Děčín – Podmokly – Městské divadlo

**PORUCHY
NOSNÝCH KONSTRUKCÍ**

Statické posouzení

listopad 2016

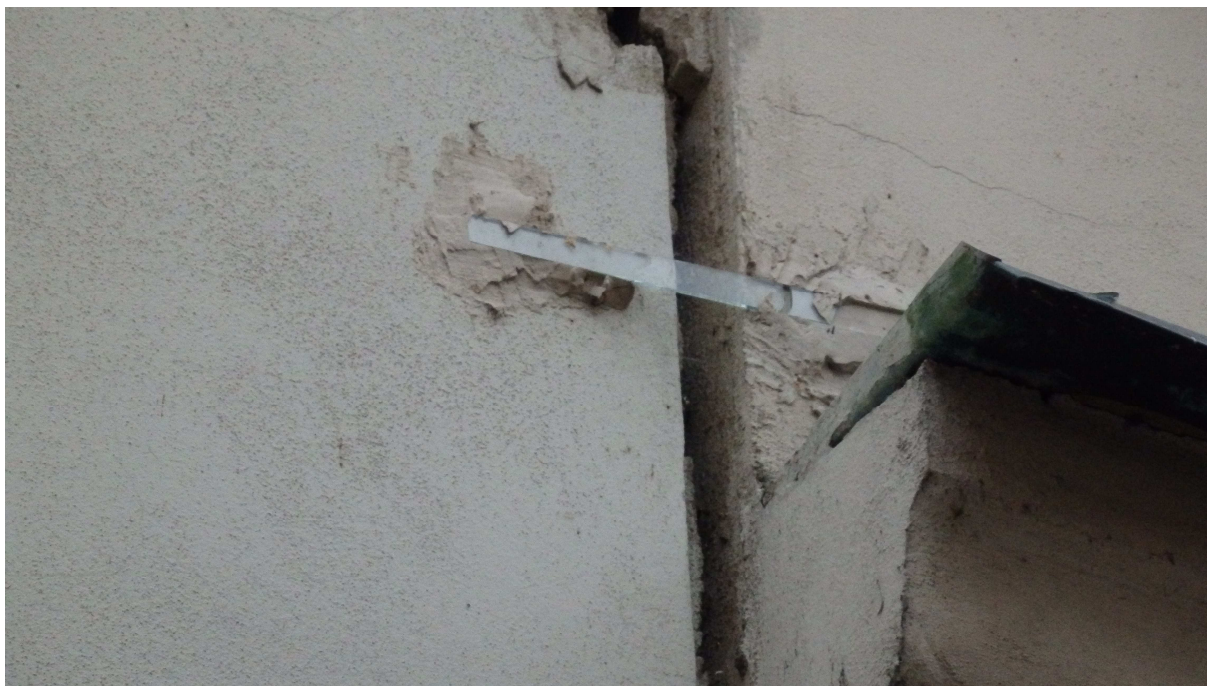
Proces sedání je evidentně aktivní, míru a dobu nerovnoměrného sedání nelze stanovit.

Přetržený kontrolní skleněný pásek mezi přístavbou a historickou budovou divadla

Závěrem lze konstatovat, že pohyby přístavby jsou bezesporu zapříčiněny nevhodným založením. Statická porucha (nerovnoměrné sedání) je aktivní a z dnešního pohledu nelze stanovit míru a dobu jejího dalšího průběhu. Zpracovatel posudku má za to, že je potřeba řešit stabilizaci objektu přístavby, a to metodami speciálního zakládání. Řešení bude poměrně technicky náročné, a to zejména vzhledem k přístupnosti základových konstrukcí.

Předpokládá se v exteriéru provedení pilotáže, respektive mikropilotáže řešené podle norem ČSN EN 1536 (vrtané piloty) a ČSN EN 14199 (mikropiloty). Pro použití v interiéru jsou vhodné „zatloukané“ mikropiloty typu Stati-PILE, které se realizují lehkou technikou.

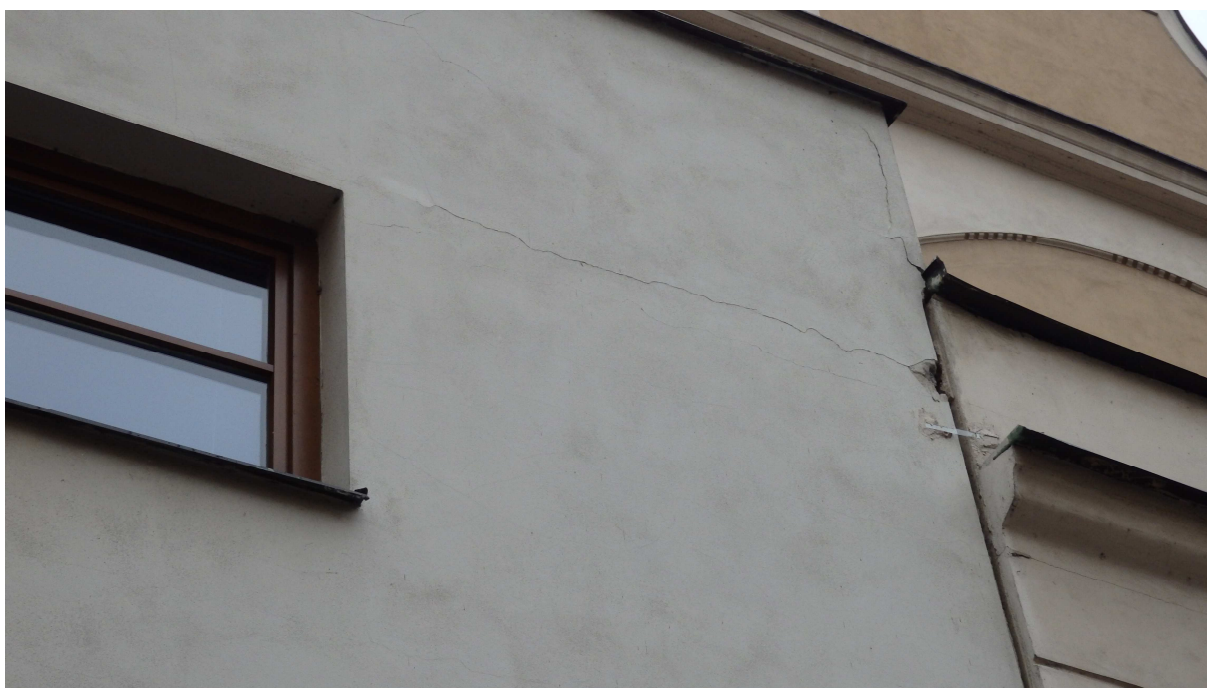
Průvodním jevem nerovnoměrného sedání objektu přístavby je redistribuce napětí v konstrukci, které má za následek vznik trhlin ve zdivu přístavby.

Podélná trhlina v nadpraží přístavby (na styku ztužujícího věnce a zdiva)

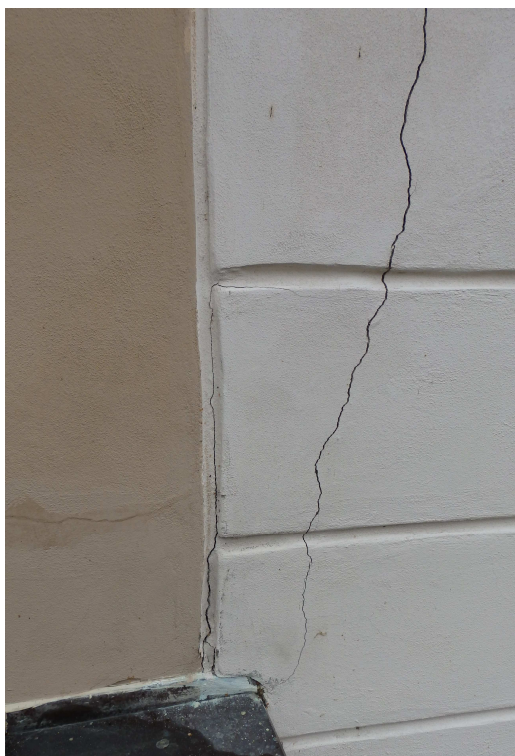
Příčinou tohoto stavu je pravděpodobně neprofesionální přístup dodavatele, kdy ignoroval požadavek statika na doplňkový IGP a upřesnění základů (viz výše). Toto je domněnka zpracovatele posudku, ale vychází z informace, že již v průběhu výstavby začalo docházet k výraznému sedání přístavby. Nedošlo k zásahu – úpravě základů, ale dodavatel problém „inovativně“ řešil „přikotvením“ oddílatované přístavby k historické budově divadla.

Trhlina „zděného kotvení“ přístavby k historické budově vzniklá v důsledku nerovnoměrného sedání přístavby

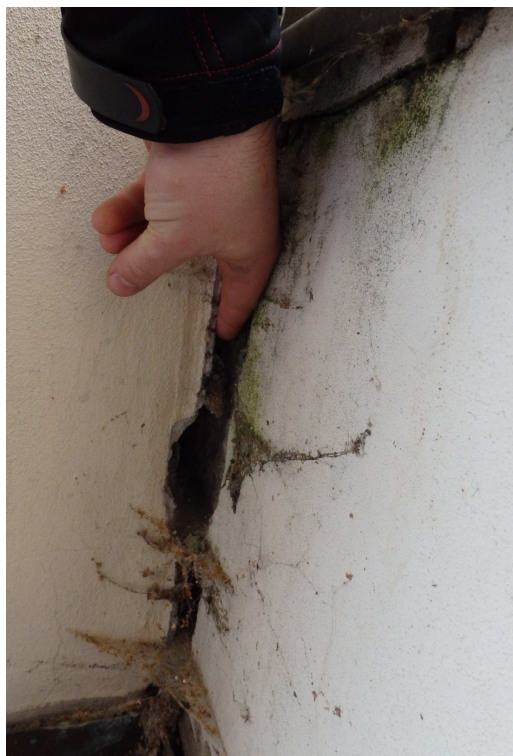
Rozevřená dilatační spára mezi přístavbou a historickou částí budovy divadla

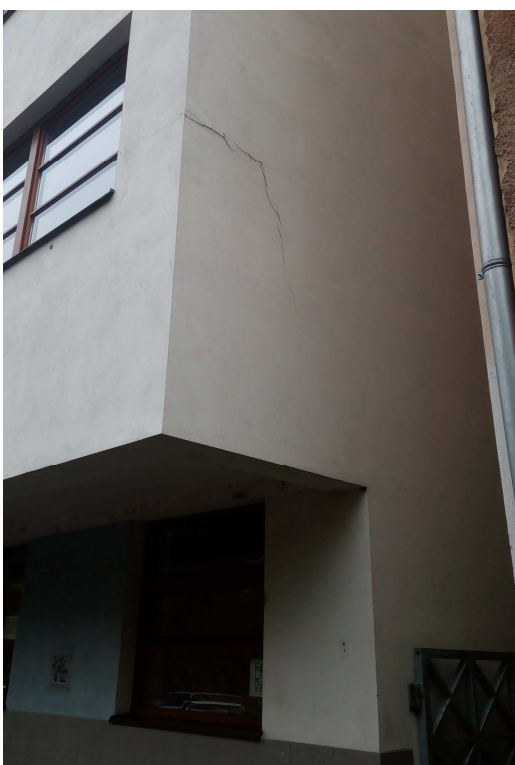
Trhlina ve zdiu přístavby – JV nároží (vliv dotvarování konstrukce)

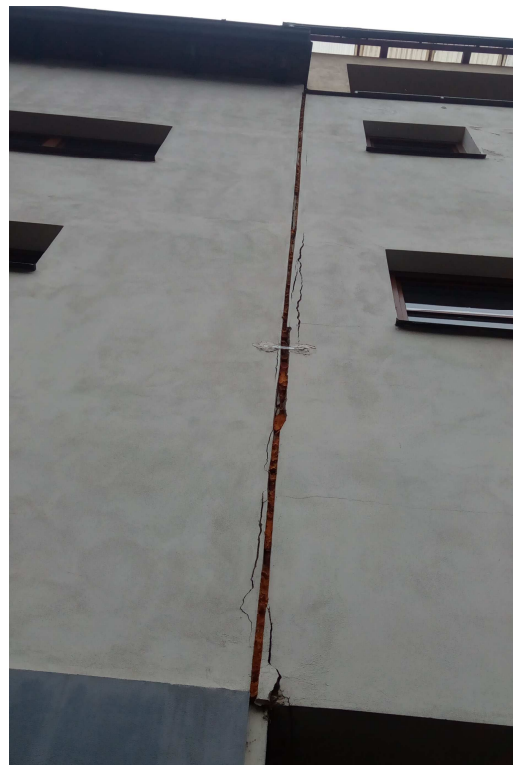
Pohyb dilatační spáry mezi přístavbou a původní historickou částí budovy divadla – prasklé sklíčko

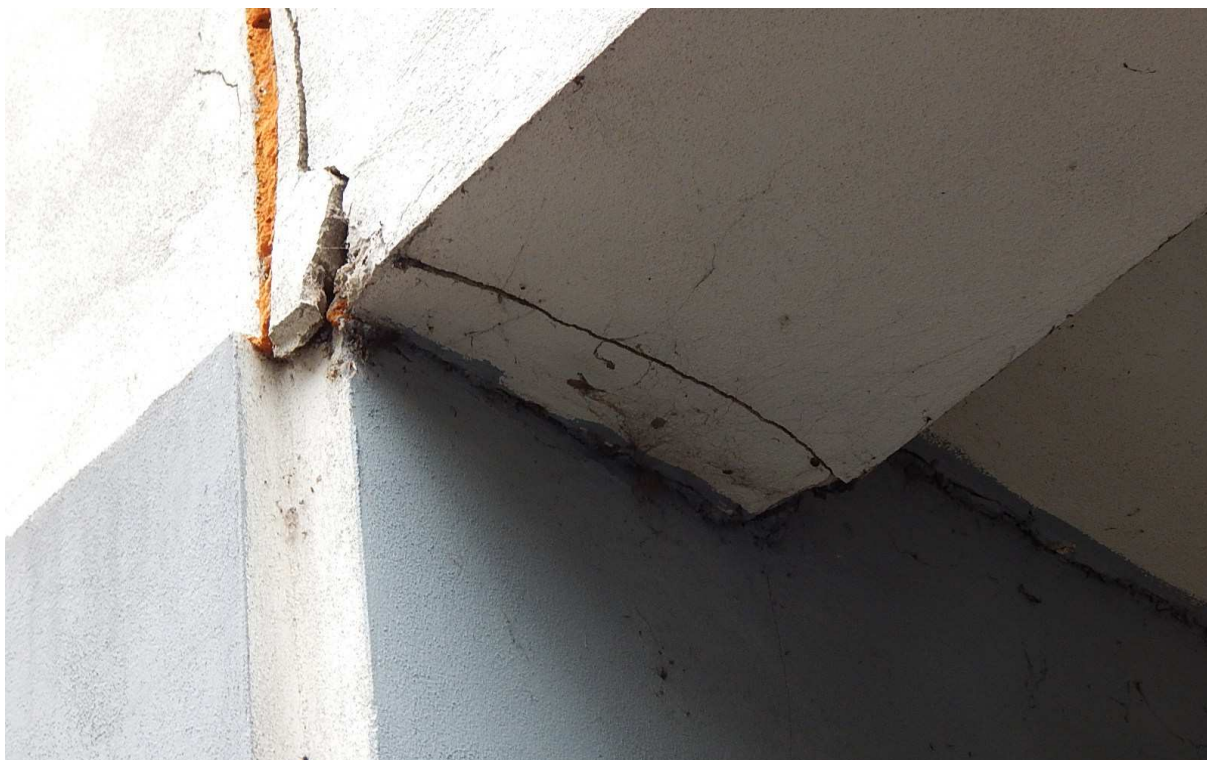
Porucha dilatační spáry – pohled na ostění vstupu z ulice Chelčického

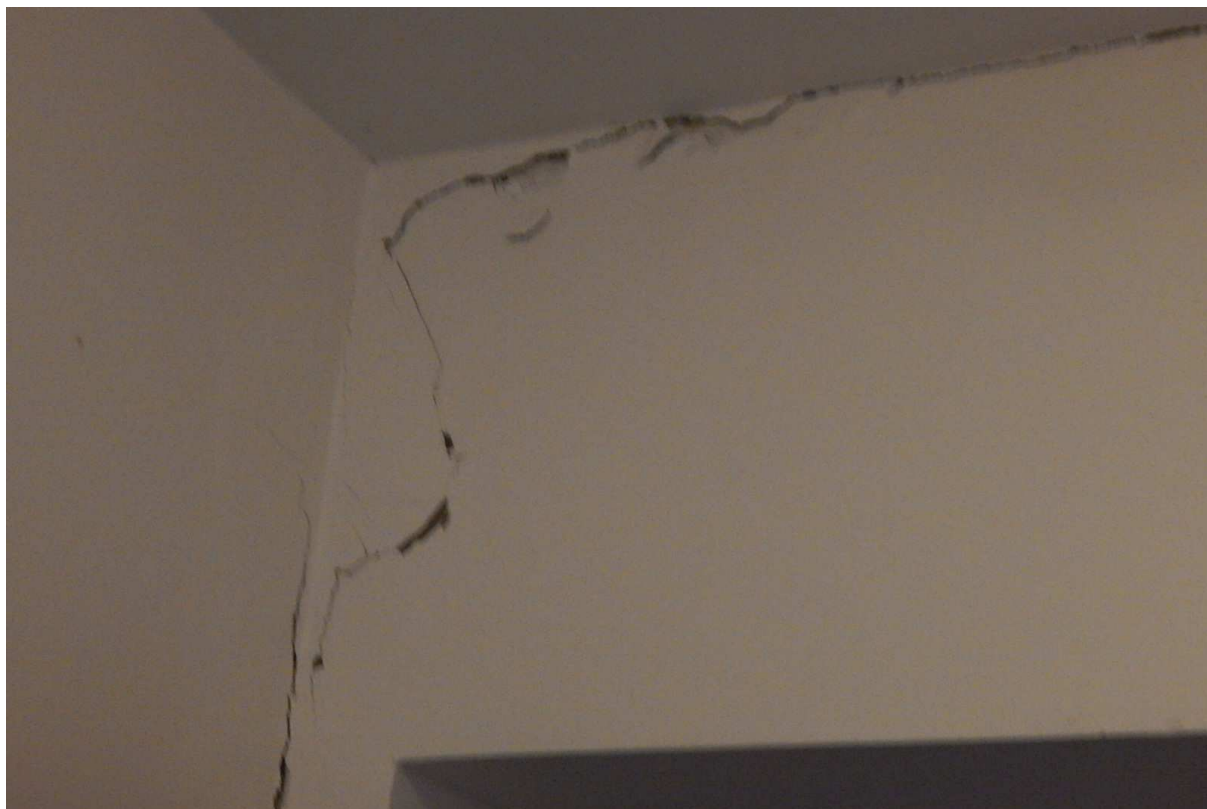
Typická porucha v interiéru na styku konstrukcí přístavby a historické části divadla

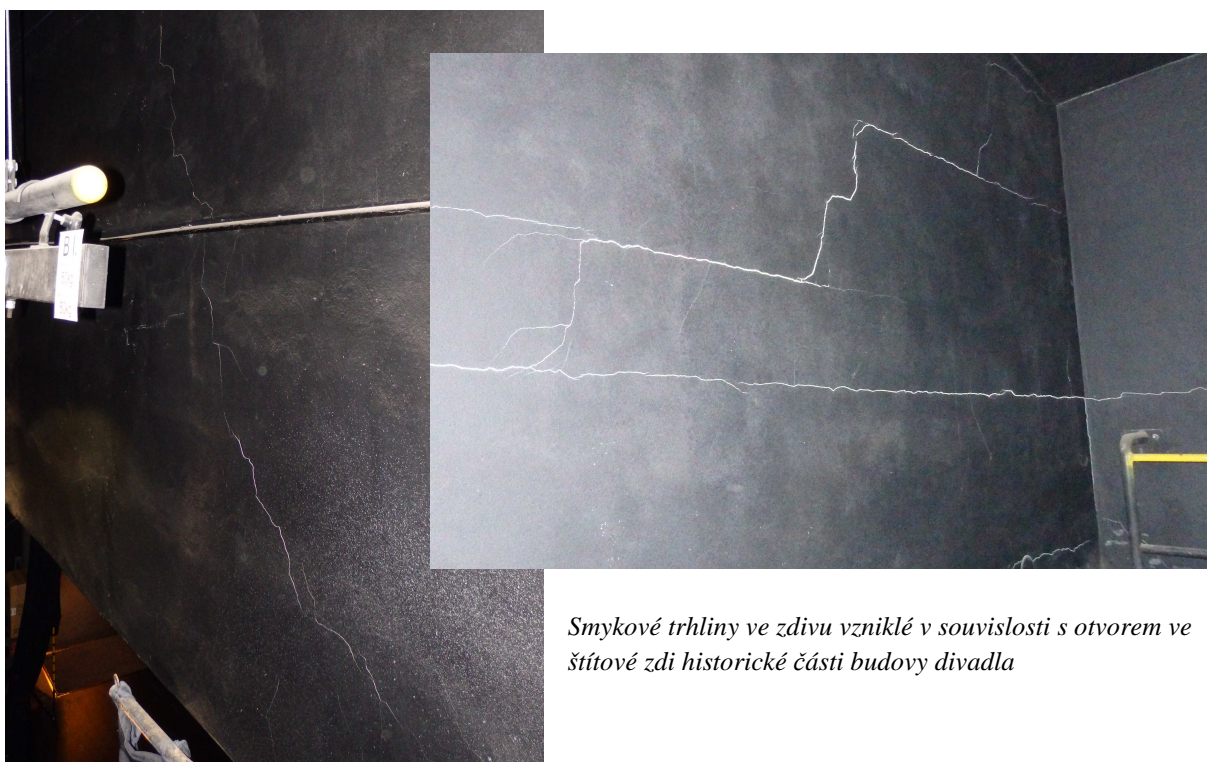
Dále současně s přístavbou byl vytvořen otvor ve štítové stěně historické části budovy divadla (prostor jeviště), kde byl osazen masivní ocelový překlad. Zde vznikly smykové trhliny ve zdivu v důsledku dotvarování konstrukce a redistribuce napětí.

Smykové trhliny ve zdivu vzniklé v souvislosti s otvorem ve štítové zdi historické části budovy divadla

Dále se doporučuje celková sanace statických trhlin (byť neaktivních) ve zdivu historické budovy divadla. Jako nejvhodnější osvědčené technologické řešení je aplikace „helikální“ výztuže. Jedná se o zesílení zděných konstrukcí výztuží, která je vyrobena z nerezové oceli 304 (X5CrNi 18-10) v kombinaci s tixotropní zálivkou STATI-CAL 30N.

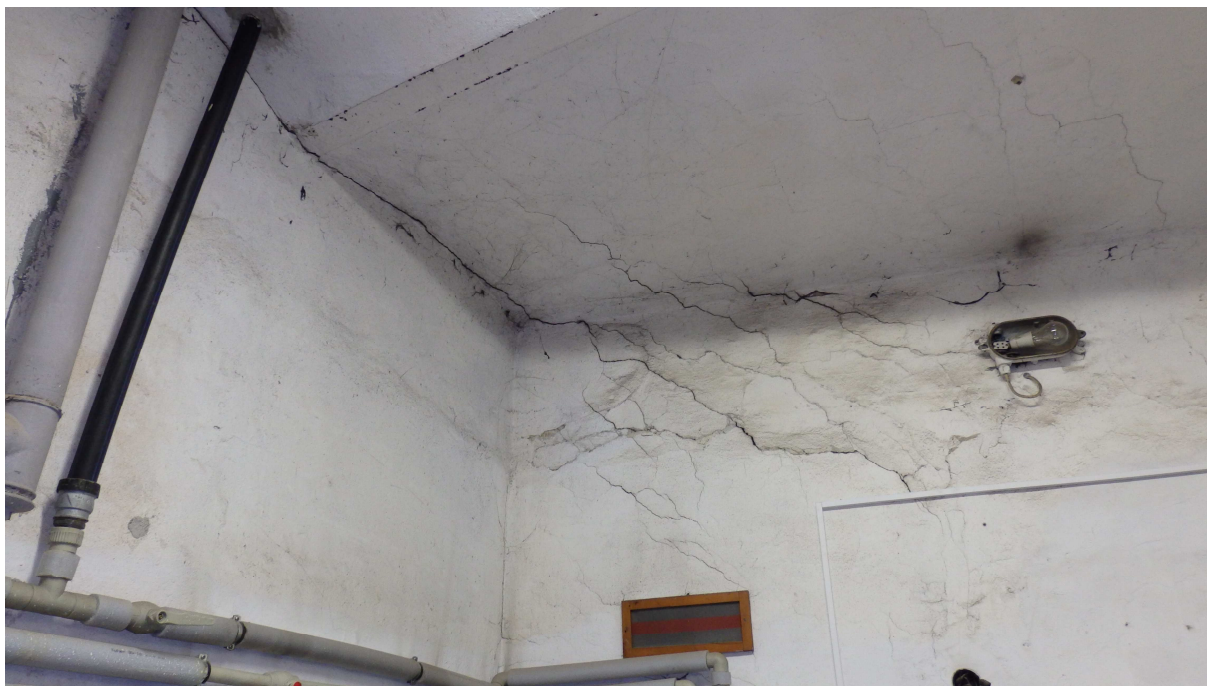
Trhliny ve zdivu suterénních prostor

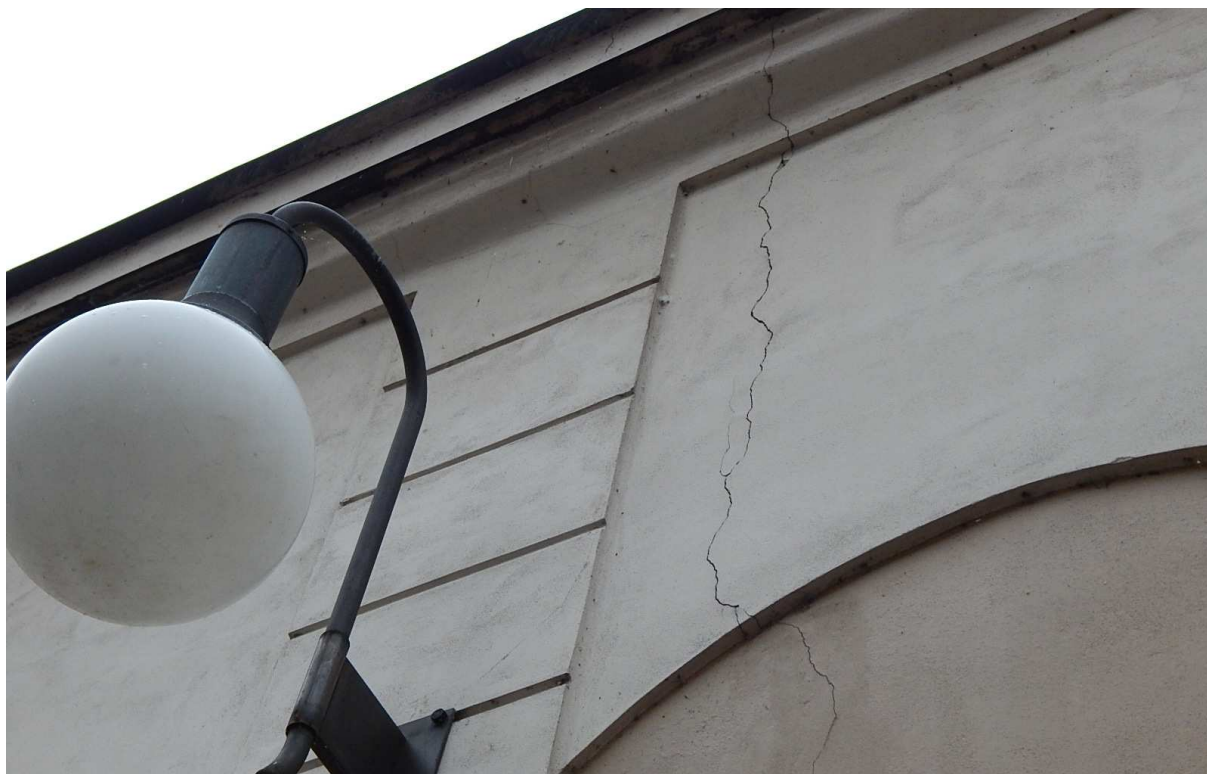
Souběžně byla prováděna přípojka vody z Teplické ulice a parkoviště v ulici Chelčického. Nešetrně prováděné práce v souvislosti s přípojkou vody mají s největší pravděpodobností na svědomí trhlinu ve zdivu foyeru. Dynamickým odezvám hutnických prací v ulici Chelčického je možno připsat vliv na vznik některých trhlin v suterénu stavby.

Trhlina v obvodovém zdivu vzniklá pravděpodobně v souvislosti s výstavbou vodovodní přípojky

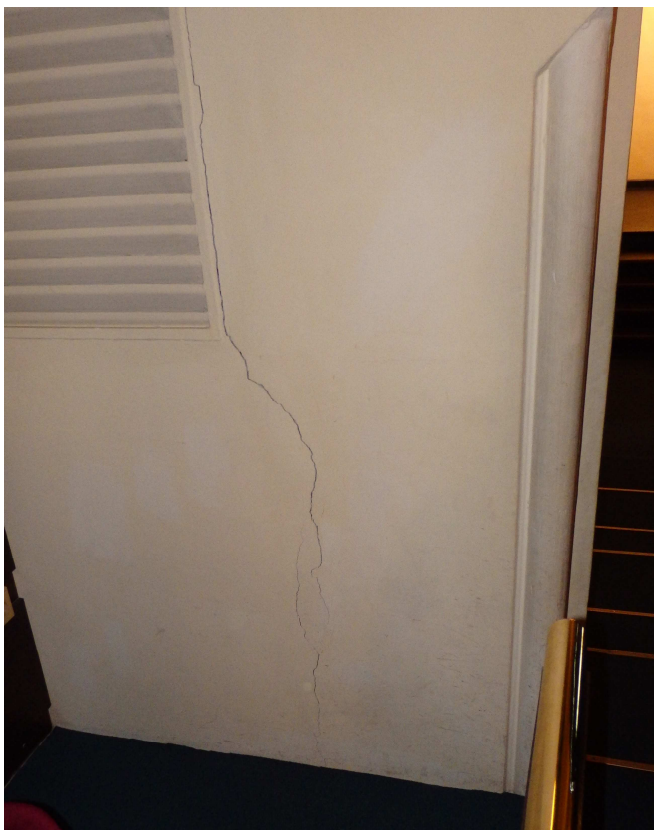
*Trhliny ve zděných pilířích oslabených otvory
pro technologii vytápění – rok 1962*

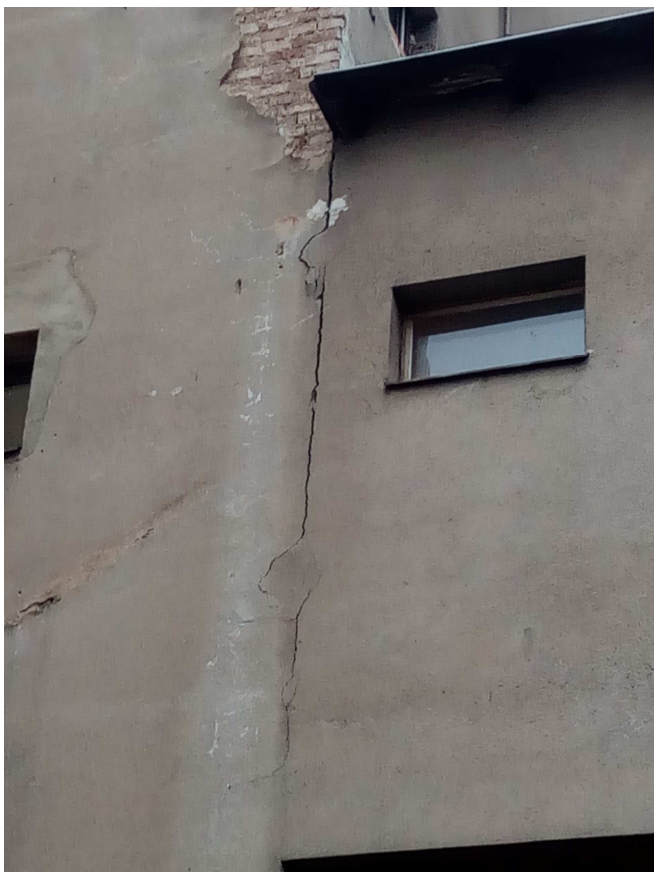
*Trhlina – samovolná dilatace přístavku
v Chelčického ulici*

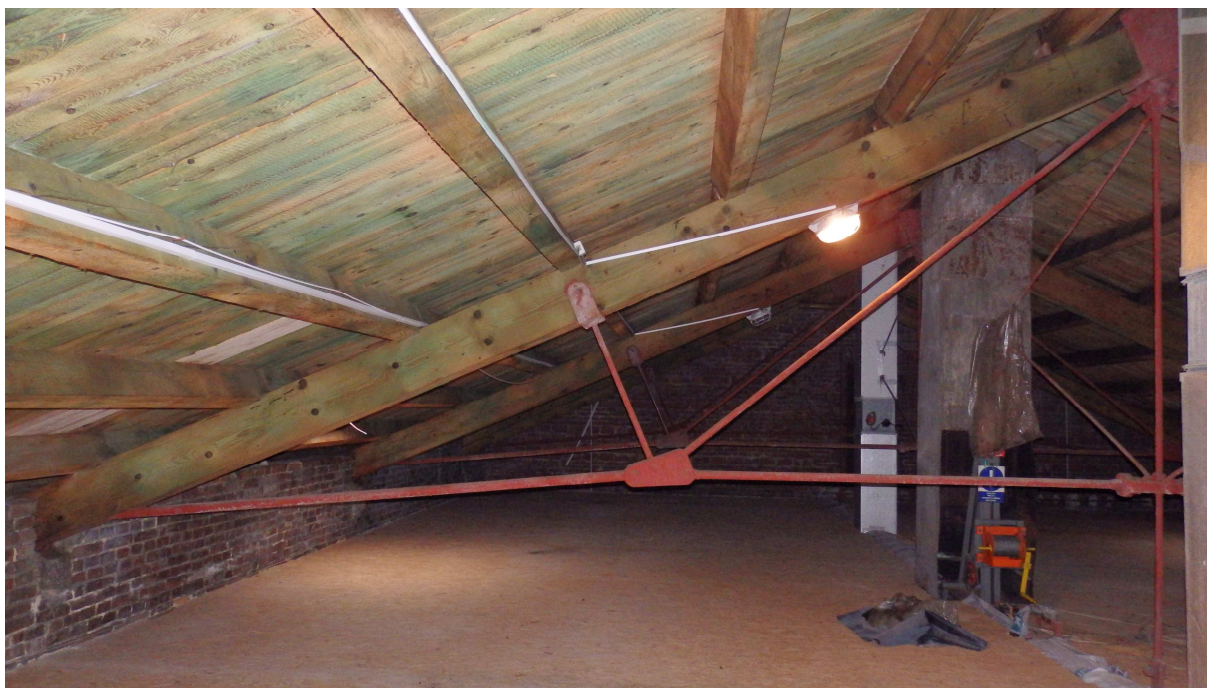
Stropní konstrukce byla v nedávné minulosti přitížena tepelnou izolací, roznášecím roštem a OSB deskami.

Konstrukce krovu vynášející strop nad hledištěm – stávající stav (srovnej s plánem z roku 1901 na str. 5)

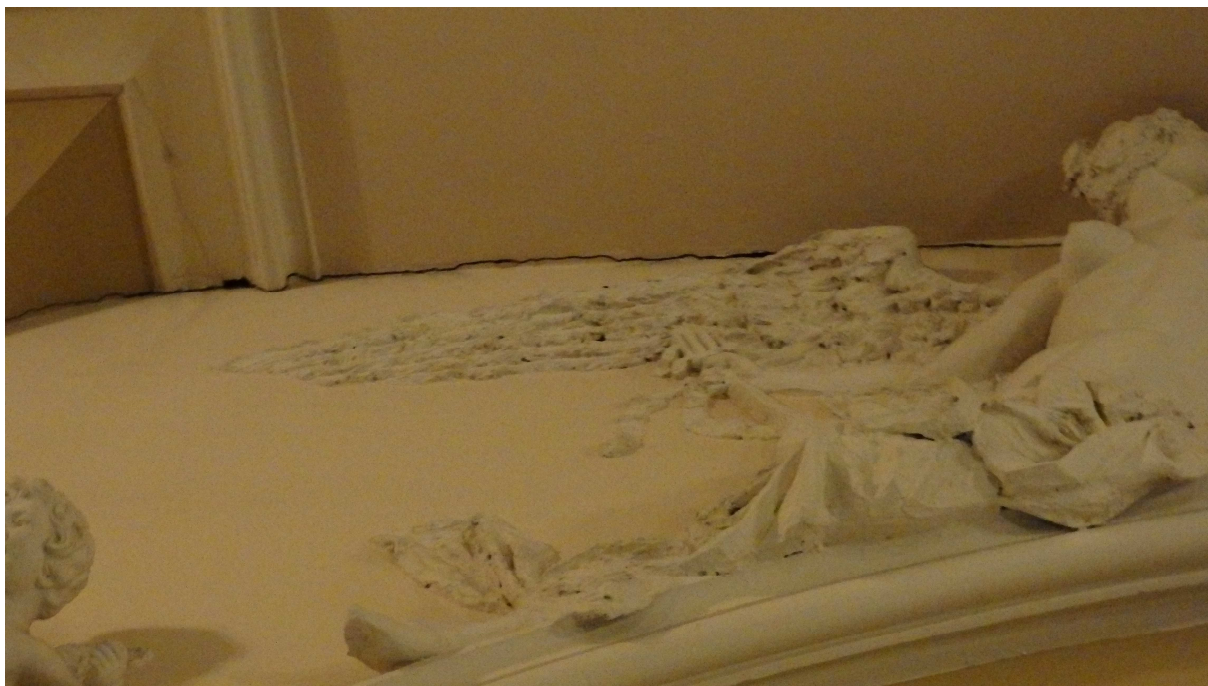
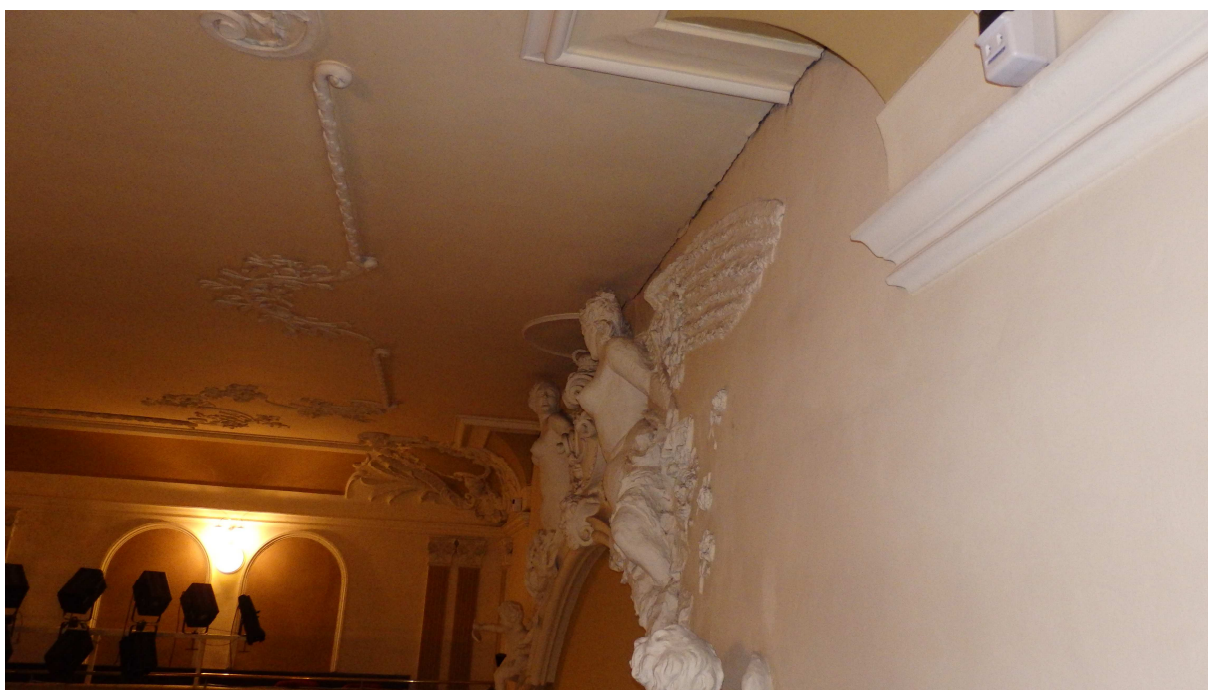
Z hlediska statiky stropní konstrukce stojí za pozornost trhlina na styku stropní konstrukce a svislé „čelní“ zdi. Její vzhled a charakter připomíná dilatační spáru.

Nosná konstrukce stropu nad jevištěm je prakticky beze změn od doby jejího vzniku (viz plán z roku 1901). Otázkou je, zda došlo k nějakým konstrukčním úpravám v uožení stropu v roce 1962, kdy byly provedeny úpravy proscénia – byl osazen nový průvlak, což spolu neslo i zásah do svislé „čelní“ zdi.

Trhlina na styku stropní konstrukce a svislé „čelní“ zdi sálu jeviště

Tuto trhlinu bude možno lépe klasifikovat a popsat její příčinu po alespoň částečném rozkrytí konstrukcí stropu.

Pokud se týká stropu v sálu hlediště divadla, doporučuje se nejprve uskutečnit průzkum při rozkrytí části stropní konstrukce (viz článek 3.3 této zprávy). Po vyhodnocení a případném statickém zásahu, provést opravné štukatérské práce, respektive restaurátorské práce.

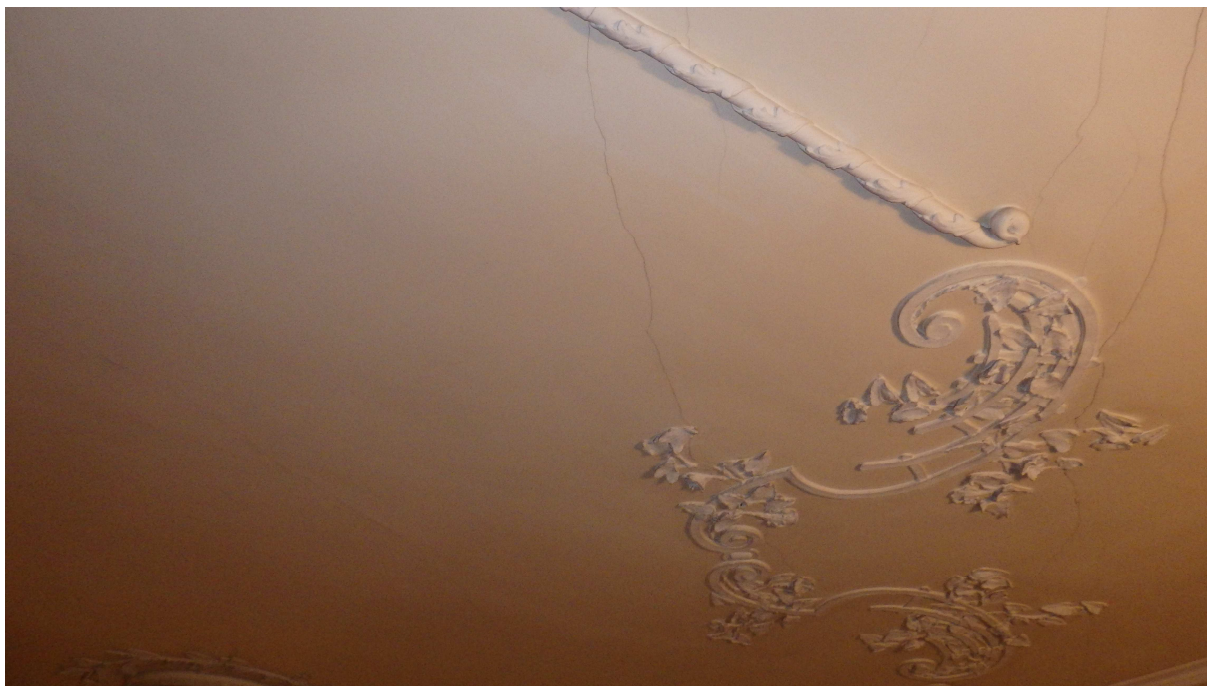
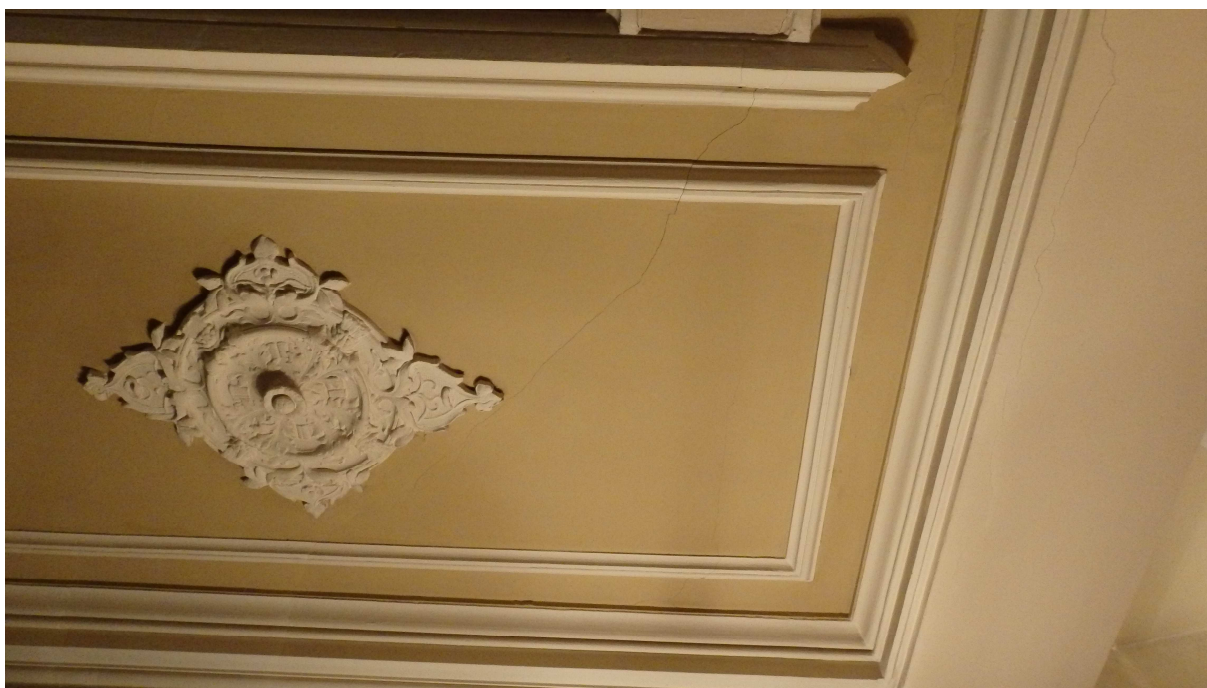
Strop hlediště vykazuje relativně tenké trhliny, které procházejí místy přes štukovou výzdobu. Podle stavu trhlin v ploše podhledu stropní konstrukce a s ohledem na neporušené kontrolní skleněné pásky lze usuzovat na staticky neaktivní poruchy. Bude se s největší pravděpodobností jednat o poruchy vzniklé vlivem rozdílů teplot a stárnutím materiálů podhledu a štukové výzdoby. Jejich oprava spadá spíše do režimu udržovacích štukatérských prací a prací restaurátorů.

Trhliny v ploše podhledu stropu sálu jeviště, narušují i štukatérskou výzdobu

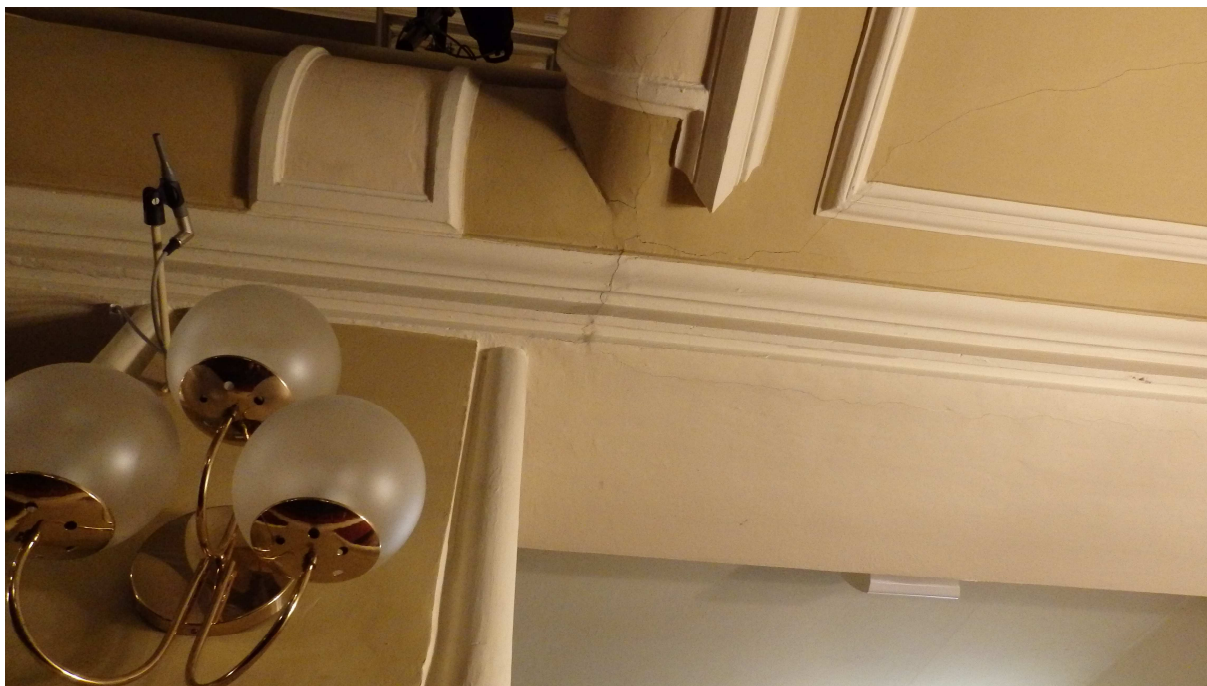
Trhliny ve štukatérské výzdobě
