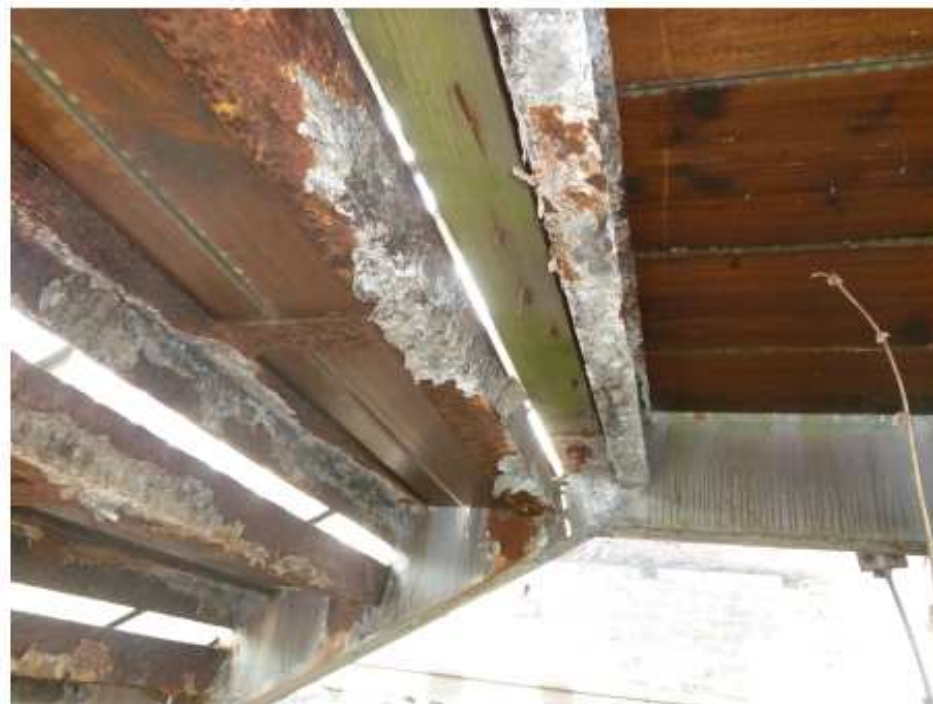
6 detail koroze ocelových prvků v pohledu .JPG
