Datum HMP : 03.03.2017

A. ZÁKLADNÍ ÚDAJE			
Rok postavení:			
Okres		: DC	
Číslo silnice: Děčín	Staničení: .	Ev.č.mostu: DC-013L	Název objektu: Most přes Jílovský potok Bezručova
POPIS NOSNÉ KONSTRUKCE - ZLEVA DOPRAVA VE SMĚRU TOKU

DC-013L Most přes Jílovský potok, Bezručova

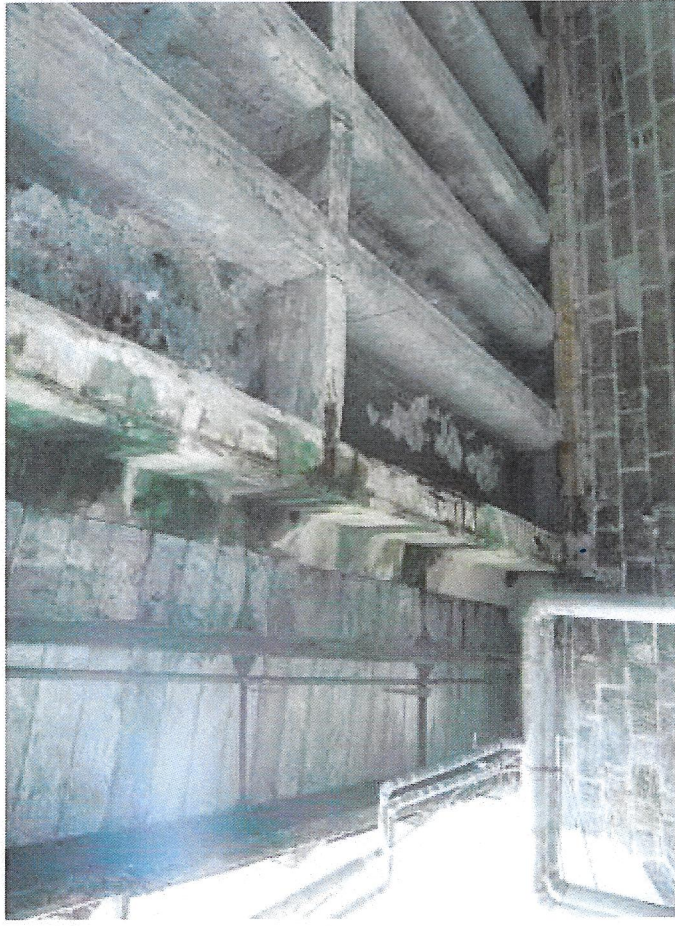
- chodníkové nosníky bez protikorozní ochrany, zřetelné korozní úbytky především v místě uložení, v dolní pásnici ocelového nosníku na části u opěry vpravo na vtoku zcela chybí polovina dolní pásnice
- na podhledu desky mostovky chodníkových částí patrné stopy po průsacích
- na oba krajní nosníky původního mostu zatéká ve styku napojení chodníkové části
- krajní trámy původní betonové konstrukce se značně degradovanou krycí vrstvou betonu, odpadlá krycí vrstva betonu s obnaženou silně korodující výztuží, korozní úbytky výztuže, podélné trhliny na podhledu svědčí o nabývání výztuže vlivem koroze
- vnitřní trámy a deska původního mostu s lokálně prokopírovanou tréminkovou výztuží na podhledu, místy se sítí trhlín
- v podhledu NK stopy po zatékání

5 zatékání na krajní trám na výtoku.JPG

1. Přikročit k přípravě komplexní rekonstrukce mostu. Doporučuji provést výměnu celé nosné konstrukce s rozšířením o chodníkové části.
2. Do doby rekonstrukce je nutné vymežit dopravu středem mostu mimo krajní trámy. Při nevymezení dopravy středem mostu mimo krajní trámy je dle statického výpočtu zatížitelnost a koeficientu stavebního stavu 0.2 $V_n=3t$, $V_r=4t$.
3. Na základě statického výpočtu zatížitelnosti z 05/2007 osadit dle ČSN 73 6222, čl.14.3 na most informativní tabulky s uvedením zatížitelnosti chodníku 180kg/m^2 a zákazu shluku osob.

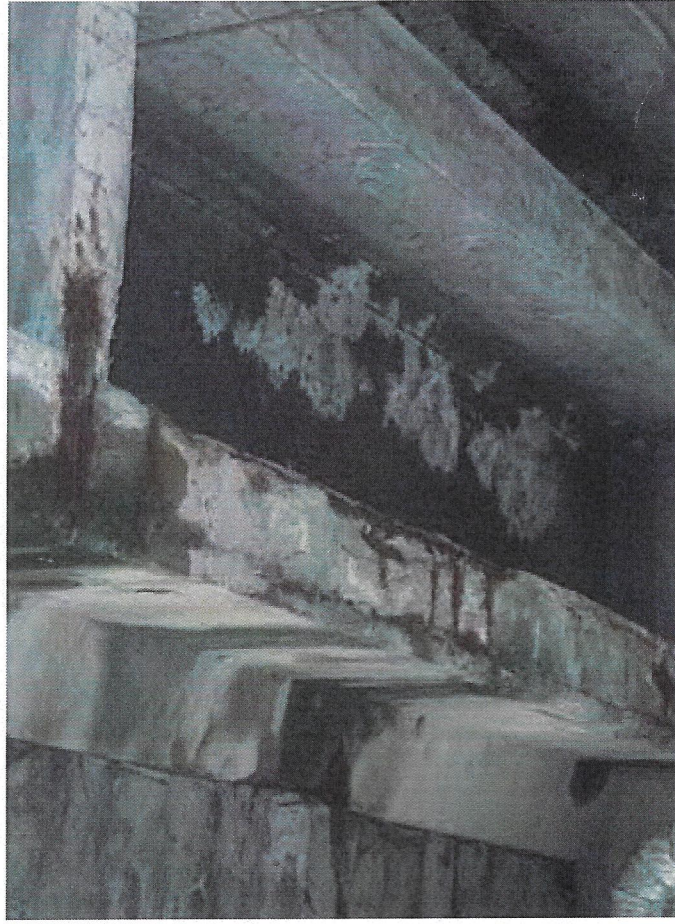
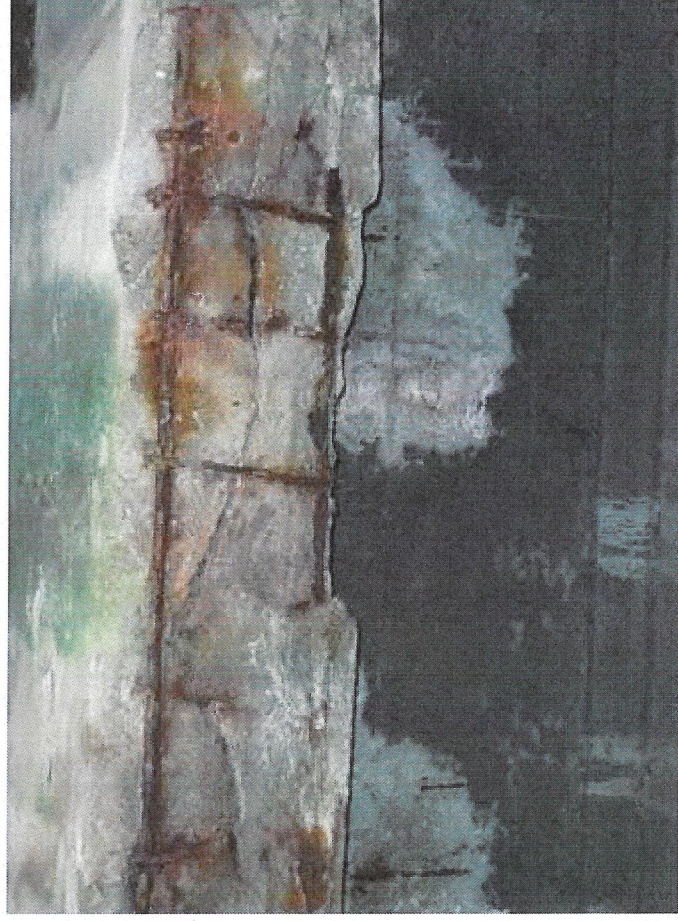
Stavební stav je dán stavem krajních chodníkových částí a krajních nosníků původního mostu.

6 detail poškození krajního trámu.JPG

12 detail poškození krajního trámu.JPG

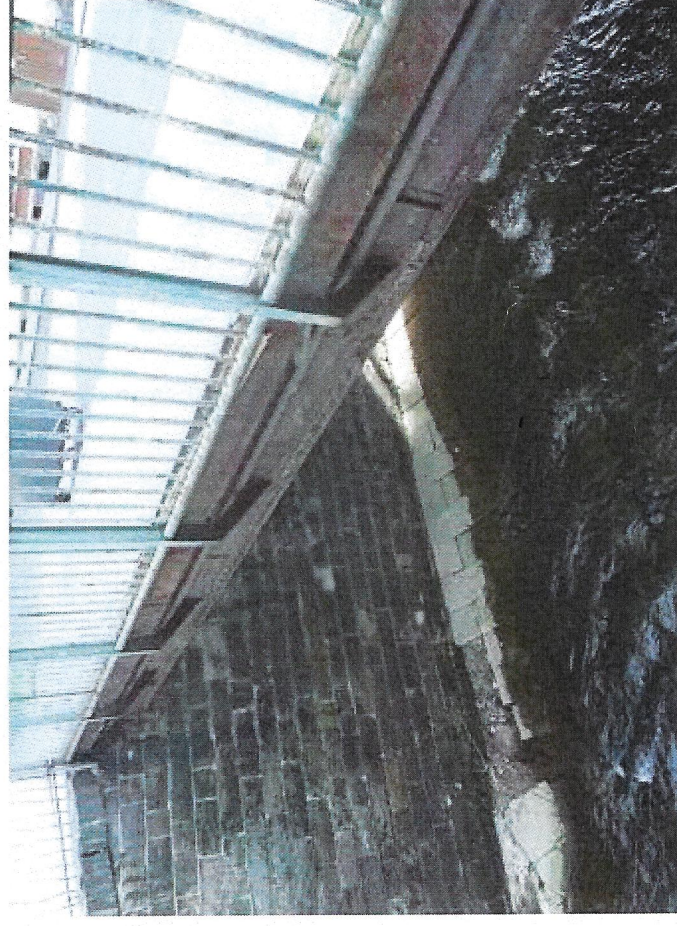
7 koroze rozšíření na vtoku.JPG

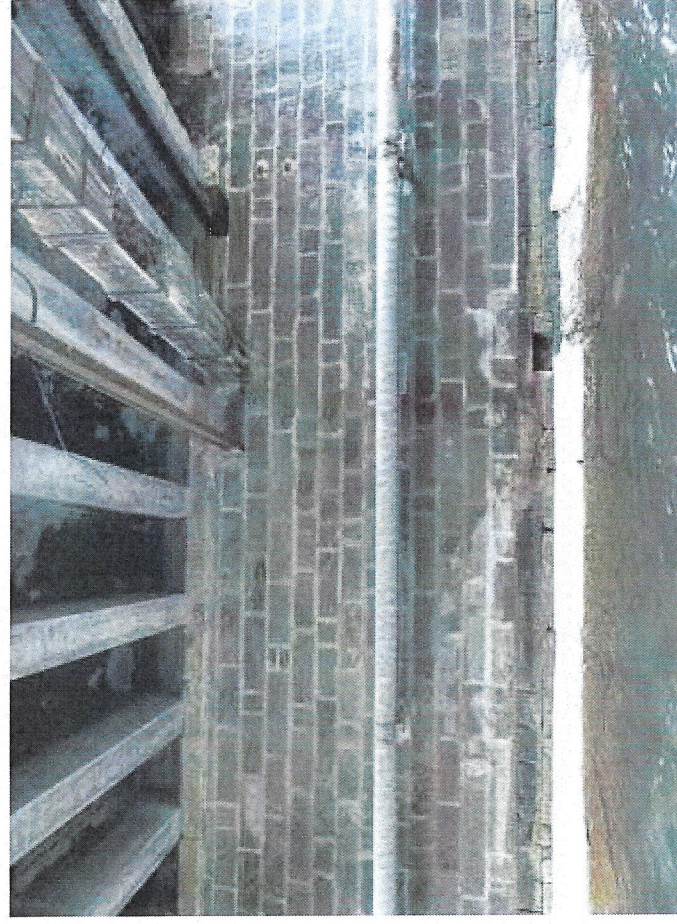
- spáry opěr s lokálně vypadanou výplní, především v úrovni vody
- na opěry zatéká z dilatací, patrné průsaky s vápennými výluhy a inkrustacemi
- v navazujících regulačních zdech a v patě opěr místy uchycena vegetace
- lokálně degradované pískovcové kvádry opěr do hloubky až 2cm, místy patrné trhliny v kvádrech
- v krajích mostu na opěry zatéká z čel

8 pravá opěra.JPG

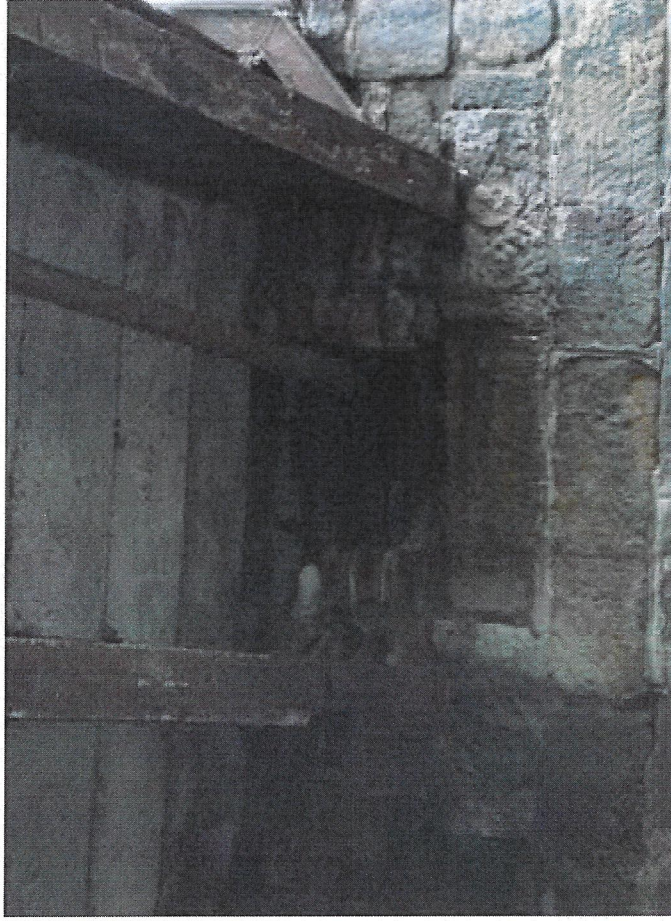
09 detail 100% koroze spodní příruba I profilu v rozšíření vpravo na vřoku.JPG

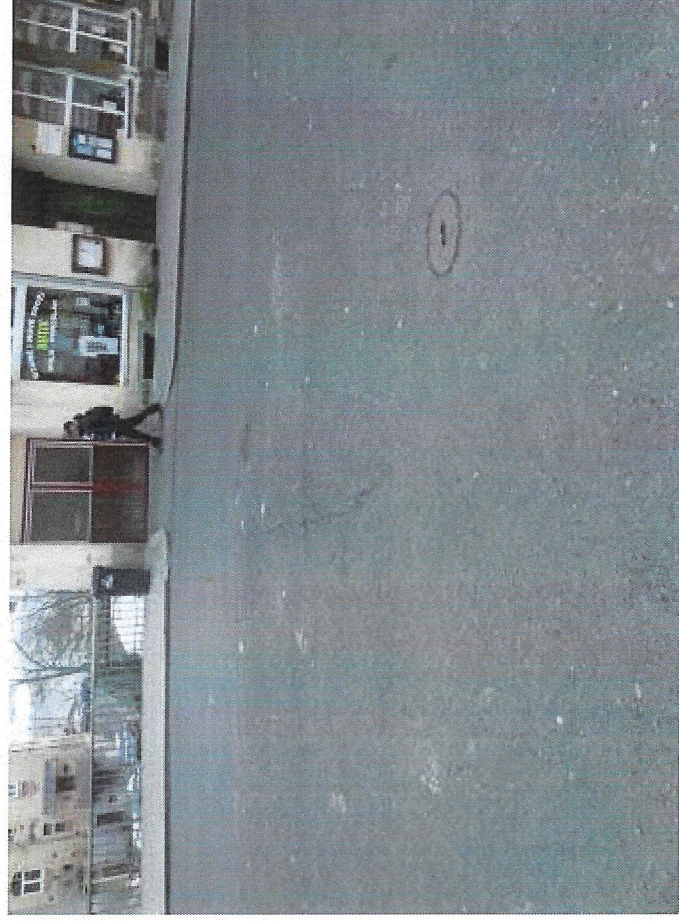
- vozovka i chodníky navýšeny o cca 10-15cm
- ve vozovce na konci mostu v místě mostních závěrů trhliny
- ocelové římsové plechy chodníkových částí značně zkorodované, lokálně zcela prorezlé
- na vtokové straně zbytky bednění od navyšování chodníku vzepřené o sloupky zábradlí

- dilatacemí zatéká na úložné prahy
- podpovrchová dilatace nepřiznána, chybí řezaná spára se zálivkou, v místě mostních závěrů trhliny

10 příčné trhliny vpravo na konci mostu.JPG

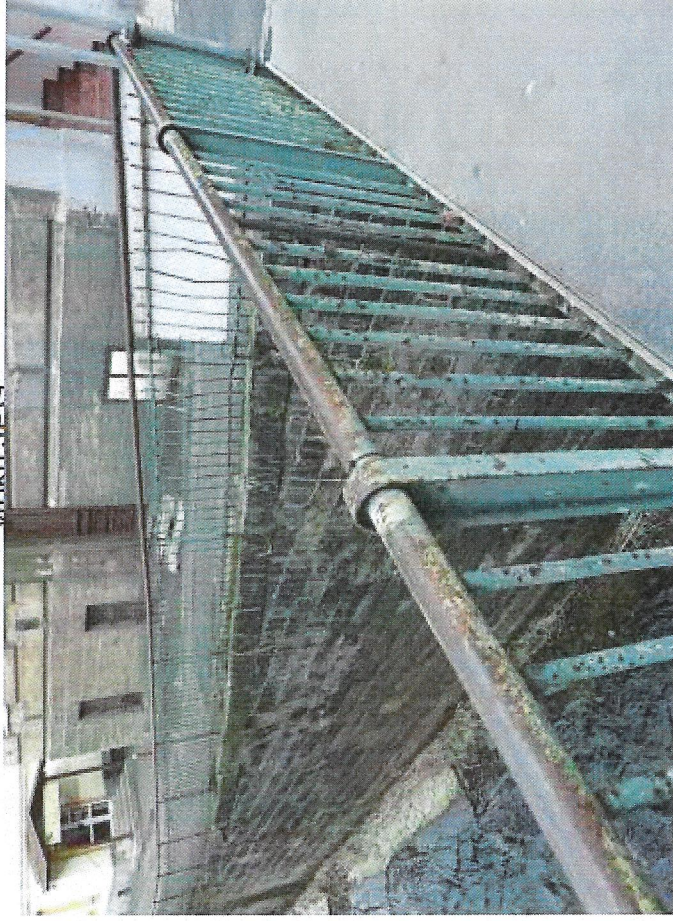
- chodníky nadvýšeny a v důsledku toho má zábradlí nedostatečnou výšku
- zábradlí částečně bez protikorozní ochrany napadeno korozi, uvnitř uzavřených profilů lze očekávat značné korozní úbytky
- kotvení sloupků zábradlí značně oslabeno korozi, nevhodně řešeno kotvení ke značně zrezlým římsovým plechům a chodníkovým nosníkům

11 zábradlí na vřoku.JPG
