STAVEBNÍ ÚPRAVY DOZP BOLETICE STUDIE

ZHOTOVITEL - JAN HOŠEK - ČKAIT 0501263

DATUM - ÚNOR 2017

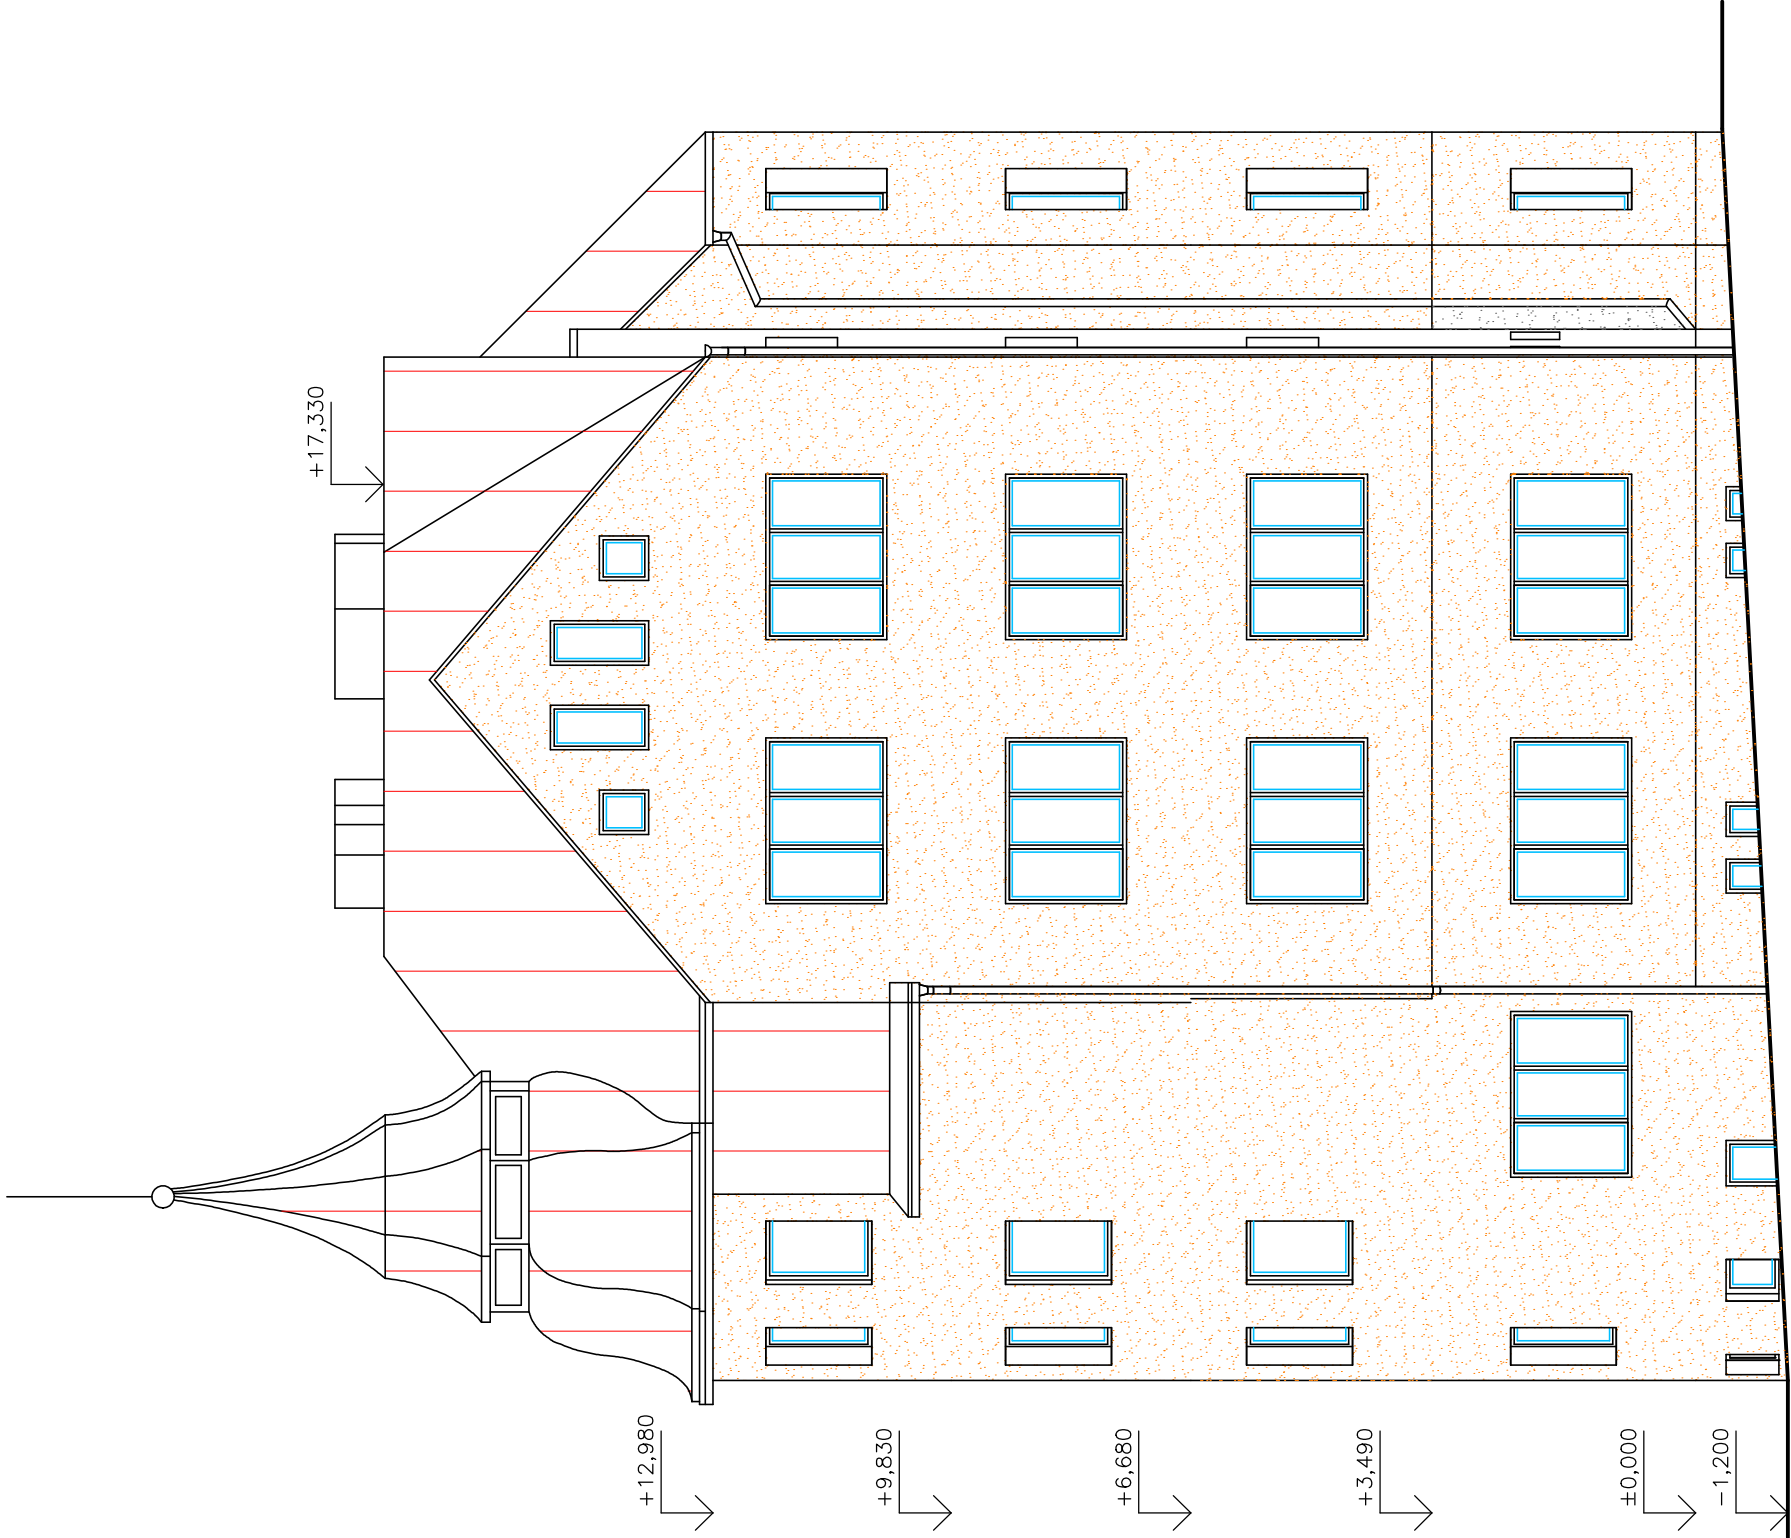
JIŽNÍ POHLED - NOVÝ STAV

OPRAVA STŘECHY

V SOUČASNOSTI DO OBJEKTU ZATĚKÁ. STÁVAJÍCÍ STŘECHA TVOŘENÁ Z PLECHOVÉ KRYTINY BUDE KOMPLETNĚ DEMONTOVÁNA. V RÁMCI OPRAVY BUDE NUTNO PROVÉST VÝMĚNU ČÁSTI KROKVU Z DŮVODU ZATĚKÁNÍ VZNIKLA V KORVU KORÓZE A HNILOBA. NOVÁ SKLADBA STŘECHY BUDE Z DOKPLNĚNÍ KROVU, NOVÉHO BEDNĚNÍ V ROZSAHU CCA 50% (ODHAD). POJISTNÉ HYDROIZOLACE A PROBARVNÉ SKLADANÉ PLECHOVÉ KRYTINY. V RÁMCI OPRAVY STŘECHY BUDOU PORVEDENY NOVÉ OKAPY SVODY VČETNĚ HROMOSVODU

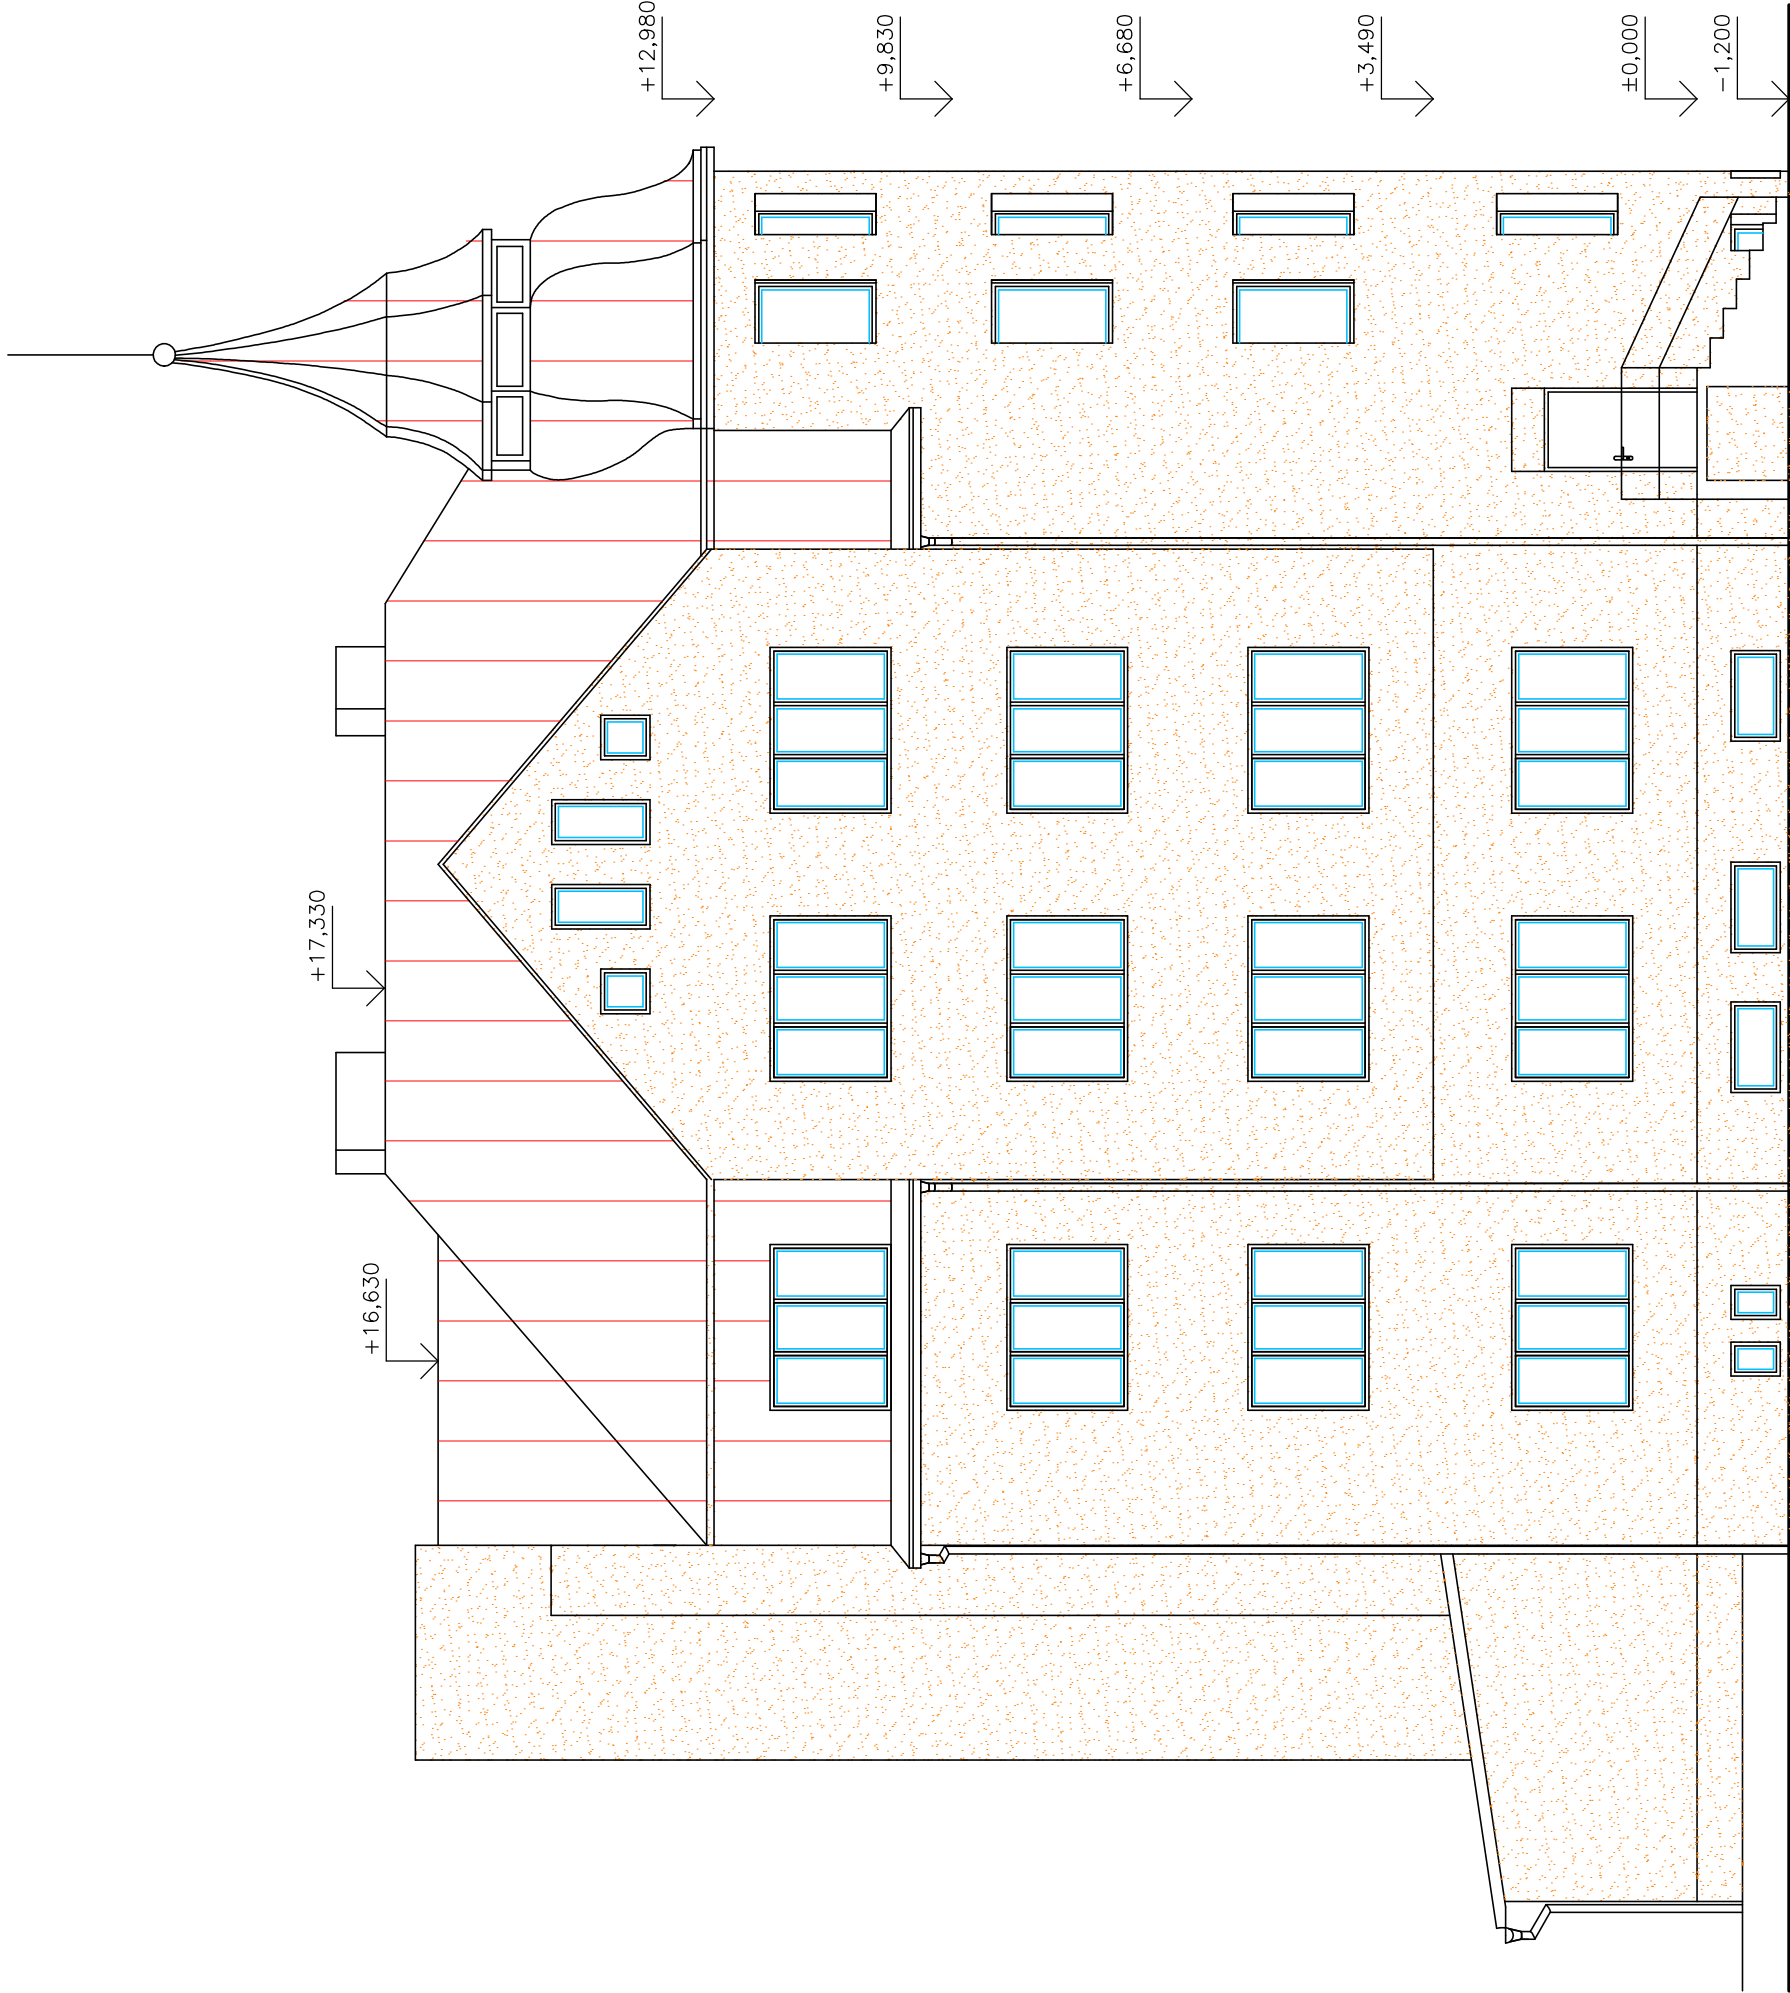
ZÁPADNÍ POHLED - NOVÝ STAV

OPRAVA STŘECHY

V SOUČASNOSTI DO OBJEKTU ZATĚKÁ. STÁVAJÍCÍ STŘECHA TVOŘENÁ Z PLECHOVÉ KRYTINY BUDE KOMPLETNĚ DEMONTOVÁNA. V RÁMCI OPRAVY BUDE NUTNO PROVÉST VÝMĚNU ČÁSTI KROKVU Z DŮVODU ZATĚKÁNÍ VZNIKLA V KORVU KOROZE A HNILOBA. NOVÁ SKLADBA STŘECHY BUDE Z DOKPLNĚNÍ KROVU, NOVÉHO BEDNĚNÍ V ROZSAHU CCA 50% (ODHAD). POJISTNÉ HYDROIZOLACE A PROBARVNÉ SKLADANÉ PLECHOVÉ KRYTINY. V RÁMCI OPRAVY STŘECHY BUDOU PORVEDENY NOVÉ OKAPY SVODY VČETNĚ HROMOSVODU

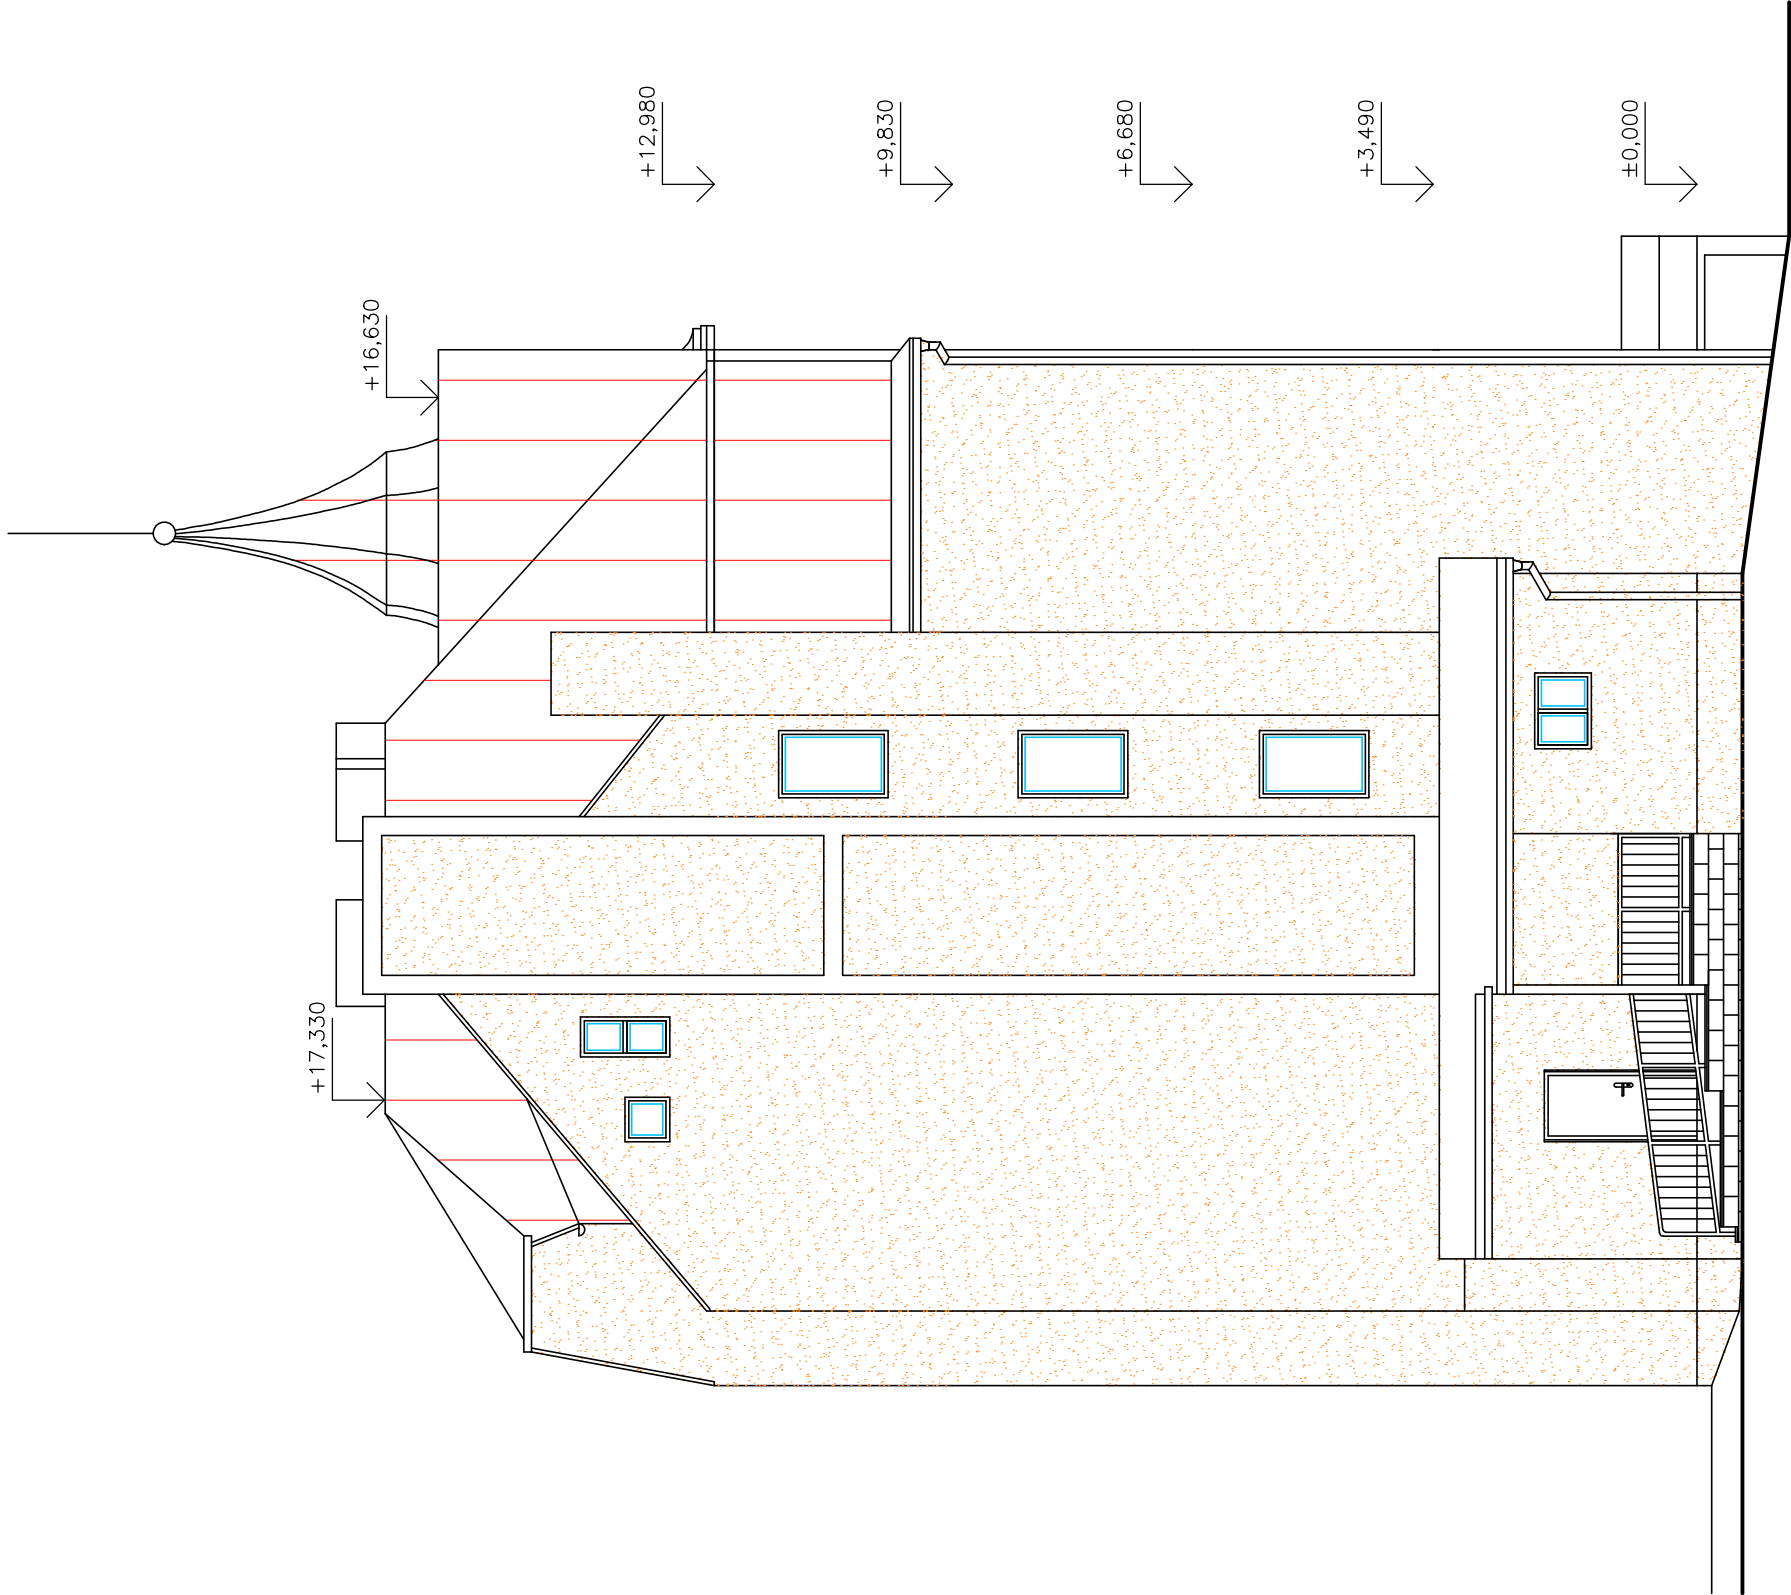
SEVERNÍ POHLED - NOVÝ STAV

OPRAVA STŘECHY

V SOUČASNOSTI DO OBJEKTU ZATĚKÁ. STÁVAJÍCÍ STŘECHA TVOŘENÁ Z PLECHOVÉ KRYTINY BUDE KOMPLETNĚ DEMONTOVÁNA. V RÁMCI OPRAVY BUDE NUTNO PROVÉST VÝMĚNU ČÁSTI KROKVU Z DŮVODU ZATĚKÁNÍ VZNIKLA V KORVU KOROZE A HNILOBA. NOVÁ SKLADBA STŘECHY BUDE Z DOKPLNĚNÍ KROVU, NOVÉHO BEDNĚNÍ V ROZSAHU CCA 50% (ODHAD), POJISTNÉ HYDROIZOLACE A PROBARVNÉ SKLADANÉ PLECHOVÉ KRYTINY. V RÁMCI OPRAVY STŘECHY BUDOU PORVEDENY NOVÉ OKAPY SVODY VČETNĚ HROMOSVODU

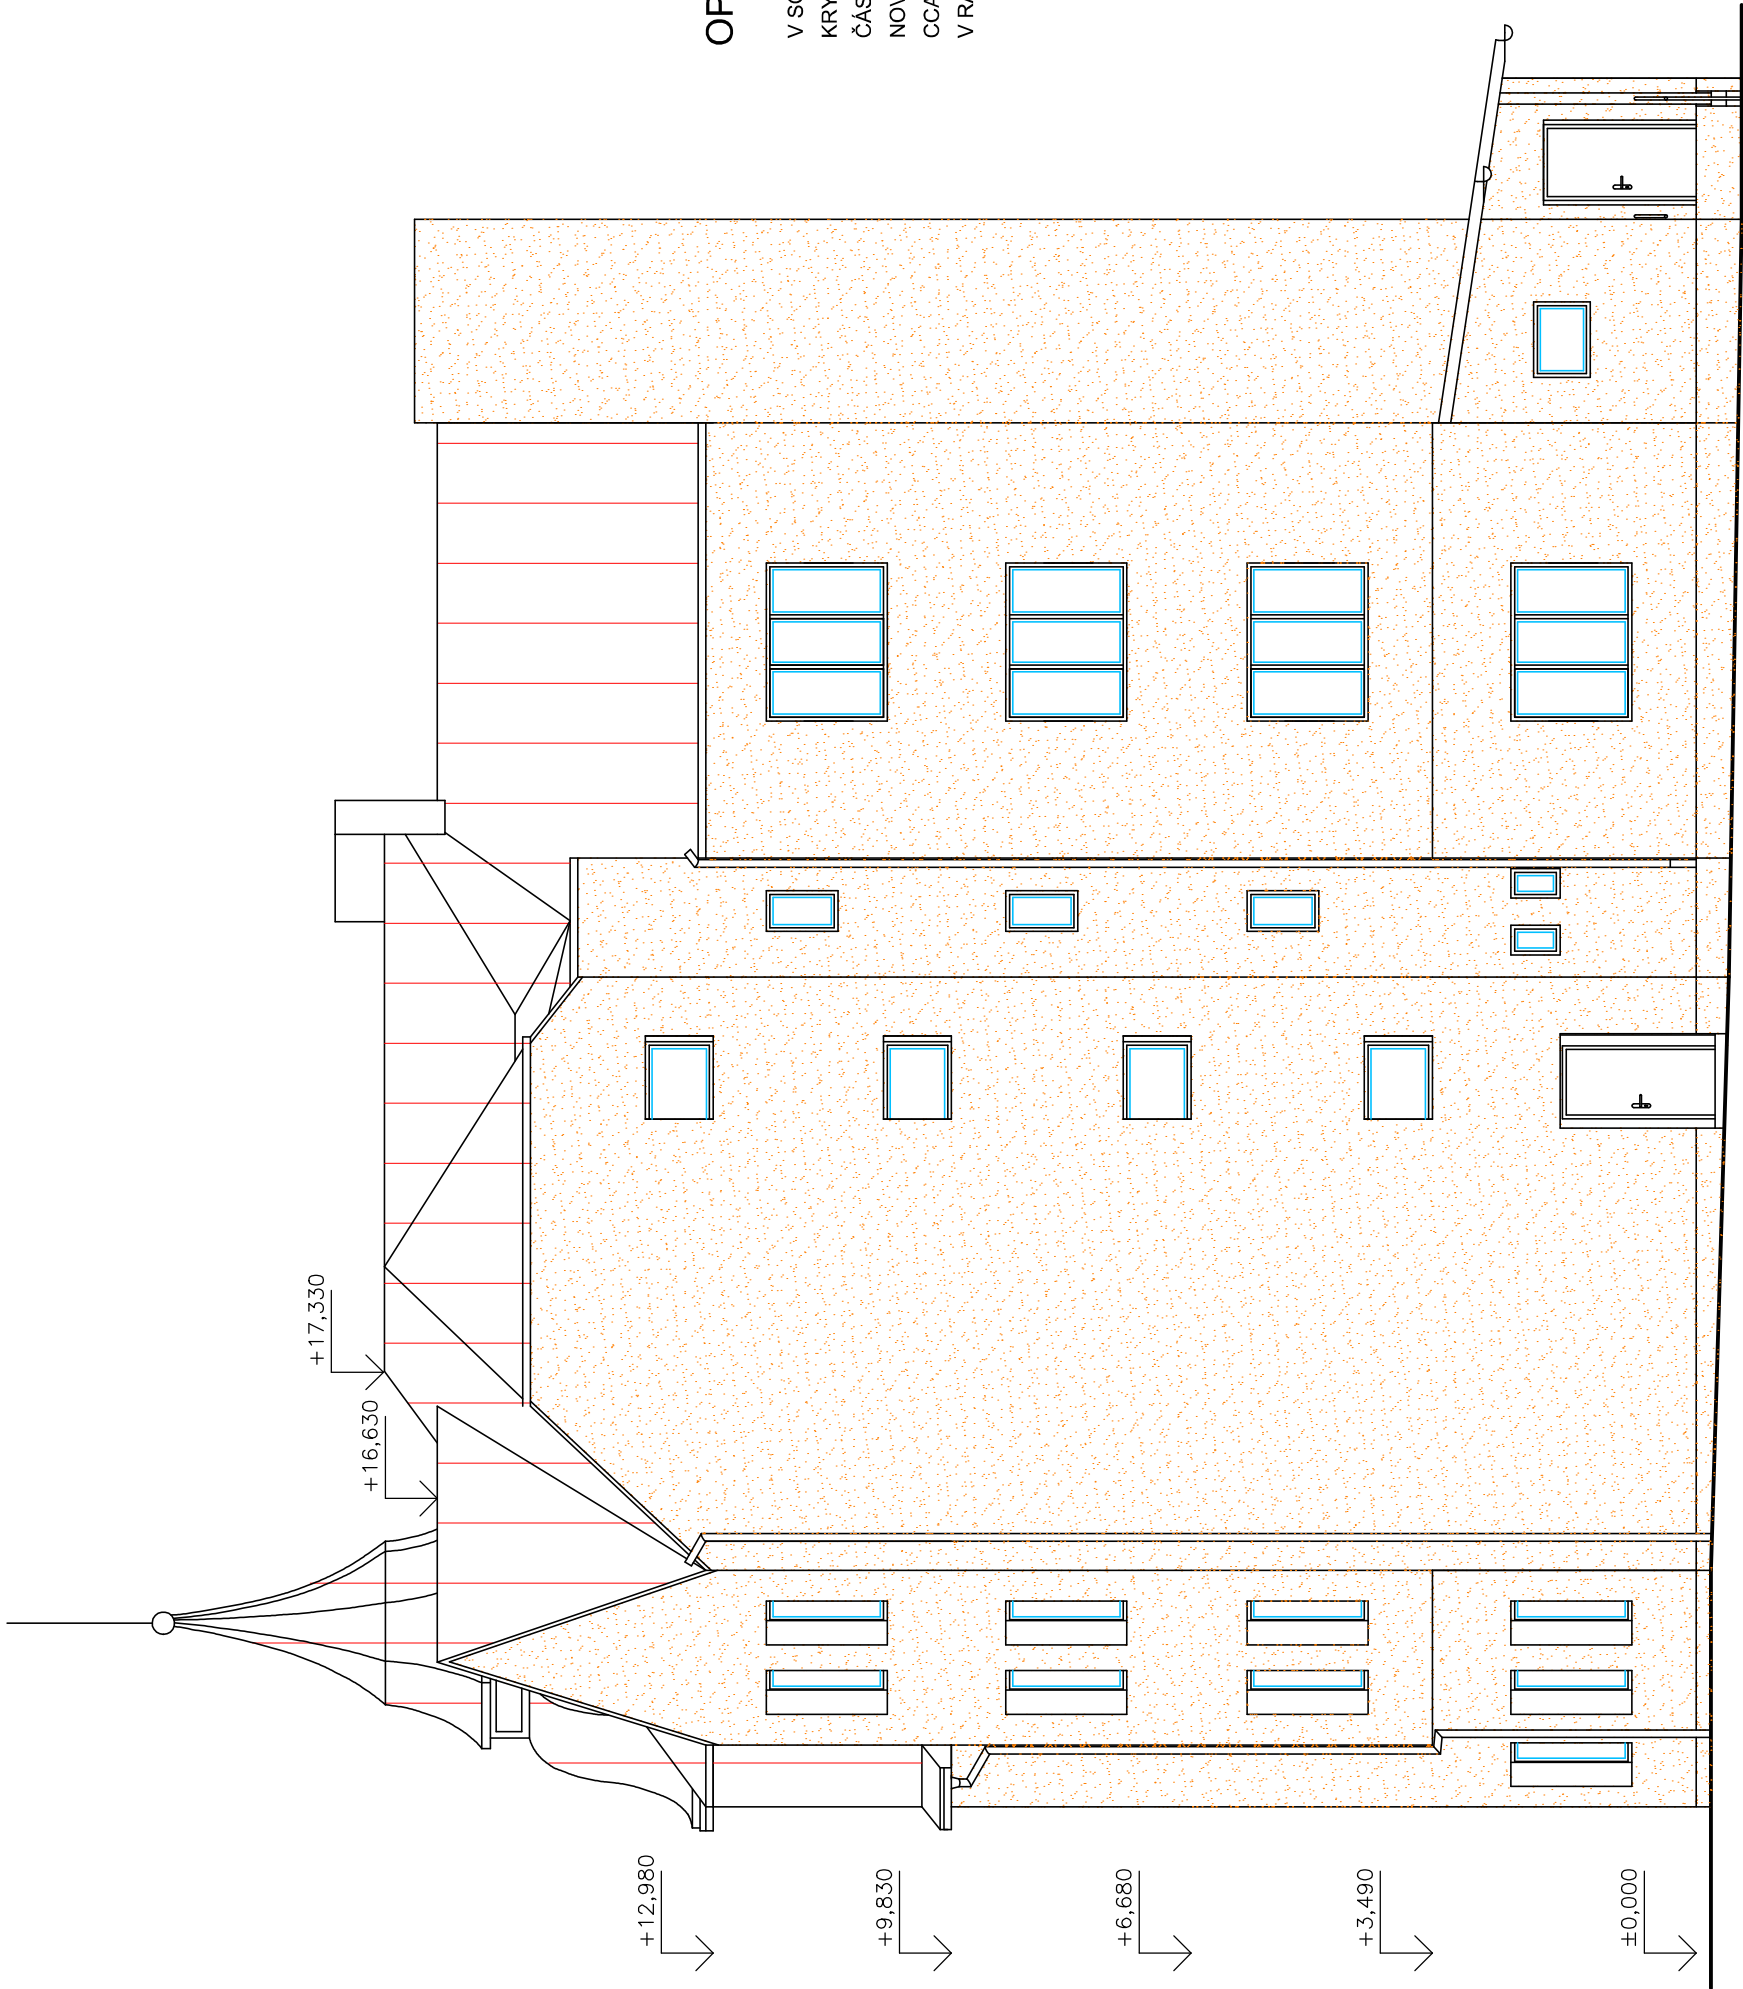
VÝCHODNÍ POHLED - NOVÝ STAV

OPRAVA STŘECHY

V SOUČASNOSTI DO OBJEKTU ZATĚKÁ. STÁVAJÍCÍ STŘECHA TVOŘENÁ Z PLECHOVÉ KRYTINY BUDE KOMPLETNĚ DEMONTOVÁNA. V RÁMCI OPRAVY BUDE NUTNO PROVÉST VÝMĚNU ČÁSTI KROKVU Z DŮVODU ZATĚKÁNÍ VZNIKLA V KORVU KORÓZE A HNILOBA. NOVÁ SKLADBA STŘECHY BUDE Z DOKPLNĚNÍ KROVU, NOVÉHO BEDNĚNÍ V ROZSAHU CCA 50% (ODHAD), POJISTNÉ HYDROIZOLACE A PROBARVNÉ SKLADANÉ PLECHOVÉ KRYTINY. V RÁMCI OPRAVY STŘECHY BUDOU PORVEDENY NOVÉ OKAPY SVODY VČETNĚ HROMOSVODU
