TRIBUNA FOTBALOVÉHO HŘIŠTĚ HŘIŠTĚ PELIKÁN - DĚČÍN - PODMOKLY

REVIZE OCELOVÝCH KONSTRUKCÍ DLE ČSN 73 2604 – čl. 6.2 05/2018

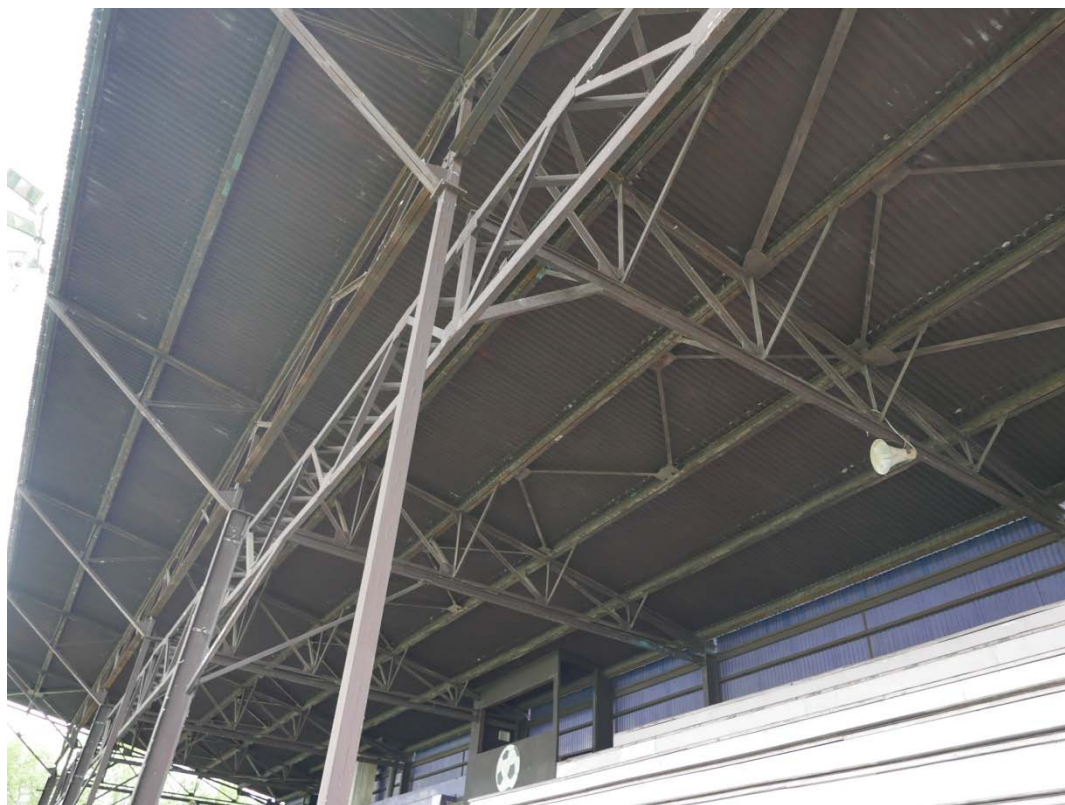
obr. č. 5

a) Dva podélné příhradové nosníky nad sebou (viz obr. č. 5). Horní nosník je podélné ztužidlo mezi střešními vazníky. Spodní nosník je na rozpětí 12 m. Je z boku přichycen ke sloupům z profilů I 260 a I 300. Uprostřed rozpětí podpírá rámovou příčel I 120 původní konstrukce. Ta je však nezatížená, její původní funkci (držení sloupů v příčném směru) převzaly střešní vazníky.

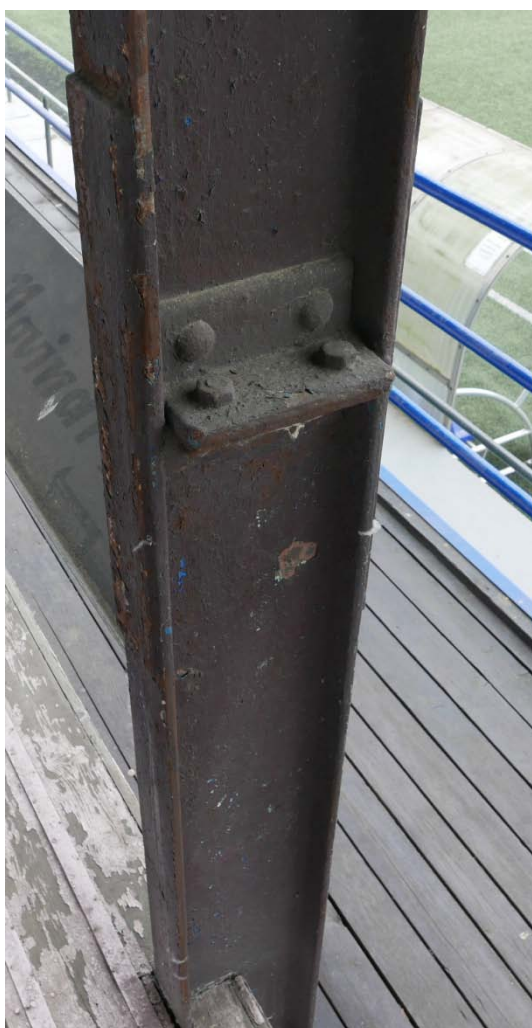
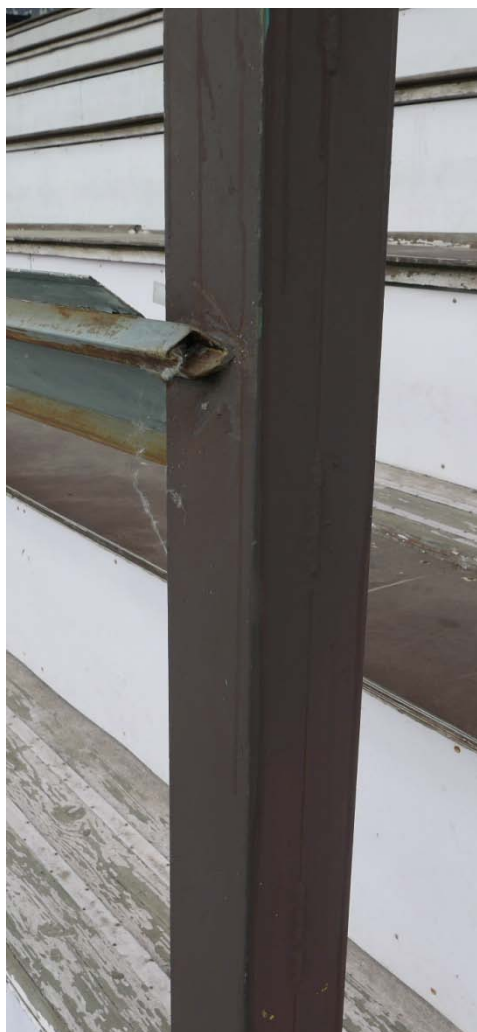
1. Sloupy

Nosná funkce bez závad.

Spoje svařované i šroubované bez závad.

Deformace pravidelné.

Opatřit ochrannými nátěry!

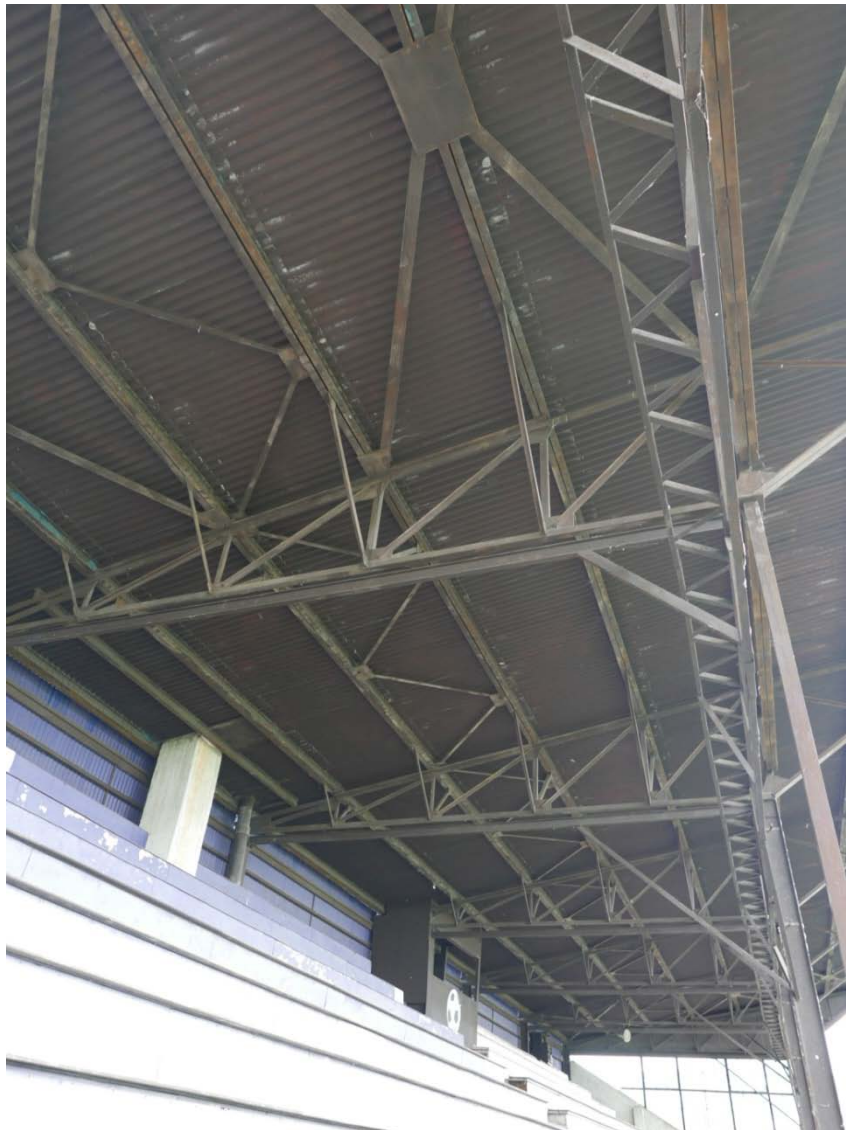
2. Nosná konstrukce střechy

Nosná funkce bez závažných závad. Špatně navržený detail uložení vazníků na zadní řadu sloupů.

Spoje svařované i šroubované bez závad.

Deformace pravidelné.

Opatřit ochrannými nátěry!

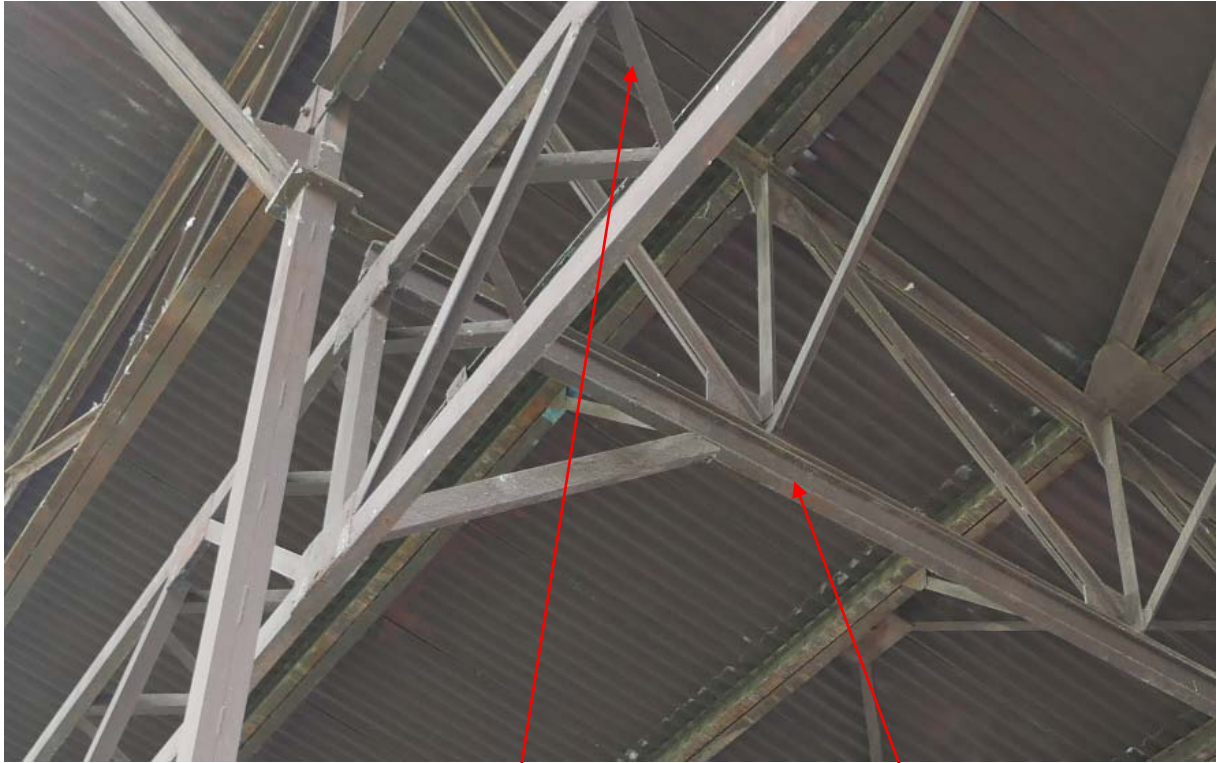
3. Ztužující prvky střechy

Směsice různých výztužných nosníků, z nichž ani není patrné, jak vlastně fungují. Spodní svislé ztužidlo a vodorovné ztužidlo (obě na rozpětí 12 m) podpírají původní rozpěru I 120, která není zatížená (střešní vazník je uložený na sloupu). Měly snad tyto nosníky plnit funkci nosnou a eliminovat počty předních sloupů?

vodorovný
výztužný nosník

původní vodorovná
rozpěra I 120

Nosná funkce nejasná.

Opatřit ochrannými nátěry!

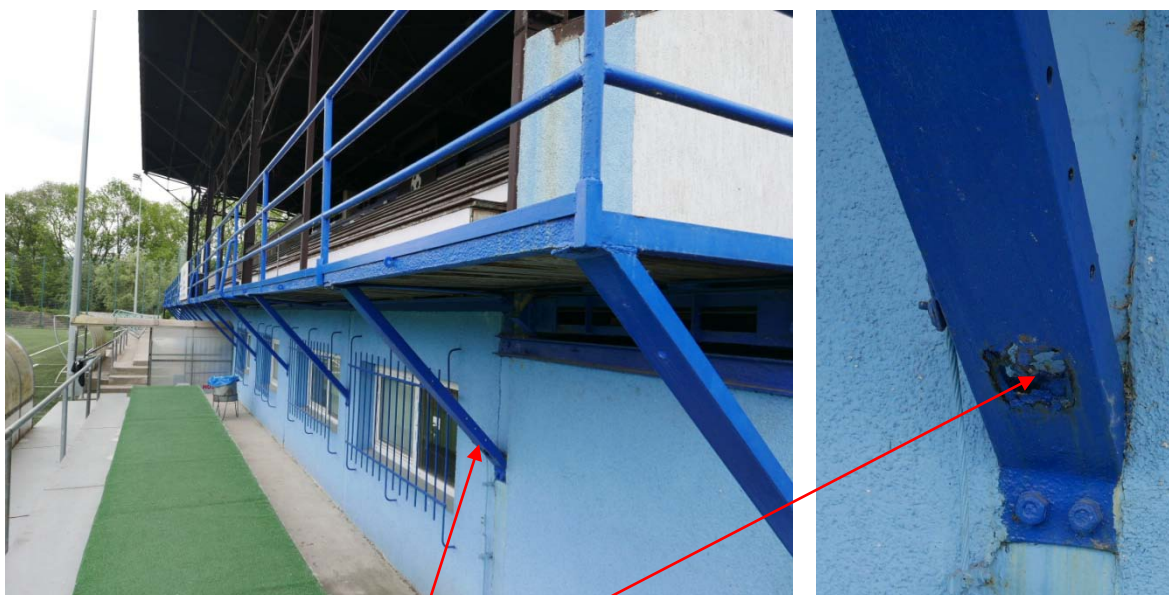
Jediný přístup na tribunu. Ocelové konzoly L 80x8 podepřené vzpěrami U 140. Podlaha dřevěná z fošen. Konstrukce je nově natřená, přesto vykazuje rez.

prorozivělý profil

Nové nátěry celé konstrukce jsou nezbytné. Konstrukce opravit základní barvou nejlépe Formexem, který je reaktivní a silně přilne i k nepozinkované oceli. Vrchní email polyuretanový.

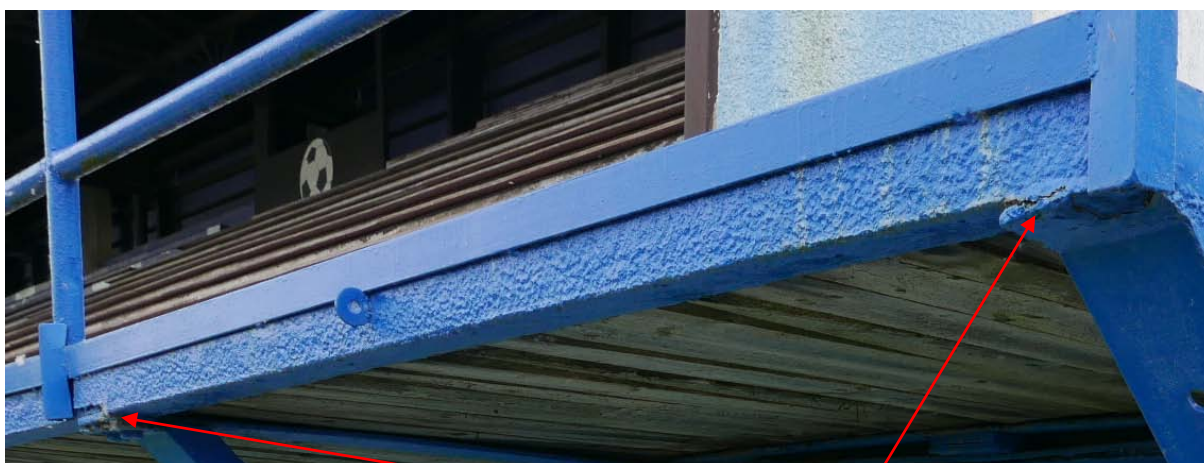
odtržený svar

Odtržené spoje dovařit!

Vyspravit spoje u konstrukce ochozu.
