Terénní průzkum skalních svahů

Lokalita: DC - Zámek

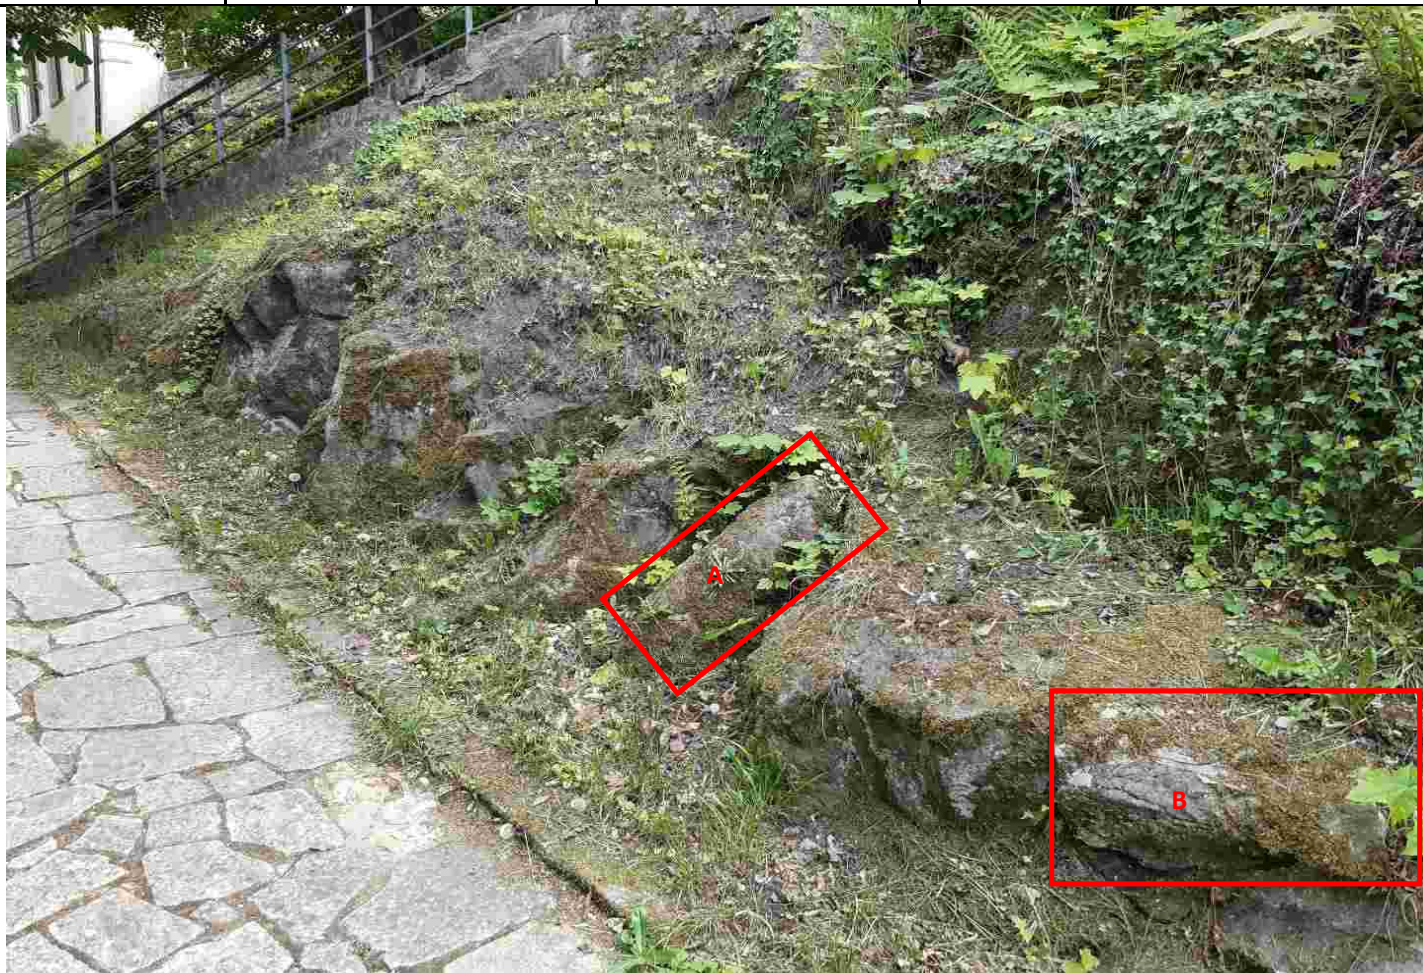
031

Blok	Stabil.	Riziko	šířka x výška x hloubka	Poznámka
A	S	BR	.6x.3x.3	
B	P1	NR	.6x.3x.3	
	.	.		
	.	.		
	.	.		
	.	.		
	.	.		
	.	.

P1 Potenciálně nestabilní 1

NR nízké

4 Podezřelý objekt

Kontrola v intervalu 5 let.

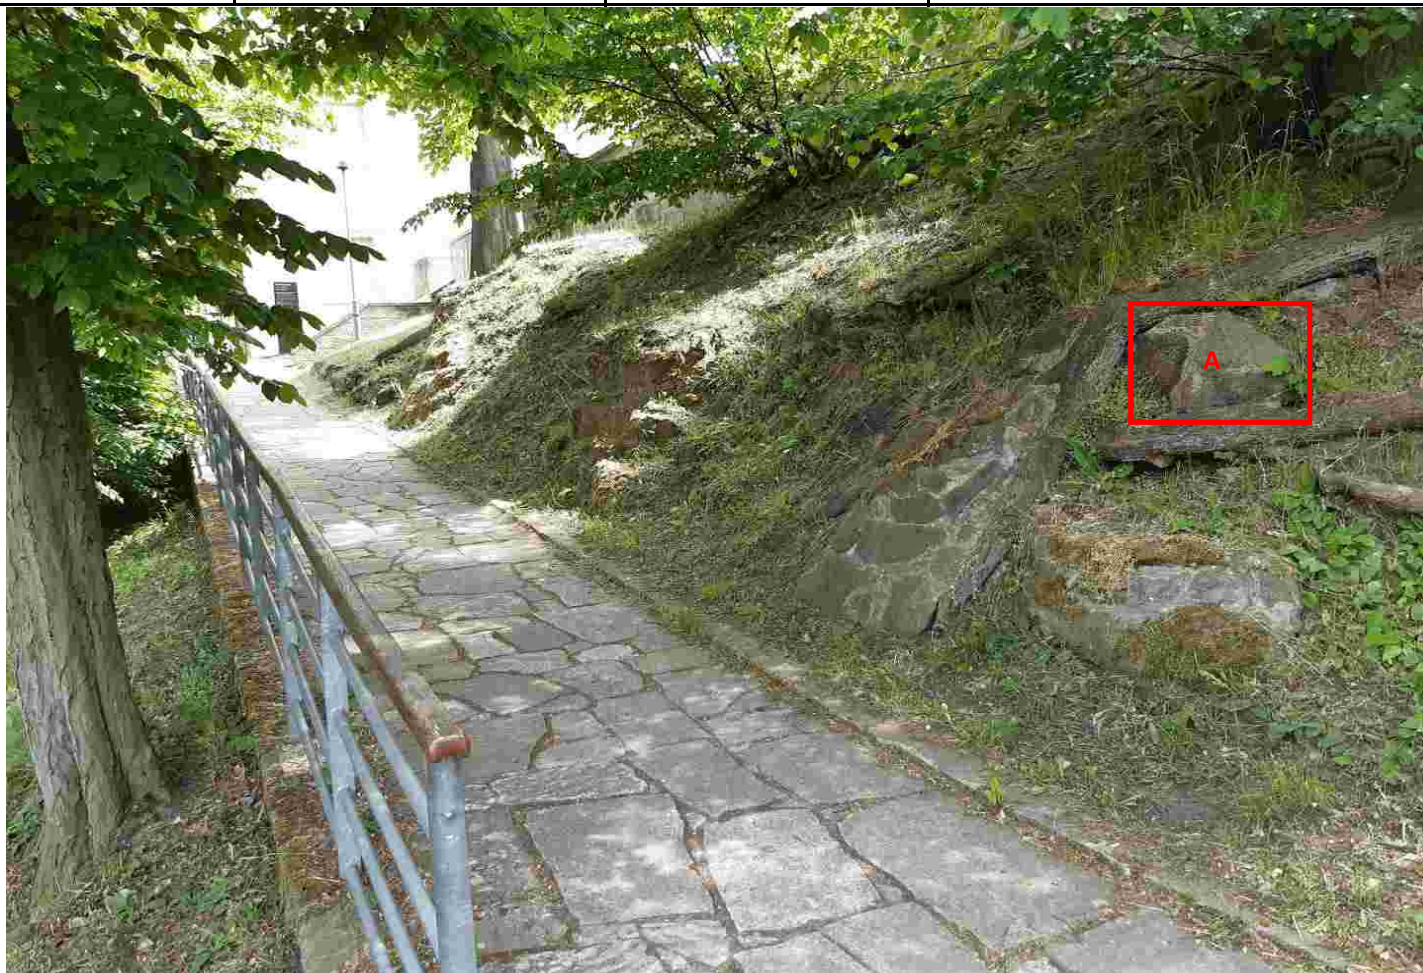
032

Blok	Stabil.	Riziko	šířka x výška x hloubka	Poznámka
A	P2	NR	.4x.4x.2	
	.	.		
	.	.		
	.	.		
	.	.		
	.	.		
	.	.		
	.	.

P2 Potenciálně nestabilní 2

NR nízké

3 Podezřelý objekt

Kontrola v intervalu 5 let.

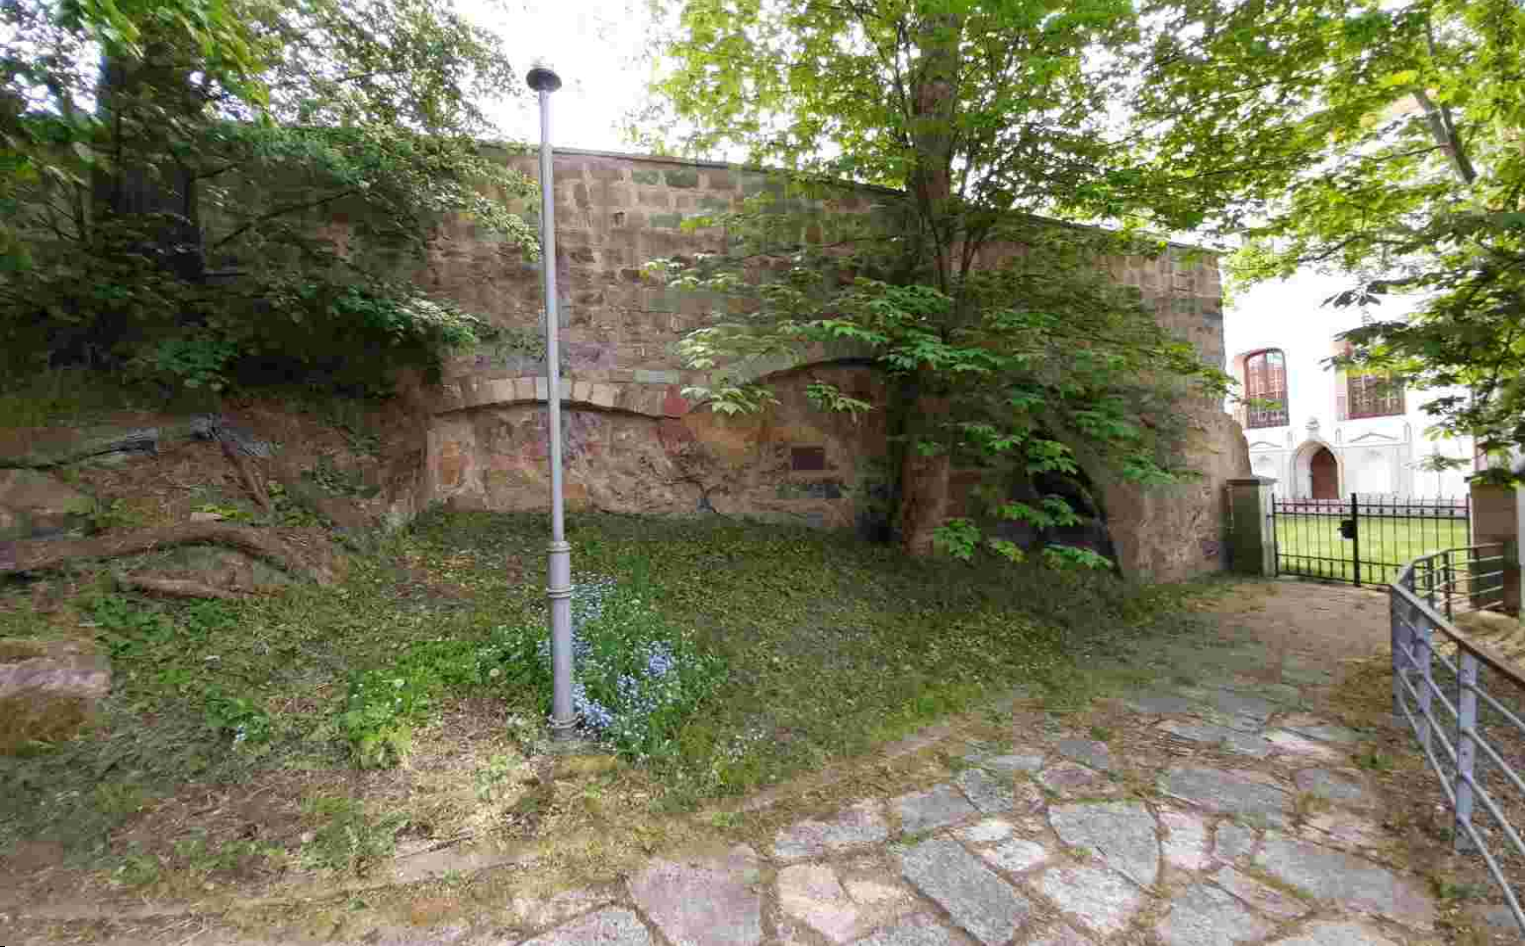
Blok	Stabil.	Riziko	šířka x výška x hloubka	Poznámka
					A	S	BR		
						.	.		
						.	.		
						.	.		
						.	.		
						.	.		
						.	.		
						.	.		
					Poznámka: IV.etáž				
Kácení:									
Bezpeč. kategorie:									
S					Stabilní				
Míra rizika									
BR					minimální - bez				
Bodové hodnocení:									
0					Stabilní objekt				
Hodnocení a doporučení: Rekonstrukce v r.2005/2006, bez zásahu, kontrolovat v itervalu 5 let					Datum dokumentace:

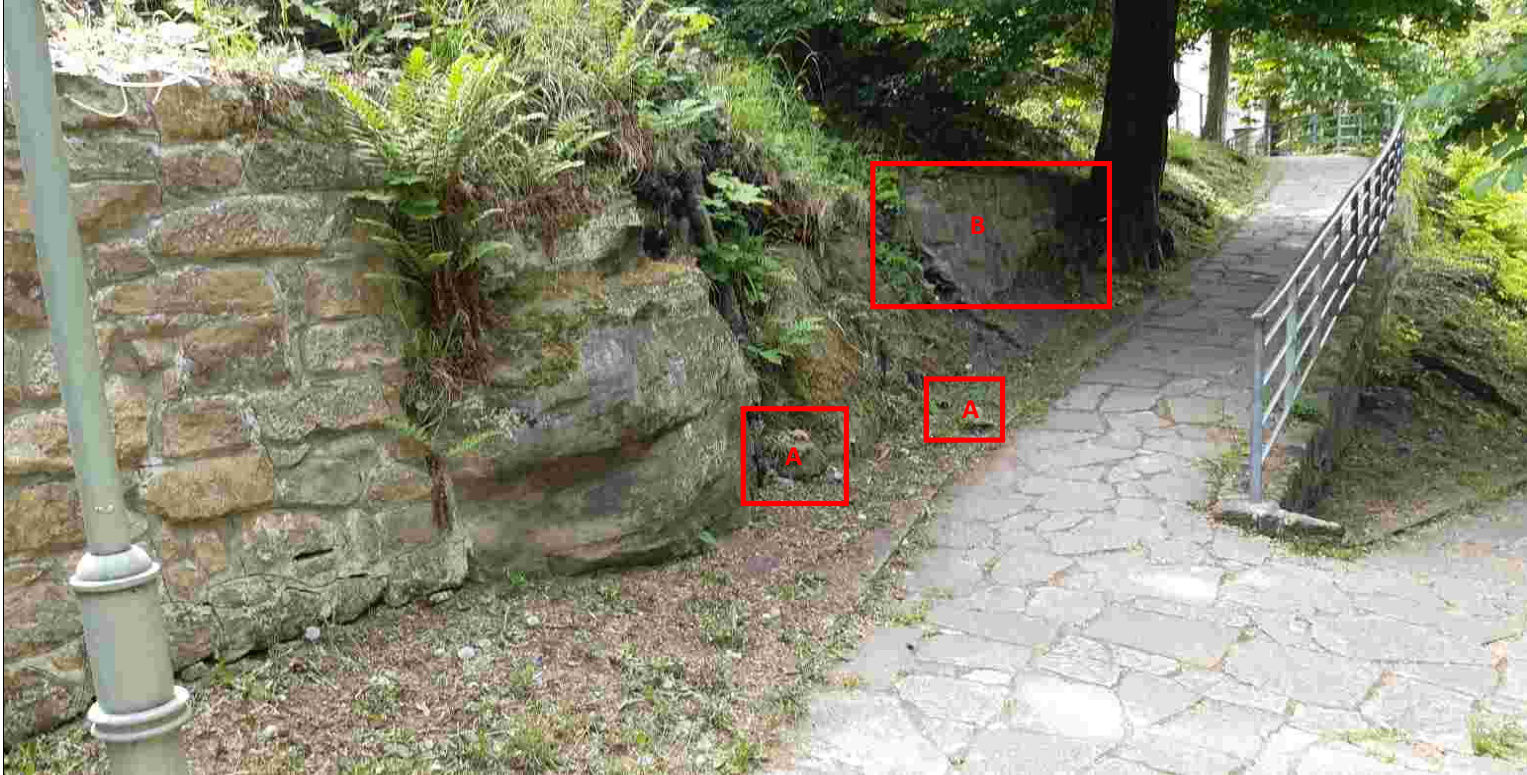
Blok	Stabil.	Riziko	šířka x výška x hloubka	Poznámka
				A	S	BR	.2x.2x.1	2x opad
				B	P2	SR	4x1x.4	destrukce zdi
					.	.		
					.	.		
					.	.		
					.	.		
					.	.		
					.	.		
				Poznámka: III.etáž				
Kácení:								
Bezpeč. kategorie:								
P2					Potenciálně nestabilní 2			
Míra rizika								
SR					střední			
Bodové hodnocení:								
6					Labilní objekt			
Hodnocení a doporučení: Opad v patě upozorňuje na labilní převisy a výplně puklin na skalce. Doporučujeme pročistit. Blok B označuje nestabilní špatně založenou zídku, která vykazuje porušení a ztrátu tvaru. Doporučujeme řádně založit a zed' přezdít. Kontrolovat v intervalu 5 let.					Datum dokumentace: 22.5.2020

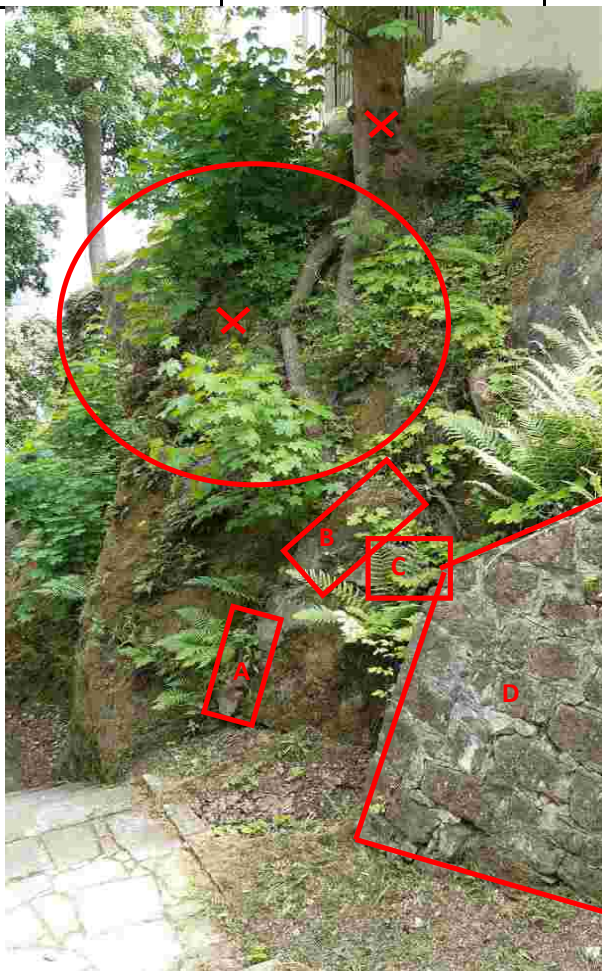
035

Blok	Stabil.	Riziko	šířka x výška x hloubka	Poznámka
A	P2	NR	.3x.1x.2	
B	P2	NR	.4x.2x.2	
C	P1	NR	0.2	
D	P1	SR	2x1x.4	bouléní, trhliny
	.	.		
	.	.		
	.	.		
	.	.

1xJav40, nálet 25 m2

P1 Potenciálně nestabilní 1

SR střední

8 Labilní objekt

Provést kácení. Preventivně odstranit nálety. Zeď D vykazuje porušení a ztrátu tvaru. Doporučujeme řádně založit a zeď přezdít.

Objekt kontrolovat v intervalu 5 let.

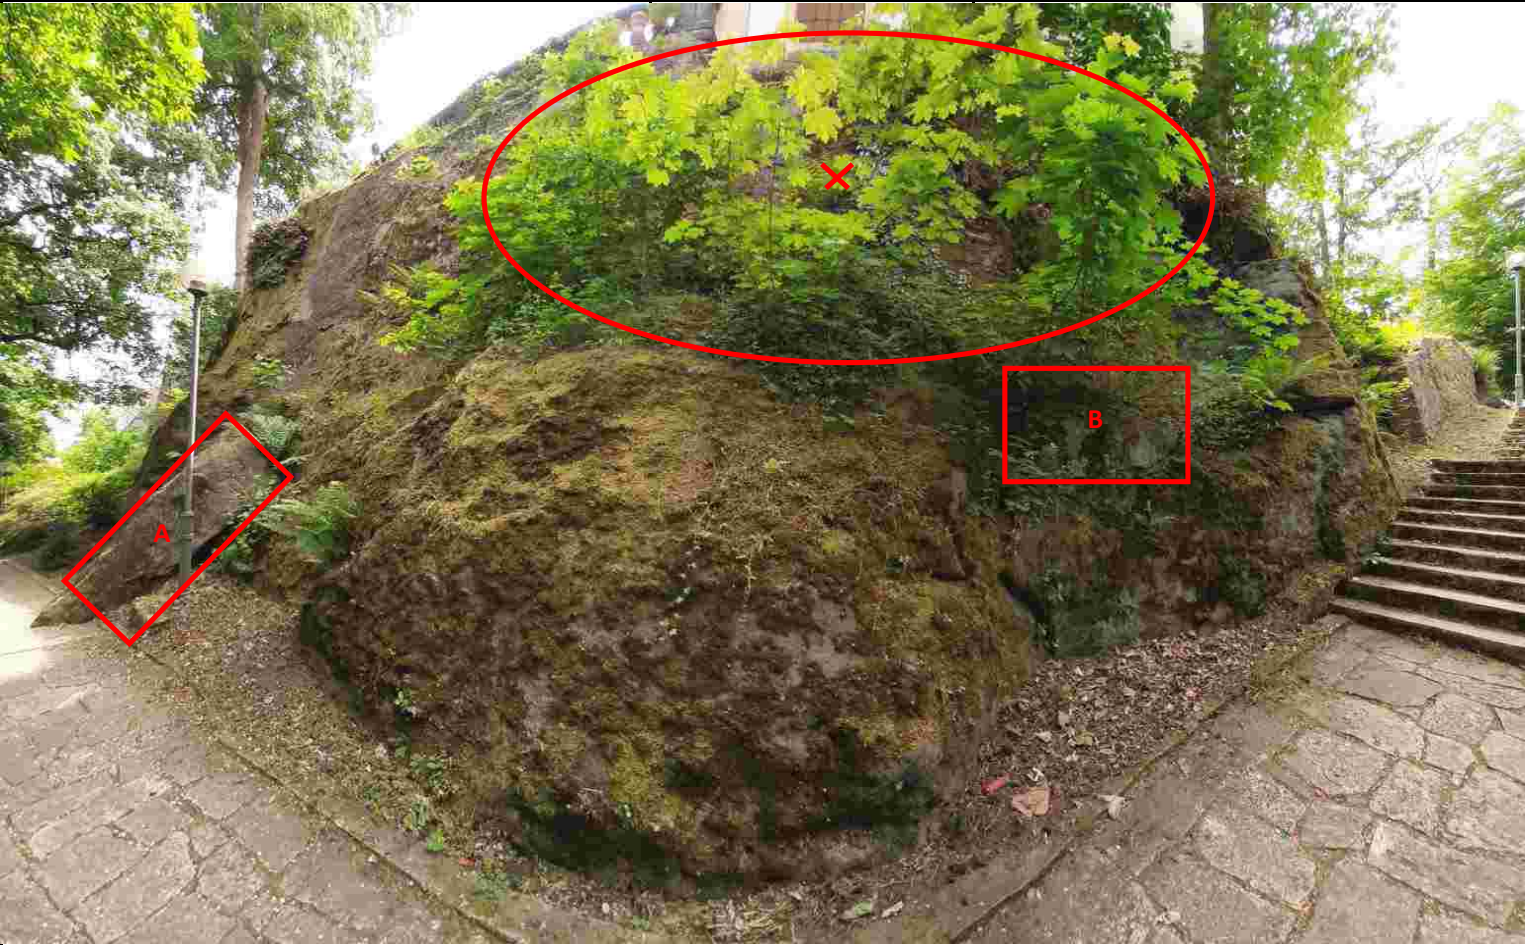
Blok	Stabil.	Riziko	šířka x výška x hloubka	Poznámka
A	S	NR	4x1x1.5	
B	P1	SR	.8x.4x.4	volné části
	.	.		
	.	.		
	.	.		
	.	.		
	.	.		
	.	.

nálet Jav 5 m2

P1	Potenciálně nestabilní 1
----	--------------------------

SR	střední
----	---------

8	Labilní objekt
---	----------------

Preventivně odstranit nálety. Oblast B nelze monitorovat, proto doporučujeme rovnou vyčistit. Objekt kontrolovat v intervalu 5 let.

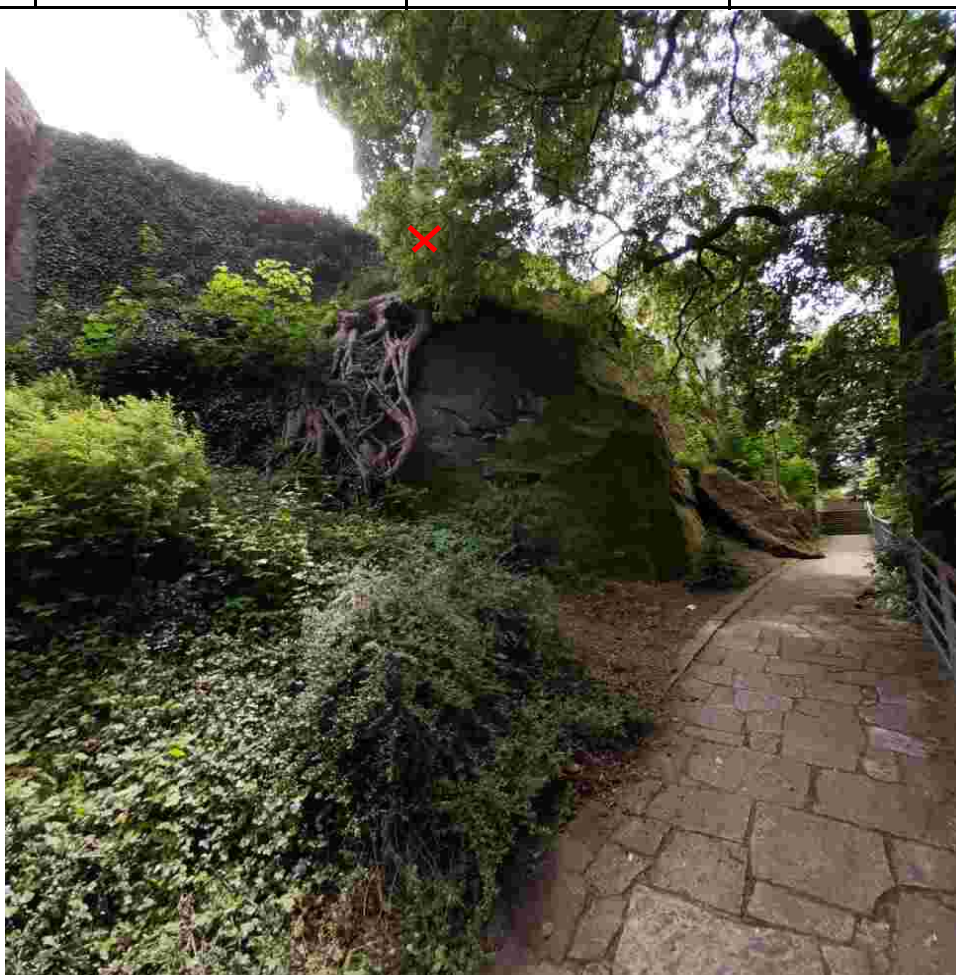
037

Blok	Stabil.	Riziko	šířka x výška x hloubka	Poznámka
A	.	.		viz 036 - A
	.	.		
	.	.		
	.	.		
	.	.		
	.	.		
	.	.		
	.	.

Zvážit odstranění stromu, není aktuálně nezbytné, ale pozice není dlouhodobě vhodná. Kontrola v intervalu 5 let.

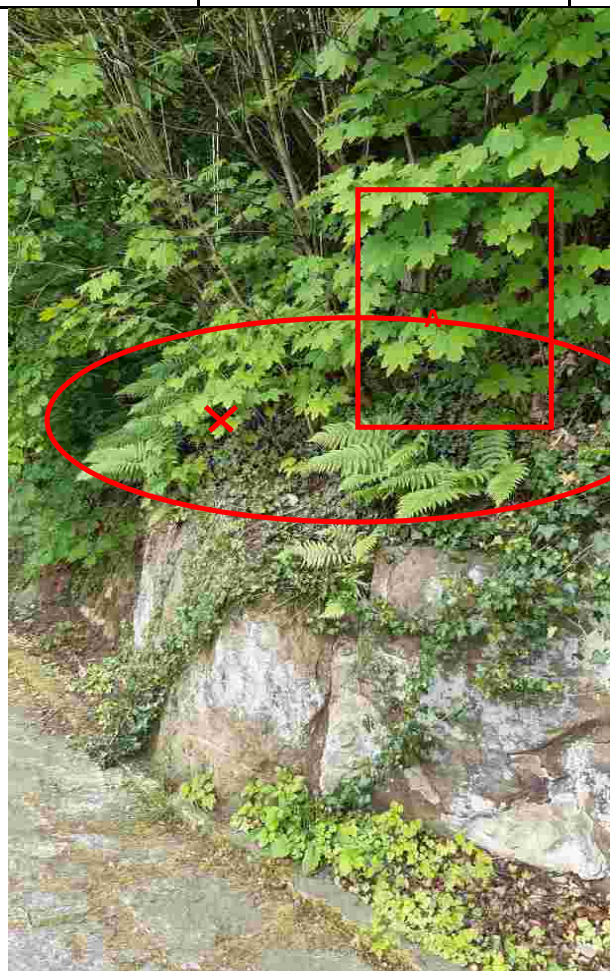
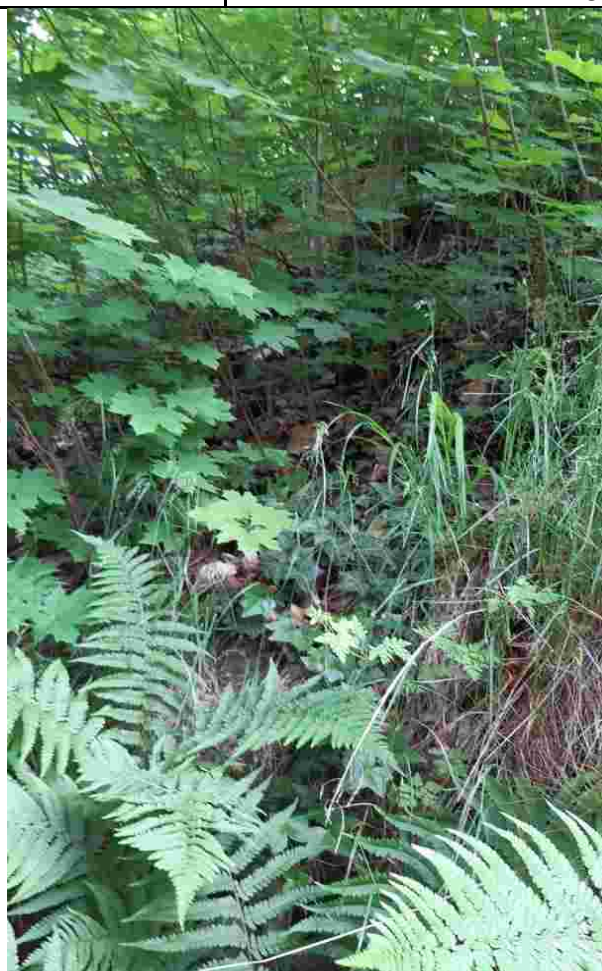
038

Blok	Stabil.	Riziko	šířka x výška x hloubka	Poznámka
A	P1	NR	2x2x1	skrytý vegetací
	.	.		
	.	.		
	.	.		
	.	.		
	.	.		
	.	.

Poznámka:
II.etáž navazuje na pohled 029, pravá fotka detail

Kácení:
nálety Jav na korunách skalek - 10 m2

P1 Potenciálně nestabilní 1

NR nízké

4 Podezřelý objekt

Preventivně odstranit nálety. Objekt kontrolovat v intervalu 5 let.

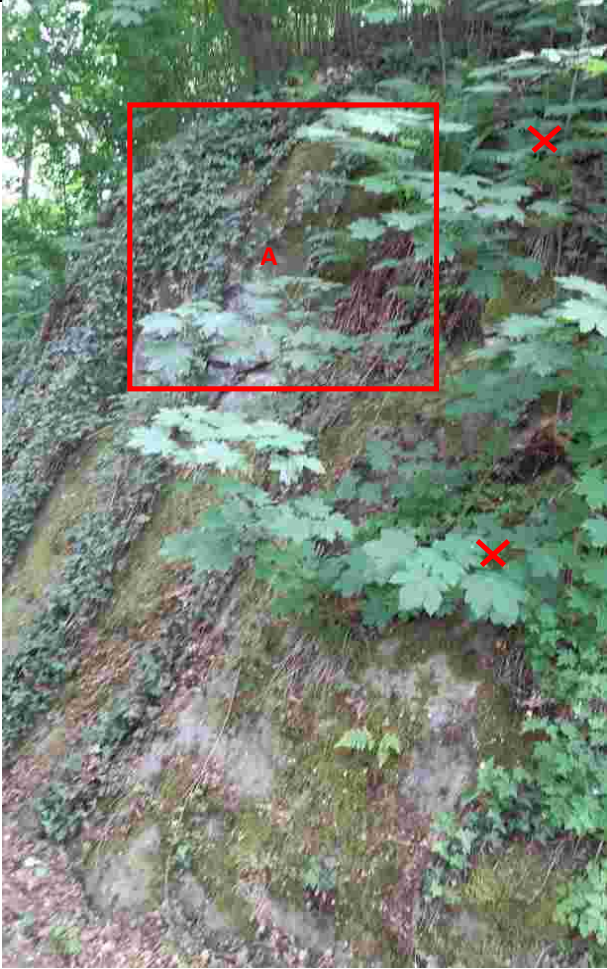
Blok	Stabil.	Riziko	šířka x výška x hloubka	Poznámka
					A	P2	SR	6x2x1	
					Poznámka: II.etáž				
					Kácení: nálet Jav - 10 m2				
					Bezpeč. kategorie:				
					P2		Potenciálně nestabilní 2		
					Míra rizika				
					SR		střední		
					Bodové hodnocení:				
					6		Labilní objekt		
Hodnocení a doporučení: Preventivně odstranit nálety. Objekt A osadit monitoringem a sledovat. Objekt kontrolovat v intervalu 5 let.					Datum dokumentace: 22.5.2020				
					Datum hodnocení: 27.5.2020				
Legenda : Skalní bloky A, B, ... - označení bloků Doporučení dalšího postupu: a) ponechání přirozenému vývoji, b) založení kontrolního sledování a stanovení mezních stavů, c) doporučení způsobu zabezpečení Nebezpečné stromy: S - smrk, Bř - bříza, Bo - borovice, Bu - buk, T - torzo, Du - dub, Jav - javor, Je - Jeřáb, To - topol, Os - osika, číslo označuje průměr kmene ve výšce 1 m nad terénem.

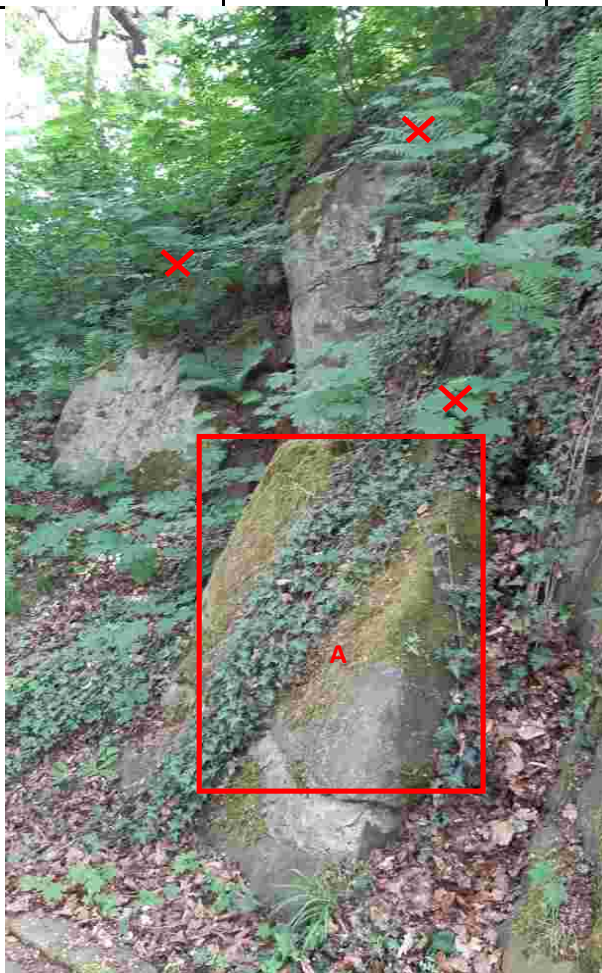
041

Blok	Stabil.	Riziko	šířka x výška x hloubka	Poznámka
A	P3	NR	1.5x1.5x.6	
	.	.		
	.	.		
	.	.		
	.	.		
	.	.		
	.	.		
	.	.

3x nálet Jav

P3 Potenciálně nestabilní 3

NR nízké

2 Zajímavý objekt

Preventivně odstranit nálety. Objekt kontrolovat v intervalu 5 let.

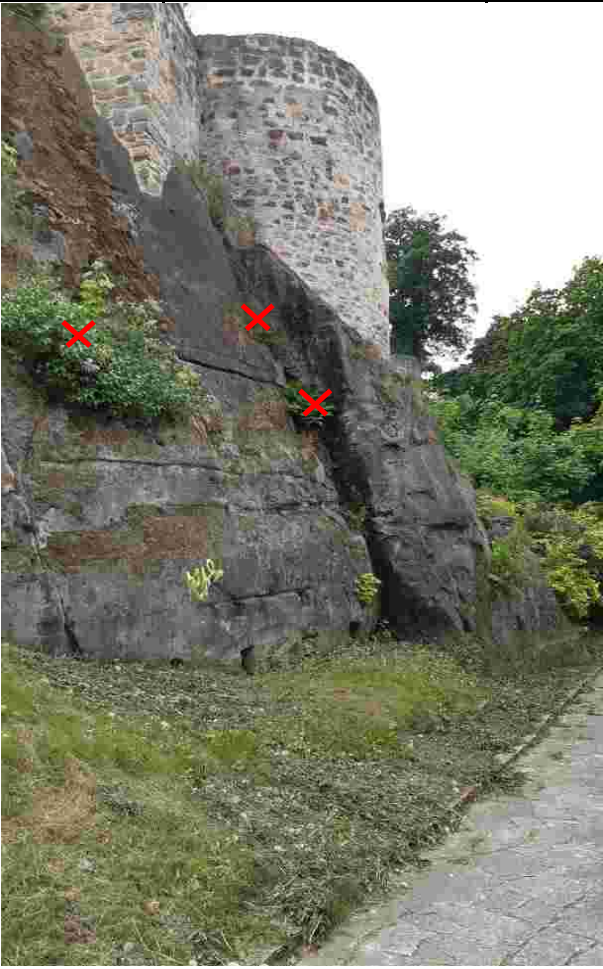
Blok	Stabil.	Riziko	šířka x výška x hloubka	Poznámka
					Poznámka: II.etáž				
					Kácení: 3x nálet Jav				
					Bezpeč. kategorie:				
							Nehodnocený		
					Míra rizika				
							Nehodnocený		
					Bodové hodnocení:				
					-1		Nehodnocený objekt		
Hodnocení a doporučení: Preventivně odstranit nálety. Objekt kontrolovat v intervalu 5 let.					Datum dokumentace: 22.5.2020				
					Datum hodnocení: 27.5.2020				
Legenda : Skalní bloky A, B, ... - označení bloků Doporučení dalšího postupu: a) ponechání přirozenému vývoji, b) založení kontrolního sledování a stanovení mezních stavů, c) doporučení způsobu zabezpečení Nebezpečné stromy: S - smrk, Bř - bříza, Bo - borovice, Bu - buk, T - torzo, Du - dub, Jav - javor, Je - Jeřáb, To - topol, Os - osika, číslo označuje průměr kmene ve výšce 1 m nad terénem.

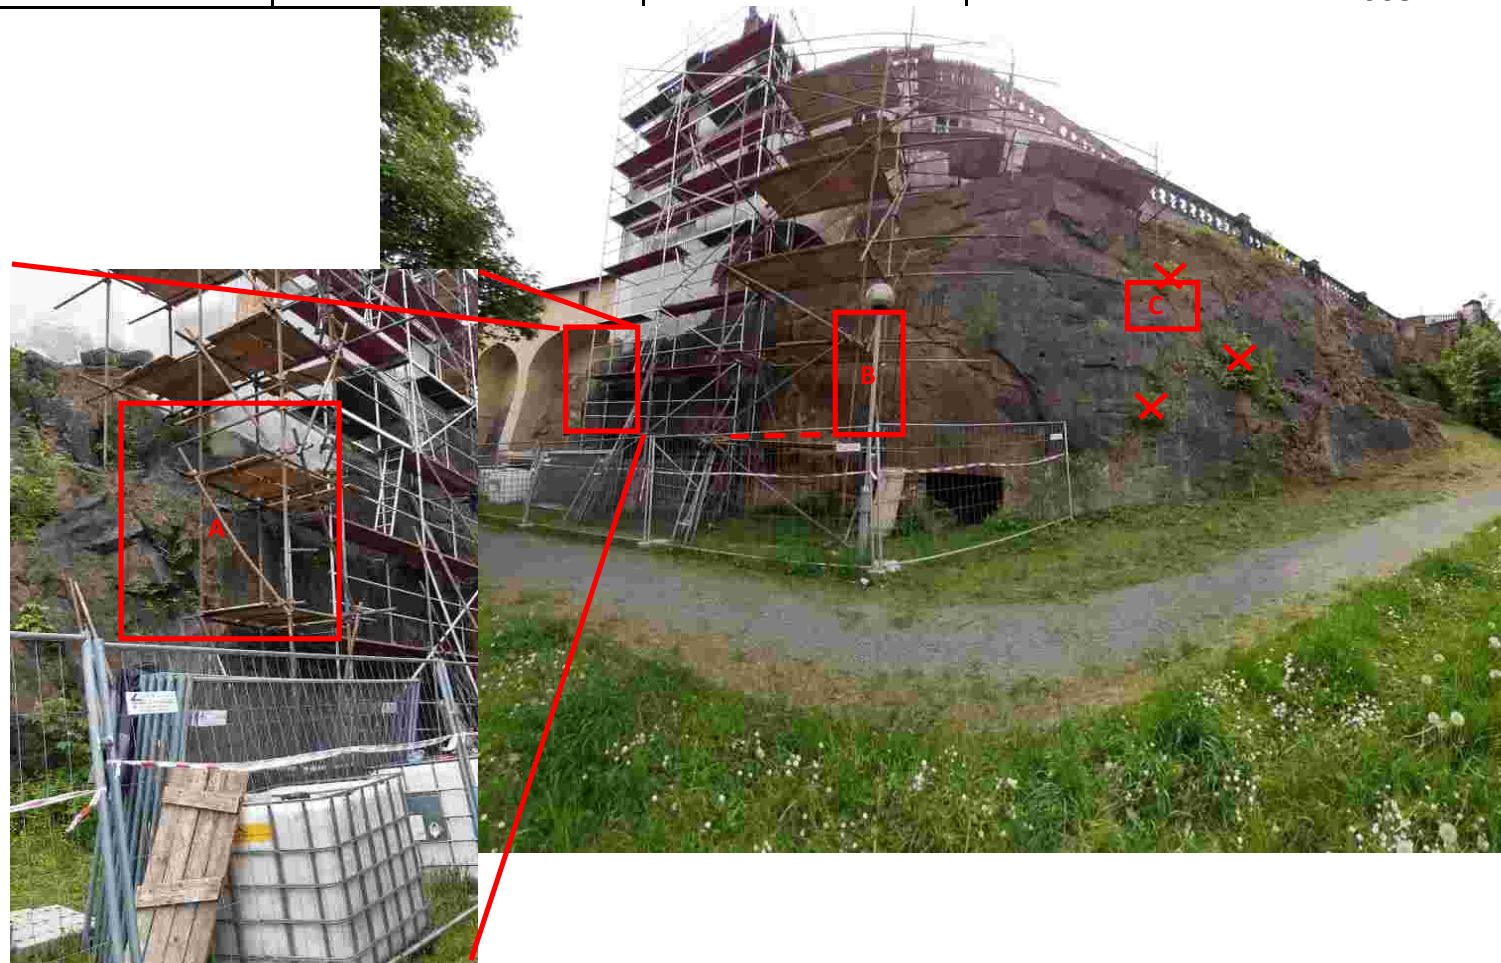
046

Blok	Stabil.	Riziko	šířka x výška x hloubka	Poznámka
A	P1	VR	3x3x1	ohrožení budovy
B	P2	SR	2x1x.2	
C	P2	NR	1x1x.2	
.
.
.
.
.

P1

Potenciálně nestabilní 1

VR

vysoké

16

Nebezpečný objekt

U bloku není patrná sanace a zpracovateli tohoto pasporu není známo, jak je objekt založen. Při kolapsu skalního nároží může dojít k ohrožení budovy! Blok A doporučujeme přikotvit nebo nahradit novým pilířem. Nálety doporučujeme preventivně odstranit. Blok B osadit monitoringem a celý objekt sledovat v intervalu 5 let.
