# Terénní průzkum skálních svahů

Lokalita: DC-Teplická ul.

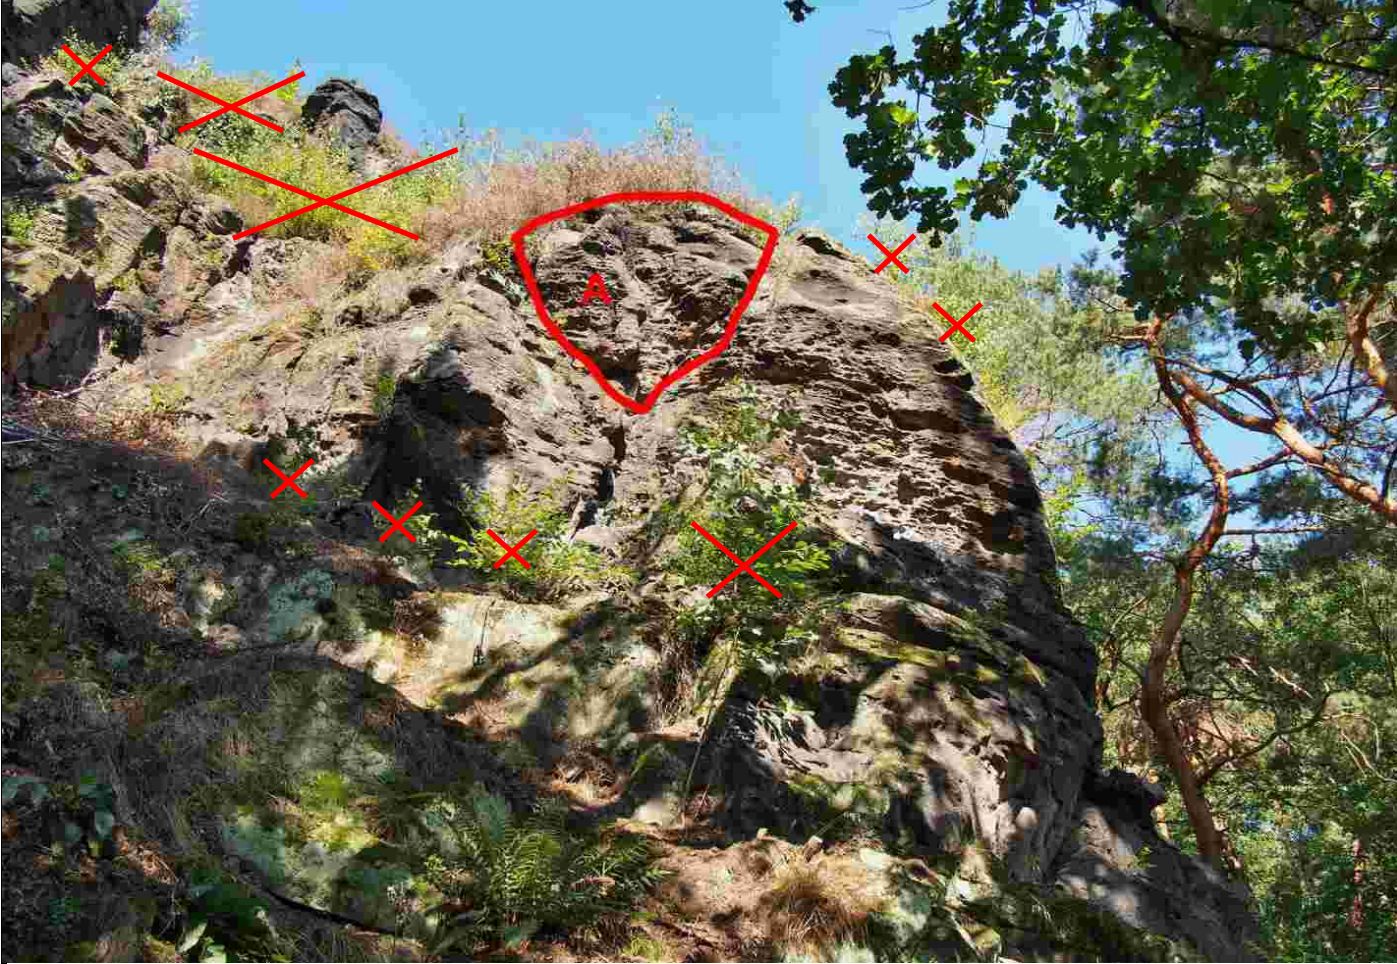
<table border="1"> <thead> <tr> <th>Blok</th> <th>Stabil.</th> <th>Riziko</th> <th>šířka x výška x hloubka</th> <th>Poznámka</th> </tr> </thead> <tbody> <tr> <td>A</td> <td>P2</td> <td>SR</td> <td>2x2x1</td> <td>převislý klín</td> </tr> <tr><td></td><td>.</td><td>.</td><td></td><td></td></tr> <tr><td></td><td>.</td><td>.</td><td></td><td></td></tr> <tr><td></td><td>.</td><td>.</td><td></td><td></td></tr> <tr><td></td><td>.</td><td>.</td><td></td><td></td></tr> <tr><td></td><td>.</td><td>.</td><td></td><td></td></tr> <tr><td></td><td>.</td><td>.</td><td></td><td></td></tr> <tr><td></td><td>.</td><td>.</td><td></td><td></td></tr> </tbody> </table>	Blok	Stabil.	Riziko	šířka x výška x hloubka	Poznámka	A	P2	SR	2x2x1	převislý klín		.	.				.	.				.	.				.	.				.	.				.	.				.	.			Poznámka: Etáž od paty foceného masivu. Objekt se nachází přímo nad domem č.p. 124

Blok	Stabil.	Riziko	šířka x výška x hloubka	Poznámka																																														
A	P2	SR	2x2x1	převislý klín																																														
	.	.																																																
	.	.																																																
	.	.																																																
	.	.																																																
	.	.																																																
	.	.																																																
	.	.																																																
			Kácení: drobný nálet 20 ks Bezpeč. kategorie: <table border="1"> <tr> <td>P2</td> <td>Potenciálně nestabilní 2</td> </tr> </table>					P2	Potenciálně nestabilní 2																																									
P2	Potenciálně nestabilní 2																																																	
			Míra rizika <table border="1"> <tr> <td>SR</td> <td>střední</td> </tr> </table>					SR	střední

SR	střední																																																	
			Bodové hodnocení: <table border="1"> <tr> <td>6</td> <td>Labilní objekt</td> </tr> </table>					6	Labilní objekt																																									
6	Labilní objekt																																																	
Hodnocení a doporučení: Průběžně odstraňovat náletové dřeviny. Blok A osadit měřením.			Datum dokumentace: 21.07.2020  Datum hodnocení: 24.07.2020																																															
Legenda : Skalní bloky A, B, ... - označení bloků Doporučení dalšího postupu: a) ponechání přirozenému vývoji, b) založení kontrolního sledování a stanovení mezních stavů, c) doporučení způsobu zabezpečení Nebezpečné stromy: S - smrk, Bř - bříza, Bo - borovice, Bu - buk, T - torzo, Du - dub, Jav - Javor, Je - Jeřáb, To - topol, Os - osika, číslo označuje průměr kmene ve výšce 1 m nad terénem.

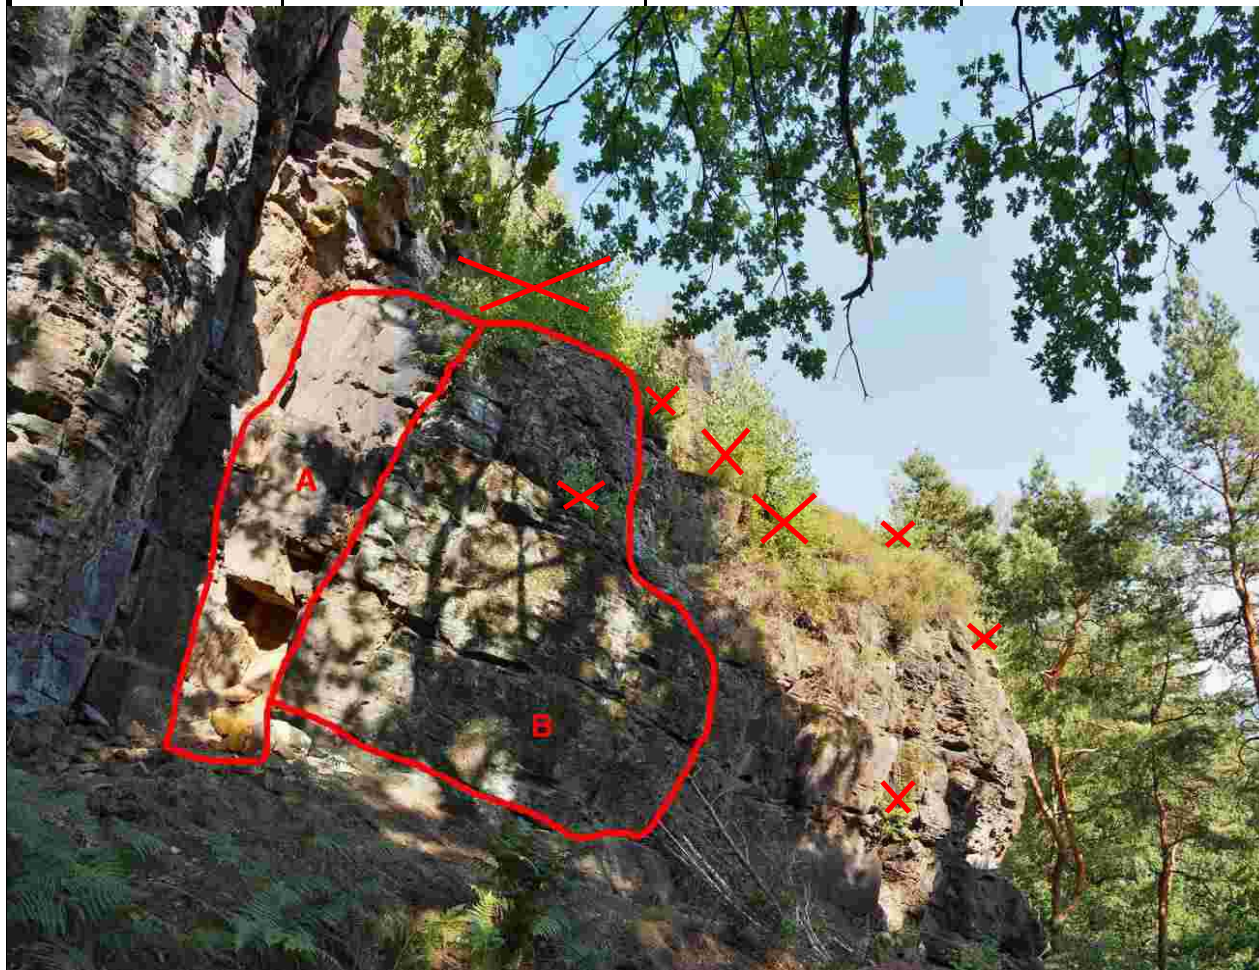
**032**

Blok	Stabil.	Riziko	šířka x výška x hloubka	Poznámka
A	P1	NR	1x4x1	rozvolněný převis
B	S	SR	3x4x2	nakloněný blok
.	.	.	.	.
.	.	.	.	.
.	.	.	.	.
.	.	.	.	.
.	.	.	.	.
.	.	.	.	.

Etáž od střechy Stroj-Unionu. Objekt je nad domem č.p. 124 a rohem Stroj-Unionu. Úsek 2

P1 Potenciálně nestabilní 1

SR střední

4 Podezřelý objekt

Průběžně odstraňovat náletové dřeviny. Objekty kontrolovat v interval 1 rok.

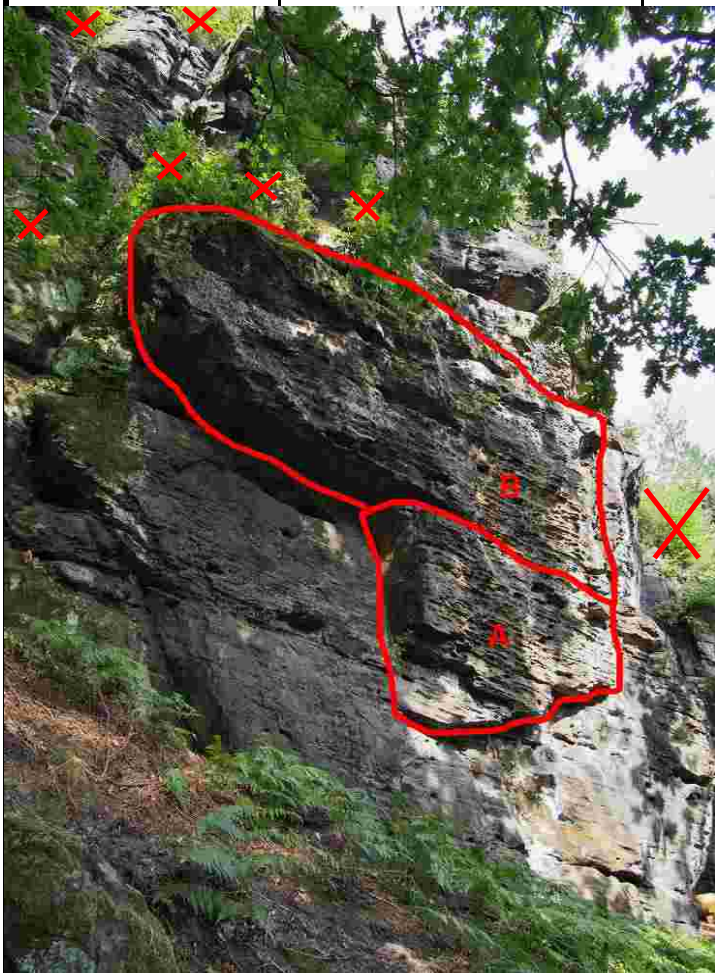
**033**

Blok	Stabil.	Riziko	šířka x výška x hloubka	Poznámka
A	P3	SR	2x1,5x,5	přílepek
B	P3	SR	4x2x,5	přílepek
.	.	.	.	.
.	.	.	.	.
.	.	.	.	.
.	.	.	.	.
.	.	.	.	.
.	.	.	.	.

Etáž od Teplické ul. Pod objektem. Objekt je nad domem č.p. 124 a rohem Stroj-Unionu. Úsek 2

P3

SR

4

Průběžně odstraňovat náletové dřeviny. Objekty kontrolovat v intervalu 1 rok.

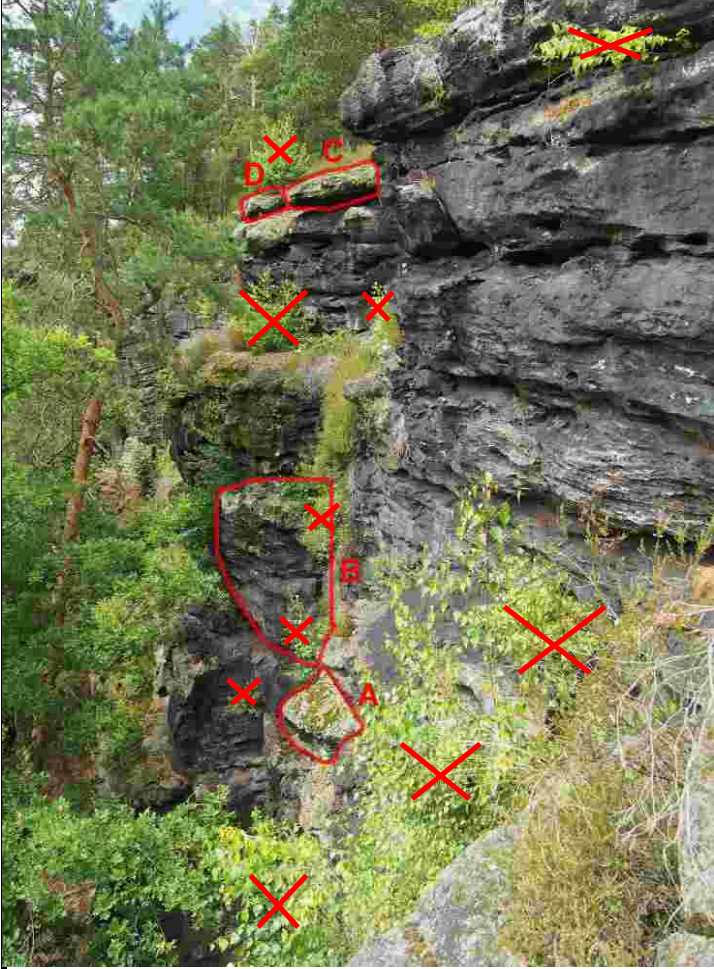
<table><tr><th>Blok</th><th>Stabil.</th><th>Riziko</th><th>šířka x výška x hloubka</th><th>Poznámka</th></tr><tr><td>A</td><td>P2</td><td>NR</td><td>2x1x1,5</td><td>oddělený blok</td></tr><tr><td>B</td><td>P2</td><td>NR</td><td>2x3x1</td><td>oddělený blok</td></tr><tr><td>C</td><td>P3</td><td>NR</td><td>5x,5x4</td><td>hluboký převis</td></tr><tr><td>D</td><td>SA</td><td>NR</td><td>1,5x,5x1</td><td>kotveno táhlem</td></tr></table>

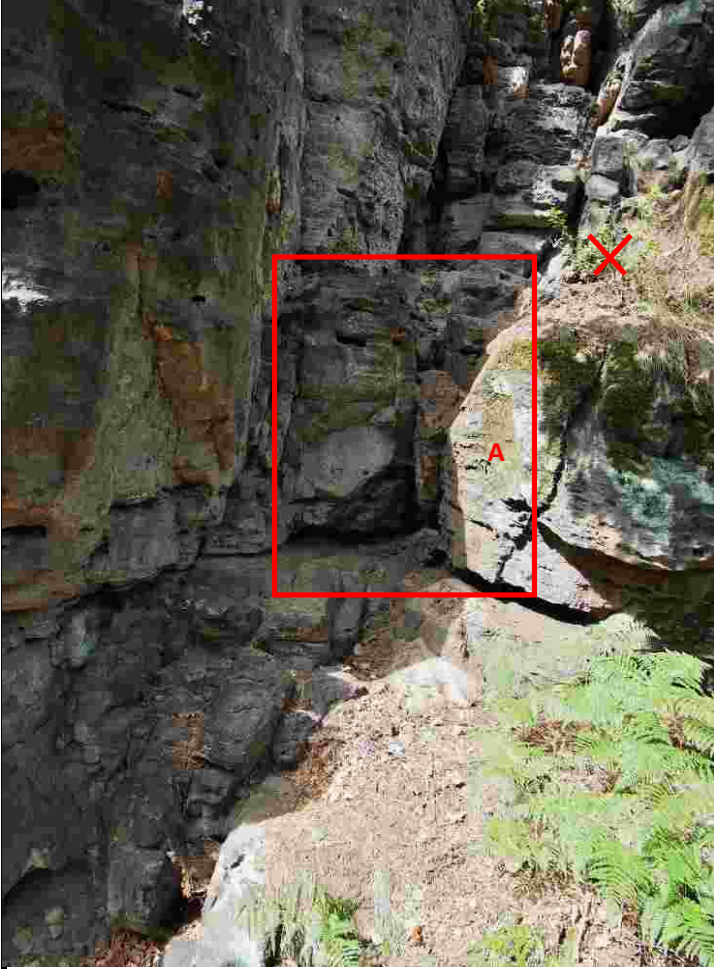
Blok	Stabil.	Riziko	šířka x výška x hloubka	Poznámka		
	A	P1	NR	1x1,5x1	rozsypací kout		
		.	.				
		.	.				
		.	.				
		.	.				
		.	.				
		.	.				
		.	.				
		.	.				
Poznámka: Etáž od paty skály. Objekt je nad Stroj-Unionem(proto NR). Úsek 3							
Kácení: drobný nálet 1 ks							
Bezpeč. kategorie:							
P1		Potenciálně nestabilní 1					
Míra rizika							
NR		nízké					
Bodové hodnocení:							
4		Podezřelý objekt					
Hodnocení a doporučení: Kontrolovat v intervalu 1 rok.				Datum dokumentace:			
				Datum hodnocení:

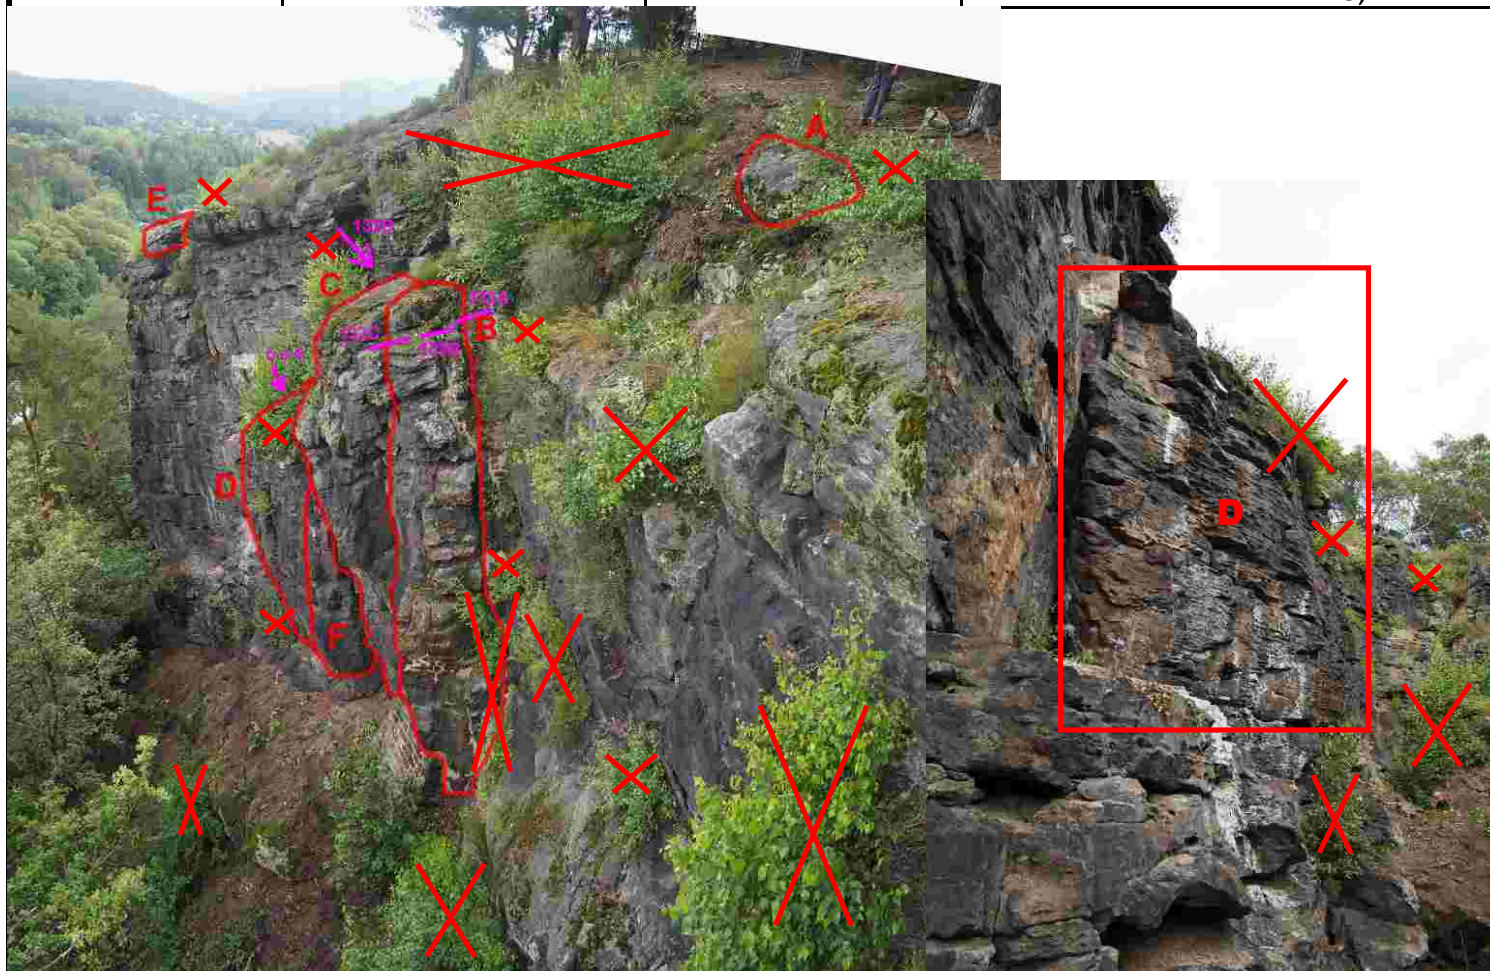
036-1

Blok	Stabil.	Riziko	šířka x výška x hloubka	Poznámka
A	P2	VR	1,5x,5x1	uložen na zemině
B	SA	VR	2x9x2	měř.132AaB, podezděn
C	P2	VR	2x11x2	měř.132CaD, nut.kotve
D	P3	VR	7x7x3	Měř.5
E	SA	VR	3x1x2	měř.120B
F	P2	VR	1,5x3x1,5	převis mezi C a D
.	.	.	.	.
.	.	.	.	.

Poznámka:  
Etáž od vrcholu skály úseku 3. Objekt je nad Stroj-Unionem(úsek bez budov-Teplická-proto VR). Vpravo je doplňující fotka na blok D. Úsek 4

P2

VR

12

Průběžně odstraňovat náletové dřeviny. Blok C zakotvit, blok F podezdít, blok A kontrolovat, u bloku D pokračovat v měření.

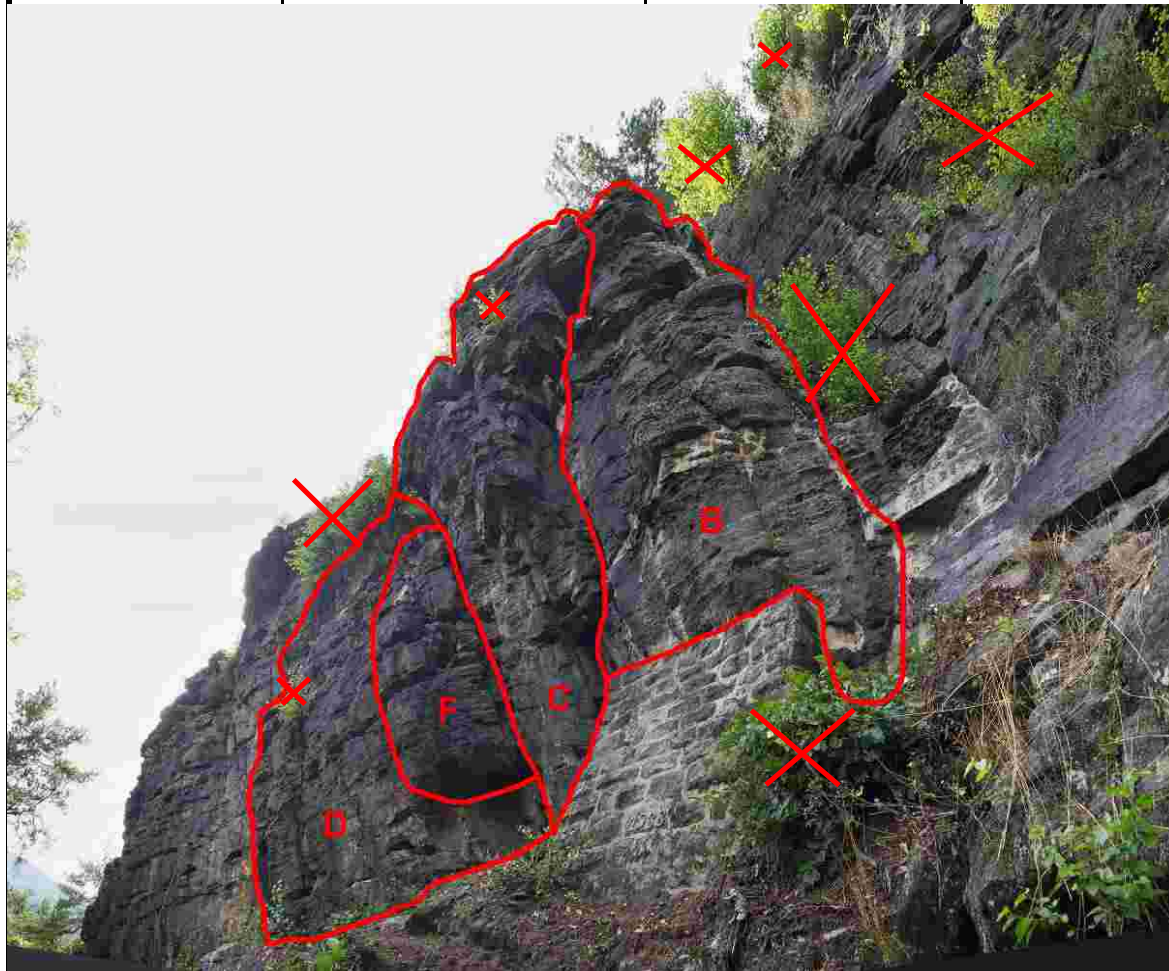
036-2

Blok	Stabil.	Riziko	šířka x výška x hloubka	Poznámka
B	.	.	2x9x2	viz 036-1 B
C	.	.	2x11x2	viz 036-1 C
D	.	.	7x7x3	viz 036-1 D
F	.	.	1,5x3x1,5	viz 036-1 F
.	.	.		
.	.	.		
.	.	.		
.	.	.

Etáž od vrcholu masivu. Pohled zespoda na objekt 036-1. úsek 4

Jako u 036-1

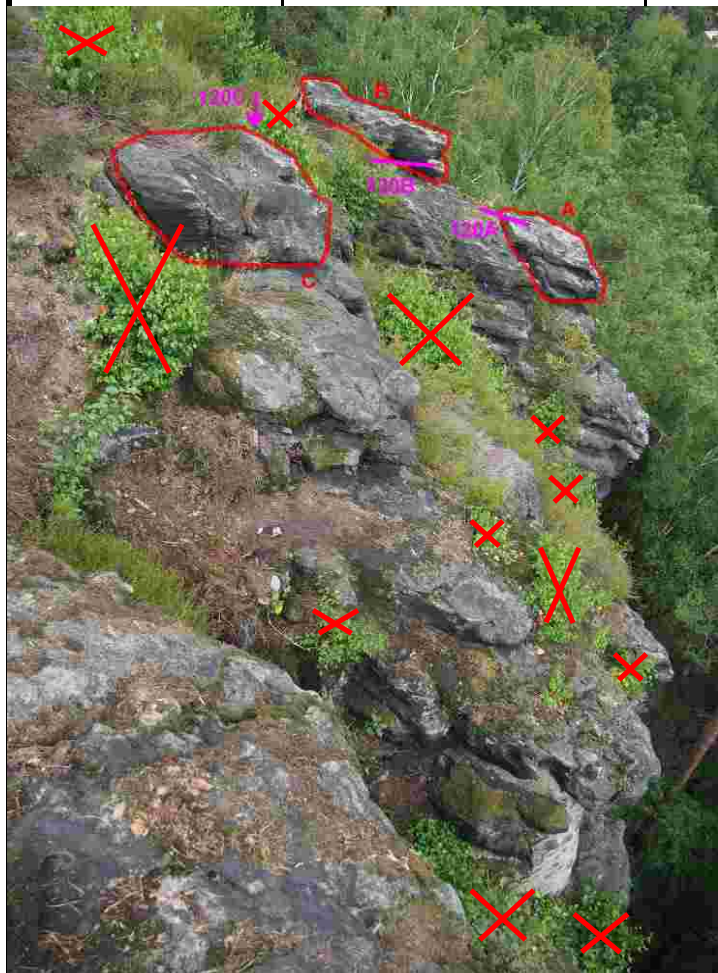
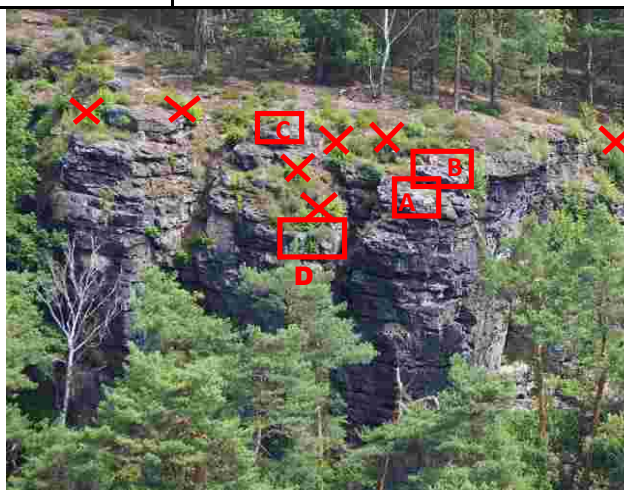
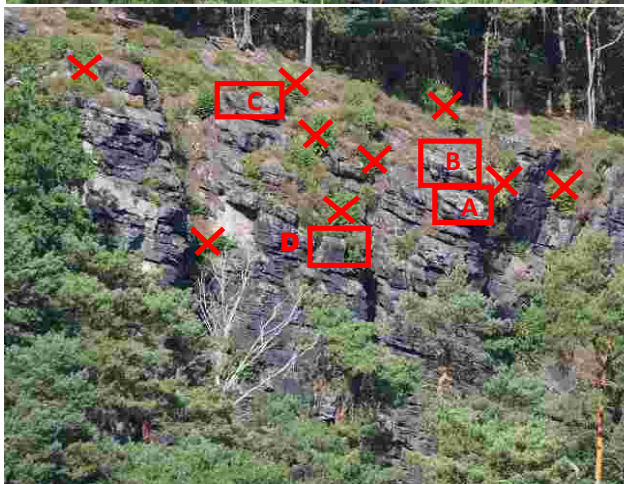
037

Blok	Stabil.	Riziko	šířka x výška x hloubka	Poznámka
A	SA	VR	2x1x1,5	měř.120A, kotveno
B	.	.	3x1x2	viz. 036-1E
C	P2	VR	2,5x1,5x1,	měř.120C, bříza
D	P2	VR	3x1,5x1,5	2 bloky
.	.	.	.	.
.	.	.	.	.
.	.	.	.	.
.	.	.	.	.

Etáž od vrchu JZ rohu skály u měření 120.  
Doplňující fotky od skal nad sběrným dvorem  
kvůli bloku D, který není zezhora vidět. Objekt  
je nad Stroj-Unionem(úsek bez budov-Teplická  
proto VR). Úsek 4

P2	Potenciálně nestabilní 2
Míra rizika	
VR	vysoké
Bodové hodnocení:	
12	Ohrožující objekt

Průběžně odstraňovat náletové dřeviny. Blok D osadit monitoringem. U bloku C pokračovat v měření.

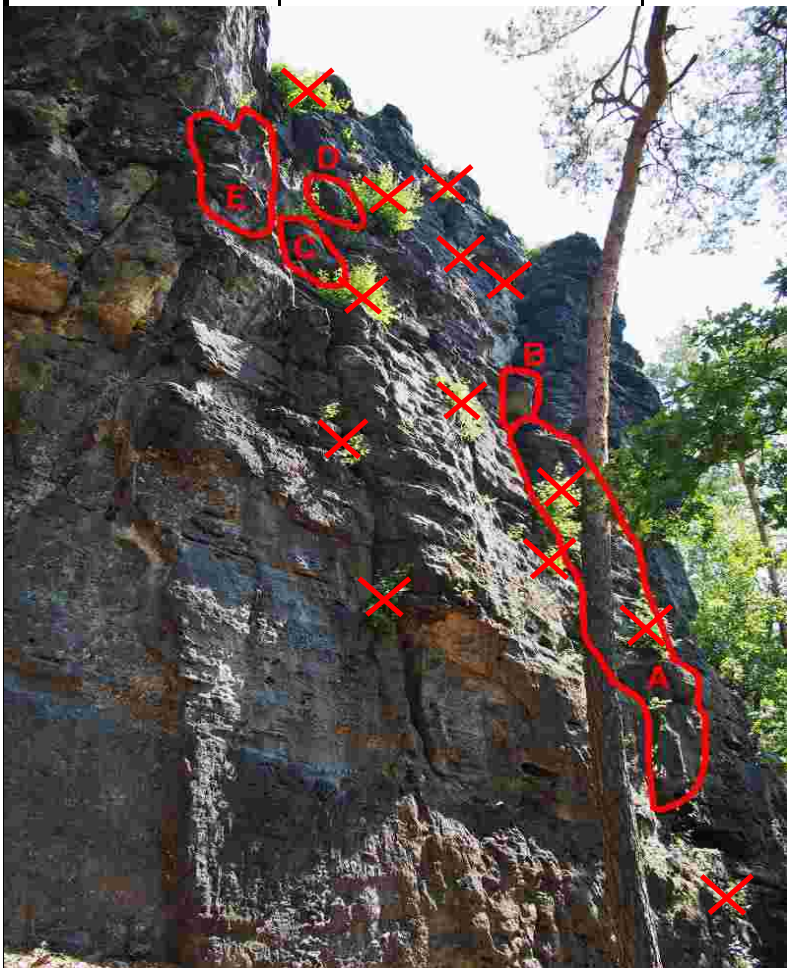
**038**

Blok	Stabil.	Riziko	šířka x výška x hloubka	Poznámka
A	P3	VR	2x5x1,5	rohový odděl.spárou
B	P3	VR	2x1,5x1	převis
C	P3	VR	1,2x1x1	oddělený kámen
D	P3	VR	1,2x1x1	oddělený kámen
E	P3	VR	1,5x2x1	převisy
.	.	.	.	.
.	.	.	.	.
.	.	.	.	.

Etáž od paty foceného objektu. Na vrcholu je objekt 35. Objekt je nad Stroj-Unionem(úsek bez budov-Teplická-proto VR). Úsek 4

P3 Potenciálně nestabilní 3

VR vysoké

8 Labilní objekt

Průběžně odstraňovat náletové dřeviny. Všechny bloky osadit monitoringem.

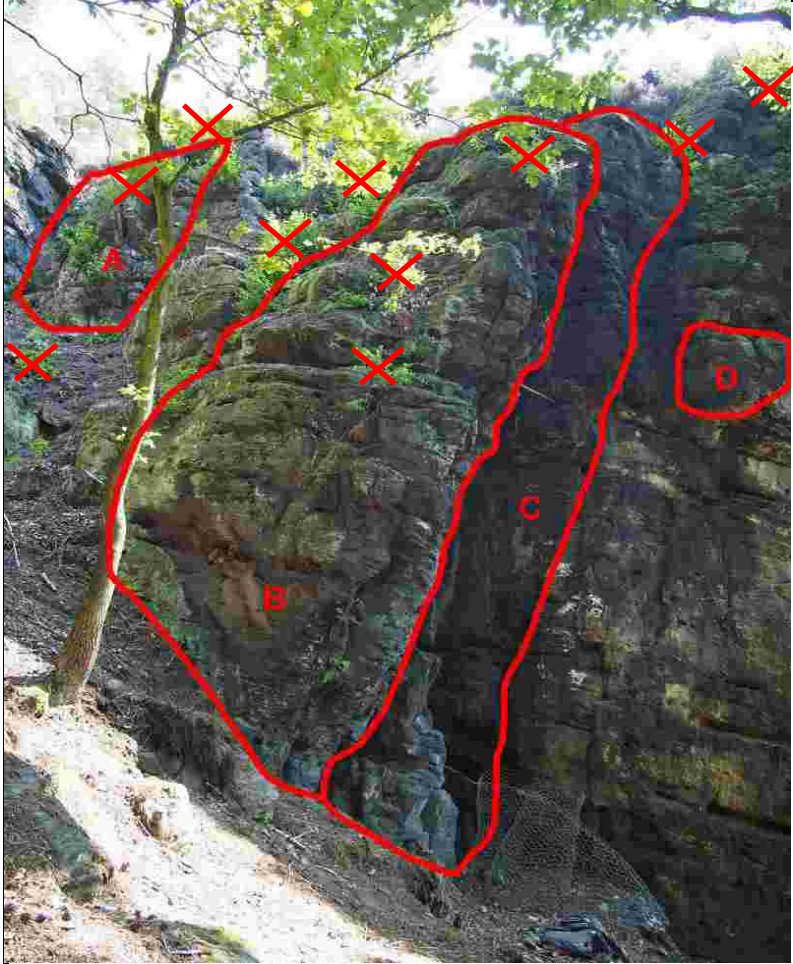
<table><tr> <th>Blok</th> <th>Stabil.</th> <th>Riziko</th> <th>šířka x výška x hloubka</th> <th>Poznámka</th> </tr><tr> <td>A</td> <td>P2</td> <td>VR</td> <td>3,5x4x1,5</td> <td>opad do 1,5m strany</td> </tr><tr> <td>B</td> <td>S</td> <td>VR</td> <td>3x7x2</td> <td>nakloněný blok</td> </tr><tr> <td>C</td> <td>P2</td> <td>VR</td> <td>1,5x8x1</td> <td>rozvol. vpravo za B</td> </tr><tr> <td>D</td> <td>P3</td> <td>NR</td> <td>1x1x,3</td> <td>převísly přilepek</td> </tr></table>

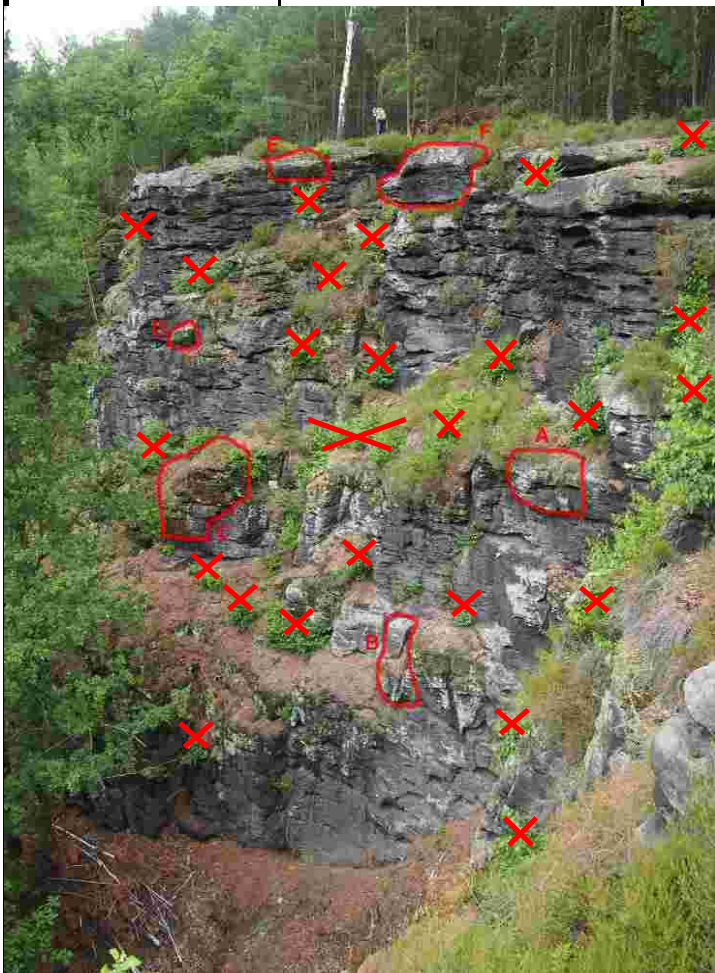
**040**

Blok	Stabil.	Riziko	šířka x výška x hloubka	Poznámka
A	P2	NR	1,5x1x1	převislý kámen
B	P3	NR	,5x2x,5	oddělený sloupek
C	P2	NR	3x3x2	převislý blok
D	P2	NR	1x1x1	kámen přílepek
E	P3	NR	2x,5x1,5	dole a vzadu odděl.
F	SA	NR	3x1,5x2	podezděn,vzadu odděl
.	.	.	.	.
.	.	.	.	.

Etáž od vrchu JZ rohu skály u měření 120.  
Objekt je nad Stroj-Unionem(proto NR). Úsek 5

P2 Potenciálně nestabilní 2

NR nízké

3 Podezřelý objekt

Průběžně odstraňovat náletové dřeviny. Kontrolovat v intervalu 1 rok.

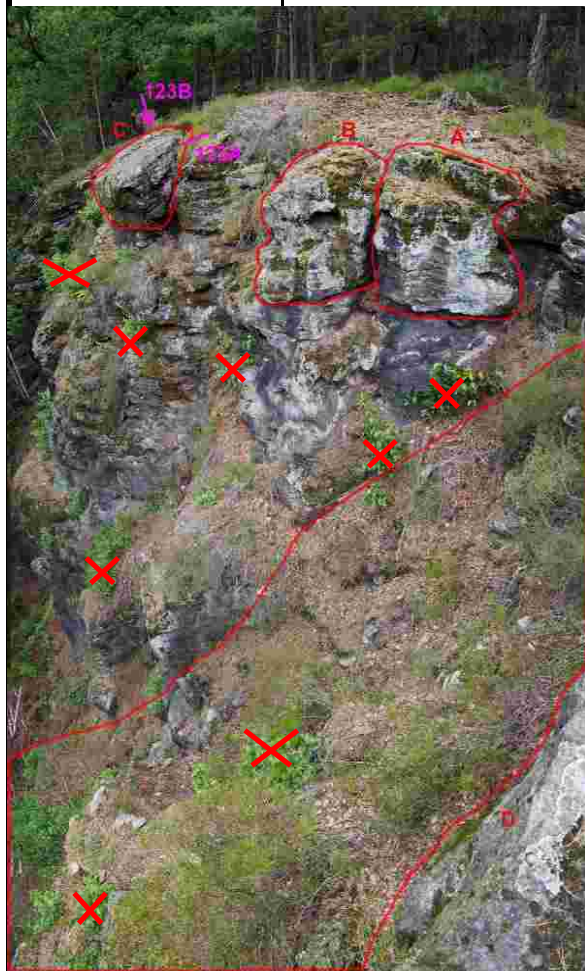
**041**

Blok	Stabil.	Riziko	šířka x výška x hloubka	Poznámka
A	P2	NR	1x1x1	dole odděl.
B	P2	NR	1x1x1	dole odděl.
C	P3	NR	4x1,5x2	měř.123AaB
D	P2	NR	4x5	kameny do 0,5m
.	.	.	.	.
.	.	.	.	.
.	.	.	.	.
.	.	.	.	.

Poznámka:  
Etáž od vrchu JZ rohu skály u měření 120.  
Objekt je nad Stroj-Unionem(proto NR). úsek 5

P2	Potenciálně nestabilní 2
Míra rizika	
NR	nízké
Bodové hodnocení:	
3	Podezřelý objekt

Průběžně odstraňovat náletové dřeviny. Bloky kontrolovat v intervalu 1 rok. Doporučujeme obnovení zachytné sítě nad Stroj-Unionem

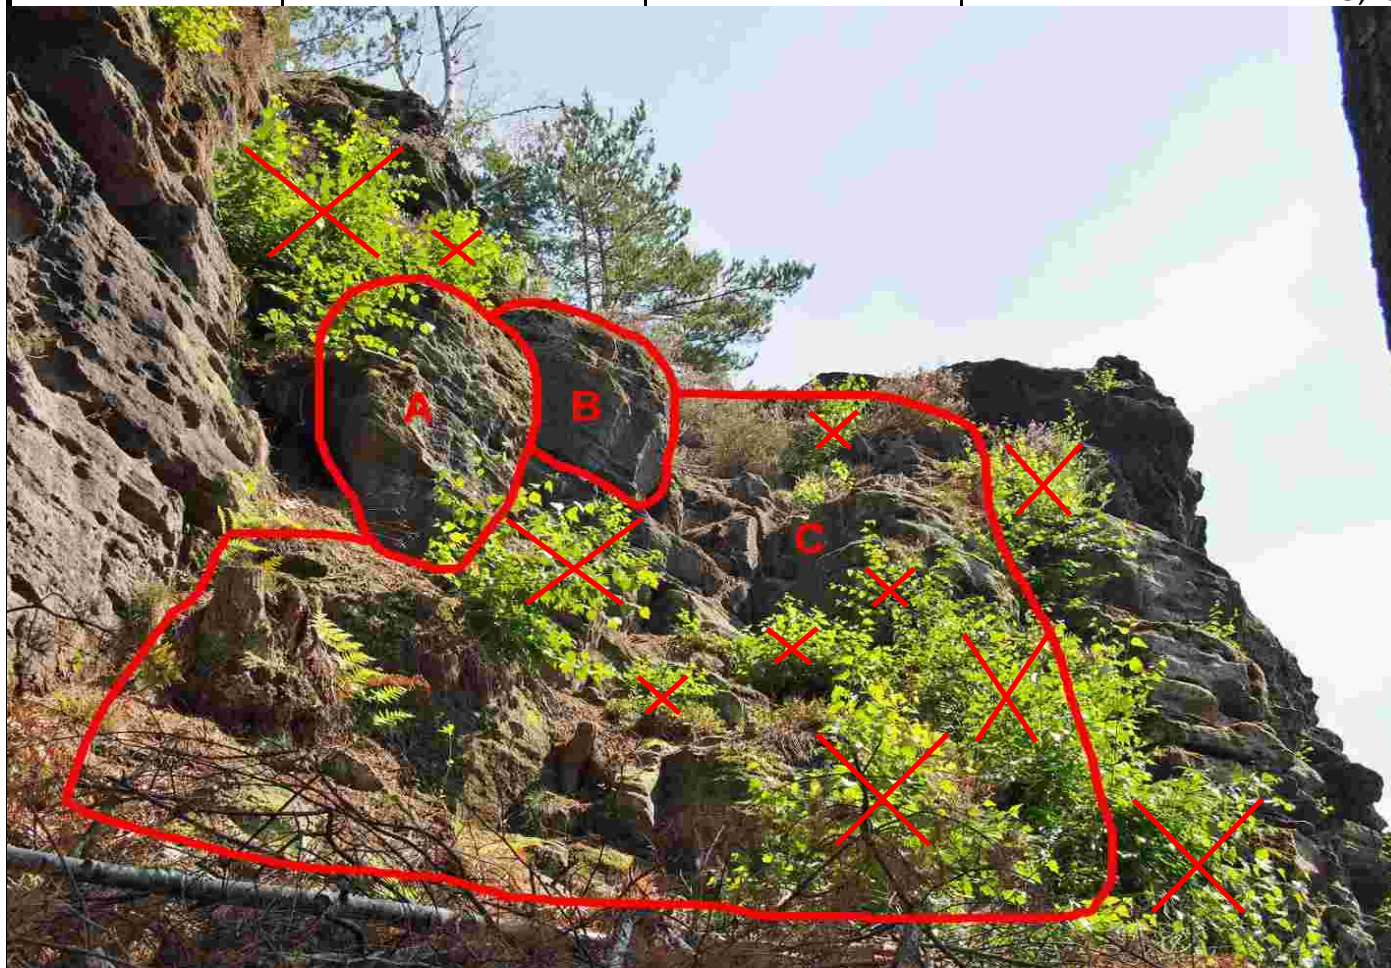
**042**

Blok	Stabil.	Riziko	šířka x výška x hloubka	Poznámka
A	P3	NR	1x1,5x1,5	šikmý kámen
B	P3	NR	2x1,5x1	šikmý kámen
C	.	.	4x5	viz. 041 D
.	.	.		
.	.	.		
.	.	.		
.	.	.		
.	.	.

Etáž od paty skály s měřením TIV. Objekt je nad Stroj-Unionem(proto NR). Úsek 5

P3 Potenciálně nestabilní 3

NR nízké

2 Zajímavý objekt

Průběžně odstraňovat náletové dřeviny. Objekty kontrolovat v intervalu 1 rok.

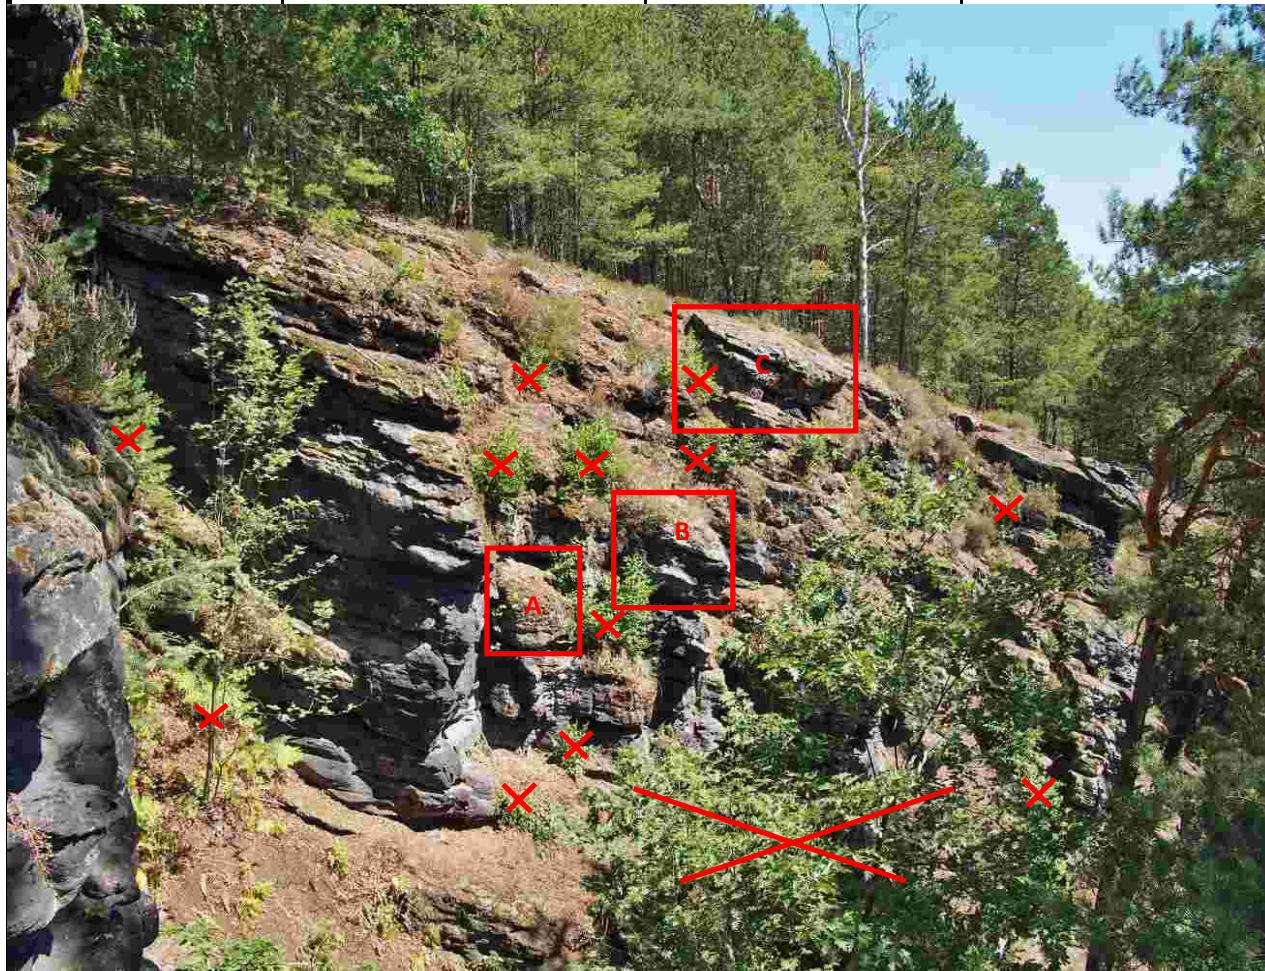
**043**

Blok	Stabil.	Riziko	šířka x výška x hloubka	Poznámka
A	P3	NR	1,5x1x1,5	dole oddělený
B	P3	NR	2x2x2,5	dole oddělený
C	.	.	4x1,5x2	viz. 041C
.	.	.		
.	.	.		
.	.	.		
.	.	.		
.	.	.

Etáž od vrcholu objektu s měřením TIV. Objekt je nad Stroj-Unionem(proto NR). Úsek 5

P3 Potenciálně nestabilní 3

NR nízké

2 Zajímavý objekt

Průběžně odstraňovat náletové dřeviny. Objekty kontrolovat v intervalu 1 rok.

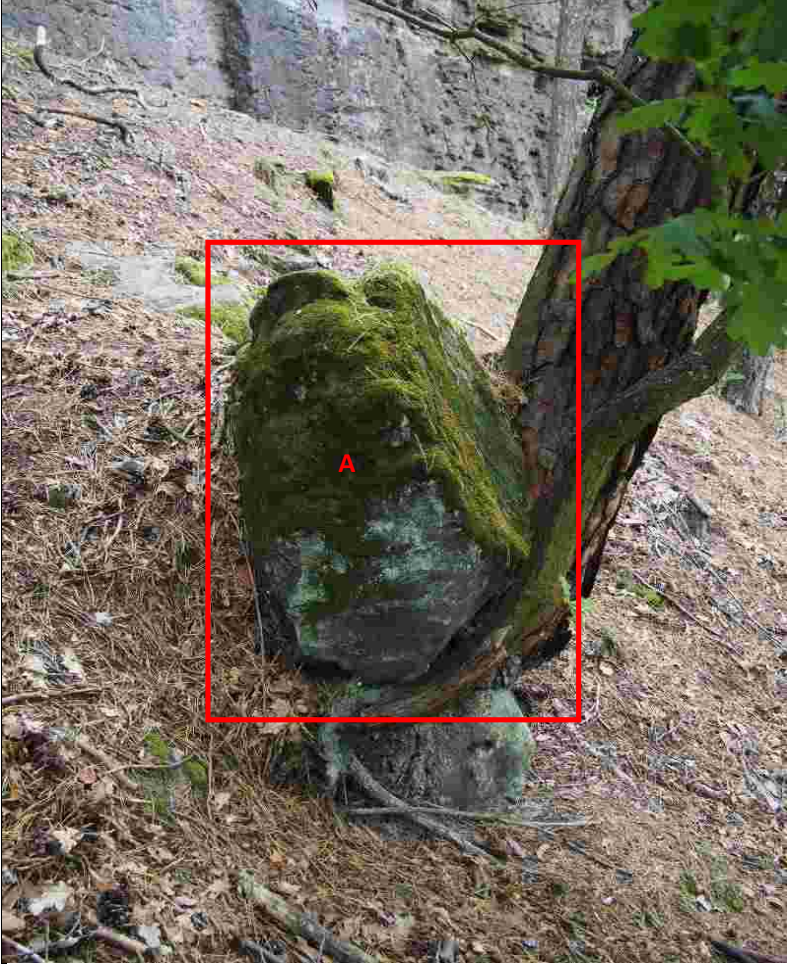
Blok	Stabil.	Riziko	šířka x výška x hloubka	Poznámka
A	P2	NR	1x1x,5	zapřený o strom
	.	.		
	.	.		
	.	.		
	.	.		
	.	.		
	.	.		
	.	.

Objekt je nad Stroj-Unionem(proto NR), ale mohl by se dokoulet klidně až na Teplickou.

P2	Potenciálně nestabilní 2
----	--------------------------

NR	nízké
----	-------

3	Podezřelý objekt
---	------------------

Hodnocení a doporučení: Odstranit blok A	Datum dokumentace: <div style="text-align: right;">25.07.2020</div> Datum hodnocení: <div style="text-align: right;">31.07.2020</div>
---	--

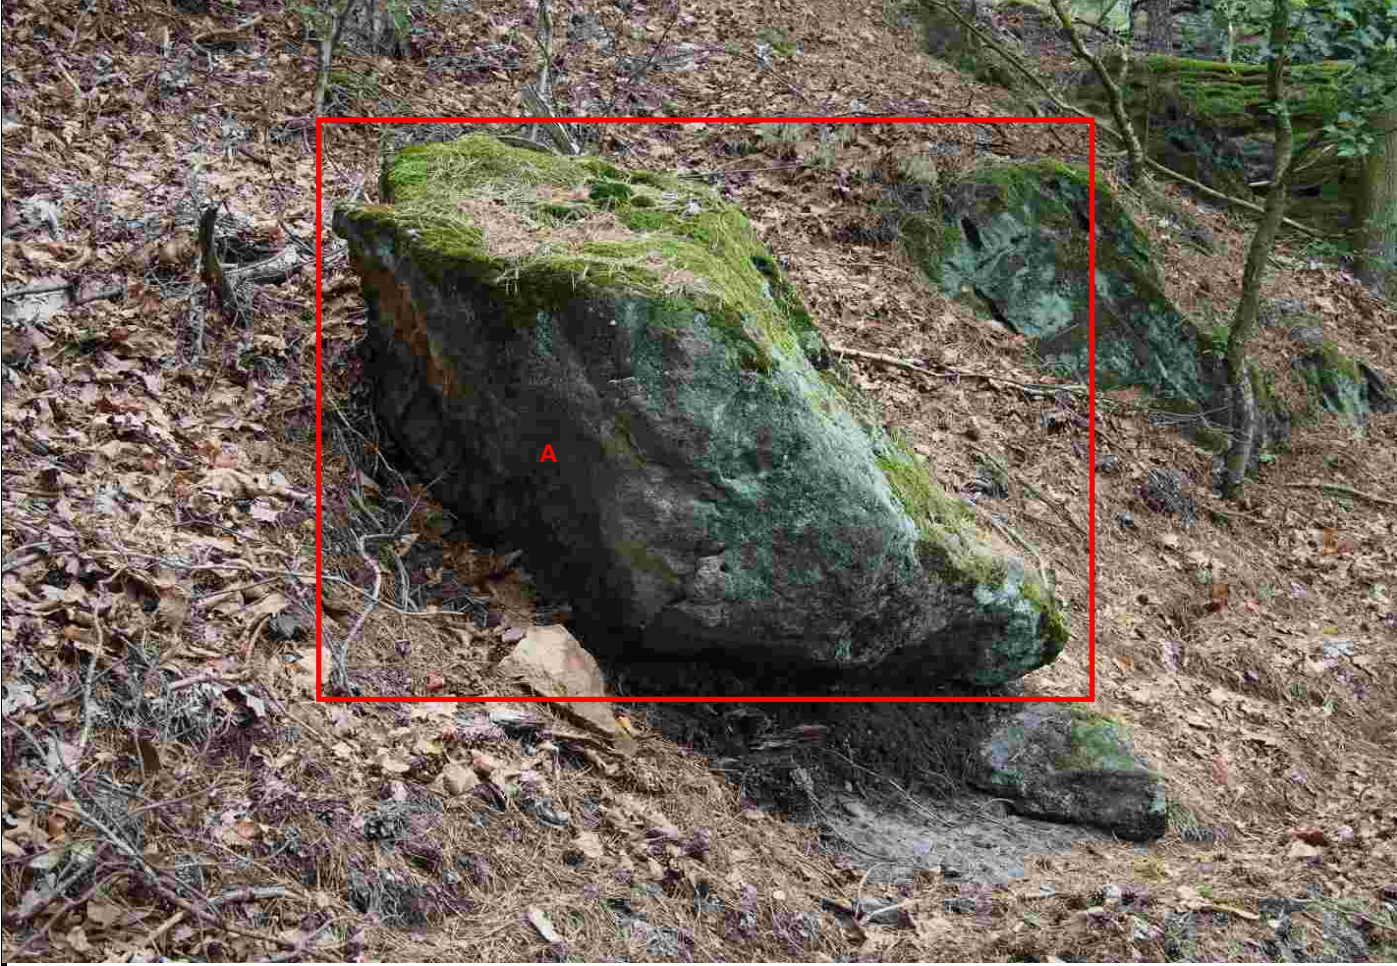
Blok	Stabil.	Riziko	šířka x výška x hloubka	Poznámka
				A	P2	NR	1,7x1x1,3	volný blok
Poznámka: Etáž od paty objektu s měřením TIV. Objekt je nad Stroj-Unionem(proto NR). Úsek 5								
Kácení:								
Bezpeč. kategorie:								
P2					Potenciálně nestabilní 2			
Míra rizika								
NR					nízké			
Bodové hodnocení:								
3					Podezřelý objekt			
Hodnocení a doporučení: Odstranit blok A				Datum dokumentace: 25.07.2020				
				Datum hodnocení: 31.07.2020				
Legenda : Skalní bloky A, B, ... - označení bloků Doporučení dalšího postupu: a) ponechání přirozenému vývoji, b) založení kontrolního sledování a stanovení mezních stavů, c) doporučení způsobu zabezpečení Nebezpečné stromy: S - smrk, Bř - bříza, Bo - borovice, Bu - buk, T - torzo, Du - dub, Jav - Javor, Je - Jeřáb, To - topol, Os - osika, číslo označuje průměr kmene ve výšce 1 m nad terénem.

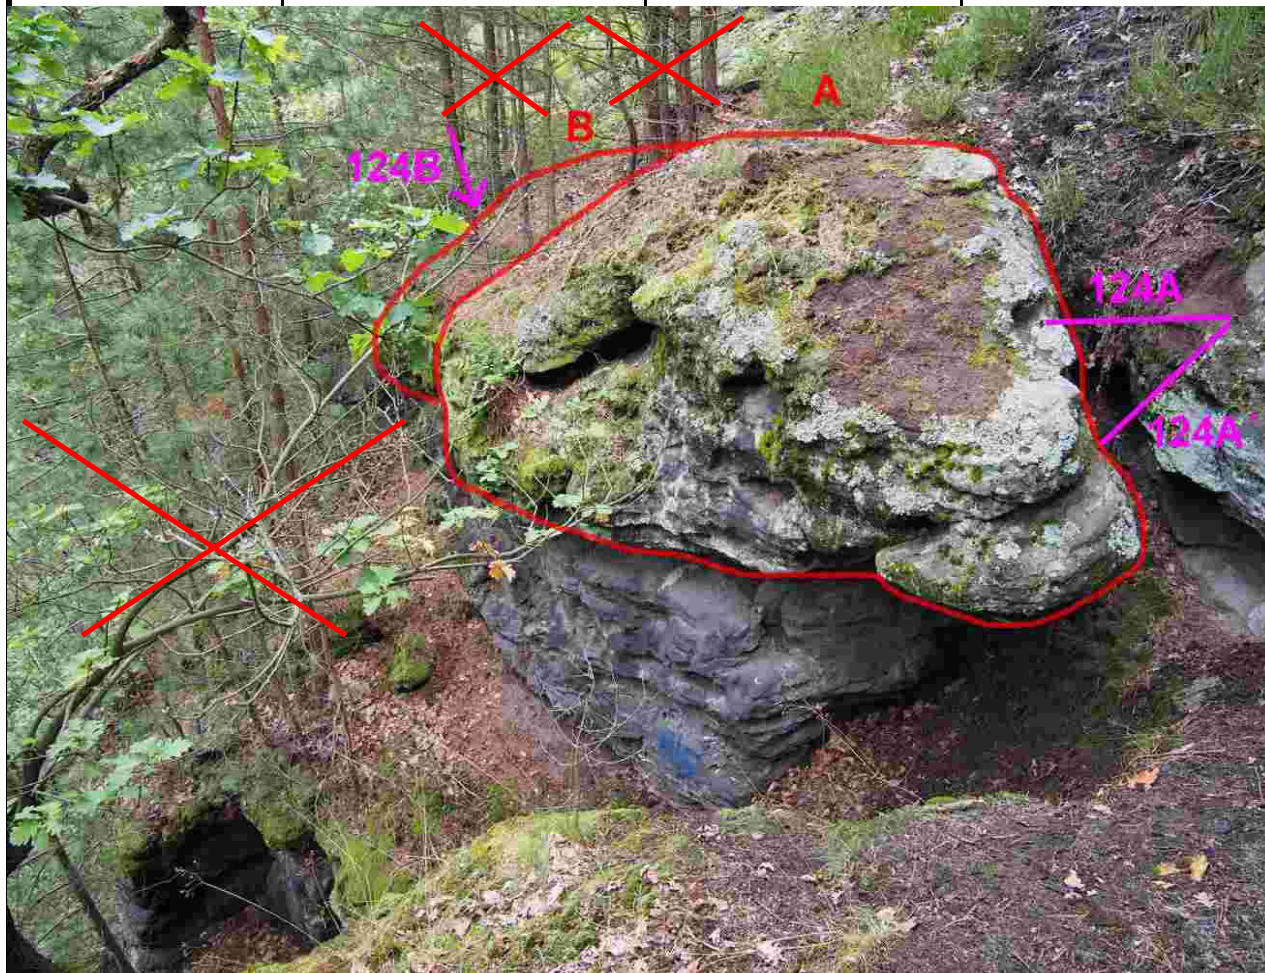
**046**

Blok	Stabil.	Riziko	šířka x výška x hloubka	Poznámka
A	S	VR	3x1,5x2	měř.124AaA'
B	S	VR	1,5x1,5x1	měř.124B
.	.	.	.	.
.	.	.	.	.
.	.	.	.	.
.	.	.	.	.
.	.	.	.	.
.	.	.	.	.

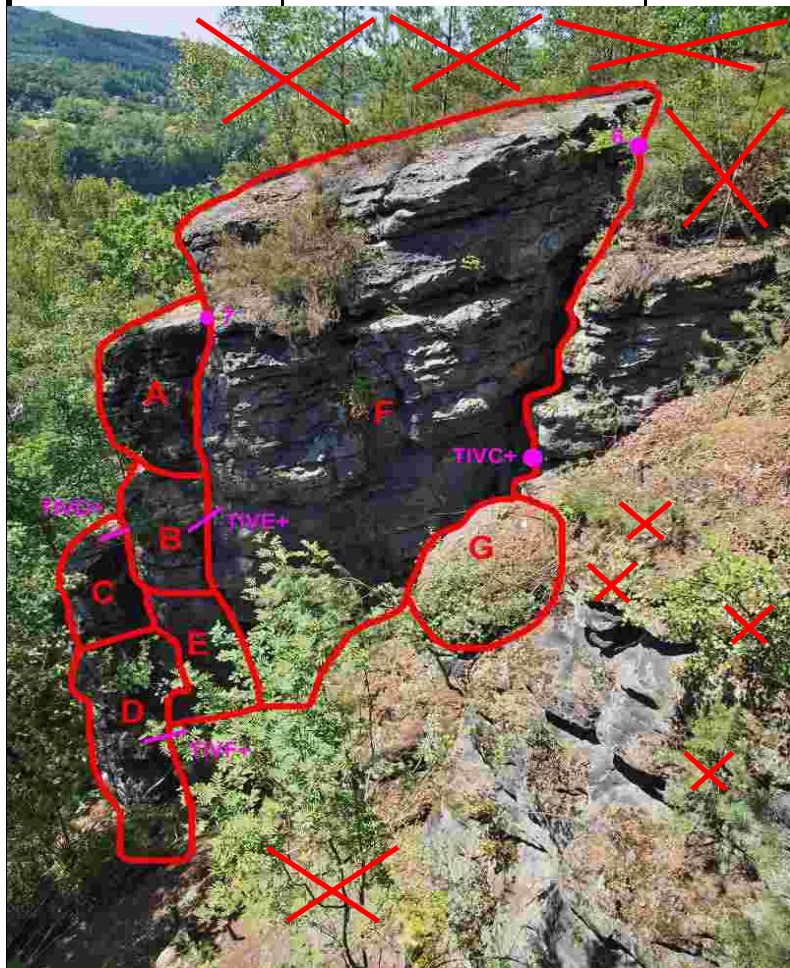
Blok	Stabil.	Riziko	šířka x výška x hloubka	Poznámka
A	P3	VR	4x2,5x2	balkon, měření 7
B	P3	VR	5x2x2	měření TIVE+
C	P3	VR	2,5x2x2	kotven, měř. TIVD+
D	P3	VR	4x7x2	měření TIVF+
E	S	VR	5x4x2	závislý na bloku D
F	S	VR	5x12x7	měření 6 a TIVC+
G	P2	VR	2x,5x2	šikmý kámen
.	.	.	.	.

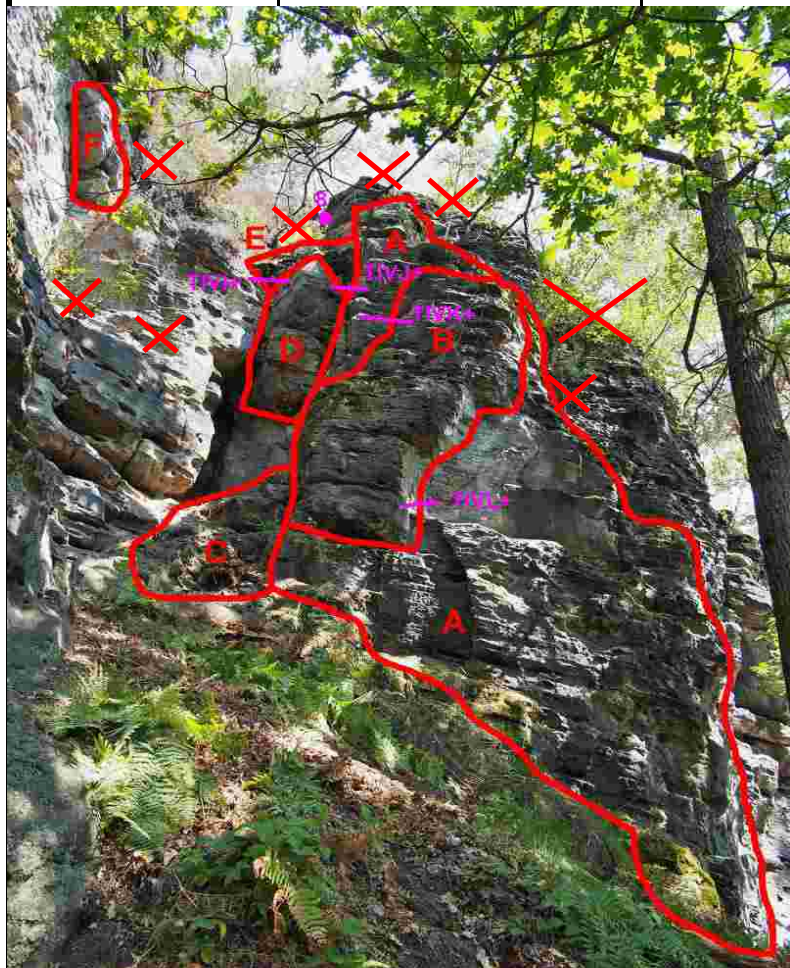
Blok	Stabil.	Riziko	šířka x výška x hloubka	Poznámka
A	.	.	4x8x2,5	viz. 049 B
B	S	VR	2,5x5x1	přílep., měř. TIVK+aL+
C	P2	VR	1,5x1,5x1	volné bloky
D	.	.	1,5x3x2	viz. 049C
E	.	.	2x1x1	viz. 049C
F	P2	VR	2x1x1	převis
.	.	.	.	.
.	.	.	.	.
