# Terénní průzkum skálních svahů

Lokalita: DC-Teplická ul.

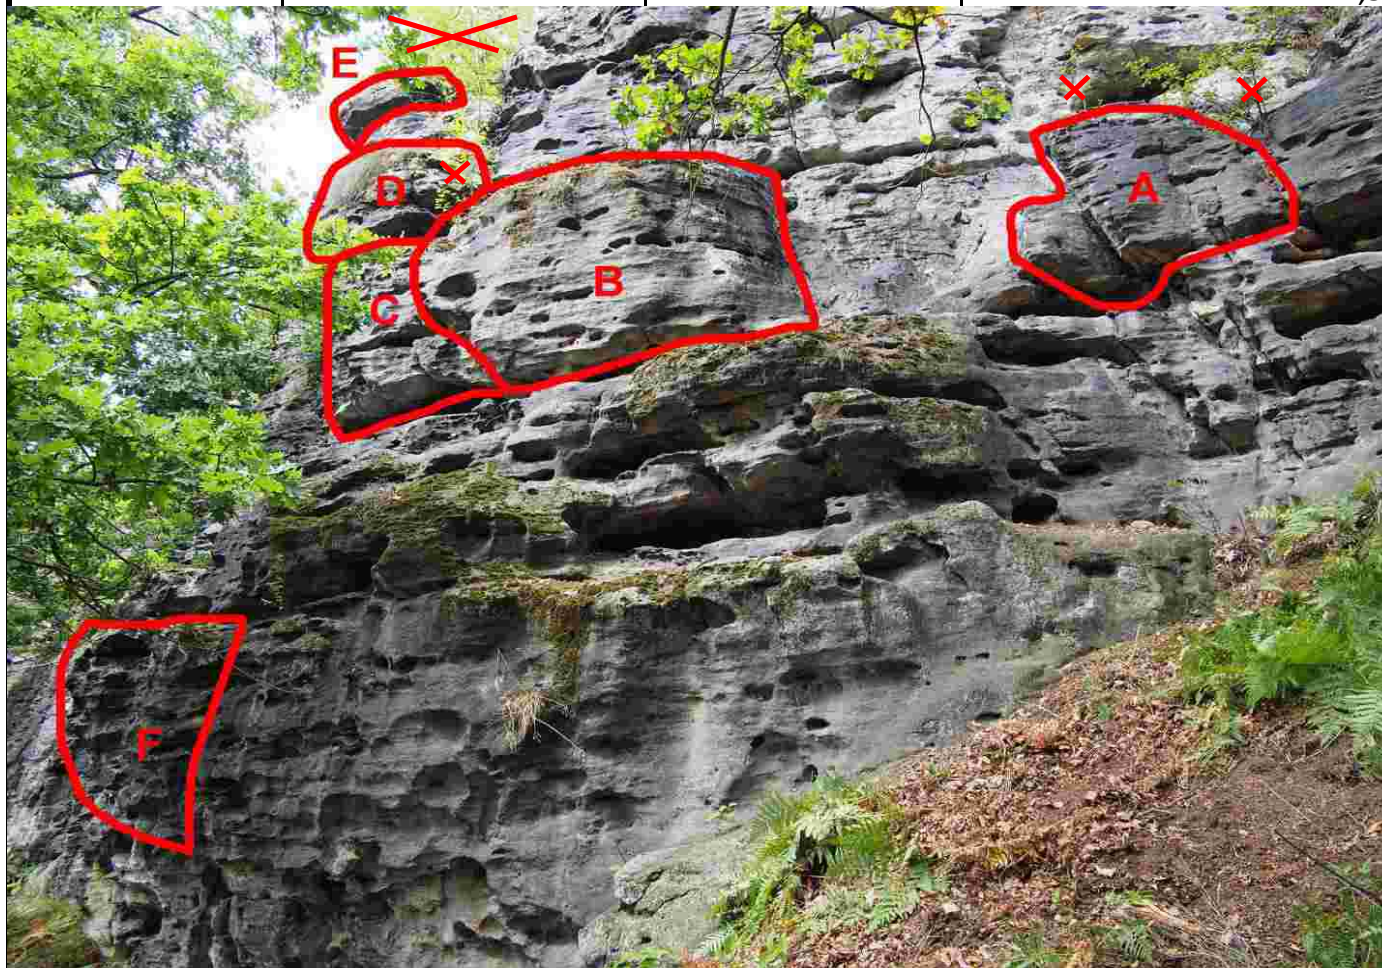
Blok	Stabil.	Riziko	šířka x výška x hloubka	Poznámka
A	P2	VR	1,2x1x,5	porušený, převislý
B	S	VR	2,3x2x1,3	převislý
C	P2	VR	1,2x1,7x1	převis
D	S	VR	2x2,5x2	převis
E	SA	VR	1,5x,5x1,5	kotveno
F	P3	VR	2x1,2x,4	2 přílepký
.	.	.	.	.
.	.	.	.	.

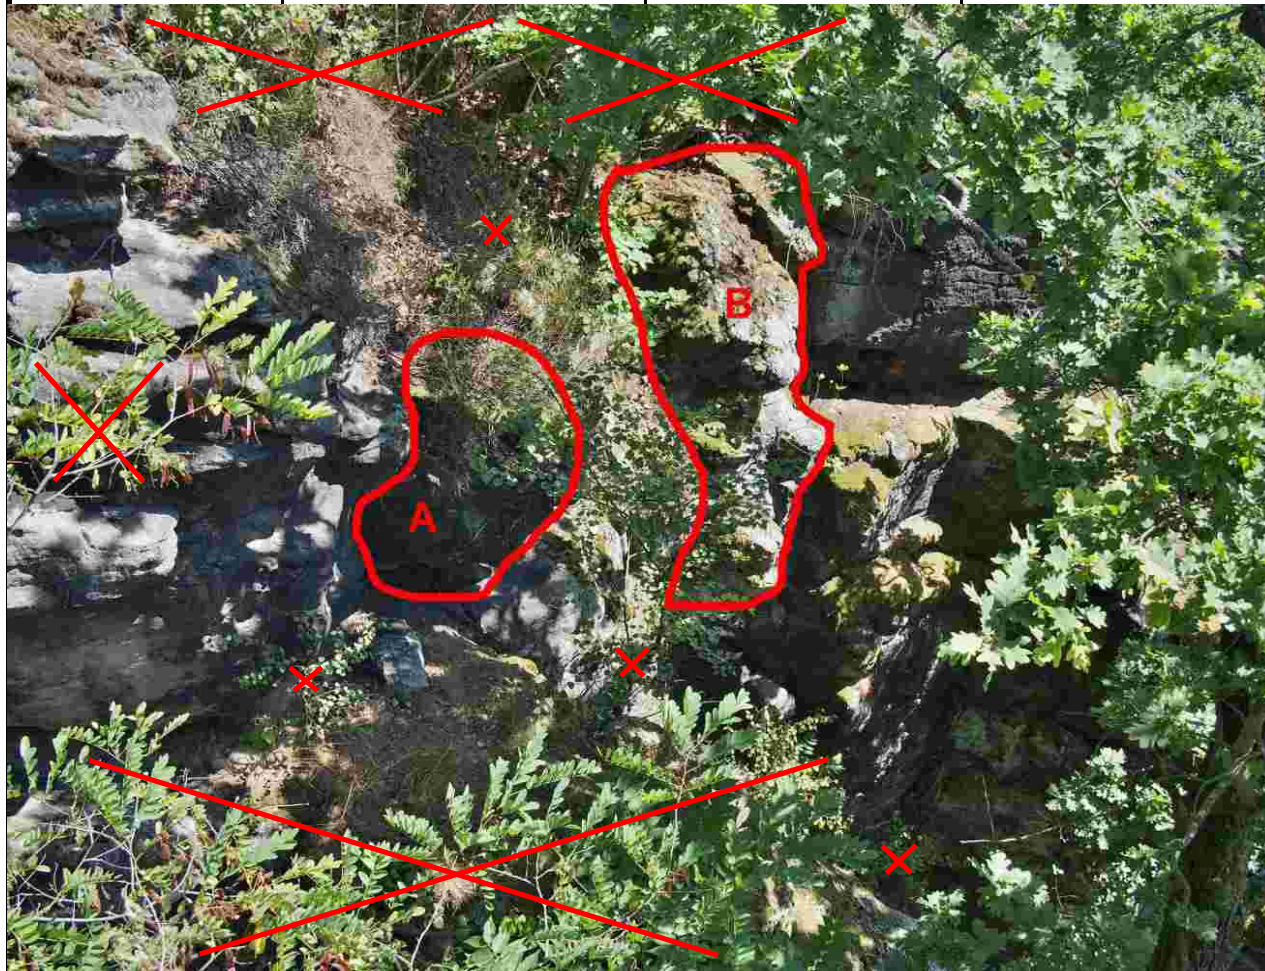
Blok	Stabil.	Riziko	šířka x výška x hloubka	Poznámka
A	P3	VR	2x1,5x1,5	převis
B	P2	VR	2x4x2	převislý sloupek
.	.	.	.	.
.	.	.	.	.
.	.	.	.	.
.	.	.	.	.
.	.	.	.	.
.	.	.	.	.

Poznámka:  
Etáž od vrcholu masivu s měřením 9. Objekt je nad rohem Stroj-Unionu a Teplickou ul. (proto VR). Úsek 6

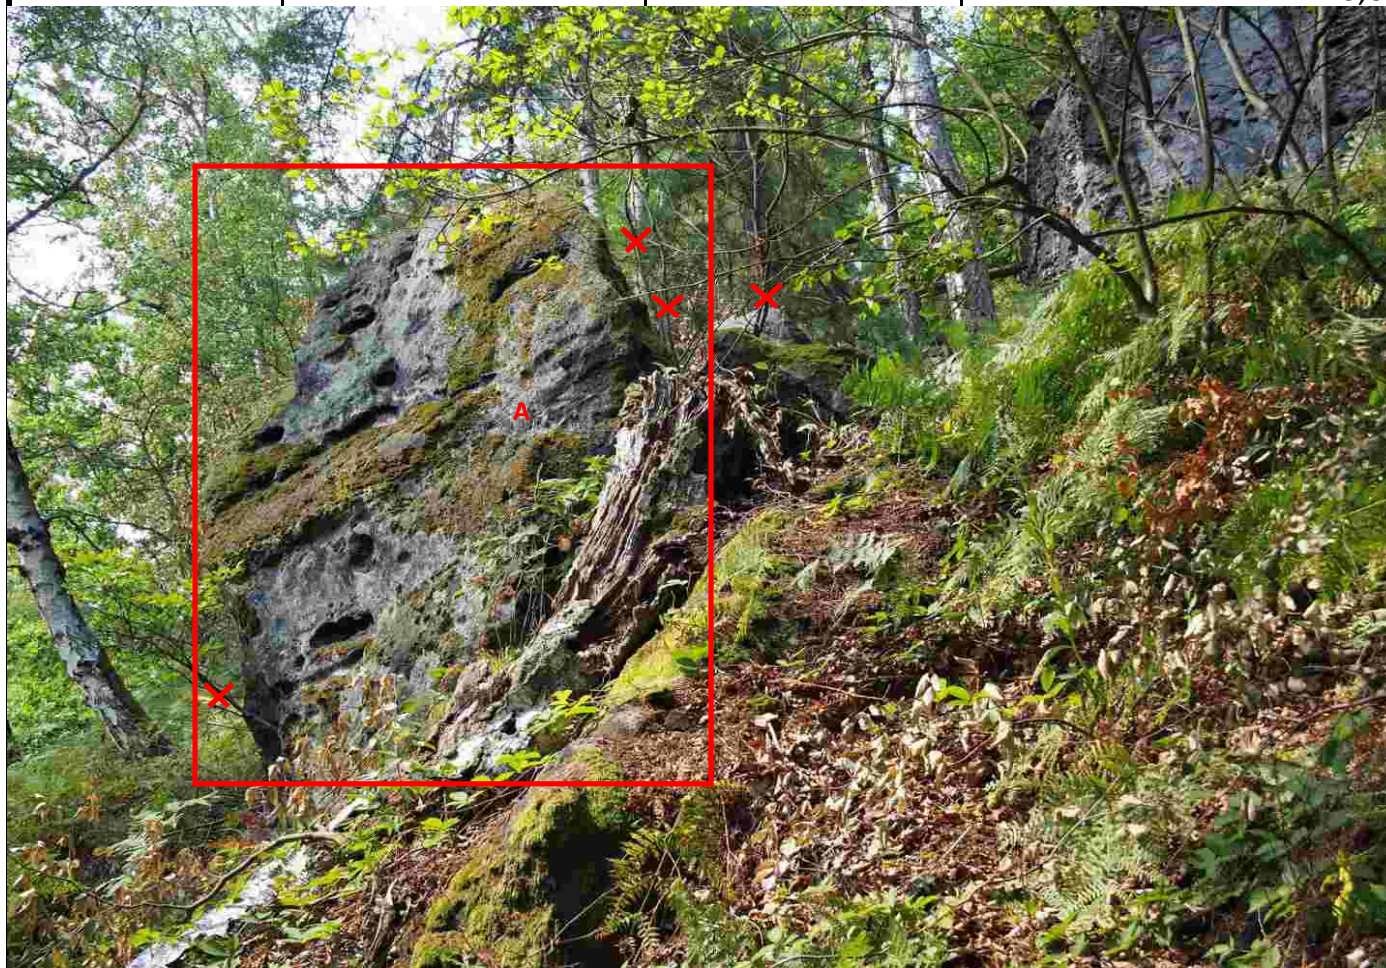
Blok	Stabil.	Riziko	šířka x výška x hloubka	Poznámka
A	P2	VR	2x3x2	volný blok
	.	.		
	.	.		
	.	.		
	.	.		
	.	.		
	.	.

Poznámka:  
Etáž od paty skály s měřením 9. Objekt se nachází nad Teplickou ul. (proto VR). Úsek 7

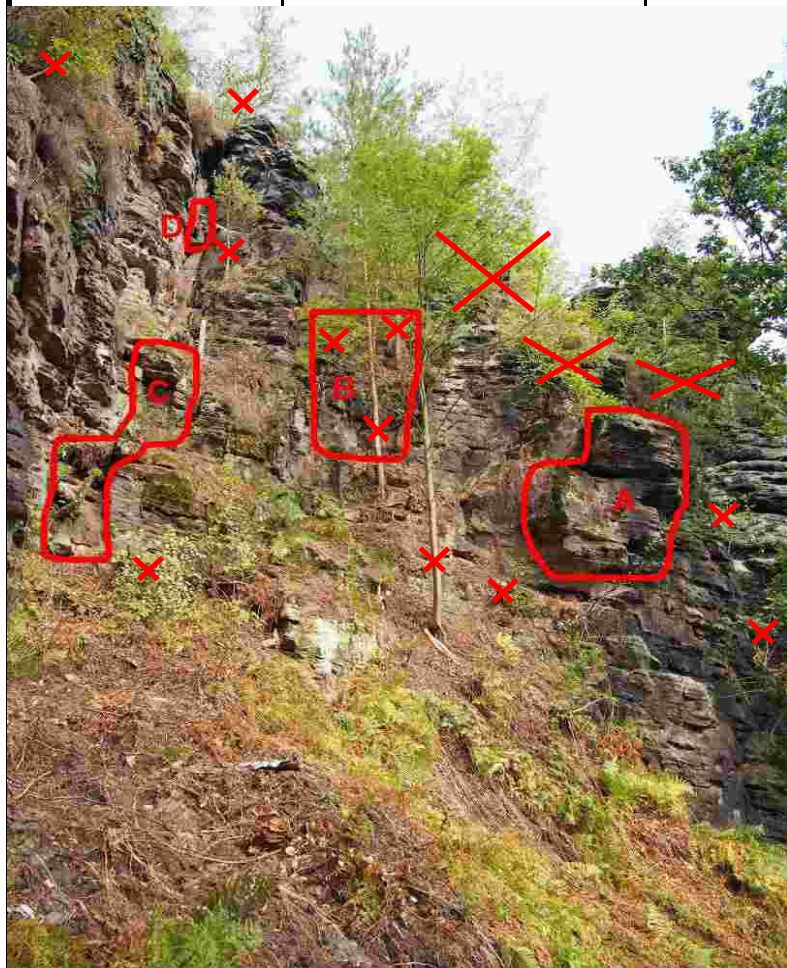
Blok	Stabil.	Riziko	šířka x výška x hloubka	Poznámka
A	P3	VR	2x3x1,5	vystrčený přílepek
B	P2	VR	1,5x2,5x1	rozpadavý kout
C	P2	VR	1,5x3x1	rozpadavý kout
D	P2	VR	1x2x1	volné bloky
.	.	.	.	.
.	.	.	.	.
.	.	.	.	.
.	.	.	.	.

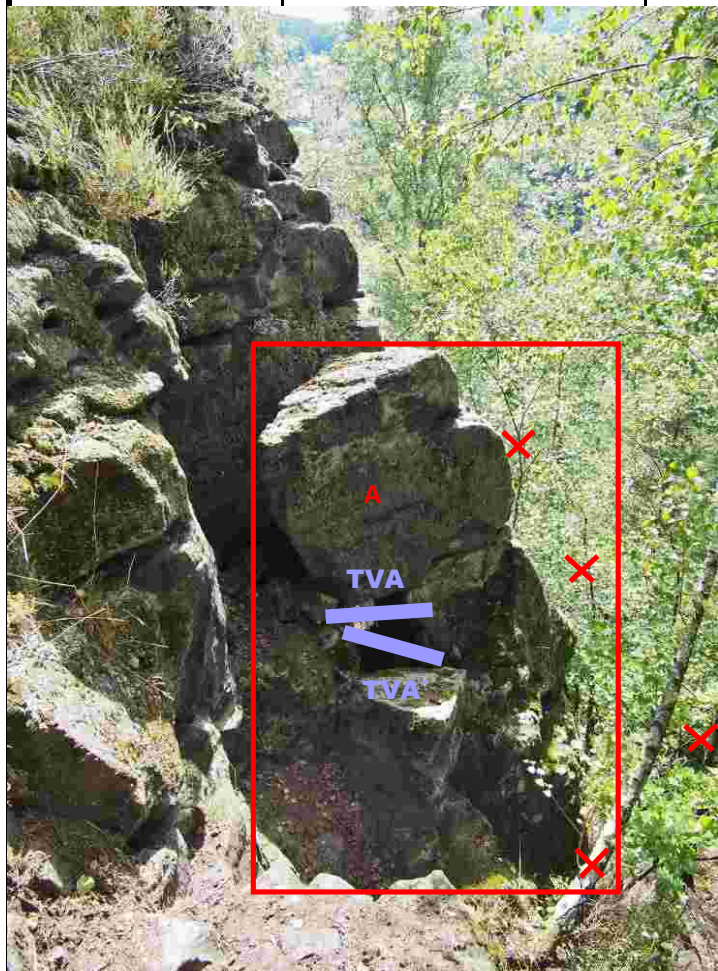
Blok	Stabil.	Riziko	šířka x výška x hloubka	Poznámka
A	P3	VR	2,5x5x1,5	měření TVA, sloup
	.	.		
	.	.		
	.	.		
	.	.		
	.	.		
	.	.		
	.	.

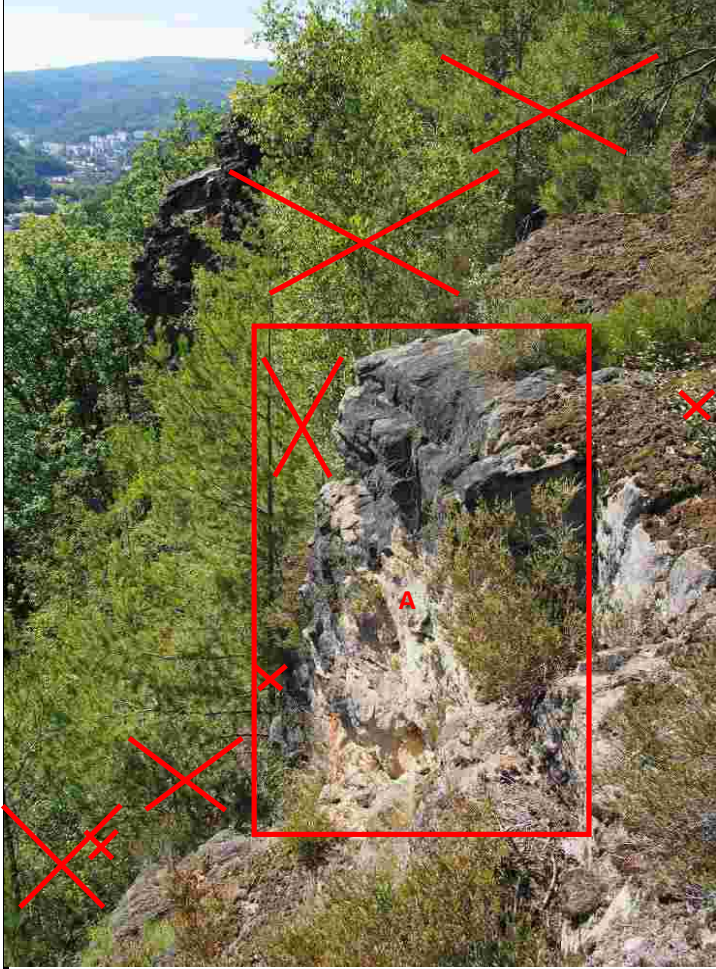
<table><tr> <th>Blok</th> <th>Stabil.</th> <th>Riziko</th> <th>šířka x výška x hloubka</th> <th>Poznámka</th> </tr><tr> <td>A</td> <td>P2</td> <td>VR</td> <td>2,5x3x1</td> <td>oddělno</td> </tr></table>

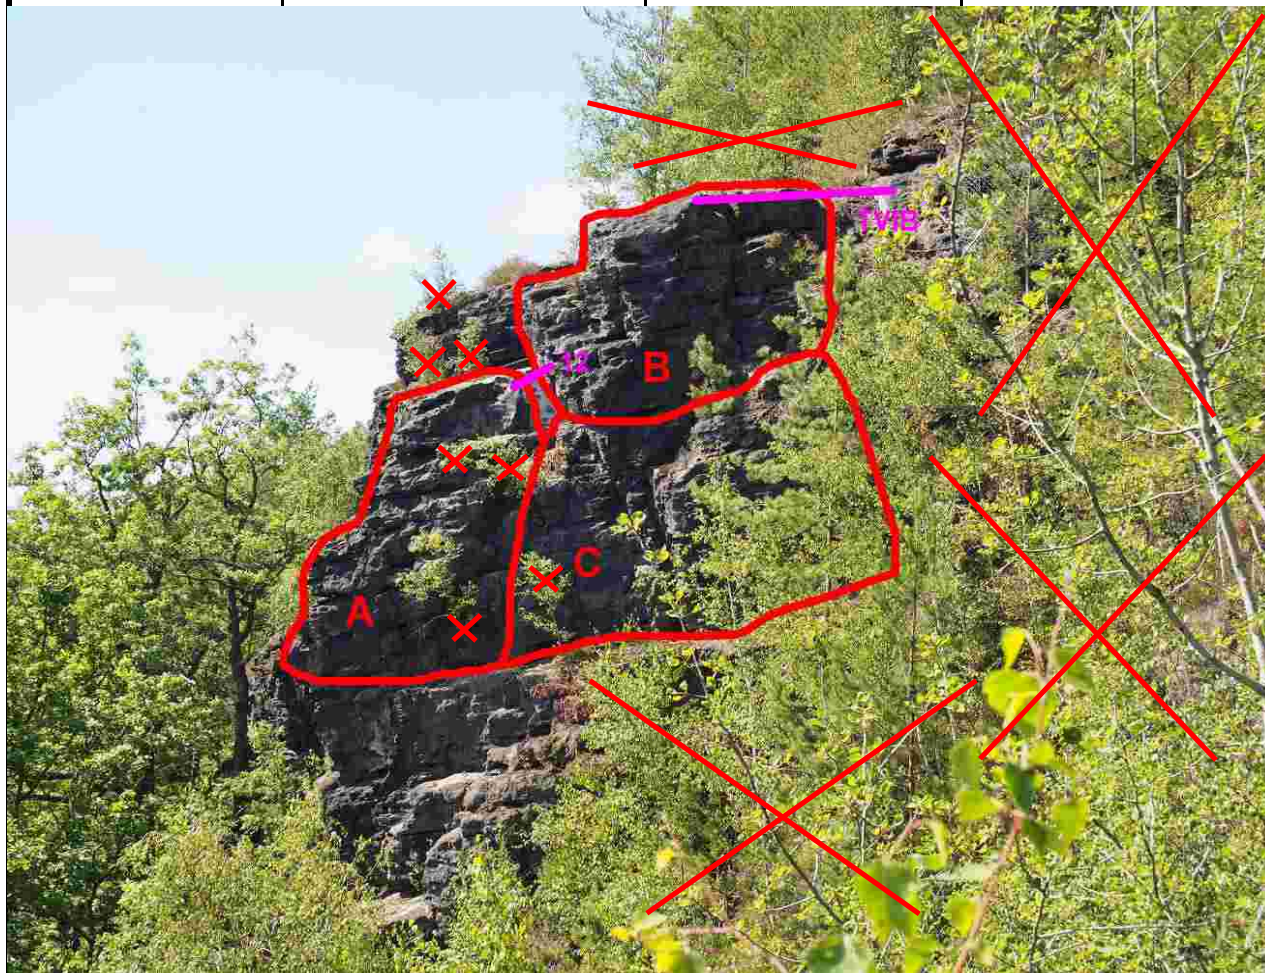
Blok	Stabil.	Riziko	šířka x výška x hloubka	Poznámka
A	P3	VR	3,5x4x3	ěř.11a12, vyzdívka+táh
B	S	VR	3,5x3,5x4	měř.TVIB'ac'
C	S	VR	4x3,5x5	podstavec bloku B
.	.	.	.	.
.	.	.	.	.
.	.	.	.	.
.	.	.	.	.
.	.	.	.	.

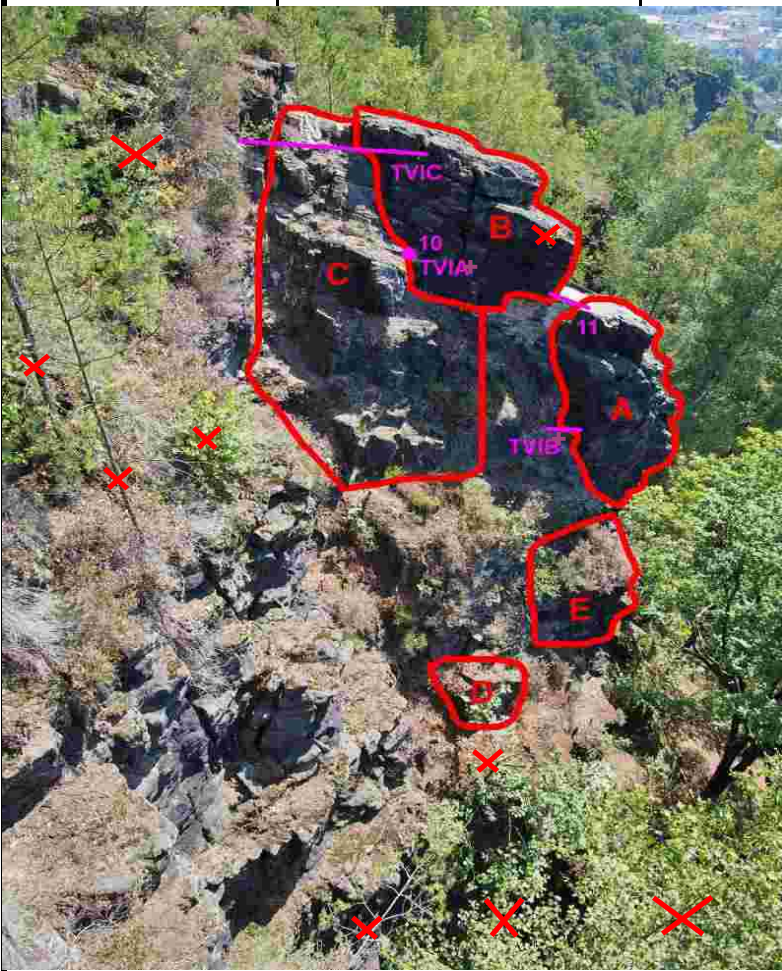
Blok	Stabil.	Riziko	šířka x výška x hloubka	Poznámka
				A	.	.	3,5x4x3	viz. 058 A
				B	.	.	3,5x3,5x4	viz. 058 B
				C	P2	VR	2,5x5	rozvol.,měř.10aTVIA+
				D	P3	VR	2x1,5x1	oddělený
				E	S	VR	2,5x3x2,5	převis
					.	.		
					.	.		
					.	.		
				Poznámka: Etáž od vrcholu masivu s měřením TVII. Objekt se nachází nad křižovatkou ulic Teplická a Na Výšinách (proto VR). Úsek 8				
Kácení: drobný nálet 15 ks								
Bezpeč. kategorie:								
P2		Potenciálně nestabilní 2						
Míra rizika								
VR		vysoké						
Bodové hodnocení:								
12		Ohrožující objekt						
Hodnocení a doporučení: Průběžně odstraňovat náletové dřeviny. Blok A a B nadále měřit. Bloky C a D osadit monitoringem a blok E kontrolovat v intervalu 1 rok.				Datum dokumentace: 25.07.2020

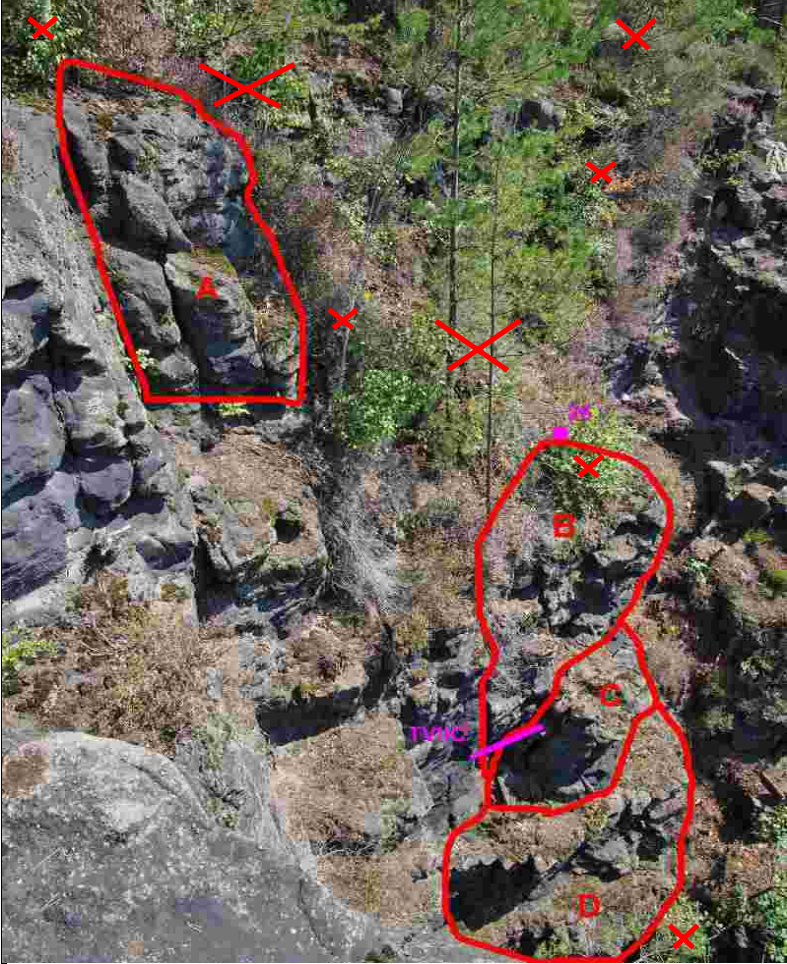
<table><tr> <th>Blok</th> <th>Stabil.</th> <th>Riziko</th> <th>šířka x výška x hloubka</th> <th>Poznámka</th> </tr><tr> <td>A</td> <td>P2</td> <td>VR</td> <td>2x2x1</td> <td>rozvolně., oddělené</td> </tr></table>
