Terénní průzkum skalních svahů

Lokalita: DC - ul.Čsl.Mládeže

Záznamový list č. 116

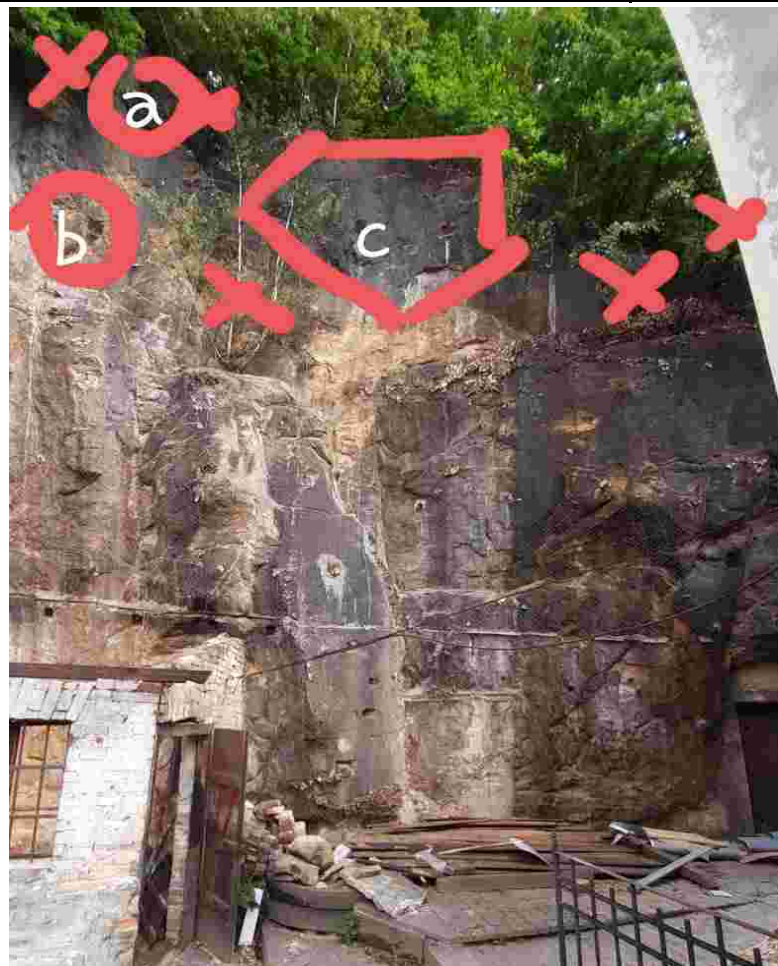
002

Blok	Stabil.	Riziko	šířka x výška x hloubka	Poznámka
A	P1	NR	2x2x.5	akumulace
B	SA	NR	.6x.3x.3	
C	P1	NR	4x4	kotveno částečně
	.	.		
	.	.		
	.	.		
	.	.		
	.	.

Dům č.47 p. Masojídek, nad horní hranou kamenné tarasy a záchytný plot, plot korodovaný, ale drží tvar, tarasy bez známek poškození, absence pojiva ve spárách, 47dc2

P1 Potenciálně nestabilní 1

NR nízké

Blok A doporučujeme odstranit v rámci údržbových prací. Blok C doporučujeme dokotvit. Nad korunou skalní stěny a vyznačené nálety doporučuji odstranit.

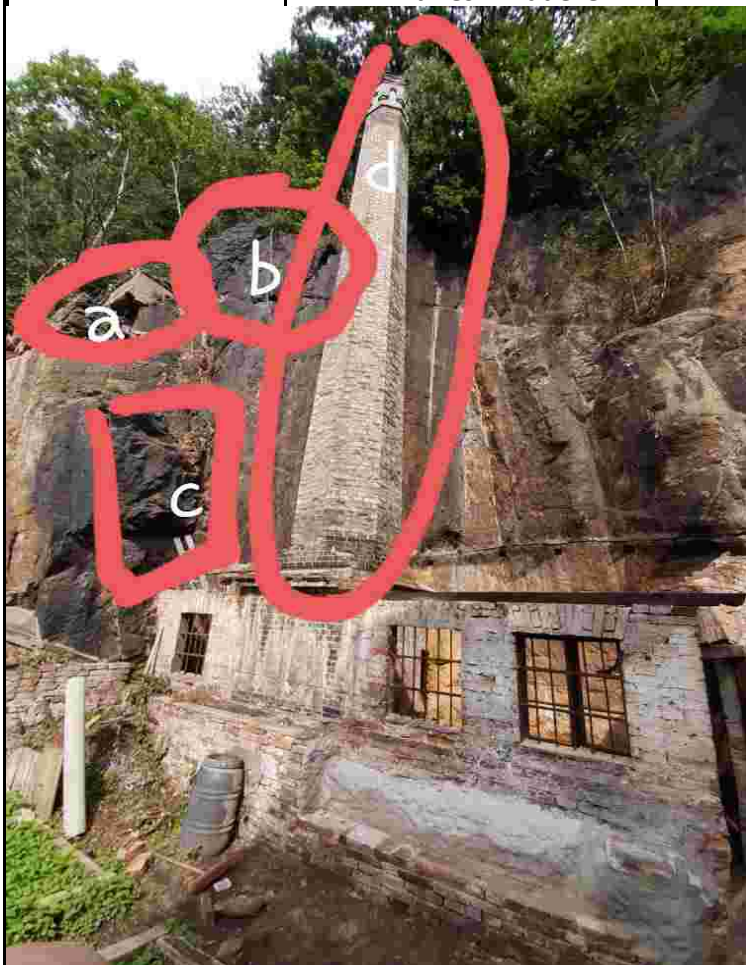
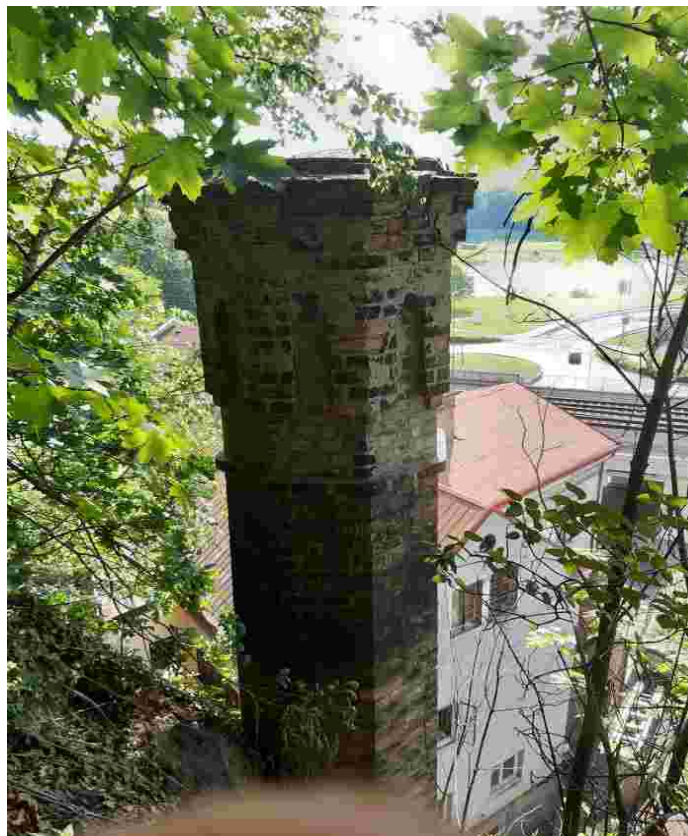
**003**

Blok	Stabil.	Riziko	šířka x výška x hloubka	Poznámka
<b>A</b>	N	NR	3x3x1	sutě a zdivo, ocel
<b>B</b>	P1	NR	3x3x1.5	dokotvit 4x
<b>C</b>	N	NR	4x4x1	vyčistit a kotvit
<b>D</b>	N	NR	-	těleso komína
	.	.		
	.	.		
	.	.		
	.	.

Dům č.47 p. Masojídek, nad horní hranou končí kamenné tarasy, absence záchytného plotu, zdivo komína rozvolněno, 47dc3

**N**

Bezprostředně nestabilní

Blok A doporučujeme odstranit. Bloky B a C očistit a dokotvit. Hlavu komína (D) ponechat na majiteli. Nad korunou skalní stěny a vyznačené nálety doporučuji odstranit a to do vzdálenosti cca 3 m od koruny masivu.

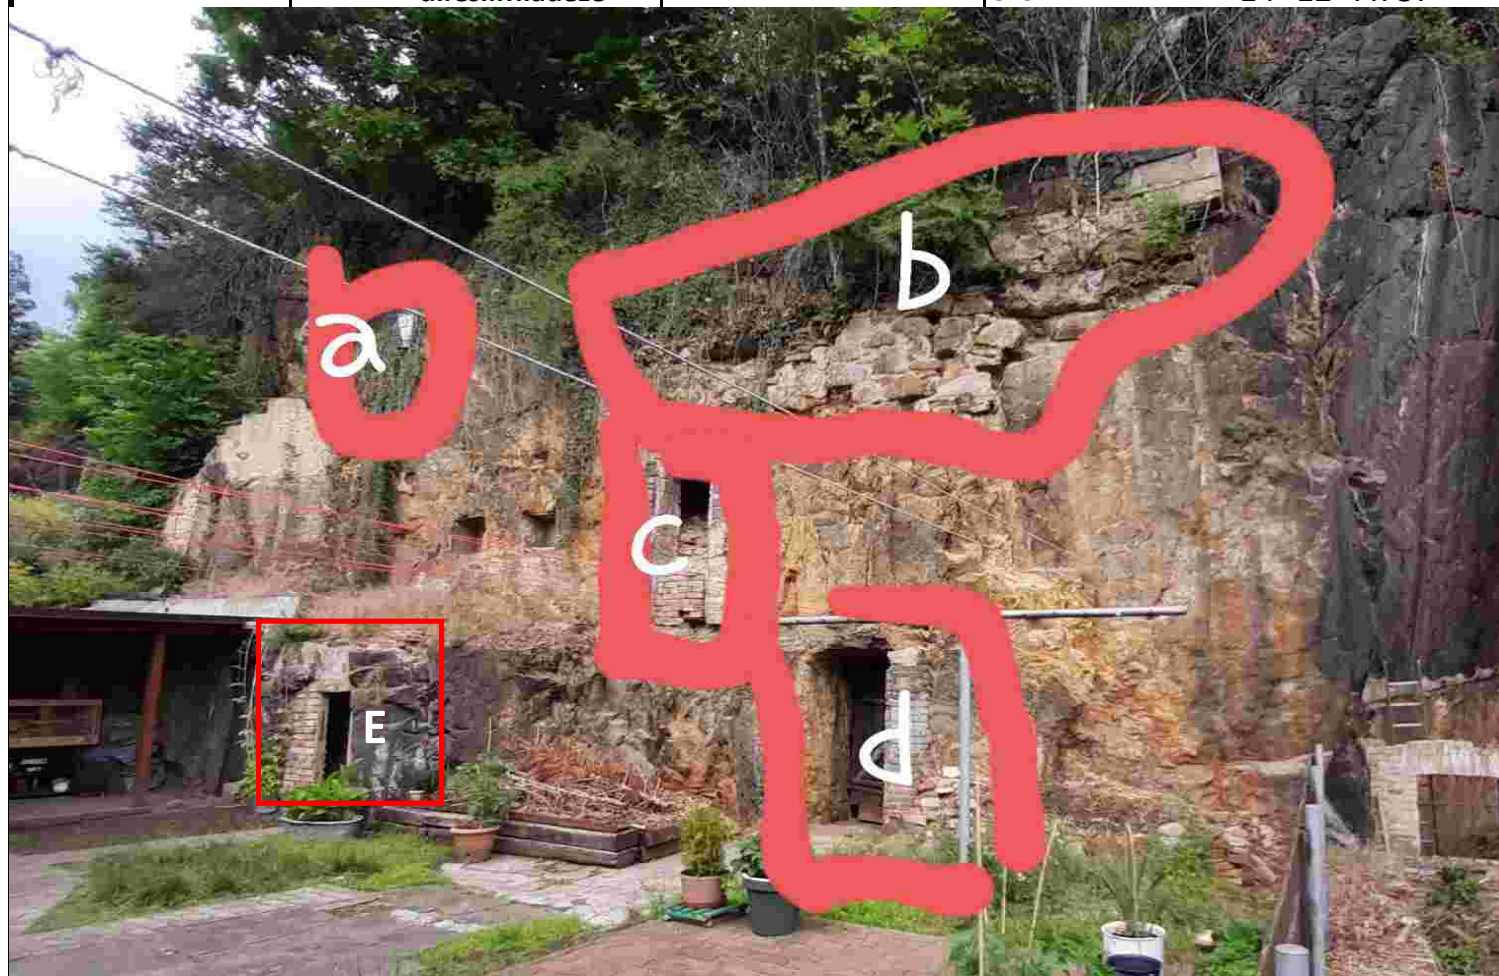
004

Blok	Stabil.	Riziko	šířka x výška x hloubka	Poznámka
A	SA	NR	.5x.5	okapní kotlík
B	N	NR	8x3	zdivo, cihly, kámen
C	N	NR	2x1	vstup
D	P1	NR	2x1	vstup
E	P1	NR	1.5x1	vstup
.	.	.	.	.
.	.	.	.	.
.	.	.	.	.

Antropogenní pozůstatky velkého rozsahu, kuriózní okapní kotlík ve svahu, nutno před zahájením jakýchkoli prací prozkoumat všechny sklepy, 47dc4

N Bezprostředně nestabilní

Bloky B očistit, alt.odstranit. Sklepní otvor C doporučuji zazdít a vyplnit. Nad korunou skalní stěny a vyznačené nálety doporučuji odstranit a to do vzdálenosti cca 3 m od koruny masivu. Před zahájením prací nutno prozkoumat podrobně sklepy a provést vytýčení pozemků s důrazem na objasnění vlastníka.

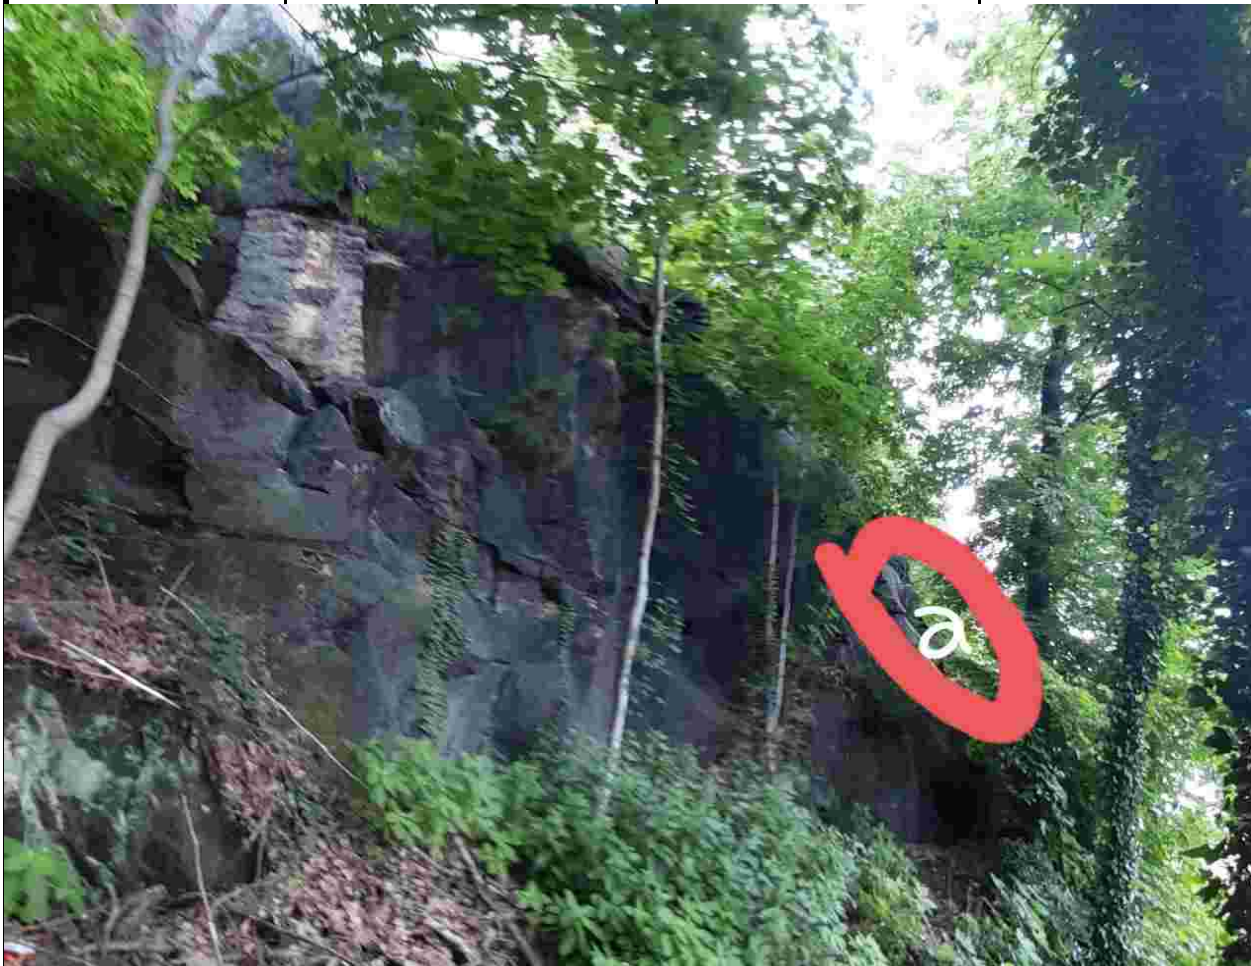
Blok	Stabil.	Riziko	šířka x výška x hloubka	Poznámka
A	P2	NR	2x1x.3	šupina
	.	.		
	.	.		
	.	.		
	.	.		
	.	.		
	.	.		
	.	.

P2	Potenciálně nestabilní 2
----	--------------------------

Hodnocení a doporučení:  
 Nad korunou skalní stěny a vyznačené nálety doporučuji odstranit a to do vzdálenosti cca 3 m od koruny masivu. Blok A doporučuji kontrolovat v intervalu 1 rok.

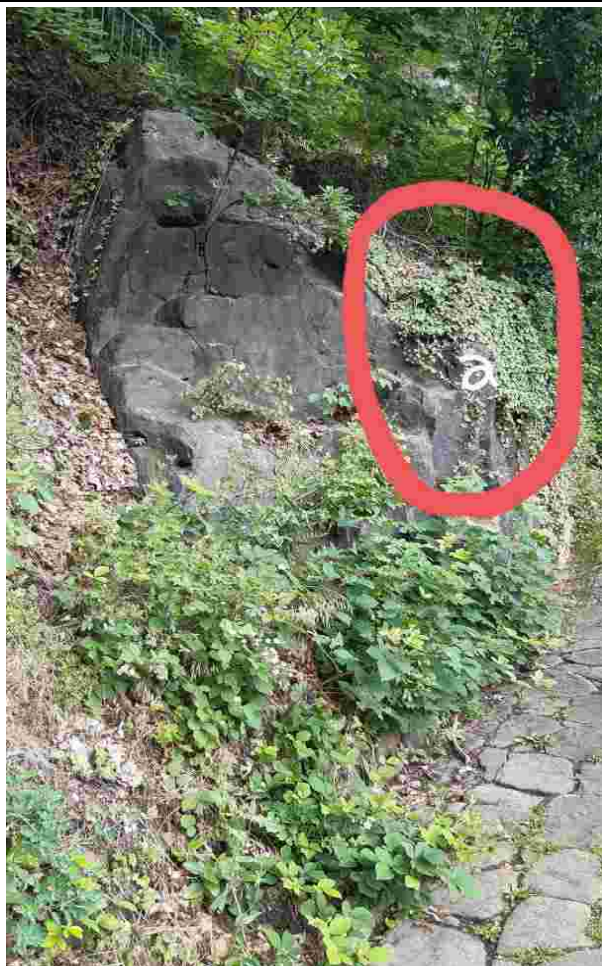
**006**

Blok	Stabil.	Riziko	šířka x výška x hloubka	Poznámka
<b>A</b>	N	SR	2x4x1	u tur.cesty
	.	.		
	.	.		
	.	.		
	.	.		
	.	.		
	.	.		
	.	.

Rozvětralý, trhliny do 1 cm, možnost opadu  
kdykolik, 47dc6

N

Bezprostředně nestabilní

Blok A doporučuji očistit a nestabilní části olámat a odstranit.

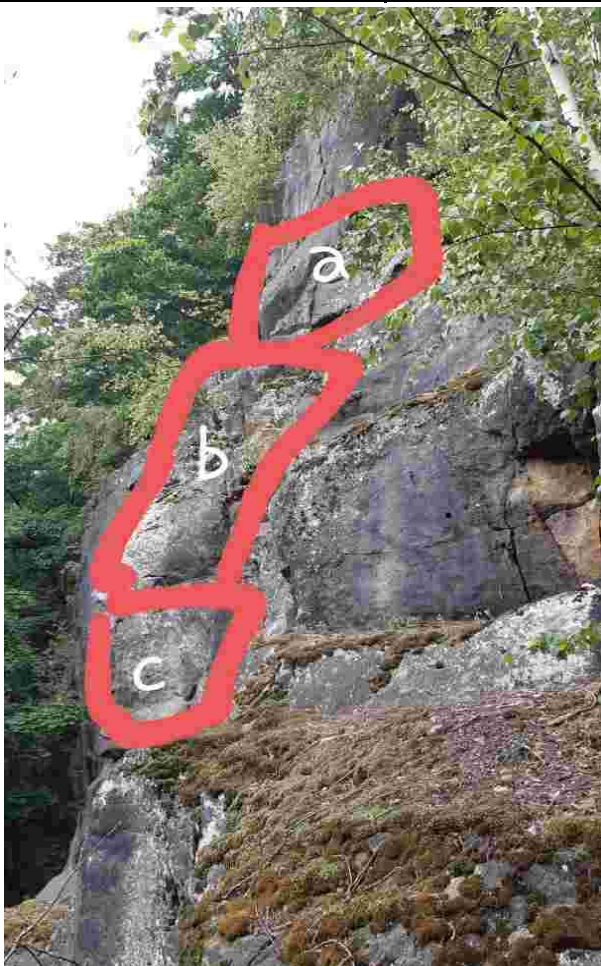
**007**

Blok	Stabil.	Riziko	šířka x výška x hloubka	Poznámka
<b>A</b>	P1	SR	4x2x1	závislé na B a C
<b>B</b>	P1	SR	4x3x1.5	rozvolněno, kořeny
<b>C</b>	P1	SR	1.5x1.5x2	
	.	.		
	.	.		
	.	.		
	.	.		
	.	.

P1 Potenciálně nestabilní 1

V celé ploše skalní stěny doporučuji odstranit vegetaci a očištěný stav dále poté udržovat. Bloky doporučuji osadit systémem monitorignu a celou oblast poté kontrolovat v intervalu 1 rok.

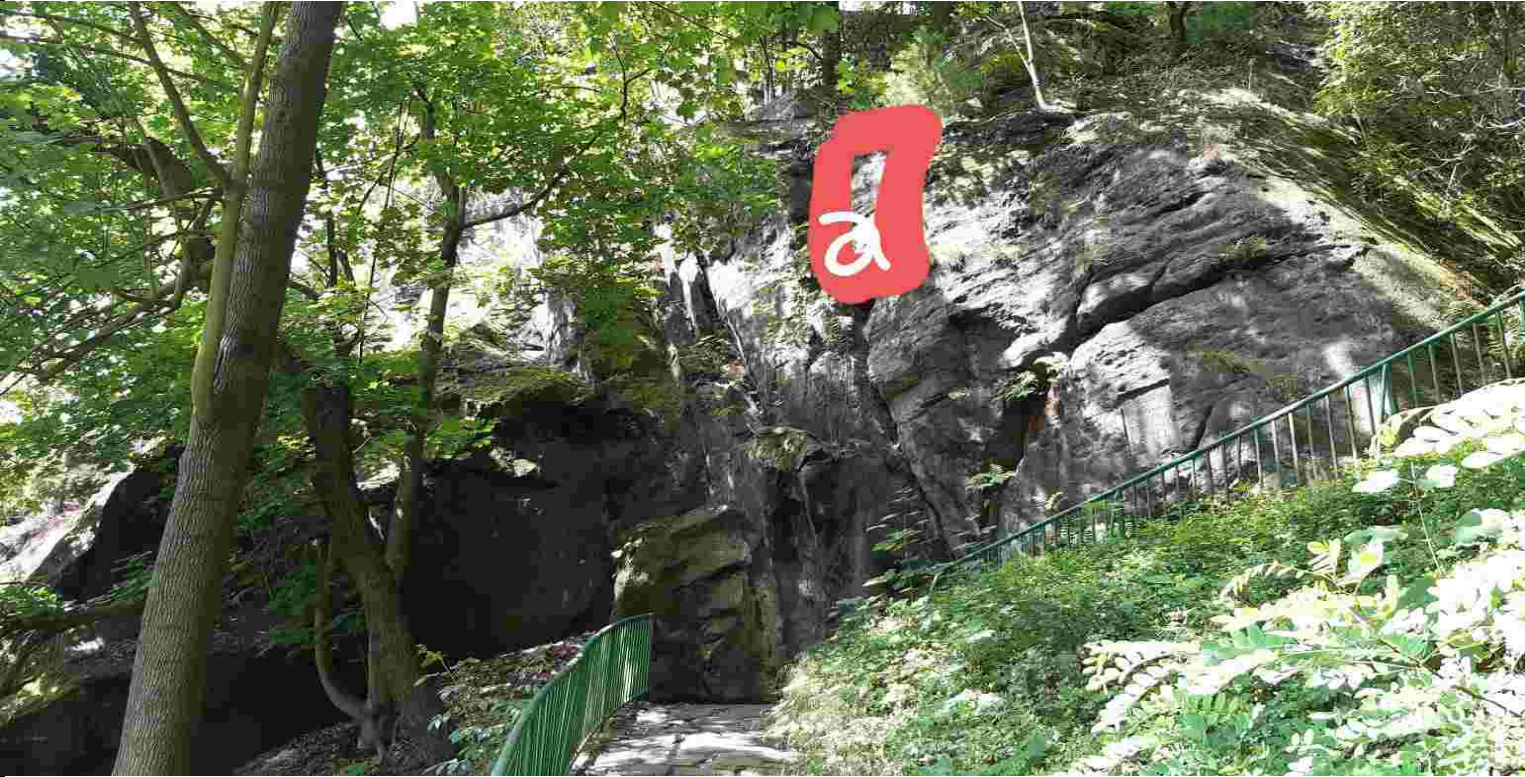
Blok <b>A</b>	Stabil. P1	Riziko SR	šířka x výška x hloubka 2x1x1	Poznámka vklíněno
			Poznámka: 47dc8, zatáčka vpravo				
			Kácení: nálet Bř 50%, Bu25%, Ja25 - celkem 100 m2				
			Bezpeč. kategorie:				
			P1		Potenciálně nestabilní 1		
			Míra rizika				
			SR		střední		
			Bodové hodnocení:				
			<b>8</b>		Labilní objekt		
Hodnocení a doporučení: V celé ploše skalní stěny doporučuji odstranit vegetaci a očištěný stav dále poté udržovat. Bloka doporučuji osadit systémem monitorignu a celou oblast poté kontrolovat v intervalu 1 rok.			Datum dokumentace: 26.6.2020				
			Datum hodnocení: 26.7.2020

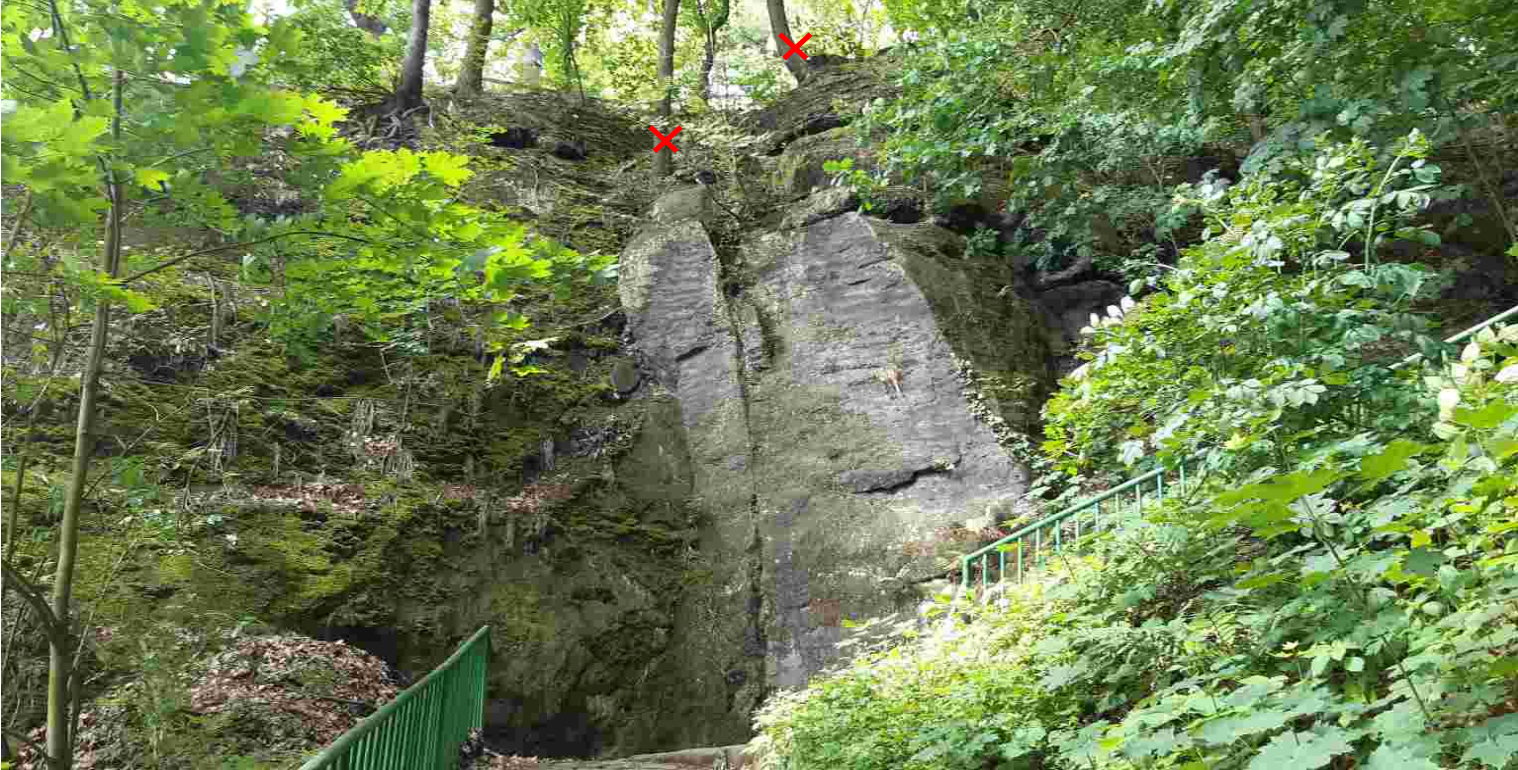
Blok	Stabil.	Riziko	šířka x výška x hloubka	Poznámka
			Poznámka: 47dc9, zatáčka vpravo				
			Kácení: 2xDu40				
			Bezpeč. kategorie:				
			. Nehodnocený				
			Míra rizika				
			. Nehodnocený				
			Bodové hodnocení:				
			-1 Nehodnocený objekt				
Hodnocení a doporučení: Odstranit navrhované duby a následně ponechat přirozenému vývoji.			Datum dokumentace:

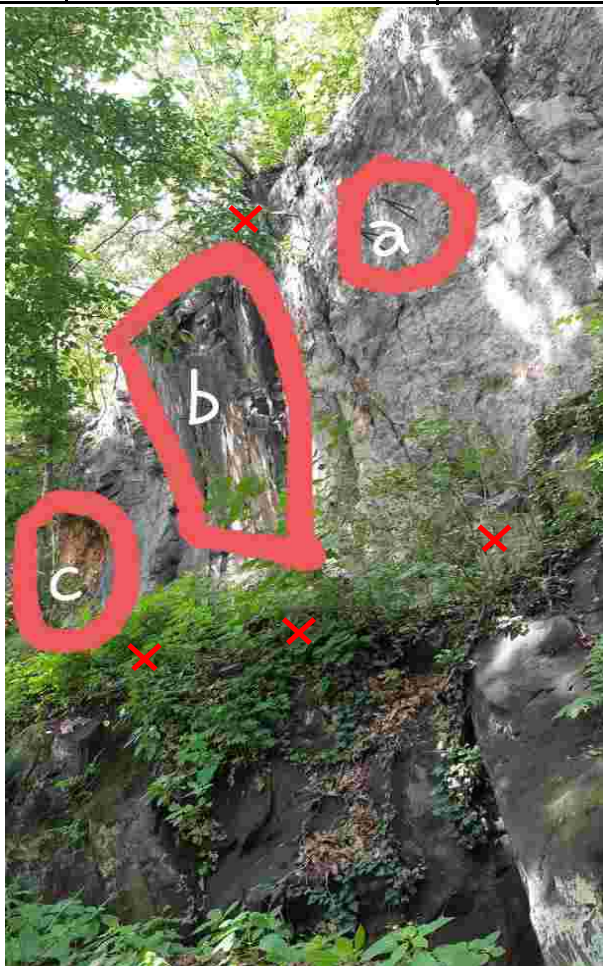
**011**

Blok	Stabil.	Riziko	šířka x výška x hloubka	Poznámka
<b>A</b>	.	.	bez	konzoly pro lávky
<b>B</b>	P1	SR	6x1.5x5	nepříznivě orientovaný
<b>C</b>	P1	BR	2x4x1	eroze, převis
.	.	.	.	.
.	.	.	.	.
.	.	.	.	.
.	.	.	.	.
.	.	.	.	.

Poznámka:  
47dc11, konzoly pro údržbu vedení A, v  
dopadové oblasti otevřený výkop

P1 Potenciálně nestabilní 1

Odstranit nálety a stom. Konzoly nevyžadují zásah. V oblasti B osadit kontrolní monitoring. Celou oblast kontrolovat v intervalu 1 rok.

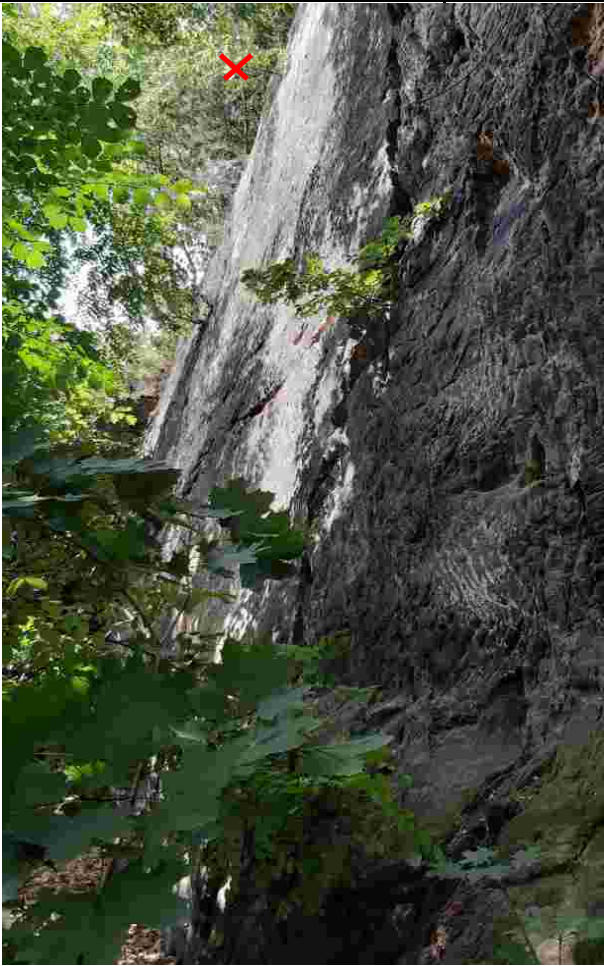
Blok	Stabil.	Riziko	šířka x výška x hloubka	Poznámka
			Poznámka: 47dc12, výška prvního stupně skalní stěny 8 m, bez možnosti přístupu				
			Kácení: 1x Bo30, nálet 5 m2				
			Bezpeč. kategorie:				
					Nehodnocený		
			Míra rizika				
					Nehodnocený		
			Bodové hodnocení:				
			-1		Nehodnocený objekt		
Hodnocení a doporučení: Odstranit nálety a stom.			Datum dokumentace: 26.6.2020				
			Datum hodnocení: 26.7.2020				
Legenda : Skalní bloky A. B. ... - označení bloků Doporučení dalšího postupu: a) ponechání přirozenému vývoji. b) založení kontrolního sledování a stanovení mezních stavů. c) doporučení způsobu zabezpečení Nebezpečné stromy: S - smrk. Bř - bříza. Bo - borovice. Bu - buk. T - torzo. Du - dub. Jav - javor. Je - Jeřáb. To - topol. Os - osika. číslo označuje průměr kmene ve výšce 1 m nad terénem.

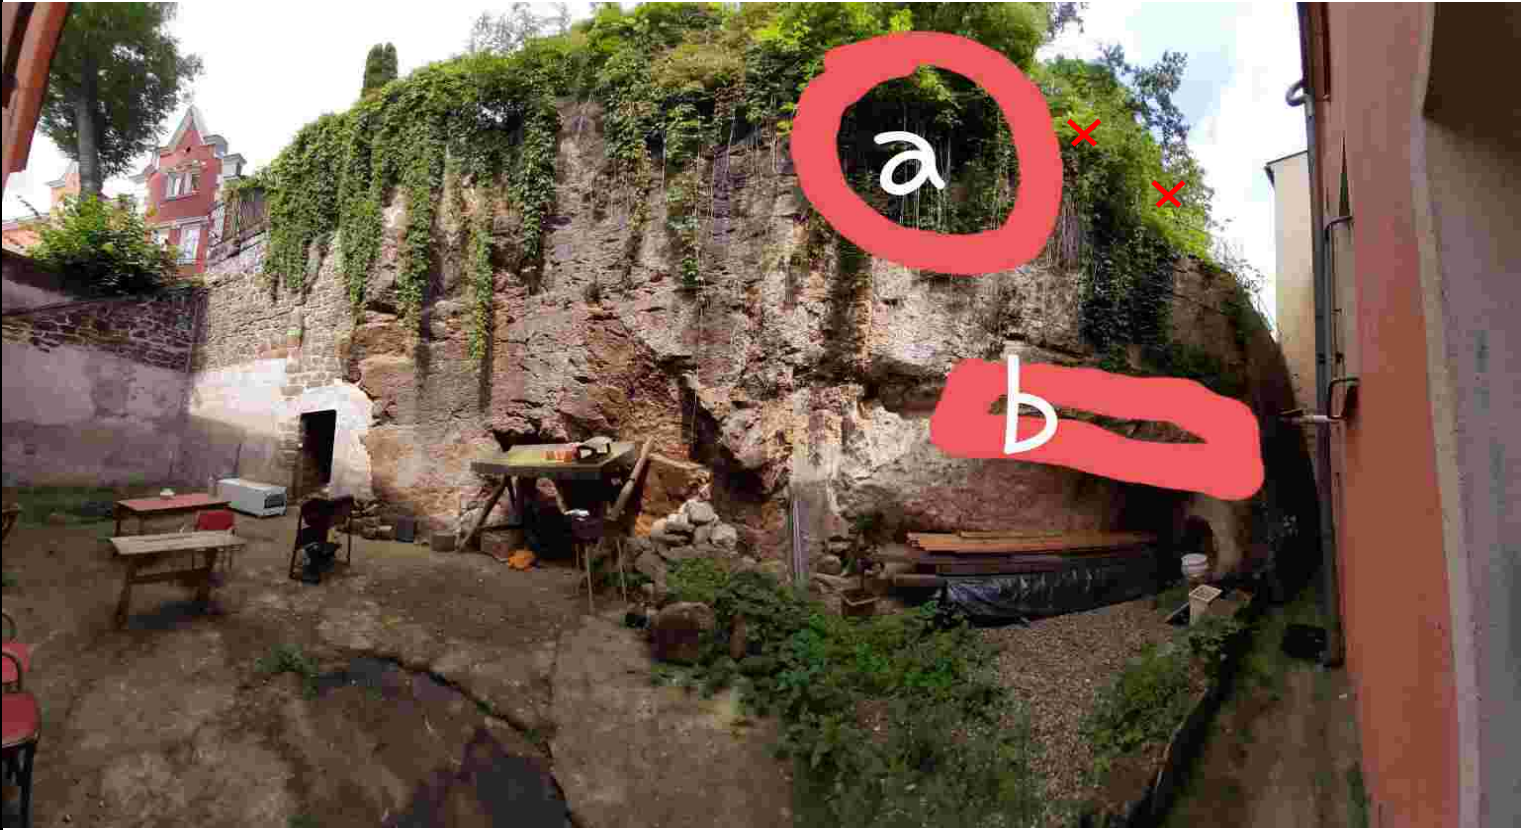
Blok	Stabil.	Riziko	šířka x výška x hloubka	Poznámka
A	N	NR	1x1x.5	vypadlá zeď
B	P1	NR	1x3	rozvolněný převis
	.	.		
	.	.		
	.	.		
	.	.		
	.	.		
	.	.

Poznámka:  
47dc13, Na skřivance č.p. 337/2

N	Bezprostředně nestabilní
---	--------------------------

**Hodnocení a doporučení:**  
 Odstranit nálety a udržovat minimální stav dřevité vegetace. Blok A vyspravit zeď - údajně již v řešení. Blok B kontrolovat v intervalu 1 rok a při potřebě výšného využití s pohybem osob stavebně zajistit.

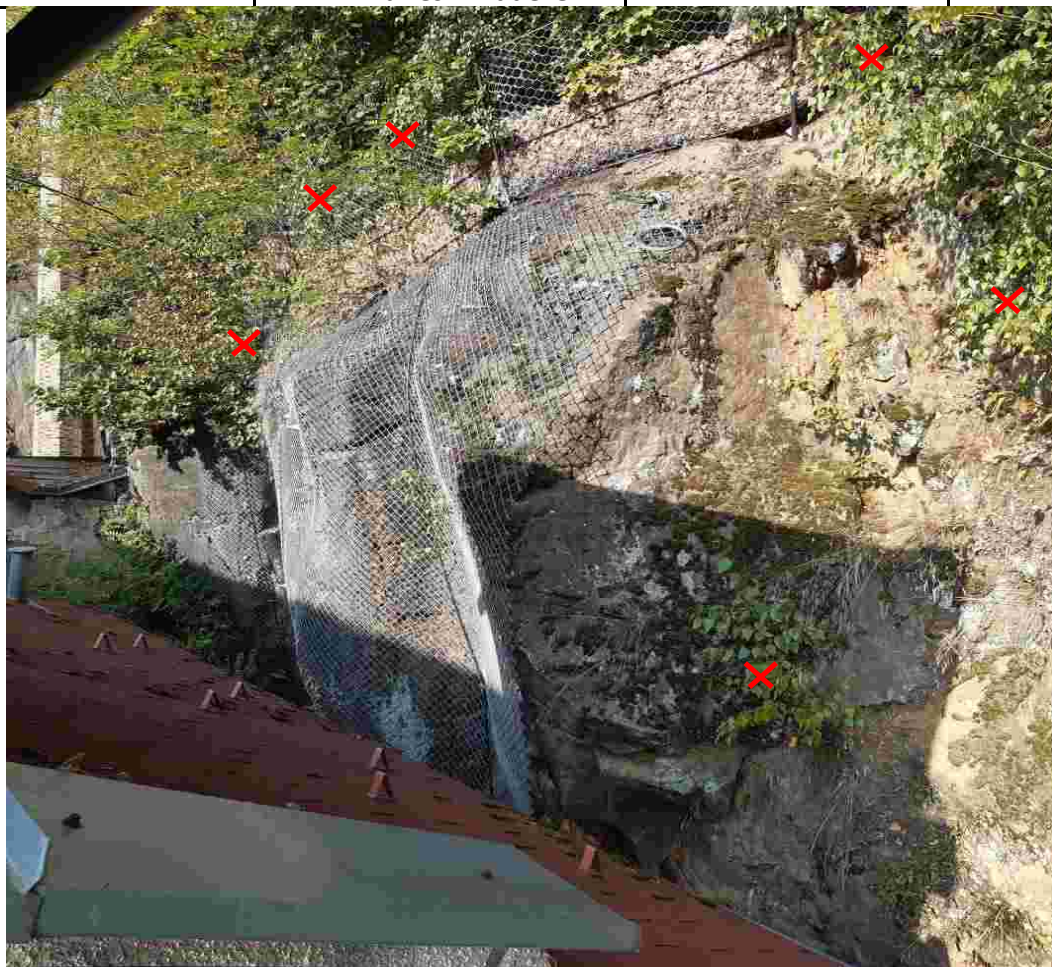
**014**

Poznámka:  
č.p. 331/49, sanováno

Odstranit nálety a udržovat minimální stav dřevité vegetace. V koruně vyčistit ploty - značná akumulace

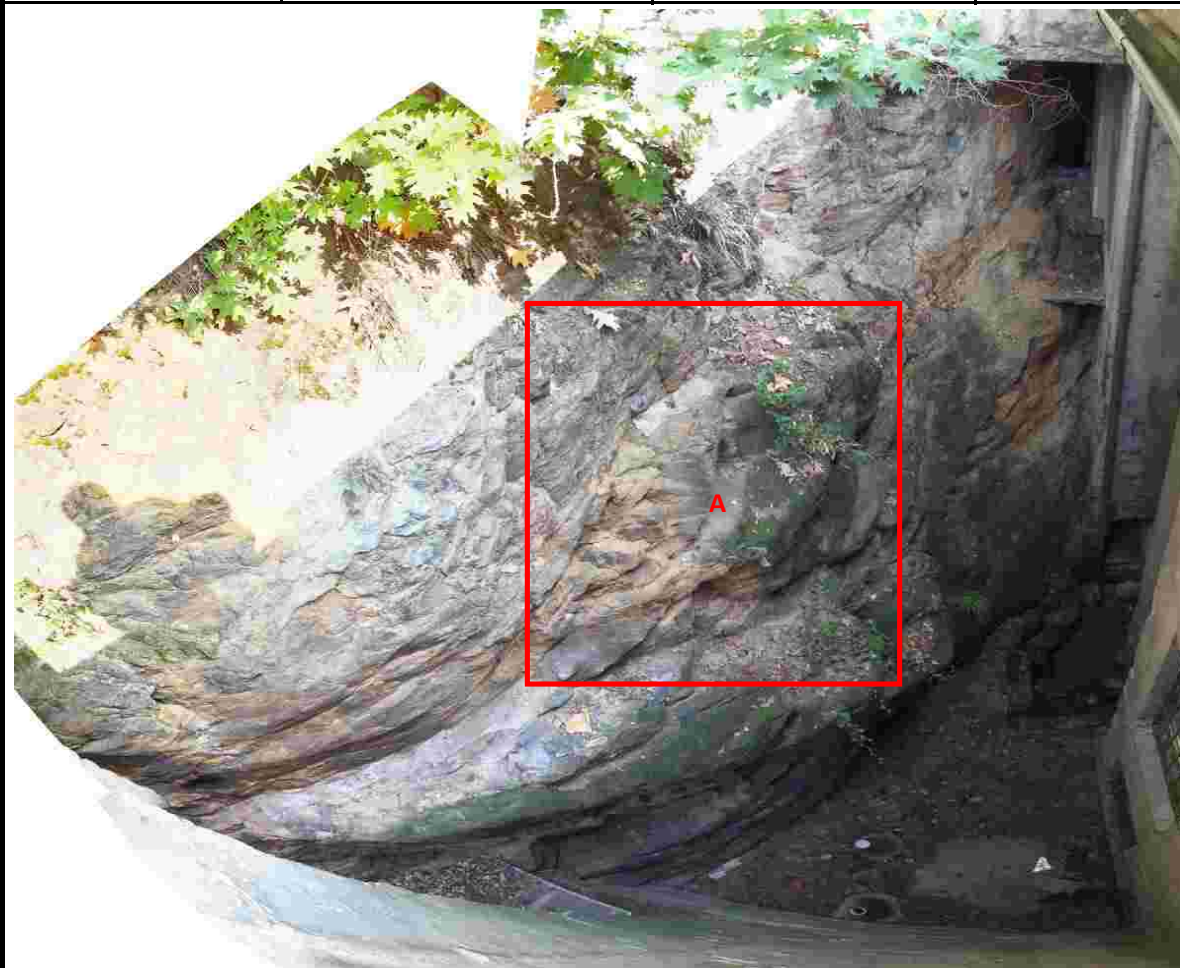
**014**

Blok	Stabil.	Riziko	šířka x výška x hloubka	Poznámka
<b>A</b>	P1	NR	2x2x1	rozvolněno
	.	.		
	.	.		
	.	.		
	.	.		
	.	.		
	.	.		
	.	.

č.p. 331/51, sanováno očištěním v r. 2011

P1 Potenciálně nestabilní 1

Odstranit nálety a udržovat minimální stav dřevité vegetace. Blok A kontrolovat v intervalu 1 rok.
