# Terénní průzkum skalních svahů

Lokalita: DC-Teplická ul.

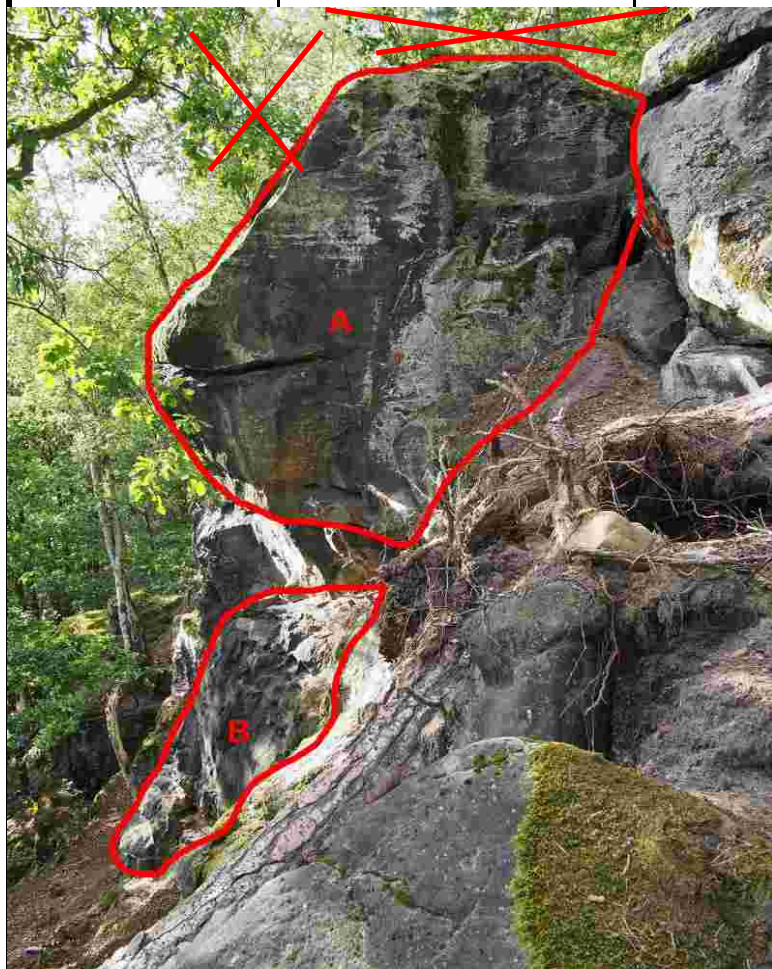
**091**

Blok	Stabil.	Riziko	šířka x výška x hloubka	Poznámka
A	P3	VR	3x3x3	podstava prasklá
B	S	VR	3x2x,7	přílepek
	.	.		
	.	.		
	.	.		
	.	.		
	.	.		
	.	.

Etáž od vrchu výrazného rohu(stejný u obj. 88,89). Bloky ohrožují Teplickou ul. (proto VR); úsek 12 ; obj. 91 je mezi obj. 92 a 90(blok A)

P3 Potenciálně nestabilní 3

VR vysoké

8 Labilní objekt

Průběžně odstraňovat náletové dřeviny. Blok A osadit ambulatním monitoringem. Blok C kontrolovat v itervalu 1 rok.

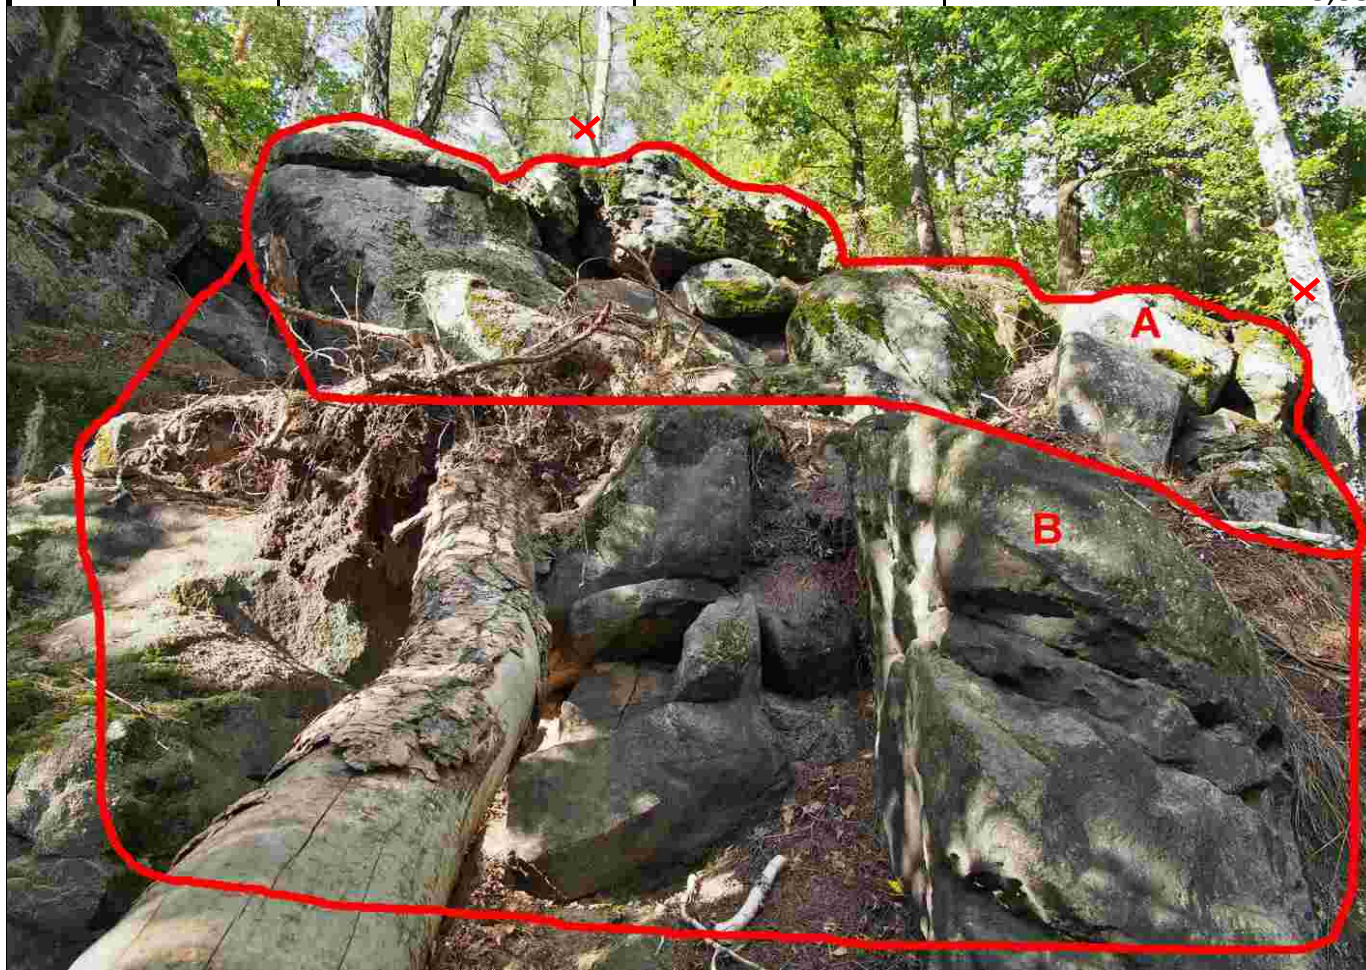
**092**

Blok	Stabil.	Riziko	šířka x výška x hloubka	Poznámka
A	P3	VR	5x2x2	skupina kamenů
B	P1	VR	5x2x,5	skupina kamenů
.	.	.	.	.
.	.	.	.	.
.	.	.	.	.
.	.	.	.	.
.	.	.	.	.
.	.	.	.	.

Etáž od vrchu výrazného rohu (stejný u obj. 88,89). Bloky ohrožují Teplickou ul. (proto VR); úsek 12 ; objekt 92 je nad objektem 93, vlevo je obj. 91

P1 Potenciálně nestabilní 1

VR vysoké

16 Nebezpečný objekt

Průběžně odstraňovat náletové dřeviny, odstranit stromy. Odstranit volné kameny v oblasti B, torza dozajistit kotvením. Oblast A osadit ambulatním monitoringem, alt. Přímou sanovat kotvením.

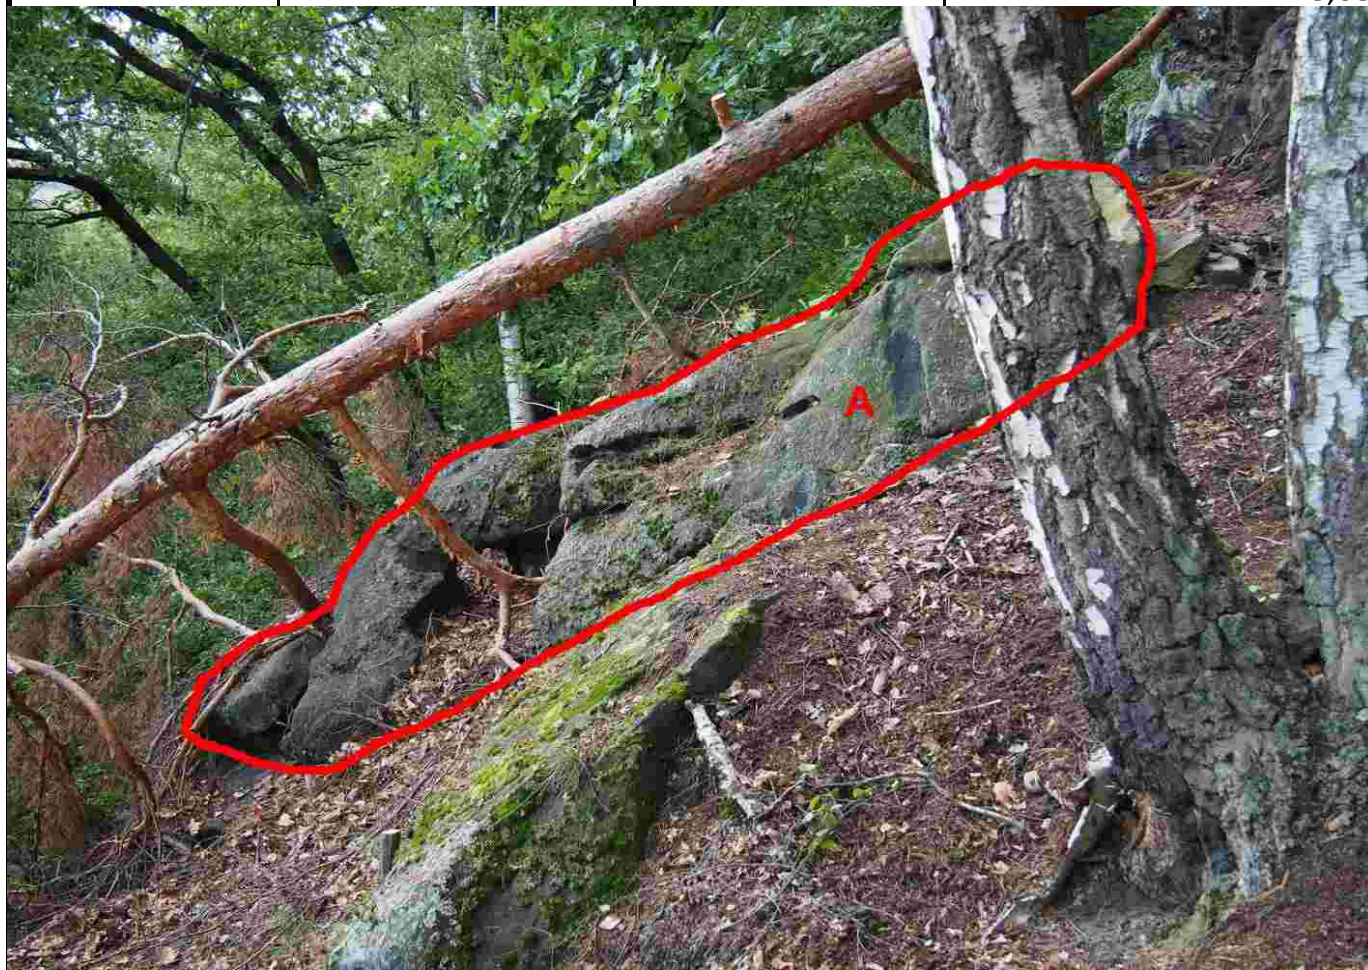
**093**

Blok	Stabil.	Riziko	šířka x výška x hloubka	Poznámka
A	P2	VR	4x1x2	skupina bloků
.	.	.	.	.
.	.	.	.	.
.	.	.	.	.
.	.	.	.	.
.	.	.	.	.
.	.	.	.	.
.	.	.	.	.

Etáž od vrchu výrazného rohu (stejný u obj. 88,89). Bloky ohrožují Teplickou ul. (proto VR); úsek 12 ; Objekt 93 je nad objektem 87, pod objektem 92

P2	Potenciálně nestabilní 2
Míra rizika	
VR	vysoké
Bodové hodnocení:	
12	Ohrožující objekt

Odstranit torzo borovice. Blok/oblast A zajistit sanací.

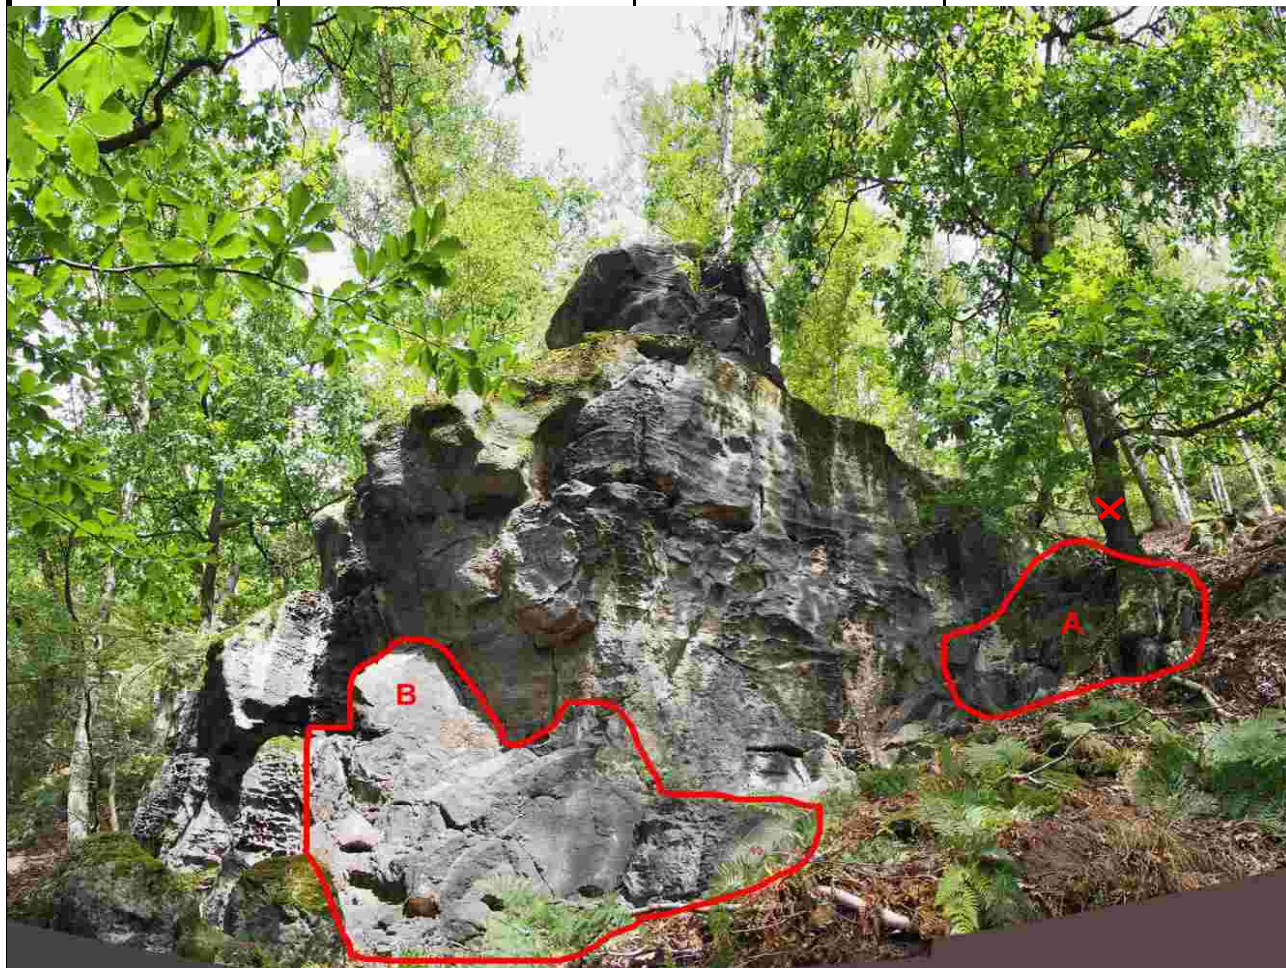
094

Blok	Stabil.	Riziko	šířka x výška x hloubka	Poznámka
A	P2	VR	3x3x1	narušeno kořeny
B	P3	VR	3x2x1	rozpraskaný blok
.	.	.	.	.
.	.	.	.	.
.	.	.	.	.
.	.	.	.	.
.	.	.	.	.
.	.	.	.	.

Etáž od vrchu výrazného rohu(stejný u obj. 88,89). Bloky ohrožují rehabilitaci Kateřina č.p. 401/148 a okolí(dal jsem VR); úsek 13

P2 Potenciálně nestabilní 2

VR vysoké

12 Ohrožující objekt

Odstranit dub vpravo. Bloky A a B osadit ambulatním monitoringem.

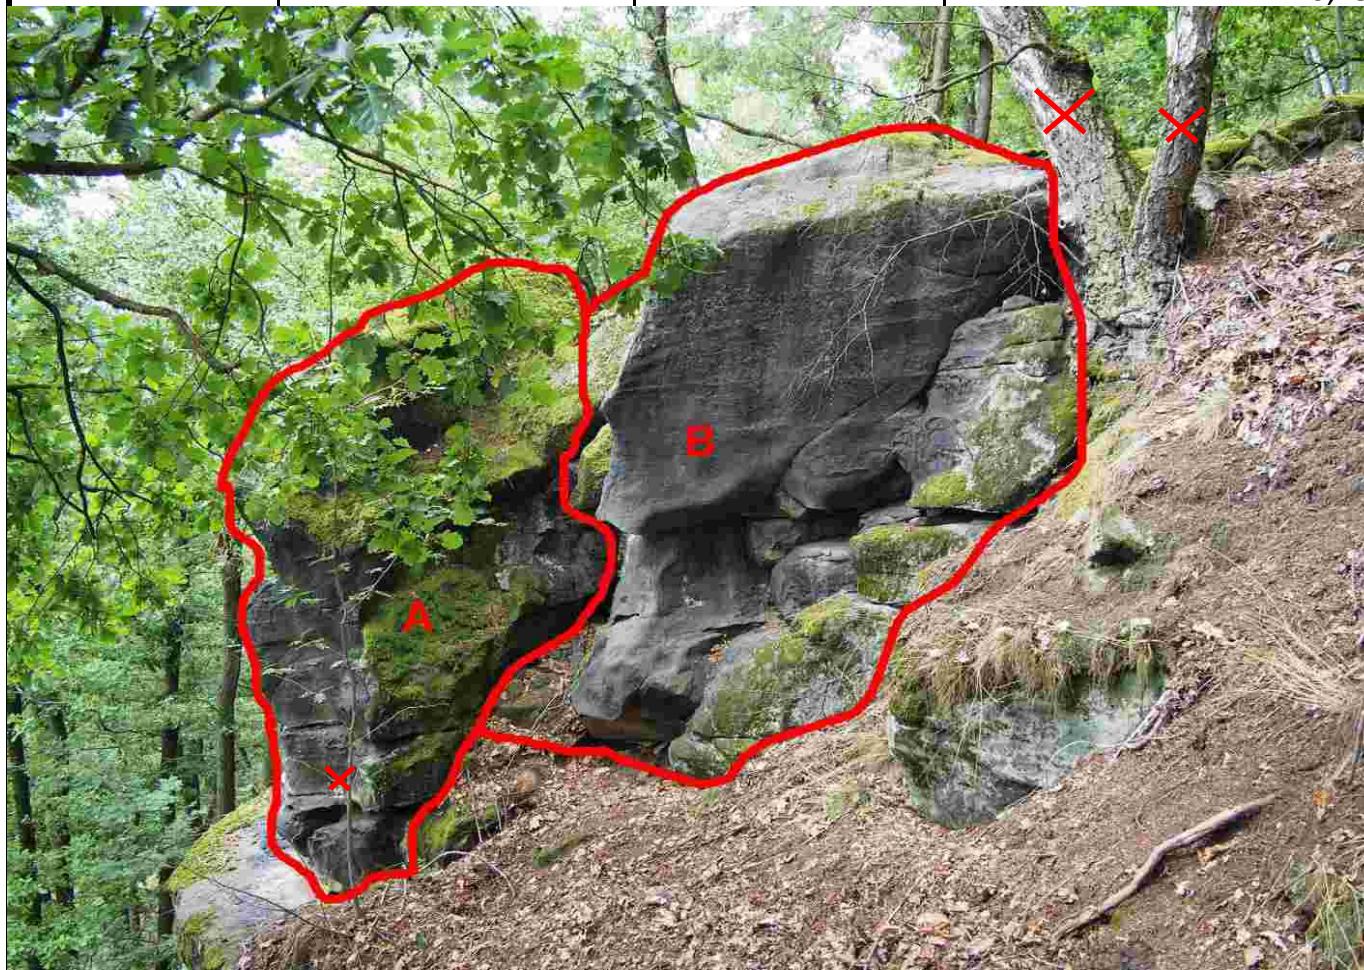
**095**

Blok	Stabil.	Riziko	šířka x výška x hloubka	Poznámka
A	S	VR	2x3x2	
B	P3	VR	1,5x3x2	rozpraskaný blok
.	.	.	.	.
.	.	.	.	.
.	.	.	.	.
.	.	.	.	.
.	.	.	.	.
.	.	.	.	.

Etáž od vrchu výrazného rohu(stejný u obj. 88,89). Bloky ohrožují rehabilitaci Kateřina č.p. 401/148 a okolí(dal jsem VR); úsek 13 ; vrchol obj. 94

P3 Potenciálně nestabilní 3

VR vysoké

8 Labilní objekt

Průběžně odstraňovat náletové dřeviny. Pokácet břízy vpravo nahoře. Blok B osadit ambulatním monitoringem. Blok A kontrolovat v intervalu 1 rok.

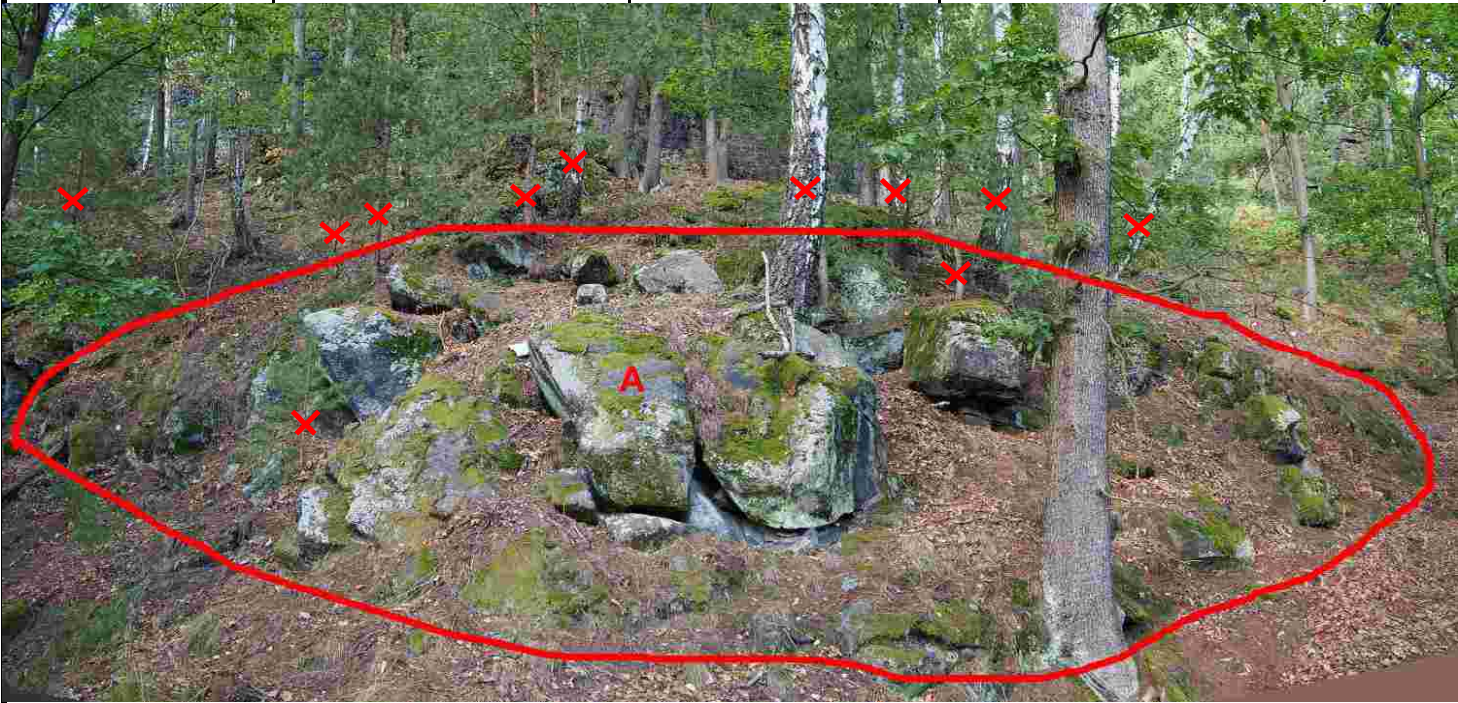
Blok	Stabil.	Riziko	šířka x výška x hloubka	Poznámka
			A	P3	VR	10x4	volné bloky
Hodnocení a doporučení: Vykácet stromy. Průběžně odstraňovat náletové dřeviny. Oblast A sanovat odstraněním kamenů.			Poznámka: Etáž od paty objektu s měřením TVI(nad tímto objektem). Bloky ohrožují rehabilitaci Kateřina č.p. 401/148 a okolí(dal jsem VR); úsek 13 ; nad obj. 95				
			Kácení: Bř40-2, Bř25-2, Bř15-1, nálet-8ks				
			Bezpeč. kategorie:				
			P3		Potenciálně nestabilní 3		
			Míra rizika				
			VR		vysoké		
			Bodové hodnocení:				
			8		Labilní objekt		
			Datum dokumentace: 25.07.2020				
			Datum hodnocení: 30.07.2020

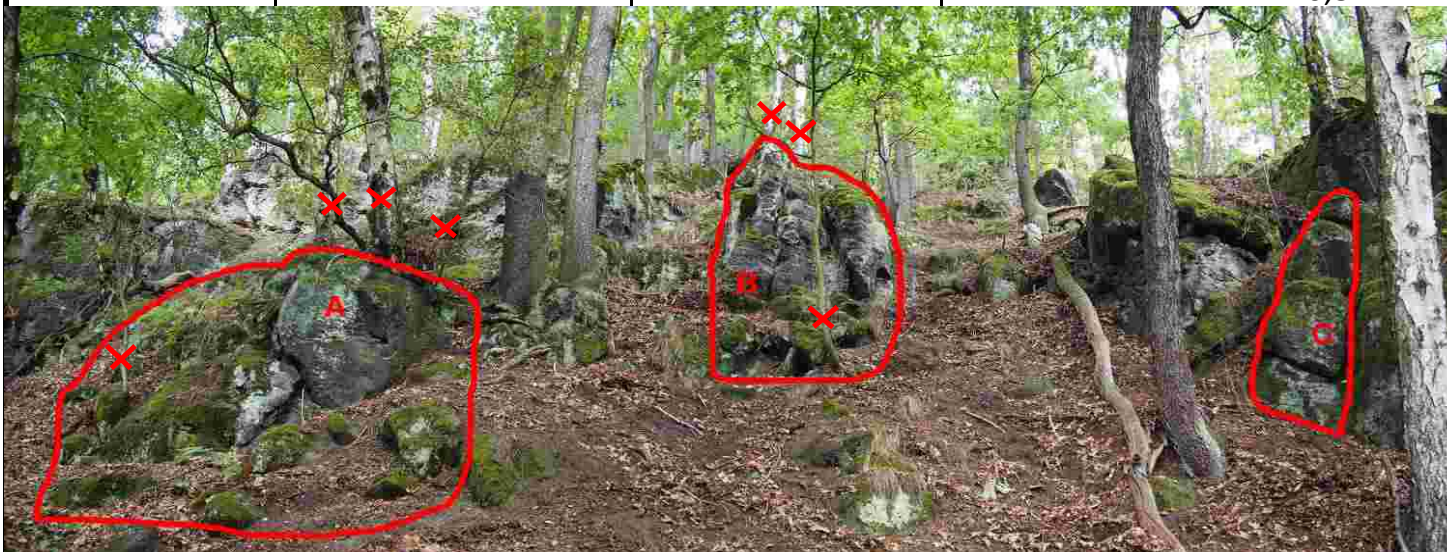
**097**

Blok	Stabil.	Riziko	šířka x výška x hloubka	Poznámka
A	P2	VR	3x3x1,5	volné bloky
B	P3	VR	2,5x2,5x2	volné bloky
C	P3	VR	,7x1,5x,7	sloupek z kamenů
.	.	.	.	.
.	.	.	.	.
.	.	.	.	.
.	.	.	.	.
.	.	.	.	.

Etáž od vrchu výrazného rohu (stejný u obj. 88,89). Bloky ohrožují rehabilitaci Kateřina č.p. 401/148 a okolí (dal jsem VR); úsek 13 ; vpravo je obj. 94 a 95

P2	Potenciálně nestabilní 2
Míra rizika	
VR	vysoké
Bodové hodnocení:	
12	Ohrožující objekt

Vykácet stromy. Průběžně odstraňovat náletové dřeviny. Bloky A až C osadit ambulatním monitoringem, alt. Sanovat.

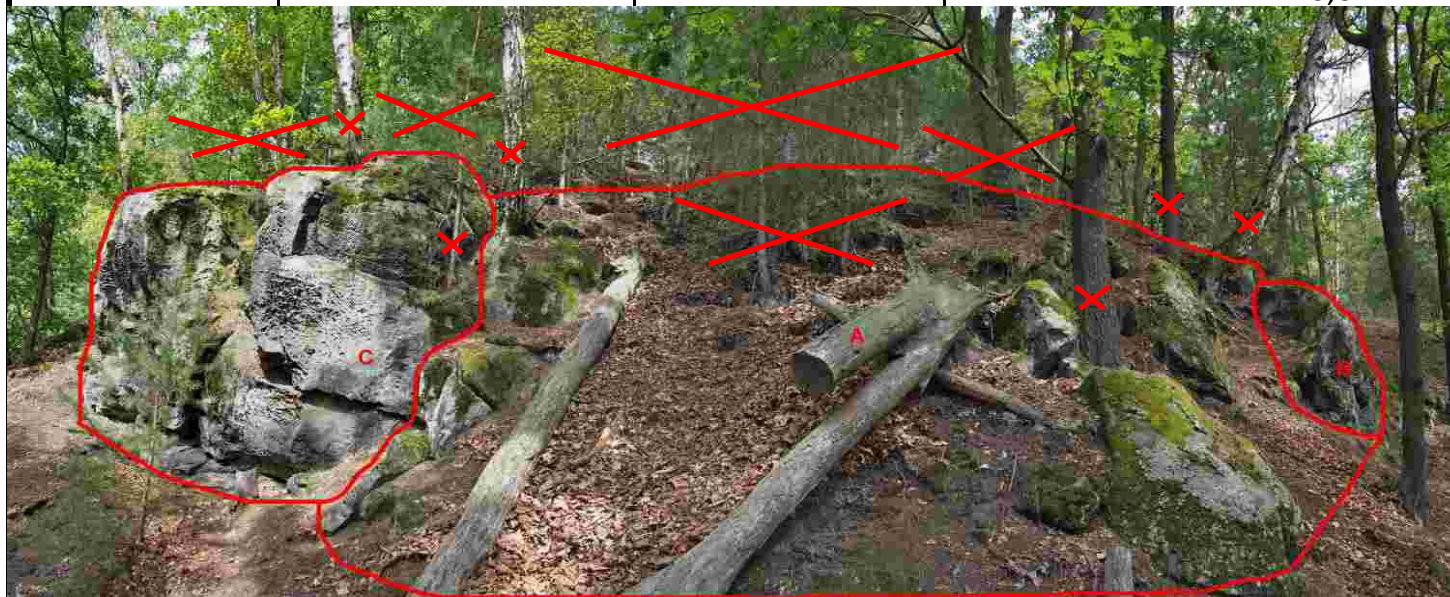
**098**

Blok	Stabil.	Riziko	šířka x výška x hloubka	Poznámka
A	P2	VR	8x4	oblast volných bloků
B	P3	VR	2x2,5x2	skupina bloků
C	P3	VR	5x3x2	skupina bloků
.	.	.	.	.
.	.	.	.	.
.	.	.	.	.
.	.	.	.	.
.	.	.	.	.

Etáž od paty objektu s měřením TVII(nad tímto objektem). Bloky ohrožují rehabilitaci Kateřina č.p. 401/148 a okolí(dal jsem VR); úsek 13 ; nad obj. 97 a 99

P2 Potenciálně nestabilní 2

VR vysoké

12 Ohrožující objekt

Vykácet stromy. Průběžně odstraňovat náletové dřeviny. Bloky A až C osadit ambulatním monitoringem, alt. Sanovat.

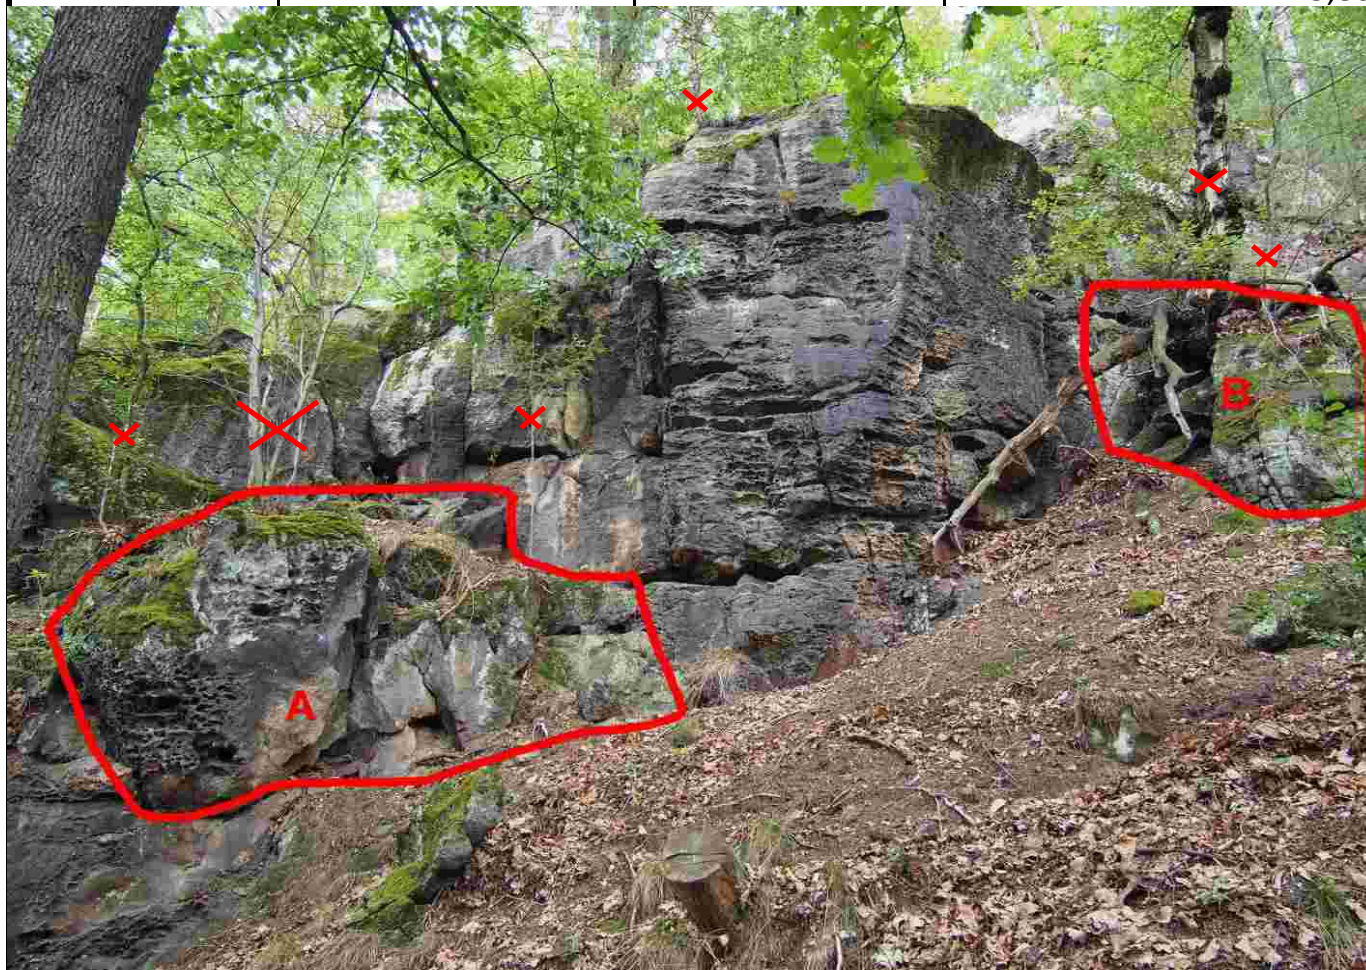
**099**

Blok	Stabil.	Riziko	šířka x výška x hloubka	Poznámka
A	P1	VR	3x2x3	rozpadající se kout
B	P1	VR	2x2x1	rozpadající se kout
.	.	.	.	.
.	.	.	.	.
.	.	.	.	.
.	.	.	.	.
.	.	.	.	.
.	.	.	.	.

Etáž od paty foceného objektu. Bloky ohrožují rehabilitaci Kateřina č.p. 401/148 a okolí(dal jsem VR); úsek 13

P1

Potenciálně nestabilní 1

16

Nebezpečný objekt

Pokácet stromy. Průběžně odstraňovat náletové dřeviny. Oba bloky sanovat, nutné zpracování PD. Bude se jednat o kombinaci vyčištění, kotvení a instalace sítí.

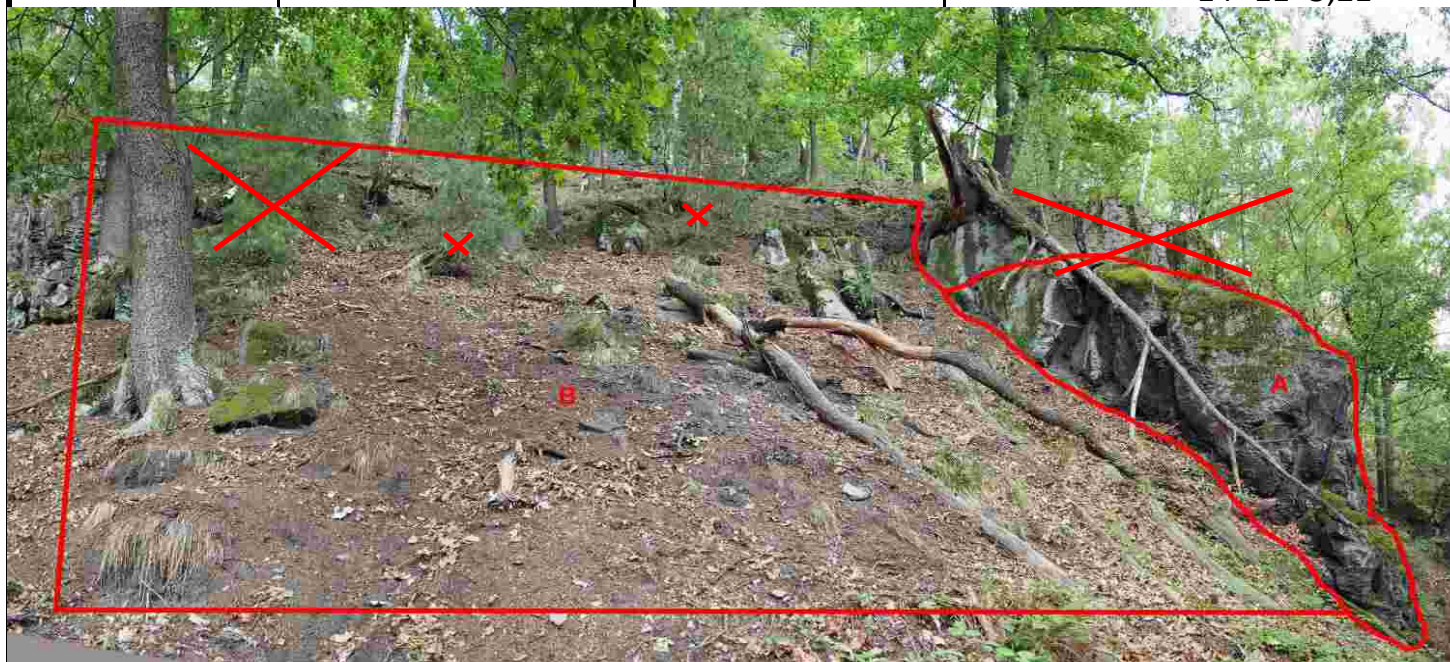
**100**

Blok	Stabil.	Riziko	šířka x výška x hloubka	Poznámka
A	P3	VR	1,5x6x6	poskládané bloky
B	P2	VR	10x10	volné kameny
.	.	.	.	.
.	.	.	.	.
.	.	.	.	.
.	.	.	.	.
.	.	.	.	.
.	.	.	.	.

Etáž od paty bloku A. Bloky ohrožují rehabilitaci Kateřina č.p. 401/148 a okolí(dal jsem VR); úsek 13 ; Z druhé strany bloku A je obj. 99 blok A.

P2 Potenciálně nestabilní 2

VR vysoké

12 Ohrožující objekt

Průběžně odstraňovat náletové dřeviny. Odstranit volné kameny v oblasti B. V oblasti A osadit monitoring. Svah kontrolovat v itervalu 1 rok.

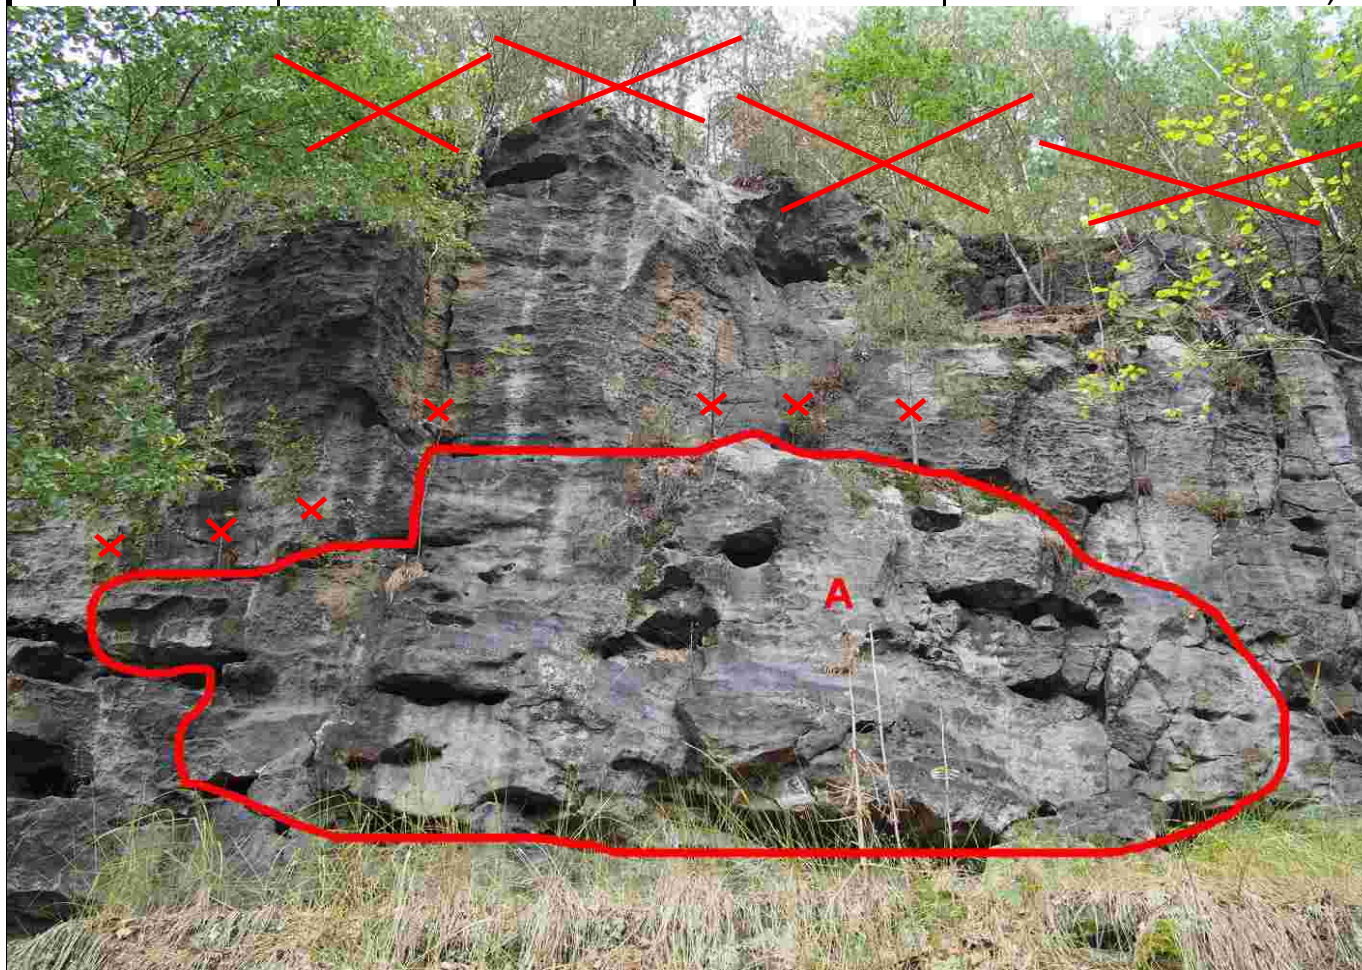
**101**

Blok	Stabil.	Riziko	šířka x výška x hloubka	Poznámka
A	P3	SR	4x3x,5	uvolněný přílepek
	.	.		
	.	.		
	.	.		
	.	.		
	.	.		
	.	.		
	.	.

Etáž od paty focené stěny. Bloky ohrožují úsek od rehabilitace Kateřina č.p. 401/148 po křižovatku ulic Teplická a Saská (dal jsem SR). Úsek 14

P3 Potenciálně nestabilní 3

SR střední

4 Podezřelý objekt

Průběžně odstraňovat náletové dřeviny. Blok A kontrolovat v intervalu 1 rok.

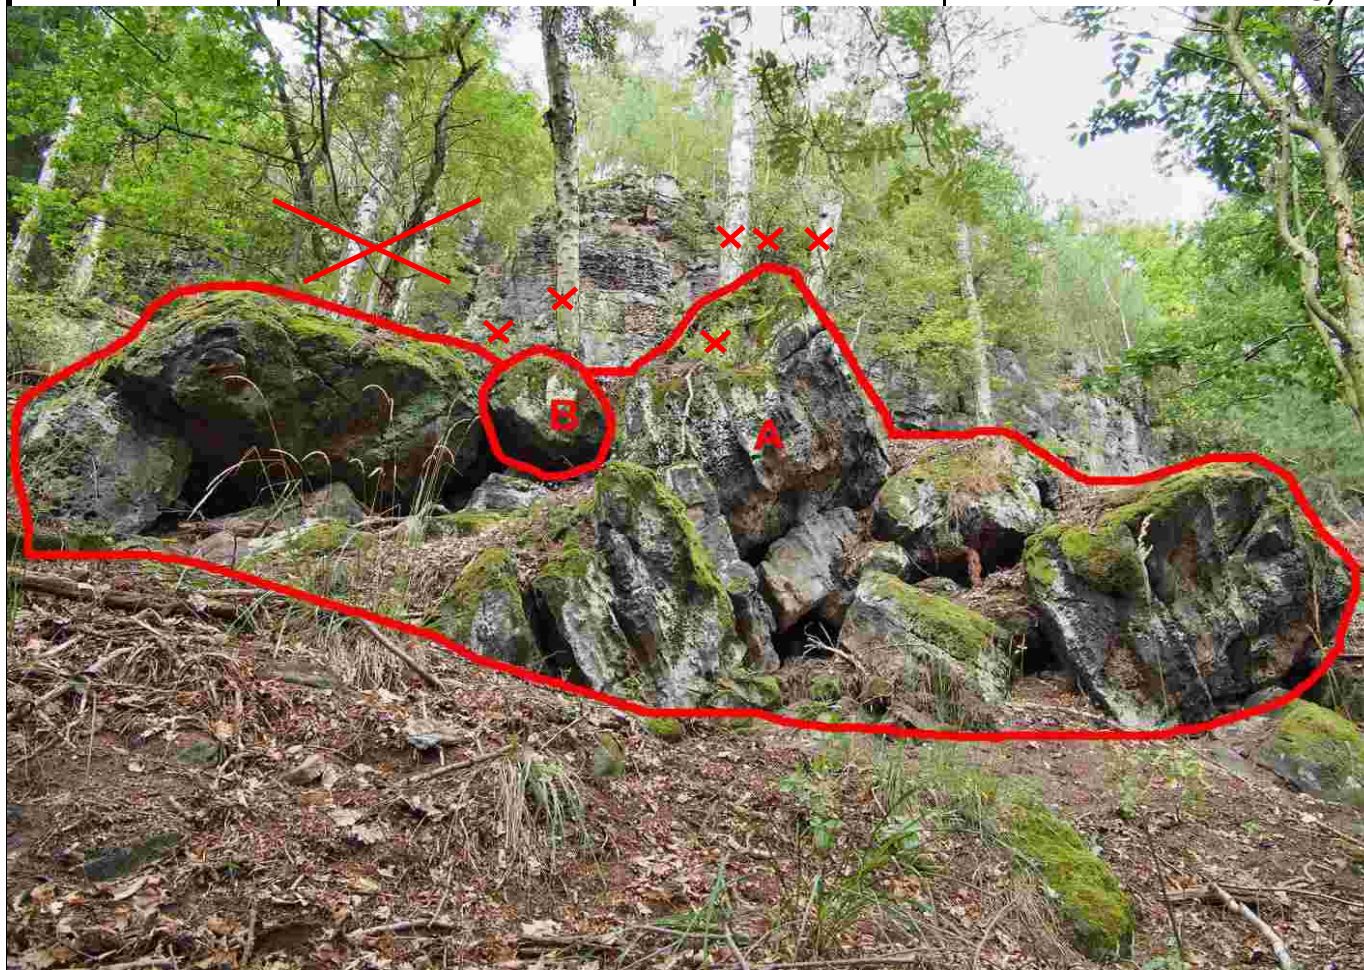
**102**

Blok	Stabil.	Riziko	šířka x výška x hloubka	Poznámka
A	S	SR	8x4x3	poskládané kameny
B	P2	SR	1x1x1	vkliněný kámen
.	.	.	.	.
.	.	.	.	.
.	.	.	.	.
.	.	.	.	.
.	.	.	.	.
.	.	.	.	.

Etáž od paty objektu 101(nad tímto). Bloky ohrožují úsek od rehabilitace Kateřina č.p. 401/148 po křižovatku ulic Teplická a Saská (dal jsem SR). Úsek 14

P2 Potenciálně nestabilní 2

SR střední

6 Labilní objekt

Vykácet stromy. Průběžně odstraňovat náletové dřeviny. Bblok B rovnou sananovat.

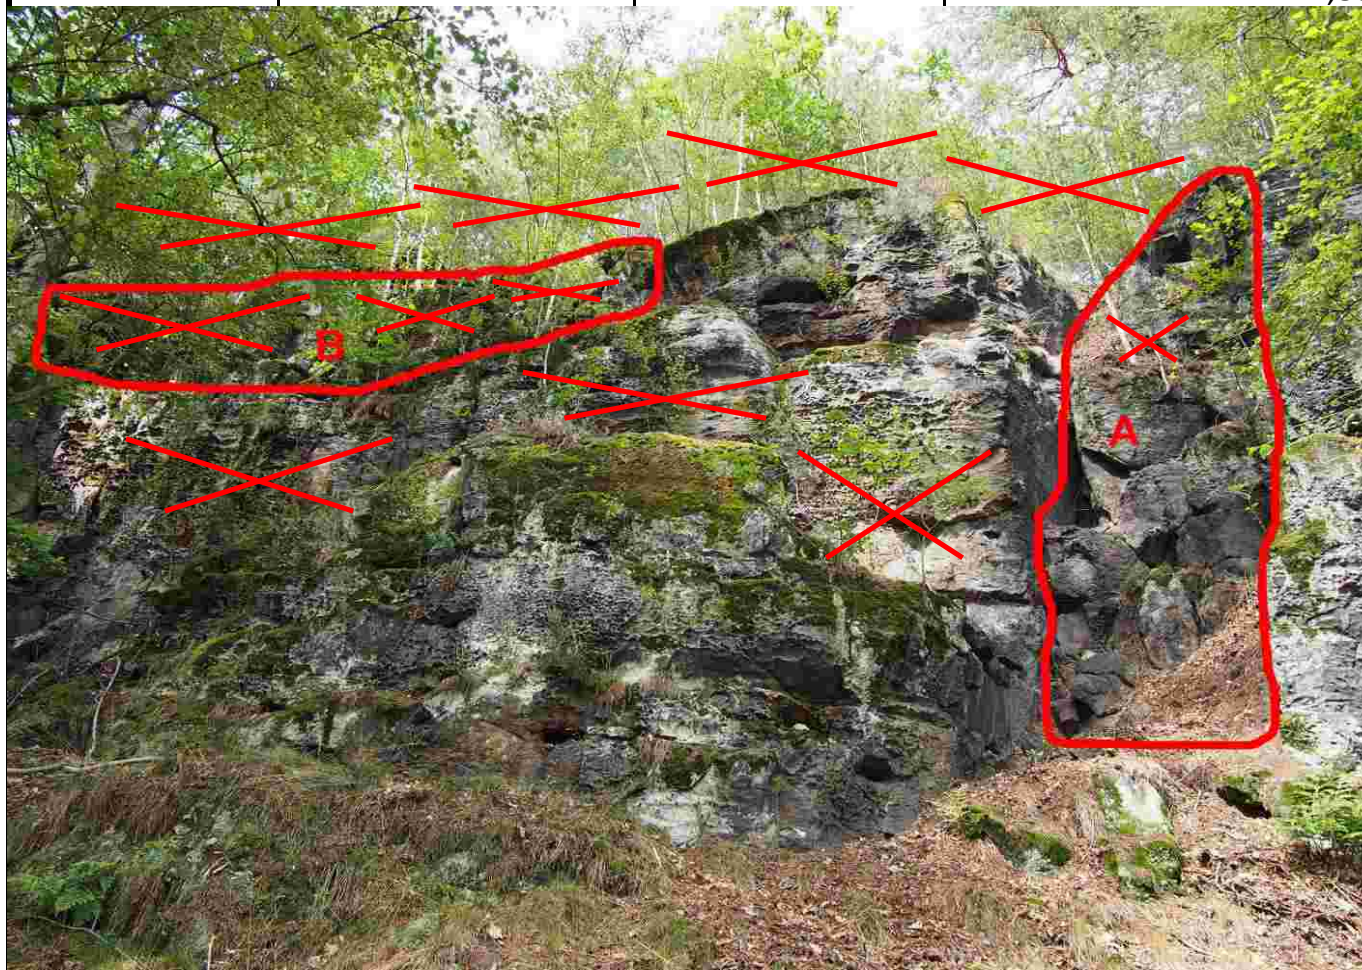
**103**

Blok	Stabil.	Riziko	šířka x výška x hloubka	Poznámka
A	P3	SR	2x6x1,5	členitý kout
B	P3	SR	8x3x1	rozpraskaný vršek
.	.	.	.	.
.	.	.	.	.
.	.	.	.	.
.	.	.	.	.
.	.	.	.	.
.	.	.	.	.

Etáž od paty foceného objektu. Bloky ohrožují úsek od rehabilitace Kateřina č.p. 401/148 po křižovatku ulic Teplická a Saská (dal jsem SR). Úsek 14

P3 Potenciálně nestabilní 3

SR střední

4 Podezřelý objekt

Vykácet stromy. Průběžně odstraňovat náletové dřeviny. Bloky kontrolovat v intervalu 1 rok.

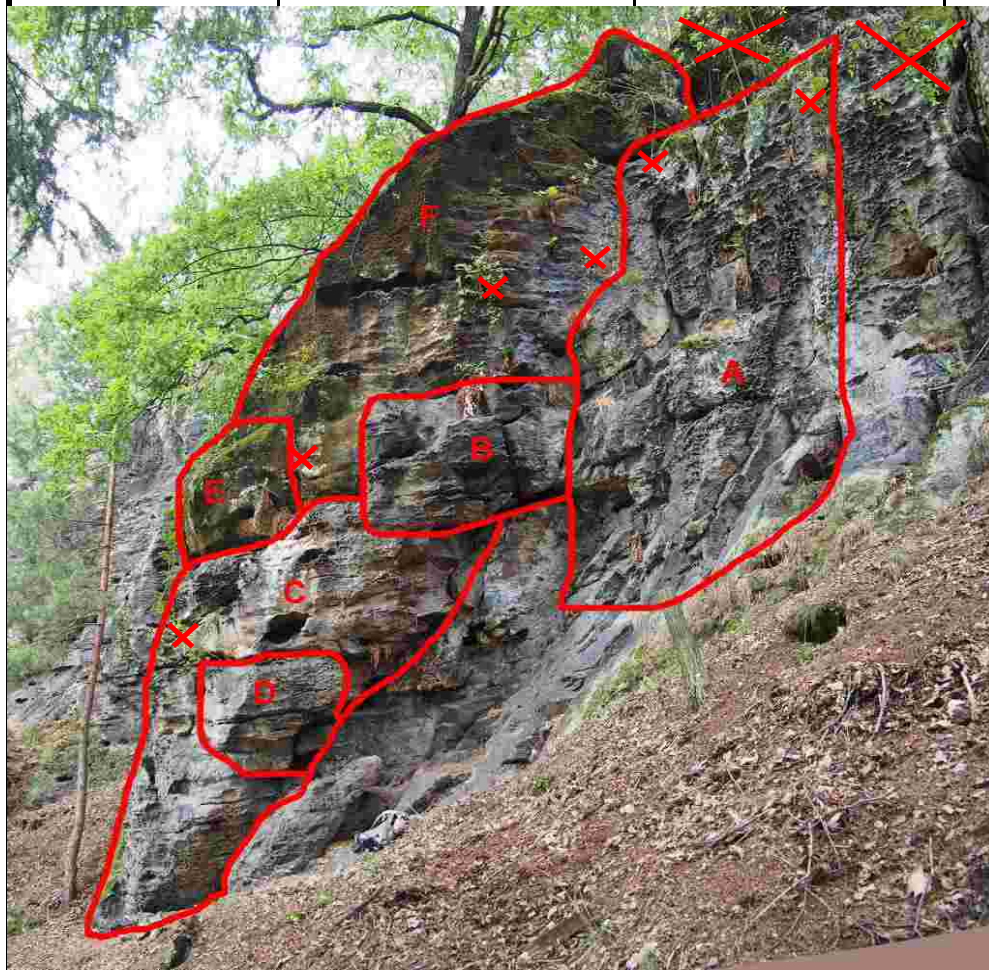
**104**

Blok	Stabil.	Riziko	šířka x výška x hloubka	Poznámka
A	P1	SR	2x3x1	rozpadavá oblast
B	P2	SR	2x1x,5	převislý přílepek
C	P3	SR	2,5x4,5x2	podklad E,F,B,D
D	P2	VR	1x1x1	převislý přílepek
E	P2	VR	2,5x1,5x1	převis s poruchou
F	S	VR	2x4x4	závislý na C
.	.	.	.	.
.	.	.	.	.

Etáž od paty foceného objektu. Bloky ohrožují úsek od rehabilitace Kateřina č.p. 401/148 po křižovatku ulic Teplická a Saská (dal jsem SR/VR podle schopnosti dojet na teplickou nebo pobořit domy). Úsek 14

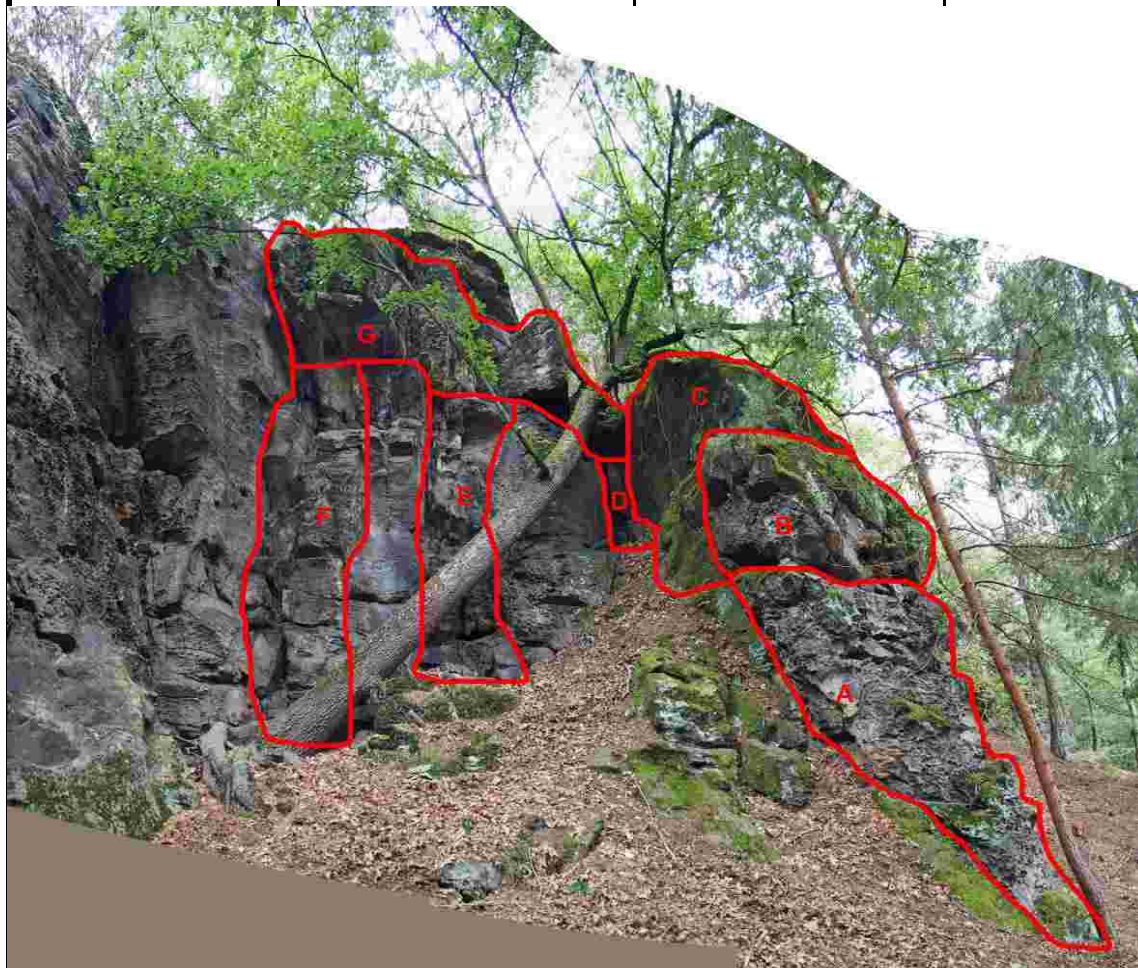
Blok	Stabil.	Riziko	šířka x výška x hloubka	Poznámka
A	.	.	2,5x4,5x2	totožné s 104 C
B	.	.	2,5x1,5x1	totožné s 104 E
C	.	.	2x4x4	totožné s 104 F
D	P2	SR	1x1,5x1	rozpraskaný kout
E	P2	SR	1x5x,5	rozpraskaný kout
F	P2	SR	1x5x,5	rozpraskaný kout
G	P3	VR	,5x2,5x2,	převisy
.	.	.	.	.

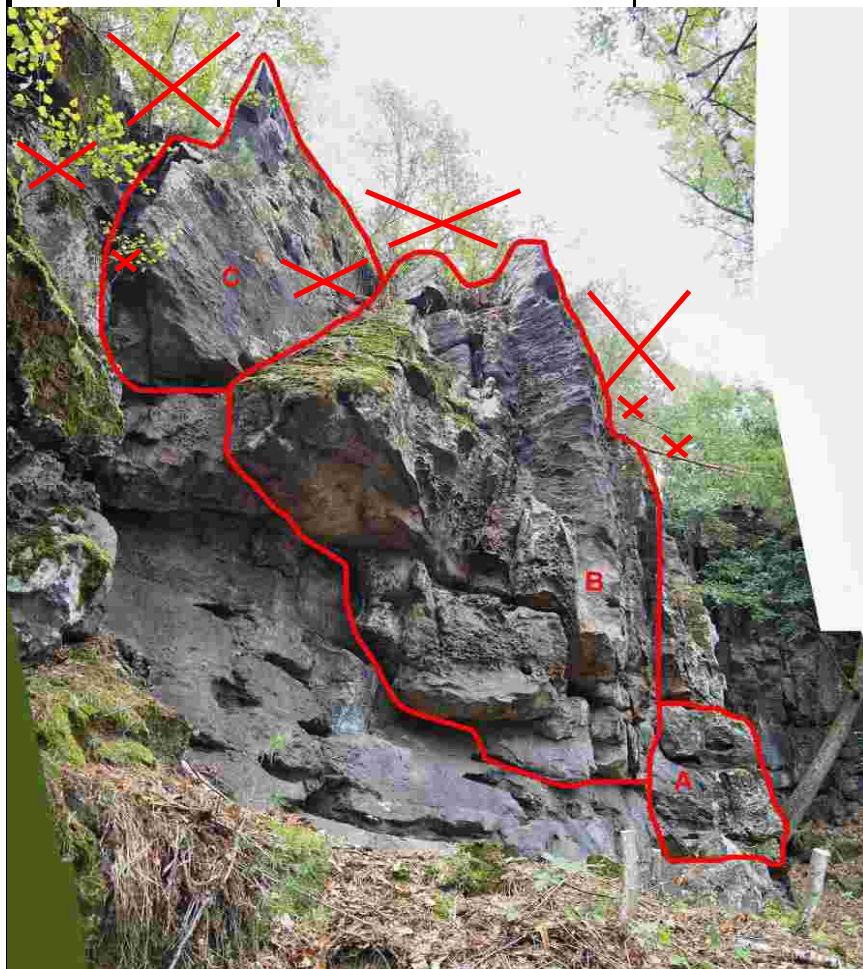
Blok	Stabil.	Riziko	šířka x výška x hloubka	Poznámka
A	P3	SR	2,5x2x,3	přílepký
B	P2	SR	5x6x2	převislý a přílepký
C	S	SR	3x4x,5	placka
.	.	.	.	.
.	.	.	.	.
.	.	.	.	.
.	.	.	.	.
.	.	.	.	.

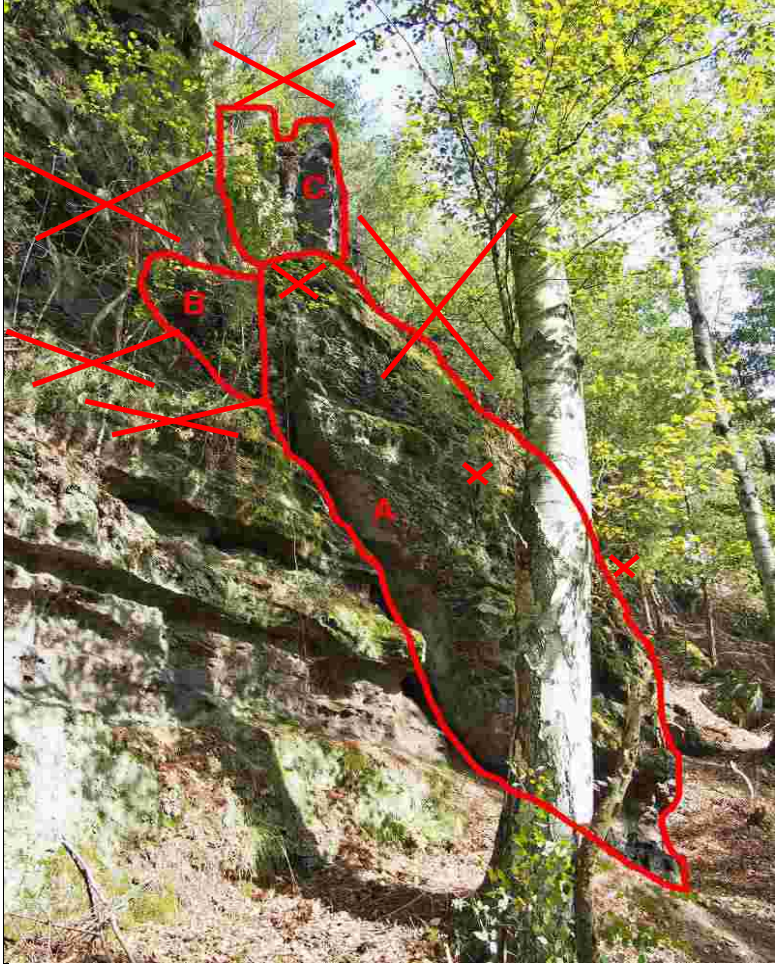
Blok	Stabil.	Riziko	šířka x výška x hloubka	Poznámka
				A	S	VR	7x6x3	zezadu oddělený
				B	P3	SR	1x1x1	
				C	.	.	5x6x2	totožné s 106 B
				.	.	.		
				.	.	.		
				.	.	.		
				.	.	.		
				.	.	.		
				.	.	.		
Poznámka: Etáž od paty foceného objektu. Bloky ohrožují úsek od rehabilitace Kateřina č.p. 401/148 po křižovatku ulic Teplická a Saská (dal jsem SR). Úsek 14								
Kácení: Nálet – 20 ks								
Bezpeč. kategorie:								
P3					Potenciálně nestabilní 3			
Míra rizika								
VR					vysoké			
Bodové hodnocení:								
4					Podezřelý objekt			
Hodnocení a doporučení: Průběžně odstraňovat náletové dřeviny. Blok A osadit měřením. Blok B kontrolovat v itervalu 1 rok.				Datum dokumentace: 25.07.2020

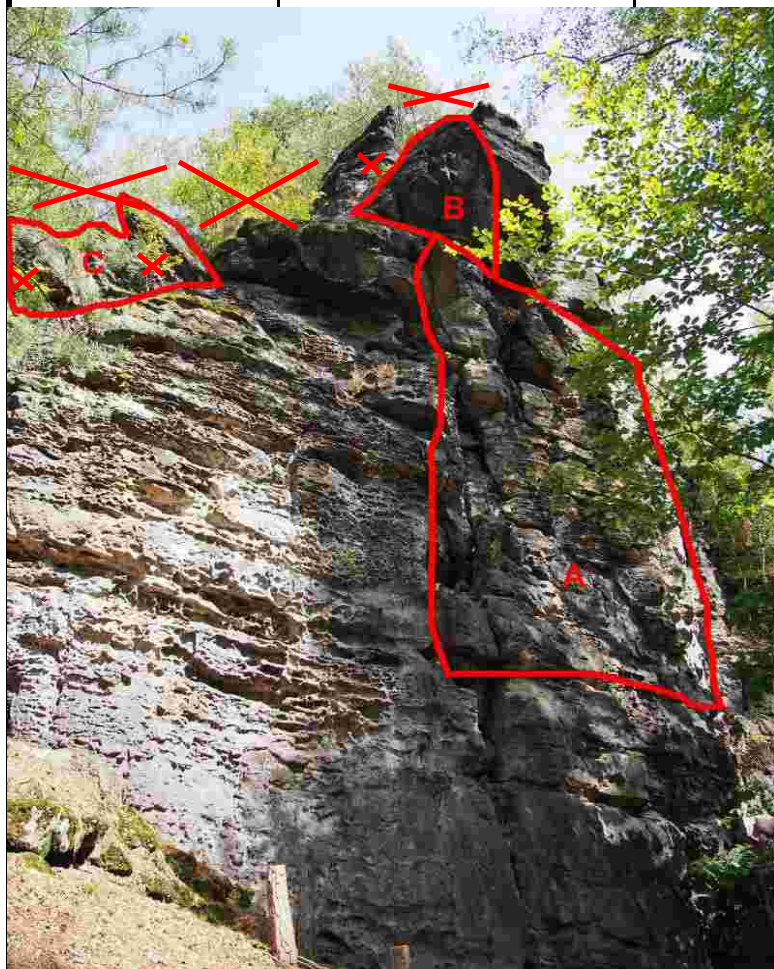
Blok	Stabil.	Riziko	šířka x výška x hloubka	Poznámka
A	P3	SR	2,5x6x1	rozpraskaný
B	P3	SR	2x2x3	převís
C	P3	SR	1x2,5x1,5	vystřčený roh
.	.	.	.	.
.	.	.	.	.
.	.	.	.	.
.	.	.	.	.
.	.	.	.	.

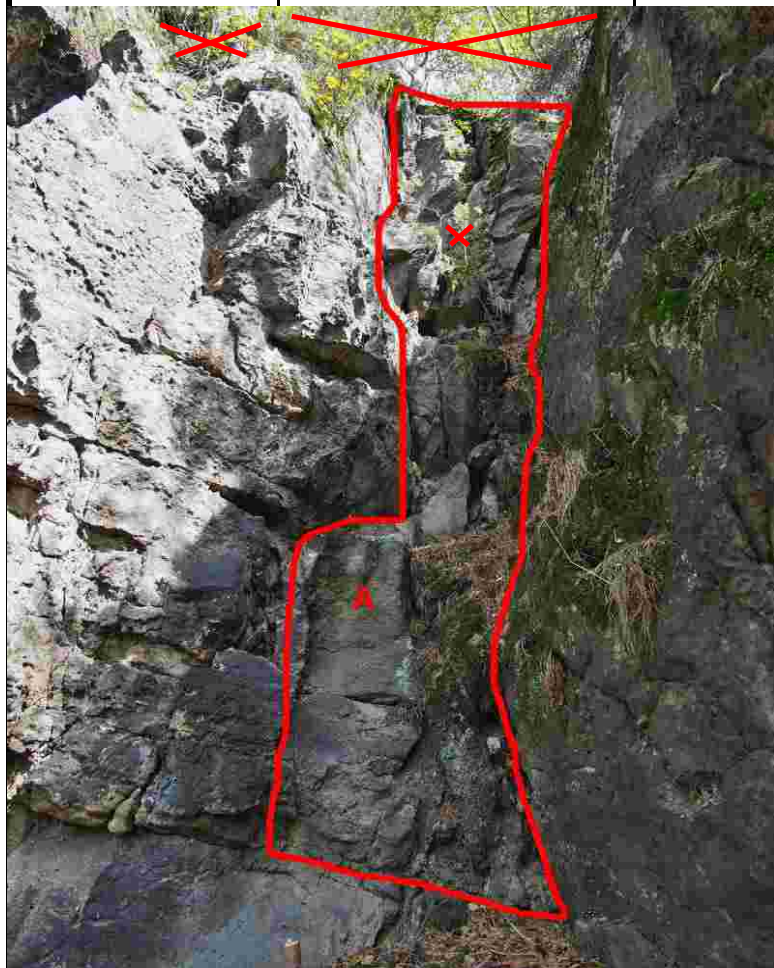
Blok	Stabil.	Riziko	šířka x výška x hloubka	Poznámka
A	P2	NR	1x4x1	rozpraskaný kout
.	.	.	.	.
.	.	.	.	.
.	.	.	.	.
.	.	.	.	.
.	.	.	.	.
.	.	.	.	.
.	.	.	.	.
