# Terénní průzkum skalních svahů

Lokalita: DC-Teplická ul.

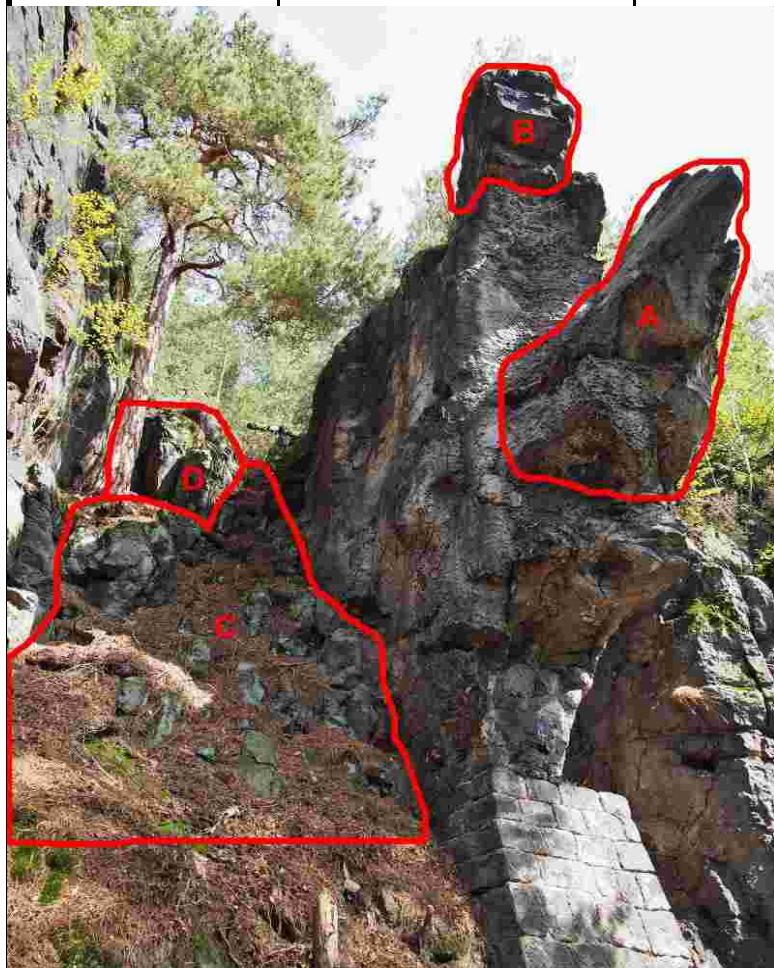
Blok	Stabil.	Riziko	šířka x výška x hloubka	Poznámka
A	P3	SR	1,5x2,5x2	vystřčený převis
B	P3	SR	1x1,5x2	převislý vrchol
C	P2	NR	3x6	volné bloky
D	P3	SR	1,5x2x1,5	
.	.	.	.	
.	.	.	.	
.	.	.	.	
.	.	.	.

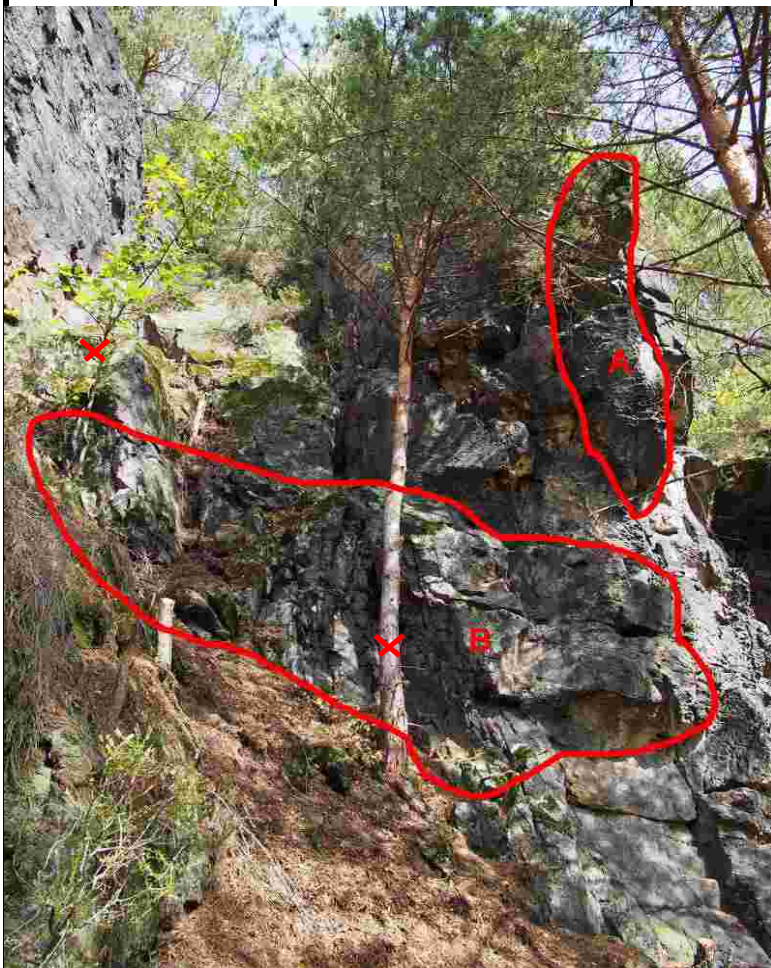
Blok	Stabil.	Riziko	šířka x výška x hloubka	Poznámka
A	P3	SR	1x3x1,5	rozpraskaný roh
B	P2	SR	4,5x2x1	rozpraskaný pás
.	.	.	.	.
.	.	.	.	.
.	.	.	.	.
.	.	.	.	.
.	.	.	.	.
.	.	.	.	.

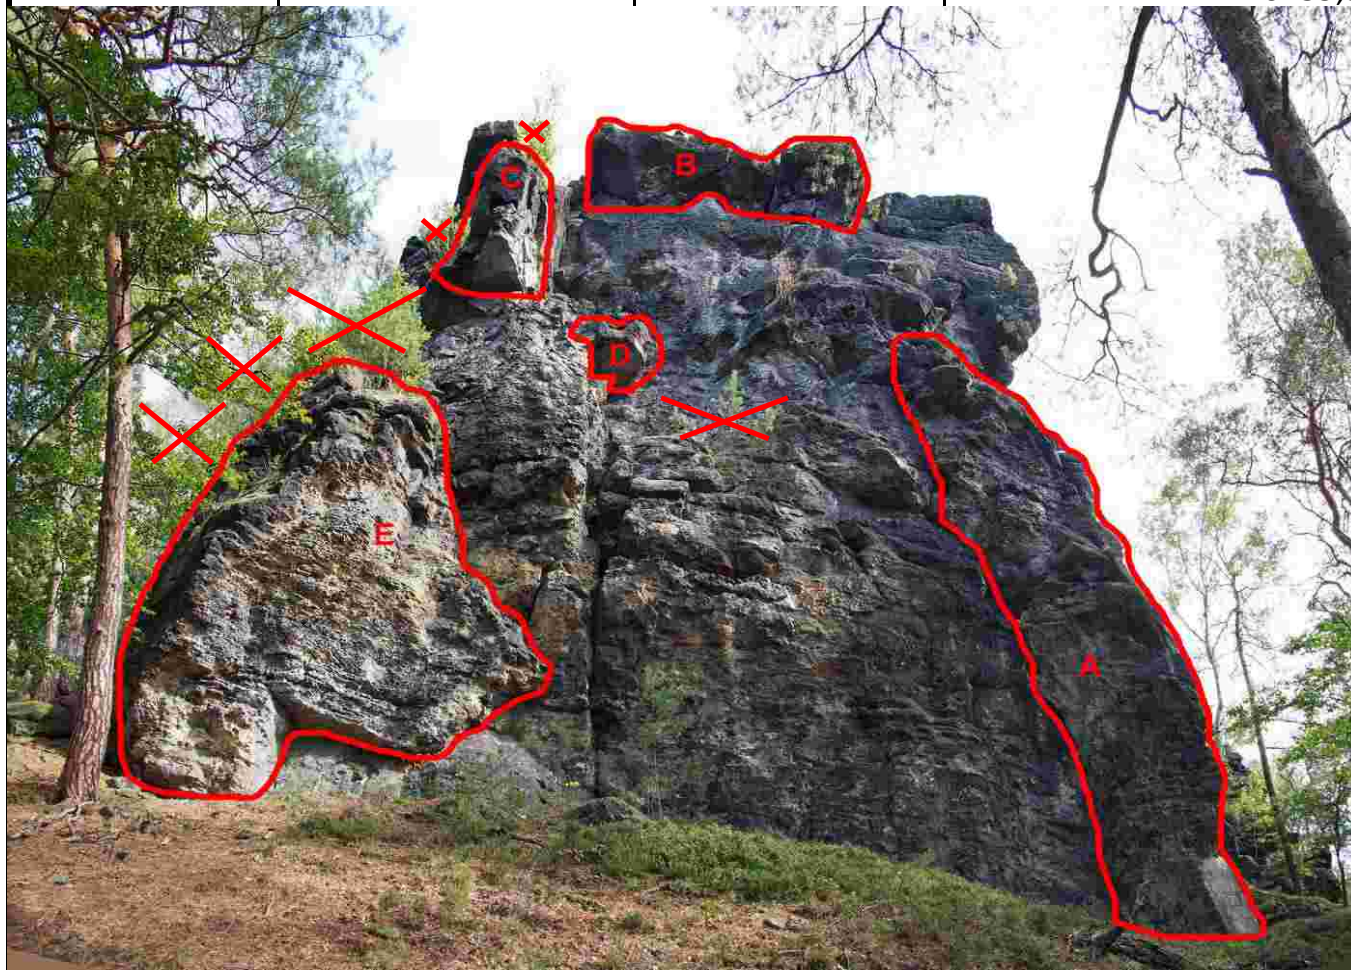
Blok	Stabil.	Riziko	šířka x výška x hloubka	Poznámka
A	S	VR	3x10x2	podezděný
B	S	VR	6x2x3	převisy
C	P3	VR	2x3x2	převislý roh
D	P3	VR	3x1x2	převís a volné bloky
E	S	VR	7x8x3	oddělený blok
.	.	.	.	.
.	.	.	.	.
.	.	.	.	.

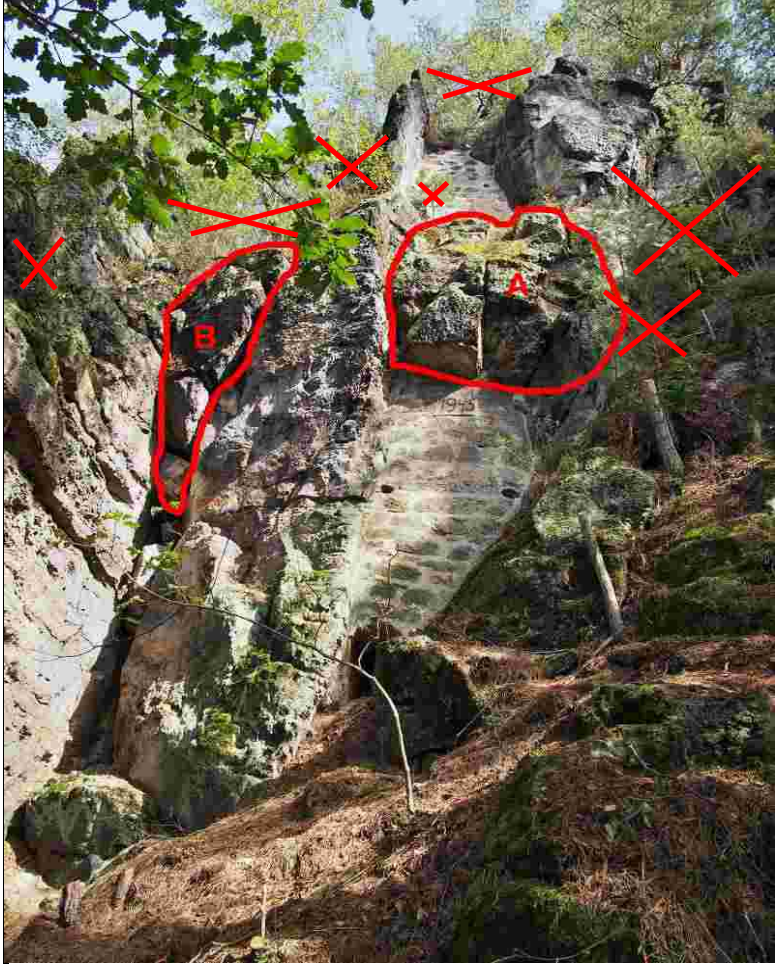
Blok	Stabil.	Riziko	šířka x výška x hloubka	Poznámka
			A	SA	SR	2x3x1,5	podezděný blok
			B	P3	SR	1x3x1,5	vkliněné kameny
			.	.	.		
			.	.	.		
			.	.	.		
			.	.	.		
			.	.	.		
			.	.	.		
			Poznámka: Etáž od paty převisu vlevo od objektu. Bloky ohrožují ulici Na Výšinách a domy v ulici Na Spádu(dal jsem SR). Kameny, které by prošly plotem chytí betonová zídka na silnici Na Výšinách. Na domy v ulici Na Spádu mohou spadnout jen větší kameny, které by tuto Kácení: Nálet 17 ks Bezpeč. kategorie:				
P3		Potenciálně nestabilní 3					
Míra rizika							
SR		střední					
Bodové hodnocení:							
4		Podezřelý objekt

Hodnocení a doporučení: Průběžně odstraňovat náletové dřeviny. Kontrolovat v itervalu 1 rok.			Datum dokumentace:				
			25.07.2020				
			Datum hodnocení:

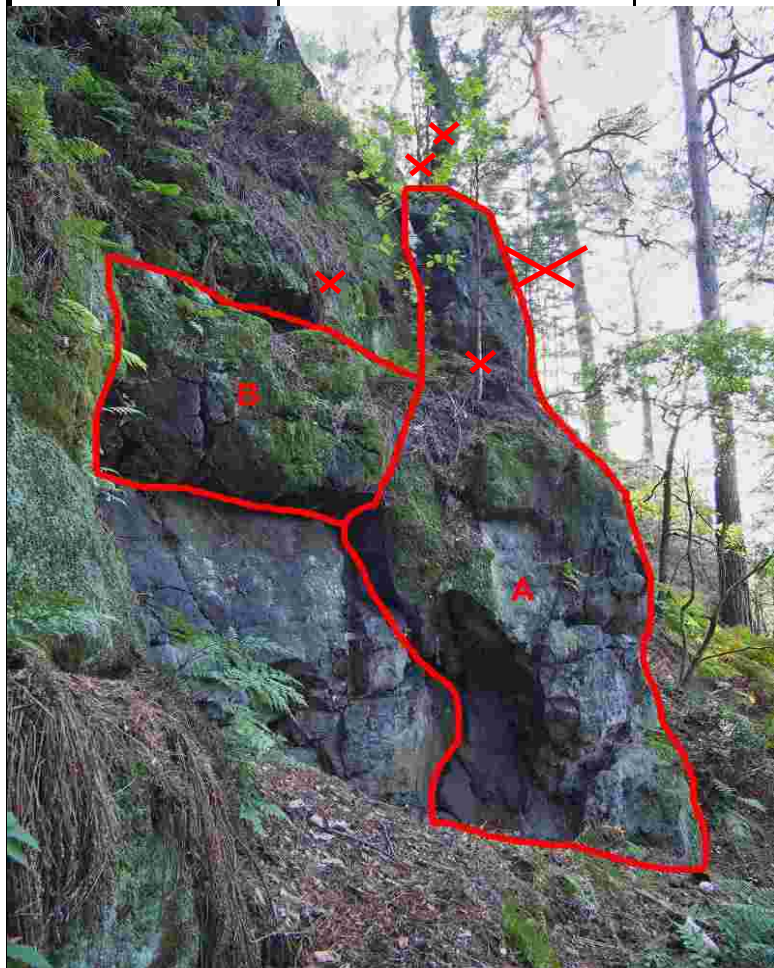
Blok	Stabil.	Riziko	šířka x výška x hloubka	Poznámka
A	P3	SR	4x4x1,5	trhlinou oddělený
B	P3	SR	1,5x1x,5	přílepek
.	.	.	.	.
.	.	.	.	.
.	.	.	.	.
.	.	.	.	.
.	.	.	.	.
.	.	.	.	.

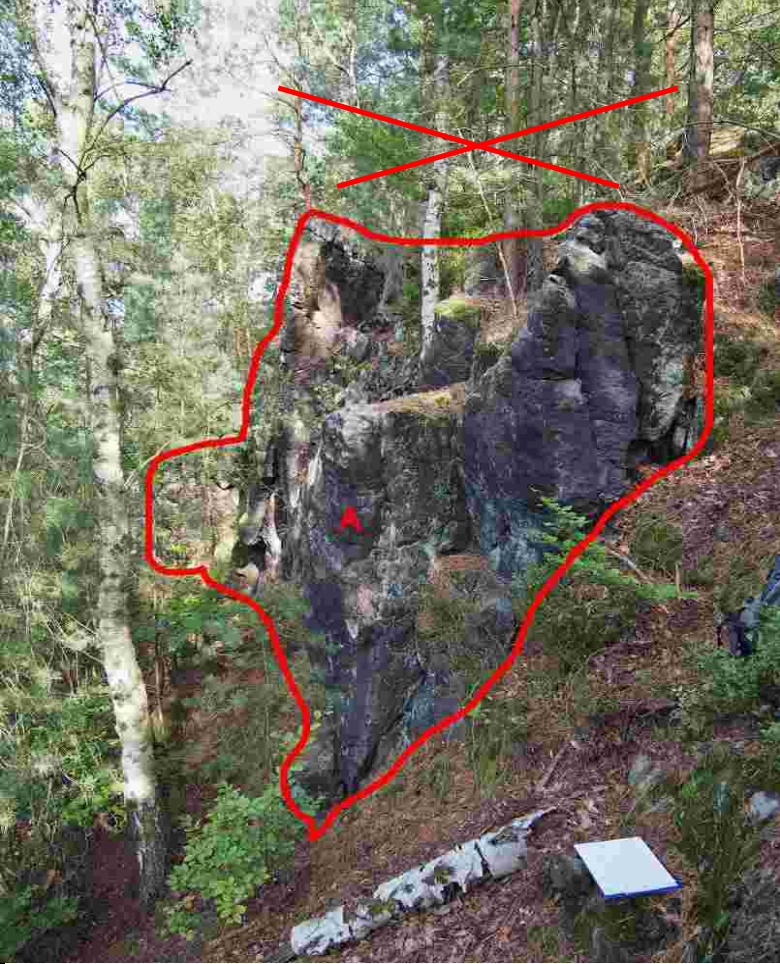
<table><tr> <th>Blok</th> <th>Stabil.</th> <th>Riziko</th> <th>šířka x výška x hloubka</th> <th>Poznámka</th> </tr><tr> <td>A</td> <td>P2</td> <td>SR</td> <td>8x4x1,5</td> <td>rozpraskané bloky</td> </tr></table>

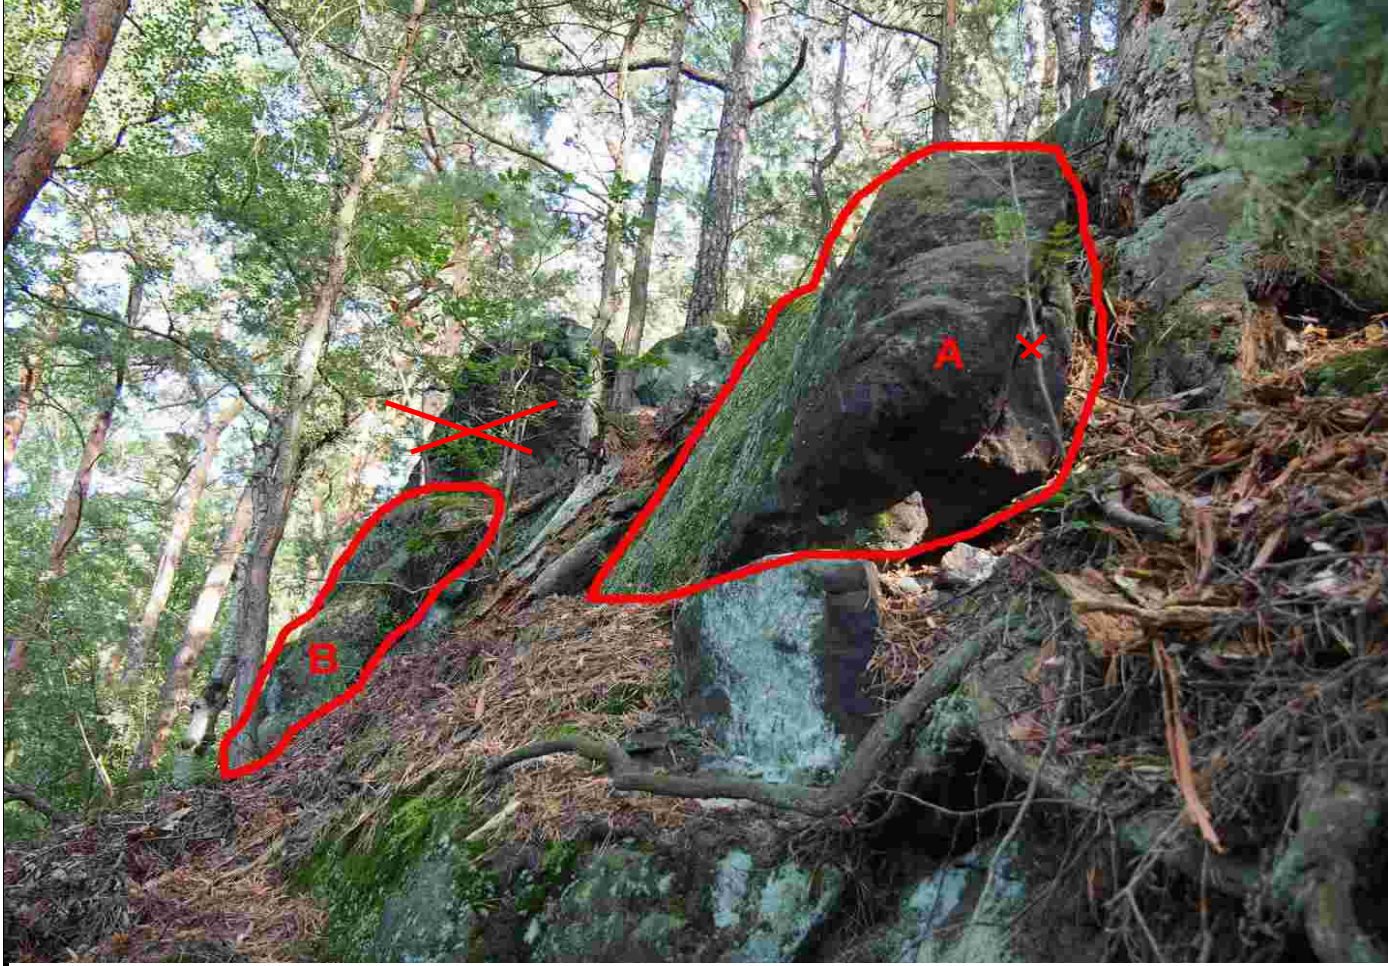
Blok	Stabil.	Riziko	šířka x výška x hloubka	Poznámka
A	P2	SR	,7x,5x,3	oddělený kámen
B	P3	SR	2x2x,5	oddělená spárou

Poznámka:  
 Etáž od vrcholu skal nad objektem. Bloky ohrožují ulici Na Výšinách a domy v ulici Na Spádu(dal jsem SR). Úsek 16

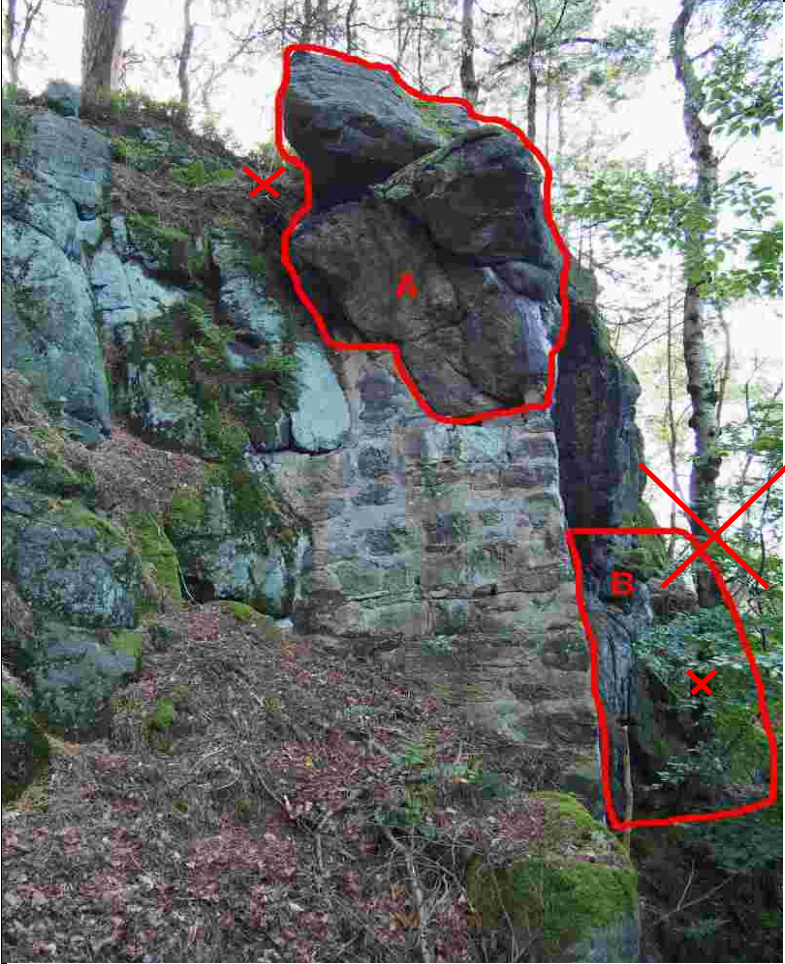
<table><tr> <th>Blok</th> <th>Stabil.</th> <th>Riziko</th> <th>šířka x výška x hloubka</th> <th>Poznámka</th> </tr><tr> <td>A</td> <td>SA</td> <td>SR</td> <td>1,5x2x1,5</td> <td>podezděné bloky</td> </tr></table>
