<small>spol. s r. o.</small> <small>Klíšská 12, 400 01 Ústí nad Labem</small>	<h1>Terénní průzkum skalních svahů</h1>			Záznamový list č. <div>115</div>	Objekt č.- pohled č. <div>020</div>
				Fotografie: <div>DSC_0060</div>	Aziumt: <div>301°</div>
Lokalita: DC-Pastýřská stěna	Etáž: 168 m n.m.	GPS-N: 50°46'41.513" GPS-E: 14°12'23.603"

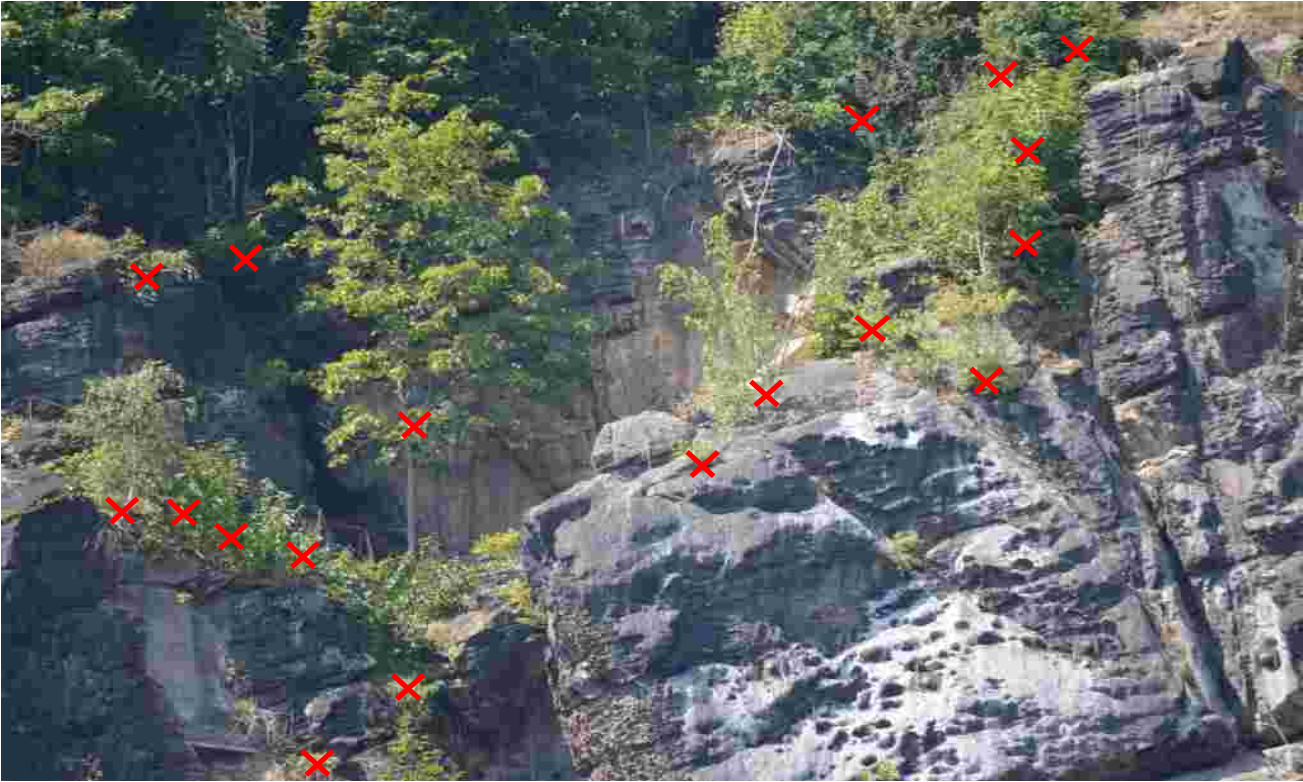
<div> <div>Blok</div> <div>Stabil.</div> <div>Riziko</div> <div>šířka x výška x hloubka</div> <div>Poznámka</div> </div>		
Poznámka: od soutoku Labe a Ploučnice, pozn. 405/8					
Kácení: drobný nálet 17ks, Jav15					
Bezpeč. kategorie:					
<div>.</div>			Nehodnocený		
Míra rizika					
<div>.</div>			Nehodnocený		
Bodové hodnocení:					
<div>-1</div>			Nehodnocený objekt		
Datum dokumentace:			<div>21.7.2020</div>		
Datum hodnocení:			<div>28.7.2020</div>		
Hodnocení a doporučení: Průběžně odstraňovat náletové dřeviny ve skalním výchozu a do vzdálenosti 3-5 m od koruny

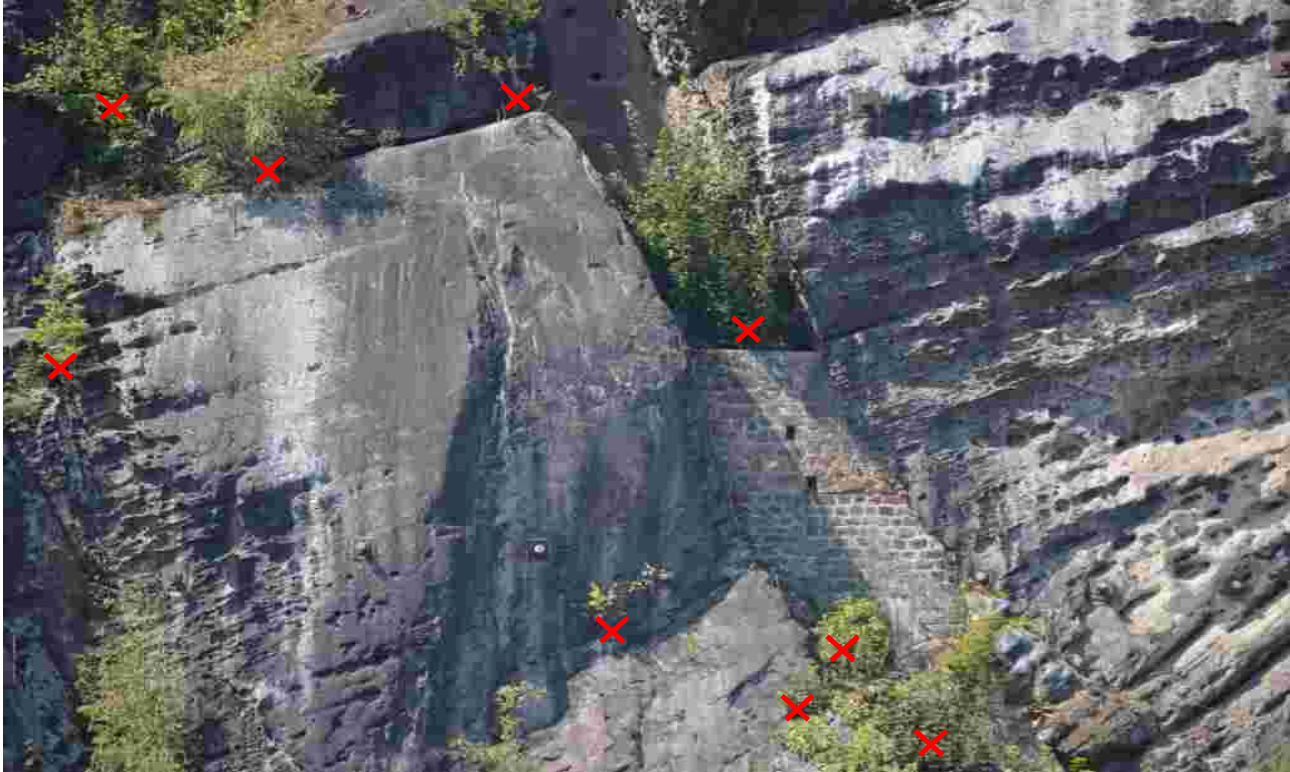
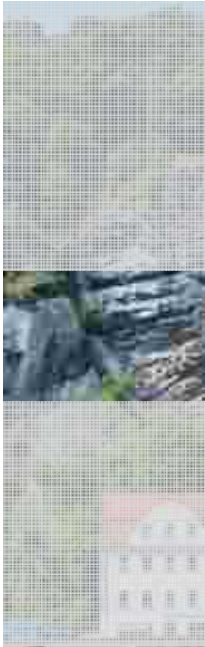
Blok	Stabil.	Riziko	šířka x výška x hloubka	Poznámka				Poznámka: od soutoku Labe a Ploučnice, pozn. 405/8 Kácení: drobný nálet 9ks Bezpeč. kategorie: . Nehodnocený Míra rizika . Nehodnocený Bodové hodnocení: -1 Nehodnocený objekt
			Blok	Stabil.	Riziko	šířka x výška x hloubka	Poznámka																																																
				.	.																																																		
				.	.																																																		
				.	.																																																		
				.	.																																																		
				.	.																																																		
				.	.																																																		
				.	.																																																		
				.	.																																																		
	.	.																																																					
Hodnocení a doporučení: Průběžně odstraňovat náletové dřeviny		Datum dokumentace: 21.7.2020 Datum hodnocení: 28.7.2020																																																					
Legenda : Skalní bloky A, B, ... - označení bloků Doporučení dalšího postupu: a) ponechání přirozenému vývoji, b) založení kontrolního sledování a stanovení mezních stavů, c) doporučení způsobu zabezpečení Nebezpečné stromy: S - smrk, Bř - bříza, Bo - borovice, Bu - buk, T - torzo, Du - dub, Jav - Javor, Je - Jeřáb, To - topol, Os - osika, číslo označuje průměr kmene ve výšce 1 m nad terénem.

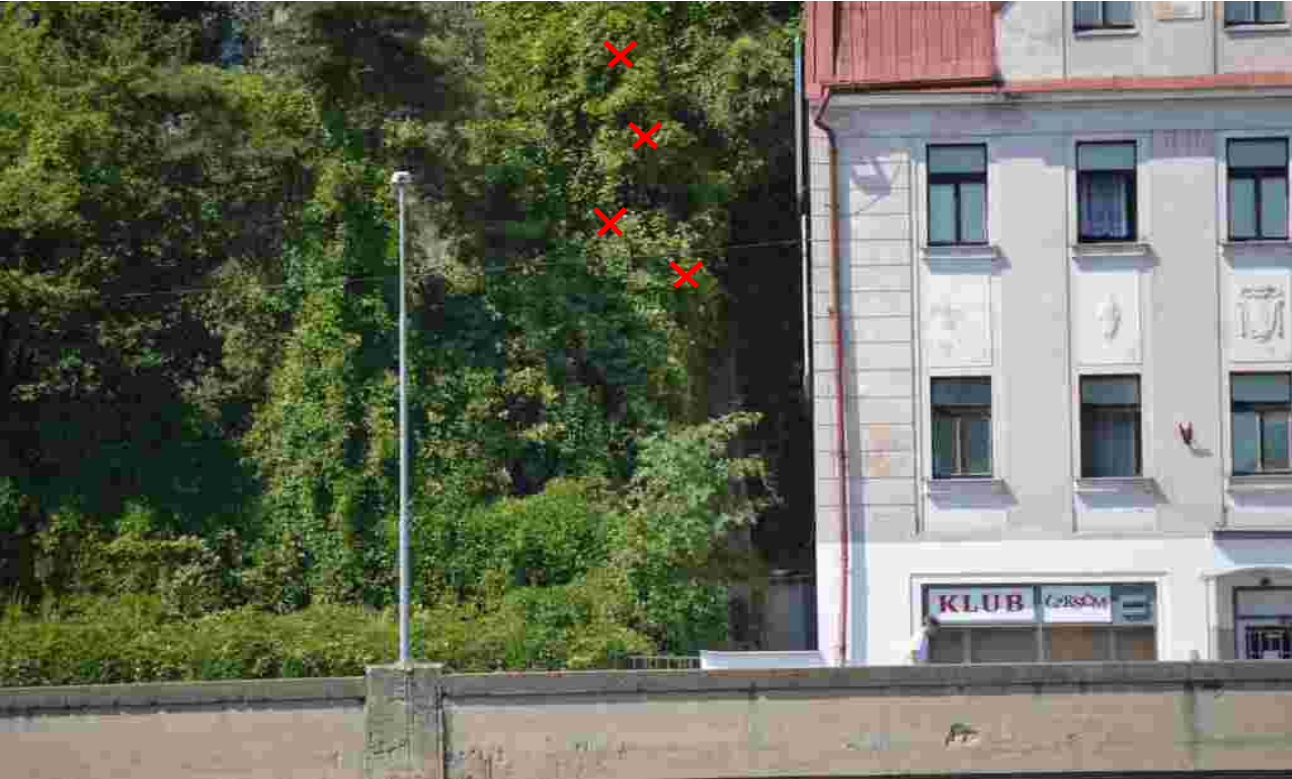
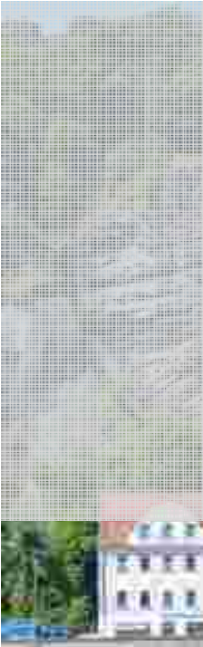
Blok	Stabil.	Riziko	šířka x výška x hloubka	Poznámka
Poznámka: od soutoku Labe a Ploučnice, pozn. 405/8									
Kácení: drobný nálet 4 ks + 100m2									
Bezpeč. kategorie:									
.					Nehodnocený				
Míra rizika									
.					Nehodnocený				
Bodové hodnocení:									
-1					Nehodnocený objekt				
Datum dokumentace:					21.7.2020				
Datum hodnocení:					28.7.2020				
Hodnocení a doporučení: Průběžně odstraňovat náletové dřeviny									
Legenda : Skalní bloky A, B, ... - označení bloků Doporučení dalšího postupu: a) ponechání přirozenému vývoji, b) založení kontrolního sledování a stanovení mezních stavů, c) doporučení způsobu zabezpečení Nebezpečné stromy: S - smrk, Bř - bříza, Bo - borovice, Bu - buk, T - torzo, Du - dub, Jav - Javor, Je - Jeřáb, To - topol, Os - osika, číslo označuje průměr kmene ve výšce 1 m nad terénem.

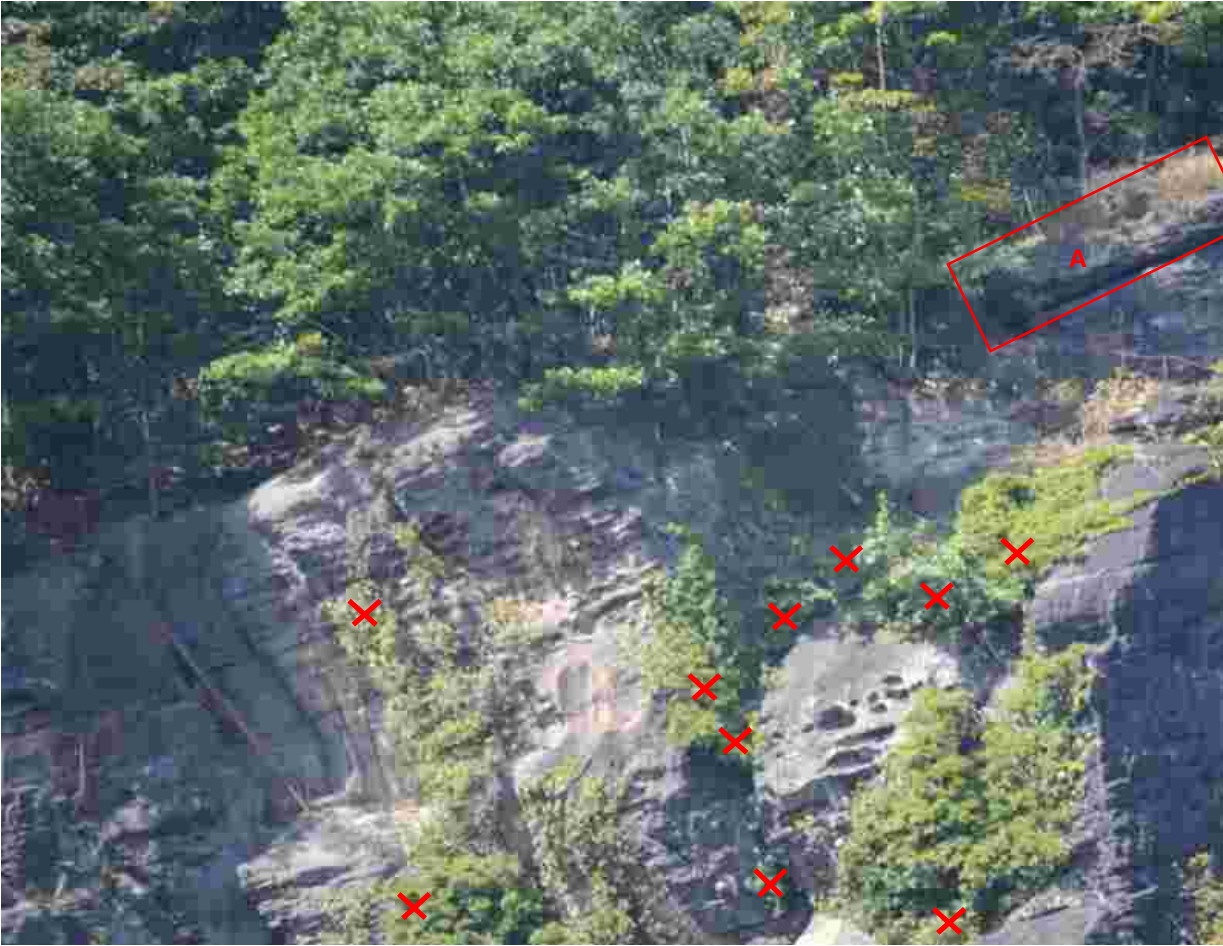
Blok A	Stabil. P3	Riziko NR	šířka x výška x hloubka 5x1,5x4	Poznámka blok zaměřit
			Poznámka: od soutoku Labe a Ploučnice, pozn. 405/8 a 405/9				
			Kácení: drobný nálet 5ks + 40m2				
			Bezpeč. kategorie:				
			P3		Potenciálně nestabilní 3		
			Míra rizika				
			NR		nízké		
			Bodové hodnocení:				
			2		Zajímavý objekt		
Hodnocení a doporučení: Průběžně odstraňovat náletové dřeviny ve skalním výchozu a do vzdálenosti 3-5 m od koruny a oblast vizuálně kontrolovat 1x za rok.			Datum dokumentace: 21.7.2020				
			Datum hodnocení: 28.7.2020				
Legenda : Skalní bloky A, B, ... - označení bloků Doporučení dalšího postupu: a) ponechání přirozenému vývoji, b) založení kontrolního sledování a stanovení mezních stavů, c) doporučení způsobu zabezpečení Nebezpečné stromy: S - smrk, Bř - bříza, Bo - borovice, Bu - buk, T - torzo, Du - dub, Jav - Javor, Je - Jeřáb, To - topol, Os - osika, číslo označuje průměr kmene ve výšce 1 m nad terénem.

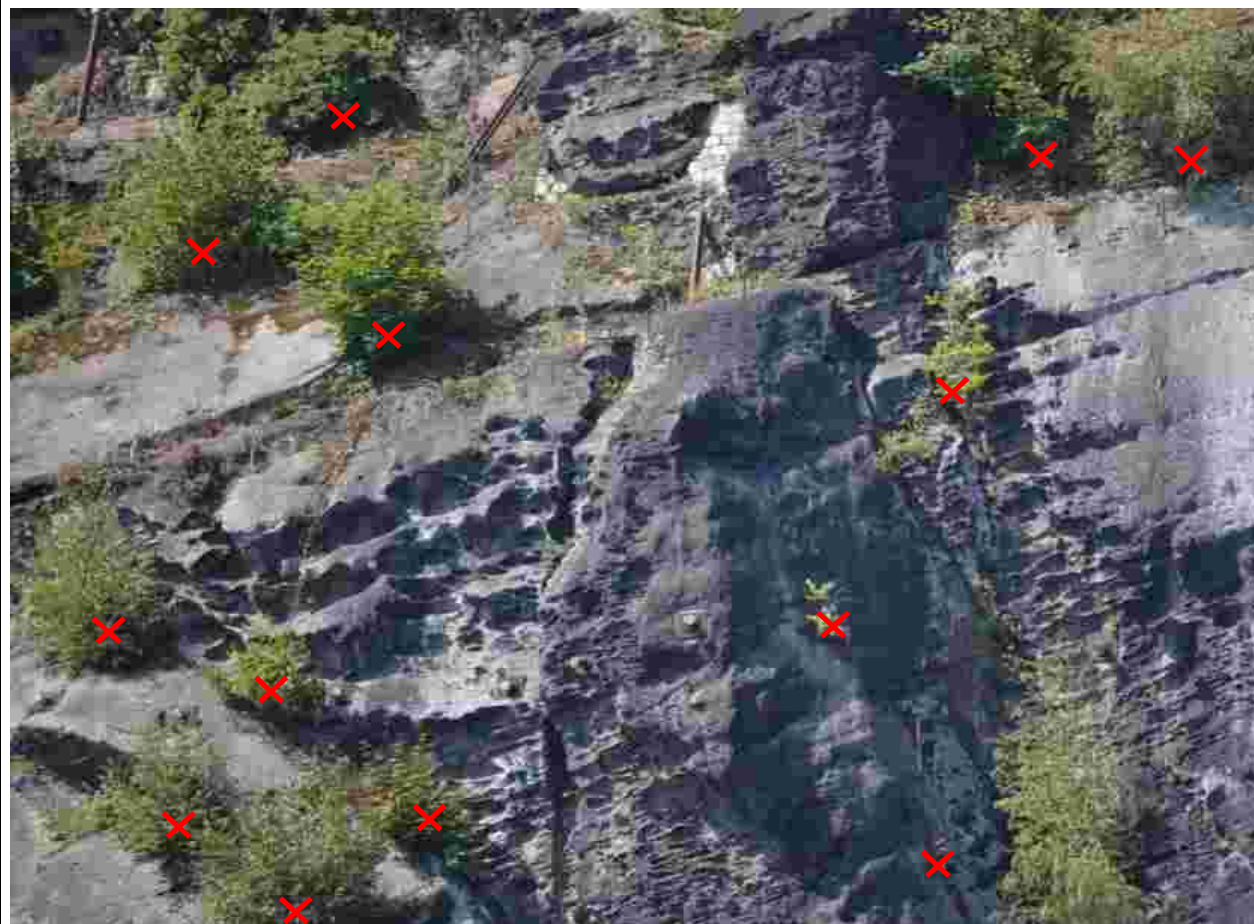
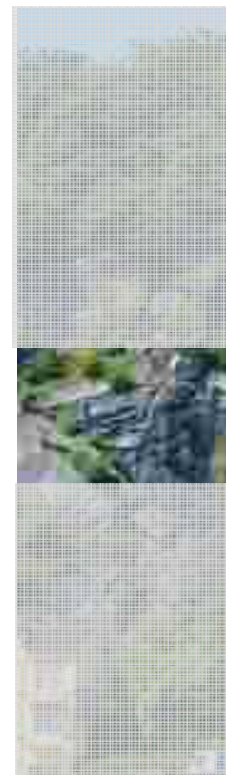
025

drobný nálet 13ks

-1 Nehodnocený objekt

Průběžně odstraňovat náletové dřeviny

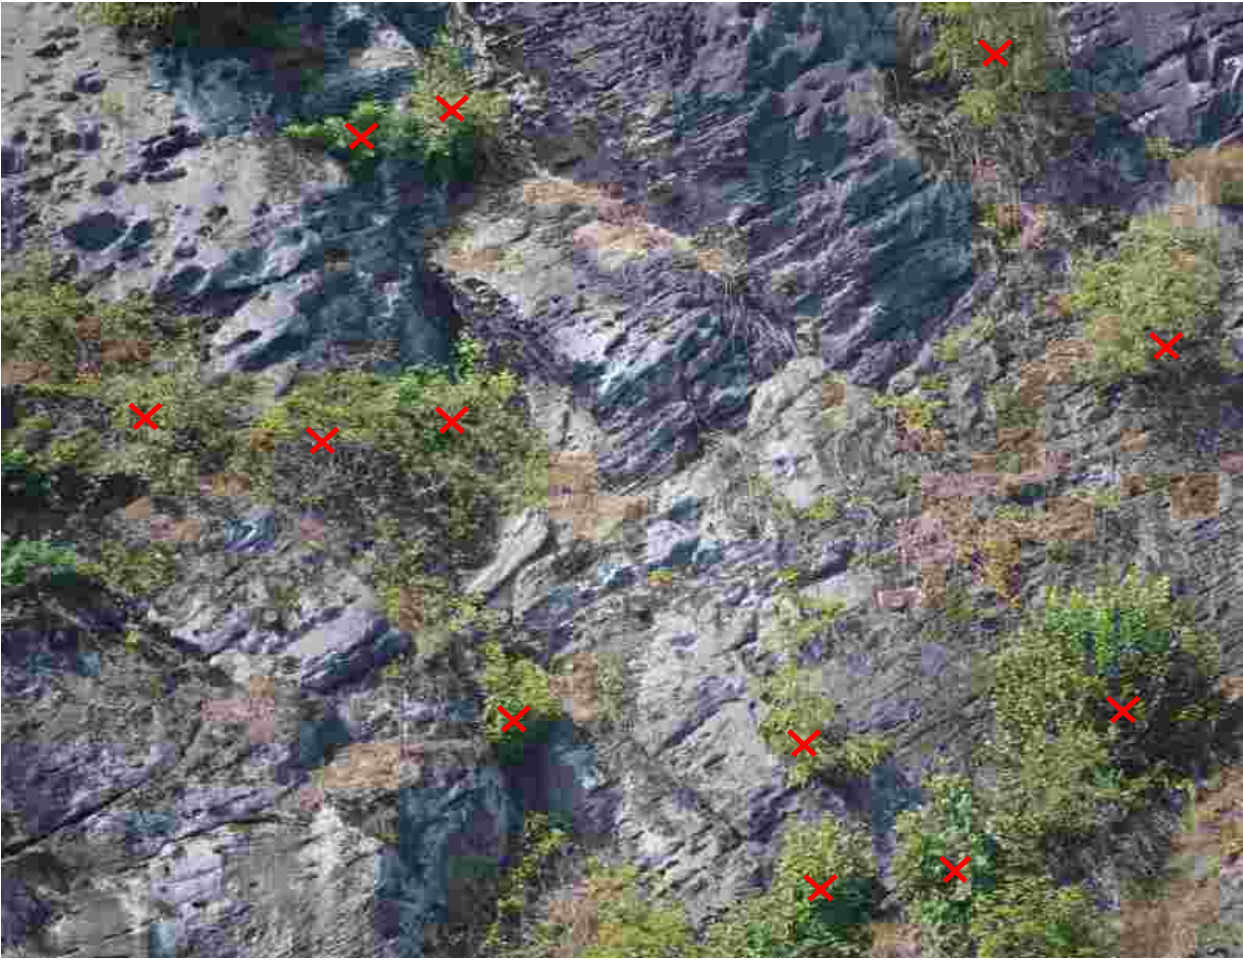
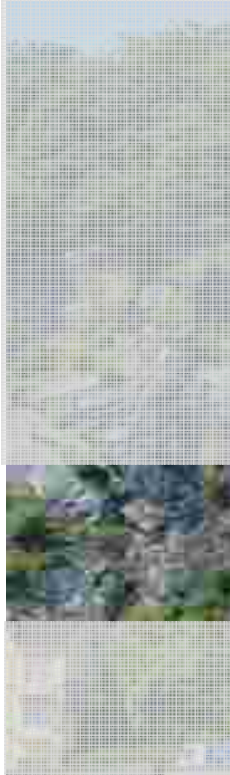
Blok	Stabil.	Riziko	šířka x výška x hloubka	Poznámka
Poznámka: od soutoku Labe a Ploučnice, pozn. 405/8 a 405/9									
Kácení: drobný nálet 12 ks									
Bezpeč. kategorie:					. Nehodnocený				
Míra rizika					. Nehodnocený				
Bodové hodnocení:					-1 Nehodnocený objekt				
Datum dokumentace:					21.7.2020				
Datum hodnocení:					28.7.2020				
Hodnocení a doporučení: Průběžně odstraňovat náletové dřeviny									
Legenda : Skalní bloky A, B, ... - označení bloků Doporučení dalšího postupu: a) ponechání přirozenému vývoji, b) založení kontrolního sledování a stanovení mezních stavů, c) doporučení způsobu zabezpečení Nebezpečné stromy: S - smrk, Bř - bříza, Bo - borovice, Bu - buk, T - torzo, Du - dub, Jav - Javor, Je - Jeřáb, To - topol, Os - osika, číslo označuje průměr kmene ve výšce 1 m nad terénem.

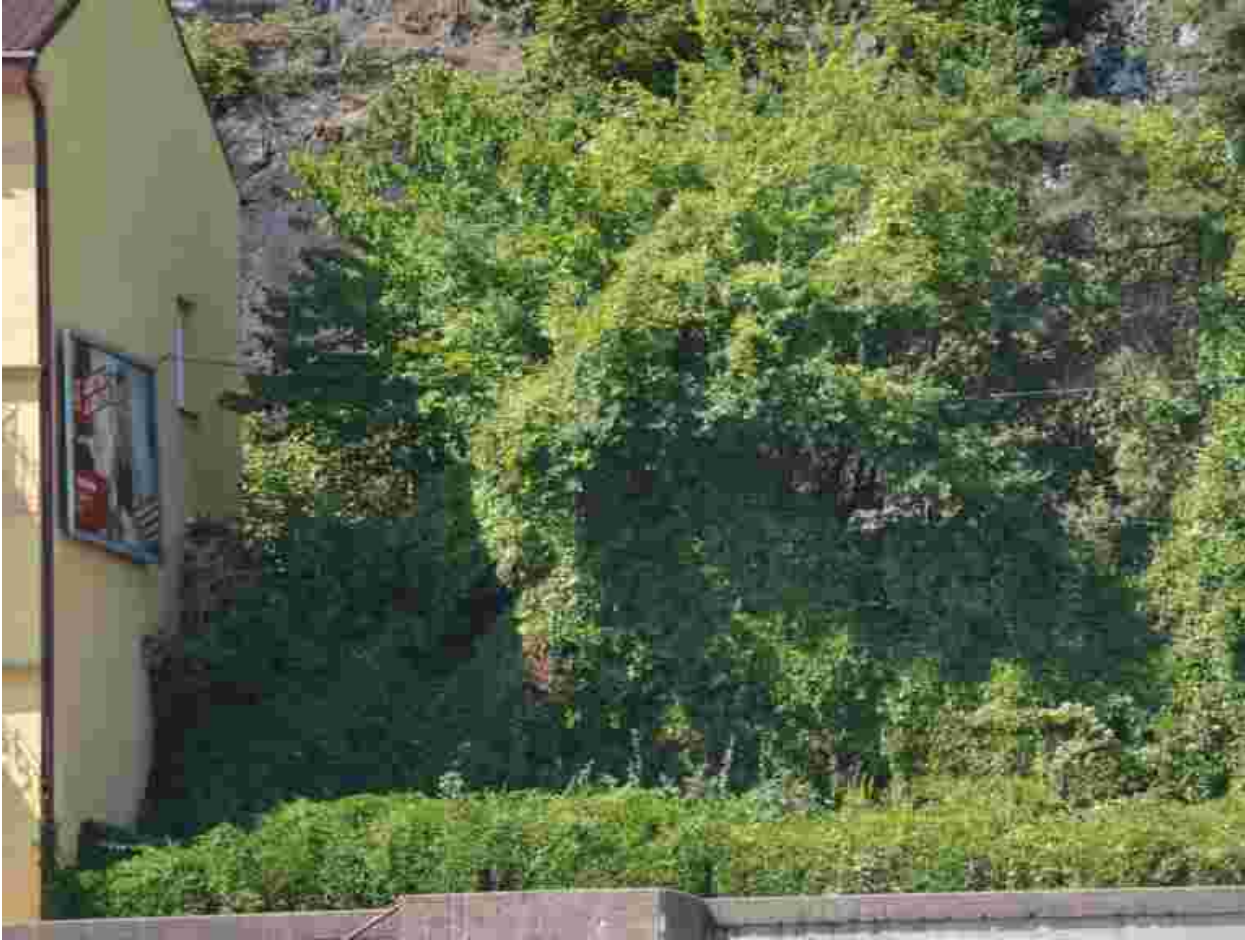
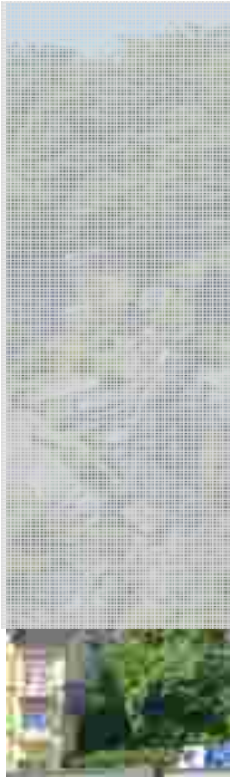
Blok	Stabil.	Riziko	šířka x výška x hloubka	Poznámka
			Poznámka: od soutoku Labe a Ploučnice, pozn. 405/2					
			Kácení: drobný nálet 150m2					
			Bezpeč. kategorie:					
			. Nehodnocený					
			Míra rizika					
			. Nehodnocený					
			Bodové hodnocení:					
			-1 Nehodnocený objekt					
Hodnocení a doporučení: Průběžně odstraňovat náletové dřeviny			Datum dokumentace: 21.7.2020					
			Datum hodnocení: 28.7.2020					
Legenda : Skalní bloky A, B, ... - označení bloků Doporučení dalšího postupu: a) ponechání přirozenému vývoji, b) založení kontrolního sledování a stanovení mezních stavů, c) doporučení způsobu zabezpečení Nebezpečné stromy: S - smrk, Bř - bříza, Bo - borovice, Bu - buk, T - torzo, Du - dub, Jav - Javor, Je - Jeřáb, To - topol, Os - osika, číslo označuje průměr kmene ve výšce 1 m nad terénem.

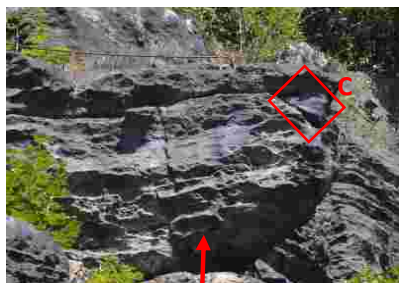
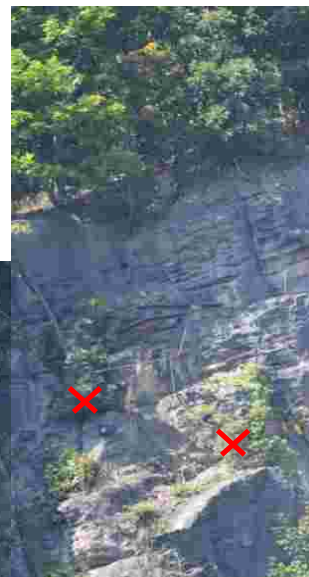
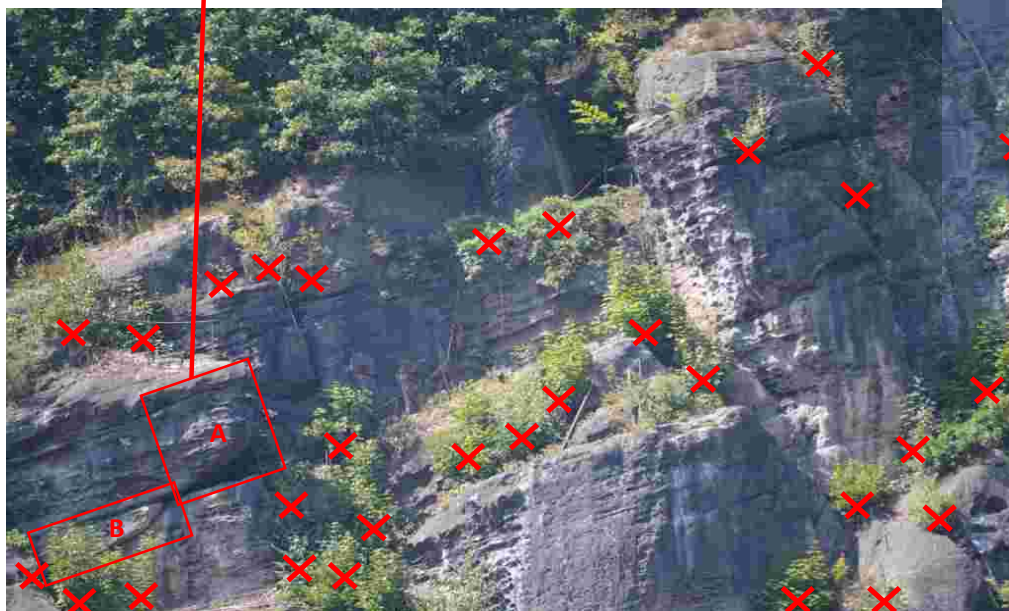
028

Blok	Stabil.	Riziko	šířka x výška x hloubka	Poznámka
A	P3	VR	2x2x2	
B	P1	VR	3x1x1	
C	N	SR	0,3x0,3x0,2	
.	.	.	.	
.	.	.	.	
.	.	.	.	
.	.	.	.	
.	.	.	.

Kácení:
drobný nálet 30ks

N

Bezprostředně nestabilní

VR

vysoké

16

Nebezpečný objekt

Průběžně odstraňovat náletové dřeviny, blok B sanovat odstraněním nebo zajištěním, blok C odstranit, oblast vizuálně kontrolovat v intervalu 1 rok

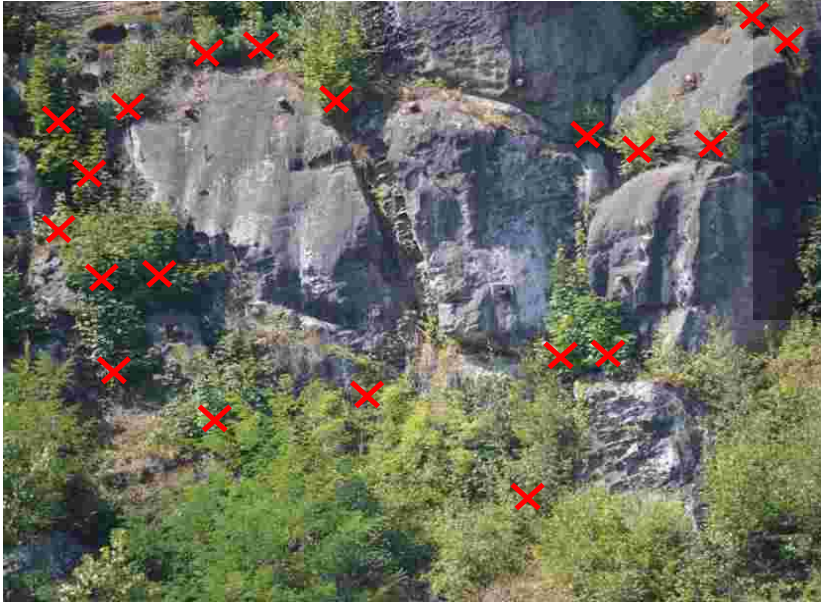
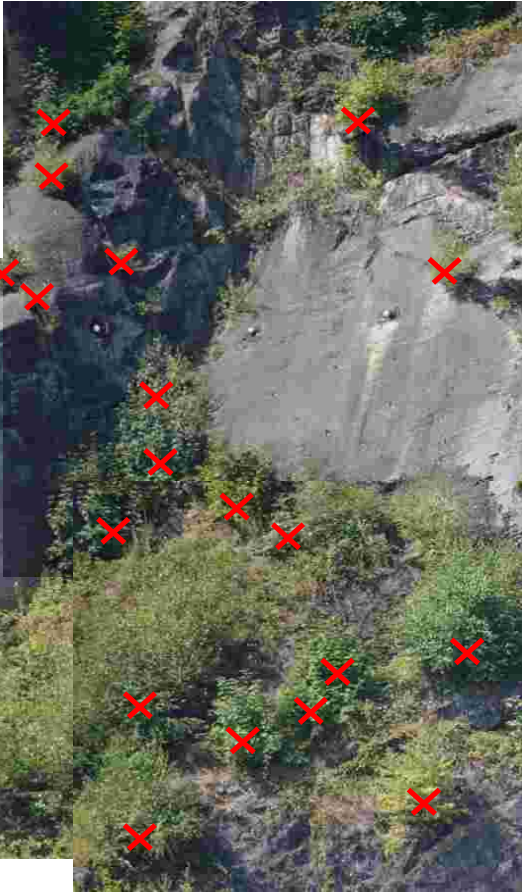
Blok	Stabil.	Riziko	šířka x výška x hloubka	Poznámka
					Poznámka: od soutoku Labe a Ploučnice, pozn. 405/9				
					Kácení: drobný nálet 37 ks				
					Bezpeč. kategorie:				
					. Nehodnocený				
					Míra rizika				
					. Nehodnocený				
					Bodové hodnocení:				
					-1 Nehodnocený objekt				
Hodnocení a doporučení: Průběžně odstraňovat náletové dřeviny					Datum dokumentace: 21.7.2020				
					Datum hodnocení: 28.7.2020

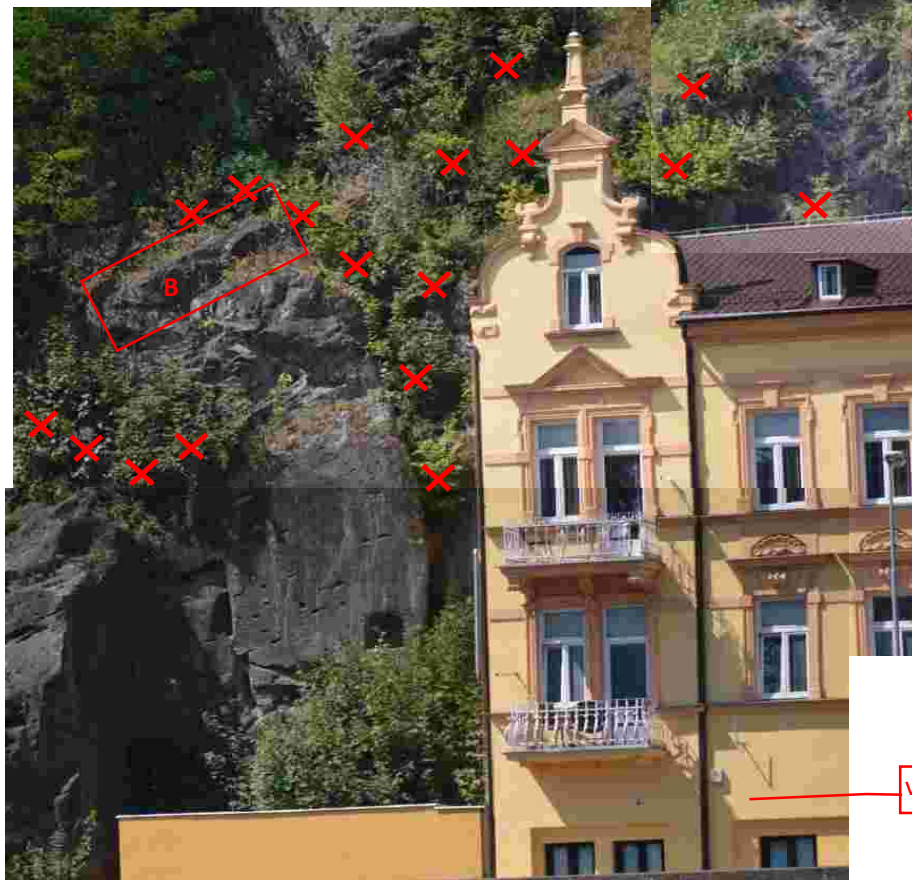
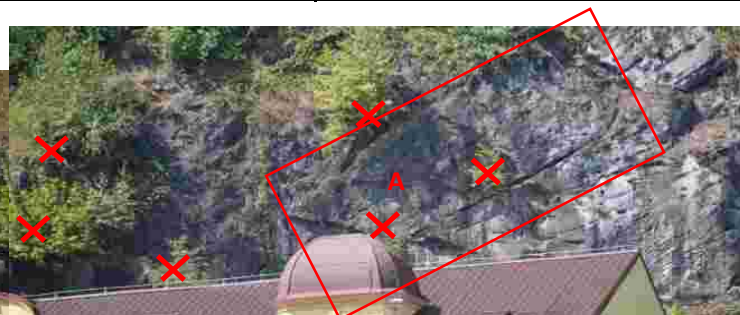
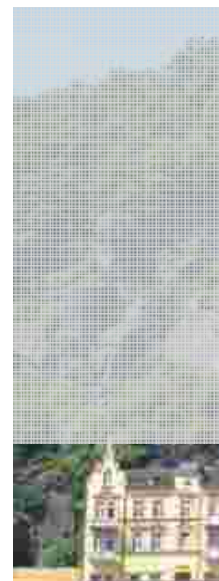
030

Blok	Stabil.	Riziko	šířka x výška x hloubka	Poznámka
A	P3	NR	5x2x3	
B	P3	NR	4x2x1	
	.	.		
	.	.		
	.	.		
	.	.		
	.	.		
	.	.

Kácení:
drobný nálet 21ks

P3

Potenciálně nestabilní 3

NR

nízké

Zajímavý objekt

Průběžně odstraňovat náletové dřeviny a oblast vizuálně kontrolovat 1x za rok.

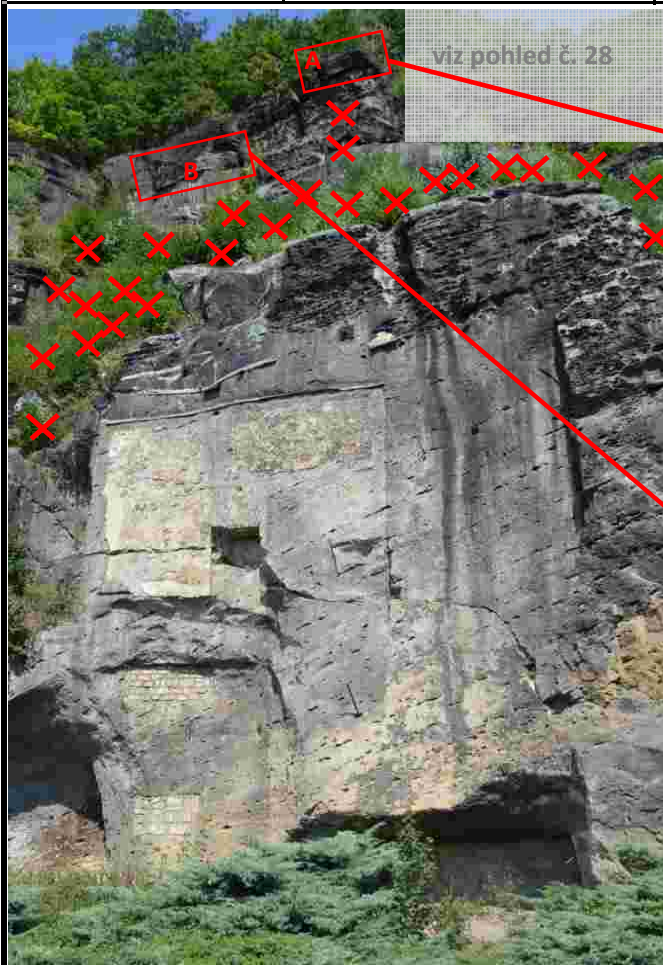
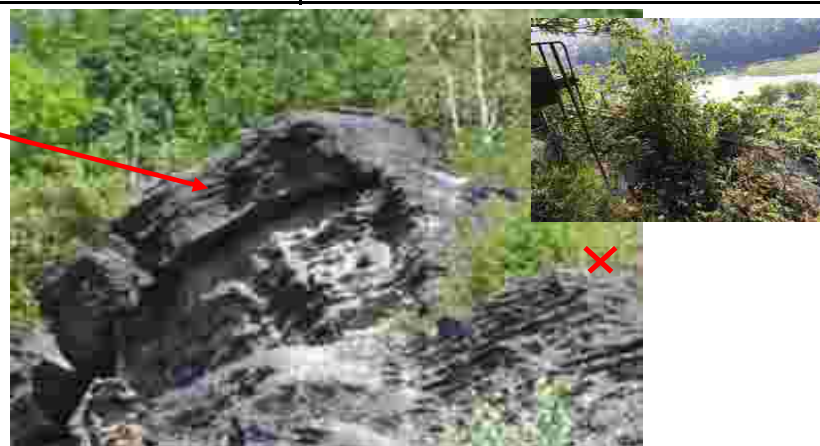
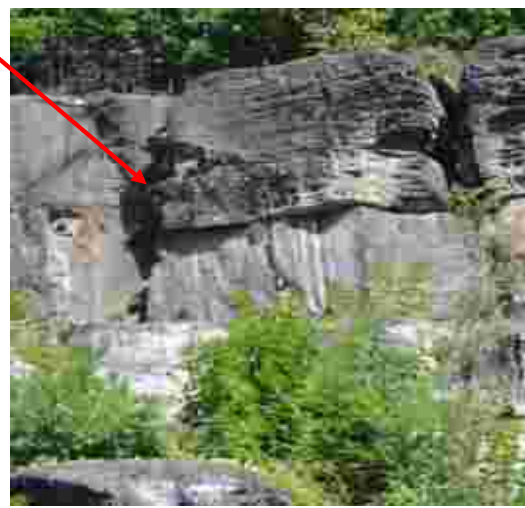
033

Blok	Stabil.	Riziko	šířka x výška x hloubka	Poznámka
A	SA	VR	5x5x3	sanovaný ocelovými táhly
B	P3	VR	6x6x2	přetržená kotva
	.	.		
	.	.		
	.	.		
	.	.		
	.	.

Kácení:
drobný nálet 26ks

P3 Potenciálně nestabilní 3

VR vysoké

8 Labilní objekt

Průběžně odstraňovat náletové dřeviny a objekt B osadit ambulantním monitoringem. Bloky geodeticky zaměřit a určit polohu na pozemích SŽD / města Děčín

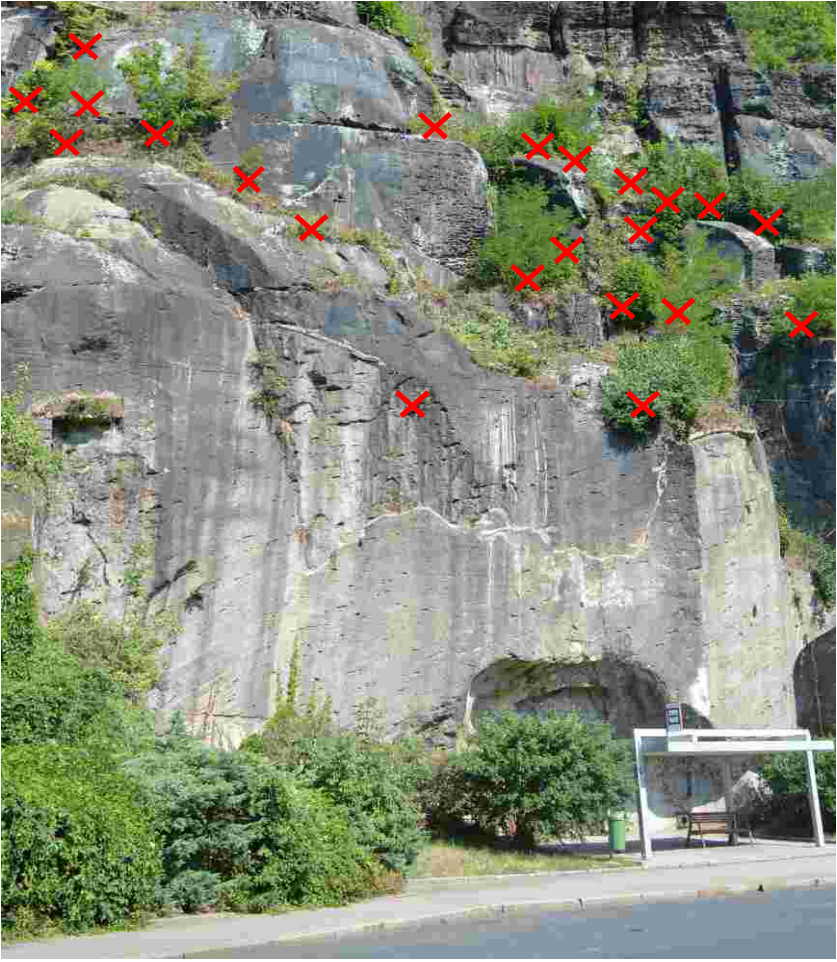
Kácení:
drobný nálet 22ks

.	Nehodnocený
---	-------------

-1	Nehodnocený objekt
----	--------------------

Hodnocení a doporučení:
Průběžně odstraňovat náletové dřeviny.

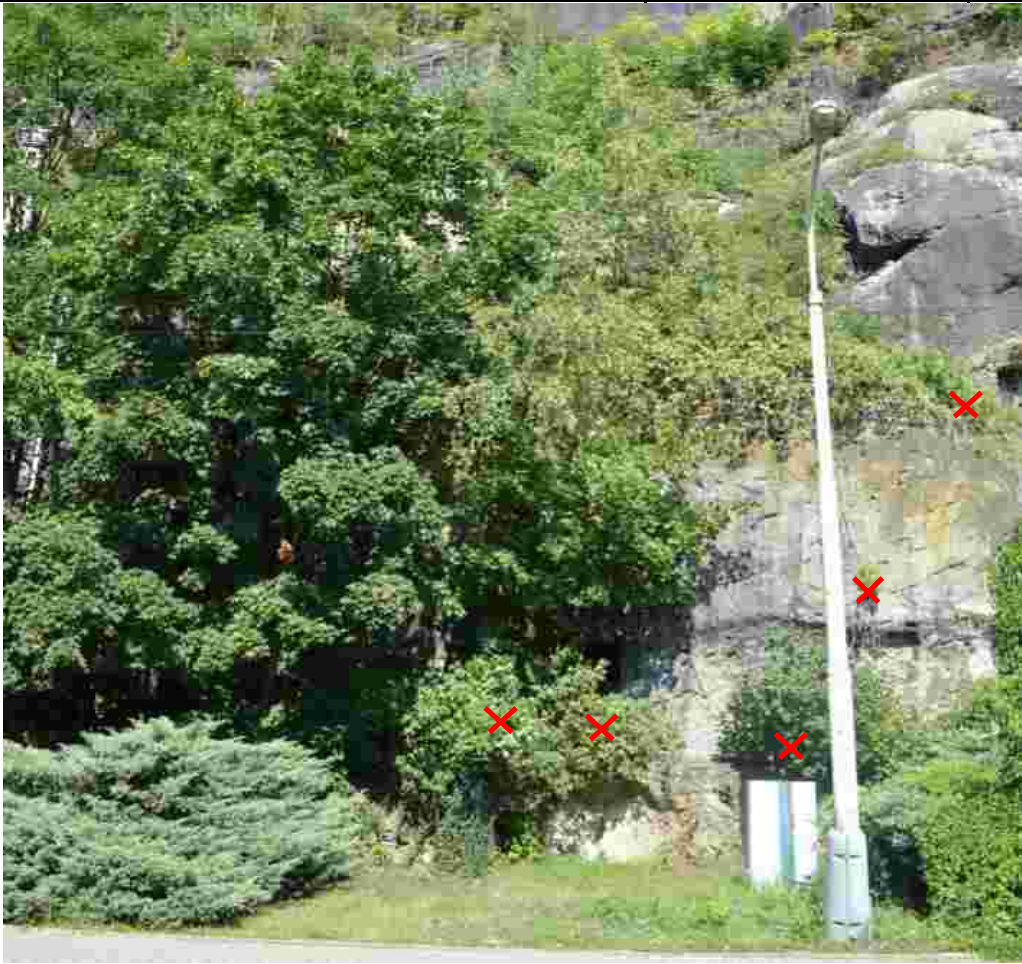
Blok	Stabil.	Riziko	šířka x výška x hloubka	Poznámka
			Poznámka: od Restaurace u Přístavu, pozn. 405/5				
			Kácení: drobný nálet 5ks, Jav15				
			Bezpeč. kategorie:				
			. Nehodnocený				
			Míra rizika				
			. Nehodnocený				
			Bodové hodnocení:				
			-1 Nehodnocený objekt				
Hodnocení a doporučení: Průběžně odstraňovat náletové dřeviny a v blízkosti portálu vícekmenný javor větvený už od báze, 10 kmenů do 15 cm			Datum dokumentace:				
			Datum hodnocení:				
			21.7.2020				
			28.7.2020
