AZCONSULT [®] spol. s r. o. <small>Klášská 12, 400 01 Ústí nad Labem</small>	<h1>Terénní průzkum skalních svahů</h1>			Záznamový list č. <h2>115</h2>		Objekt č.- pohled č. <h2>001</h2>			
				Fotografie: DSC_0110		Azimut: 257°			
Lokalita: DC-Pastýřská stěna		Etáž: 130 m n.m.	GPS-N: 50°46'47.193"	GPS-E: 14°12'19.509"

Terénní průzkum skalních svahů

Lokalita: DC-Pastýřská stěna

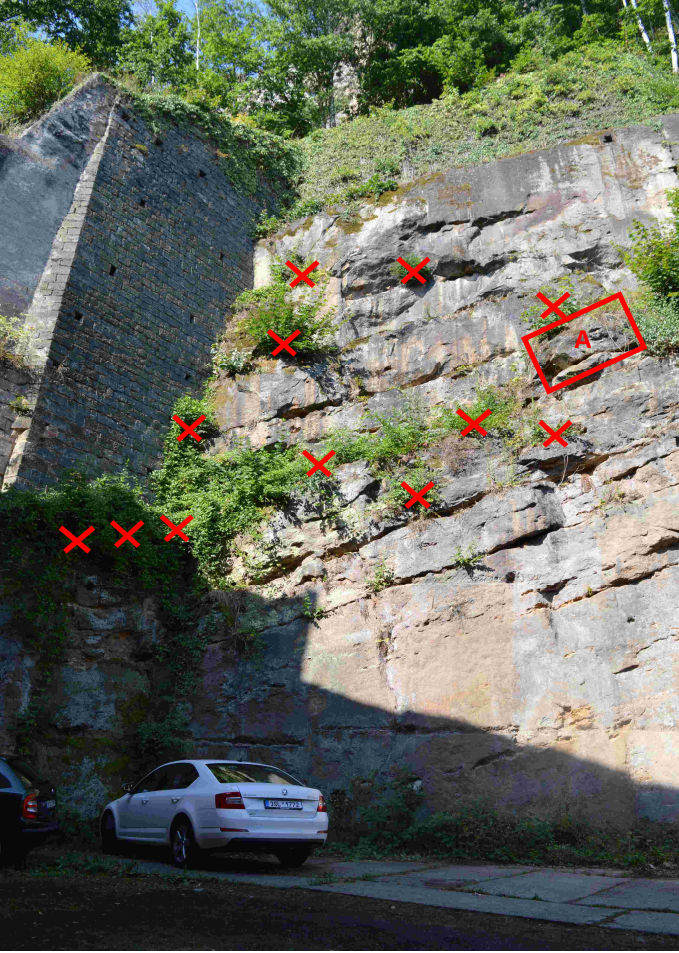
Blok	Stabil.	Riziko	šířka x výška x hloubka	Poznámka
					A	P3	SR	1,5x1x1,5	
						.	.		
						.	.		
						.	.		
						.	.		
						.	.		
						.	.		
						.	.		
						.	.		
Poznámka: od průjezdu do vnitrobloku, 405/16 a 416/4									
Kácení: 14x drobný nálet á 1 m ²									
Bezpeč. kategorie:									
P3					Potenciálně nestabilní 3				
Míra rizika									
SR					střední				
Bodové hodnocení:									
4					Podezřelý objekt				
Hodnocení a doporučení: Průběžně odstraňovat náletové dřeviny ve skalním výchozu a ve vzdálenosti 3-5 od koruny, Blok A vizuálně kontrolovat v intervalu 1 rok.					Datum dokumentace: 21.07.2020

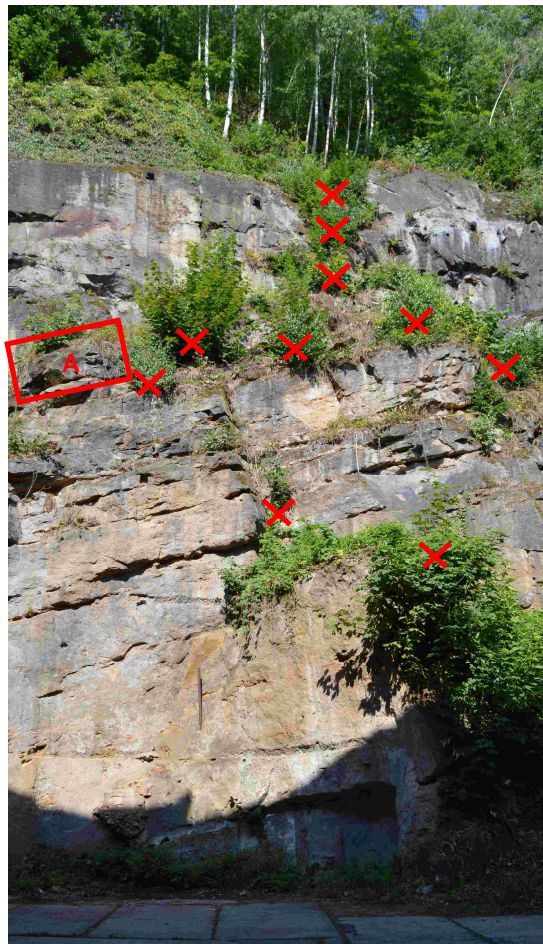
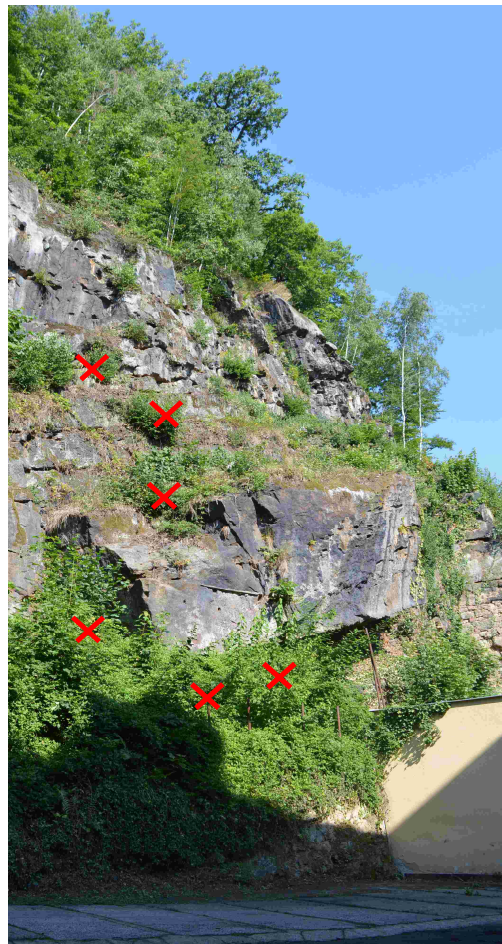
002

Blok	Stabil.	Riziko	šířka x výška x hloubka	Poznámka
A	.	.		viz oblast A na 001
	.	.		
	.	.		
	.	.		
	.	.		
	.	.		
	.	.		
	.	.

Poznámka:
od průjezdu do vnitrobloku, 416/2, 416/3 a 416/4

Průběžně odstraňovat náletové dřeviny ve skalním výchozu a ve vzdálenosti 3-5 m od koruny

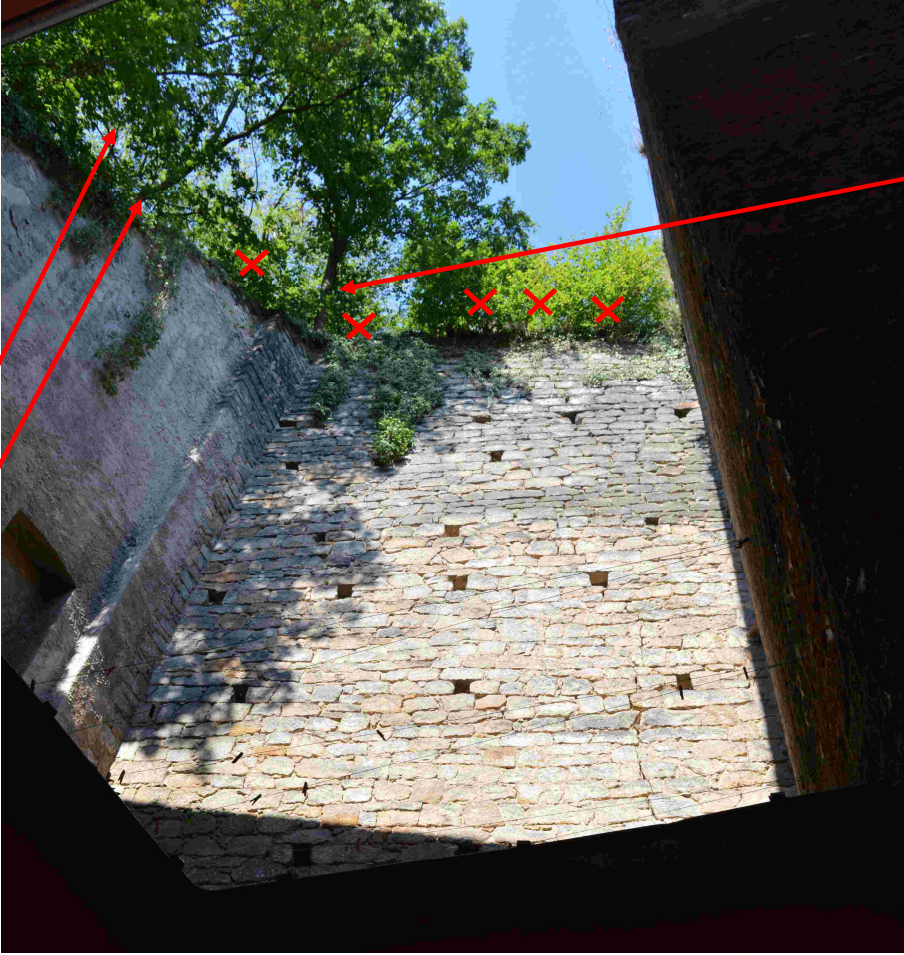
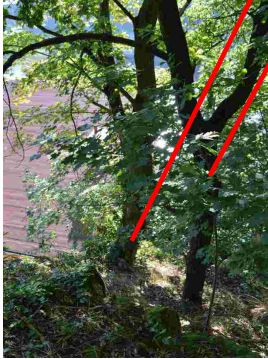
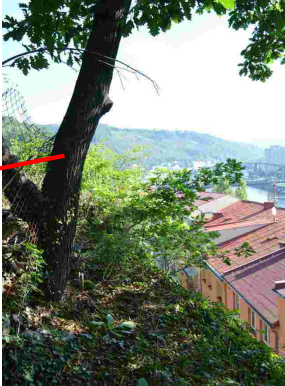
Blok	Stabil.	Riziko	šířka x výška x hloubka	Poznámka
Poznámka: z vnitrobloku, 405/29					
Kácení: drobný nálet 5 ks, Du20, Jav25, Du25					
Bezpeč. kategorie:					
.					Nehodnocený
Míra rizika					
.					Nehodnocený
Bodové hodnocení:					
-1					Nehodnocený objekt
Hodnocení a doporučení: Zděná zárubní zeď je dobrém technickém stavu, nutné průběžně odstraňovat náletové dřeviny ve vzdálenosti 3-5 m od koruny					Datum dokumentace: 21.07.2020
					Datum hodnocení: 28.07.2020
Legenda : Skalní bloky A, B, ... - označení bloků Doporučení dalšího postupu: a) ponechání přirozenému vývoji, b) založení kontrolního sledování a stanovení mezních stavů, c) doporučení způsobu zabezpečení Nebezpečné stromy: S - smrk, Bř - bříza, Bo - borovice, Bu - buk, T - torzo, Du - dub, Jav - Javor, Je - Jeřáb, To - topol, Os - osika, číslo označuje průměr kmene ve výšce 1 m nad terénem.

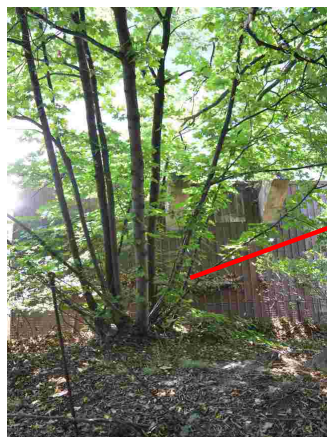
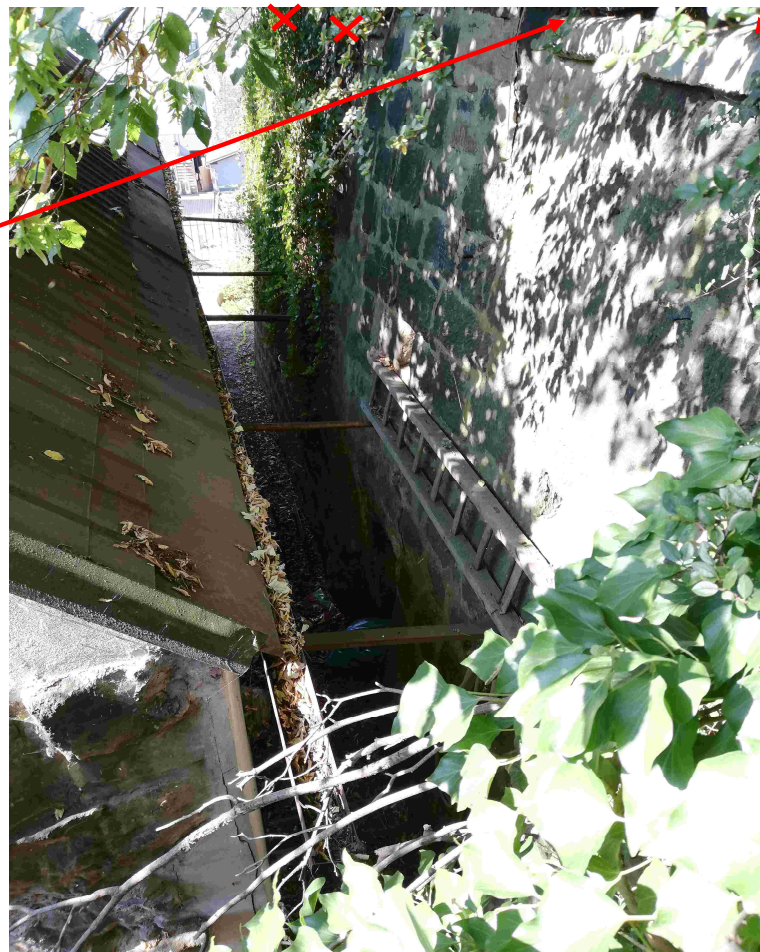
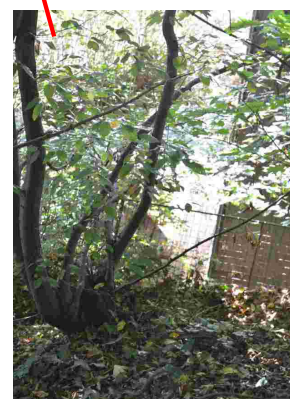
004

Blok	Stabil.	Riziko	šířka x výška x hloubka	Poznámka
	.	.		
	.	.		
	.	.		
	.	.		
	.	.		
	.	.		
	.	.		
	.	.

z proluky mezi objekty, pozn. 405/18

Zděná zárubní zeď je v dobrém technickém stavu, nutné průběžně odstraňovat náletové dřeviny a nad korunou vícekmenný javor a buk větvený už od báze, 10 kmenů do 15 cm

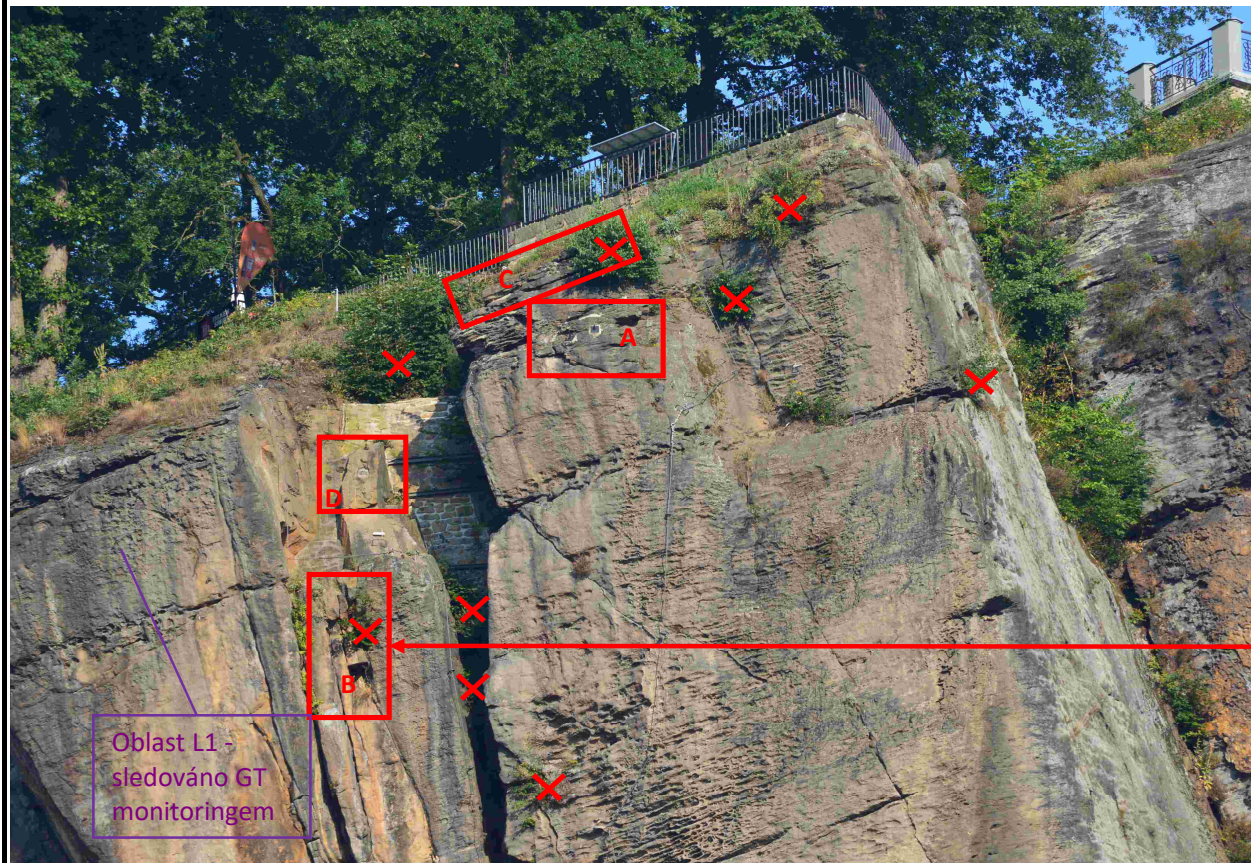
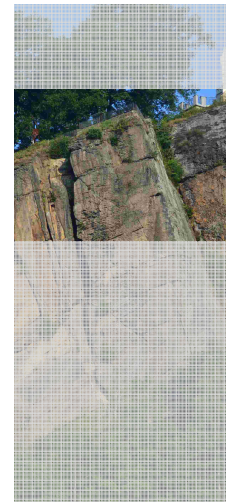
005

Blok	Stabil.	Riziko	šířka x výška x hloubka	Poznámka
A	SA	SR	2x2	
B	P2	SR	0,5x0,5x0,5	volné bloky do 0,5 m
C	P3	SR	2x2x0,5	
D	SA	SR	2x2x1	
.
.
.
.

z pravého břehu u mola, pozn. 405/14
L1 - objekt osazený prvky GT monitoringu

P2 Potenciálně nestabilní 2

SR střední

6 Labilní objekt

Průběžně odstraňovat náletové dřeviny, Blok B preventivně odstranit nebo vyspárovat a oblast vizuálně kontrolovat v intervalu 1 rok

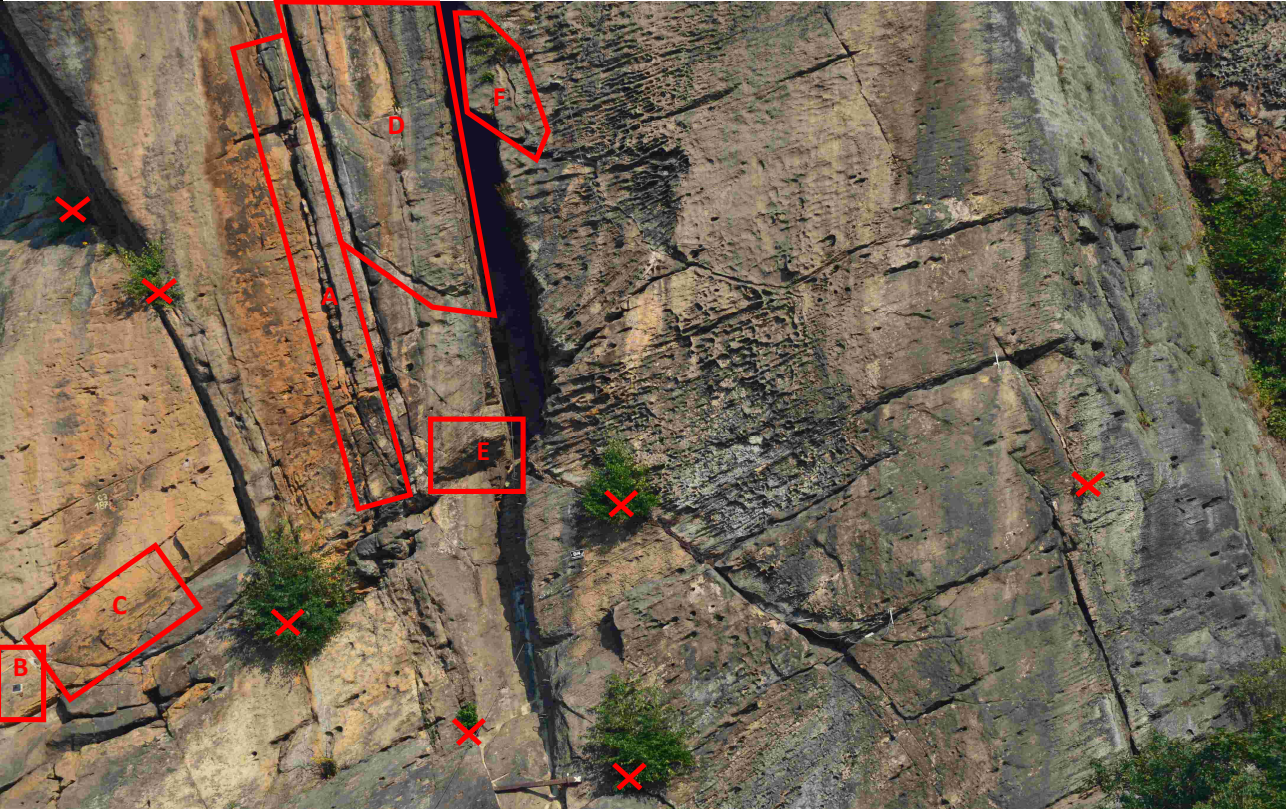
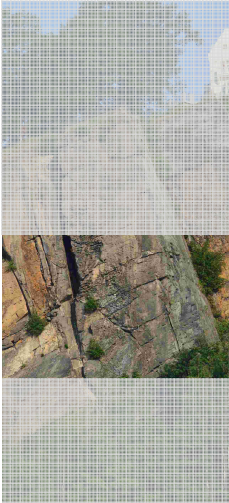
Blok	Stabil.	Riziko	šířka x výška x hloubka	Poznámka
A	P1	SR		vydrolený materiál
B	SA	SR	2x2x0,5	
C	P2	SR	3x2x0,5	
D	P3	SR	10x3x2	
E	.	.		převís
F	P2	SR	2x1x1	2 bloky
	.	.		
	.	.

P1	Potenciálně nestabilní 1
----	--------------------------

SR	střední
----	---------

8	Labilní objekt
---	----------------

Hodnocení a doporučení:
 Průběžně odstraňovat náletové dřeviny, oblast A preventivně odstranit nebo vyspárovat, blok D osadit ambulantním monitoringem a celek vizuálně kontrolovat v intervalu 1 rok

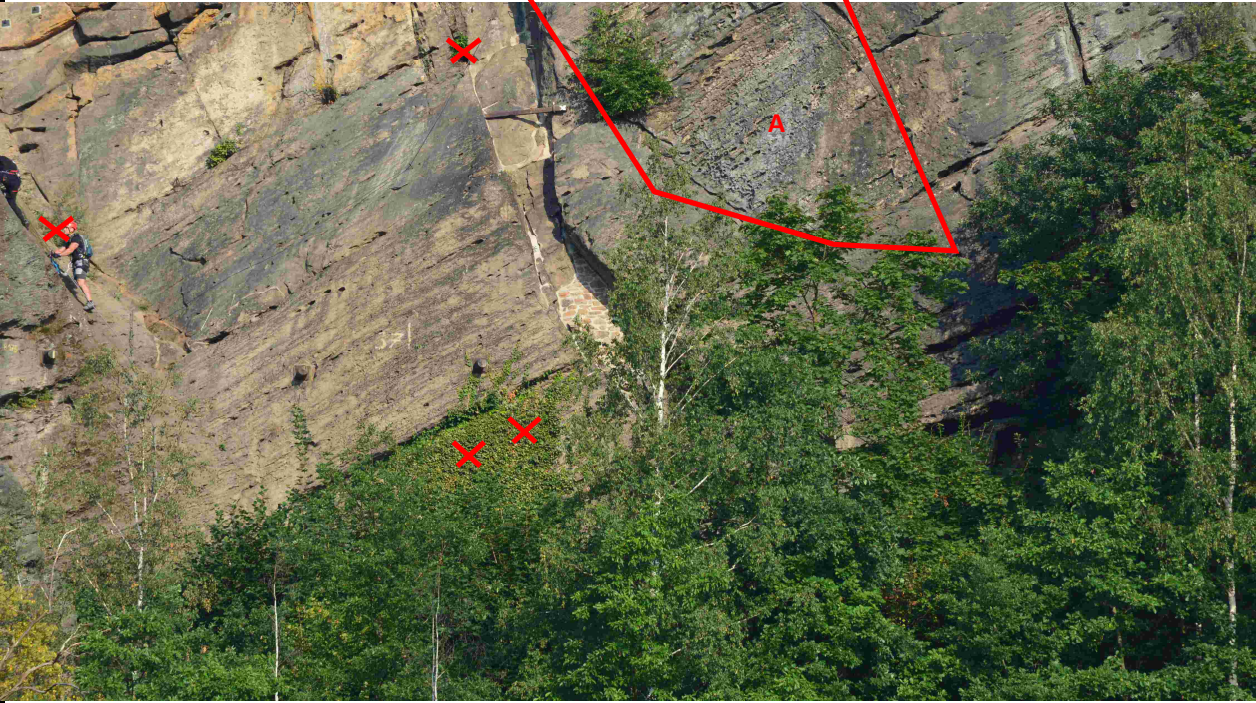
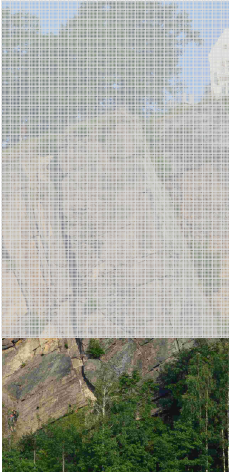
</div>					
			Blok	Stabil.	Riziko	šířka x výška x hloubka	Poznámka
			A	S	VR	5x5x3	
			Poznámka: z pravého břehu u mola, pozn. 405/14				
			Kácení: drobný nálet 1 ks + 1 ks 10 m2				
			Bezpeč. kategorie:				
			S		Stabilní		
			Míra rizika				
			VR		vysoké		
			Bodové hodnocení:				
			4		Podezdřelý objekt		
Hodnocení a doporučení: Průběžně odstraňovat náletové dřeviny a oblast vizuálně kontrolovat v intervalu 1 rok			Datum dokumentace: 21.07.2020				
			Datum hodnocení: 28.07.2020				
Legenda : Skalní bloky A, B, ... - označení bloků Doporučení dalšího postupu: a) ponechání přirozenému vývoji, b) založení kontrolního sledování a stanovení mezních stavů, c) doporučení způsobu zabezpečení Nebezpečné stromy: S - smrk, Bř - bříza, Bo - borovice, Bu - buk, T - torzo, Du - dub, Jav - Javor, Je - Jeřáb, To - topol, Os - osika, číslo označuje průměr kmene ve výšce 1 m nad terénem.

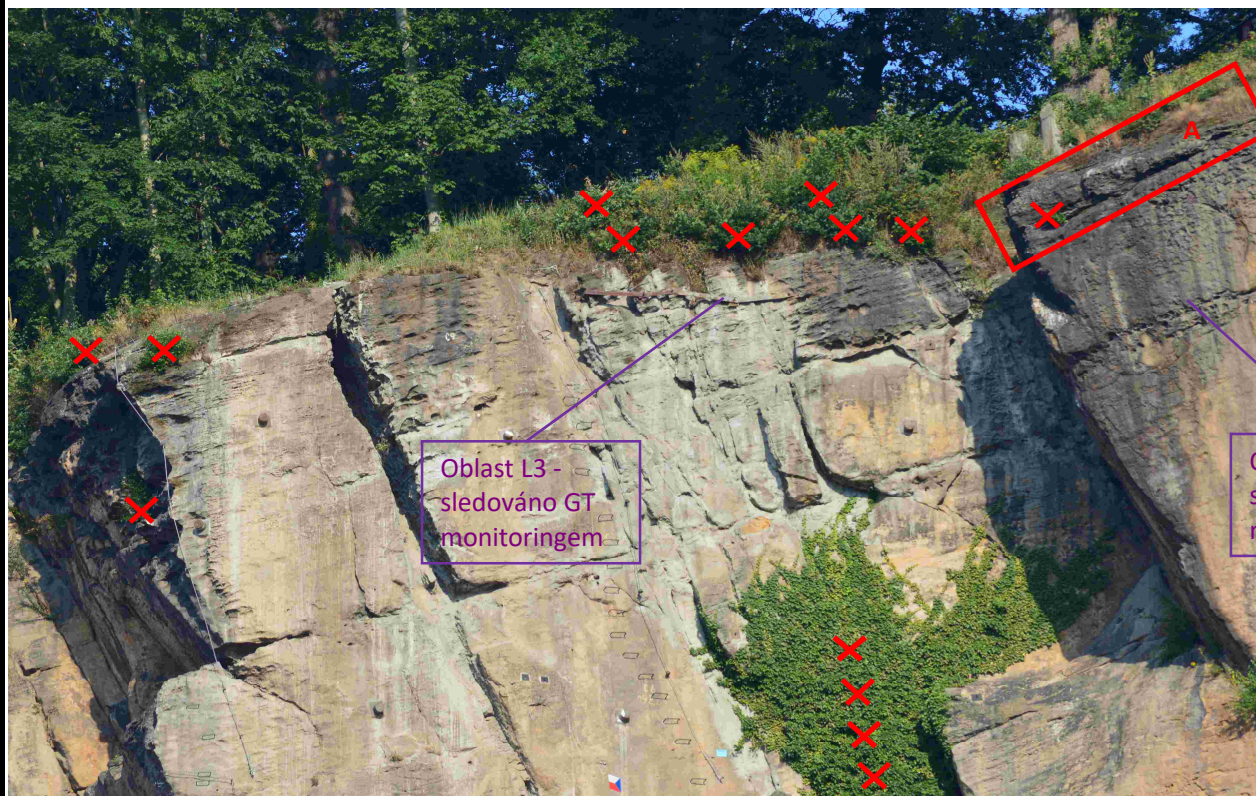
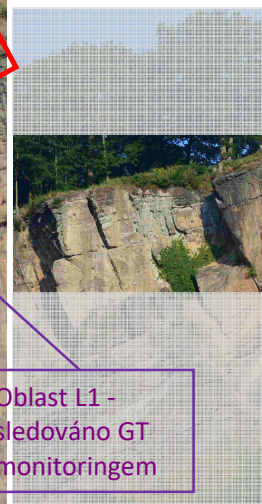
008

Blok	Stabil.	Riziko	šířka x výška x hloubka	Poznámka
A	S	SR	4x3x1	
	.	.		
	.	.		
	.	.		
	.	.		
	.	.		
	.	.		
	.	.

z pravého břehu u mola, pozn. 405/14
L1 - objekt osazený prvky GT monitoringu
L3 - objekt osazený prvky GT monitoringu

S

SR

2

Průběžně odstraňovat náletové dřeviny a oblast vizuálně kontrolovat v intervalu 1 rok

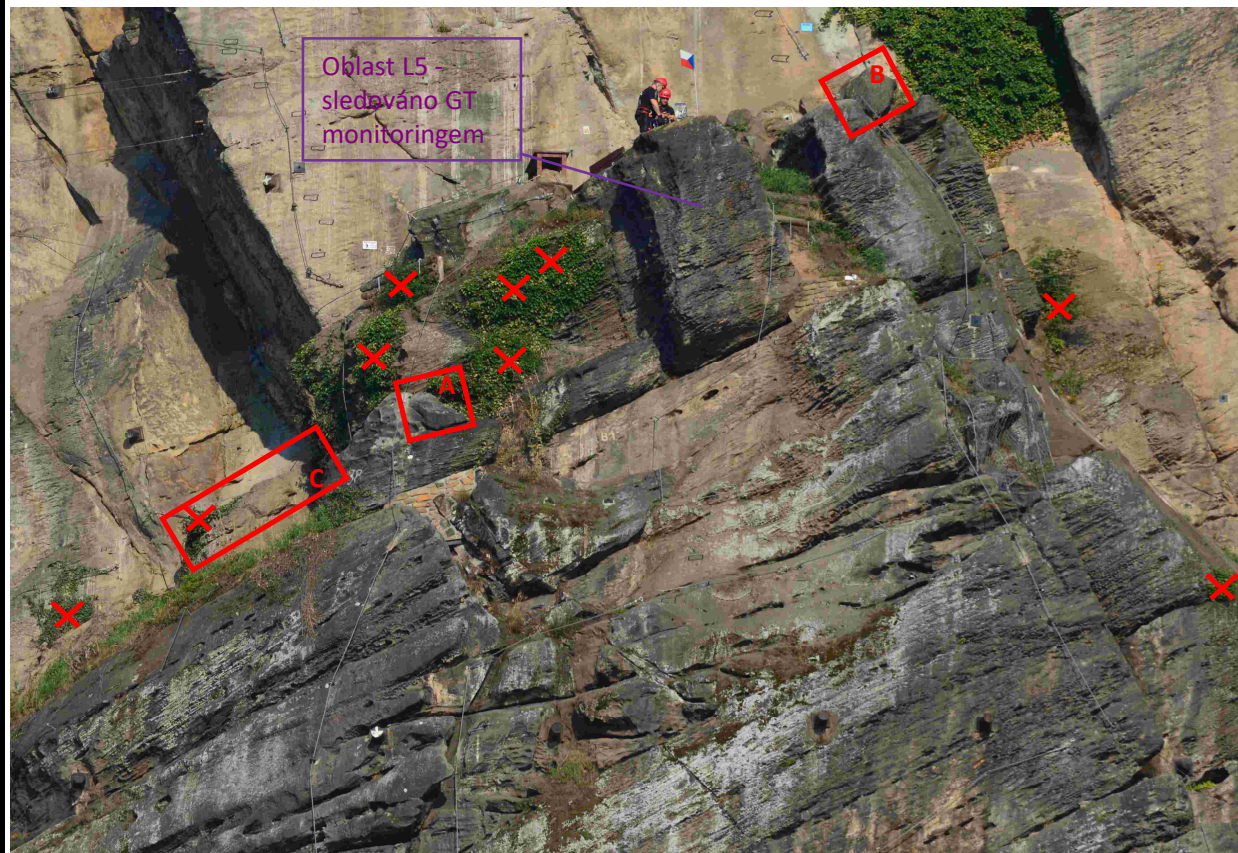
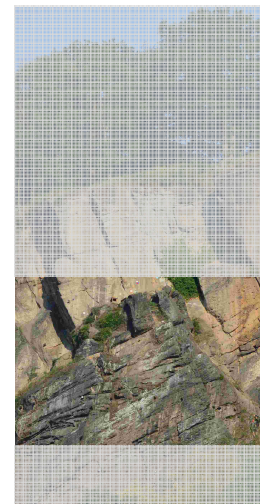
009

Blok	Stabil.	Riziko	šířka x výška x hloubka	Poznámka
A	SA	SR	1x1x0,5	
B	SA	SR	1x1x1	
C	P3	SR	3x1x1	
	.	.		
	.	.		
	.	.		
	.	.		
	.	.

Poznámka:
z pravého břehu u mola, pozn. 405/14
L5 - objekt osazený prvky GT monitoringu

P3 Potenciálně nestabilní 3

SR střední

4 Podezřelý objekt

Průběžně odstraňovat náletové dřeviny a oblast vizuálně kontrolovat v intervalu 1 rok

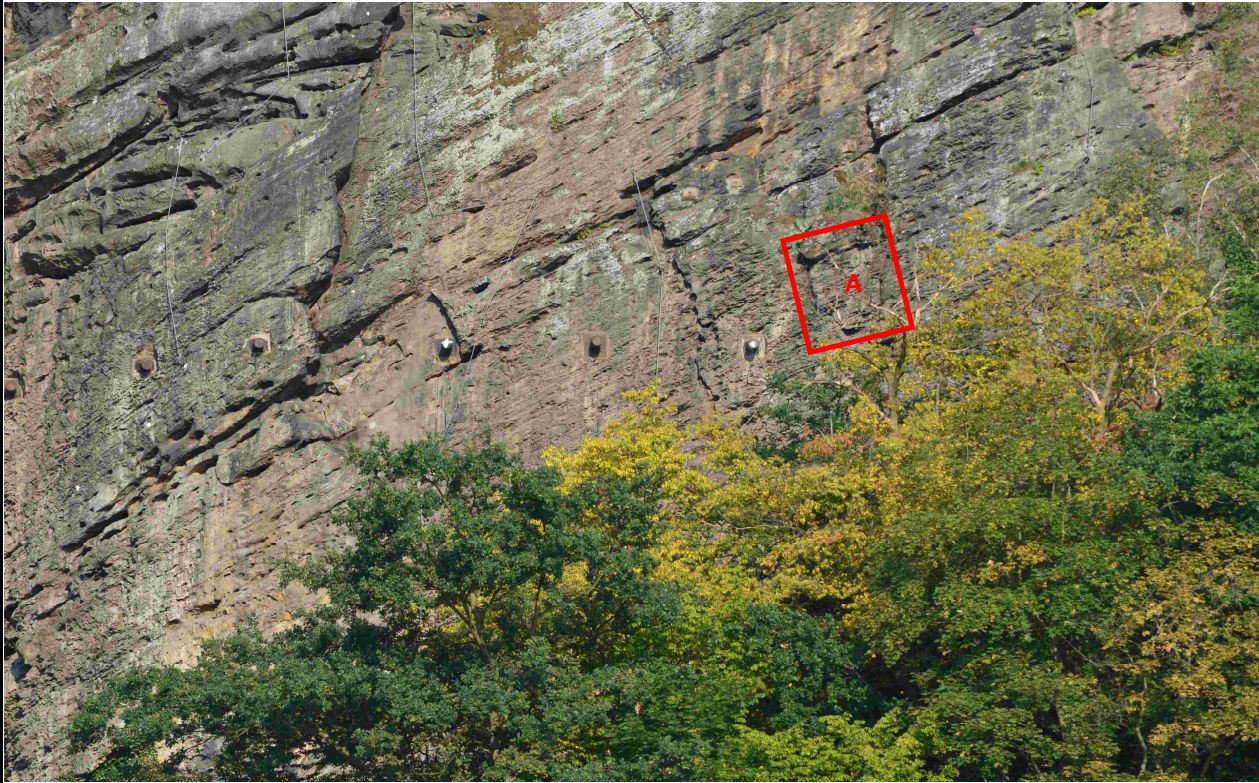
Blok A	Stabil. P2	Riziko SR	šířka x výška x hloubka 2x3x1	Poznámka
				Poznámka: z pravého břehu u mola, pozn. 405/14				
				Kácení:				
				Bezpeč. kategorie:				
				P2		Potenciálně nestabilní 2		
				Míra rizika				
				SR		střední		
				Bodové hodnocení:				
				6		Labilní objekt		
Hodnocení a doporučení: Oblast osadit ambulantním monitoringem.				Datum dokumentace:

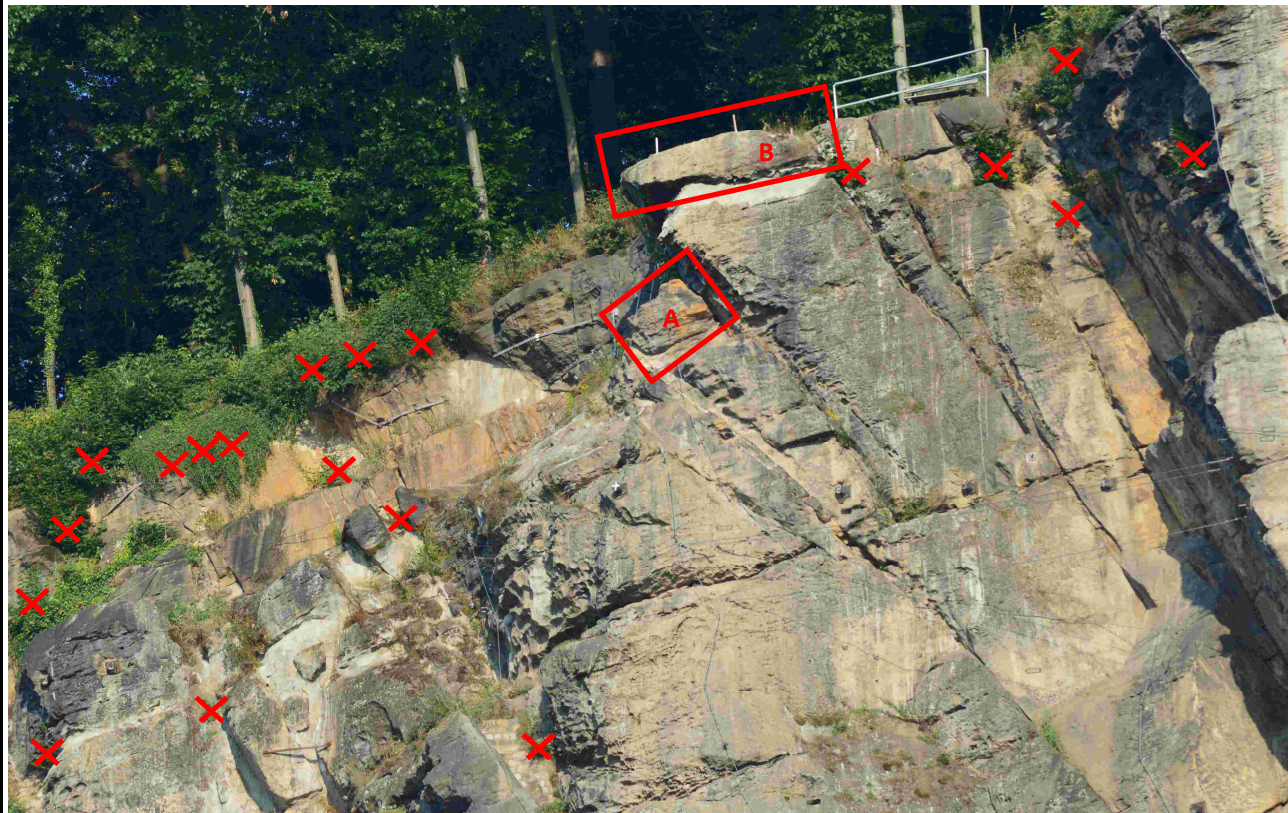
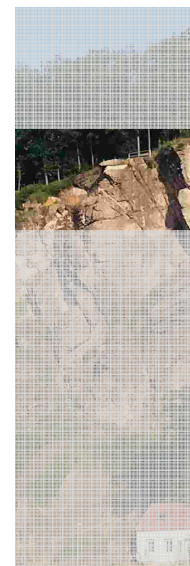
011

Blok	Stabil.	Riziko	šířka x výška x hloubka	Poznámka
A	SA	SR	3x3x1	
B	S	SR	1x1x1	
.
.
.
.
.
.

S Stabilní

SR střední

2 Zajímavý objekt

Průběžně odstraňovat náletové dřeviny a oblast vizuálně kontrolovat v intervalu 1 rok

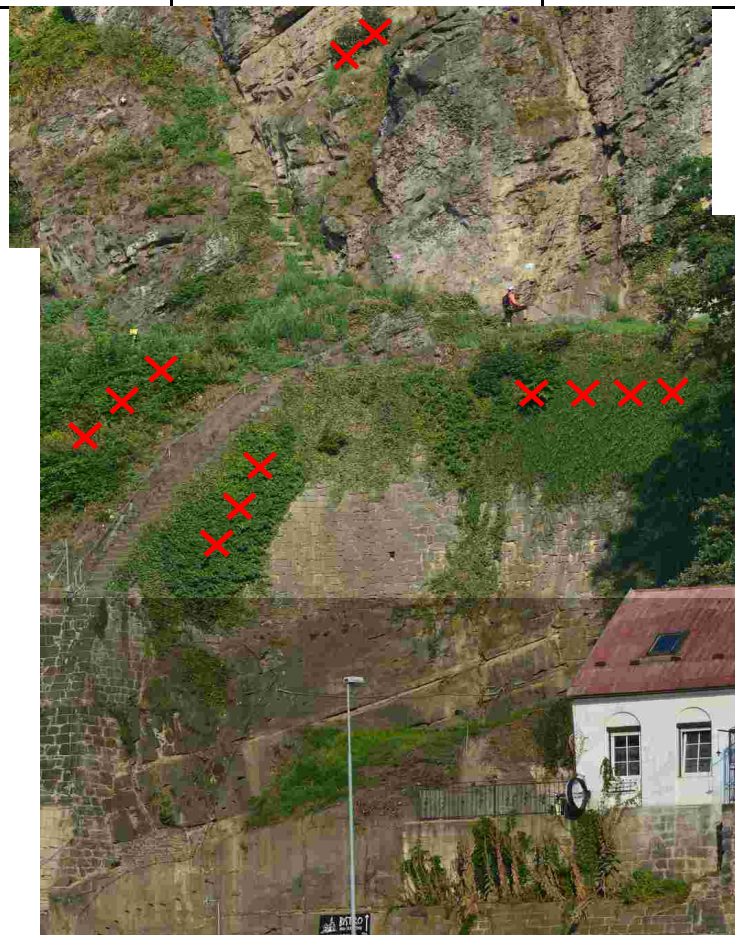
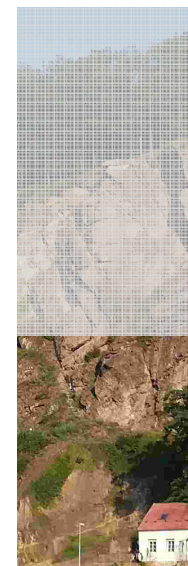
013

Poznámka:
z pravého břehu u mola, pozn. 405 a 405/13

Kácení:
drobný nálet 2ks + 80 m2

Průběžně odstraňovat náletové dřeviny

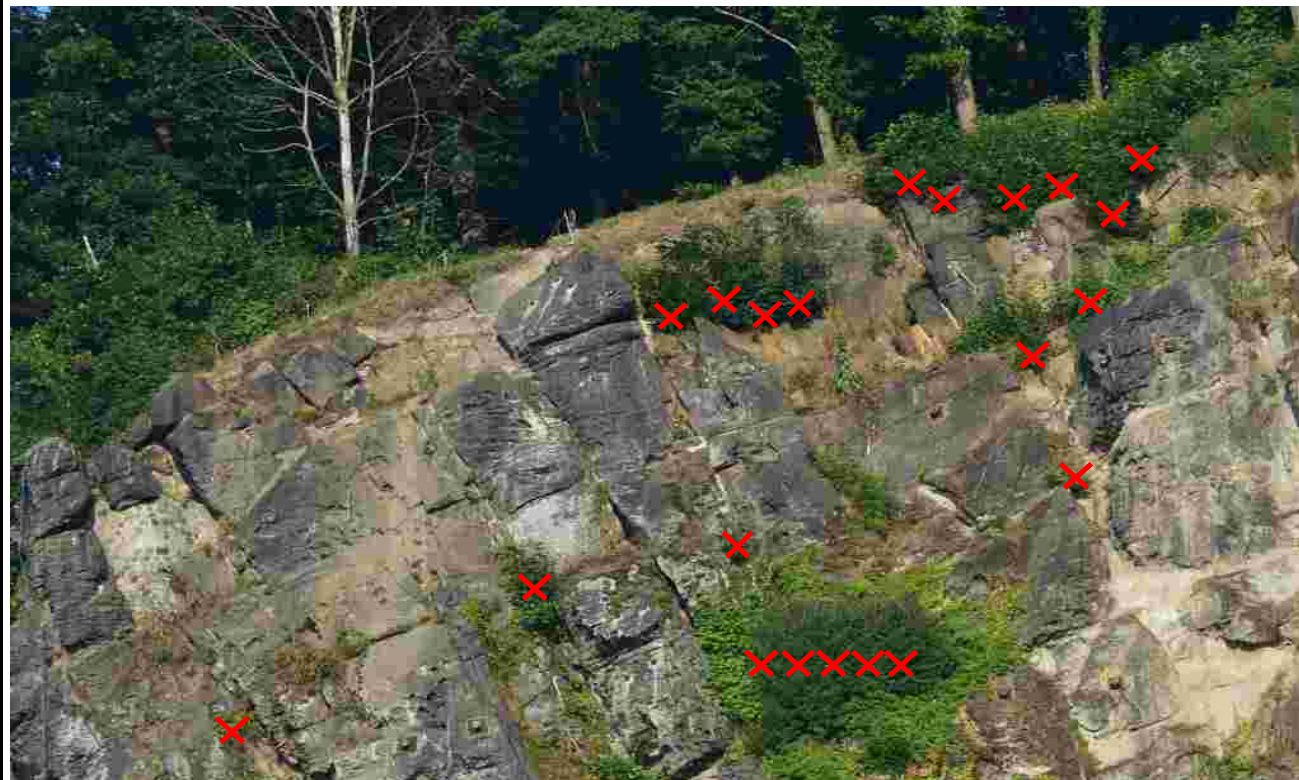
014

z pravého břehu u mola, pozn. 405/22 a 405/23

drobný nálet 16ks + 15 m2

Průběžně odstraňovat náletové dřeviny

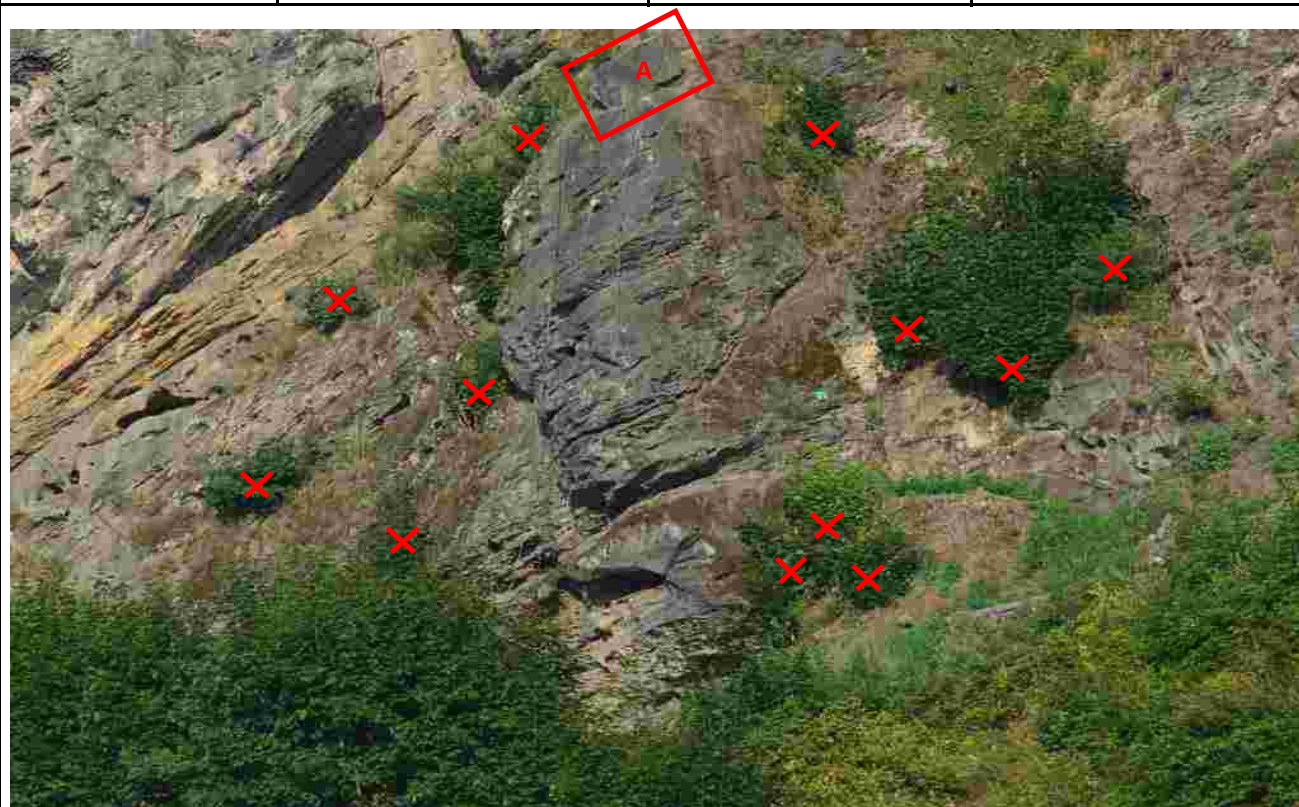
016

Blok	Stabil.	Riziko	šířka x výška x hloubka	Poznámka
A	.	.		viz oblast A na 015
	.	.		
	.	.		
	.	.		
	.	.		
	.	.		
	.	.		
	.	.

Poznámka:
z pravého břehu u mola, pozn. 405/21 a 405/1

Hodnocení a doporučení:
Průběžně odstraňovat náletové dřeviny

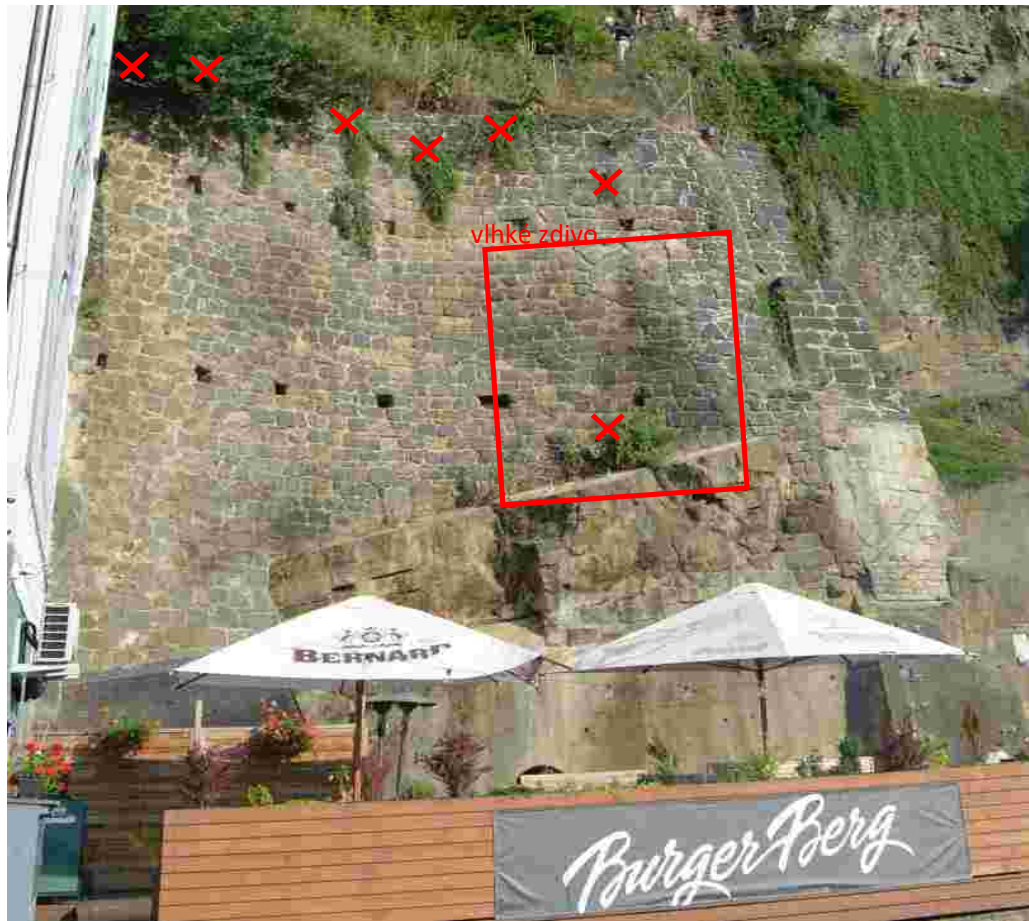
017

Poznámka:
z levého břehu od nábr. zdi, pozn. 405/21

Zděná zárubní zeď je dobrém technickém stavu, nutné průběžně odstraňovat náletové dřeviny ve vzdálenosti 3-5 m od koruny

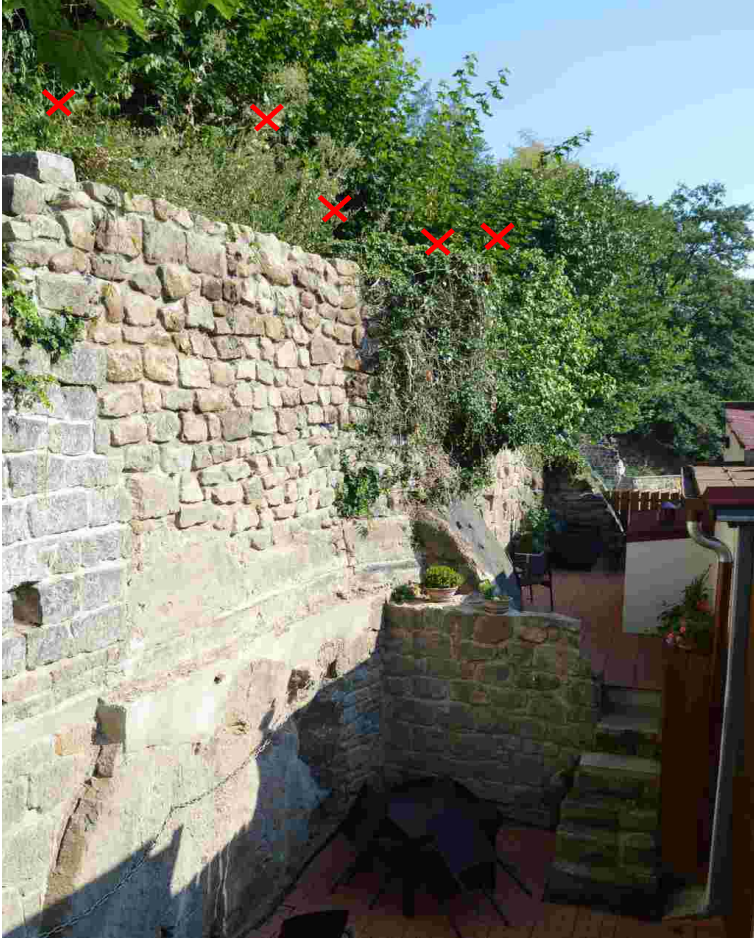
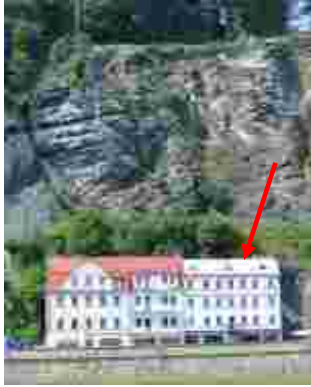
z prostoru mezi skalní stěnou a zástavbou, pozn. 405/1

Zděná zárubní zeď je dobrém technickém stavu, nutné průběžně odstraňovat náletové dřeviny ve vzdálenosti 3-5 m od koruny

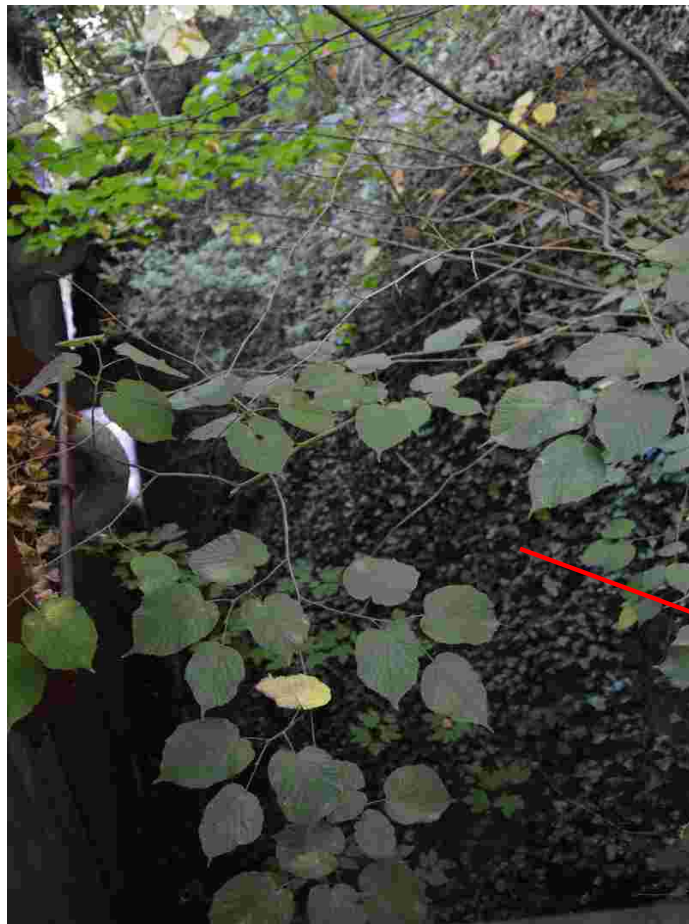
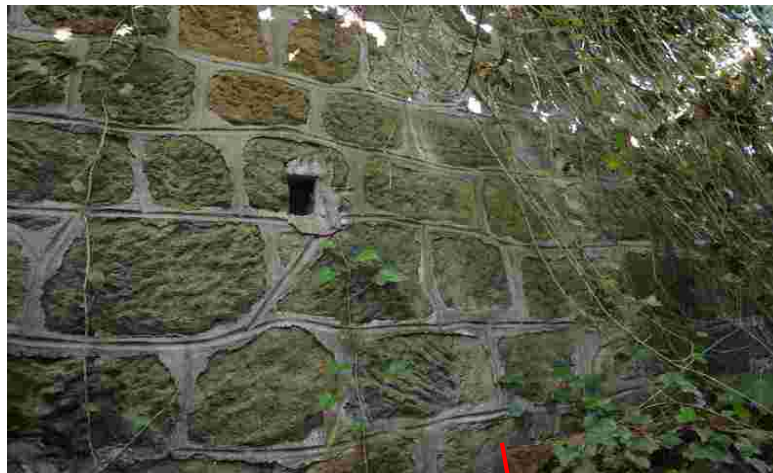
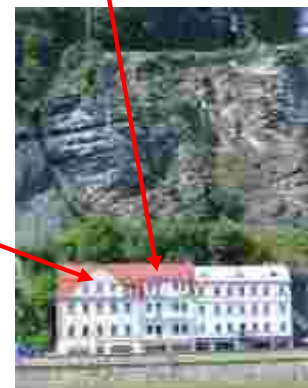
019

Poznámka:
z prostoru mezi skalní stěnou a zástavbou,
pozn. 405/24

Kácení:
drobný nálet 100 m2

Zděné zárubní zdi jsou v dobrém technickém stavu, nutné průběžně odstraňovat náletové dřeviny ve vzdálenosti 3-5 m od koruny
