Terénní průzkum skalních svahů

Lokalita: DC-Teplická ul.

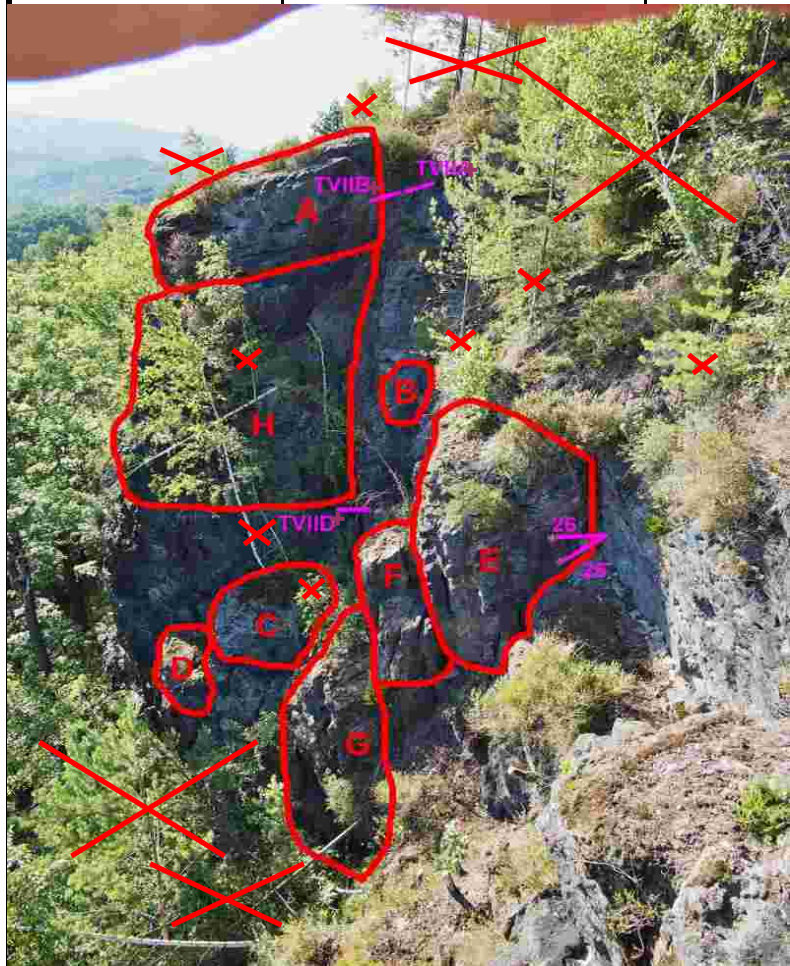
061

Blok	Stabil.	Riziko	šířka x výška x hloubka	Poznámka
A	S	VR	4x2x4	měř. TVIIA+aB+
B	P3	VR	1,5x1x1,5	převislý
C	P3	VR	3x2x2	odtláčován kořeny
D	P3	VR	1,5x2x2	převislý, oddělený
E	.	.	3x2,5x2	totožný s 60 B
F	.	.	2,5x2x1	totožný s 60 C
G	.	.	3x5x3	totožné s 60 D
H	S	VR	4x4,5x2

Etáž od vrcholu masivu s měřením TVI. Objekt se nachází nad rehabilitací Kateřina č.p. 401/148 (proto VR). Úsek 9

P3

VR

8

Průběžně vyřezávat nálety a stromy. Bloky B až D osadit monitoringem. Bloky A a H kontrolovat v intervalu 1 rok.

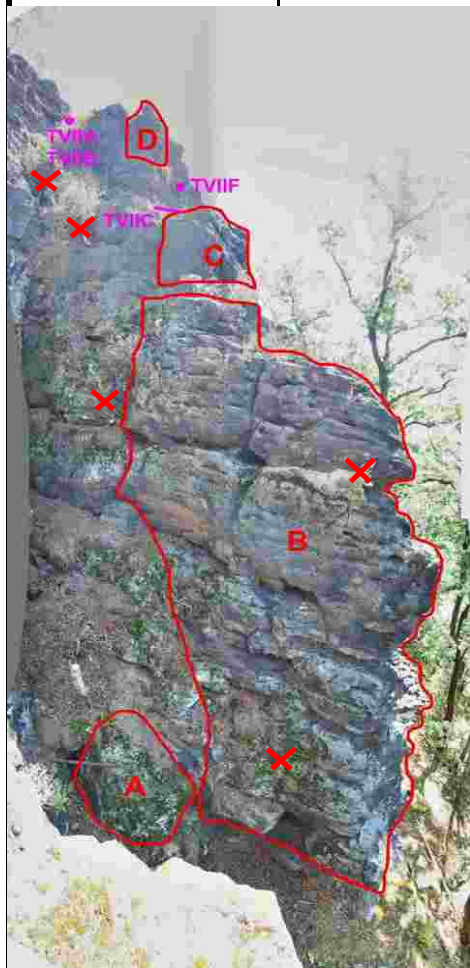
062

Blok	Stabil.	Riziko	šířka x výška x hloubka	Poznámka
A	SA	VR	1x1,5x1,5	kotveno táhlem
B	P3	VR	3x8x4	rozpukáno
C	SA	VR	3x2x1,5	zděno, měř. TVIIC
D	P3	VR	2x1x1,5	opad bloků 0.5 m
.
.
.
.

Etáž od vrcholu masivu s měřením TVII.
Objekt se nachází nad rehabilitací Kateřina
č.p. 401/148 (proto VR). Úsek 9

P3 Potenciálně nestabilní 3

VR vysoké

8 Labilní objekt

Průběžně vyřezávat nálety a stromy. Blok B a D osadit monitoringem, alt. rovnou sanovat.

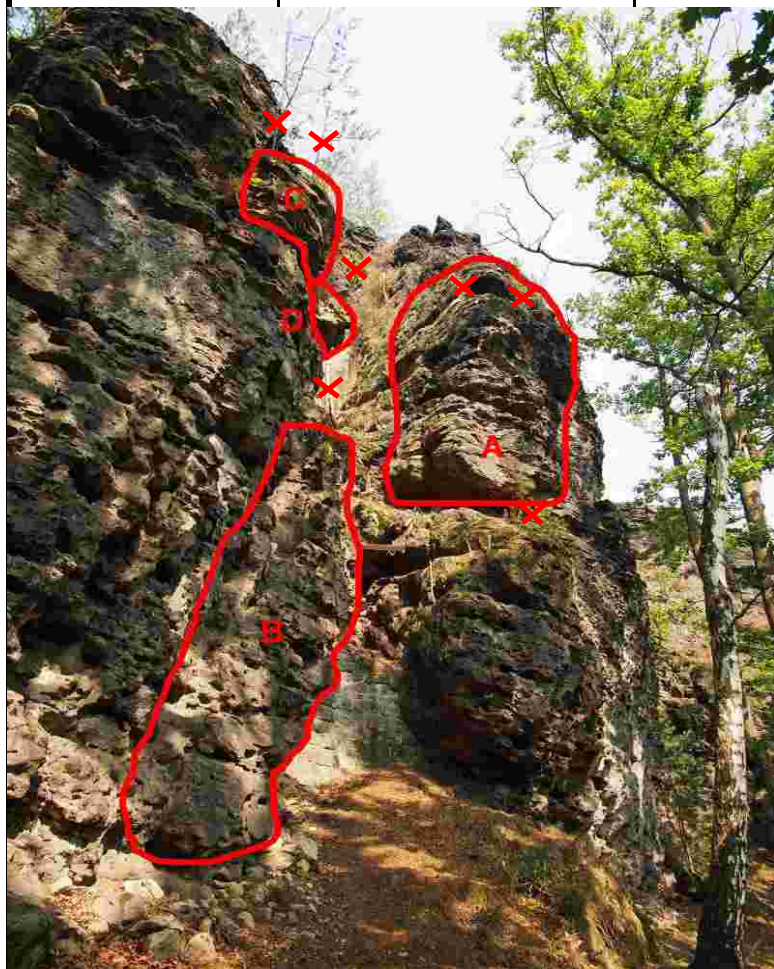
063

Blok	Stabil.	Riziko	šířka x výška x hloubka	Poznámka
A	.	.	3x8x4	totožný s 62 B
B	P3	VR	3x3x1	odděleno
C	P3	VR	1,2x1x,6	převís
D	P3	VR	1x,7x,7	převís
.
.
.
.

Etáž od paty masivu s měřením TVII. Objekt se nachází nad rehabilitací Kateřina č.p. 401/148 (proto VR). Úsek 9

P3 Potenciálně nestabilní 3

VR vysoké

8 Labilní objekt

Blok A podezdít, blok B měřit, bloky C a D kontrolovat. Vykácet stromy především nad bloky C a D.

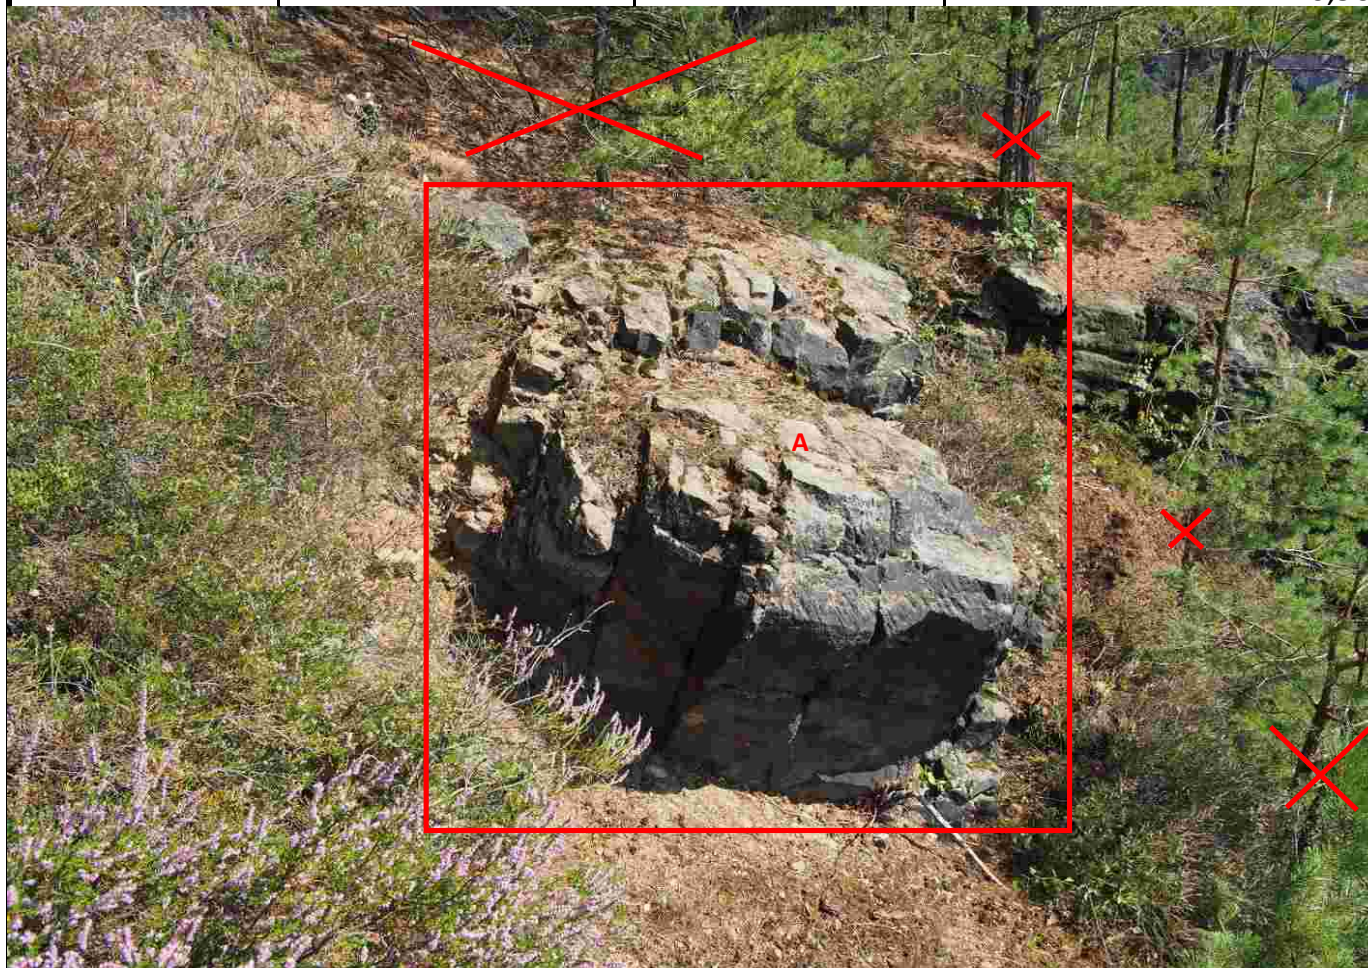
064

Blok	Stabil.	Riziko	šířka x výška x hloubka	Poznámka
A	P1	VR	2,5x1,5x2	opad bloků 1,5m
.
.
.
.
.
.
.

Etáž od vrcholu masivu s měřením TVII.
Objekt se nachází nad rehabilitací Kateřina
č.p. 401/148 (proto VR). Úsek 9

P1 Potenciálně nestabilní 1

VR vysoké

16 Nebezpečný objekt

Průběžně vyřezávat nálety a stromy. Blok A osadit monitoringem, alt. Sanovat kotvením v kombinaci s ocelovou sítí (nezbytná PD).

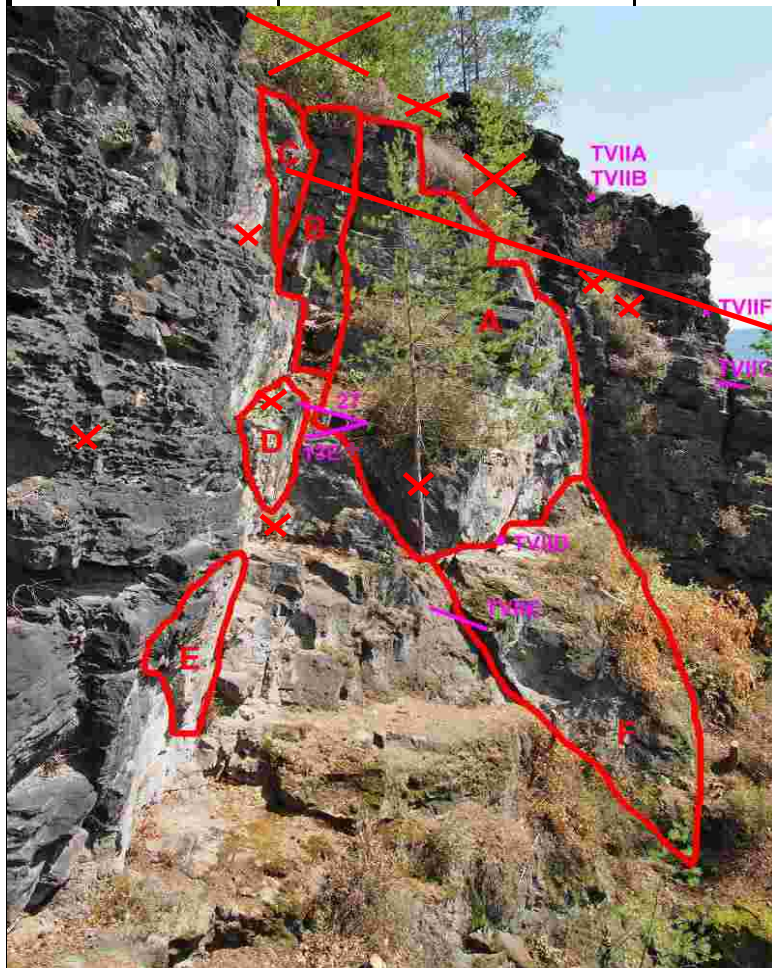
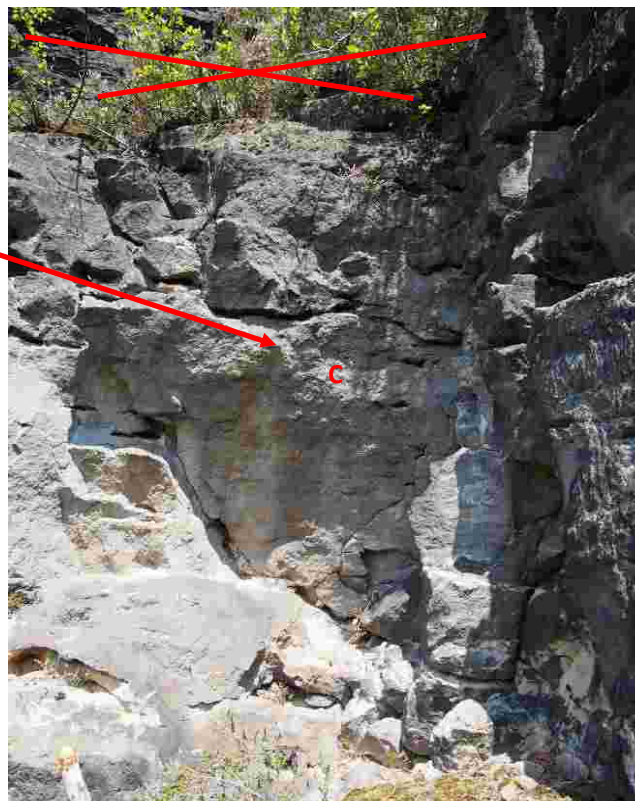
065

Blok	Stabil.	Riziko	šířka x výška x hloubka	Poznámka
A	S	VR	7x6x2,5	měření 27
B	P1	VR	1x3,5x1	bloky do 0,5m
C	P1	VR	1,5x3x,5	vybíhající porucha
D	P2	VR	1,5x1,5x,5	šupina s břízami
E	P2	VR	1x1x,1	šupina s břízou
F	S	VR	4x4x1,5	odděl.,měř.TVIIDaE
.
.

Etáž od vrcholu masivu s měřením TVII.
Objekt se nachází nad rehabilitací Kateřina
č.p. 401/148 (proto VR). Vpravo detail bloku
C. Úsek 9

P1	Potenciálně nestabilní 1
Míra rizika	
VR	vysoké
Bodové hodnocení:	
16	Nebezpečný objekt

Průběžně vyřezávat nálety a stromy. Bloky B a C zajistit vyčištěním v kombinaci se zakotvením (nezbytná PD). Blok D a E osadit monitoringem. Bloky A a F kontrolovat v intervalu 1 rok.

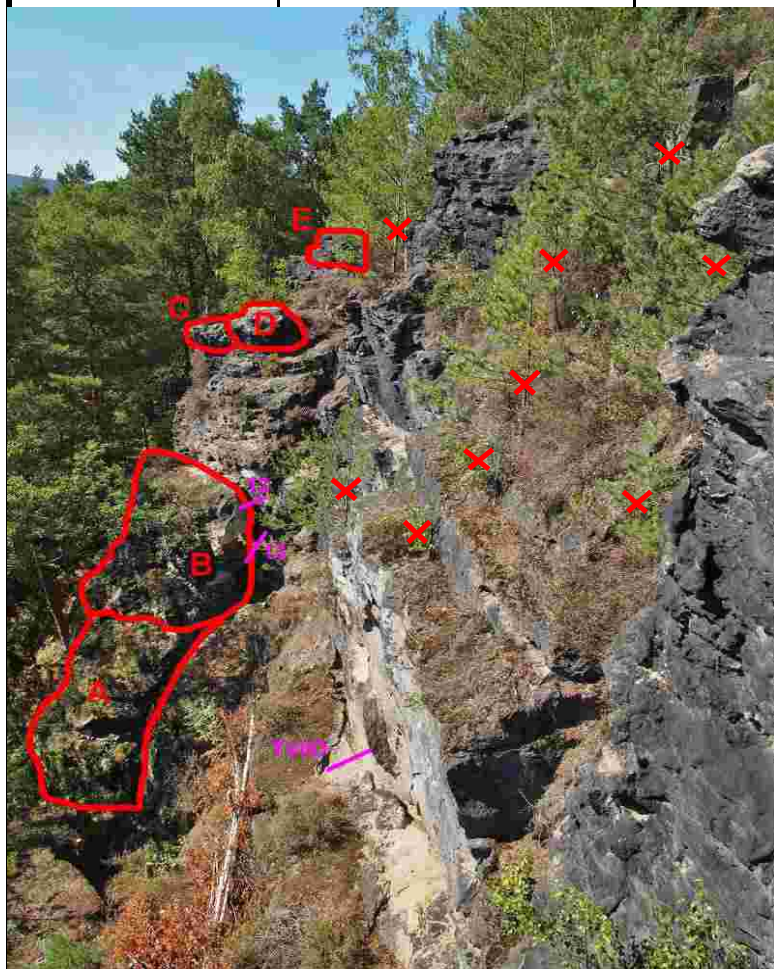
067

Blok	Stabil.	Riziko	šířka x výška x hloubka	Poznámka
A	SA	VR	6x8,5x3	spodek bloku 13
B	SA	VR	4x3,5x1,5	vršek bloku 13
C	SA	VR	1,5x1x1	kotvený táhly
D	P2	VR	3x1,5x1,5	převislý blok
E	P2	VR	1,5x1x1,5	nestabilní bloky
.
.
.

Etáž od vrcholu masivu s měřením TVII.
Objekt se nachází nad rehabilitací Kateřina
č.p. 401/148 (proto VR). Úsek 9 (E je úsek
10)

P2 Potenciálně nestabilní 2

VR vysoké

12 Ohrožující objekt

Průběžně vyřezávat nálety a stromy. Blok D a E sanovat. Zbývající bloky kontrolovat v intervalu 1 rok a pokračovat v monitoringu.

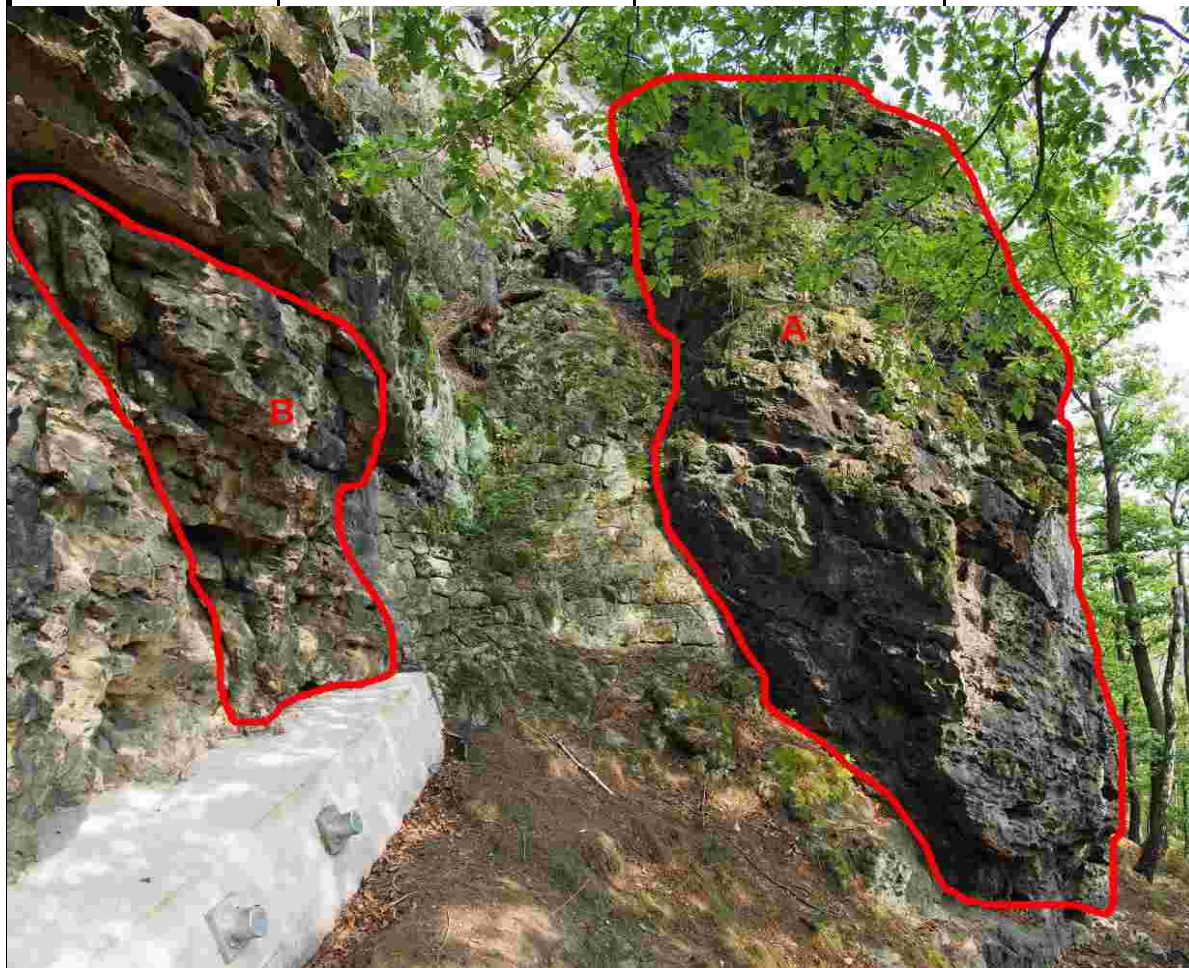
068

Blok	Stabil.	Riziko	šířka x výška x hloubka	Poznámka
A	.	.	5x8x3	totožné s 66 E
B	P3	VR	1,2x2x,6	rozpadavý přílepek
.	.	.		
.	.	.		
.	.	.		
.	.	.		
.	.	.		
.	.	.

P3 Potenciálně nestabilní 3

8 Labilní objekt

Hodnocení a doporučení:
Blok B osadit monitoringem.

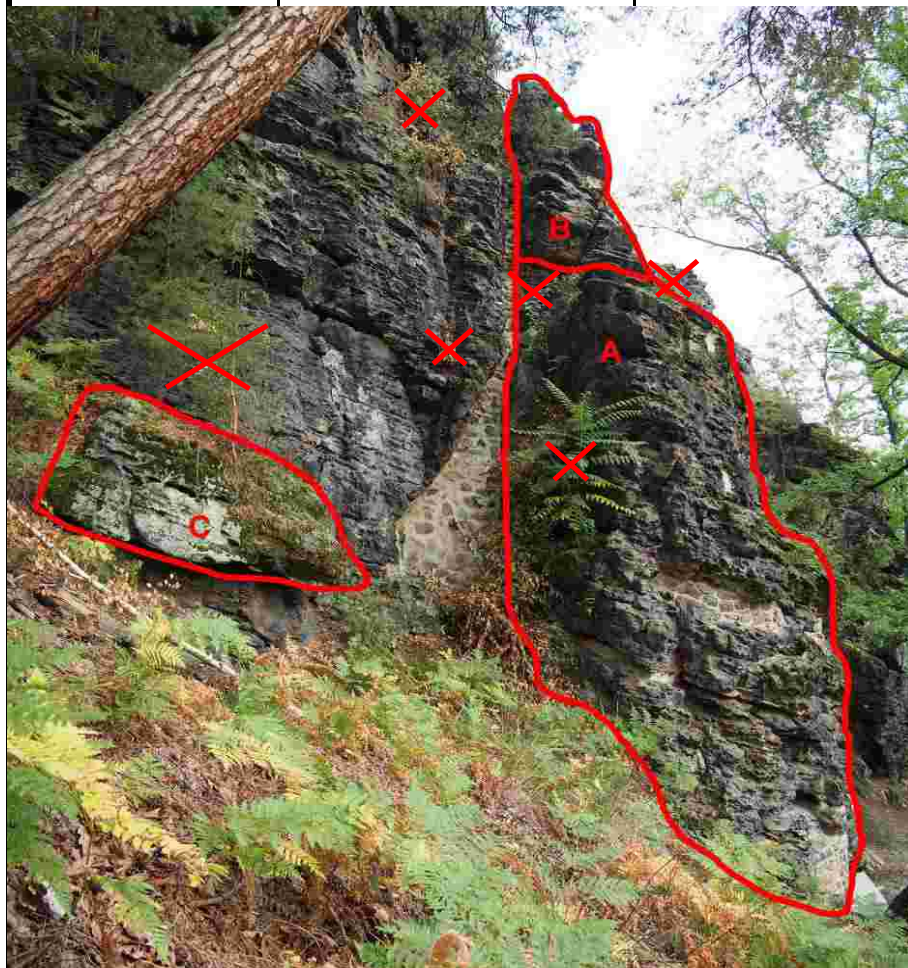
069

Blok	Stabil.	Riziko	šířka x výška x hloubka	Poznámka
A	.	.	6x8,5x3	totožné s 67 A
B	.	.	4x3,5x1,5	totožné s 67 B
C	P3	VR	1,8x1x1,5	šikmý kámen
.
.
.
.
.

P3 Potenciálně nestabilní 3

8 Labilní objekt

Průběžně vyřezávat nálety a stromy. Blok C osadit monitoringem.

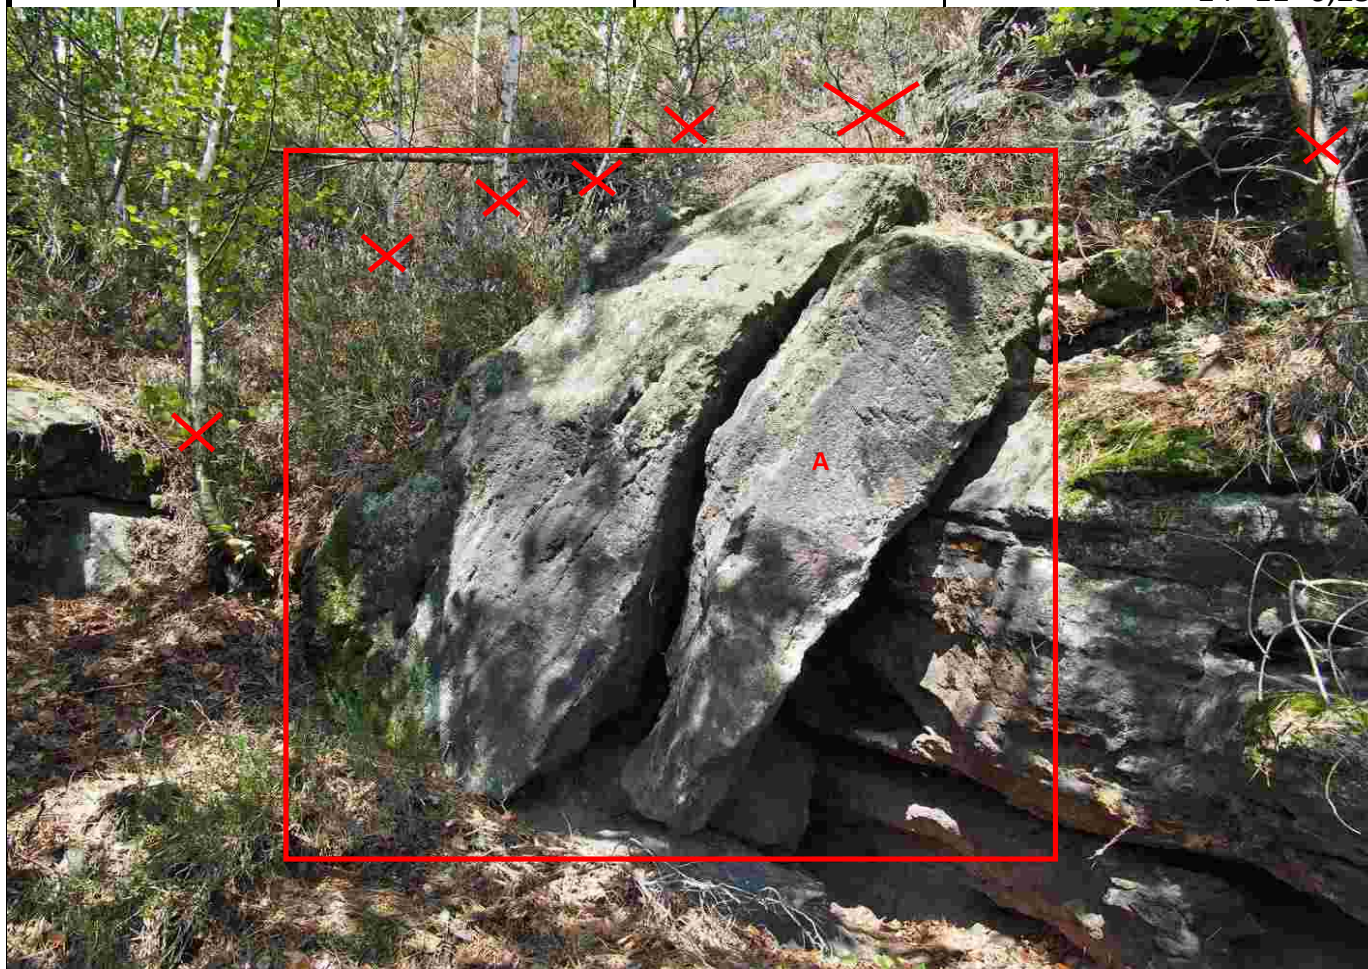
070

Blok	Stabil.	Riziko	šířka x výška x hloubka	Poznámka
A	P2	VR	,5x1,5x1,	nestab.bloky
	.	.		
	.	.		
	.	.		
	.	.		
	.	.		
	.	.		
	.	.

P2 Potenciálně nestabilní 2

12 Ohrožující objekt

Průběžně vyřezávat nálety a stromy. Bloky pod sebou mají asi 5m svahu. Doporučujeme osadit monitoringem, alt. rovnou sanovat.

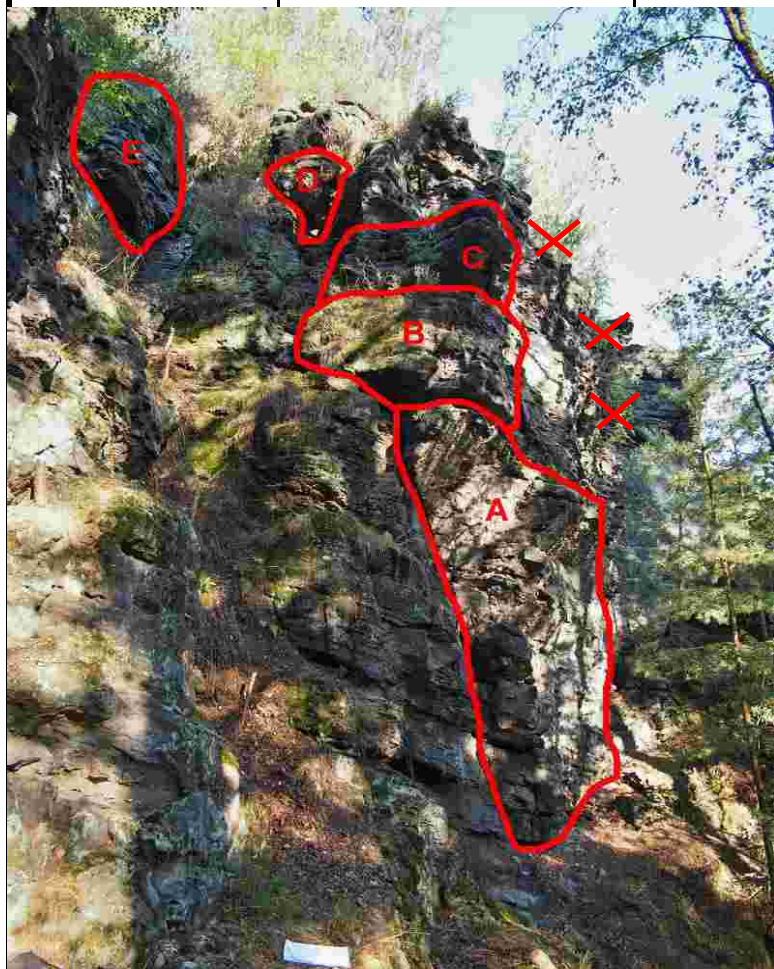
071

Blok	Stabil.	Riziko	šířka x výška x hloubka	Poznámka
A	S	SR	4x5x1,5	oddělen spárou
B	S	SR	2x2x2	převislý blok
C	S	SR	2x1,5x2,5	převislý blok
D	P3	SR	,5x1,5x1,	převislý blok
E	P3	SR	2x3x1,5	převislý blok
	.	.		
	.	.		
	.	.

Etáž od vrcholu věže Pastýřská jehlička.
Bloky mohou padat mezi křižovatkami ul. Na Výšinách a Saská s Teplickou ul. (dal jsem SR). Úsek 10

P3 Potenciálně nestabilní 3

4 Podezřelý objekt

Průběžně vyřezávat nálety a stromy. Bloky A až E kontrolovat v intervalu 1 rok.

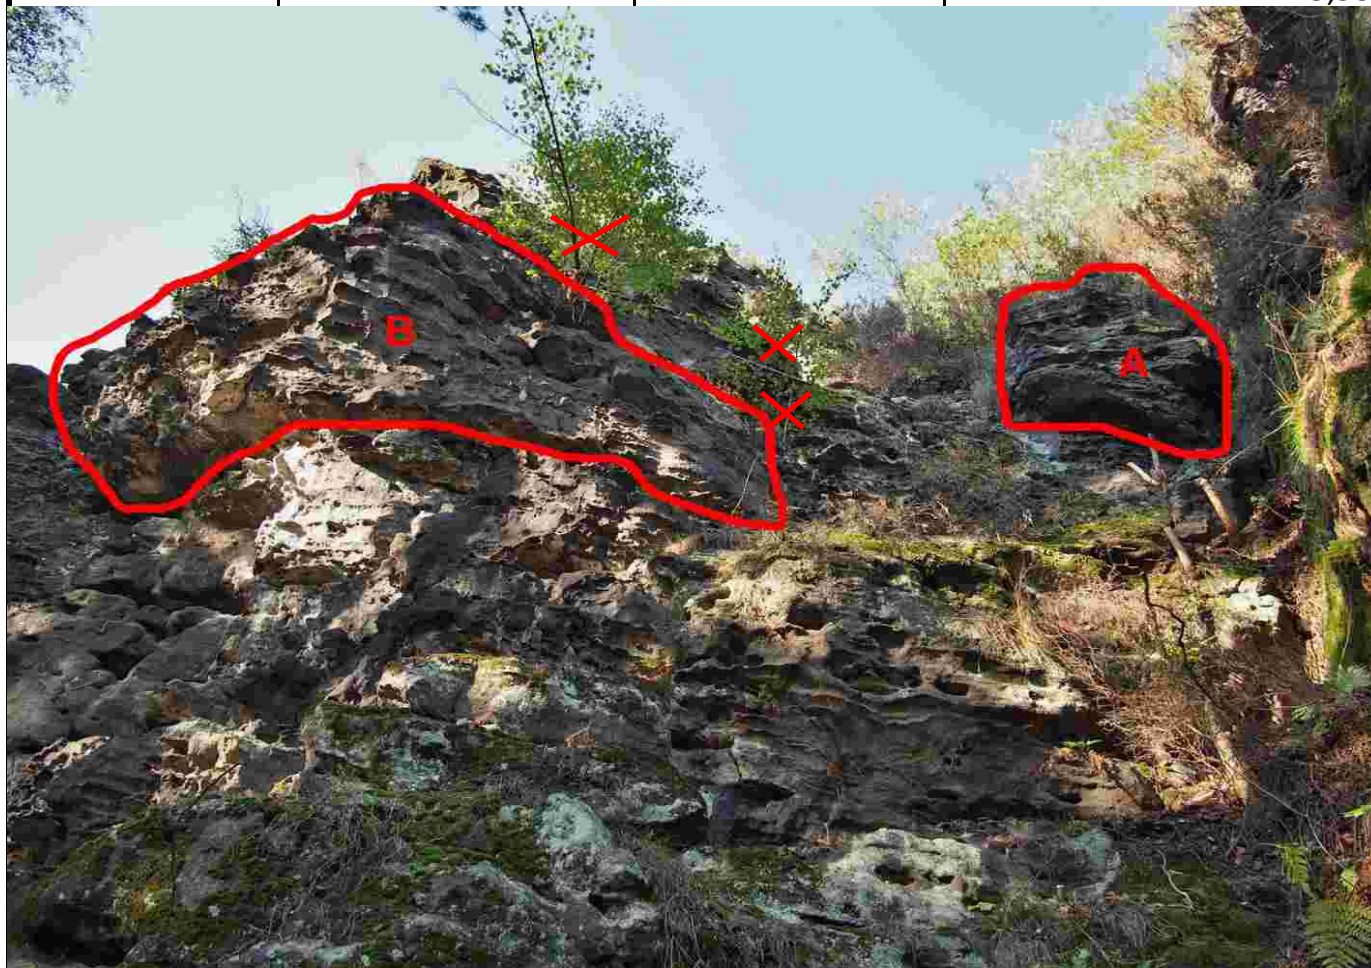
072

Blok	Stabil.	Riziko	šířka x výška x hloubka	Poznámka
A	.	.	2x3x1,5	totožný s 71 E
B	P3	SR	2x2,5x1	převislý, kotv. část.
.
.
.
.
.
.

Etáž od vrcholu věže Pastýřská jehlička.
Bloky mohou padat mezi křižovatkami ul. Na Výšinách a Saská s Teplickou ul. (dal jsem SR). Mezi bloky A a B jsou vyzdívky a táhla.
Úsek 10

P3	Potenciálně nestabilní 3
Míra rizika	
SR	střední
Bodové hodnocení:	
4	Podezřelý objekt

Průběžně vyřezávat nálety a stromy. Blok B kontrolovat v intervalu 1 rok.

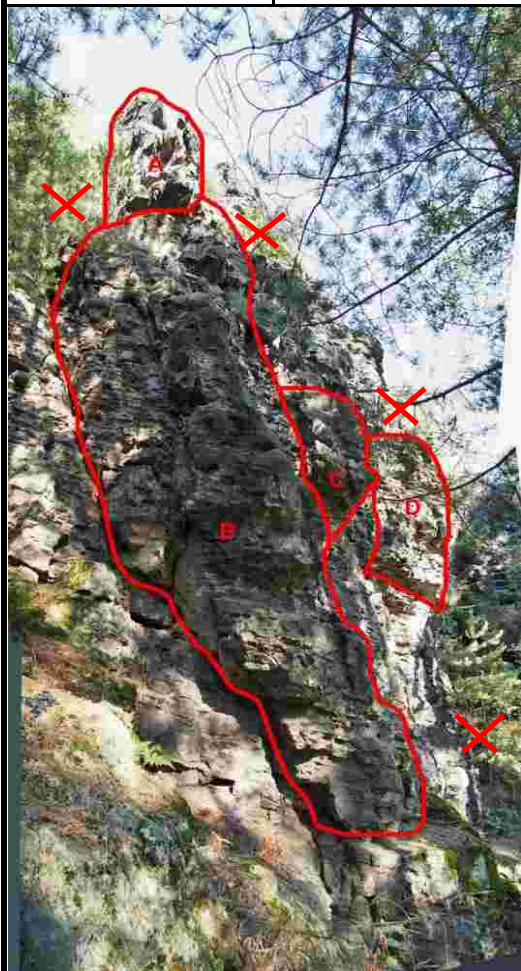
073

Blok	Stabil.	Riziko	šířka x výška x hloubka	Poznámka
A	P3	SR	1x5x2	hodně členitý blok
B	P3	SR	1,5x5x1,5	vystřčený roh
C	P3	SR	1,2x1,2x,7	převis
D	.	.	2x2,5x1	totožný s 72 B
.
.
.
.

Etáž od vrcholu věže Pastýřská jehlička.
Bloky mohou padat mezi křižovatkami ul. Na Výšinách a Saská s Teplickou ul. (dal jsem SR). Úsek 10

P3 Potenciálně nestabilní 3

4 Podezřelý objekt

Průběžně vyřezávat nálety a stromy. Bloky A až C kontrolovat v intervalu 1 rok.

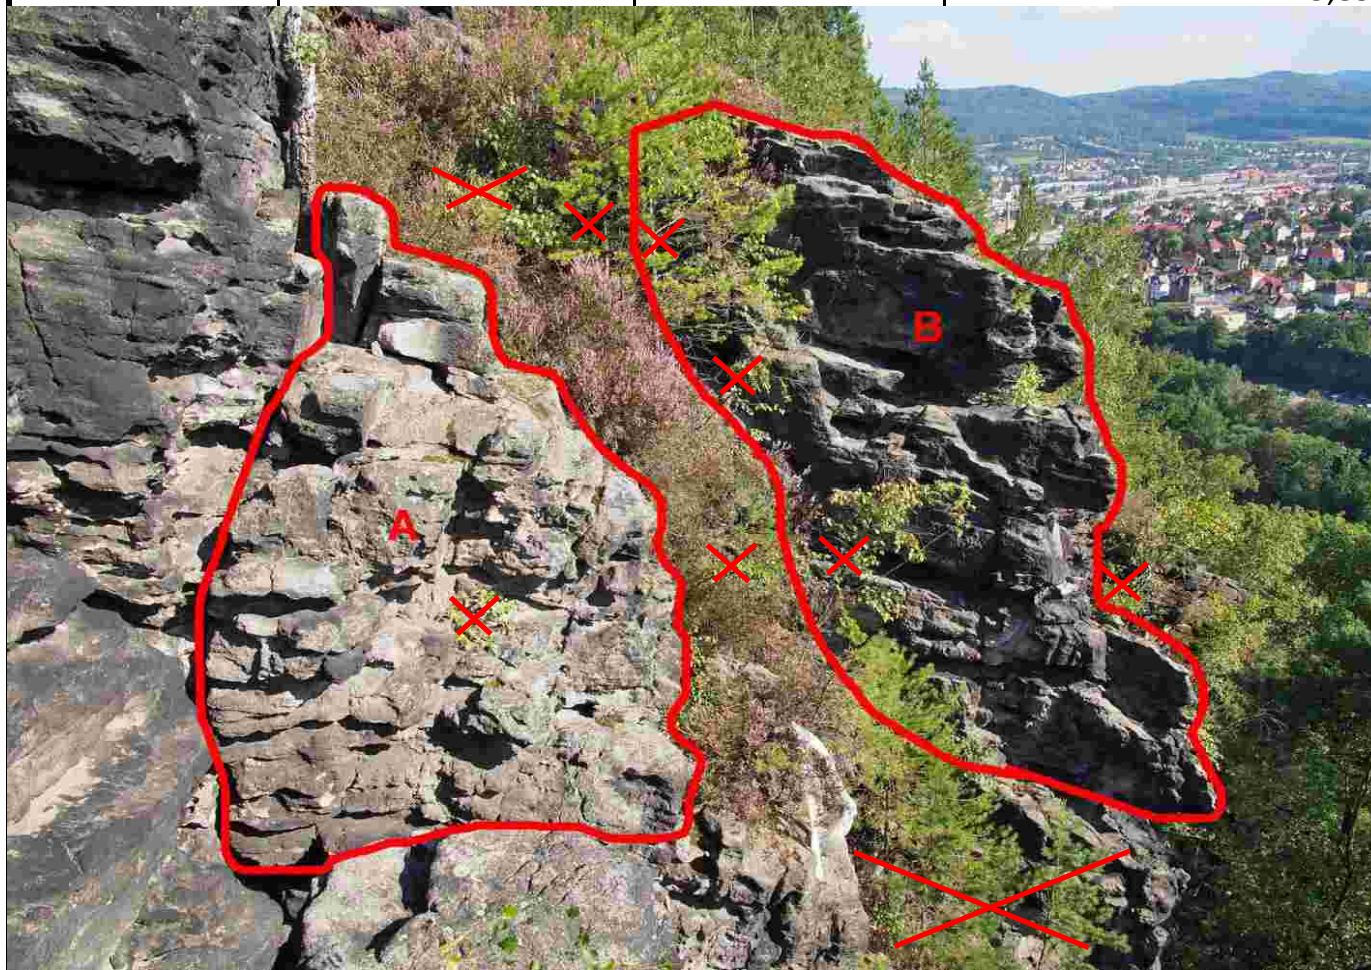
074

Blok	Stabil.	Riziko	šířka x výška x hloubka	Poznámka
A	P3	SR	1,5x2x1,5	rozpraskaný blok
B	.	.	1x5x2	totožný s 73 A
.	.	.		
.	.	.		
.	.	.		
.	.	.		
.	.	.		
.	.	.

Bloky mohou padat mezi křižovatkami ul. Na Výšinách a Saská s Teplickou ul. (dal jsem SR). Úsek 10

P3 Potenciálně nestabilní 3

4 Podezřelý objekt

Průběžně vyřezávat nálety a stromy. Blok A kontrolovat v intervalu 1 rok.

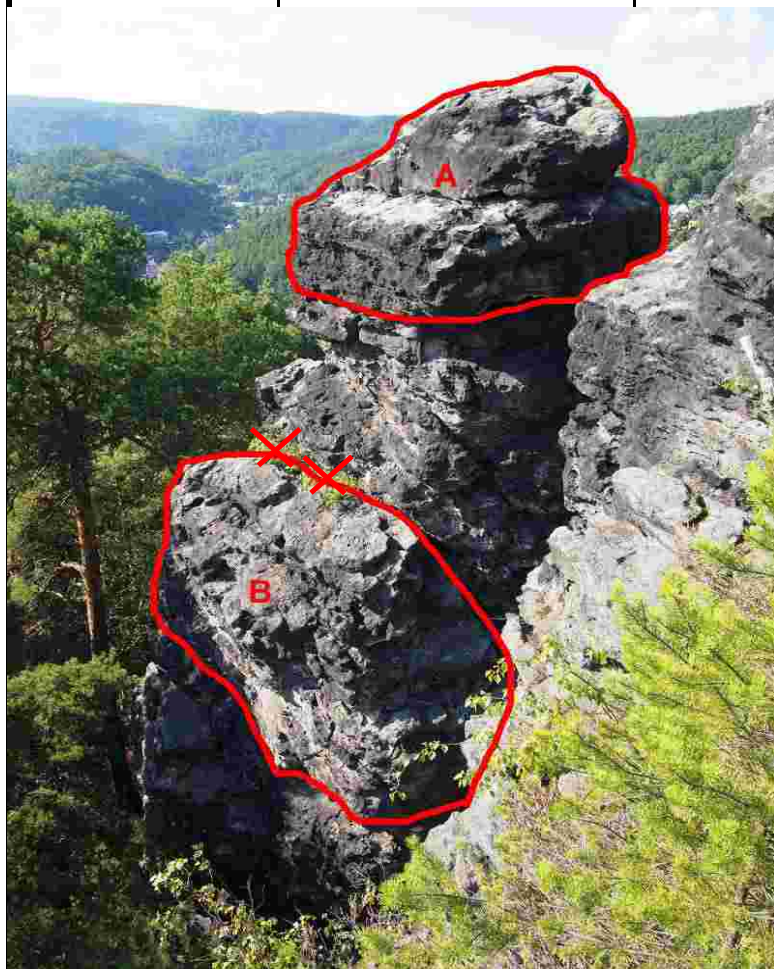
075

Blok	Stabil.	Riziko	šířka x výška x hloubka	Poznámka
A	S	SR	1,5x2x2	Pastýřská jehlička
B	P3	SR	5x3x1,5	oddělený blok
.
.
.
.
.
.

Etáž od vrcholu věže Pastýřská jehlička.
Bloky mohou padat mezi křižovatkami ul. Na Výšinách a Saská s Teplickou ul. (dal jsem SR). Úsek 10

P3 Potenciálně nestabilní 3

4 Podezřelý objekt

Průběžně vyřezávat nálety a stromy. Bloky A a B kontrolovat v intervalu 1 rok.

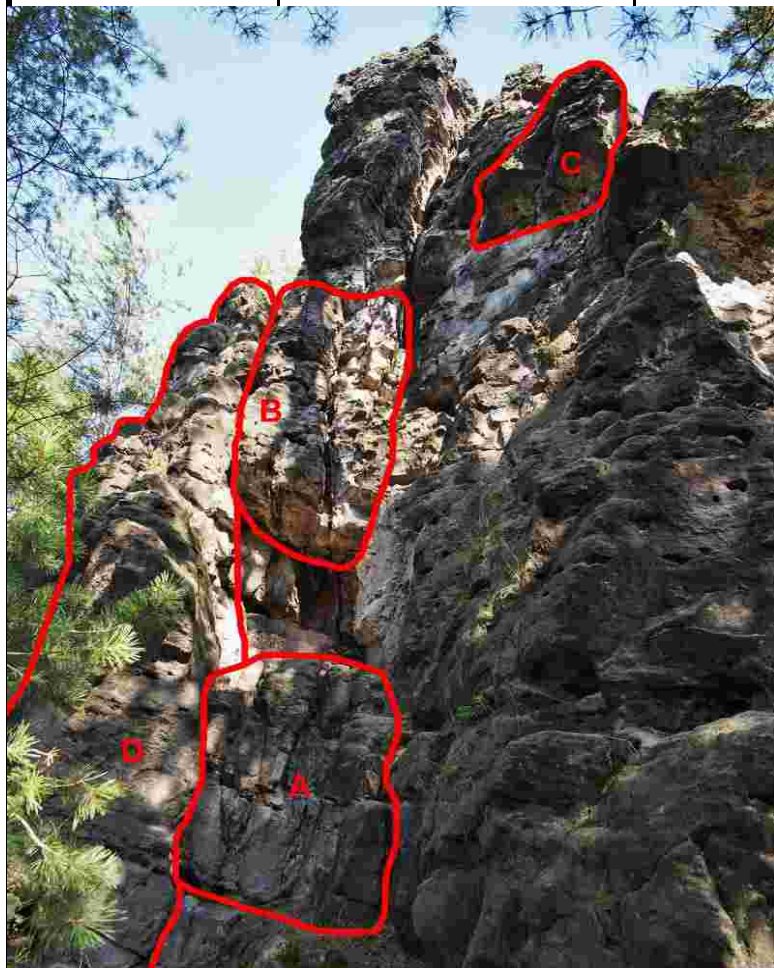
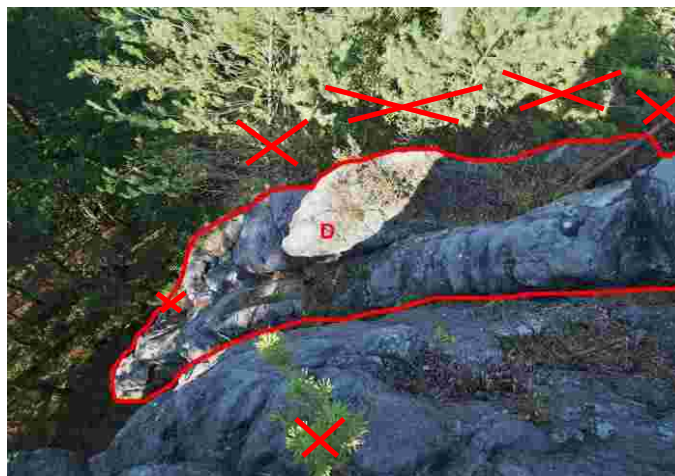
Blok	Stabil.	Riziko	šířka x výška x hloubka	Poznámka
A	P2	SR	1x1,8x1	uvolněné bloky
B	P3	SR	1,5x3x1,5	převis
C	P3	SR	1,5x1x1	převis
D	S	SR	4,5x10x2	členité
.
.
.
.

Poznámka:
Etáž od vrcholu věže Pastýřská jehlička.
Bloky ohrožují domy čp. 13-23 v ulici Na Výšinách (dal jsem SR). Vpravo detail bloku D. Úsek 10

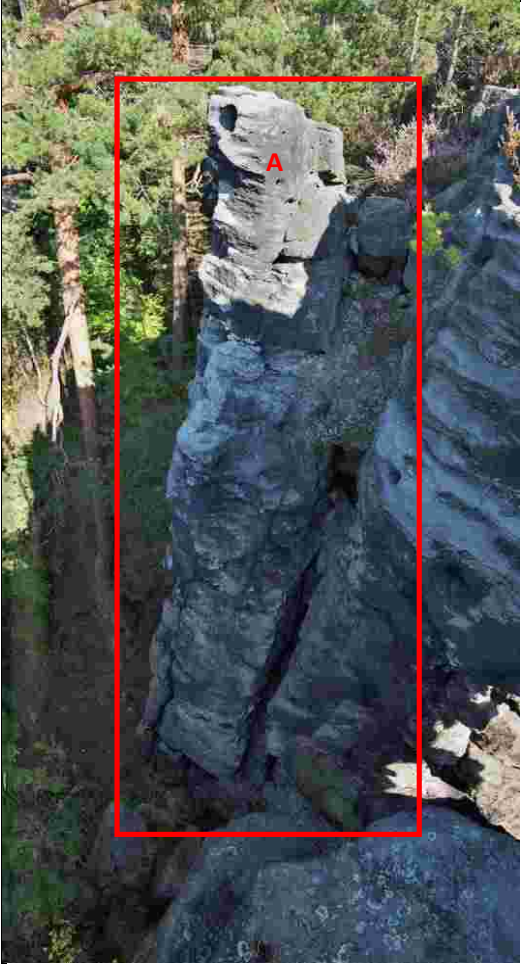
Blok	Stabil.	Riziko	šířka x výška x hloubka	Poznámka
				A	S	SR	3x10x1	nad tur. stezkou
					.	.		
					.	.		
					.	.		
					.	.		
					.	.		
					.	.		
					.	.		
					.	.		
Poznámka: Etáž od vrcholu věže Pastýřská jehlička. Bloky ohrožují domy čp. 13-23 v ulici Na Výšinách (dal jsem SR). Úsek 10								
Kácení:								
Bezpeč. kategorie:								
S					Stabilní			
Míra rizika								
SR					střední			
Bodové hodnocení:								
2					Zajímavý objekt			
Hodnocení a doporučení: bez zásahu				Datum dokumentace:

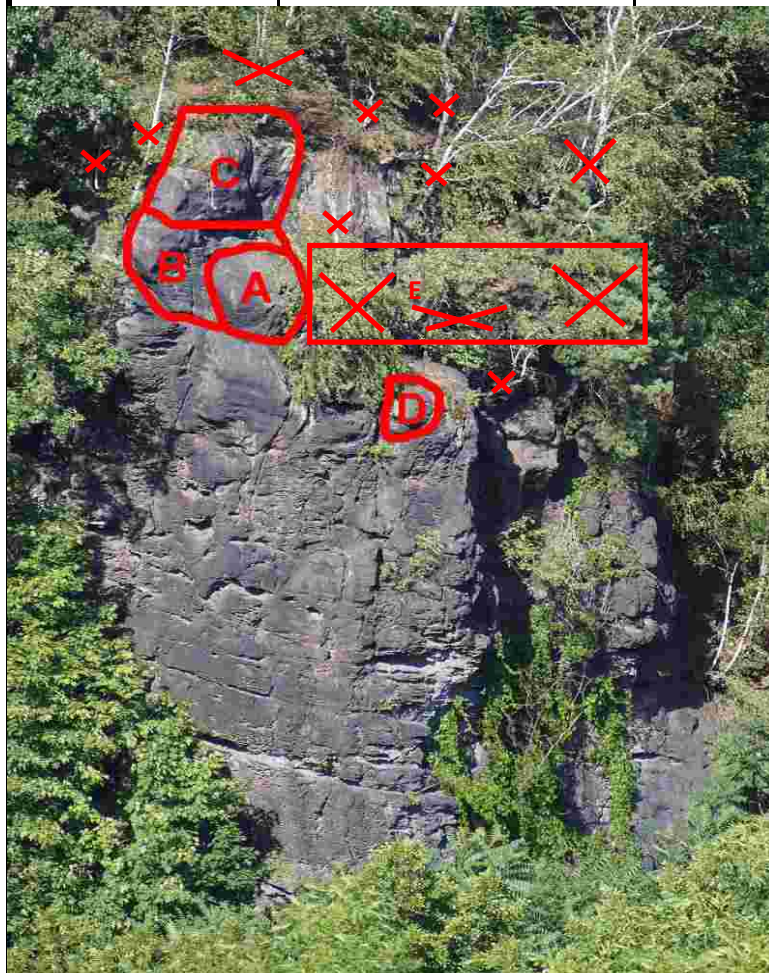
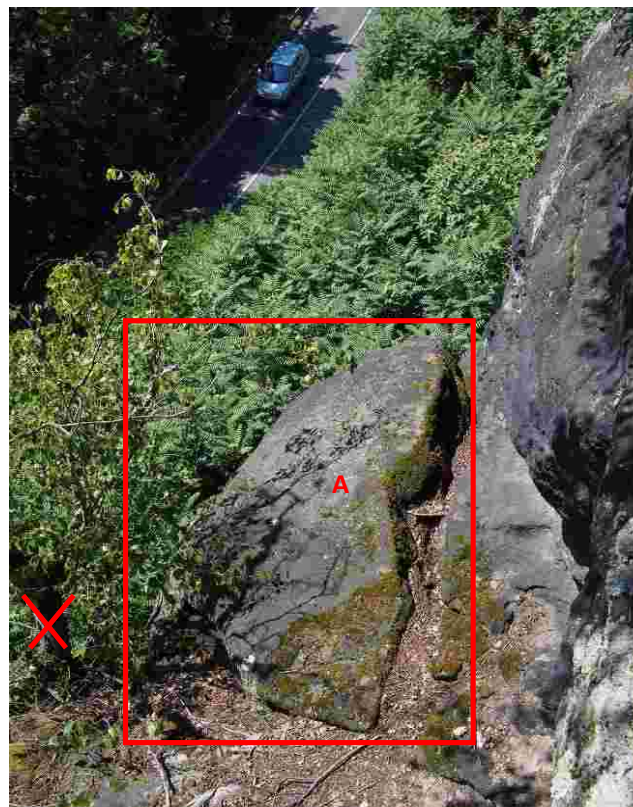
Blok	Stabil.	Riziko	šířka x výška x hloubka	Poznámka
A	P2	VR	2x2x1	oddělený
B	P3	VR	4x3x2	oddělený
C	S	VR	3x3x2	závislé na B
D	P3	VR	1x1x1	převís
E	P3	VR	8x2x2	horní hrana
	.	.		
	.	.		
	.	.

Etáž od Teplické ul. Pod objektem (foceno z druhé strany údolí). Vpravo od objektu je roh Stroj-Unionu. Pod stěnou je zarostlá terasa, stěna je asi 5m od silnice. Pravá fotka je detail bloku A zezhora. Úsek 11

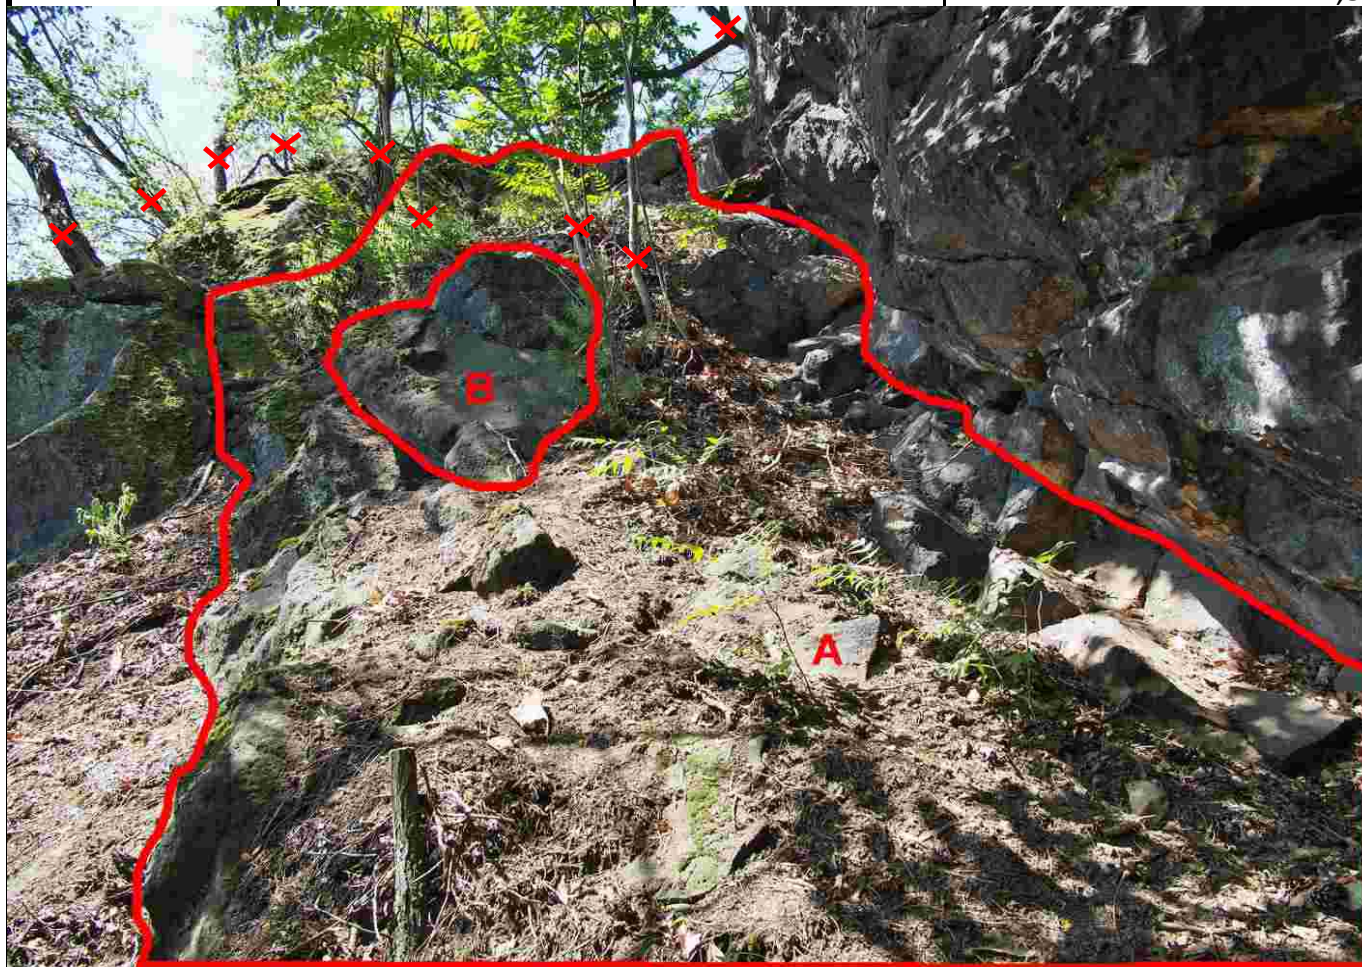
Blok	Stabil.	Riziko	šířka x výška x hloubka	Poznámka
A	N	VR	3x5	suťový svah
B	P1	VR	1,5x1x,5	podoblast
.
.
.
.
.
.

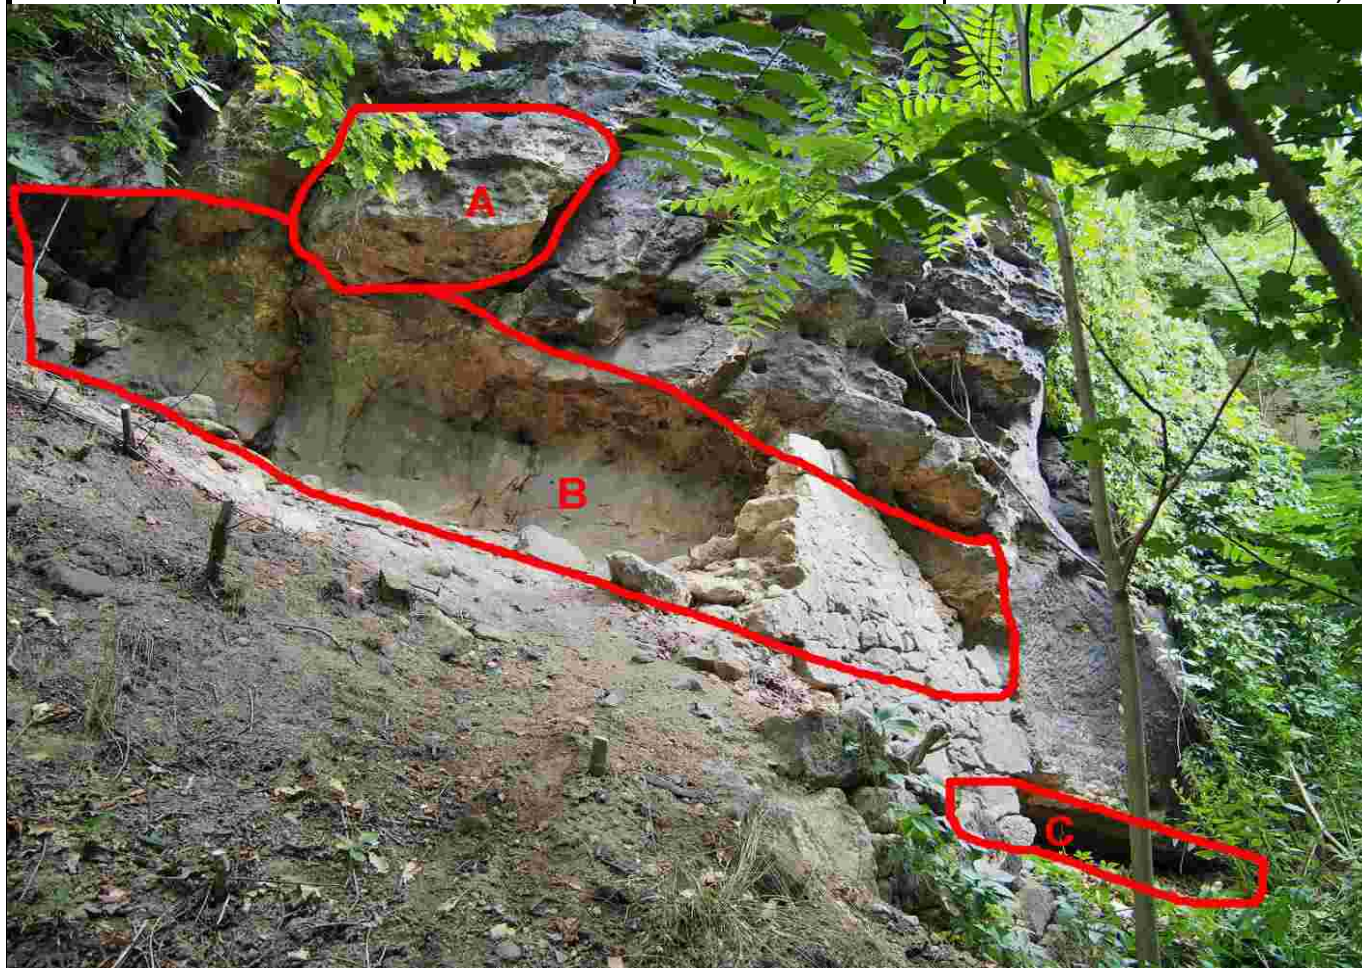
Blok	Stabil.	Riziko	šířka x výška x hloubka	Poznámka
A	P2	VR	1,5x1x,7	převislý přílepek
B	S	VR	6x1,5x1	erodovaná pata
C	S	VR	2x,5x1	erodovaná pata
.
.
.
.
.

Etáž od paty foceného objektu. Pod stěnou je zarostlá terasa, stěna je asi 5m od silnice. Úsek 11

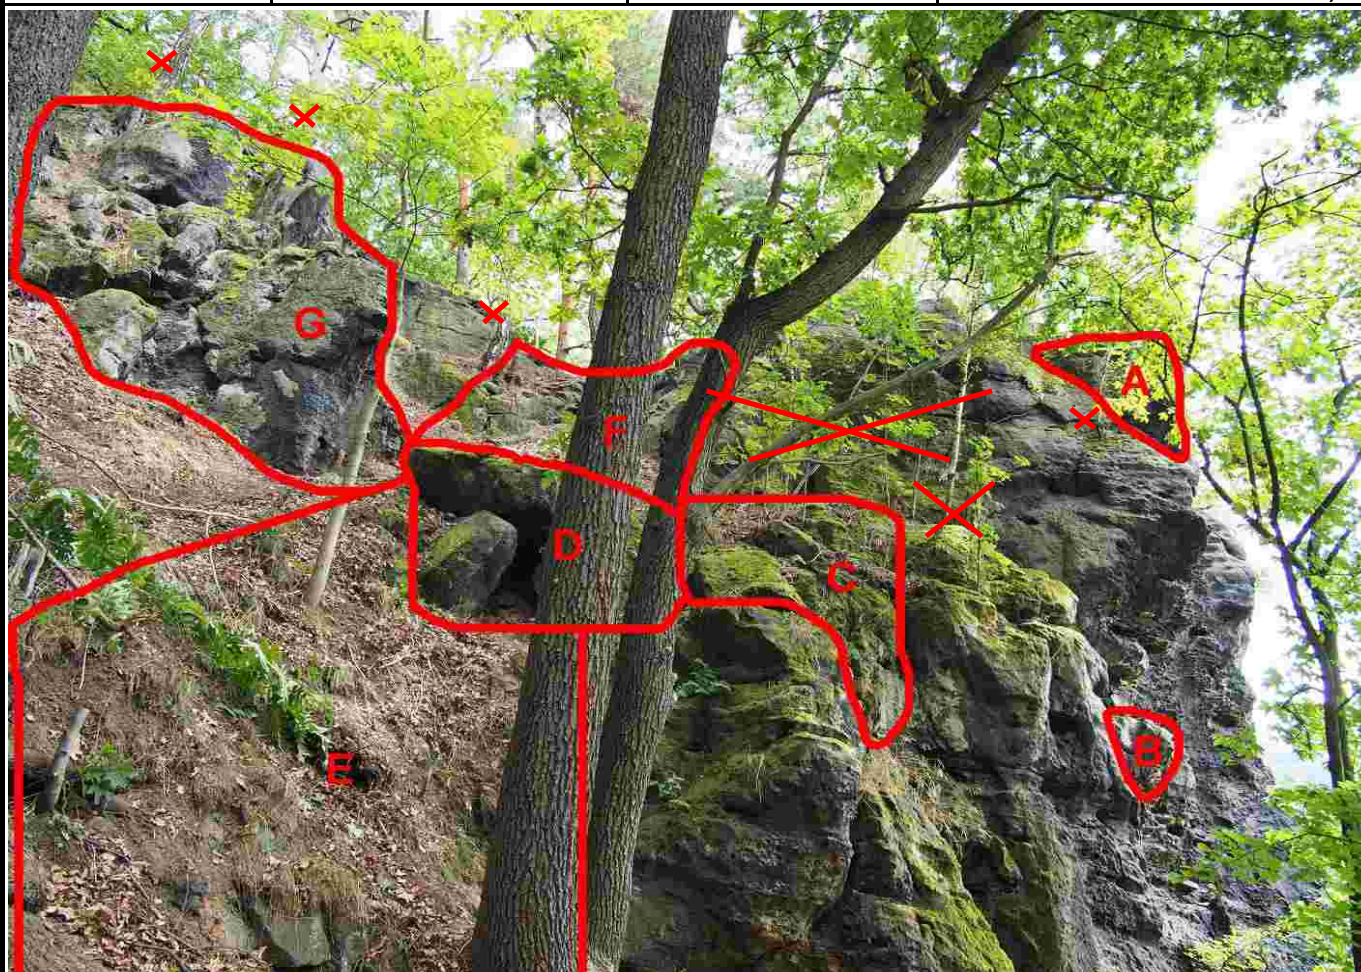
Blok	Stabil.	Riziko	šířka x výška x hloubka	Poznámka
A	.	.	3x2x2	totožný s 78 B
B	P3	VR	1,5x1x1	převis
C	P1	VR	2x1,5x1	volné bloky
D	P3	VR	2,5x2x1	3 bloky
E	P1	VR	5x4	volné blok.mimo foto
F	P2	VR	3x2	volné bloky
G	P3	VR	4x5x5	rozpraskané bloky
.
