Terénní průzkum skalních svahů

Lokalita: DC-Teplická ul.

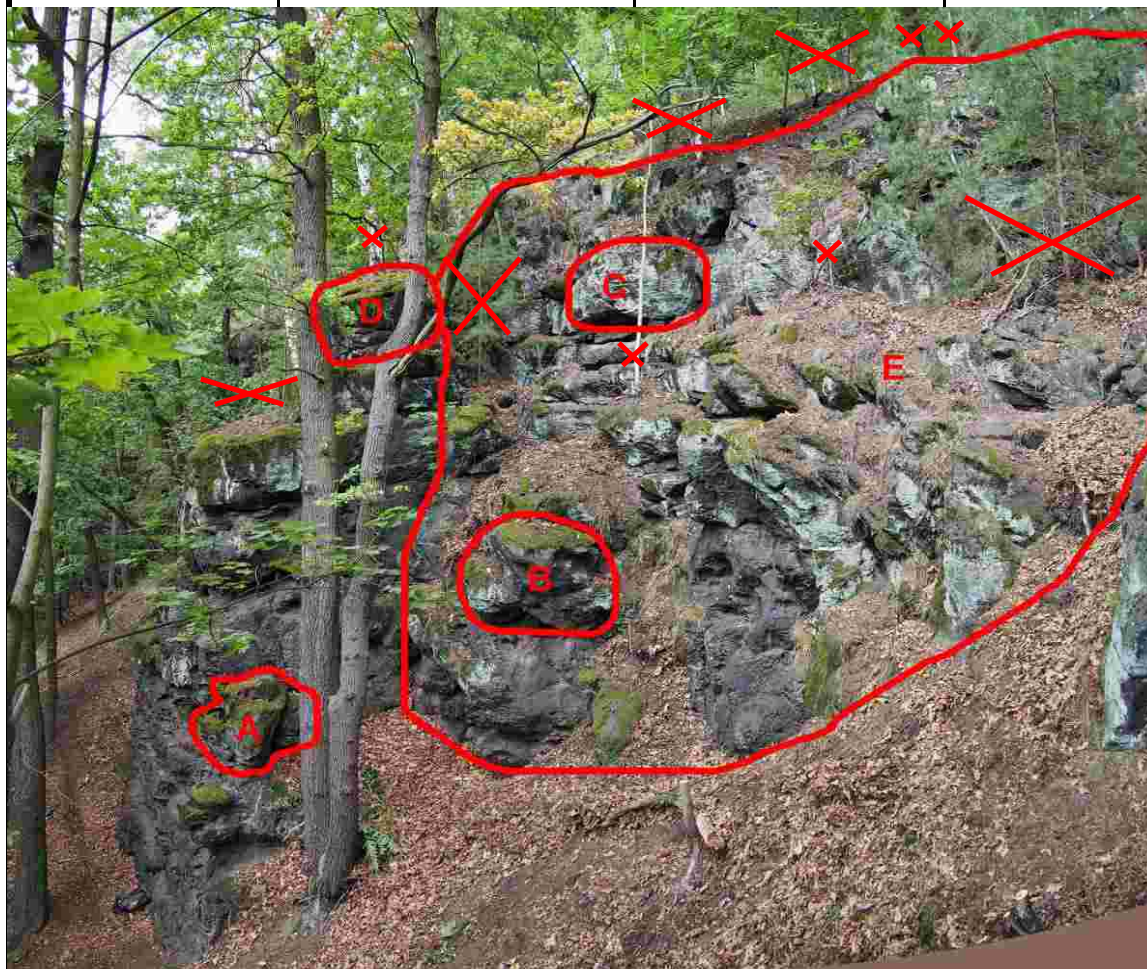
Blok	Stabil.	Riziko	šířka x výška x hloubka	Poznámka
A	P2	VR	1,5x1x1	oddělené kameny
B	P2	VR	2x1,3x1	odděleno
C	P2	VR	1,5x1x1	převís
D	P3	VR	1,5x1x1	kámen na vrcholu
E	P2	VR	9x8x1,5	rozpuštěno
	.	.		
	.	.		
	.	.

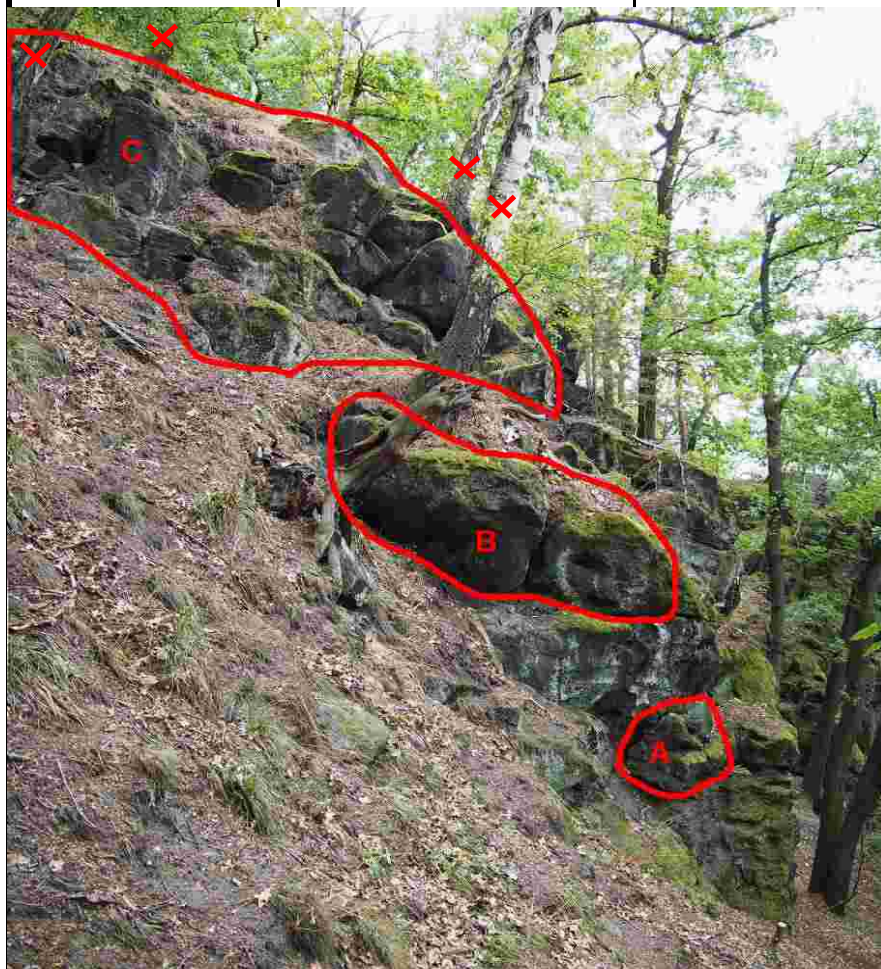
Blok	Stabil.	Riziko	šířka x výška x hloubka	Poznámka
A	P1	VR	1,2x,8x,6	převislý přílepek
B	S	VR	3x1,3x1	2 bloky
C	P2	VR	7x2x3	rozpukané
.
.
.
.
.

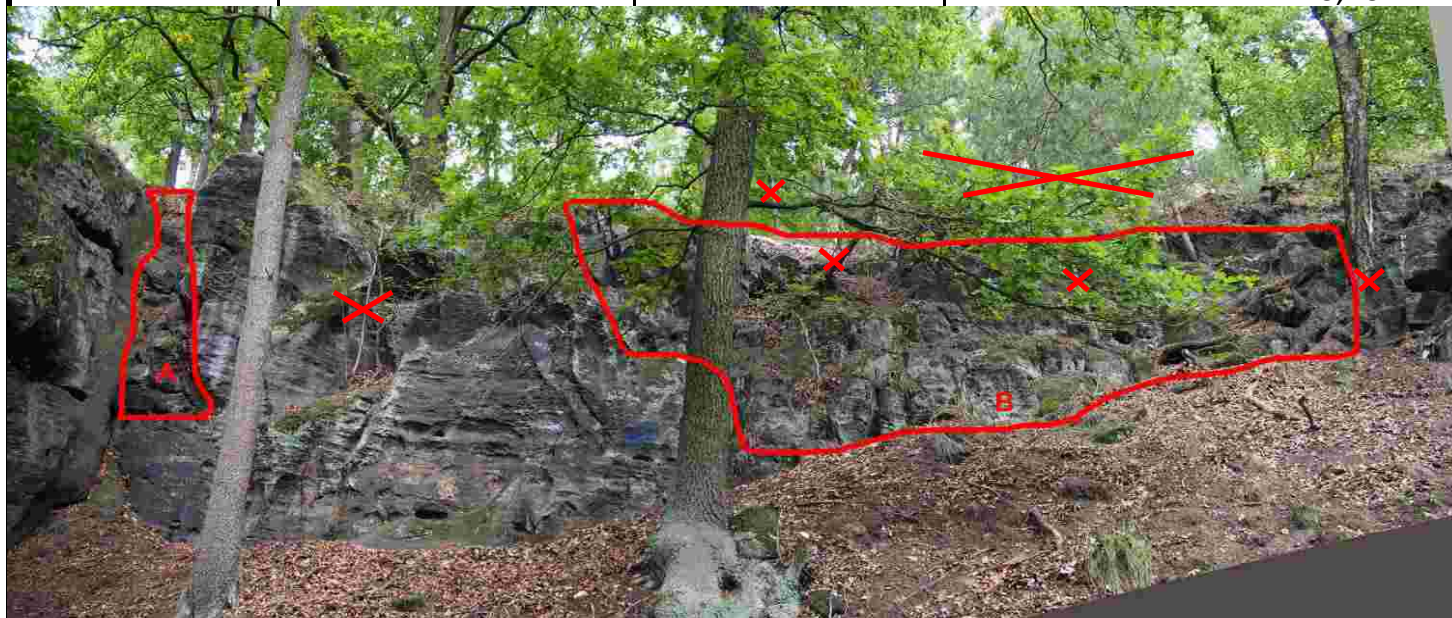
Blok	Stabil.	Riziko	šířka x výška x hloubka	Poznámka
A	P2	VR	1x4x1	rozpraskaný kout
B	P2	VR	8x3x1,5	rozpukané
.
.
.
.
.
.

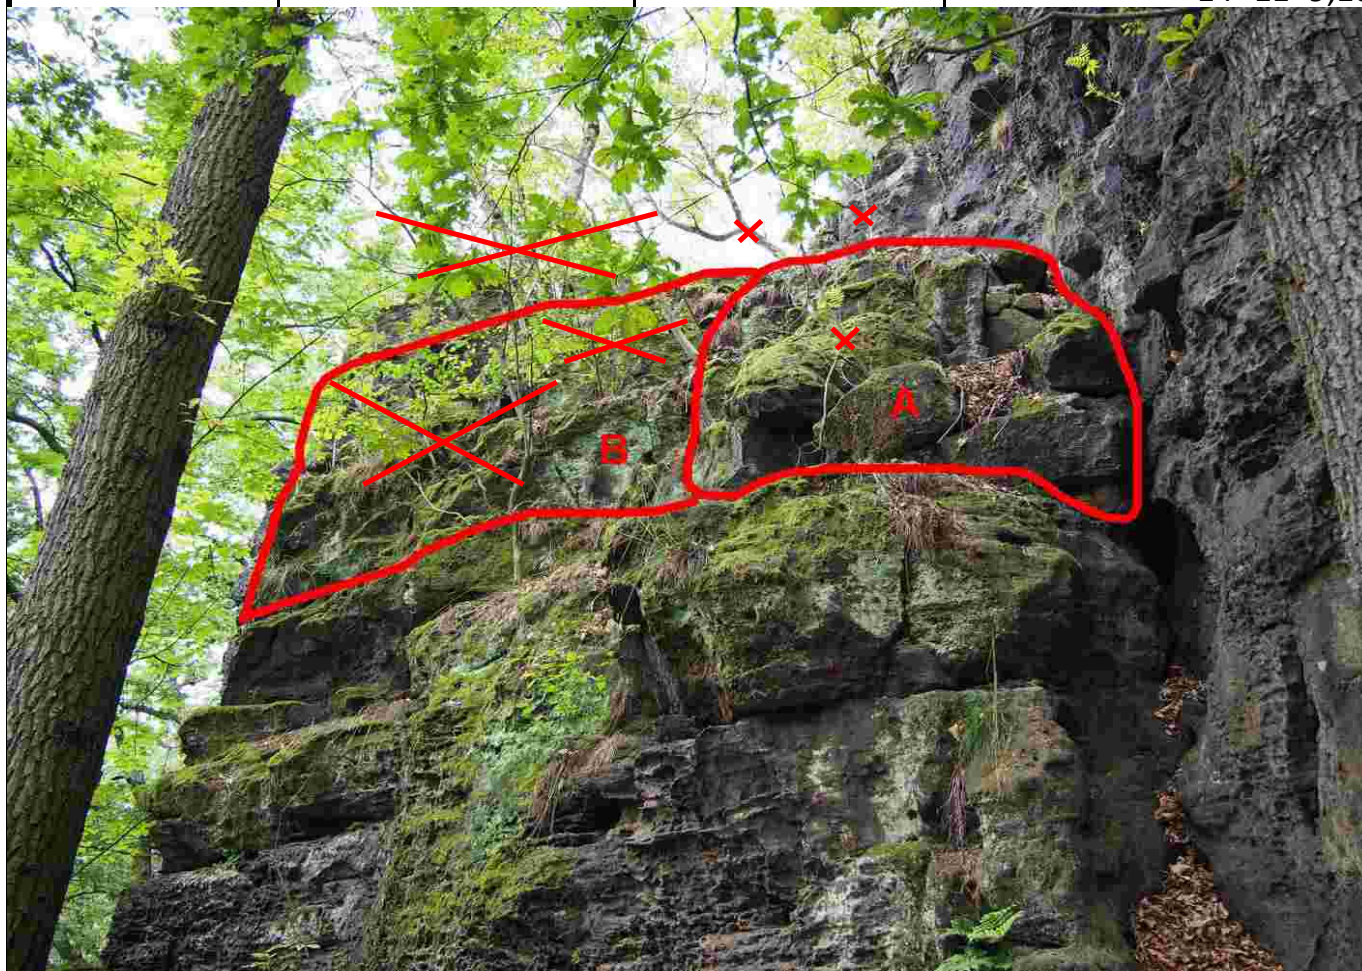
Blok	Stabil.	Riziko	šířka x výška x hloubka	Poznámka
A	P1	VR	2x3x1	volné kameny
B	P3	VR	3x3x1	rozrušeno kořeny
.
.
.
.
.
.

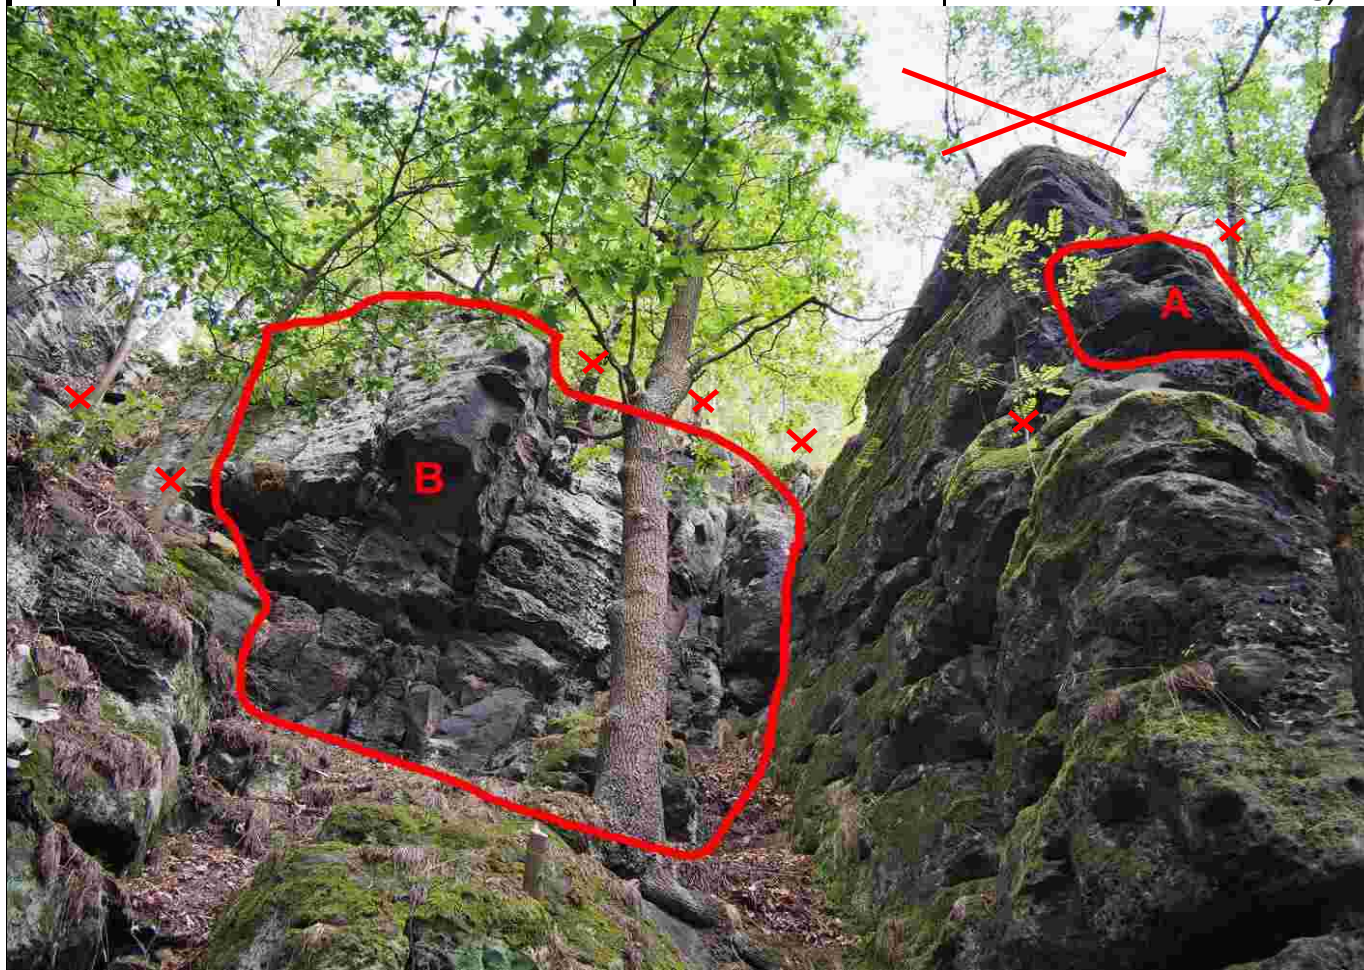
Blok	Stabil.	Riziko	šířka x výška x hloubka	Poznámka
A	P2	VR	1,5x1x1	převislý blok
B	P3	VR	6x5x3	převis a rozpukáno
.
.
.
.
.
.

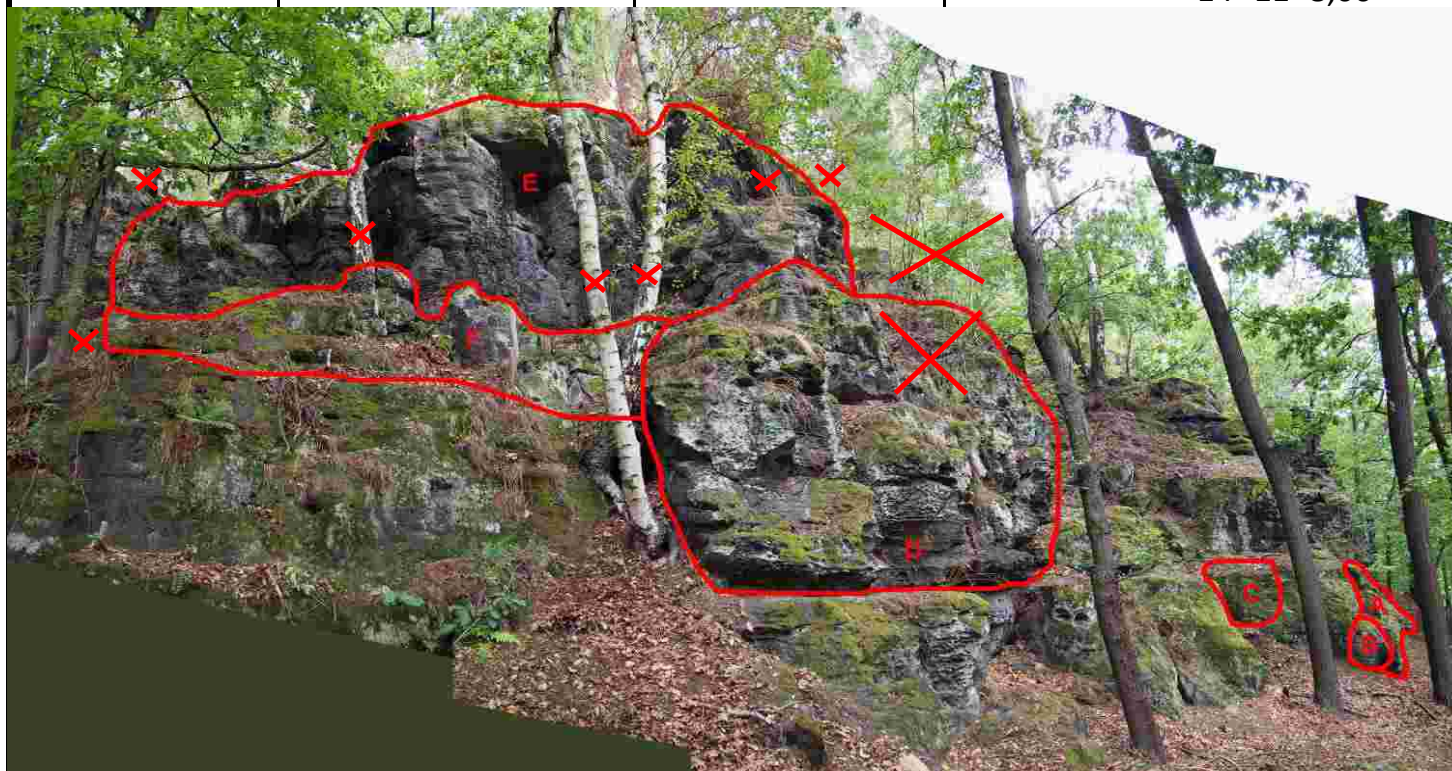
Blok	Stabil.	Riziko	šířka x výška x hloubka	Poznámka
A	P3	VR	4x2x1	rozpraskaný blok
B	P2	VR	,8x,8x,8	převislý kámen
C	P1	BR	1x1x,3	odloupnutá šupina
D	P3	VR	9x4x1,5	rozpraskaná stěna
E	P3	VR	10x4x2	rozpraskaný blok
F	P2	VR	6x2x1	pole volných bloků
.
.

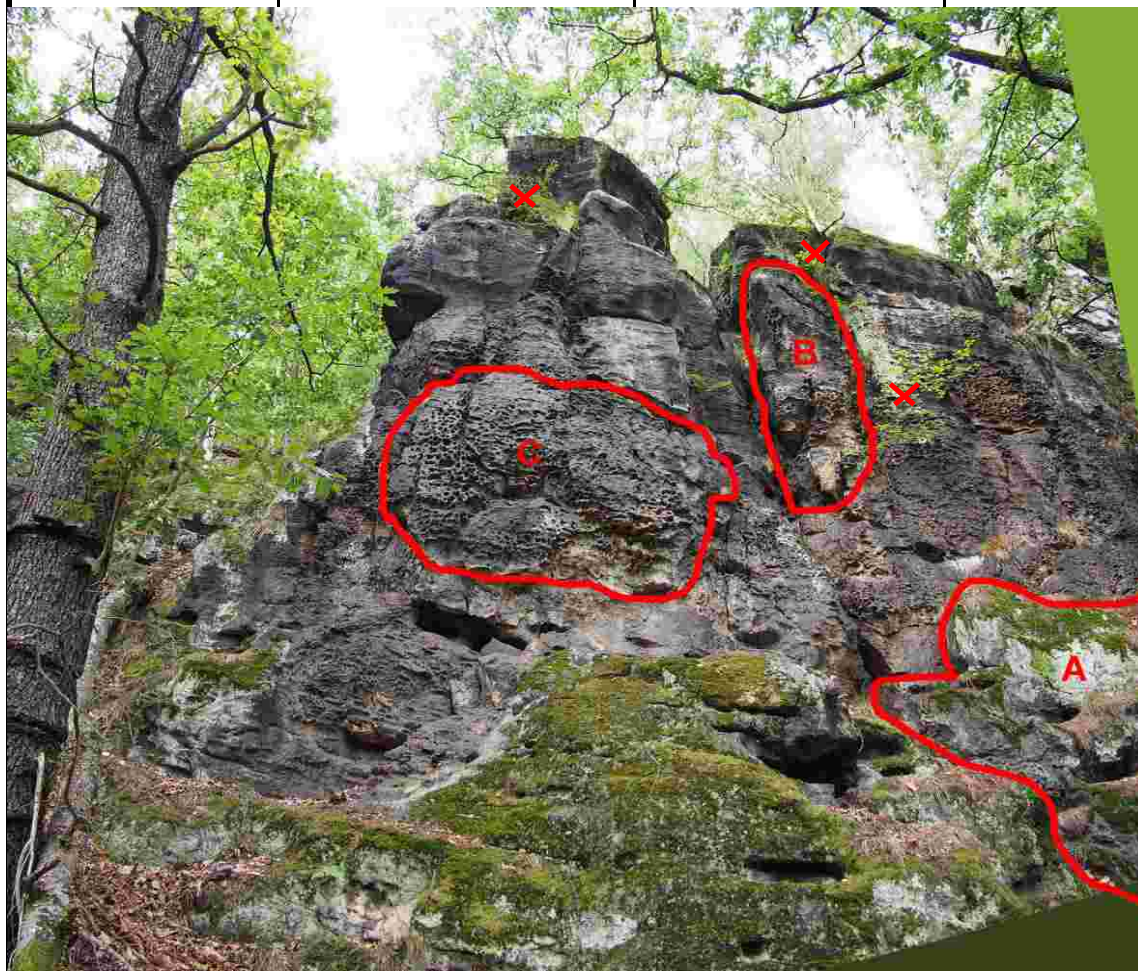
Blok	Stabil.	Riziko	šířka x výška x hloubka	Poznámka
A	P2	VR	3x3x1	rozpučená pata
B	P3	VR	1x2,5x1	vystřčený roh
C	P2	VR	2x2x,2	přílepek
.
.
.
.
.

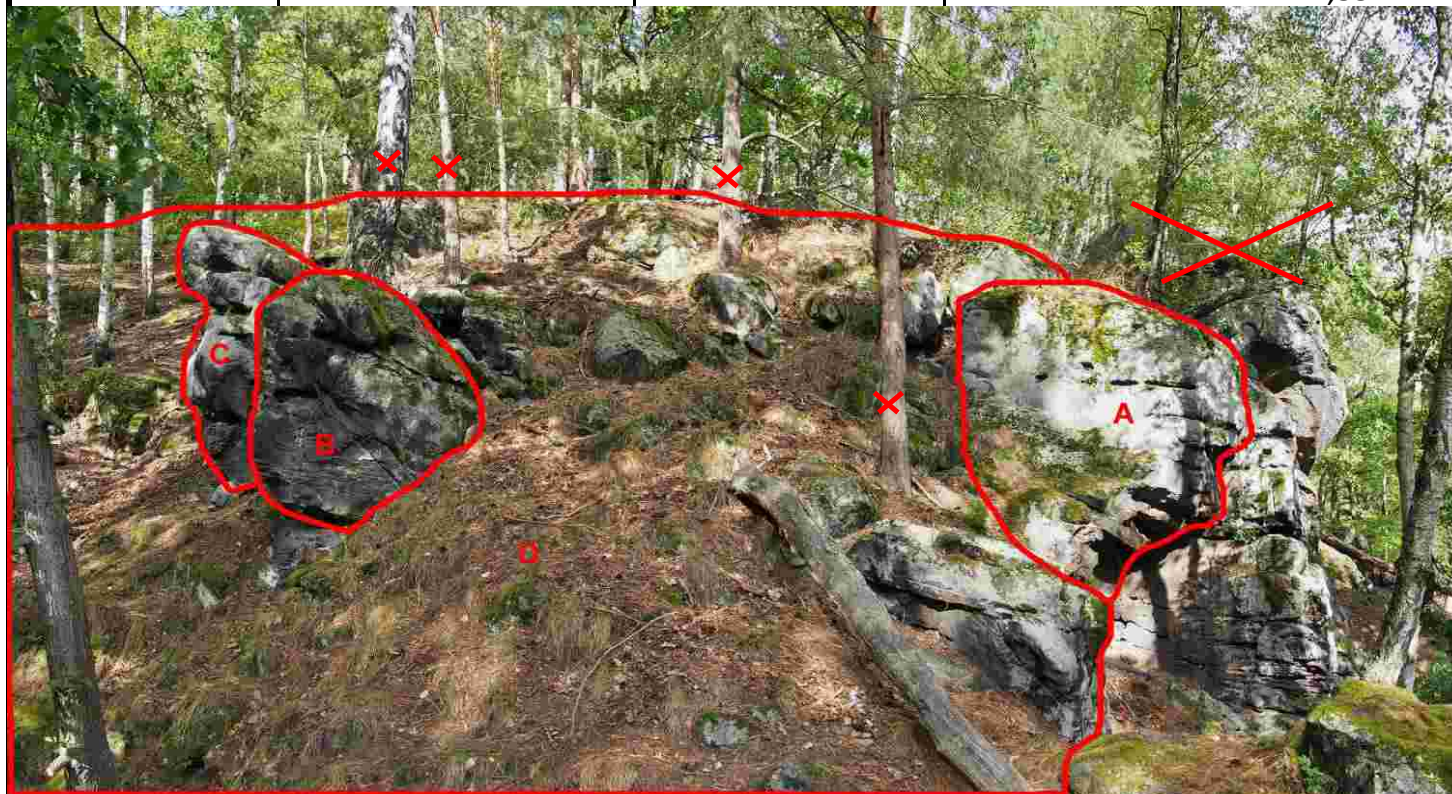
Blok	Stabil.	Riziko	šířka x výška x hloubka	Poznámka
A	P3	VR	2,5x3x1,2	převislý blok
B	.	.	2x2x2	totožné s 89 B
C	.	.	1,5x3x2	totožné s 89 C
D	.	.	8x8	totožné s 89 D
.
.
.
.
