Fotodokumentace

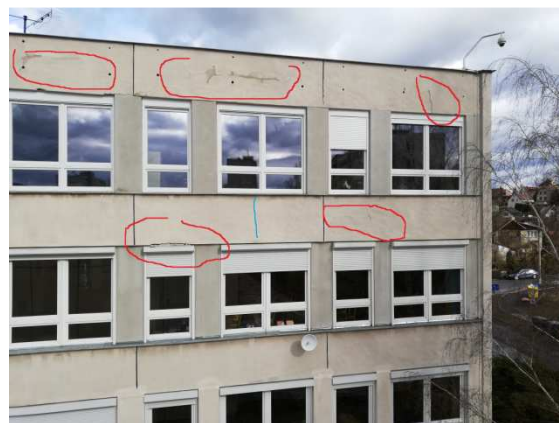
5. Jižní fasáda s vyznačenými poruchami

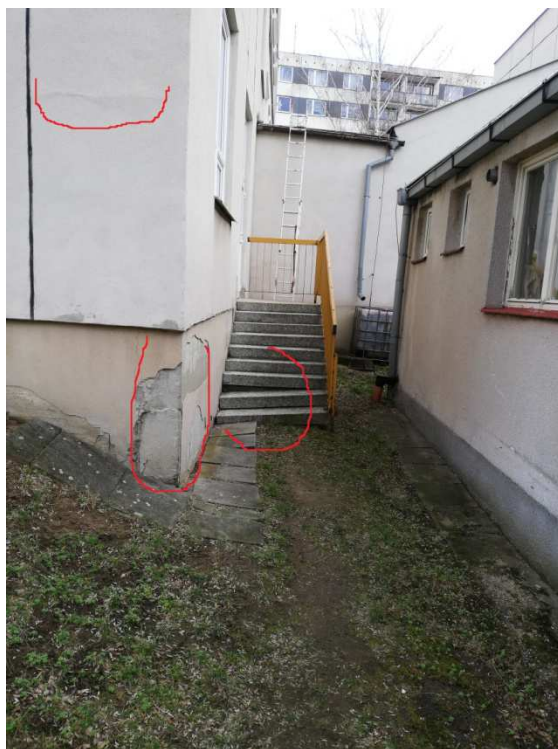
9. Detail stavu omítek soklu jihozápadního nároží a stavu
předsazeného schodiště s rozvolněnými stupni
a okapovým chodníčkem

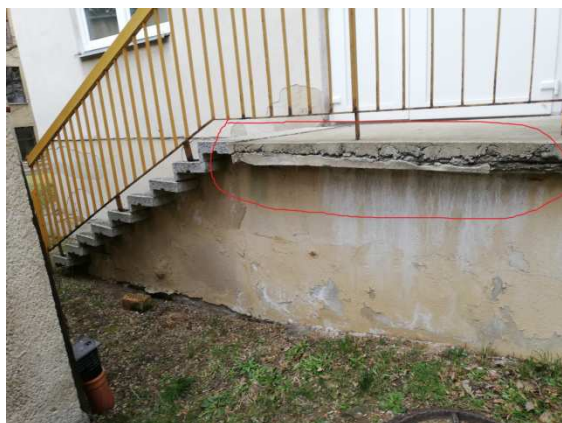
8. Stav podesty venkovního předsazeného schodiště s
obnaženou a výztuží

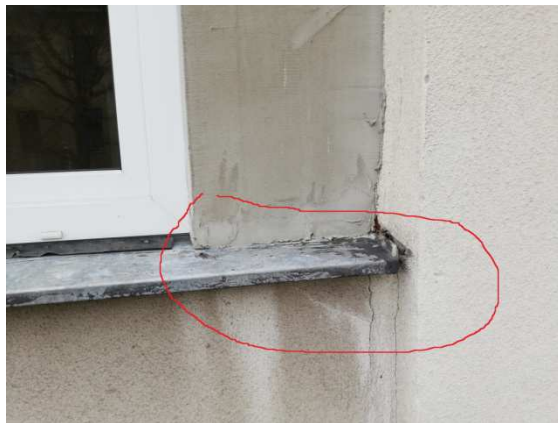
10. Detail zazděného ponechaného oplechování parapetu
se zděnou náhradou MIV

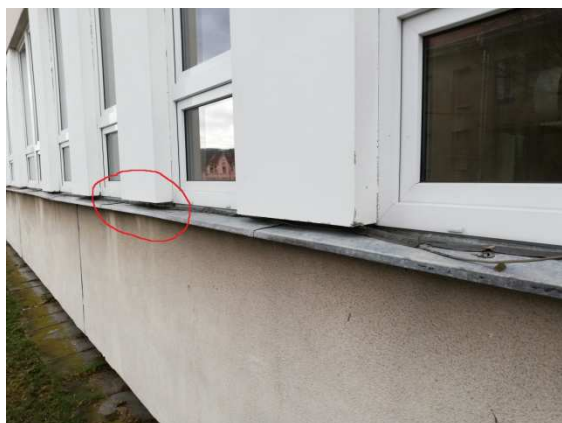
11. Detail osazení nových MIV n západní fasádě

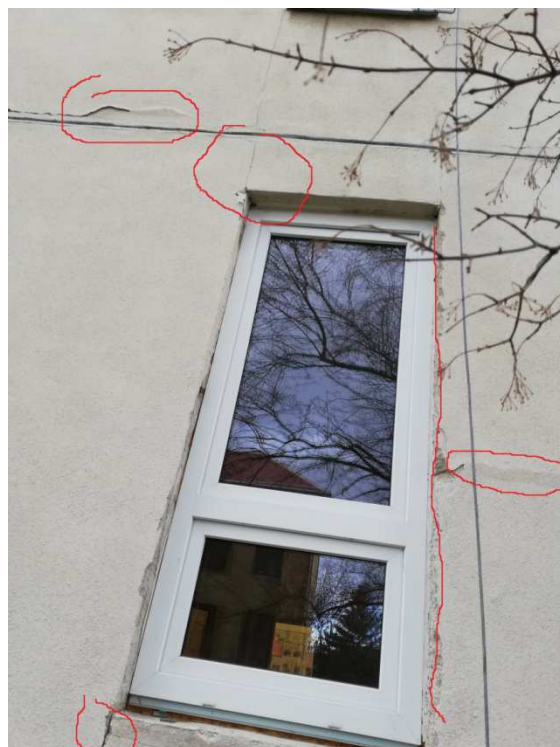
13. Detail trhliny v omítce překladu nad otvorem, přisekání ostění pro osazení okna a nesoudržnosti omítky

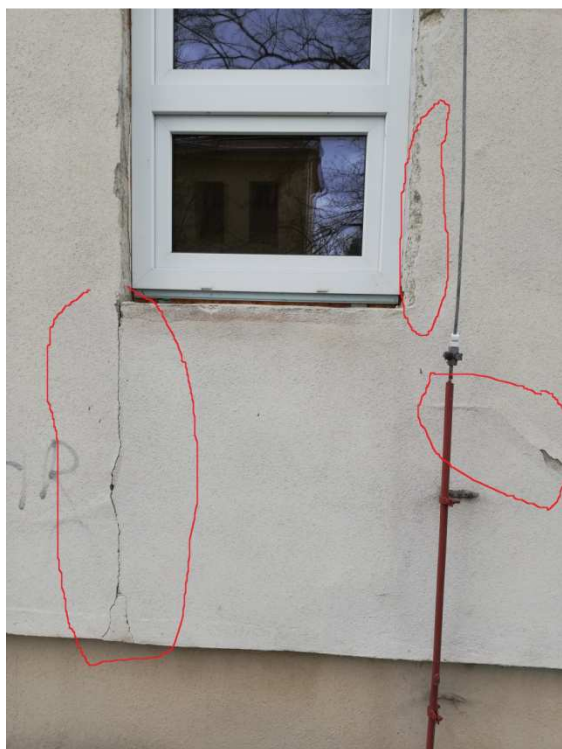
12. Detail osazení okna s trhlinou v omítce na styku parapetního dílce a štitového panelu

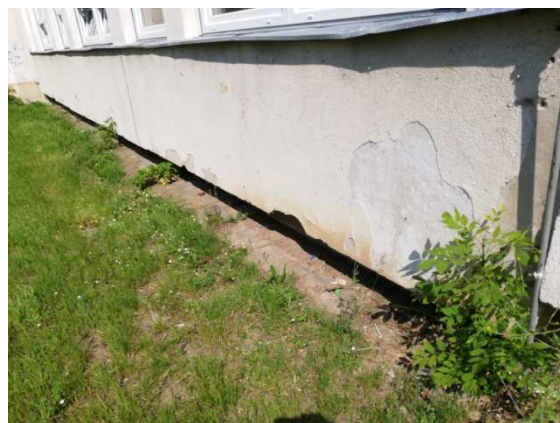
14. Detail poškozených hran parapetních dílců a vrchní vrstvy omítky odpadající v ploše

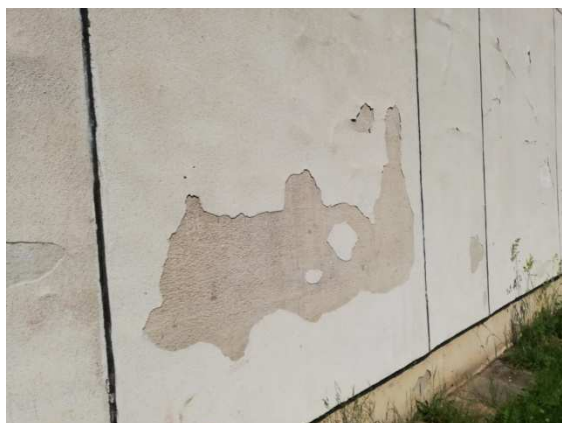
16. Detail opadání vrchní vrstvy omítky

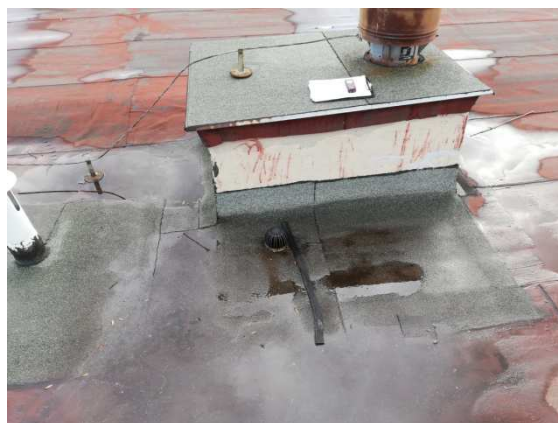
18. Detail nástavby VZT se střešním vtokem

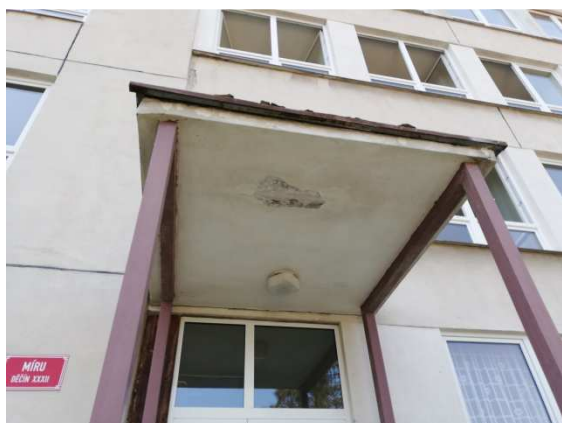
16. Detail markýzy vstupu s narušenou omítkou vlivem zatékání

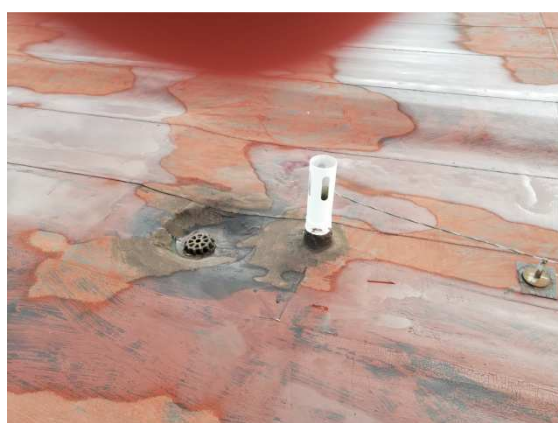
19. Detail střešní vpusti a odvětrávacího komínku kanalizace.

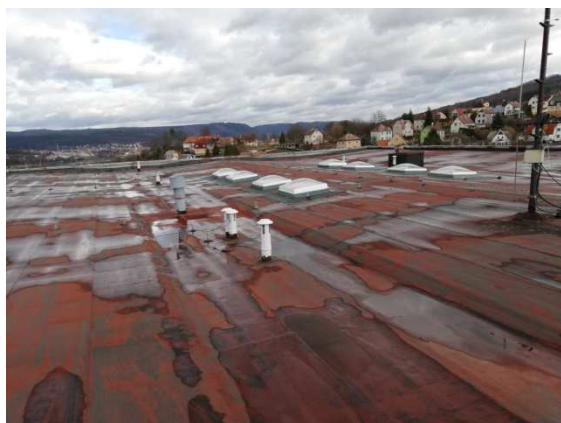
17. Celkový stav střechy

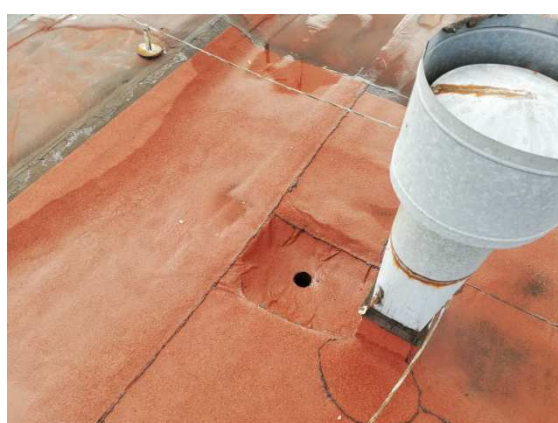
20. Detail střešní vpusti bez ochranného krytu a ventilační hlavice VZT

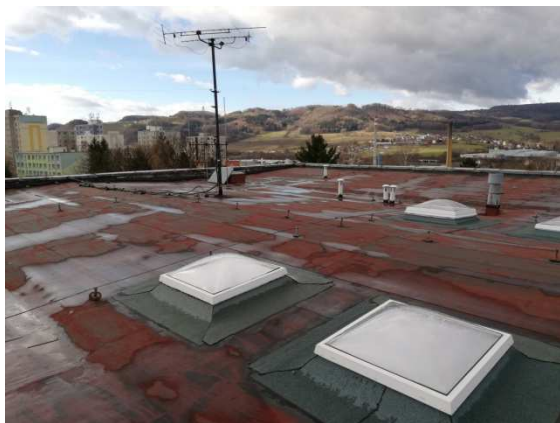
21. Pohled na vyměněné čočkové světlíky

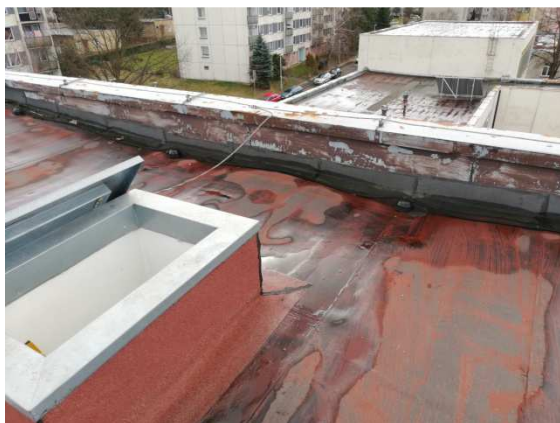
22. Detail střešního výlezu a oplechování atik
