Fotodokumentace

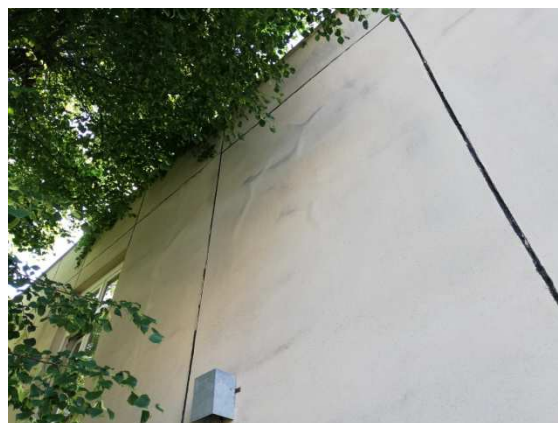
10. poruchy omítek stěnových panelů severní fasády

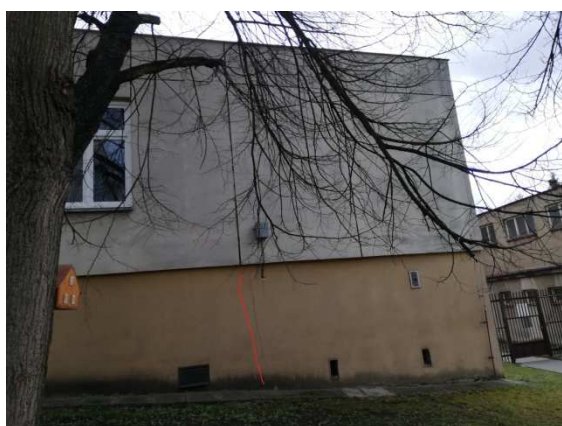
9. severní fasáda s trhlinou zdiva 1.PP

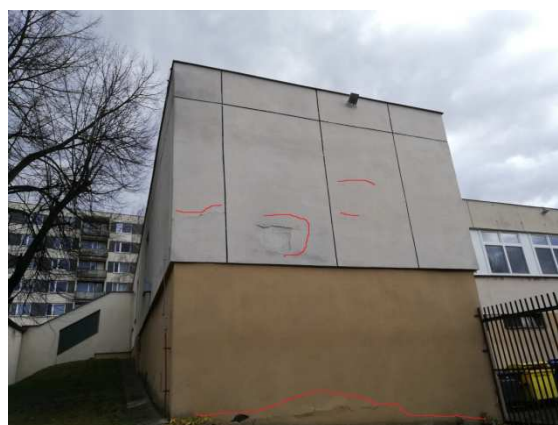
12. detail poruch omítek západní fasády přístavby

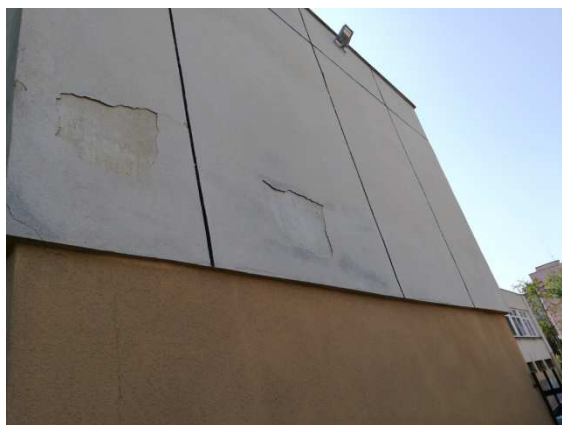
13. detail poruch omítek západní fasády přístavby

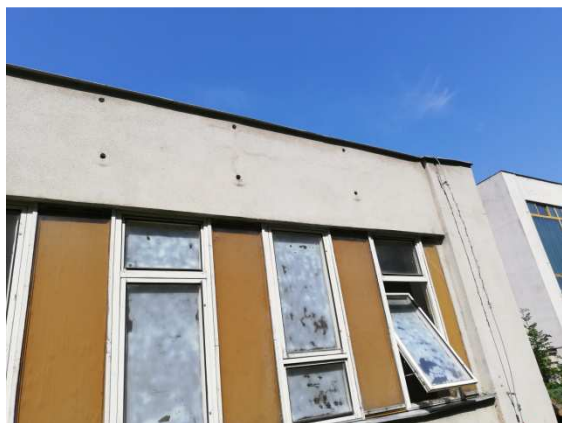
14. stav meziokenních vložek východní fasády

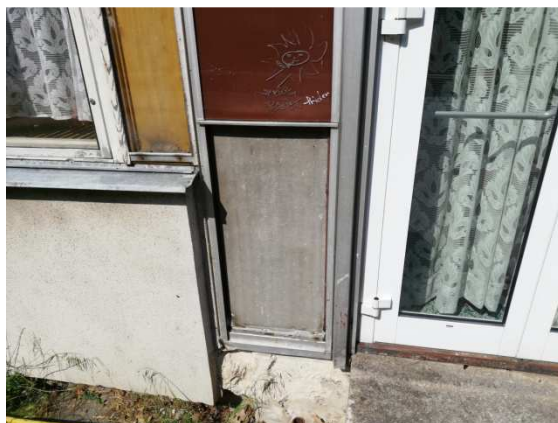
17. detail chybějícího krycího skla s obnaženou azbestocementovou deskou

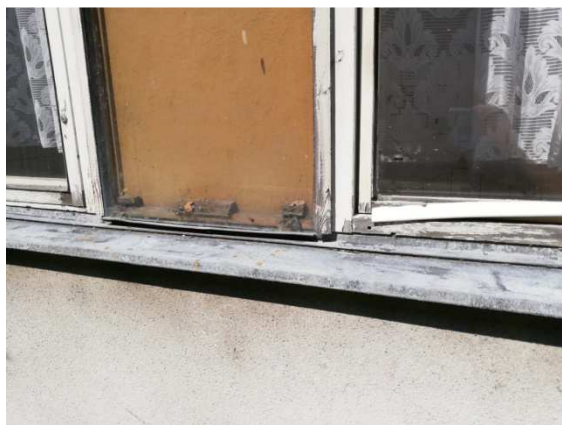
15. detail stavu meziokenních vložek východní fasády

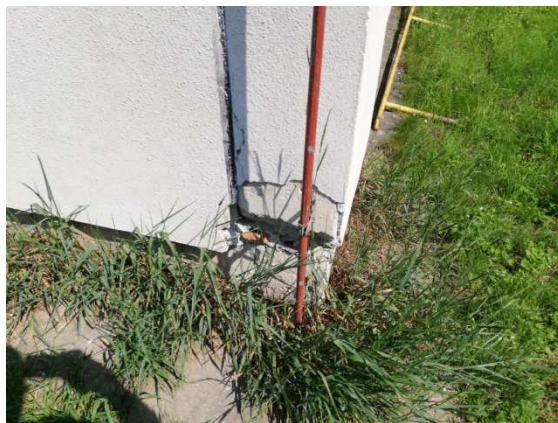
18. poškození čela parapetního panelu z viditelnou keramickou vložkou

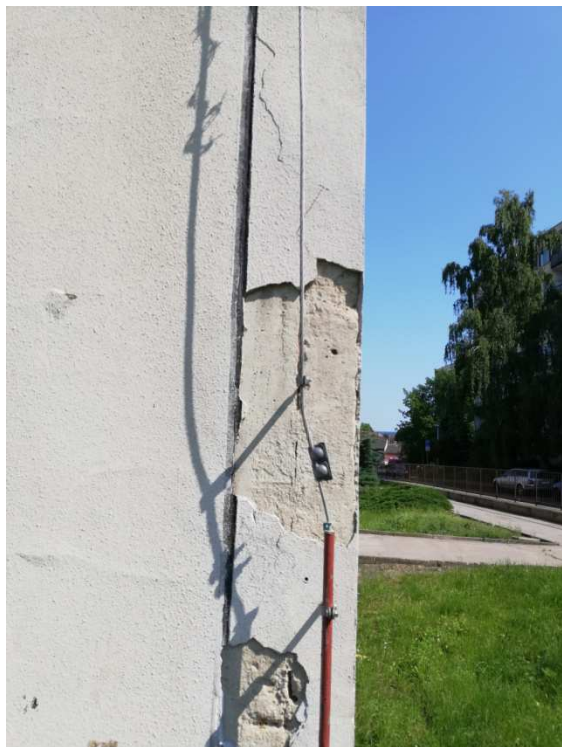
19. poškození čela stěnového panelu

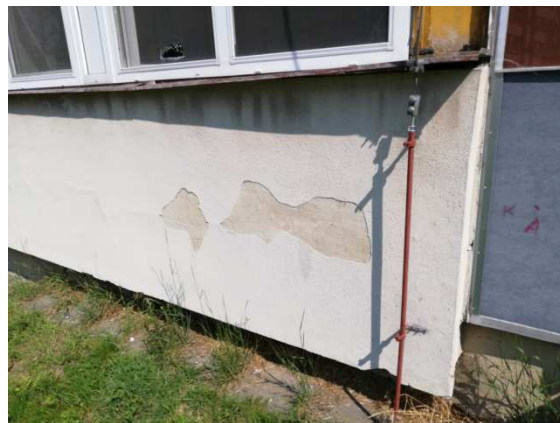
22. stav omítek parapetního panelu

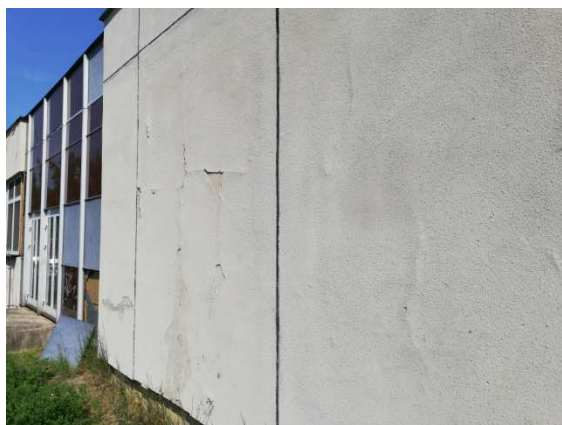
20. detail jižní fasády s plochami oddělené omítky

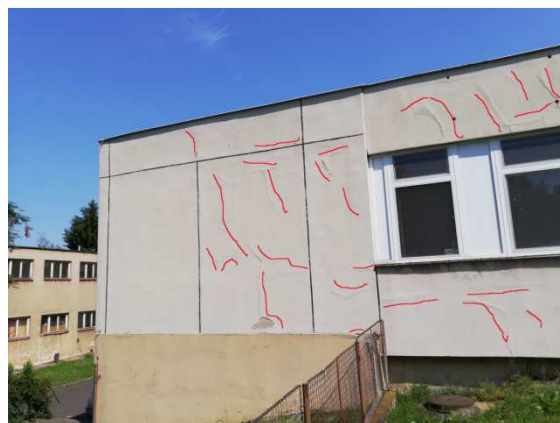
23. stav omítek jižní fasády

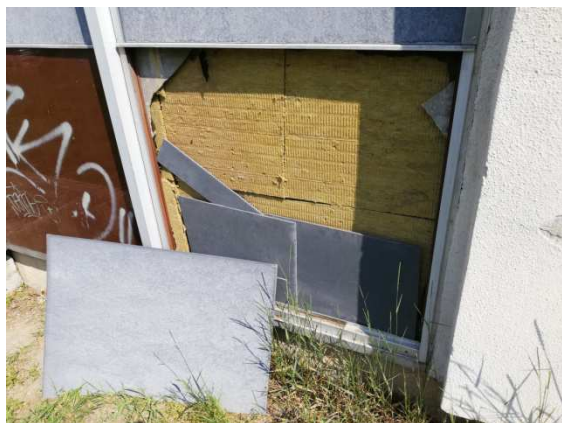
21. pohled na skladbu LOP bez krycí desky z opakního skla a azbestocementové desky

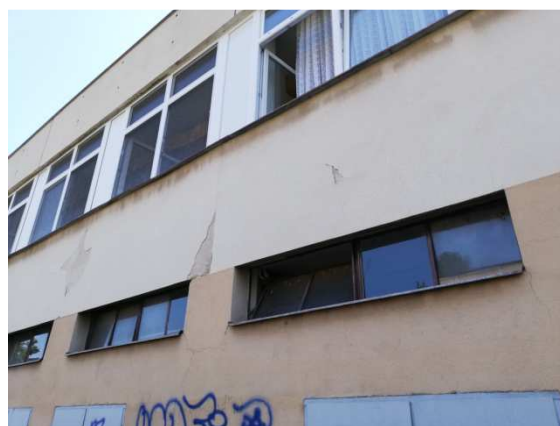
24. stav omítek západní fasády

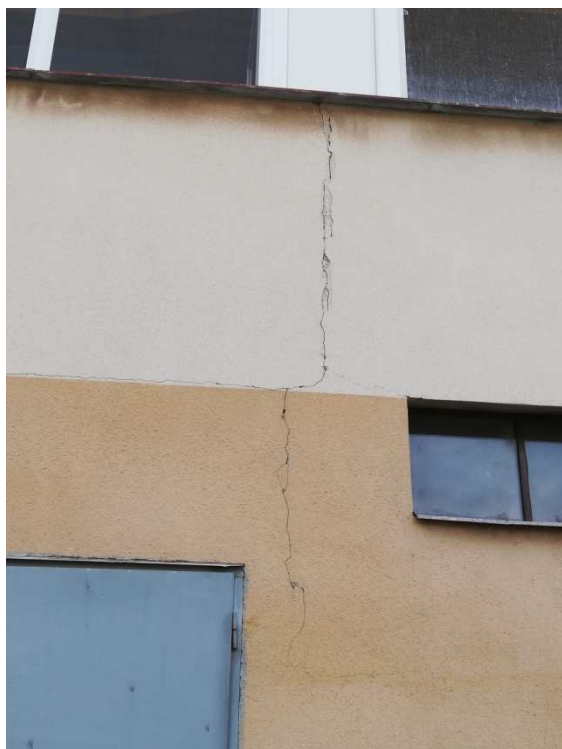
24a . trhlina v západní fasádě 1.PP

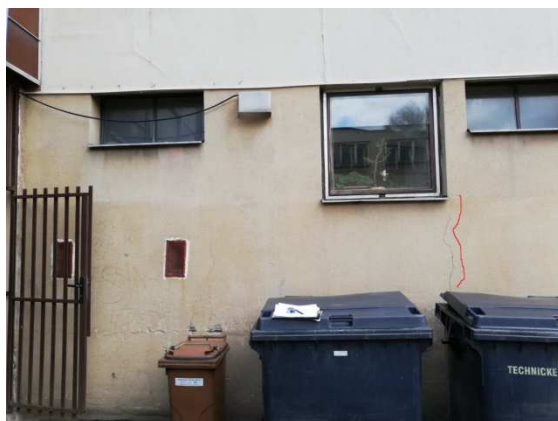
27. trhlina v západní fasádě 1.PP

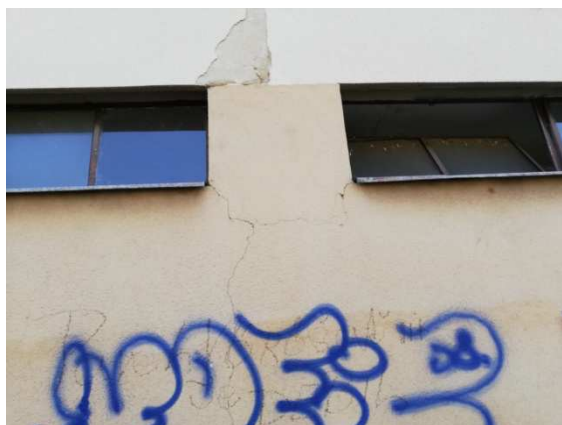
25. Stav omítek západní fasády z trhlinami ve zdivu

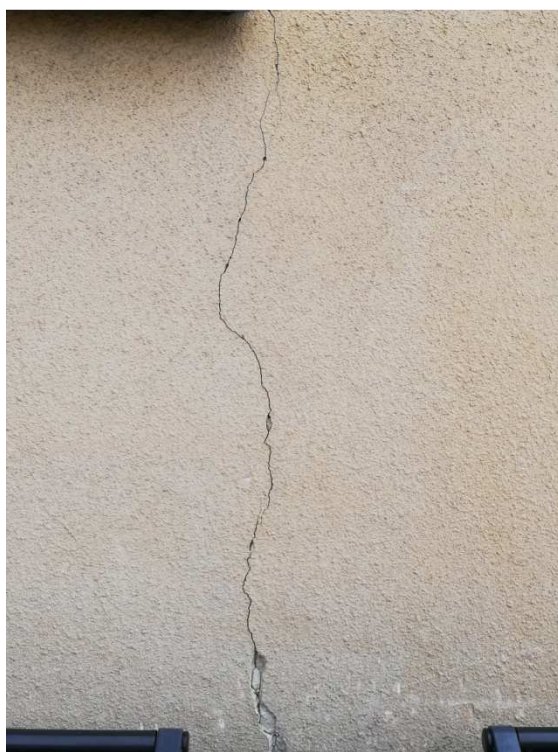
27a. detail trhliny v západní fasádě 1.PP

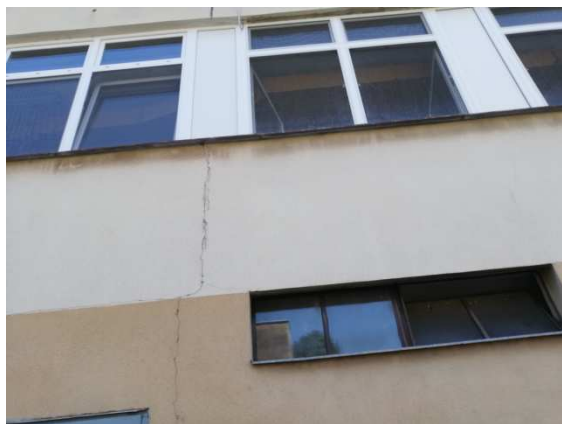
26. svislá trhlina v

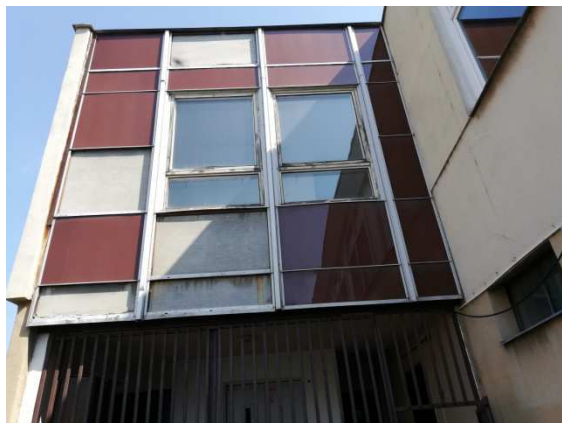
28. stav LOP jižní fasády přístavby

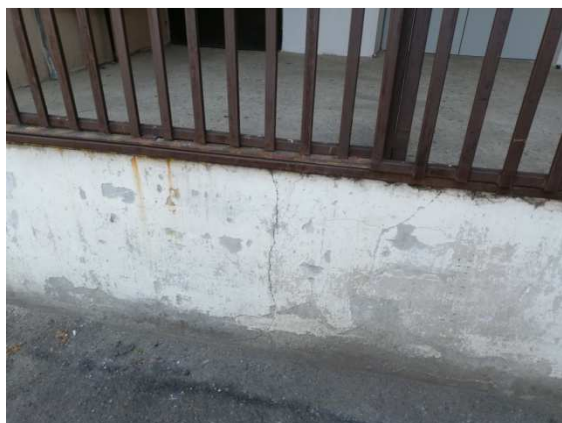
29. svislá trhlina v soklu rampy

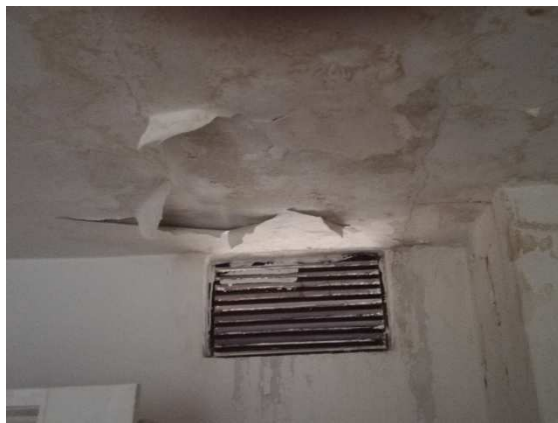
42. Mapy zatékání na stropě v 1.PP

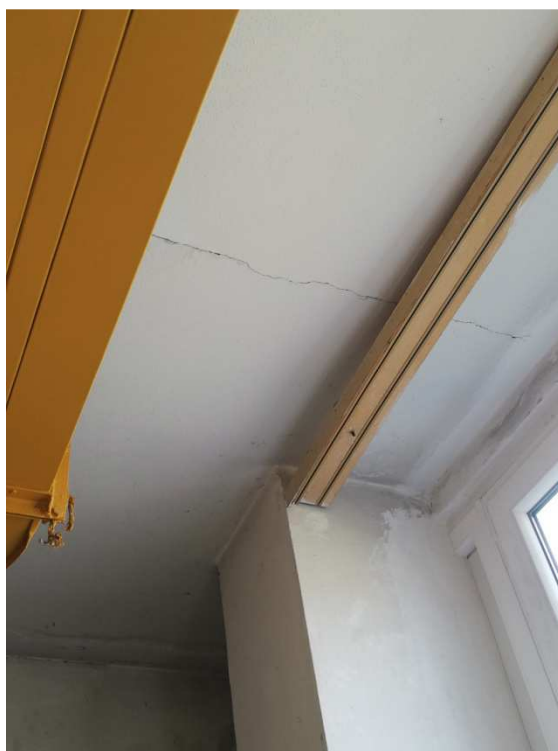
43. Mapy zatékání na stropě pod jihozápadním nárožím v 1.NP
