Fotodokumentace

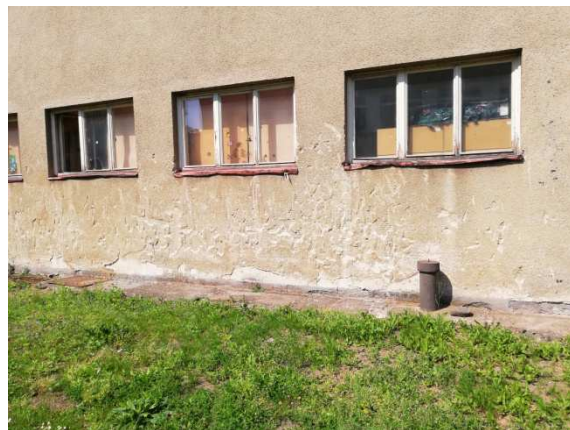
11. stav omítek východní fasády

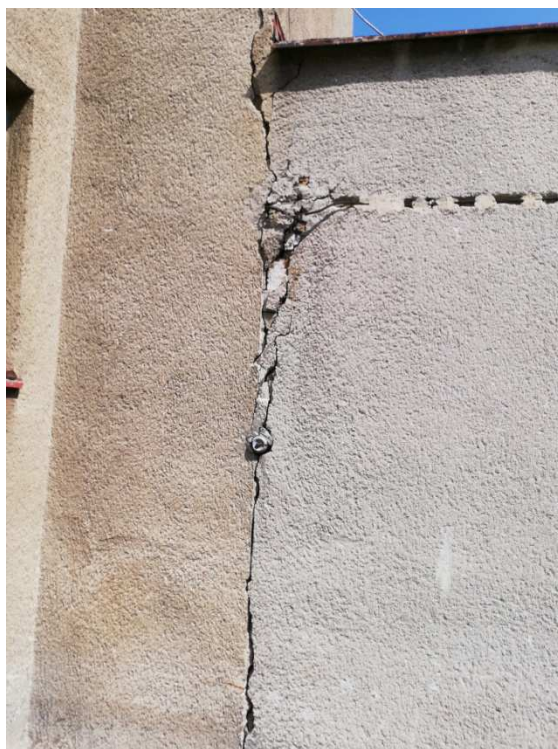
17. detail odtržení zdiva přístavby od komínového zdiva

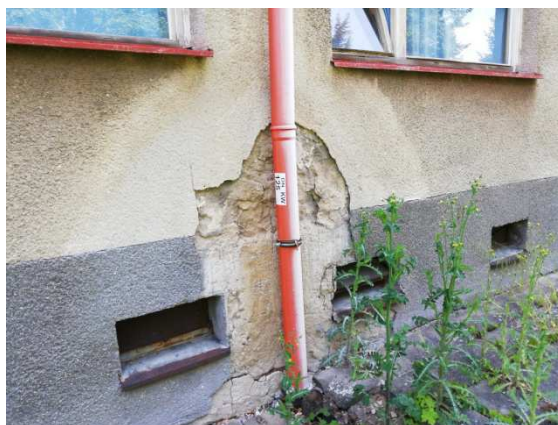
18. poškození omítky vlivem zatékání porušeným svodem

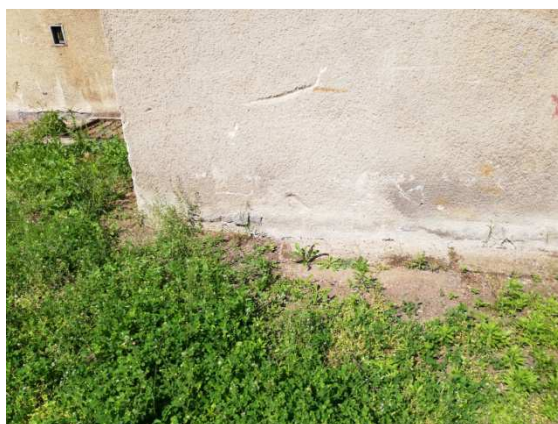
19. vzlínající vlhkost v místě syku s terénem
