Návrh opatření

Zimní stadion Děčín – návrh opatření na uvedení objektu do původního stavu po přívalovém dešti v červenci 2021

Datum: 09/2021

Zakázkové číslo **070/2021**

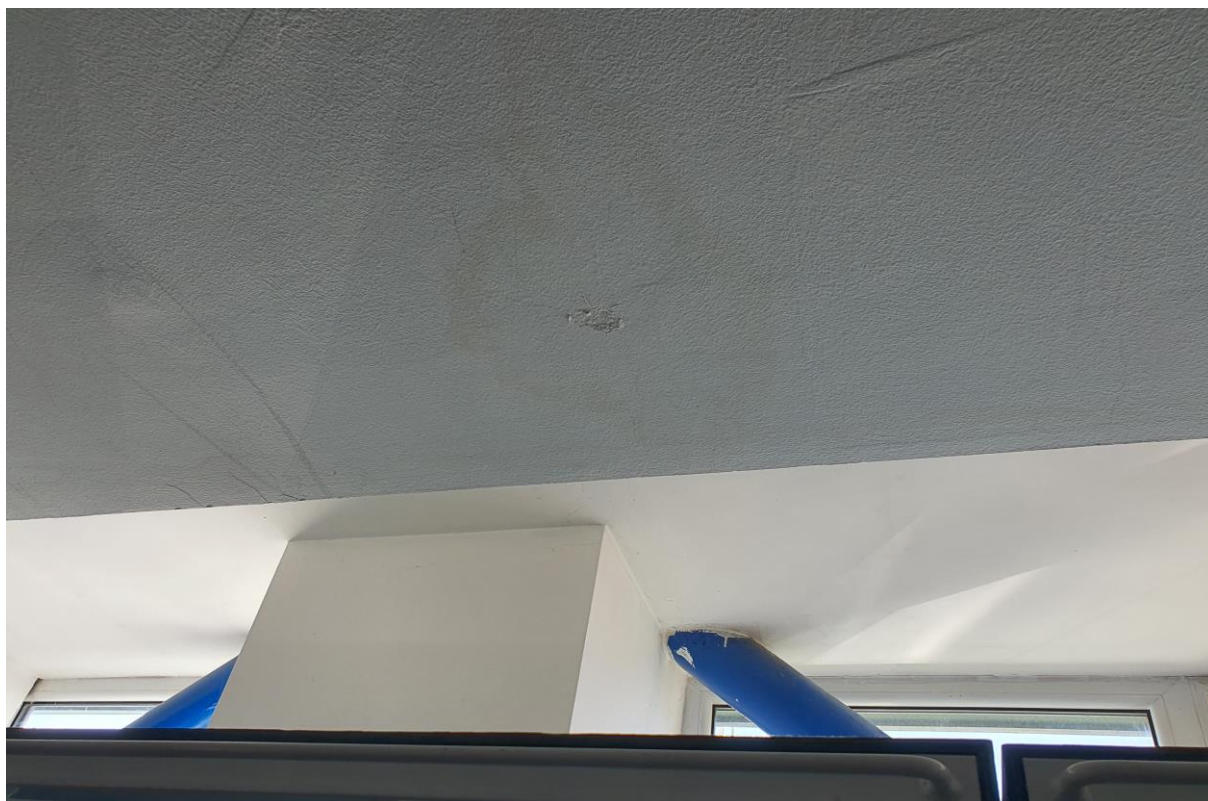
Obrázek 1

1.01 Šatna C3, starší žáci

Oprava poškozeného sádrokartonového podhledu v rozsahu 0,5 m² (fotodokumentace, obrázek 1)

Výřez a oprava poškozené sádrokartonové desky podhledu A, lokální oprava malby

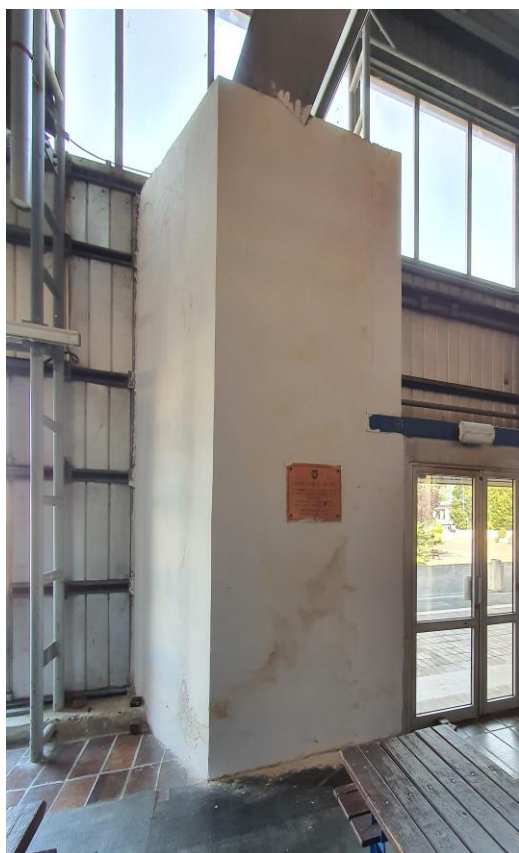
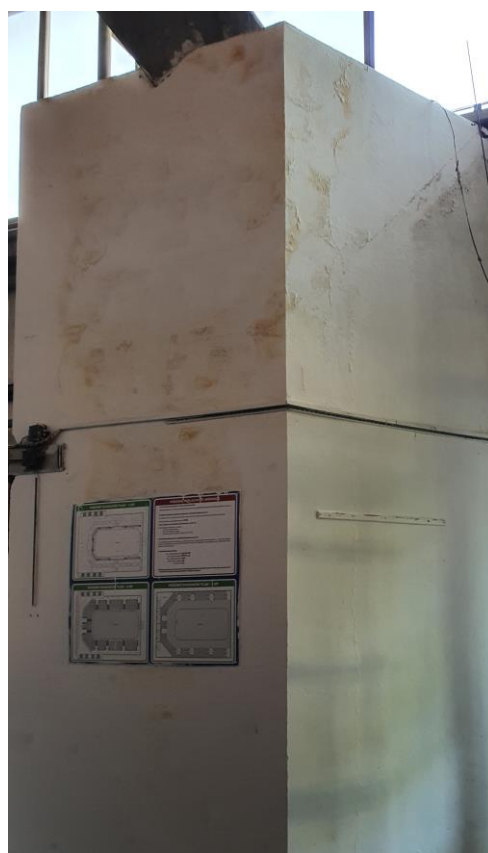
Obrázek 2

1.02 Dva pilíře (u hlavního vchodu)

Oprava poškozené omítky v rozsahu 2x (1,70+1,40) x 4,30 m (fotodokumentace, obrázek 2 a 3)

Zakrytí podlahy před znečištěním, lehké pracovní lešení, odstranění poškozené omítky, penetrace podkladu, potažení pilířů štukem, silikátový nátěr.

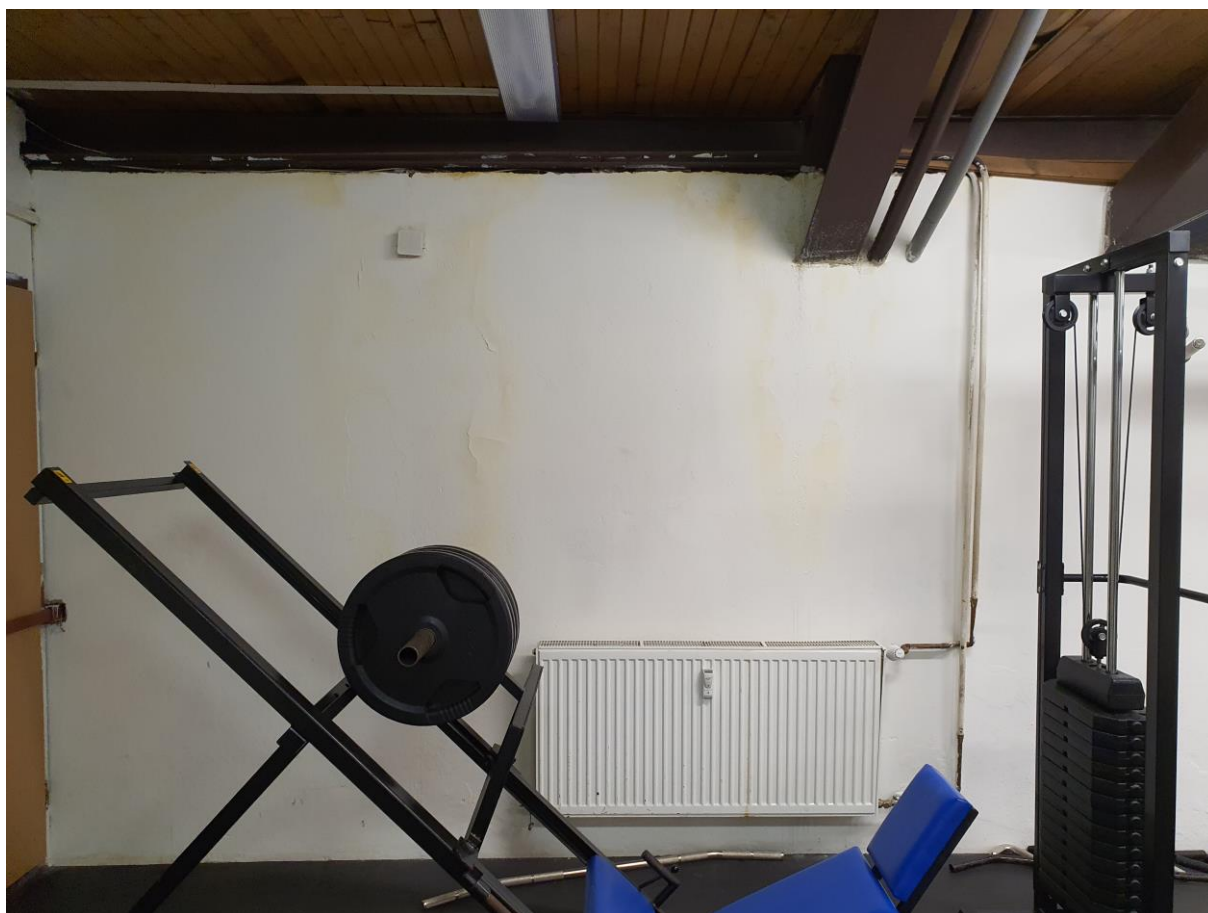
Obrázek 4

1.03 Posilovna (u hlavního vchodu)

Oprava poškození omítky v rozsahu 50% plochy 14,80 x 2,50 m (fotodokumentace, obrázek 4)

Zakrytí podlahy před znečištěním, lehké pracovní lešení, osekání a oprava štukové omítky 50%, malba bílá.

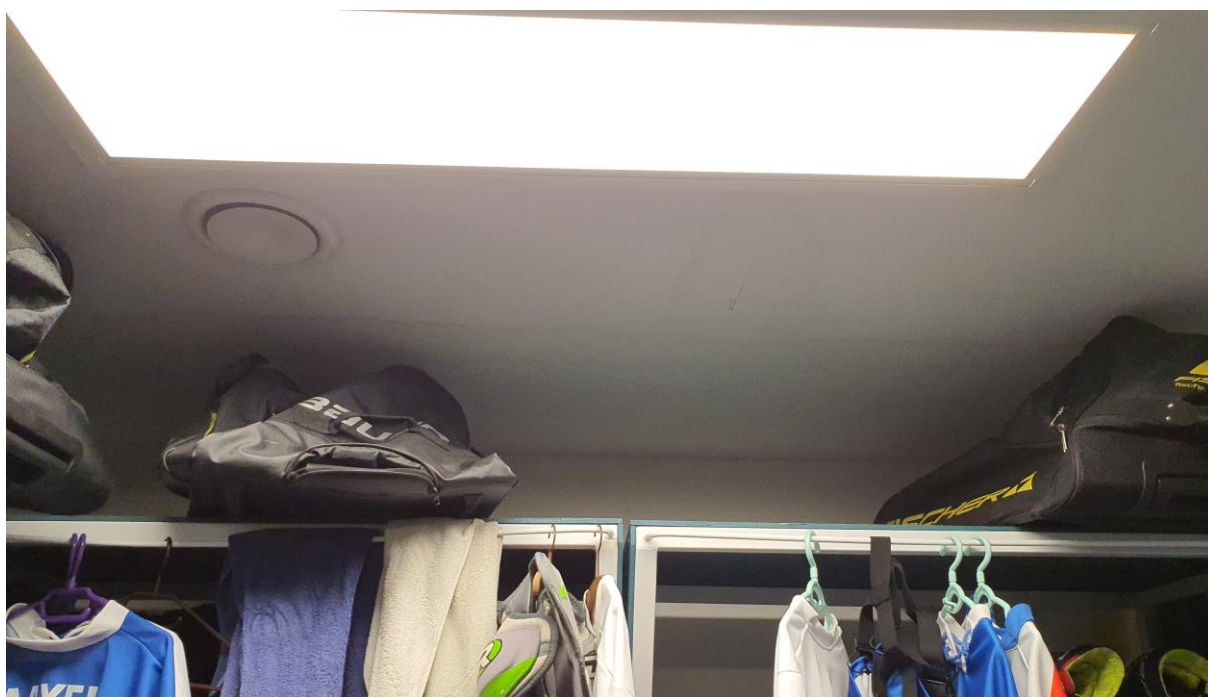
Obrázek 5

1.04 Šatna B2, mladší žáci

Oprava sádrokartonového podhledu v rozsahu 3,40x1,20 m (fotodokumentace, obrázek 5)

Zakrytí podlahy před znečištěním, lehké pracovní lešení, výřez a oprava poškozených sádrokartonových desek podhledu A, oprava malby

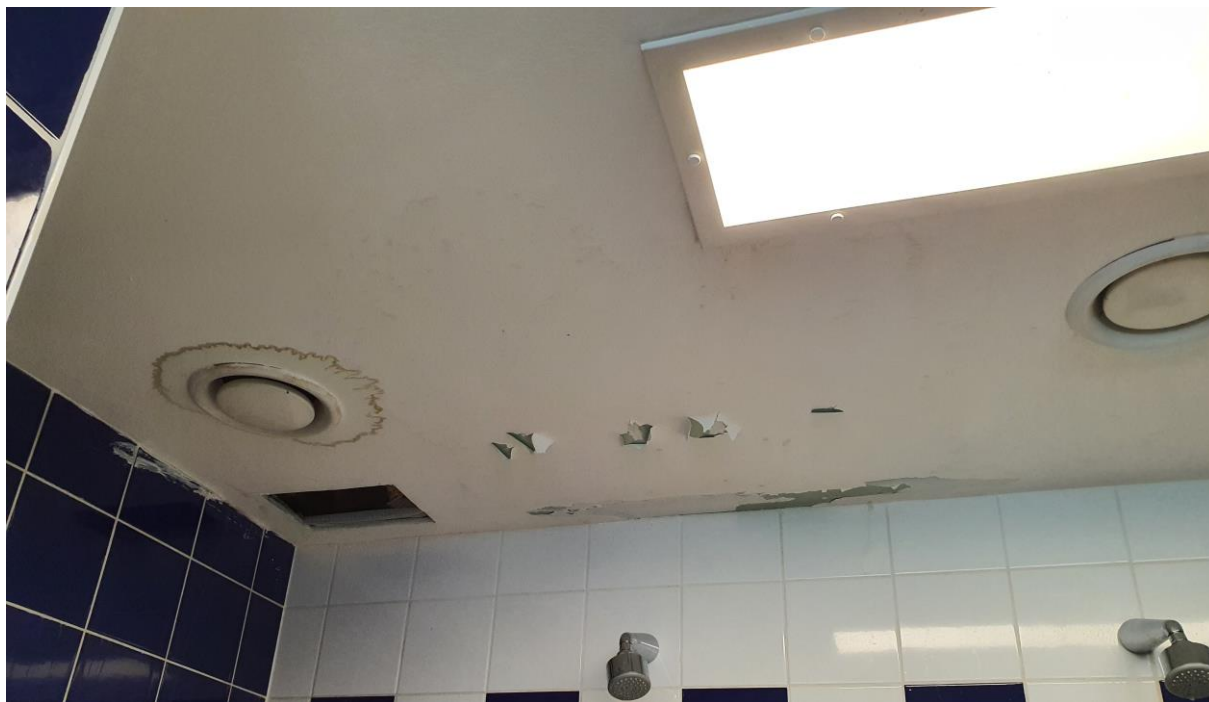
Obrázek 6

1.05 Umývárny pro šatny B3 a B4

Oprava sádrokartonového podhledu v rozsahu 3,40x3,40 m (fotodokumentace, obrázek 6)

Zakrytí podlahy před znečištěním, lehké pracovní lešení, demontáž a montáž 1 kusu LED svítidla 1,20x0,30 m výřez a oprava poškozených sádrokartonových desek podhledu H2, oprava malby.

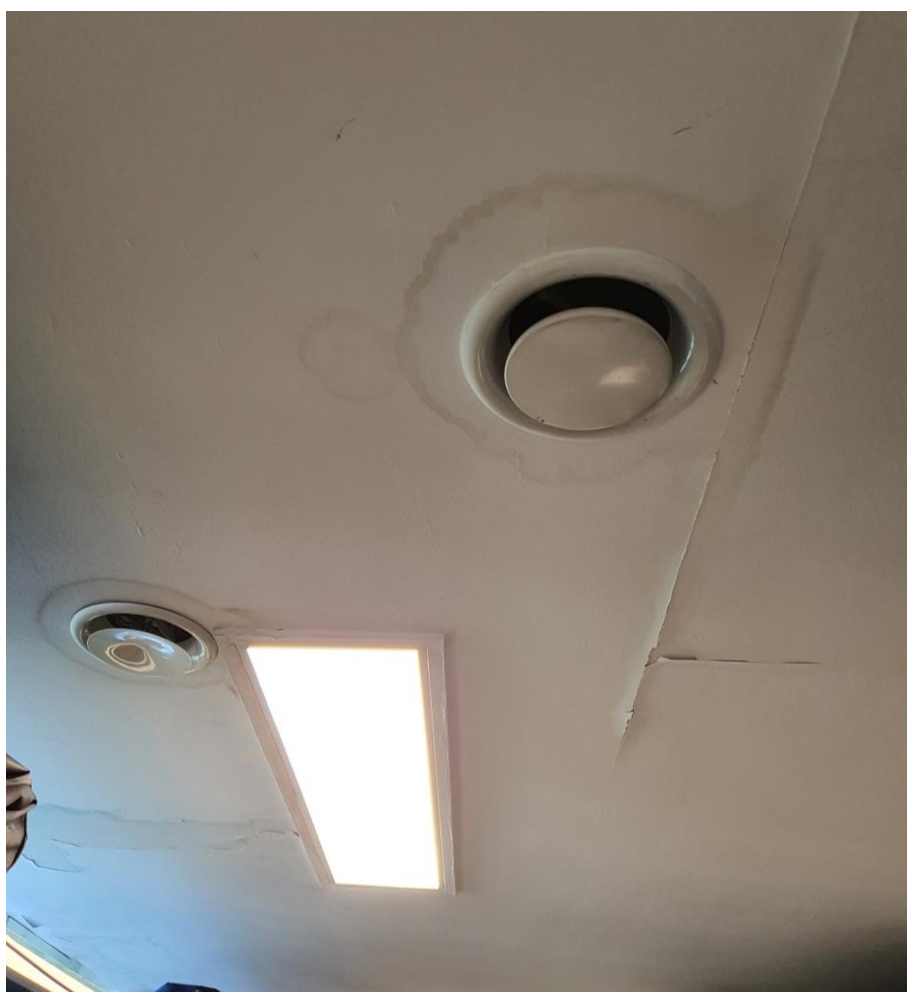
Obrázek 7

1.06 Šatna B4, mladší dorost

Oprava sádrokartonového podhledu v rozsahu 6,10x6,80 m (fotodokumentace, obrázek 7)

Zakrytí podlahy před znečištěním, lehké pracovní lešení, demontáž a montáž 9 kusů LED svítidel 1,20x0,30 m, dodání 3 kusů nových LED svítidel, výřez a oprava poškozených sádrokartonových desek podhledu A, oprava malby.

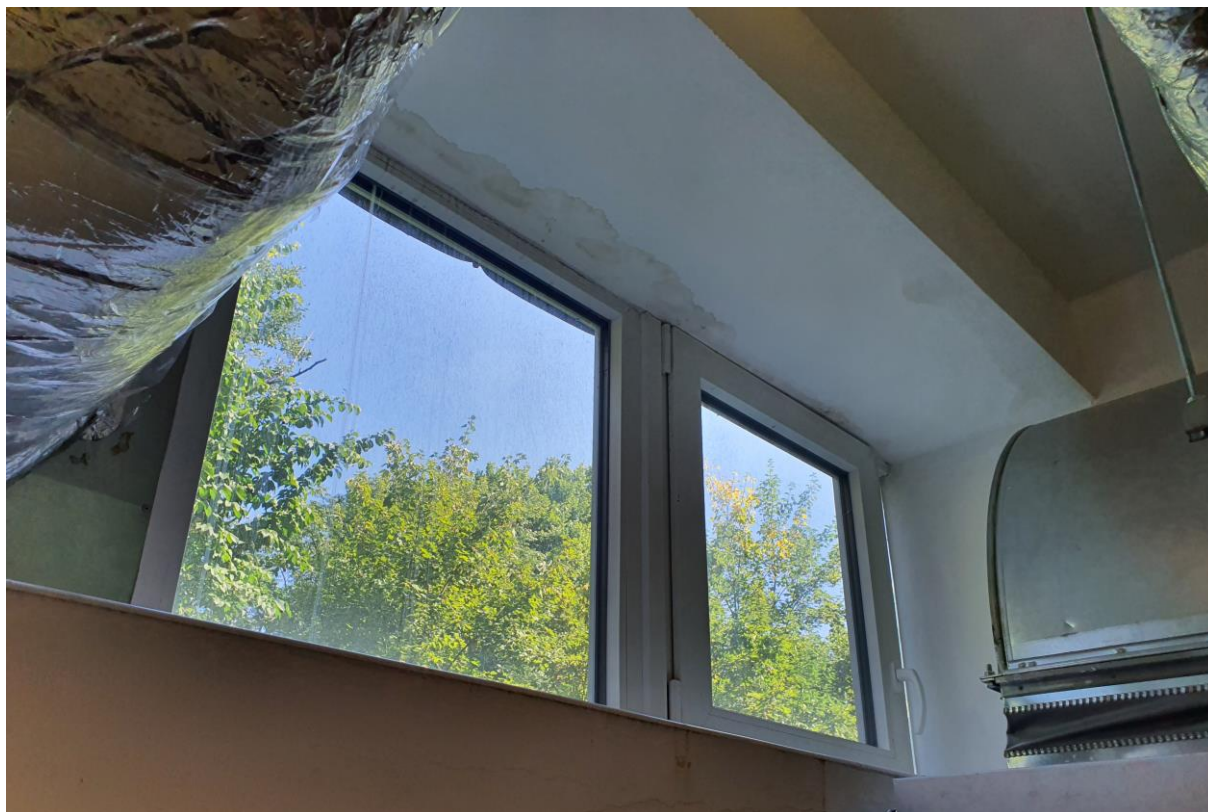
Obrázek 8

1.07 Strojovna vzduchotechniky – přístup ze šatny B4

Oprava sádrokartonového obkladu tvaru „L“ dl. 2,55 m, r.š.0,50+0,30 m (fotodokumentace, obrázek 8)

Zakrytí podlahy před znečištěním, lehké pracovní lešení, oprava poškozených sádrokartonových desek A obkladu tvaru „L“, oprava malby.

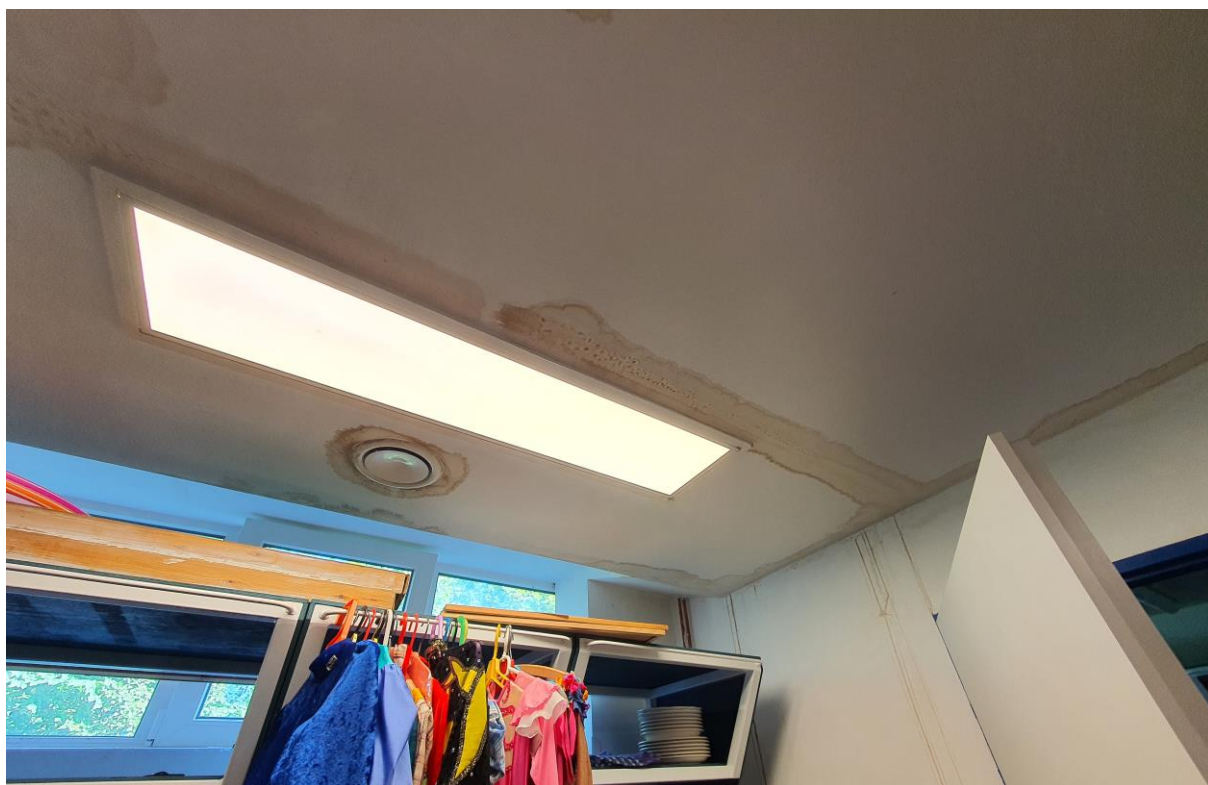
Obrázek 9

1.08 Šatna krasobruslení B5

Oprava sádrokartonového podhledu v rozsahu 5,15x6,80 m (fotodokumentace, obrázek 9)

Zakrytí podlahy před znečištěním, lehké pracovní lešení, demontáž a montáž 6 kusů LED svítidel 1,20x0,30 m, dodání 4 kusů nových LED svítidel, výřez a oprava poškozených sádrokartonových desek podhledu A, oprava malby.

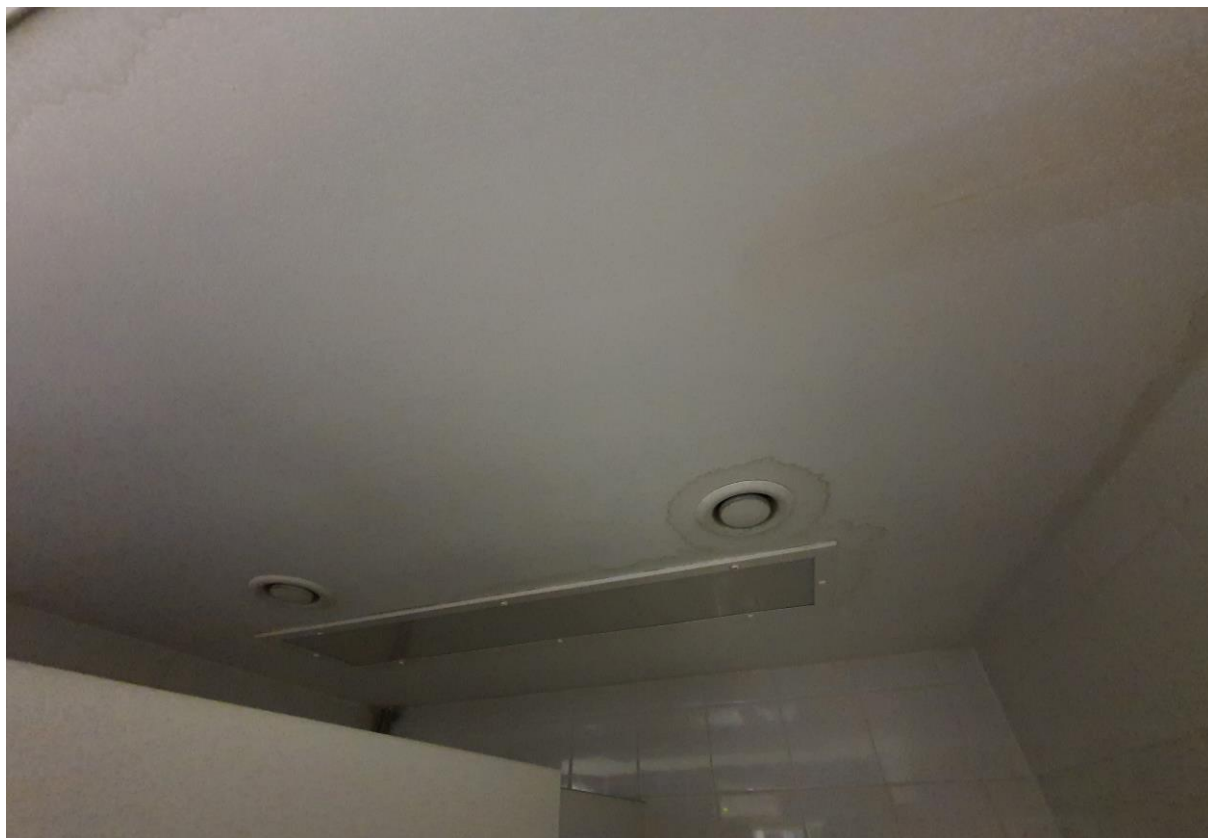
Obrázek 10

1.09 Šatna – hygienické zařízení B5

Oprava sádrokartonového podhledu v rozsahu 3,40x2,50 m (fotodokumentace, obrázek 10)

Zakrytí podlahy před znečištěním, lehké pracovní lešení, demontáž a montáž 3 kusů LED svítidel 1,20x0,30 m, dodání 3 kusů nových LED svítidel, výřez a oprava poškozených sádrokartonových desek podhledu H2, oprava malby.

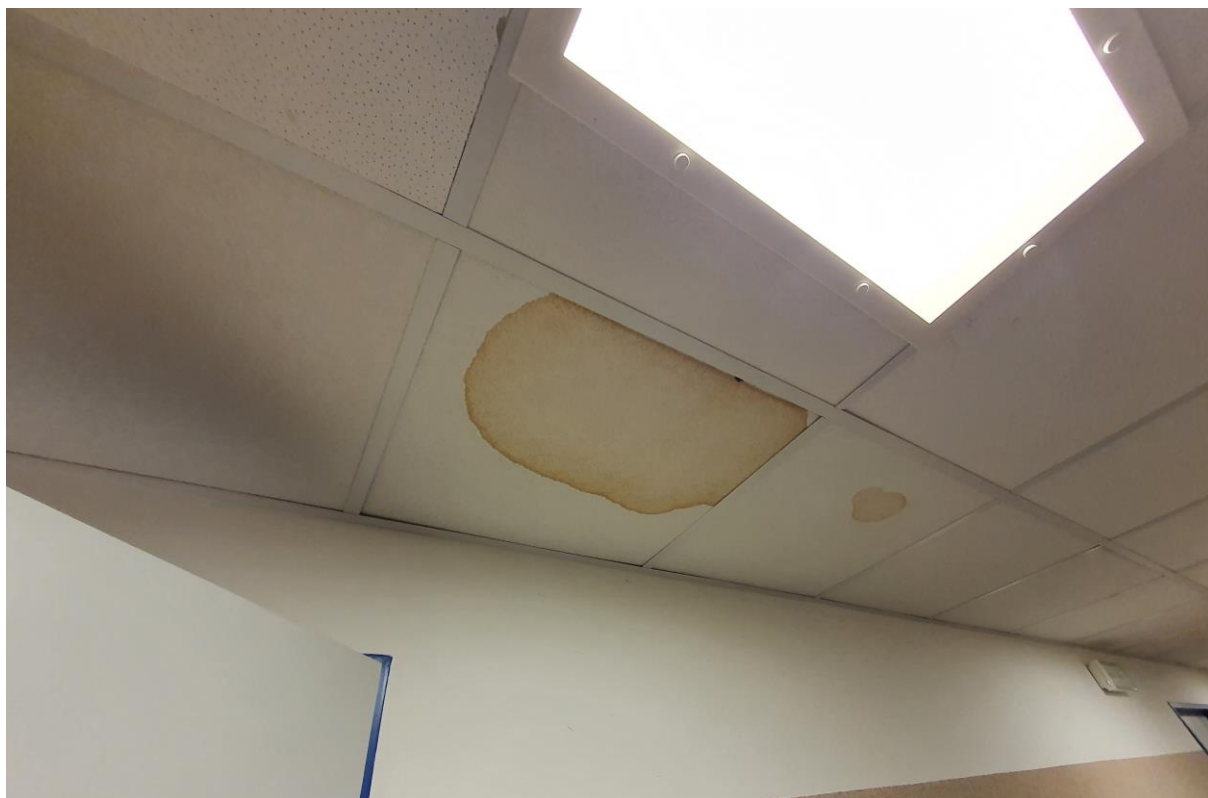
Obrázek 11

1.10 Chodba

Oprava rastrového podhledu – výměna poškozených 5 kusů minerálních stropnic (fotodokumentace, obrázek 11)

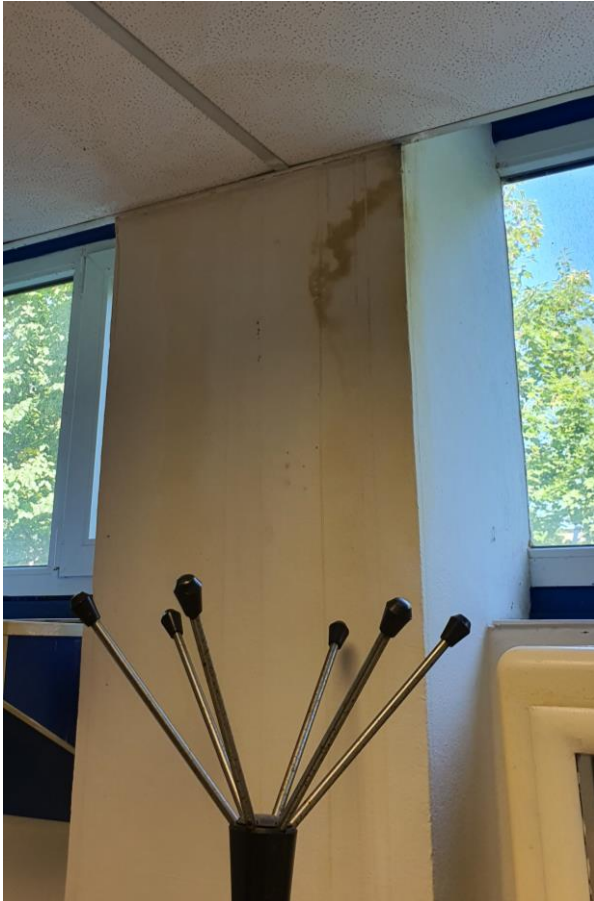
Obrázek 12

1.11 Kabina A – přístup ze šatny B10

Oprava SDK obkladu sloupu tvaru „U“ dl. 2,30 m, r.š.2x0,23+0,52 m (fotodokumentace, obrázek 12)
Zakrytí podlahy před znečištěním, lehké pracovní lešení, oprava poškozených sádkartonových desek A obkladu tvaru „L“, oprava malby.

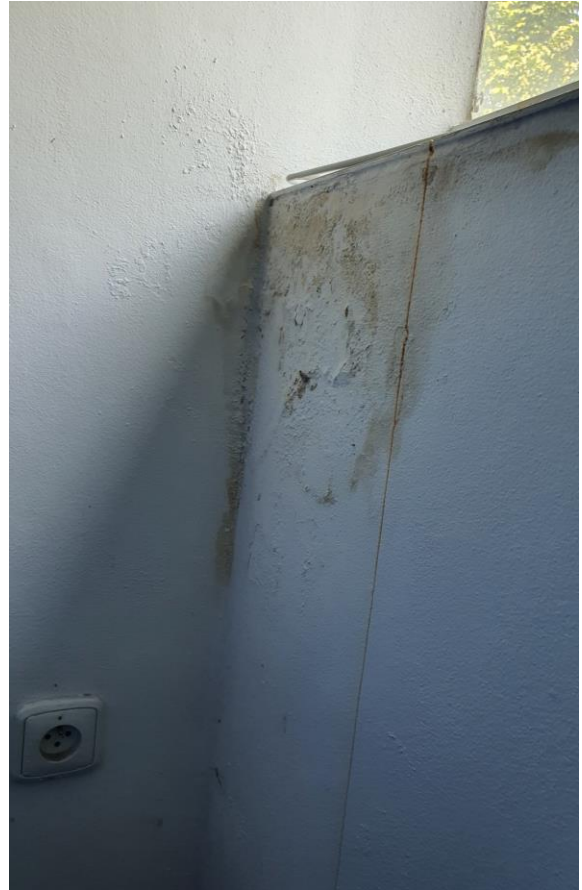
Obrázek 13

1.12 Šatna B10, „A“ Mužstvo

Oprava poškozené omítky v rozsahu 0,50 m² (fotodokumentace, obrázek 13)
Zakrytí podlahy před znečištěním, lehké pracovní lešení, osekání a oprava štukové omítky, malba bílá.
