**Restaurátorský průzkum a předběžný restaurátorský záměr  
na restaurování kamenných prvků  
v Růžové zahradě na zámku v Děčíně  
zapsaná kulturní památka rejstř. č. 25 265/5-4082**

Zpracoval: Jarmil Plachý ak. soch. – restaurátor  
Objednatel: Statutární město Děčín  
zastoupené Magistrátem města Děčín  
Termín: 4.1. - 30.4.2021

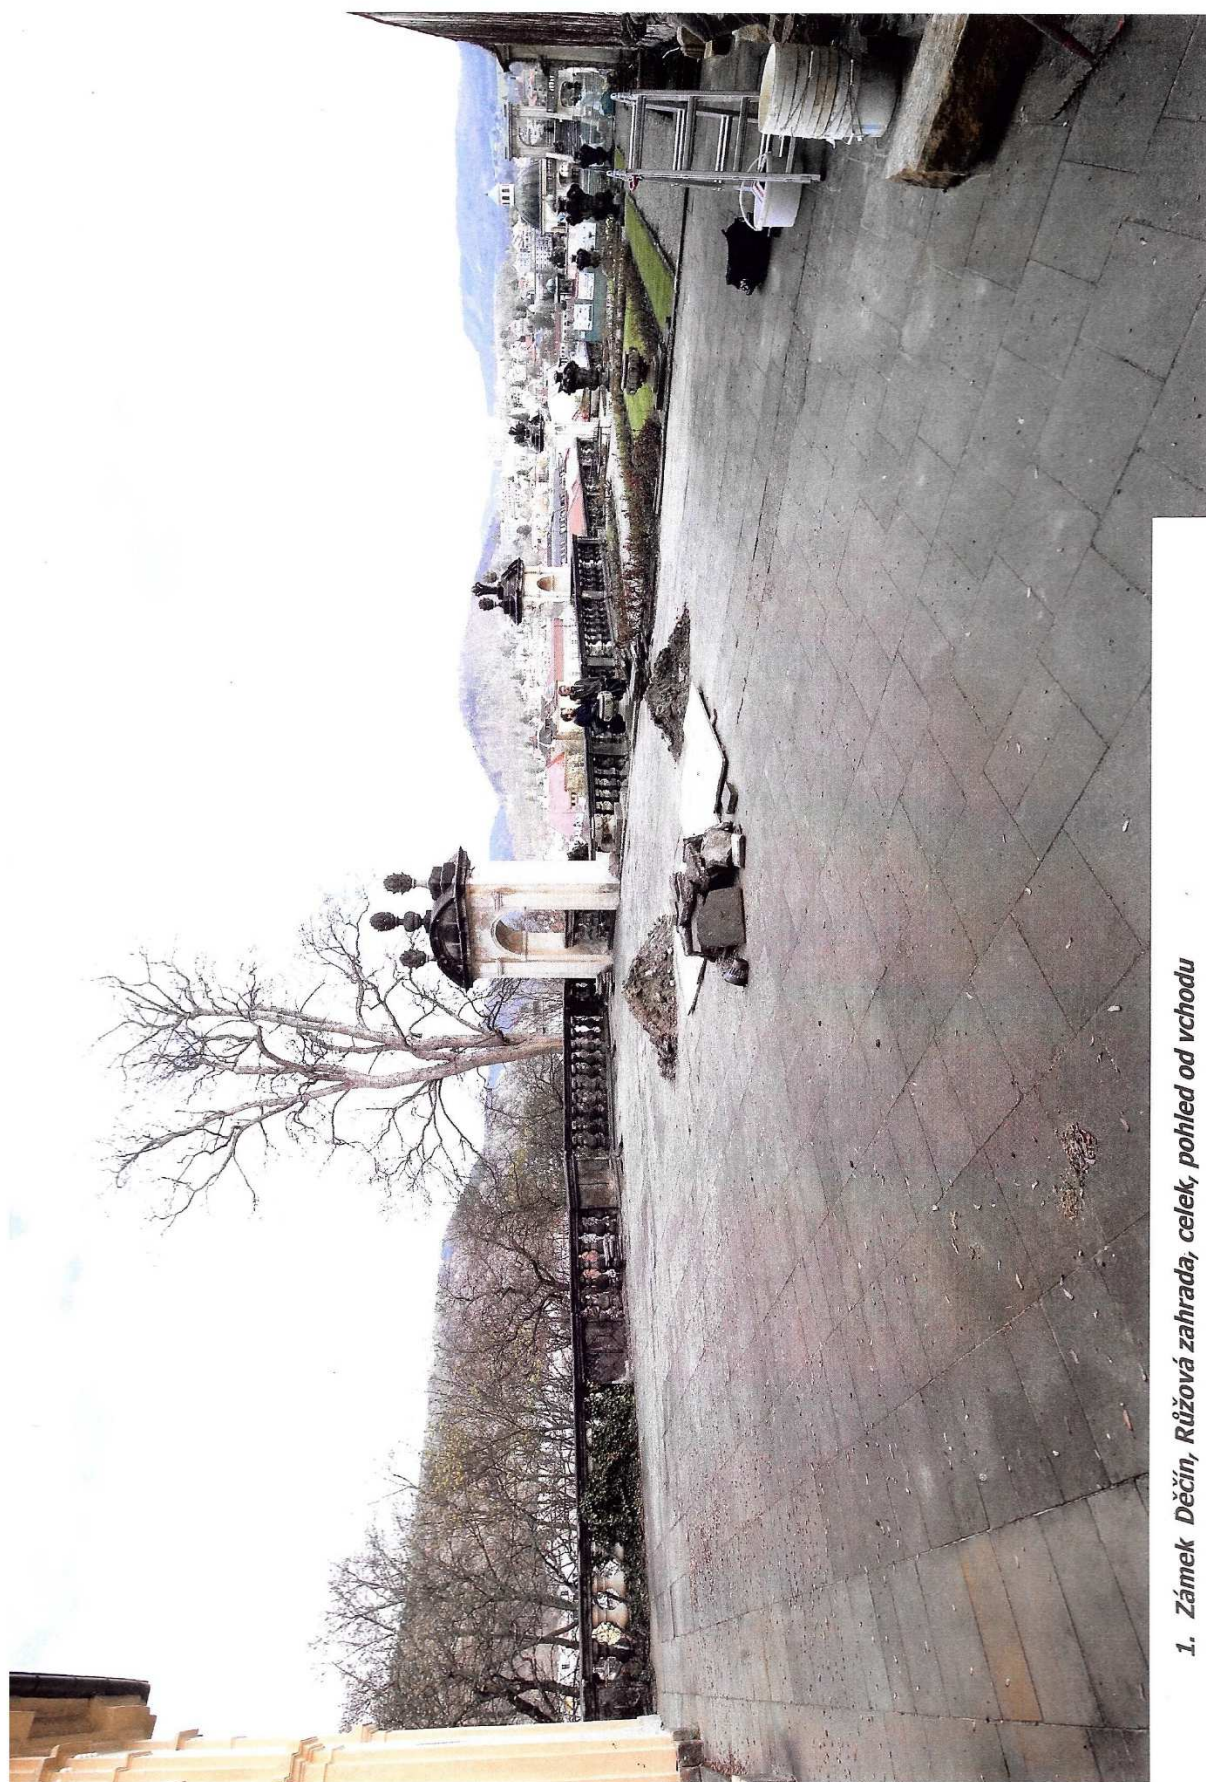
1. Zámek Děčín, Růžová zahrada, celek, pohled od východu

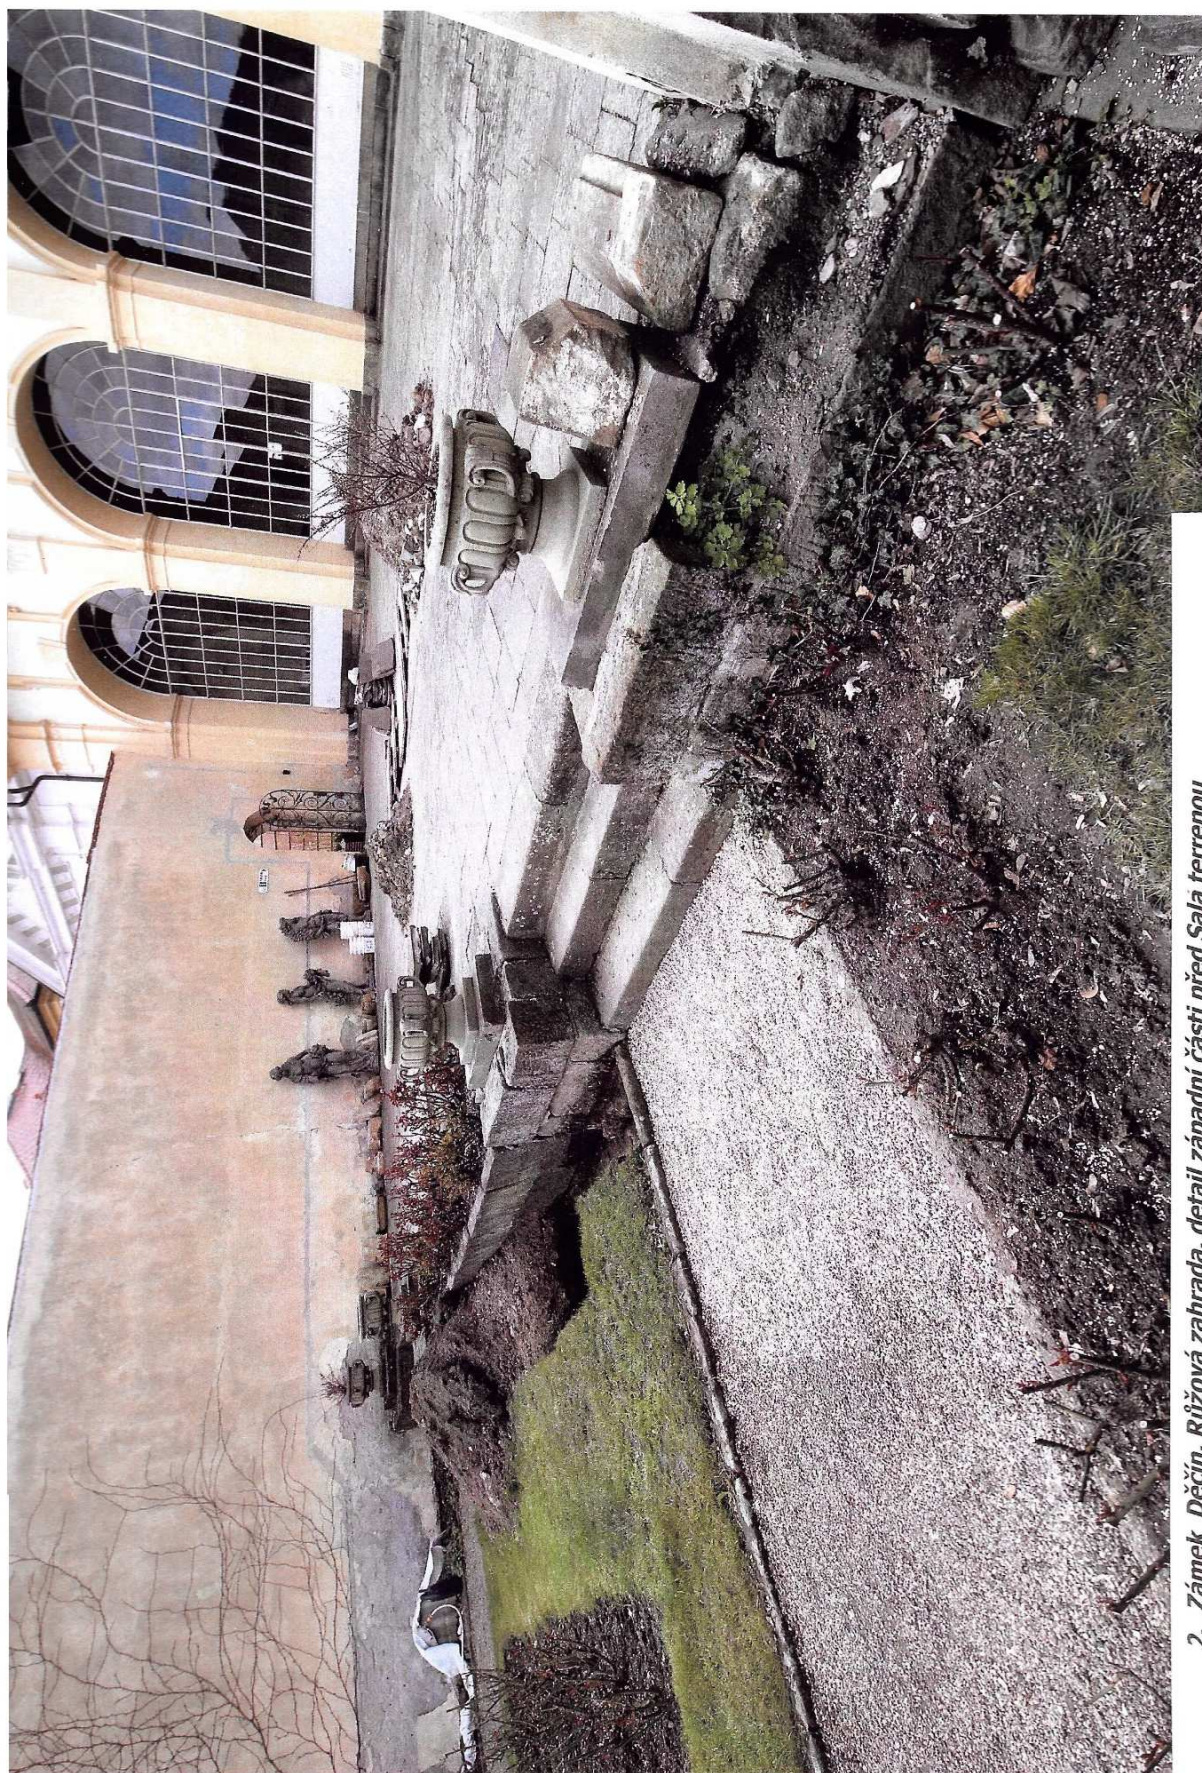
2. Zámek Děčín, Růžová zahrada, detail západní části před Sala terrenou
