XI. Historické snímky a textové soubory

Z p r á v a o restaurování
nástené malby Giuseppe Bragaglia v Salla terreně státního zámku v Děčíně.

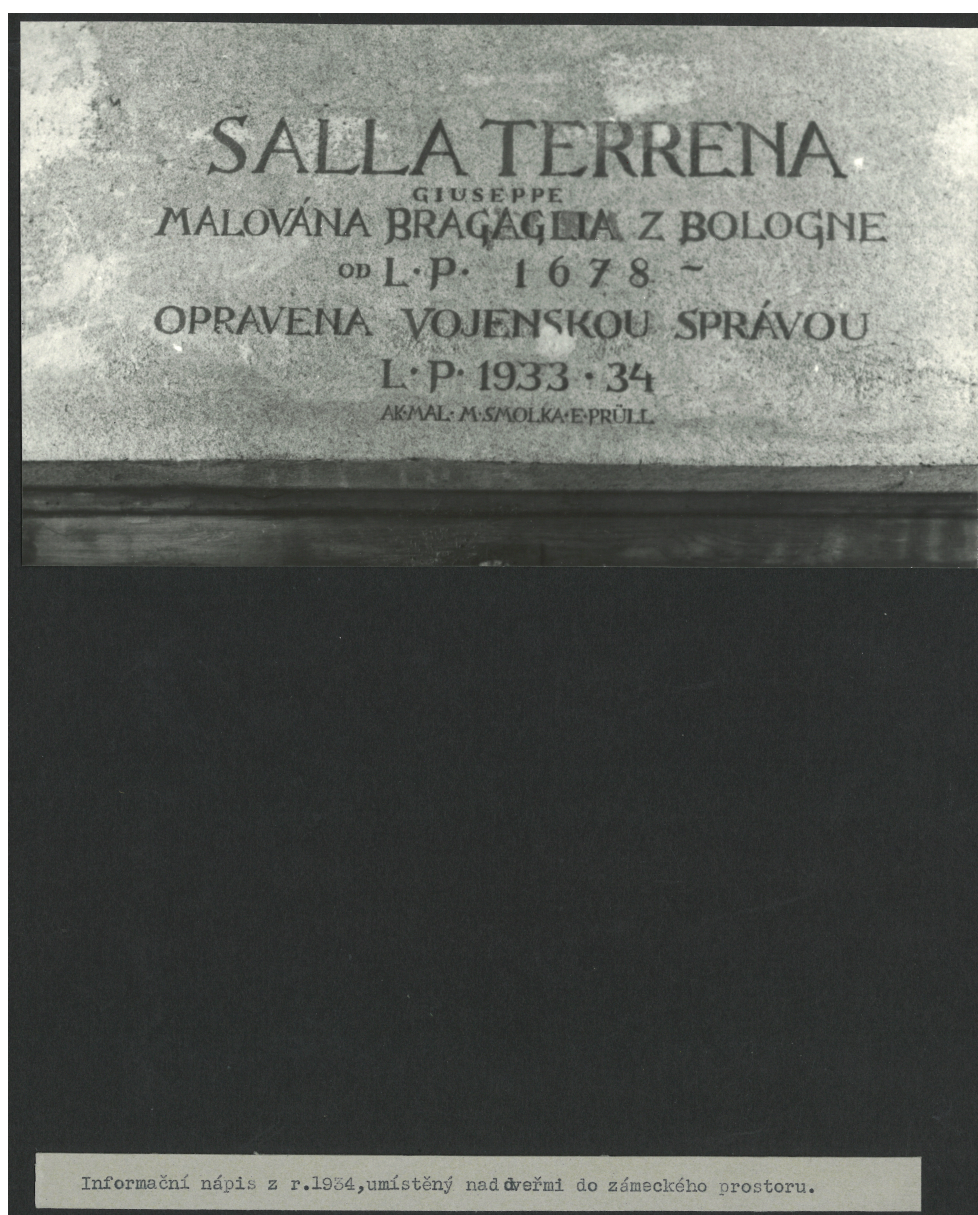
Nápis z roku 1934, snímek je součástí restaurátorské zprávy z let 1967 - 1968

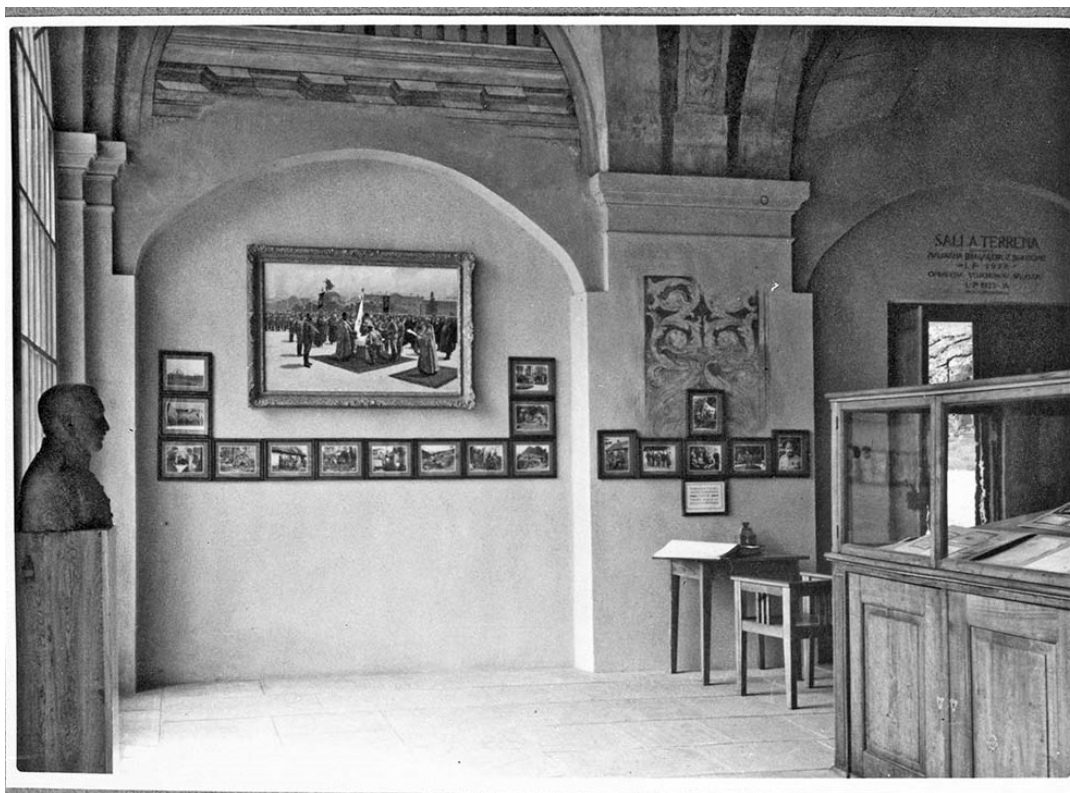
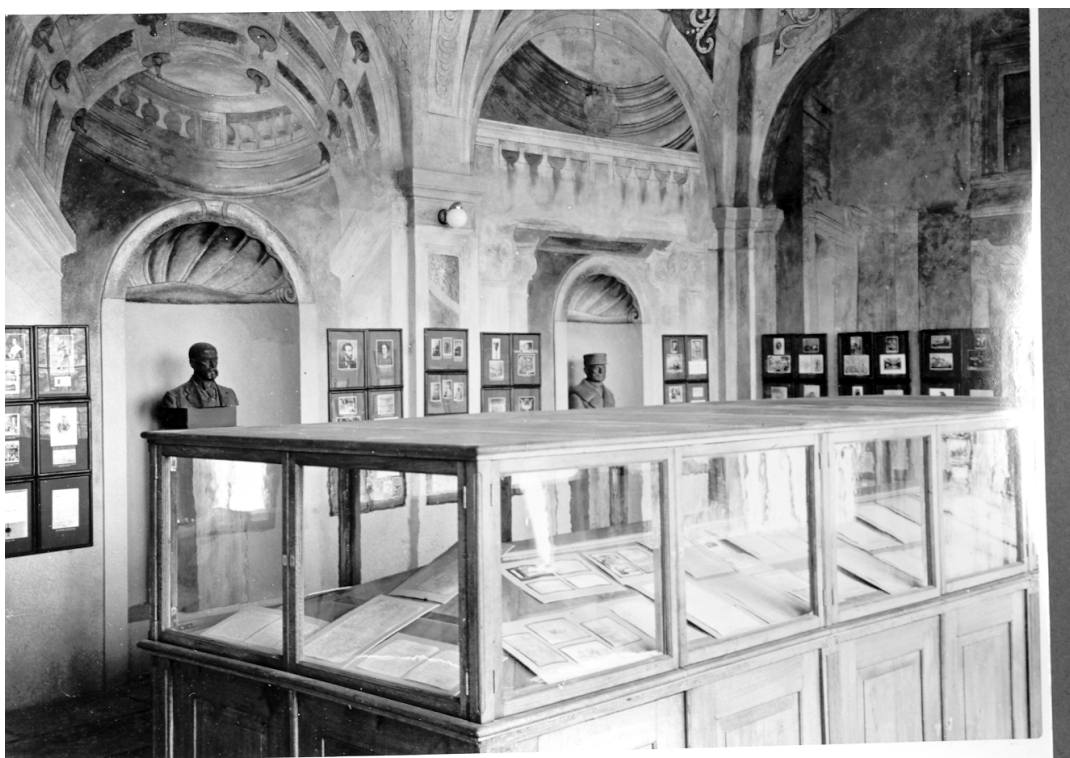
Historické snímky dokumentující podobu interiéru Salla terreny v roce 1934 ve spodní partii obvodových zdí je vidět monochromní povrchová úprava, původní dekorativní výmalby zde nejsou dochovány.

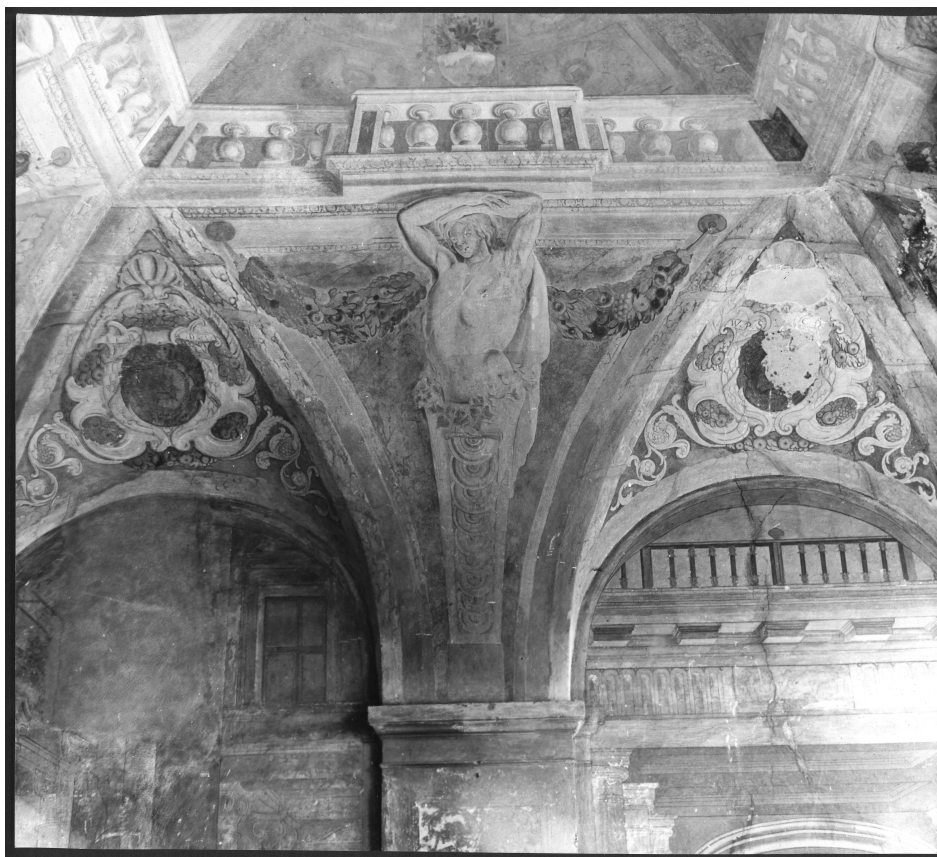
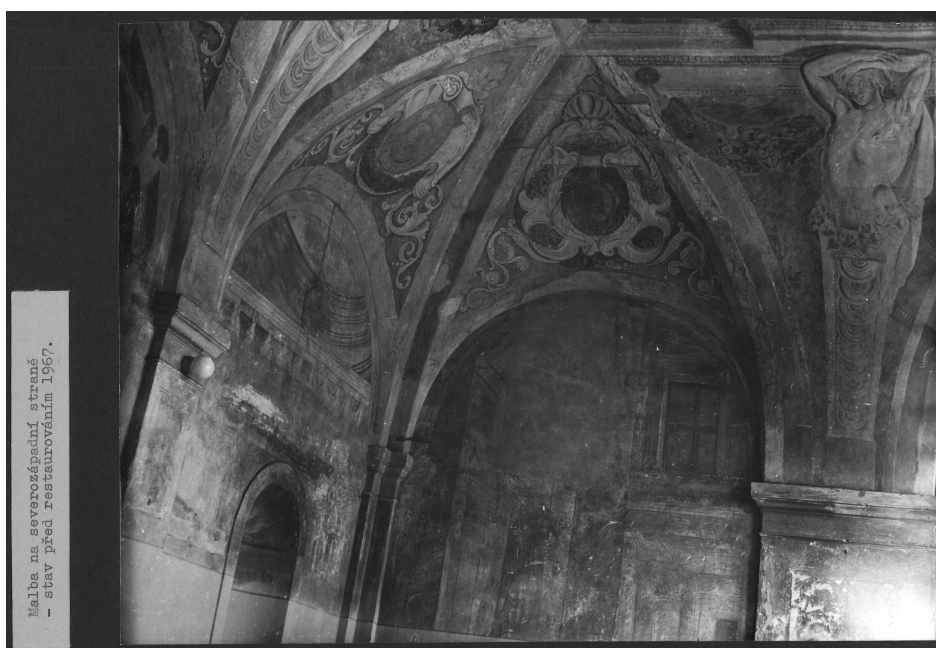
Stav malby před nynějším restaurováním: jak je patrné z přiložené fotografie, byla malba již restaurována. Je nepochybné, že uvedené datum na dokumentu, není doklad první opravy malby. Dle některých úkazů při průzkumu malby před nynějším restaurováním, je jisté, že zde byly prováděny v minulosti opravy vícekrát /několikrát/ druh tmslů a nátěrů v nykách, coklu, změna položení dlažby a pod. / Datum 1933-34 je však historické v existenci malby. Při této opravě, možno říci generální opravě, bylo do stylu i techniky originálu velmi zasaženo. Původní, měkce malované ornamenty, plasticky vyjádřená a iluzivní architektura, mistrné malování plastické štukatury byly obtaženy necitlivou kresbou, jež malbu originálu organicky vyrůstající ze stěny a klenby změnila v plošný povrchní ornament. Podtržení tohoto vzhledu způsobilo ještě necitlivé retušování ploch, především okrového koloritu. I když tato výtka dřívějším opravovatelům musí být udělena, přece jen nutno říci, že patrně se zasloužili o existenci malby vůbec, neboť to, co se s malbou dělo dále, by patrně její stav, v němž ji našli v roce 1933 nesnesl. Malba byla, dle některých dnešních zjištění v katastrofálním stavu. Způsobila to zřejmě nadměrná vlhkost, především v přízemní části sally, kde bylo nutné omítnout zeď místy až do 250cm od podlaží. Tato řemeslná práce byla provedena velmi dobrým způsobem. Je jen otázka, do jaké výše je uložena izolace zdiva proti vlhku. V tomto zájmu bude nutné provést příslušné sondáže. Nynější stav malby, až do výše cca 6m působí opět velmi neutěšeným dojmem. Coklová část je opatřena nátěrem do výše 2 m, kde je zakryta i část originálu, dále, až po hlavici pilastrů je malba zcela v šupinách, zčásti odpadlá, zčásti prostouplá sazemi a prachem, což se nejvíce projevilo na severní straně, kde byla umístěna otopná kamna. Část malby nad hlavicemi pilastrů až k hlavní balustrádě na klenbě je zcela přemalována, mnoho originálu již chybí, barevná vrstva je zpráskaná, místy v šupinách odpadala. V několika detailech malba originálu odpadla i s omítkou.

Níže uveden snímky dokumentují stav nástěnné malby před restaurátorským zásahem provedeným v letech 1967 - 68

Malba na severozápadní straně
- stav před restaurováním 1967.

Nynější restaurování pozůstávalo z těchto prací: upevnění malby, upevnění omítek, konzervace barevné vrstvy, sejmutí přemalby a nečistot s povrchu barevné vrstvy, tmelení poškozené omítky, omítnutí celého coklu stěn, retuše a lokální rekonstrukce, jak je patrné na fotografické dokumentaci.
