**Restaurátorští průzkum a předběžný restaurátorští záměr  
na restaurování kamenných prvků  
v Růžové zahradě na zámku v Děčíně  
zapsaná kulturní památka rejstř. č. 25 265/5-4082**

Zpracoval: Jarmil Plachý ak. soch. – restaurátor  
Objednatel: Statutární město Děčín

Termín: 4.1. - 30.4.2021

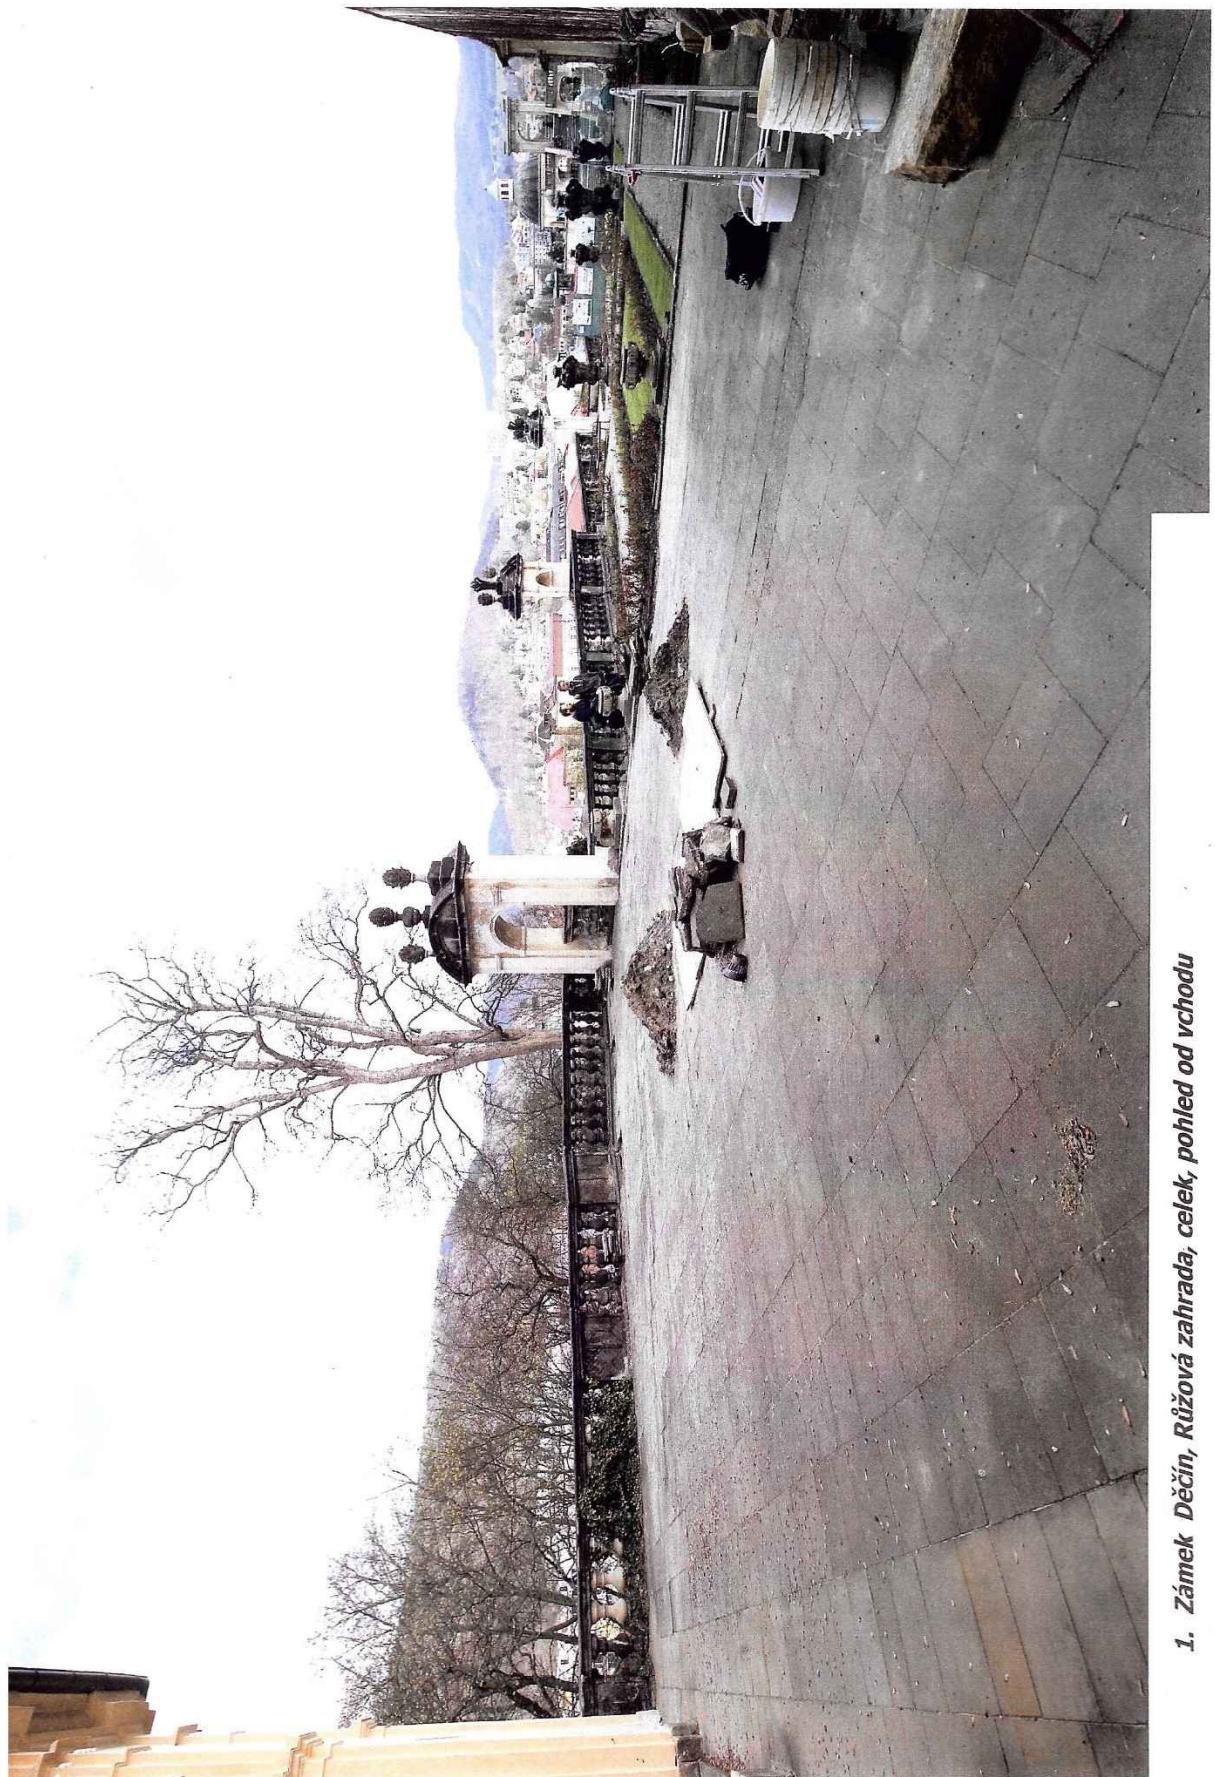
1. Zámek Děčín, Růžová zahrada, celek, pohled od vchodu

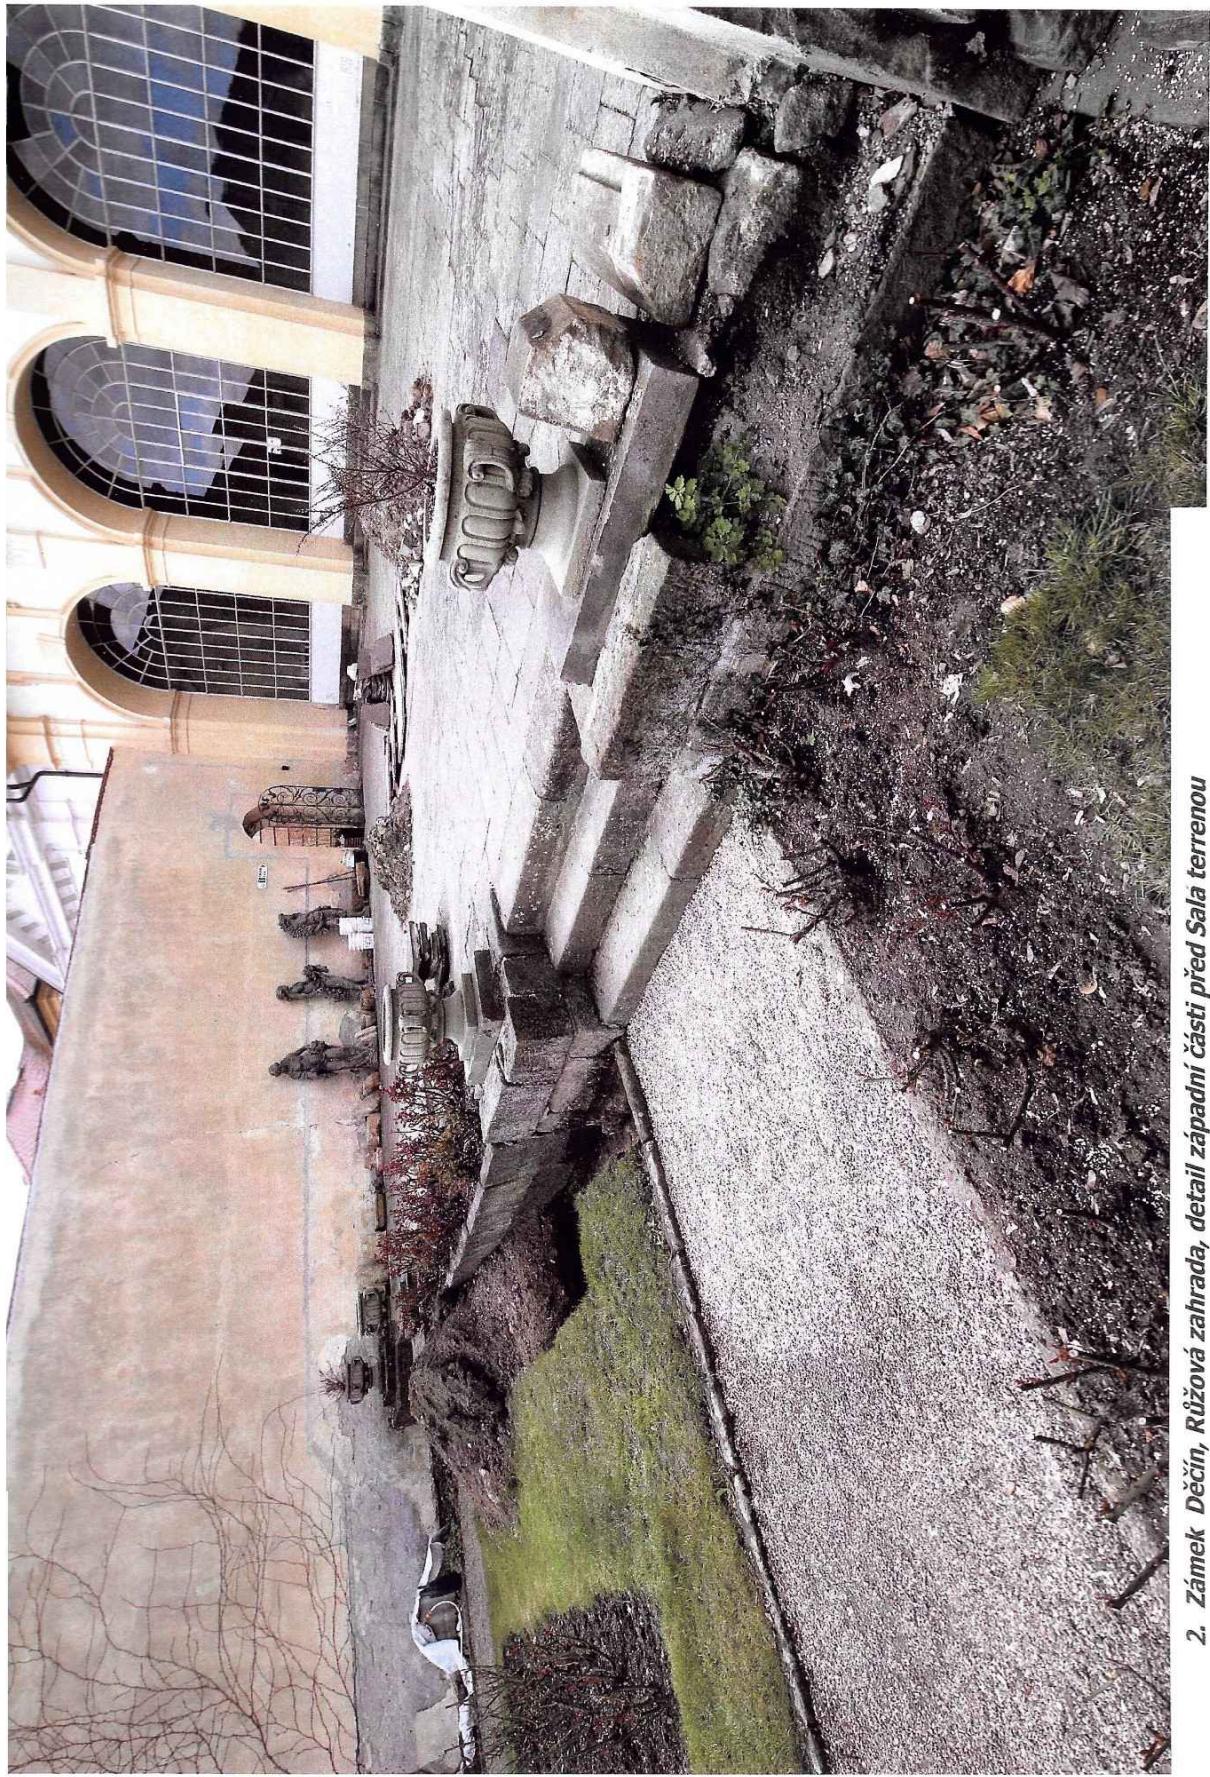
2. Zámek Děčín, Růžová zahrada, detail západní části před Sala terrenou
