XI. Historické snímky a textové soubory

Z p r á v a o restaurování
nástené malby Giuseppe Bragaglia v Salla terreně státního zámku v Děčíně.

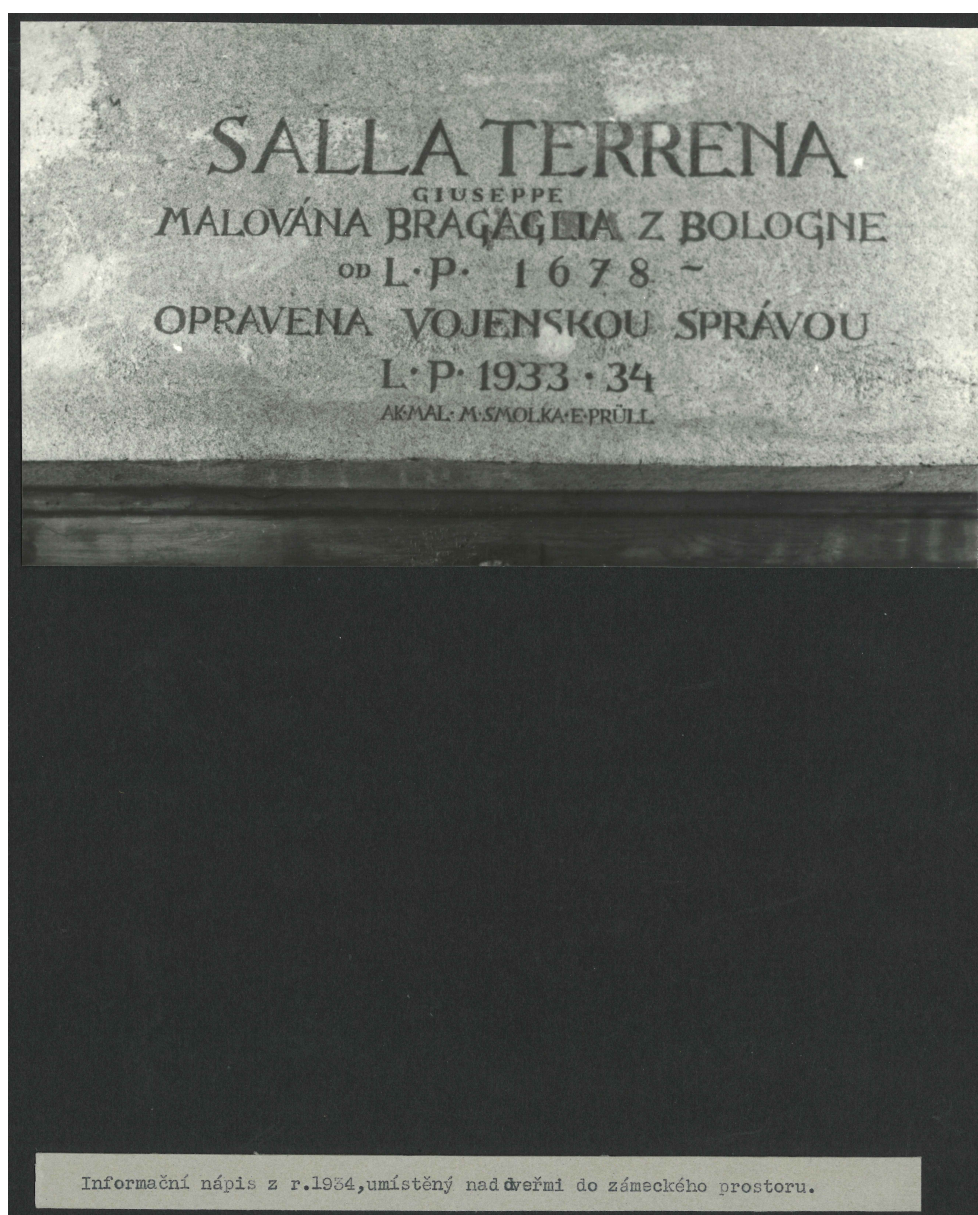
Nápis z roku 1934, snímek je součástí restaurátorské zprávy z let 1967 - 1968

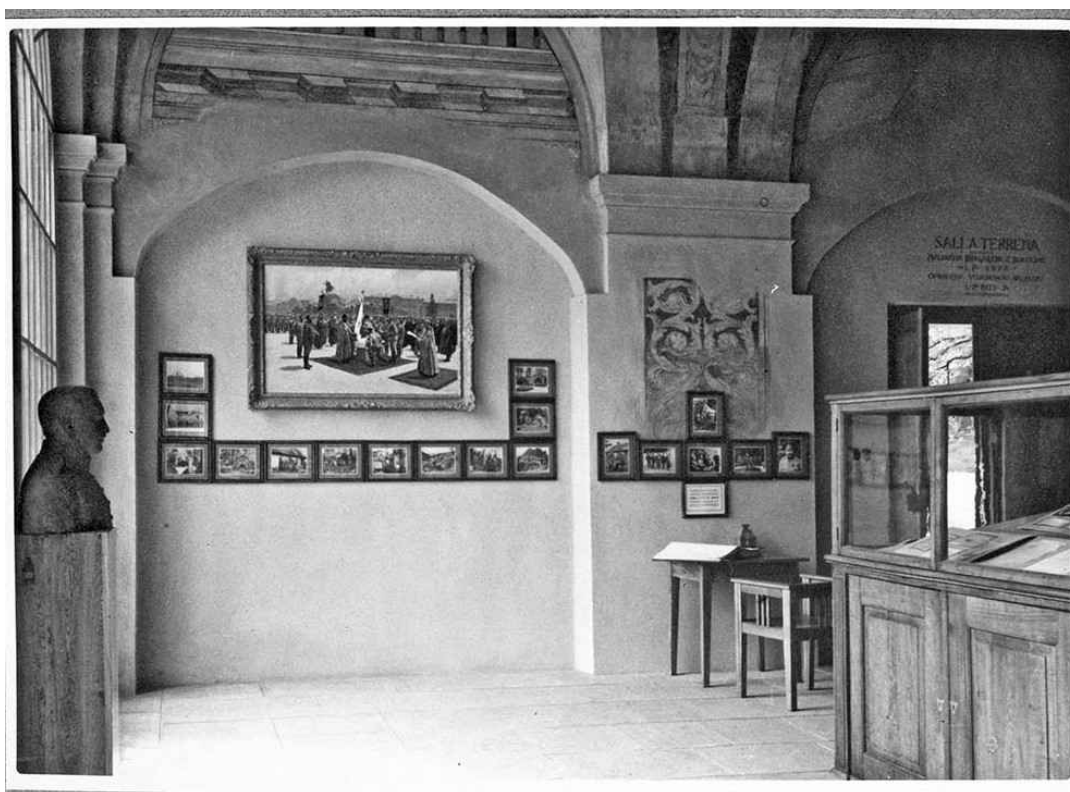
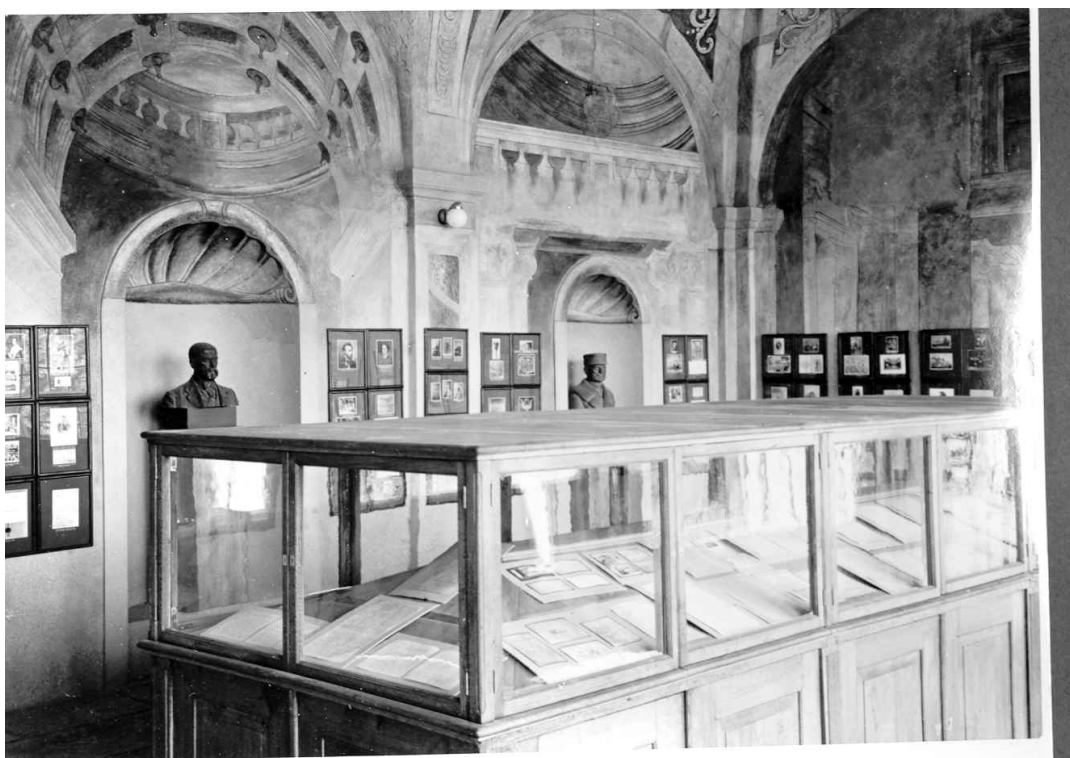
Historické snímky dokumentující podobu interiéru Salla terreny v roce 1934 ve spodní partii obvodových zdí je vidět monochromní povrchová úprava, původní dekorativní výmalby zde nejsou dochovány.

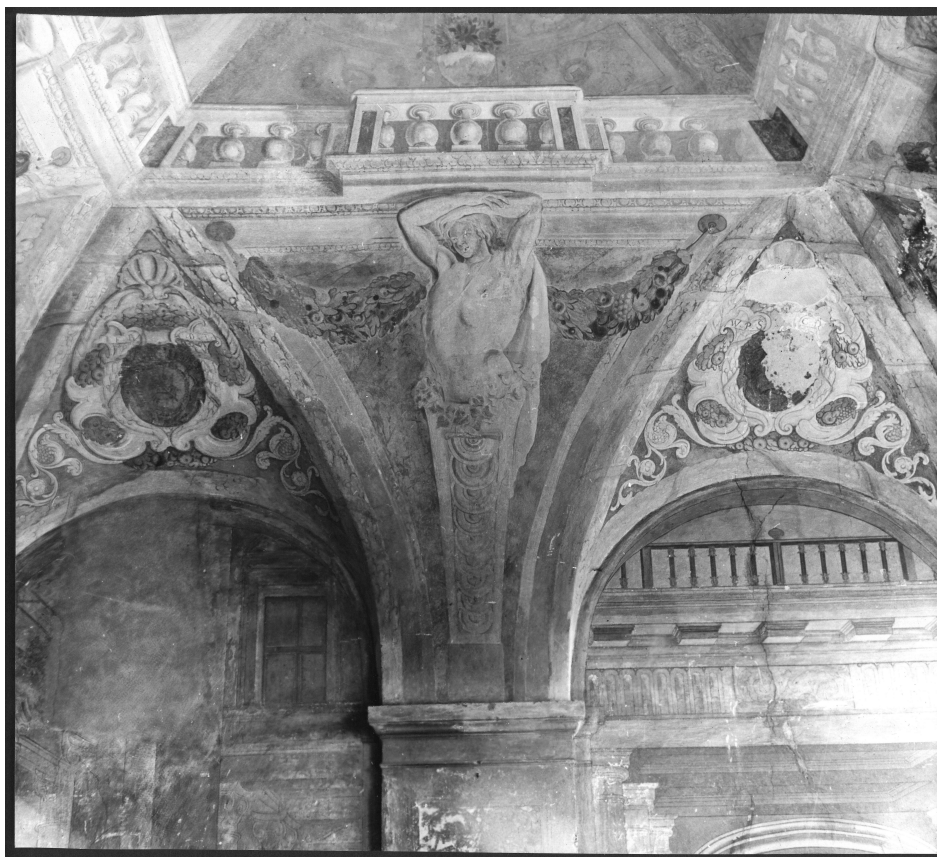
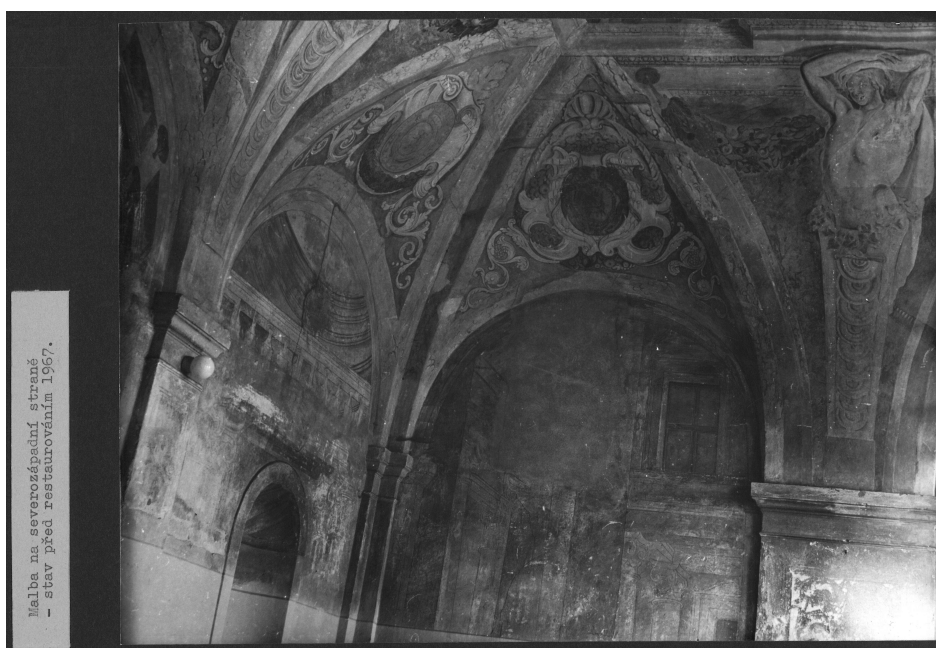
Stav malby před nynějším restaurováním: jak je patrné z přiložené fotografie, byla malba již restaurována. Je nepochybné, že uvedené datum na dokumentu, není doklad první opravy malby. Dle některých úkazů při průzkumu malby před nynějším restaurováním, je jisté, že zde byly prováděny v minulosti opravy vícekrát /několikrát/ druh tmslů a nátěrů v nykách, coklu, změna položení dlažby a pod. Datum 1933-34 je však historické v existenci malby. Při této opravě, možno říci generální opravě, bylo do stylu i techniky originálu velmi zasaženo. Původní, měkce malované ornamenty, plasticky vyjádřená a iluzivní architektura, mistrné malování plastické štukatury byly obtaženy necitlivou kresbou, jež malbu originálu organicky vyrůstající ze stěny a klenby změnila v plošný povrchní ornament. Podtržení tohoto vzhledu způsobilo ještě necitlivé retušování ploch, především okrového koloritu. I když tato výtka dřívějším opravovatelům musí být udělena, přece jen nutno říci, že patrně se zasloužili o existenci malby vůbec, neboť to, co se s malbou dělo dále, by patrně její stav, v němž ji našli v roce 1933, nesnesl. Malba byla, dle některých dnešních zjištění v katastrofálním stavu. Způsobila to zřejmě nadměrná vlhkost, především v přízemní části sally, kde bylo nutné omítnout zeď místy až do 250 cm od podlaží. Tato řemeslná práce byla provedena velmi dobrým způsobem. Je jen otázka, do jaké výše je uložena izolace zdiva proti vlhku. V tomto zájmu bude nutné provést příslušné sondáže. Nynější stav malby, až do výše cca 6 m působí opět velmi neutěšeným dojmem. Coklová část je opatřena nátěrem do výše 2 m, kde je zakryta i část originálu, dále, až po hlavici pilastrů je malba zcela v šupinách, zčásti odpadlá, zčásti prostouplá sazemi a prachem, což se nejvíce projevilo na severní straně, kde byla umístěna otopná kamna. Část malby nad hlavicemi pilastrů až k hlavní balustrádě na klenbě je zcela přemalována, mnoho originálu již chybí, barevná vrstva je zpráskaná, místy v šupinách odpadala. V několika detailech malba originálu odpadla i s omítkou.

Níže uveden snímky dokumentují stav nástěnné malby před restaurátorským zásahem provedeným v letech 1967 - 68

Malba na severozápadní straně
- stav před restaurováním 1967.

Nynější restaurování pozůstávalo z těchto prací: upevnění malby, upevnění omítek, konzervace barevné vrstvy, sejmutí přemalby a nečistot s povrchu barevné vrstvy, tmelení poškozené omítky, omítnutí celého coklu stěn, retuše a lokální rekonstrukce, jak je patrné na fotografické dokumentaci.
