# **Restaurátorský záměr a průzkum barevnosti**

**Kamenné prvky Dlouhé jízdy**

**Zámek Děčín**

**2019**

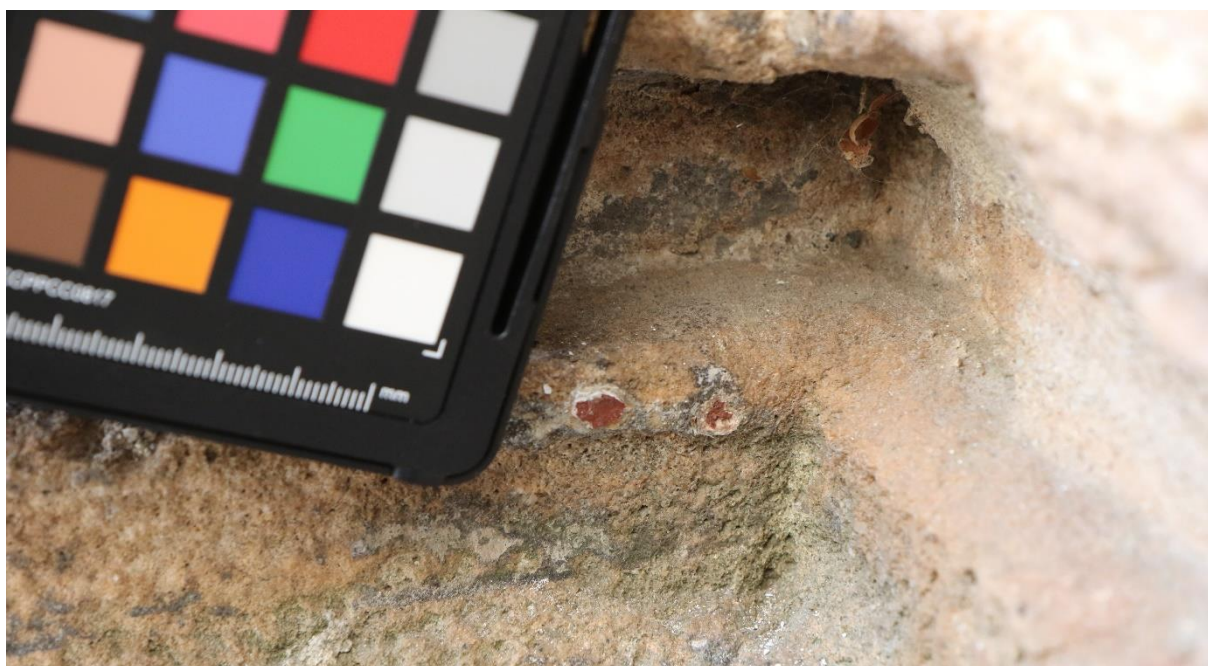
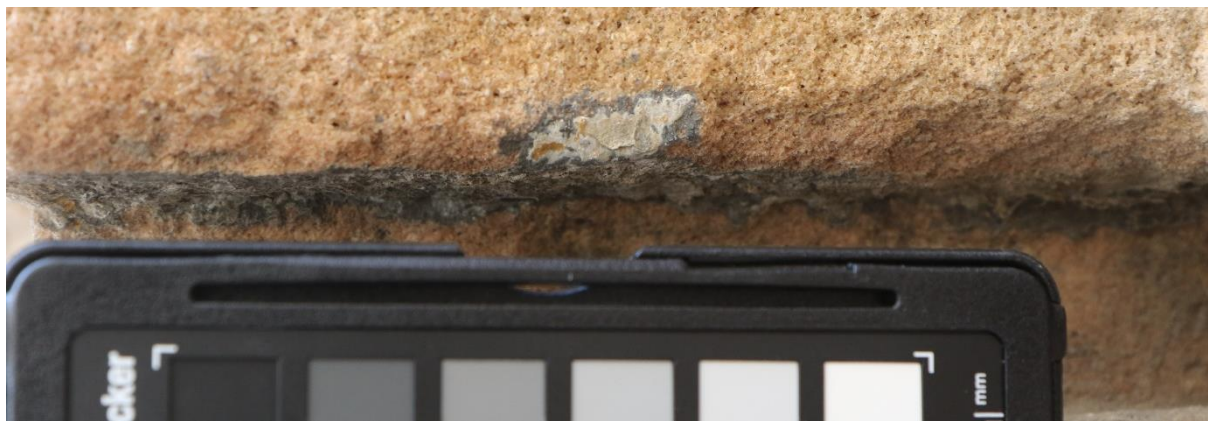
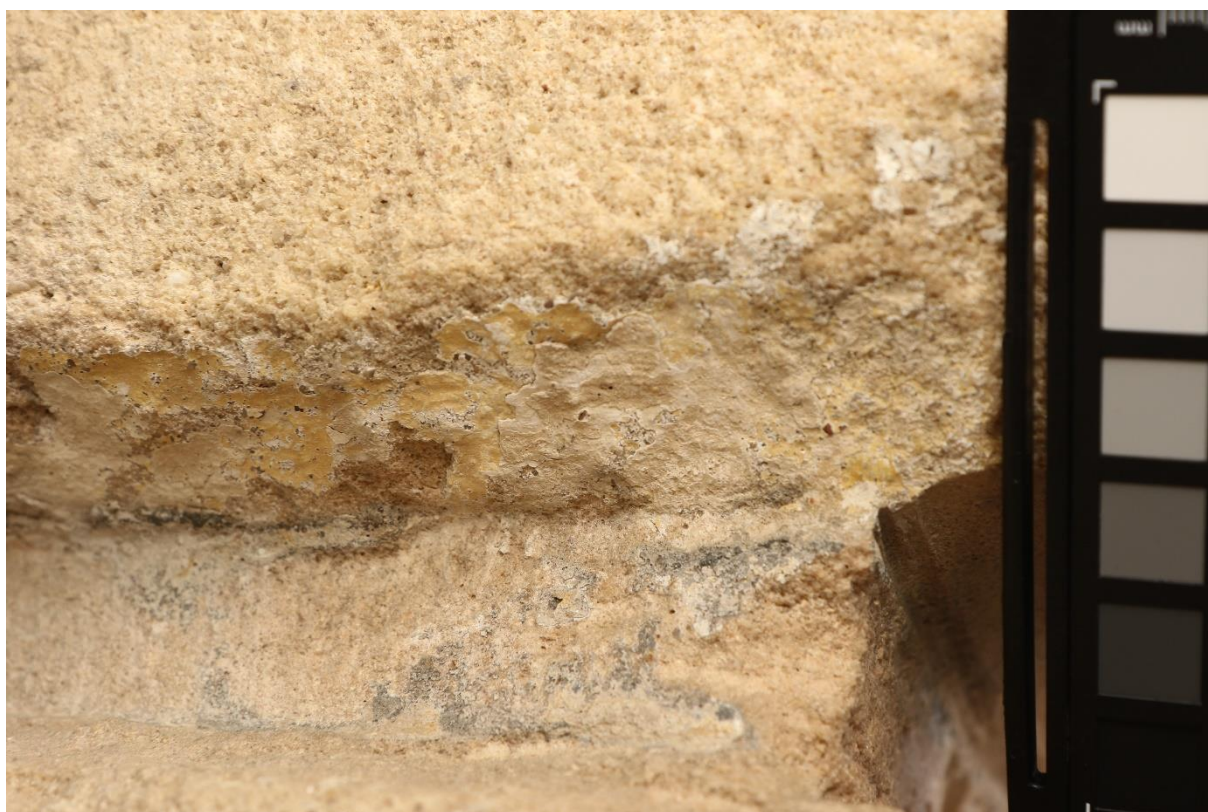
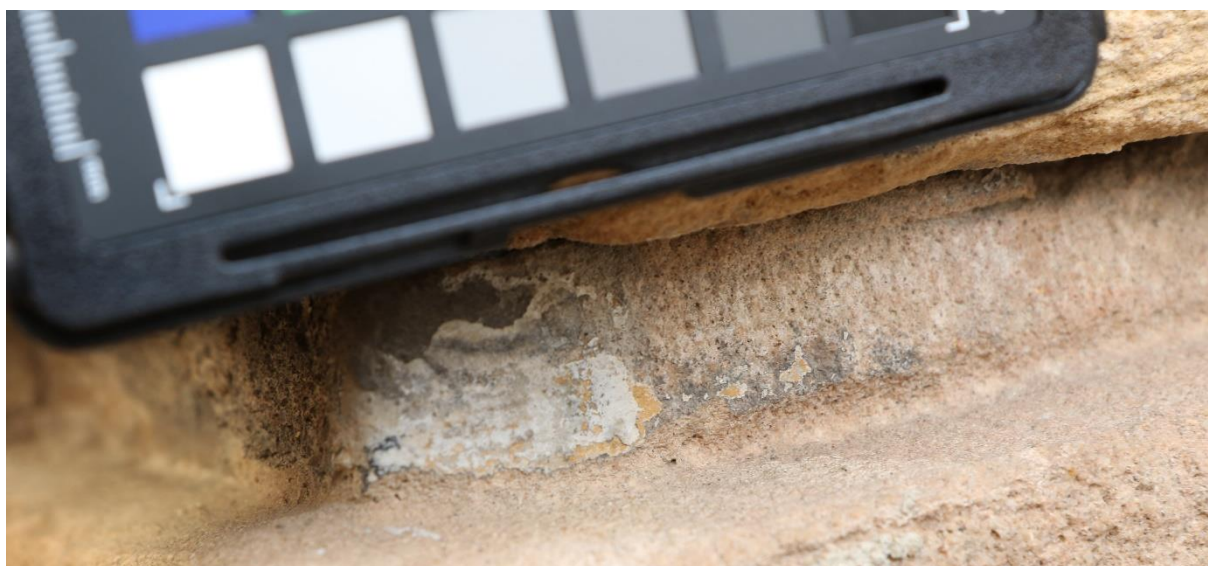
**Foto sondáže**

**Bosované pilastry** brány byly v minulosti značně agresivně vyčištěny od barevných nátěrů. V imitovaných spárách bosáže jsou stopy po řezných kotoučích. Stopy barevnosti byly zachovány v podhledech vnitřních spár. Nejstarší nalezená barevnost ve fragmentech je tmavě šedá. Datovat barevné nátěry se nepodařilo.

A	Pravá strana	1H	zlatý okr
		2H	bílá
		3H	šedá tmavá
B	Pravá strana	1H	červená (základová barva)
		2H	bílá
		3H	tmavě šedá
C	Pravá strana	1H	bílá
		2H	okr
		3H	bílá
		4H	tmavě šedá
A	Levá strana	1H	narůžověle-bílá
		2H	bílá
		3H	okr světlá
		4H	bílá
B	Levá strana z levého boku	1H	fragmenty světle zelené
		2H	tmavě červená

-pokládám je za novodobé nátěry bez historické návaznosti  
 -pokládám je za novodobé nátěry bez historické návaznosti

**Bosované pilastry** navrhuji represivně sanovat biocidním roztokem (Sanatop Likvid, Stachema), přechistit vodou a lokálně sprašující se plochy napustit konsolidačním roztokem (Steinfestiger KSE 300, Remmers). Lokálně je vhodné některé spáry plasticky a barevně retušovat (vápenocementová minerální směs, plněná pigmenty). Na závěr doporučuji preventivně nastříkat biocidním roztokem (Sanatop prevent, Stachema).

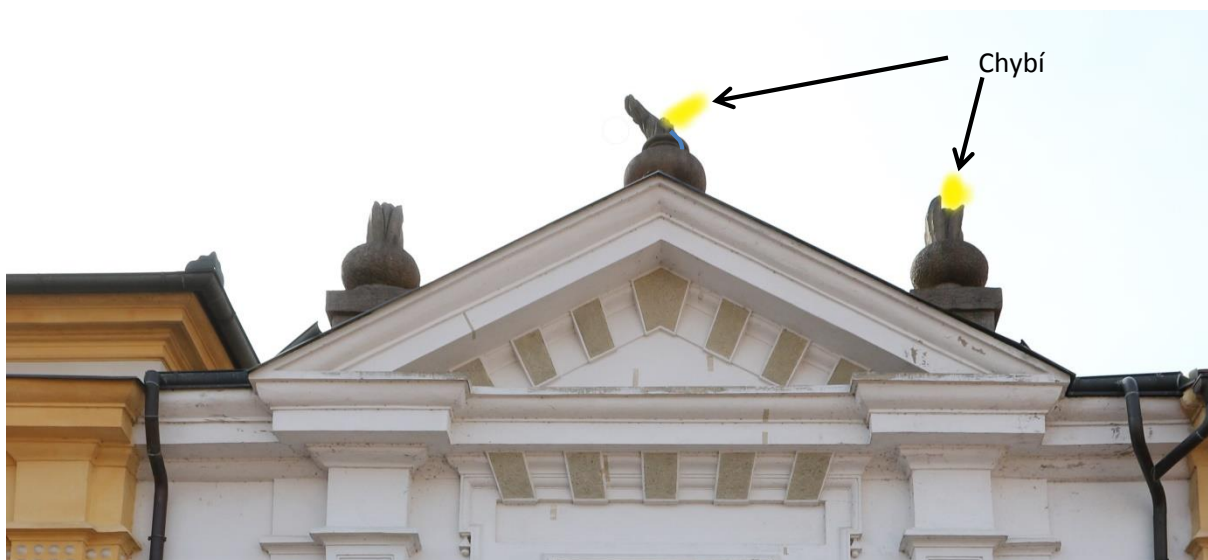
**Zákres poškození čučků - Pohled z Dlouhé jízdy**

**Kamenné vrcholové čučky** jsou poškozeny trhlinami na všech třech prvcích, trhliny zarůstají do kamene. Středový prvek má ulomené dva plameny, které jsou součástí expozice zámku. Pravý čuček (z Dlouhé jízdy) je ulomený v jednom plamenu. Ten zcela chybí. Spodní patky jsou přestukované. Na povrchu jsou narostlé lišejníky. Na povrchu nejsou zřejmé barevné nátěry.

**Kamenné vrcholové čučky** navrhuji na místě po přístupu z lešení represivně sanovat biocidním roztokem (Sanatop Likvid, Stachema), očistit vodou a kartáčem, zpevnit přístukovanou omítku akrylátovou penetrací a doštukovat, trhliny injektovat Paraloidem B72 (Rohm and Haas). Ulomené plameny středového čučku doporučuji přilepit polyesterovým lepidlem (Akemi, Airocoll) a pojistit nerezovým vsazeným čepem. Ulomený plamen bočního čučku navrhuji ponechat bez doplňku.

Celkovou kompozici jeho absence neruší a nemáme dokumentovanou přesnou podobu plamene. Kámen je vhodné plasticky a barevně retušovat a na závěr preventivně nastříkat biocidním roztokem (Sanatop prevent, Stachema). Barevnost povrchu nátěrem je možné řešit jako na základě výsledku celkové barevné kompozice brány, a to jako nový nátěr, bez dochovaných historických fragmentů.

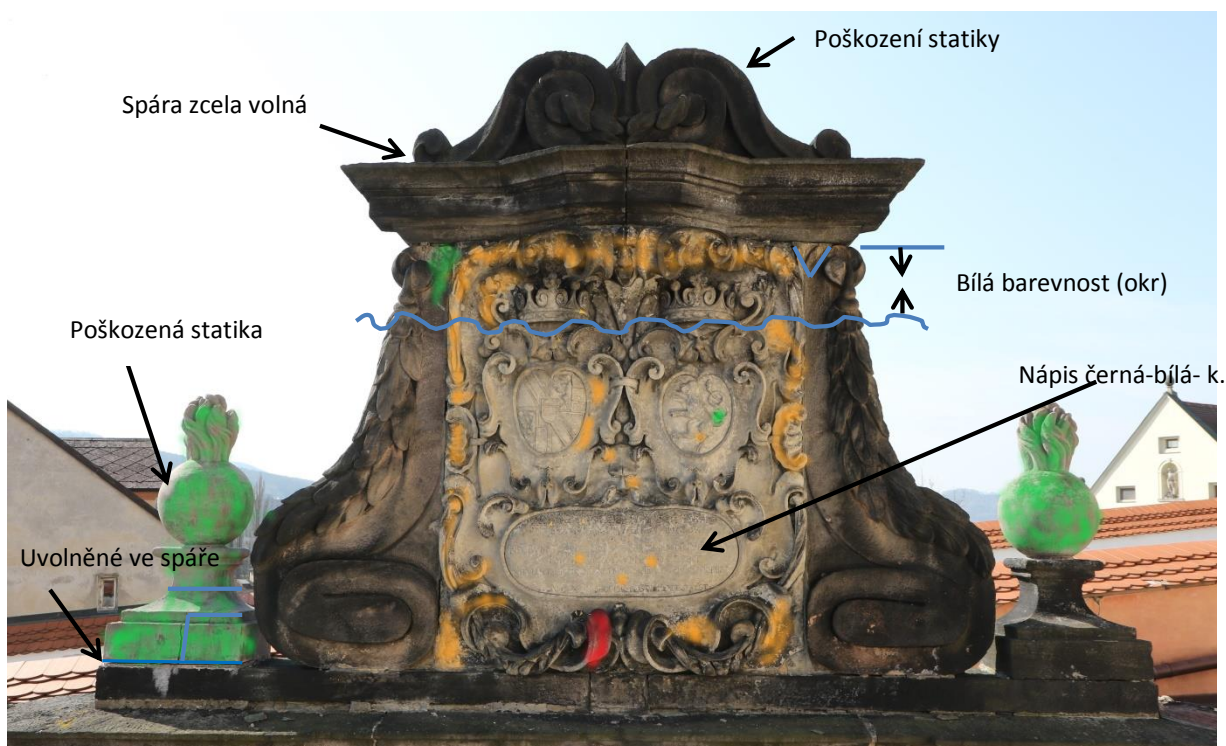
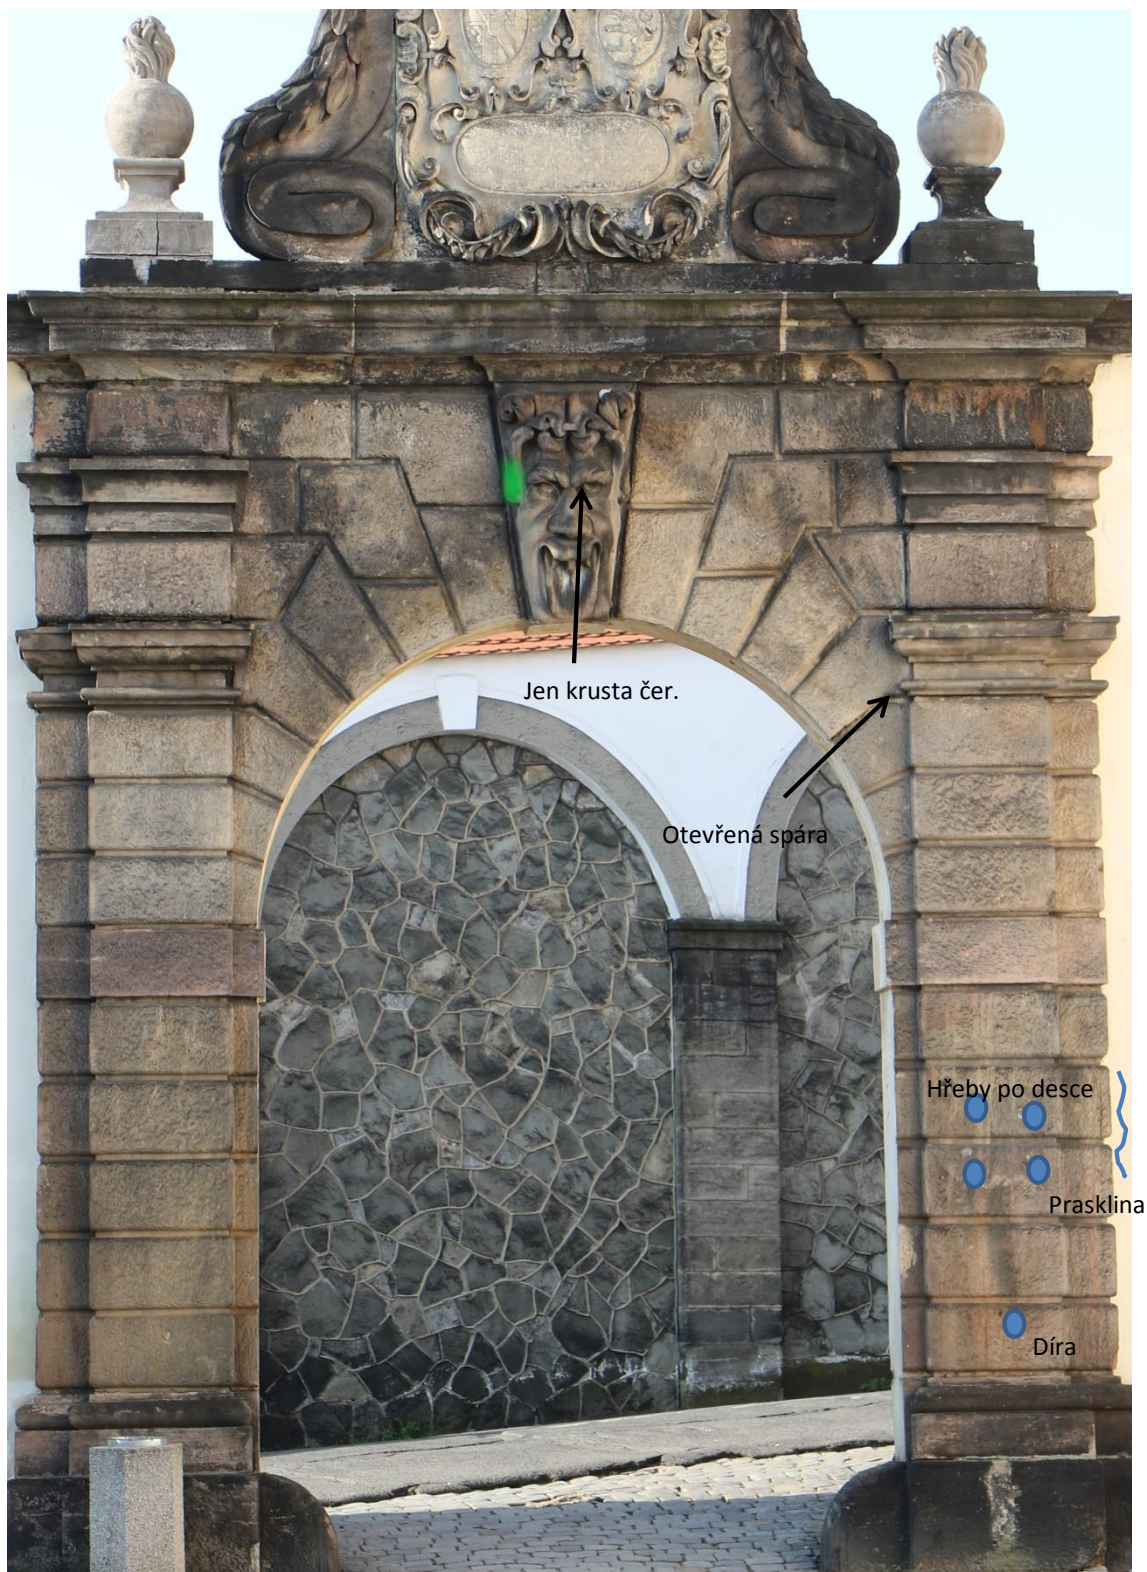
## Zákres poškození

**Vrchní volutová římsa** je ve spáře zcela uvolněná, spárovací hmota je vypadaná, jsou obnažené železné klínky, které korodují. Nástavec je zezadu zajištěn ke zdi železnými kramlemi. Železné zajišťovací prvky trhají svojí korozí kámen nástavce, což je zřejmé nejenom zezadu, ale i zepředu na reliéfu.

**Betonový čuček** levý je ve své patce rozpraskaný a zvedá se v osazení.

**Povrch kamene** je pokryt silnou vrstvou černé krusty. V partiích vrchní třetiny reliéfu nástavce je povrch pokryt vrstvou barevného nátěru. Na povrchu kamene se uzavřený povrch vydouvá puklinami krust, které praskají, a kámen se zpod nich vysypává. Poškození reliéfů je masivní. Nejstarší nalezená barevnost kamene je zlatý okr.

**Stav nástavce brány je v havarijním stavu!!**

**Nástavec brány** ve všech částech nad římsou doporučuji demontovat, rozebrat. Korodující kramle a táhla je nezbytné vyměnit. Po sejmutí nástavce za pomoci manipulační techniky a lešení jej doporučuji nástavec v jednotlivých dílech předzpevnit organokřemičitým konsolidantem Steinfestiger KSE300, Remmers. Poté navrhuji povrch čistit párou. Je nezbytné mechanicky ztenčit černé krusty, pukliny injektovat akrylovou pryskyřicí (Paraloid B72 nebo Solakryl BT55), rozlámané části slepit polyesterovým lepidlem (Akemi, Aircollor). Namáhané části bude nezbytné zpevnit vsazeným vnitřním čepem kolmo na praskliny (nerezová ocel, lepidlo, vápno). Reliéf je nutné v poškození tmelit jemným minerálním tmelem na vápenocementové bázi, pigmentovaný ve hmotě světlostálými pigmenty (Bayer, Precolor), Dochované barevné nátěry doporučuji na díle zachovat. Předpokládám, že povrch reliéfů, tj.

**Čučky na římse** bude nutné rovněž sejmut. Levý celý betonový je nezbytné sčepovat, slepit a plasticky retušovat, následně i barevně. Pravý je potřeba čistit a retušovat. Při zpětném osazení navrhuji použít nové čepy z nerezové oceli.

Zpětné osazení nástavce bude provedeno zajištěním zadními kramlemi v nekorodujících kopiích.

**Bránu** je potřeba vyčistit tlakovou vodou, sanovat a ztenčit povrchové krusty, Zpevnění organokřemičitým konosolidantem je vhodné provést lokálně. Plastickou a barevnou retuší je nezbytné ucelit povrch kamene. Při restaurování brány by měly být obnoveny i dva boční slepé portály.

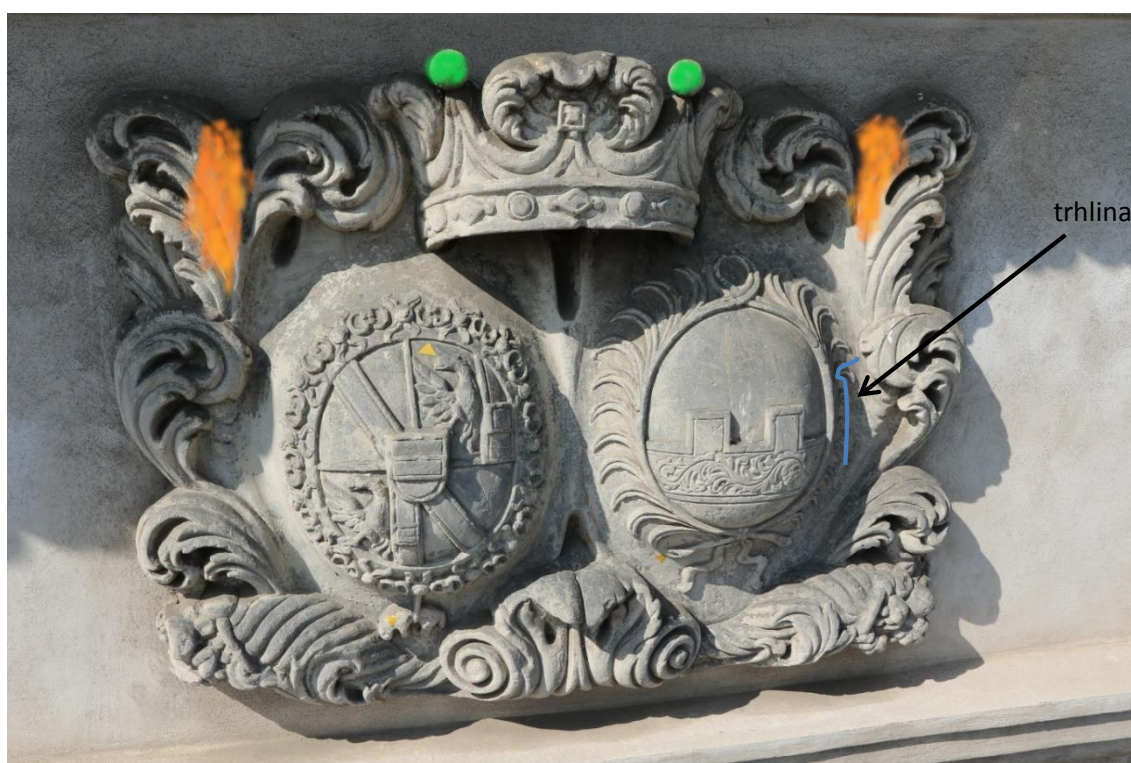
## Zákres poškození

Na koruně jsou nově nalepené kuličky hrotů z epoxidového lepidla. Na povrchu je zřejmá jedna trhлина, která je tektonická a neohrožuje prvek. Na povrchu kamene se nacházejí pouze novodobé disperzní nátěry bílé a světle žluté. Nátěry jsou napěněné a nesouvislé, jedná se o nový fasádní nátěr.

Povrchově jsou poškozeny vrchní postranní akanty, které jsou na povrchu zbroušeny cca o 3-5mm.

**Kamenný erbovní znak** je vhodné očistit tlakovou vodou nebo párou, zpevnit po celé ploše, sejmut kuličky koruny a natmelit je v umělém kameni, nebo je vysekat jako kamenné plombičky z labského pískovce. Povrchové nátěry jsou novodobé a je možné je při čištění sejmut. Výslednou barevnost znaku by měl stanovit projekt obnovy Dlouhé jízdy v rámci barevnosti celé brány. Na díle historické barevné nátěry nebyly nalezeny.

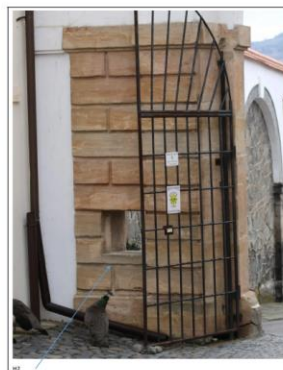
Obr. 4: Místo odběru

Vrstva	Popis	HNO <sub>3</sub>	KI	Fe(CN) <sub>6</sub> <sup>4-</sup>	NaOH	Tloušťka [μm]
4	černá vrstva, pravděpodobně vrstva nečistot					30–100
3	světle šedá vrstva, obsahuje vápno a příměs portlandského cementu	CO <sub>2</sub>		Fe		100–150
2	tenká žlutá vrstva				rozp.	10–30
1	fragment kamene

**Vzorek H2** obsahuje fragment kamene a tenký žlutý nátěr. Následuje světle šedá vrstva pojená vápnem s příměsí cementu a dále tmavá vrstva, pravděpodobně jde o nečistoty.

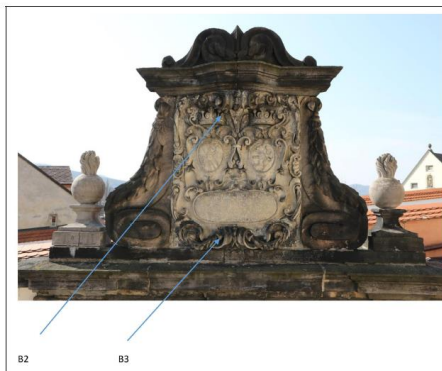
Obr. 8: Místo odběru

Vrstva	Popis	HNO <sub>3</sub>	KI	Fe(CN) <sub>6</sub> <sup>4-</sup>	NaOH	Tloušťka [μm]
3	světle šedá vrstva, nerozp. v ethanolu a zř. NaOH, může jít o druhotně zpevněný nátěr	Pb	Fe			50-200
2	tenká světle okrová vrstva, obsahuje olovnatou bělobu, na povrchu vrstva nečistot	Pb	Fe	rozp.		20-50
1	fragment kamene

Ve **vzorku B2** byl zachycen fragment kamene, světle okrová vrstva s olovnatou bělobou (podle mikrochemických zkoušek pojená olejem) a světle šedá vrstva s obsahem olovnaté běloby.

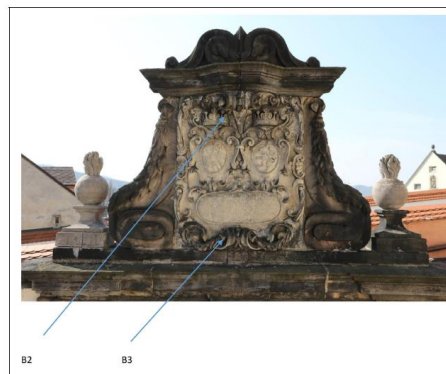
Obr. 12: Místo odběru

Vrstva	Popis	HNO <sub>3</sub>	KI	Fe(CN) <sub>6</sub> <sup>4-</sup>	NaOH	Tloušťka [μm]
3	silná vrstva nečistot			Fe		
2	světle šedá vrstva			Fe		50–150
1	žlutý nátěr, podle mikrochemických zkoušek pojený olejem				rozp.	100–200

**Vzorek B3** obsahuje žlutý nátěr pojený organickým pojivem, světle šedou vrstvu a silnější vrstvu nečistot.
