Investor : Statutární město Děčín, Mírové náměstí 1175/5, Děčín IV

Akce : DDM Děčín, Děčín - Březiny č.p. 98, k.ú. Březiny u Děčína

## Stavebně technické posouzení objektu.

Děčín, prosinec 2015

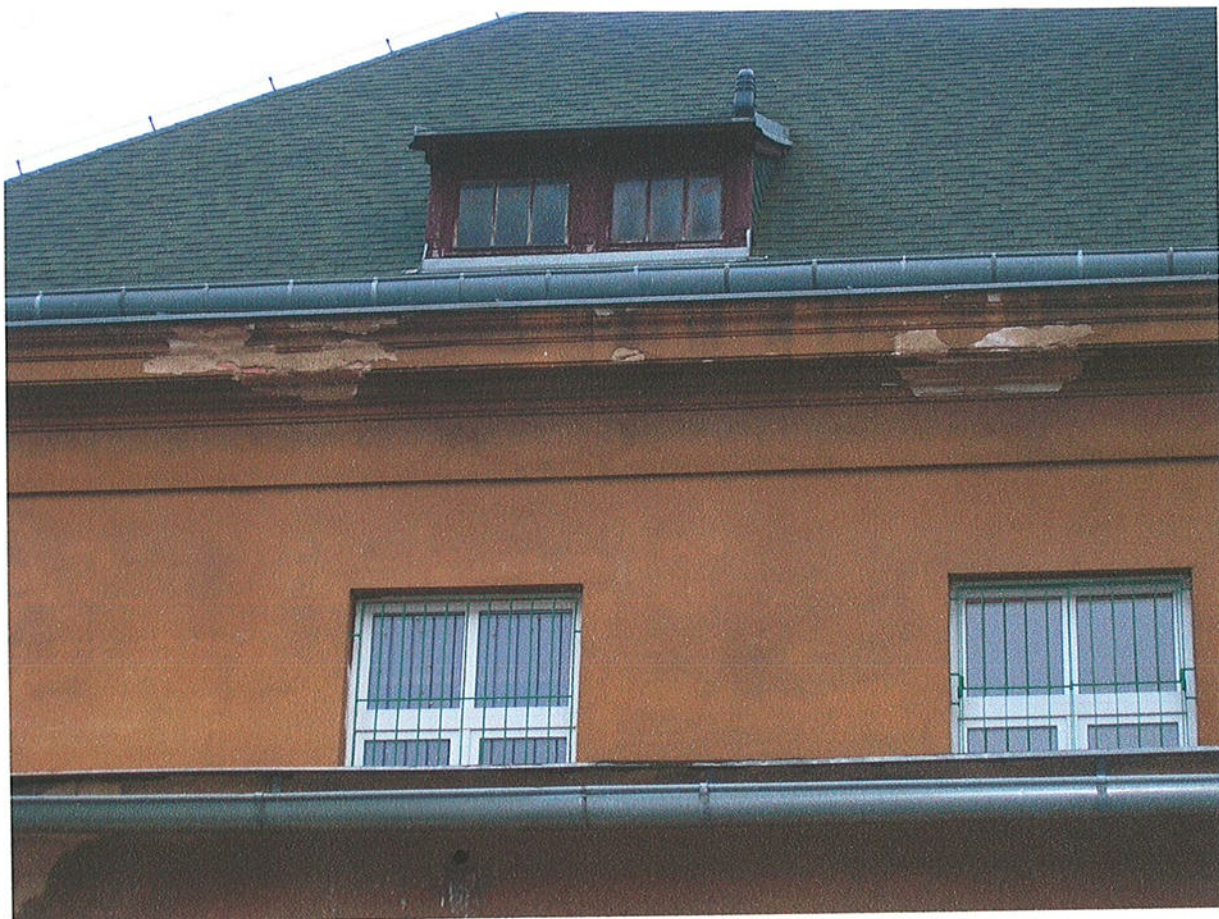
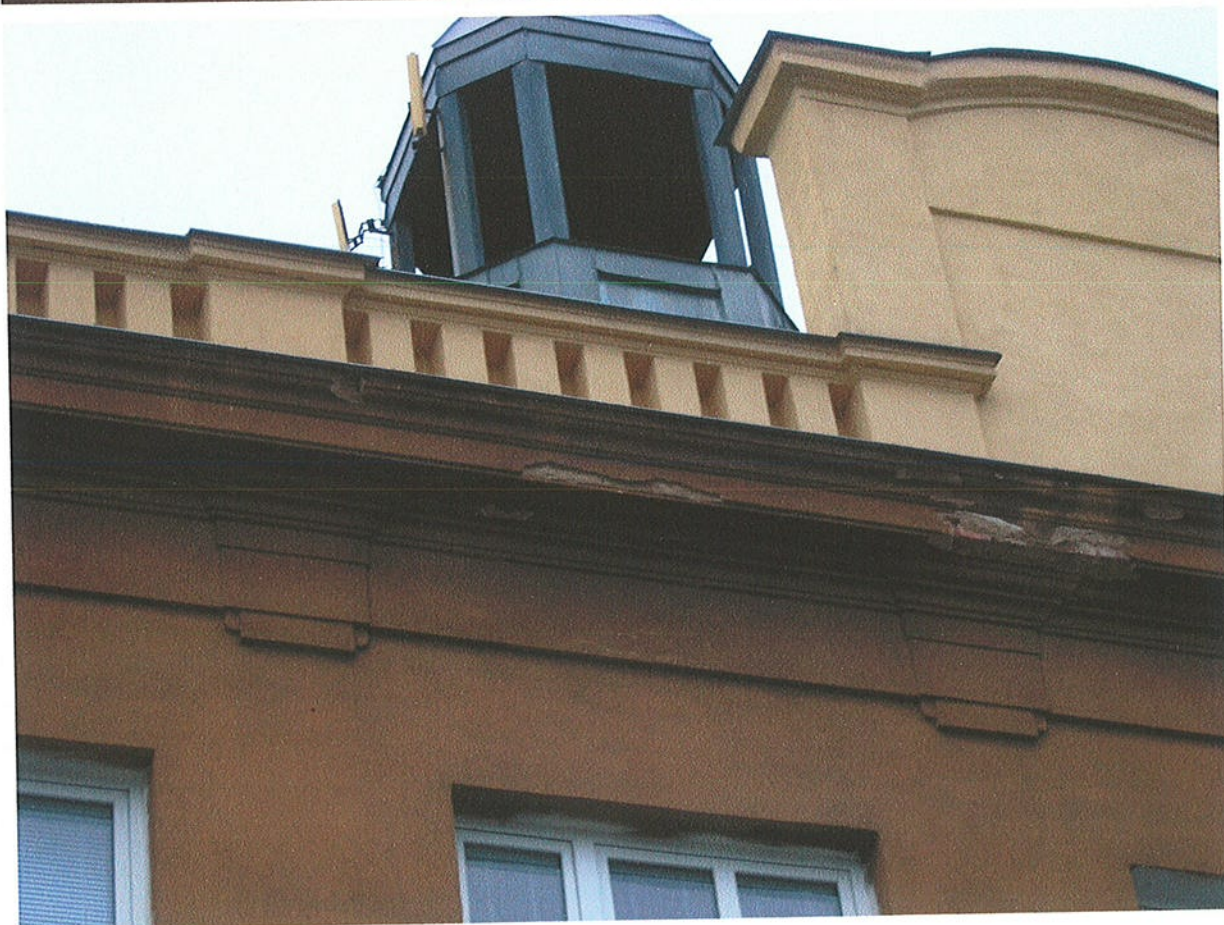
Poškozená střešní římsa:

Nejzávažnější poruchou tohoto posuzovaného objektu je stav stávajících fasád a neopravené části střešních říms a atiky na přízemní části objektu. Doporučuji odstranit stávající nesoudržné části vnější omítky a střešní římsy, očistění stávajících zachovaných částí omítek tlakovou vodou a provést doplnění odstraněných omítek novými vápenocementovými štukovými omítkami a kompletní přeštukování fasády vnější probarvenou štukovou omítkou.

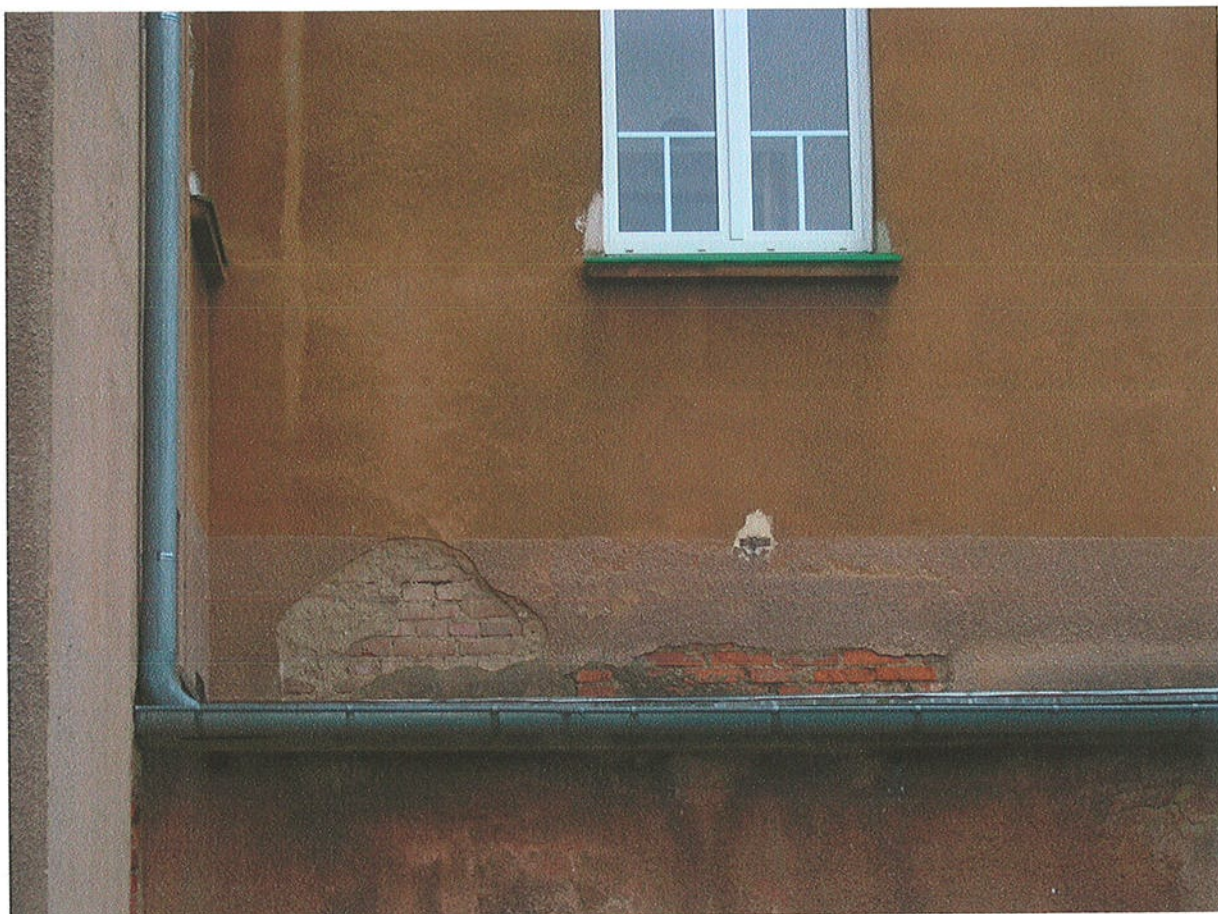
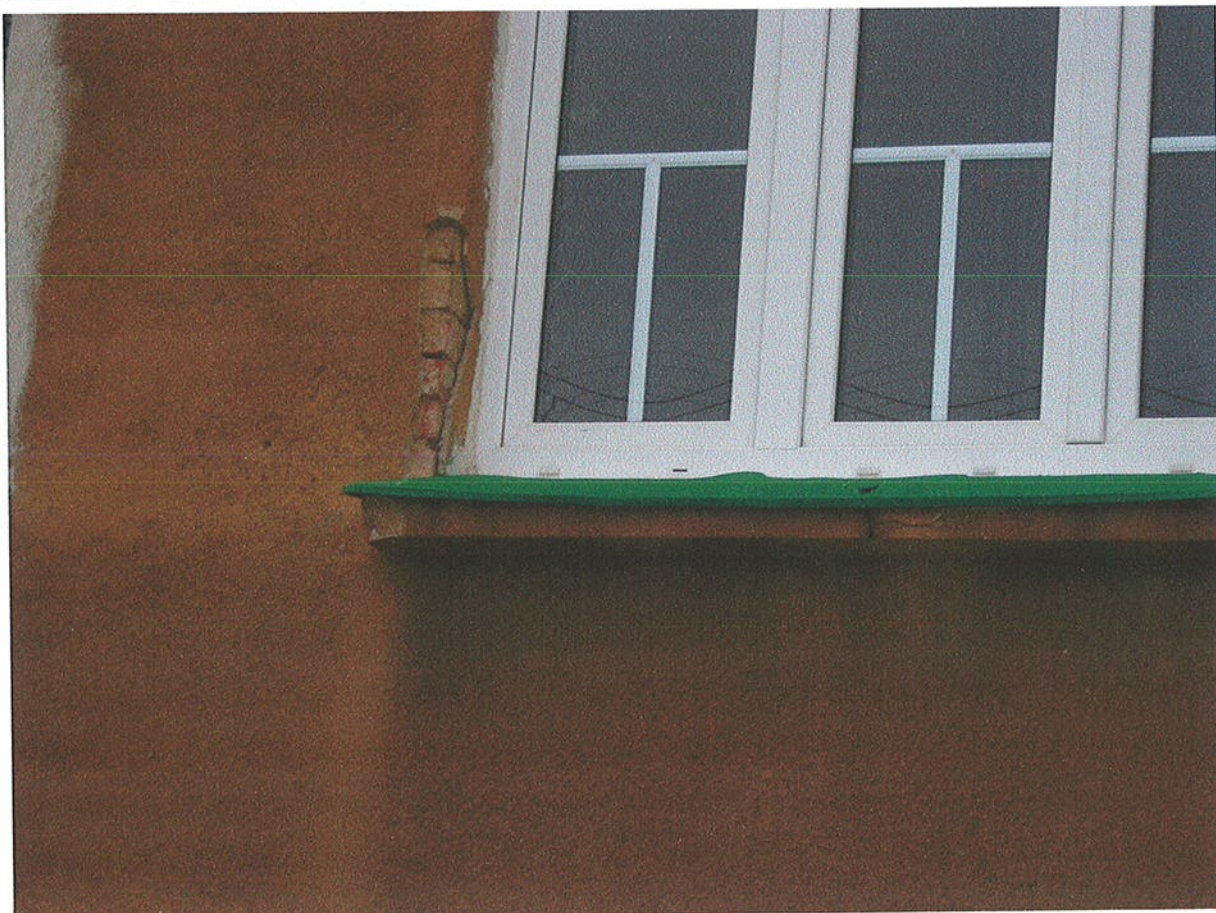
Poškození omítek fasád:

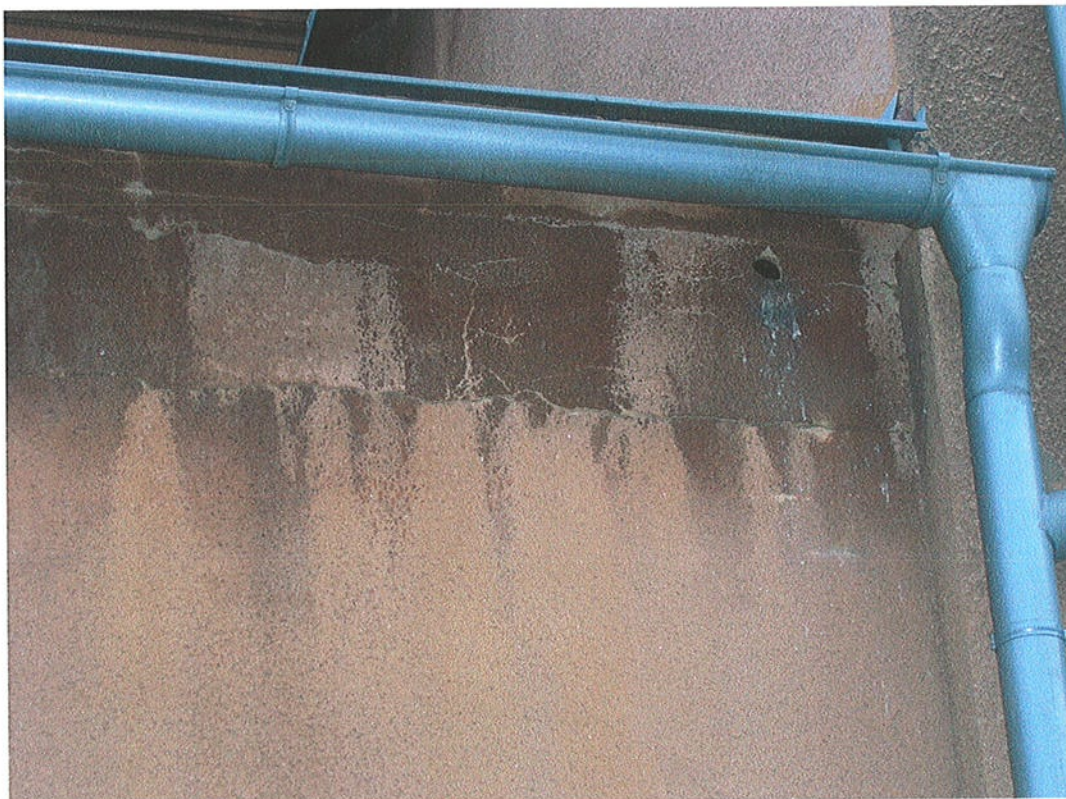
Na přízemní přístavbě objektu dochází k odtržení zdiva atiky od nosného obvodového zdiva a k poruchám omítek pod okapem.

Poškozená atika přízemní přístavby:

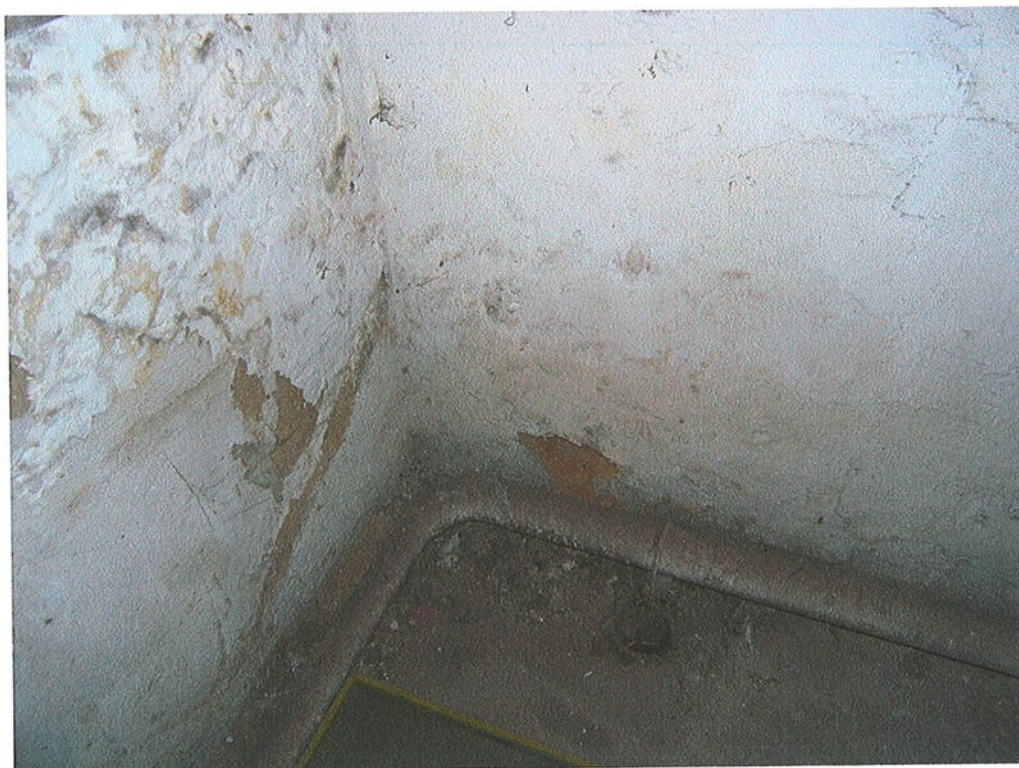
V suterénu objektu se lokálně v malé míře vyskytuje problém se zemní vlhkostí, která proniká do obvodových i vnitřních nosných zdí suterénu do výšky cca 300 až 700mm a lokálně poškozuje stávající omítky.

Poškozená omítka od vztlínající vlhkosti v části suterénu:

Vzhledem k tomu, že poruchy od vztlínající vlhkosti v suterénu objektu jsou na malých plochách a vyskytují se pouze lokálně je možné provést lokální odstranění omítek napadených vztlínající zemní vlhkostí s přesahem min. 500mm do suché části a tyto lokální části opatřit novými sanačními omítkami. V případě, že toto opatření nebude dostačující, bude nutné provést dodatečnou vodotěsnou hydroizolaci podlah v suterénu a suterénního obvodového a vnitřního nosného zdiva (podřezáním, navrtávkou s chemickou izolací...).

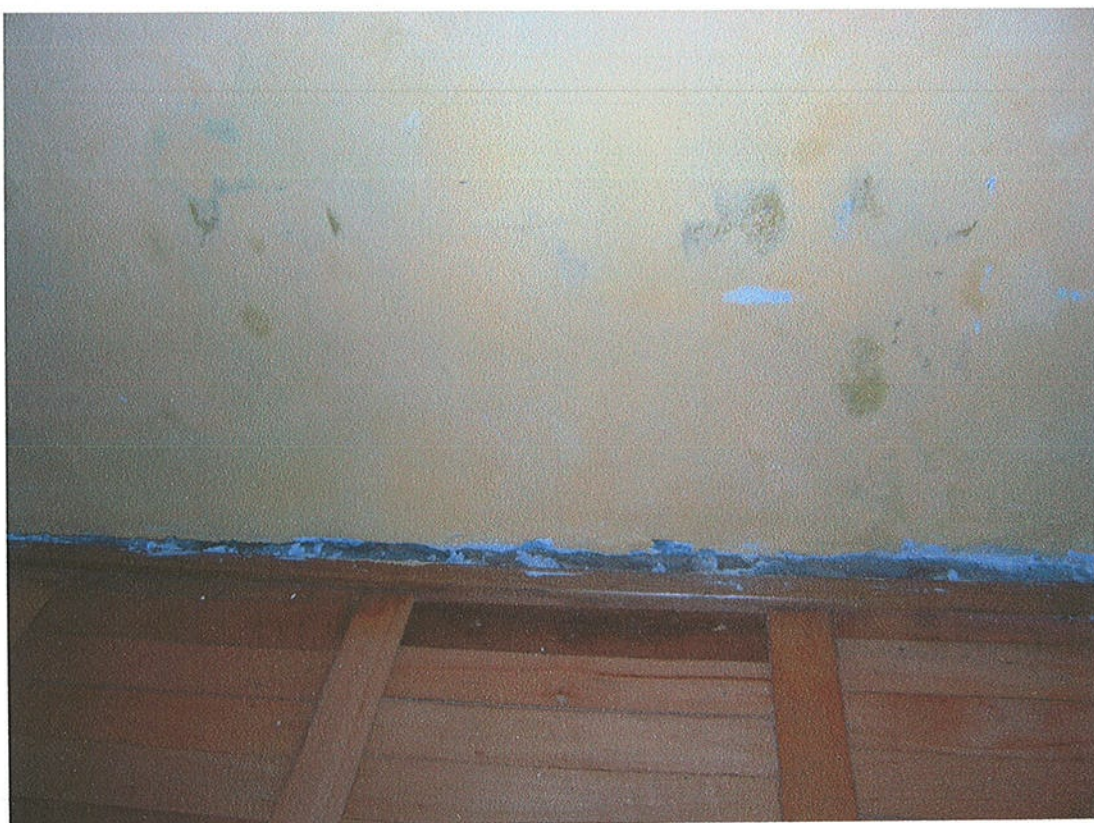
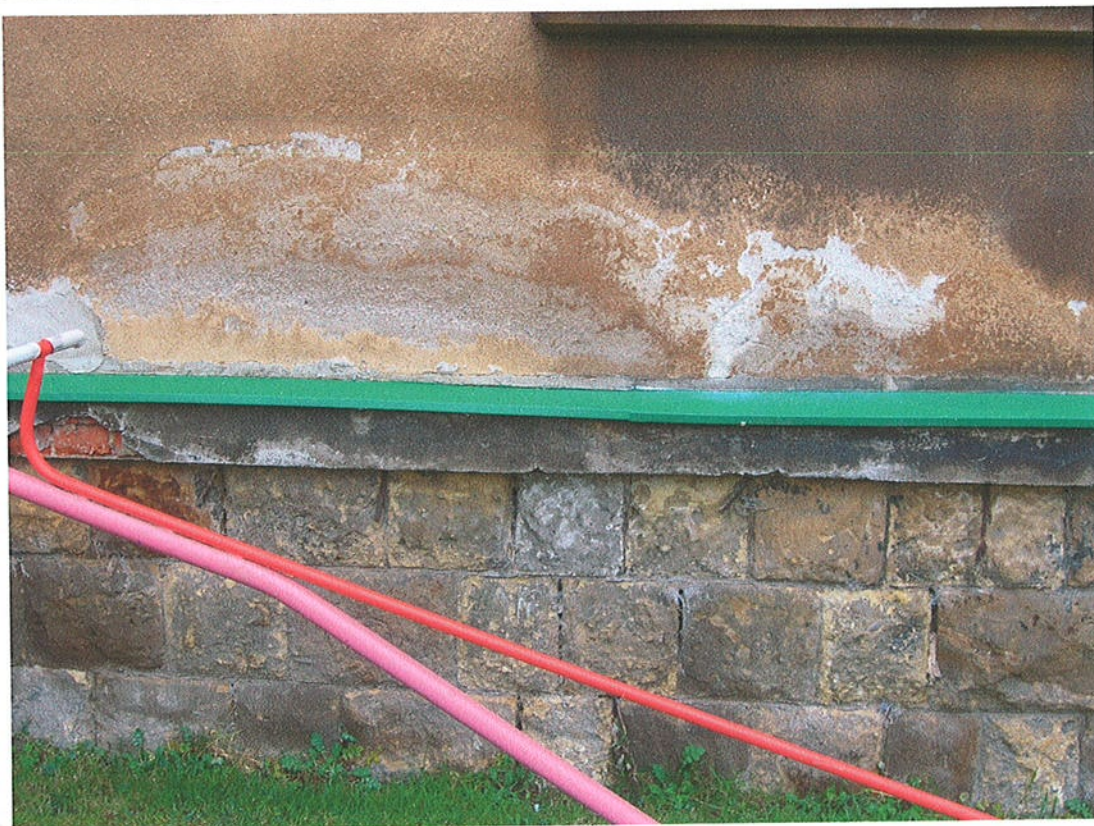
V prostoru vstupu do tělocvičny a nářad'ovny se na severovýchodní fasádě objektu vyskytuje zemní vlhkost, která proniká do obvodové nosné zdi tělocvičny do výšky cca 300 až 1000mm a lokálně poškozuje stávající omítky a má špatný vliv na zdící materiál a výrazně snižuje jeho tepelně technické vlastnosti.

Poškození severovýchodní obvodové stěny tělocvičny od vztlínající vlhkosti - pohled z vnitřku a z venku:

V prostoru severovýchodní obvodové stěny tělocvičny je nutné provést odhalení suterénního zdiva z vnější strany objektu až k základovým konstrukcím s následným provedením svislých vodotěsných izolací a přízdívek a zároveň provést drenáž kolem objektu s napojením na vsak nebo do dešťové kanalizace.

Z vnitřní strany této obvodové stěny bude provedeno odstranění stávajících omítek napadených vztlínající zemní vlhkostí s přesahem min. 500mm do suché části, provést dodatečnou vodotěsnou hydroizolaci obvodového nosného zdiva (podřezáním, navrtávkou s chemickou izolací...) a opatřit tuto část obvodové stěny sanační omítkou do výšky min. 500mm nad nejvyšší úroveň stávajícího zavlhčení.
