Videoinspekce kanalizace

Průzkum a monitorování odpadní kanalizace na děčínském zámku

AKCE: Průzkum a monitorování odpadní kanalizace na děčínském zámku
(číslo VZ: P23V00000773)

DATUM KONTROLY: 24/7/2023 – 26/7/2023

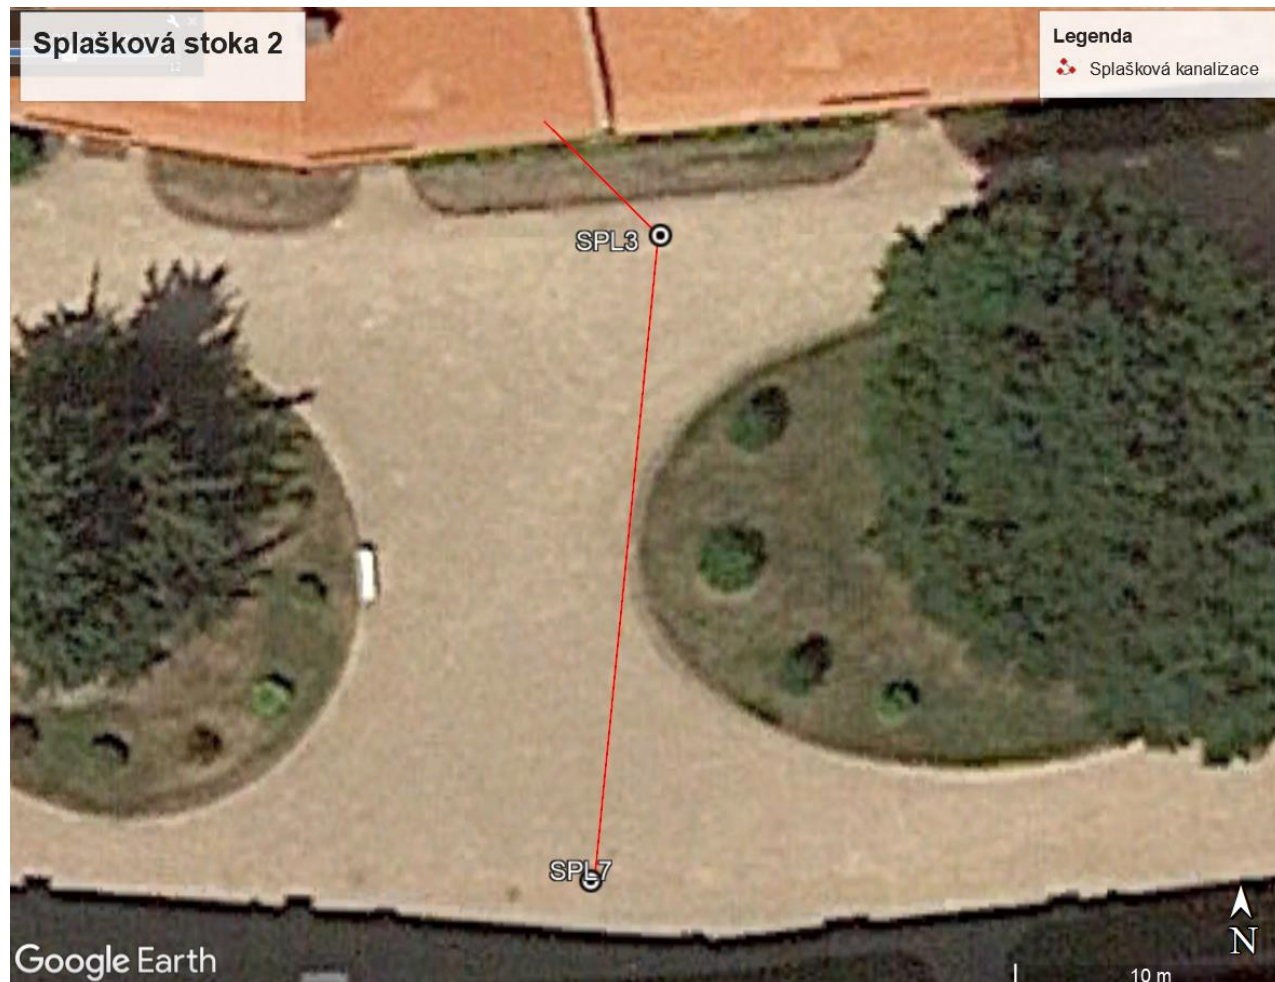
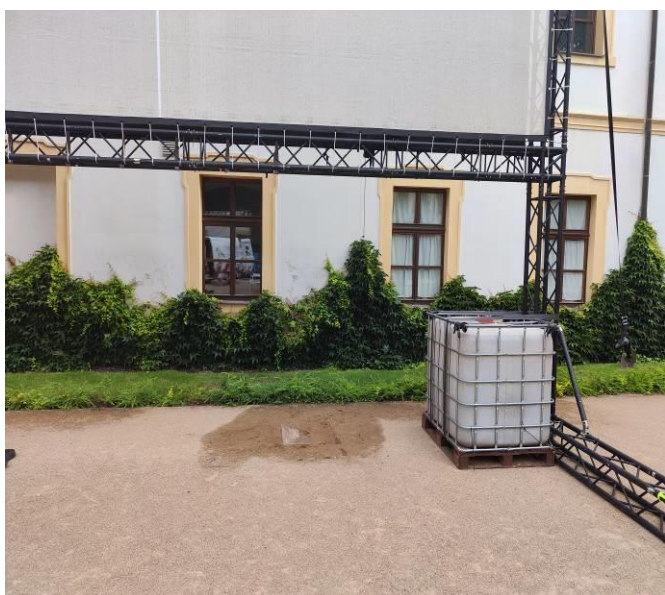
Druhá stoka – šachta SPL3 (v době průzkumu byla šachta zakryta ukotvením plátů letního kina) – napojení nepoužívaných toalet v zázemí kaple. Kanalizace napojena do šachty SPL7.

Zakrytá šachta – ukotvení plátů

Vyčistit splaškovou kanalizaci ze šachty SPL7 do SPL3, ta je pouze zanesena jemným štěrkem z ploch nádvoří. Vyměnit kanalizační poklopy s otvory na splaškové kanalizaci za plně uzavřené. Nebude tak docházet k zanášení šachet a kanalizace.

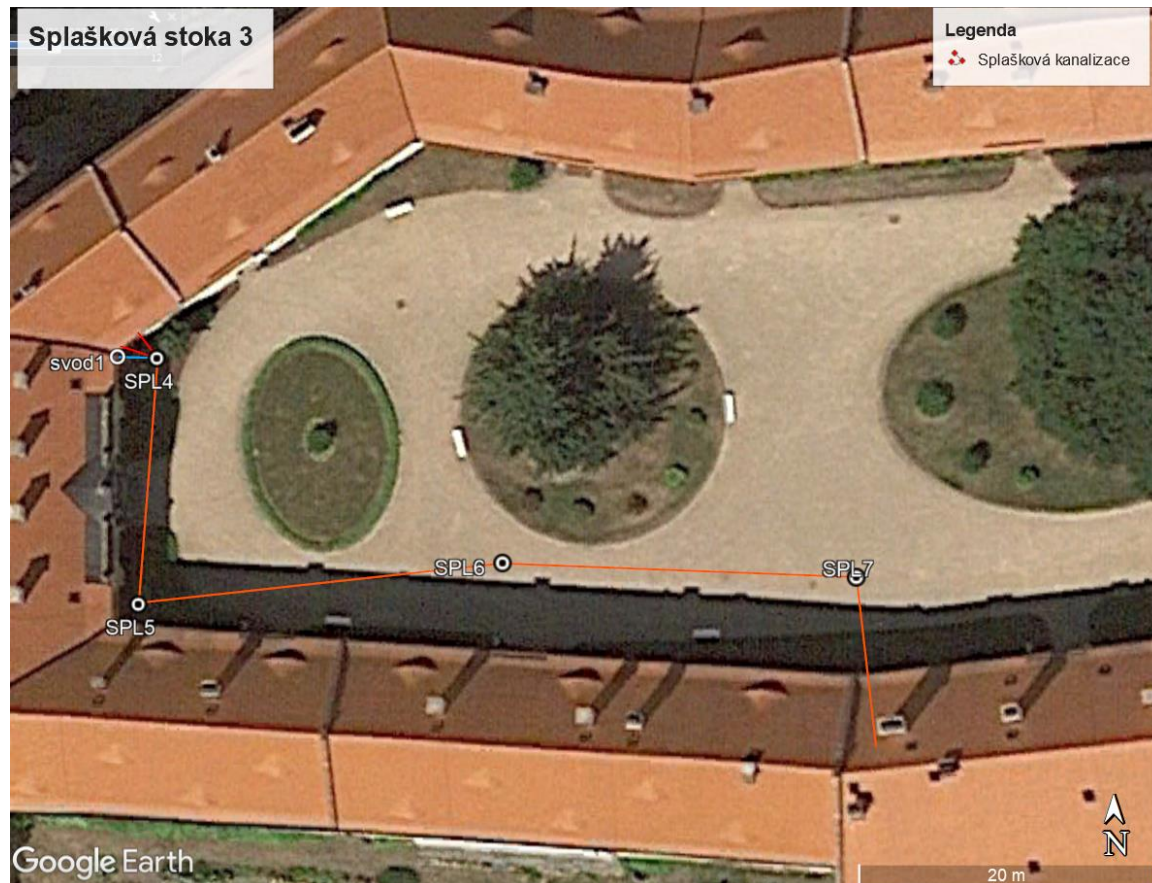
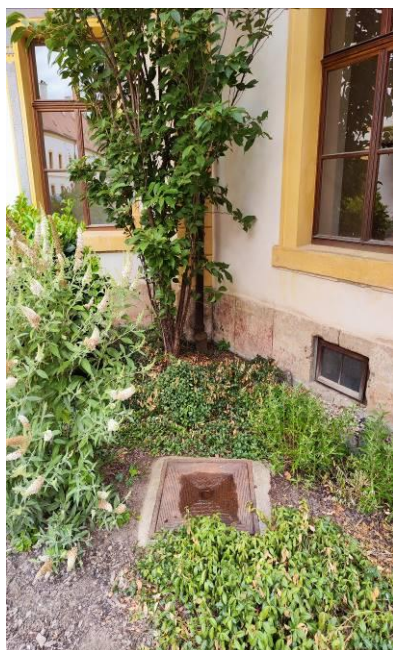
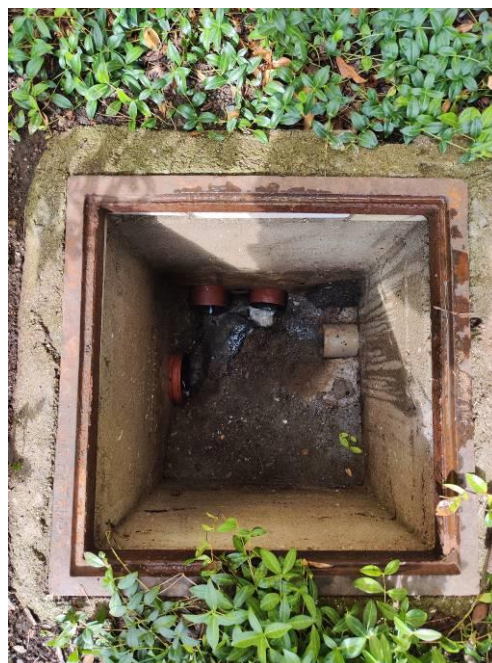
Třetí stoka vede po západní a celé jižní straně nádvoří od šachty SPL4 – SPL7. Do této třetí stoky splaškové kanalizace je napojen dešťový svod1 do šachty SPL4.

Šachta SPL4 a napojení přípojek

U šachet, do kterých jsou zaústěny přípojky, provést opravu dna a současně zapravit napojení přípojek, aby nedocházelo k přicpávání – zde je nutné zvážit celkovou výměnu splaškové kanalizace na nádvoří nebo alespoň od šachty SLP2 do SPL1 – zde je celkový spád potrubí 1,5‰ a protispády. Opravit dno šachty v šachtě Spl2 v Terasových zahradách, aby nedocházelo k úniku vod do podloží. Vyčistit a zprovoznit stávající ČOV na jižní straně parku

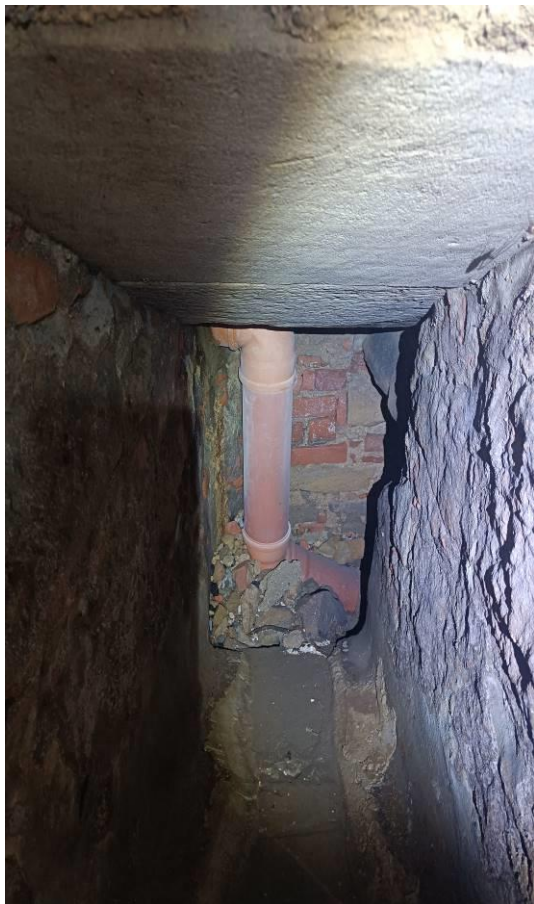
Druhá a třetí splašková stoka je napojena do šachty SPL7 a následně svedena do štolý.

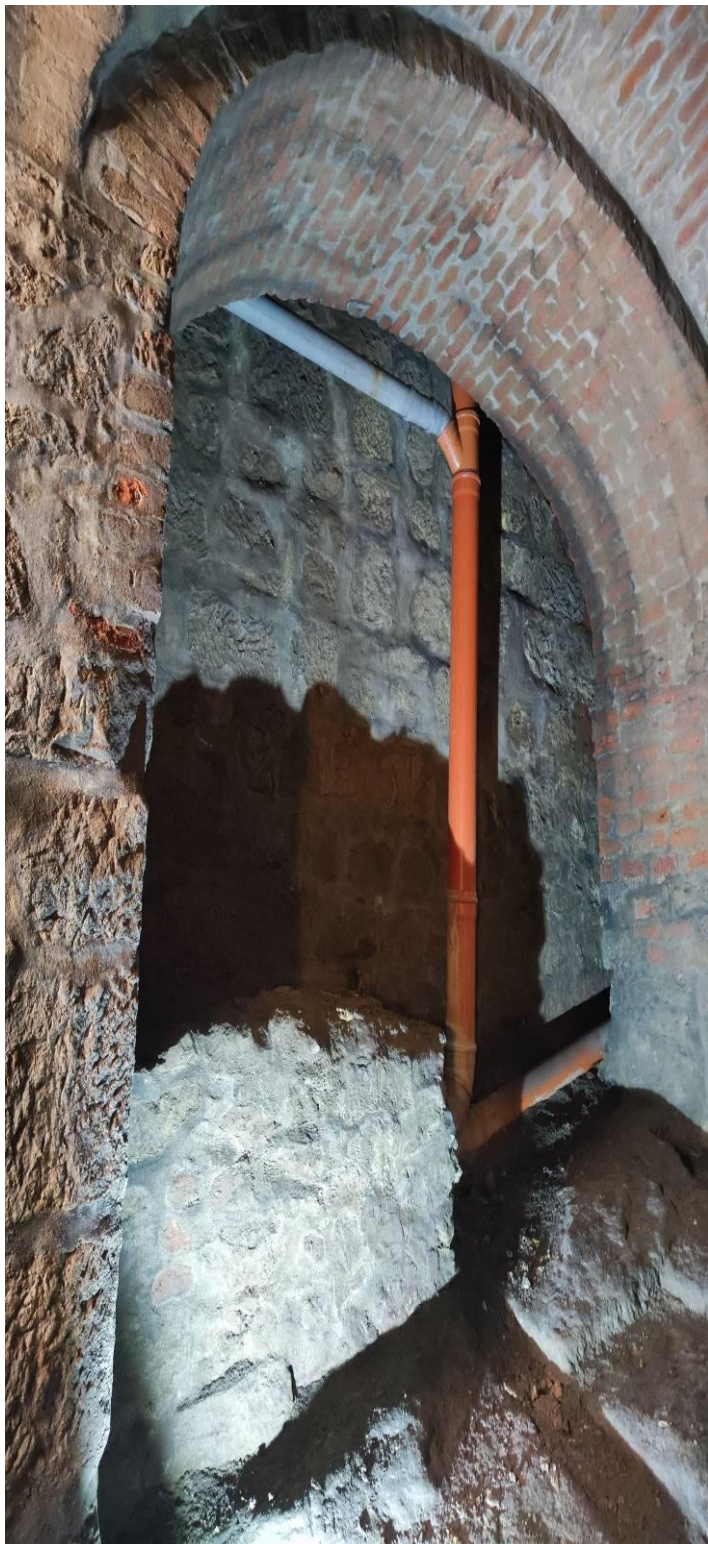
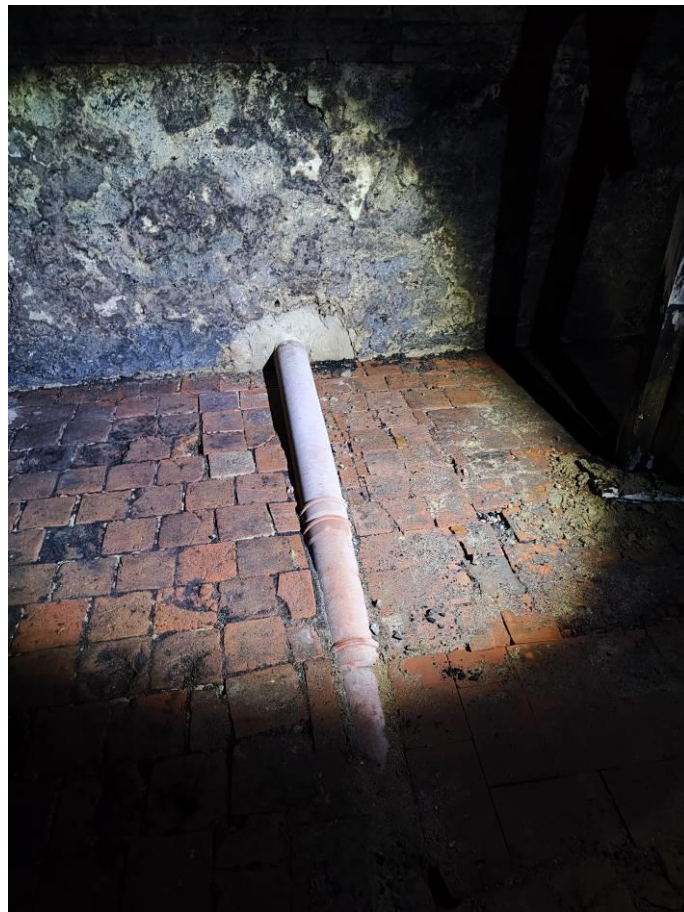
Odpadní vody z kuchyně kavárny jsou svedeny do sklepení a napojeny do splaškové kanalizace viz. foto:

Šedé PVC potrubí je napojení odpadu z restaurace Athina.

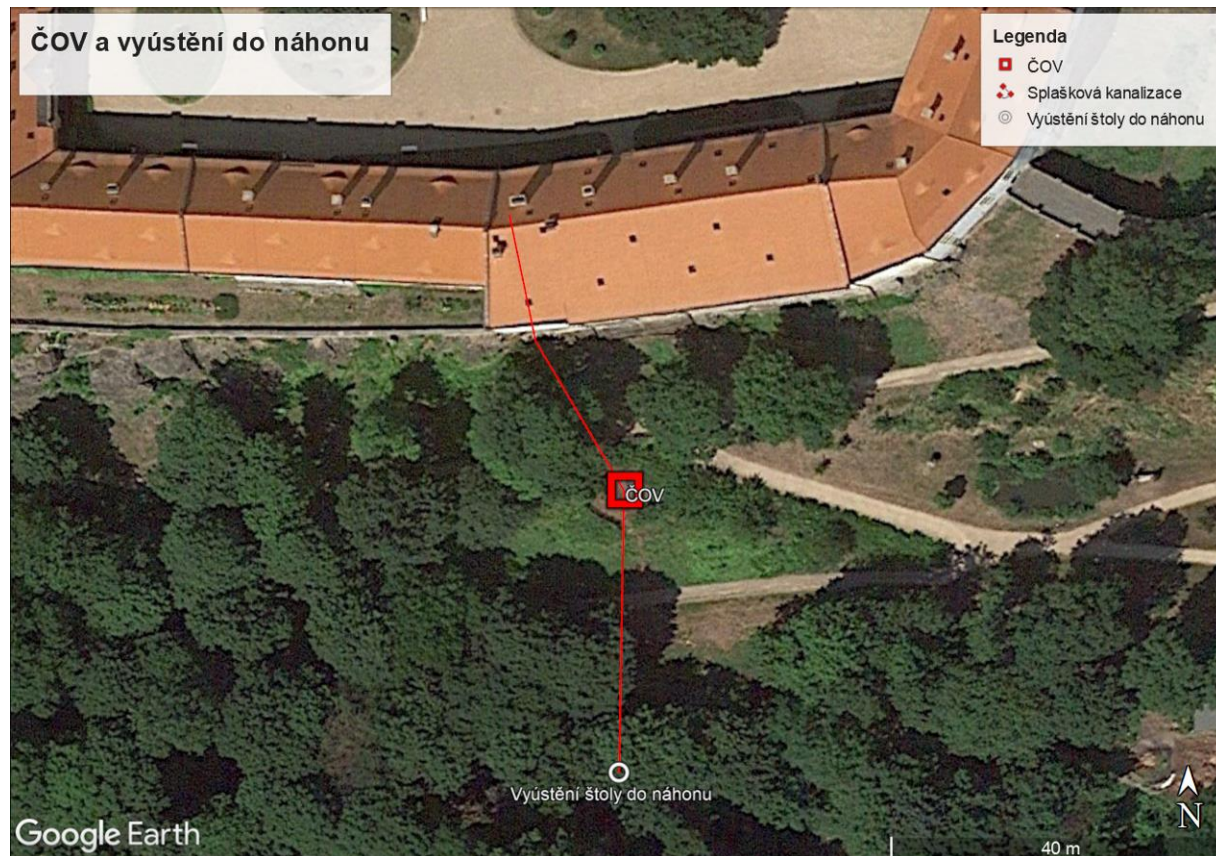
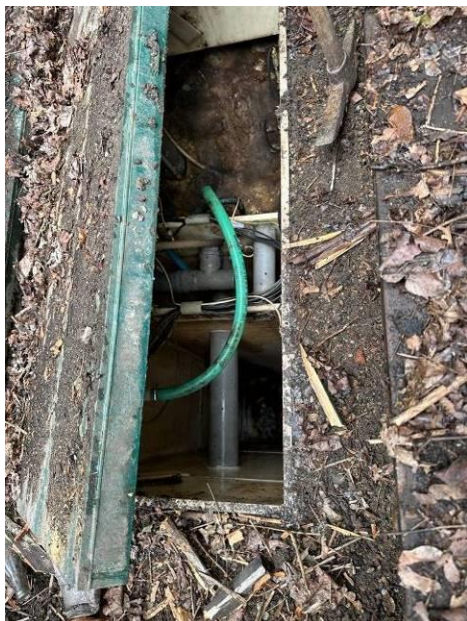
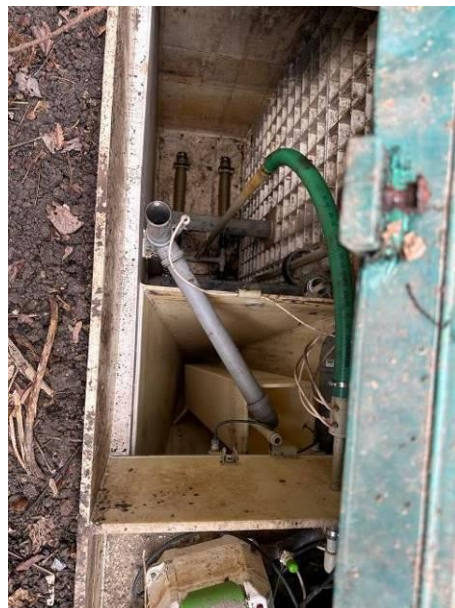
Foto ČOV

Splašková kanalizace z areálu nádvoří zámku je svedena do čistírny odpadních vod. Přepad z ČOV je napojen do dešťové kanalizace do náhonu ze Zámeckého rybníka.

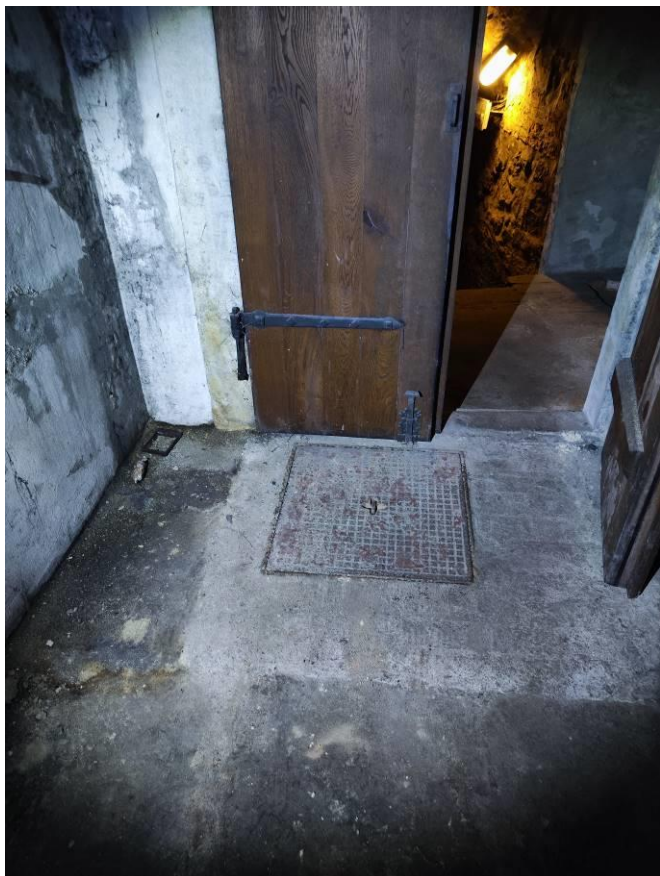
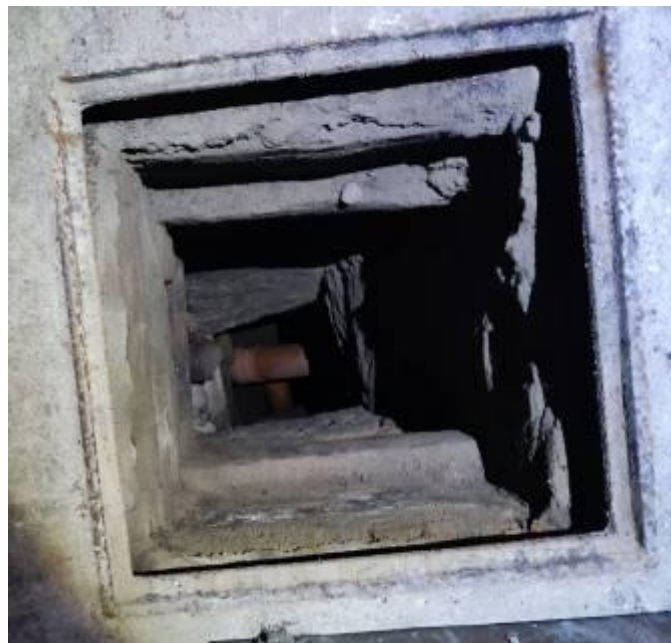
Šachta nad schody chodby ve sklepení – štolá, splašková kanalizace od šachty SPL7.

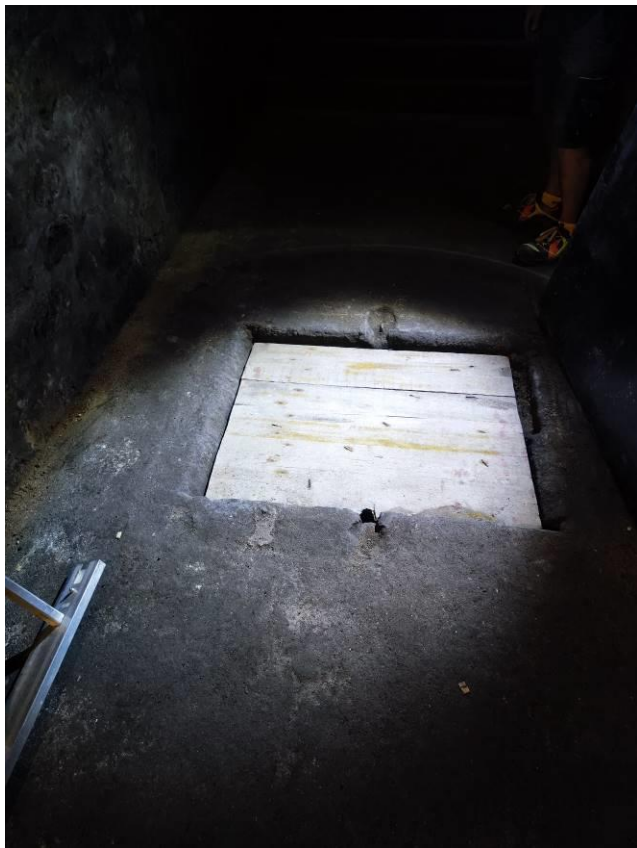
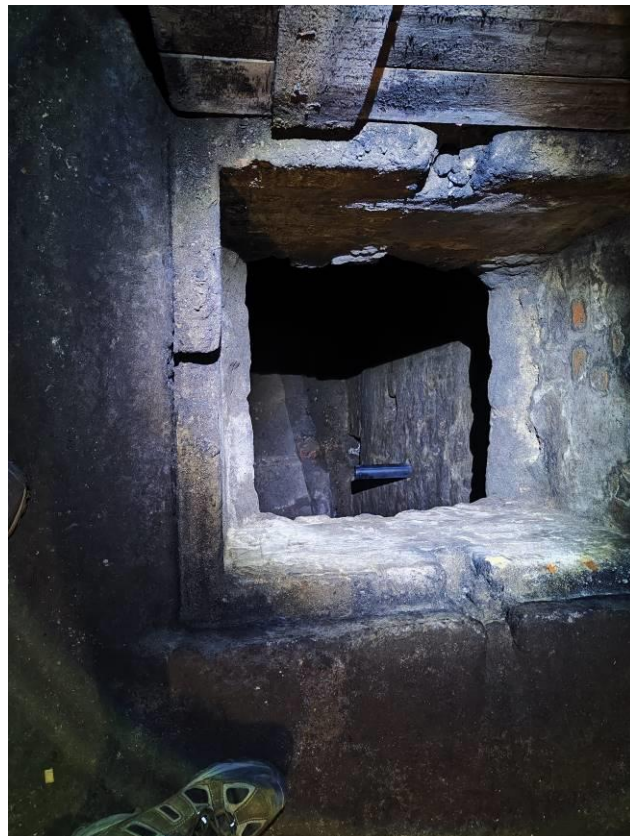
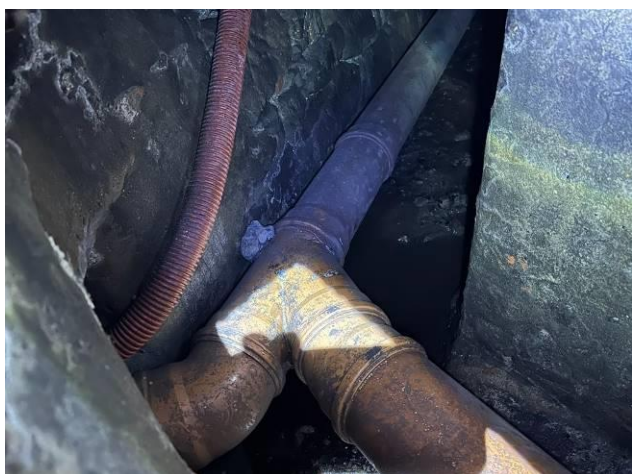
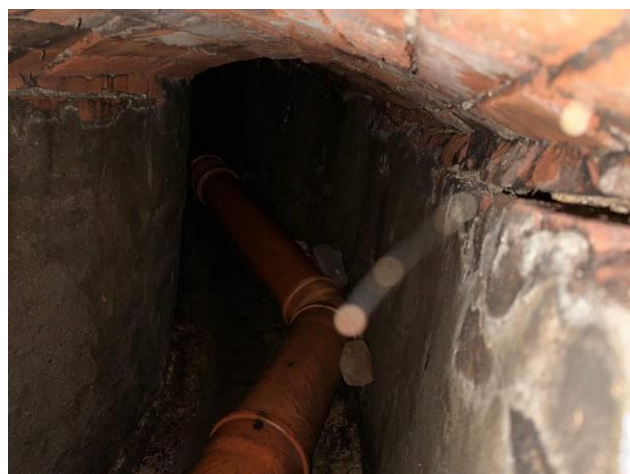
Komora pod schody v chodbě sklepení – spojení dešťových štol a současně splaškového potrubí z celého nádvoří.

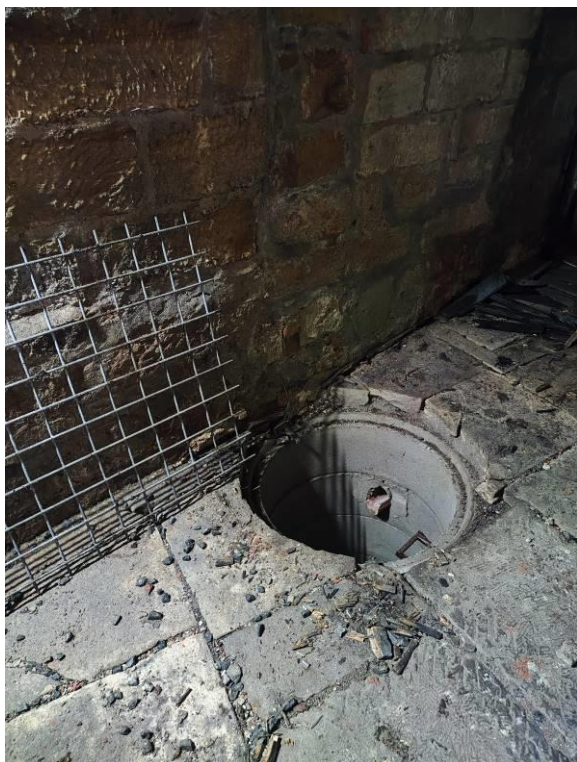
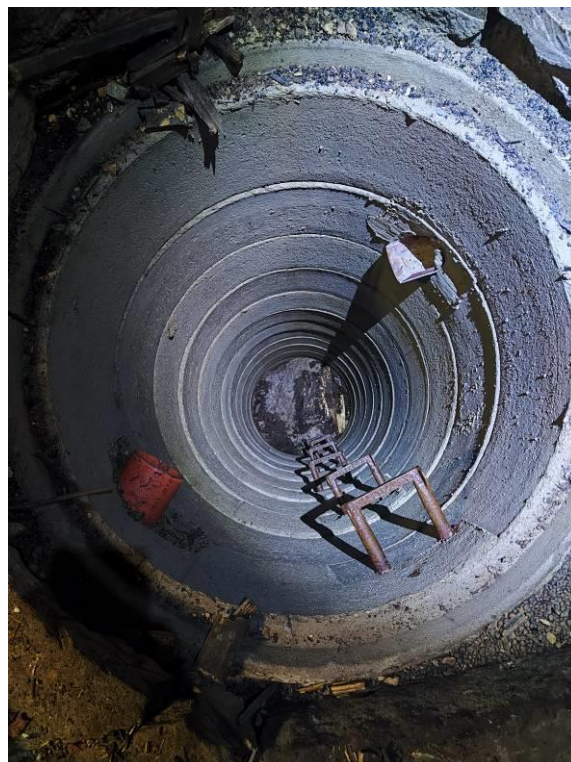
Šachta ve sklepení slouží k odvádění úkapů a rosení ze stropu a podlahy v mezipatře. Její výtok je napojen samospádem do komory.

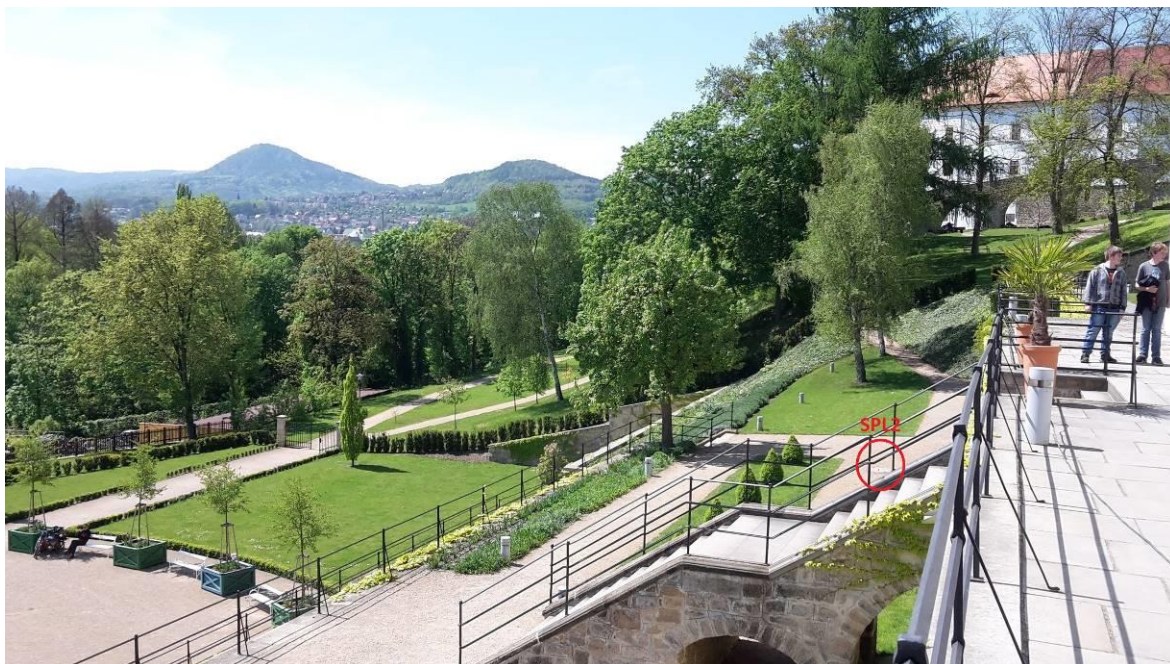
Umístění šachty Spl2

Dále byla dle požadavku zkontrolována splašková kanalizace v Terasových zahradách. Kamerová prohlídka provedena proti směru toku ze šachty Spl2 do Spl1. Jedná se o odpadní kanalizaci z veřejných WC v Dlouhé jízdě. U šachty Spl2 zjištěn posun dna kynety. Splašková voda tak uniká do podloží. Ve spodní části zahrady se vytlačuje stěnou ven.

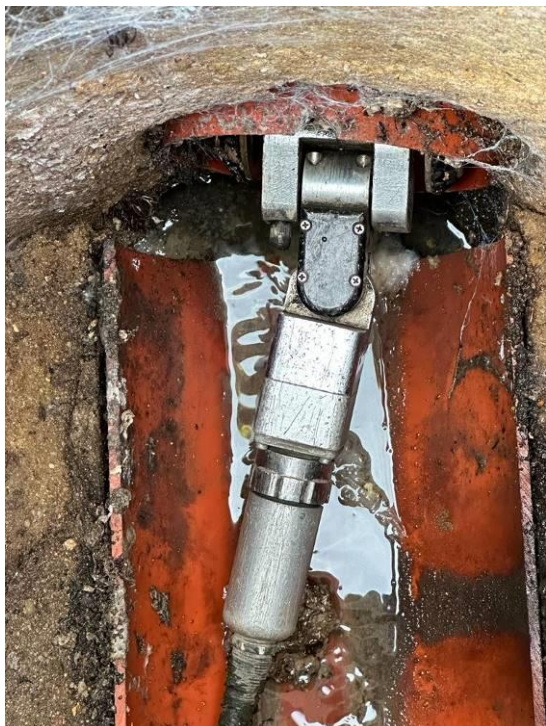
Posun kynety v šachtě Spl2

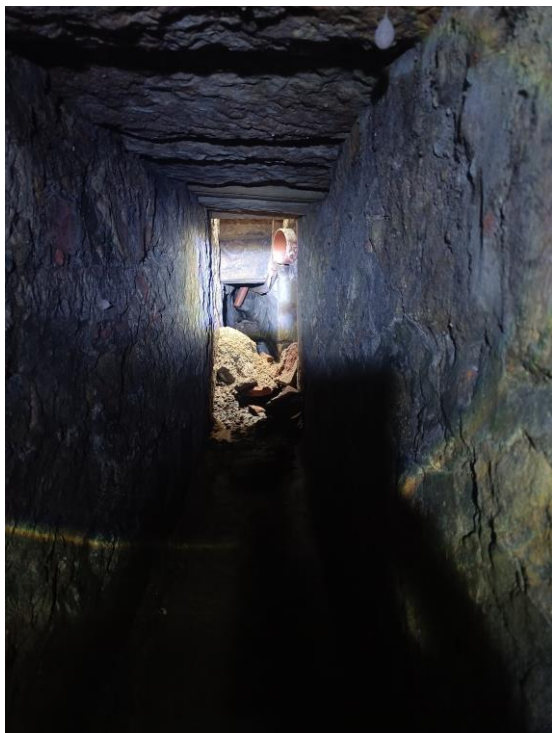
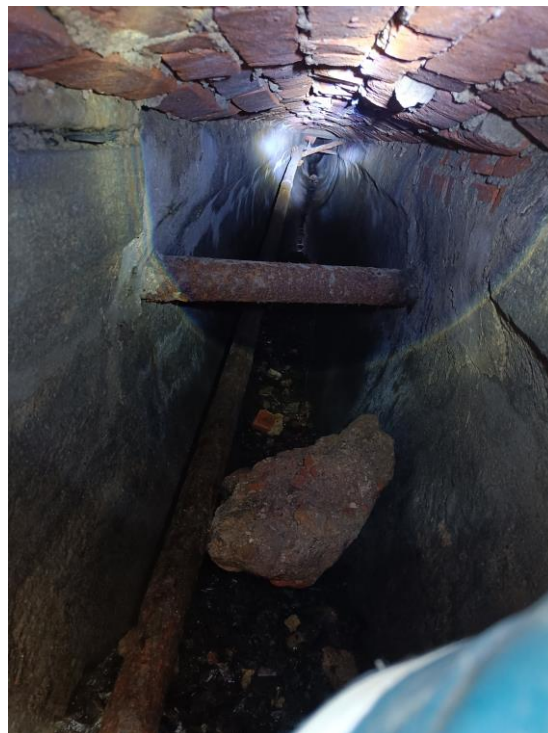
Zanesení štol

Veškerá dešťová voda je odváděna štolu do náhonu Zámeckého rybníka případně svedena do uměle vytvořené tůně. Štola je v některých místech zavalena a zasypána štěrkem. Při deštích tak dochází k zadržování vody ve štole, která si hledá cestu do nižších úrovní stavby. Hrozí tím vlhnutí stěn. Ve zprávě z roku 1998 již bylo na zanesenou štolu upozorňováno a doporučeno vyčištění. Při nynější kontrole byl zjištěn stav horší, neboť se stále navyšuje poměr splavenin (viz. foto výše). Štola je v mnoha místech pro kameru neprůjezdná a vzhledem k úpravě snížení profilu neprůlezná. U splaškové kanalizace dochází k častému zanášení, které je způsobeno špatným napojením v šachtách. Kanalizace má celkově malý spád a na trase jsou protispády. Tím dochází k postupnému zanášení celé splaškové kanalizace a k jejímu nutnému pravidelnému čištění. Největším problémem je nefunkční ČOV na jižní straně, která neplní svou funkci a splaškové vody jsou odváděny bez čištění do náhonu Zámeckého rybníka a následně do řeky Labe.
