| Akce: | REKONSTRUKCE GALERIE NA VÝŠINÁCH DĚČÍN | | | Datum | Stupeň |

MIMOŘÁDNÁ PROHLÍDKA

Objekt: Most ev.č. G-1 (Galerie chodníku v ul. Na Výšinách)

Datum provedení prohlídky: 27.11.2018

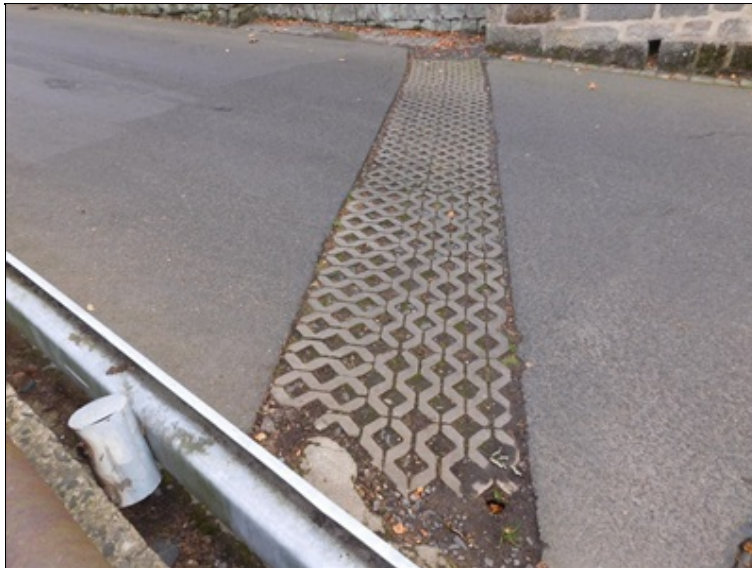
Příčná odvodňovací drenáž na konci galerie.

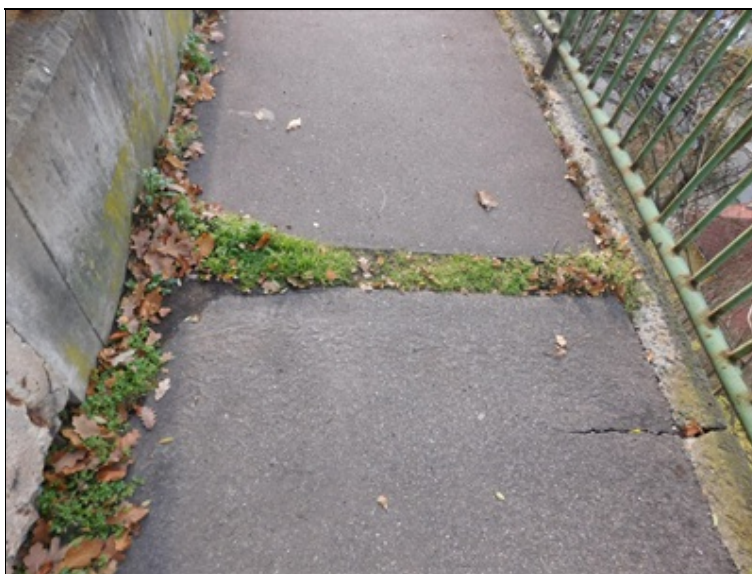
Těsnění dilatačních spár je zcela nedostatečné, spárami prosakuje stále větší množství vody, která významným způsobem ovlivňuje stavební stav dotčených konstrukčních částí galerie (viz. závady nosné konstrukce i spodní stavby). Značným problémem jsou otevřené dilatační spáry v krytu vozovky, které zavádějí vodu do oblastí již významně erodovaných.

Dilatační spára v chodníku - vegetace, netěsná.

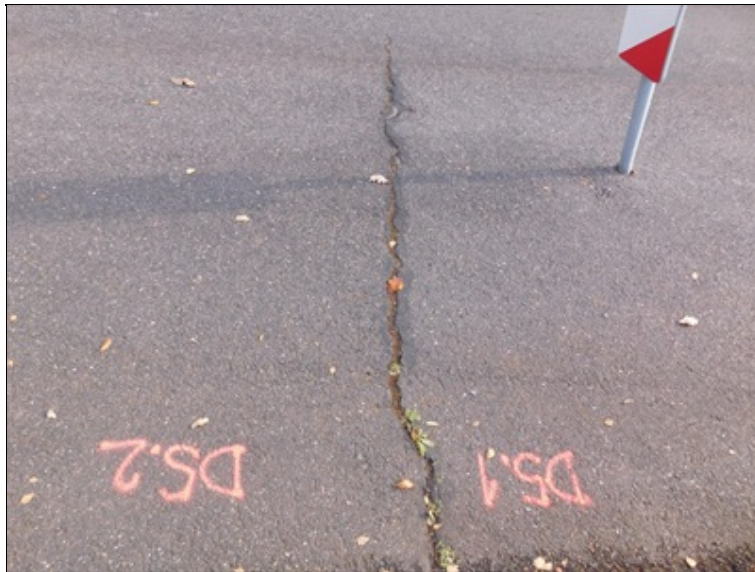
V krytu vozovky jsou lokálně trhliny, nejvýznamnější jsou otevřené příčné trhliny kopírující linii dilatačních spár. K výrazným poruchám vozovky dochází též v okolí uličních vpustí a poklopů šachet podélné kanalizace. Problémem je částečné podemletí vozovkového souvrství za rubem galerie v oblasti dilatačních spár nad parc.č. 482.

Trhlina ve vozovce v místě dilatační spáry.

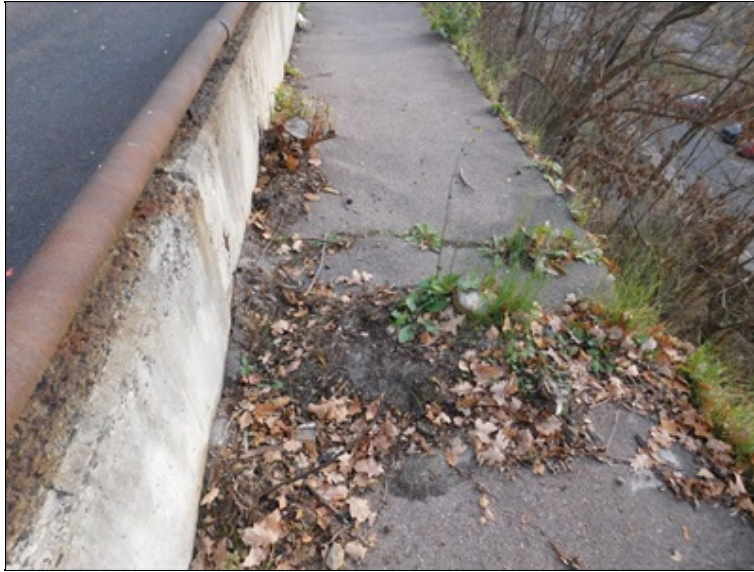
Vegetace v chodníku.

| [2] | 5 | Další část mostu | Do doby rekonstrukce galerie pravidelně udržovat dopravní značení, kryt vozovky a chodníku, resp. záchytný systém v provozuschopném stavu, zaručujícím bezpečnost provozu na galerii. Důkladně čistit kryt vozovky i chodníku (i v uzavřených oblastech) od nánosů a vegetace. |

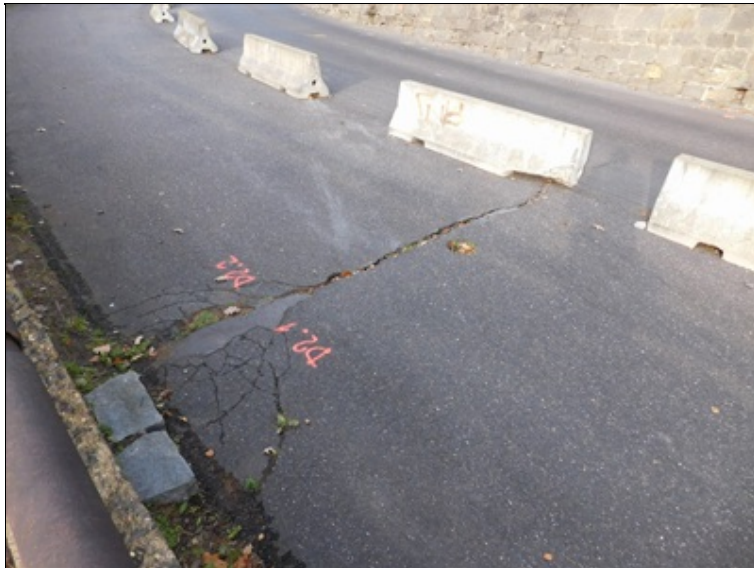
- V místě 2. dilatační spáry vznikla vlivem zatékání pod spodním lícem úložného prahu kaverna š. až 4 m, hloubky 3 - 4 m.
- Na některých dilatačních spárách jsou patrný půdosrýsné odskoky, které mohou svědčit o vzájemných posunech dilatačních celků galerie. Příčinou může být nedostatečné zakotvení mikropilot.

Netěsná trhlina ve vozovce v místě dilatace - pod opěrou galerie v tomto místě vznikla výrazná kaverna.

| [1] | 5 | Další část mostu | Do doby rekonstrukce galerie 1x za měsíc zajišťovat výkon běžné prohlídky s obzvláštním důrazem na sledování konstrukčních částí objektu, erozi terénu nad i pod galerií v místech prosakujících dilatačních spár (důraz na místo pod dilatací 2 - kaverna), stav vegetace na svazích a stav zárubní zdi nad galerií. |

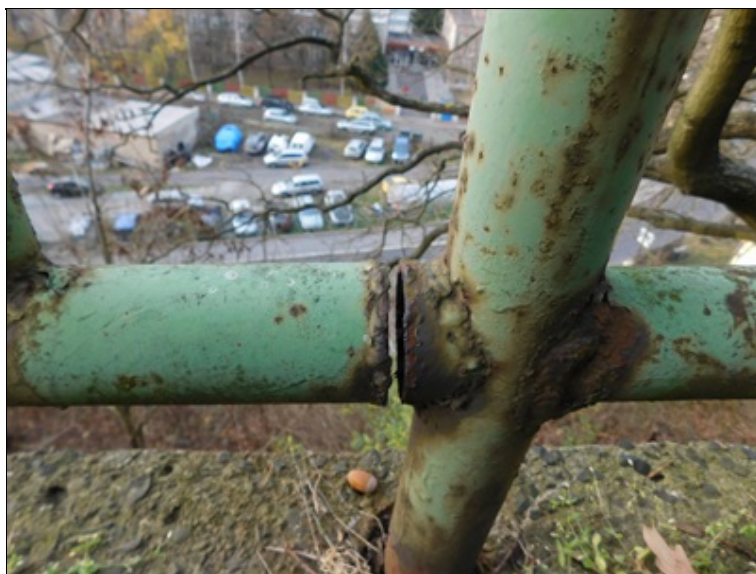
Koroze zábradlí.

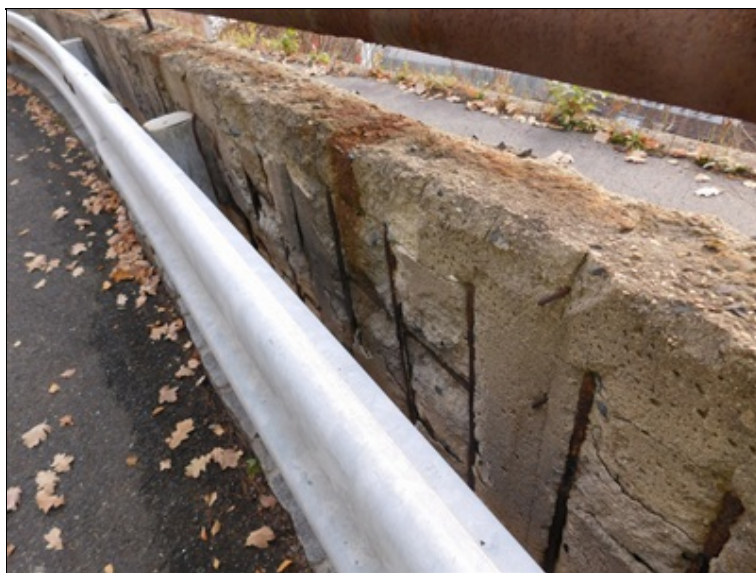
- Stav svodidlových zídek je velmi špatný. Použitý beton zjevně nemá dostatečnou odolnost proti účinkům mrazu a CHRL. V četných úsecích dochází k hloubkové degradaci betonu do hl. až 150 mm a korozi obnažené výztuže s lokálním až stoprocentním oslabením průřezových ploch. Víceméně celoplošně je nedostatečná tloušťka krycí vrstvy výztuže. V celé délce zdí jsou svislé smršťovací trhliny. Svodnice, deformační krabice a horní madlo silně korodují (havarijní je stav kotevních trnů madla), místy je patrna porucha deformačních krabic. V některých úsecích již došlo k odpadnutí svodnice s deformačními krabicemi od svodidlové zídky. Zábradlí výrazně koroduje. K zásadním poruchám dochází v místě kotvení do římsy a ve spojích jednotlivých konstrukčních dílů zábradlí. Lokálně může docházet k destabilizaci některých úseků zábradlí. V určitých úsecích km 0.00-0.25 bylo s ohledem na totální degradaci betonu římsy a korozi zábradlí již zábradlí odstraněno.

Odpadlá krycí vrstva a koroze výztuže v zábradelní zídce.

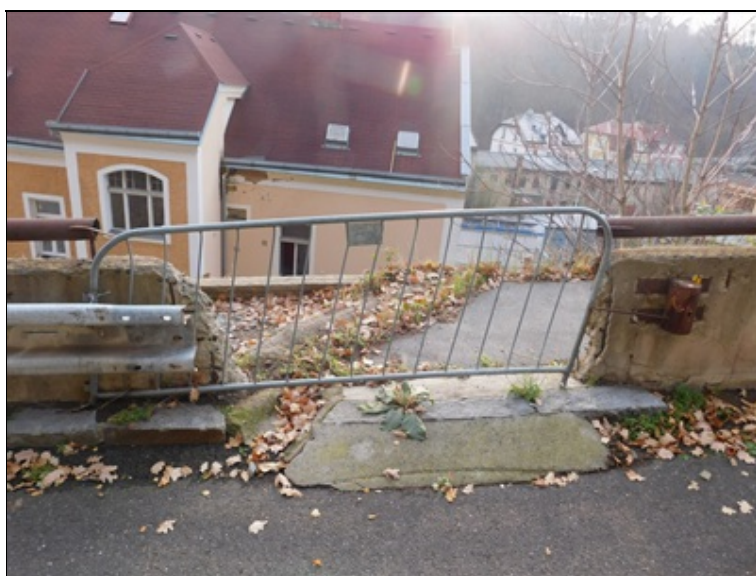
Provizorní záchytný systém ve spodní části galerie.

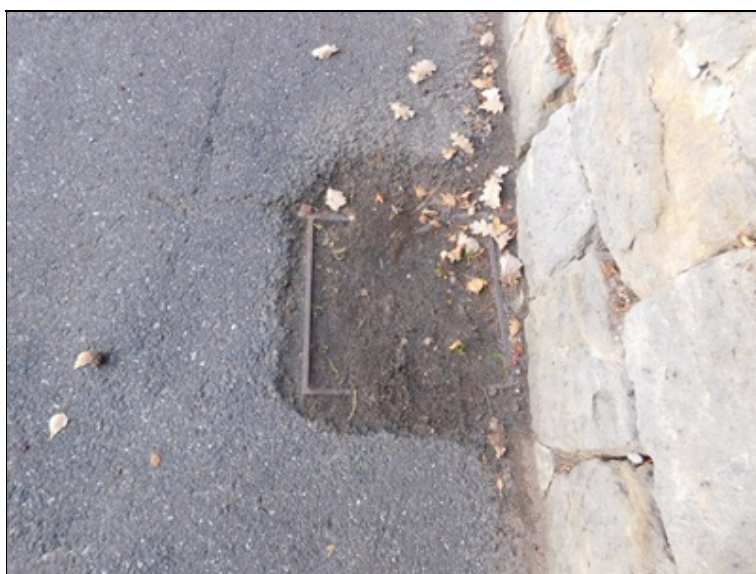
- [3.4] 3.6 Odvodnění mostu
- U navazujících úseků komunikace dochází k ucpávání uličních vpustí.
- 4. Vybavení mostu**
- [4.1] 4.1 Svodidla/zábradelní svodidla

Zanesená vpust'.

| [3] | 5 | Další část mostu | Pravidelně čistit uliční vpusti ve vozovce. |

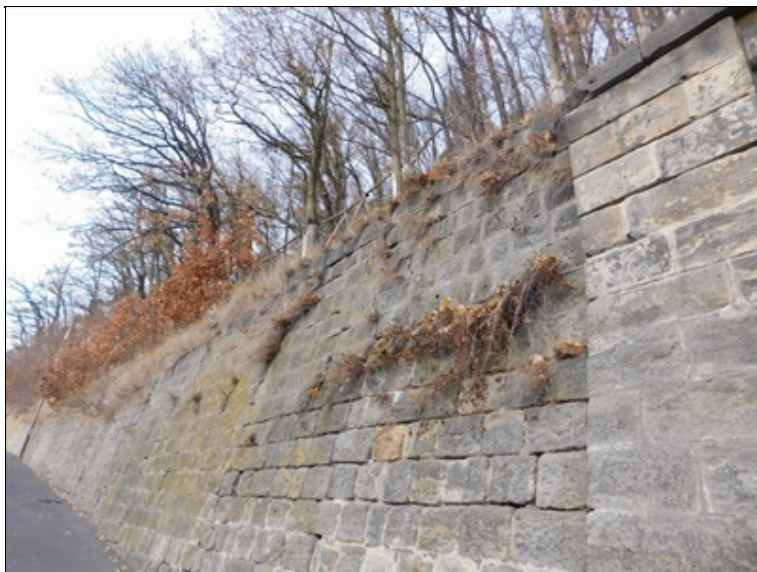
Stav zárubní zdi v dolní části ulice Na Výšinách.

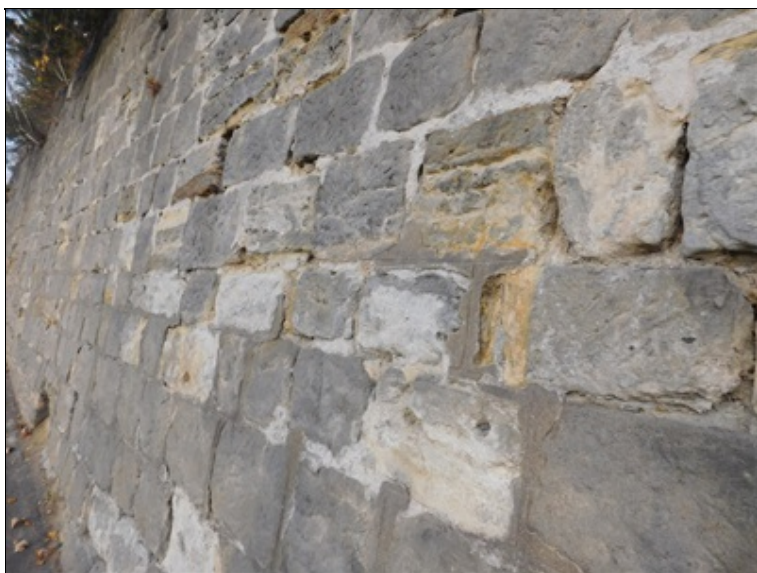
- [1.3] 1.2 Mostní podpěry a křídla
- Vnitřní zárubní pískovcová zeď z kvádového zdiva je na mnoha částech hloubkově narušena: ze spár ve vyplavuje či vydroluje spárová malta, pískovcové kvádry hloubkově degradují, ve zdivu je uchycena vegetace, drenážní otvory jsou zanesené či neexistují, aj.

Degradace pískovcových kvádrů zárubní zdi.

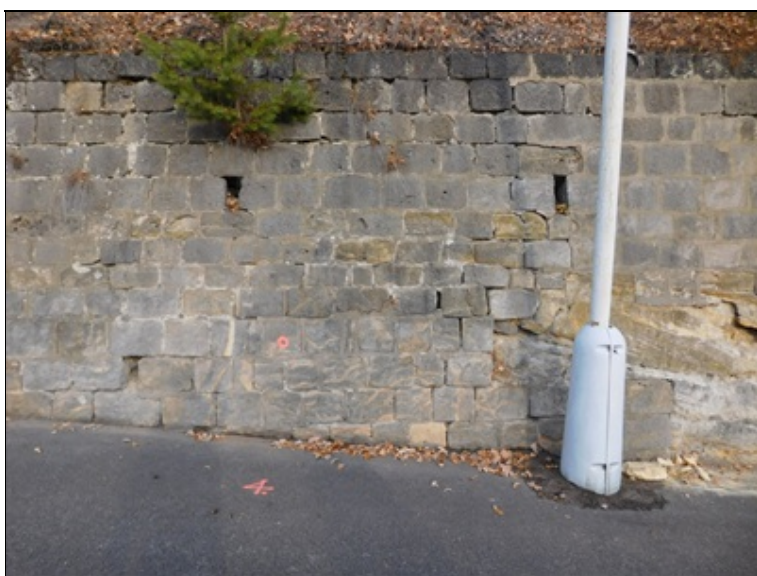
Stav zdiva zárubní zdi v místě skalního výchozu (cca km 0,2).

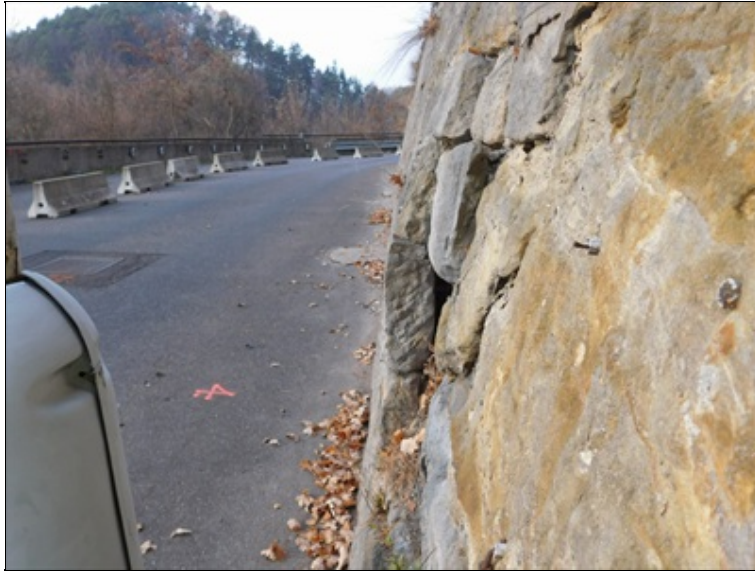
- V cca km 0.20 je v místě skalního výchozu uvolněné a vyboulené zdivo v ploše cca 1 m².
- Betonové opěrné zdi pod galerií v úseku km 0.00-0.15 mají povrchově degradovaný beton, lokálně výrazněji. V místech erozi terénu dochází k významnému obnažení jejich boků. V km 0.00-0.50 je pod galerií cihlová zeď, která je opravena. V úseku 50,00-100,00 je pod zdí množství zděných konstrukcí, které se v zásadě rozpadají. Jejich význam pro stabilitu svahu nelze jednoznačně vyhodnotit. Nicméně je dobré jejich stav alespoň evidovat. Jedna

Vyboulené zdivo zárubní zdi v místě skalního výchozu (cca km 0,2).

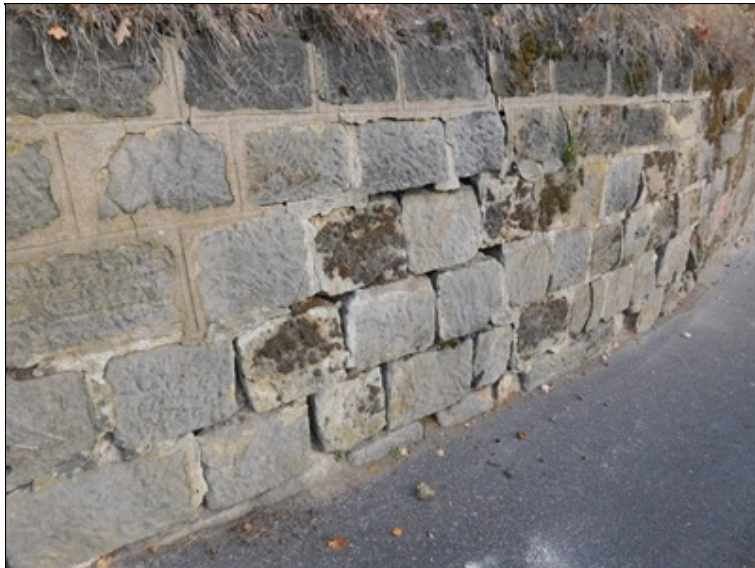
Vypadané spárování zárubní zdi.

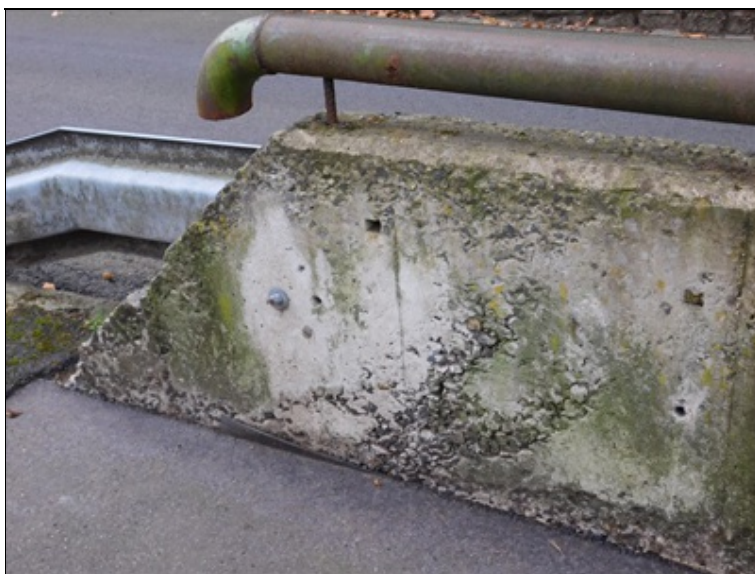
Štěrkové hnízdo v zábradelní zídce.

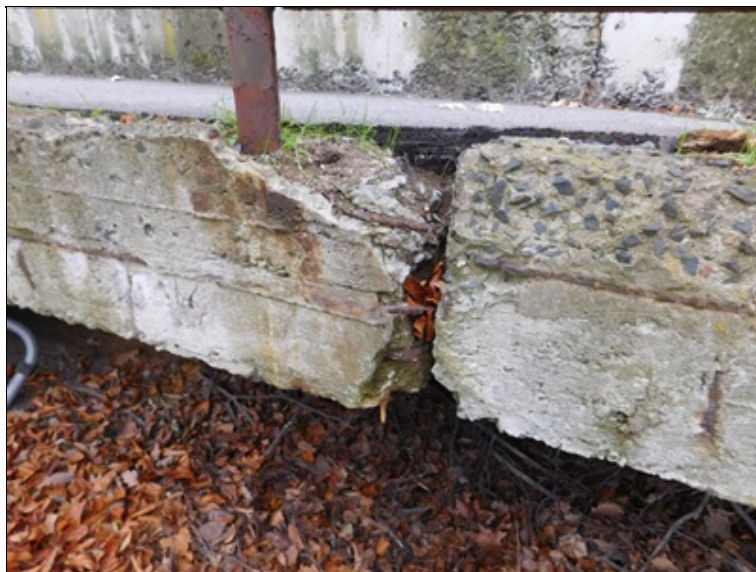
- [3.3] 3.3.1 Římsa
- Římsa je výrazně poškozena silnými průsaky. Beton římsy je hloubkově degradován, obnažená výztuž koroduje. Nejvýraznější poruchy jsou v místech nízké kvality betonu, resp. v oblastech kotvení sloupků zábradlí a dilatačních spár. V takových průřezech je patrný stoprocentní úbytek průřezu římsy (v daném úseku již bylo odstraněno zábradlí a znemožněn přístup chodců).

Degradace betonu římsy.

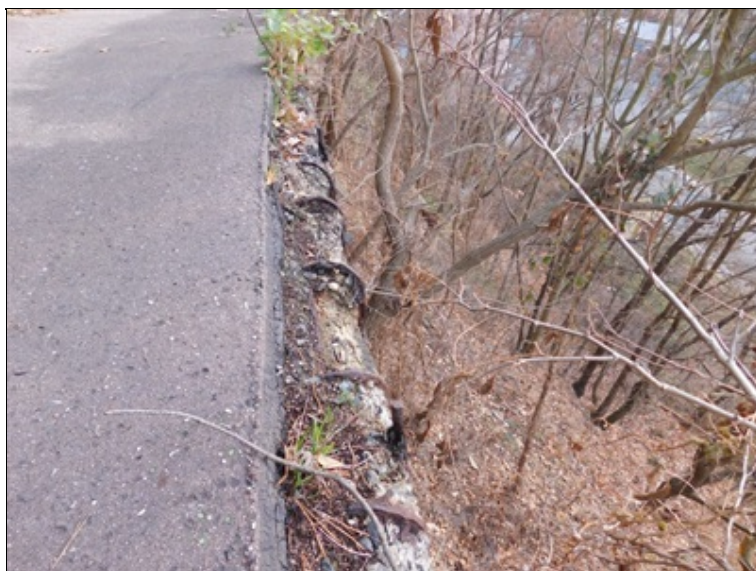
Obnažená korodující výztuž římsy.

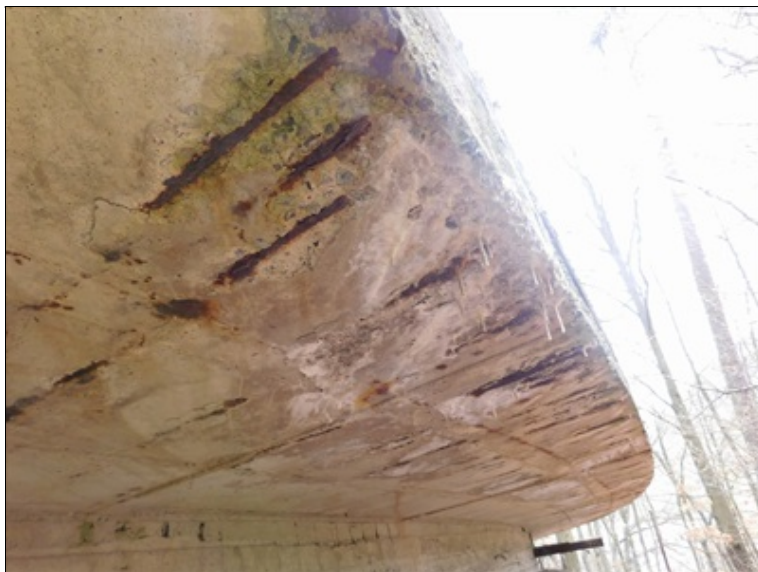
Na pohledu konzoly galerie je výrazné množství významných závad ovlivňujících životnost a zatížitelnost konstrukce:
- silné průsaky dilatačními sparami a trhlínami, hloubková degradace betonu do hl. až 150 mm a výrazná koroze výztuže v místech průsaků s oslabením průřezových ploch nosné výztuže až o 70 %, hloubková degradace betonu na vnějším boku konzoly do hl. až 300 mm, zcela nedostatečná tloušťka krycí vrstvy, aj. Stav konzoly je velmi špatný, v místech vyloučeného provozu je havarijní.

Koroze výztuže a zatékání s výluhy na pohledu konzoly galerie.

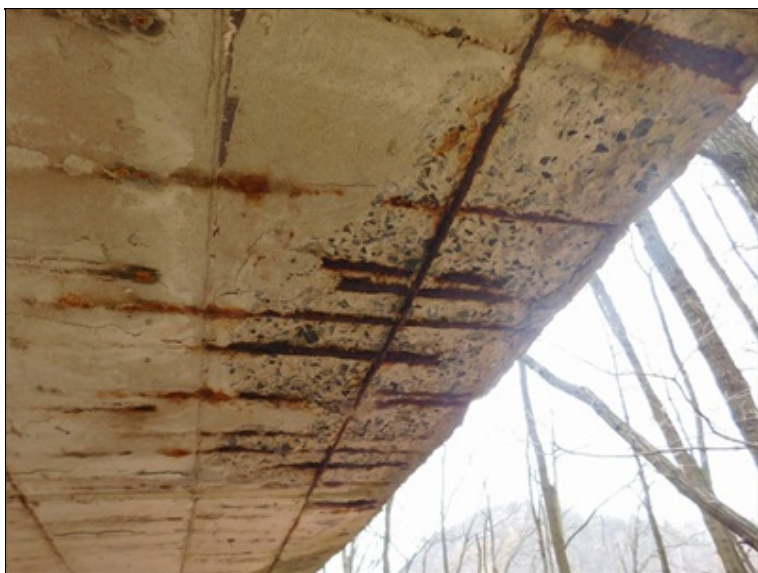
Výrazná koroze výztuže na pohledu konzoly galerie.

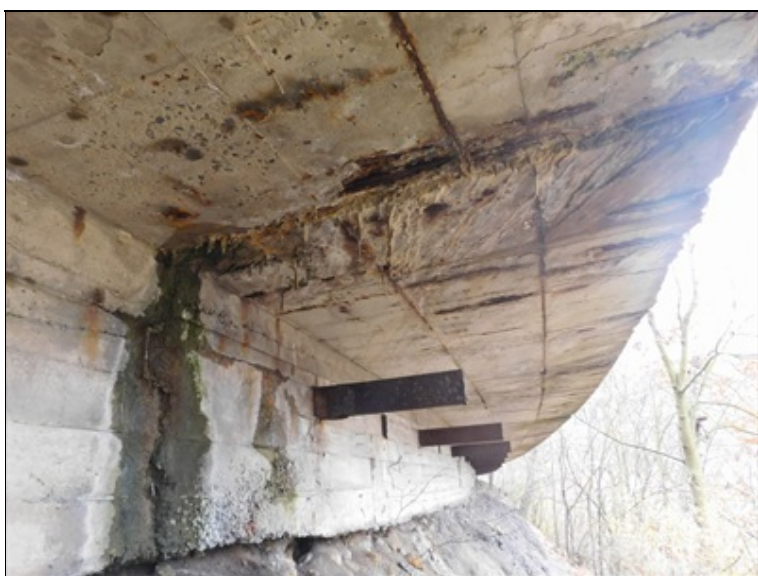
Výrazné zatékání dilatační spárou.

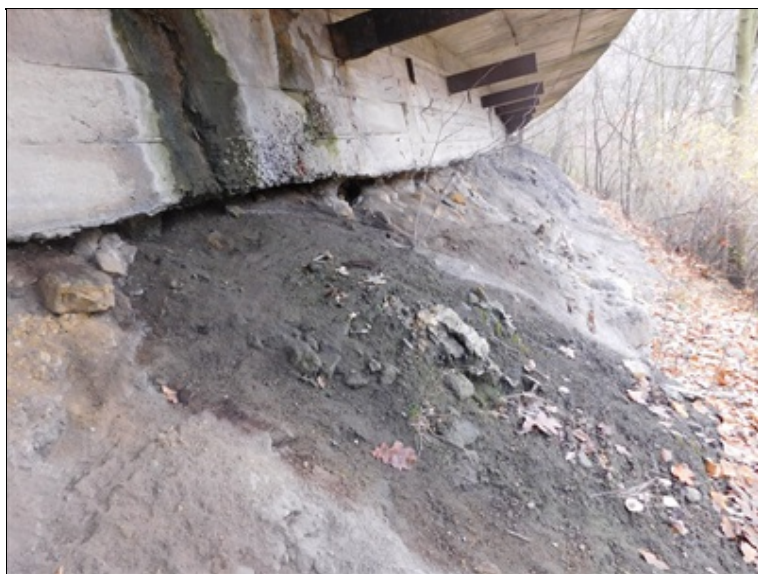
Zatékání dilatační spárou do svahu pod galerií.

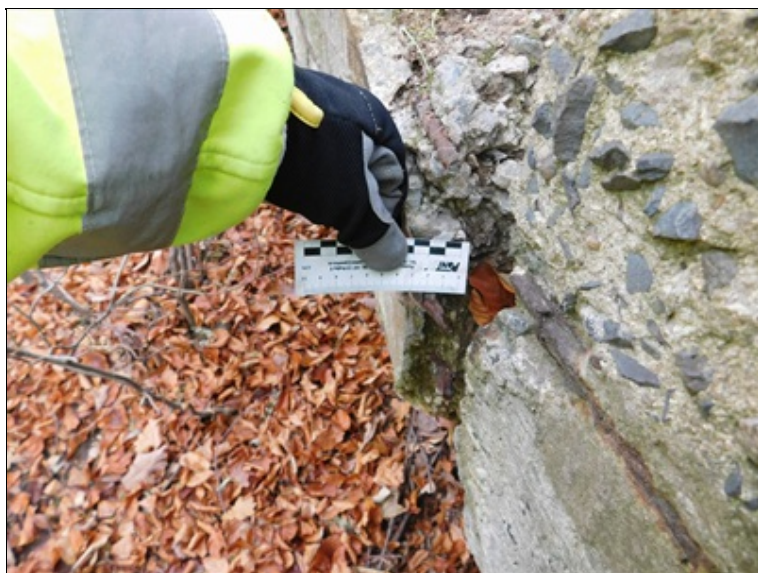
Odskok 2 dilatačních celků galerie.

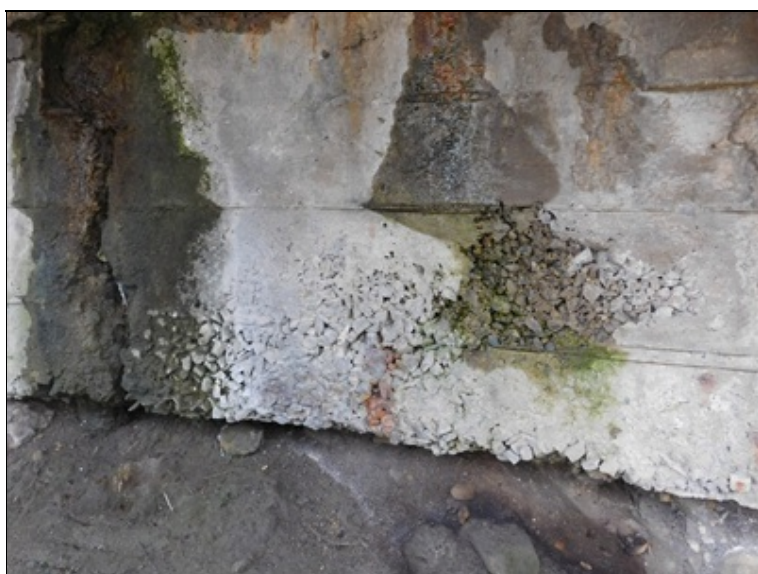
Štěrkové hnízdo v úložném prahu galerie.

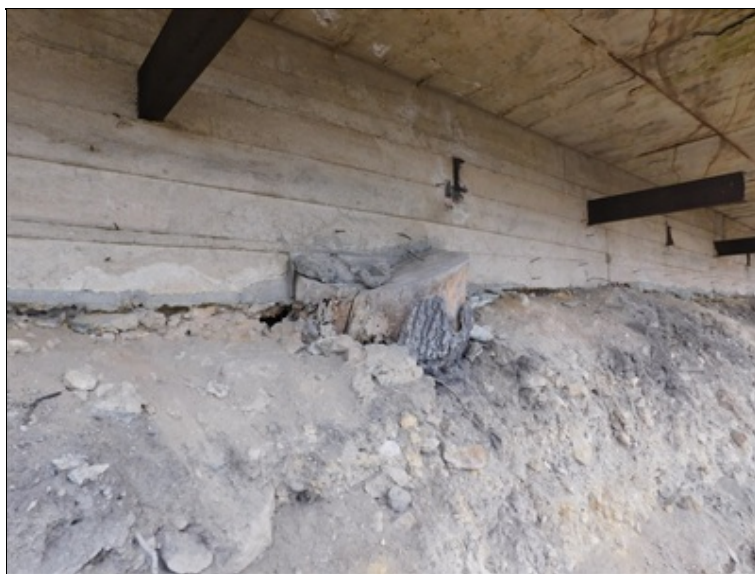
Ponechaný pařez v místě úložného prahu.

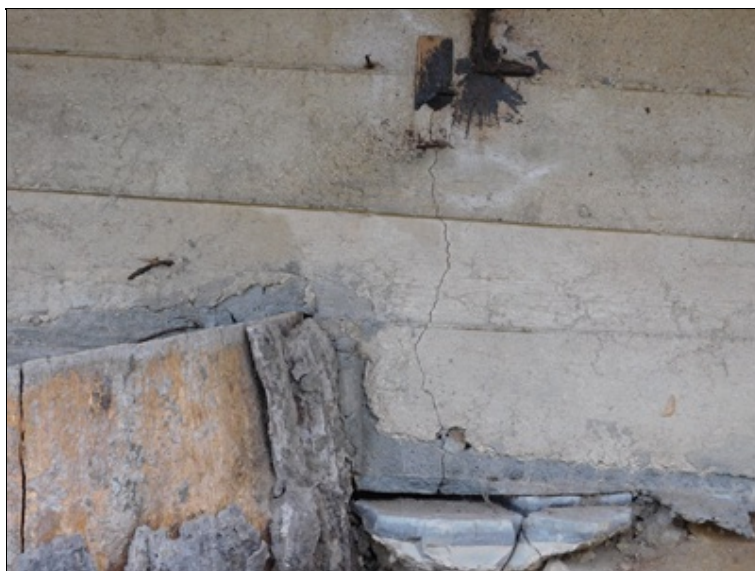
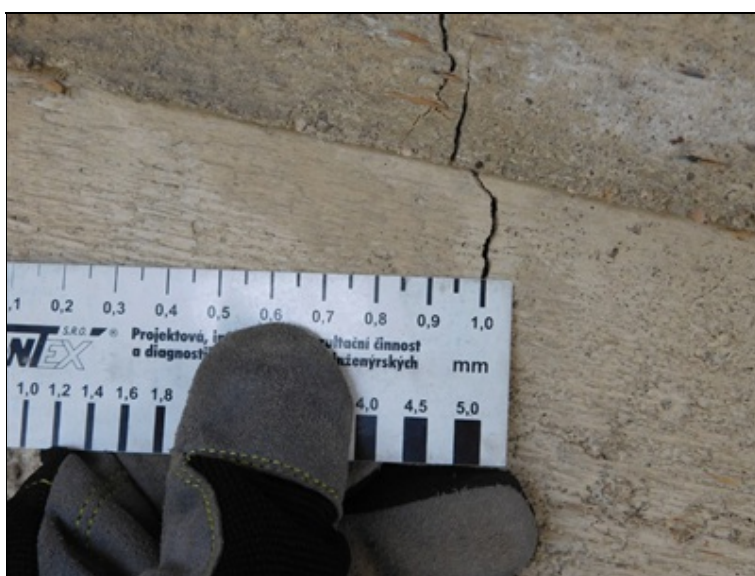
Svislá trhlina v úložném prahu.

Dtto - detail.

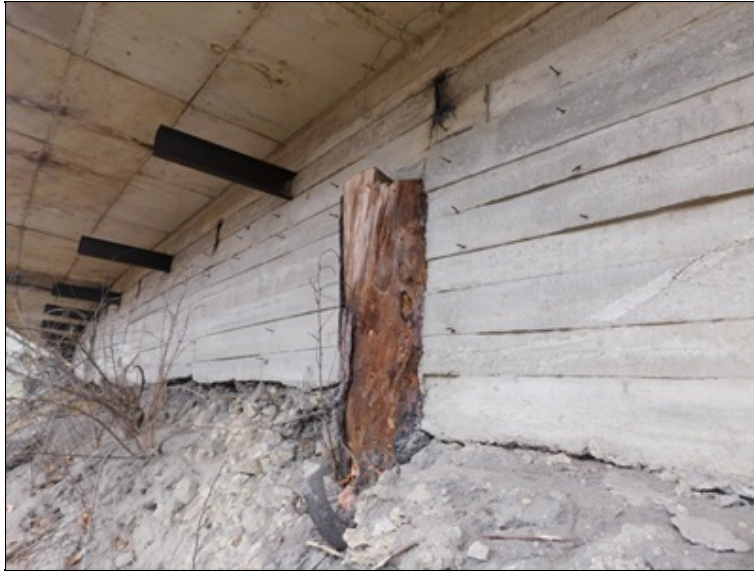
Ponechaný pařez zabetonovaný v úložném prahu.

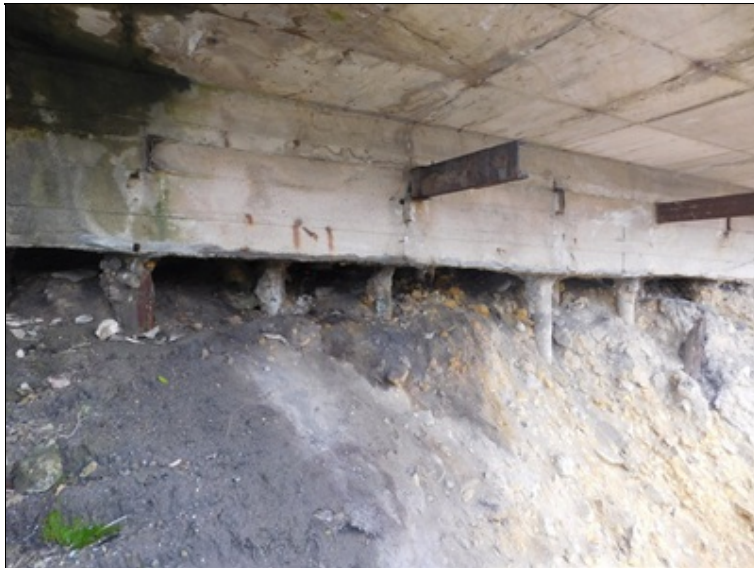
- [1.1] 1.1 Základy mostních podpěr a křídel
- V místech průsaků pod spodním lícem opěrného prahu jsou obnažené vrchní části mikropilot. Jejich povrch je degradován, koroze nosné výztuže i opláštění se zjevným úbytkem průřezové plochy.

Obnažené hlavy mikropilot v místě sesuvu svahu (cca střední část galerie).

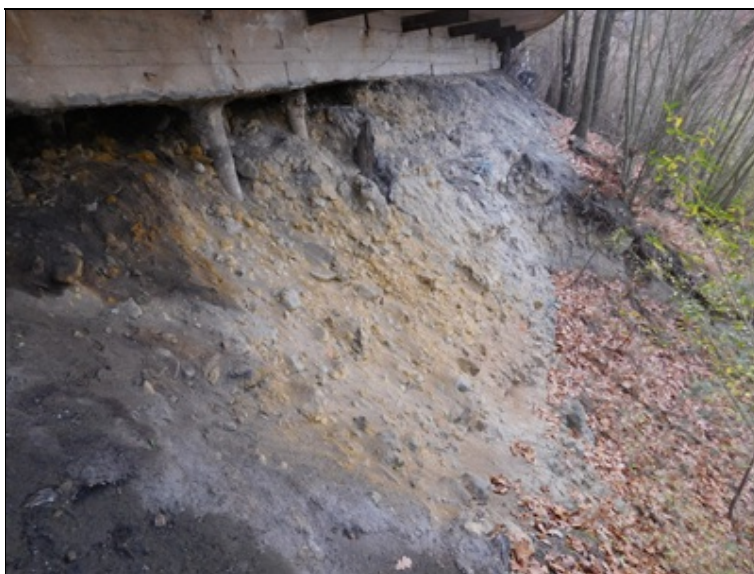
Odlučná hrana sesuvu.

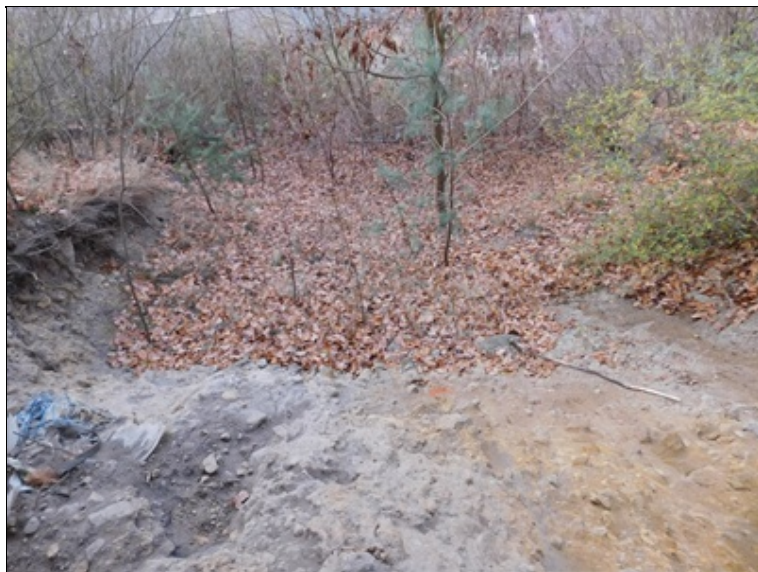
Pohled na sesuv shora.

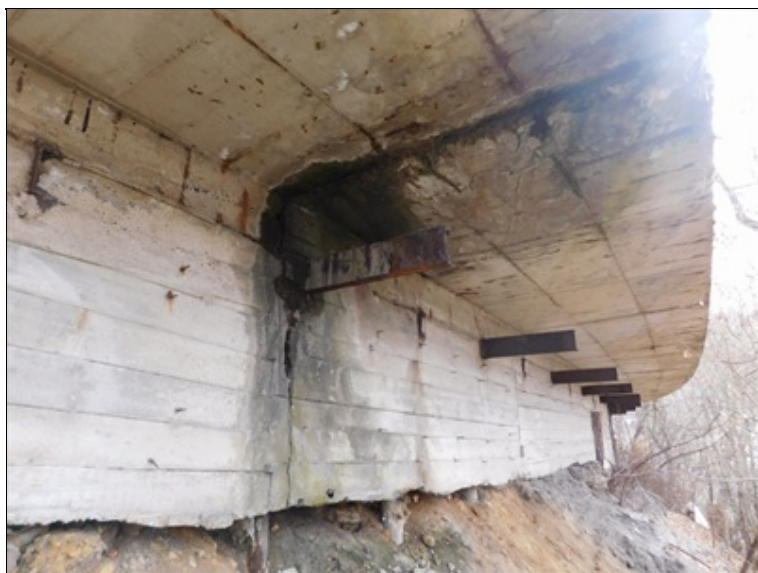
Zatékání dilatační spárou.

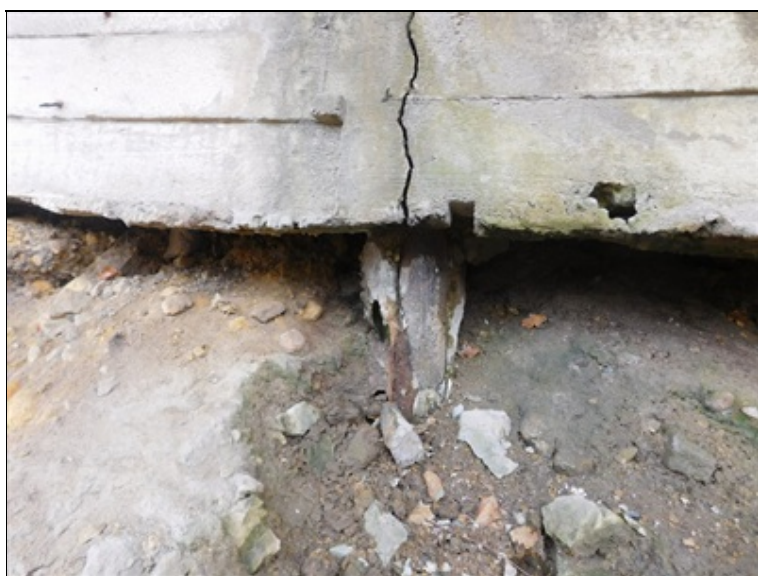
Obnažená korodující hlava mikropiloty, nad ní je svislá trhlina.

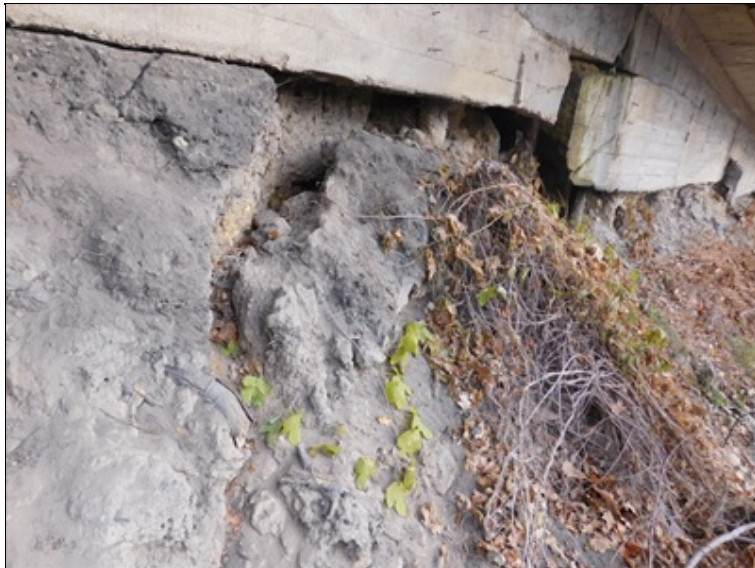
Zátrh ve svahu - část svahu na hranici stability - v místě 2. dilatační spáry.

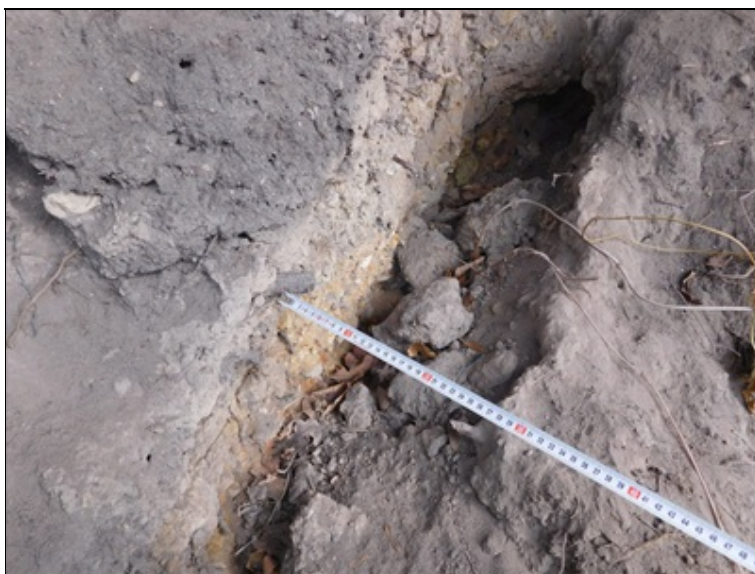
Detail tahové trhliny ve svahu.

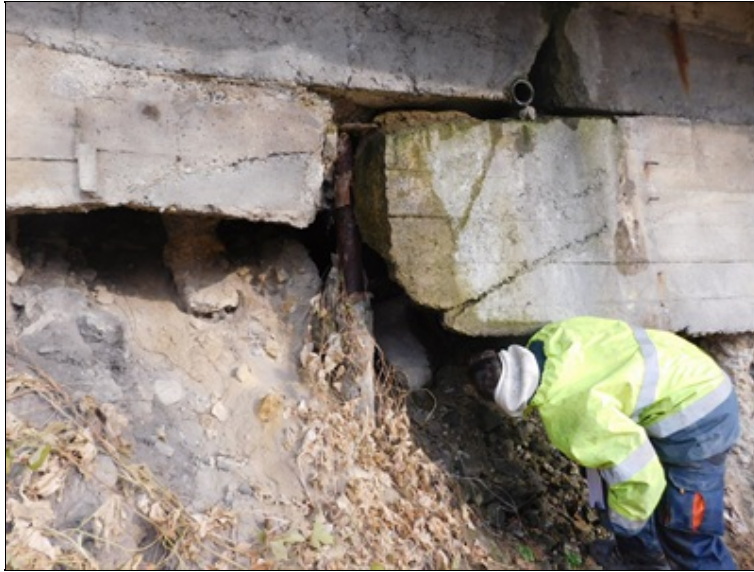
Eroze a vzniklá kaverna v místě zatékání 2. dilatační spárou.

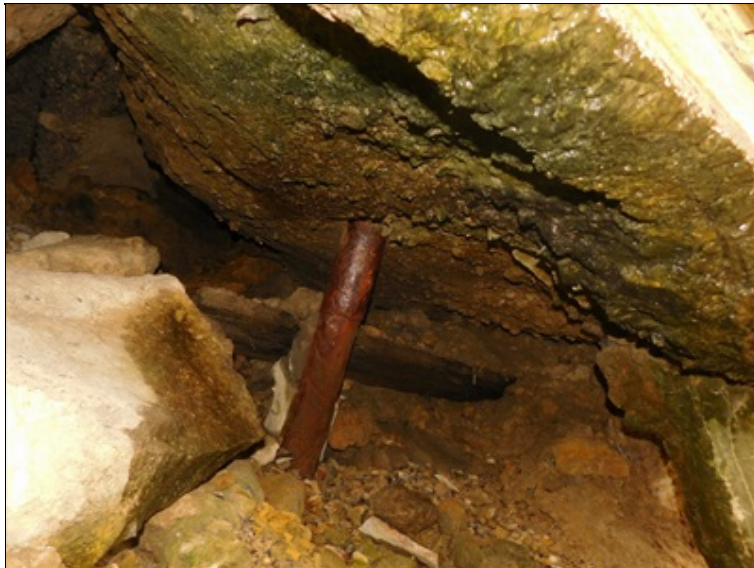
Pohled do kaverny - koroze hlavy mikropiloty, značně vlhké prostředí.

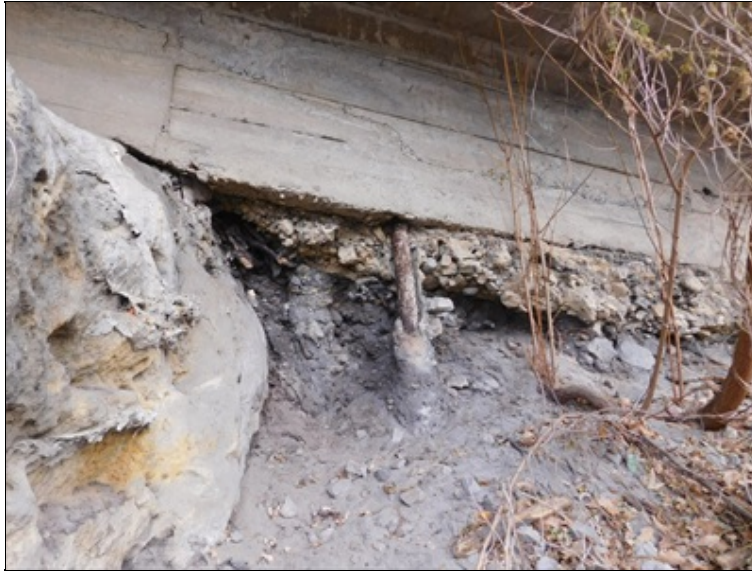
Eroze svahu - obnažená mikropilota v místě skalního výchozu.

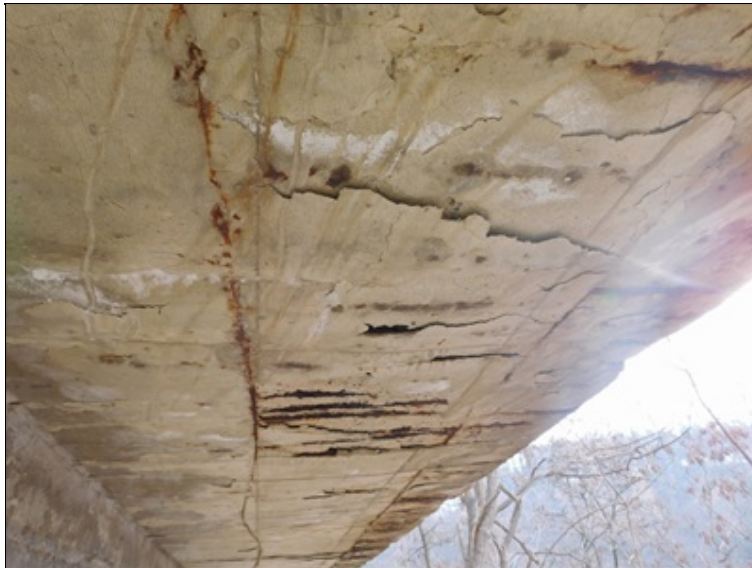
Podhled konzoly galerie - separace krycí vrstvy betonu.

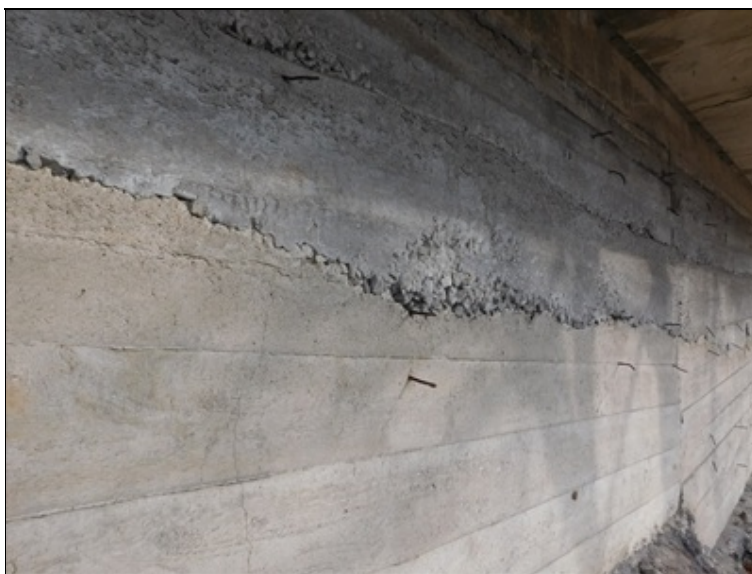
Štěrkové hnízdo v rozhraní 2 různých betonů.

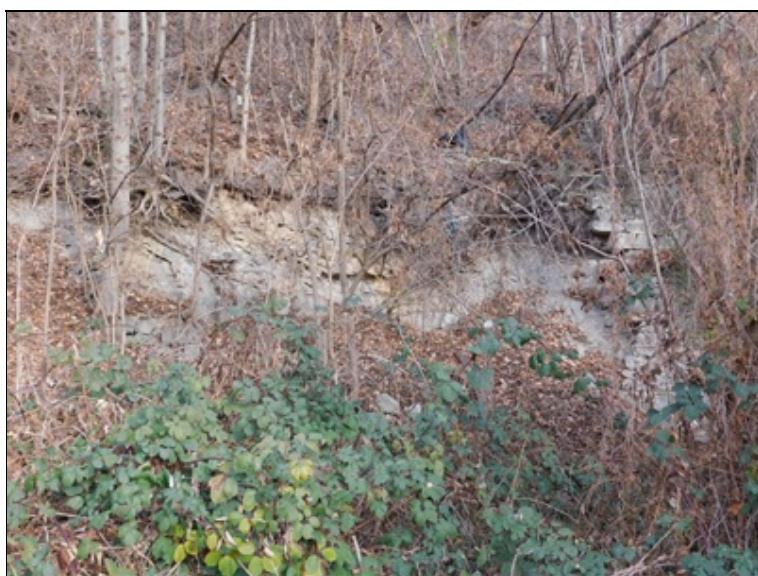
Rozpad opěrné stěny pod galerií.
