# Protokol z technické prohlídky

Domov pro seniory - Provedení sond a technické  
prohlídky - stropy 1.NP (Zatékání, vlhkost)

Zakázka: 24-06-26\_V0

Prohlídka objektu za účelem zjištění důvodu zatékání a vzniku vlhkosti na stropěch v prostorách 1.NP spojovacího objektu „C“

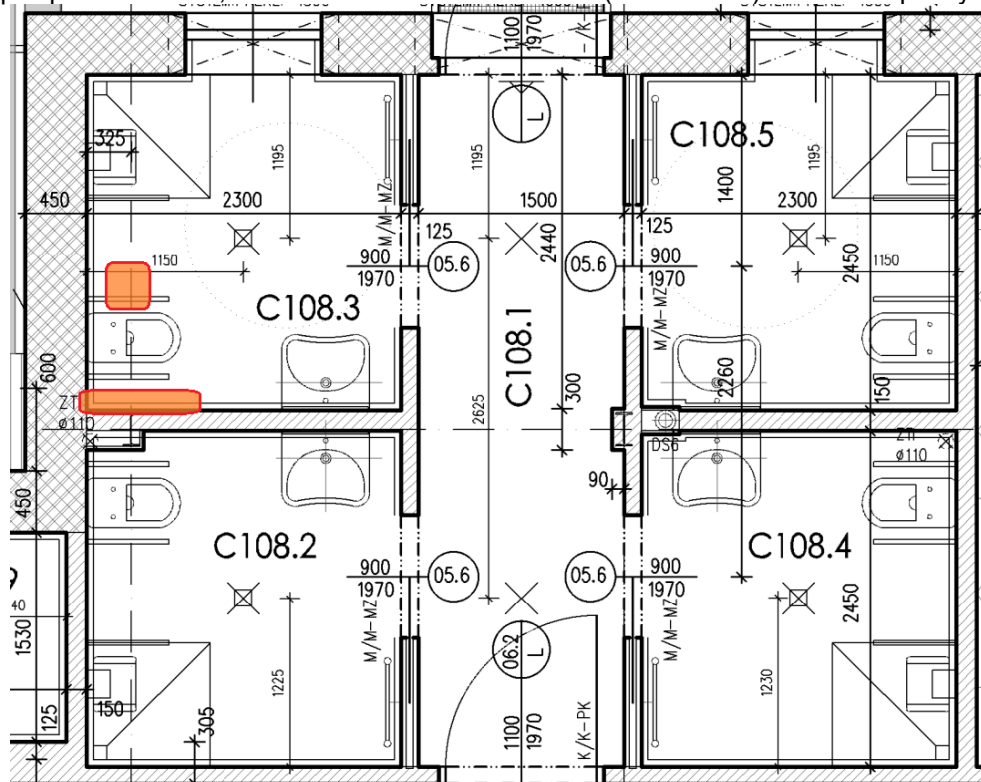
### 1. Místnost C 108.3 – Bezbariérová koupelna + WC

Popis: průnik vlhkosti, vznik skvrn v okolí anemostatu (odtahu VZT) a nenosné příčky

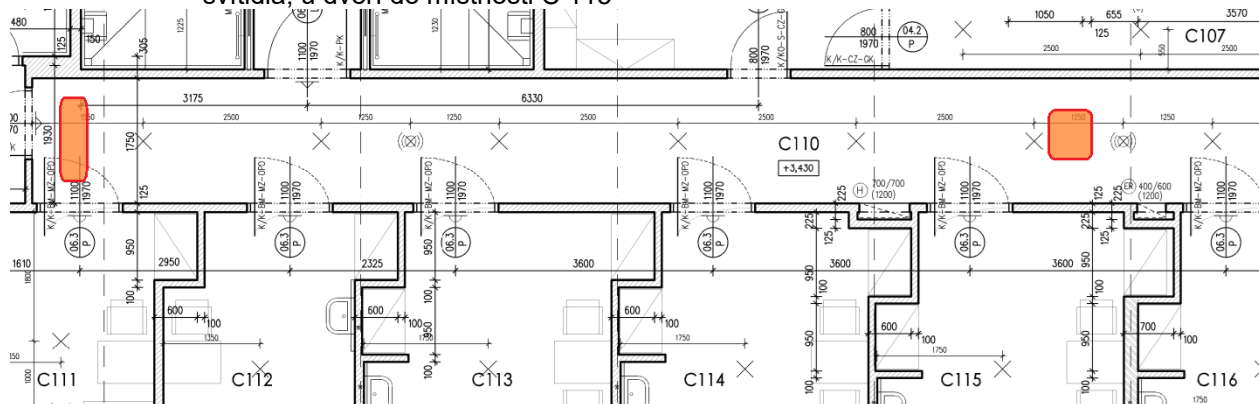
### 2. Místnost C 110 – Chodba

- Viditelný průnik vlhkosti / vody na podhledu v prostoru průchodu do objektu A nade dveřmi
- Viditelný průnik vlhkosti / vody na podhledu ve středové části chodby u 6tého stropního svítidla, u dveří do místnosti C 115

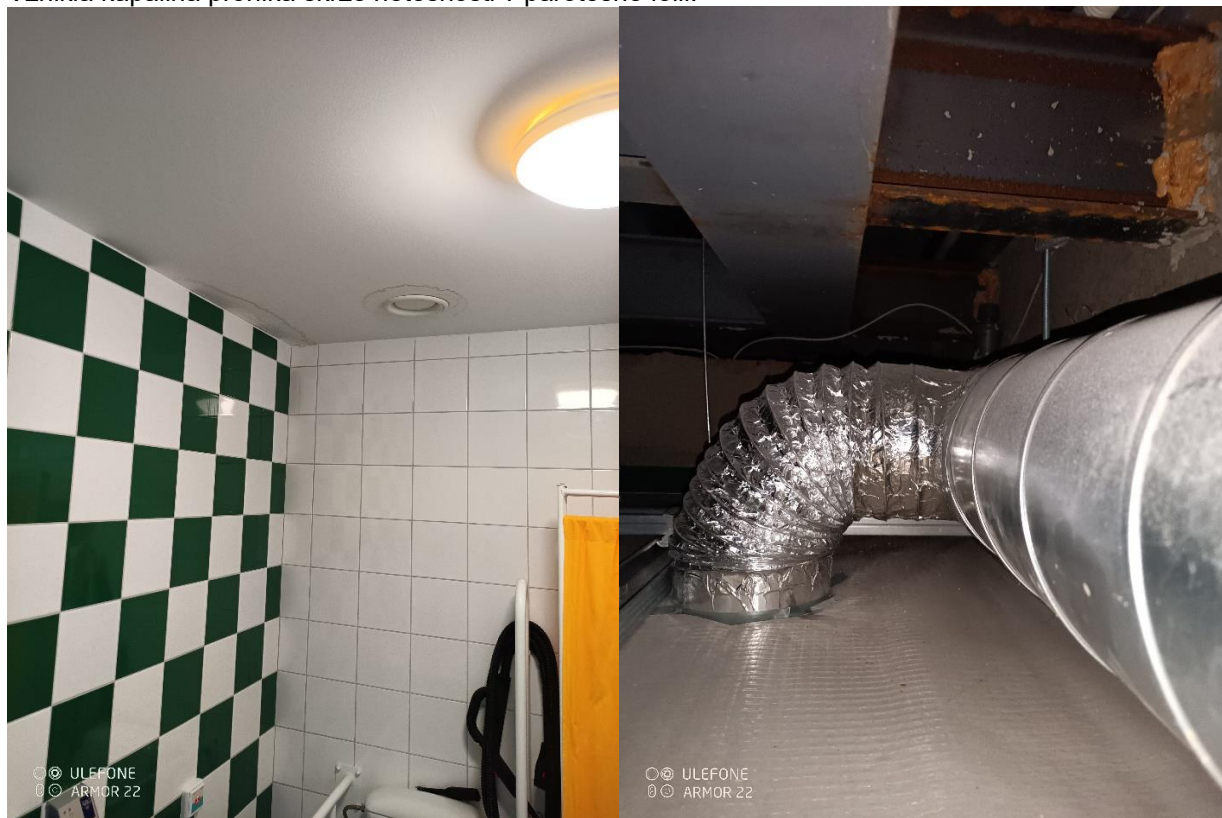
### **1. Místnost C 108.3 – Bezbariérová koupelna + WC**

V místnosti byla provedena prohlídka mezistropního prostoru (sdk – podhled) za použití revizních dvířek. V místě nebyl identifikován, žádný možný zdroj zatékání.

Předpokládanou příčinou vzniku skvrn je kondenzace vzdušné vlhkosti (vlhkost proniká skrze revizní otvory a další případná místa s přerušenou Parotěsnou folií) na neizolovaném VZT potrubí, které je odvedeno přímo do obvodového zdiva. Do tohoto potrubí může a nejspíše vniká chladný vzduch, který způsobuje kondenzaci vzdušné vlhkosti na povrchu potrubí a její následný odkap na konstrukci podhledu. Vzniklá kapalina proniká skrze netěsnosti v parotěsné folii.

**Řešení:** Zamezení vzniku kondenzátu v prostoru podhledu.

Oprava parotěsné folie, především v místě spojů a otvorů, doplnění tepelné izolace na potrubí VZT, výměna stávající stěnové žaluzie za protidešťovou žaluzii se zpětnou klapkou. Oprava SDK podhledu včetně výmalby.

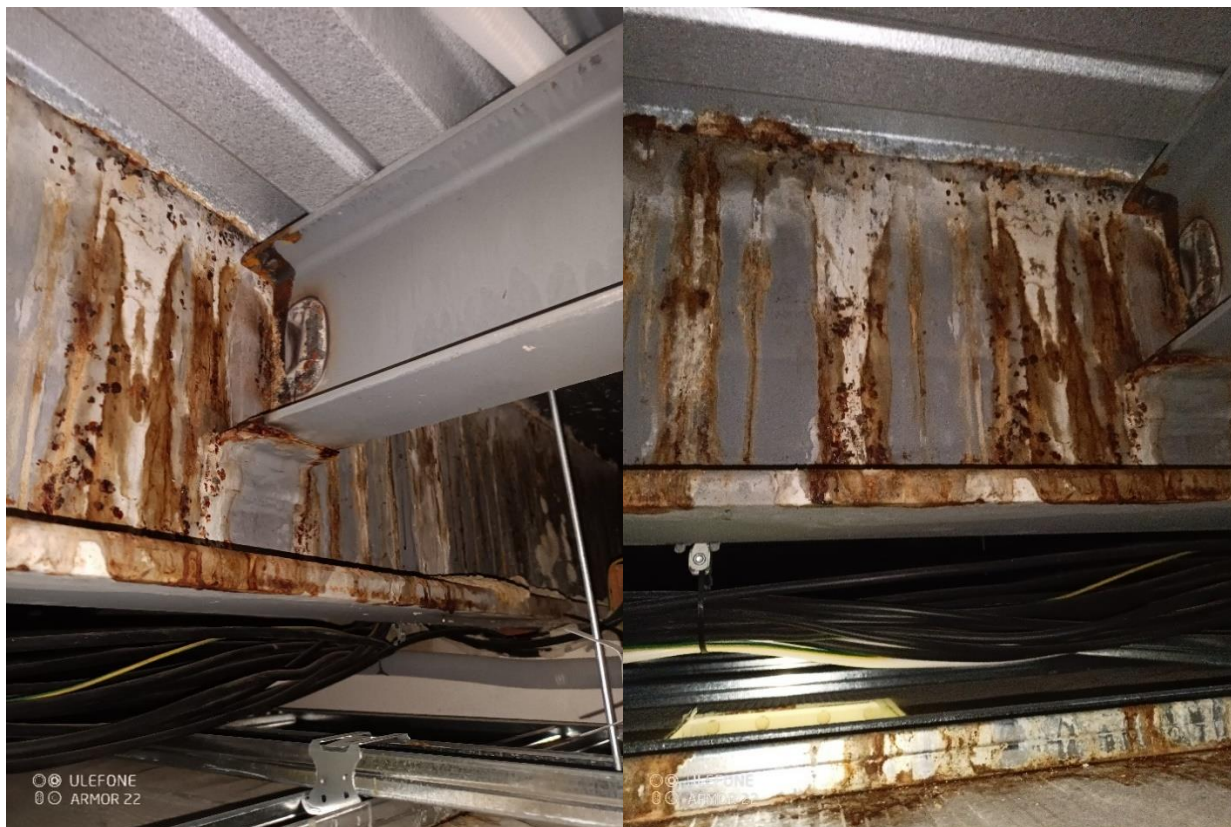
Průnik vlhkosti / vody na podhledu ve středové části chodby u 6-tého stropního svítidla, u dveří do místnosti C 115

Byly provedeny dvě samostatné sondy do SDK podhledu včetně následného osazení revizních dvířek.

V daném místě byl viditelný výskyt vlhkosti / vody: který, se projevoval usazeninami na parotěsné folii, vznikem koroze a solných výkvětů na nosné ocelové konstrukci střešního pláště. – množství a rozsah poškození naznačuje přímé zatékání skrz stropní konstrukci a souvrství střešního pláště.

Zatékání v tomto místě může způsobovat i vznik Vlhkostních skvrn v dalších částech objektu C.

Proniklá kapalina se nejspíše usazuje na parotěsné folii a následně přes netěsnosti proniká na opláštění SDK podhledu – předpokládána příčina vzniku skvrny v prostoru průchodu do obj. A.

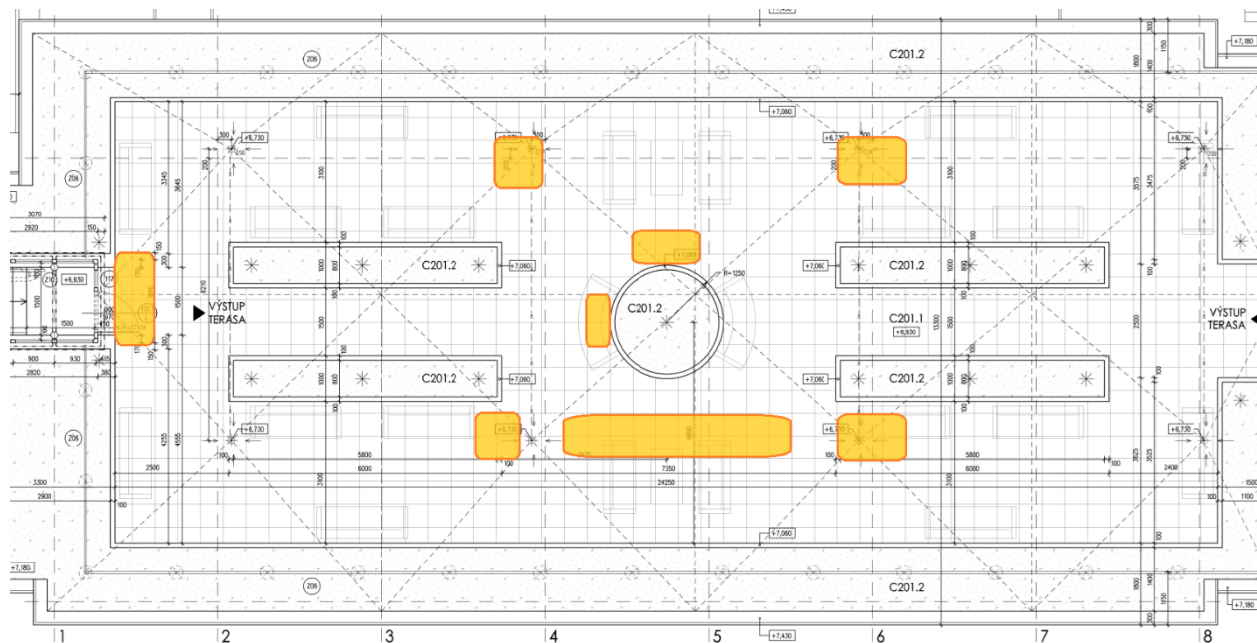
V místech provedení sond nebyli viditelné známky poškození střešního pláště.  
Jediné viditelné poškození bylo na ochranné geotextilii u samostatného „Travního Ostrůvku“.  
Provedené sondy viz. nákres:

Na základě provedených sond, lze potvrdit poškození střešního souvrství Obj. C, nelze však přesně specifikovat příčinu a umístění závady/poškození střešního pláště.

Předpokládané umístění, poškození střešního pláště, se nejspíše nachází dle provedených sond v prostoru středového „Travního Ostrůvku“ na kterém je zřejmý i posun/vývrat ohrub.

**Řešení:** S ohledem na nemožnost přesného určení místa poškození je nutno provést kompletní demontáž nadstřešního souvrství na úroveň stávající hydroizolační folie. Provedení optické kontroly stavu folie včetně revize spojů a následné tzv.: Zátopové zkoušky, pro prověření vodotěsnosti hydroizolačního souvrství střešního pláště a nalezení případného průniku.

Následná oprava závad střešní folie a zpětná montáž nadstřešního souvrství.

V případě zjištění, že příčinou poškození hydroizolačního souvrství bylo prorůstání nadstřešní vegetace (traviny, rozchodníky, sklaničky...), doporučuji upravit množství a typ rostlin umístěných přímo na střešním souvrství.
