# Technický popis

Oprava opěrné zdi a schodiště na Smetanově nábřeží, p.č. 163/1, k.ú. Děčín

Investor: Statutární město Děčín

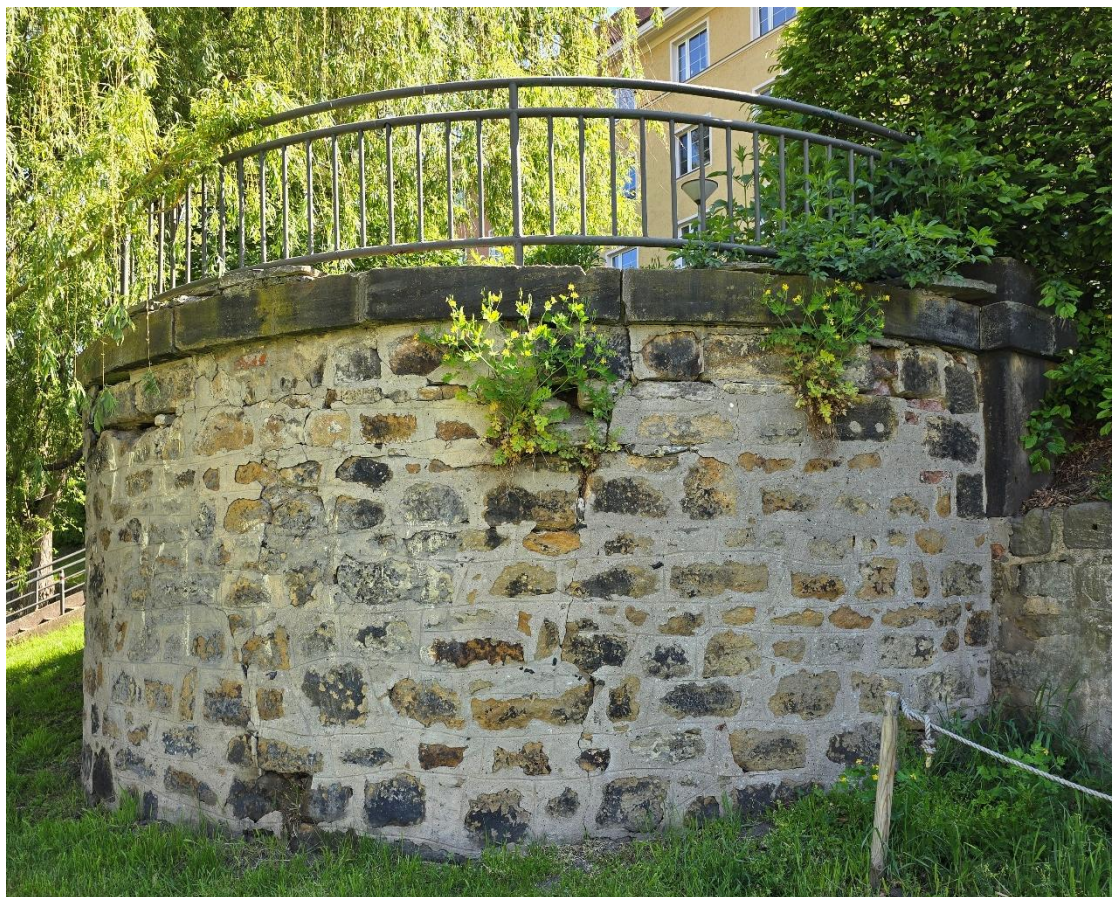
*Obrázek 1: Pohled zprava na opěrnou zeď*

**Opěrná zeď** je vyzděna z pískovcových kamenů nepravidelného tvaru, ukončena římsou z pískovcových kvádrů. V římsě je osazeno masivní ocelové trubkové zábradlí se svislým členěním. Římsa a cca horní dvě řady zdiva jsou viditelně rozvolněné. Zbývající zdivo vykazuje drobné trhliny ve spárách a místy je prorostlé vegetací. Kamenná dlažba v rovině horní části římsy je u římsy uvolněná a ve zbývající ploše zarostlá vegetací (trávou).

Povrch opěrné zdi včetně římsy z kvádrů bude zbaven vegetace a očištěn tlakovou vodou. Kamenná římsa včetně ocelového zábradlí a rozvolněné zdivo horní části opěrné zdi (cca 60 cm) z nepravidelných kamenů bude rozebráno pro zpětné použití. Kamenná římsa a zdivo bude zpětně osazeno a vyspárováno do původního stavu. Při zdění bude také zpětně osazeno zábradlí a opatřeno novým nátěrem.

Na spodní, zbývající části kamenného zdiva bude stávající spárování vysekáno a zdivo nově vyspárováno cementovou maltou do původní podoby. K provádění oprav je uvažováno lešení řadové rámové těžké pracovní s podlahami s provozním zatížením tř. 4 do 300 kg/m<sup>2</sup>, šířky tř. SW09 od 0,9 do 1,2 m.

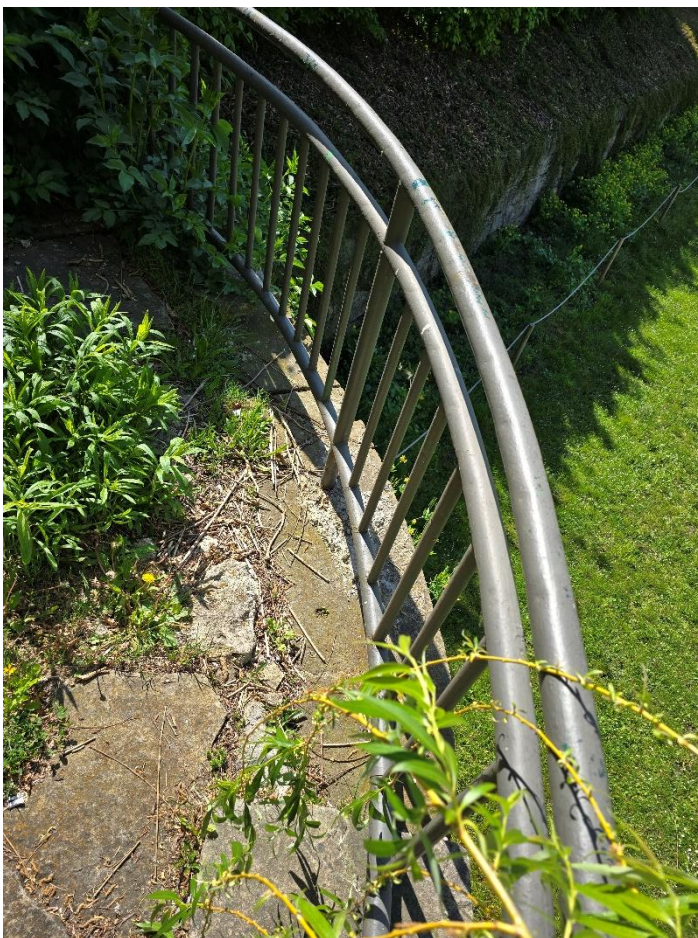
*Obrázek 4: Římsa opěrné zdi a ocelové zábradlí*

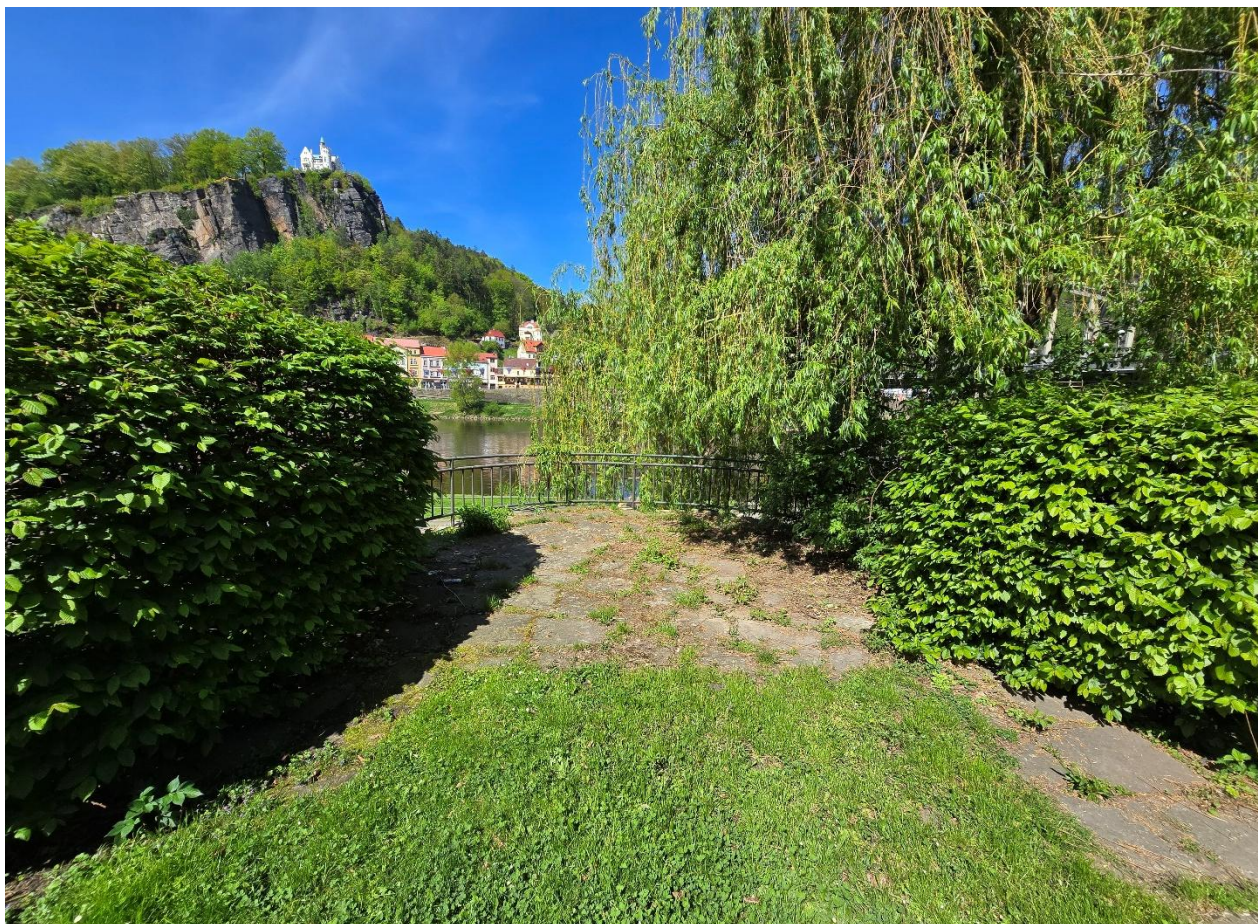
*Obrázek 5: Kamenná dlažba zarostlá vegetací*

Původní kamenná dlažba v rovině horní části římsy bude rozebrána pro zpětné použití. Proveďte se odkopávka pro nové lože dlažby. Na zhutněnou pláň bude původní kamenná dlažba zpětně položena do lože tl. cca 50–100 mm z betonu C 12/15 X0 kamenivo frakce 0/22 s vyspárováním cementovou maltou. Protože místy chybí kamenná dlažba na římsě opěrné zdi bude tato nahrazena cementovým potěrem C20 hlazeným ocelovým hladítkem na celém povrchu římsy. Cementový potěr bude se sklonem 4 % směrem k lici opěrné zdi.

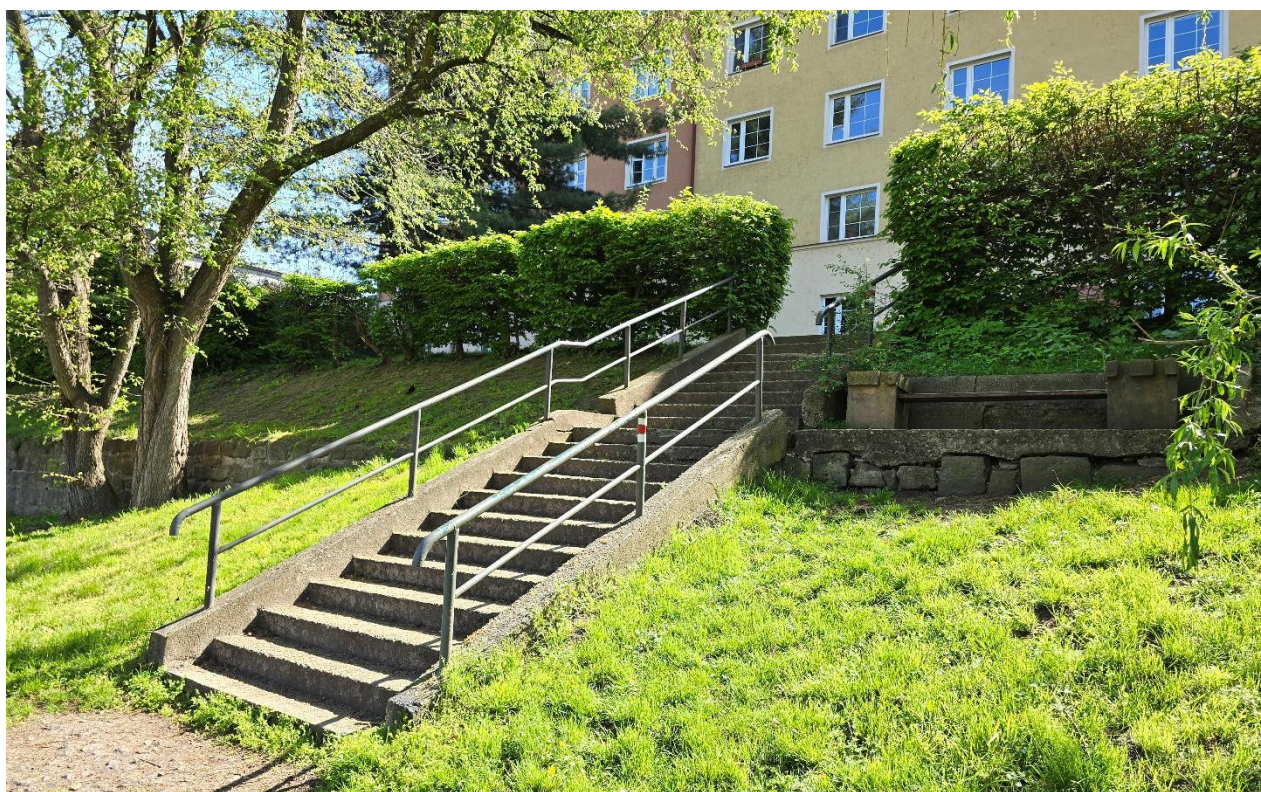
*Obrázek 6: Schodiště s bočními zídkami a podestou a betonovou plochou s lavičkou*

**Schodiště** a boční zídky jsou betonové s vymývaným povrchem. Několik stupňů je poškozených. Spára mezi stupni a bočními zídkami je prorostlá vegetací. V bočních zídkách je osazené ocelové, trubkové, dvoutyčové zábradlí.

Schodiště, zídky a plocha s lavičkou budou zbaveny prorůstající vegetace a očištěny tlakovou vodou. Poškozené stupně, zídky budou opraveny reprofilační maltou. Kamenné zdivo u lavičky bude nově vyspárováno. Sedák lavičky bude vyměněn za nový z dubového dřeva opatřeného nátěrem. Ocelové, trubkové, dvoutyčové zábradlí na bočních zídkách schodiště bude opatřeno novým nátěrem.

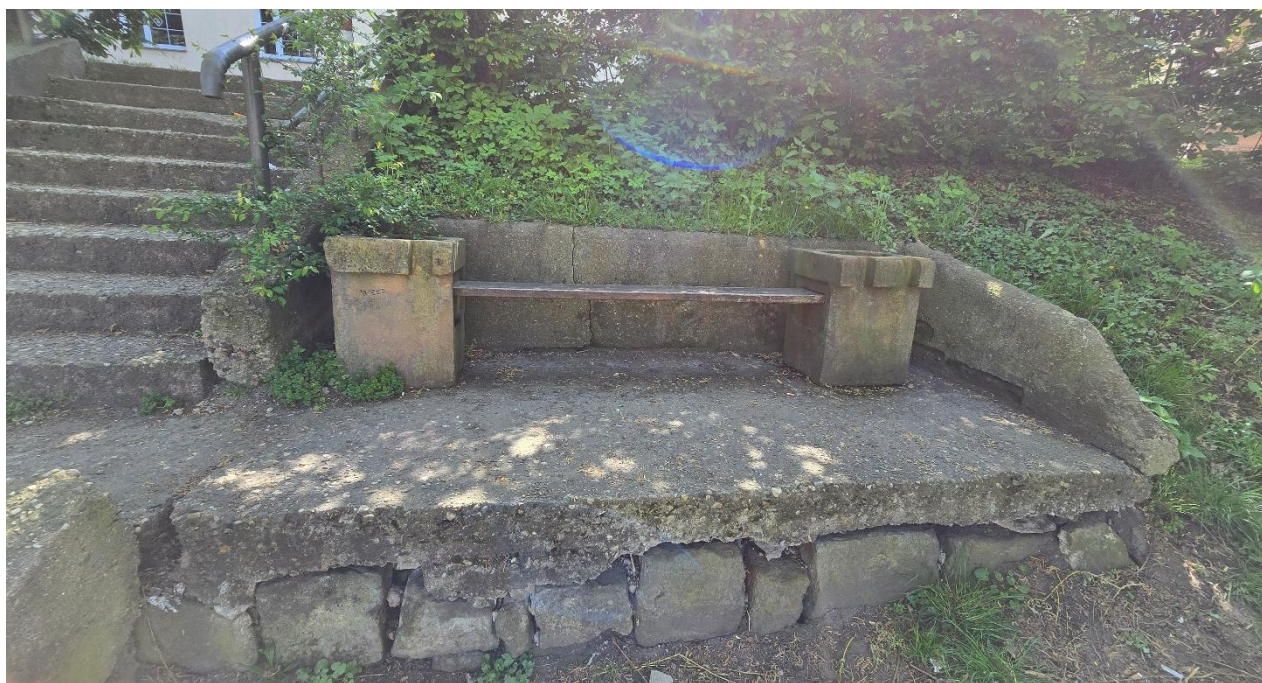
Obrázek 6: Betonová plocha s lavičkou v úrovni podesty schodiště

Vedle mezipodesty schodiště s nachází ve svahu betonová plocha, na které je umístěna lavička s dřevěným sedákem bez opěry, osazená do betonových bloků. V betonové opěrné zídce za lavičkou a v pískovcovém zdivu před ní je vypadané spárování.
