# STANOVISKO PROJEKTANTA

## NEVHODNOST STÁVAJÍCÍHO SOUVRSTVÍ STŘEŠNÍHO PLÁŠTĚ PRO BUDOUCÍ UMÍSTĚNÍ FV SYSTÉMU NA STŘEŠE OBJEKTU TĚLOCVIČNY ZÁKLADNÍ ŠKOLY DR. MIROSLAVA TYRŠE V DĚČÍNĚ

**Instalace FVE na objektu ZŠ Dr. Miroslava Tyrše v Děčíně**

**Stanovisko projektanta – posouzení vhodnosti stávající skladby střešního pláště objektu tělocvičny pro instalaci střešní FVE s montážním systémem osazeným na hlavní hydroizolační vrstvu střešního pláště**

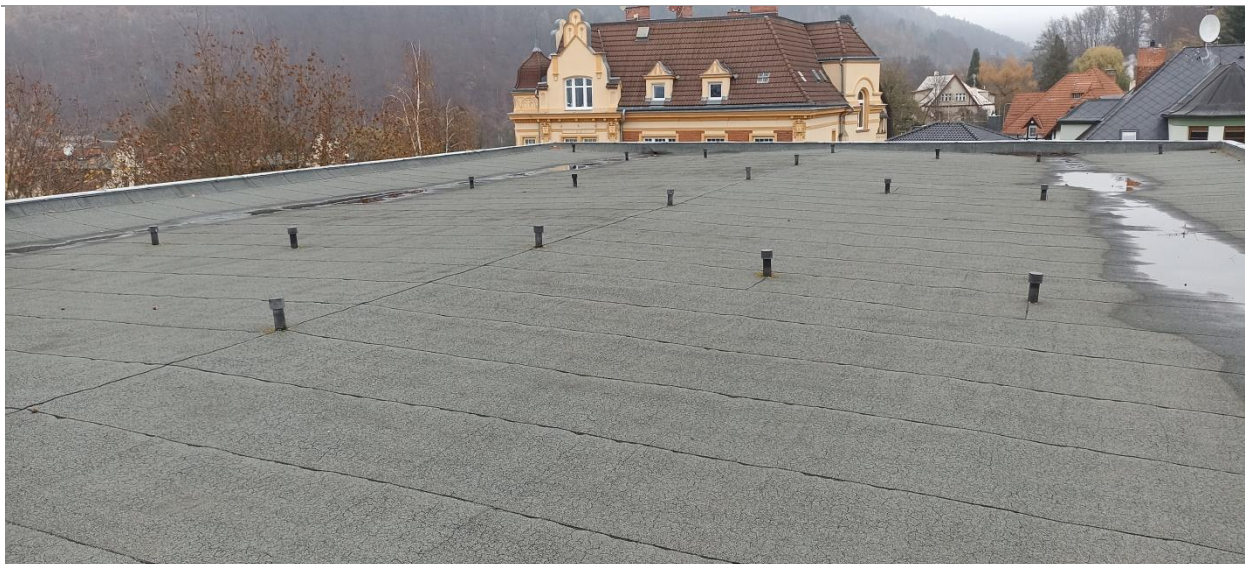
Obrázek 1: Stávající střecha objektu tělocvičny, severní pohled směrem od staré budovy základní školy Dr. Miroslava Tyrše

Z vizuálního průzkumu střechy vyplývá závěr, že spádování střechy je řešeno jiným způsobem, než je dokumentováno v archivní dostupné dokumentaci. Spádování střechy je provedeno s vytvořením šikmého úžlabí s protispádem střechy směrem k podélné atice objektu tělocvičny. Stav odvádění respektive neodvádění srážkové vody ze střechy objektu je patrné z výše uvedené fotodokumentace.

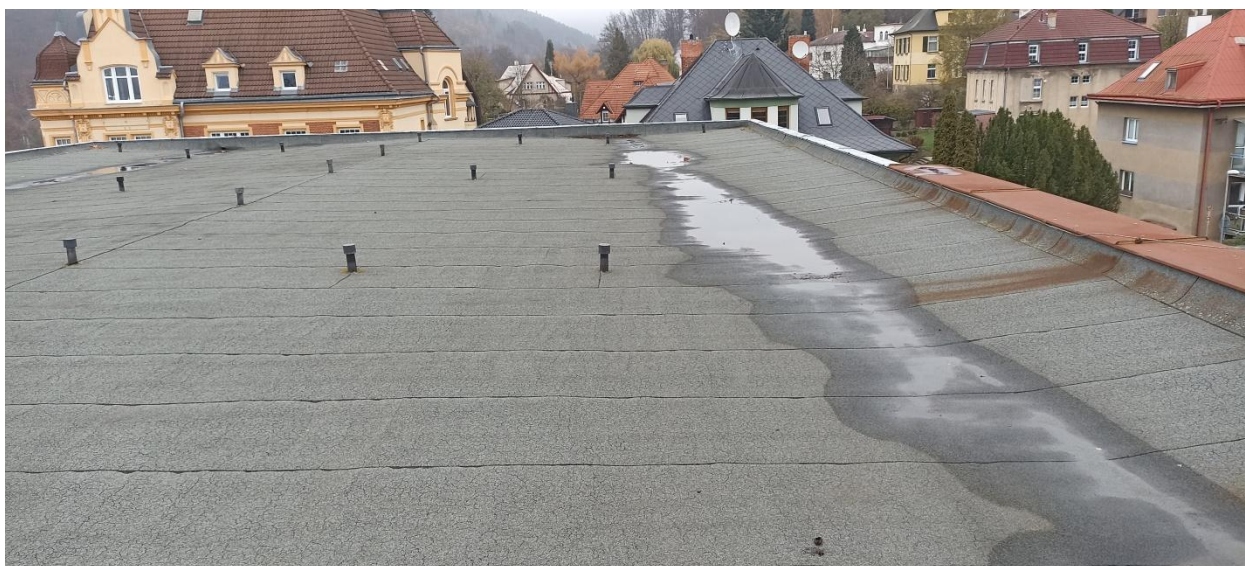
Obrázek 2: Stávající střecha objektu tělocvičny, severovýchodní pohled směrem od staré budovy základní školy Dr. Miroslava Tyrše

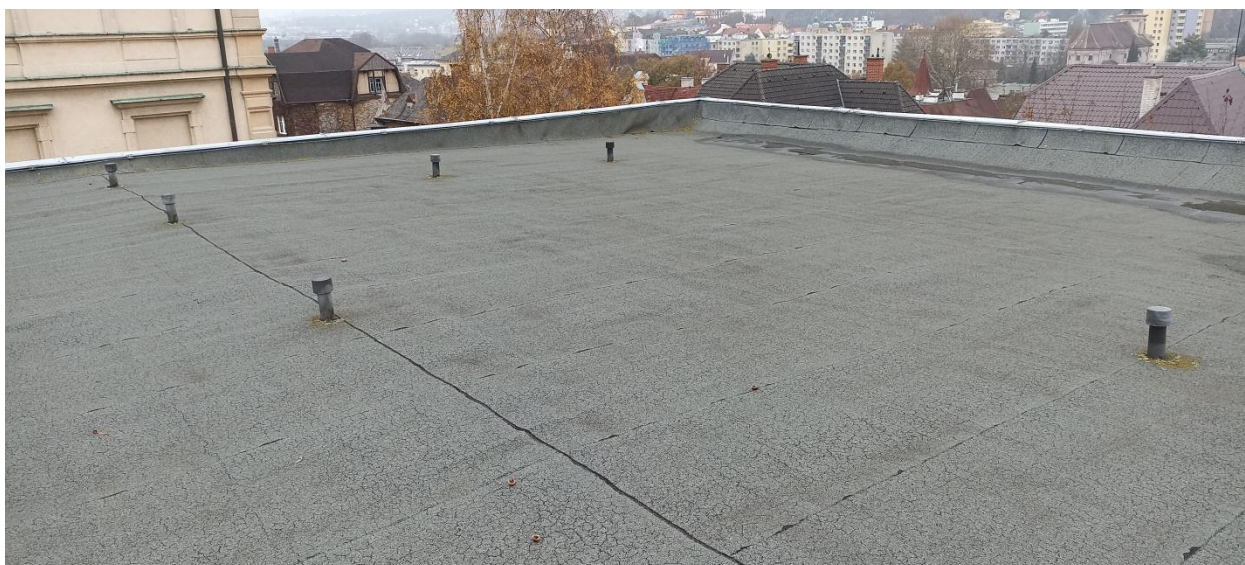
Obrázek 3: Stávající střecha objektu tělocvičny, jihozápadní pohled směrem ke staré budově základní školy Dr. Miroslava Tyrše

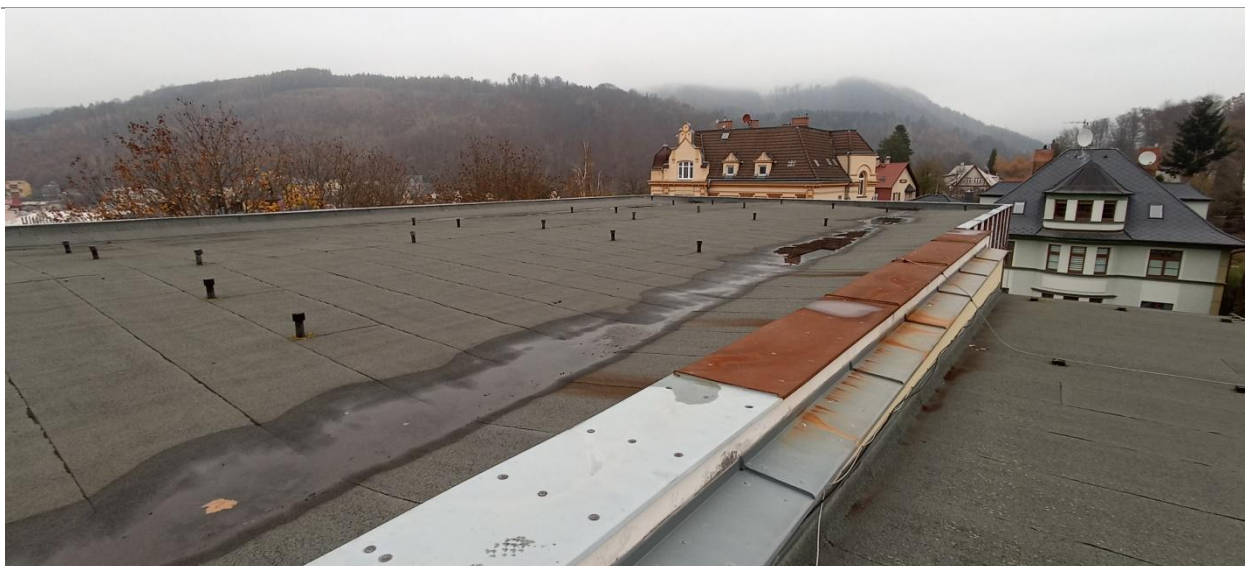
Obrázek 4: Stávající střecha objektu tělocvičny, severozápadní pohled na návaznost střechy přístavby tělocvičny k objektu tělocvičny

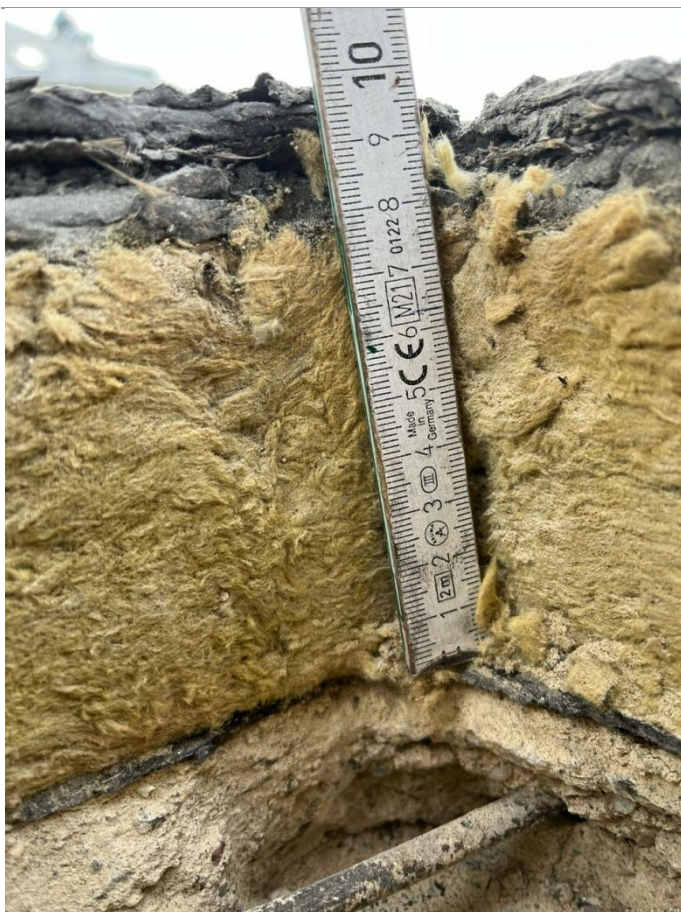
Obrázek 5: Fotodokumentace sondy do střešního pláště objektu tělocvičny, vrchní část skladby s tepelnou izolací z minerální vaty tl. 80 mm

Ve stávající skladbě střešního pláště se nachází hned pod hlavní hydroizolační vrstvou tepelně-izolační vrstva minerální netuhé tepelné izolace ověřené tloušťky 80 mm realizované počátkem

90. let 20. století. Při vizuálním průzkumu střechy se jevil střešní plášť při pochozím zatížení jako netuhý, omezeně pružný. Provedená sonda dokumentující skladbu střešního pláště potvrdila, že užitá tepelná izolace na bázi minerální vaty je měkkého typu. V době počátku 90. let 20. století se pro střešní minerální tepelné izolace užívaly rohože s pevností v tlaku při 10% deformaci (stlačení) v rozmezí 20-25 kPa, výjimečně pak s tuhostí do 30 kPa, které nevyhovují možnosti osazení montážního systému s FV moduly přímo na hydroizolační vrstvu střešního pláště.

Prvním řešením zajišťující možnost instalace FV systému na střeše objektu tělocvičny je vytvoření dostatečně tuhé vrchní vrstvy střešního pláště vytvářející zároveň dodatečné zateplení střechy, a to pomocí desek ze stabilizovaného EPS 150 (pevnost v tlaku 150 kPa při 10% deformaci) v tl. min. 150 mm pro splnění doporučené hodnoty součinitele prostupu tepla dle ČSN 730540-2:2011 (podrobně viz bod A.3.2). Toto řešení by vyžadovalo provést novou hlavní hydroizolaci střechy v podobě souvrství asfaltových pásů, případě z mechanicky kotvené PVC-P folie tl. min. 1,8 mm, alternativně z jiných hydroizolačních materiálů vhodných pro ploché střechy s uvažovaným střešním FV systémem. Z pohledu požární bezpečnosti by nový střešní plášť měl splňovat klasifikaci  $B_{ROOF}(t_3)$ .

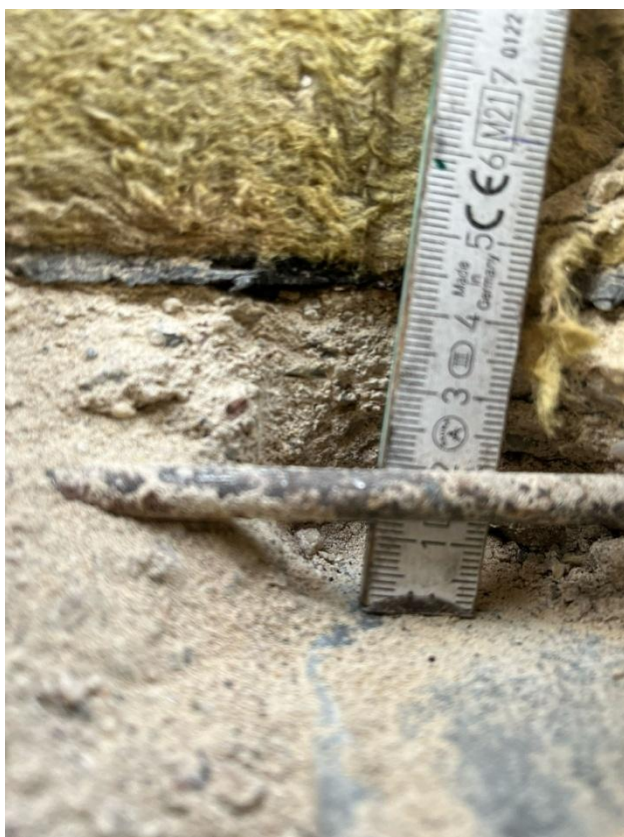
Obrázek 6: Fotodokumentace sondy do střešního pláště objektu tělocvičny, spodní část skladby s betonovou mazaninou tl. 50 mm nad horní částí trapézového plechu

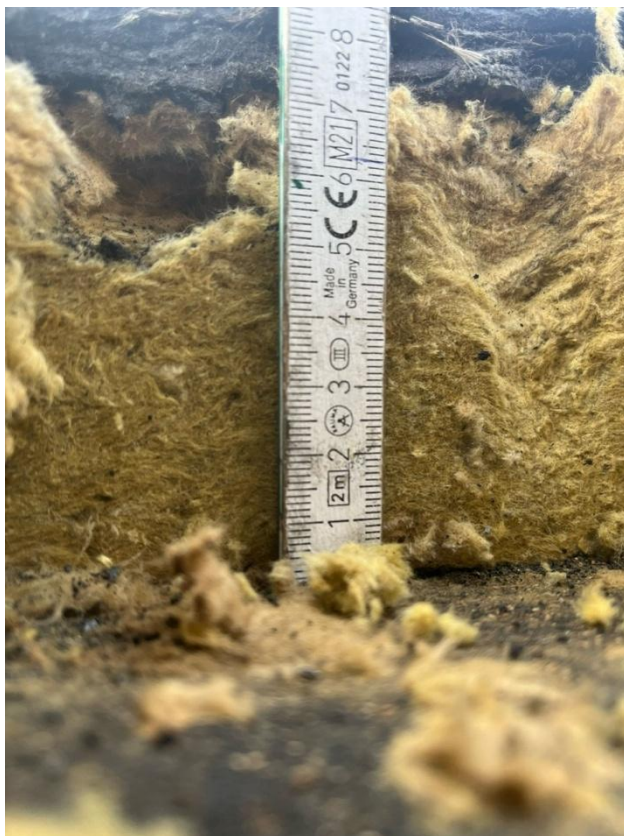
Obrázek 7: Fotodokumentace sondy do střešního pláště objektu tělocvičny, vrchní část skladby s tepelnou izolací z minerální vaty tl. 80 mm, pod tepelnou izolací z minerální vaty je provedena parozábrana z asfaltového pásu

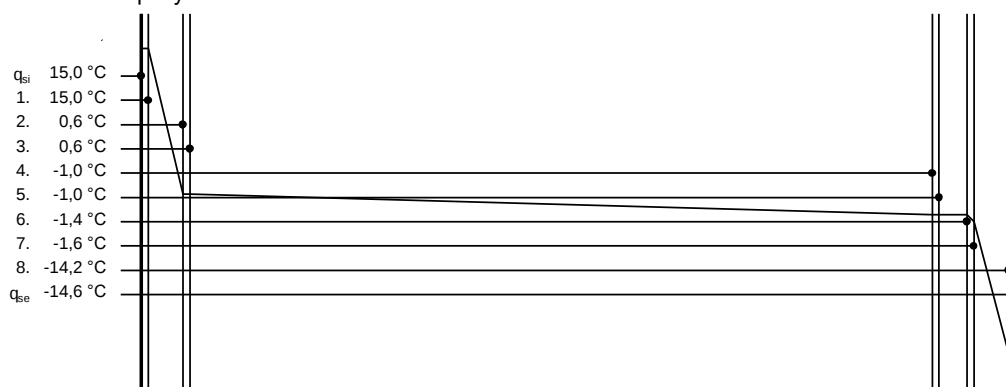
**Závěr**Součinitel prostupu tepla **konstrukce nesplňuje požadavek na  $U_N$  a  $U_{rec}$**  $U = 0,37492 \text{ W/(m}^2 \cdot \text{K)}$ ; Zaokrouhleno:  $U = 0,375 \text{ W/(m}^2 \cdot \text{K)}$ ; požadovaný  $U_N = 0,240 \text{ W/(m}^2 \cdot \text{K)}$ ; doporučený  $U_{rec} = 0,160 \text{ W/(m}^2 \cdot \text{K)}$ Korekce součinitele prostupu tepla (podle ČSN 73 0540, TNI 73 0329 a 30)  $\Delta U_{tbk} = 0,050 \text{ W/(m}^2 \cdot \text{K)}$ Teplotní faktor vnitřního povrchu:  $f_{Rsi,cr} = 0,933$ ;  $f_{Rsi} = 0,968$  vyhovuje**STÁVAJÍCÍ KONSTRUKCE NEVYHOVUJE.**

Vzhledem k tomu, že stávající střešní plášť objektu tělocvičny nebyl doposud rekonstruován za účelem snížení energetické náročnosti objektu (dle výše uvedeného posouzení střešní pláště v původní dokumentované a ověřené skladbě zcela zásadně nevyhovuje dnešním požadavkům normy ČSN 730540-2:2011 na ploché střechy), je vhodné před realizací střešního FV systému provést celkovou rekonstrukci střešního pláště dotčeného objektu tělocvičny s cílem snížení součinitele prostupu tepla střešním pláštěm na hodnoty minimálně požadované normou ČSN 730540-2:2011, tj. dosáhnout alespoň součinitele prostupu tepla  $U_N = 0,240 \text{ W/(m}^2 \cdot \text{K)}$ . Vzhledem k obecně stoupajícím nárokům na energetickou náročnost staveb projektant doporučuje splnění hodnoty doporučené pro ploché střechy, tj. dosáhnout součinitele prostupu tepla  $U_{rec} = 0,160 \text{ W/(m}^2 \cdot \text{K)}$ .

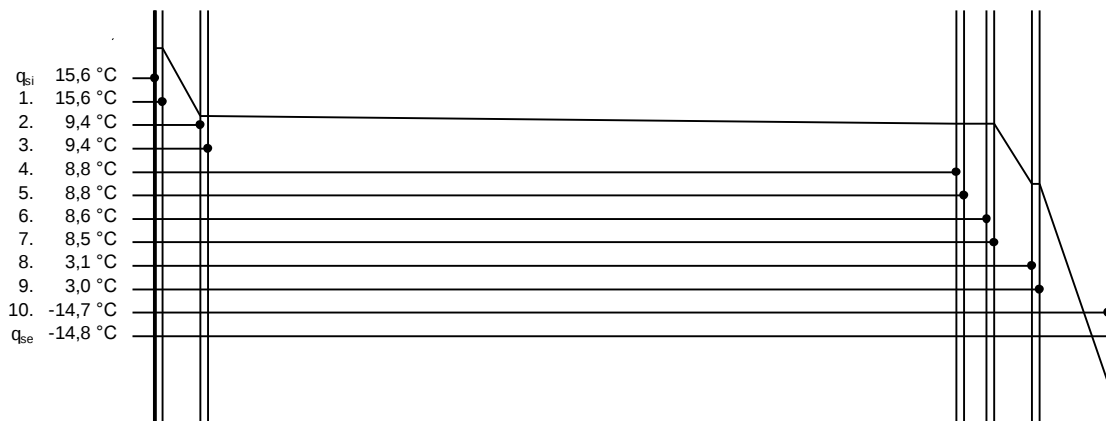
Součinitel prostupu tepla **konstrukce splňuje požadavek na  $U_N$  a  $U_{rec}$**

Roční množství zkondenzované páry ( $kg/m^2$ )  $M_c = 0,040 < 0,100$  - **KONSTRUKCE VYHOVUJE**

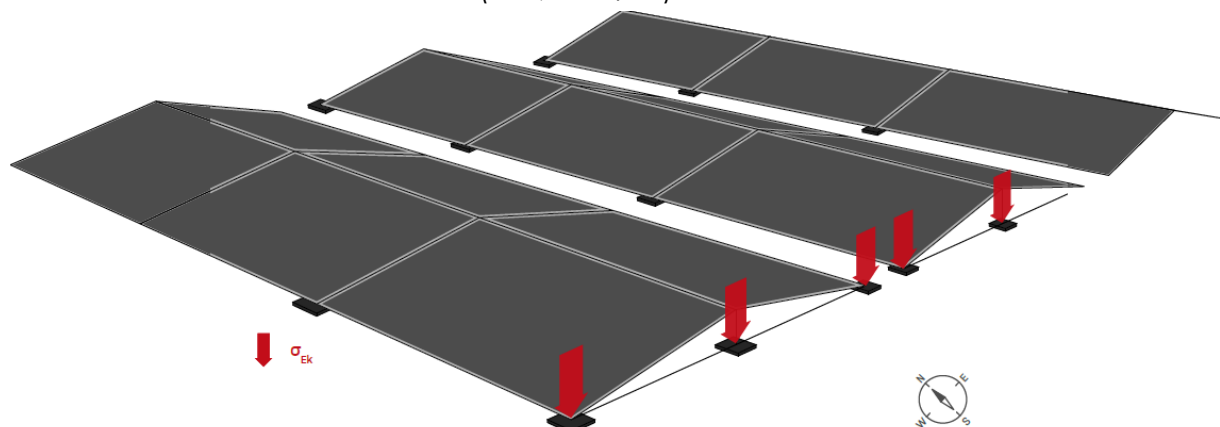
Systém montážní konstrukce pro střešovitě osazení FV panelů s orientací V-Z ve sklonu panelů cca 10° přímo osazený na střešní plášť vyvoluje na střešní plášť lokální zatížení vlivem vlastní váhy a zatížení sněhem v I. sněhové oblasti ( $s_k=0,70 \text{ kN/m}^2$ ) v hodnotě minimálně 25 kPa.

Obrázek 8: Schéma přenosu zatížení od montážního systému pro střešovitě osazení FV panelů do podkladní vrstvy

Při užití dostatečně netuhé vrstvy tepelné izolace, v tomto případě stávající střešní skladby s uvažovanou pevností v tlaku 20-25 kPa při 10% deformaci, vyvolá toto zatížení stlačení tepelné izolace v rozsahu min. 10%, a způsobí deformace povrchu střešního pláště negativně přímo ovlivňující hlavní hydroizolační vrstvu uloženou na netuhé tepelné izolaci. Vzhledem k tomu, že se jedná o opakovaně projevující se zvýšené deformace, bude vrstva hlavní hydroizolace namáhána a to opakovaně zvýšeným tahem v místě osazení montážní konstrukce FV systému, což vyvolá zvýšené riziko poškození hlavní hydroizolační vrstvy v tomto místě.

**Závěr: stávající skladba střešního pláště díky omezené tuhosti užitá stávající minerální tepelné izolaci nedovoluje instalovat střešní FV systém přímo na hlavní hydroizolační vrstvu střechy objektu tělocvičny. V případě osazení střešního FV montážního systému stabilizovaného dodatečnou zátěží přímo na stávající střešní plášť by došlo k nadměrné deformaci (stlačení) vrchní části skladby střešního pláště. Toto by negativně ovlivnilo stávající hlavní hydroizolační vrstvu provedenou z asfaltového souvrství střešních pásů zvýšenou deformací a tahovým namáháním v místě osazení montážní konstrukce FV systému, což by vedlo až k poruše hlavní hydroizolační vrstvy.**
