# Vyjádření geologa Magistrátu města Děčín ke stavu skalního svahu

Lokalita 118 – Teplická – Skalní masivy

## DÍLČÍ ČÁST - ETAPA I.

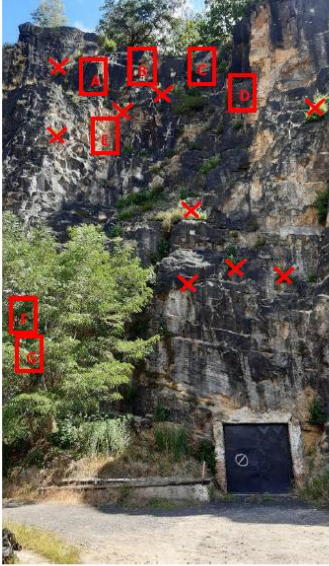
<table><tr> <th>Blok</th> <th>Stabil.</th> <th>Riziko</th> <th>šířka x<br/>výška x<br/>hloubka</th> <th>Poznámka</th> </tr><tr> <td>A</td> <td>P1</td> <td>SR</td> <td>2x6</td> <td>tektonická poruch.</td> </tr><tr> <td>B</td> <td>P1</td> <td>SR</td> <td>3x6</td> <td></td> </tr><tr> <td>C</td> <td>P1</td> <td>SR</td> <td>3x3</td> <td>šupiny</td> </tr><tr> <td>D</td> <td>P2</td> <td>SR</td> <td>2x2x1</td> <td></td> </tr><tr> <td>E</td> <td>P1</td> <td>SR</td> <td>2x4</td> <td>poruš.obl.</td> </tr><tr> <td>F</td> <td>P2</td> <td>SR</td> <td>3x4x1,5</td> <td></td> </tr><tr> <td>G</td> <td>SA</td> <td>NR</td> <td>2x2x1</td> <td>sanovaný</td> </tr></table>

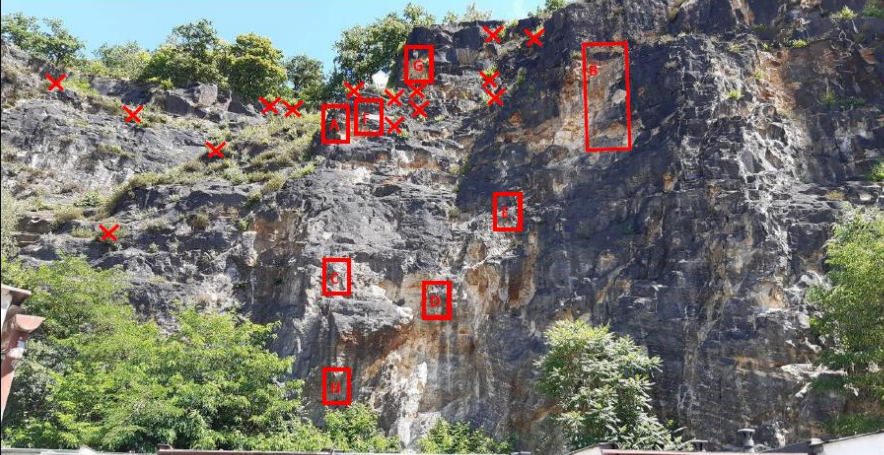
<table><tr> <th>Blok</th> <th>Stabil.</th> <th>Riziko</th> <th>šířka x<br/>výška x<br/>hloubka</th> <th>Poznámka</th> </tr><tr> <td>A</td> <td>P2</td> <td>NR</td> <td>1x2</td> <td>2 bloky</td> </tr><tr> <td>B</td> <td>P2</td> <td>NR</td> <td>8x4</td> <td>odlomený blok</td> </tr><tr> <td>C</td> <td>P3</td> <td>NR</td> <td>2x2</td> <td>částečně srostlý</td> </tr><tr> <td>D</td> <td>P3</td> <td>NR</td> <td>2x2</td> <td>převís</td> </tr><tr> <td>E</td> <td>P1</td> <td>NR</td> <td>1.5x1.5</td> <td>přílepek</td> </tr><tr> <td>F</td> <td>N</td> <td>NR</td> <td>2x4</td> <td>měkký pískovec, suť</td> </tr><tr> <td>G</td> <td>P1</td> <td>NR</td> <td>4x4</td> <td>volné bloky 0.5 m</td> </tr><tr> <td>H</td> <td>P2</td> <td>NR</td> <td>1.5x1.5</td> <td>převís</td> </tr></table>

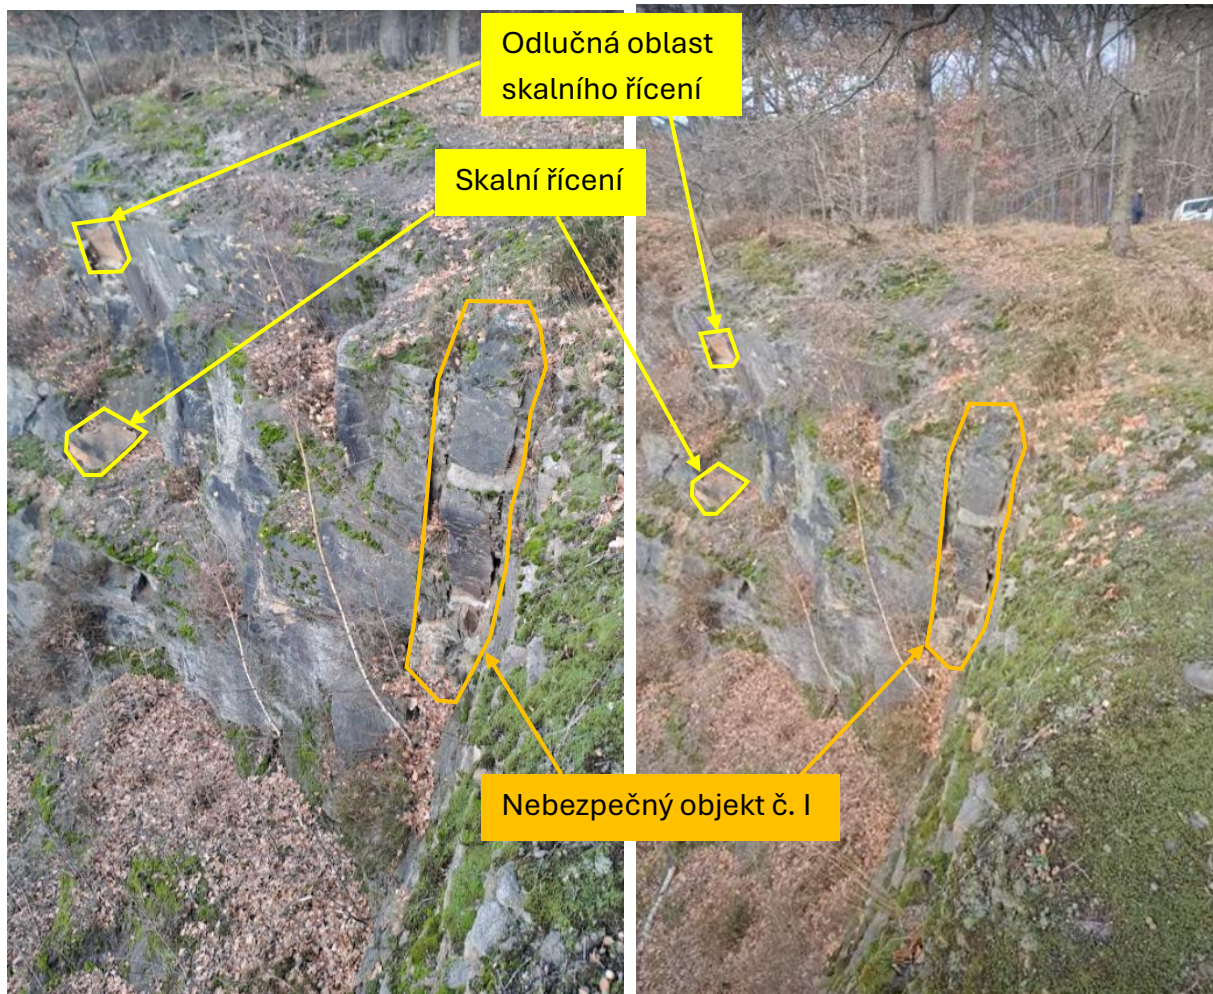
**Skalní objekt č. I** je drobný skalní pilíř o objemu do 5 m<sup>3</sup> opřený ve skalní stěně. Na skalním objektu byla v minulosti provedena podezdívka a spárování puklin a prasklin. V současnosti je podezdívka a spárování poškozené a degradované zvětrávacími procesy. Fotodokumentace tohoto skalního objektu v je příloze č. 4, v části A), detaily jsou pak v části B). Tento objekt je autorem zprávy hodnocen jako 16 – nebezpečný objekt.

A) Nebezpečný skalní objekt č. I, skalní řícení z roku 2024 (foto autor zprávy)

Autor zprávy doporučuje bezodkladné provedení sanace likvidací skalních objektů, vyčištění skalního úžlabí, snesení odbouraného materiálu a suti do prostoru pozemku p.č. 567 v k.ú. Podmokly [625141] (ostatní plocha), a dále odbourání nestabilních drobných kamenů na horizontu skalní stěny a na terase, provedení následné prohlídky. V tuto chvíli není nutno provádět kácení vzrostlých stromů, ani plošné mýcení náletových dřevin.

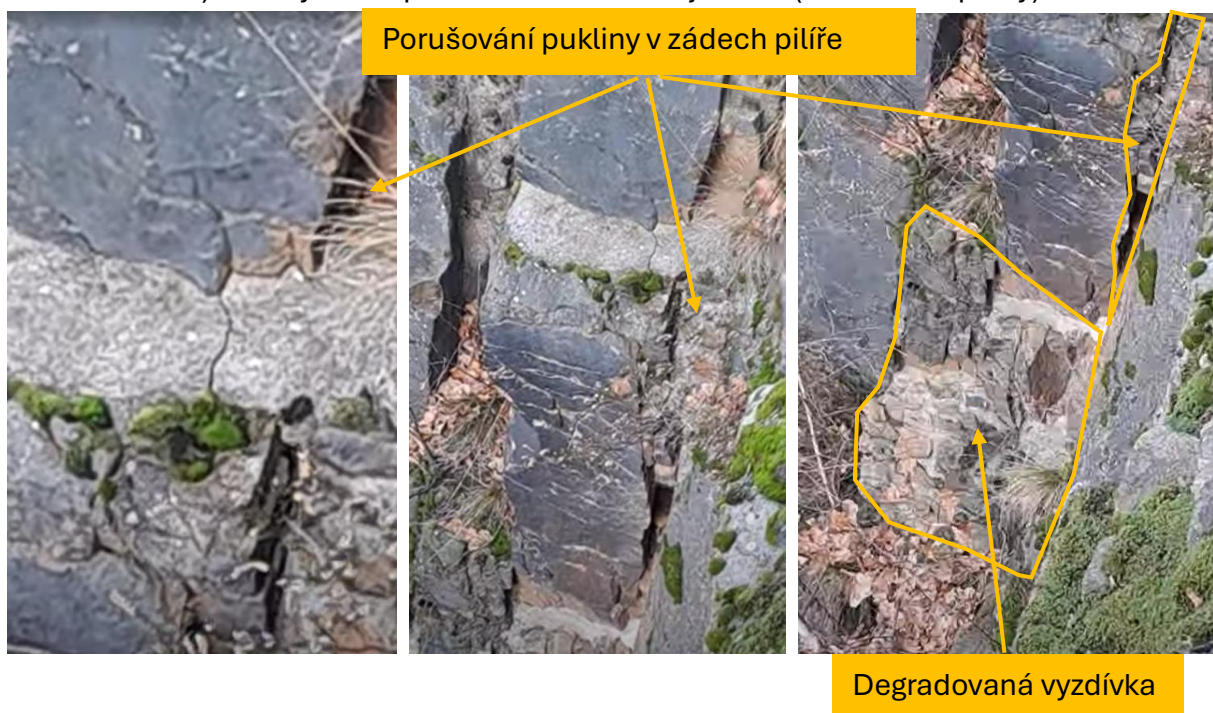
B) Detaily nebezpečného skalního objekt č. I (foto autor zprávy)

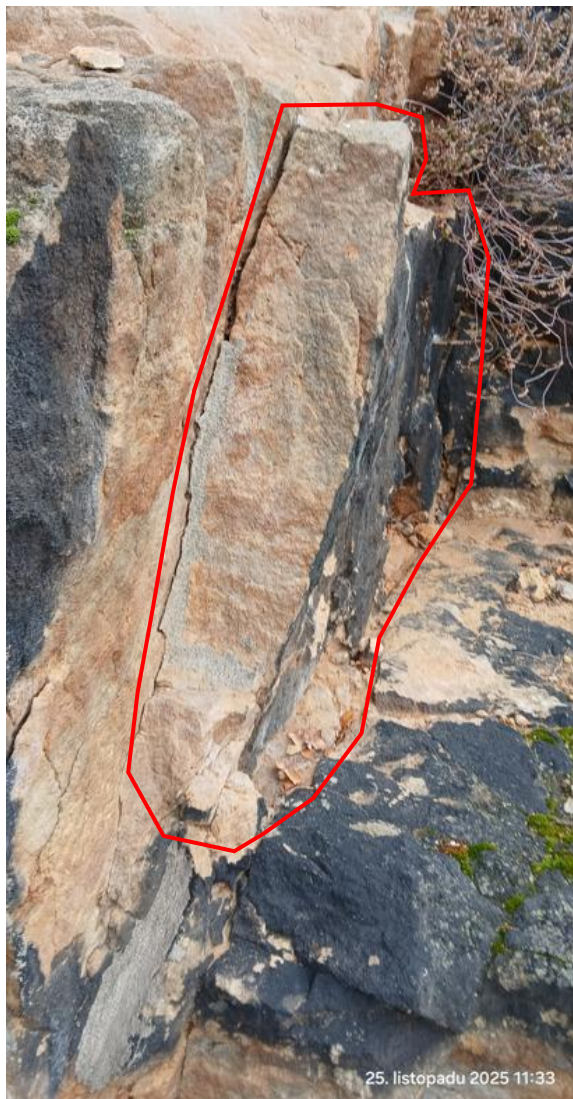
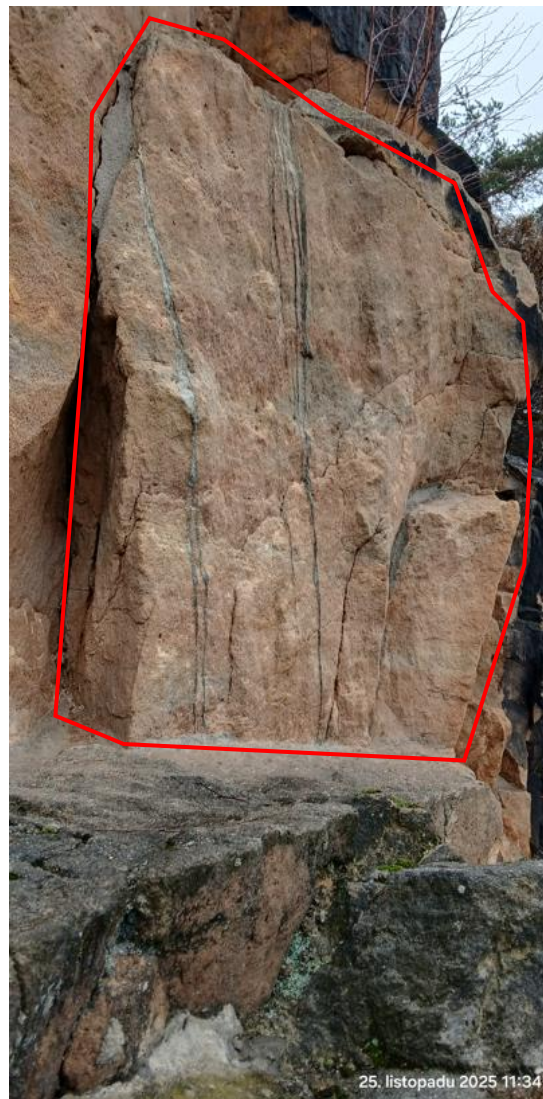
**Skalní objekt č. II** byl identifikován 25.11.2025 při provádění mýcení na předmětné lokalitě. Jedná se o skalní objekt deskovitého tvaru o objemu do 5 m<sup>3</sup> v převisu ve východní části posuzované lokality. Na skalním objektu byla v minulosti provedena podezdívka a spárování puklin a prasklin. V současnosti je podezdívka a spárování poškozené a degradované zvětrávacími procesy. Fotodokumentace tohoto skalního objektu je v příloze č. 4, v části C), detaily jsou pak v části D). Tento objekt je autorem zprávy hodnocen jako 32 – velmi nebezpečný objekt.

C) Pohled na nebezpečného skalního objekt č. II (foto Jaroslav Dunovský)

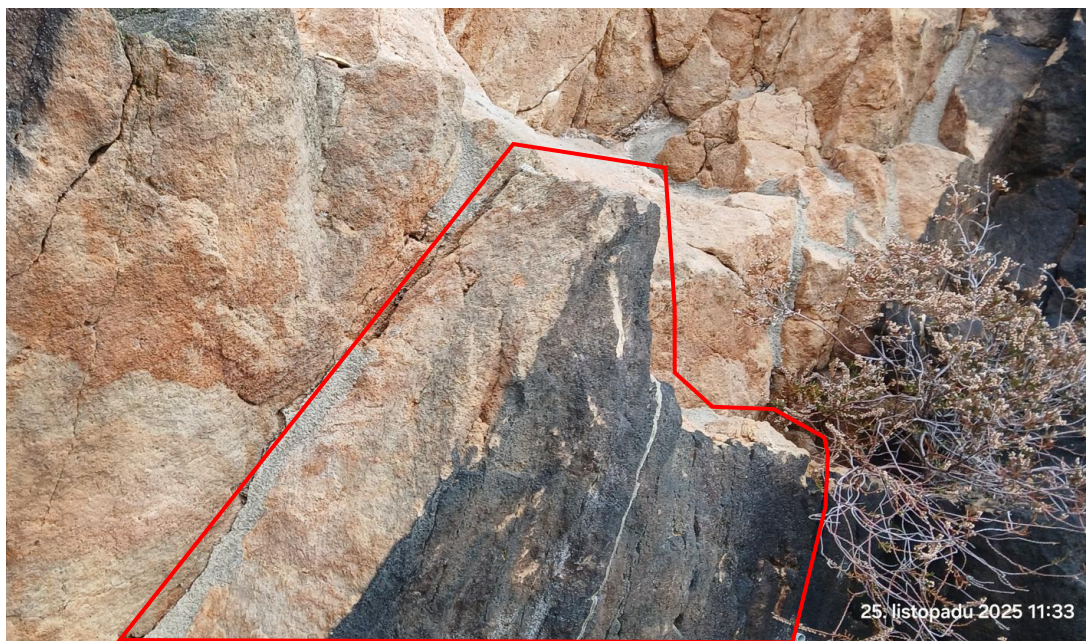
D) Detail nebezpečného skalního objekt č. II (foto Jaroslav Dunovský)

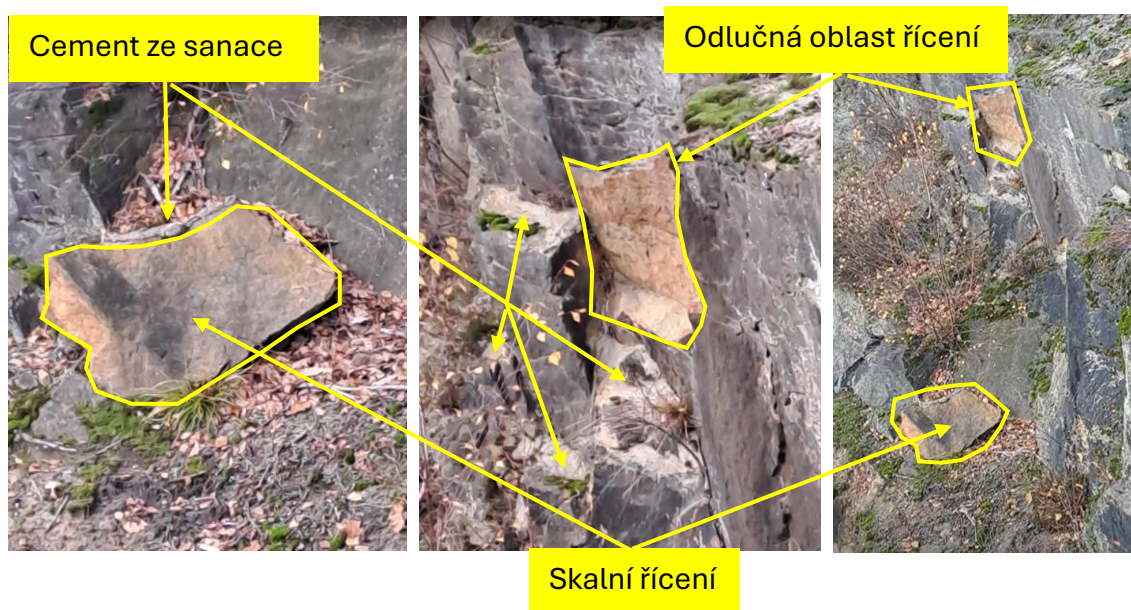
Rizikovitost předmětné lokality ilustruje drobné **skalní řícení**, ke kterému došlo v posledních dvou letech. Došlo ke zřícení skalního bloku objemu do 1 m<sup>3</sup>. Skalní řícení vzniklo na horizontu skalní stěny v prostřední části předmětné lokality a zastavilo se na drobné terase 3 metry pod zdrojovým místem skalního řícení. Fotodokumentace tohoto skalního řícení je v příloze č. 4, v části E).

E) Skalní řícení na horizontu skalní stěny pravděpodobně v roce 2024 (foto autor zprávy)
