Stavba : Oprava střechy bytových domů Dvořákova 1331/20 a 1330/22 Děčín II  
Odstranění havarijního stavu střešní konstrukce

# PRŮVODNÍ A SOUHRNNÁ TECHNICKÁ ZPRÁVA

datum : červenec 2013

zakázkové číslo : 916/13

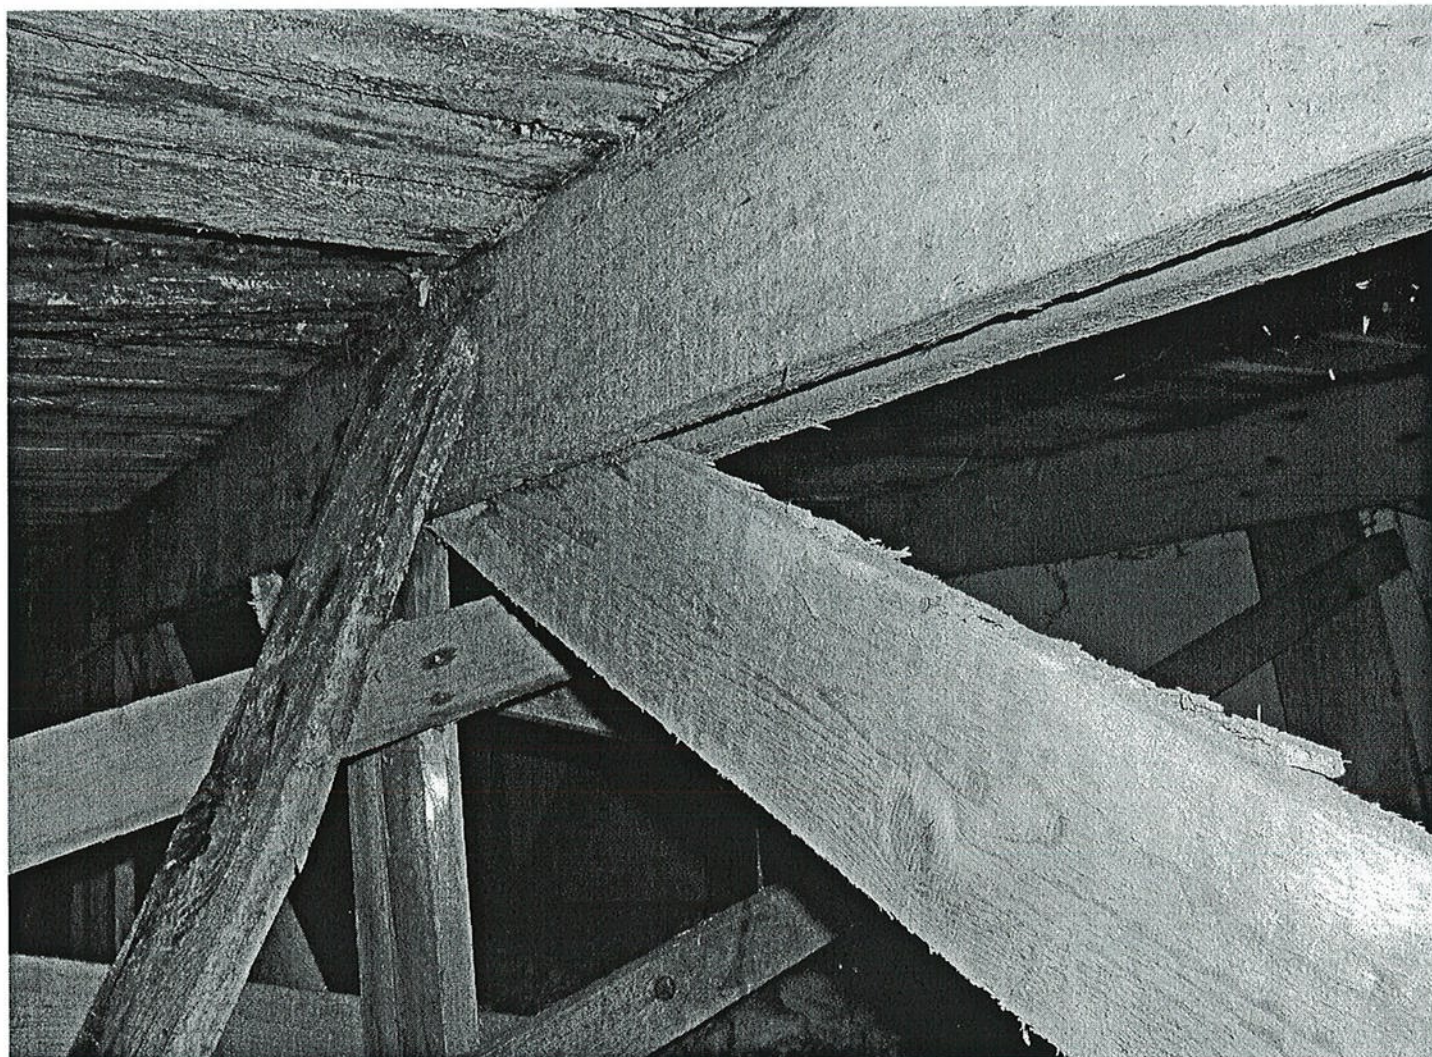
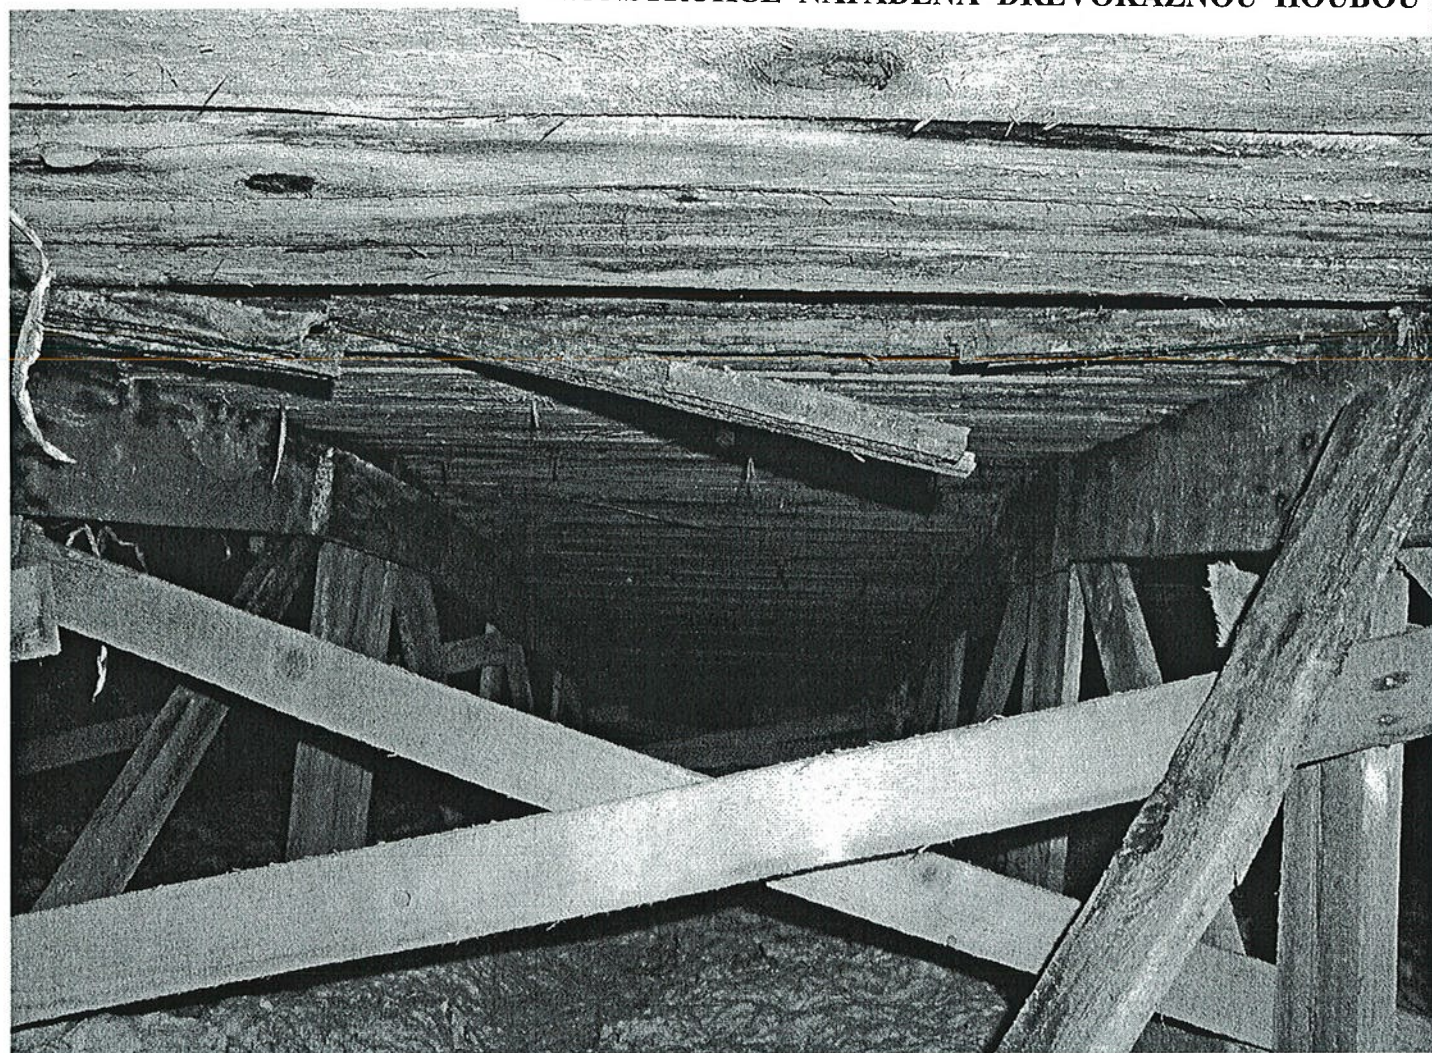
- Do objektu zatéká srážková voda, provedené opravy střešní krytiny nevedly k odstranění této závady.
- V důsledku zatékání v minulosti je pomístně narušeno bednění střechy a částečně i střešní vazníky (č.p. 1331/20)
- Odvod větracího vzduchu z podstřešního prostoru je nedostatečný, kondenzát tudíž není dostatečně odvětráván
- V zimním období zamrzají zalomené okapové svody vedené po fasádě

V místě deformace střešního pláště byla provedena sonda do střešní konstrukce (proříznutí krytiny a bednění . V místě sondy byl zjištěn špatný stav konstrukce : bednění narušené hnilobou , částečné narušení horních pásnic a diagonál střešních vazníků ve styku s bedněním . Dřevěná konstrukce je zasažena dřevokaznou houbou . Byl odebrán vzorek dřeva s myceliem houby a provedeno posouzení druhu houby znalcem z oboru mykologie .

Byla identifikována dřevokazná houba rodu trámovka (Gloeophyllum) třídy Bazidiomycetes .

KONSTRUKCE NAPADENÁ DŘEVOKAZNOU HOUBOU

- odřezání houbou napadených částí vazníků a diagonál
- doplnění odřezaných částí vazníků vyschlým řezivem (příložky)
- ošetření konstrukce vazníků přípravkem Bochemit QB
- montáž vyschlého dřevěného bednění z prken 25 mm
- ošetření bednění přípravkem Bochemit QB
- osazení ventilačních bezmotorických samotížných turbín (např. Lomanco BIB 12).
- osazení přivětrávacích střešních komínků
- montáž živičné střešní krytiny:
  - separační vrstva – podkladové rouno
  - SBS pásy (tl. 5 mm) kotvené do bednění pomocí vrutů + talířové podložky
  - SBS pásy (tl. 5 mm) plošně natavené

- a) Odstranit příčinu a zdroj zvýšené vlhkosti.
- b) Odstranit napadené části dřevěné konstrukce s podhoubím a plodnicemi.
- c) Provést ošetření dřevěné konstrukce vhodnými fungicidy.

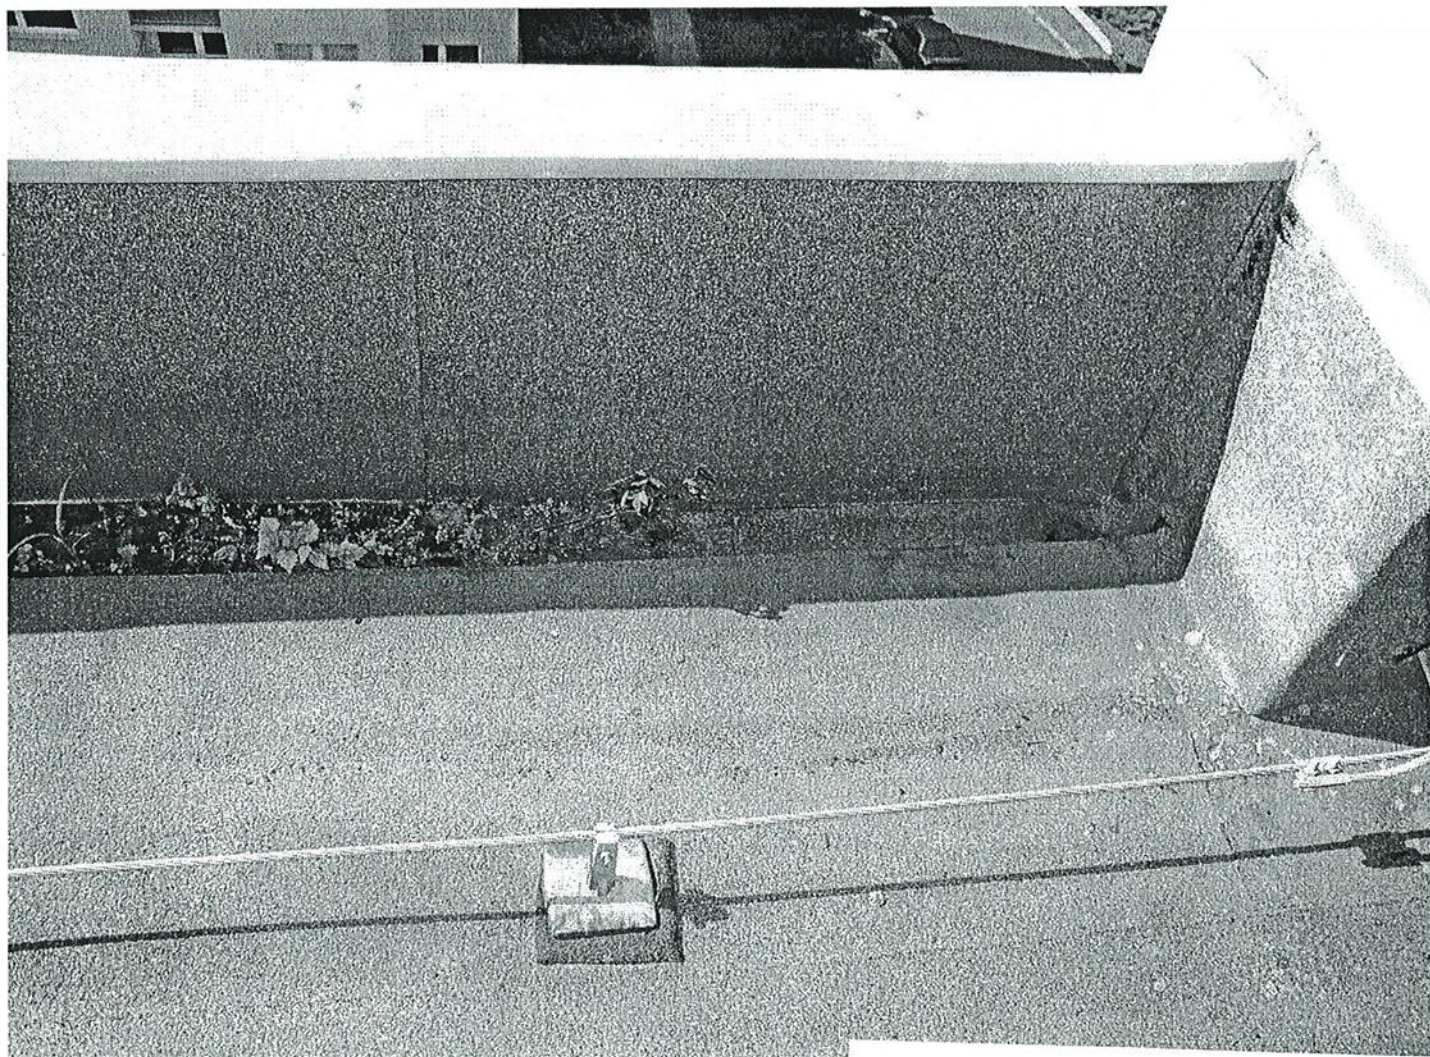
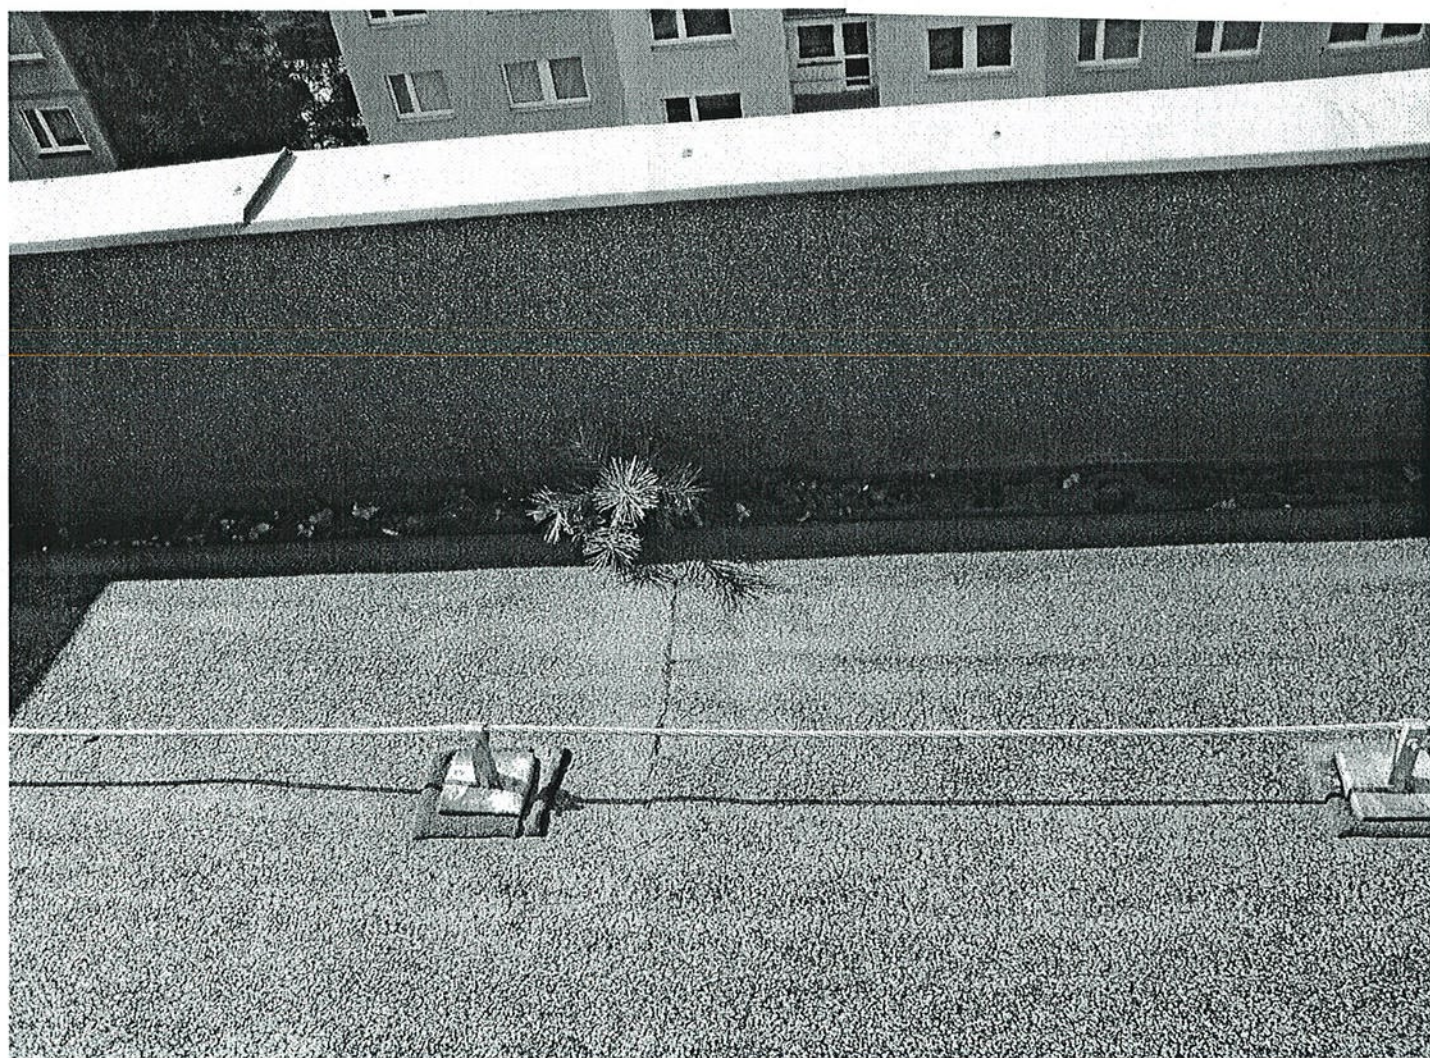
ZANESENÉ OKAPOVÉ ŽLABY

Vyčištění okapových žlabů od nánosů a náletových rostlin a pomístná oprava zaatikových žlabů
