Restaurátorský záměr

Pohádková kašna Statutární město Děčín

2018

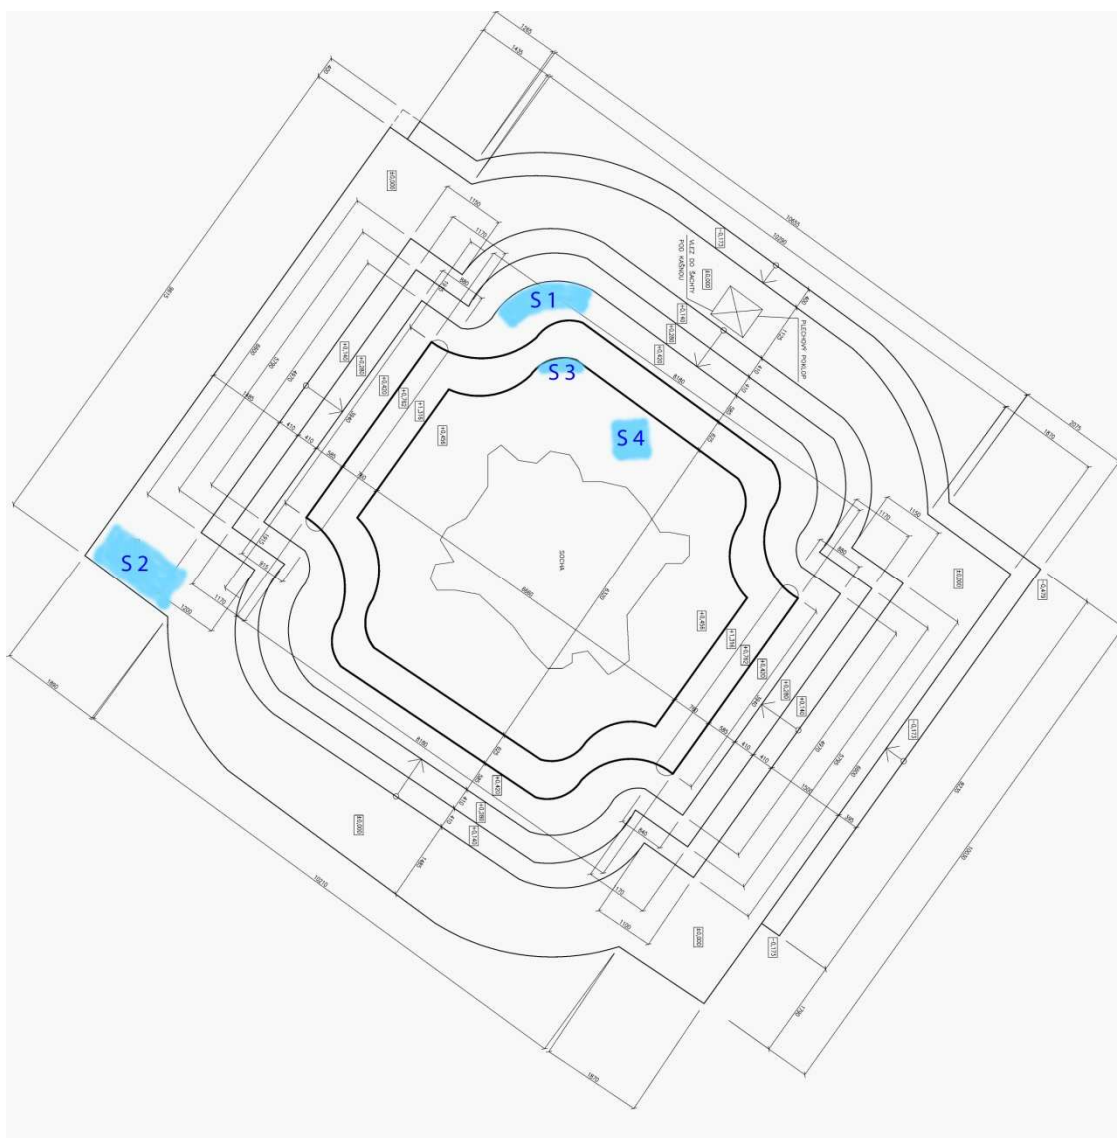
Zákres sondáže

Sonda 1. Vrchní žulový schod na západní straně kašny

Pod stěnou nádrže se do spodních 10cm nacházejí lomový kámen, kousky vápenopískových cihel, suchý slabý beton v podobě podhozu, hlína. Schod je položený na desce silné cca 6cm nebo vrstvě 2 cihel 2x6cm. Ve spárách mezi schody tentýž suchý beton a na něm do hloubky 4cm teracco spára. Průměrná síla spáry 2cm. Spodní plocha a boky žulových schodů jsou lámané a přišpicované k lemu na rozích schodu.

Sonda 2. Spodní schod východní strana kašny, JV roh

Síla žulového stupně 16cm (velikost desky 94/50cm). Stupeň je položen do cca 5cm slabého betonu. Pod ním se nacházejí valounky s jílem a pískem (červenice). Sonda do hloubky 20cm pod betonem. Spáry řešené stejně jako u 1.sondy.

Sonda 3. Kapsa v betonové desce ve vnitřní stěně nádrže

Síla vnitřní desky je cca 12cm, jsou nazděné přímo na místě do oblé špicované kapsy žulové vnější stěny. Betonové desky jsou popraskané v ploše, cca 6desek z celkových 18ks. Některé jsou vysunuté dovnitř nádrže cca 3mm. Spáry jsou vyplněné z roku 2000Ladaxem, který je rozpraskaný. Spáry jsou silné cca 7cm. Obvod vnitřních stěn cca 23bm.

Sonda 4. Druhotná žulová dlažba dna nádrže z roku 2007 na západní straně u výpustě

Sonda provedena u výpustě z nádrže. Dlažba o síle 2cm je ložená v cementu + 1cm podklad (asi vápnos pískem). Pod ním v síle 4,5cm je zřejmá betonová deska shodná s deskami stěn nádrže. Zbytky asfaltu, které zmiňují už v minulých restaurováních, nebyly nalezeny. Následuje 8cm dlouhá kovová trubka o průměru 7cm. Výpusť není na povrchu ukončená odnímatelným košíkem, který by zarážel nečistoty. U výpustě je zřejmý fragment druhé trubky, kterou je vhodné po sejmutí dlažby zdokumentovat a posoudit.

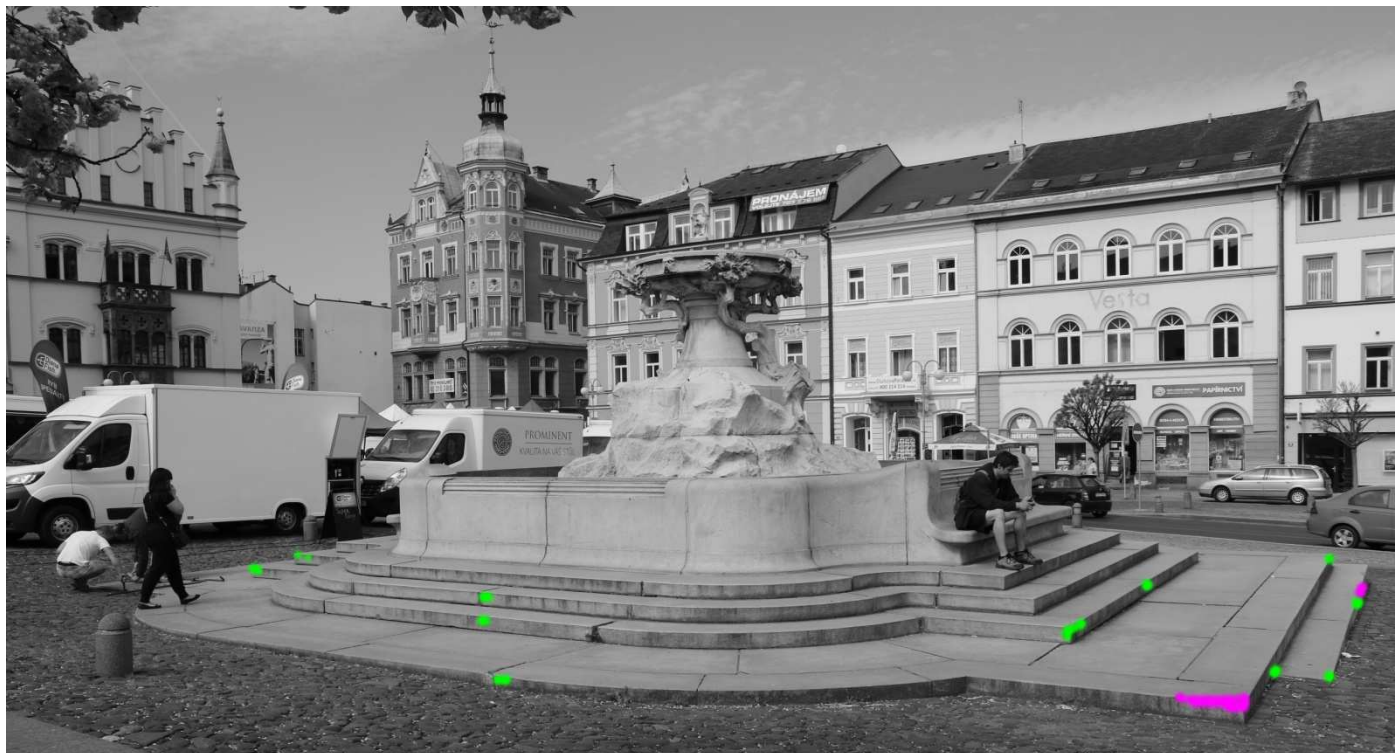
Severovýchodní strana

- Uvolněné některé stupně schodiště, vyklonění některých stupňů.
- Uvolněné vypadané spárování (teracco mat.)žuly.
- Spodní části spár jsou jílovité měkké.

Zeleně teracco tmely, Růžově odlomený nebo poškozený kámen

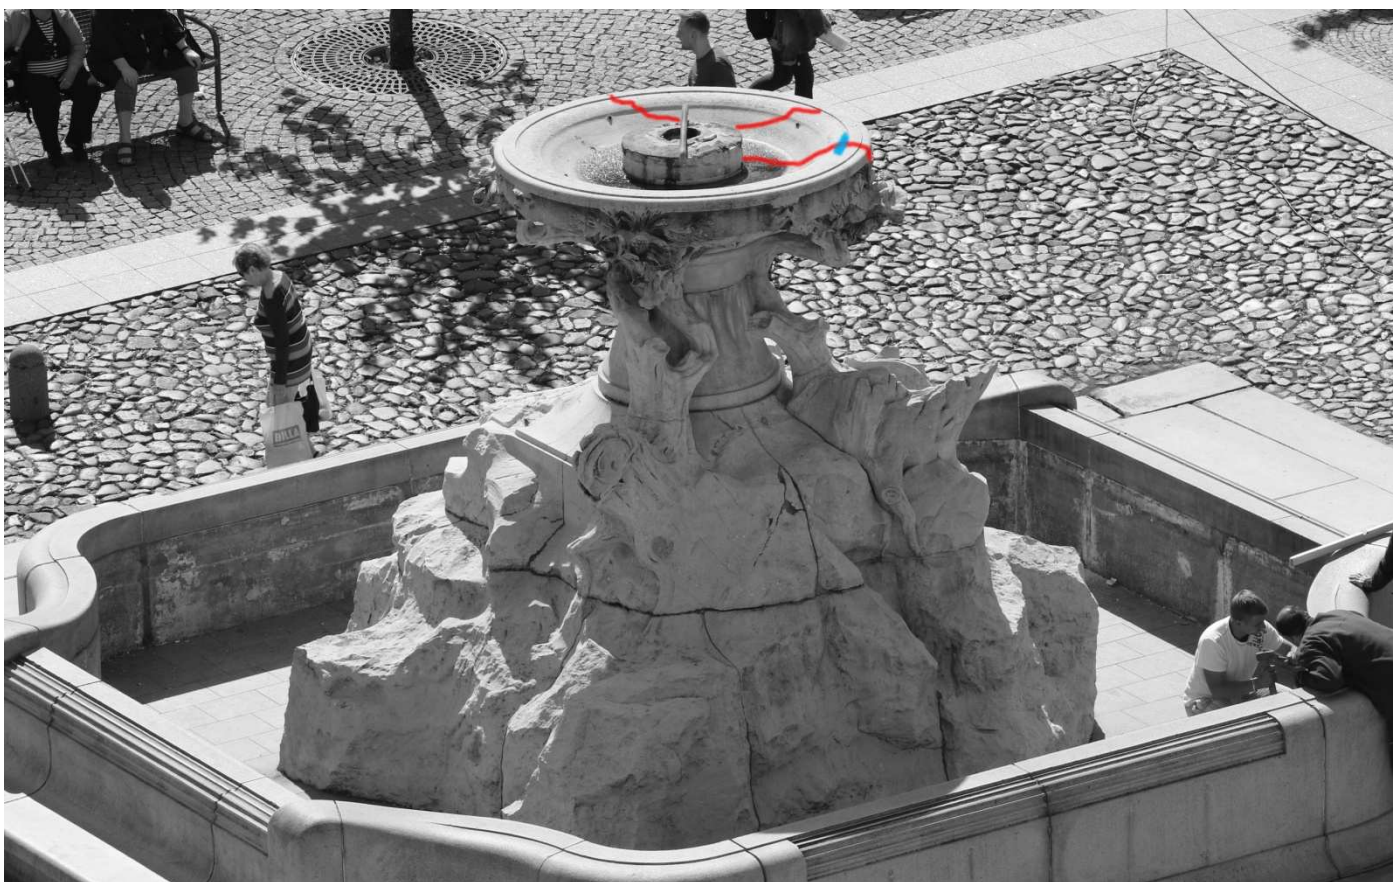
Pohled na vrchní mísu

- Dvě trhliny ve vrchní míse. Jedna je zkramlovaná svrchu ze slitiny mědi (bronz či mosaz). Trhlina prochází skrz sekanou modelaci dolů do sloupu, kde zarůstá v kameni. Druhá trhlina procházející přes celou mísu není zajištěna.

Červeně trhliny v kameni, Modře kovový doplněk, Fialově degradovaný vápenec, Žlutě dotýkaná místa pro původní bronzové sochy

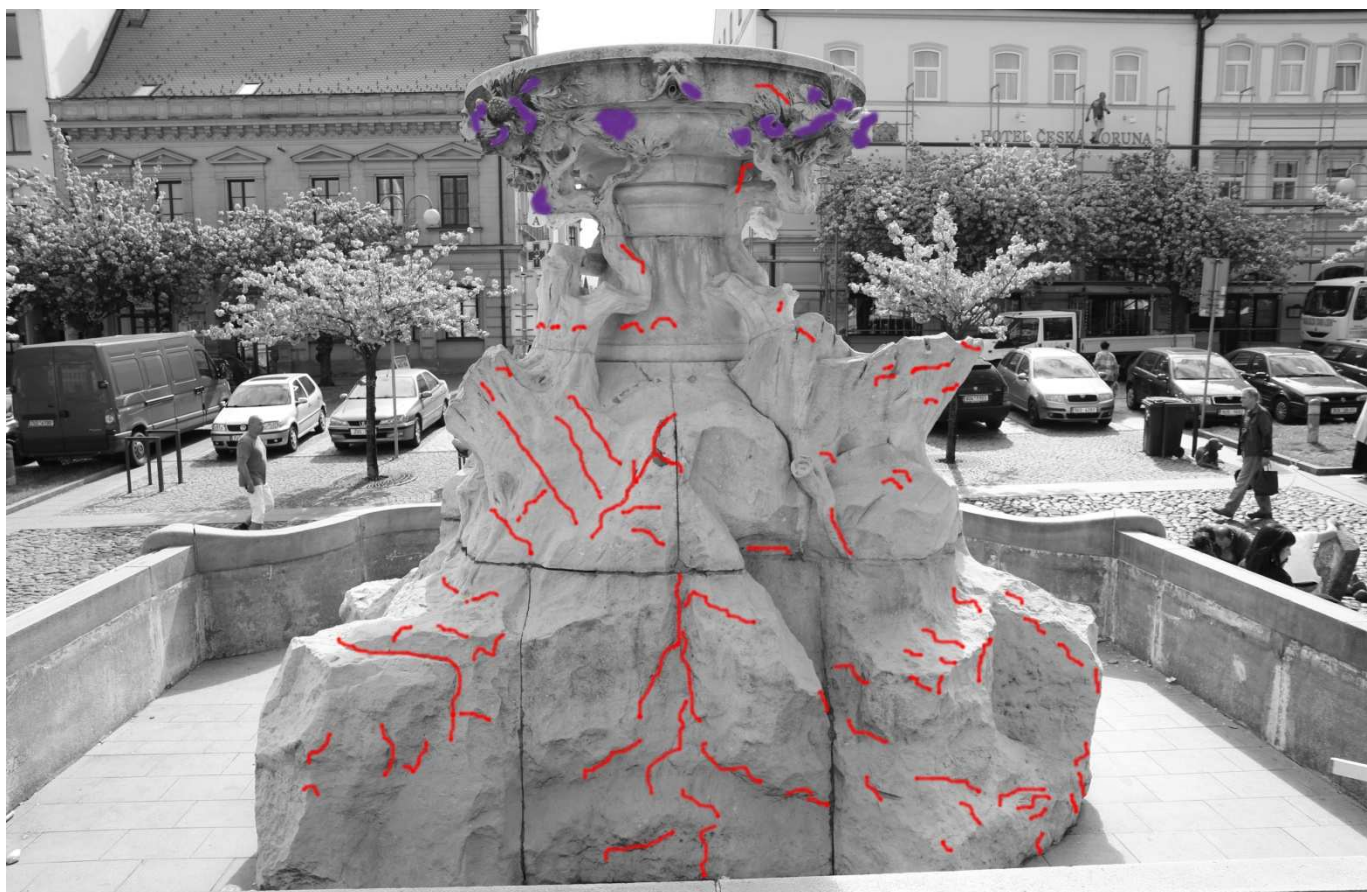
Západní strana

Ze západní strany, tj. od vchodu do šachty, je kámen nejvíce poškozen povětrností. Jedná se o západní stranu sloupu (vápeneč) a vnitřní stěnu východní stěny nádrže (beton).

Červeně trhliny, Fialově degradovaný kámen-rozrušený, Modře kovové čepy po sochařské výzdobě, Žlutě dotýkaná místa sochařskou výzdobou

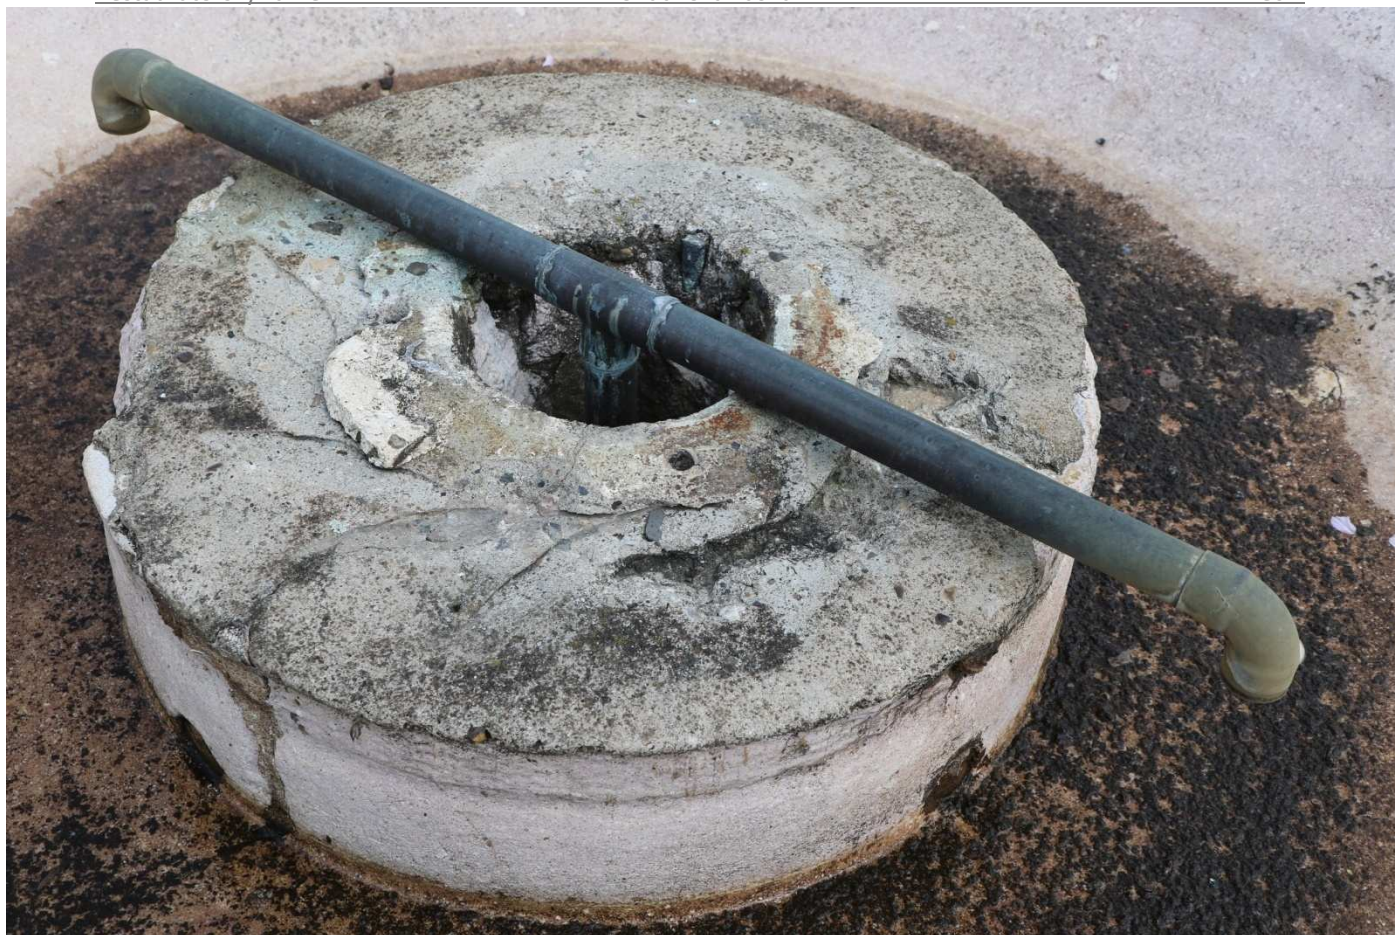
Nezajištěná lasa v míse

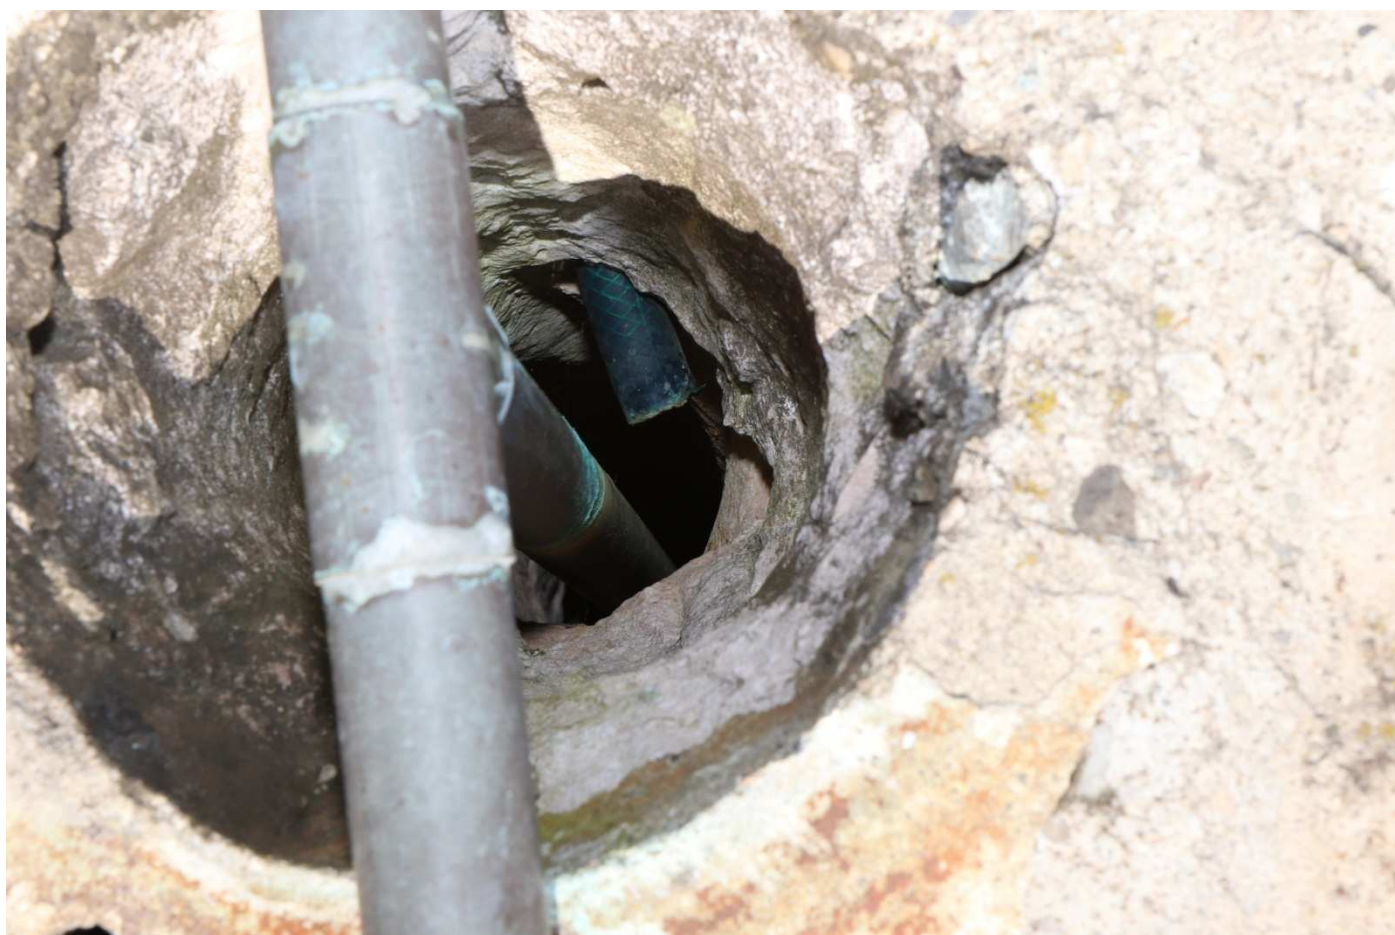
Na vrcholu vápencové mísy je středový válcový soklík přetmelený betonem. Soklík je shodný s materiálem desek vnitřních stěn nádrže. Povrchový beton je popraskaný. Vyvedená trubka přivádí vodu do mísy ze dvou stran a dopadá na čistý vápenec, nyní poškozený dvěma trhlinami. Osazení původní sochařské výzdoby zde není zřejmé. Druhotná sochařská výzdoba byla sejmuta v roce 2002. Při stejném zásahu byla zkramlována trhlina v míse (bronzová kramle). Statický posudek kašny (v příloze) trhliny v míse nezmiňuje, předpokládám tedy, že neohrožují stabilitu prvku.

Vrchní soklík v míse

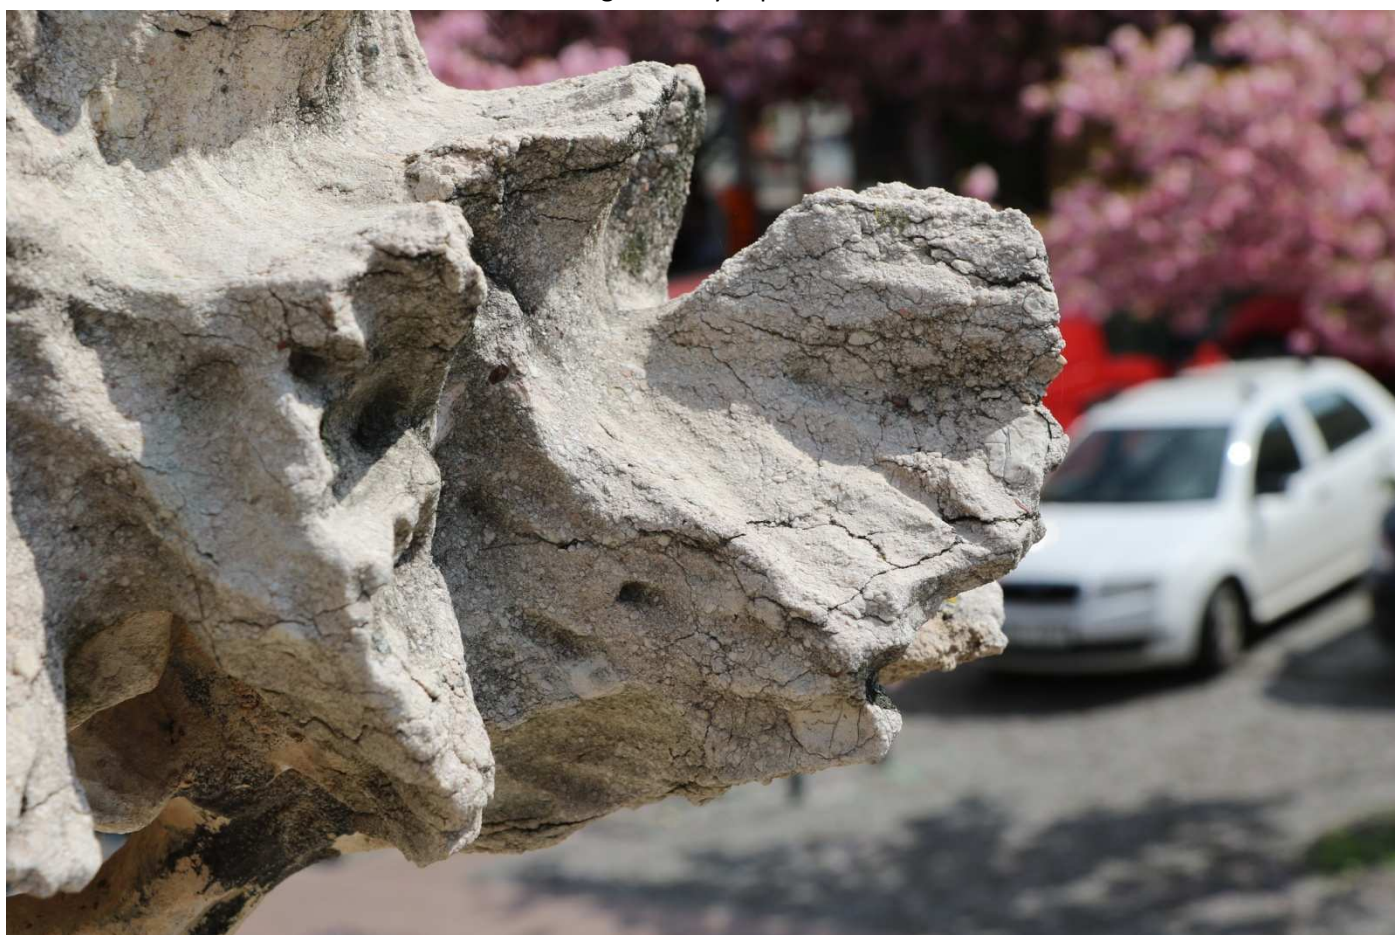
Degradovaný vápenec

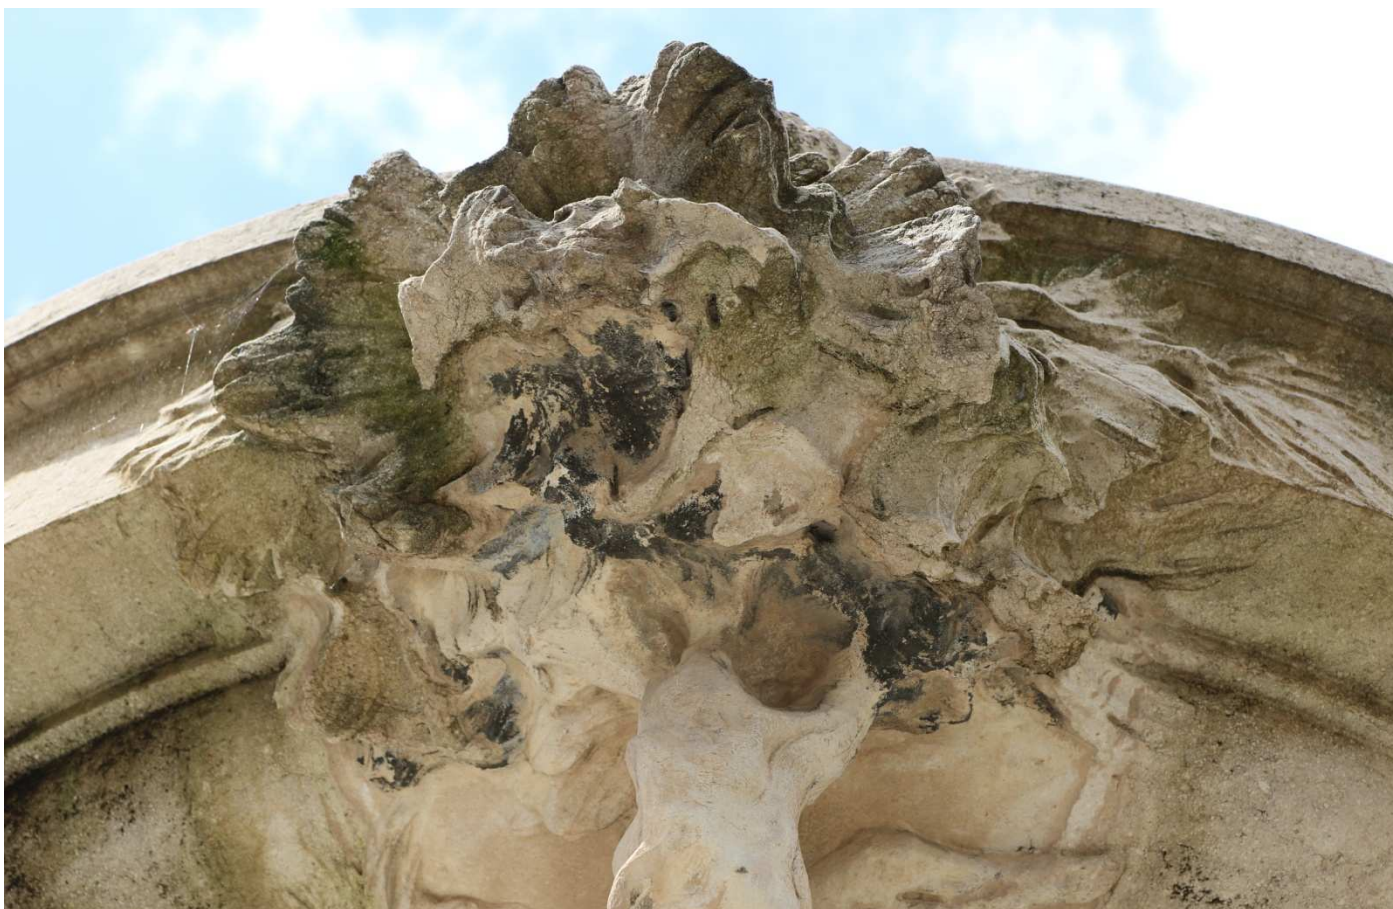
Podhled mísy

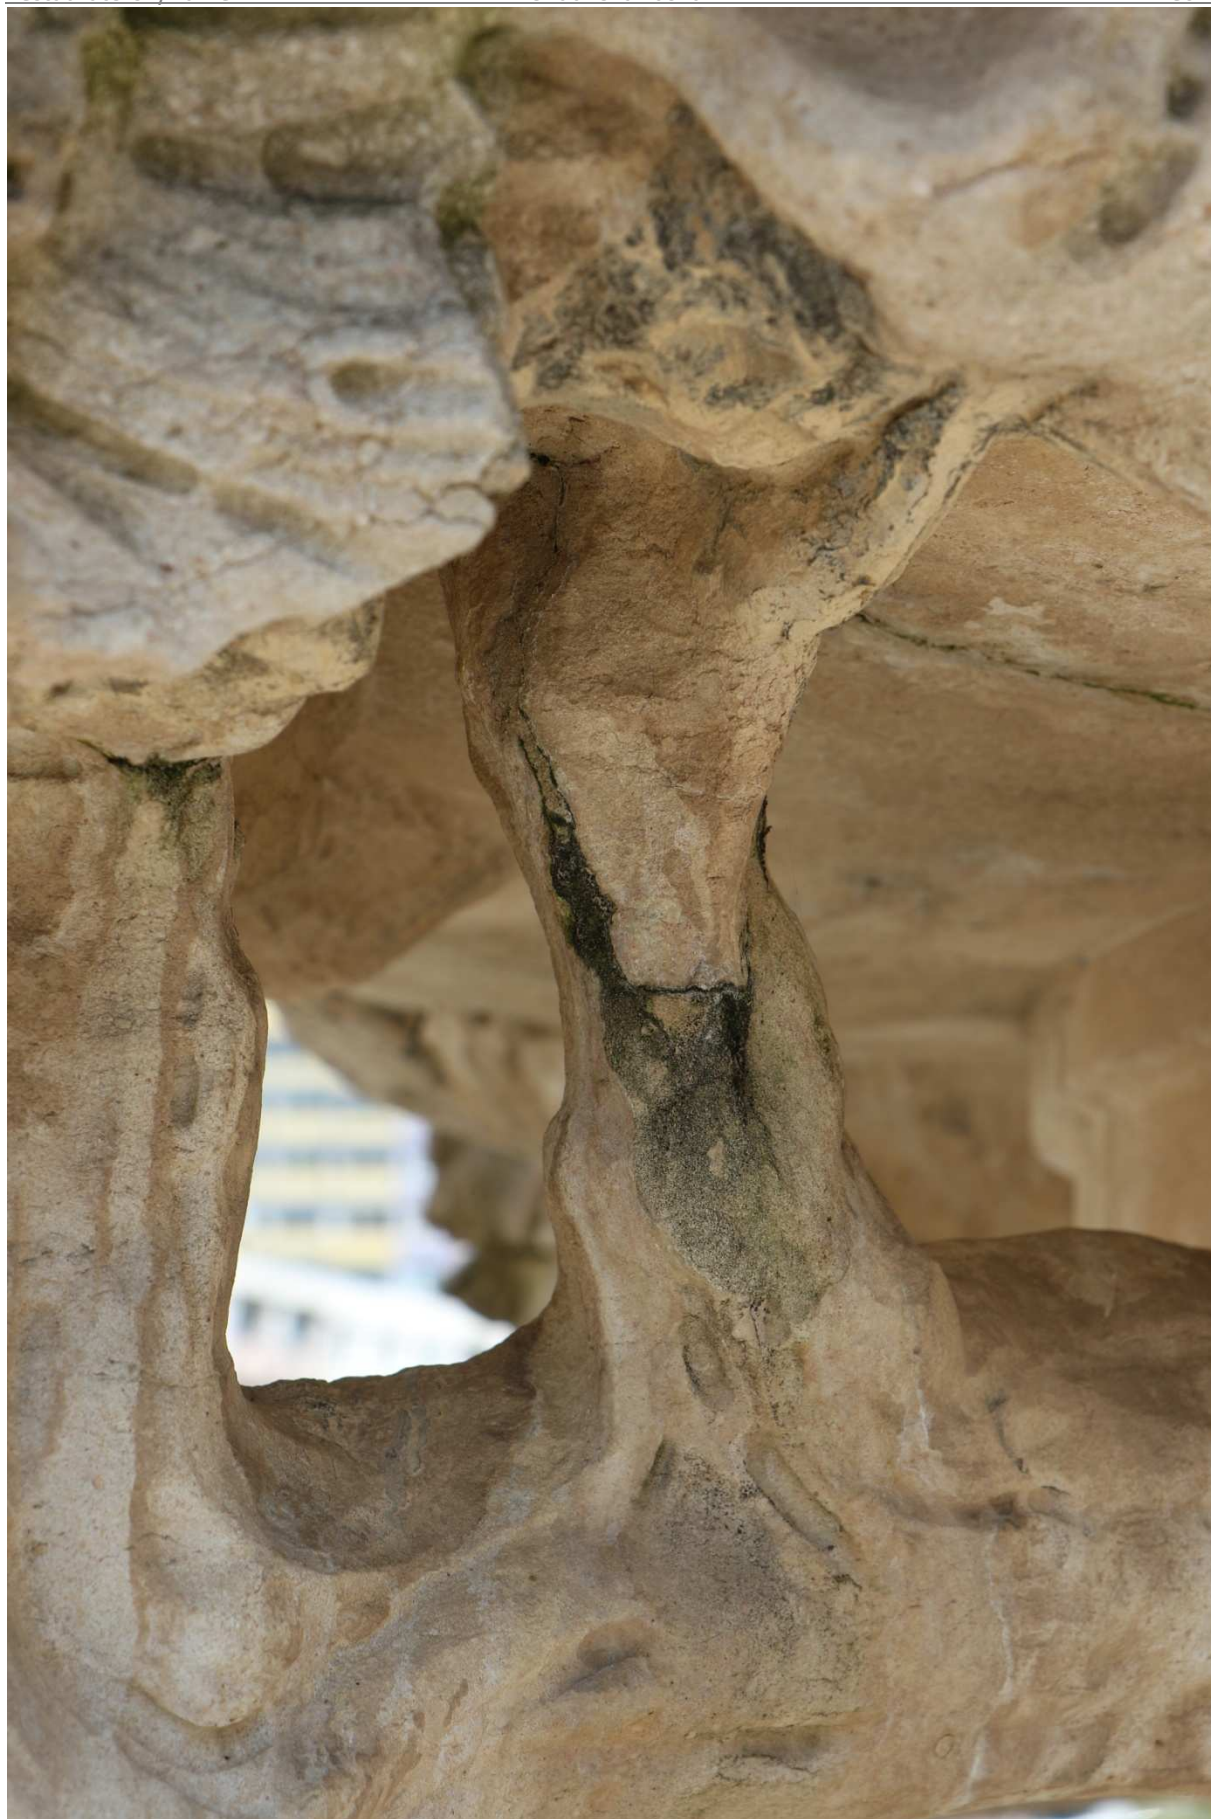
Biokoroze, sádrovcové krusty

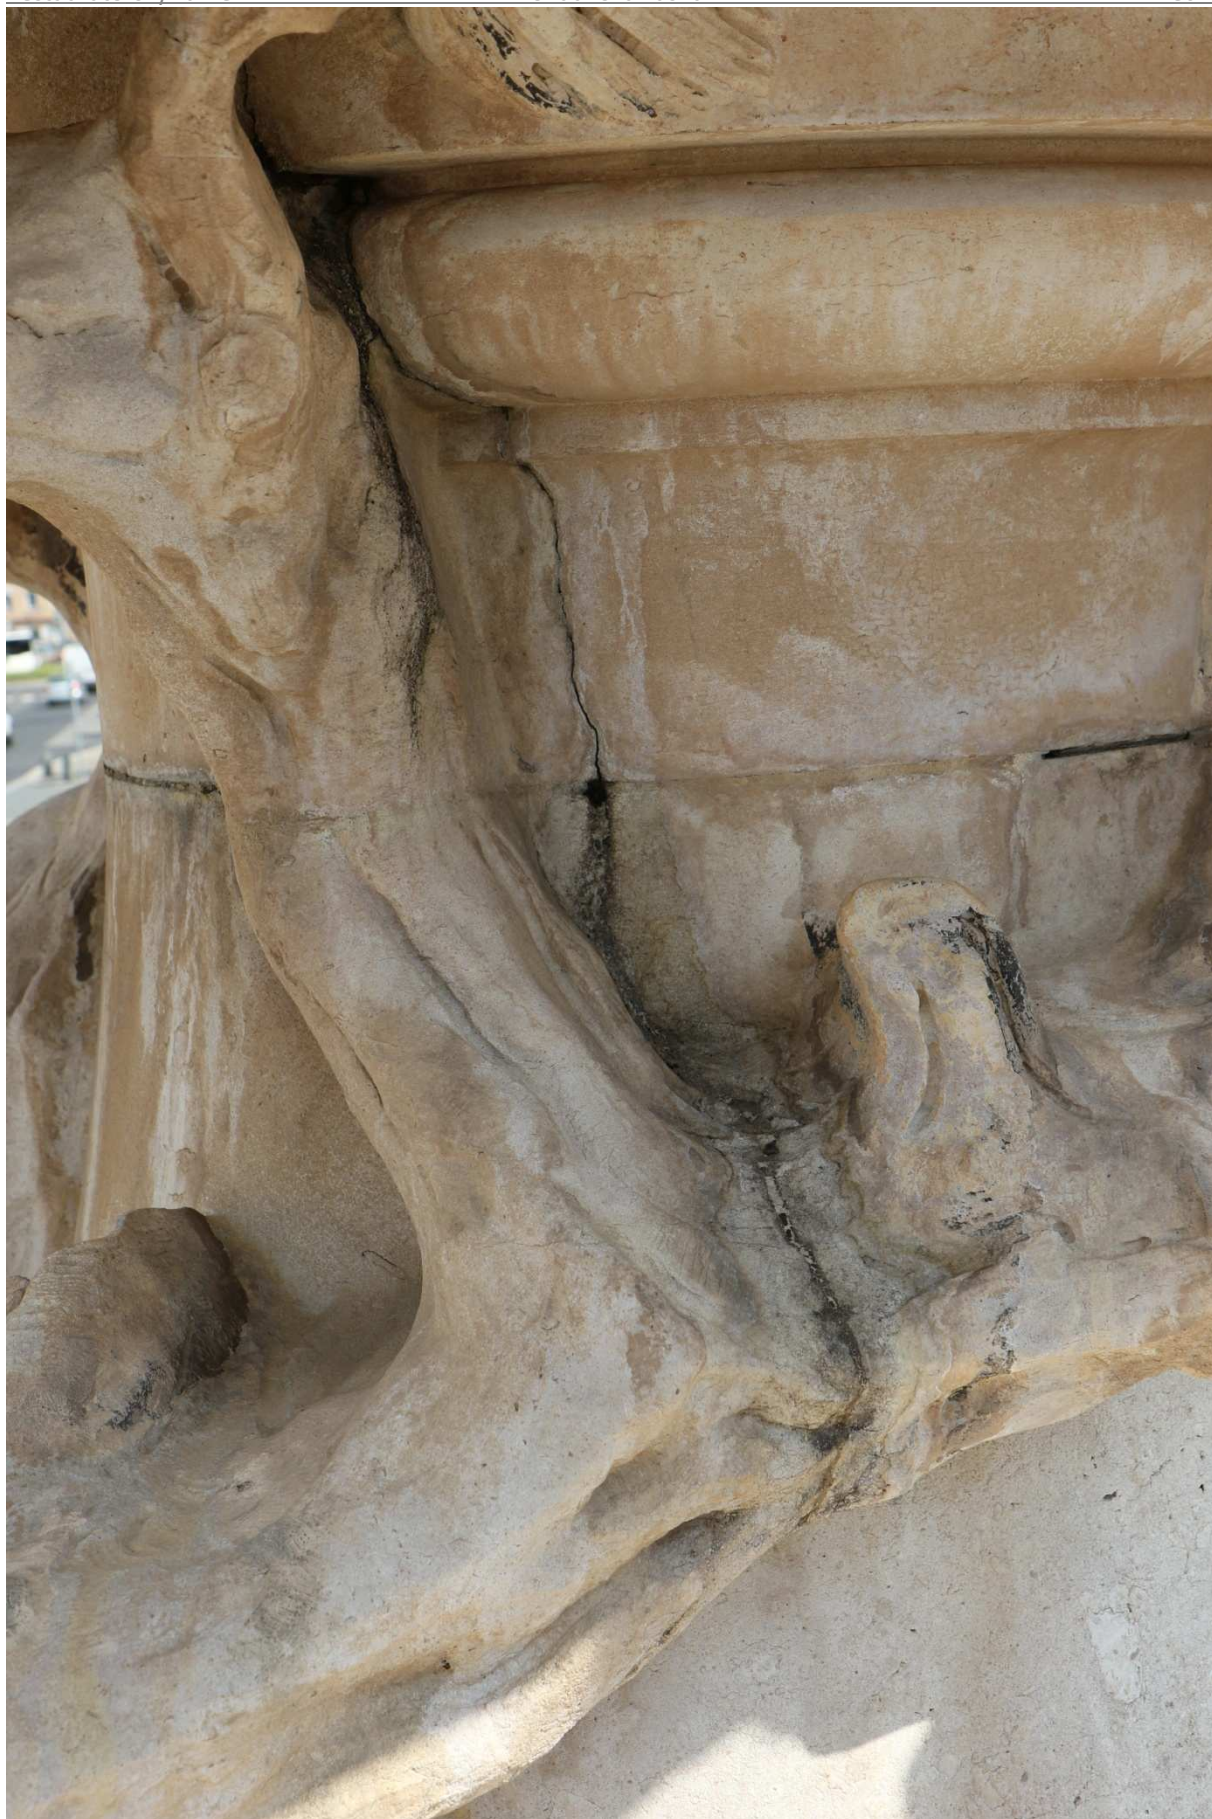
Biokoroze v závětrných místech, degradace vápence vydrolením

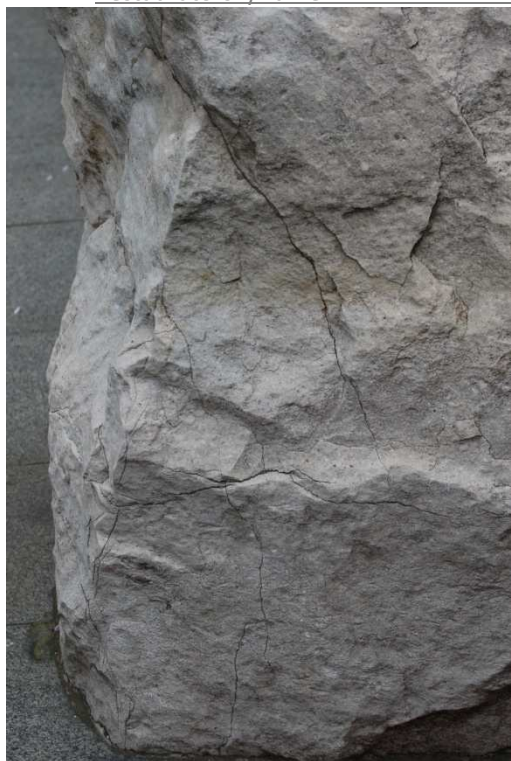
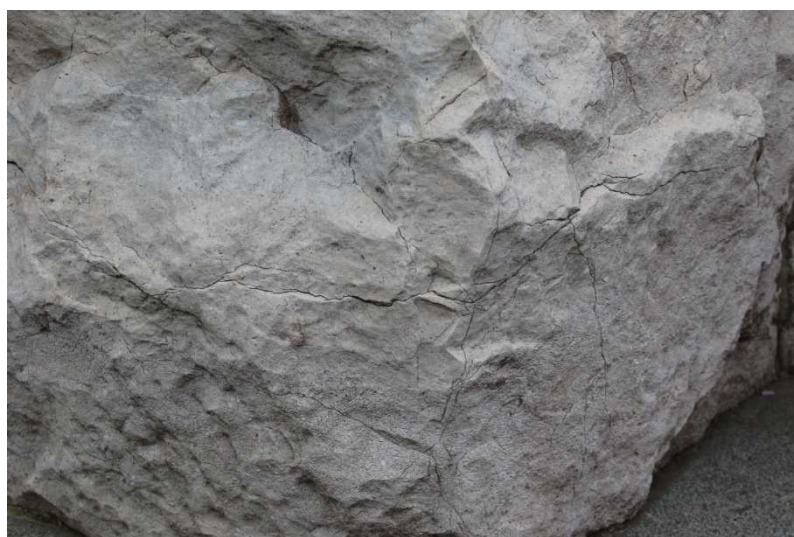
- Netěsnost vnitřní nádrže.
- Četné drobné lasy a trhlinky na vápencovém sloupuzpůsobují odlamování kamene v deskách. Ve spodní polovině sloupu je kámen potrháný masívně a hrozí odlomení několika větších hmot.

Lasy ve vápenci ve spodních částech

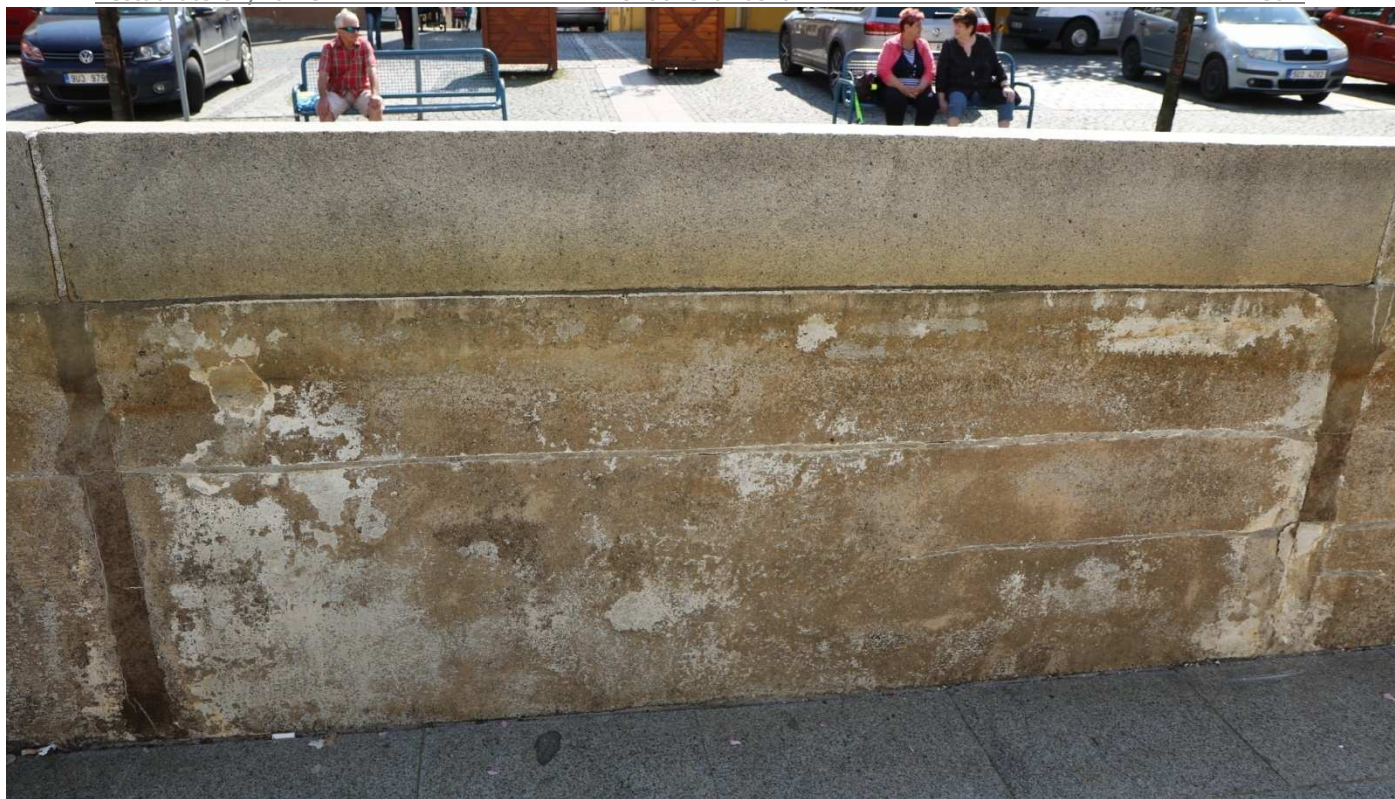
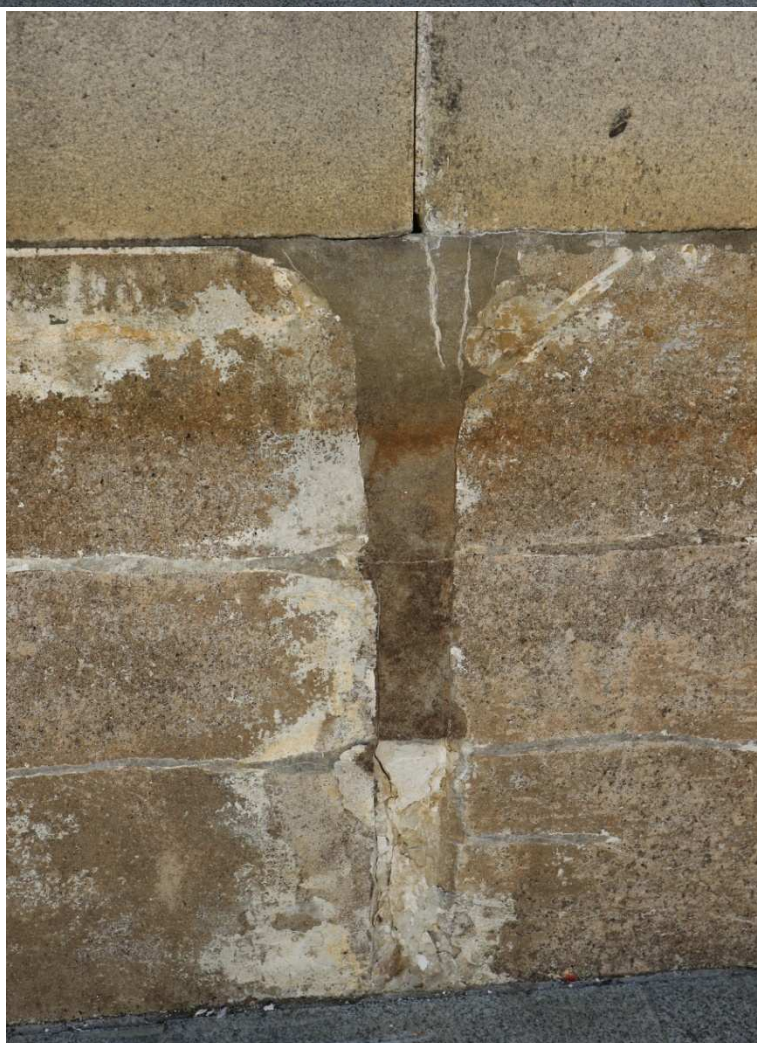
Stav vnitřních izolačních desek nádrže

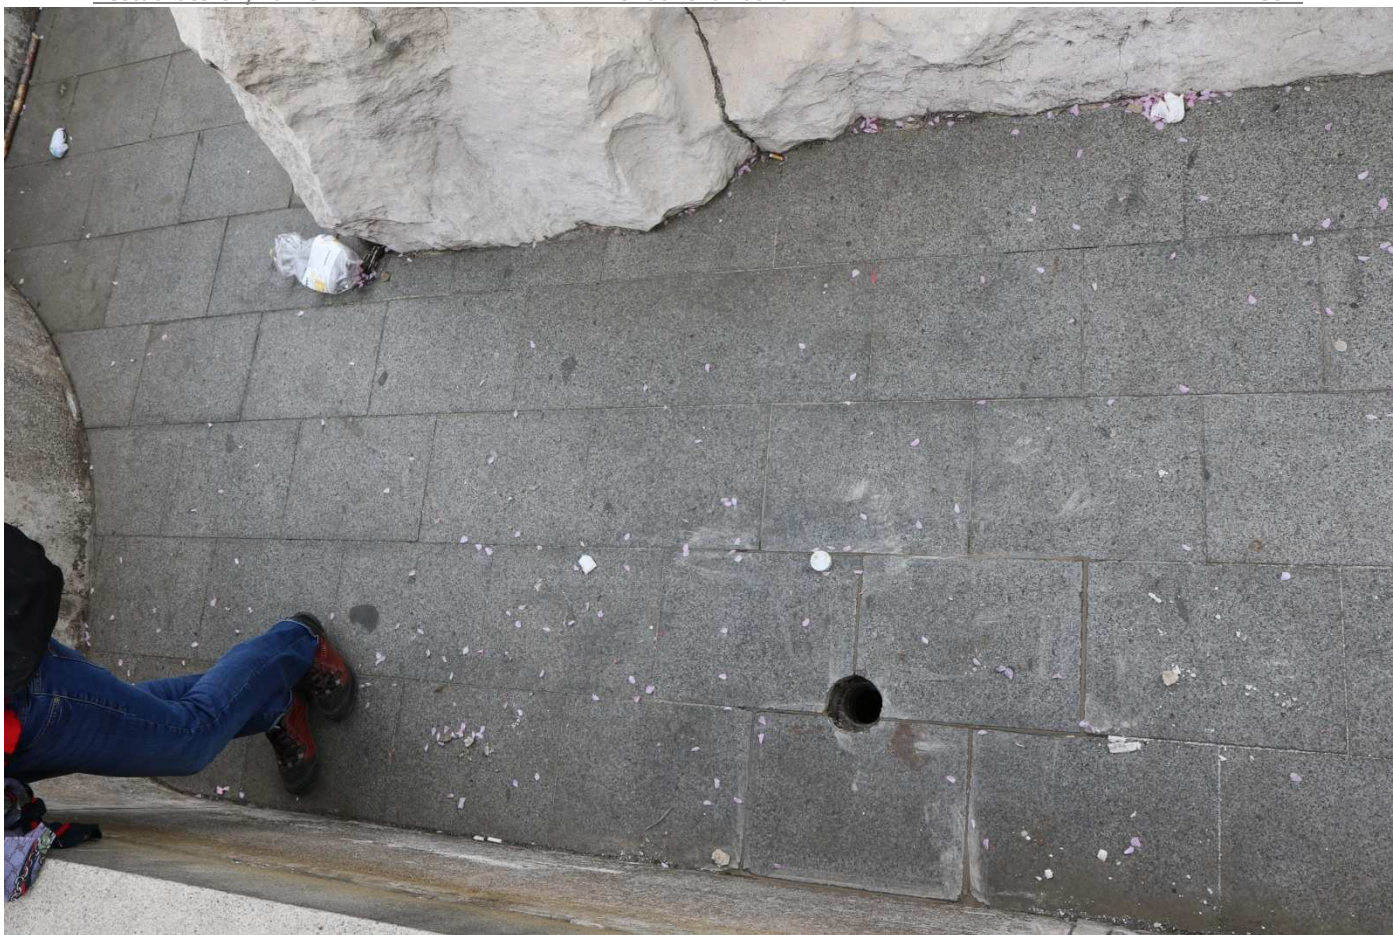
Výtoková trubka na dně

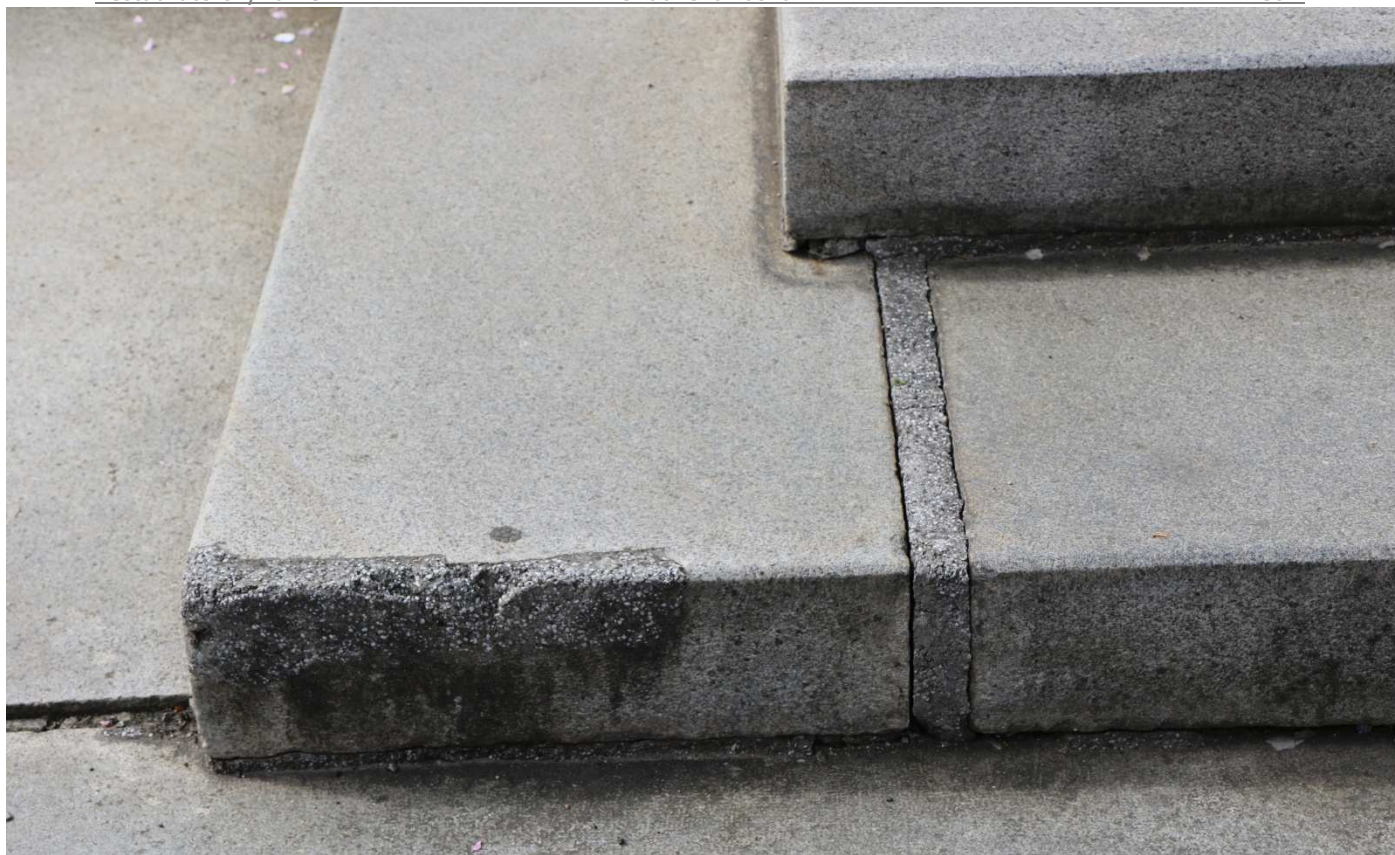
Žulové schody (rohy a hrany nástupnic) a stěny jsou lokálně dotmelené teracco směsí, shodnou se spárami schodiště. Materiály a doplnění pochází z restaurování v roce 2000. Teracco materiál se ve spárách propadá, protože je křehký a při trvalém otřesu okolního terénu je neodolný.

Dotmelení žuly teracco tmelem

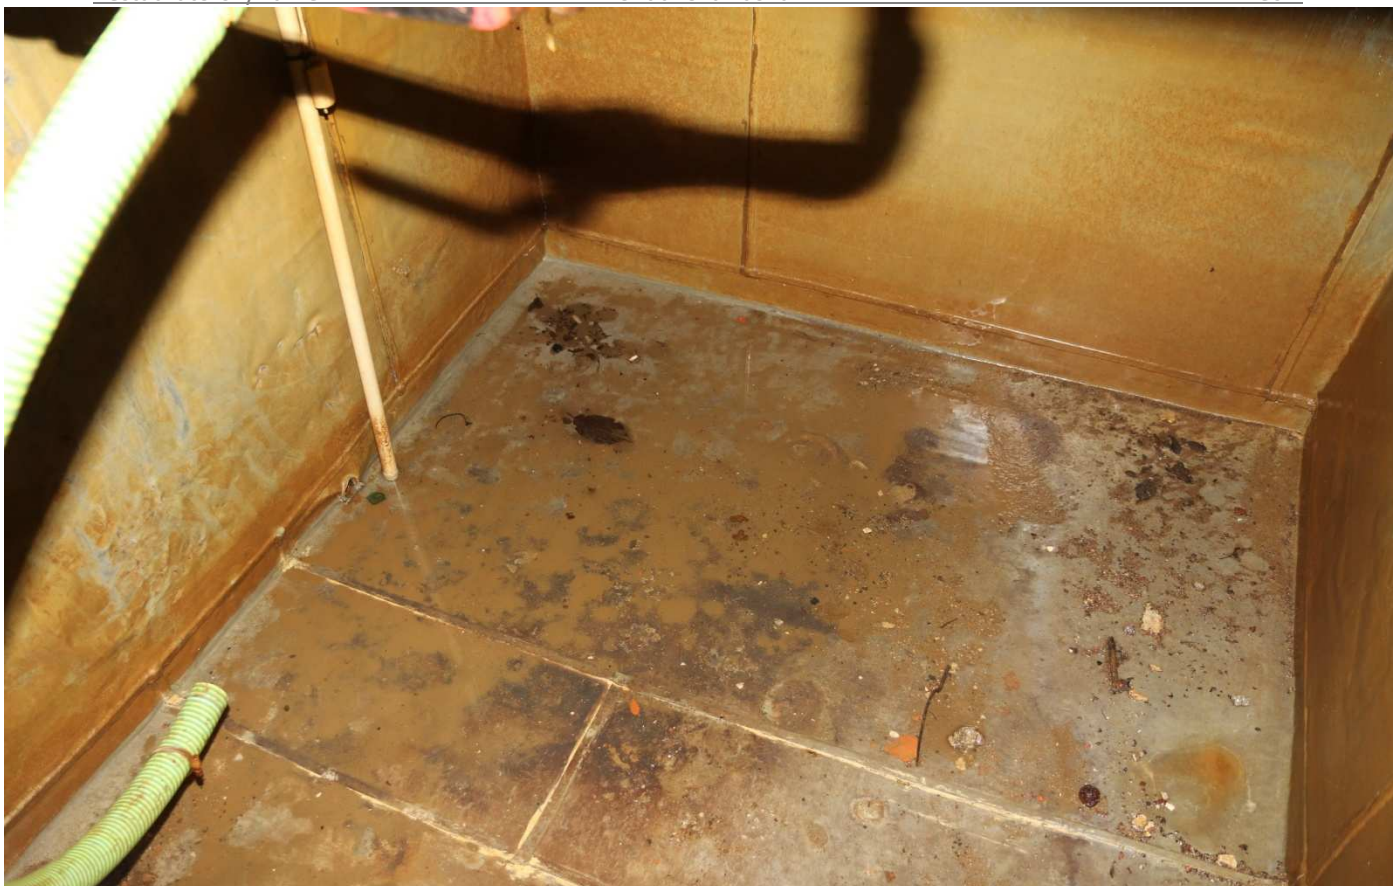
Vnitřek spodní šachty, pohled do nádrže, vyložené olovem
