# Restaurátorský záměr

## Pohádková kašna Statutární město Děčín

2018

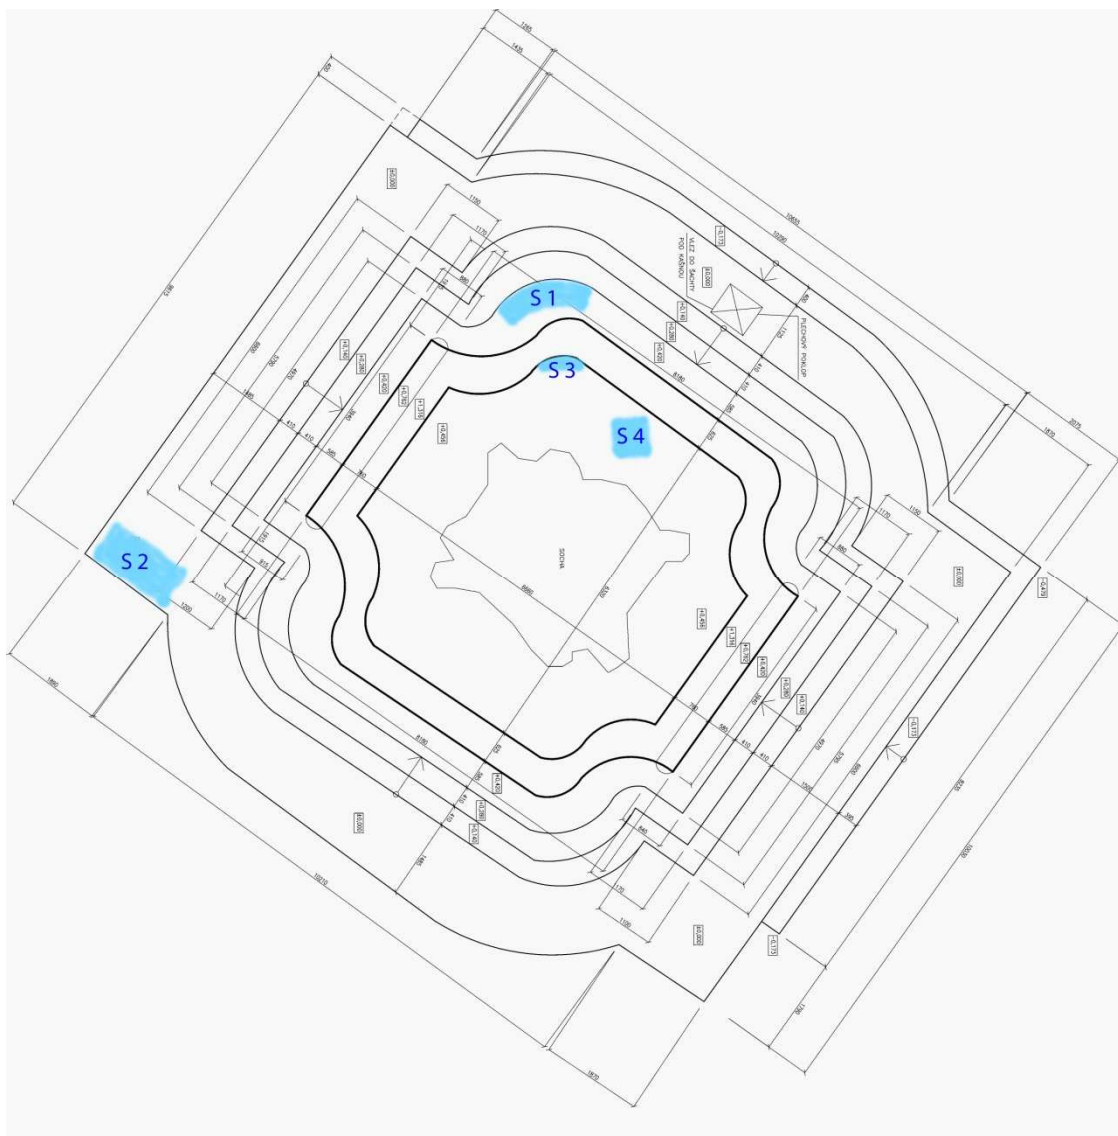
**Zákres sondáže**

Pod stěnou nádrže se do spodních 10cm nacházejí lomový kámen, kousky vápenopískových cihel, suchý slabý beton v podobě podhozu, hlína. Schod je položený na desce silné cca 6cm nebo vrstvě 2 cihel 2x6cm. Ve spárách mezi schody tentýž suchý beton a na něm do hloubky 4cm teracco spára. Průměrná síla spáry 2cm. Spodní plocha a boky žulových schodů jsou lánané a přišpicované k lemu na rozích schodu.

Síla žulového stupně 16cm (velikost desky 94/50cm). Stupeň je položen do cca 5cm slabého betonu. Pod ním se nacházejí valounky s jílem a pískem (červenice). Sonda do hloubky 20cm pod betonem. Spáry řešené stejně jako u 1. sondy.

Síla vnitřní desky je cca 12cm, jsou nazděné přímo na místě do oblé špicované kapsy žulové vnější stěny. Betonové desky jsou popraskané v ploše, cca 6desek z celkových 18ks. Některé jsou vysunuté dovnitř nádrže cca 3mm. Spáry jsou vyplněné z roku 2000 Ladaxem, který je rozpraskaný. Spáry jsou silné cca 7cm. Obvod vnitřních stěn cca 23bm.

Sonda provedena u výpustě z nádrže. Dlažba o síle 2cm je ložená v cementu + 1cm podklad (asi vápnos pískem). Pod ním v síle 4,5cm je zřejmá betonová deska shodná s deskami stěn nádrže. Zbytky asfaltu, které zmiňují už v minulých restaurováních, nebyly nalezeny. Následuje 8cm dlouhá kovová trubka o průměru 7cm. Výpusť není na povrchu ukončená odnímatelným košíkem, který by zarážel nečistoty. U výpustě je zřejmý fragment druhé trubky, kterou je vhodné po sejmutí dlažby zdokumentovat a posoudit.

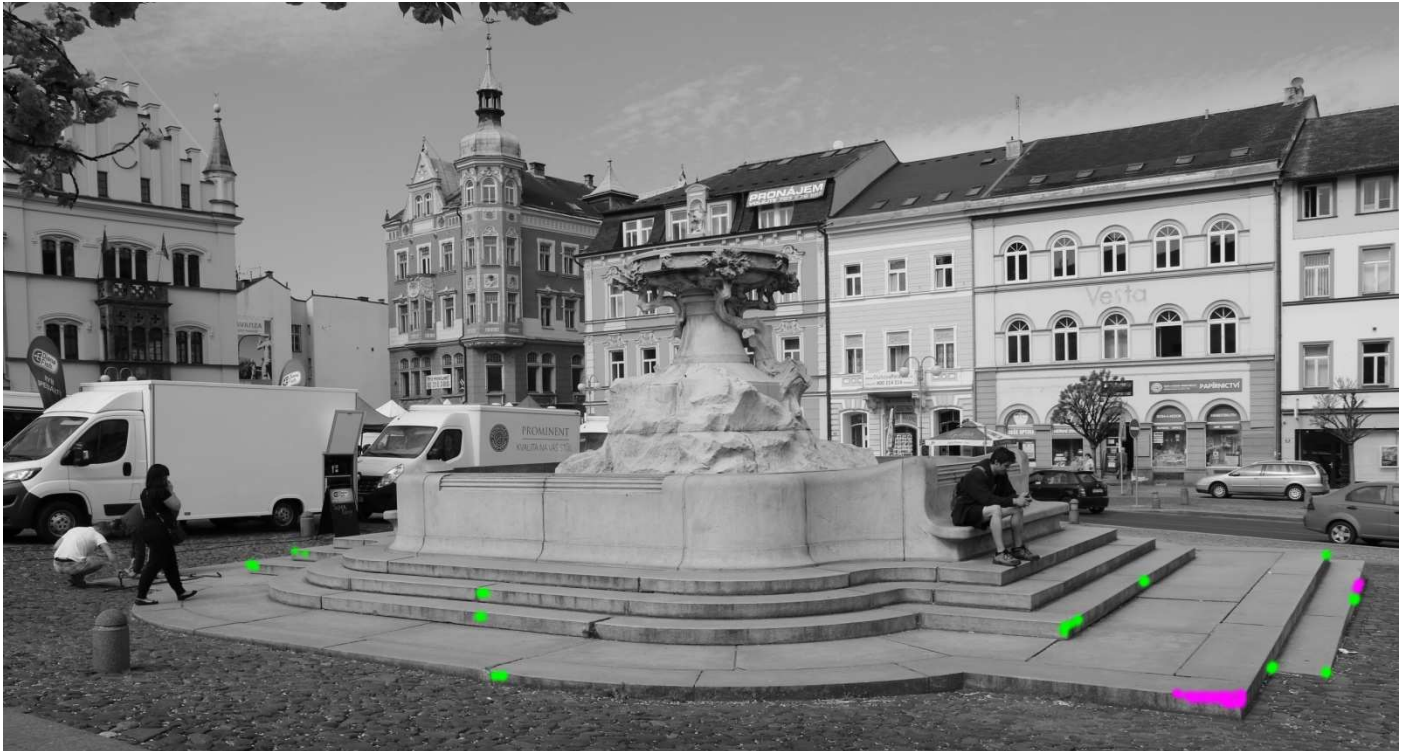
Severovýchodní strana

Zeleně teracco tmely, Růžově odlomený nebo poškozený kámen

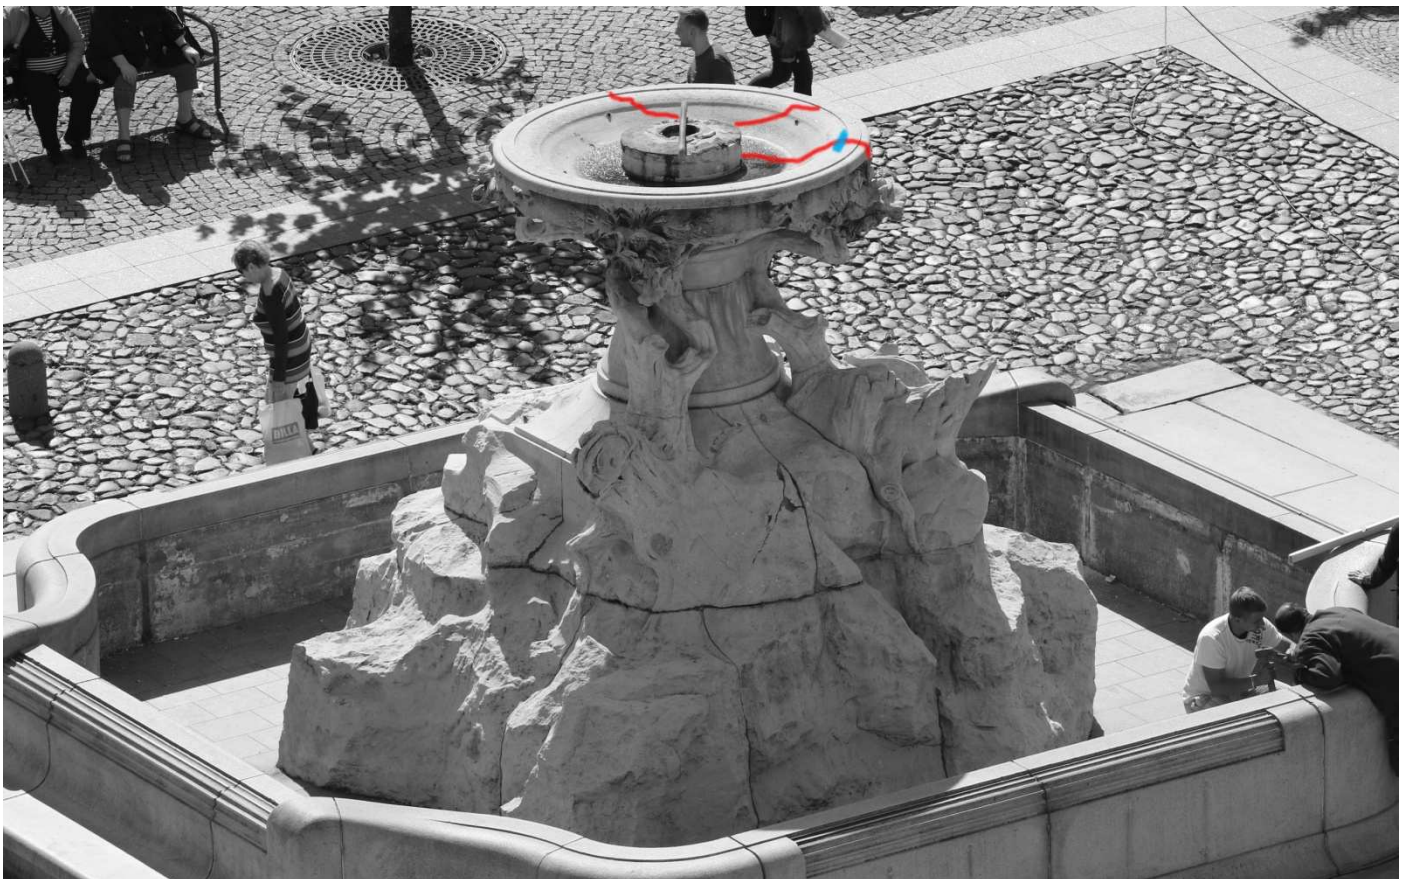
Pohled na vrchní mísu

- Dvě trhliny ve vrchní míse. Jedna je zkramlovaná svrchu ze slitiny mědi (bronz či mosaz). Trhlina prochází skrz sekanou modelaci dolů do sloupu, kde zarůstá v kameni. Druhá trhlina procházející přes celou mísu není zajištěna.

Červeně trhliny v kameni, Modře kovový doplněk, Fialově degradovaný vápenec, Žlutě dotýkaná místa pro původní bronzové sochy

- Vrchní plochu mísy navrhuji vytmelit stejnou izolační vrstvou minerálního hydraulického materiálu jako nádrž, abychom minimalizovali rozrušování vápence protékající vodou.

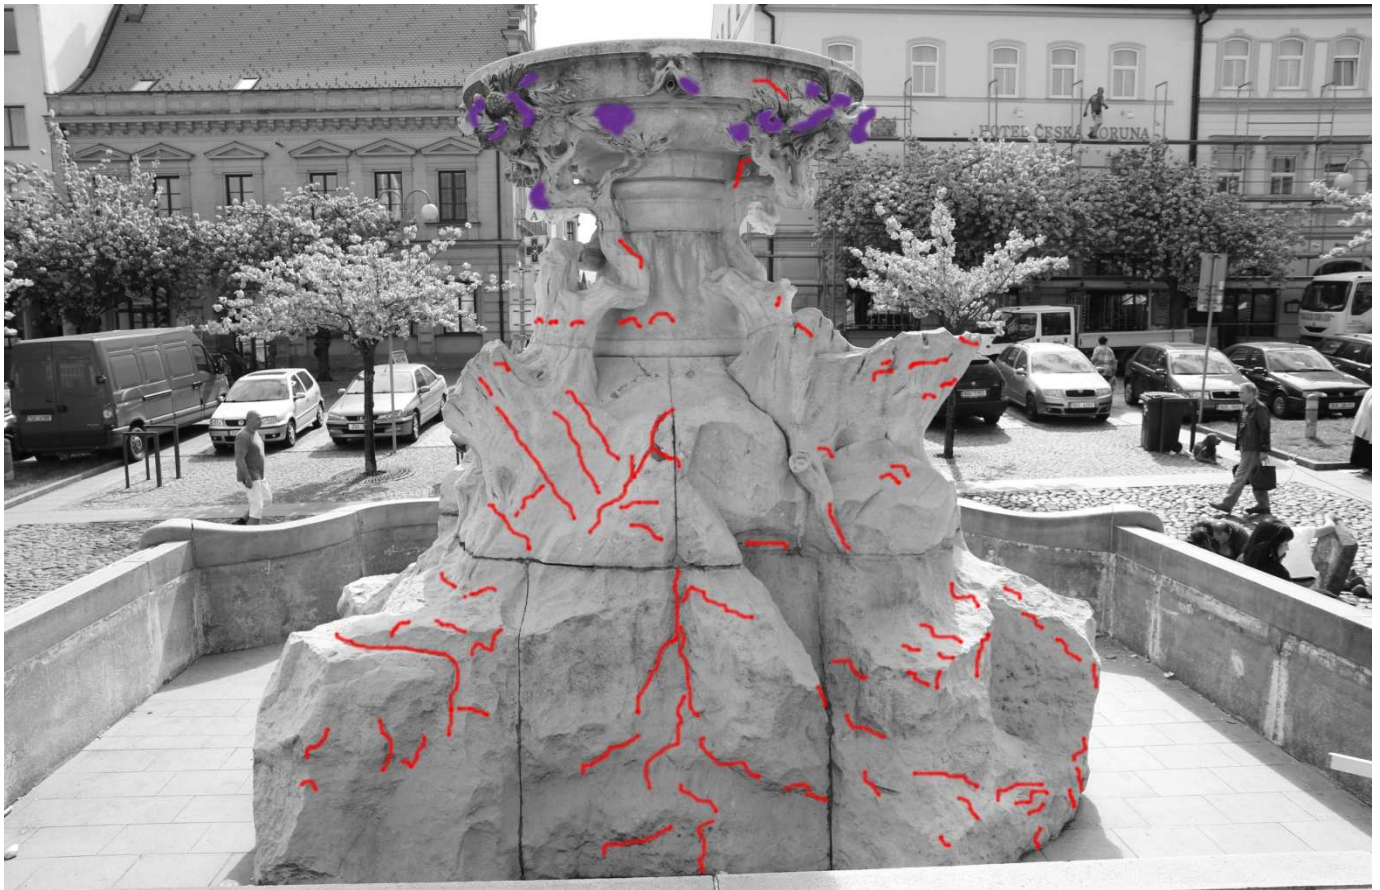
Západní strana

Ze západní strany, tj. od vchodu do šachty, je kámen nejvíce poškozen povětrností. Jedná se o západní stranu sloupu (vápeneč) a vnitřní stěnu východní stěny nádrže (beton).

Červeně trhliny, Fialově degradovaný kámen-rozrušený, Modře kovové čepy po sochařské výzdobě, Žlutě dotýkaná místa sochařskou výzdobou

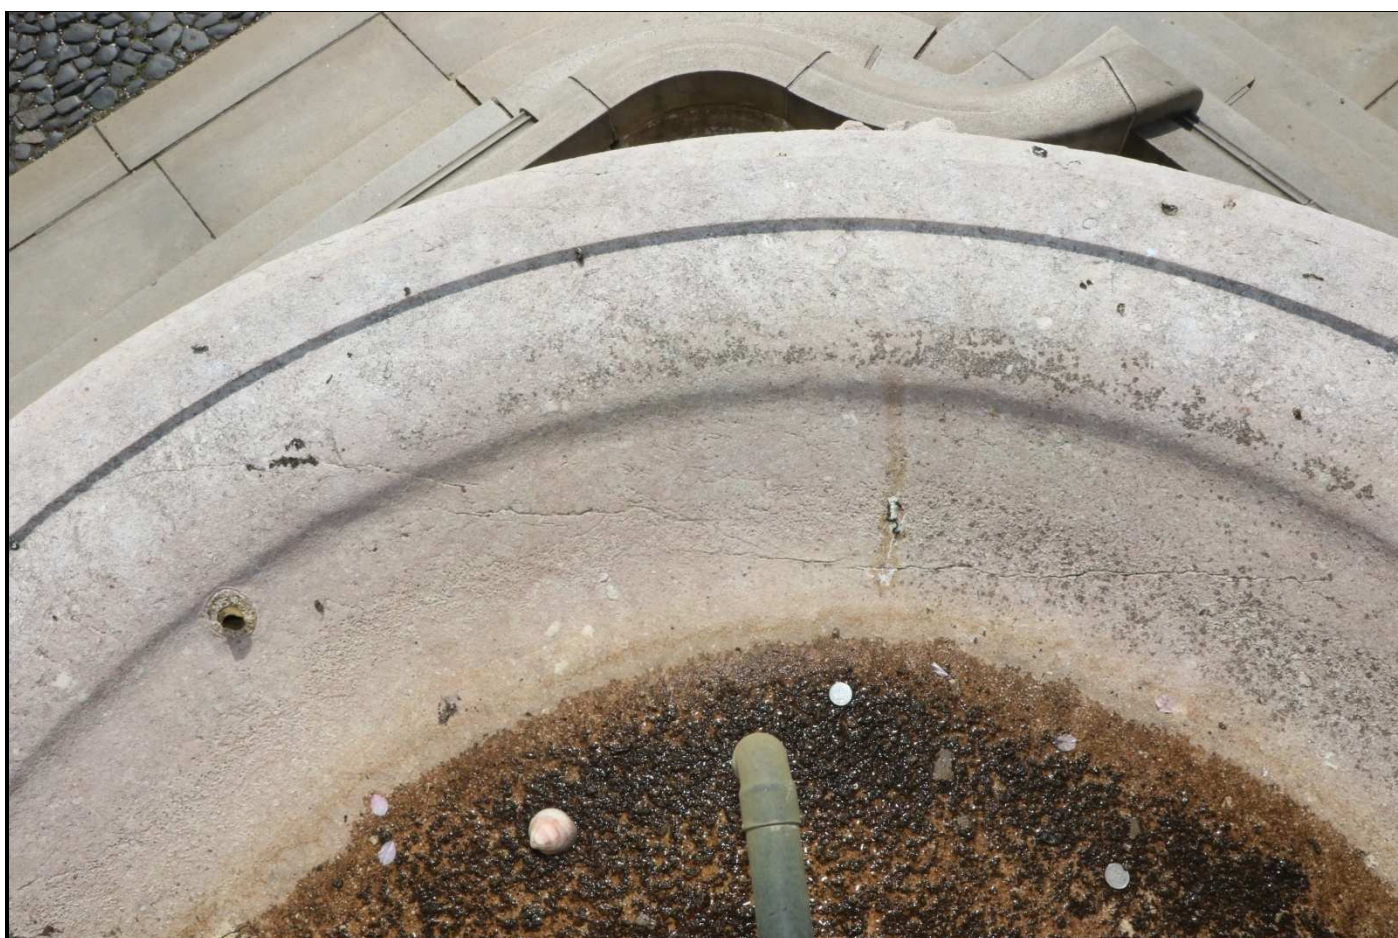
Nezajištěná lasa v míse

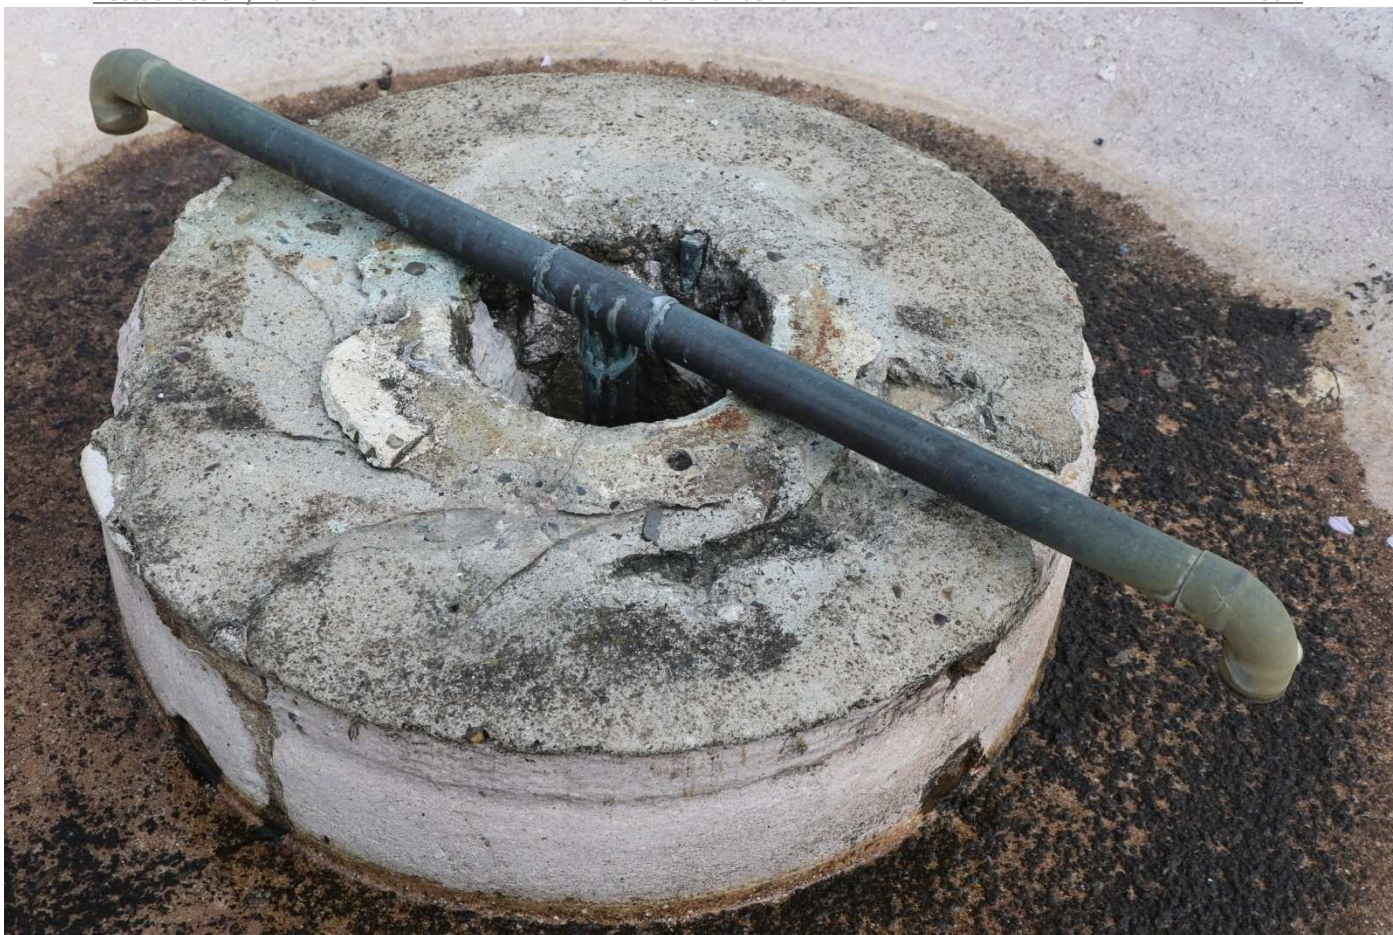
Na vrcholu vápencové mísy je středový válcový soklík přetmelený betonem. Soklík je shodný s materiálem desek vnitřních stěn nádrže. Povrchový beton je popraskaný. Vyvedená trubka přivádí vodu do mísy ze dvou stran a dopadá na čistý vápenec, nyní poškozený dvěma trhlinami. Osazení původní sochařské výzdoby zde není zřejmé. Druhotná sochařská výzdoba byla sejmuta v roce 2002. Při stejném zásahu byla zkramlována trhlina v míse (bronzová kramle). Statický posudek kašny (v příloze) trhliny v míse nezmiňuje, předpokládám tedy, že neohrožují stabilitu prvku.

Vrchní soklík v míse

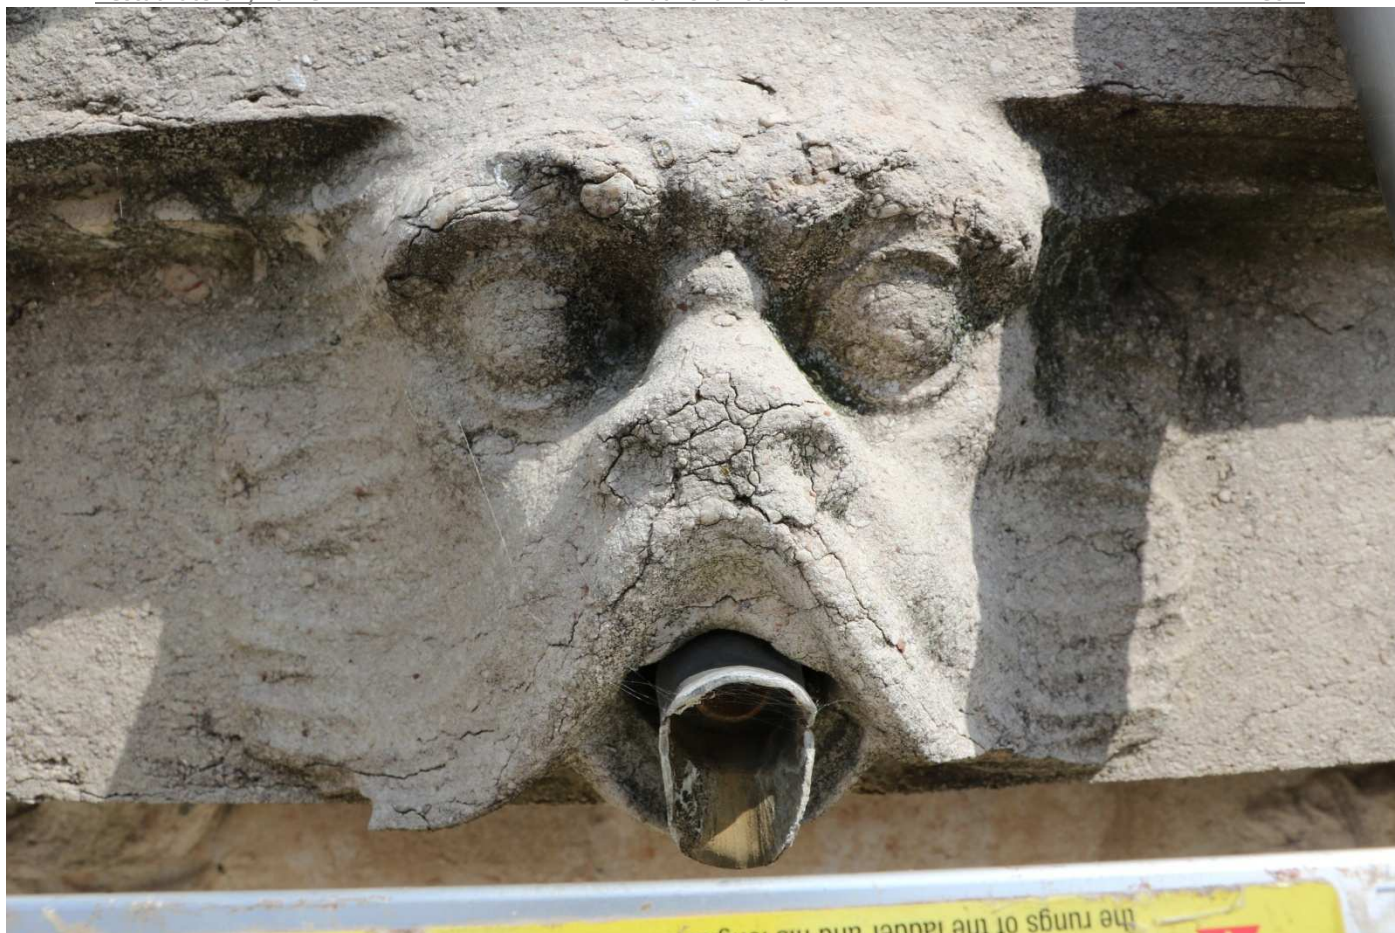
Degradovaný vápenec

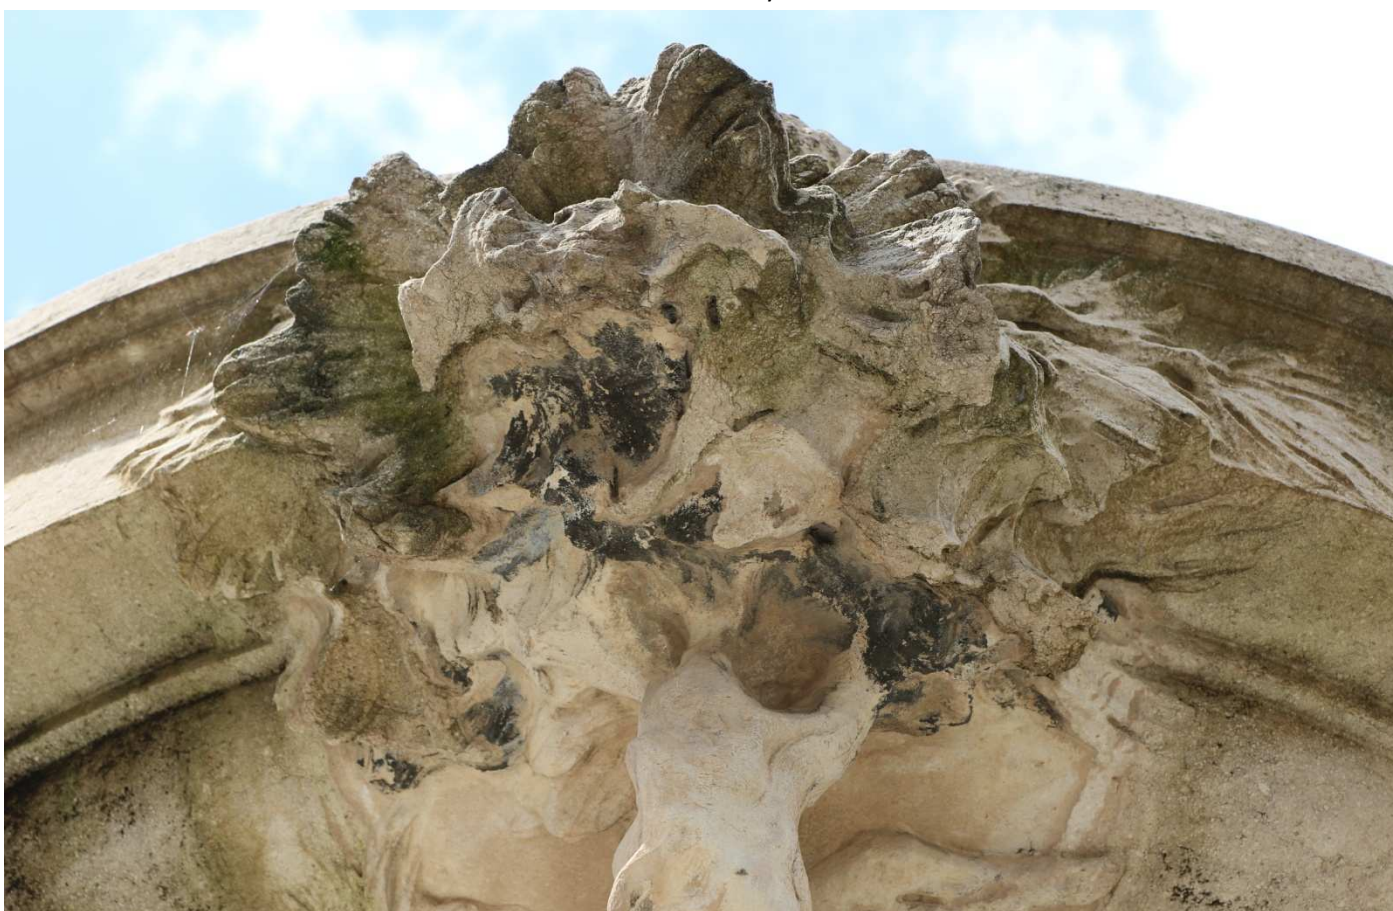
Biokoroze, sádrovcové krusty

- Zeslabení sádrovcových krust v místech kde tvoří na povrchu kamene neprodyšnou krustu a hrozí odloupení puklic. Odpukávající krusta je výsledkem přirozeného stárnutí vápence. Jediná možná obnova prodyšnosti je mechanické ztenčení krusty. Jedná se vždy o lokální nezbytně nutný rozsah.

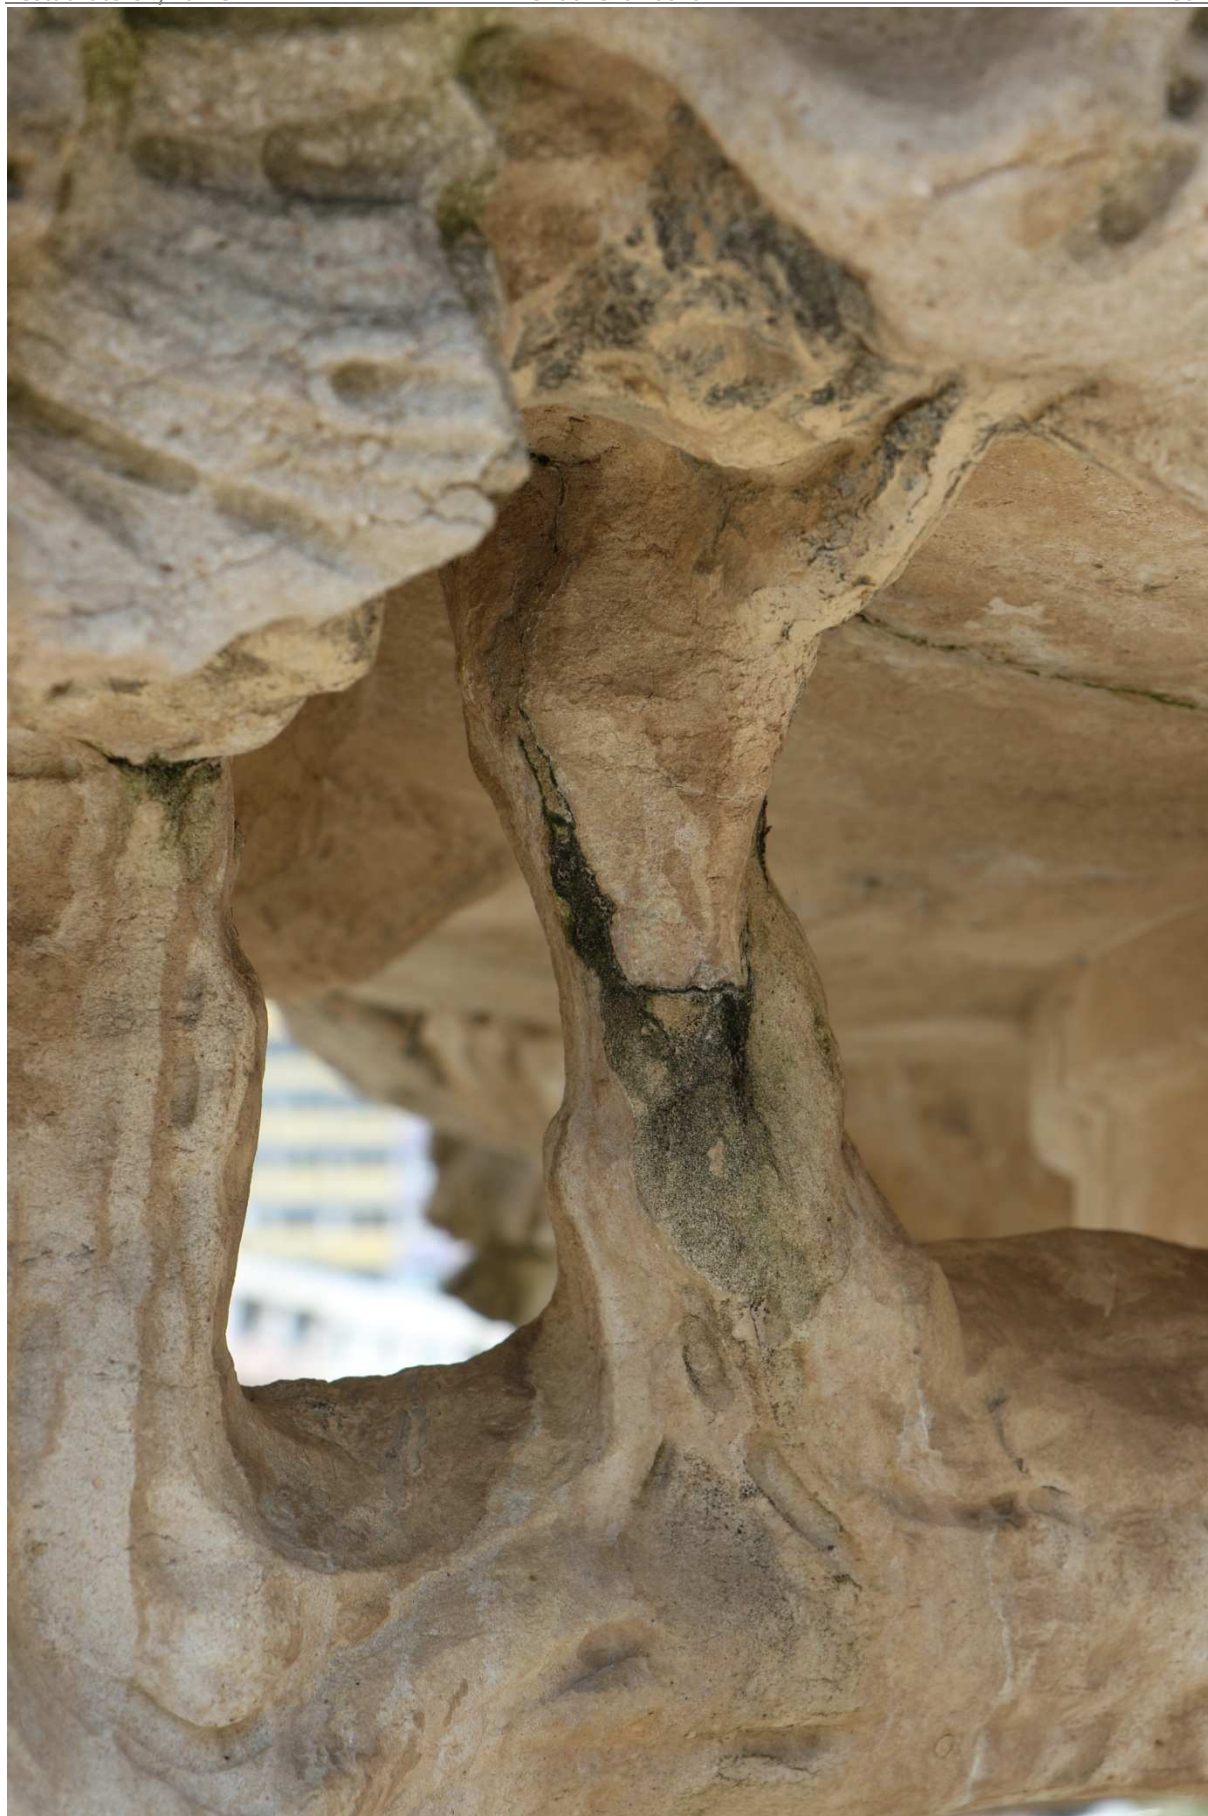
Biokoroze v závětrných místech, degradace vápence vydrolením

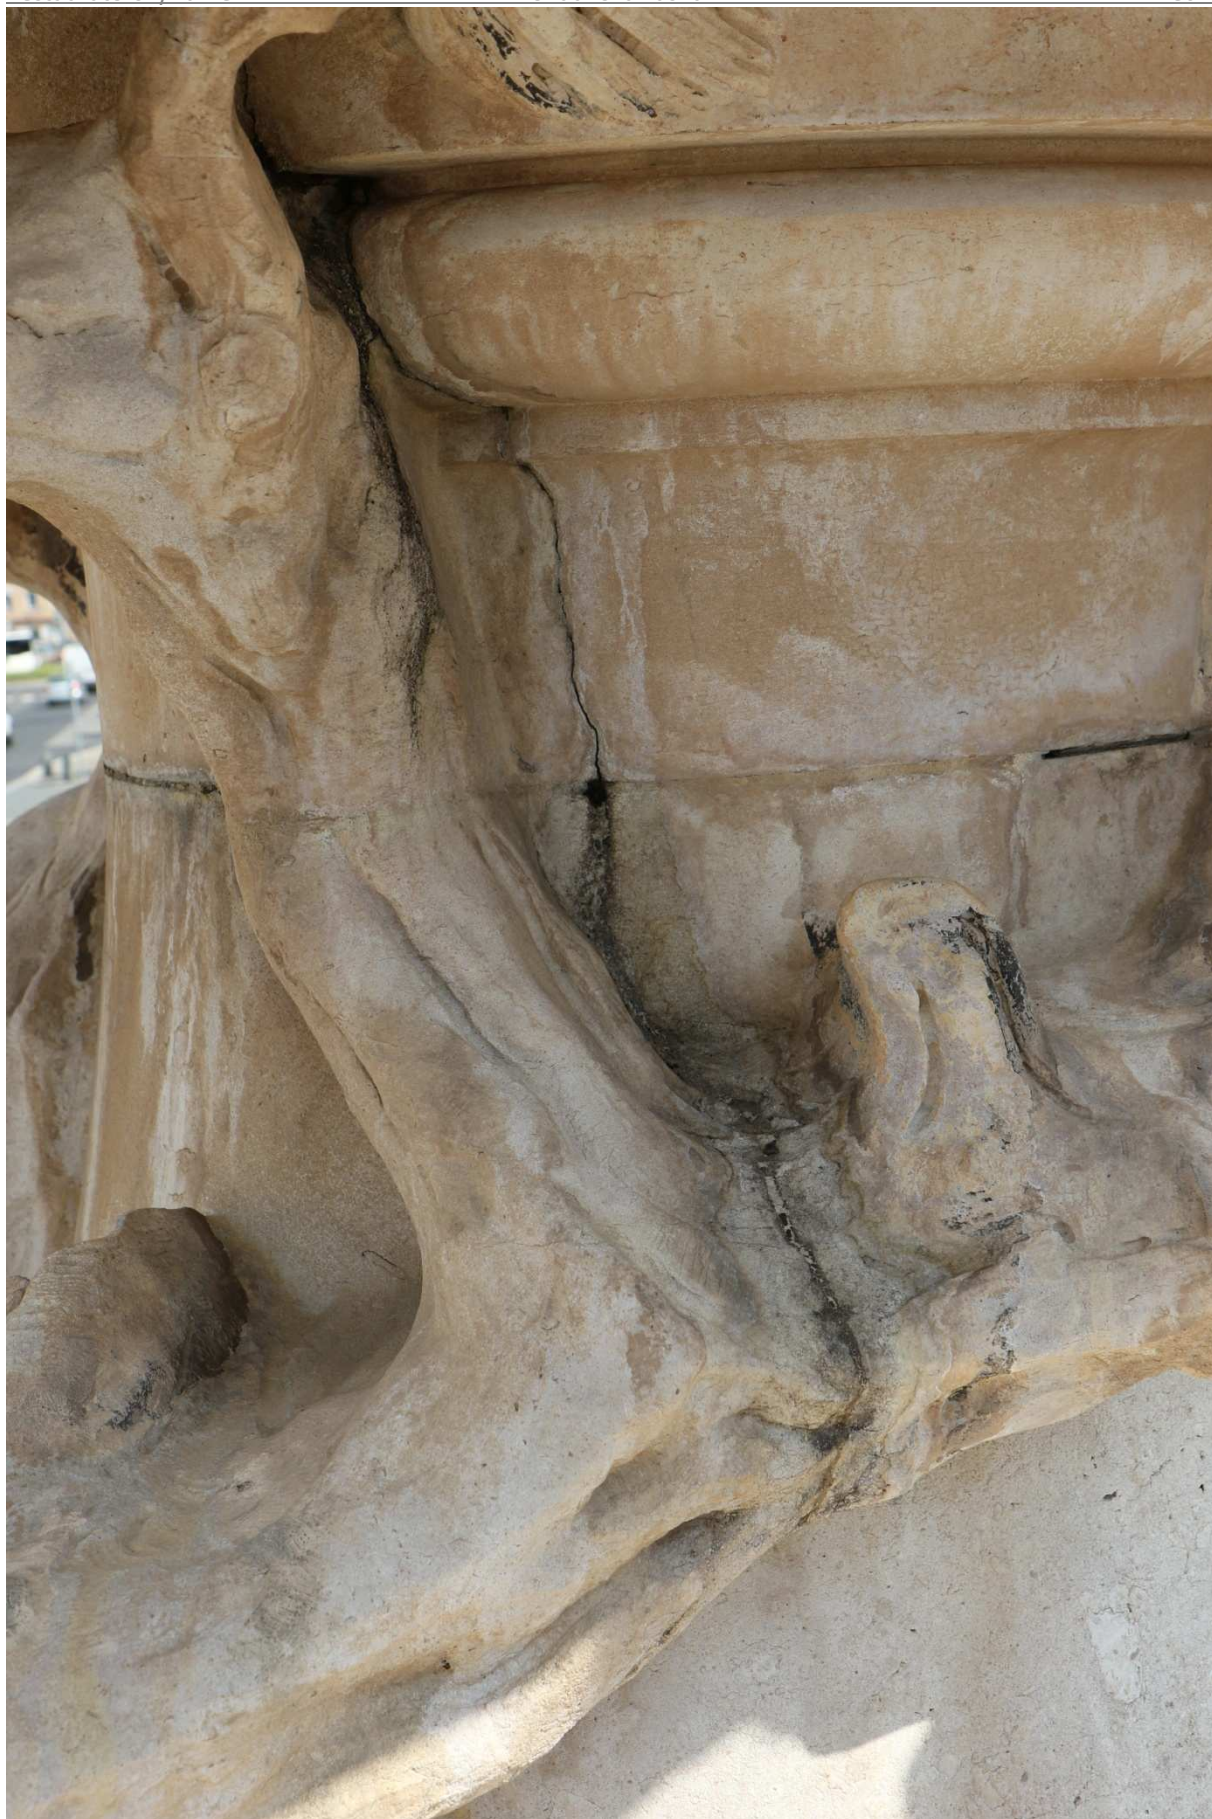
- Degradovaný otevřený povrch dekorů ve vrchních částech díla.
- Solné výkvěty na sloupu po dlouhodobém využívání chlornanů ve vodě.
- V podhledech zčernalé krusty.

Solné výkvěty, sádrovcové krusty

- Odsolení povrchu od vykrystalizovaných produktů solí na dřívku sloupu mechanickým sejmutím silných krust oškrábáním, vymytím zasaženého povrchu opakovaným sprchováním měkkou vodou s obezřetným využitím odsolovacích zábalů pouze v případě nutnosti.

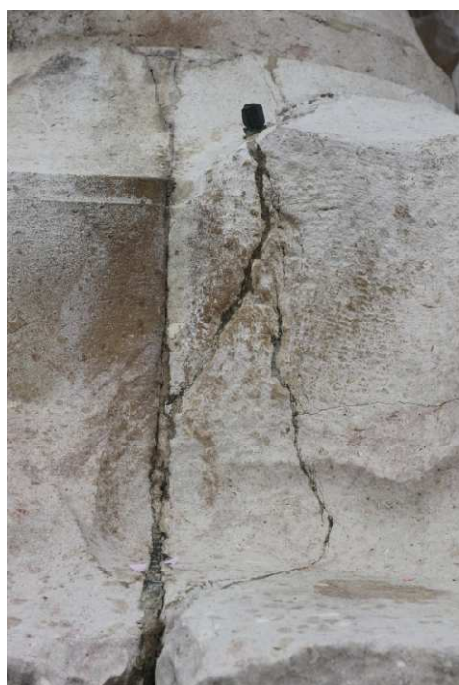
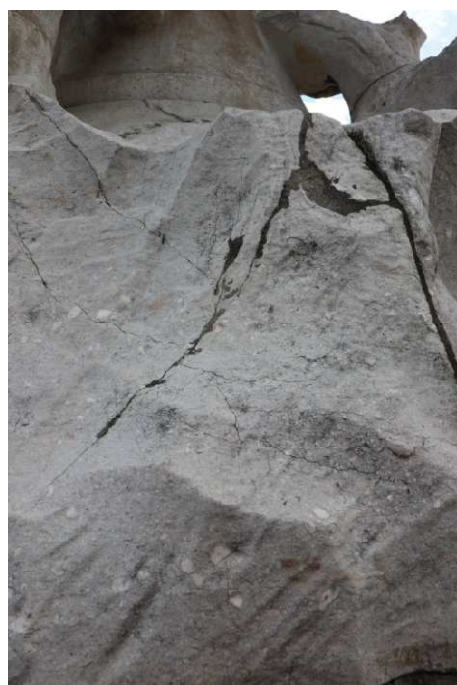
Bronzové čepy po sochách se na vápencovém sloupu dochovaly jen částečně. V některých místech je vápenec v osazení bronzového čepu rozpraskaný. Čepy jsou ulomené, nesou stopy závitů. V grafické dokumentaci jsou zakresleny dochované čepy a zaznamenány plochy na vápenci, upravené původně pro dotýkání soch na kameni. Všechny bronzové sochy i nápisové desky na kašně chybí.

Popraskaný kámen působením bronzových čepů

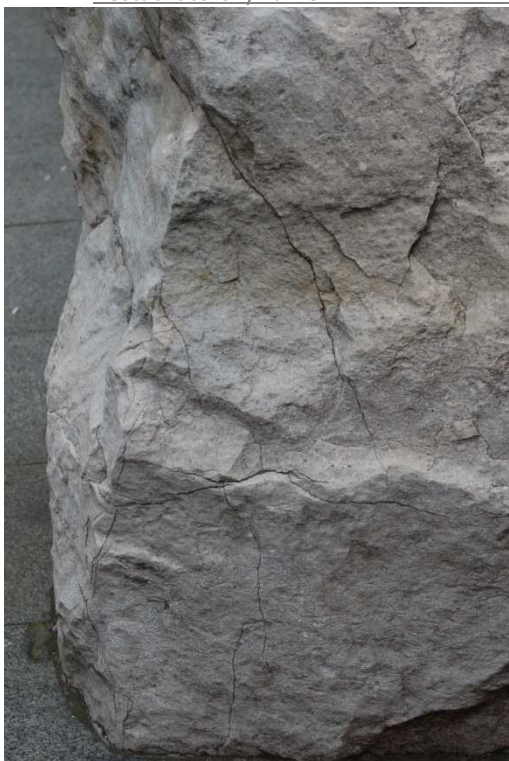
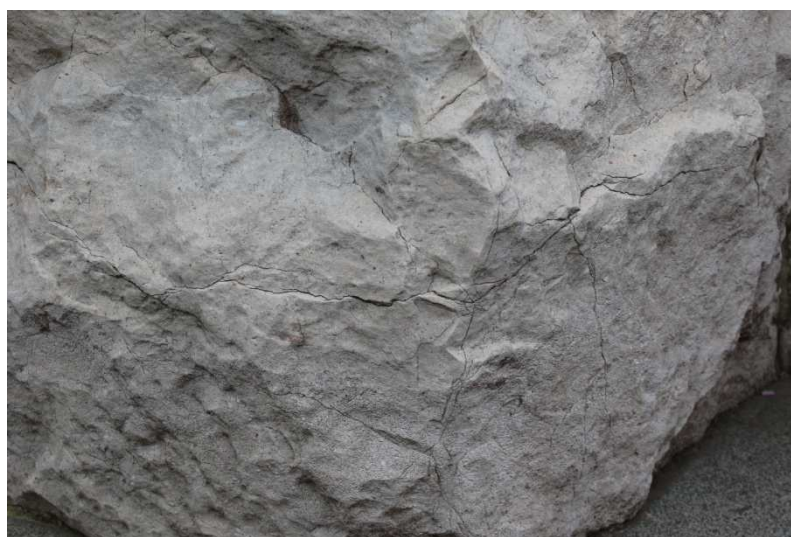
- Netěsnost vnitřní nádrže.
- Četné drobné lasy a trhlinky na vápencovém sloupuzpůsobují odlamování kamene v deskách. Ve spodní polovině sloupu je kámen potrháný masívně a hrozí odlomení několika větších hmot.

Lasy ve vápenci ve spodních částech

- Navrhuji větší poškození trhlinami čepovat, na injektáž v místech možné impregnace použít vodoureaktivní tmel a věnovat se především uzavření povrchu těchto trhlinek.

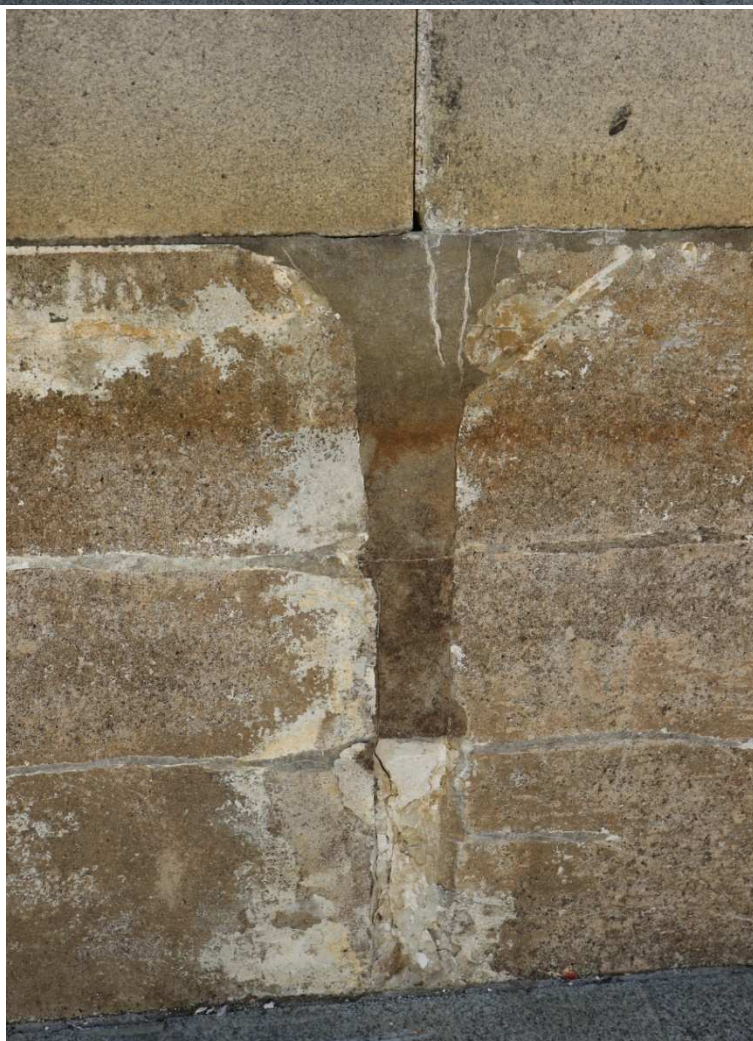
Stav vnitřních izolačních desek nádrže

- Vnitřní novou izolační vyzdívku navrhuji zhotovit z voděodolné směsi hydraulického vápna a písků s přídavkem vlákna pro zpevnění hmoty. Navrhuji vnitřní vanu vyzdít jako celek včetně dna až ke středovému sloupu, bez dilatačních spár, nebude-li v průběhu prací zjištěna nová situace. Styk s vrchním překladem žulové stěny je zakončen pravým úhlem do líce žuly. Styk se spodní patou středového sloupu je vhodné zakončit fabiónem a přikletovat ke spodní hraně vápencového prvku. Ostré úhly mají tendenci praskat.

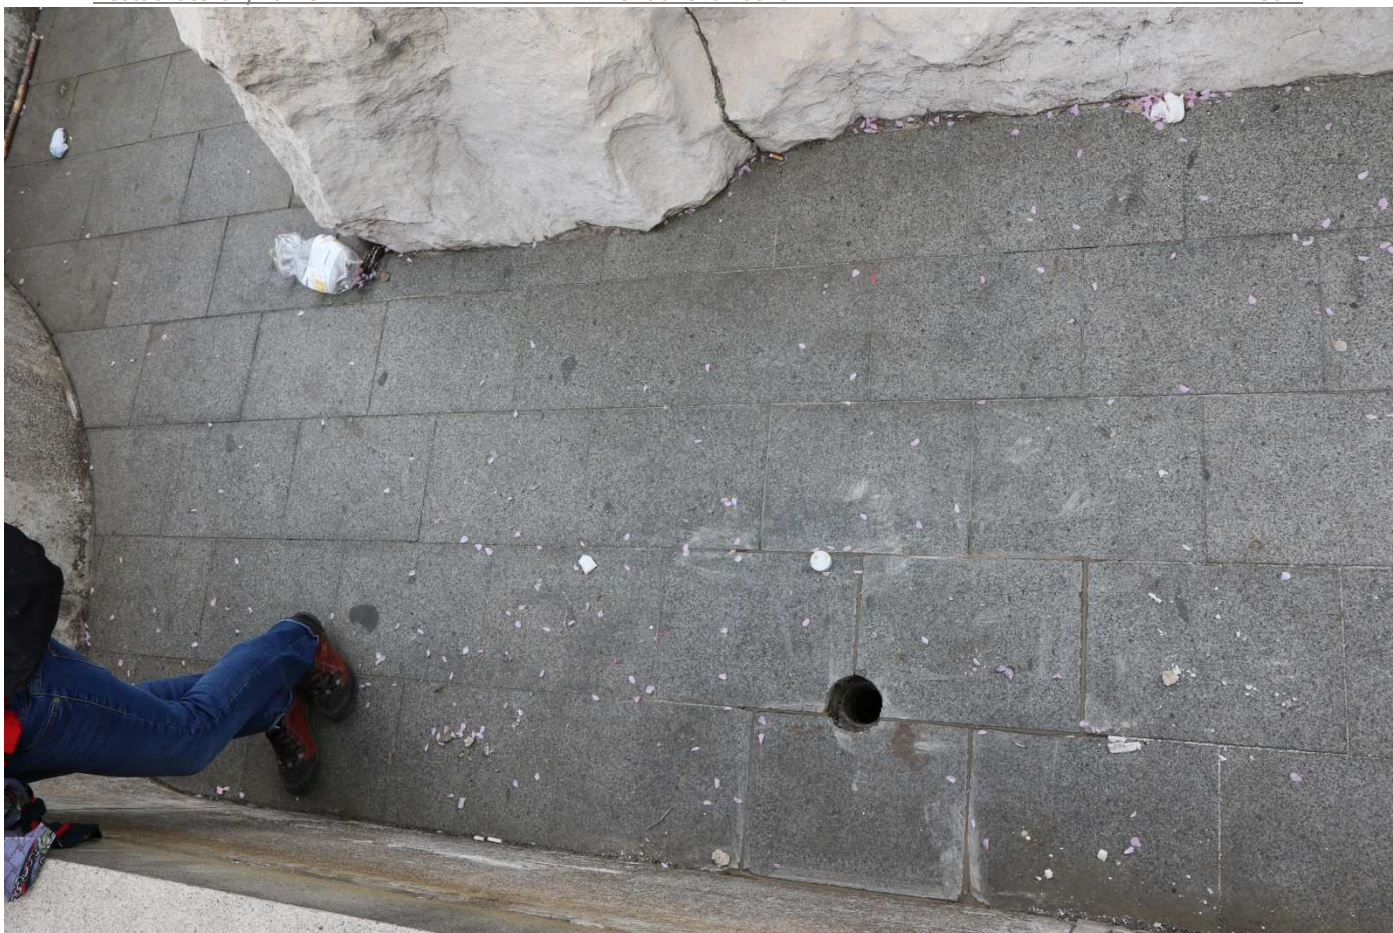
Výtoková trubka na dně

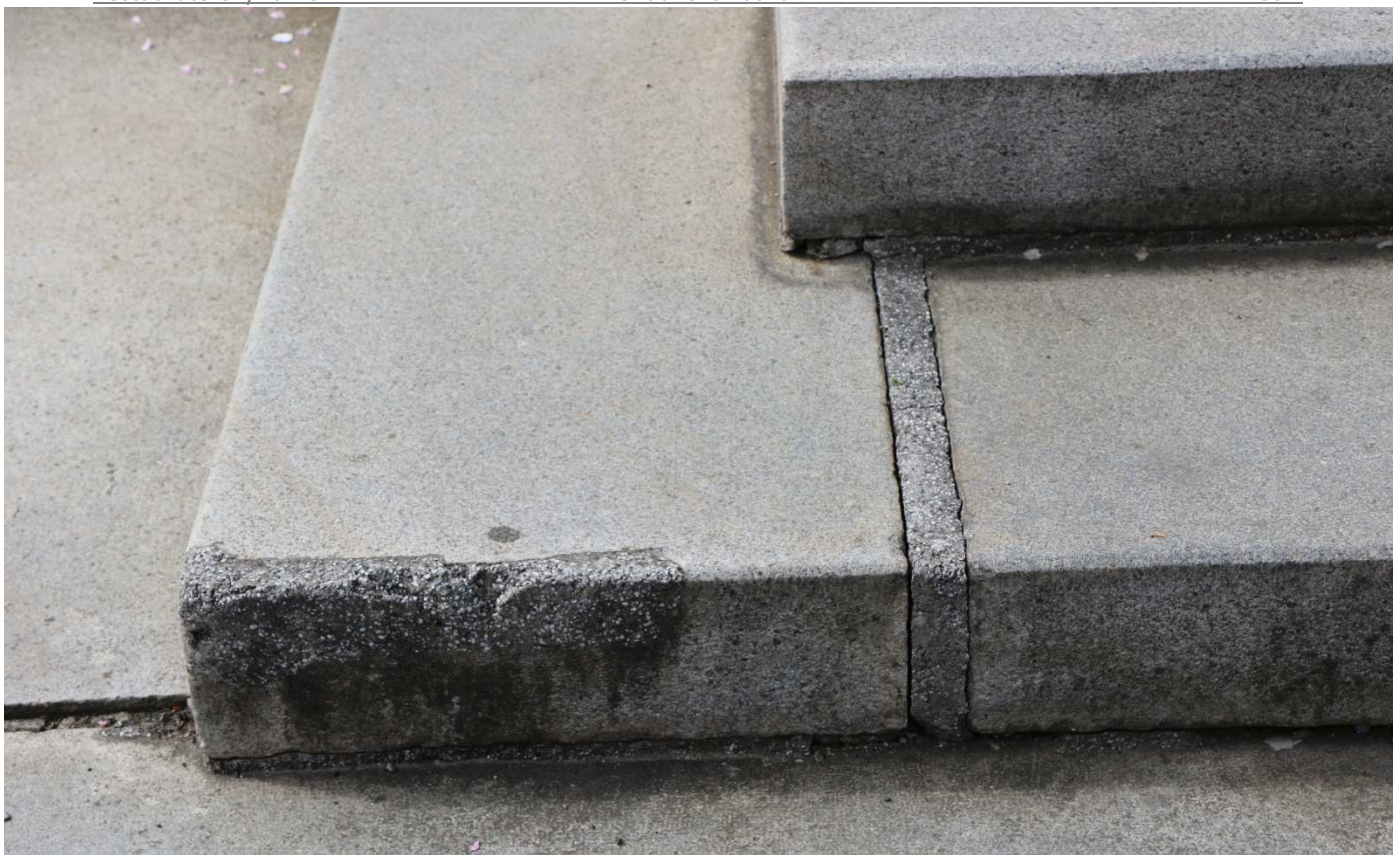
Žulové schody (rohy a hrany nástupnic) a stěny jsou lokálně dotmelené teracco směsí, shodnou se spárami schodiště. Materiály a doplnění pochází z restaurování v roce 2000. Teracco materiál se ve spárách propadá, protože je křehký a při trvalém otřesu okolního terénu je neodolný.

Dotmelení žuly teracco tmelem

- Čištění povrchu žulového schodiště a žulové stěny nádrže mokrou cestou, chemicky.
- Spárování žuly navrhuji provést pružným tmelem, aby nedocházelo k dosavadním prasklinám a postupnému vypadávání spár. Drobné úlomky navrhuji doplnit tmelem cementu a žulové drtě s následným přebroušením. Větší pohledové doplňky doporučuji doplnit žulovou plombou (lipnická žula).
