Restaurace na Pastýřské stěně,

Průzkum napadení dřevěných konstrukcí dřevokaznými houbami a dřevokazným hmyzem:

Část I.: Konstrukce hlavního krovu budovy

Termín : 11/2019

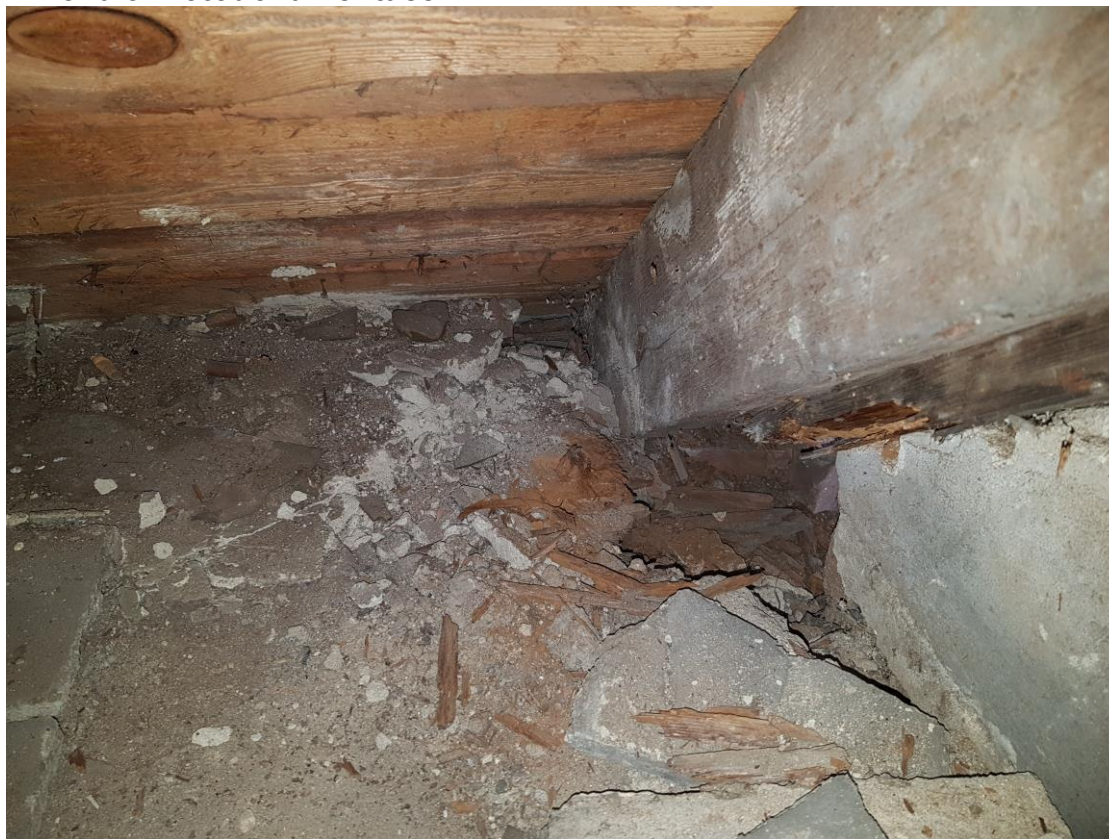
V **západní části** byla nalezena dvě ohniska napadení na západní pozednici. Napadeny jsou dvě části pozednice a severozápadní krokv od zhlaví. V důsledku předchozího napadení houbou byl následně prvek totálně zničen dřevokazným hmyzem.

Ohnisko napadení severozápad. Napadená krokev, pod ní napadená pozednice

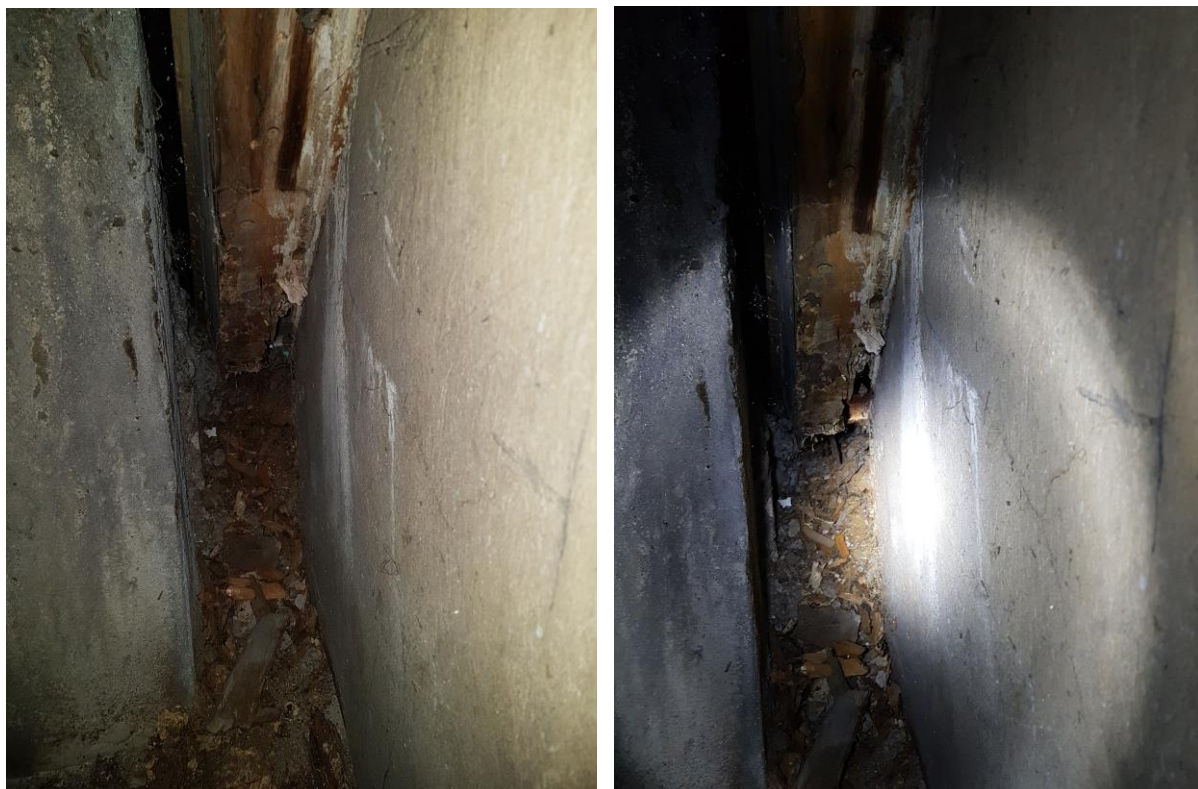
V **části jihovýchodní** byly nalezeny tři napadené prvky ve dvou ohniscích. V obou případech se jedná o trámovku. Jsou jí napadeny dvě části severní pozednice a zhlaví severní krokve.

Ohnisko napadení jihovýchod, krokv V1 a pozednice SV1

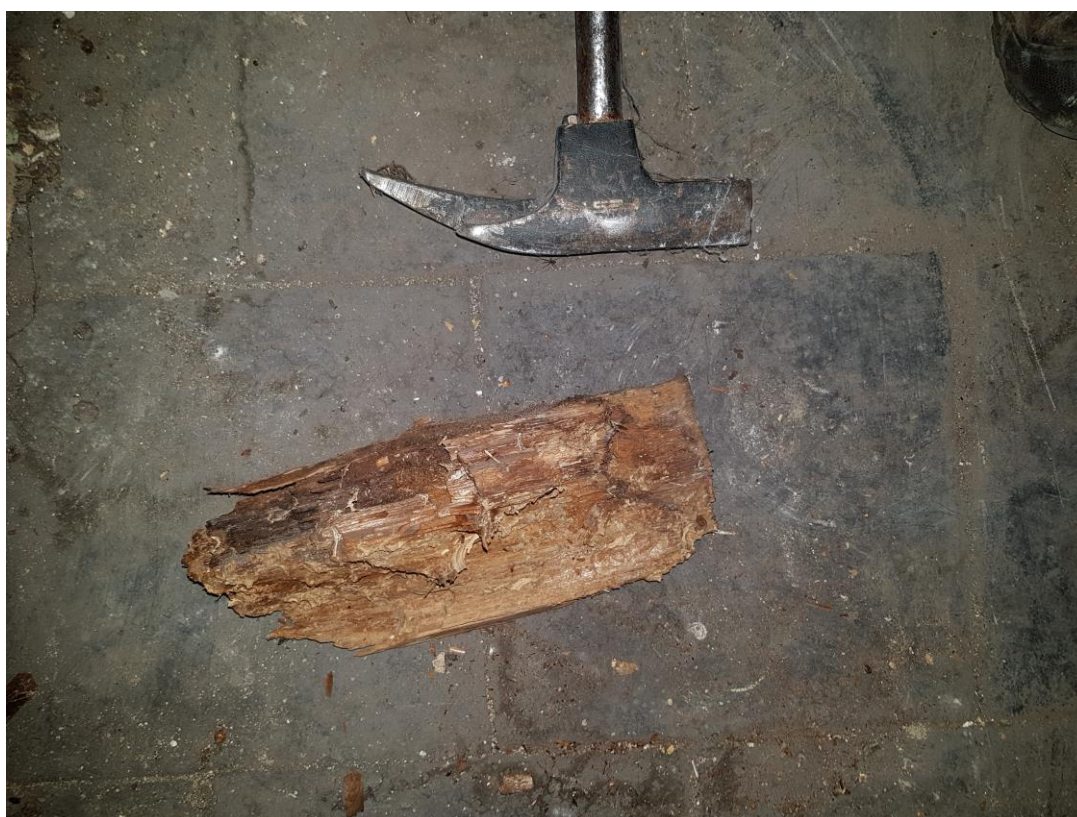
Detail vzorku odebraného dřeva z napadené pozednice SV1. Patrné rhizomorfy trámovky.

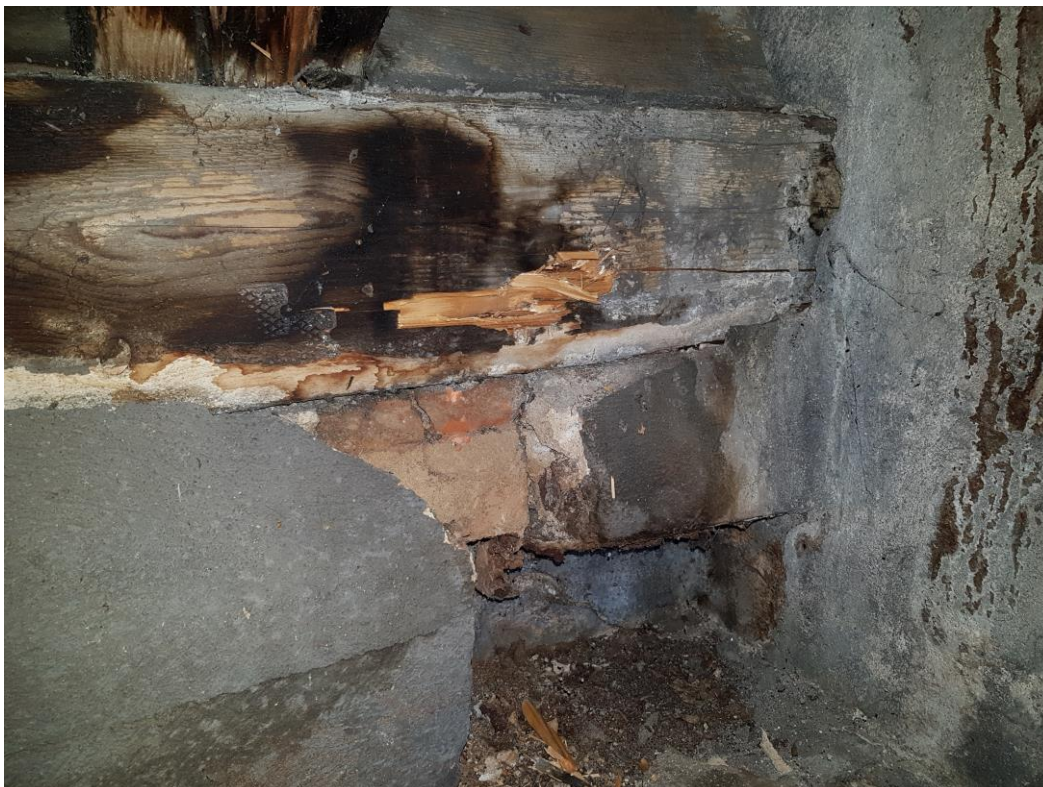
Ohnisko napadení jihovýchod, pozednice SV2 vlevo od komína

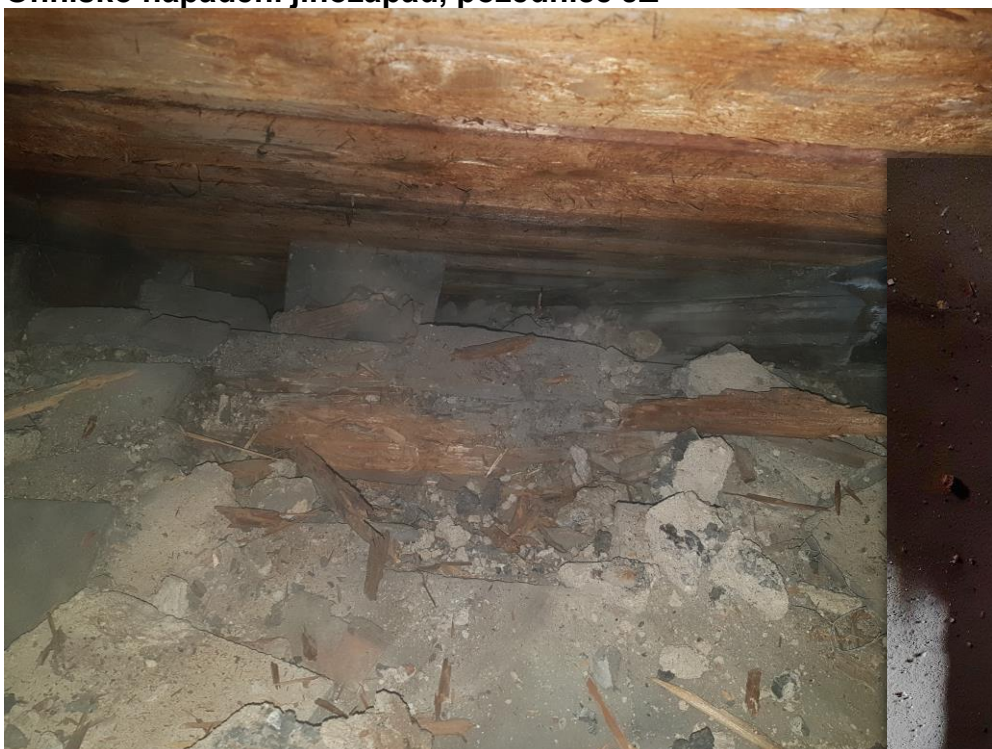
Ohnisko napadení jihozápad, pozednice JZ

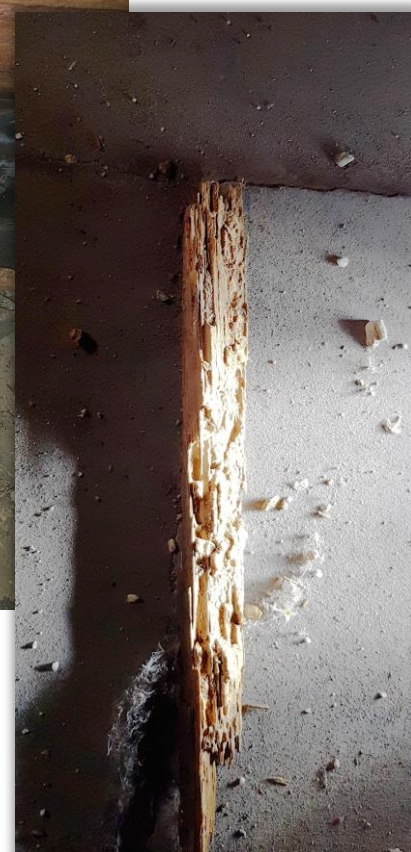
Detail části dřeva z pozednice. Napadení červotočem, Celková ztráta pevnosti prvku. Krokve nedotčeny.
