# **Stavebně-technické hodnocení stávajícího stavu MVN Loubí u Děčína na p.p.č. 467/1**

Zpracoval: Ing. Jan Kozák  
Ing. Jarmila Tavodová  
Datum: Říjen 2022

Název stavby: **„LOUBÍ U DĚČÍNA - malá vodní nádrž na p.p.č. 467/1“**

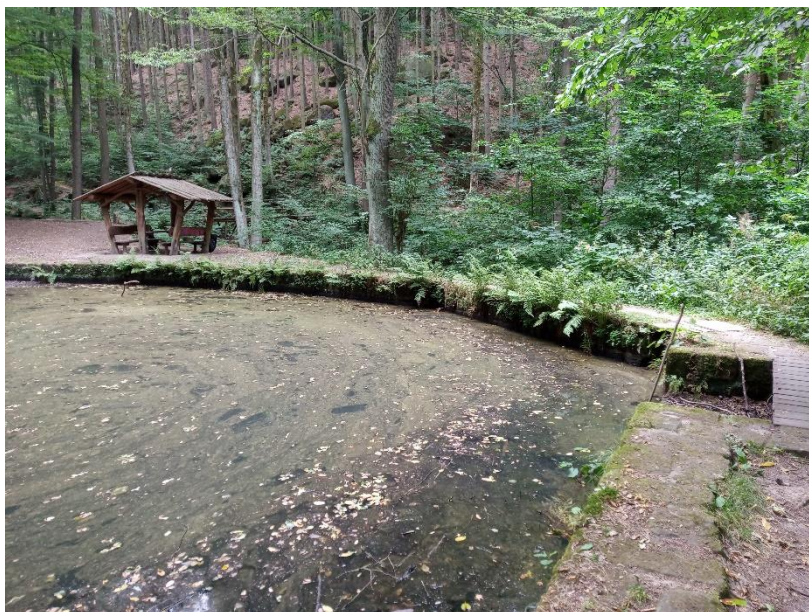
V současném stavu je většina objemu nádrže zanesena sedimenty. Z tohoto důvodu nelze přesně posoudit stav opevnění dna a zdí z lomového kamene s vyspárováním po obvodu nádrže. Z místního průzkumu lze říci, že stav opěrných zdí odpovídá jejich věku. Zdi jsou stabilní a bez většího poškození. Výška zdí je od 0,5 do 2,0 m a jejich celková délka je přibližně 55,0 m. Tloušťka zdí je průměrně 0,6 m. Místy jsou jednotlivé kameny volnější, ale na zdi se nenachází vypadlé větší množství kamenů nebo výraznější vypouklé části zdiva. Vzhledem k množství sedimentů v nádrži nelze přesně posoudit technický stav celých zdí a jejich případných základů. Vzhledem k charakteru vodní nádrže lze předpokládat opevnění dna kameny (rovnanina na štět/dlažba z l. k.). V současném stavu nádrže, ale nelze posoudit technický stav opevnění dna.

*Stávající opěrní zdi na levém břehu a pohled na bezp. Přeliv a požerák*

**V případě plánování oprav nádrže nejdříve silně doporučujeme nádrž vypustit a po alespoň částečném vysušení sedimentů je odtěžit pro lepší možnost zhodnocení technického stavu a případně návrhu oprav.** V případě odtěžení sedimentů bude nutné v dostatečném předstihu zpracovat jejich rozbor akreditovanou laboratoří (možnosti ukládání). V současném stavu by bylo vhodné opěrné zdi kompletně očistit tlakovou vodou. Případně uvolněné kameny dozdit na původní místo a celé zdi kompletně přespárovat pro zajištění delší životnosti cementovou maltou (odolnou proti agresivnímu prostředí, mrazuvzdornou) na hloubku alespoň 7,0 cm. Přesný návrh oprav opevnění dna lze přesně provést až po odtěžení sedimentů z vodní nádrže.

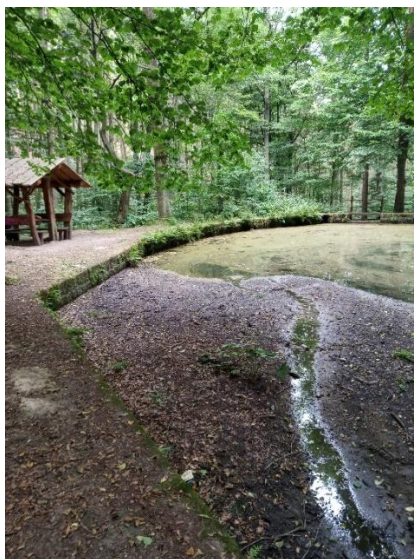
*Stávající opěrní zdi na levém břehu*

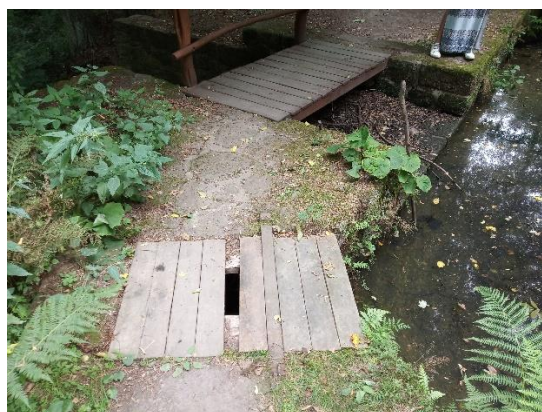
*Pohled na poklop požeráku a bezpečnostní přeliv*

Stěny požeráku jsou stabilní bez vypadlých kamenů. Spárování zdiva je neporušené ač již stav odpovídá stáří. Požerák je zajištěn dřevěným poklopem, ale jednotlivá prkna poklopu už nejsou spojená a lze je samostatně vytahovat. Kovové U – profily pro dluže jsou značně zkorodované, ale stále dokáží plnit svojí funkci. Dřevěné dluže jsou osazeny v jedné ze dvou drážek a jejich stav odpovídá stáří. Dluže jsou značně ztrouchnivělé, neplní správně svůj účel. Nadržení vody v nádrži je způsobeno velkým množstvím sedimentů, které prakticky ucpávají odtok požerákem. Přístupový žebřík ke dnu požeráku je z kovových stupadel, která jsou nestabilní, zkorodovaná a neplní již svůj účel. Dno požeráku je zaneseno sedimenty a tím došlo k ucpání odpadního potrubí PVC DN 300. Niveleta potrubí je přímá v jednotném sklonu bez viditelných propadů. Na zdi (vzdušná strana) jsou patrné praskliny procházející přes spáry na celou výšku zdi – nejspíše způsobené nerovnoměrným sedáním zdi. Dále se v místě výtoku z potrubí nachází kaverna způsobená vypadlými kameny ze zdiva. Kaverna s velkou pravděpodobností vznikla díky ucpání nátoky do odpadního potrubí sedimenty v požeráku. To mělo za důsledek vzniku privilegovaných cest, které se vytvořily podél potrubí (na vnější straně) a to způsobilo vymývání spár a poté vypadnutí kamenů. Tato část konstrukce nádrže je v havarijním stavu a v případě mrazivé zimy může dojít ke vzniku dalších trhlin a posléze zborcení konstrukce.

V případě opravy je nutné vyměnit jednotlivé funkční části požeráku – kovové U profily, dřevěné dluže a stupadla. Tyto práce lze provádět pouze při odtěžení sedimentů a vypuštění nádrže. Dále by bylo vhodné přistoupit k přespárování zděných částí požeráku. Tyto úpravy by prodloužily životnost stávajícího objektu a opět by došlo k plnění funkce tohoto objektu, který v současné době neplní svůj účel. Všechny části popsané výše se dají nahradit stejnými materiály bez většího zásahu do tělesa požeráku. Dále je nutné odstranění sedimentů ze dna požeráku pro možnost průtoku vody potrubím. Je zde možnost, že v požeráku bude muset dojít k zatěsnění oblasti okolo potrubí pro zabránění průtokům podél vnější strany potrubí. Toho lze docílit například důkladným přespárováním nebo doplněním pryžové izolace, přesný rozsah nutné sanace nelze posoudit vzhledem k sedimentům na dně požeráku. **V rámci případných oprav opěrné zdi na vzdušné straně nádrže doporučujeme přizvat statika** na posouzení prasklin probíhajících přes celou výšku opěrné zdi a celkové globální stability opěrných zdí. Dle vizuálního posouzení se domníváme, že se jedná pouze o praskliny spárování a doporučili bychom tedy celou zeď očistit tlakovou vodou, odstranit stávající spárování a poté přespárovat celou plochu na hloubku alespoň 7,0 cm cementovou maltou (mrazuvzdorná, odolná proti agresivnímu prostředí). V místě zdi jsou pomístně uvolněné kameny, které je potřeba dozdít na původní místo. Dozdění kamenů by mělo být provedeno na cementovou maltu s dostatečnou mrazuvzdorností a odolností proti agresivnímu prostředí. Dále je nutné provést dozdění kaverny v místě výtoku z odpadního potrubí. V tomto místě je nutné provést důkladné dozdění kamenů na cementovou maltu s vybíráním jednotlivých kamenů. Tato práce by byla velmi náročná na zručnost a přesnost zhotovitele, protože by muselo dojít k perfektnímu navázání stávajících kamenů s nově dozdívanými. **Tato sanace je velmi důležitá neboť při ponechání tohoto stavu delší dobu může zapříčinit další vypadávání kamenů a následně až zřícení celé opěrné zdi a tím narušení bezpečnosti celé vodní nádrže.** Další variantou rekonstrukce stávající zdi je její kompletní rozebrání a zpětné vyzdění ze stejných kamenů ve stejných parametrech. Jednalo by se o časově a hlavně finančně náročnější práce, ale došlo by k většímu zvýšení životnosti.

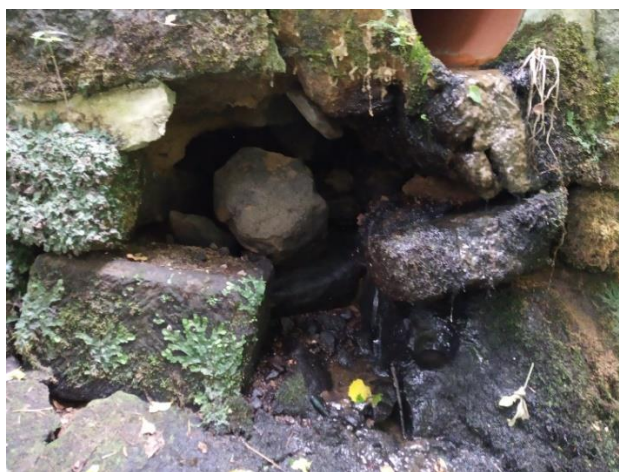
*Kaverna pod odpadním potrubím*

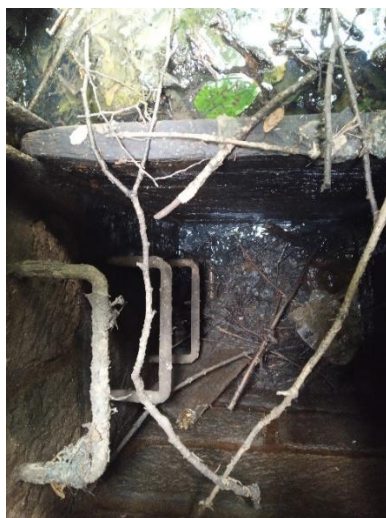
*Pohled do požeráku – stupadla a dluže*

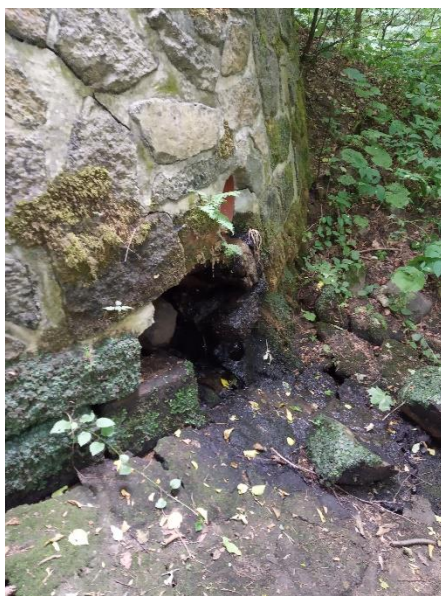
*Pohled na zeď na vzdušné straně s kavernou pod potrubím*

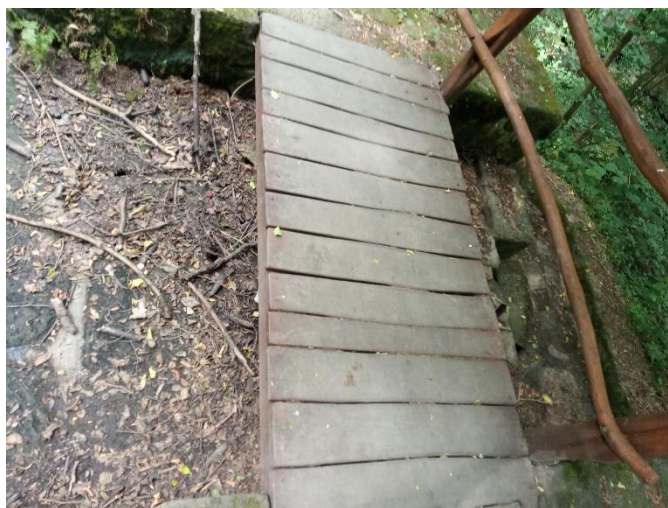
Návodní přelivná hrana a dno bezpečnostního přelivu je stabilní bez vypadných kamenů. Zdi na stranách bezp. přelivu jsou také stabilní a bez viditelného poškození. Stejně jako u ostatních stejných konstrukcí popsanych výše je pomístně poškozené spárování. Vzdušná přelivná hrana je v současnosti kompletně rozpadlá a veškeré kameny jsou vypadané. V tomto místě se teď pod dnem bezpečnostního přelivu tvoří kaverna, která povede v dalším zřícení ostatních částí bezpečnostního přelivu a přilehlých opěrných zdí. Spadiště pod bezpečnostním přelivem je na dně opevněno dlažbou z l. k. ve které už došlo k uvolnění většího množství kamenů a tedy hrozí další rozšiřování vypadlých kamenů a vznik výmolů. Spárování ve dně je už ve velké části spadiště narušené nebo chybějící. Podél spadiště se nachází zdi různé výšky, které usměřují odtékající vodu. Zdi jsou stabilní bez většího viditelného poškození. Stejně jako u ostatních zdí již došlo k uvolnění několika kamenů a původní spárování je poškozené nebo úplně chybějící. V místě pod výtokem z odpadního potrubí již došlo ke kompletnímu rozebrání odpadního koryta a nachází se zde pouze jeho pozůstatky. V současné době se zde nachází hluboký propad terénu s kameny, které dříve stabilizovaly odpadní koryto. Opevnění koryta nejspíše bylo rozebráno průchody vyšších průtoků v korytě Loubského potoka. Lze předpokládat, že původně bylo opevnění dna dlažbou z l. k. ukončeno dnovým prahem na který následně navazovala rovinanina/pohoz z lomového kamene až po vodní tok.

*Pohled na bezpečnostní přeliv s lávkou*

V případě opravy je potřebné jako u ostatních zdí provést stejná oprava – očištění tlakovou vodou a kompletní přespárování. V místě rozpadlé vzdušné přelivné hrany je potřeba odstranění uvolněných kamenů a jejich dozdění ve stejných parametrech na původní místo. Pro lepší zajištění životnosti lze doporučit vybetonování betonové clony na celou šířku bezpečnostního přelivu

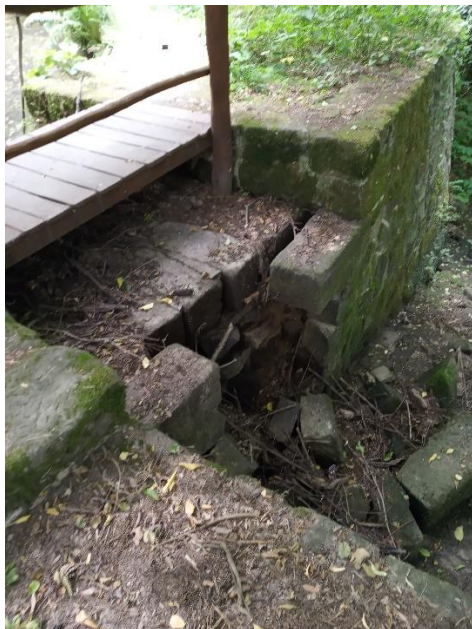
*Pohled na rozpadlou vzdušnou přelivnou hranu a zdi u bezpečnostního přelivu*

a na celou výšku sniženou o tloušťku kamenů ve dně bezpečnostního přelivu. Betonová clona by byla provedena z vodostavebního betonu a o tloušťce 0,5 m a jejím provedením by došlo ke stabilizaci přelivné hrany a zmenšení průsaků přes konstrukci. Betonová clona by následně byla obložena kameny (využity stávající) a vyspárována, tím by se nenarušil ráz vodní nádrže. Ve dně by mělo dojít k opravě dlažby z l. k. odstraněním uvolněných kamenů a následným dopložením/dozděným současných výmolů. Dlažby by měla být provedena na podkladní beton pro vyrovnaní podkladu. Následně by mělo dojít v celé ploše k celkovému přespárování dlažby vhodnou maltou. Stávající dlažba by měla být ukončena v místě kompletně zničeného odpadního koryta například betonovým prahem (opět předpoklad s obkladem z l. k. pro zachování vzhledu a rázu vodní nádrže a krajiny). V místě zničeného odpadního koryta lze provést například kamenný pohoz z větších kamenů, který by zajistil rozbití proudnice přitékající vody a tím zmenšil možnost vzniku výmolů nebo kavern. V rámci opravy by bylo vhodně spodní část tohoto záhozu prolít betonem, pro zajištění větší životnosti.

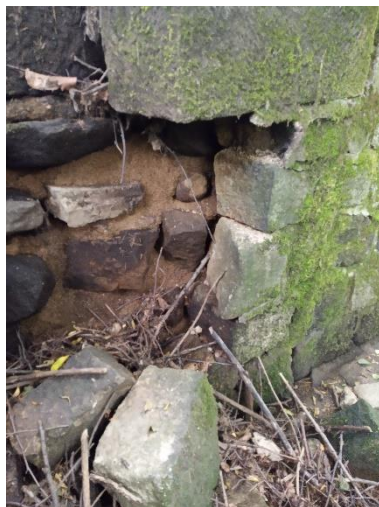
*Detail rozpadlého zdiva u bezpečnostního přelivu*

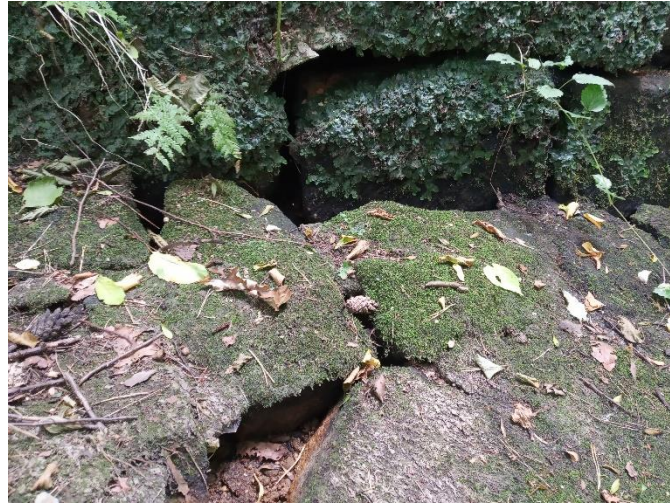
*Detail dlažby v odpadním korytě pod bezpečnostním přelivem a odpadním potrubím*

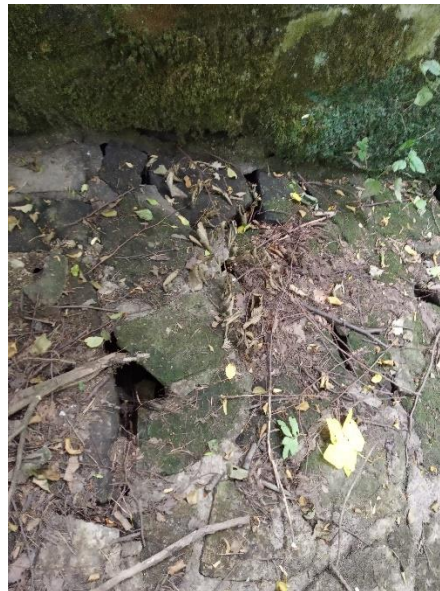
*Detail opevnění dna – dlažba z l. k. s vyspárováním – vypadnuté kameny a tvoření výmolů*

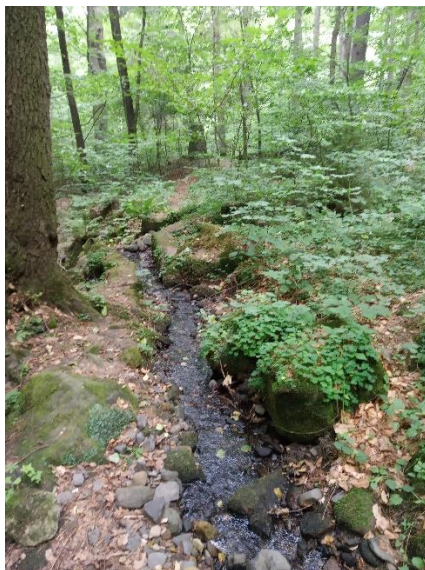
*Pohled po toku na začátek opevnění koryta – na levém břehu chybějící zed'*

Stav stávajícího opevnění (zdí a opevnění dna) je v horším technickém stavu než stejné konstrukce v blízkosti nádrže. Na levém břehu se dříve nacházel přepouštěcí objekt zpět do toku, ale během času došlo k podemletí zdi, která vytvářela koryto a došlo tedy k jejímu zřícení. V současné době tedy většina vody, která se dostane do přírodního koryta odtéká v tomto místě zpět do toku a do nádrže nedoteče. Nádrž je z toku plněna pouze za větších průtoků. Dále jsou zdi na pravém břehu stabilní, ale místy již dochází k jejich naklonění nad přírodní koryto. Na levém břehu před propustkem (pod místní cestou) je zeď kompletně nakloněna nad koryto a hrozí její zřícení a tedy ucpání přítoku do nádrže kompletně. V celém úseku se nachází uvolněné kameny a chybí spárování pro zajištění větší životnosti. V blízkosti zdi se nachází stromy, které by bylo vhodné pokácet pro zajištění stability zdi – v případě prorůstání kořenů do zdi může dojít k narušení jejich statiky. Na konci opevněného úseku stromy přímo vyrůstají z líce zdi, což není přijatelné..

V případě opravy je potřeba dozdít část zdi na levém břehu a vytvoření nového stabilního přepouštěcího objektu. Nová zeď by mohla být na místě jako byla původní a technologie přepouštění vody může zůstat (dvě hradidla s dřevěnými dlužemi). Pod zpětnou výustí do toku (v místě hradidla) je nutné zajistit stabilitu nové zdi například rovinaninou z lomového kamene nebo případně záhozem. V ideálním případě provést toto opevnění do betonu pro jeho zajištění v případě vyšších průtoků v místním potoce. Doplnění kamenů do dna a zdi by probíhalo stejným způsobem jako pospáno výše, stejně tak i přespárování konstrukcí. Tato oprava je nutná pro zajištění lepší možnosti odebírání vody pro vodní nádrž (stále je zde zůstane závislost na výši průtoků v Loubském potoce vzhledem k neupravenému odběrnému místu).

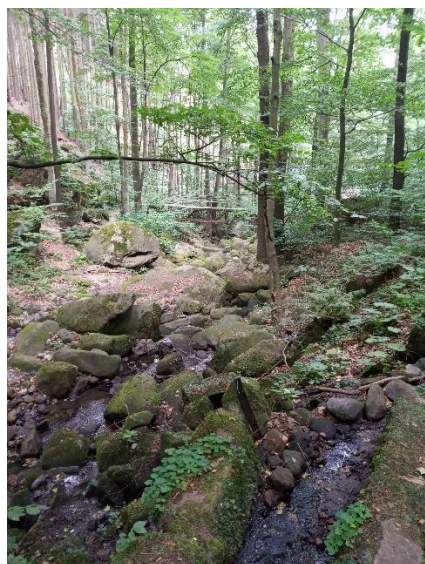
*Pozůstatky opevnění na LB – viditelný pozůstatek (U profily) z přepouštěcího objektu*

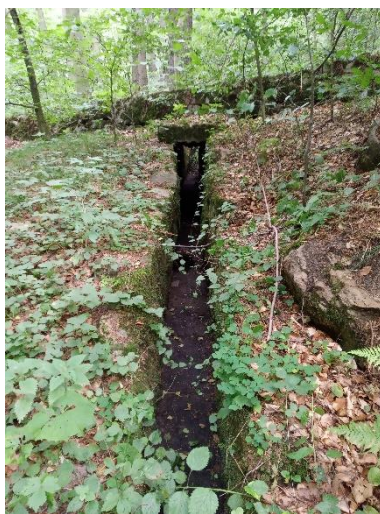
*Pohled po toku na propustek pod cestou – vyvalená zed' na levém břehu*
