STAVEBNĚ TECHNICKÝ PRŮZKUM

OBJEKT V ULICI BENEŠOVSKÁ, Č.P.667/7, DĚČÍN II, 405 02

ADRESA OBJEKTU:	Benešovská č.p. 667/7 405 02, Děčín II – Nové Město Katastrální území: Děčín (624926) p.č. 1923
OBJEDNATEL SOND:	Valbek, spol. s r.o., středisko Ústí Děčínská 717/21, 400 03 Ústí nad Labem
ZHOTOVITEL SOND:	Ing. Radek Pálenkáš Tomáš Jedelský
DATUM PROVEDENÍ:	03.03.2023
KLIMATICKÉ PODMÍNKY:	Zataženo, 5°C,

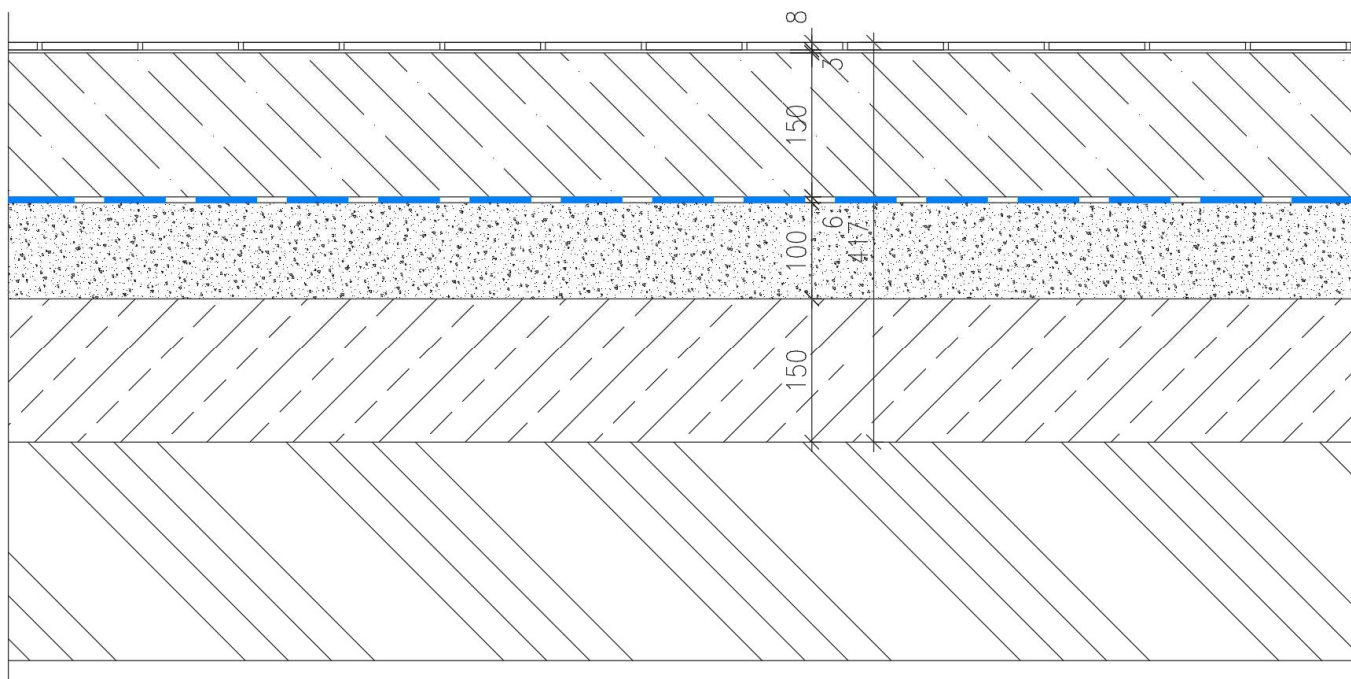
SONDA „SP1“			
Pořadí vrstev od interiéru	Popis vrstvy	Tloušťka vrstvy [mm]	Komentář ke skladbě
1	Keramická dlažba	8	pohledově bez poruch, soudržná s podkladem, formát 100x100mm
2	Cementové lepidlo	3-5	soudržné
3	Betonová mazanina	150	suchá, soudržná, výztuž nezastižena, měřena vlhkost betonové mazaniny 3,6
4	Asfaltové pásy	6	mírně degradovaný, odpovídá stáří výstavby
5	Škvárový násyp	100	vlhký
6	Směs beton, cihla a kámen	150	vlhké
7	Zemina	-	-

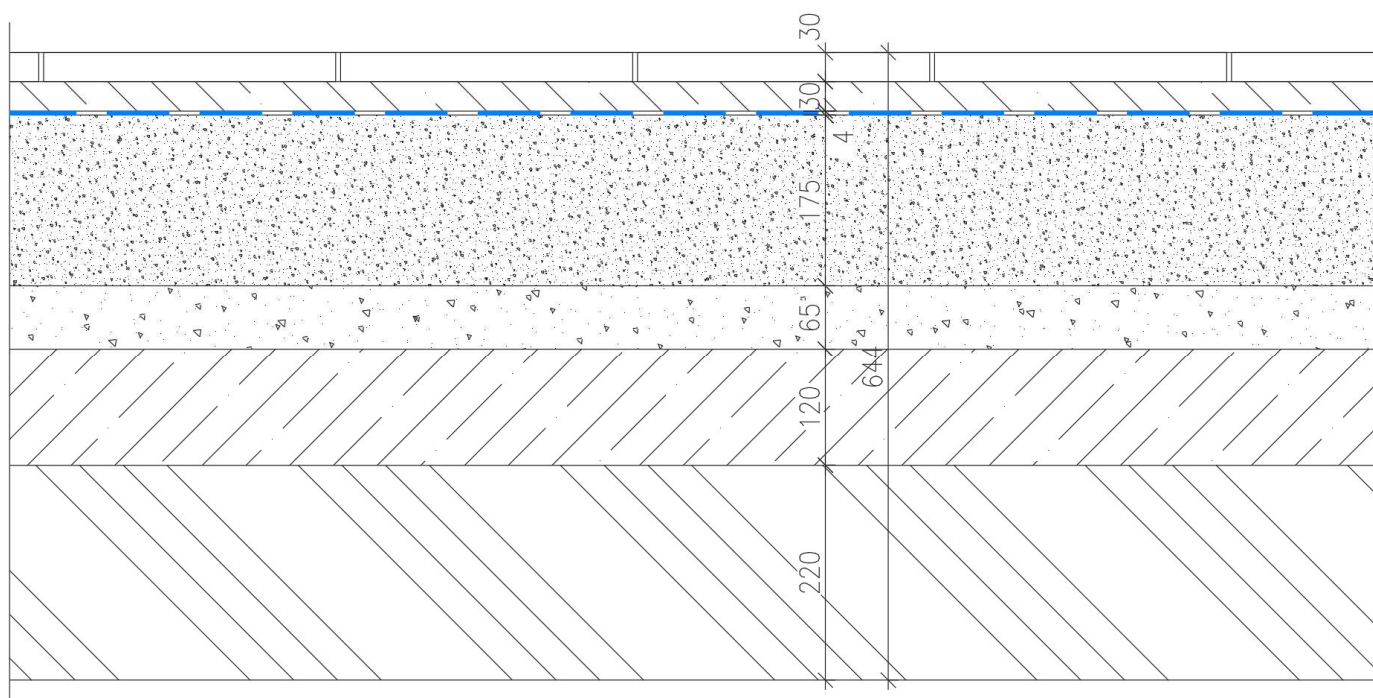
SONDA „SP4“			
Pořadí vrstev od interiéru	Popis vrstvy	Tloušťka vrstvy [mm]	Komentář ke skladbě
1	Teraco dlažba	30	pohledově bez poruch, soudržná s podkladem, formát 300x300mm
2	Betonová mazanina	30	soudržná, měřena vlhkost betonové mazaniny 2,3
3	Asfaltový pás	4	s výztužnou vložkou
4	Škvárový násyp	175	vlhký
5	Cihla + kámen (sut')	65	násyp ze stavební suti
6	Betonová mazanina	120	soudržná, měřena vlhkost betonové mazaniny 2,8
7	Směs suti, škváry a zeminy	220	navrtáno do hloubky 220mm

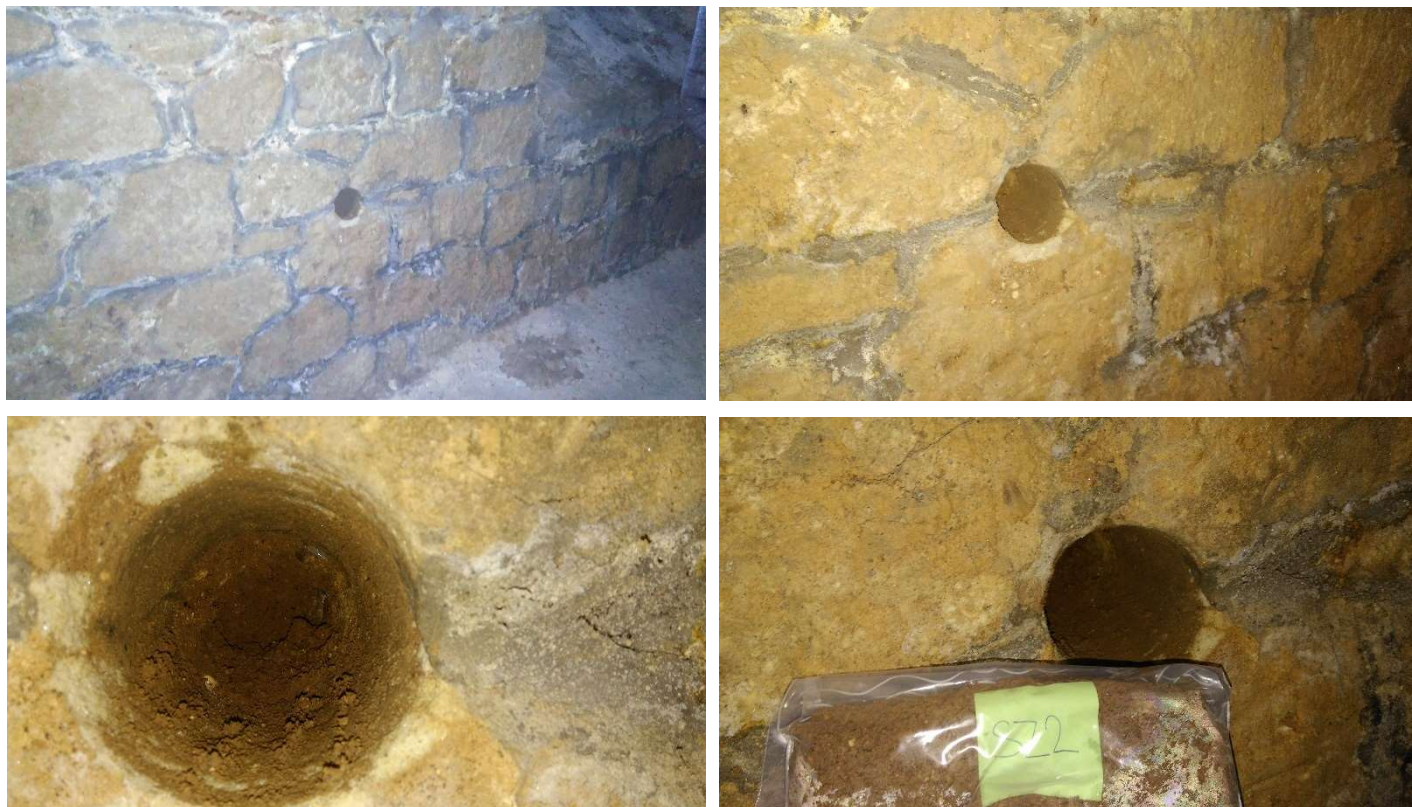
SONDA „SZ2“ byla provedena v konstrukci stěny v půdoryse 1.PP, byl odebrán vzorek pro zjištění vlhkosti zdiva a úrovně salinity (dusičnany, sírany, chloridy).

Název vzorku		SZ1		SZ2		SZ3	
				Identifikace vzorku		PR2321554001		PR2321554002		PR2321554003	
				Datum odběru/čas odběru		26.4.2022		26.4.2022		26.4.2022	
Parametr	Metoda	LOQ	Jednotka	Výsledek	NM	Výsledek	NM	Výsledek	NM		
fyzikální parametry											
vlhkost	S-DRY-GRCI	0.10	%	7.09	± 5.4%	10.0	± 5.3%	10.1	± 5.3%		
anorganické parametry											
chloridy	S-ANI-MAS	0.0020	% suš.	<0.0020	----	0.0040	----	0.0022	----		
dusičnany	S-ANI-MAS	0.0010	% suš.	0.0027	----	0.0017	----	<0.0010	----		
sírany jako SO4 (2-)	S-ANI-MAS	0.0050	% suš.	<0.0050	----	<0.0050	----	0.0197	----

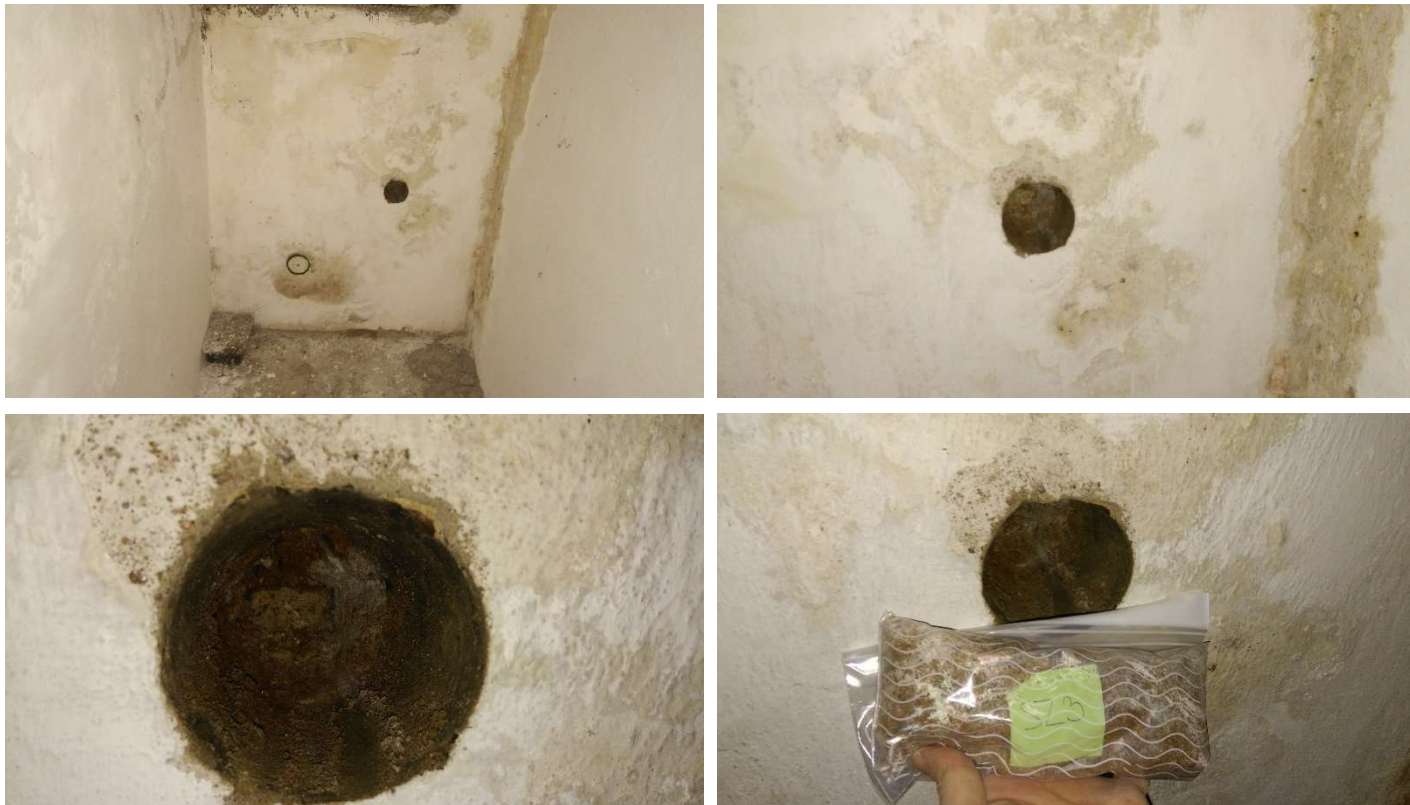
SONDA „SZ3“ byla provedena v konstrukci stěny v půdoryse 1.PP, byl odebrán vzorek pro zjištění vlhkosti zdiva a úrovně salinity (dusičnany, sírany, chloridy).

Název vzorku		SZ1		SZ2		SZ3	
				Identifikace vzorku		PR2321554001		PR2321554002		PR2321554003	
				Datum odběru/čas odběru		26.4.2022		26.4.2022		26.4.2022	
Parametr	Metoda	LOQ	Jednotka	Výsledek	NM	Výsledek	NM	Výsledek	NM	Výsledek	NM
fyzikální parametry											
vlhkost	S-DRY-GRCI	0.10	%	7.09	± 5.4%	10.0	± 5.3%	10.1	± 5.3%		
anorganické parametry											
chloridy	S-ANI-MAS	0.0020	% suš.	<0.0020	----	0.0040	----	0.0022	----		
dusičnany	S-ANI-MAS	0.0010	% suš.	0.0027	----	0.0017	----	<0.0010	----		
sírany jako SO ₄ (2-)	S-ANI-MAS	0.0050	% suš.	<0.0050	----	<0.0050	----	0.0197	----

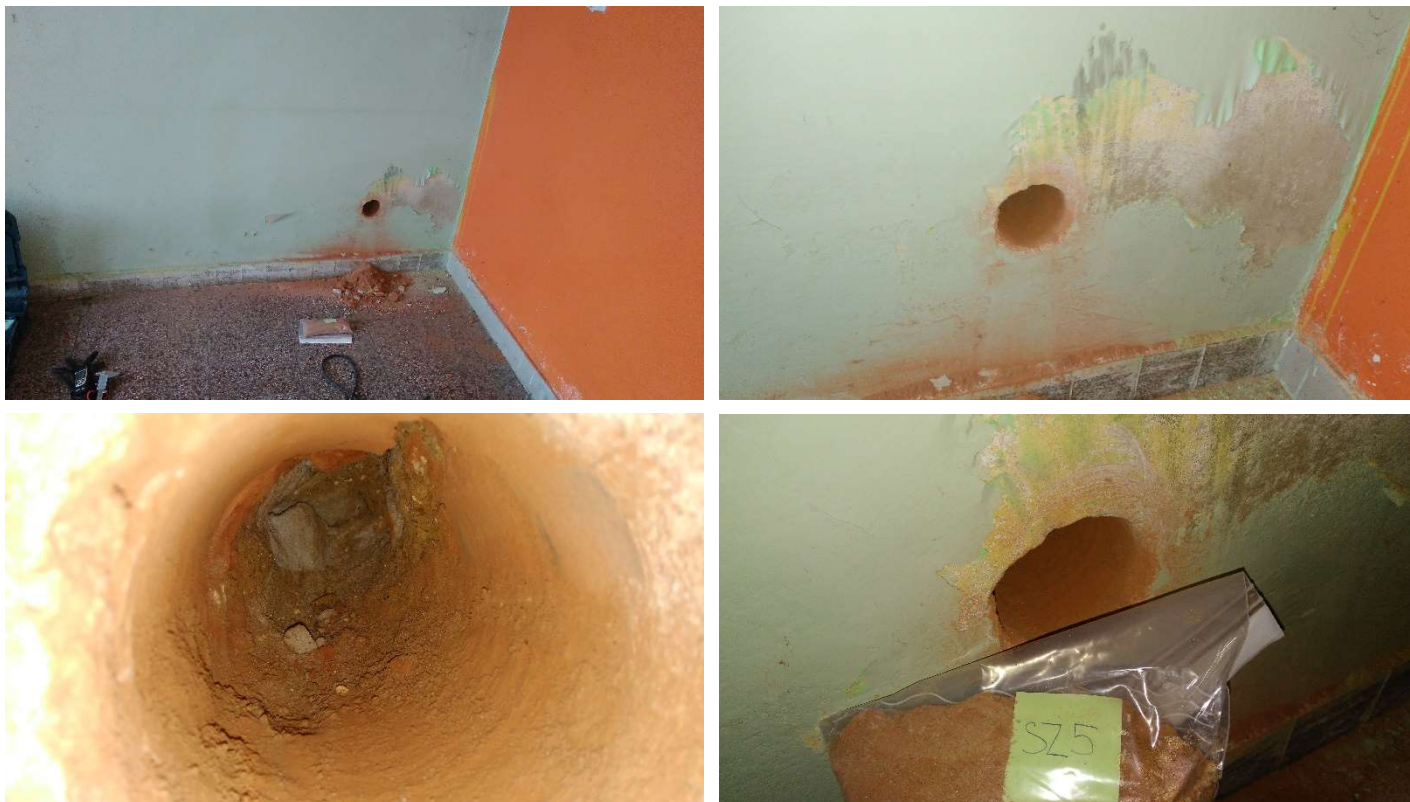
SONDA „SZ5“ byla provedena v konstrukci stěny v půdoryse 1.NP, byl odebrán vzorek pro zjištění vlhkosti zdiva a úrovně salinity (dusičnany, sírany, chloridy).

SZ4		SZ5		SZ6	
Název vzorku				PR2321554004		PR2321554005		PR2321554006	
Identifikace vzorku				26.4.2022		26.4.2022		26.4.2022	
Datum odběru/čas odběru									
Parametr	Metoda	LOQ	Jednotka	Výsledek	NM	Výsledek	NM	Výsledek	NM
fyzikální parametry									
vlhkost	S-DRY-GRCI	0.10	%	7.05	± 5.4%	3.49	± 5.9%	0.79	± 9.4%
anorganické parametry									
chloridy	S-ANI-MAS	0.0020	% suš.	0.0123	----	0.0038	----	<0.0020	----
dusičnany	S-ANI-MAS	0.0010	% suš.	0.0170	----	0.0063	----	0.0043	----
sírany jako SO ₄ (2-)	S-ANI-MAS	0.0050	% suš.	0.0166	----	0.0597	----	0.0421	----

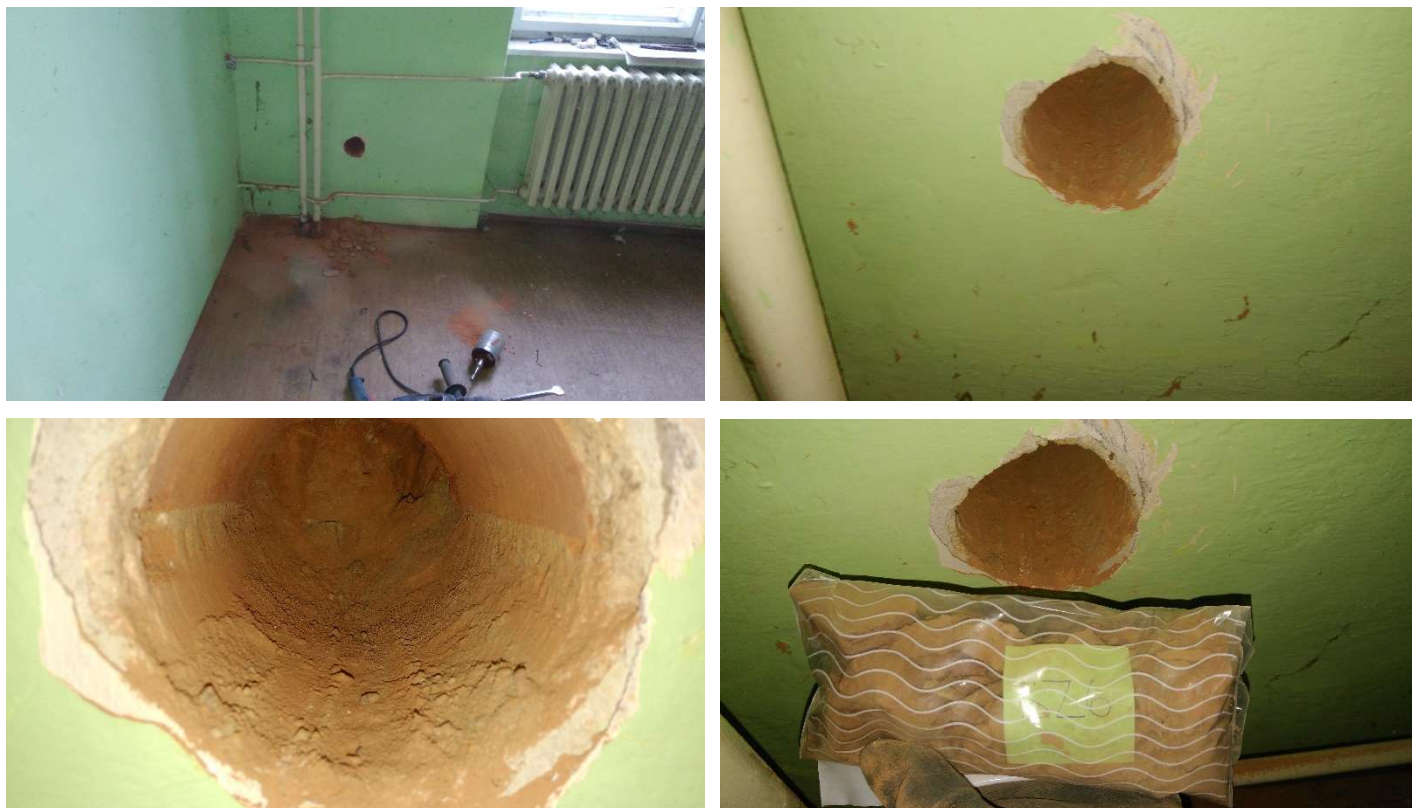
SONDA „SZ6“ byla provedena v konstrukci stěny v půdoryse 1.NP, byl odebrán vzorek pro zjištění vlhkosti zdiva a úrovně salinity (dusičnany, sírany, chloridy).

Název vzorku		SZ4		SZ5		SZ6	
				Identifikace vzorku		PR2321554004		PR2321554005		PR2321554006	
				Datum odběru/čas odběru		26.4.2022		26.4.2022		26.4.2022	
Parametr	Metoda	LOQ	Jednotka	Výsledek	NM	Výsledek	NM	Výsledek	NM	Výsledek	NM
fyzikální parametry											
vlhkost	S-DRY-GRCI	0.10	%	7.05	± 5.4%	3.49	± 5.9%	0.79	± 9.4%		
anorganické parametry											
chloridy	S-ANI-MAS	0.0020	% suš.	0.0123	----	0.0038	----	<0.0020	----		
dusičnany	S-ANI-MAS	0.0010	% suš.	0.0170	----	0.0063	----	0.0043	----		
sírany jako SO ₄ (2-)	S-ANI-MAS	0.0050	% suš.	0.0166	----	0.0597	----	0.0421	----

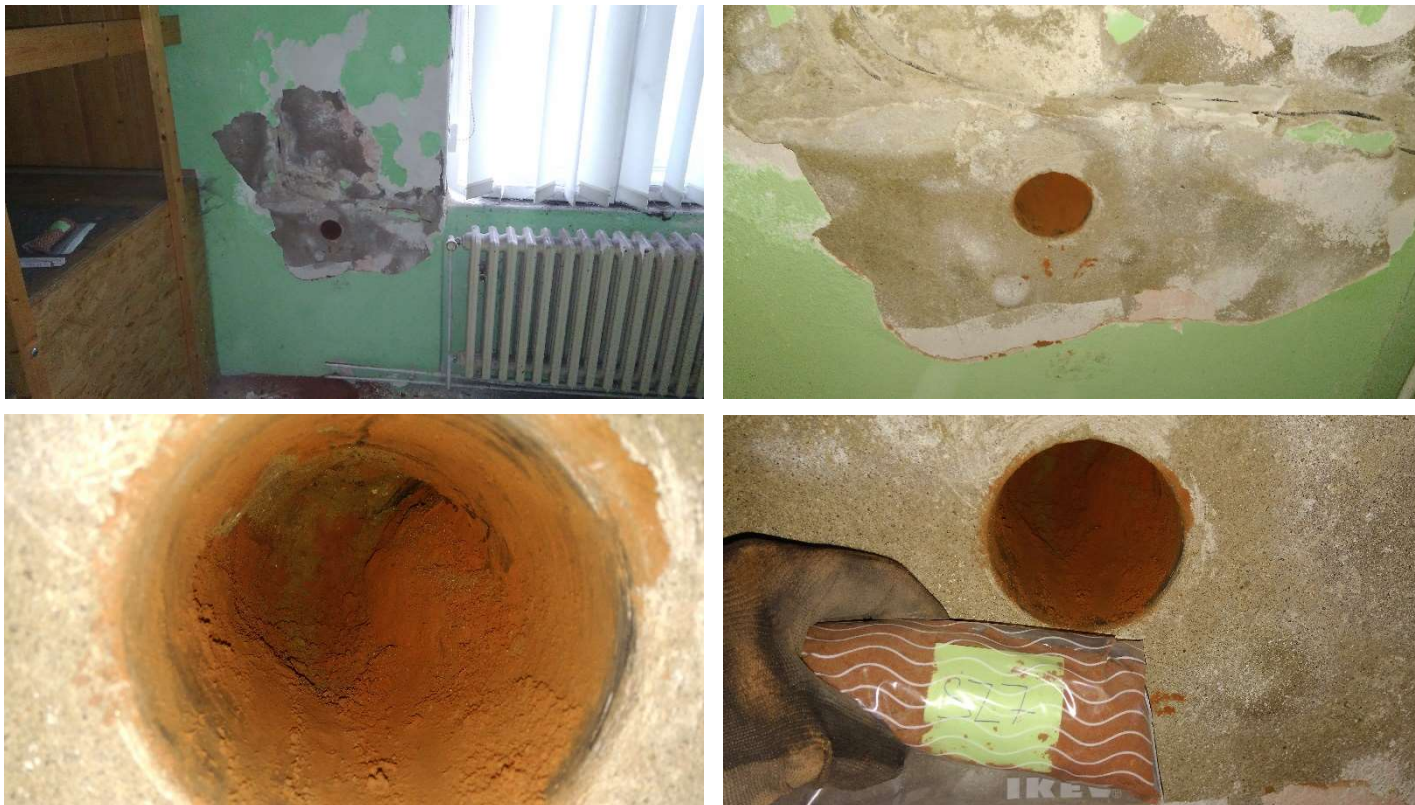
SONDA „SZ7“ byla provedena v konstrukci stěny v půdoryse 1.NP, byl odebrán vzorek pro zjištění vlhkosti zdiva a úrovně salinity (dusičnany, sírany, chloridy).

Název vzorku		SZ7		----	
				Identifikace vzorku		PR2321554007		----	
				Datum odběru/čas odběru		26.4.2022		----	
Parametr	Metoda	LOQ	Jednotka	Výsledek	NM	Výsledek	NM	Výsledek	NM
fyzikální parametry									
vlhkost	S-DRY-GRCI	0.10	%	9.70	± 5.3%	----	----	----	----
anorganické parametry									
chloridy	S-ANI-MAS	0.0020	% suš.	0.0047	----	----	----	----	----
dusičnany	S-ANI-MAS	0.0010	% suš.	0.0015	----	----	----	----	----
sírany jako SO ₄ (2-)	S-ANI-MAS	0.0050	% suš.	<0.0050	----	----	----	----	----

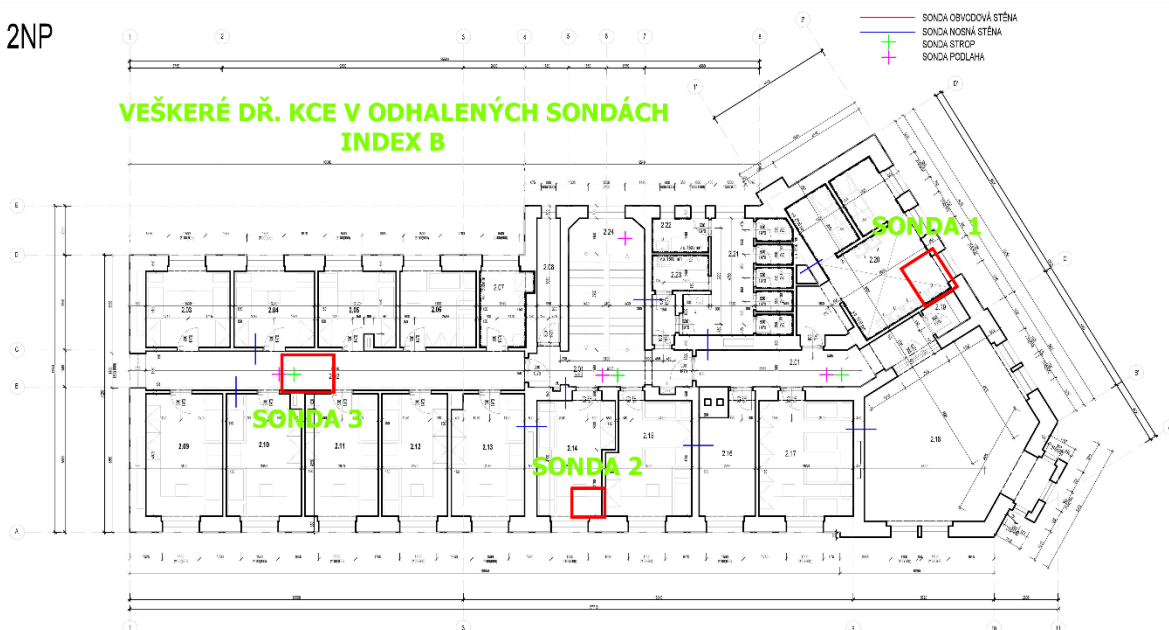
2NP

VEŠKERÉ DŘ. KCE V ODHALENÝCH SONDÁCH
INDEX B

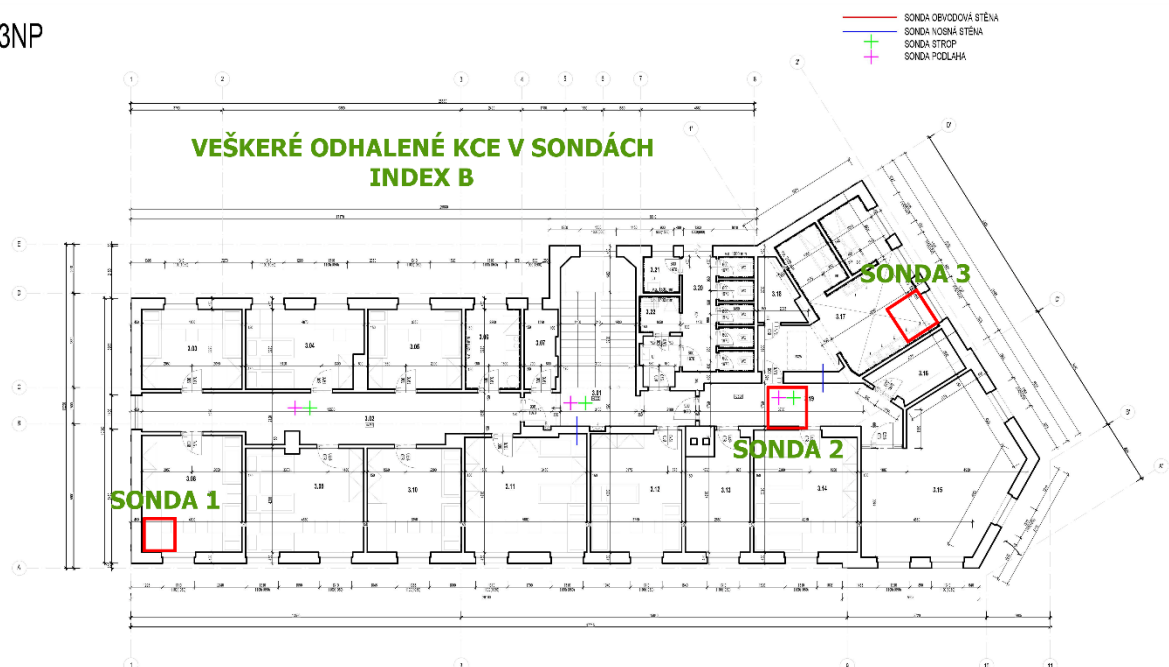
3NP

VEŠKERÉ ODHALENÉ KCE V SONDÁCH
INDEX B

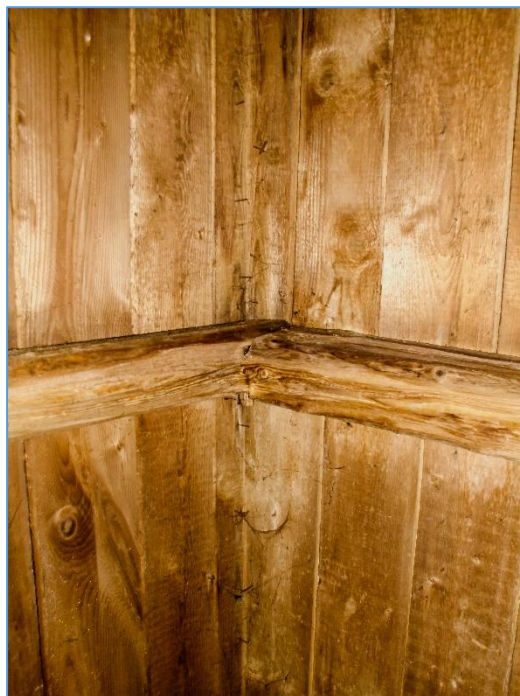
Obr.č. 4 – KROKVE V HŘEBENU SPOJENY „NA OSTŘIH“

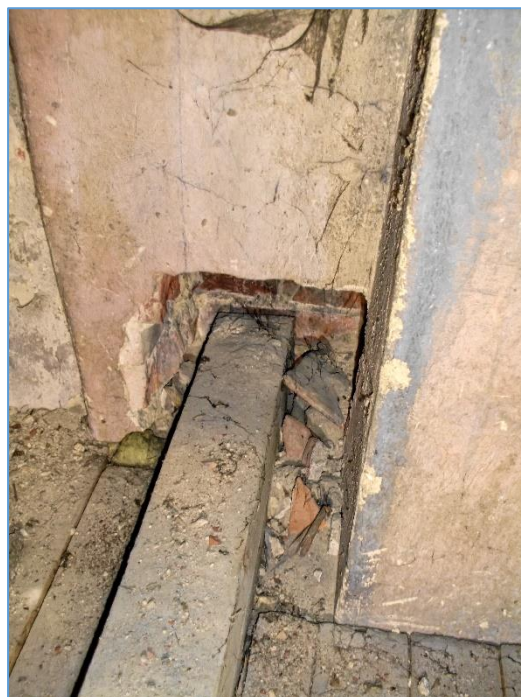
Obr.č. 6 – PERFEKTNĚ ULOŽENÁ ZHLAVÍ
VAZNÍCH TRÁMŮ

Prvky, a části dřevěných prvků, vystavené riziku biotického poškození **zhlaví stropních trámů atd.** v kontaktu se zdivem důkladně chemicky ošetřit, nejlépe hloubkovou nízkotlakou injektáží. Nízkotlaká injektáž fungicidu se provádí do předvrtaných otvorů, šachovnicovitě rozložených. V těchto místech je dobré chemickou ochranu doplnit vhodně zvolenou ochranou konstrukční.

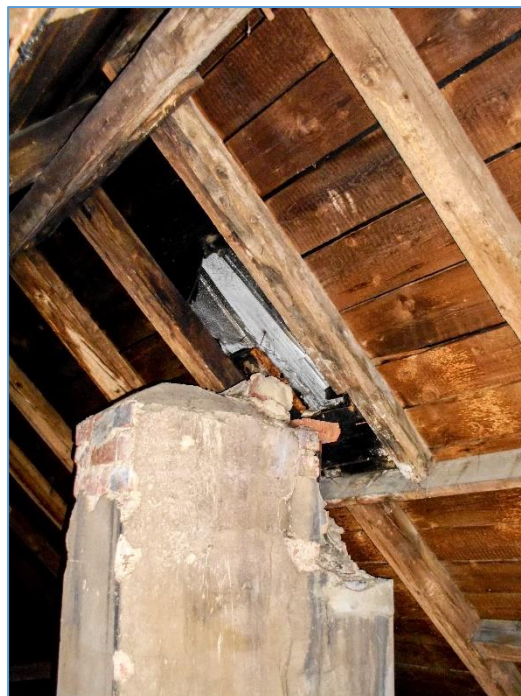
Obr.č. 8 – ODBOURANÉ KOMÍNOVÉ TĚLESO

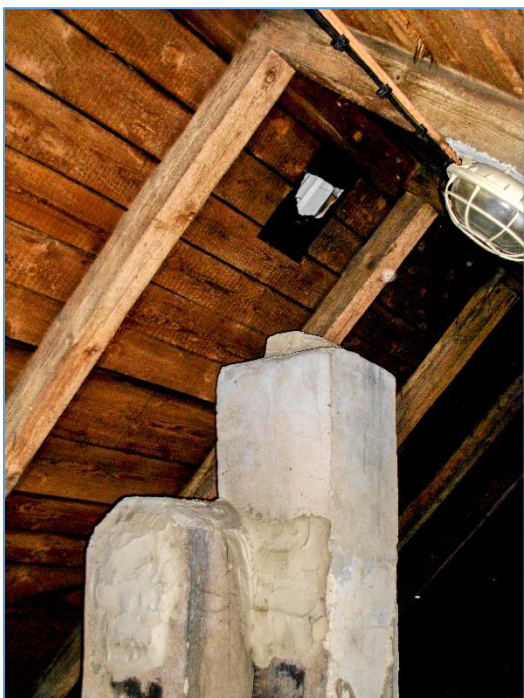
Obr.č. 9 – ODBOURANÉ KOMÍNOVÉ TĚLESO

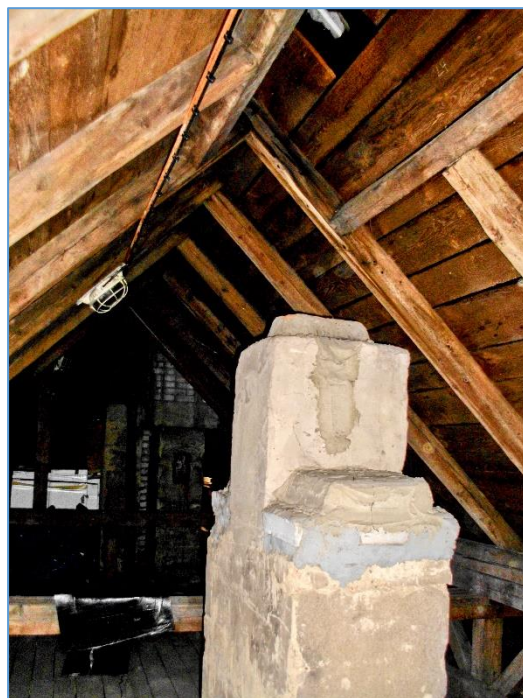
Obr.č. 10 – ODBOURANÉ KOMÍNOVÉ
TĚLESO

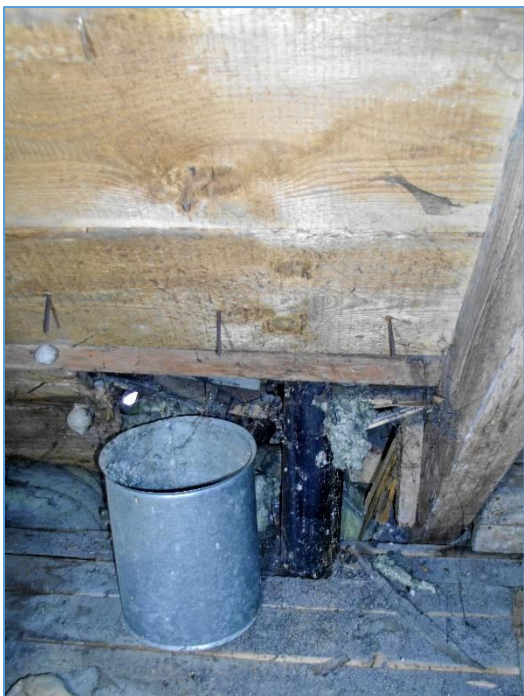
Obr.č. 11 – OPRAVY U STOUPAČEK

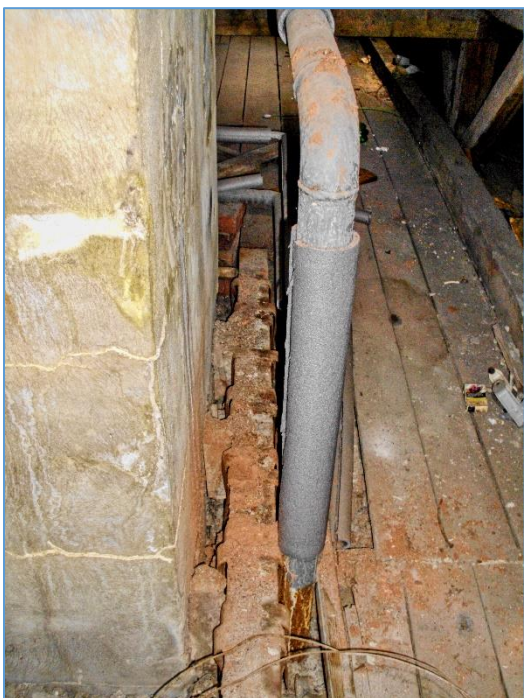
Obr.č. 13 – STAV ZA KOMÍNOVÝM TĚLESEM
U VCHODU

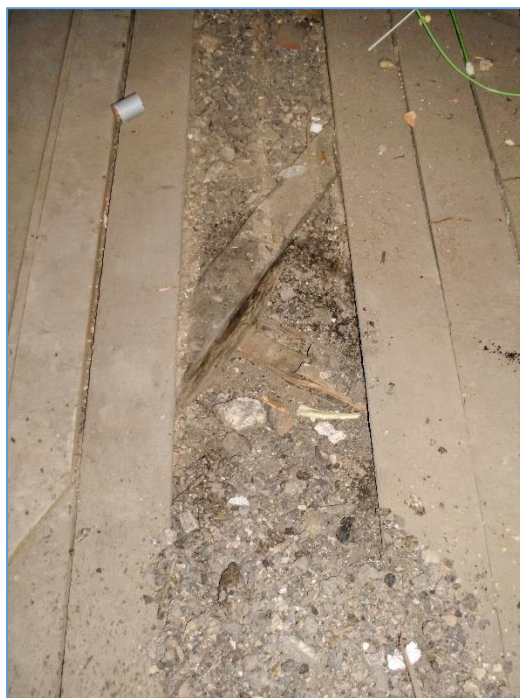
Obr.č. 14 – SONTA DO VOD. KCE PŮDNÍ
PROSTOR - INDEX **B**

Prvky, a části dřevěných prvků **/AB/**, **bioticky nepoškozené, poškozené povrchově a mělce** - index **B** mohou zůstat po mechanickém očištění (*odstranit z jejich povrchu zbytky mechanických nečistot, starých nátěrů a povrchového biotického a abiotického – prach, rozvlákněné dřevo – , poškození*), neutralizaci a konzervaci bez dalších zásahů v konstrukci.

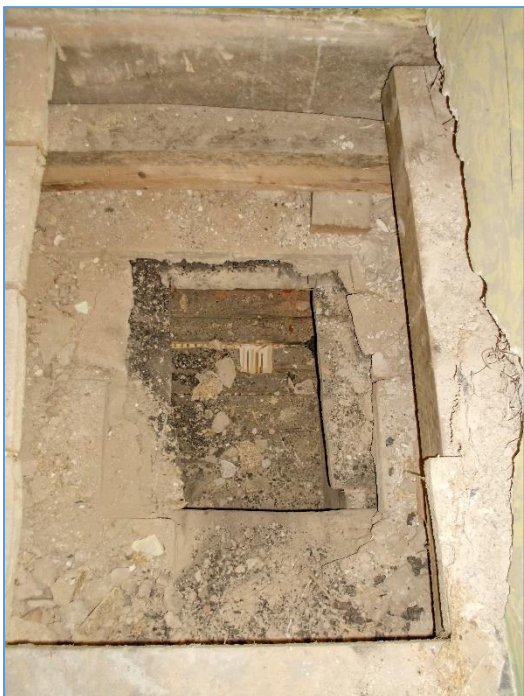
Obr.č. 15 – SONTA Č. 3
VOD. KCE 3.NP – INDEX **B**

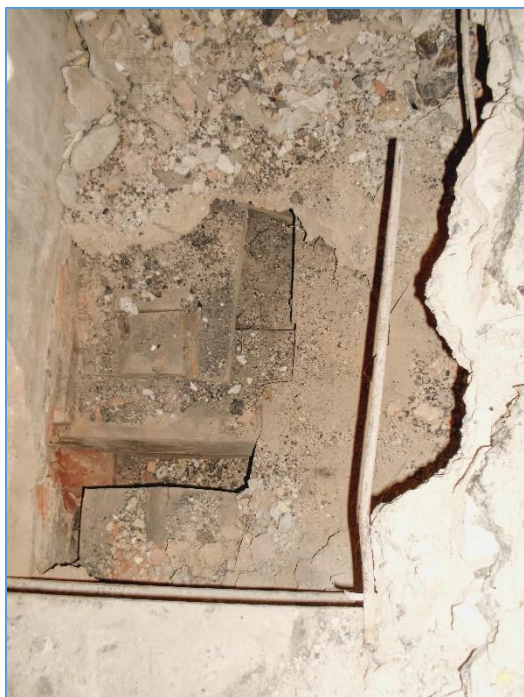
Obr.č. 17 – SONDA Č. 1
VOD. KCE 3.NP – INDEX **B**

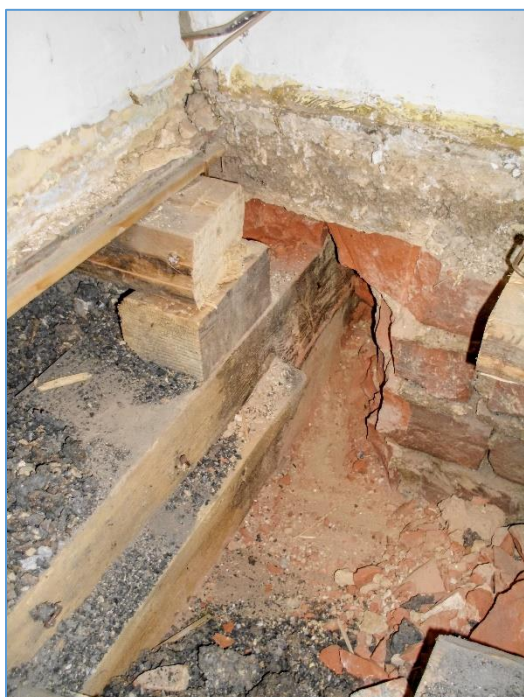
Obr.č. 19 – SONDA Č. 2
VOD. KCE 2.NP – INDEX **B**
