## Běžná prohlídka mostu, DC - 014P Zámecká řetězová lávka přes náhon Ploučnice

Datum BPM: 19.10.2023

A. ZÁKLADNÍ ÚDAJE		
Rok postavení:		
Okres : Děčín		
Číslo silnice	Ev.č.mostu	Název objektu:
Stezka pro pěší	DC - 014P	Řetězová lávka přes náhon Ploučnice ul. Zámecká
POPIS NOSNÉ KONSTRUKCE - ZLEVA DOPRAVA VE SMĚRU TOKU

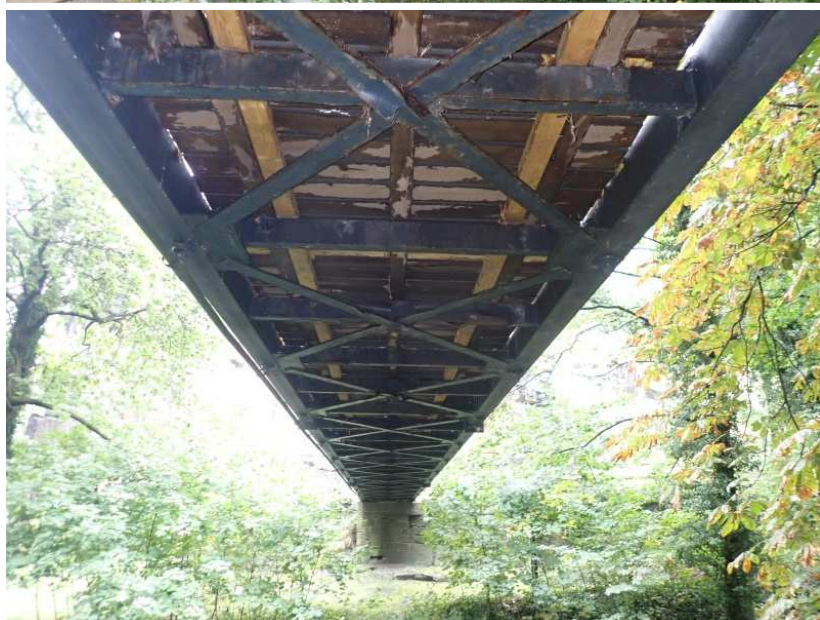
Hlavní mostní prohlídky prováděny. V současné době je připravena PD na opravu řetězové lávky, včetně vstupní brány. Od poslední MPM (15.8.2023) byly dřevěné podélníky doplněny o 2ks podélníků nových a to v celé délce pochozí plochy.

Podhled dřevěné mostovky  
s doplněnými podélníky

3. Provést kompletní výměnu pochozí dřevěné mostovky.

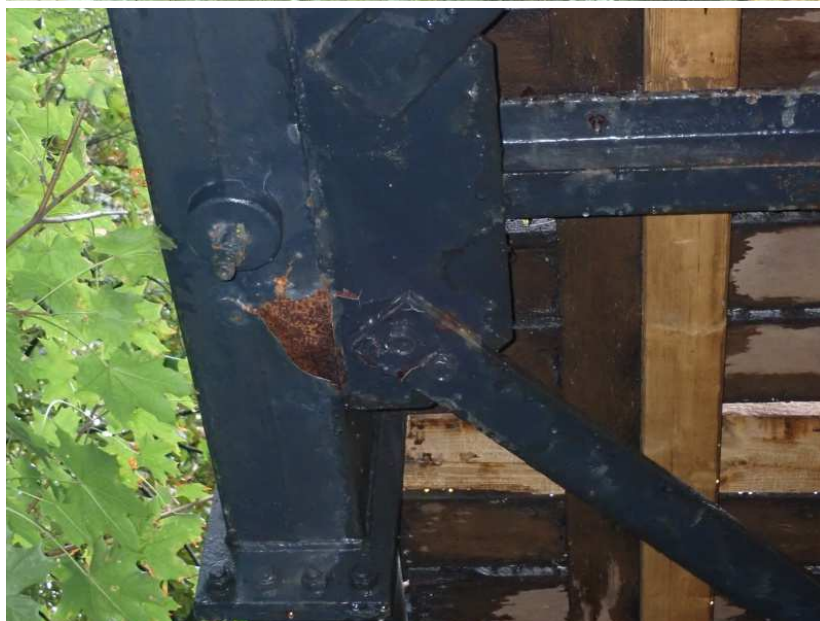
- v podhledu NK ocel. část napadena korozí, není jasný způsob ošetření ani rozsah koroze uvnitř dutého profilu hlavních nosníků, ocel. hl. nosníky pokryty zelenou řasou od vlhkosti stejně jako ocelová táhla
- lokálně poškozena PKO ocel. táhel, včetně spojovacího materiálu a táhla lokálně pokryta lišejníkem
- dřevěné prvky NK v podhledu lokálně napadeny dřevokaznými houbami - bílé mapy v podhledu u pravobřežní opěry
- při lokální výměně dřevěných prken pochozí mostovky bylo zjištěno, že dřevěné podélníky jsou lokálně z horní části zcela shnilé - z tohoto důvodu byly doplněny o podélníky nové (2ks 100x50mm v celé délce pochozí plochy), které byly lokálně podvlíknuty pod fošny mostovky - jsou bez

Ocel. prvky NK v pohledu  
napadeny korozí - vlevo

1. Provést kontrolu a obnovu PKO ocel. prvků nosné

konstrukce, včetně závěsů a zároveň obnovit PKO i u záchytného systému a ložisek.

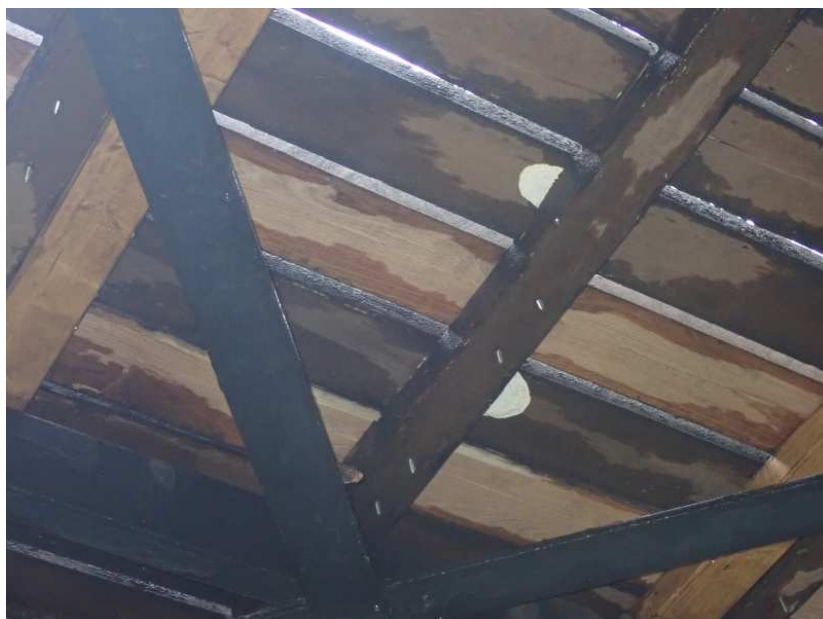
- přímo pochozí dřevěná mostovka opotřebována provozem, v podhledu u pravobřežní opěry dřevokazné houby, lokálně v krajích dřevěné fošny pokryty mechem a lokálně byly jednotlivé prvky mostovky nahrazeny novými
- obě předpolí v betonové části s lokálními trhlinami

Podhled dřevěné mostovky  
s dřevokaznými houbami -  
vpravo

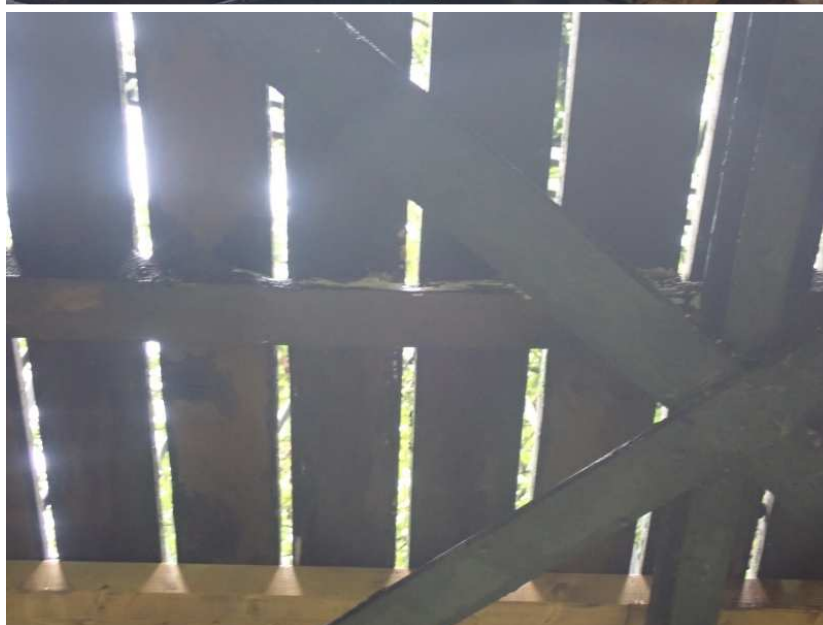
Podhled dřevěné mostovky se  
shnilou horní plochou  
původního podélníku

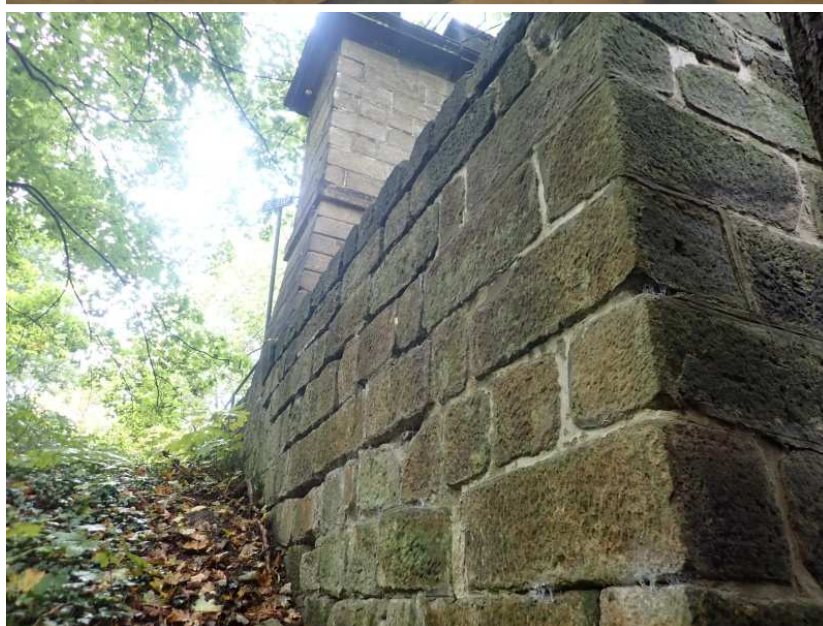
- podsklepená brána na levobřežní straně s vypadanou výplní spár zdiva stěn, vnitřek vlhký spíše ze vzdušné vlhkosti, průsaky patrné jen lokálně ve spárách zdiva
- kamenné bloky v horní části vtokového křídla vlevo vytlačené před líc zdiva cca o 5 cm a zdivo bez spárování
- u opěry vpravo místy vypadlé pojivo spár, opěrné zdi ve funkci křídel pravobřežní opěry prakticky bez výplně spár, ve spárách a v koruně zdi lokálně uchycena vegetace, místy vypadané (podrcené) pískovcové kvádry, pískovcové zdivo místy hloubkově degradované a cihelné zdivo v koruně vtokového křídla vpravo je silně poškozeno - degradace a zakořeněná vegetace
- na úložných prazích nečistoty a lokálně zakořeněná vegetace
- v koruně a na lici vstupní brány zakořeněná vegetace

Pohled na vtok levobřežní  
opěry, resp. křídla – zdivo lehce  
vybouleno a bez spárování

5. Provést sanaci kamenného zdiva opěr, včetně navazujících křídel, resp. opěrných zdí. Odstranit poškozené cihelné zdivo v koruně vtokového křídla vpravo a příp. ho nahradit zdivem kamenným. Opravit vyboulené zdivo na vtoku levobřežní opěry.

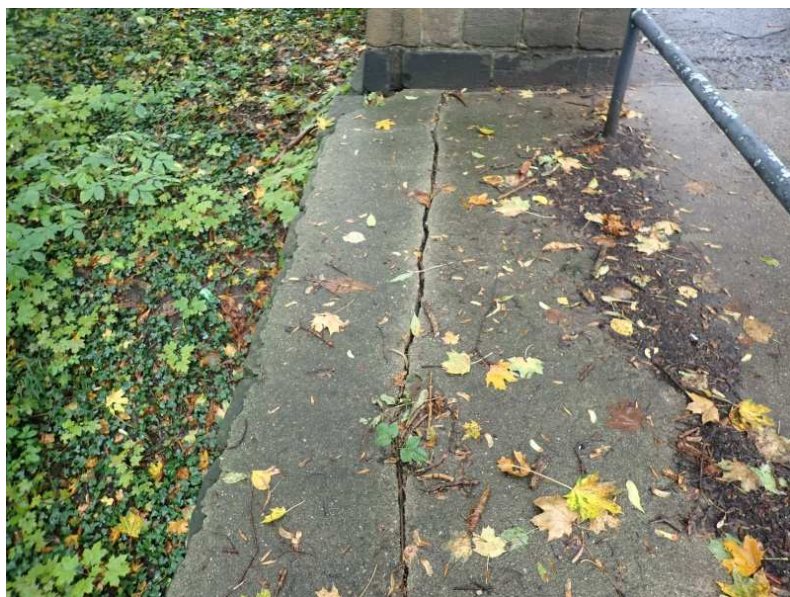
Utržené vtokové křídlo vlevo –  
trhlina o tl. 20mm

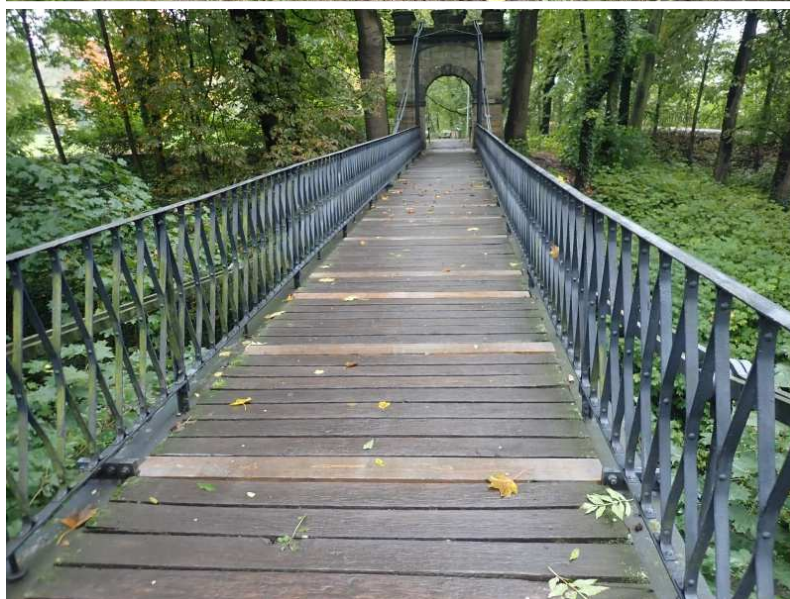
Pohled na lokálně vyměněné  
fošny dřevěné mostovky

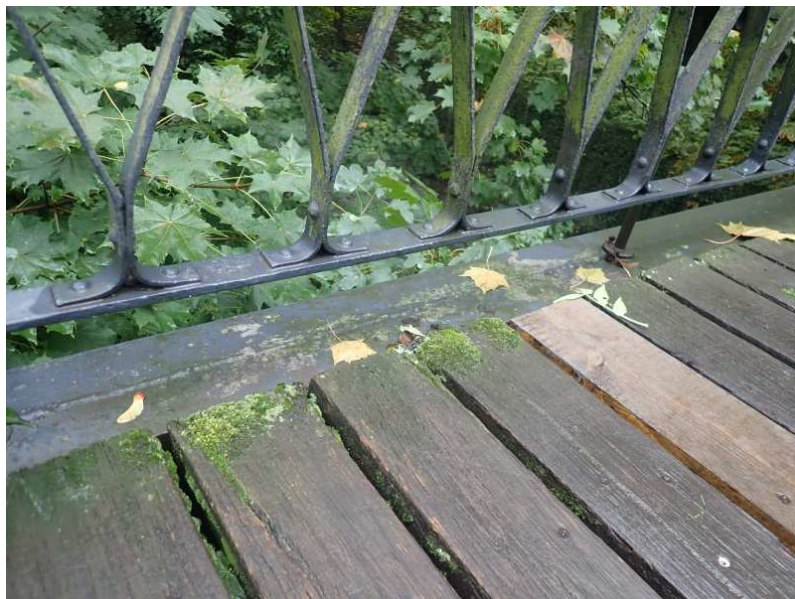
Dřevěné mostovka lokálně porostlá mechem

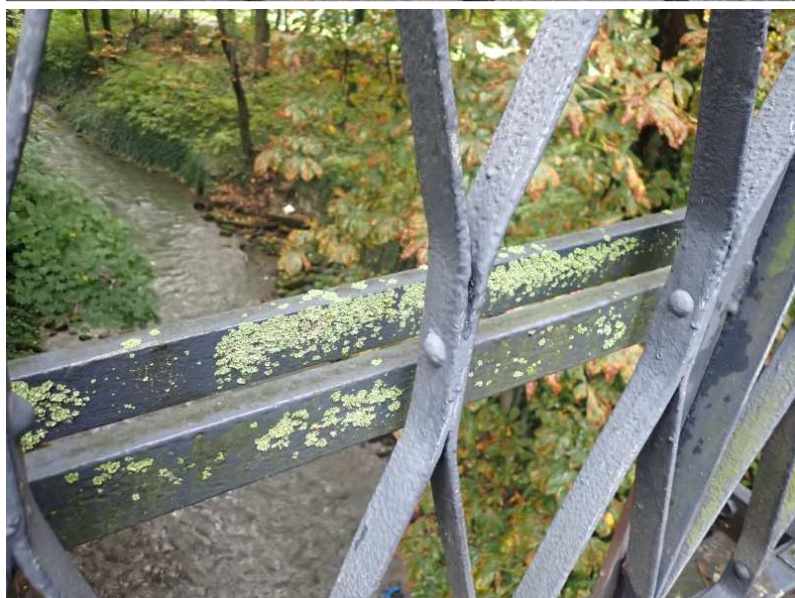
Ocelová táhla lokálně pokryta lišejníky

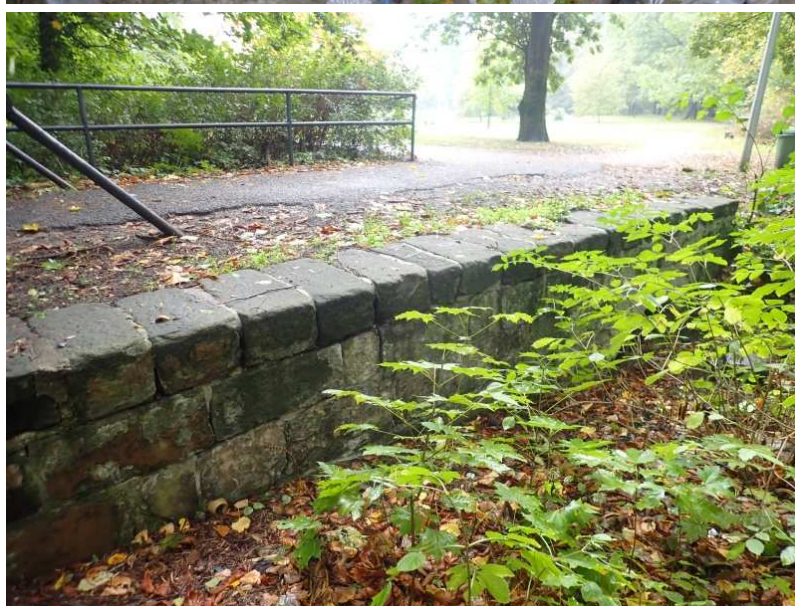
- lokálně poškozena PKO záchytného systému (odlupuje se nátěr horního madla zábradlí) a lokálně dochází ke korozi spojovacího materiálu
- záchytný systém na levém předpolí je napaden korozí a na výtoku vlevo (za vstupní bránou) zcela chybí
- tabulka s ev.č. mostu na levém předpolí otočena a na pravém předpolí chybí

Pohled na výtokové křídlo vlevo – poškozené spárování a bez záchytného systému

4. Doporučuji provést výměnu záchytného systému na výtokovém křídle, resp. opěrné zdi, vpravo a zároveň osadit záchytný systém i na výtoku vlevo - za vstupní bránou.
