ZIMNÍ STADION DĚČÍN - OBLOUKOVÁ ULICE

REVIZE OCELOVÝCH KONSTRUKCÍ DLE ČSN 73 2604 – čl. 6.2 06 / 2021

Předmětem revize je ocelová nosná konstrukce zimního stadionu v ulici Oblouková, č. p. 638/21 v Děčíně.

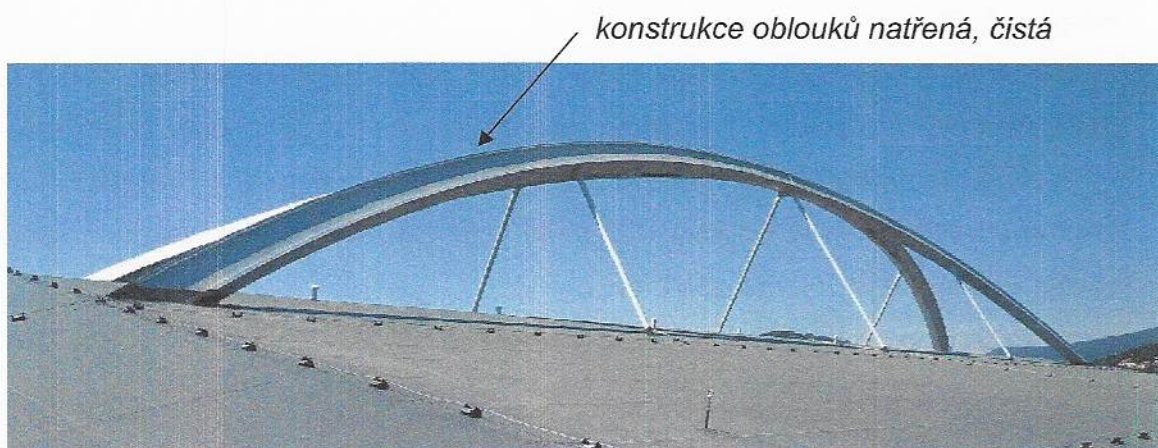
Nátěry oblouků byly obnoveny v roce 2016. V roce 2019 bylo provedeno vyčištění a zatmelení původních otvorů pro svařování, ze kterých vytékal rez. Místa jsou nyní čistá.

otvory po svařování bez rezu

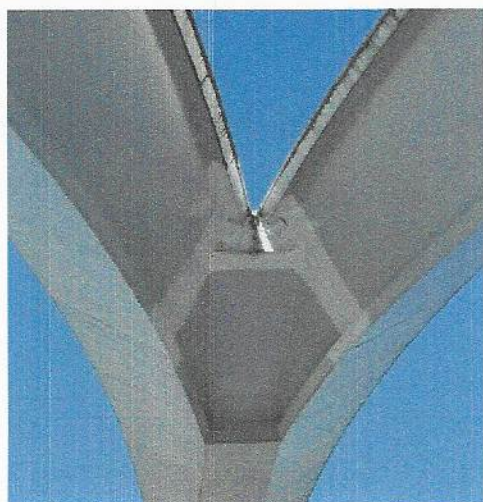
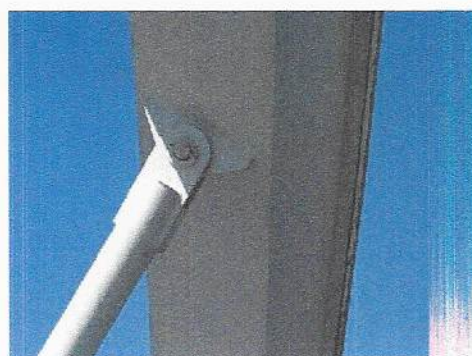
čepy bez známek porušení

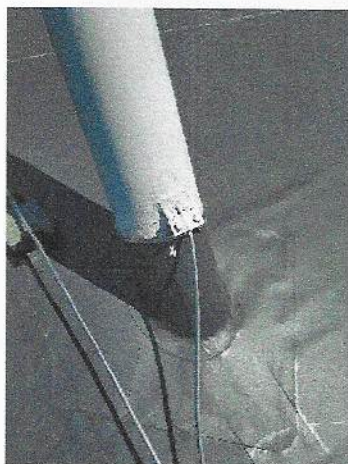
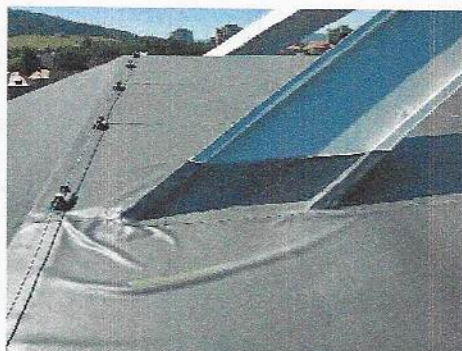
prostupy střešním pláštěm v pořádku, utěsněné, bez závad

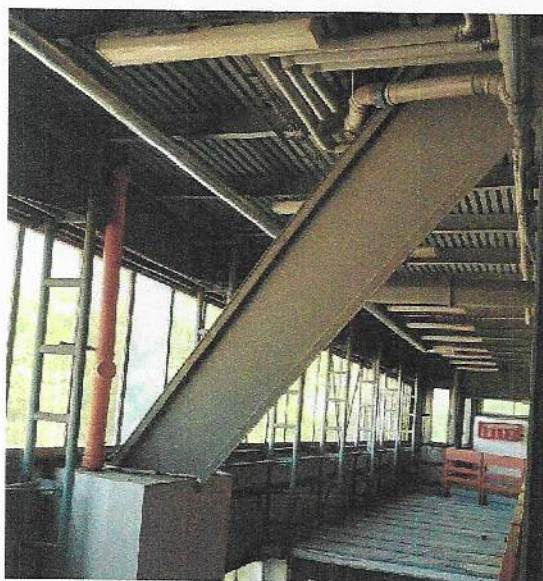
u hlavního vstupního prostoru (u pokladen):

Obloukové nosníky jsou pozinkované. Lokální zkorodované plochy na obloucích uvnitř haly byly ošetřeny nátěry již v roce 2015. Jak již bylo uvedeno v předešlých zprávách v letech 2019 i 2020, části nosníků vykazují další místa počáteční koroze, kterou je třeba očistit a provést nový nátěr (nástřík). Do dnešní prohlídky nebylo provedeno.

Je třeba provést lokální odstranění začínající koroze a obnovu nátěrů uvnitř haly.

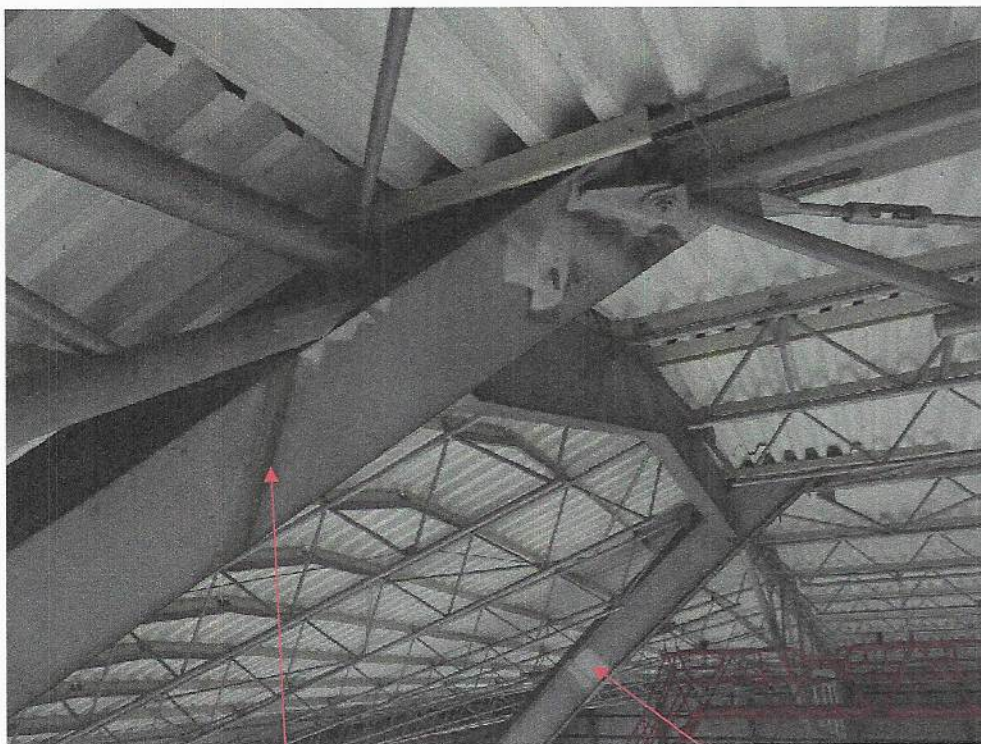
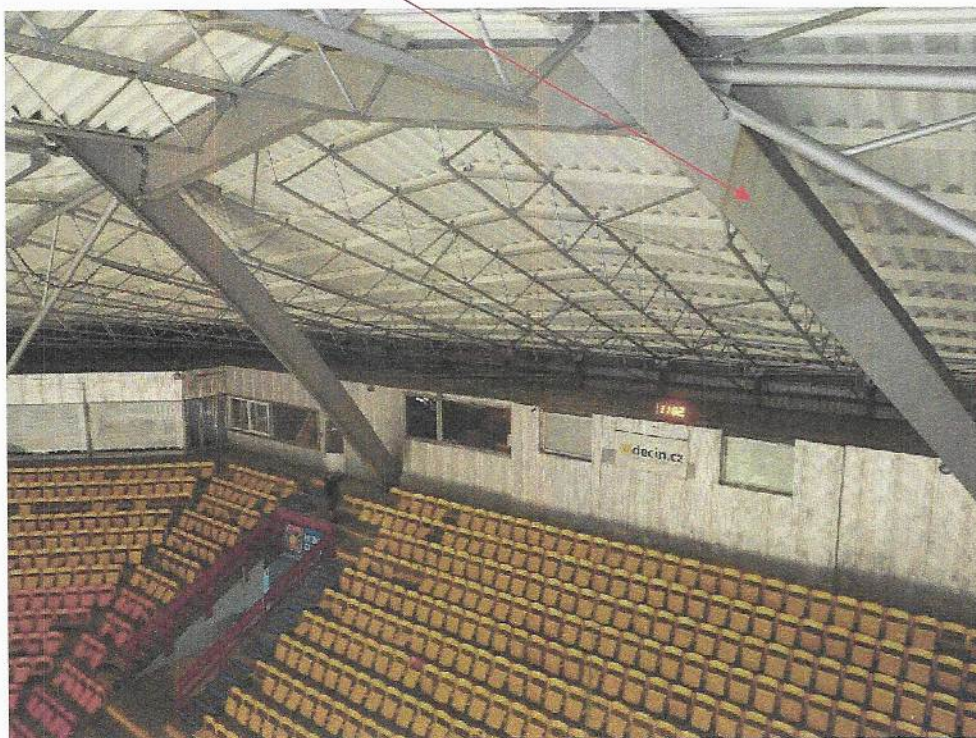
nad ledovou plochou:

pokračující koroze

starší ošetřená místa

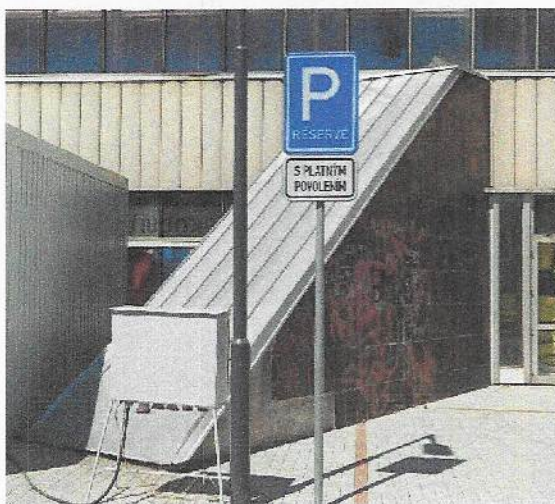
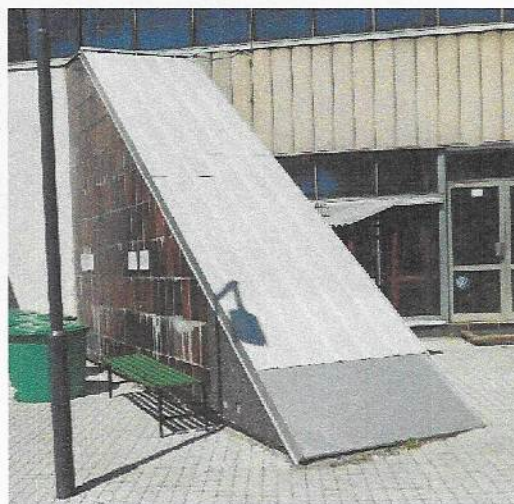
Železobetonové patky, do kterých jsou opřeny obloukové rámy, mají na východní straně vyspravený boční obklad a mají provedeno oplechování pro lepší odvod dešťové vody.

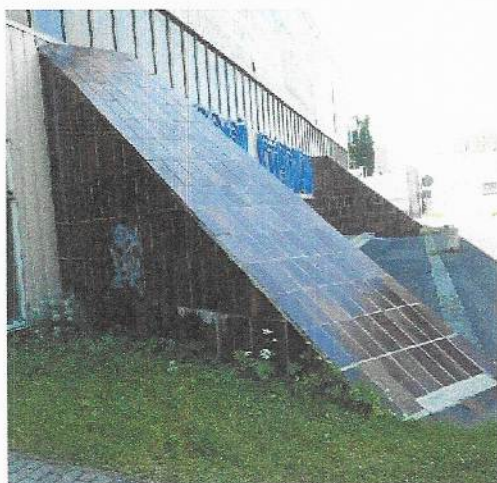
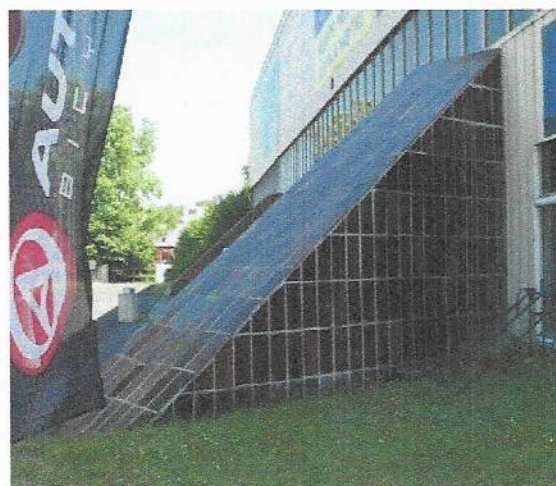
Na západní straně jsou železobetonové patky celé obloženy keramickým obkladem. Obklad byl již několikrát doplňován a opravován. Přesto u jedné z patek opět kus obkladu chybí (patky jsou na prostranství volně přístupném veřejnosti). Z důvodu zatékání dešťové vody do tělesa základu je nutné keramický obklad doplnit.

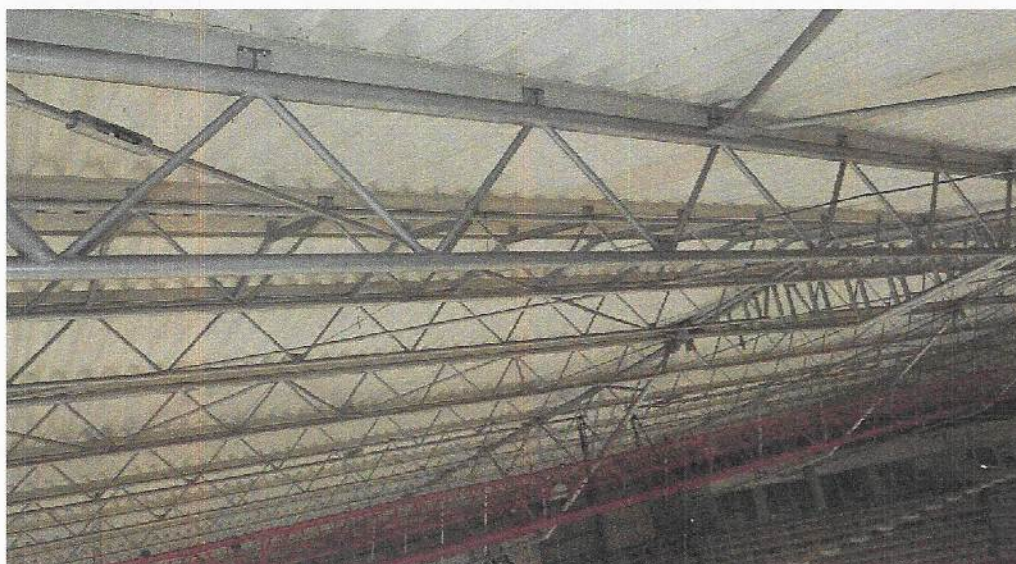
*doplnit
chybějící
táhlo u kabiny
rozhodčích*

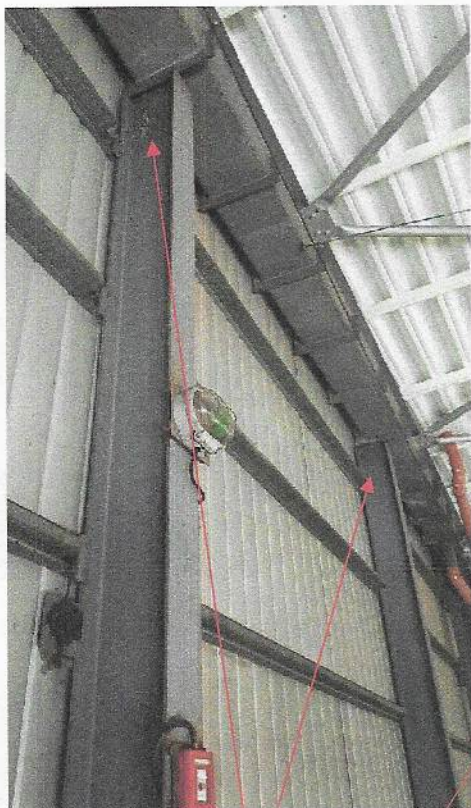
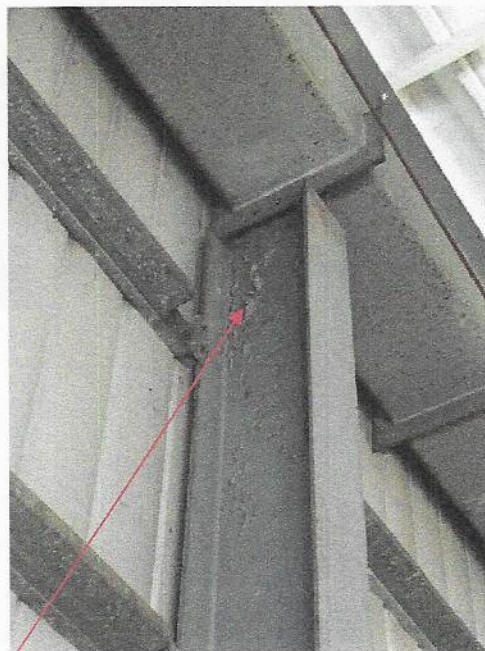
Nátěry na obvodových sloupech byly v roce 2016 lokálně opraveny. Na některých sloupech se v místě uložení střešního žlabu začíná objevovat rez – tento stav trvá již od roku 2019.

Nutné žlab i zkorodované části sloupů opatřit nátěrem.

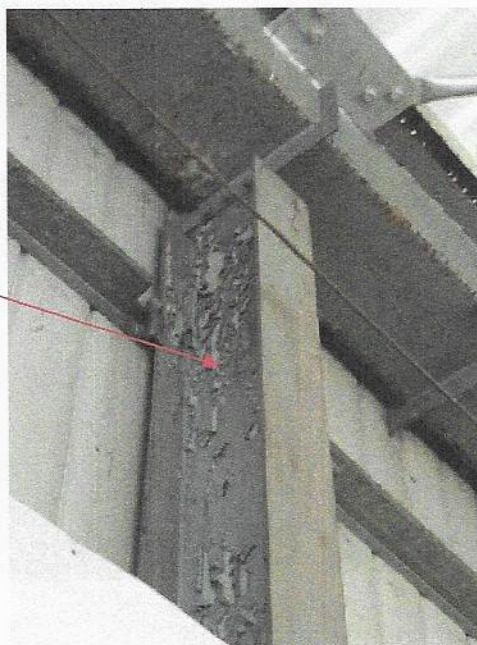
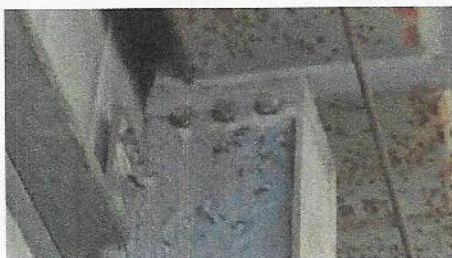
*na horních částech
sloupů se odlupuje barva*

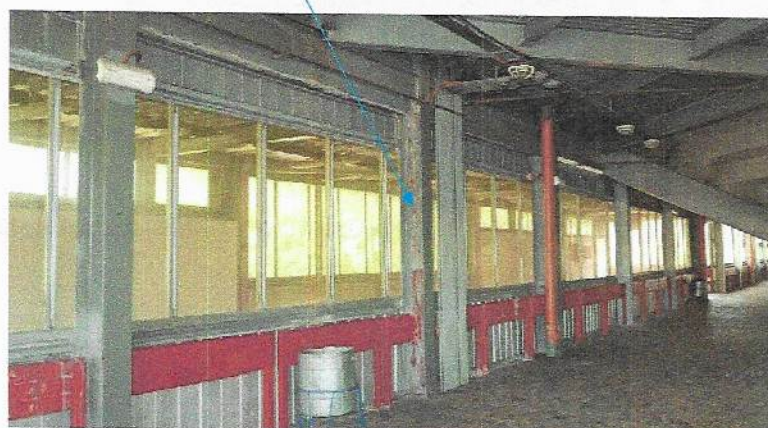
Některé části konstrukce na nátěr ještě čekají.

Doporučujeme provést jejich opravu a natřít.

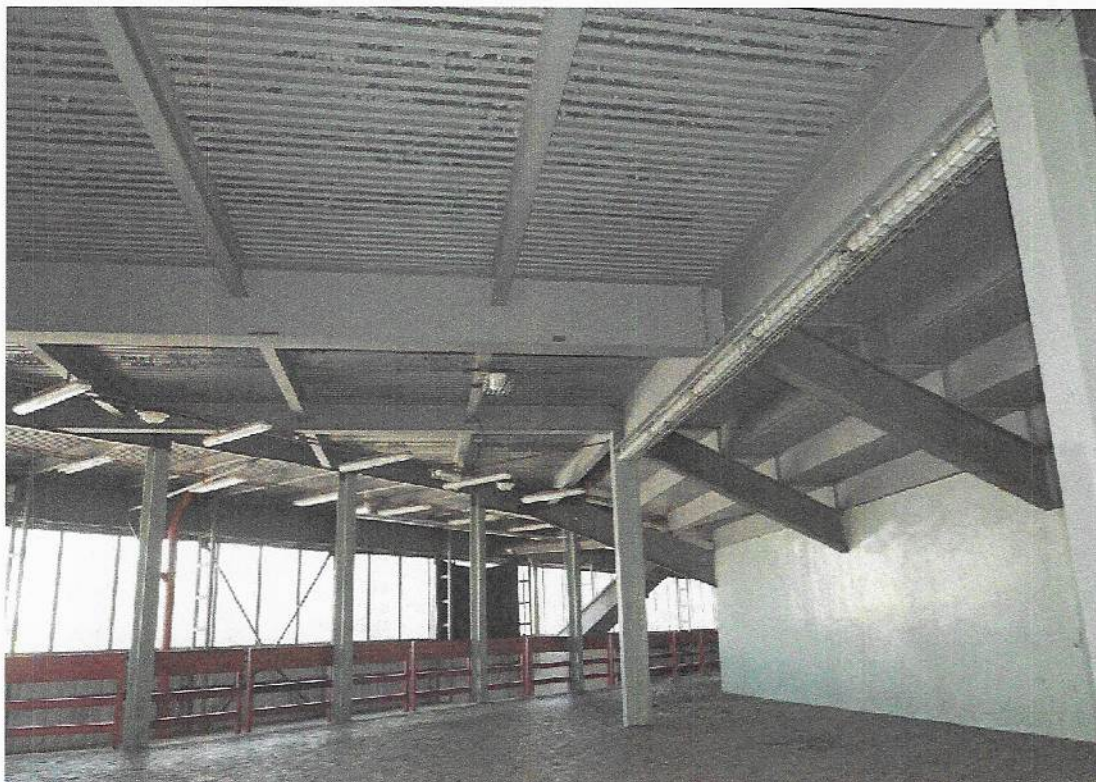
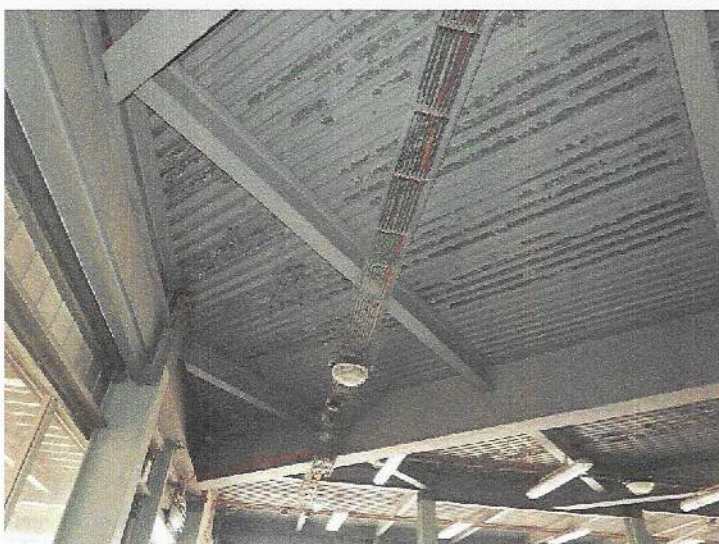
Odlupující se nátěr na podhledové straně trapézových plechů zastropení však dosud opraven nebyl.

Nátěry na trapézovém plechu v prostoru pod tribunou se loupou.

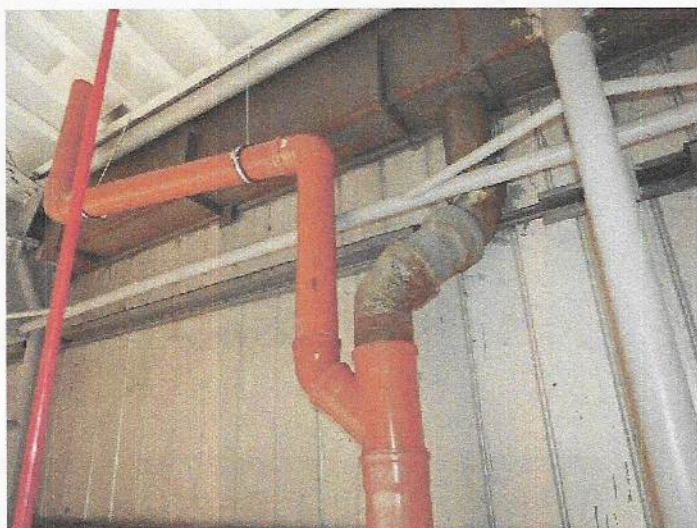
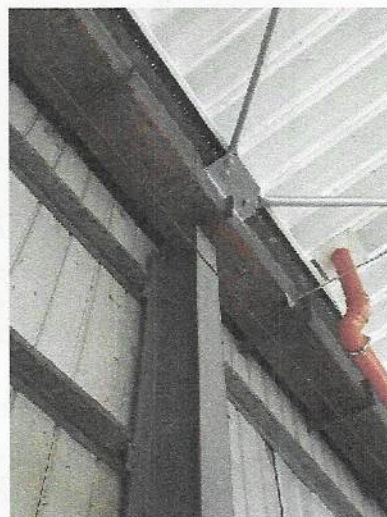
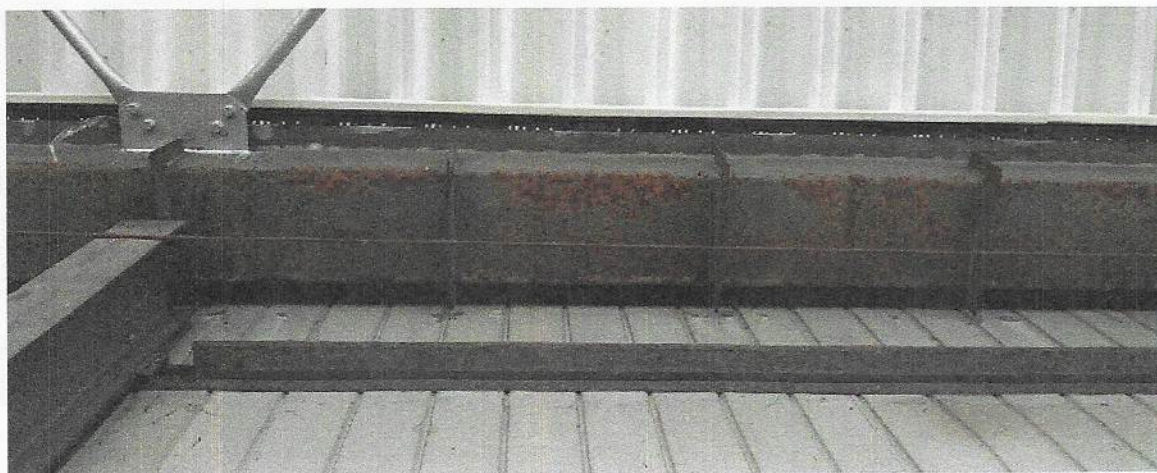
Z vnitřní strany objektu jsou žlaby napadeny korozí, kterou je nutné očistit a provést nový antikorozní nátěr.

Nutno odstranit rez a natřít!

Nezbytná je oprava původních zaatikových žlabů po celém obvodu haly z vnitřní strany. Žlaby je nutné natřít z interiéru kompletním nátěrovým systémem. Z venkovní strany byly žlaby vyčištěny, natřeny a zakryty novým střešním pláštěm.

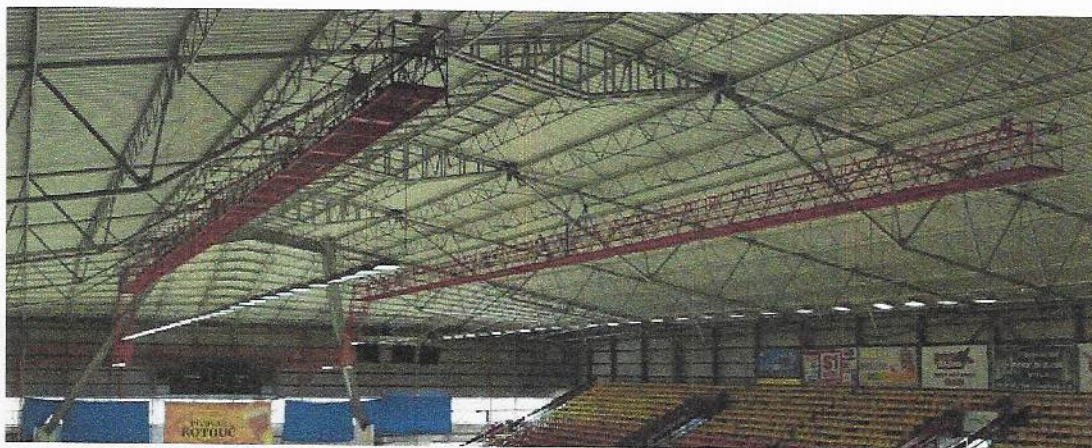
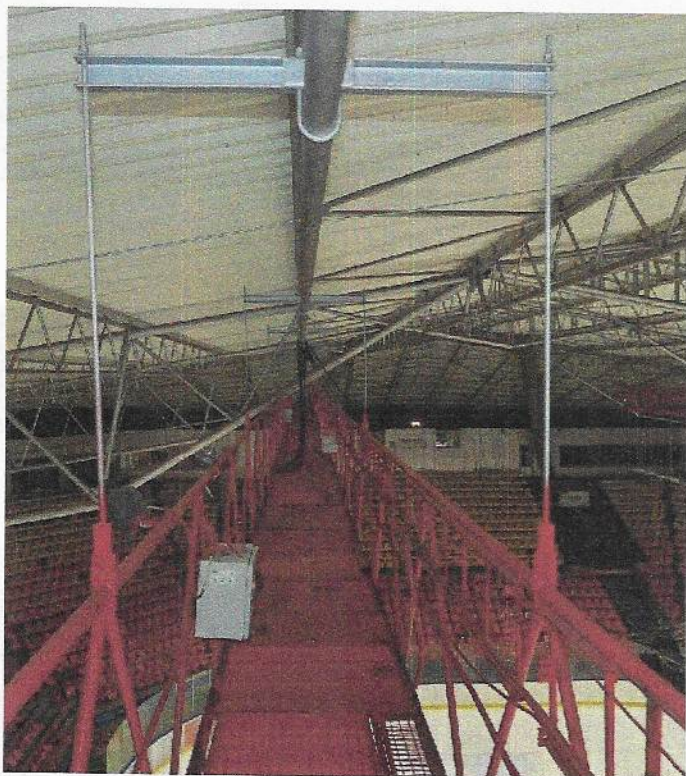
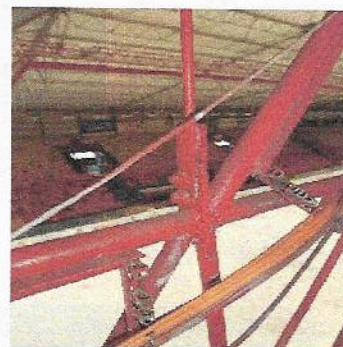
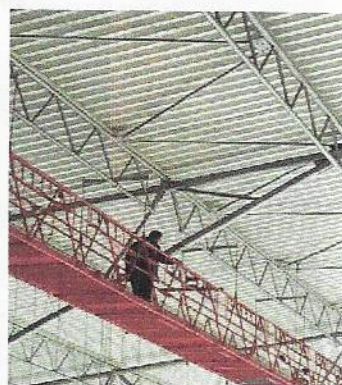
Vnitřní příhradové konstrukce zavěšené na střešních vaznicích. Lávky byly v roce 2015 opraveny a natřeny a jsou v bezpečném stavu. Pouze se při chůzi nepříjemně houpou. V lednu 2018 byla vypracována projektová dokumentace na stabilizaci závěsů obslužné lávky. Zatím neprovedeno.

Konstrukce podružná, pocitově velmi nestabilní.

V platnosti zůstává doporučení provést stabilizaci závěsů osvětlovacích lávek nad ledovou plochou.

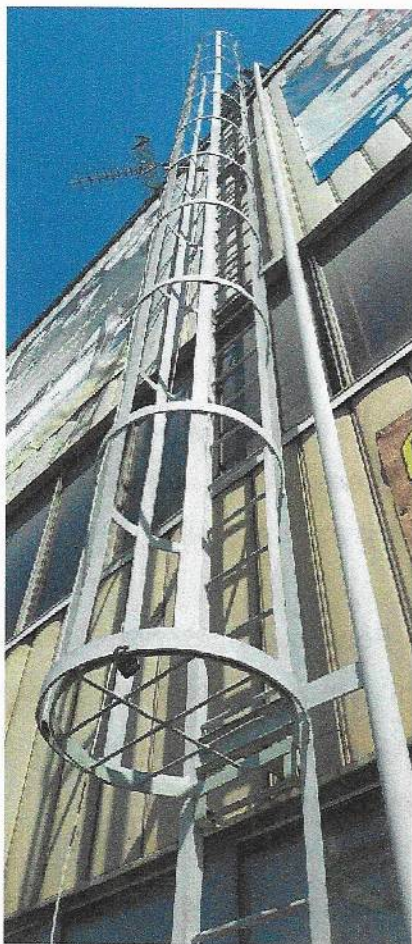
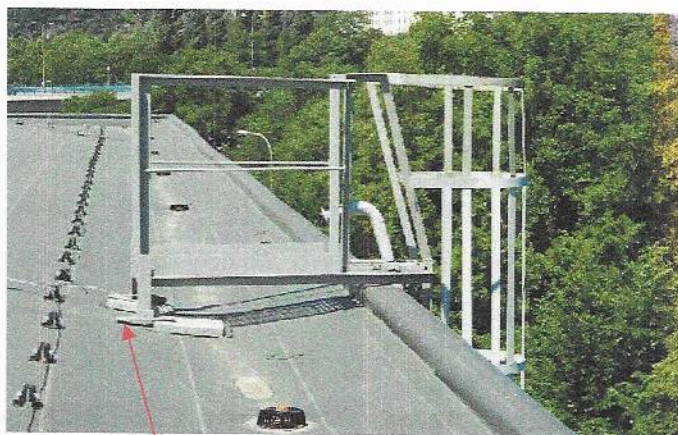
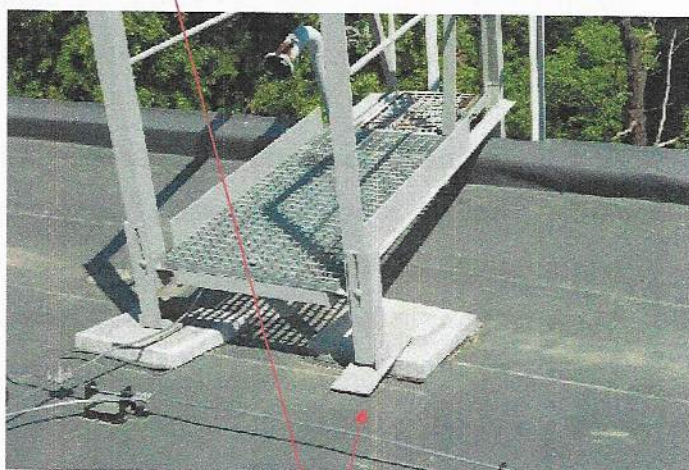
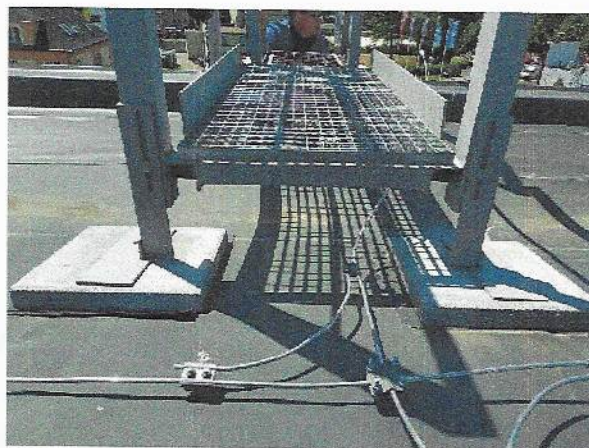
Jediný přístup na střechu – dvěma žebříky s požárním suchovodem. Oba žebříky jsou prodloužené o výšku nové atiky (cca 0,6 m). Žebřík od parkoviště měl být dovybaven zachytávačem pádu – v době této revize nebyl.

u žebříku od Ploučnice
nutno upravit podepření
jedné stojky, aby nedošlo
k protržení PVC fólie
