Opravy a malby 1. a 2.n.p. objektu Střelnice č.p.691, Děčín

**Opravy a malby ostatních prostor 1. a 2. n.p.**

## II.N.P.

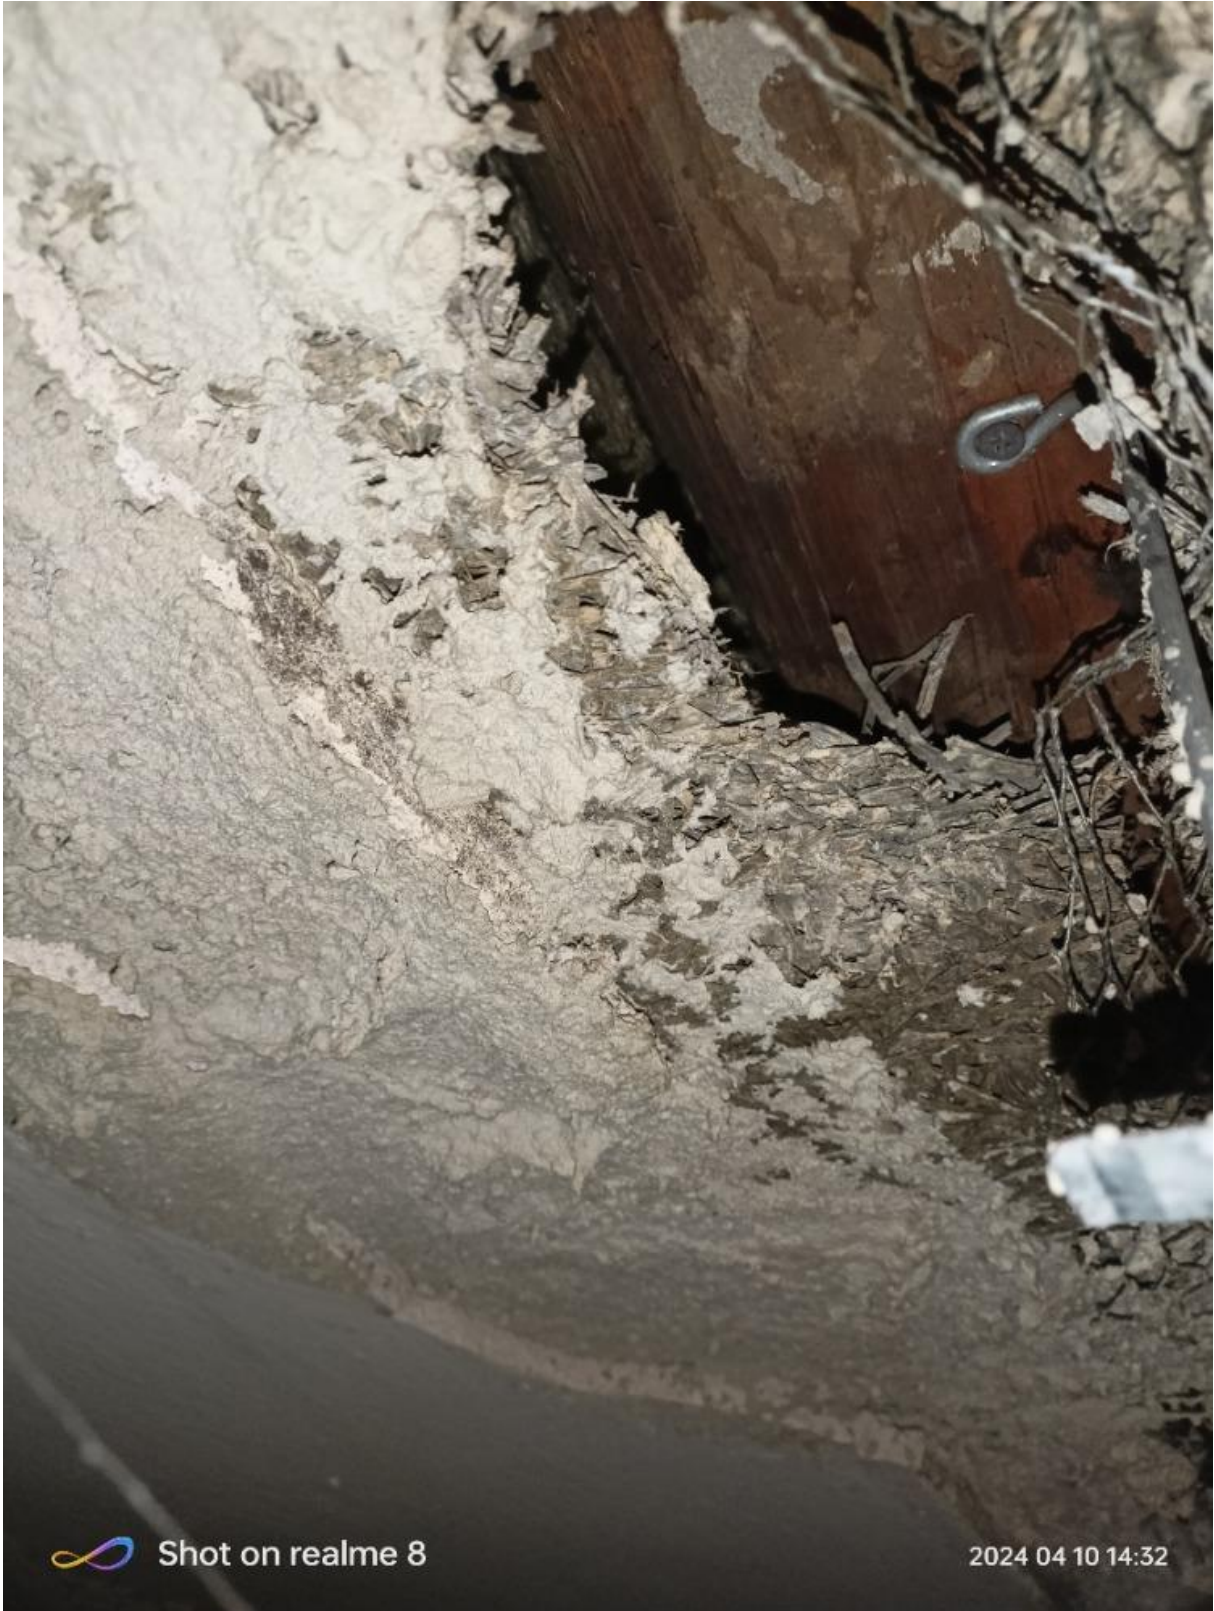
**F1 - místnost 224 =**

- 1.) stropní táhla jsou kotvena zápusnými samořeznými vruty do sádkartonu, a to do dřevěného trámu, tento způsob kotvení je neprostor nepřijatelný hrozí vytržení tohoto vrutu.
- 2.) táhla nejsou provedena v přímém zavěšení, ale jsou zahnutá do pravého úhlu, z tohoto důvodu dojde k poklesu celé stropní konstrukce.
- 3.) Systém provedení profilů, není proveden dle platných standardů, v současné době je systém profilů proveden pouze v jedné úrovni, což zásadně snižuje únosnost celého systému, a zároveň tato skutečnost zvyšuje výrazně nebezpečnost, a možnost deformace celé konstrukce.

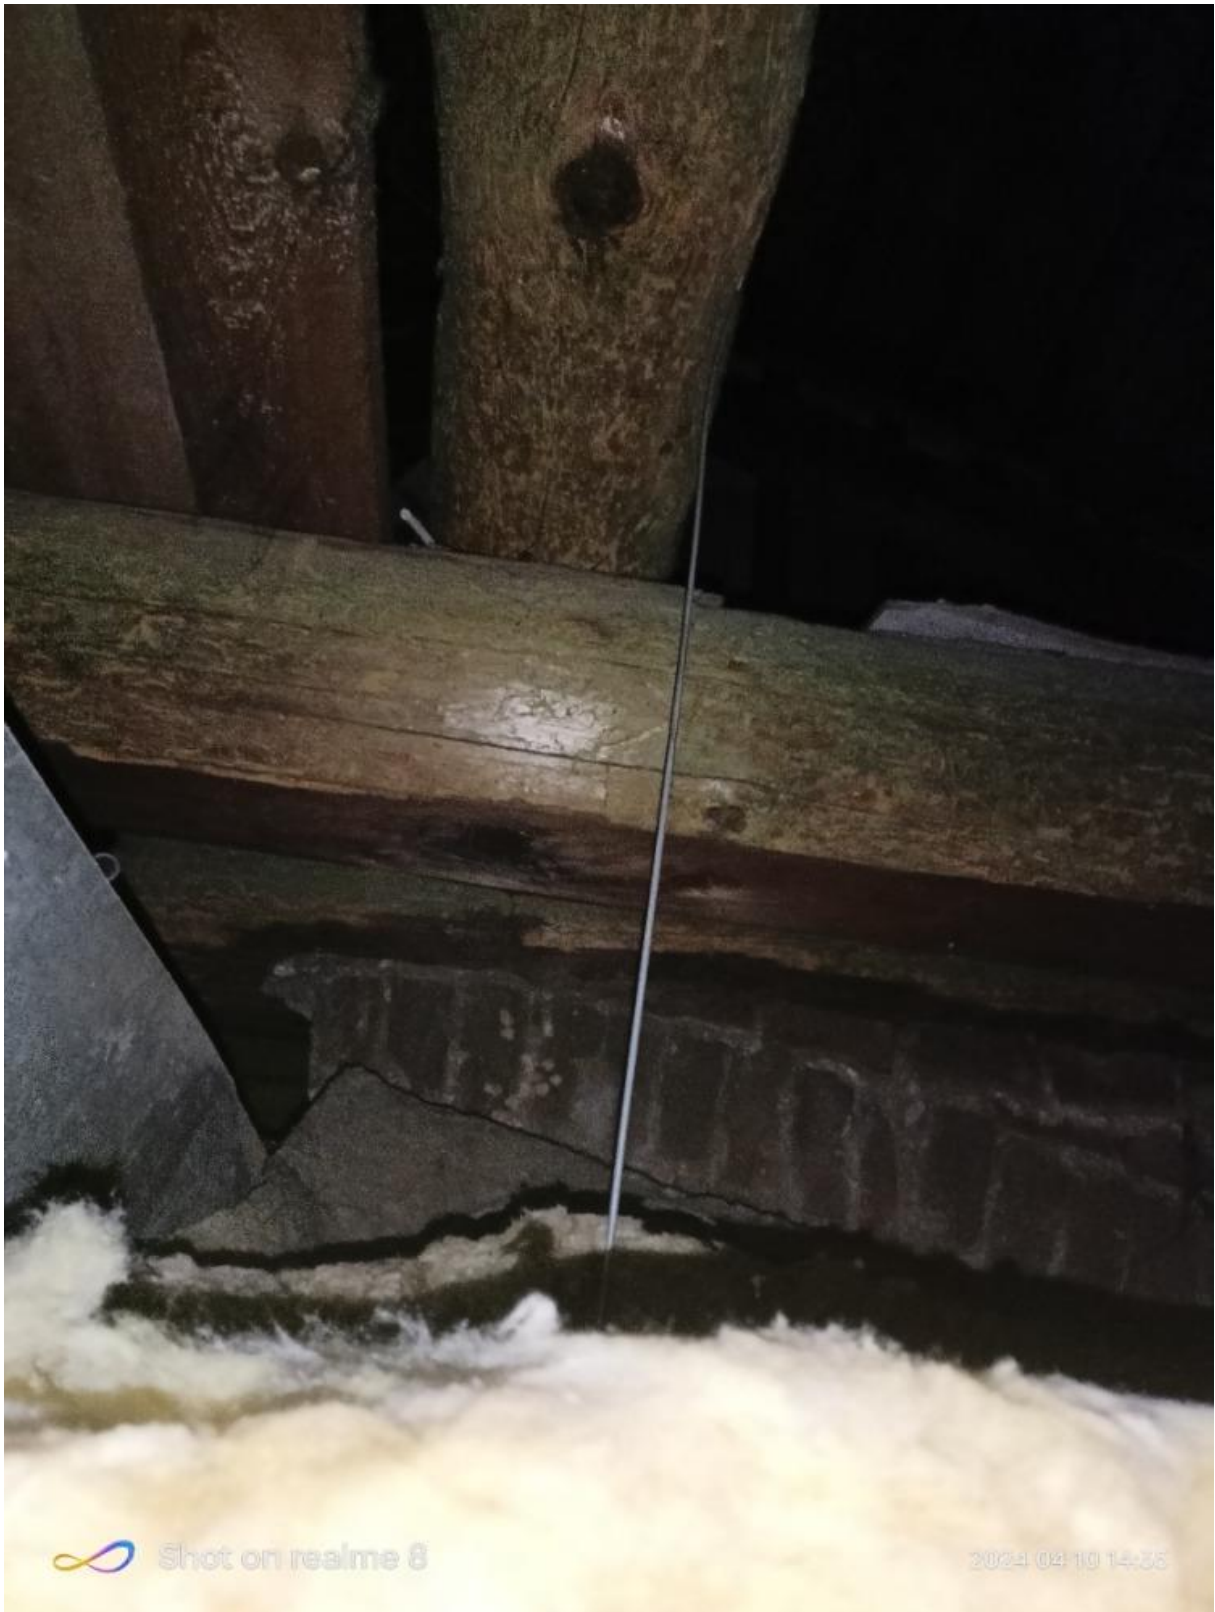
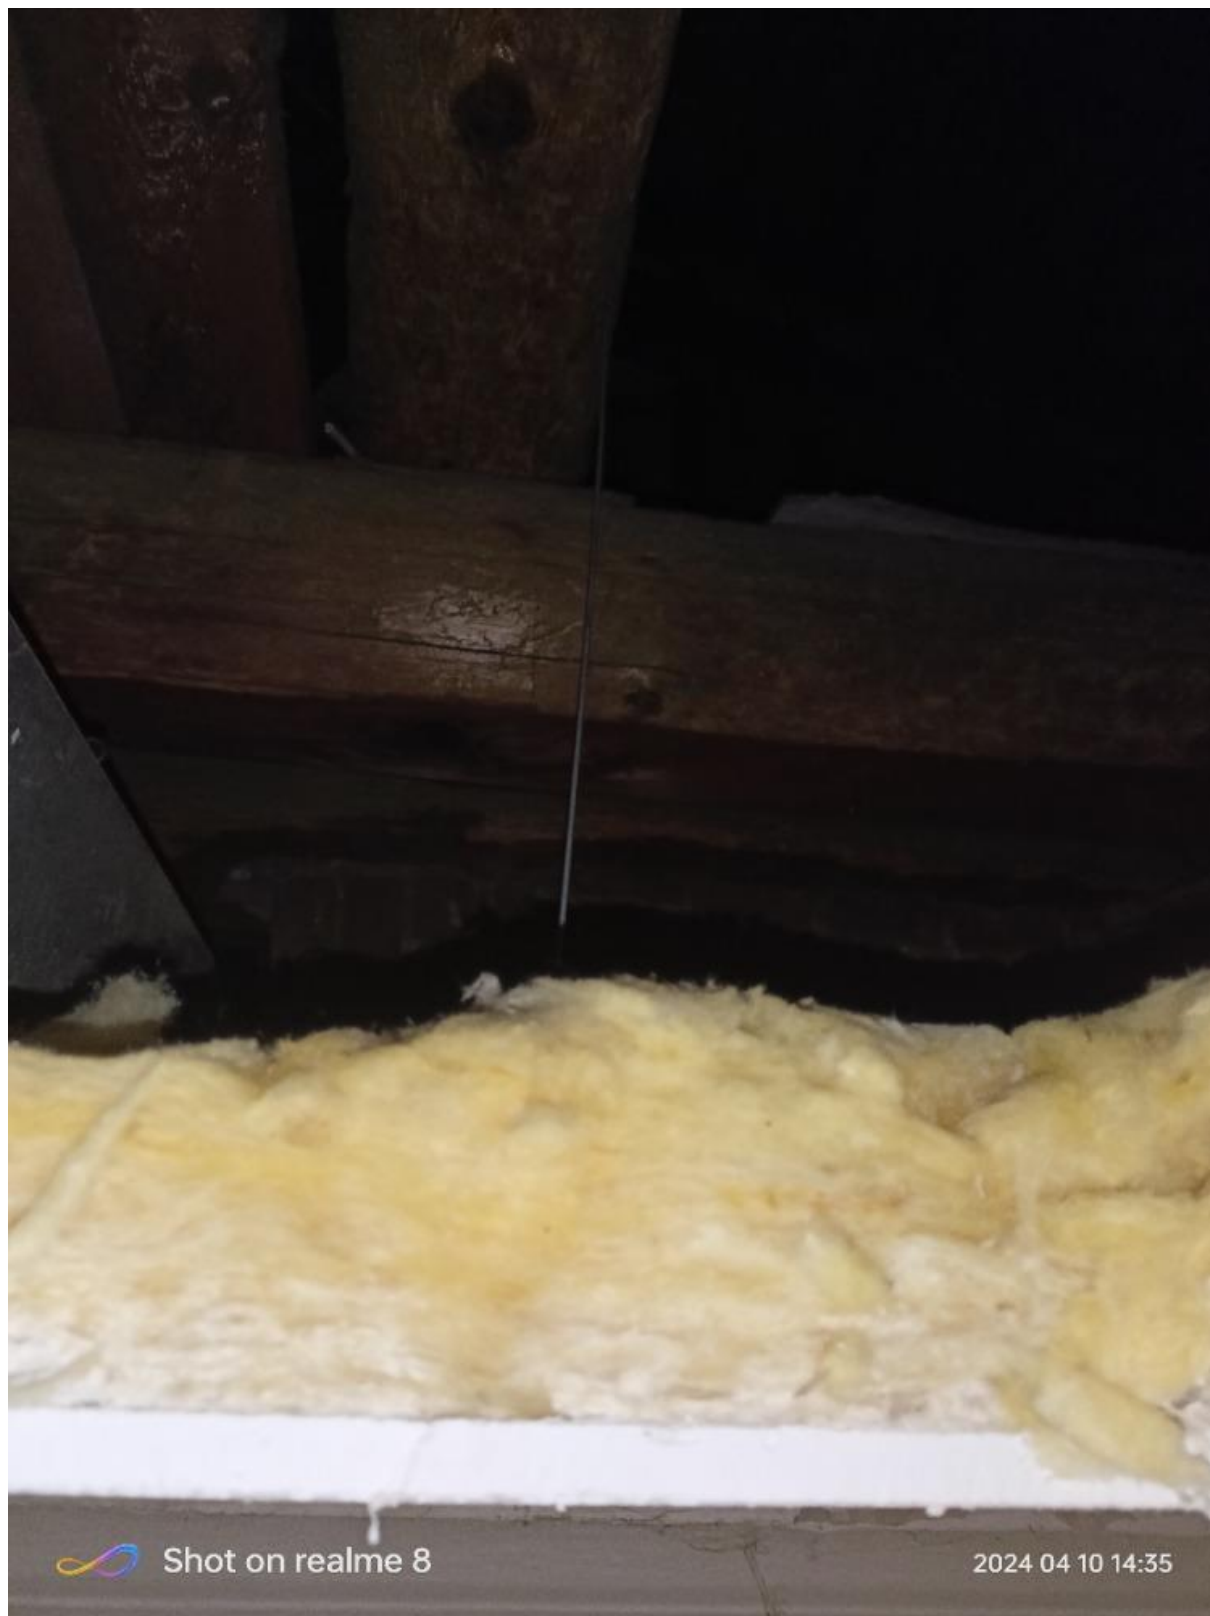
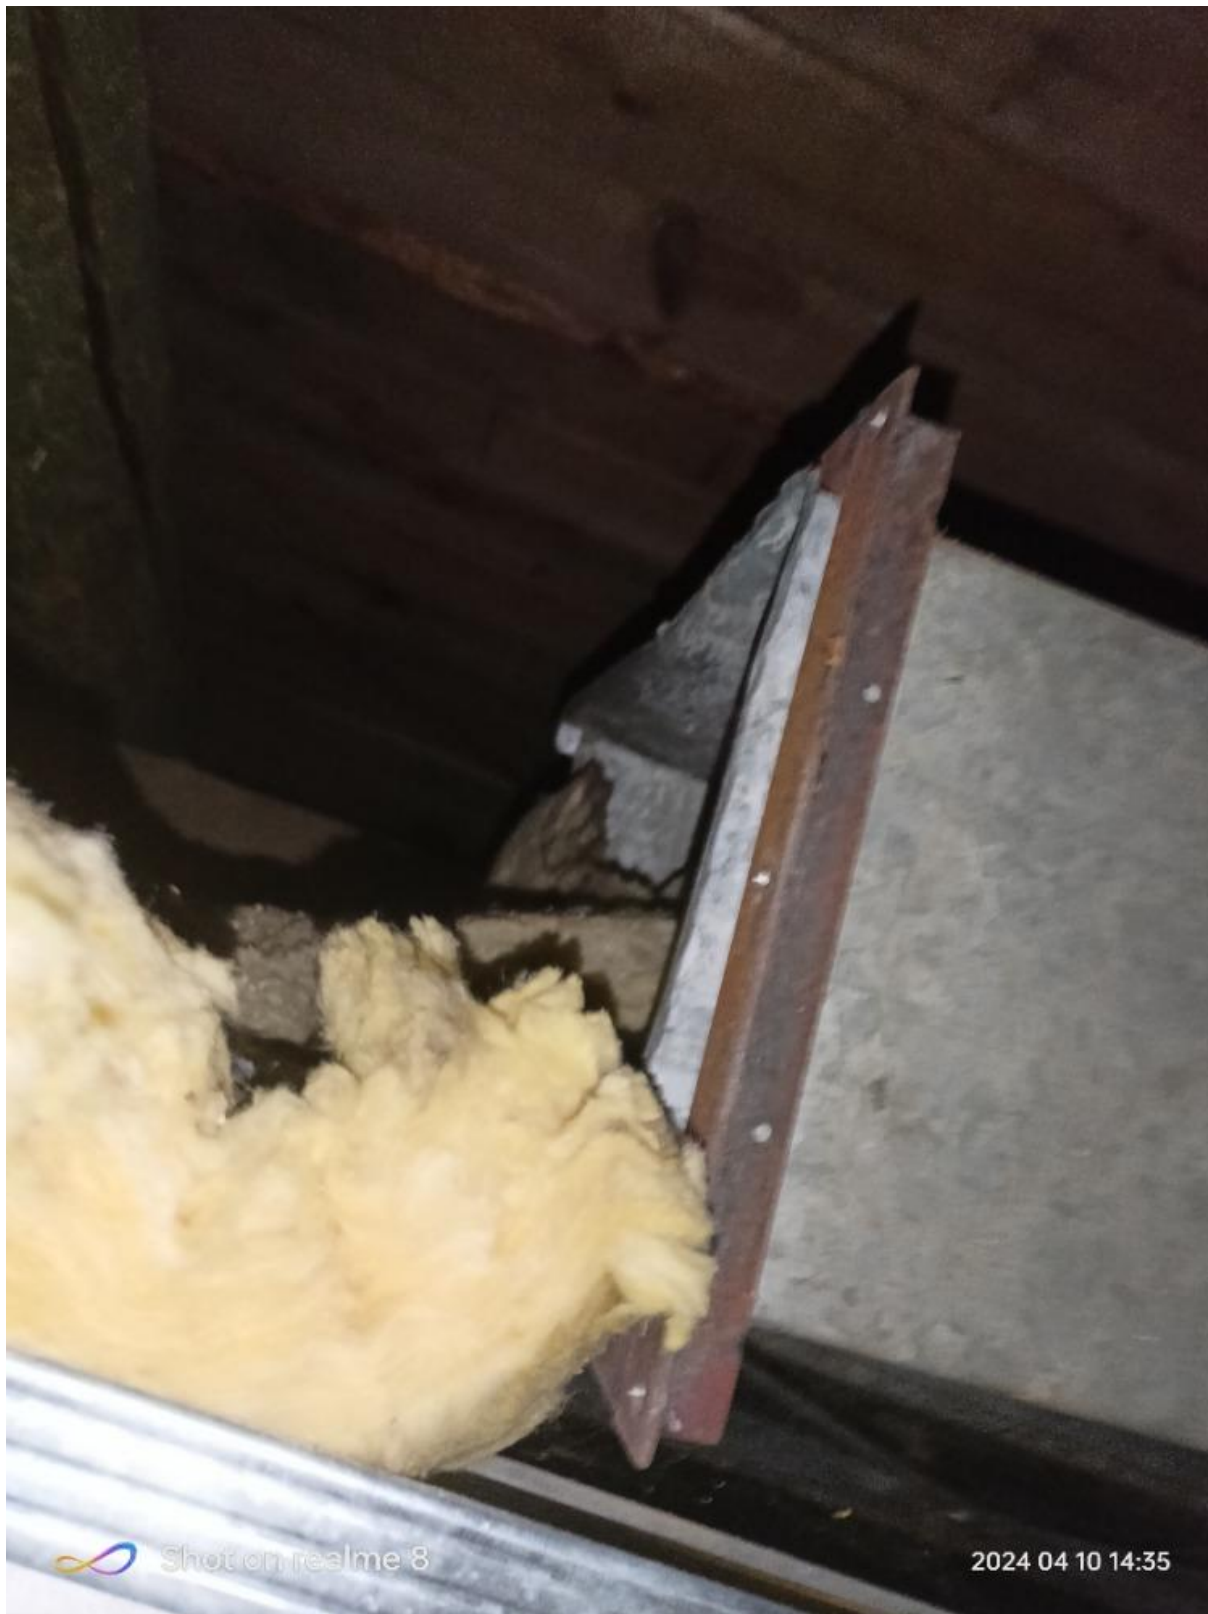
**F2 a,b,c - místnost 218 =**

- 1.) V tomto místě je jasně patrné poškození stropních trámů obou úrovní stropní dřevěné trámové konstrukce - napadení trámů dřevokaznými činiteli.
- 2.) nad SDK deskami je uložena volně vatová izolace, vzhledem ke skutečnosti, že stropní/střešní konstrukce není odvětrávána (absence provětrávacích otvorů/komínků), toto má za důsledek kondenzaci vodních par procházejících přes SDK konstrukci do vaty a následně do dřevěné konstrukce.
- 3.) ukončení potrubí vzduchotechniky v mezistropním/podstřešním prostoru = toto může mít za následek extrémní zvýšení tempa degradace dřevěných stropních/střešních konstrukcí.

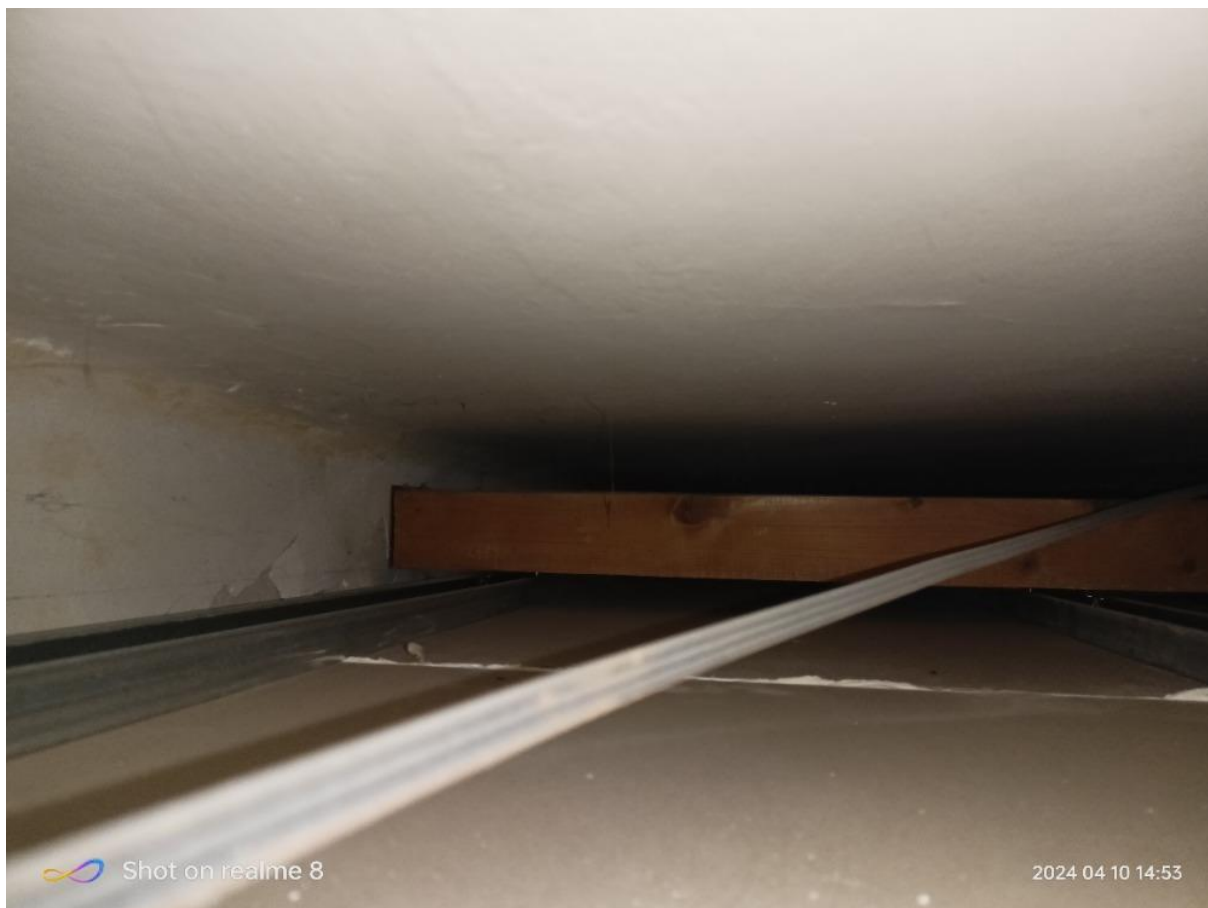
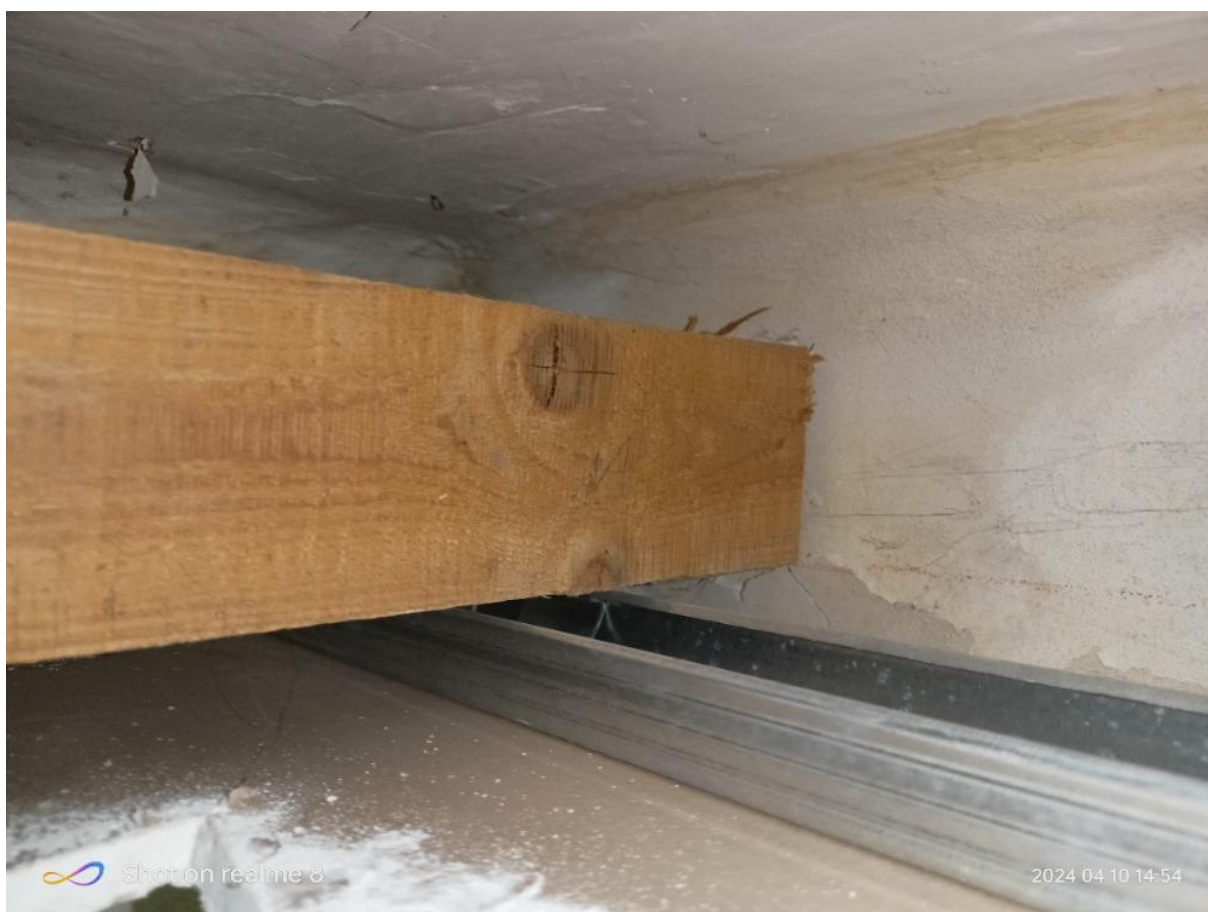
F3 a, b - místnost 217

- 1.) Stropní konstrukce SDK systému je kotvena na dřevěné trámky/latě, které jsou kotveny nestandardním způsobem, přes ocelové úhlové kotvy, bez výztužného profilování,
- 2.) stropní konstrukce je kotvena do dřevěných trámů/latí přes přímé závěsy naprosto nestandardním způsobem, opět přes nevhodné vruty.
- 3.) Systém provedení profilů, není proveden dle platných standardů, v současné době je systém profilů proveden pouze v jedné úrovni, což zásadně snižuje únosnost celého systému, a zároveň tato skutečnost zvyšuje výrazně nebezpečnost, a možnost deformace celé konstrukce.

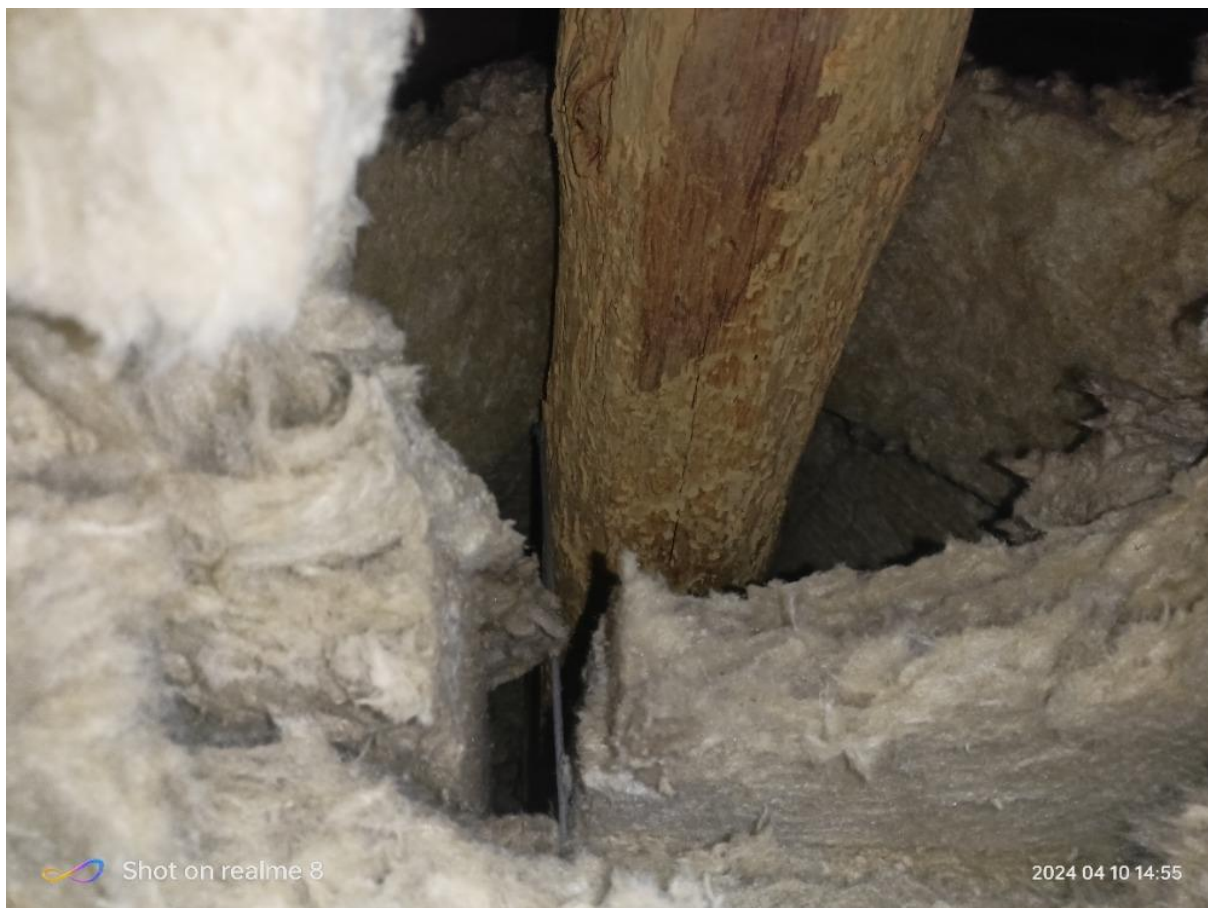
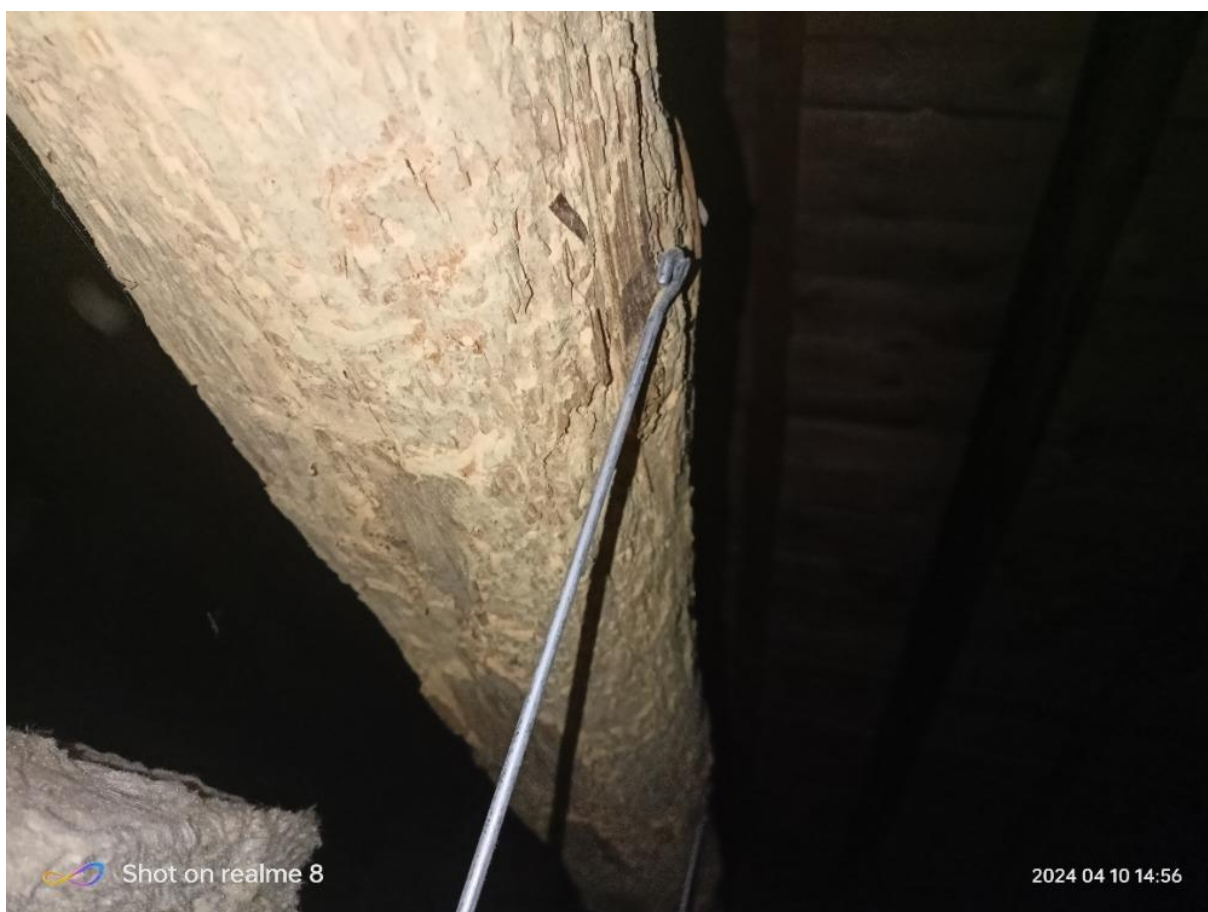
F4 a, b - místnost 210

- 1.) V tomto místě je jasně patrné poškození stropních trámů obou úrovní stropní dřevěné trámové konstrukce - napadení trámů dřevokaznými činiteli.
- 2.) nad SDK deskami je uložena volně vatová izolace, vzhledem ke skutečnosti, že stropní/střešní konstrukce není odvětrávána (absence provětrávacích otvorů/komínků), toto má za důsledek kondenzaci vodních par procházejících přes SDK konstrukci do vaty a následně do dřevěné konstrukce.
- 3.) Táhla jsou opět nestandardně kotvena nevhodnými typy vrutů.

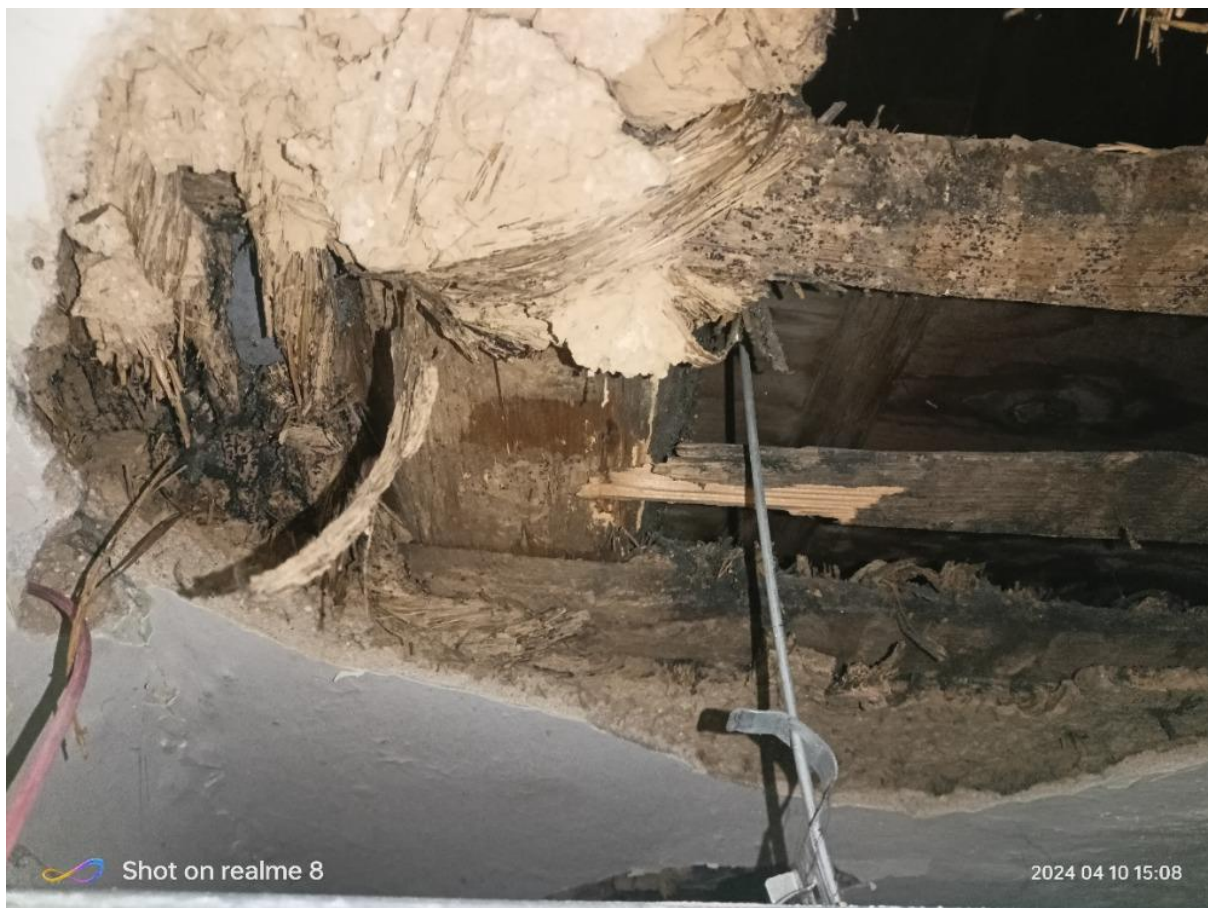
F5 a - miestnost 227

- 1.) Zde je patrné napadení dřevěného podbití rákosového podhledu dřevokaznou houbou v aktivním stavu.
- 2.) Táhla jsou opět nestandardně kotvena nevhodnými typy vrutů.
- 3.) Na fotografiích je patrné zatékání vody do této stropní/střešní dřevěné konstrukci.
