# OBJEKT DOZP BOLETICE,

Dokumentace stávajícího stavu

## STAVEBNĚ-TECHNICKÝ PRŮZKUM

## STATICKÉ POSOUZENÍ

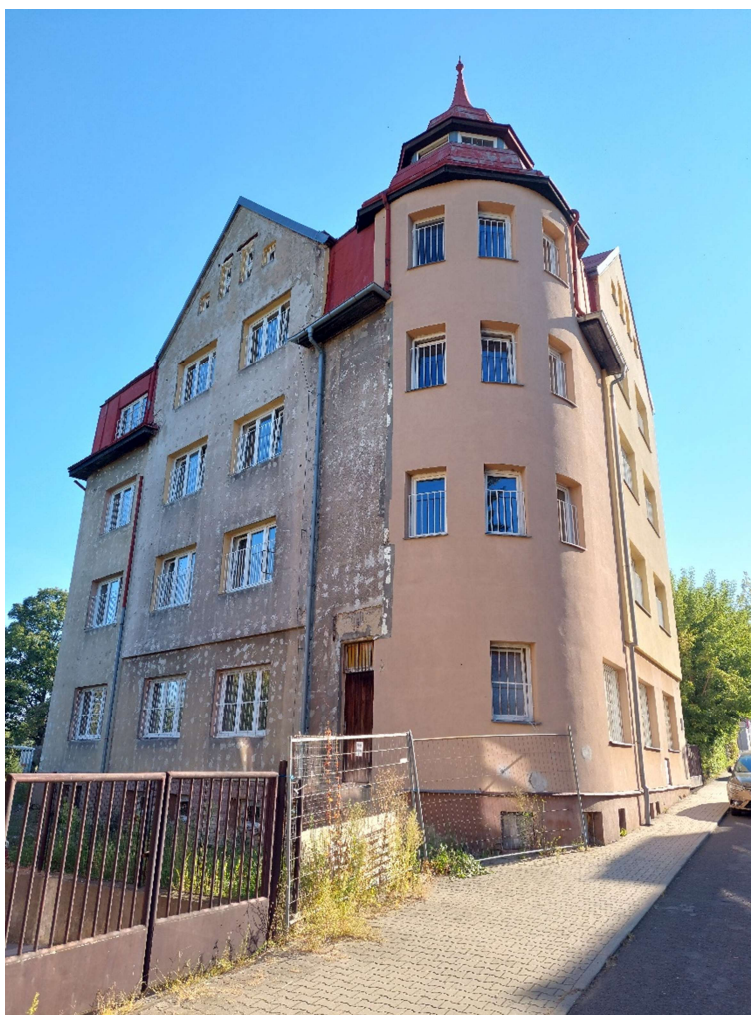
*Obr. 1: Pohled na č. p. 214 od západu z ulice Spojenců*

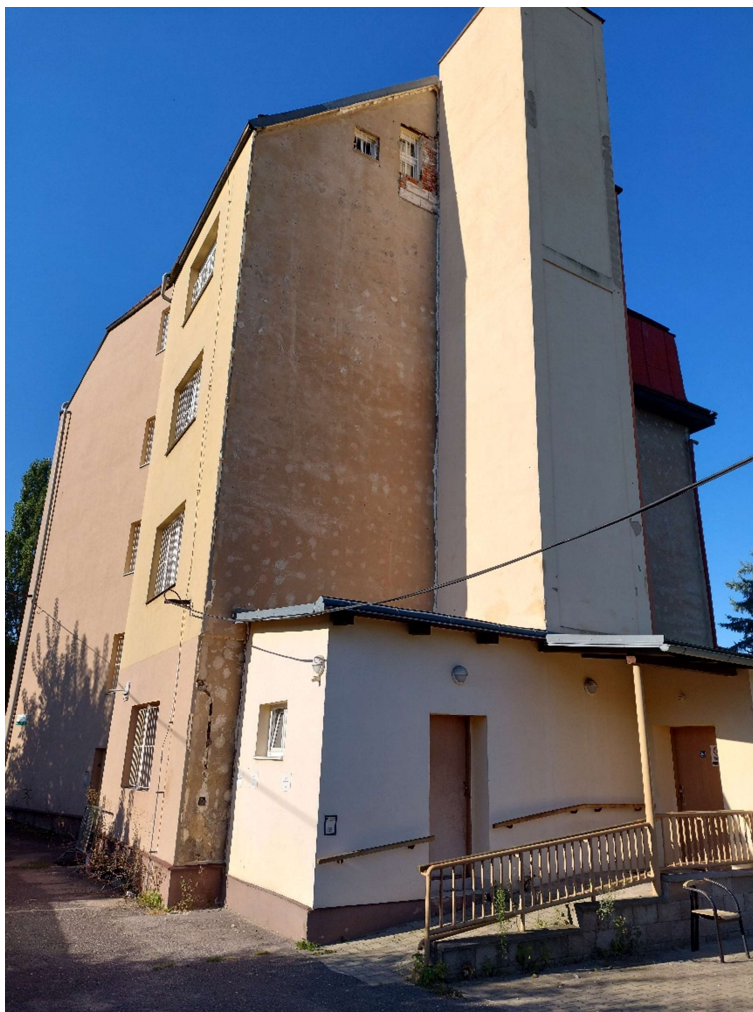
*Obr. 2: Pohled ze dvora, východní fasáda je zateplená, v popředí rampa a přístavba výtahu*

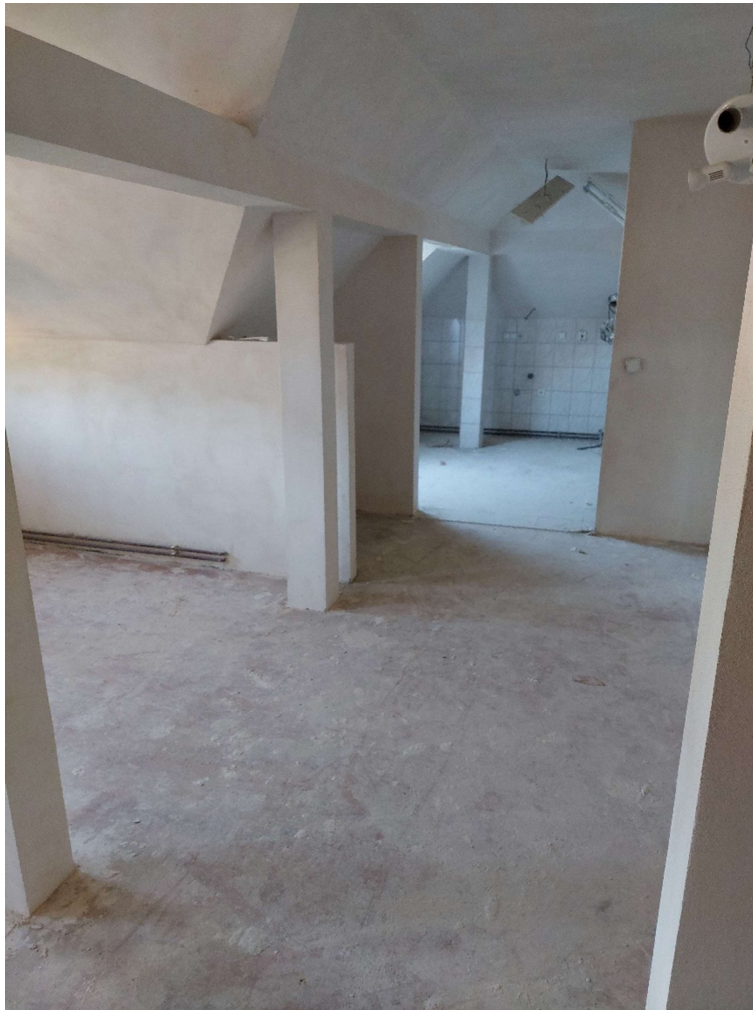
V současné době je krov v prostoru půdní vestavby zcela zakrytý sádkartonovým opláštěním a v dostupné dokumentaci není zakreslen ani popsán. Z viditelných opláštěných prvků v půdním prostoru a lze usuzovat na standartní dřevěný krov vaznicové soustavy se stojatou stolicí. Dřevěné krokve jsou v patách uloženy na dřevěných pozednicích a výše jsou podporovány mezilehlými vaznicemi. Dřevěné sloupky pod vaznicemi jsou umístěny mimo nosné zdi v nižším podlaží a jsou tudíž vynášeny vaznými trámy nebo stropními nosníky. Trámy či nosníky jsou součástí stropní konstrukce a tedy nepřístupné. Pásky původního krovu byly odstraněny.

*Obr. 3: Podkroví s prvky krovu opláštěnými sádrokartonem*

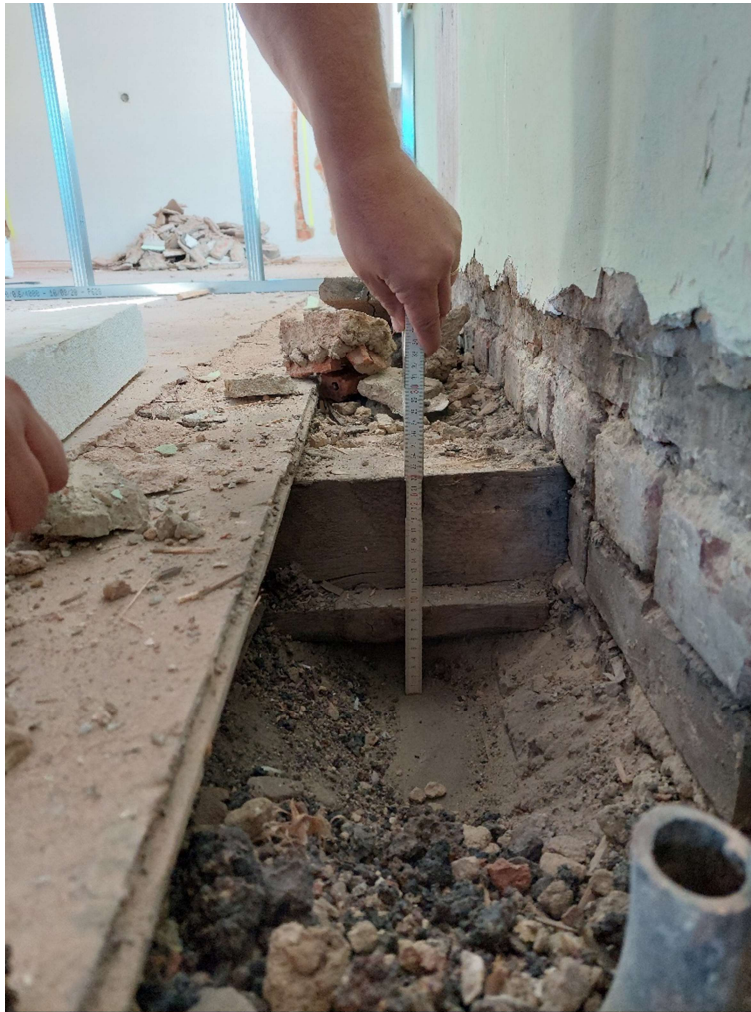
*Obr. 4: Dřevěný trámový strop*

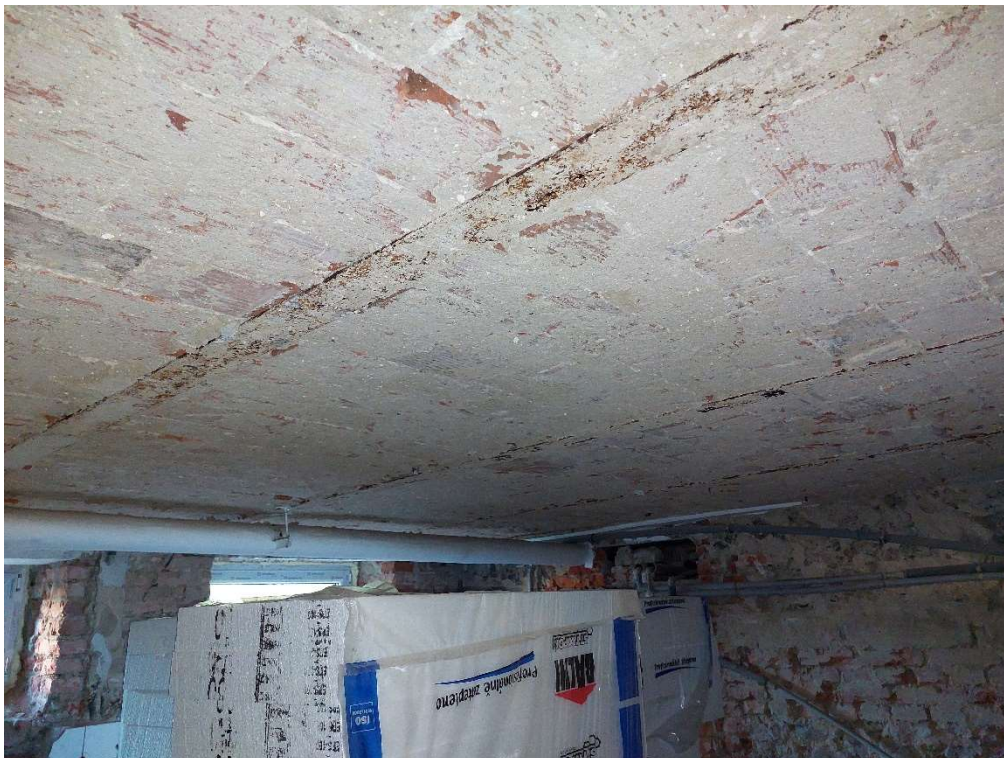
Nosnou konstrukci stropů tvoří ocelové válcované nosníky I220 s roztečemi cca 1,5 m, na jejichž spodních přírubách jsou vyzděné cihelné desky z dutinových cihel. V některých polích je patrné mírné nadvýšení a desky by mohly působit jako klenby. V polích s plochým podhledem lze ale spíše usuzovat na tzv. Kleinovy stropy, u kterých se do každé spáry mezi jednotlivými řadami cihel vkládala pásková ocel a mezery se zabetonovaly. Pásková ocel přebírá tahy a cihly jsou tlačené. Skutečné provedení by bylo možné zjistit pouze provedením sond.

*Obr. 5: Spodní líc stropu s ocelovými stropnicemi a cihelnými deskami*

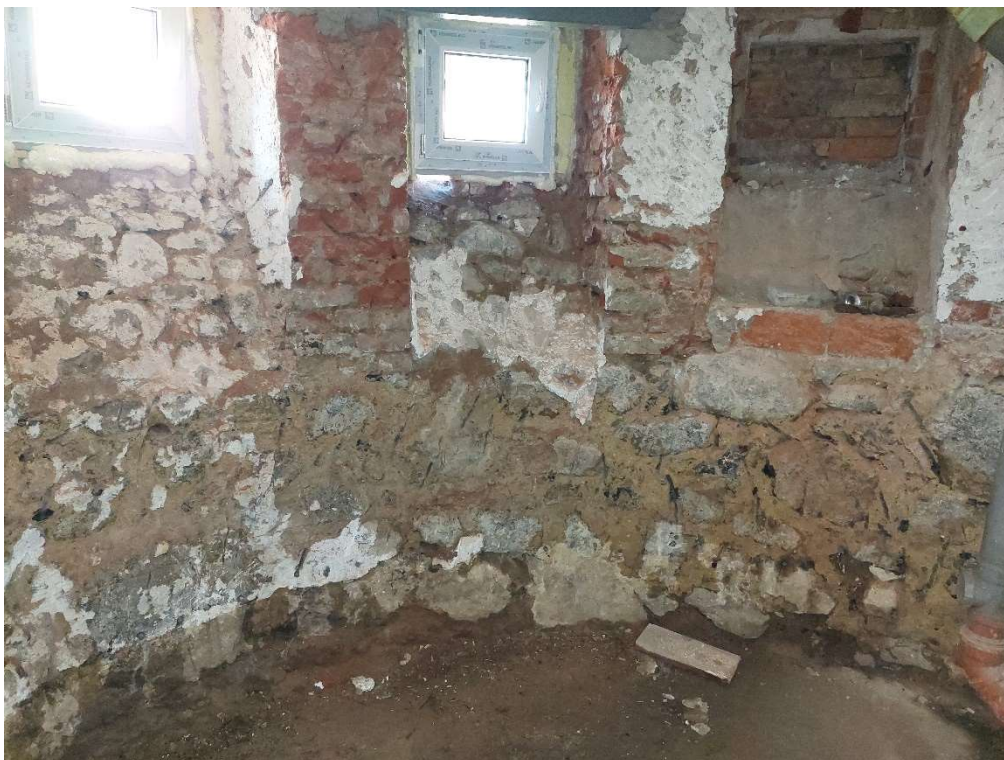
*Obr. 6: Suterénní smíšené zdivo v místě obloukového nároží*

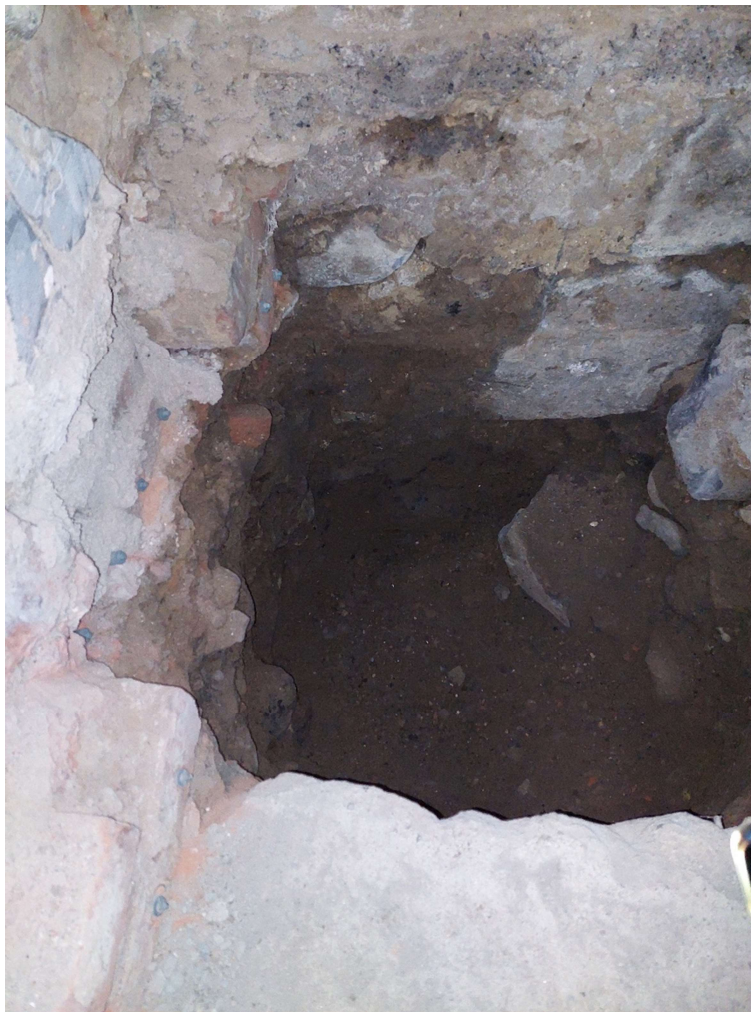
Základové pasy pod nosnými stěnami jsou z kamenného zdiva. Hloubka základové spáry není známá, dle výkopu v suterénu lze hloubku základů odhadovat na cca 500 mm pod úroveň podlahy 1. PP.

*Obr. 7: Výkop v suterénu odhalující úroveň základové spáry*

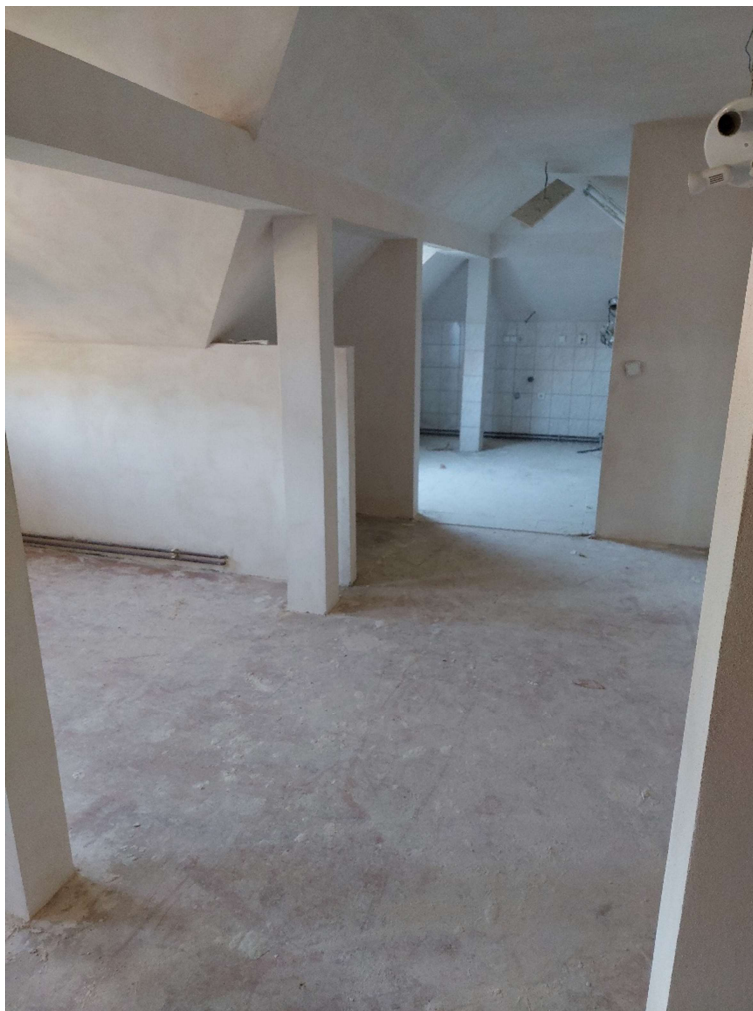
*Obr. 8: Téměř hotová sádrokartonová půdní vestavba, obloženy jsou prvky krovu i podhledy*

V rámci výměny střešní krytiny a dřevěného bednění bude obnažen krov. Krov bude důkladně prohlédnut a prověřen mykologem, který označí poškozené a napadené prvky a rozsah výměn. Veškeré narušené či dřevokaznými škůdci napadené prvky či jejich části se vymění. Poškozené prvky budou měněny za nové ve stejném provedení a se stejnými dimenzemi. Částečně poškozené prvky (například zhlaví krokví či vazných trámů) budou opraveny protézováním, protézy budou mít stejnou dimenzi jako původní prvky.

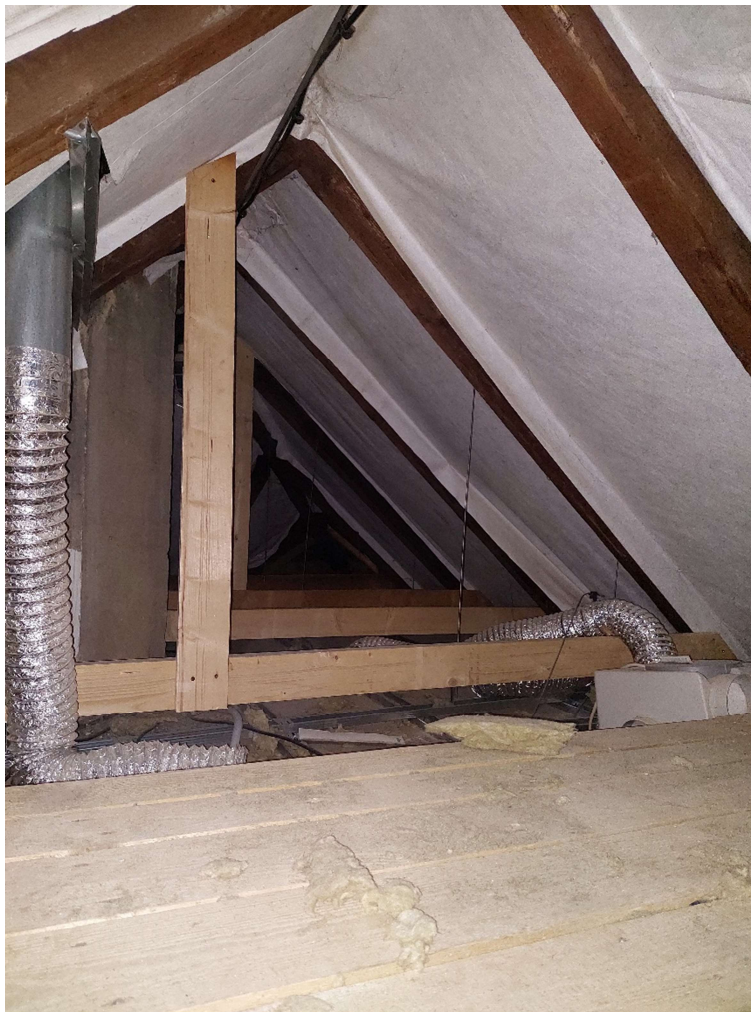
*Obr. 9: Pohled do hřebene střechy nad půdní vestavbou – za povšimnutí stojí naprosto neúčinně provedená pojistná hydroizolace přisponkovaná z boku ke krokvím nespojitě, v každém poli zvlášť...*

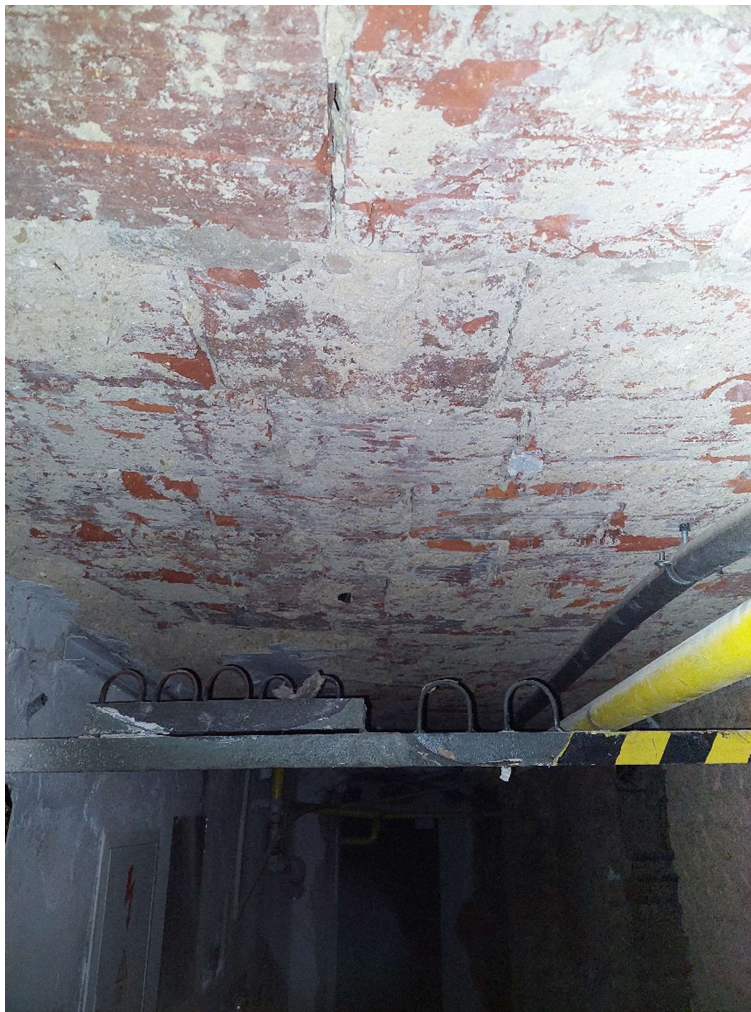
Cihelný strop je na několika místech porušen, poruchy se nejvíce vyskytují v chodbovém traktu, a to téměř ve všech podlažích. Na spodním líci stropní cihelné desky se vyskytují trhliny, které jsou orientovány příčně na směr pnutí desek nebo mají zalomený směr a sledují spáry mezi jednotlivými cihlami. Některé desky, především u stropů nad suterénem vykazují navíc nadměrné deformace – desky jsou viditelně prohnuté s rozevírajícími se trhlinami. Deformacemi desek došlo k opadání omítky ze spodního líce.

*Obr. 10: Deformovaná cihelná stropní deska nad suterénem v chodbě – patrné je prohnutí desky směrem dolů a otevírající se trhлина ve spáře mezi cihlami*

Tyto poruchy cihelných kleneb vznikly s největší pravděpodobností přetížením stropních konstrukcí. Nejvíce jsou porušeny desky podest a navazujících chodeb. Přetížení mohlo nastat stěhováním či skladováním příliš těžkých předmětů na malé ploše v kombinaci s nevhodnou skladbou stropní konstrukce na schodišti a v chodbě, ve které chybí roznášecí vrstva škvárového násypu.

Na všech místech, kde jsou jakkoliv porušeny cihelné stropní desky, tzn. tam, kde jsou na spodním líci patrné trhliny či kde došlo ke zjevnému průhybu desek, bude strop vybourán a ponechají se pouze ocelové stropnice. Na ocelové stropnice se provede nová stropní konstrukce – např. na spodní příruby I-profilů se položí ocelový trapézový plech s nabetonávkou a vloženou Kari sítí.

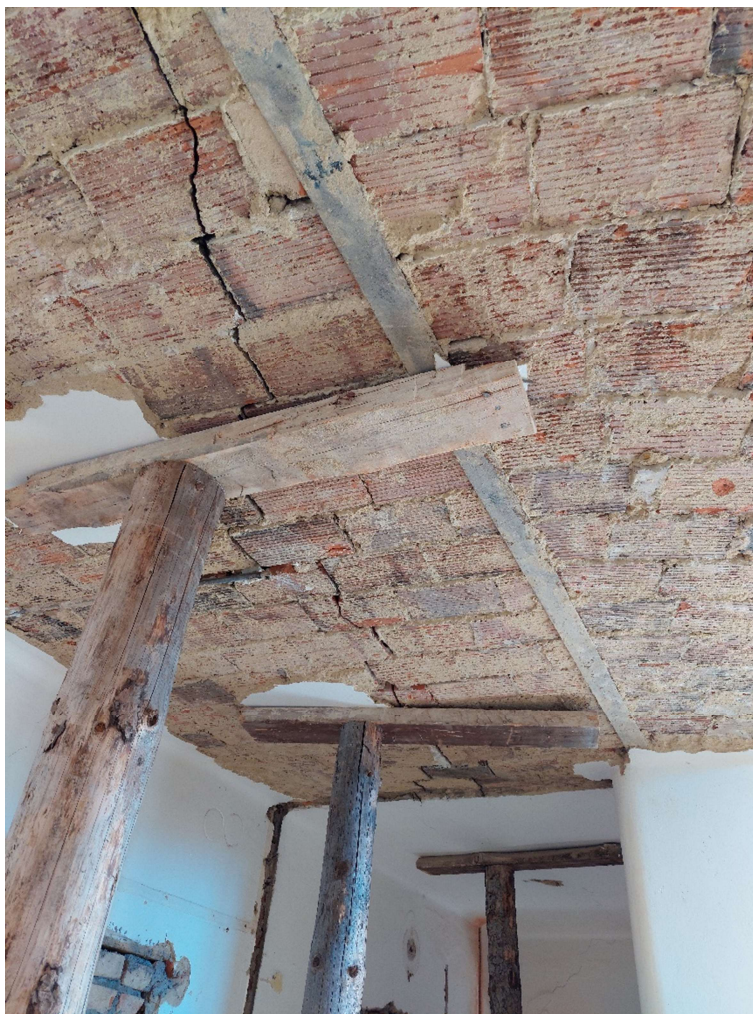
Ve vyšších podlažích jsou trhliny a deformace natolik závažné, že bylo provedeno provizorní podepření, aby se zabránilo eventuálnímu zřícení. Toto podepření je většinou provedeno chybně, nezajišťuje dostatečně všechny části hrozící zřícením.

*Obr. 11: Porušená cihelná deska schodišťové podesty – patrná je příčná trhлина a deformace desky. Provizorní podepření je provedeno nedostatečně.*

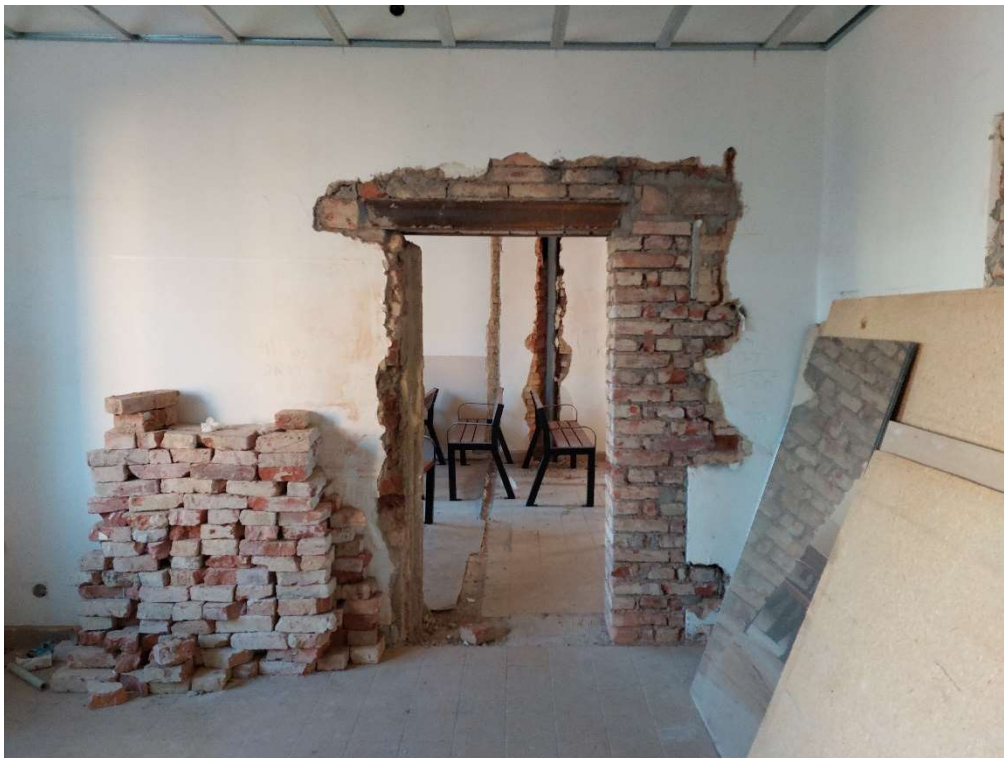
*Obr. 12: Jak je vidno, přetěžování podlah skladováním těžkého materiálu je stálý nešvar. Takto navrstvená kupa cihel představuje reálné nebezpečí provalení stropu!*

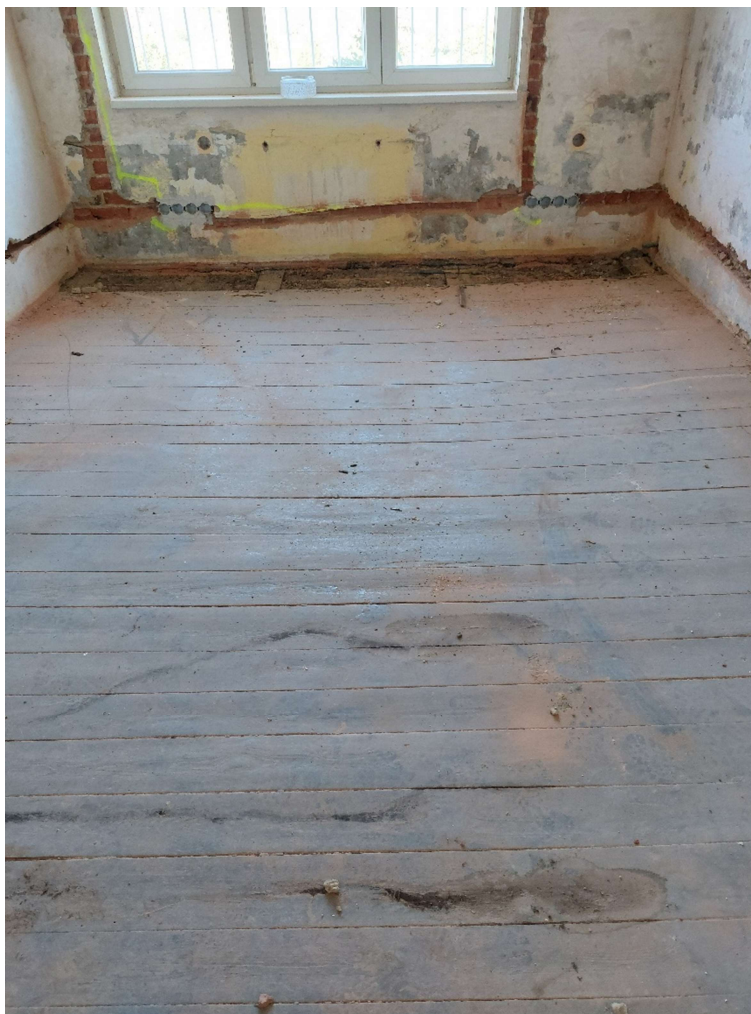
Statický výpočet byl proveden pro trámy se zdravým a nepoškozeným dřevem. V objektu jsou ale některé stropní konstrukce, které jsou již nyní silně pronesené. Tyto deformace svědčí o poddimenzování nosných trámů, jejich přetěžování či oslabení poškozením, např. hnilobou.

*Obr. 13: Stávající pronesený dřevěný strop, na kterém je na první pohled patrné prohnutí. Strop má být dále zatížen novými podlahovými vrstvami.*

Při výměně celých trámů se výměna provede způsobem kus za kus se stejnými dimenzemi. V případě pouze poškozených zhlaví se výměna provede protézováním.

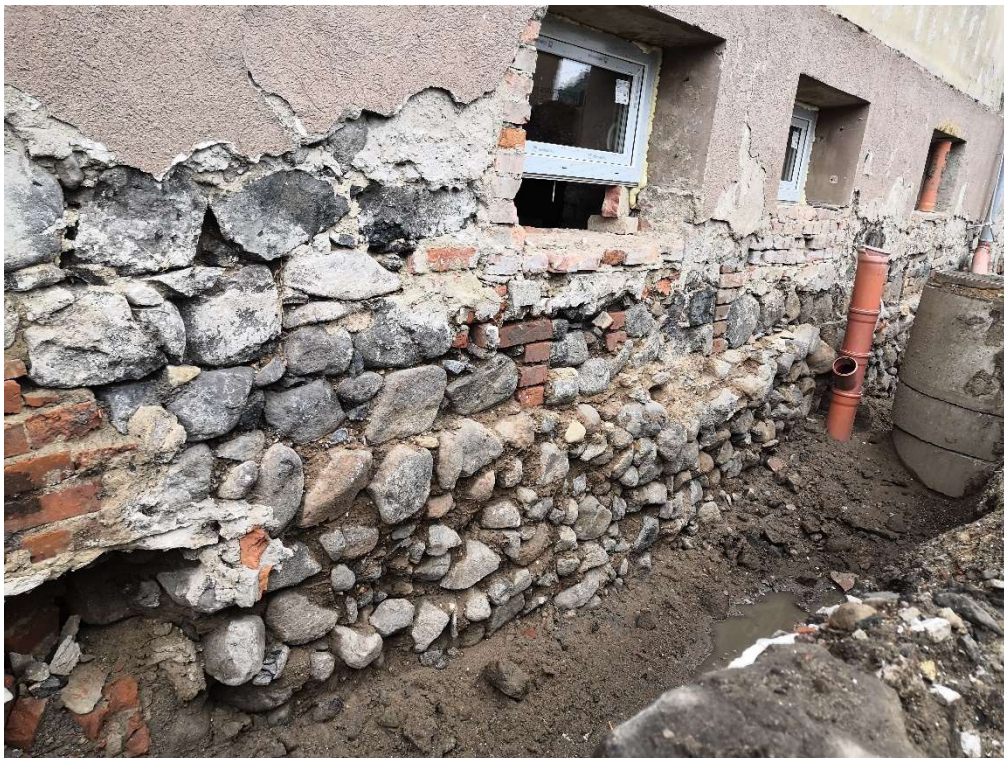
V rámci probíhajících stavebních úprav byla odkopána zemina na západní straně do hloubky cca 1,2~1,5 m (přibližně úroveň základové spáry). Při obnažení vnějšího líce suterénní zdi se ukázalo, že zdivo je masivně zerodované do značné hloubky. Kamenné zdivo je vyzdéné z oblých valounů, které jsou pro zdění značně nevhodné. Ložné plochy na sebe nedoléhají a málokdy jsou vodorovné. Téměř veškerou vazbu zdiva tak zajišťuje pouze malta. Ta se však u suterénního zdiva jeví jako značně degradovaná.

Navíc v minulosti byly ve zdi vybourávány či naopak zazdívány různé otvory. Zeď tak působí jako nesourodý slepenec různých materiálů a kvality, vesměs lajdácky a neodborně pospojovaných. Nesoudržná a vydrolená malta ve spárách nezajišťuje dostatečnou pevnost a kompaktnost zdiva a na mnoha místech tak došlo k vypadnutí kusů kamenů či cihel. Na severozápadním rohu chybí dokonce materiál zdiva v celé ploše do cca 1/3 hloubky zdiva!

*Obr. 14: Obnažená západní suterénní stěna – vydrolená malta, rozrušené zdivo, vypadlé kusy staviva. Kvalita zdiva je patrná na první pohled...*

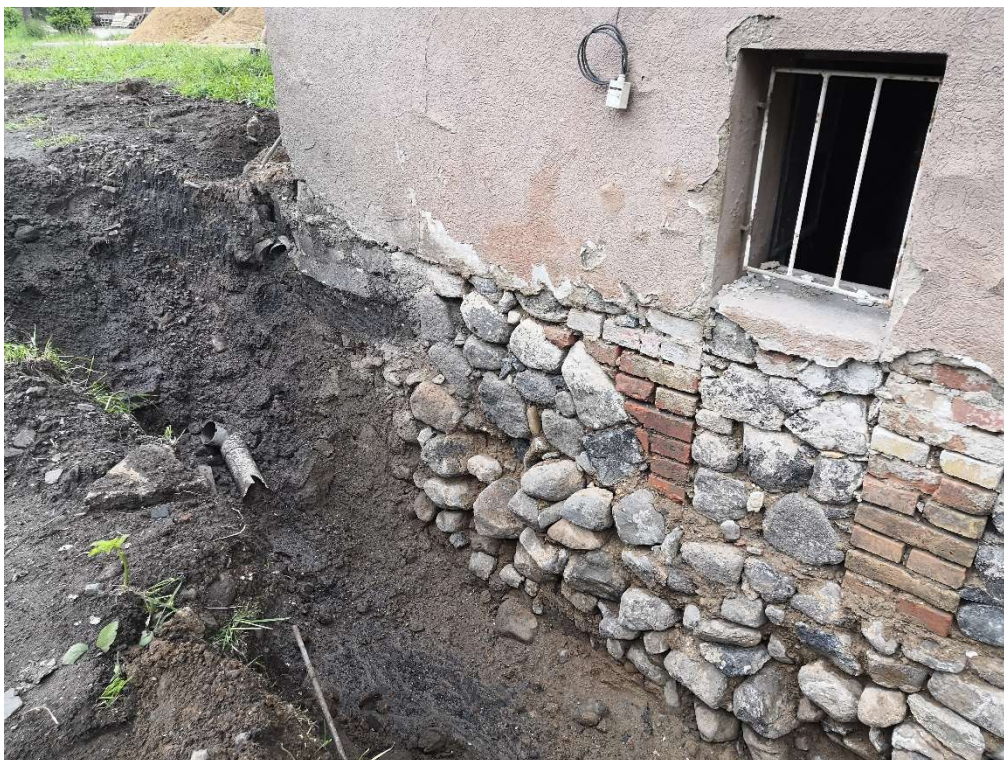
*Obr. 16: Chybějící zdivo suterénní stěny na severozápadním rohu.*

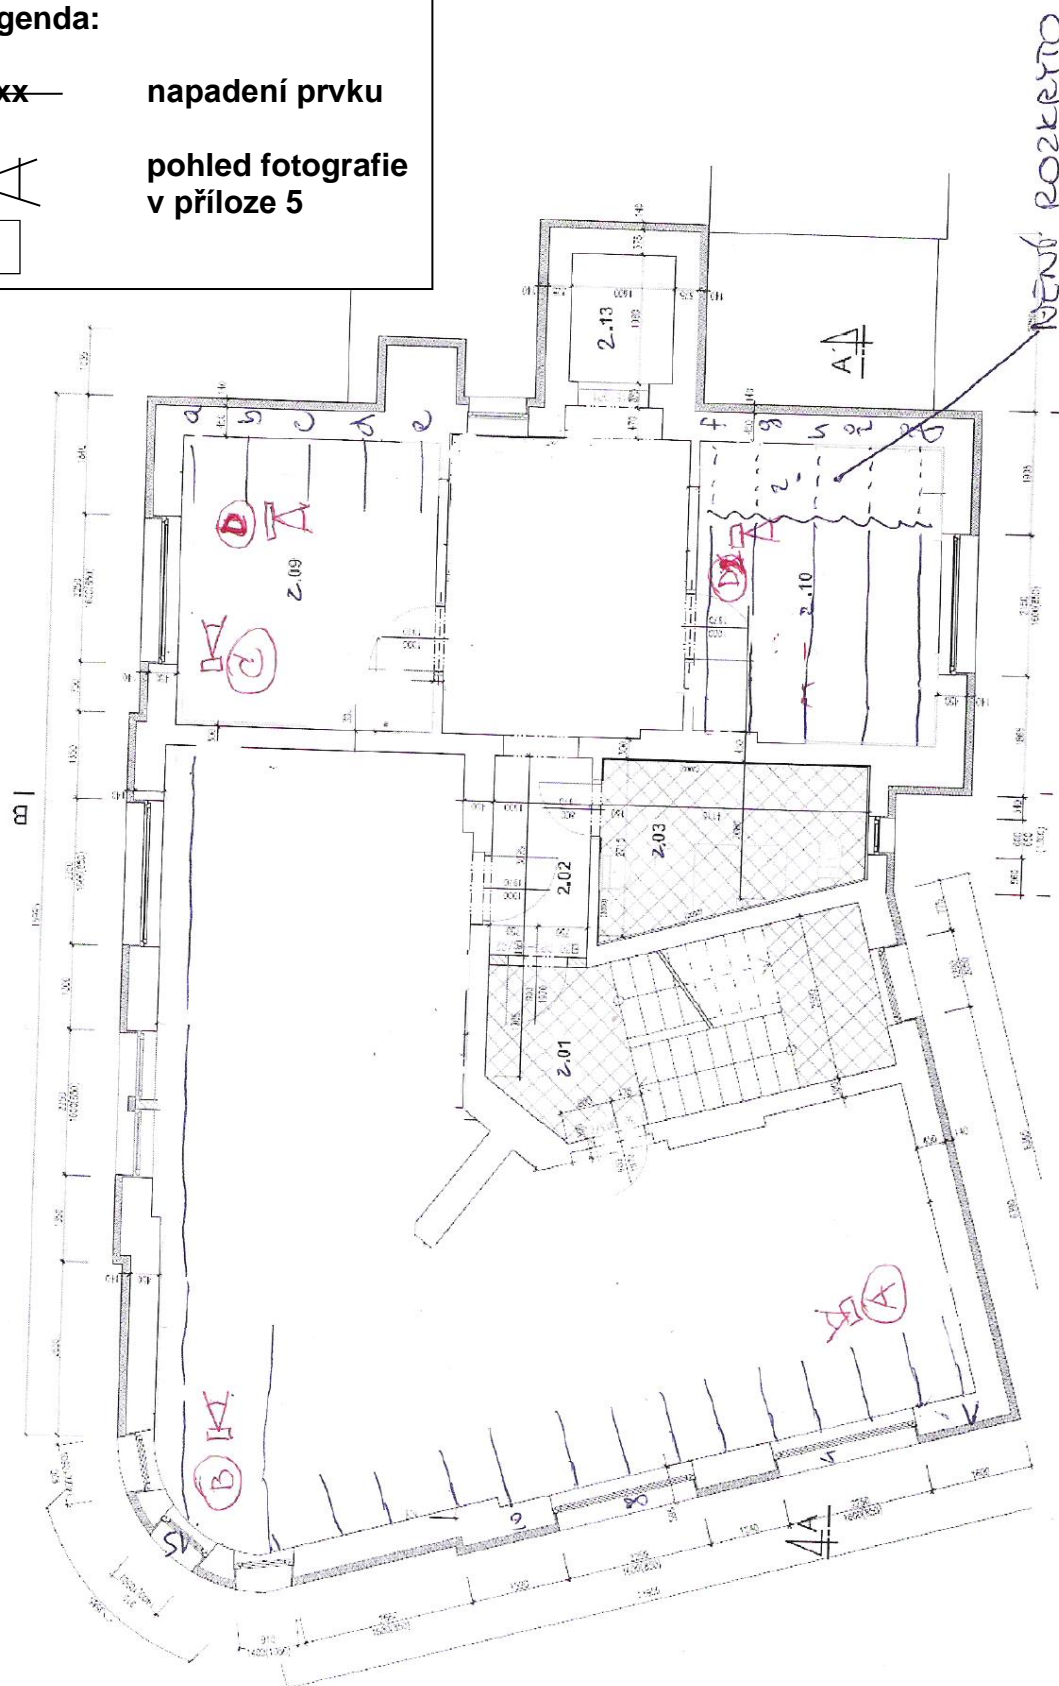
2.NP

Celé podlaží intaktní, nebyly nalezeny známky napadení hmyzem ani houbou

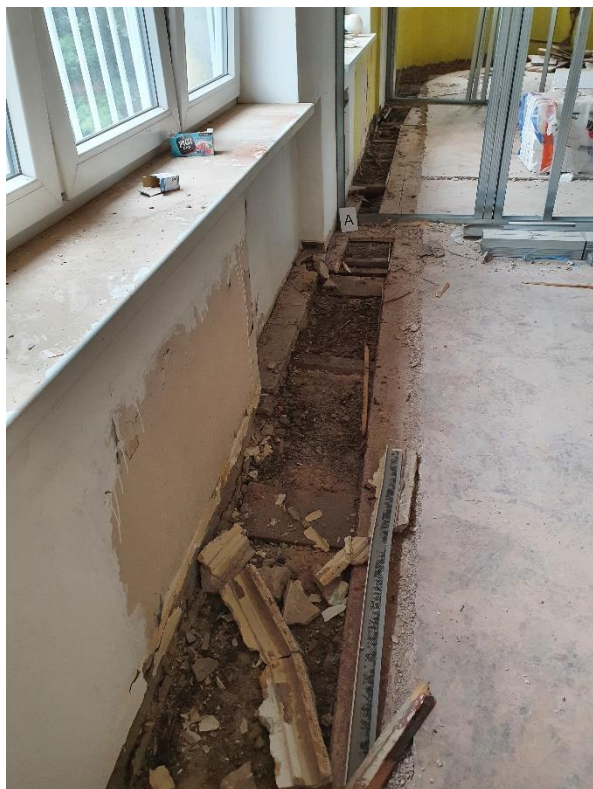
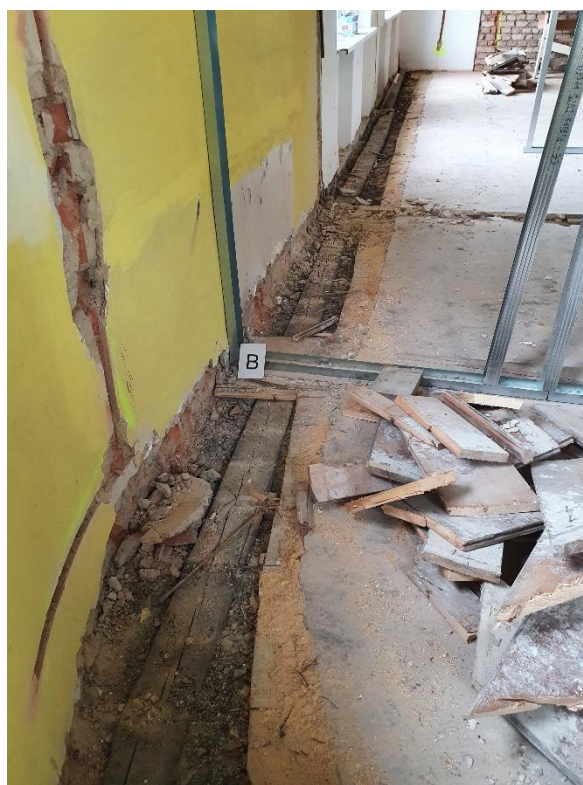
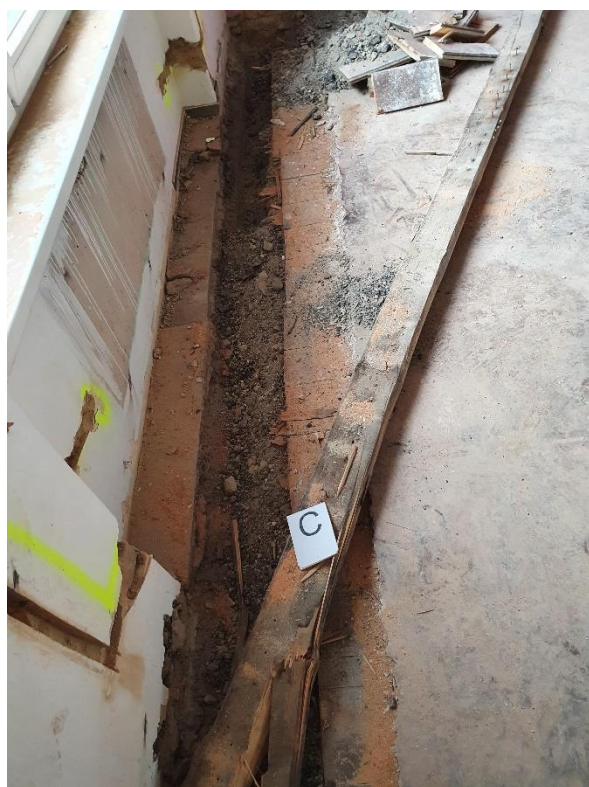
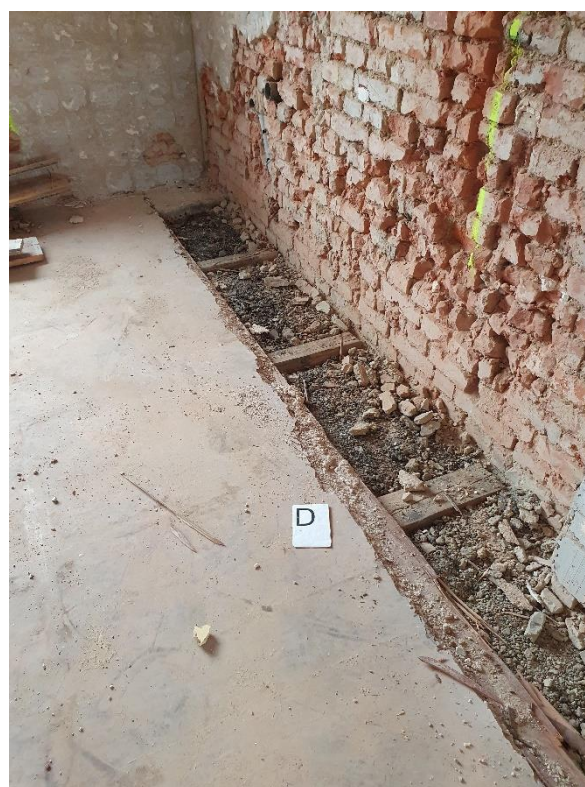
**Dokumentace odhalených zhlaví trámů 2.NP.**

**Nahoře vlevo pohled A, vpravo pohled B, dole vlevo pohled C, vpravo pohled D**  
**Všechny trámy 2.NP jsou bez napadení.**

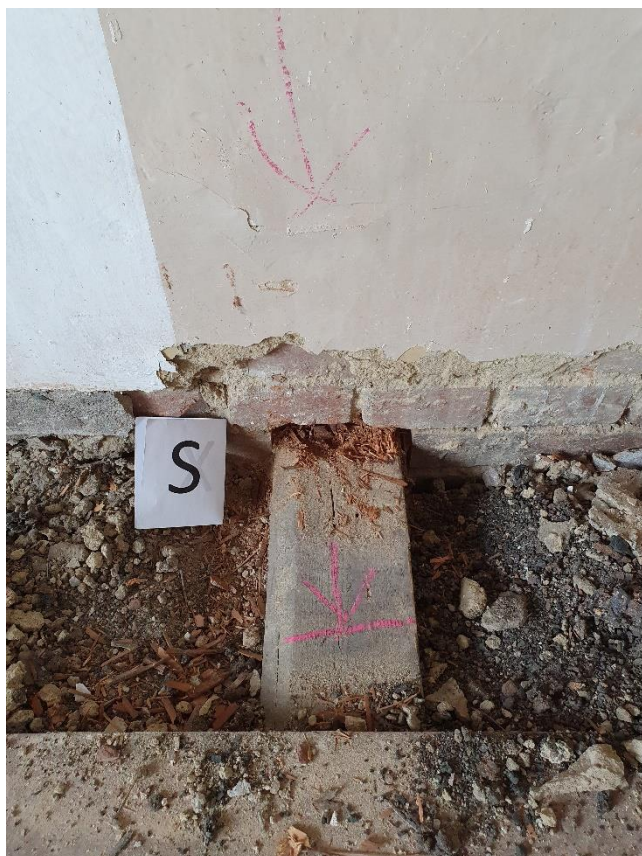
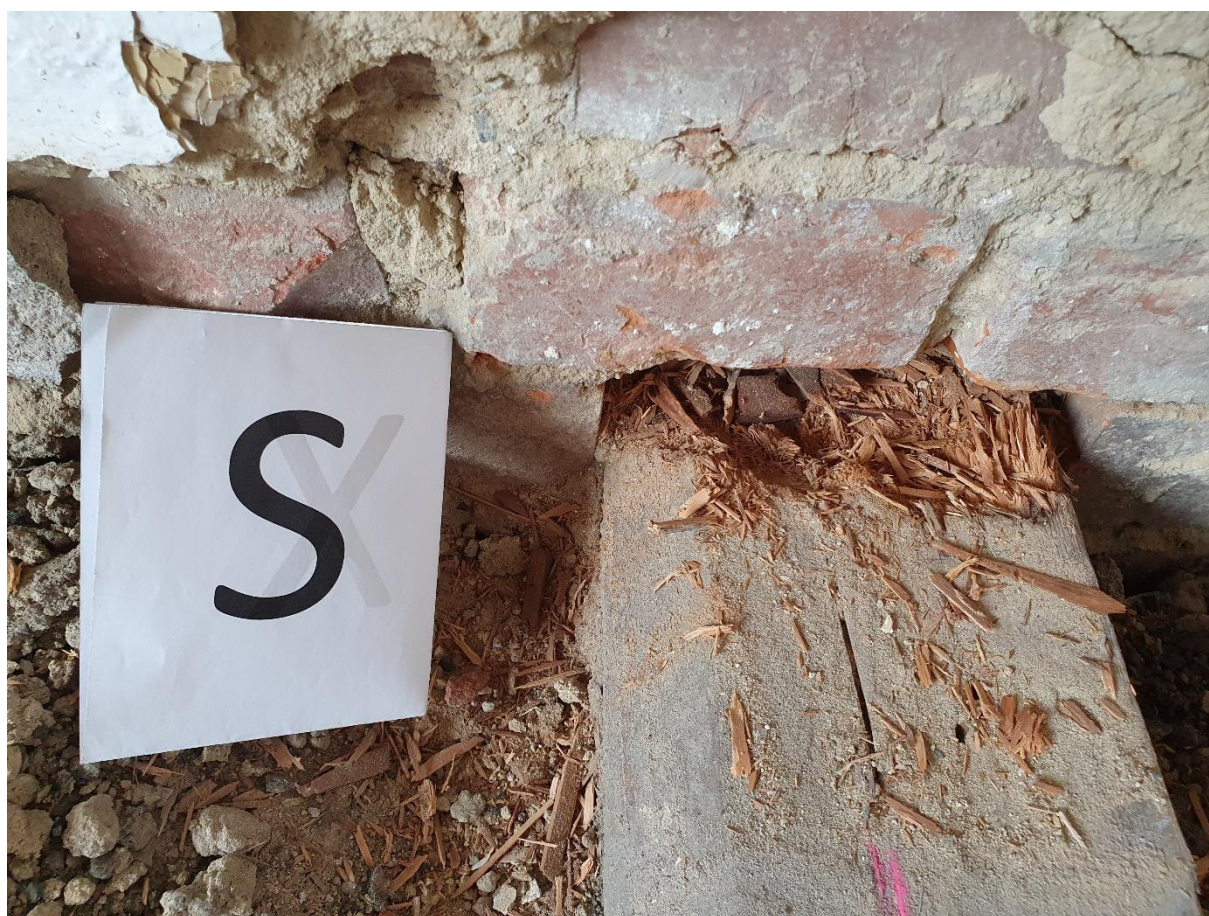
**Trám „S“ podlahy 3.NP**

**Původce: dřevomorka**

Zdivo v kapsách kolem zhlaví trámů S a T ve 3.NP a trámů Y a Z ve 4.NP je třeba ošetřit napouštěním fungicidním preparátem. Ošetření se provede nástřikem do vyčištěné kapsy, zdivo se prostředkem nasytí.

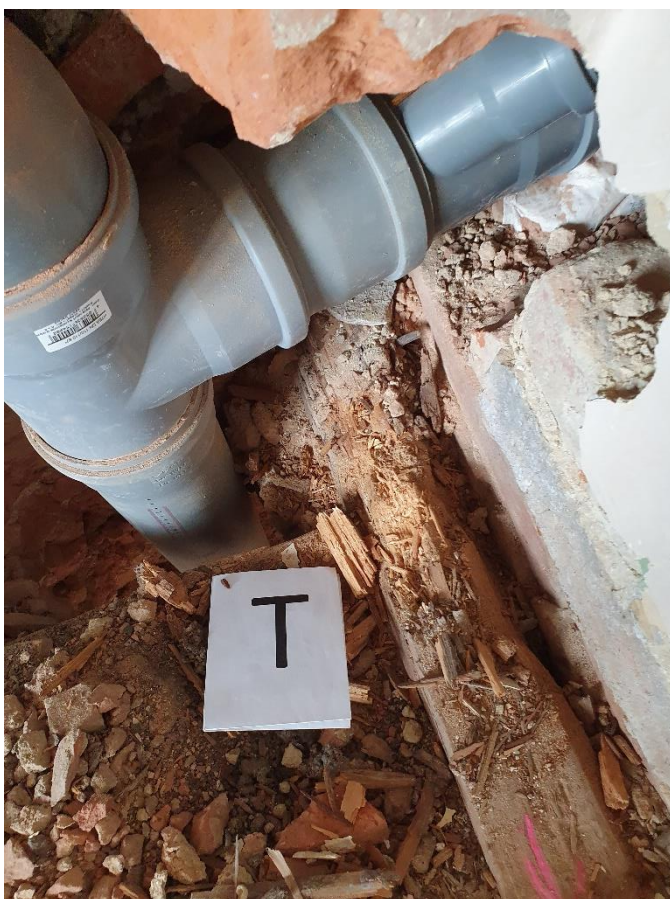
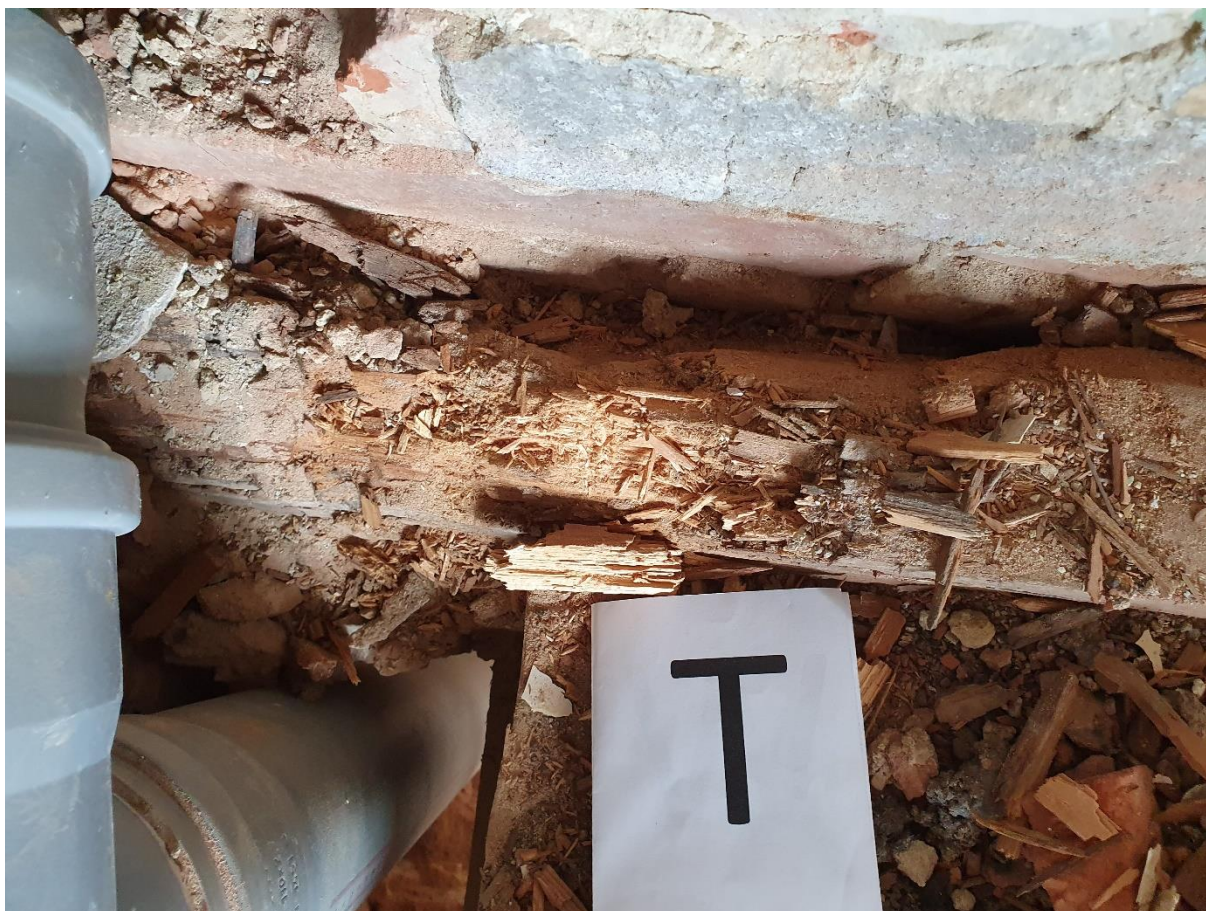
**Trám „T“ podlahy 3.NP**

**Původce: dřevomorka**

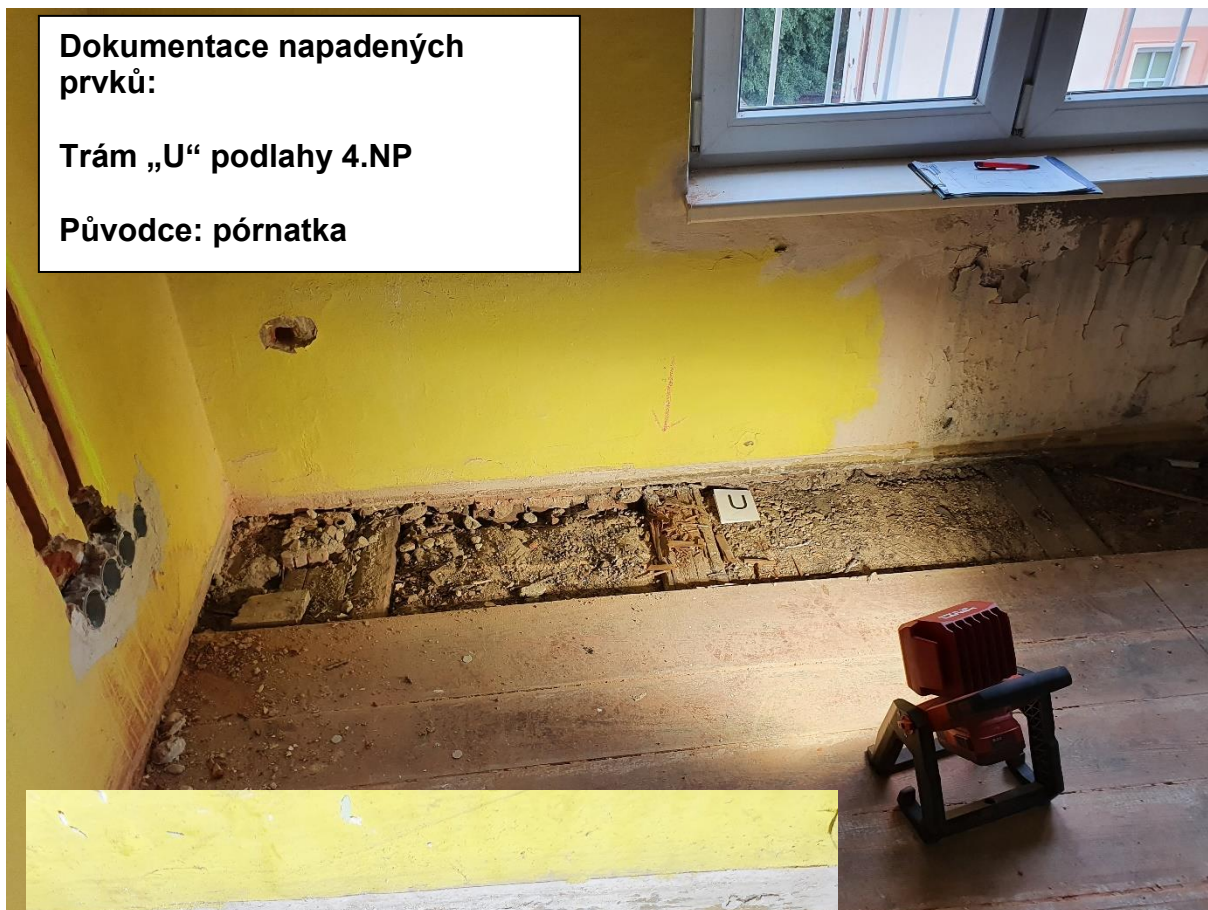
Trám „U“ podlahy 4.NP

Napadení pórnatkou bylo identifikováno ve vzorcích U, V, W a X. Dřevo je napadeno do hloubky, ale napadení již není aktivní, neboť houba nedostává ze zdiva již vlhkost, zatékání bylo v minulosti odstraněno. Poškozené dřevo však obsahuje mycelia hub, které se mohou vlhkostí aktivovat (provozní vlhkost, zatečení vody, kondenzace vlhkosti).

Původce: pórnatka
