# OBJEKT DOZP BOLETICE,

Dokumentace stávajícího stavu

## STAVEBNĚ-TECHNICKÝ PRŮZKUM

## STATICKÉ POSOUZENÍ

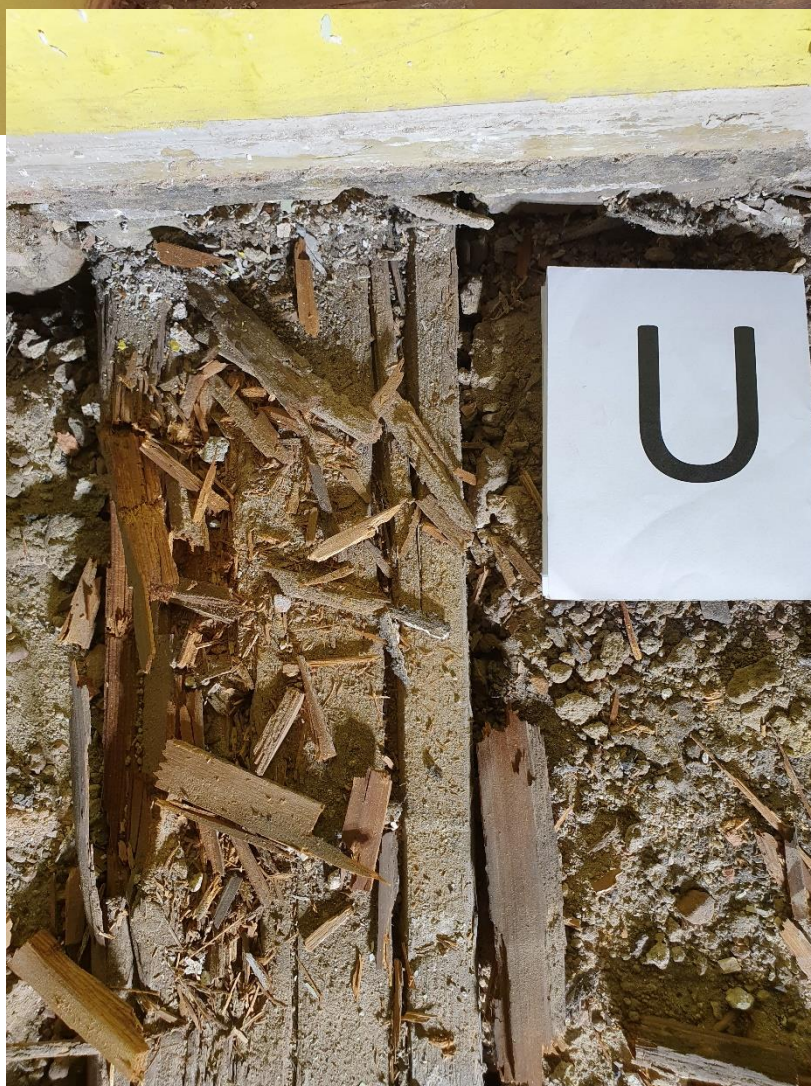
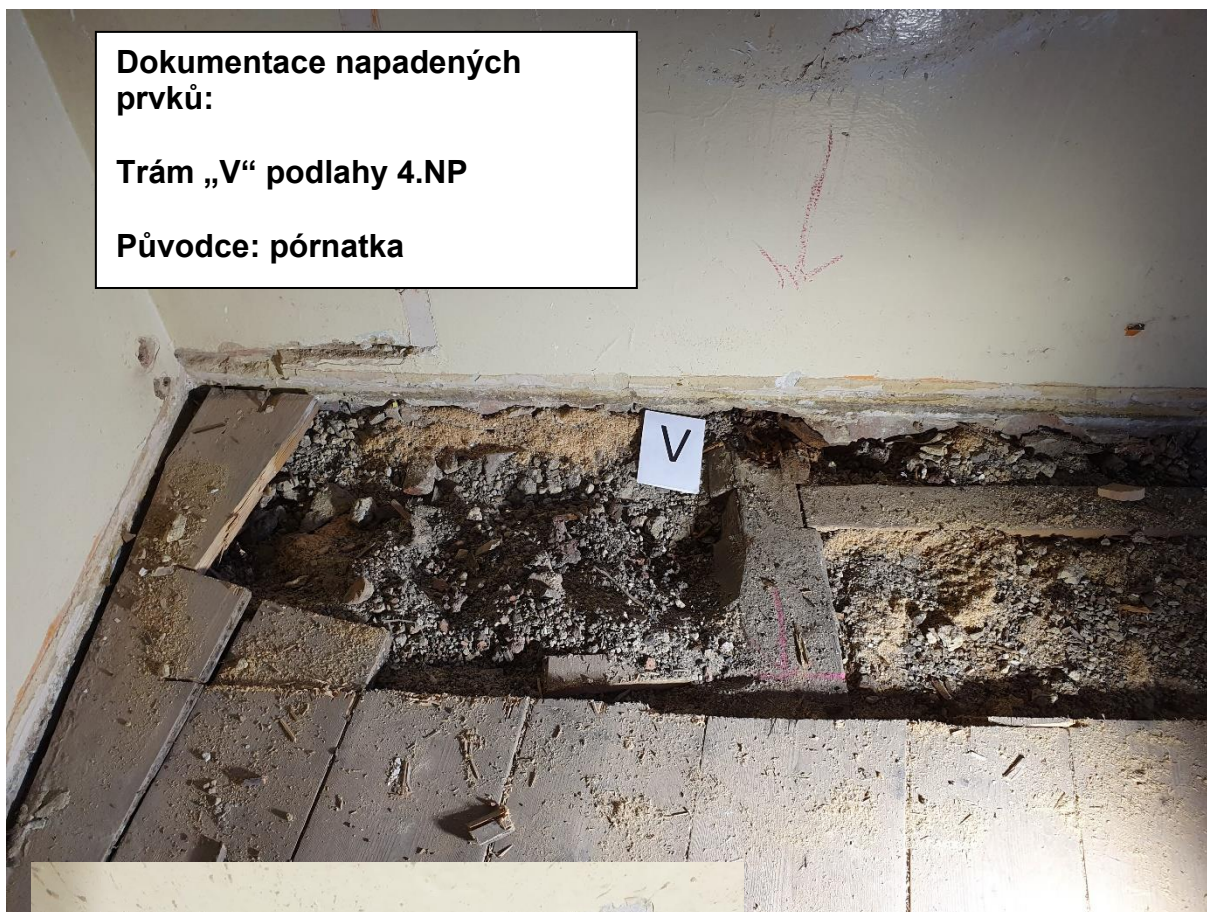
Trám „V“ podlahy 4.NP

Napadení pórnatkou bylo identifikováno ve vzorcích U, V, W a X. Dřevo je napadeno do hloubky, ale napadení již není aktivní, neboť houba nedostává ze zdiva již vlhkost, zatékání bylo v minulosti odstraněno. Poškozené dřevo však obsahuje mycelia hub, které se mohou vlhkostí aktivovat (provozní vlhkost, zatečení vody, kondenzace vlhkosti).

Původce: pórnatka

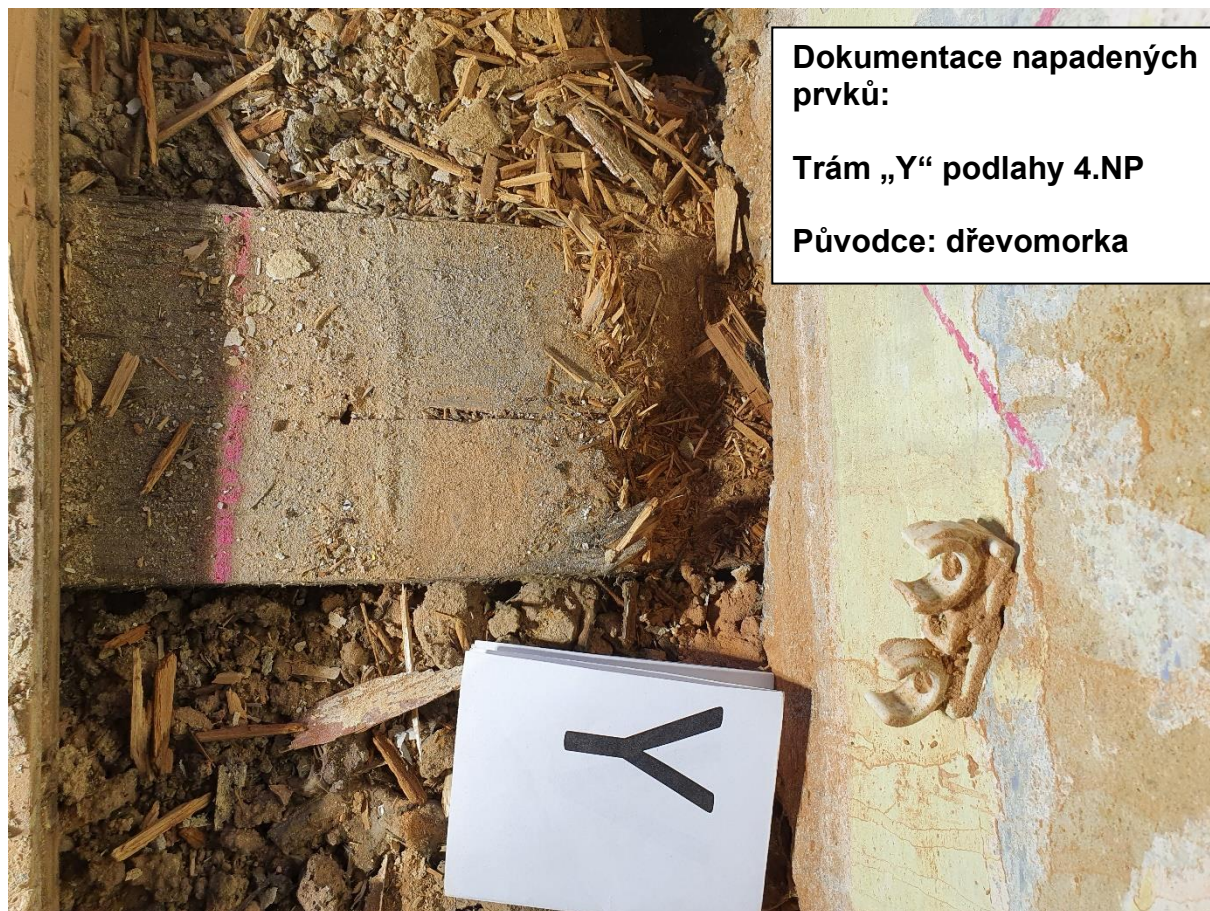
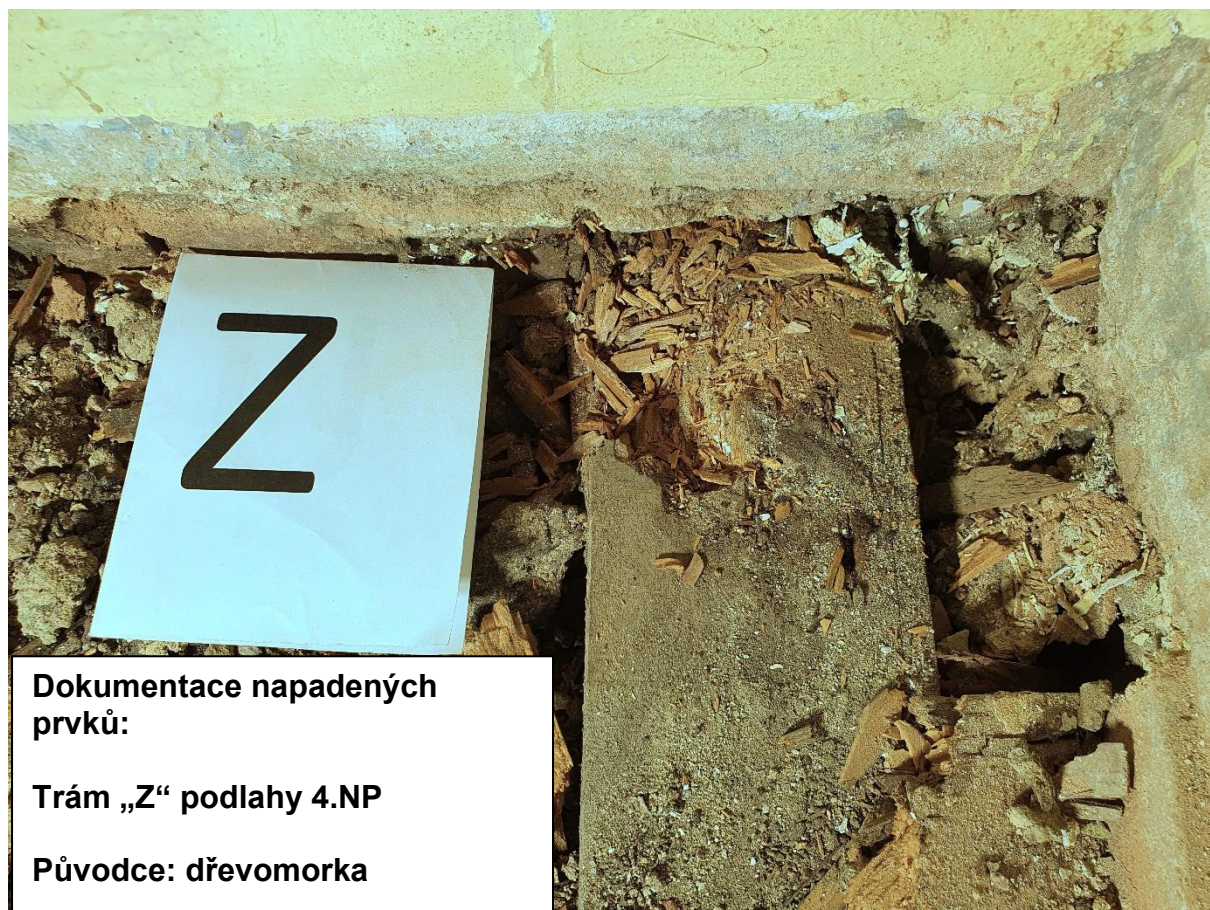
Trám „Y“ podlahy 4.NP

Původce: dřevomorka

Zdivo v kapsách kolem zhlaví trámů S a T ve 3.NP a trámů Y a Z ve 4.NP je třeba ošetřit napouštěním fungicidním preparátem. Ošetření se provede nástřikem do vyčištěné kapsy, zdivo se prostředkem nasytí.
