Akce : **Opěrná zeď na p.p.č. 515, 516 a 517, k.ú. Podmokly, Teplická ulice, Děčín IV**

## **Statické posouzení stávajícího stavu opěrné zdi.**

Aktualizace 04/2020

Děčín, leden 2011

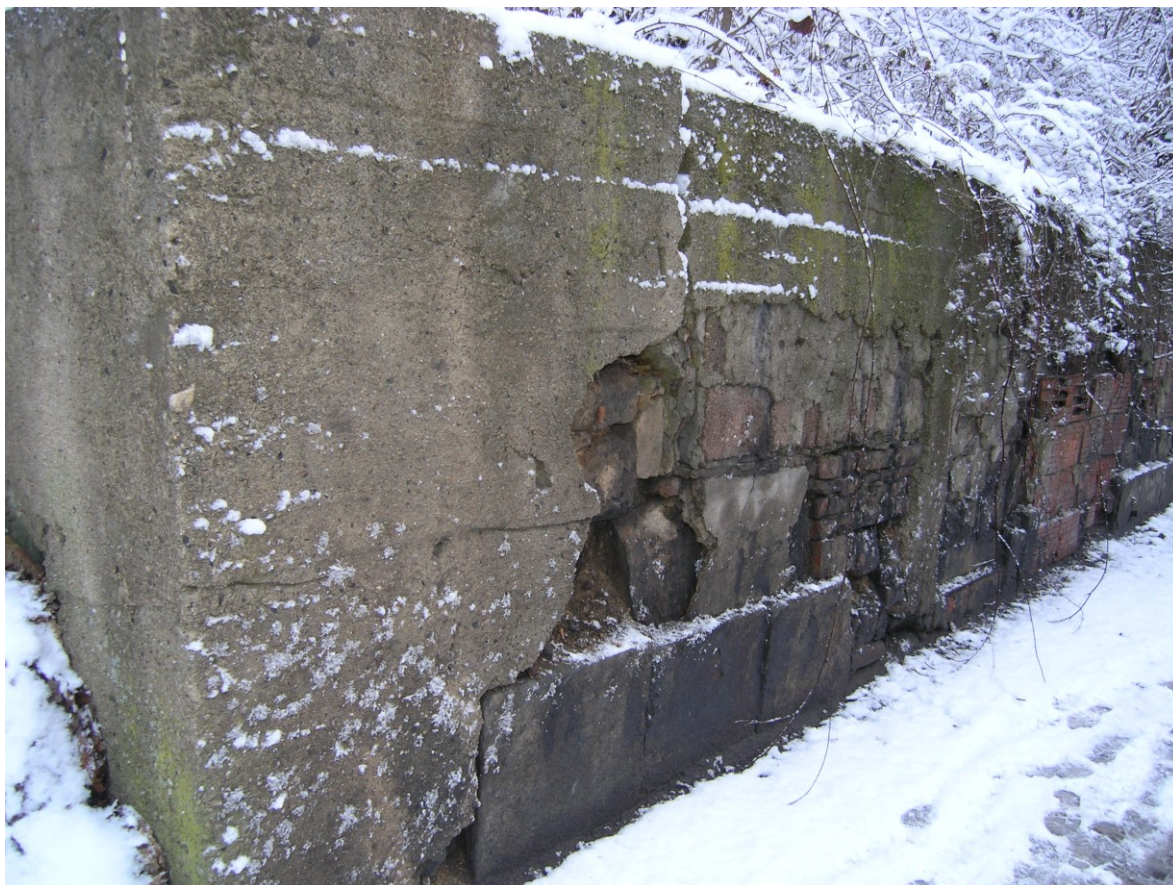
Opěrná zeď podporující rohovou část p.p.č. 516 nad Teplickou ulicí (snížená část) byla původně provedena zděná z kamenných pískovcových bloků spojovaných na vápenocementovou maltu. V průběhu času byla tato zeď naprosto nevhodně opravována a dozdivána plnými pálenými cihlami, křemelinovými tvárnicemi, dutinovými příčkovkami a keramickými pálenými taškami. Všechny tyto dozdivky a opravy byly spojovány a doplňovány záplatami z prostého betonu, z kterého je provedena i koruna opěrné zdi. Výška opěrné zdi je cca 2000mm od úrovně chodníku na Teplické ulici.

Stavebně technický a statický stav této části opěrné zdi je naprosto neuspokojivý a vyžaduje zásadní statickou úpravu.

Oprava záplatami z prostého betonu:

Opěrná zeď podporující rohovou část p.p.č. 516 nad Teplickou ulicí (snížená část) vzhledem ke svému výše popsanému stavu a vzhledem k tomu, že je provedena z mnoha různorodých a pro funkci opěrné zdi v rozhodující míře zcela nevhodných materiálů, neplní již dostatečně svou statickou funkci ochrany chodců na přilehlém chodníku a proto navrhuji její kompletní odstranění a nahrazení novou opěrnou zdí stejných rozměrů s novými základovými konstrukcemi. Tuto opěrnou zeď navrhuji podél chodníku protáhnout na celou délku p.p.č. 515 tak, aby bylo možno za tuto novou opěrnou zeď strhnout zbytky opěrné zdi podporující p.p.č. 514/1 a 516 ve zvýšené výškové úrovni a zbytky severní stěny původního zděného objektu a celý prostor vysvahovat k nové opěrné zdi.

Nová opěrná zeď bude provedena v maximální možné míře z původních kamenných pískovcových bloků odtěžených z původních opěrných zdí v obou výškových úrovních. Při vyzdívání bude dodržen původní způsob řádkování zdiva opěrné zdi. Opěrná zeď bude zděna na hydraulickou vápennou maltu MV 2,5, která nebude poškozovat zdící materiál.

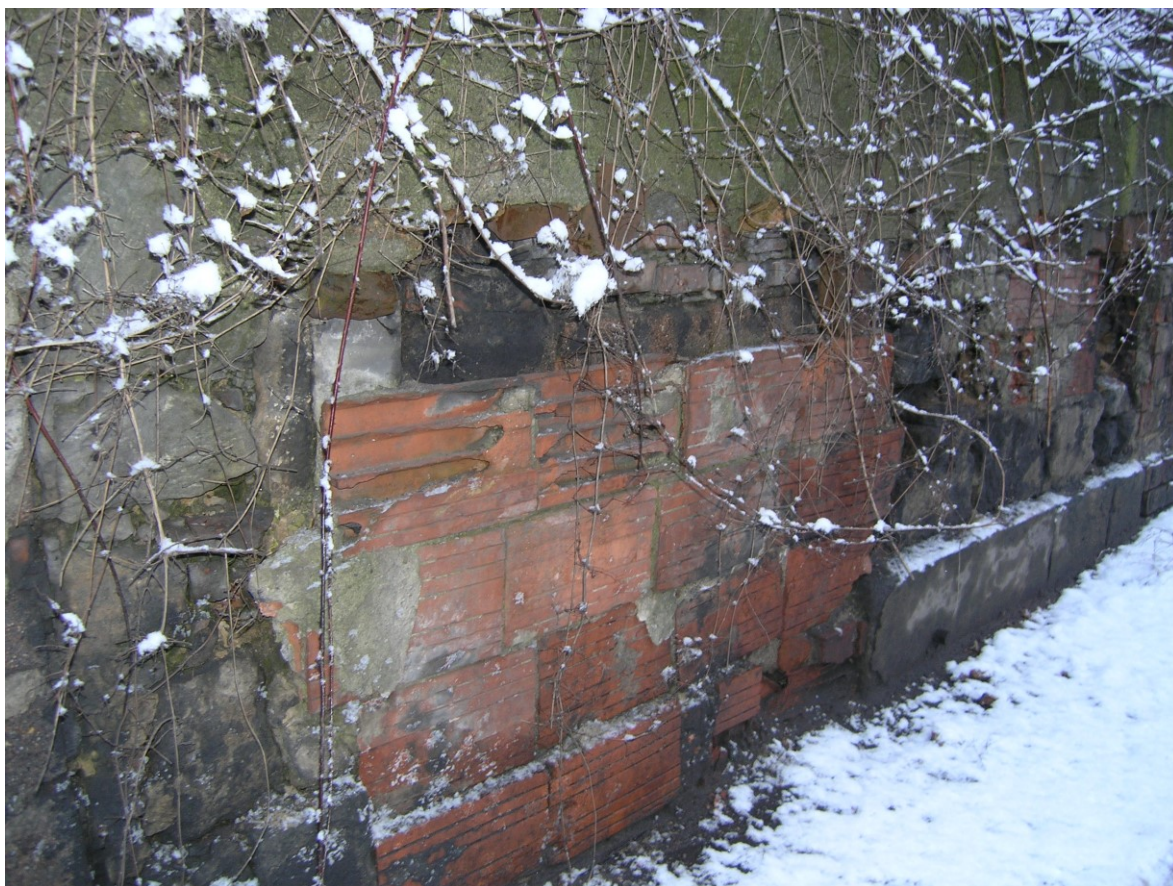
Dozdívky dutinovými příčkovkami:

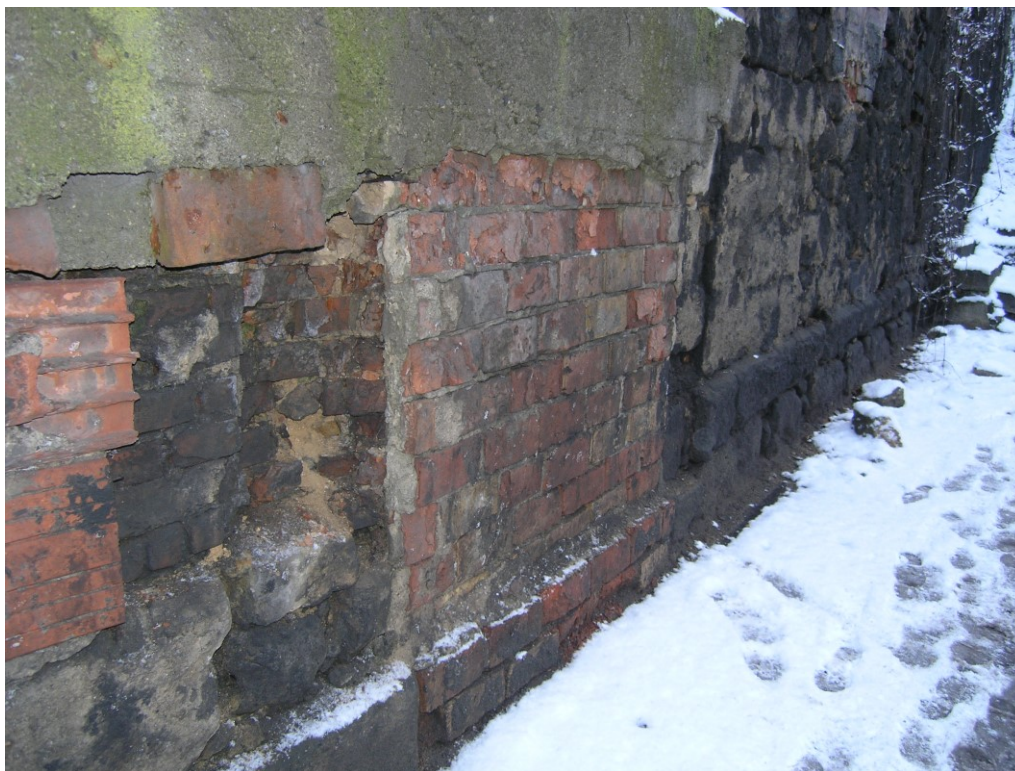
Dozdívky plnými pálenými cihlami, dutinovými příčkovkami a koruna z prostého betonu:

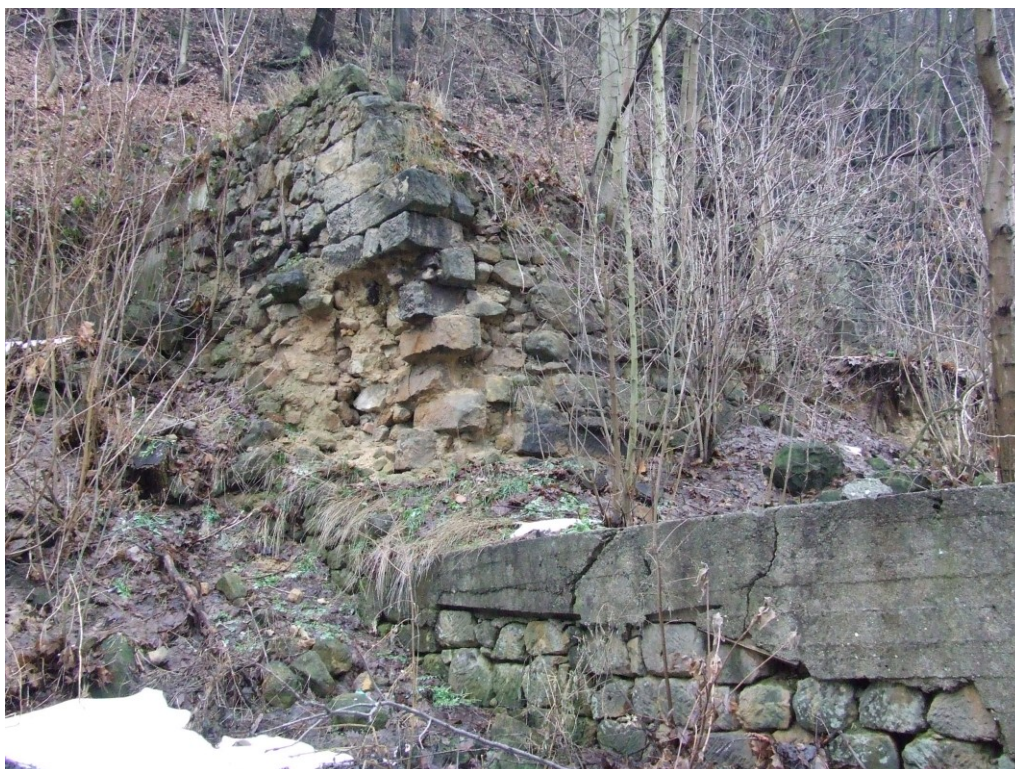
Opěrná zeď podporující p.p.č. 514/1 a 516 ve zvýšené výškové úrovni nad výše popsanou opěrnou zdí je provedena zděná z kamenných pískovcových bloků spojovaných na vápenocementovou maltu. Tato opěrná zeď sloužila k ochraně původního objektu, který byl umístěn na p.p.č. 514/1 a 515. Rohová část této opěrné zdi je zcela zdegradována, velká část rohového zdiva je vypadlá a tím hrozí havárie této části opěrné zdi.

Detail opěrné zdi ve vyšší výškové úrovni s vypadlou podstatnou částí nosného zdiva:

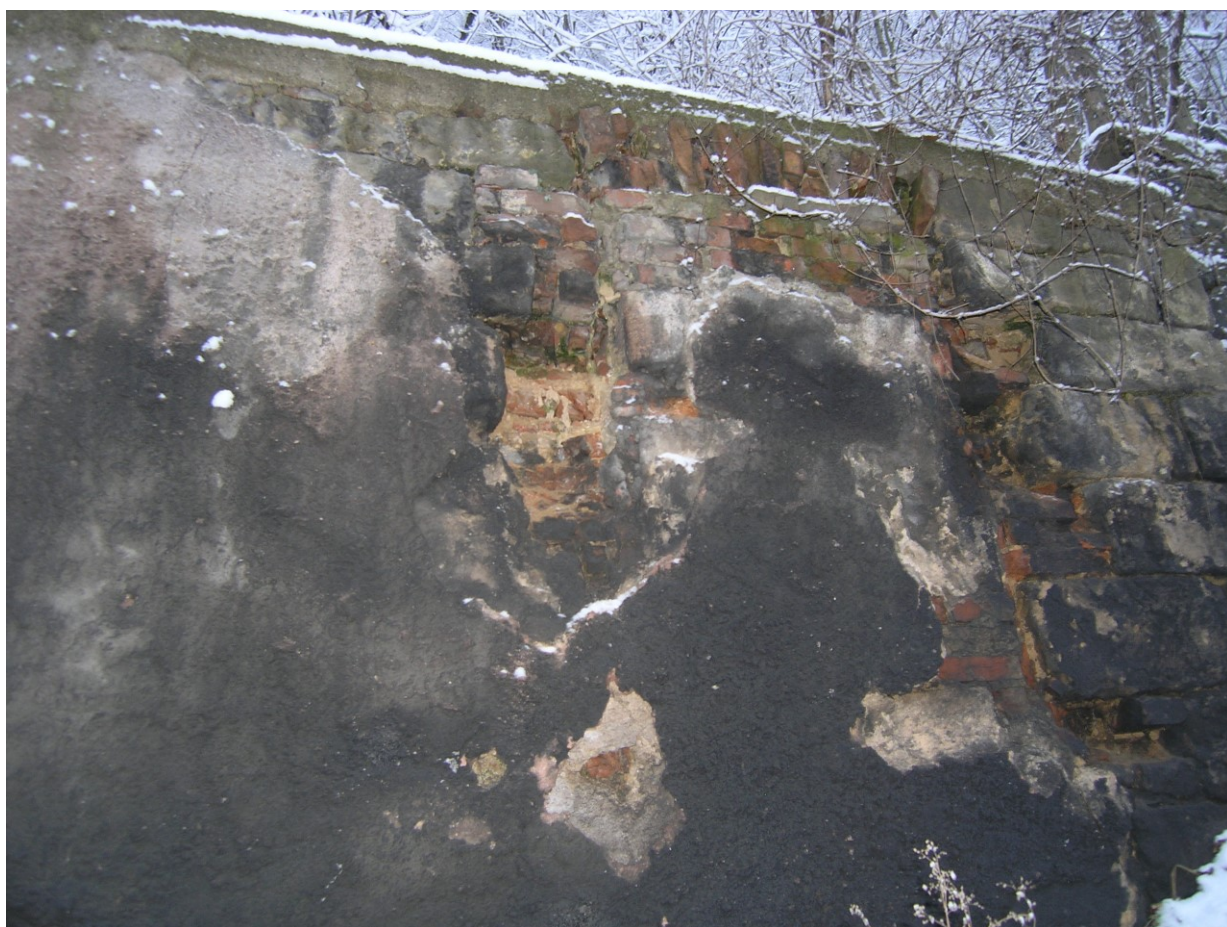
Opěrná zeď u chodníku na Teplické ulici podporující p.p.č. 516 před schodištěm (vyšší výšková úroveň) je provedena z pískovcových kvádrů zděných na vápennou maltu, která vykazuje pouze zbytkovou pevnost a v minulosti byla již několika různými způsoby přespárována (materiál spárování je zcela nevhodný – cementová malta, beton...). Výška opěrné zdi je cca 4000mm od úrovně chodníku na Teplické ulici.

Také tato část opěrné zdi byla nevhodně opravována a dozdivána plnými pálenými cihlami. Všechny tyto dozdivky a opravy byly spojovány a doplňovány záplatami z prostého betonu, z kterého je provedena i koruna opěrné zdi.

Tato část opěrné zdi nevykazuje zásadní odklon od svislice a je v poměrně vyhovujícím stavu. Vlivem absence odvodnění zeminy za rubem zdiva a nízké pevnostní charakteristiky stávajícího kamenného zdiva a především pouze zbytkové pevnosti vápenné malty ve spárách došlo k drobnému místnímu narušení kompaktnosti zdiva opěrné zdi a degradaci spárování.

Dozdivky a degradace spárování a omítek:

Budou odstraněny všechny cihelné dozdivky, cementové omítky a betonové záplaty a vrchní část opěrné zdi bude rozebrána na výšku cca 600mm od koruny a zazdivky a koruna opěrné zdi budou nově provedeny v maximální možné míře z původních kamenných pískovcových bloků odtěžených z původních (odstraňovaných) opěrných zdí. Při vyzdívání bude dodržen původní způsob řádkování zdiva opěrné zdi. Opěrná zeď bude zděna na hydraulickou vápennou maltu MV 2,5, která nebude poškozovat zdící materiál.

Z líce opěrné zdi bude odstraněna náletová a popínavá zeleň a ostatní porosty (plevel, trávy, mech...) zachycené mezi kameny. Bude odstraněno spárování betonem nebo cementovou maltou a ostatní degradované spárování a kamenná zeď bude očištěna silonovými kartáči.

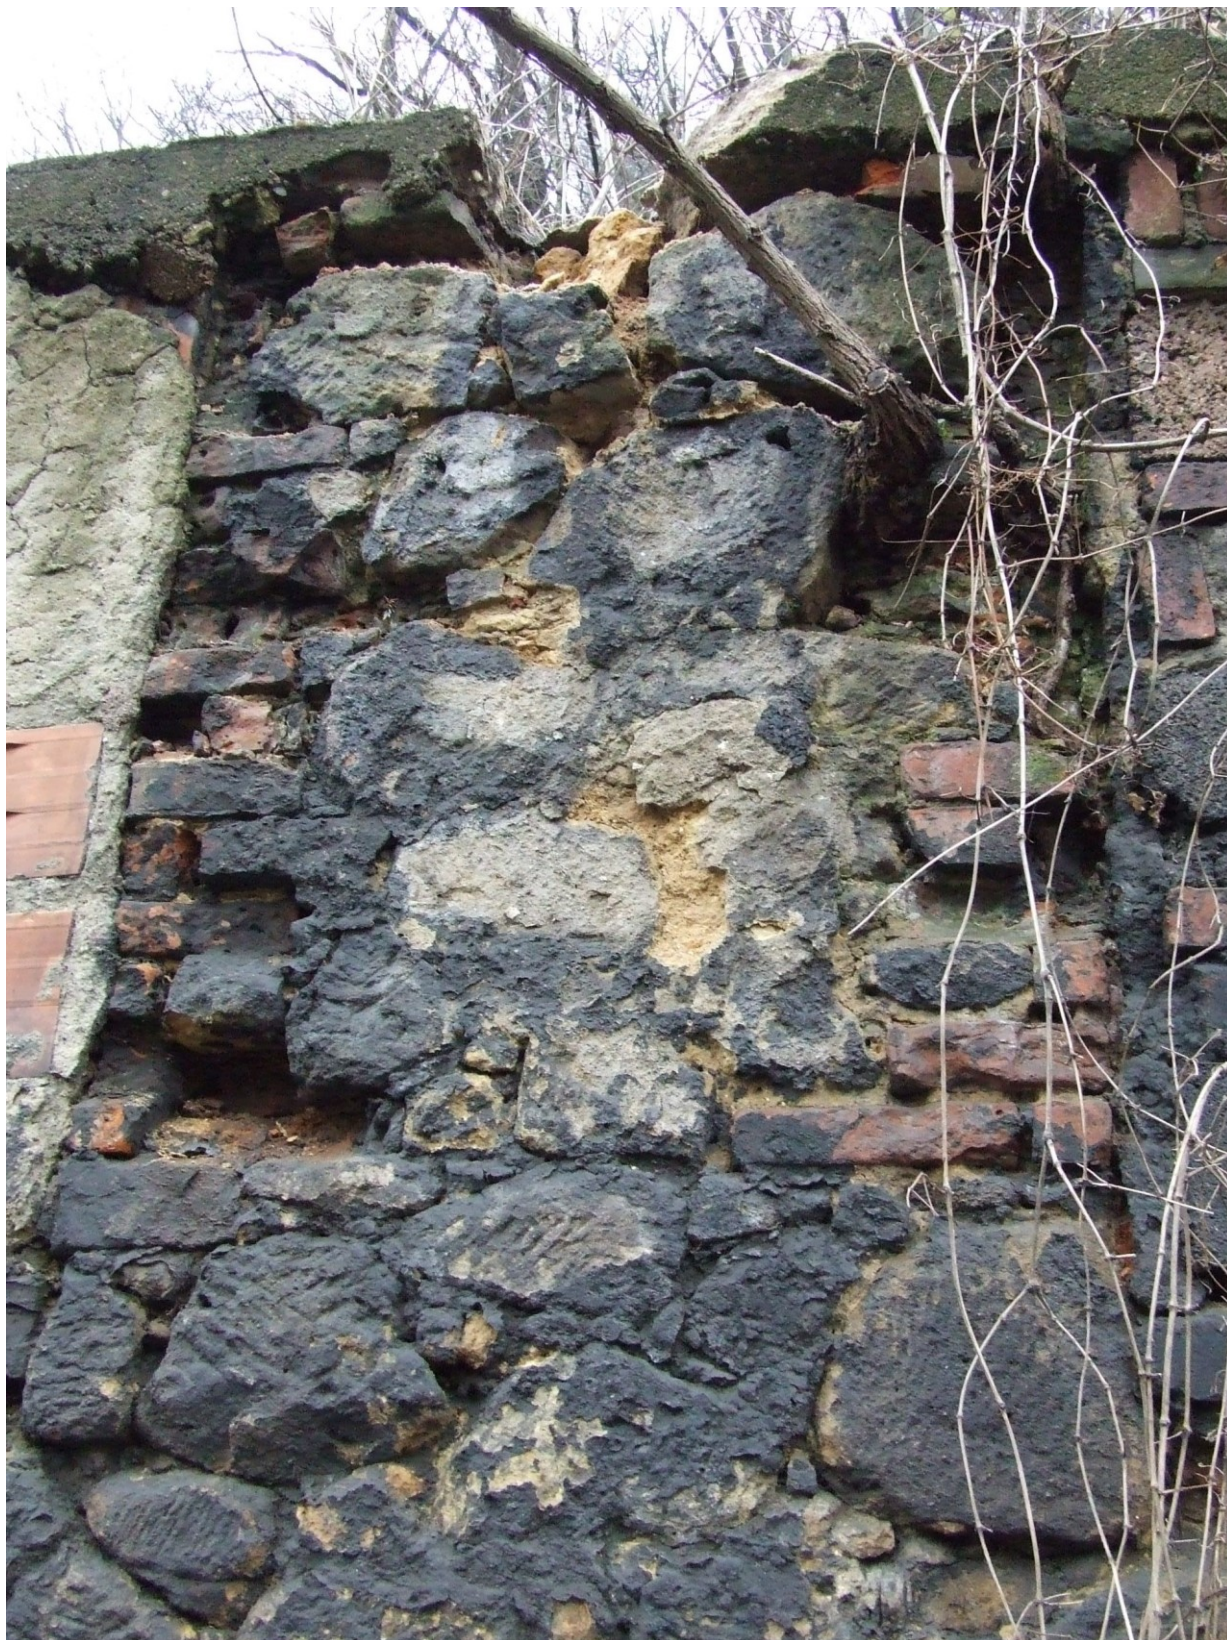
Na koruně a ve spárách v lici opěrné zdi nebo těsně za korunou zdi je v současné době uchycena náletová zeleň, jejíž kořenový systém prorůstá spárami lícového zdiva a spárami betonové koruny opěrné zdi a narušuje ji tak, že v současné době začalo docházet k jejímu narušení a k vypadávání částí betonové koruny na přilehlý chodník. Zároveň dochází k zatékání srážkové vody do konstrukce opěrné zdi a tím k jejímu dalšímu poškození a k rozvolňování zdiva a vytlačování jednotlivých kamenných kvádrů do líce stěny a k narušování kompaktnosti cihelných dozdivek.

Náletová zeleň, dozdivky a degradace spárování a omítek:

U střední části opěrné zdi u chodníku na Teplické ulici podporující p.p.č. 516 před schodištěm (vyšší výšková úroveň) bude v první fázi odstraněna stávající narušená betonová koruna zdi a bude provedeno vykácení veškeré náletové zeleně ve sparách v líci, na koruně opěrné zdi a do vzdálenosti min. 1000mm za korunu opěrné zdi, včetně ručního odstranění všech kořenových systémů.

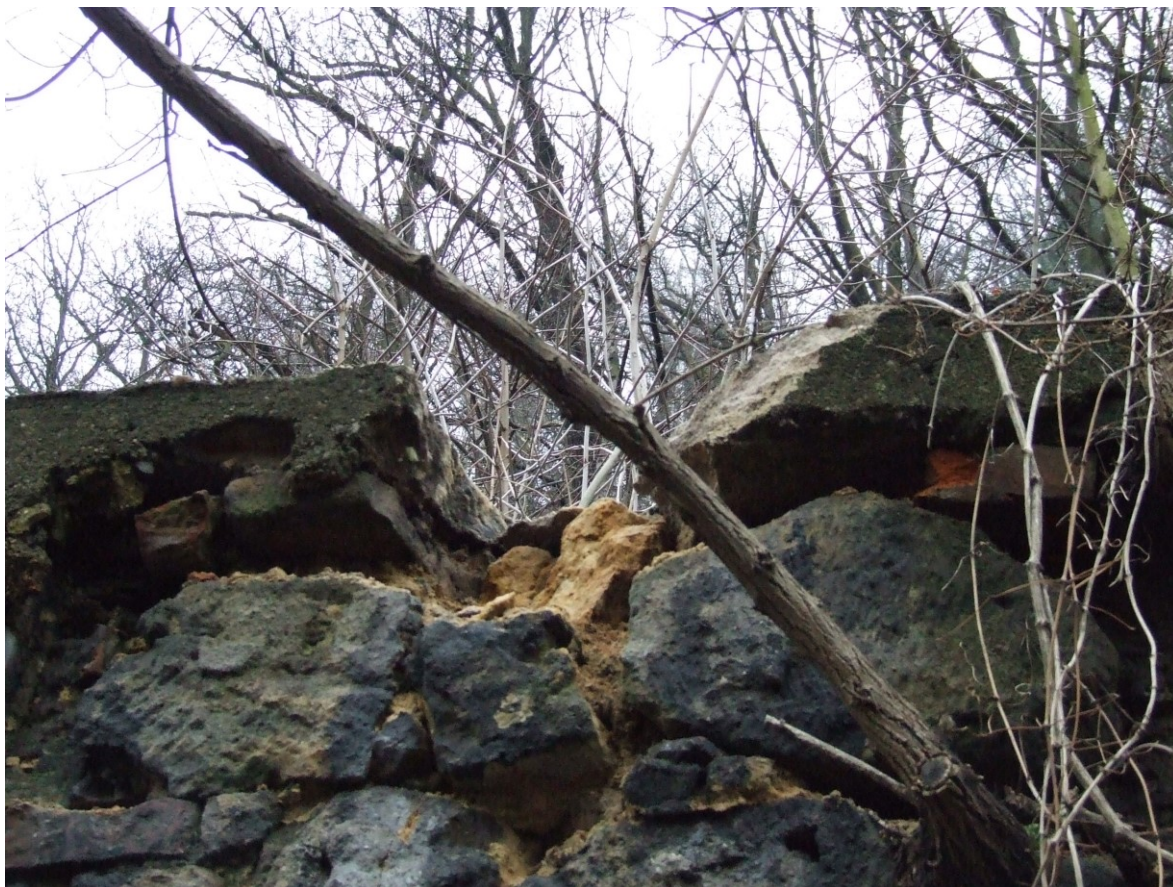
Detail narušení betonové koruny opěrné zdi:

Koruna schodišťové zdi bude provedena nová z kamenných prvků vyspádovaných směrem na rub opěrné zdi.

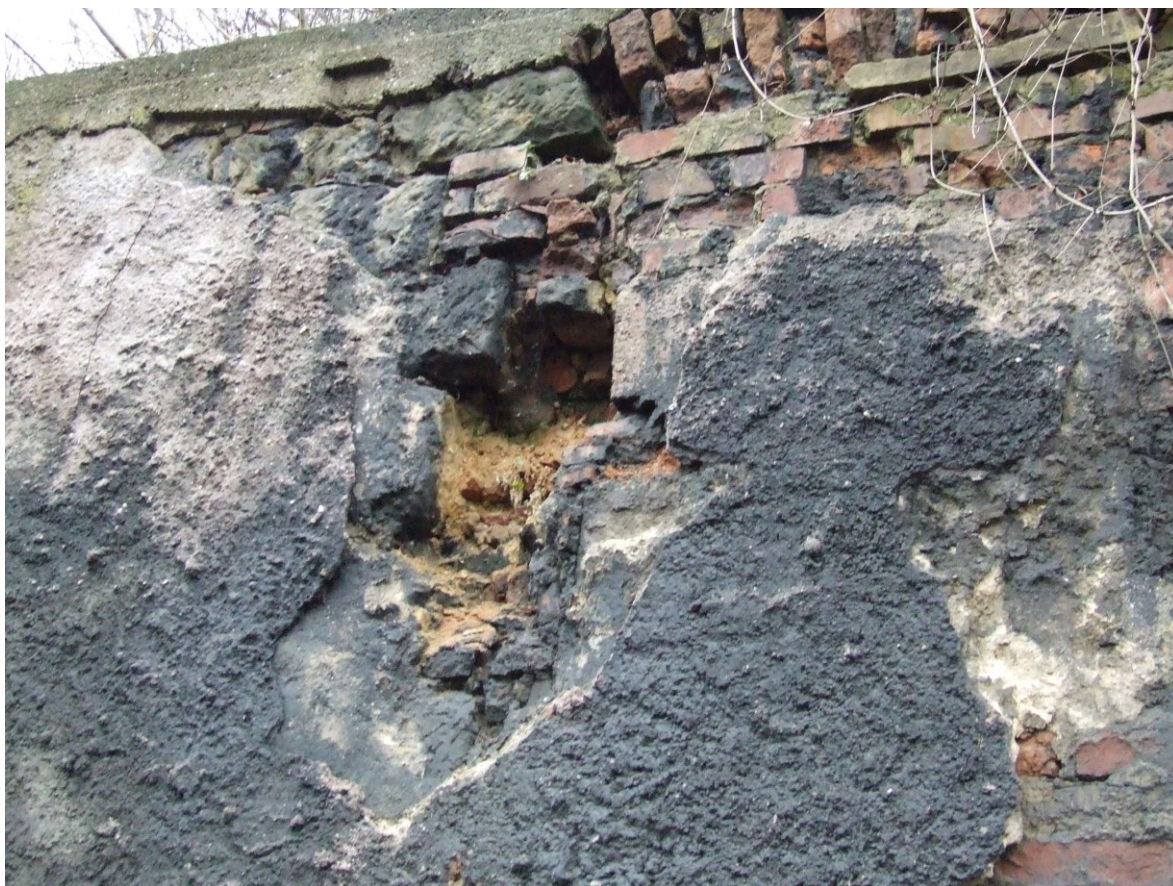
Detail narušení líce opěrné zdi:

Spárování líce opěrné zdi bude provedeno směsí ze vzdušného vápna s hydraulickou přísadou ve složení 1 obj. díl vápenného hydrátu, 6 obj. dílů písku a 1 obj. díl metakaolinu.

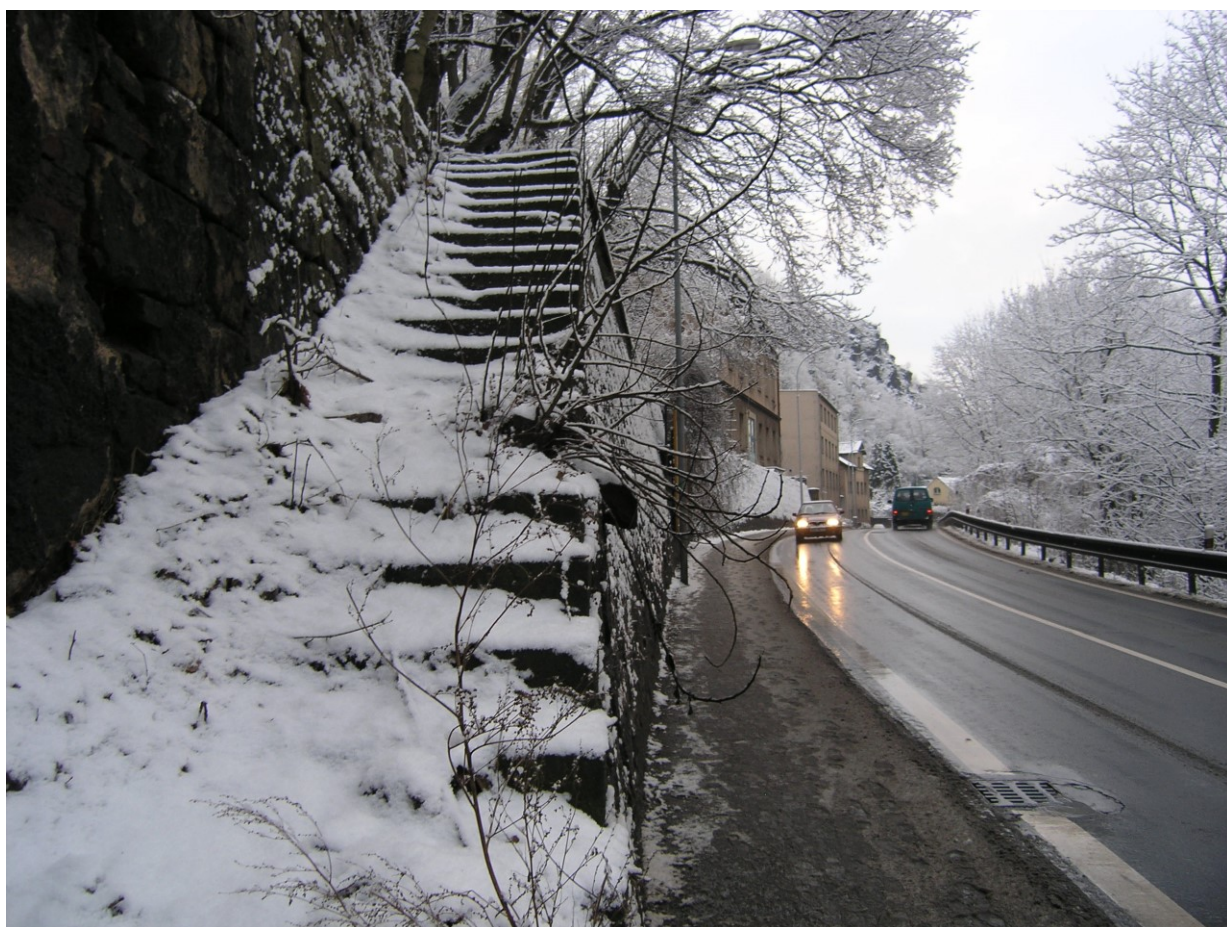
Opěrná zeď pod p.p.č. 517 od schodiště k výrobnímu objektu:

Opěrná zeď u chodníku na Teplické ulici podporující p.p.č. 517 mezi schodištěm a přilehlým výrobním objektem je provedena z pískovcových kvádrů zděných na vápennou maltu. Opěrná zeď byla postavena v odklonu od svislice směrem do svahu cca 400 až 600mm a tento odklon je v celé délce opěrné zdi zachován bez deformací nebo známek odklonu od původního tvaru a opěrná zeď jako celek nevykazuje žádné zásadní statické poruchy. Výška opěrné zdi je cca 3000 až 4000mm od úrovně chodníku na Teplické ulici.

Na koruně a ve sparách v lici opěrné zdi nebo těsně za korunou zdi je v současné době uchycena náletová zeleň, jejíž kořenový systém prorůstá spárami lícového zdiva a spárami betonové koruny opěrné zdi a narušuje ji a zároveň dochází k zatékání srážkové vody do konstrukce opěrné zdi a tím k jejímu dalšímu poškozování a k rozvolňování zdiva a degradaci spárování.

Z líce opěrné zdi bude odstraněna náletová a popínavá zeleň a ostatní porosty (plevel, trávy, mech...) zachycené mezi kameny. Bude odstraněno spárování betonem nebo cementovou maltou a ostatní degradované spárování a kamenná zeď bude očištěna silonovými kartáči. Případné degradované jednotlivé kameny budou nahrazeny novými.

Spárování líce opěrné zdi bude provedeno směsí ze vzdušného vápna s hydraulickou přísadou ve složení 1 obj. díl vápenného hydrátu, 6 obj. dílů písku a 1 obj. díl metakaolinu.

Koruna schodišťové zdi bude provedena nová z kamenných prvků vyspádovaných směrem na rub opěrné zdi.

Terén za rubem opěrné zdi bude opatřen odvodňujícími prvky vyspádovanými tak, aby nedocházelo k nadměrnému průniku srážkových vod za rub posuzované opěrné zdi.

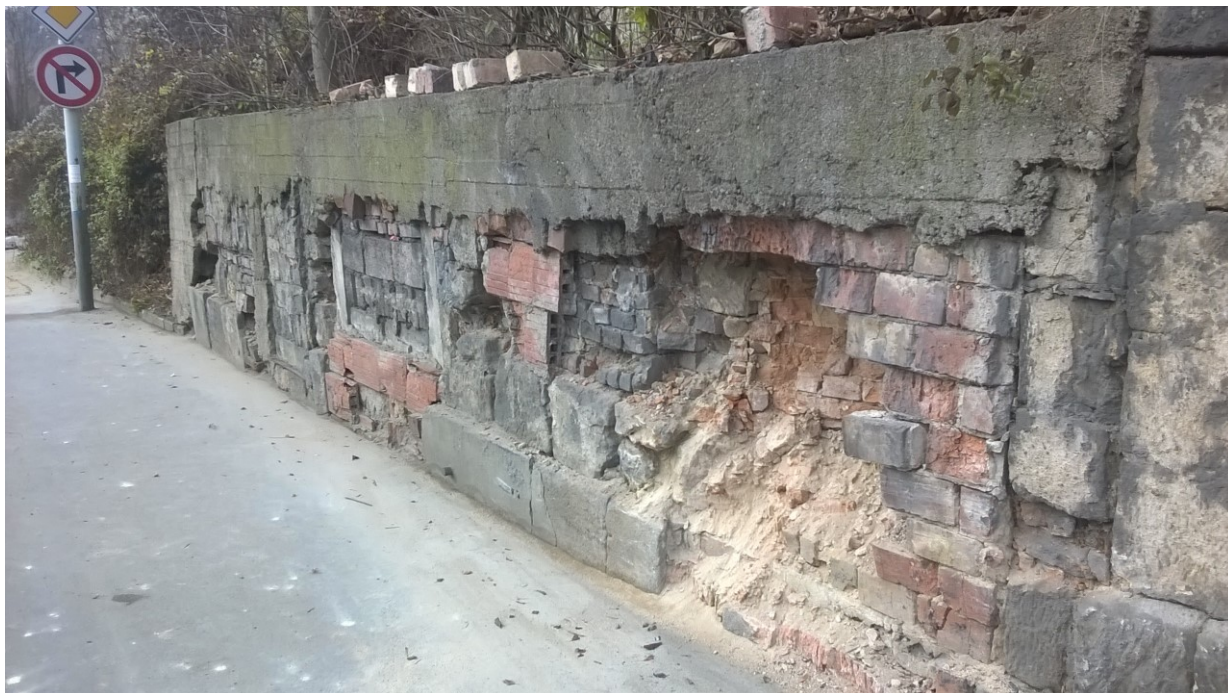
Během posledních více než 9 let od zpracování původní projektové dokumentace došlo ke stavebně technickému zhoršení situace posuzované opěrné zdi podporující rohovou část p.p.č. 516 nad Teplickou ulicí (snížená část). Pokračovala koroze zdiva a spojovacího materiálu vlivem povětrnostních podmínek a ke zhoršení této části zdi dopomohla i nehoda, při které došlo v listopadu 2019 k nabourání osobního vozidla do této části zdi.

Celkový pohled na nejnižší část opěrné zdi:

Opěrná zeď vzhledem ke svému výše popsanému stavu a vzhledem k tomu, že je provedena z mnoha různorodých a pro funkci opěrné zdi v rozhodující míře zcela nevhodných materiálů, neplní již dostatečně svou statickou funkci ochrany chodců na přilehlém chodníku a proto navrhuji její kompletní odstranění.

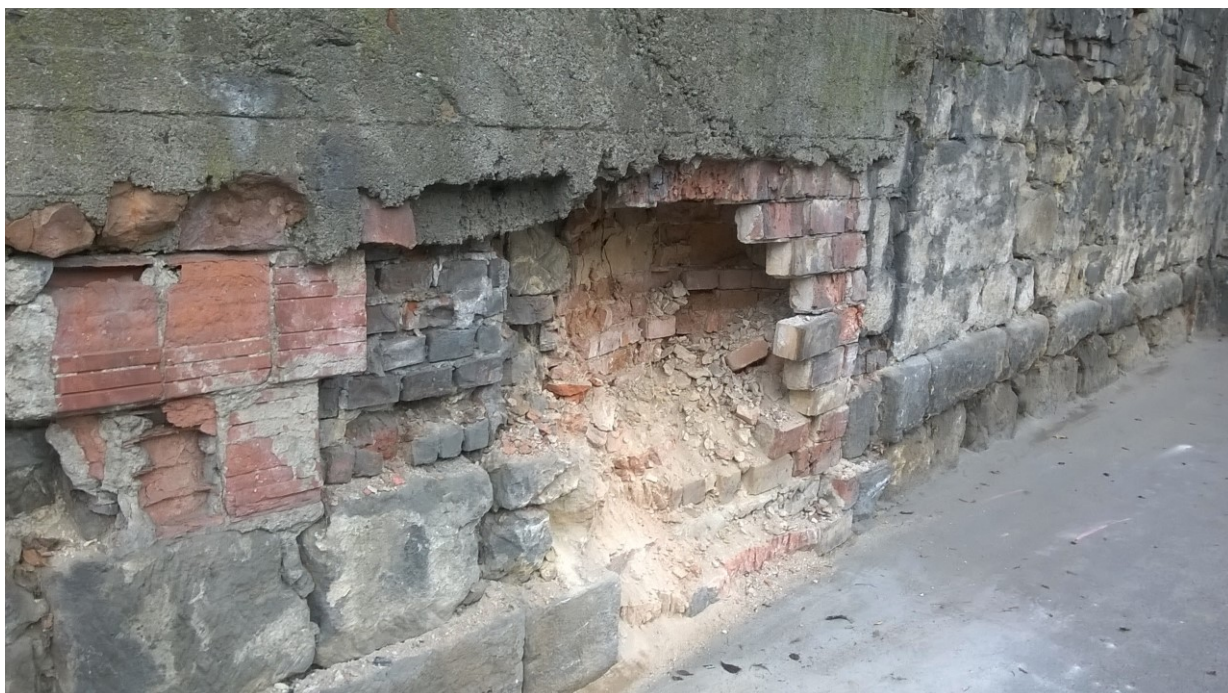
Detail nabourané části opěrné zdi:
