**Expertní zpráva č.  
2300 J 409**

**Statutární město Děčín**

**Hodnocení aktuálního stavu objektu domova seniorů,  
Kamenická 195, Děčín**

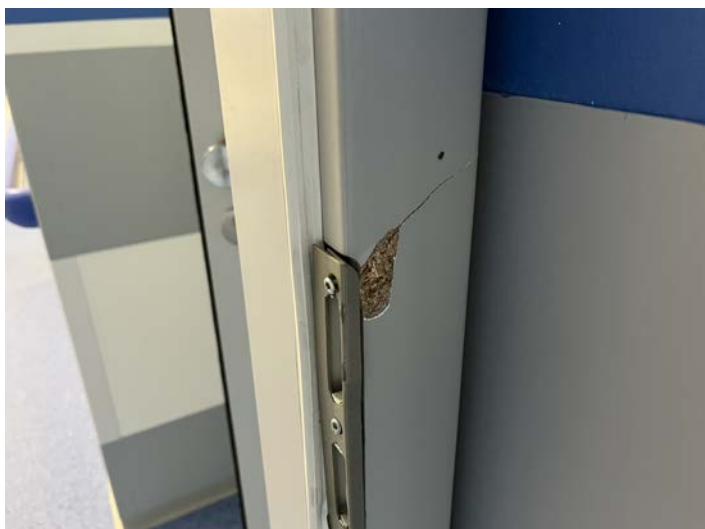
Místnost A302 – poškozené kování dveří

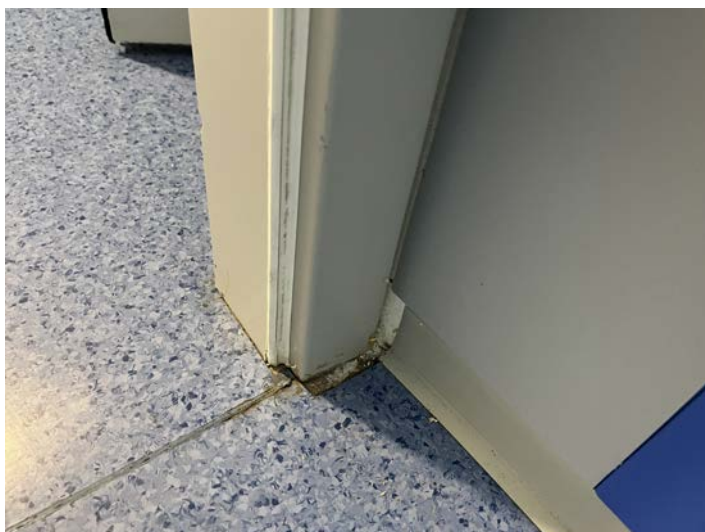
Místnost A302 – vadné provedení soklu

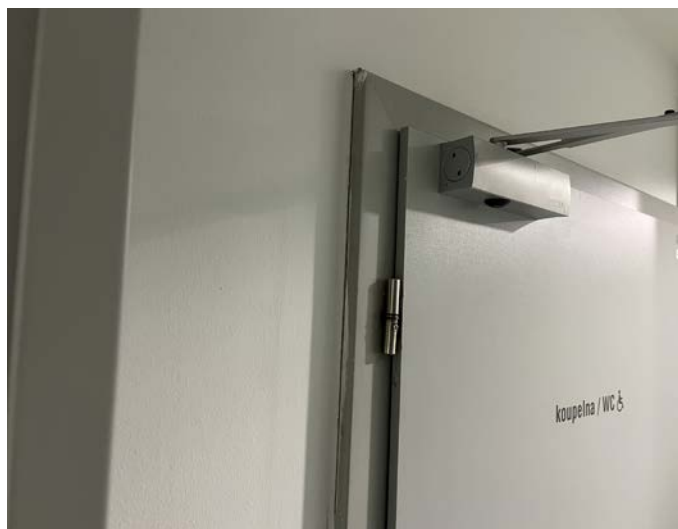
Místnost A008 – uvolněná zárubeň

- **Výměna poškozených obložek zárubní**, případně, pokud je to možné, jejich upevnění. Zárubně nejen koupelen, ale i na styku s podlahou běžných místností, musí být dostatečně chráněné proti průniku vlhkosti a vody

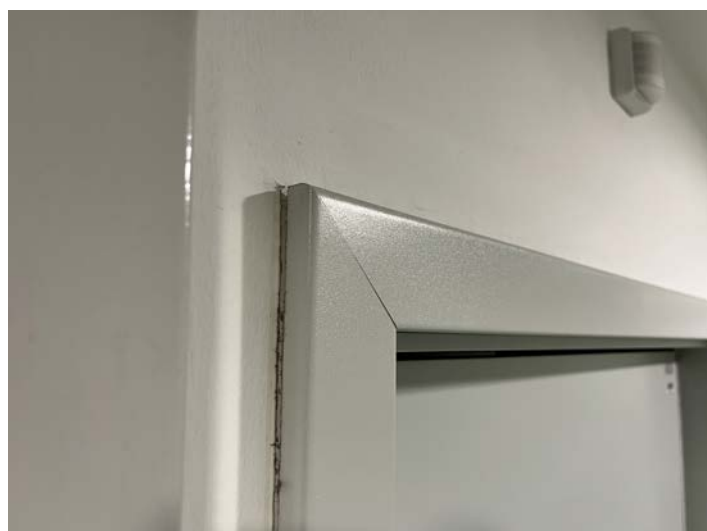
Místnost A007 – uvolněná zárubeň

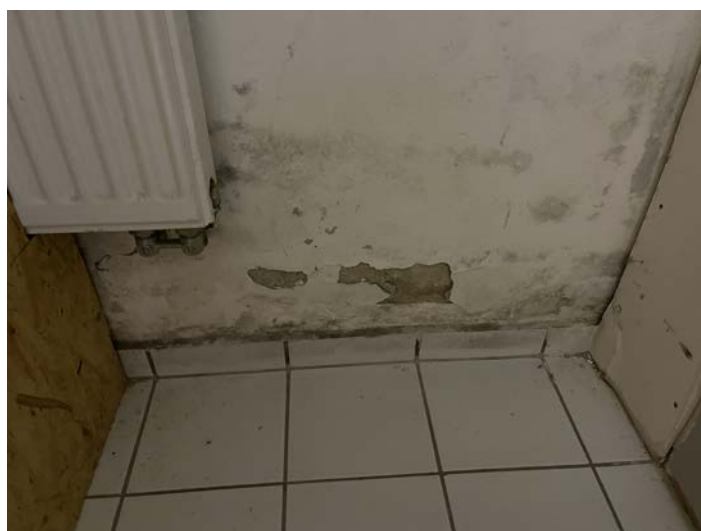
Místnost A013 – vlhké stěny

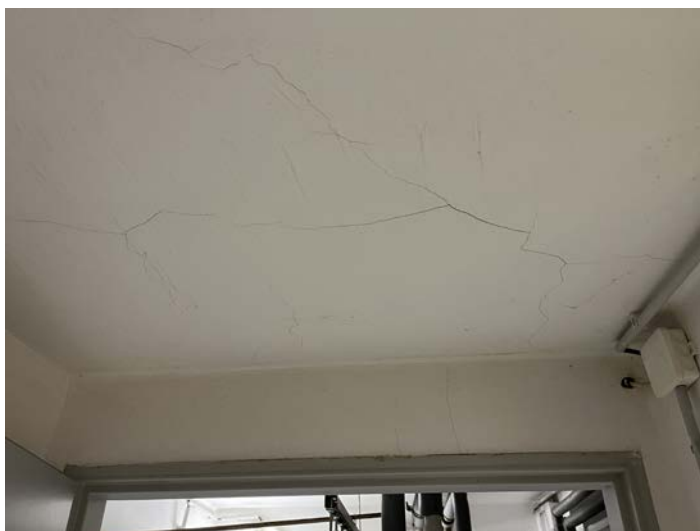
Místnost A 0109 – trhliny v omítce stropu

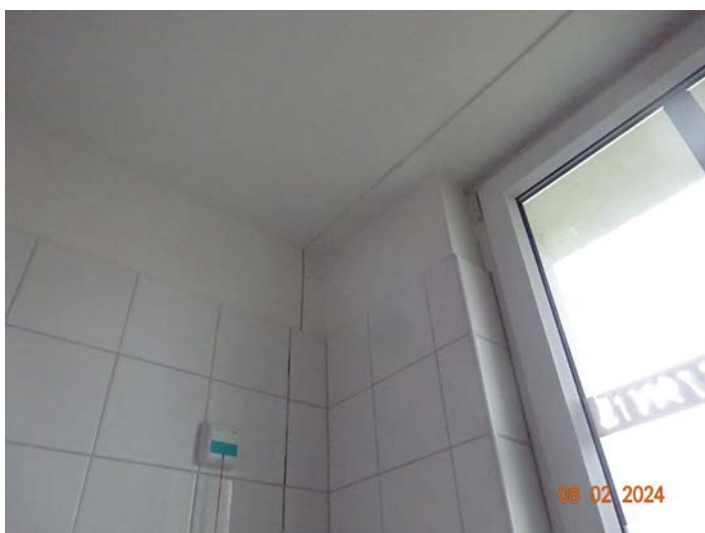
- výrazné trhliny na styku původních a nových konstrukcí v části B (obvodových stěn a příček)
- uvolněné obklady stěn v chodbách
- drobné, z části zapravené trhliny v omítkách

Místnost B115 – trhliny ve stěně a stropu na styku původních a nových konstrukcí

- **Oprava trhlin v omítkách stropů a stěn** může být provedena v rámci běžné údržby, tedy malování. Výjimkou jsou výrazné trhliny v pokojích objektu B, které je třeba sanovat např. aktivovanou maltou apod. Vzhledem k tomu, že uvedené poruchy se

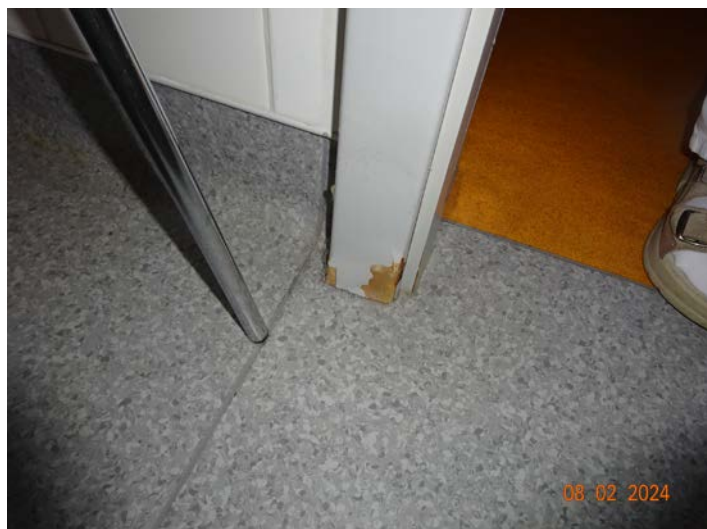
Místnost B115 – vlhkostí poškozená obložka zárubně dveří

| Místnost | Typ | Podlaha | Strop | Stěny | Vlhkost | Dveře | Okna | Elektro | Vybavení |
|---|---|---|---|---|---|---|---|---|---|
| B115 | koupelna | tmelený spoj PVC sprcha | trhlina podél obvodové stěny | svislá trhlina v příčkách | | vlhkostí poškozená obložka, netěsné napojení na sokl | | | uvolněné šrouby madla |

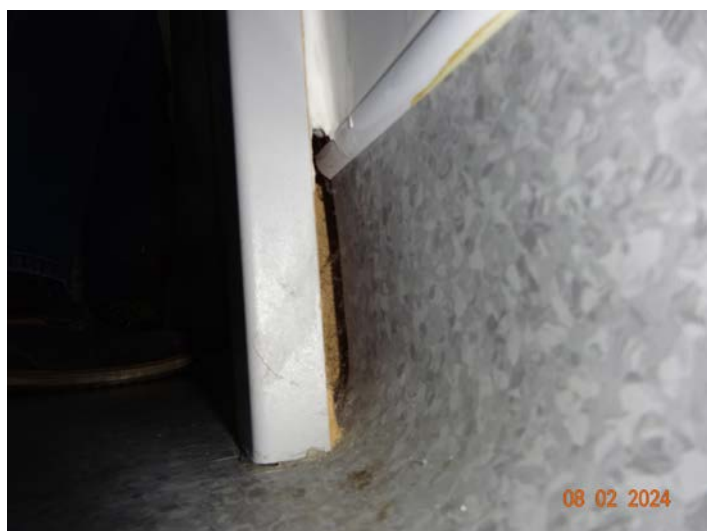
Místnost 115 – vlhkostí poškozená obložka zárubně dveří, netěsné napojení obložky na stěnu

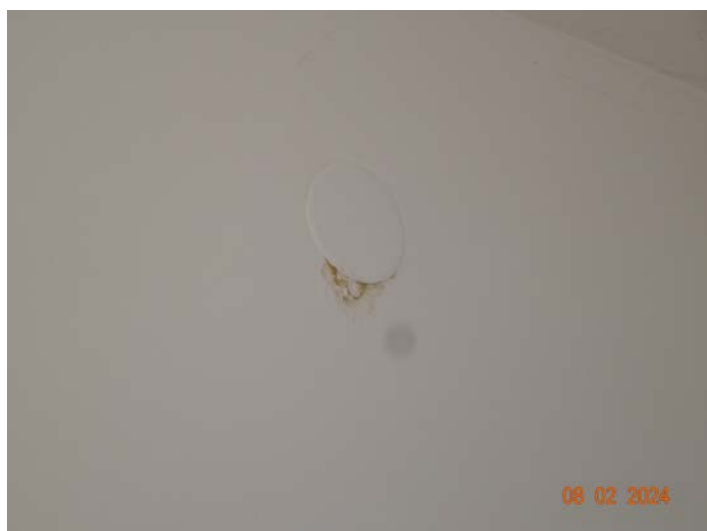
Místnost B205 – stopa vytékající vody z elektroinstalační krabice

| Místnost | Typ | Podlaha | Strop | Stěny | Vlhkost | Dveře | Okna | Elektro | Vybavení |
|---|---|---|---|---|---|---|---|---|---|
| B205 | pokoj | netěsný spoj ve dveřích, sokl, vystupující | trhlin na styku SDK - stěna | | | | | zatečení do el. krabice na stěně | |

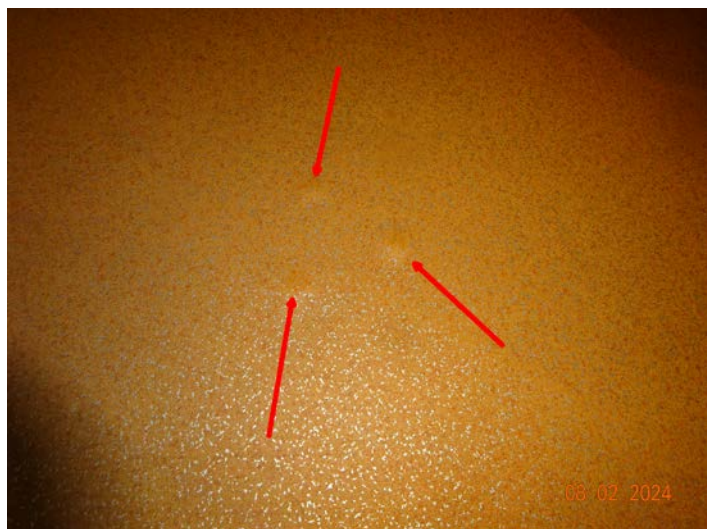
Místnost 205 – nerovnosti –  
nečistoty pod podlahou

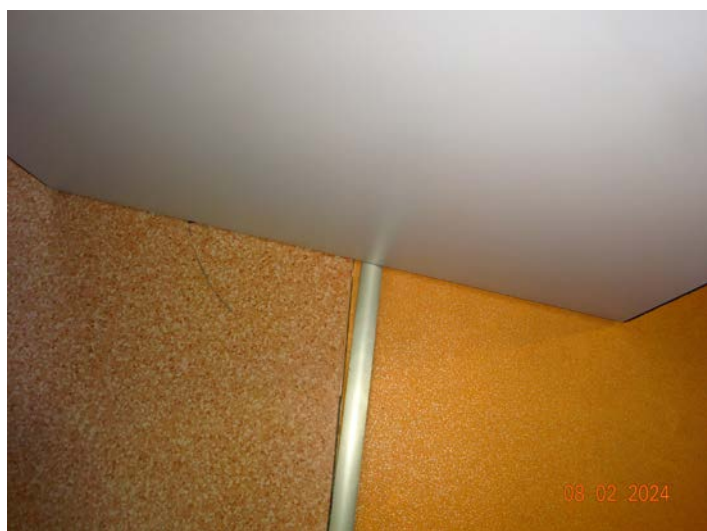
Místnost B211 – uvolněná  
přechodová lišta ve dveřích

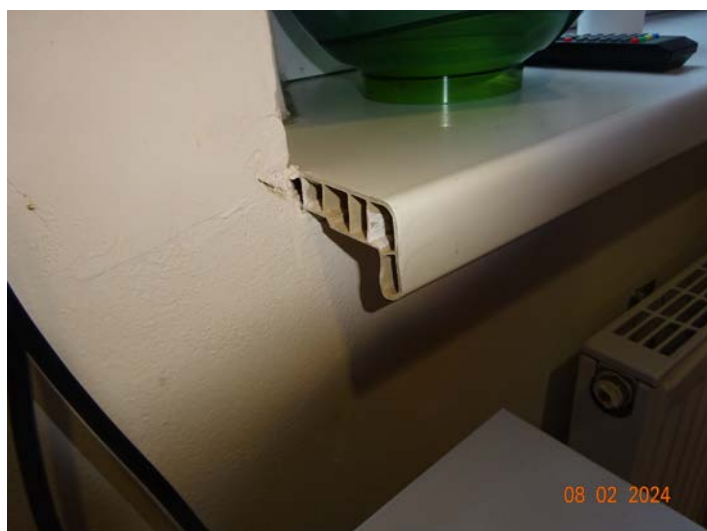
Místnost B210 – chybějící  
koncovky vnitřního parapetu

| Místnost | Typ | Podlaha | Strop | Stěny | Vlhkost | Dveře | Okna | Elektro | Vybavení |
|---|---|---|---|---|---|---|---|---|---|
| B210 | pokoj | přechod, šrouby, spoje desek, sokl | trhliny na styku strop - stěny | | | | | | chybí koncovky vnitřních parapetů |

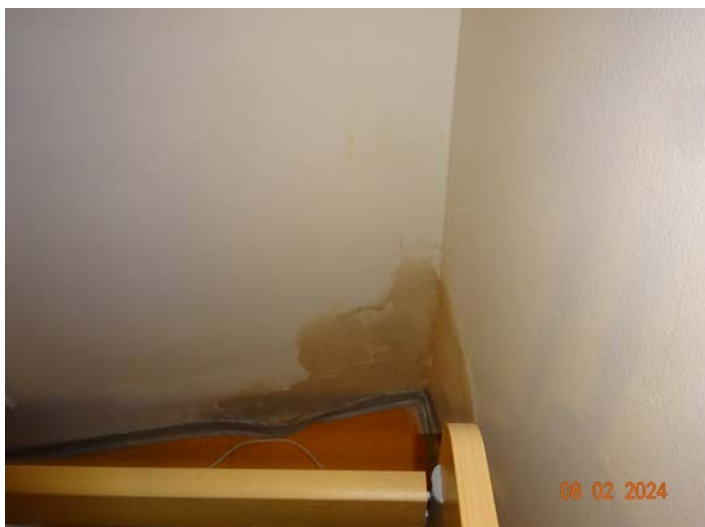
- Napojení rampy na objekt je netěsné vůči průniku srážkové vody, důsledkem je vysoká vlhkost stěn v pokoji B111
- Nevhodně napojené oplechování atiky terasy objektu C na fasády – dochází k zatékání vody na stěnu.

Místnost B111 – vlhká stěna

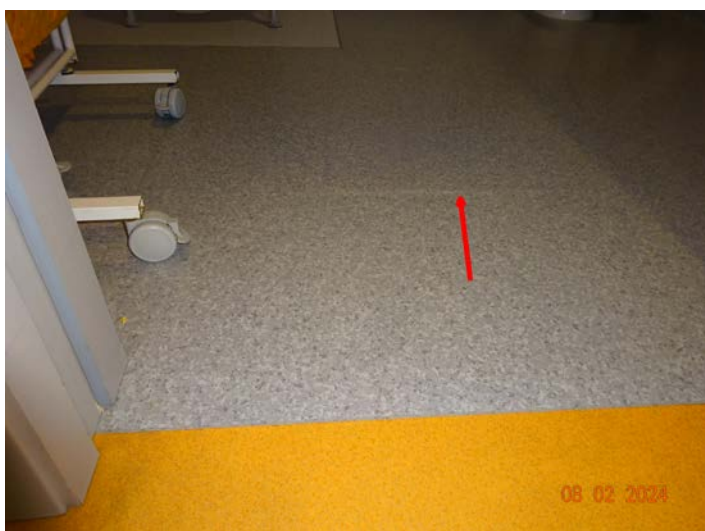
Koupelna B112 – nerovnosti v podlaze

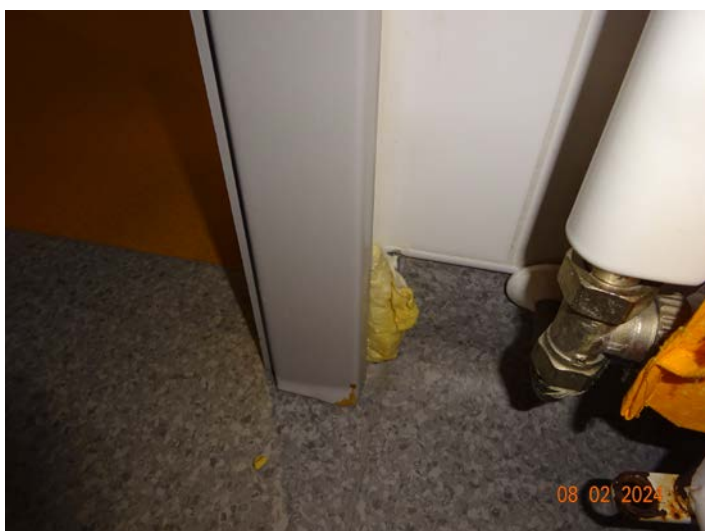
Koupelna B112 – vlhkostí poškozená obložka dveří, zapravení montážní pěnou

| Místnost | Typ | Podlaha | Strop | Stěny | Vlhkost | Dveře | Okna | Elektro | Vybavení |
|---|---|---|---|---|---|---|---|---|---|
| B112 | koupelna | vystouplé hrany desek, oprava spoje PVC | trhliny u stěn | svislá trhlina v rohu - styk stěny se SDK | | obložka těsněná pěnou, upevněná vrutem | | | |

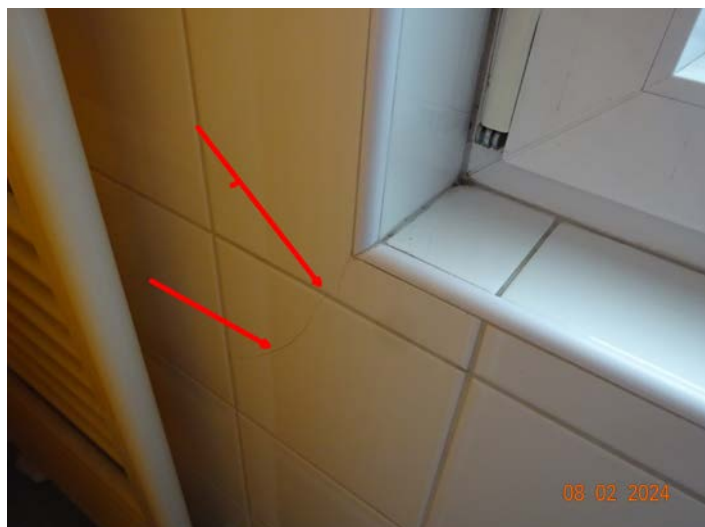
Koupelna B113 – trhlina  
v keramickém obkladu pod oknem

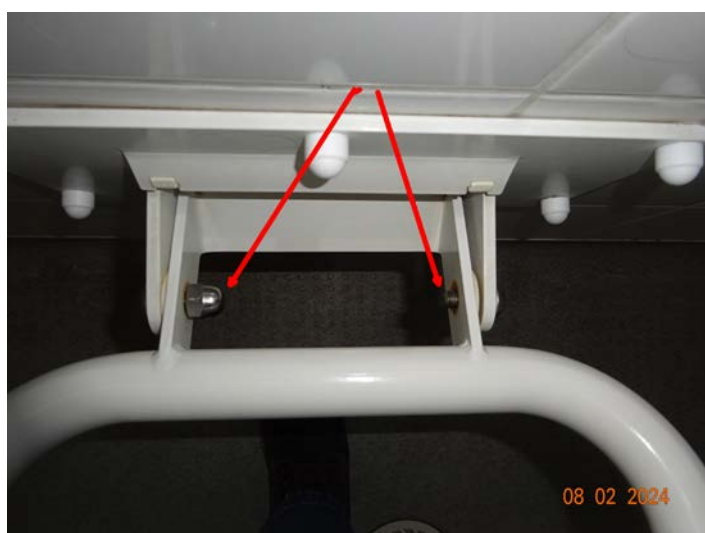
Koupelna B113 – uvolněné  
sedátko

| Místnost | Typ | Podlaha | Strop | Stěny | Vlhkost | Dveře | Okna | Elektro | Vybavení |
|---|---|---|---|---|---|---|---|---|---|
| B113 | koupelna | vystouplé hrany desek | | trhliny v keramickém obkladu u okna a | | obložka těsněná pěnou, poškozená | | | chybí matice sedátka, druhá volná ! |

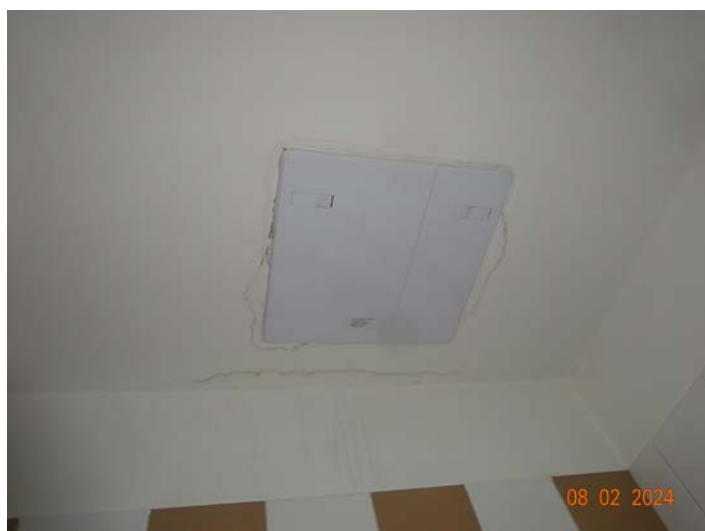
Koupelna B006 – zatékání kolem  
revizních dvířek na strop

| Místnost | Typ | Podlaha | Strop | Stěny | Vlhkost | Dveře | Okna | Elektro | Vybavení |
|---|---|---|---|---|---|---|---|---|---|
| B006 | koupelna | nerovnosti pod PVC | trhlina u stěn, zatečení kolem revizních dvířek | | | neutěsněná obložka | trhliny kolem okna | | |

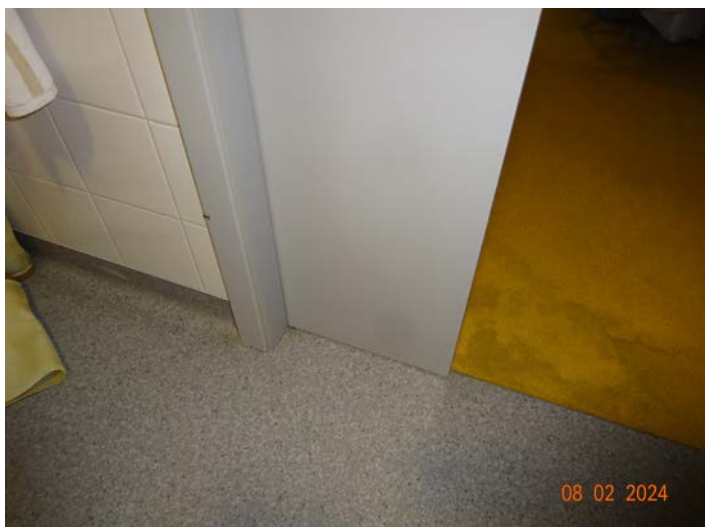
Pokoj B005 – zkřížené dveře koupelny

| Místnost | Typ | Podlaha | Strop | Stěny | Vlhkost | Dveře | Okna | Elektro | Vybavení |
|---|---|---|---|---|---|---|---|---|---|
| B005 | koupelna | | trhliny kolem stěn | prasklá keramický obklad ve sprše | | volná obložka, dveře zkřížené - lze otevřít na 50% | | | |

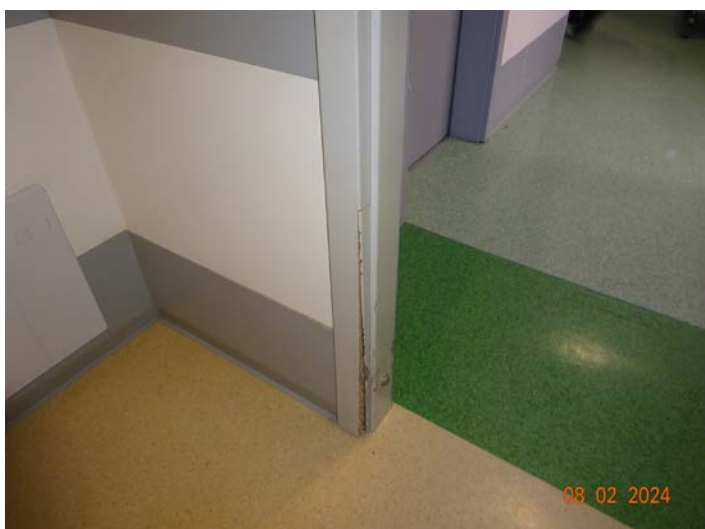
Chodba B001 – poškozená obložka dveří do části C

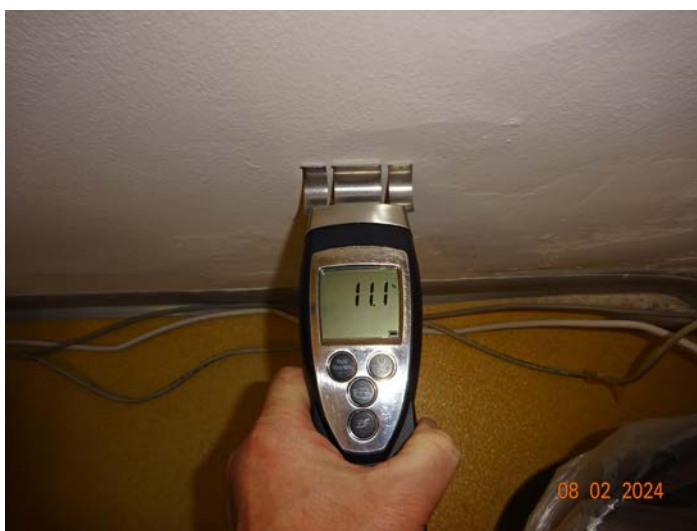
Sesterna B014 – vlhkost stěny až 11,1% nad podlahou

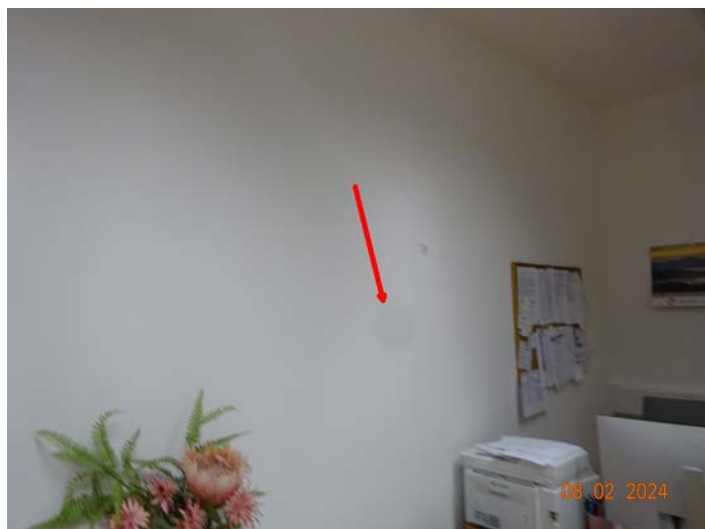
Sesterna B014 – stopa vlhkosti na stěně k myčce nádobí, stěna vyschlá

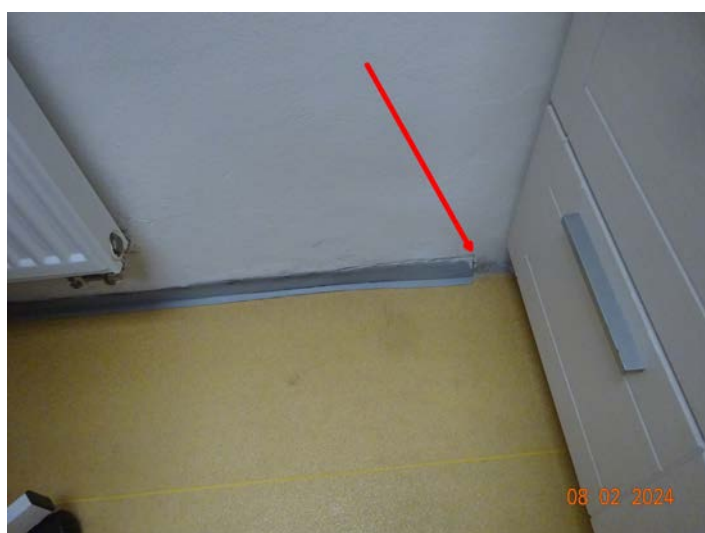
Místnost B011 – kadeřník – vadný sokl

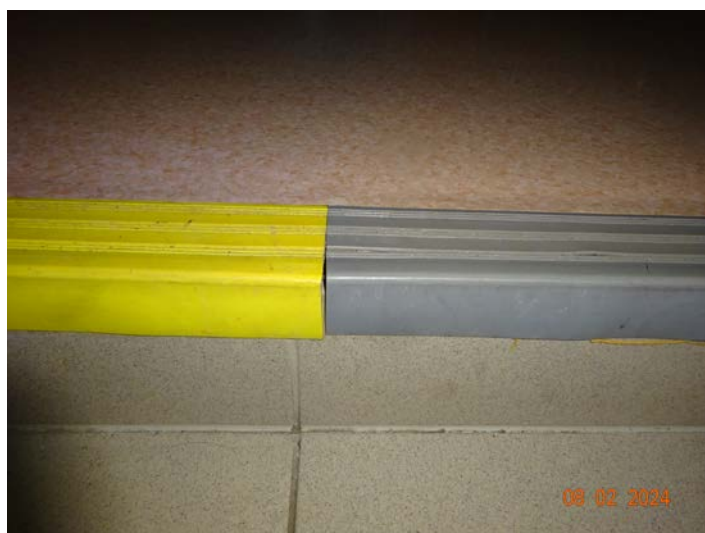
Místnost B104 – schodiště – volná hranová lišta

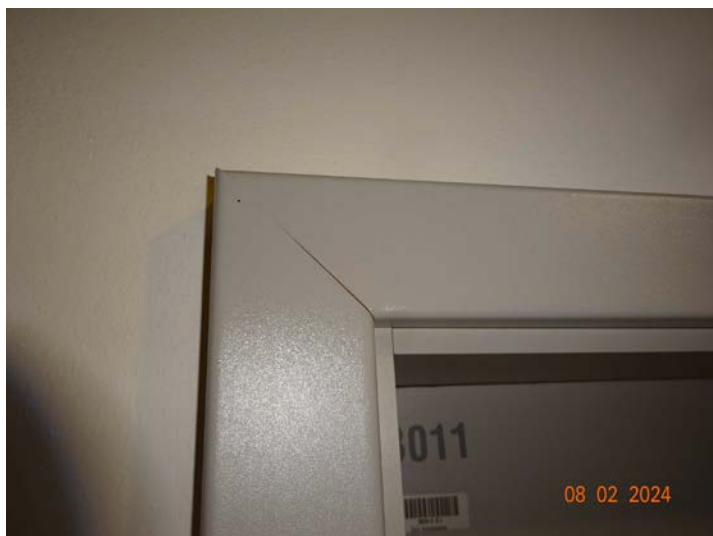
Místnost B011 – deformace zárubně

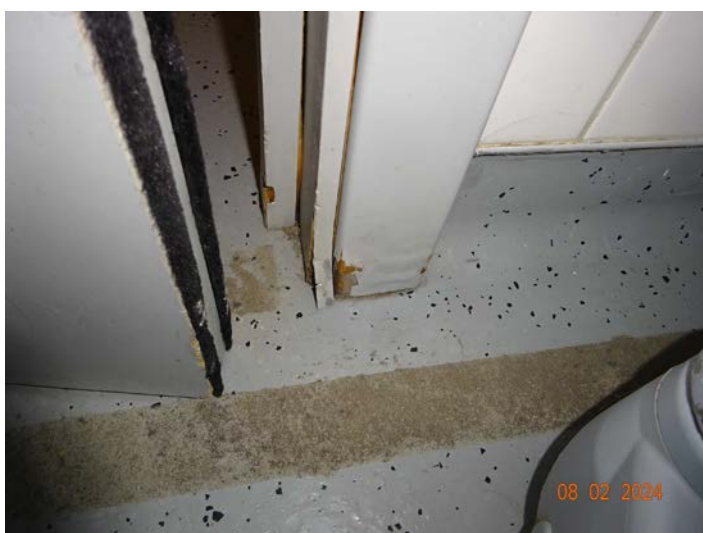
Místnost B106 – koupelna – poškozená zárubeň

| Místnost | Typ | Podlaha | Strop | Stěny | Vlhkost | Dveře | Okna | Elektro | Vybavení |
|---|---|---|---|---|---|---|---|---|---|
| <b>B106</b> | koupelna | nová přechodová lišta u vstupu, na podlaze doplněné protiskluzové pásy | | | | obložka poškozená vlhkostí | trhliny kolem okna | | |

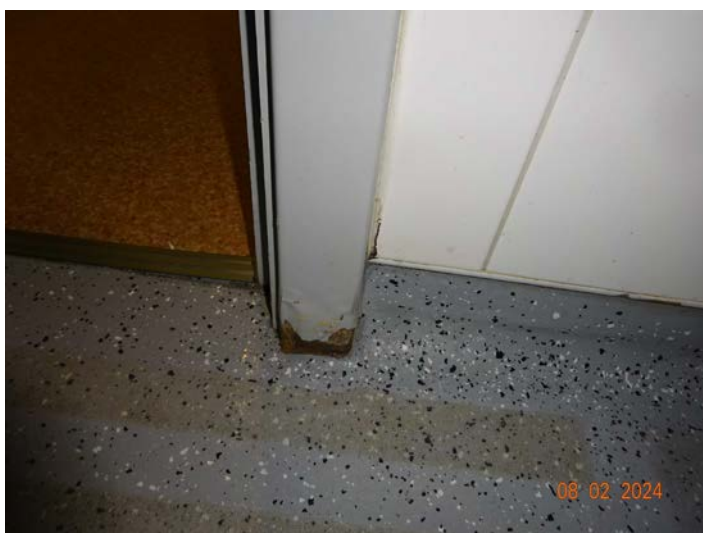
Místnost B206-koupelna – poškození zárubně

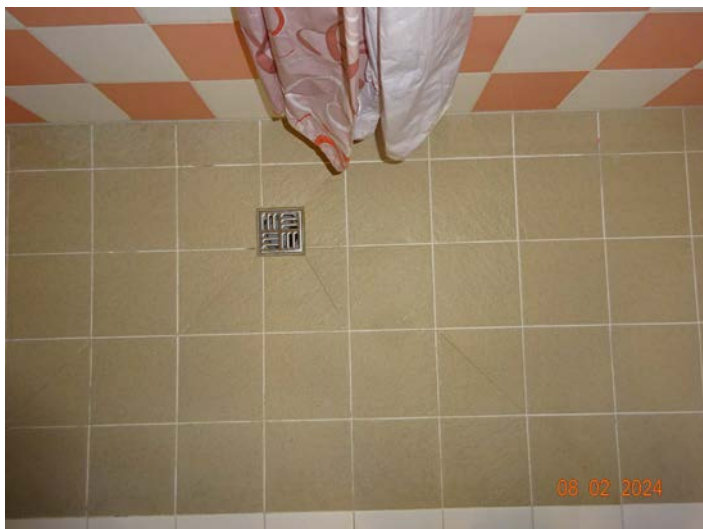
Místnost B308 – neutěsněné spáry  
v podlaze sprchy

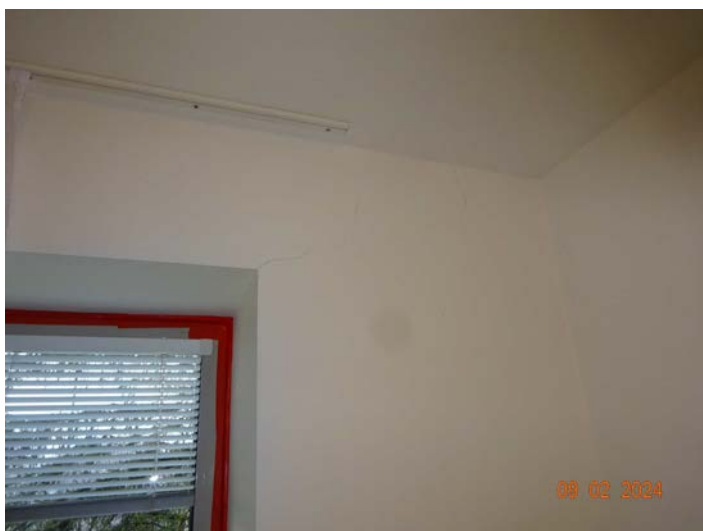
Místnost C119 – „oprava“  
netěsného okna lepenkou

- **Hliníková okna objektu C** v pokojích klientů zřejmě bude nutno vyměnit, v jídelně, společenských prostorách je nutno pořídit řádný a odolný mechanismus otevírání oken.

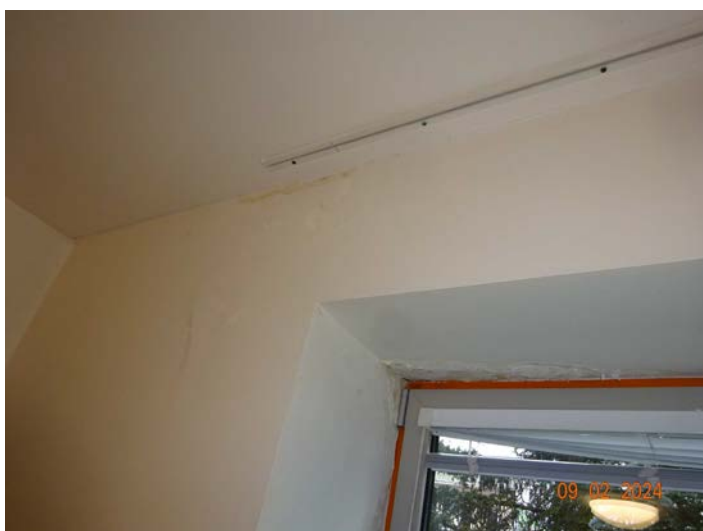
Místnost C112 – zatečení na strop

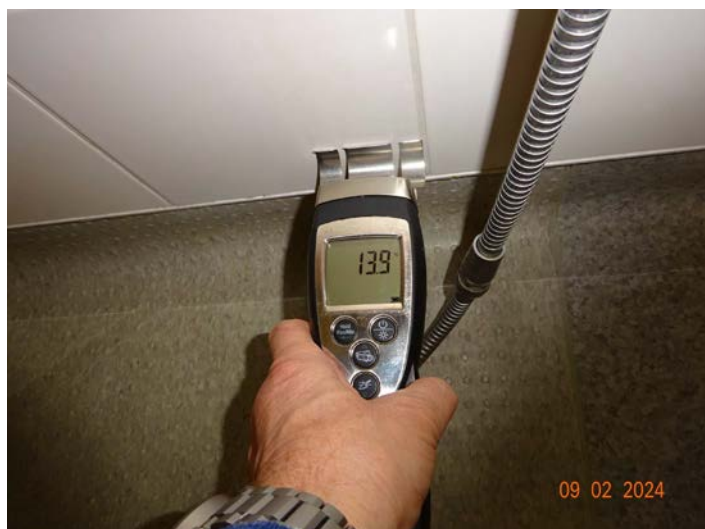
Část C – koupelna – vlhkost zdiva  
za keramickým obkladem 13,9%

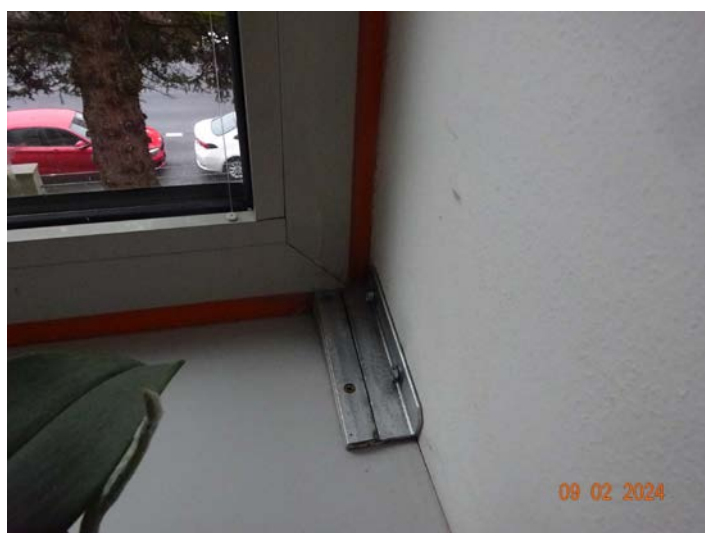
Pokoj C – zajištění okna zarážkou

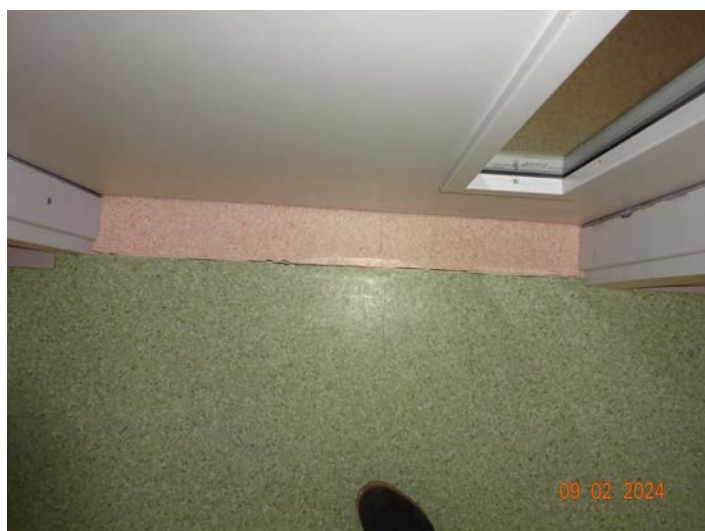
Objekt C – obecný problém  
napojení krytiny chodby na  
krytinu v pokoji – spára  
s možností zatékání vody

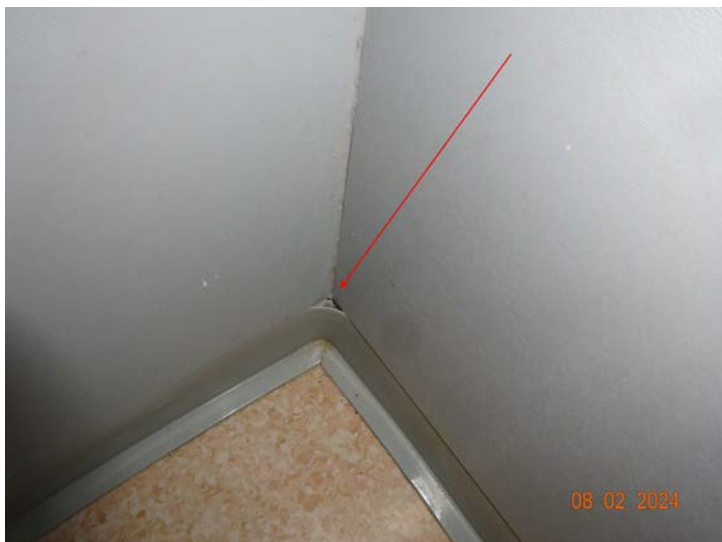
Typická vada provedení, opakující se ve všech místnostech – netěsný sokl v rozích místností

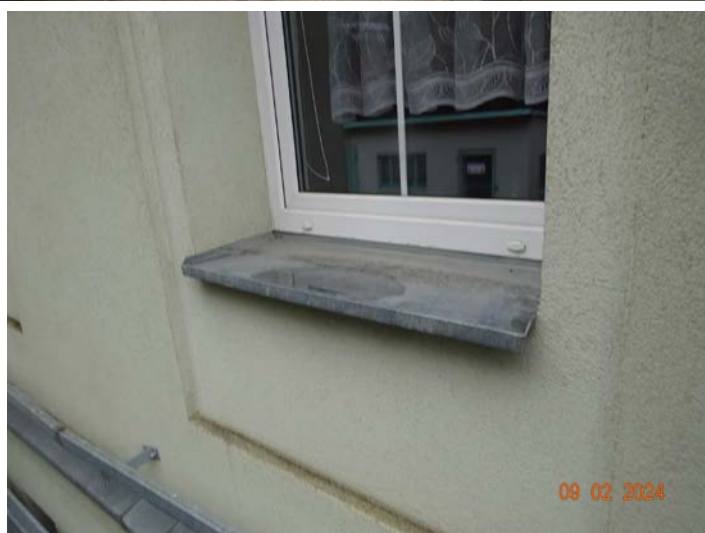
Objekt B – vadný sklon parapetu

- **Oprava osazení plastových oken**, tedy doplnění vnitřního a vnějšího difuzního uzávěru. To vyžádá zásah do vnitřních omítek i do úpravy fasády. Tyto práce lze s výhodou spojit s **výměnou plechových vnějších parapetů**, resp. s jejich demontáží, úpravou sklonu a zpětnou montáží, pokud se demontáž podaří bez poškození.

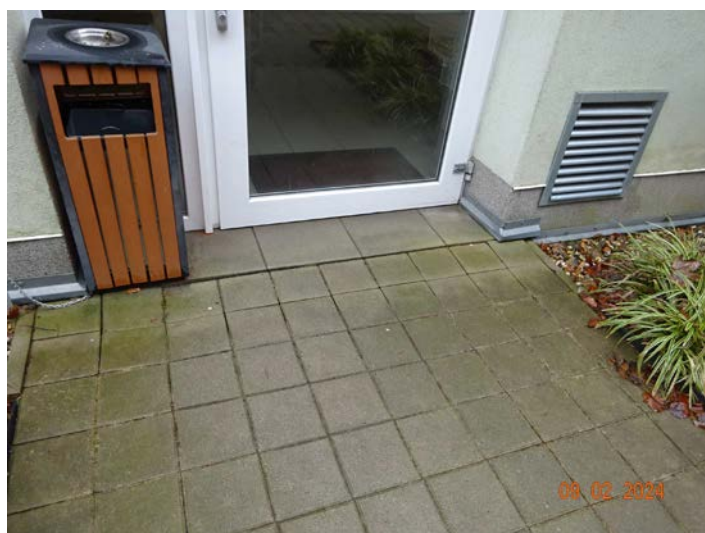
Objekt B – pokles dlažby u vstupu

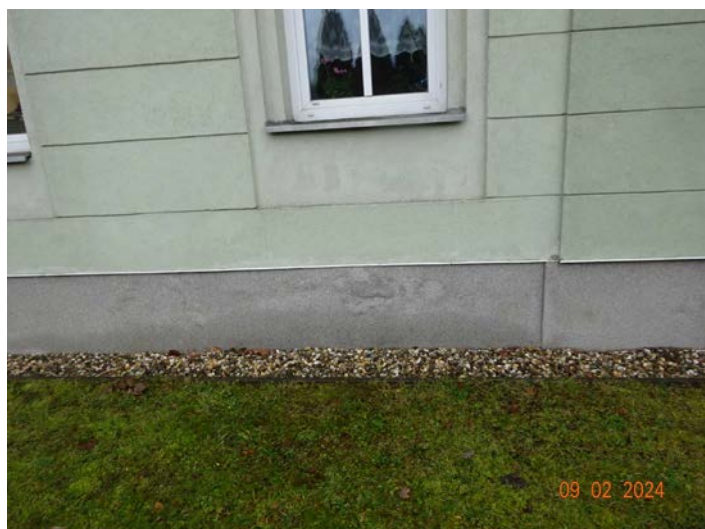
Objekt B – vlhká část jižní stěny

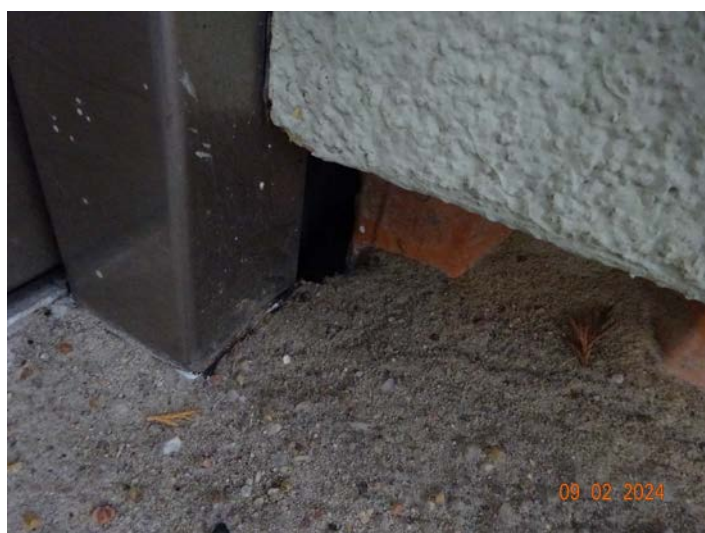
Objekt B – východní strana – díra  
u rámu dveří koupelny, odhalené  
cihly

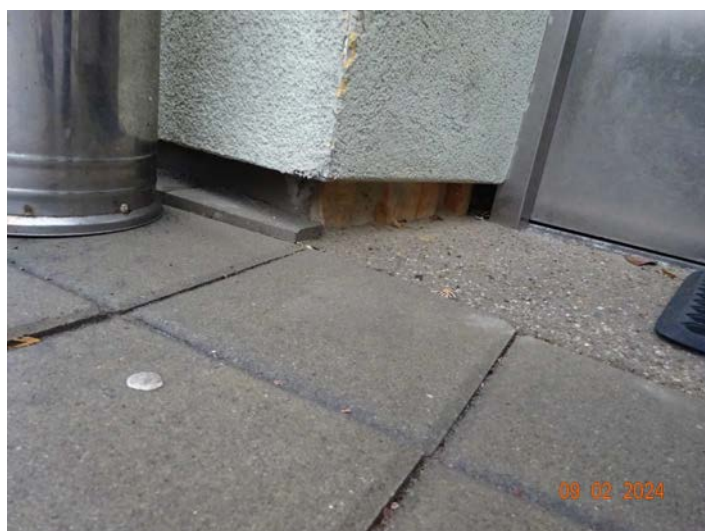
Objekt B – východní stěna . vstup  
do výtahu – odhalené cihly

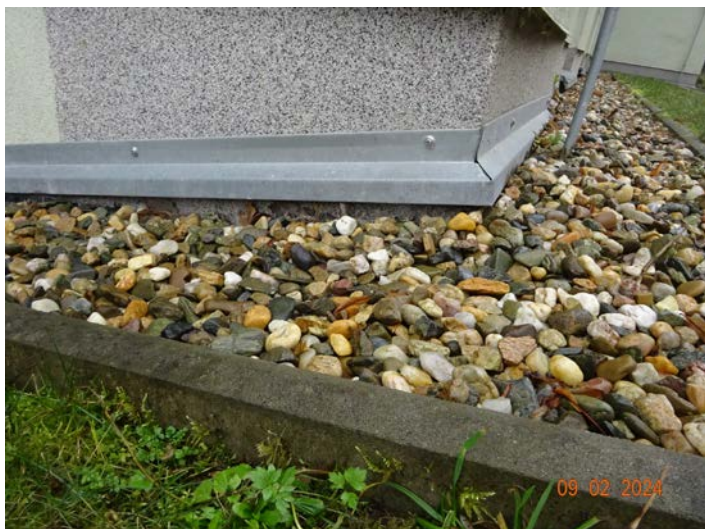
Objekt B – jižní strana – stržená  
nopová folie

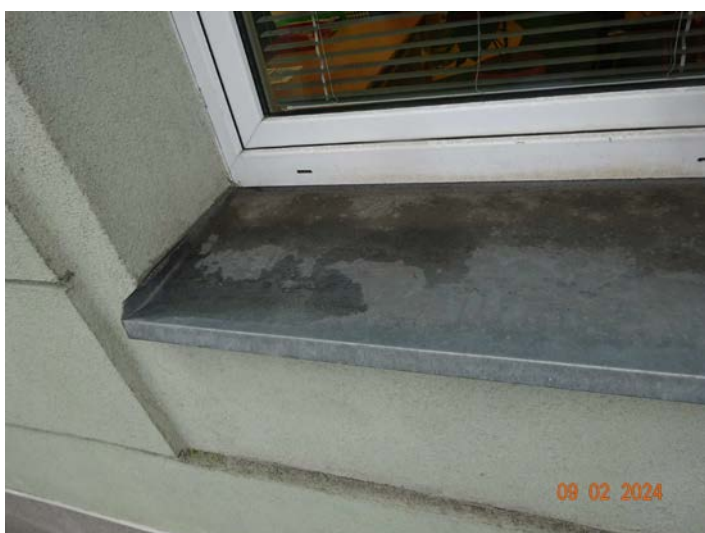
Objekt B – opačný sklon parapetu

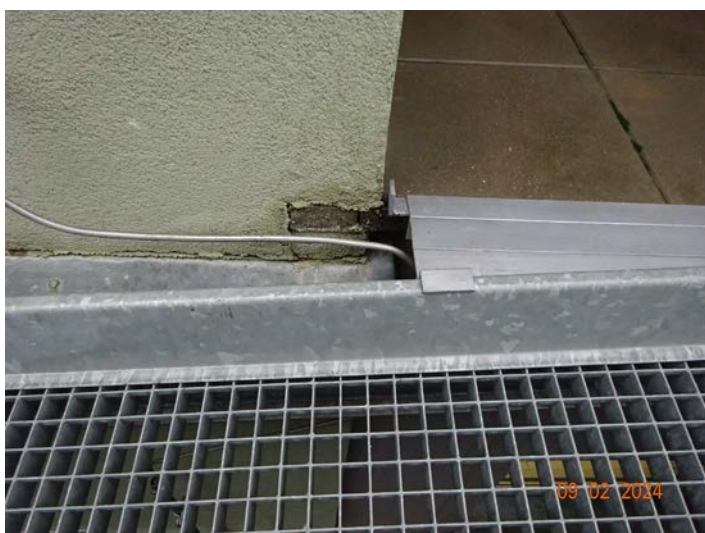
Objekt B – napojení rampy na  
zdivo, zatékání vody a vlhnutí stěn

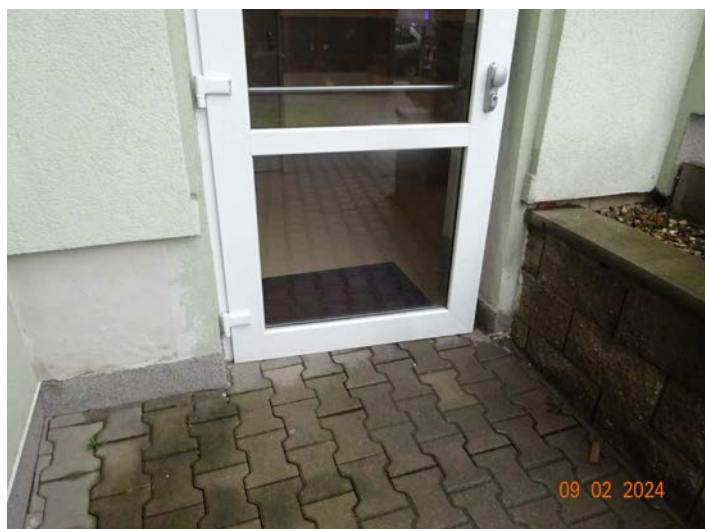
- U požárního východu vlhkost zdiva až 9%
- Zanesený lapač střešních splavenin v úrovni místnosti B008.1
- Vlhké zdivo soklu s poškozením omítky v úrovni pokoje B007
- Krátké parapety u oken pokojů B007 a B006.1, parapety mají opačný sklon

Objekt B – jižní strana – vlhké stěny u nouzového východu

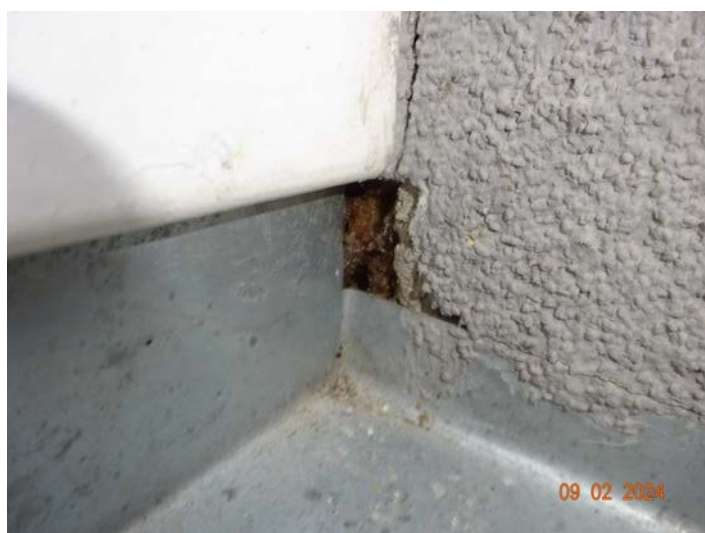
Objekt C – okno kuchyně – díra u parapetu

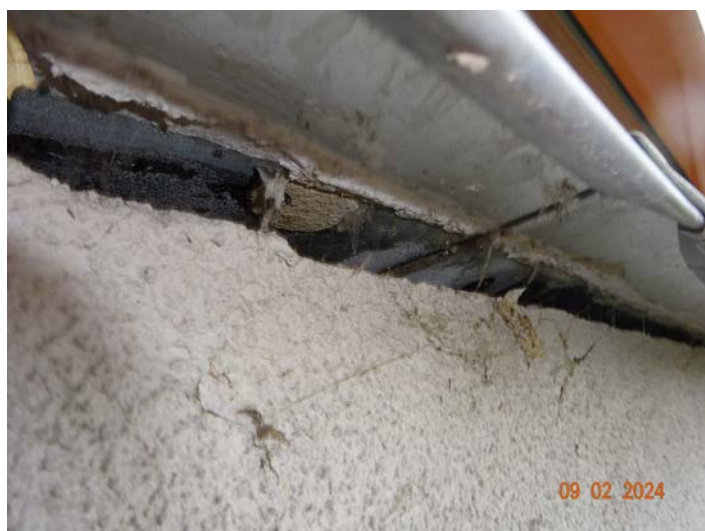
- Vlhká stěna u vstupu do C014, uvolněná dlažba venkovního schodiště
- Netěsné spoje parapetů širokých oken jídelny a společenských místností
- Zcela uvolněný parapet oken místností C005 a C006
- Zatékání srážkové vody pod parapet

Objekt C – jižní strana – uvolněný parapet

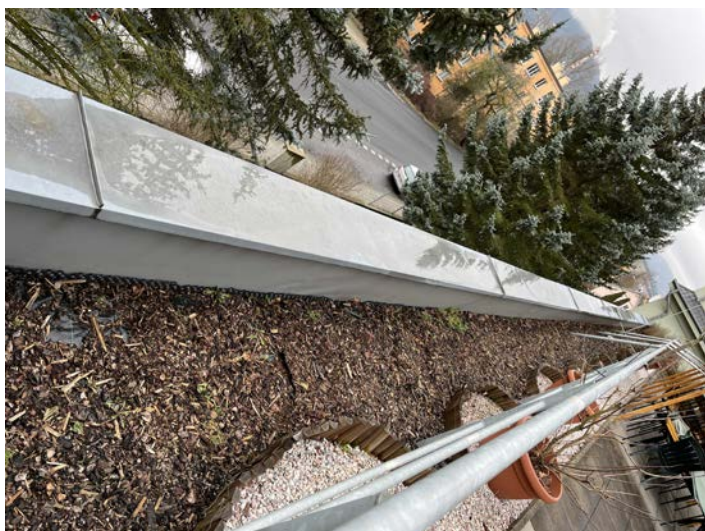
Objekt C – terasa – vadný sklon  
oplechování atiky

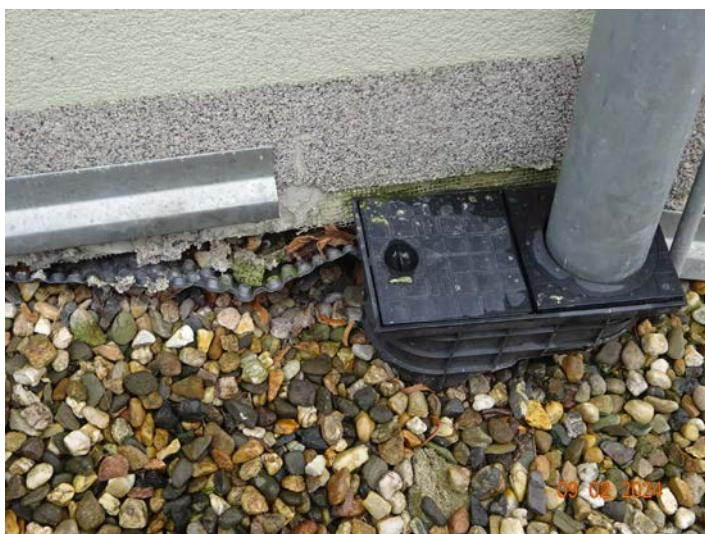
- Poškozené nároží u vstupu k výtahu
- Stržená nopová folie, odhalená výztužná tkanina soklu
- Rozvolněná dlažba chodníků kolem objektu

Objekt A – severní strana – stržená  
nopová folie

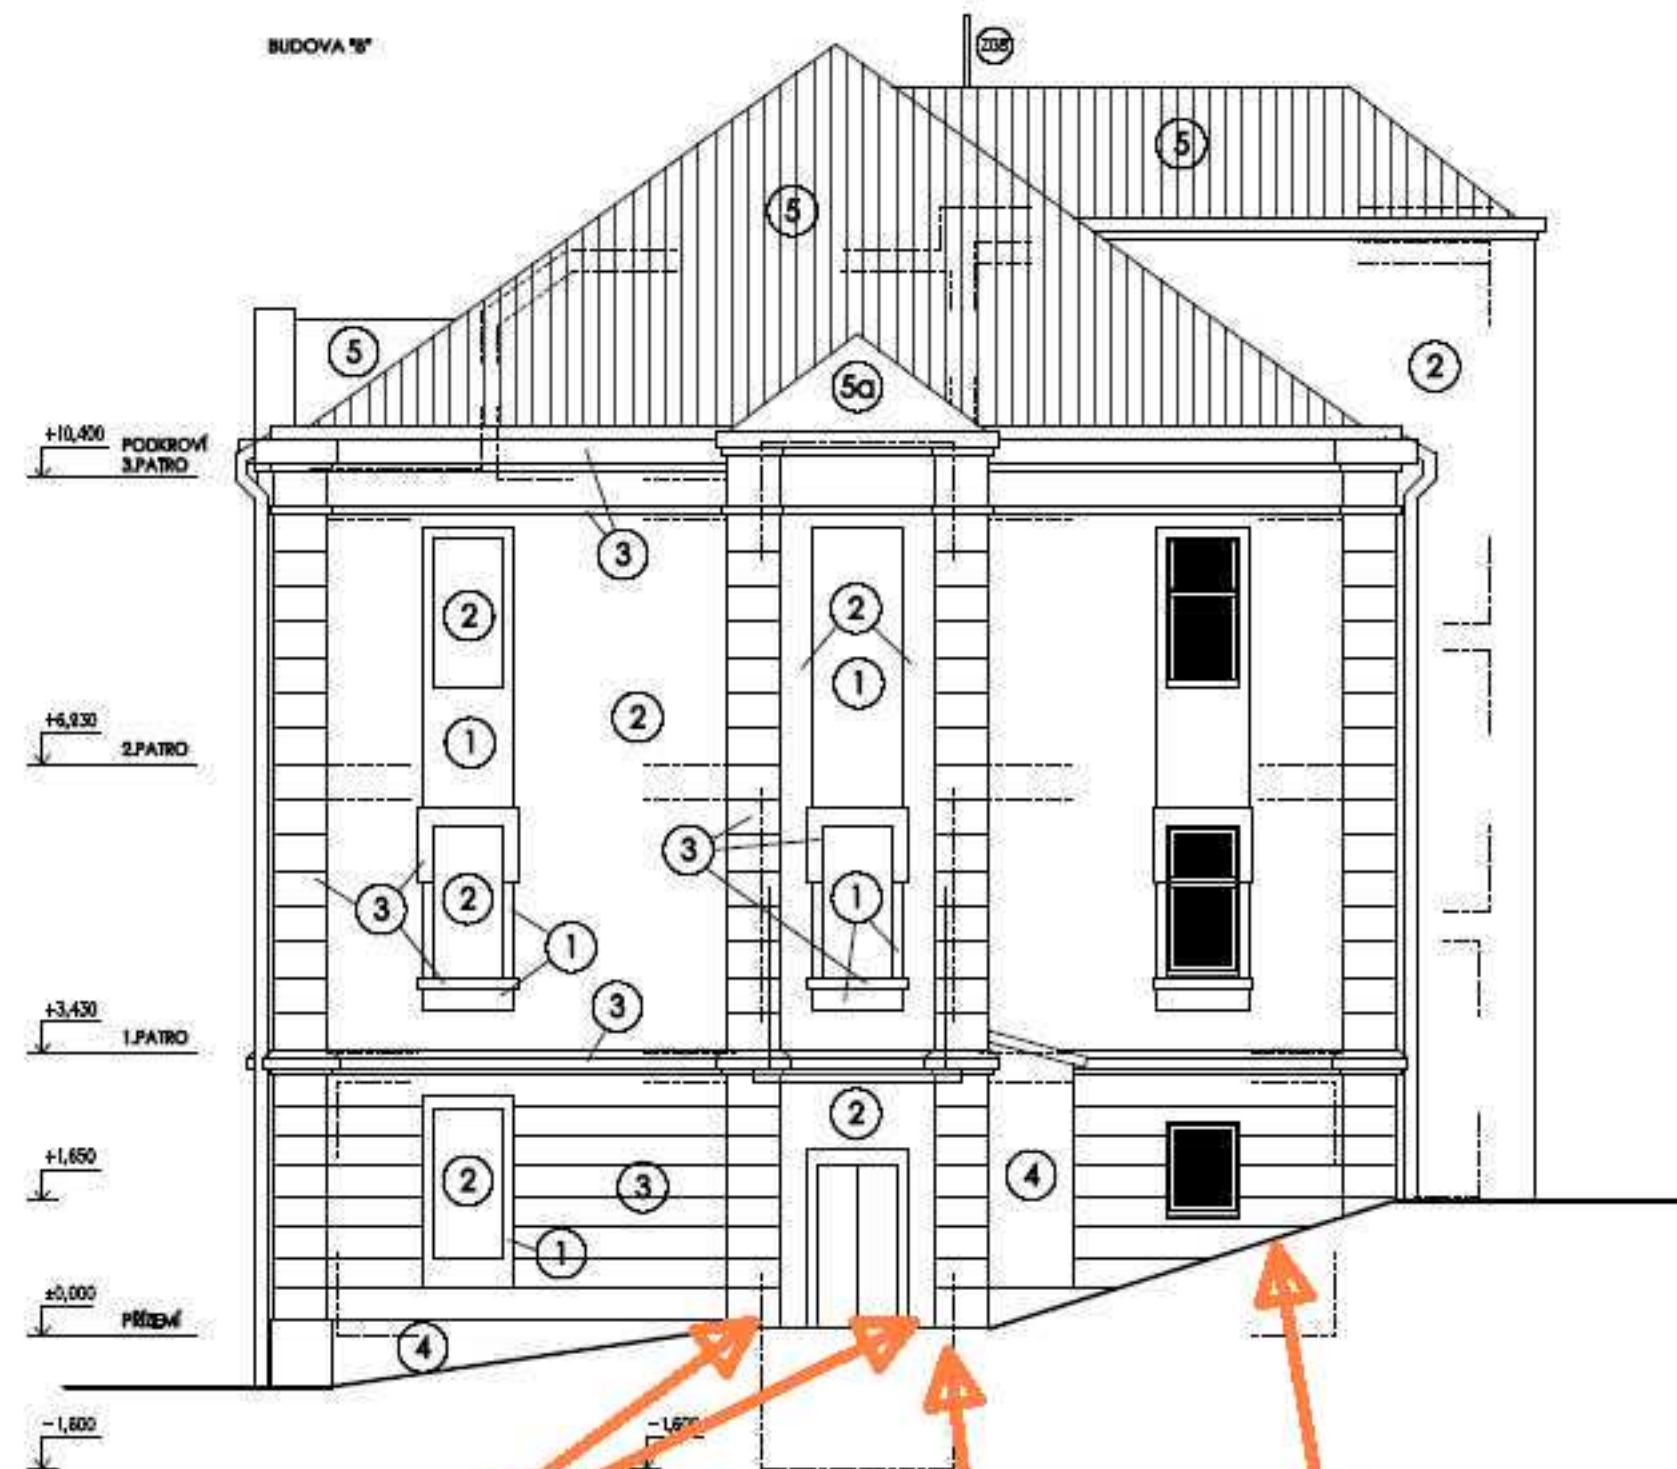
odhalené cihly      díra u rámu dveří      stržená nopová folie
