## A5. FOTODOKUMENTACE

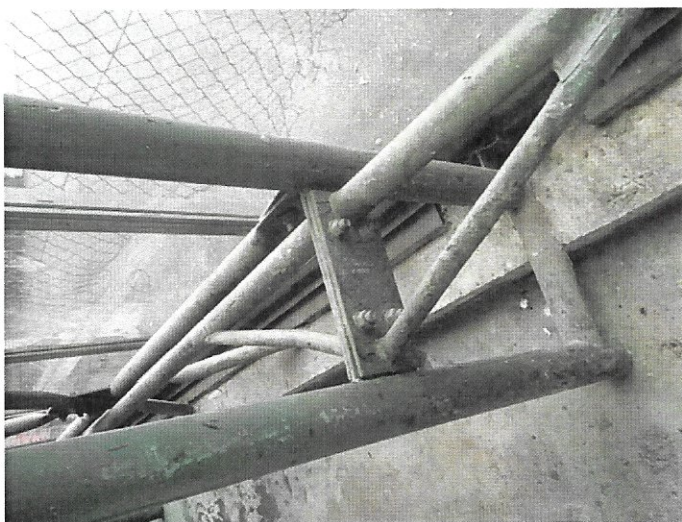
spojení horizontální ztužidla, šroubový spoj, poškozené nátěry

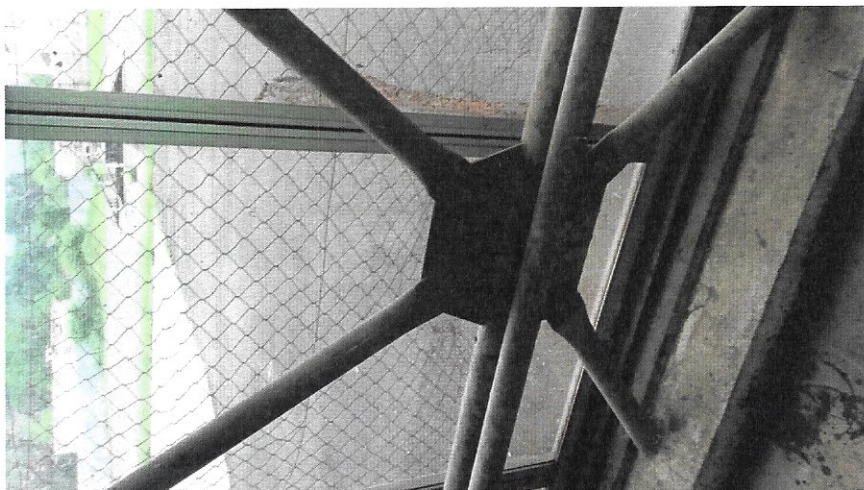
vertikální ztužidlo, poškozené nátěry
