# **Most DC - 008L**

Most v ulici Na Výšinách

## **MIMOŘÁDNÁ PROHLÍDKA**

Datum provedení prohlídky: 1.3.2017

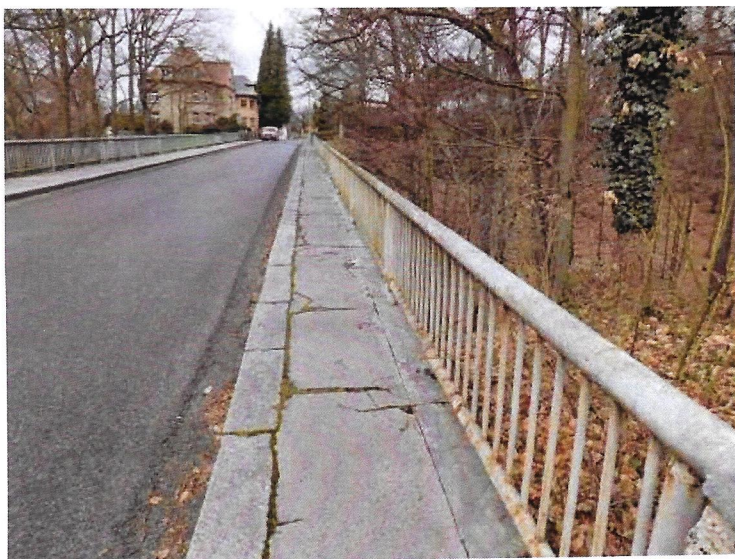
pravý chodník po směru staničení (v lepším stavu)

- Provést obdobnou opravu jako na levém chodníku i na pravém chodníku, vyměnit také vozovku a hydroizolaci.

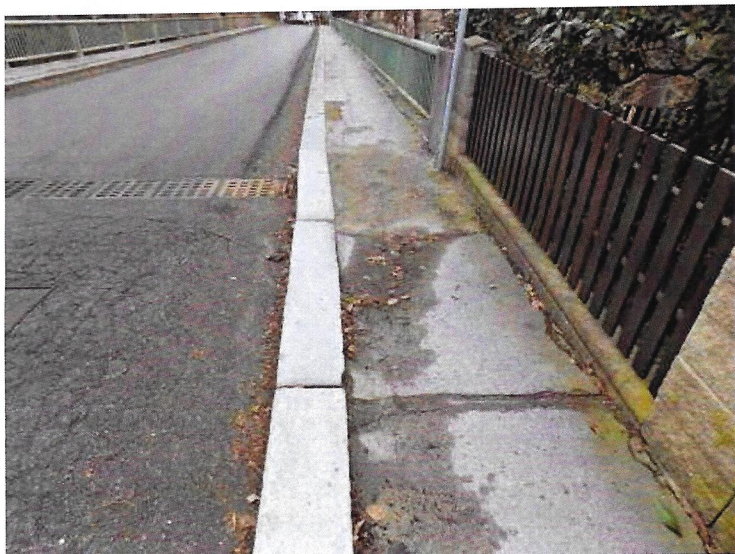
levý chodník proti směru staničení (v horším stavu)

- Realizovat připravenou dokumentaci opravy levého chodníku a opravy chodníkové konzoly.
- Vyčistit území pod mostem - odstranit odřezané větve. Odstranit listí z konstrukce. Případně vhodně upravit terén podél pravé strany opěry 8. Odstranit obložení kamenem na levé straně opěry 1 - zadržuje zde vlhkost.
- Opravit vozovku v místech, kde je potrhaná - nad oběma opěrami.

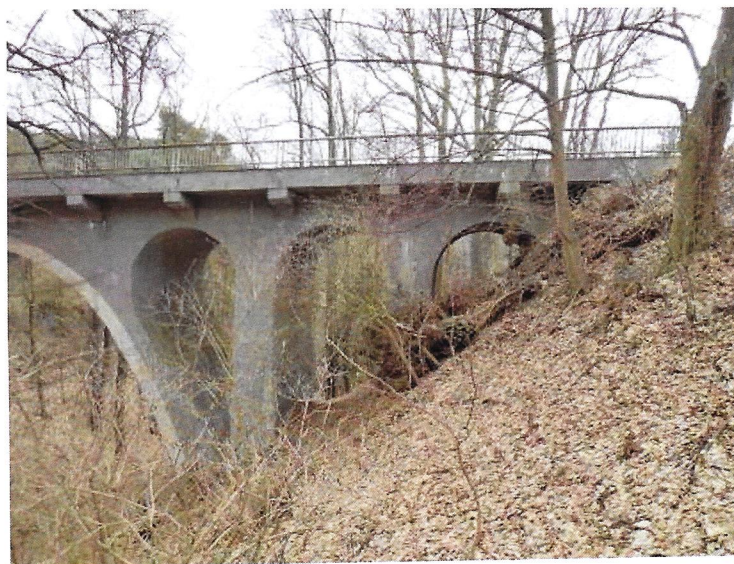
| 11.1 | | Terén podél opěr je navýšen např. na pravé straně opěry 8. Území podél opěry 8 je zanesené odřezanými větvemi z okolí. |

pohled na pravou stranu (konec mostu) -  
větve silně zanesené území podél  
pravé strany mostu

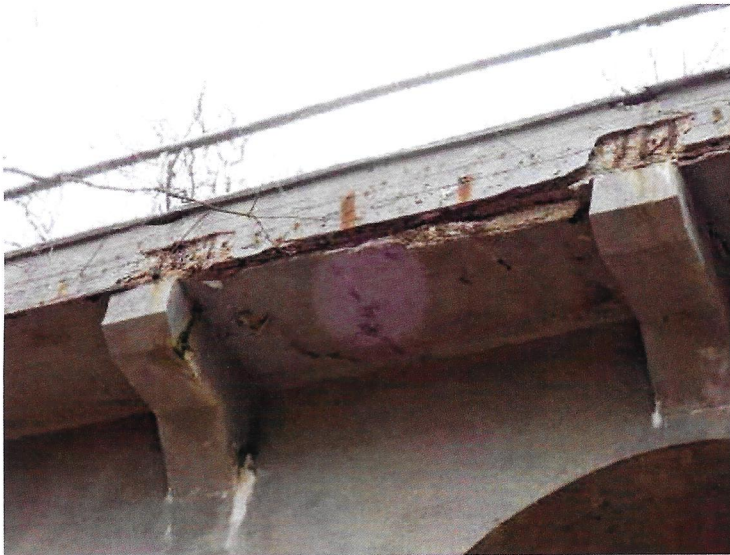
| 3.2 | - chodníkové konzoly | Vlivem dlouhodobého zatékání lokální poruchy na chodníkové konzole. Narušená a opadávající sanační vrstva, silná koroze výztuže sanační vrstvy, narušený beton vlastní konzoly, silná koroze výztuže konzoly - nejhorší stav je na levé straně v 1. poli. |

výrazně narušená chodníková konzola,  
LS, obnažená korodující výztuž

- Vyčistit mostní svršek.
- Odstranit nesoudržné narušené části chodníkových konzol, odstranit poškozené krycí plechy říms.

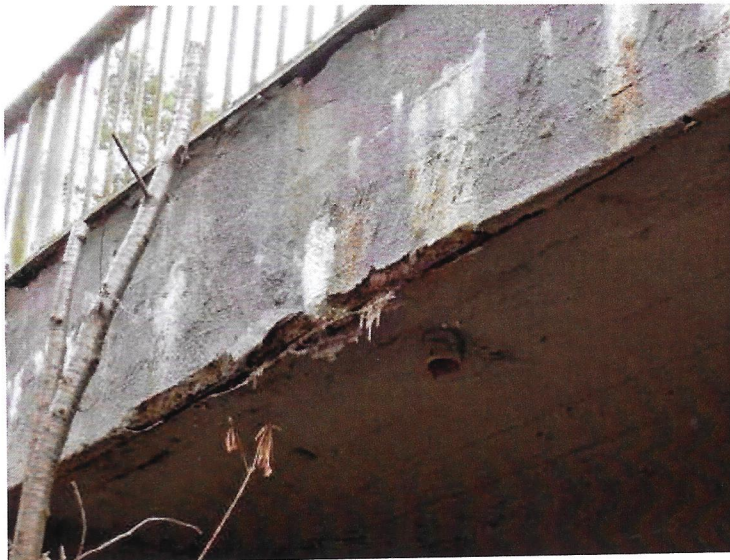
obdobná závada, výluhy, krápníky

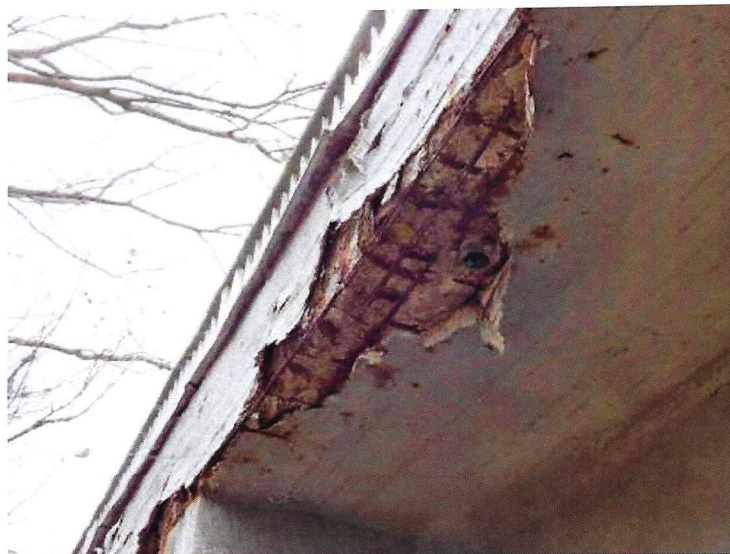
Stavební stav NK VI - Velmi špatný vzhledem k  
poruchám na chodníkových konzolách, hlavní  
nosná konstrukce IV. - Uspokojivý.

místo největší poruchy na levé  
chodníkové konzole v 1.poli - plošně  
obnažená silně korodující výztuž s  
oslabením, rozpadající se beton

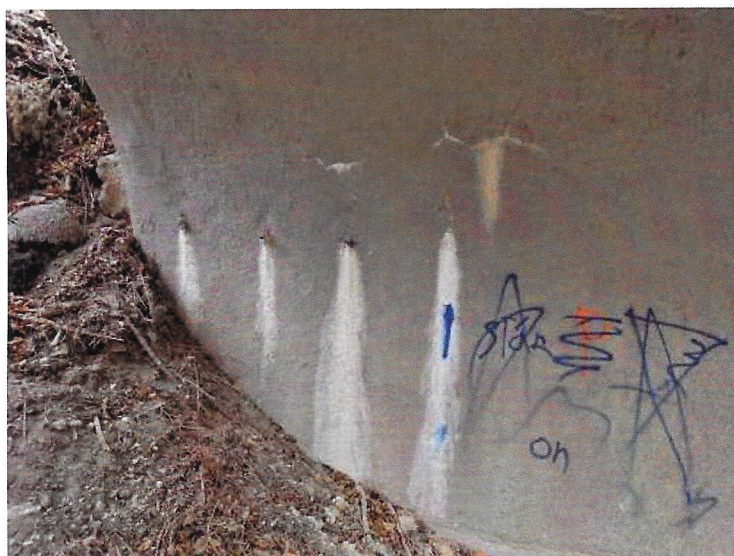
| 3.1 | Lokálně z trhlin v sanační vrstvě průsaky s výluhy. Další výluhy v místech dodatečně osazovaných trubiček odvodnění na hlavní klenbě. Některé výluhy zbarveny rží, což svědčí o korozi výztuže. Průsaky se zdají málo aktivní, v době prohlídky vesměs suché. |

1.pole, lokální výluhy v místě osazených odvodňovacích trubiček a také v místě trhlin - v době prohlídky suché

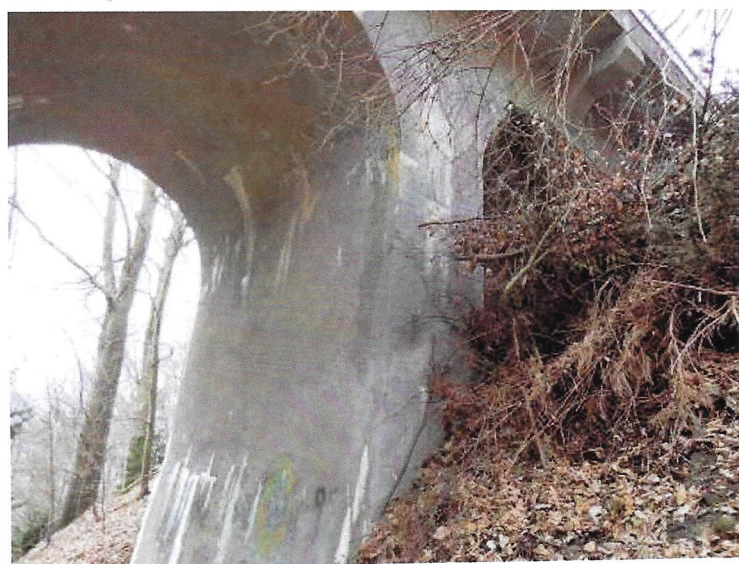
6.pole z pravé strany - četné trhliny s výluhy na NK i SS - v době prohlídky suché

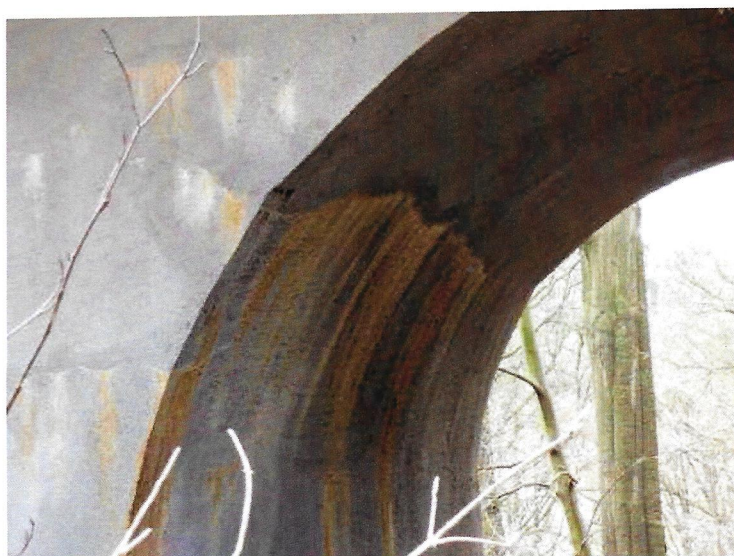
7.pole, výrazné rezavé výluhy z horizontální spáry nad pilířem 7 - malá intenzita průsaku

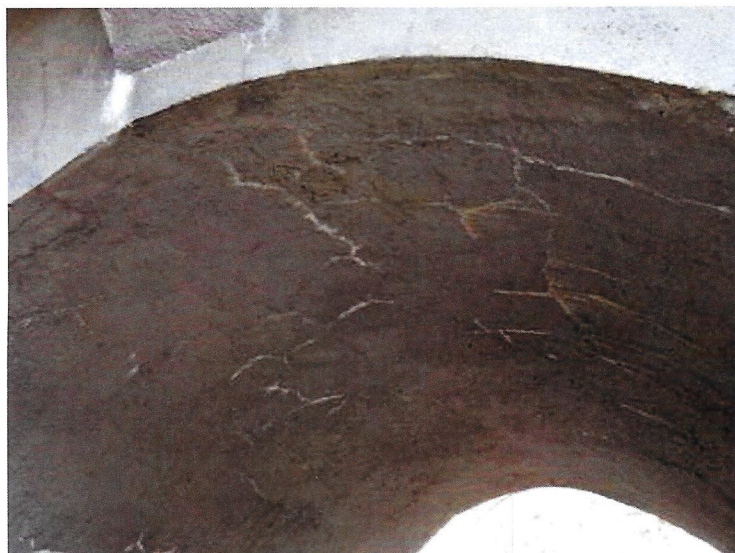
spodní líc 1.pole - četné výluhy ze sítě  
trhlin - v době prohlídky suché

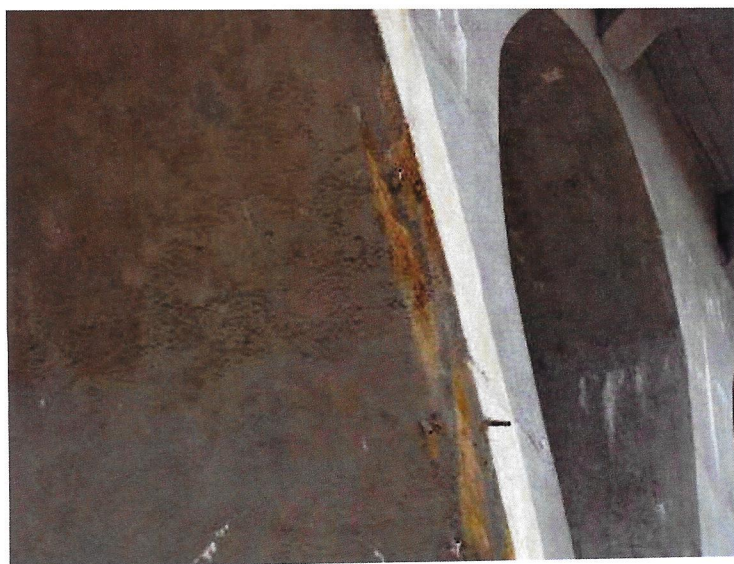
pravá hrana konstrukce 4.pole nad  
pilířem 5 - osazené odvodňovací trubičky  
- rezavé výluhy se zdají být suché

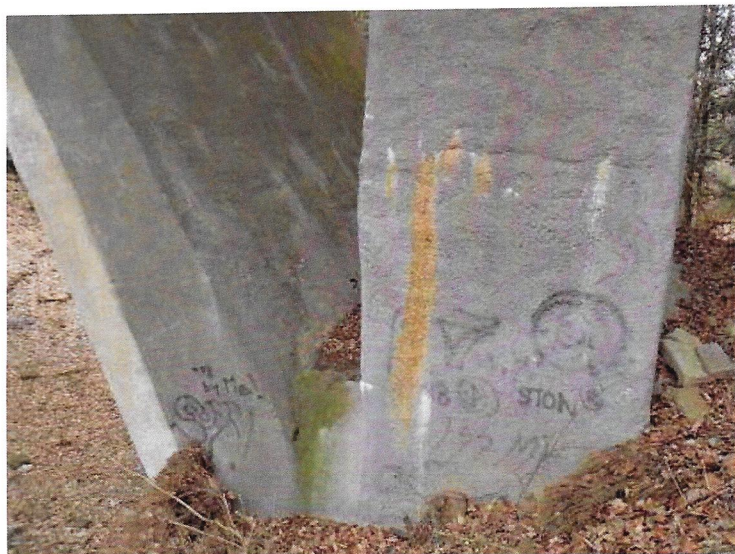
rezavé výluhy na pravém boku pilíře 6

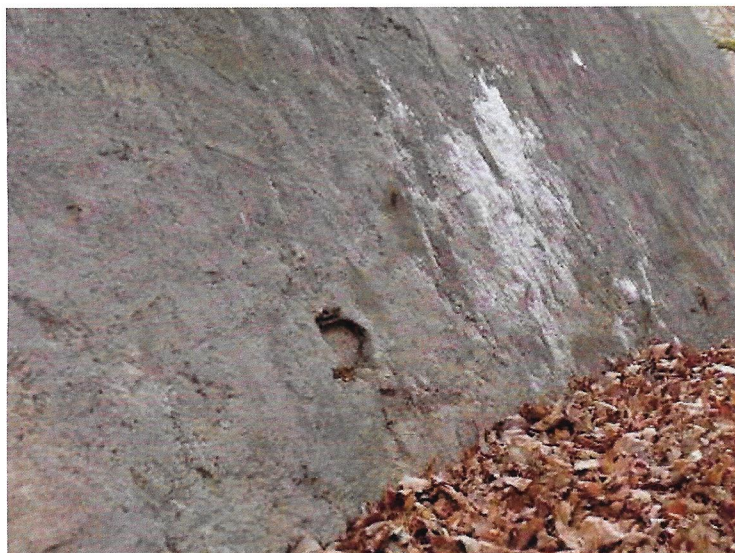
lokálně narušená vyztužená ochranná omítka na horním líci oblouku 4.pole nad pilířem 5

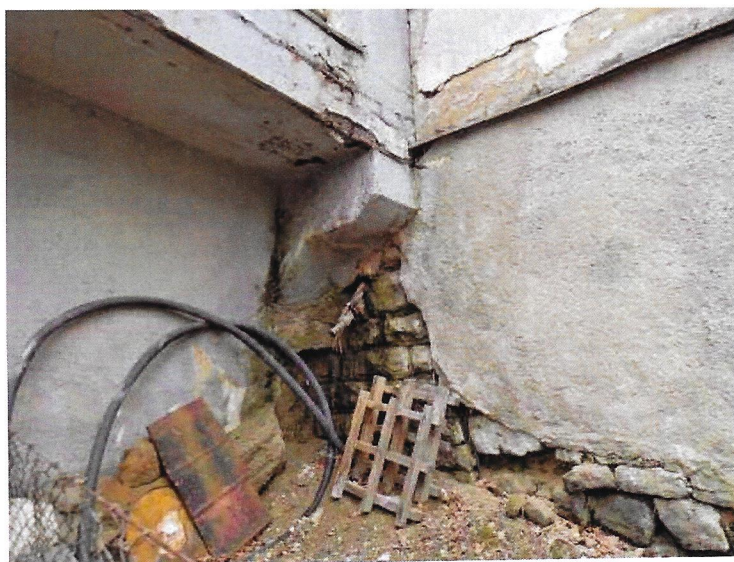
| 2.1 | Lokálně z trhlin v sanační vrstvě průsaky s výluhy. Další výluhy v místech dodatečně osazovaných trubiček odvodnění. Průsaky se zdají málo aktivní, výluhy byly v době prohlídky vesměs suché. Vlhký levý bok opěry 1 - zarovnaný kameny, i na ostatních bocích opěr je stávající terén patrně výše než bylo původně uvažováno. |

silný průsak na levé straně opěry 1 v místě navazující kamenné zdi

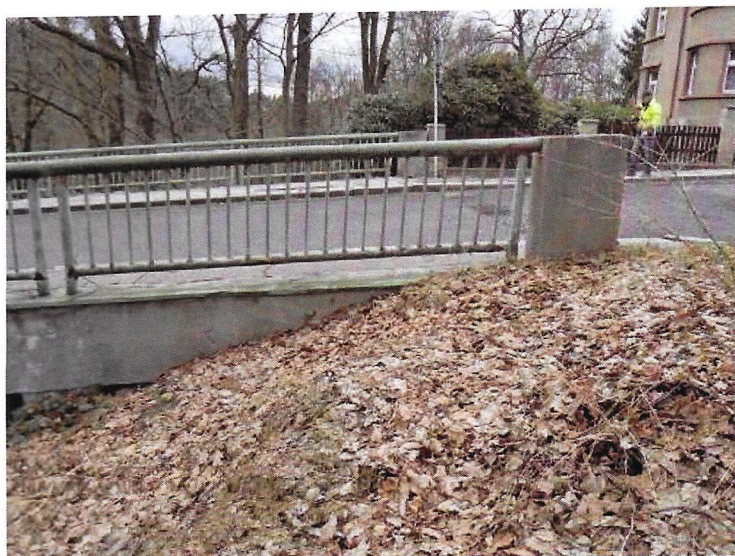
zasypaný pravý bok konstrukce u opěry 8

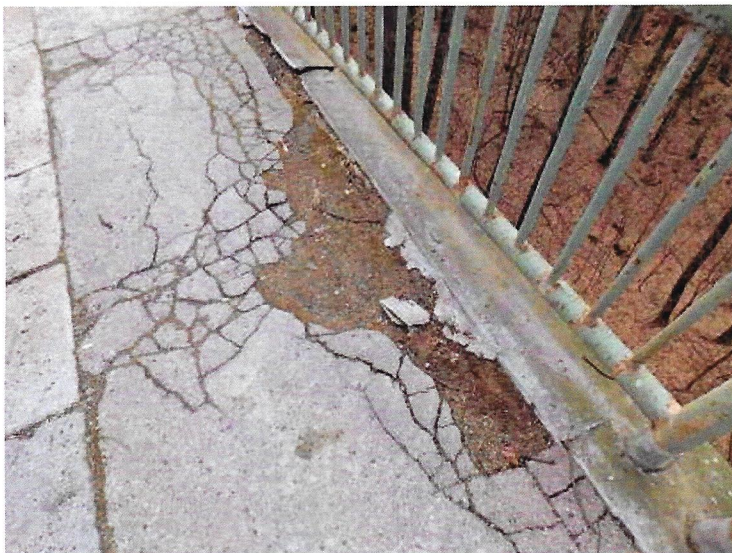
| 3.2 | - chodníkové konzoly | Vlivem dlouhodobého zatékání lokální poruchy na chodníkové konzole. Narušená a opadávající sanační vrstva, silná koroze výztuže sanační vrstvy, narušený beton vlastní konzoly, silná koroze výztuže konzoly - nejhorší stav je na levé straně v 1. poli. |
|---|---|---|
| 5.3 | Chodníky | Výrazně potrháný kryt levého chodníku, na nejhorších místech byl již původní kryt nahrazen betonem. Místy deformovaný obrubník. Chodník je místem kudy do chodníkových konzol proniká voda. Na pravém chodníku závady ještě tolik nepokročily - kryt je porušen četnými trhlinami, místy je nerovný. |

výrazné poruchy levého chodníku

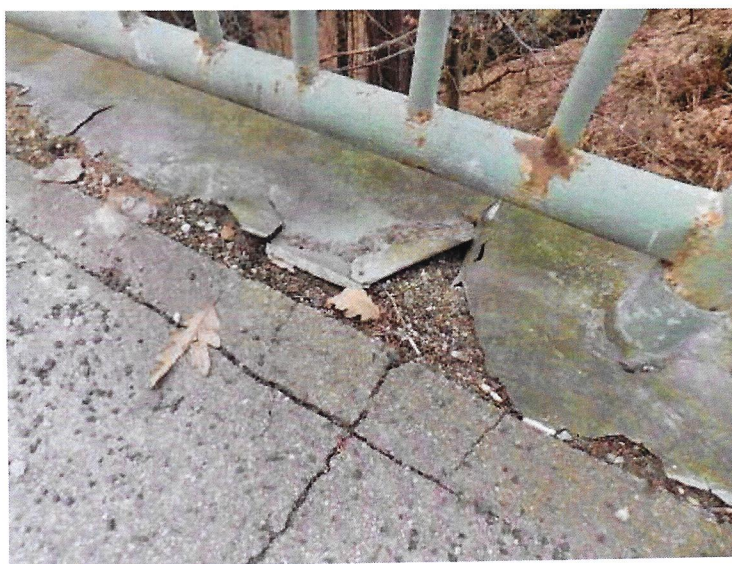
| 3.2 | - chodníkové konzoly | Vlivem dlouhodobého zatékání lokální poruchy na chodníkové konzole. Narušená a opadávající sanační vrstva, silná koroze výztuže sanační vrstvy, narušený beton vlastní konzoly, silná koroze výztuže konzoly - nejhorší stav je na levé straně v 1. poli. |
|---|---|---|
| 5.1 | Římsy | Výrazné lokální poruchy - rozpadlý beton, koroze výztuže. Zejména na levé straně poškozené, již nefunkční, oplechování římsy. |

dtto - poškozené, nefunkční oplechování římsy

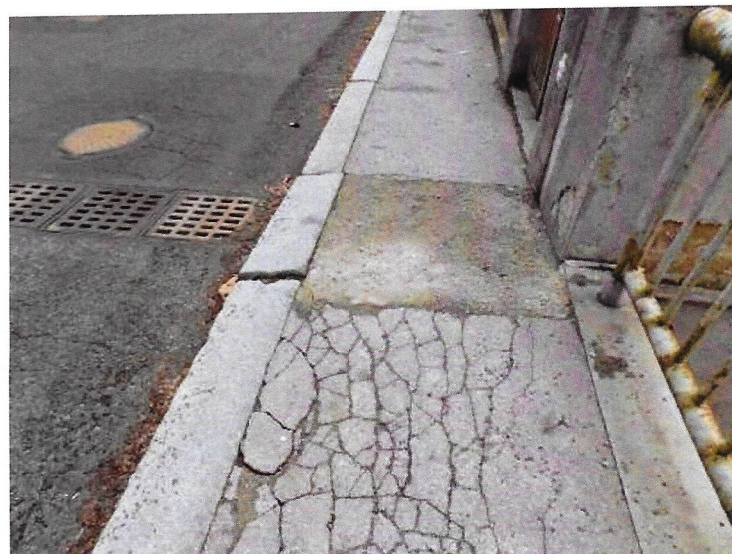
zcela rozpraskaný kryt levého chodníku nad opěrou 1

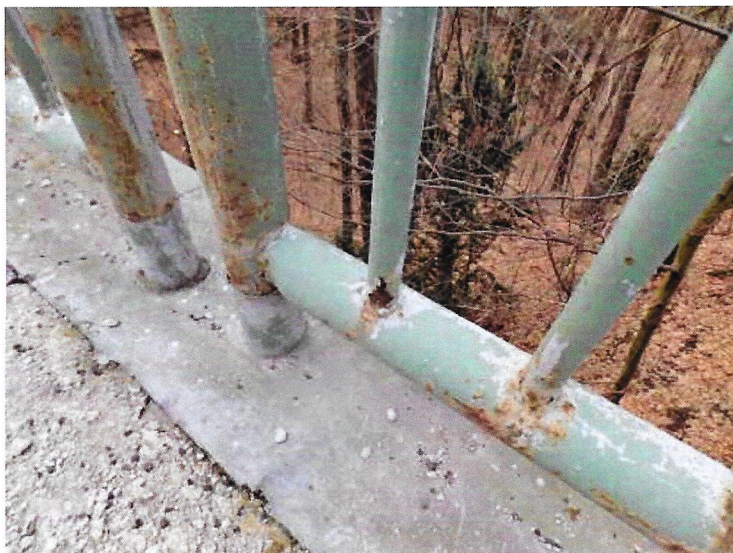
| 8.1 | Zábradlí | Zábradlí lokálně silně zkorodované, protikorozní ochrana již neúčinná. Beton pravého koncového sloupku zábradlí na opěře 1 se rozpadá. |

silná koroze zábradlí

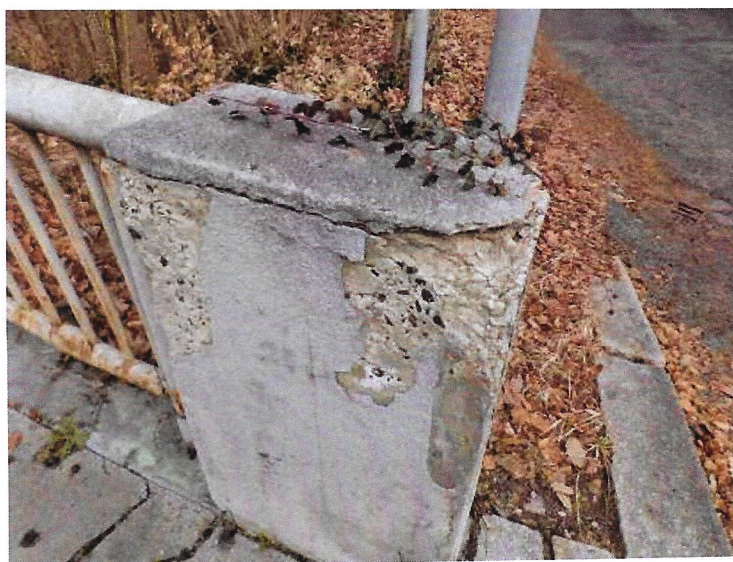
rozpadající se beton pravého  
zábradelního sloupku nad opěrou 1

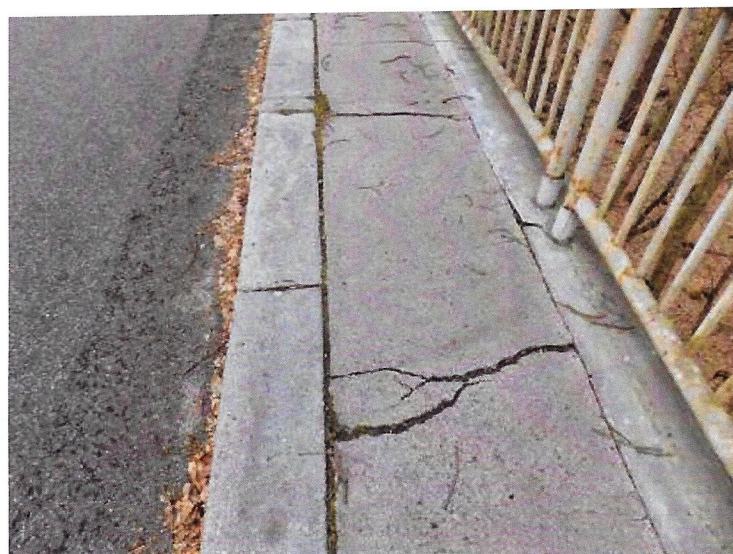
typické poruchy na pravém chodníku
