<b>AZCONSULT</b> ® spol. s r. o. Klášská 12, 400 01 Ústí nad Labem	<h1>Terénní průzkum skálních svahů</h1>			Záznamový list č. <h1>118</h1>		Objekt č.- pohled č. <h1>001</h1>		
				Fotografie: 20200713_111157		Aziumt: 49°		
Lokalita: DC-Teplická ul.		Etáž: 0	GPS-N: 50° 46' 36.047'' GPS-E: 14° 11' 24.641''

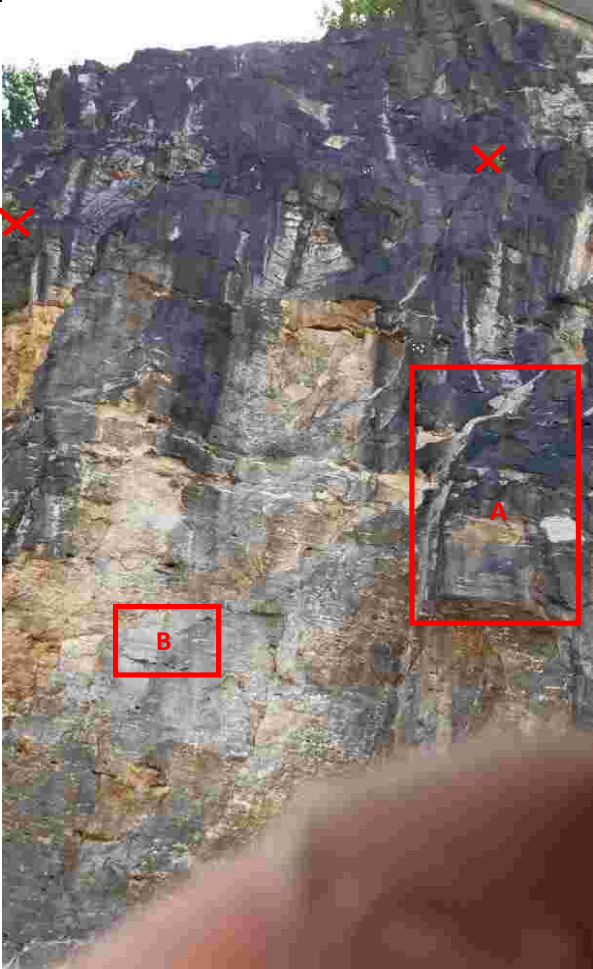
Blok	Stabíl.	Riziko	šířka x výška x hloubka	Poznámka
				A	SA	SR	4x2x1	kotveno
				B	P1	NR	.4x.4x.1	
				.	.	.		
				.	.	.		
				.	.	.		
				.	.	.		
				.	.	.		
				.	.	.		
				Poznámka: od garáže č.p.720L, poznámka 118/1				
Kácení: 2x nálet								
Bezpeč. kategorie:								
P1					Potenciálně nestabilní 1			
Míra rizika								
SR					střední			
Bodové hodnocení:								
4					Podezřelý objekt			
Hodnocení a doporučení: Blok B vizuálně kontrolovat v intervalu 1 rok.				Datum dokumentace:

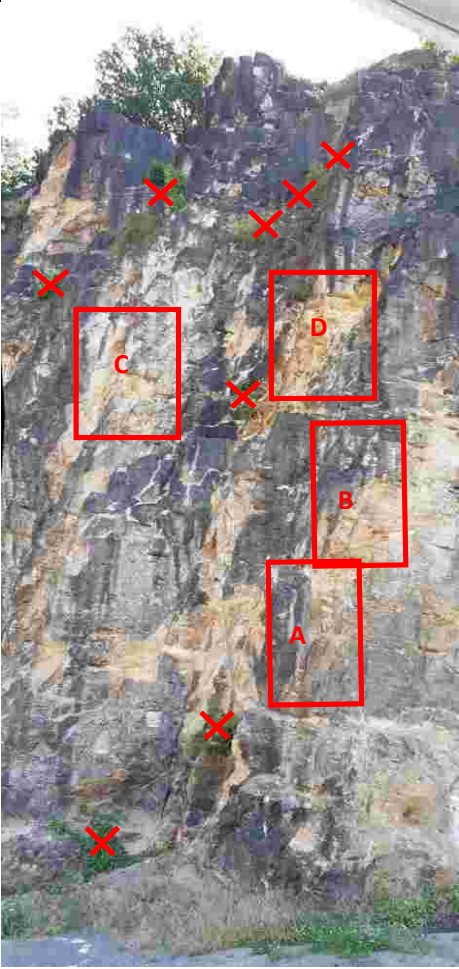
Blok	Stabil.	Riziko	šířka x výška x hloubka	Poznámka	A	P2	SR	2x1x1		B	P2	SR	2x1x1		C	P1	NR	5x6	drolivá oblast	D	P1	NR	4x2	drolivá oblast	.	.	.	.	.	.	.	.	.	.	.	.	.	.	.	.	.	.	.	.			
			Blok	Stabil.	Riziko	šířka x výška x hloubka	Poznámka																																												
			A	P2	SR	2x1x1																																													
			B	P2	SR	2x1x1																																													
			C	P1	NR	5x6	drolivá oblast																																												
			D	P1	NR	4x2	drolivá oblast																																												
			.	.	.	.	.																																												
			.	.	.	.	.																																												
			.	.	.	.	.																																												
			.	.	.	.	.																																												
Poznámka: od garáže č.p.721L, pozn. 118/2 a 118/3																																																			
Kácení: drobný nálet 8 ks á 1 m2																																																			
Bezpeč. kategorie:																																																			
P1		Potenciálně nestabilní 1																																																	
Míra rizika																																																			
SR		střední																																																	
Bodové hodnocení:																																																			
6		Labilní objekt

Hodnocení a doporučení:  
 Průběžně odstraňovat náletové dřeviny, Bloky A a B osadit ambulatním monitoringem, oblasti C a D kontrolovat v itervalu 1 rok.

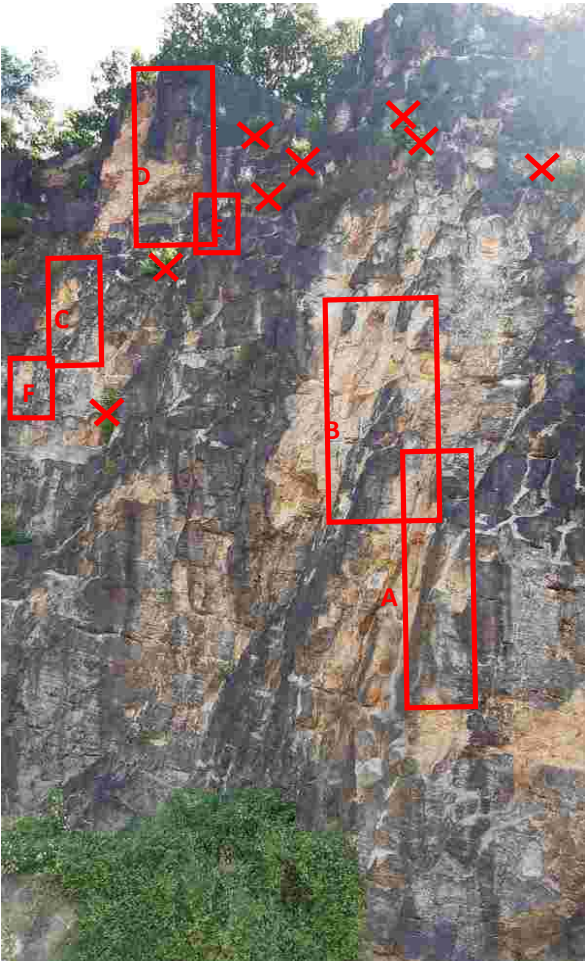
<table border="1"> <thead> <tr> <th>Blok</th> <th>Stabil.</th> <th>Riziko</th> <th>šířka x výška x hloubka</th> <th>Poznámka</th> </tr> </thead> <tbody> <tr> <td>A</td> <td>.</td> <td>.</td> <td></td> <td>viz oblat C na 002</td> </tr> <tr> <td>B</td> <td>.</td> <td>.</td> <td></td> <td>viz oblat C na 002</td> </tr> <tr> <td>C</td> <td>P1</td> <td>NR</td> <td>2x2</td> <td>drolivá oblast</td> </tr> <tr> <td>D</td> <td>P1</td> <td>SR</td> <td>8x4</td> <td>fragm. po odlomení</td> </tr> <tr> <td>E</td> <td>P2</td> <td>SR</td> <td>1x,5x,5</td> <td></td> </tr> <tr> <td>F</td> <td>P2</td> <td>SR</td> <td>1x,5x,5</td> <td></td> </tr> <tr> <td></td> <td>.</td> <td>.</td> <td></td> <td></td> </tr> <tr> <td></td> <td>.</td> <td>.</td> <td></td> <td></td> </tr> </tbody> </table>	Blok	Stabil.	Riziko	šířka x výška x hloubka	Poznámka	A	.	.		viz oblat C na 002	B	.	.		viz oblat C na 002	C	P1	NR	2x2	drolivá oblast	D	P1	SR	8x4	fragm. po odlomení	E	P2	SR	1x,5x,5		F	P2	SR	1x,5x,5			.	.				.	.			Poznámka: od garáže č.p.723L, pozn.118/4

P1	Potenciálně nestabilní 1																																																		
Míra rizika																																																			
<table border="1"> <tr> <td>SR</td> <td>střední</td> </tr> </table>		SR	střední																																																
SR	střední																																																		
Bodové hodnocení:																																																			
<table border="1"> <tr> <td>8</td> <td>Labilní objekt</td> </tr> </table>		8	Labilní objekt																																																
8	Labilní objekt

Hodnocení a doporučení:   Průběžně odstraňovat náletové dřeviny, Bloky E a F osadit ambulatním monitoringem, oblast D vyčistit a oblast C a D kontrolovat v itervalu 1 rok. | | | || Legenda : Skalní bloky A, B, ... - označení bloků   Doporučení dalšího postupu: a) ponechání přirozenému vývoji, b) založení kontrolního sledování a stanovení mezních stavů, c) doporučení způsobu zabezpečení   Nebezpečné stromy: S - smrk, Bř - bříza, Bo - borovice, Bu - buk, T - torzo, Du - dub, Jav - Javor, Je - Jeřáb, To - topol, Os - osika, číslo označuje průměr kmene ve výšce 1 m nad terénem. | | | | | | | |

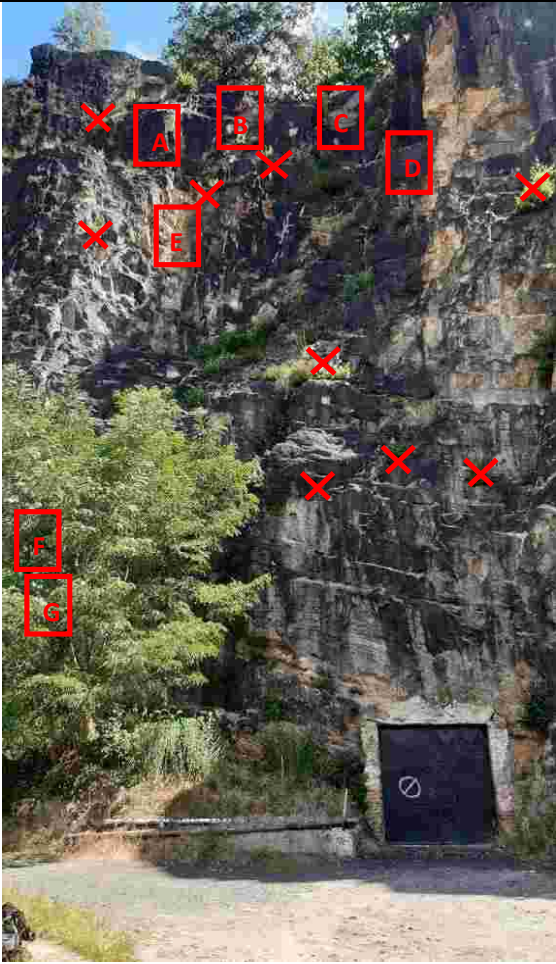
Blok	Stabil.	Riziko	šířka x výška x hloubka	Poznámka	A	P1	SR	2x6	tektonická poruch.	B	P1	SR	3x6		C	P1	SR	3x3	šupiny	D	P2	SR	2x2x1		E	P1	SR	2x4	poruš.obl.	F	P2	SR	3x4x1,5		G	SA	NR	2x2x1	sanovaný		.	.				
			Blok	Stabil.	Riziko	šířka x výška x hloubka	Poznámka																																											
			A	P1	SR	2x6	tektonická poruch.																																											
			B	P1	SR	3x6																																												
			C	P1	SR	3x3	šupiny																																											
			D	P2	SR	2x2x1																																												
			E	P1	SR	2x4	poruš.obl.																																											
			F	P2	SR	3x4x1,5																																												
			G	SA	NR	2x2x1	sanovaný																																											
				.	.																																													
Poznámka: od garáže č.p.1665L, pozn. 118/5																																																		
Kácení: drobný nálet 9 ks																																																		
Bezpeč. kategorie:																																																		
P1		Potenciálně nestabilní 1																																																
Míra rizika																																																		
SR		střední																																																
Bodové hodnocení:																																																		
8		Labilní objekt																																																
Hodnocení a doporučení: Průběžně odstraňovat náletové dřeviny, Bloky A až F osadit ambulatním monitoringem, celou oblast kontrolovat v itervalu 1 rok			Datum dokumentace: 13.7.2020																																															
			Datum hodnocení: 20.7.2020

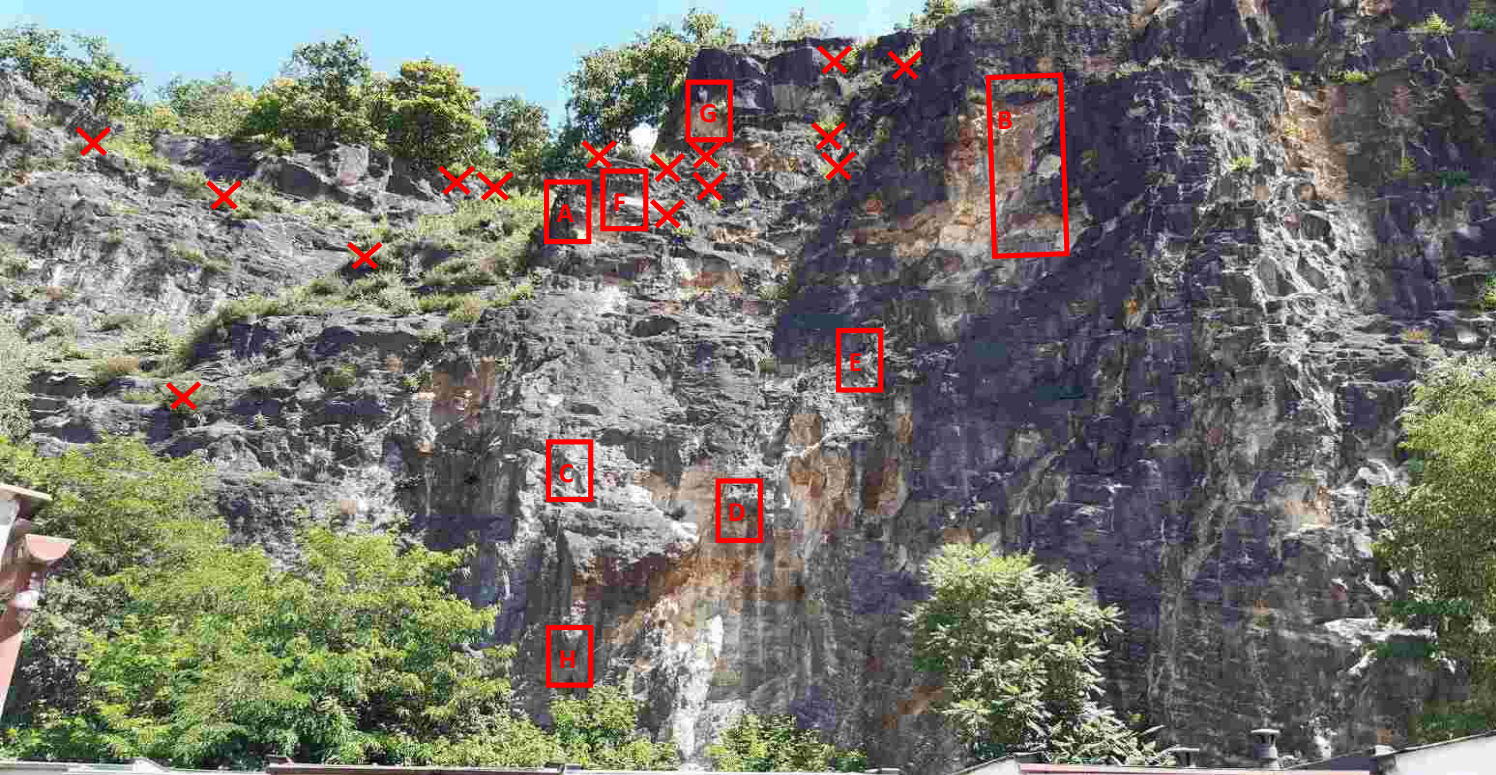
Blok	Stabíl.	Riziko	šířka x výška x hloubka	Poznámka
				A	P2	NR	1x2	2 bloky
				B	P2	NR	8x4	odlomený blok
				C	P3	NR	2x2	částečně srostlý
				D	P3	NR	2x2	převis
				E	P1	NR	1.5x1.5	přílepek
				F	N	NR	2x4	měkký pískovec. suť
				G	P1	NR	4x4	volné bloky 0.5 m
				H	P2	NR	1.5x1.5	převis
				Poznámka: od garáže č.p.725L. pozn.118/6				
Kácení: drobný nálet 15 ks								
Bezpeč. kategorie:								
N					Bezprostředně nestabilní			
Míra rizika								
NR					nízké			
Bodové hodnocení:								
8					Labilní objekt			
Hodnocení a doporučení: Průběžně odstraňovat náletové dřeviny. Blok F vyčistit a celou oblast vizuálně kontrolovat v intervalu 1 rok				Datum dokumentace: 13.7.2020

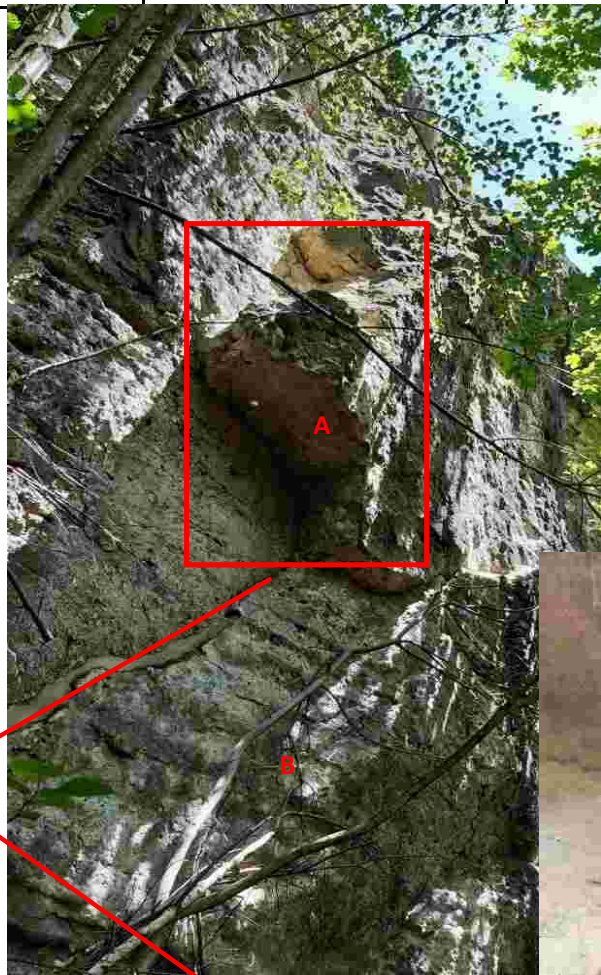
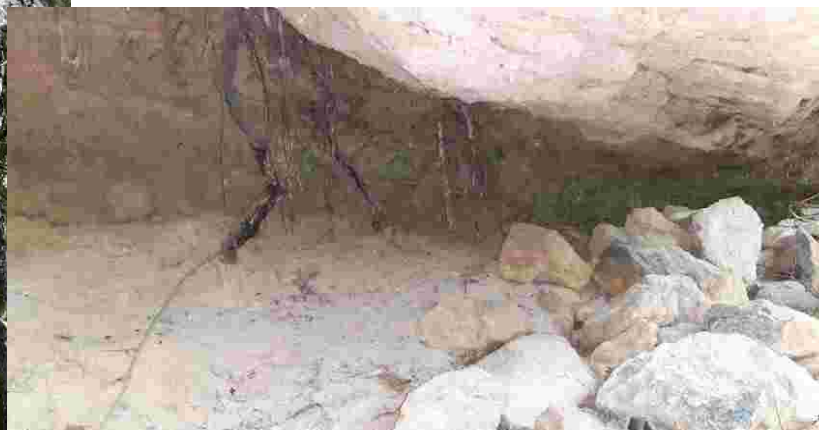
Blok	Stabil.	Riziko	šířka x výška x hloubka	Poznámka
A	P2	NR	2x2x,6	
B	P1	NR	6x6x3	
.	.	.		
.	.	.		
.	.	.		
.	.	.		
.	.	.		
.	.	.

Poznámka:  
monitoring G na vyšší etáži, pozn.118/9,  
vpravo detail na patě bloku B, kořeny na zadní  
trhlině

Potenciálně nestabilní 1

Podezřelý objekt

Bloku B doporučujeme zvážit z důvodu rozsahu velikosti bloku preventivní sanaci podezděním.

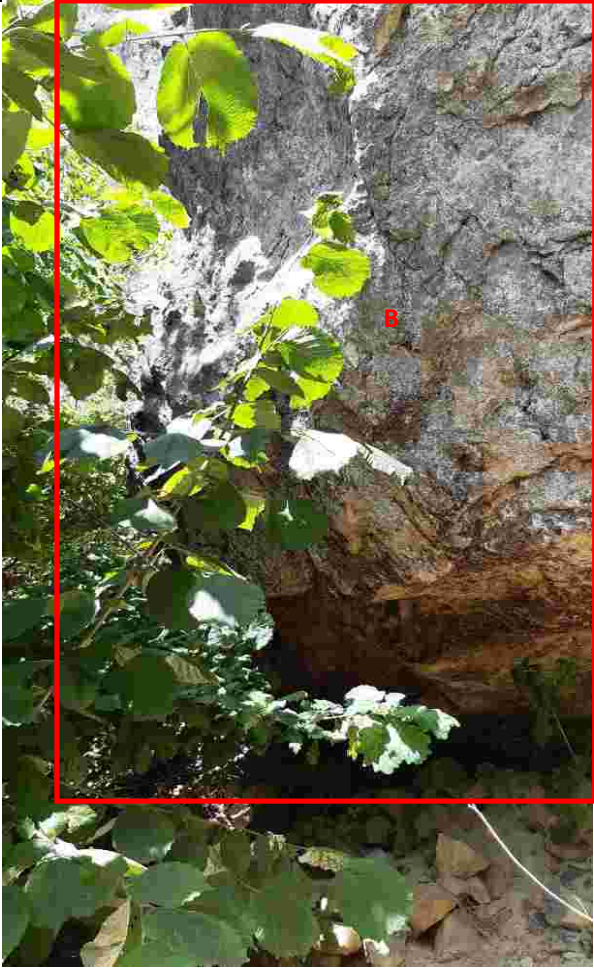
Blok	Stabil.	Riziko	šířka x výška x hloubka	Poznámka	
				B	P1	NR	5x6x2	viz pohled 007a	
Poznámka: pozn.118/10									
Kácení:									
Bezpeč. kategorie:									
P1					Potenciálně nestabilní 1				
Míra rizika									
NR					nízké				
Bodové hodnocení:									
4					Podezřelý objekt				
Hodnocení a doporučení: Doporučujeme kontrolu v intervalu 1 rok.				Datum dokumentace:					
				Datum hodnocení:

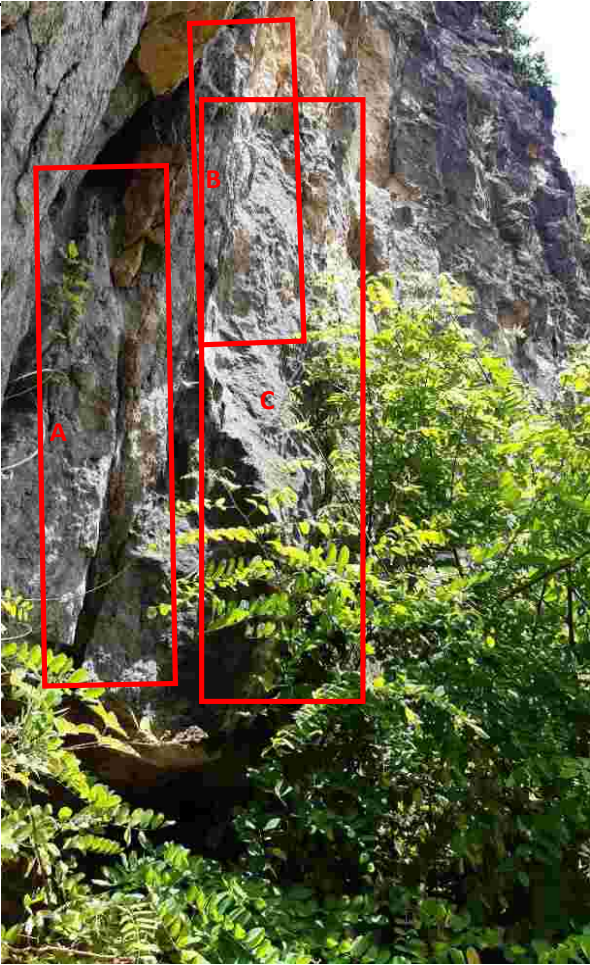
Blok	Stabil.	Riziko	šířka x výška x hloubka	Poznámka
A	P2	NR	,5x4x1,5	
B	P2	NR	,5x4x1,5	
C	P2	NR	4x4x1,5	eroz.koruny i paty

Poznámka:  
 pozn. 118/11, poruchy zabíhají do stěny,  
 mocnost 0,5 m, na patě převis hl. 0,7 m

P2	Potenciálně nestabilní 2
----	--------------------------

Hodnocení a doporučení:  
 Doporučujeme kontrolu v intervalu 1 rok.

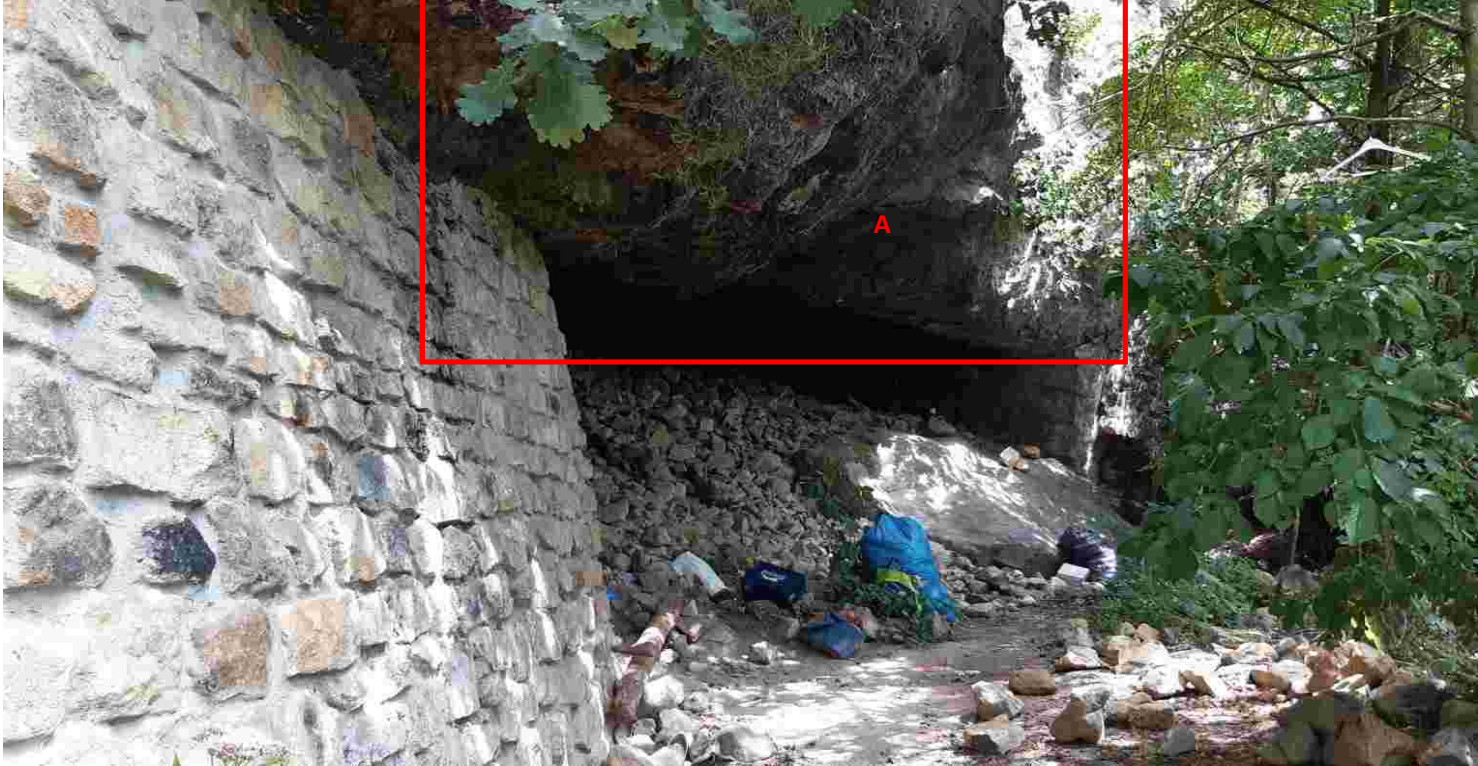
Blok	Stabil.	Riziko	šířka x výška x hloubka	Poznámka
						A	SA	NR	10x8x5	
Poznámka: velký převis vlevo od garáží, pata sledovaného objektu TI										
Kácení:										
Bezpeč. kategorie:										
SA						Sanovaný				
Míra rizika										
NR						nízké				
Bodové hodnocení:										
0						Stabilní objekt				
Hodnocení a doporučení: Ponechat přirozenému vývoji.						Datum dokumentace:		13.7.2020		
						Datum hodnocení:		20.7.2020		
Legenda : Skalní bloky A, B, ... - označení bloků Doporučení dalšího postupu: a) ponechání přirozenému vývoji, b) založení kontrolního sledování a stanovení mezních stavů, c) doporučení způsobu zabezpečení Nebezpečné stromy: S - smrk, Bř - bříza, Bo - borovice, Bu - buk, T - torzo, Du - dub, Jav - Javor, Je - Jeřáb, To - topol, Os - osika, číslo označuje průměr kmene ve výšce 1 m nad terénem.

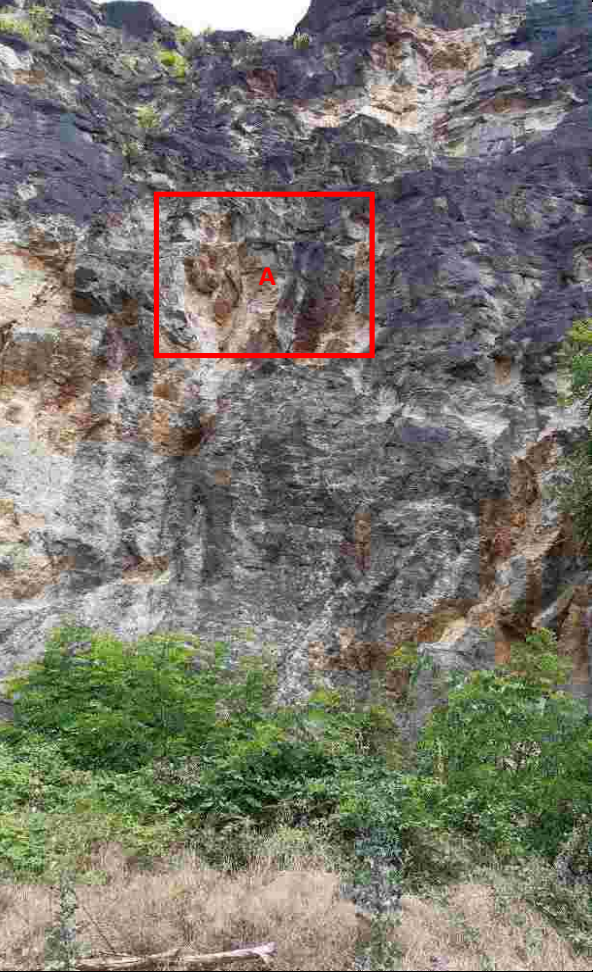
Blok <b>A</b>	Stabíl. P2	Riziko NR	šířka x výška x hloubka 3x3x2	Poznámka
				Poznámka: od gar.č.p.708L, pozn.118/13				
				Kácení:				
				Bezpeč. kategorie:				
				P2		Potenciálně nestabilní 2		
				Míra rizika				
				NR		nízké		
				Bodové hodnocení:				
				<b>3</b>		Podezřelý objekt		
Hodnocení a doporučení: Doporučujeme kontrolu v intervalu 1 rok.				Datum dokumentace:				
				Datum hodnocení:

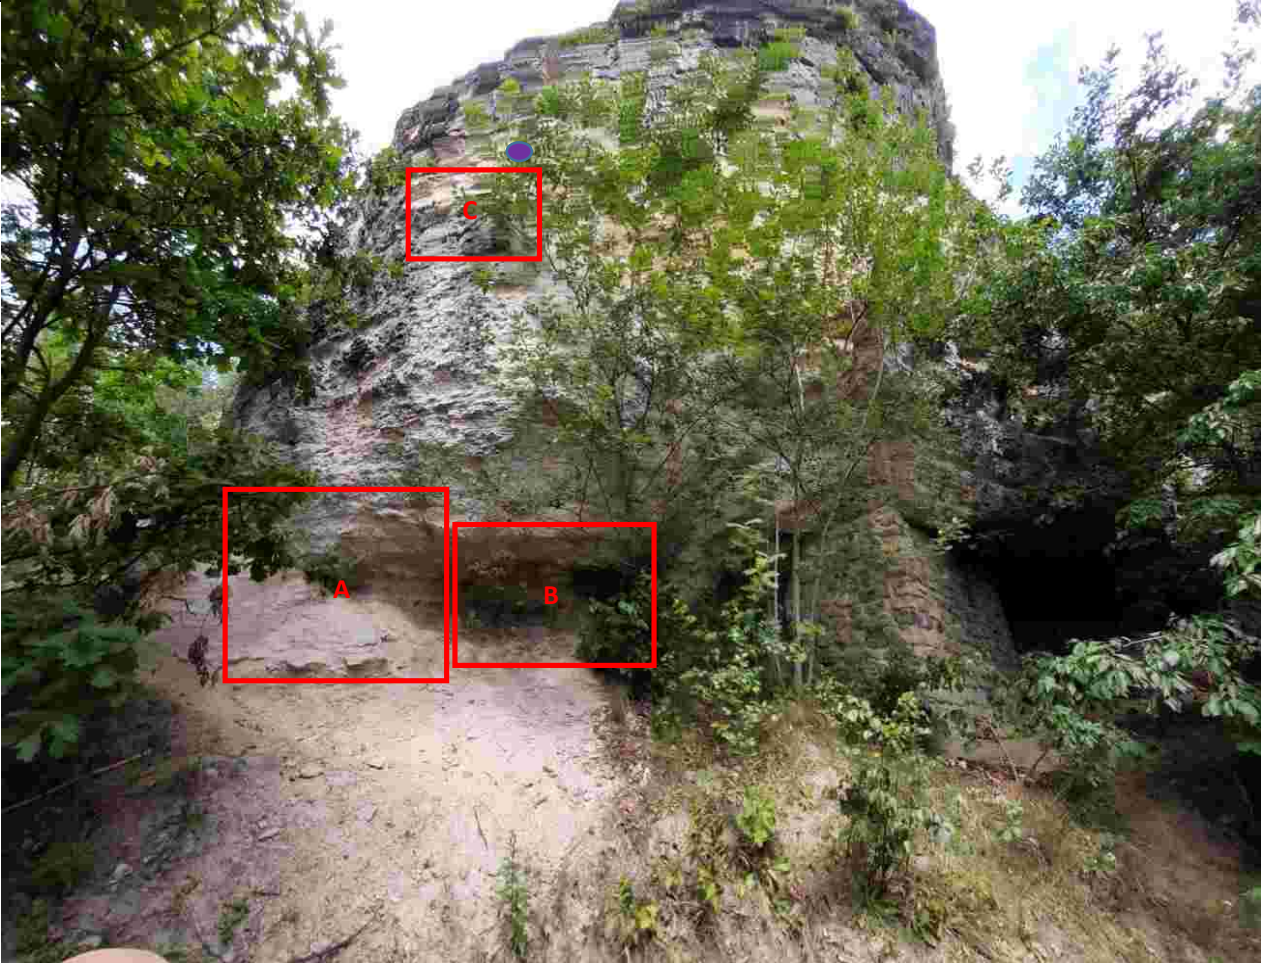
Blok	Stabil.	Riziko	šířka x výška x hloubka	Poznámka
A	P1	NR	5x3x0,6	skupina 5 bloků
B	P1	NR	8x6x1	vyvětralá oblast
C	P1	NR	1x1x04

Poznámka:  
pozn.118/14, fialově monitoring

P1	Potenciálně nestabilní 1
----	--------------------------

Hodnocení a doporučení: Doporučujeme kontrolu v intervalu 1 rok.		Datum dokumentace: 13.7.2020
		Datum hodnocení: 20.7.2020

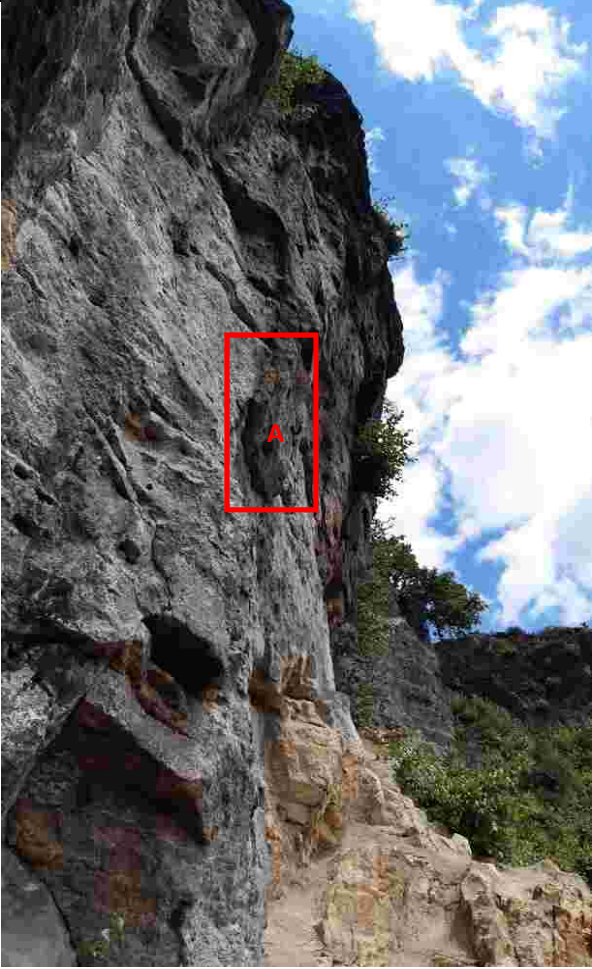
Blok	Stabíl.	Riziko	šířka x výška x hloubka	Poznámka
			A	P2	NR	,6x,3x,1	část sanovaného
Poznámka: na převis, pozn.118/16							
Kácení:							
Bezpeč. kategorie:							
P2					Potenciálně nestabilní 2		
Míra rizika							
NR					nízké		
Bodové hodnocení:							
3					Podezřelý objekt		
Hodnocení a doporučení: Doporučujeme kontrolu v intervalu 1 rok.			Datum dokumentace:				
			Datum hodnocení:

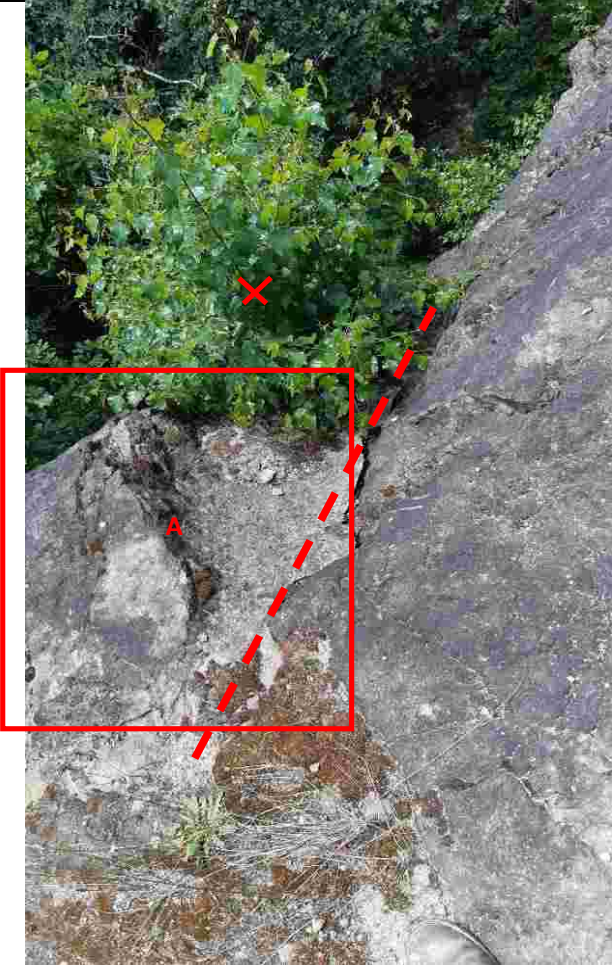
Blok	Stabil.	Riziko	šířka x výška x hloubka	Poznámka
				A	N	NR	1x1x,4	
					.	.		
					.	.		
					.	.		
					.	.		
					.	.		
					.	.		
					.	.		
					.	.		
Poznámka: na převise, pozn.118/17, porucha šířky 2 cm								
Kácení: nálet bříza								
Bezpeč. kategorie:								
N					Bezprostředně nestabilní			
Míra rizika								
NR					nízké			
Bodové hodnocení:								
8					Labilní objekt			
Hodnocení a doporučení: Nálet břízy doporučujeme chemicky odstranit, blok A osadit ambulantním monitoringem.				Datum dokumentace:

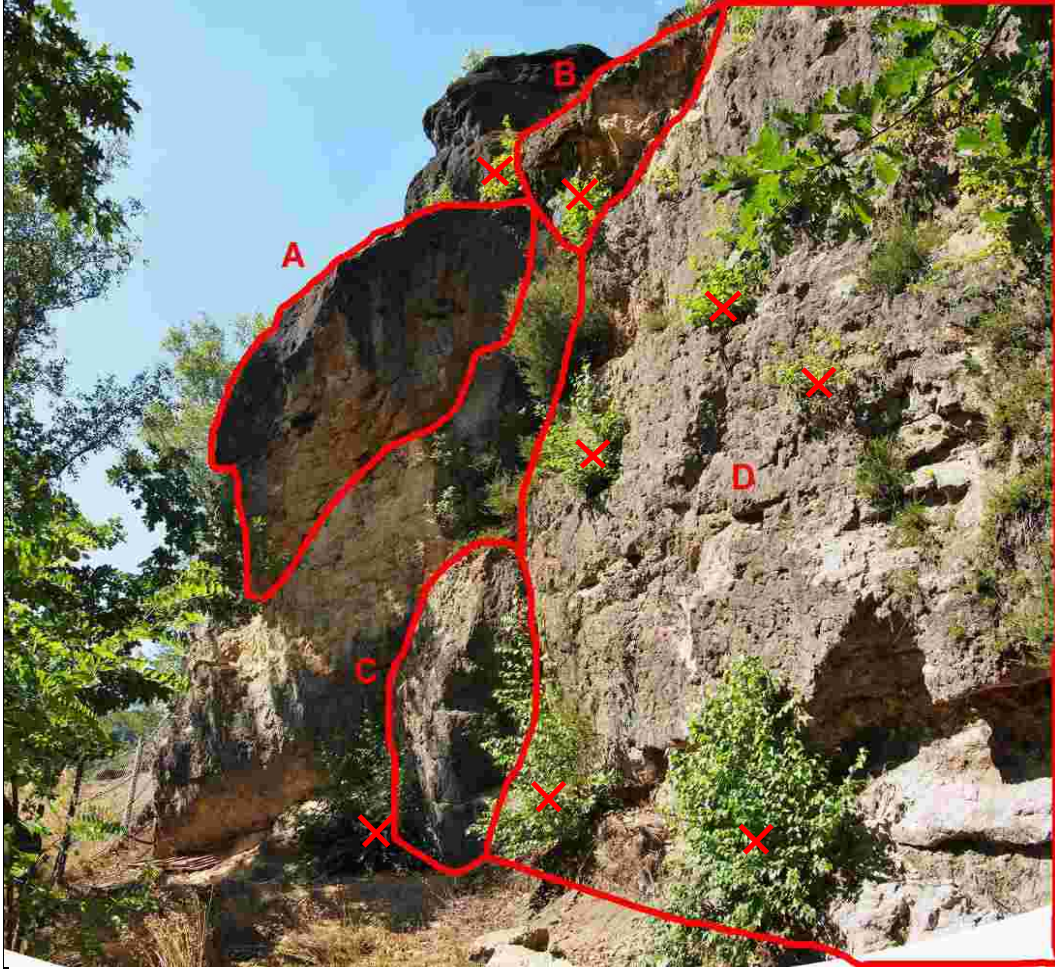
Blok	Stabíl.	Riziko	šířka x výška x hloubka	Poznámka
				A	P1	BR	3x2x,5	Přílepek
				B	P1	BR	2x1,5x2	převislý blok
				C	P1	BR	1x2x1,5	přílepek
				D	P1	BR	5x4	rozpadavý mater.
				.	.	.	.	.
				.	.	.	.	.
				.	.	.	.	.
				.	.	.	.	.
				Poznámka: od garáže č.p.720L				
Kácení: drobný nálet 10 ks								
Bezpeč. kategorie:								
P1					Potenciálně nestabilní 1			
Míra rizika								
BR					minimální - bez			
Bodové hodnocení:								
0					Stabilní objekt			
Hodnocení a doporučení: Průběžně odstraňovat náletové dřeviny. Ponechat přirozenému vývoji.				Datum dokumentace: 29.7.2020

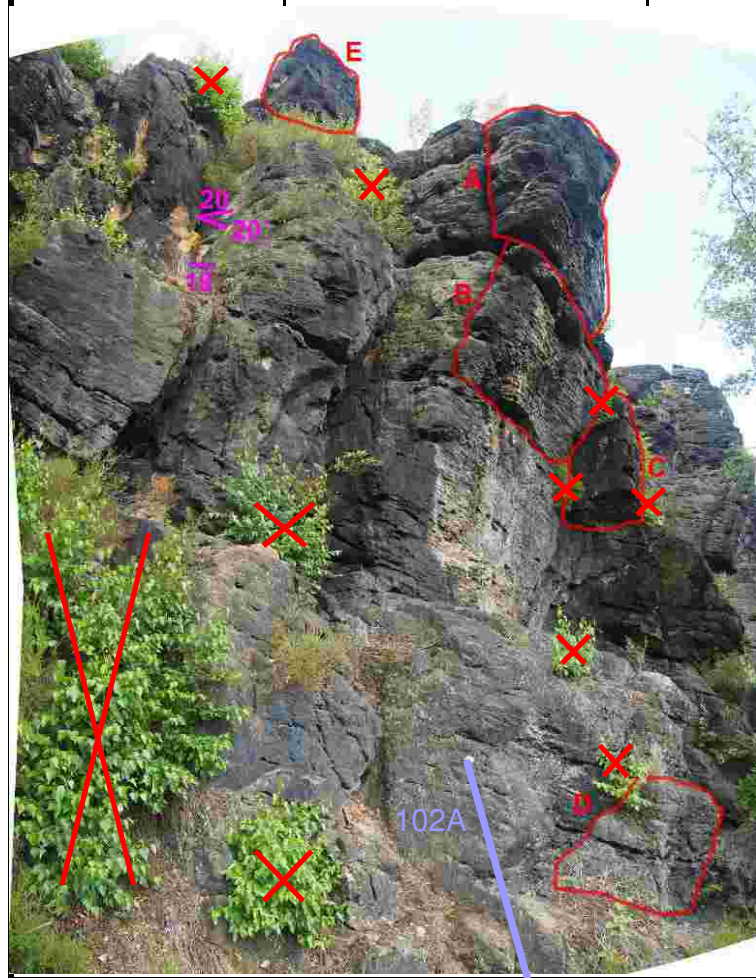
Blok	Stabil.	Riziko	šířka x výška x hloubka	Poznámka
A	P3	BR	3x2x1	trhlinou oddělený
B	P3	BR	3x1,5x,3	přílepek pod bl. A
C	.	.	1x1,5x1	totožný s 18C
D	P2	BR	1x1x,5	přílepek na okraji
E	.	.	4x6x3	totožný s 18A
.	.	.	.	.
.	.	.	.	.
.	.	.	.	.

P2 Potenciálně nestabilní 2

Průběžně odstraňovat náletové dřeviny. Blok C a D zachytí plot, blok A a B nedopadne až k domům.

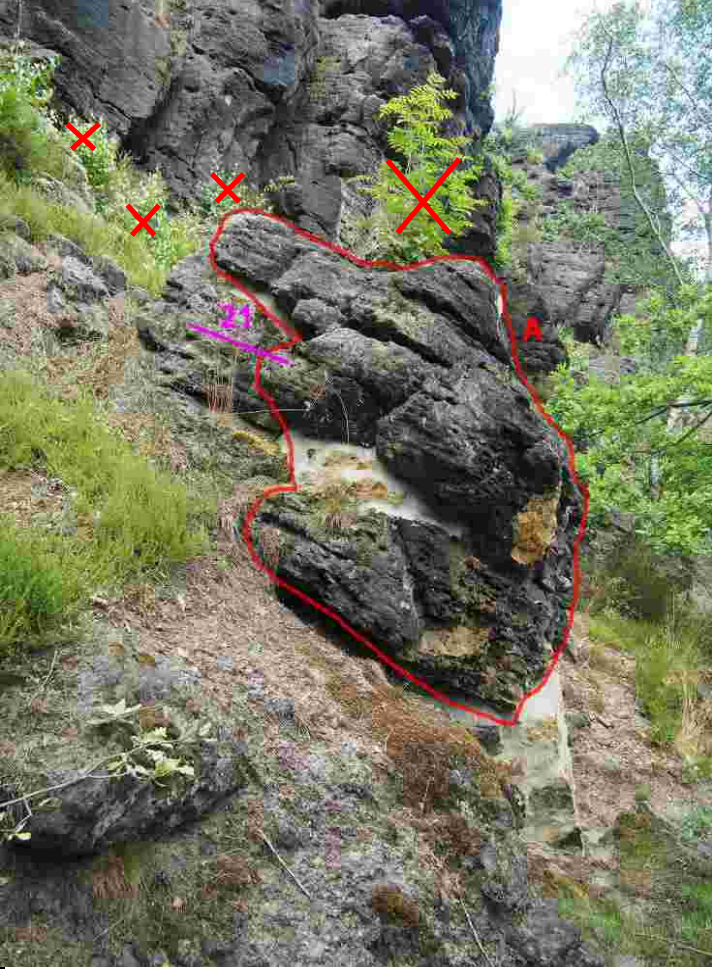
Blok	Stabil.	Riziko	šířka x výška x hloubka	Poznámka
A	SA	SR	2x2x1,5	měř.21, podezděno
	.	.		
	.	.		
	.	.		
	.	.		
	.	.		
	.	.		
	.	.		
	.	.

SA	Sanovaný
----	----------

Průběžně odstraňovat náletové dřeviny, ponechat přirozenému vývoji

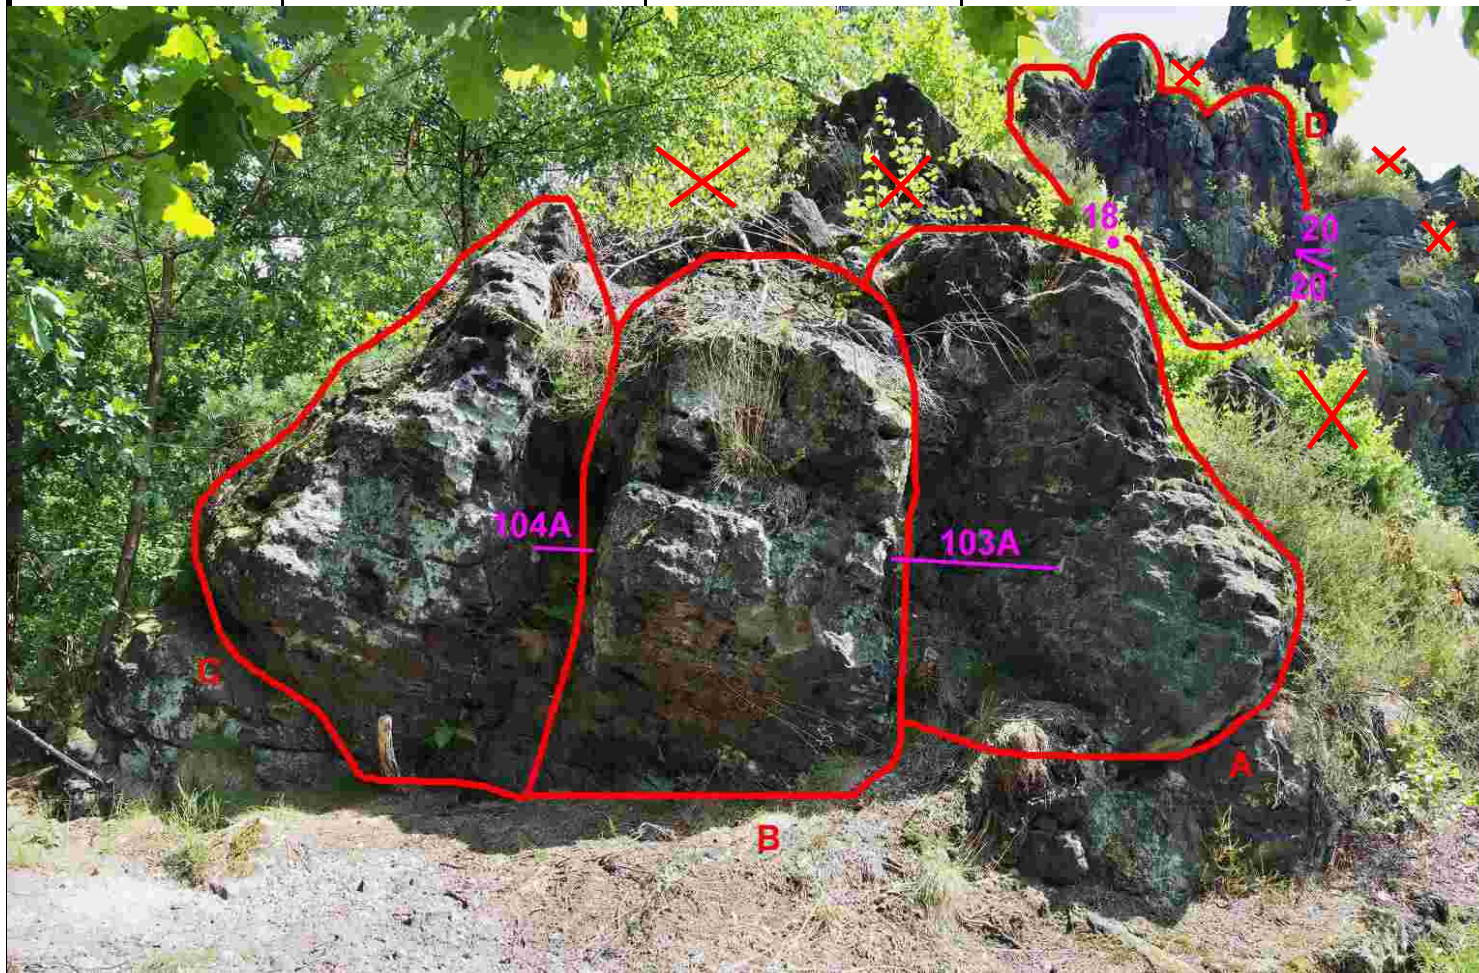
Blok	Stabil.	Riziko	šířka x výška x hloubka	Poznámka
A	S	SR	1x2,5x2	měření 103A
B	S	SR	1,5x2,5x2	měř.103A a 104A
C	S	SR	1,5x2,5x2	měření 104A
D	P2	BR	3x4x2	rozpukaný, měř.18
	.	.		
	.	.		
	.	.		
	.	.

P2	Potenciálně nestabilní 2
----	--------------------------

Průběžně odstraňovat náletové dřeviny, ponechat přirozenému vývoji

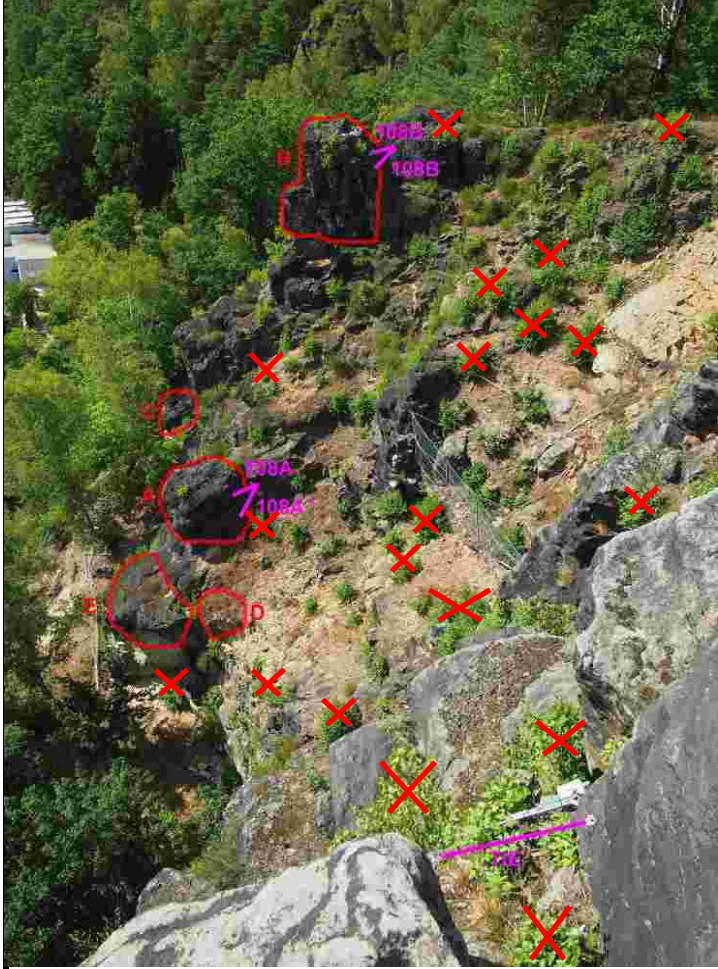
Blok	Stabil.	Riziko	šířka x výška x hloubka	Poznámka		
	A	P3	SR	4x4x4	měř.108A, oddělený		
	B	.	.	4x6x3	totožný s 18A		
	C	.	.	2x2x1,5	totožný s 20A		
	D	.	.	2x1,5x2	totožný s 17B		
	E	.	.	3x2x0,5	totožný s 17 A		
	.	.	.				
	.	.	.				
	.	.	.				
	.	.	.				
Poznámka: Etáž od garáže č.p.720L, nebo 0 od vrcholu skály nad měřením TIE.							
Kácení: drobný nálet 100 ks							
Bezpeč. kategorie:							
P3		Potenciálně nestabilní 3					
Míra rizika							
SR		střední					
Bodové hodnocení:							
4		Podezřelý objekt					
Datum dokumentace:				13.7.2020			
Datum hodnocení:				20.7.2020			
Hodnocení a doporučení: Průběžně odstraňovat náletové dřeviny, ponechat přirozenému vývoji

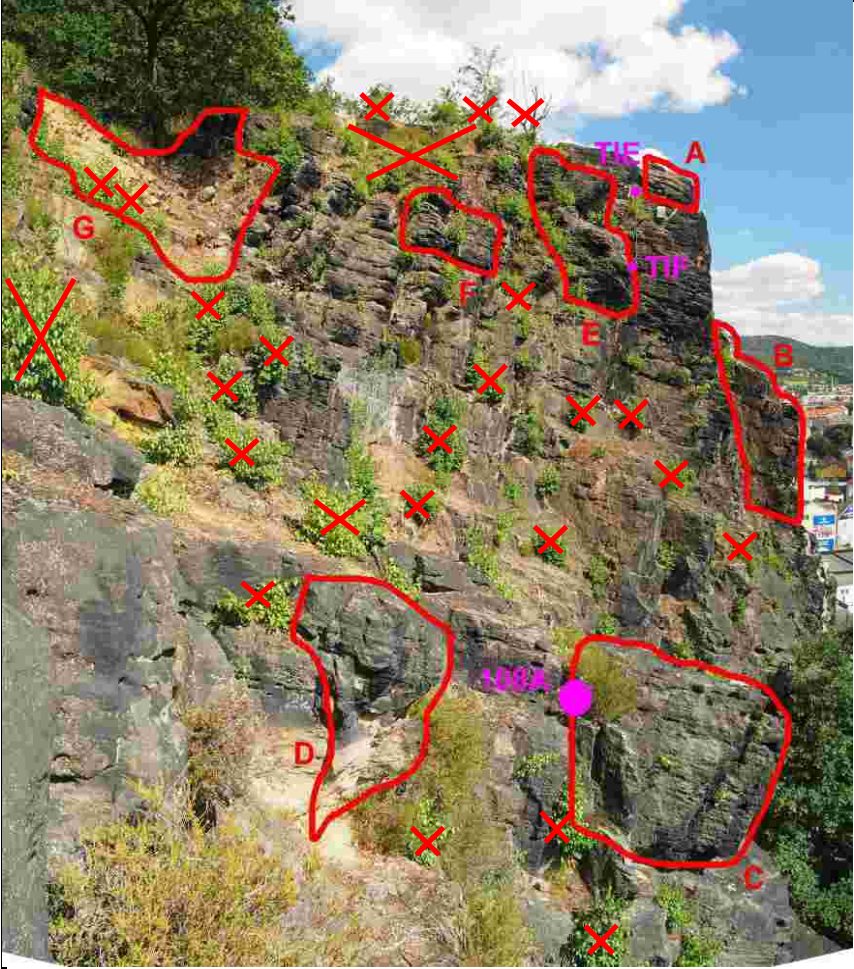
Blok	Stabil.	Riziko	šířka x výška x hloubka	Poznámka
			A	S	SR	2x3x4	oddělený blok
			B	.	.	4x6x2	totožný s 16A
			C	.	.	4x4x4	totožný s 22A
			D	P3	BR	1,5x1,5x1	puklý roh
			E	P3	SR	3x6x2	měř.TIF, soust.bl.
			F	P3	SR	4x3x1,5	2 bloky, vlevo další
			G	P1	BR	8x8	narušený povrch
			.	.	.	.	.
			Poznámka: od garáže č.p.720L				
Kácení: drobný nálet 80 ks							
Bezpeč. kategorie:							
P1		Potenciálně nestabilní 1					
Míra rizika							
SR		střední					
Bodové hodnocení:							
4		Podezřelý objekt					
Hodnocení a doporučení: Průběžně odstraňovat náletové dřeviny, ponechat přirozenému vývoji, pokračovat v monitoringu			Datum dokumentace:

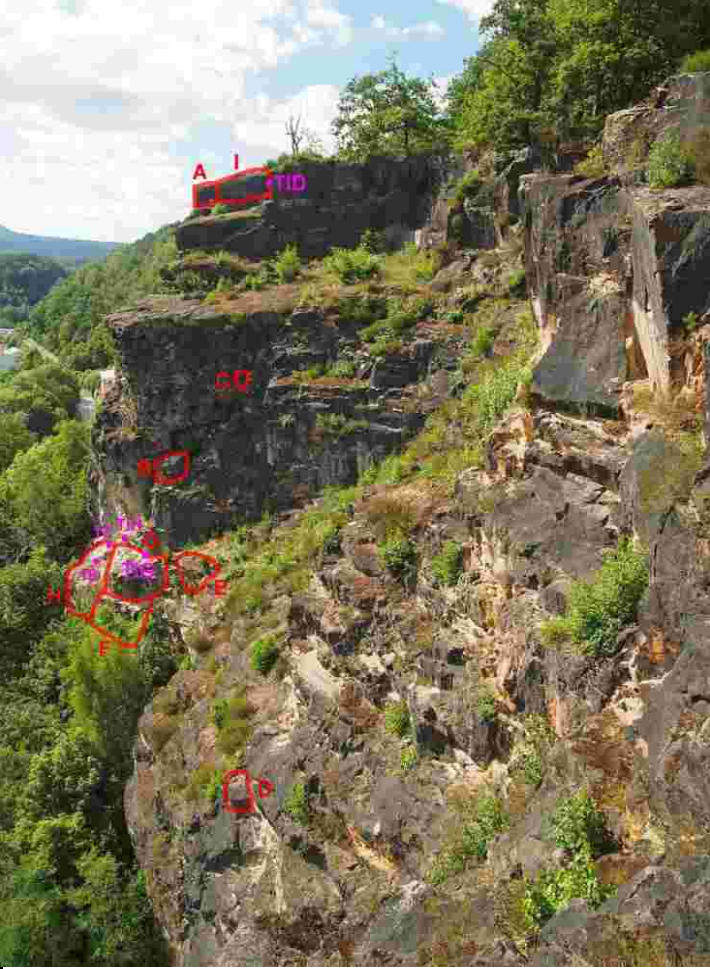
Blok	Stabil.	Riziko	šířka x výška x hloubka	Poznámka		
	A	.	.	2x3x4	totožný s 23A		
	B	P3	NR	2x2x2	rohový blok		
	C	P2	NR	1x1,5x1	převislý přílepek		
	D	P2	NR	1x1x1	přílepek		
	E	P2	NR	2x2x1	odděl.,dole drolí		
	F	SA	NR	5x4x4	podezděno		
	G	SA	NR	5x2x3	nad F, kotven		
	H	SA	NR	4x6x3	dole drolí,měř.16,17		
	Poznámka: od garáže č.p.720L ; Pohled zezhora na objekt 6. Některé bloky budou totožné.						
Kácení: Du20-2ks, Du30-2ks, Jav15-2ks, nálet do 10cm							
Bezpeč. kategorie:							
P2		Potenciálně nestabilní 2					
Míra rizika							
NR		nízké					
Bodové hodnocení:							
3		Podezřelý objekt					
Hodnocení a doporučení: blok E osadit měřením, průběžně odstraňovat náletové dřeviny				Datum dokumentace:

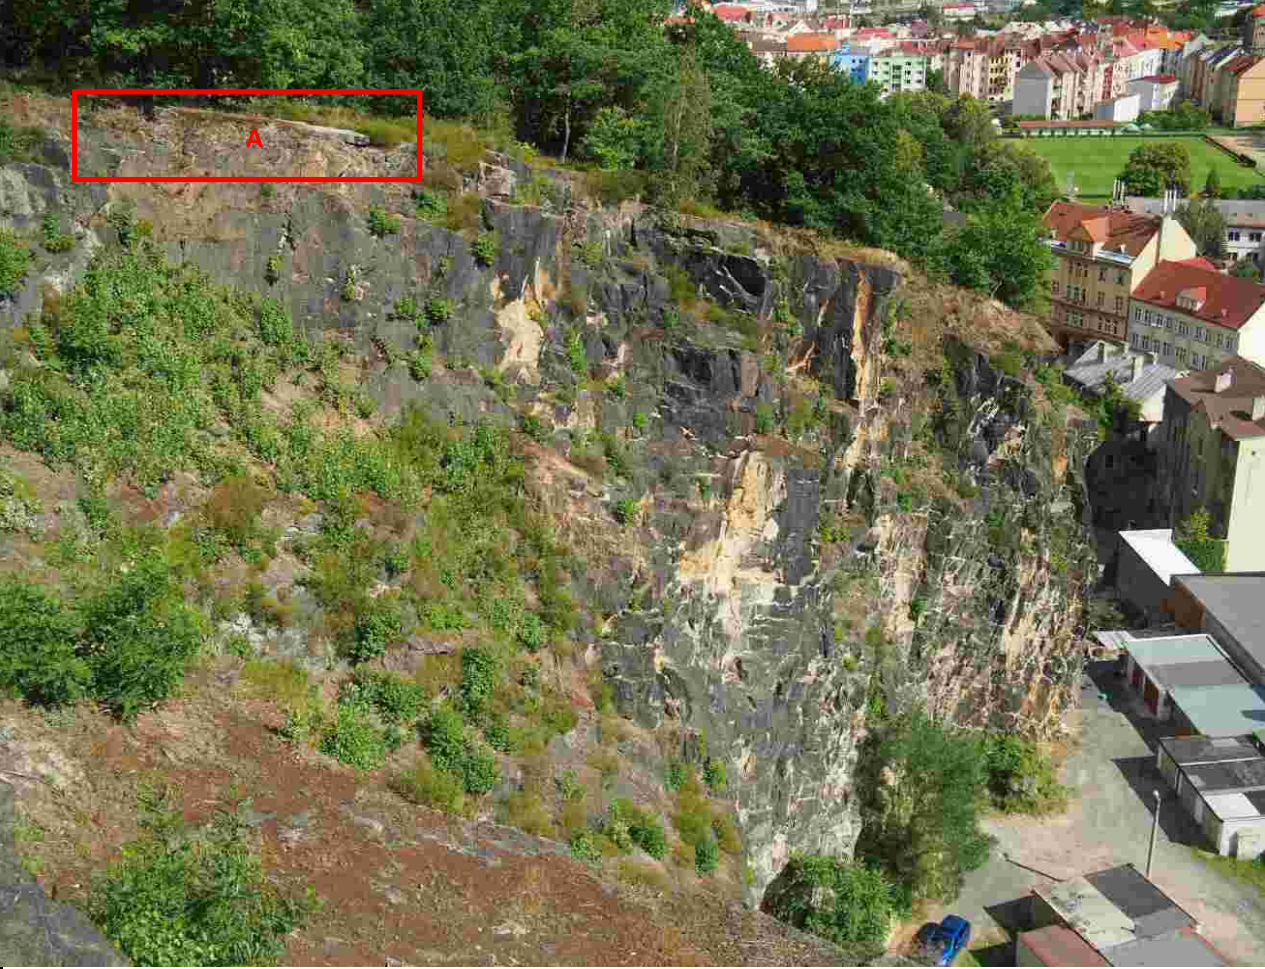
Blok <b>A</b>	Stabil. P1	Riziko NR	šířka x výška x hloubka 8x2x1	Poznámka drobný opad
			Poznámka: od garáže č.p.720L ; Jiný pohled na objekty 1-5. Zezdola popisované bloky jsem nezakresloval.				
			Kácení:				
			Bezpeč. kategorie:				
			P1		Potenciálně nestabilní 1		
			Míra rizika				
			NR		nízké		
			Bodové hodnocení:				
			4		Podezřelý objekt		
Hodnocení a doporučení: Průběžně odstraňovat náletové dřeviny, kontrolovat v intervalu 1 rok, odstranit uvolněné kameny			Datum dokumentace: 13.7.2020				
			Datum hodnocení: 20.7.2020				
Legenda : Skalní bloky A, B, ... - označení bloků Doporučení dalšího postupu: a) ponechání přirozenému vývoji, b) založení kontrolního sledování a stanovení mezních stavů, c) doporučení způsobu zabezpečení Nebezpečné stromy: S - smrk, Bř - bříza, Bo - borovice, Bu - buk, T - torzo, Du - dub, Jav - Javor, Je - Jeřáb, To - topol, Os - osika, číslo označuje průměr kmene ve výšce 1 m nad terénem.

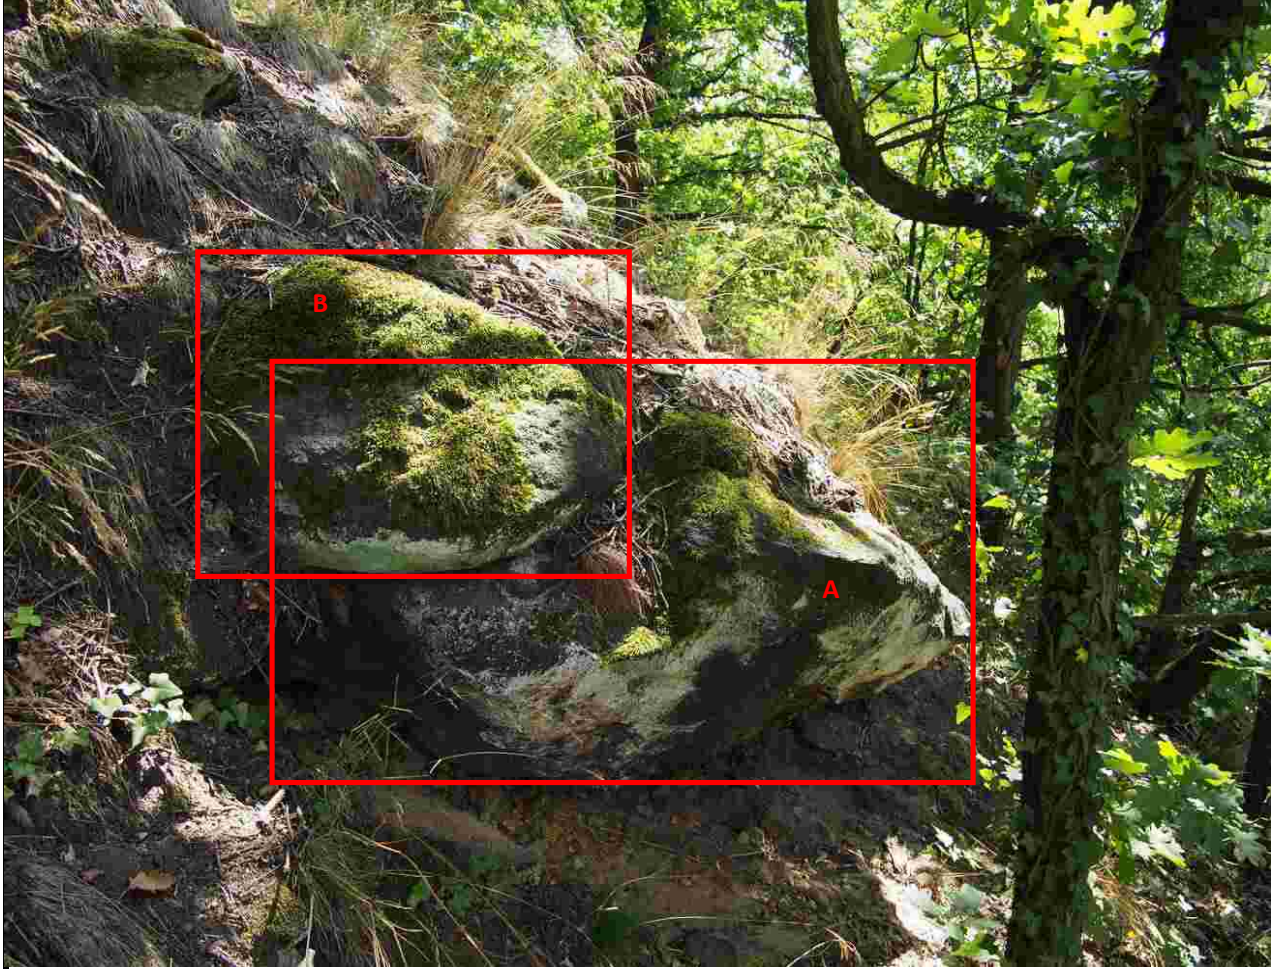
Blok	Stabil.	Riziko	šířka x výška x hloubka	Poznámka
				A	P2	SR	2x1x1	balvan
				B	P1	SR	,5x,5x,5	závislý na A
				.	.	.		
				.	.	.		
				.	.	.		
				.	.	.		
				.	.	.		
				Poznámka: Výška od Teplické ul. U domu 108/387 ; balvany jsou přímo nad domem Teplická 108/387				
				Kácení:				
Bezpeč. kategorie:								
P1		Potenciálně nestabilní 1						
Míra rizika								
SR		střední						
Bodové hodnocení:								
8		Labilní objekt						
Hodnocení a doporučení: blok B odstranit, blok A kotvit				Datum dokumentace:
