<b>AZCONSULT</b> ® spol. s r. o. Klášská 12, 400 01 Ústí nad Labem	<h1>Terénní průzkum skálních svahů</h1>			Záznamový list č. <h1>118</h1>		Objekt č.- pohled č. <h1>001</h1>		
				Fotografie: 20200713_111157		Aziumt: 49°		
Lokalita: DC-Teplická ul.		Etáž: 0	GPS-N: 50° 46' 36.047'' GPS-E: 14° 11' 24.641''

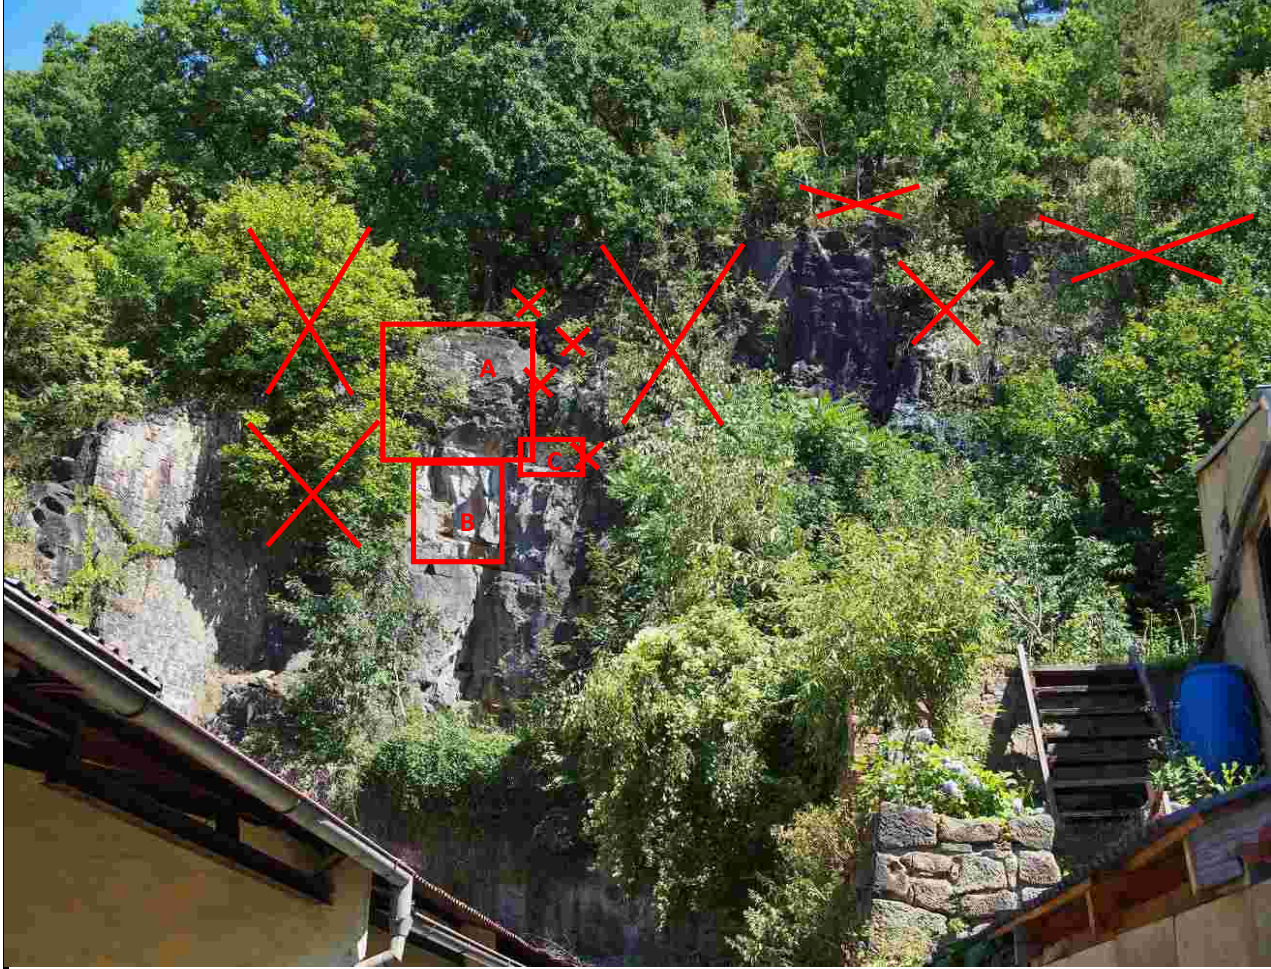
Blok	Stabíl.	Riziko	šířka x výška x hloubka	Poznámka
				A	P3	NR	4x4x3	závislý na bloku B
				B	P1	NR	2x3	dole opad,serie s A
				C	P1	NR	2x1	drolivá oblast
				.	.	.	.	.
				.	.	.	.	.
				.	.	.	.	.
				.	.	.	.	.
				.	.	.	.	.
				.	.	.	.	.
				Poznámka: výška od Teplické ul. U garáží 1180L ; bloky ohrožují garáže, pravá část objektu je nad zahrádkou nad dvojdomem 112/390 a 114/391				
				Kácení: nálet 30 ks				
				Bezpeč. kategorie:				
				P1		Potenciálně nestabilní 1		
				Míra rizika				
				NR		nízké		
				Bodové hodnocení:				
				4		Podezřelý objekt		
Hodnocení a doporučení: vykácet stromy na vrcholu a ve stěně, bloky kontrolovat v intervalu 1 rok				Datum dokumentace:

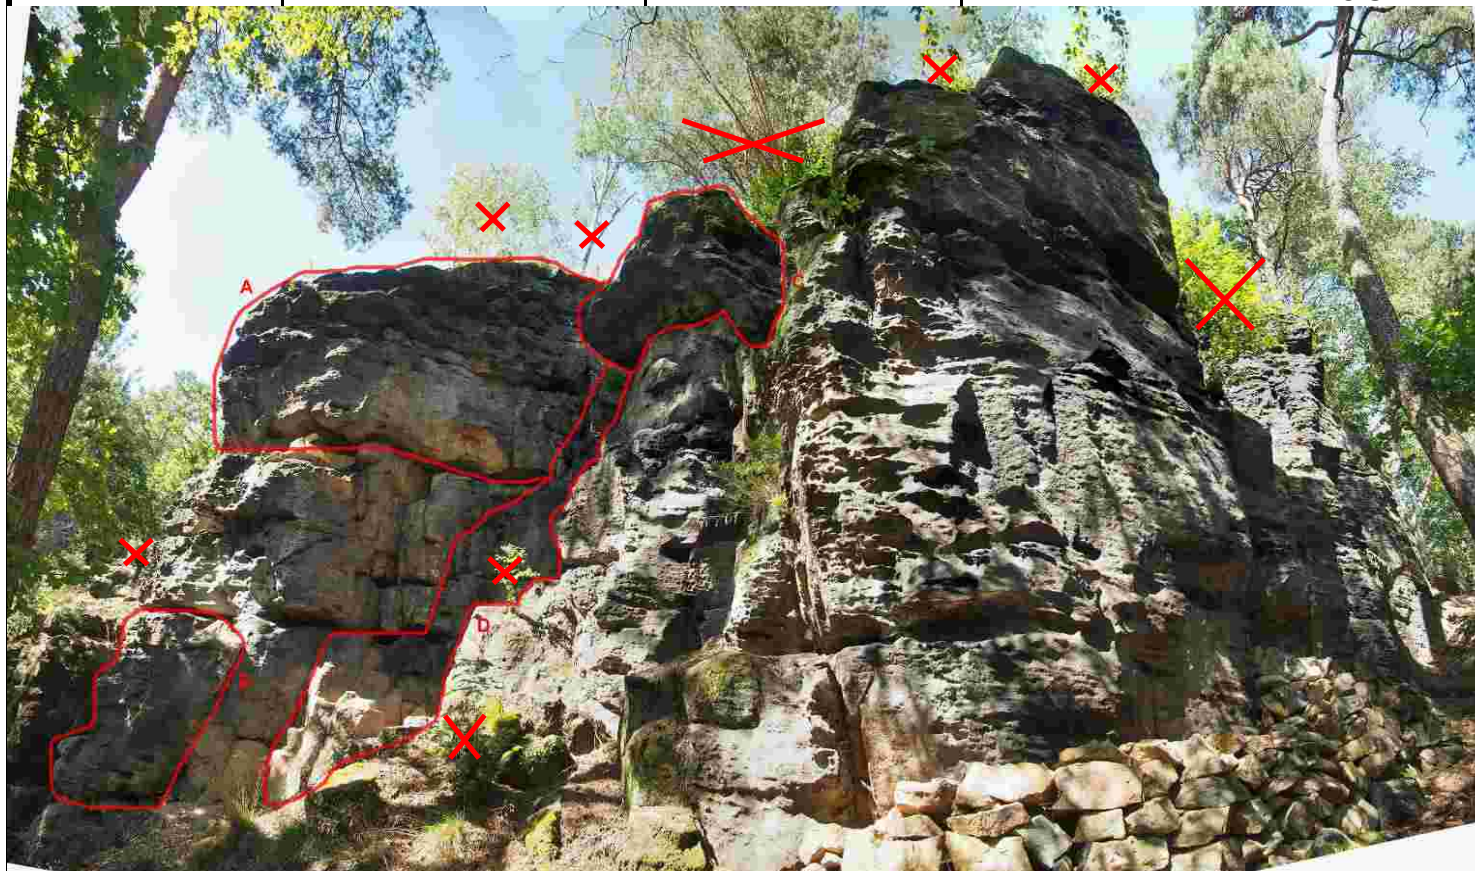
Blok	Stabil.	Riziko	šířka x výška x hloubka	Poznámka
A	S	NR	4x3,5x3	pod velká spára
B	P3	NR	1,5x2x,6	dole oddělený
C	S	NR	2x1,5x3	převis, oddělený
D	P1	BR	,5x9	porušen.padájí bl.
.	.	.	.	.
.	.	.	.	.
.	.	.	.	.
.	.	.	.	.

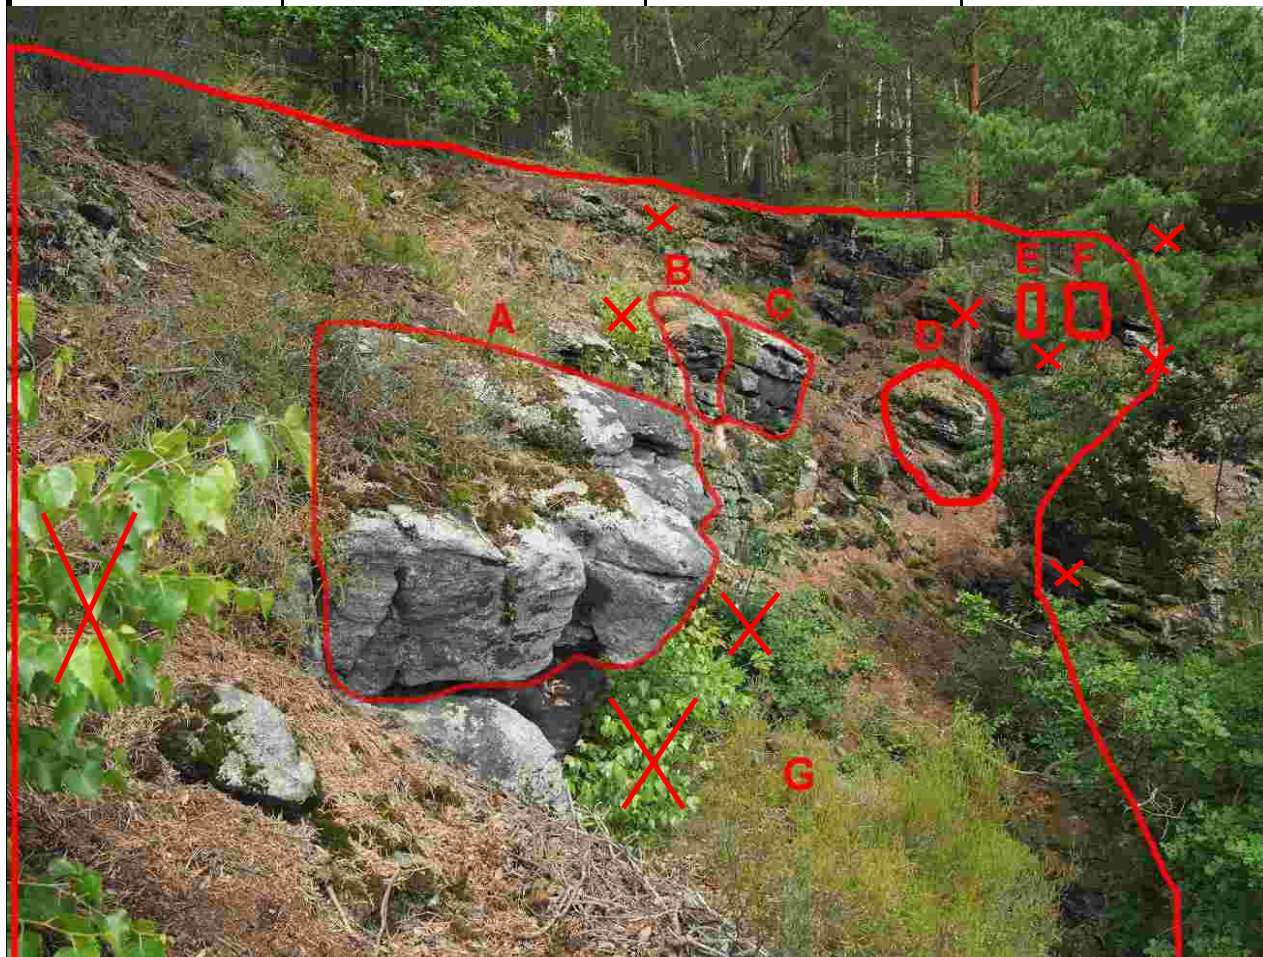
Blok	Stabil.	Riziko	šířka x výška x hloubka	Poznámka
A	P2	SR	2x1x1,5	oddělený blok
B	P2	SR	1,5x1x,5	oddělený blok
C	P2	SR	1,5x1,5x1	oddělený blok
D	P1	SR	1x1,5x1,5	čerstvé pukliny
E	P1	NR	,5x1x,5	volné bloky
F	P1	NR	1x1x,5	volné bloky
G	N	NR	15x10	volné bloky 0.5 m
.	.	.	.	.

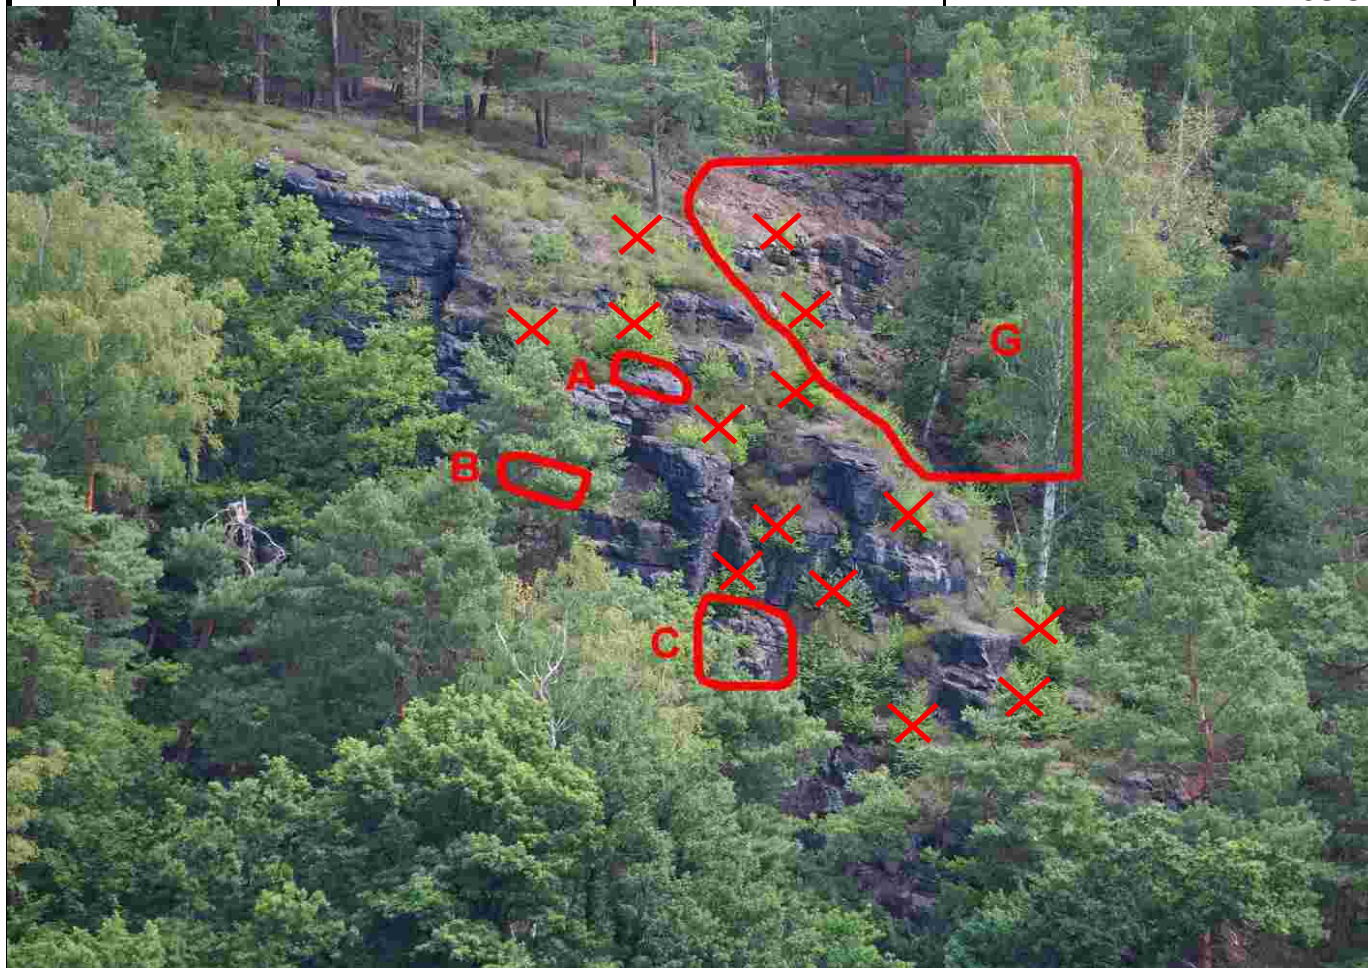
Blok	Stabil.	Riziko	šířka x výška x hloubka	Poznámka
A	SA	SR	2x,5x1,5	kotveno táhly
B	P3	SR	2,5x,5x1,2	oddělený blok
C	P2	SR	2x2x1,5	pukliny á 0,5m
G	.	.	15x10	viz 29G
.	.	.		
.	.	.		
.	.	.		
.	.	.
