<div><div>AZCONSULT®</div><div>spol. s r. o.</div><div>Klíšská 12, 400 01 Ústí nad Labem</div></div>	Terénní průzkum skalních svahů			Záznamový list č. 112	Objekt č.- pohled č. 001																																																	
	Lokalita: DC - Přípeř	Etáž: 0	GPS-N: 50° 46' 55.524'' GPS-E: 14° 12' 25.53192''	Fotografie: 202000520_123044sp	Aziumt: 268°

# Terénní průzkum skalních svahů

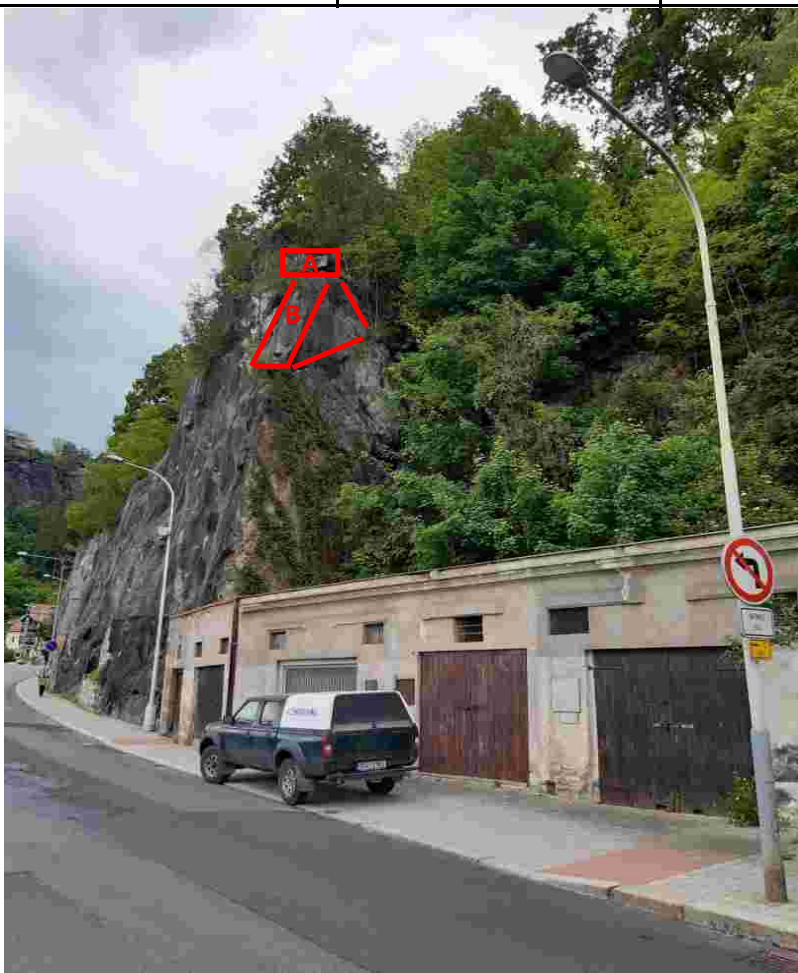
002

Blok	Stabil.	Riziko	šířka x výška x hloubka	Poznámka
A	P2	VR	1x1x2	
B	P2	VR	3x2x5	nároží
.	.	.	.	.
.	.	.	.	.
.	.	.	.	.
.	.	.	.	.
.	.	.	.	.
.	.	.	.	.

P2 Potenciálně nestabilní 2

VR vysoké

12 Ohrožující objekt

Oba objekty osadit monitoringem a sledovat

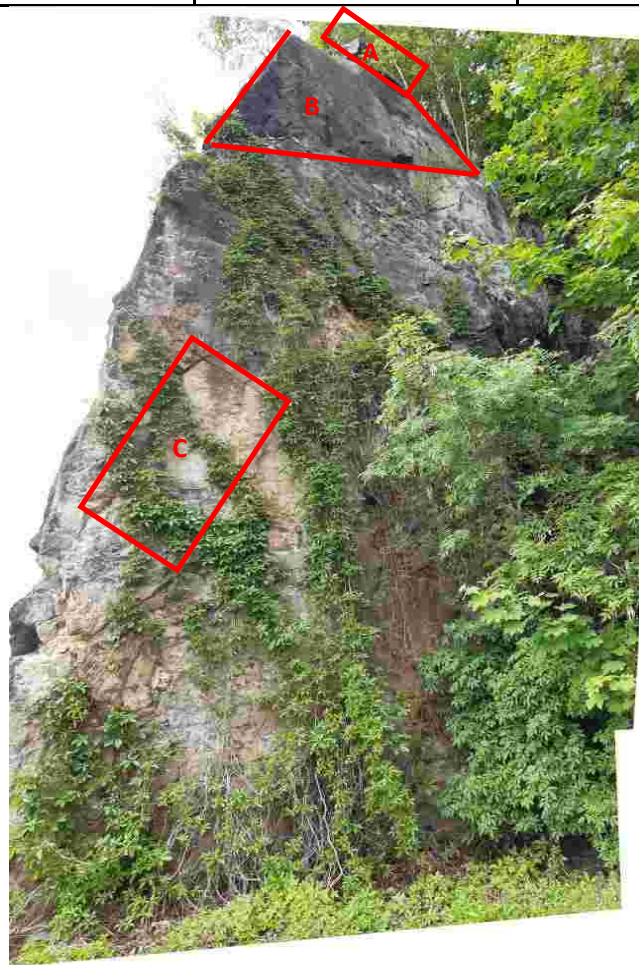
**003**

Blok	Stabil.	Riziko	šířka x výška x hloubka	Poznámka
A	.	.		viz pohled 002
B	.	.		viz pohled 002
C	P2	SR	2x2x.3	
	.	.		
	.	.		
	.	.		
	.	.		
	.	.

Poznámka:  
ze střechy garáže

P2 Potenciálně nestabilní 2

SR střední

6 Labilní objekt

Objekty A,B řešit podle příslušného pohledu, Objekt C osadit monitoringem a sledovat

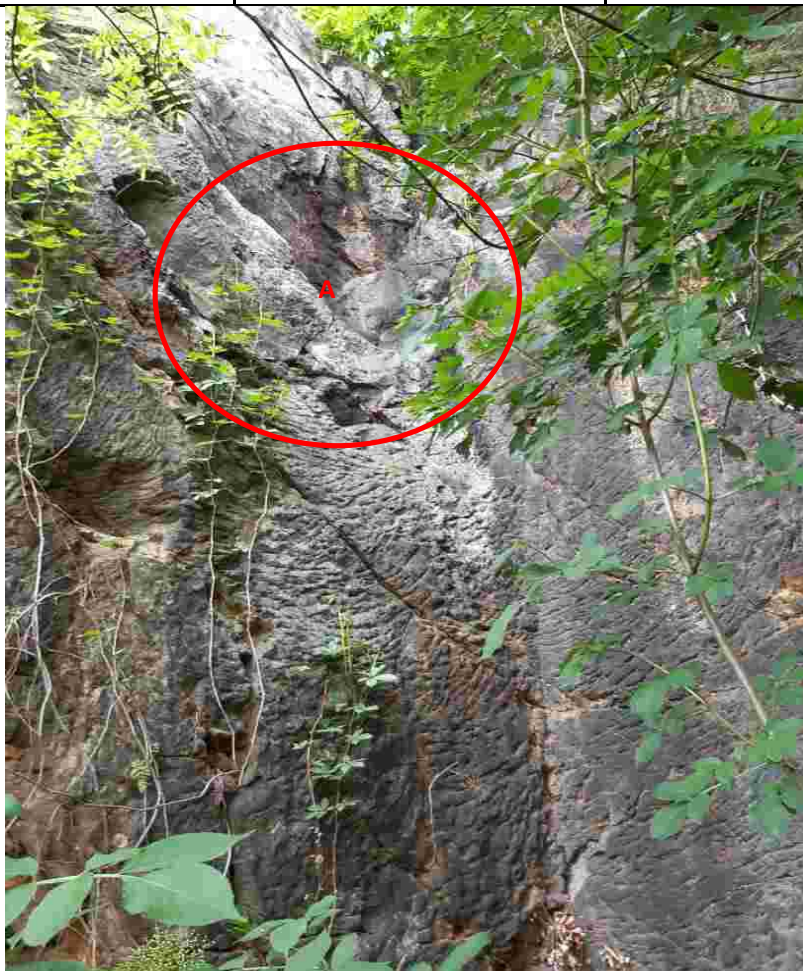
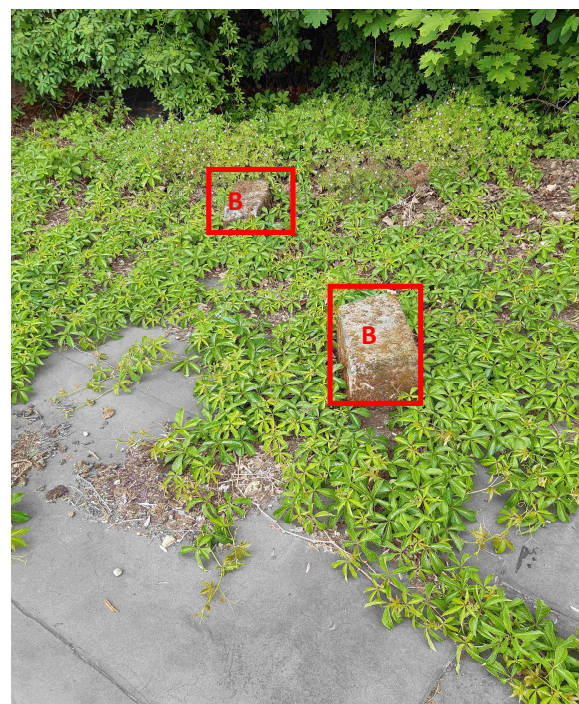
004

Blok	Stabil.	Riziko	šířka x výška x hloubka	Poznámka
A	P2	NR	2x2x.5	
B	.	.		viz pohled 009
	.	.		
	.	.		
	.	.		
	.	.		
	.	.		
	.	.

Poznámka:  
 vlevo kout za garáží,  
 vpravo na střeše garáže 2 opracované bloky viz  
 pohled 009

P2 Potenciálně nestabilní 2

NR nízké

3 Podezřelý objekt

Objekt A sledovat v intervalu 3 let

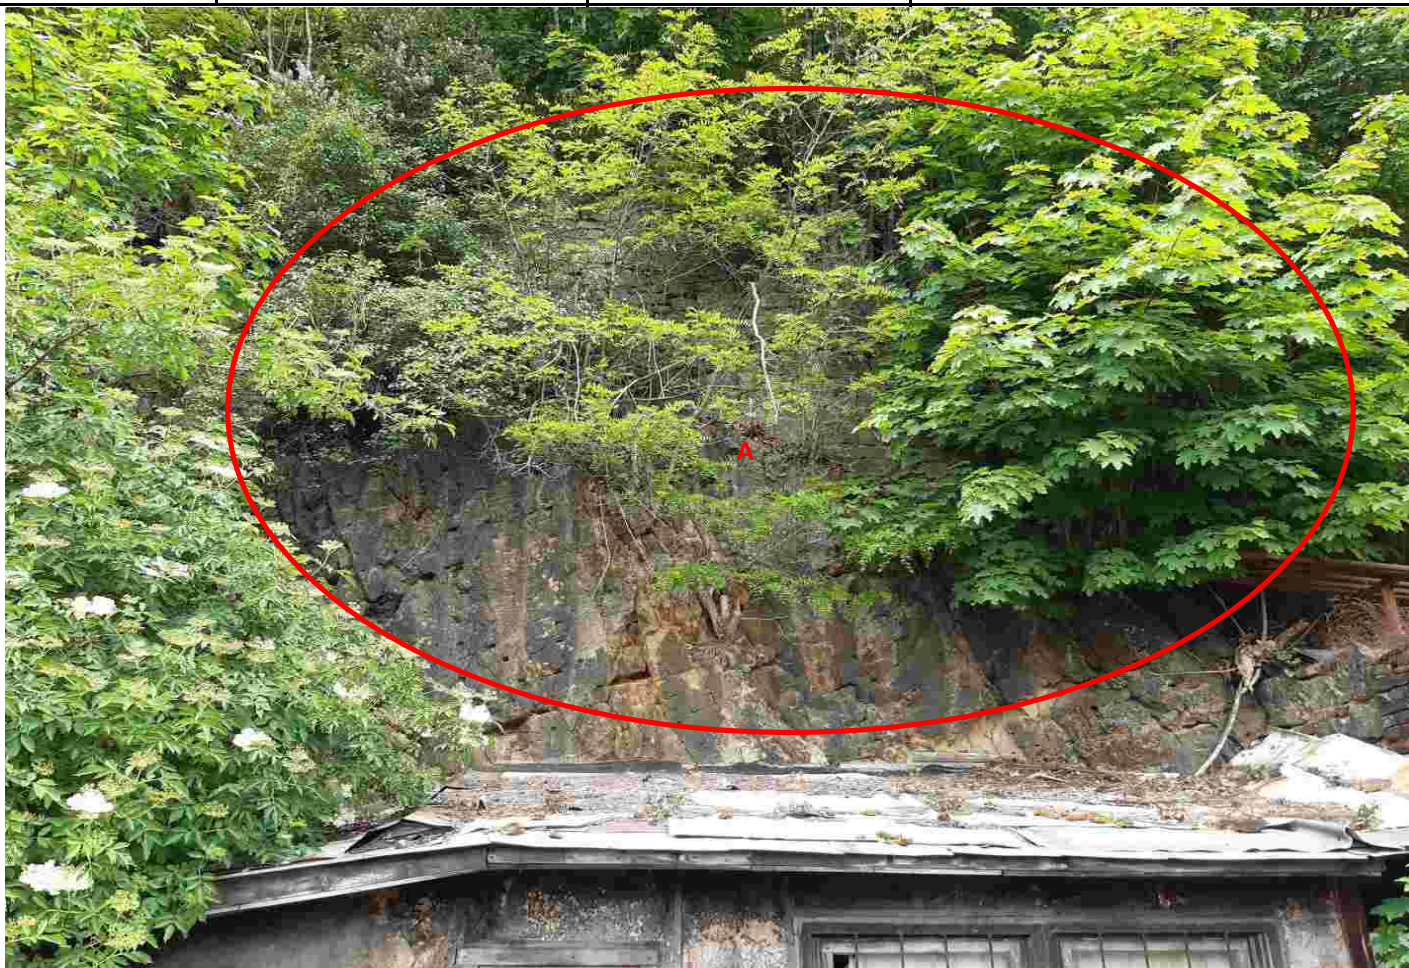
006

Blok	Stabil.	Riziko	šířka x výška x hloubka	Poznámka
A	P2	NR	5x5x1	
	.	.		
	.	.		
	.	.		
	.	.		
	.	.		
	.	.		
	.	.

Poznámka:  
 přístavek za garáží, přes vegetaci nepřístupné

P2 Potenciálně nestabilní 2

NR nízké

3 Podezřelý objekt

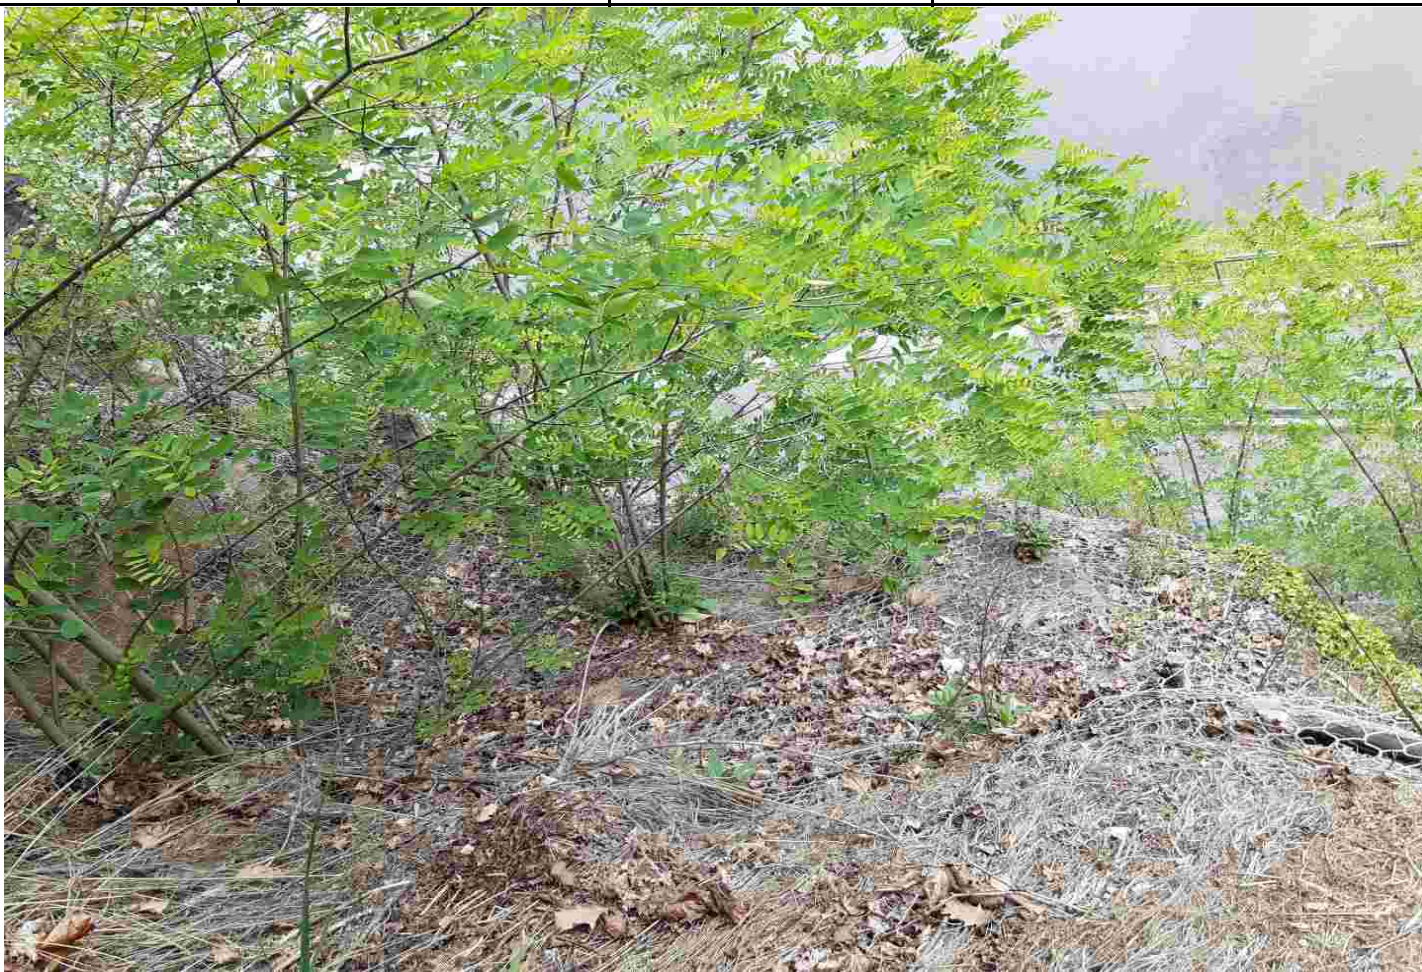
007

Blok	Stabil.	Riziko	šířka x výška x hloubka	Poznámka
A	SA	VR	celé	prorůstání sítí
	.	.		
	.	.		
	.	.		
	.	.		
	.	.		
	.	.		
	.	.

Poznámka:  
 prorůstání sítě akáty - náletem

SA	Sanovaný
Míra rizika	
VR	vysoké
Bodové hodnocení:	
0	Stabilní objekt

V síti se uchytil nálet akátu, nyní keřovitá vegetace časem přejde do stromové a nálet začne kořeny trhat skalní masiv, doporučujeme odstranit nálet-křoviny, travní drn neodstraňovat, plochy viz pohled 001

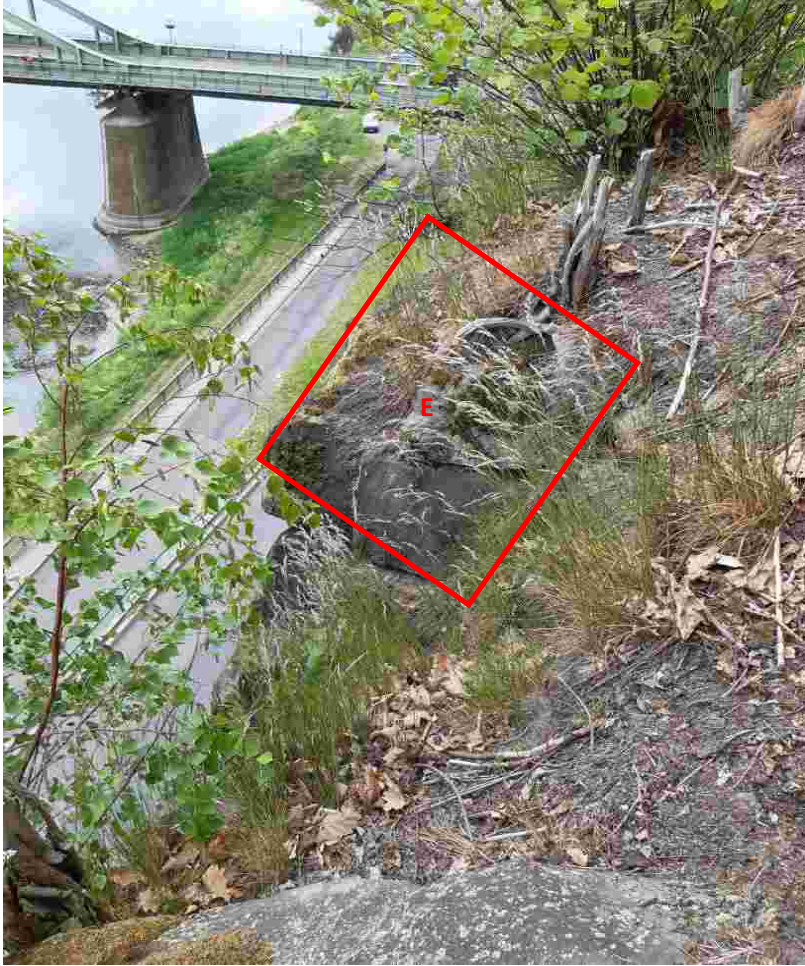
Blok	Stabil.	Riziko	šířka x výška x hloubka	Poznámka
			E	P3	VR	1x.6x2	vysunuté o 10 cm
Poznámka: korunní bloky							
Kácení:							
Bezpeč. kategorie:							
P3					Potenciálně nestabilní 3		
Míra rizika							
VR					vysoké		
Bodové hodnocení:							
8					Labilní objekt		
Hodnocení a doporučení: Doporučujeme sledovat, alt.rovnou zajistit			Datum dokumentace: 20.5.2020				
			Datum hodnocení: 22.5.2020				
Legenda : Skalní bloky A, B, ... - označení bloků Doporučení dalšího postupu: a) ponechání přirozenému vývoji, b) založení kontrolního sledování a stanovení mezních stavů, c) doporučení způsobu zabezpečení Nebezpečné stromy: S - smrk, Bř - bříza, Bo - borovice, Bu - buk, T - torzo, Du - dub, Jav - javor, Je - Jeřáb, To - topol, Os - osika, číslo označuje průměr kmene ve výšce 1 m nad terénem.

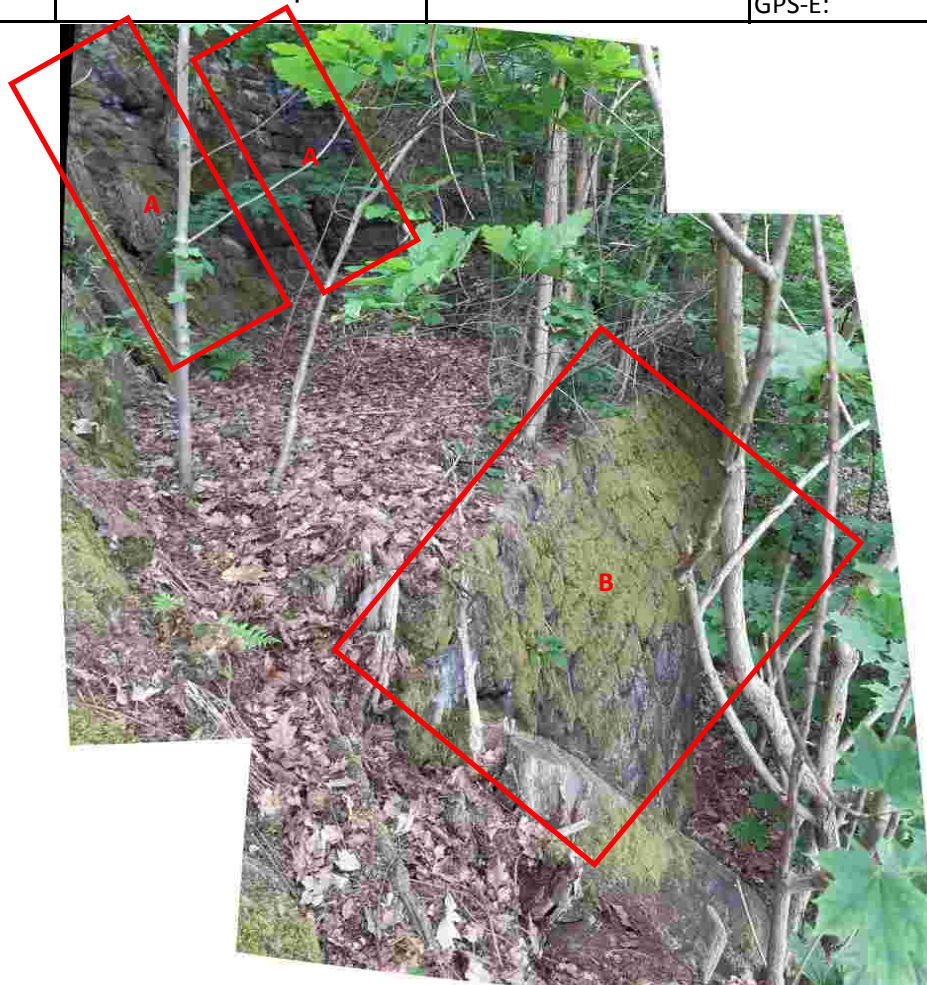
009

Blok	Stabil.	Riziko	šířka x výška x hloubka	Poznámka
A	P2	SR	2x3x1	
B	P1	SR	8x3x1	
	.	.		
	.	.		
	.	.		
	.	.		
	.	.		
	.	.

Poznámka:  
sanováno nad garáží, na listu 004  
dokumentován opad, předválečné sanace

P1 Potenciálně nestabilní 1

SR střední

8 Labilní objekt

Doporučujeme opravit koruny sanačních opatření a upevnit bloky zejména v koruně, které místy opadají na střechy garáží

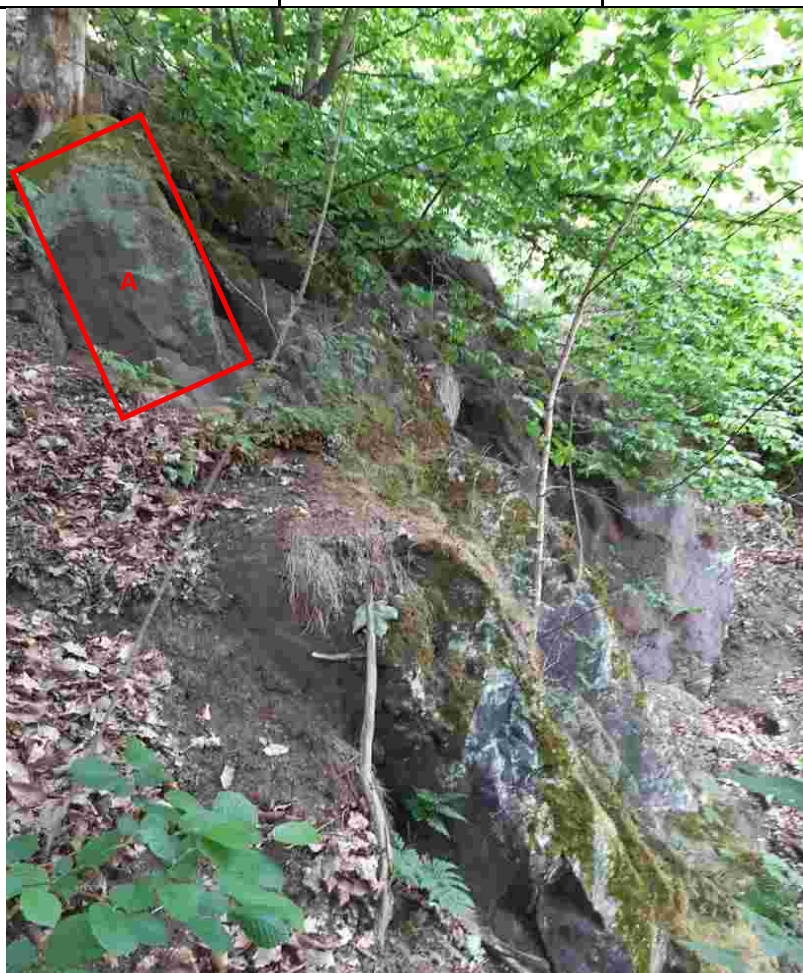
**010**

Blok	Stabil.	Riziko	šířka x výška x hloubka	Poznámka
A	P2	NR	.3x1x.3	
	.	.		
	.	.		
	.	.		
	.	.		
	.	.		
	.	.		
	.	.

Poznámka:  
 nesanováno, v horní části suť

P2 Potenciálně nestabilní 2

NR nízké

3 Podezřelý objekt

Hodnocení a doporučení:  
 Sledovat v intervalu 5 let

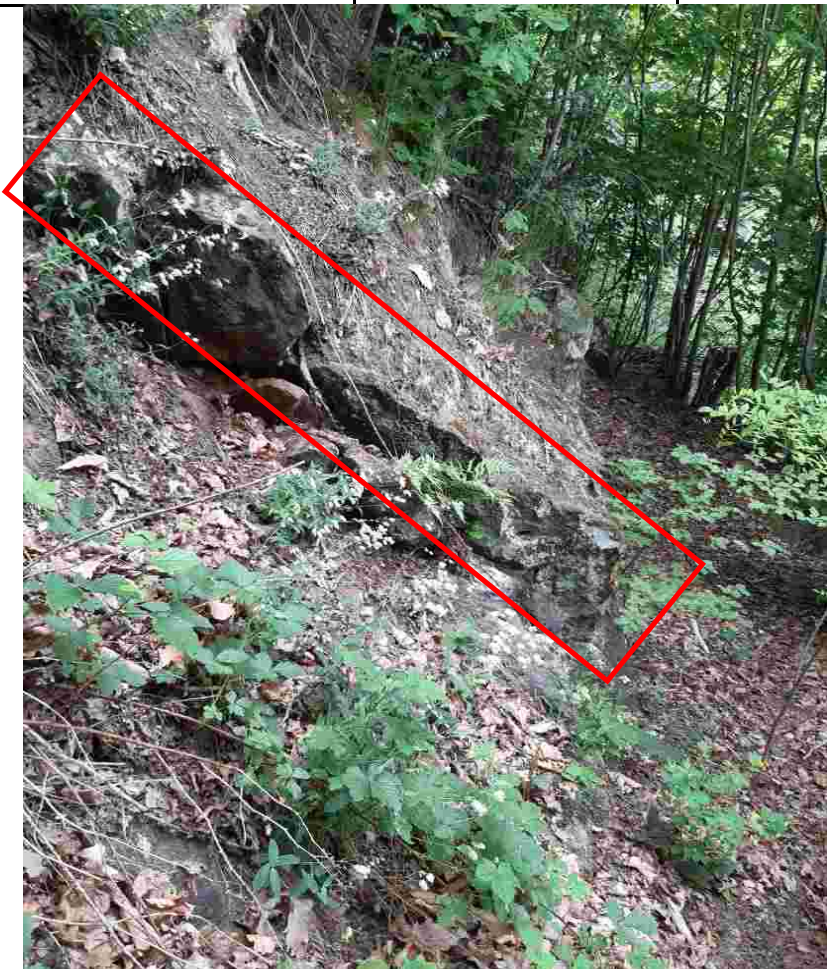
Blok <div>A</div>	Stabil. <div>P1</div>	Riziko <div>NR</div>	šířka x výška x hloubka <div>2x.5x.5</div>	Poznámka eroze hrany
Poznámka: opady, rozvolnění					
Kácení:					
Bezpeč. kategorie:					
<div>P1</div>		Potenciálně nestabilní 1			
Míra rizika					
<div>NR</div>		nízké			
Bodové hodnocení:					
<div>4</div>		Podezřelý objekt			
Datum dokumentace:					
<div>20.5.2020</div>					
Datum hodnocení:					
<div>22.5.2020</div>					
Hodnocení a doporučení:					
Legenda : Skalní bloky A, B, ... - označení bloků Doporučení dalšího postupu: a) ponechání přirozenému vývoji, b) založení kontrolního sledování a stanovení mezních stavů, c) doporučení způsobu zabezpečení Nebezpečné stromy: S - smrk, Bř - bříza, Bo - borovice, Bu - buk, T - torzo, Du - dub, Jav - javor, Je - Jeřáb, To - topol, Os - osika, číslo označuje průměr kmene ve výšce 1 m nad terénem.
