| <br><b>AZCONSULT</b> <sup>®</sup><br>spol. s r. o.<br><small>Klíšská 12, 400 01 Ústí nad Labem</small> | <h1>Terénní průzkum skálních svahů</h1> | | | Záznamový list č.<br><h2>118</h2> | | Objekt č.- pohled č.<br><h2>031</h2> | |
| Lokalita:<br>DC-Teplická ul. | Etáž:<br>+1 | GPS-N:<br>50° 46' 42,43'' | GPS-E:<br>14° 11' 17,98'' | | | | |

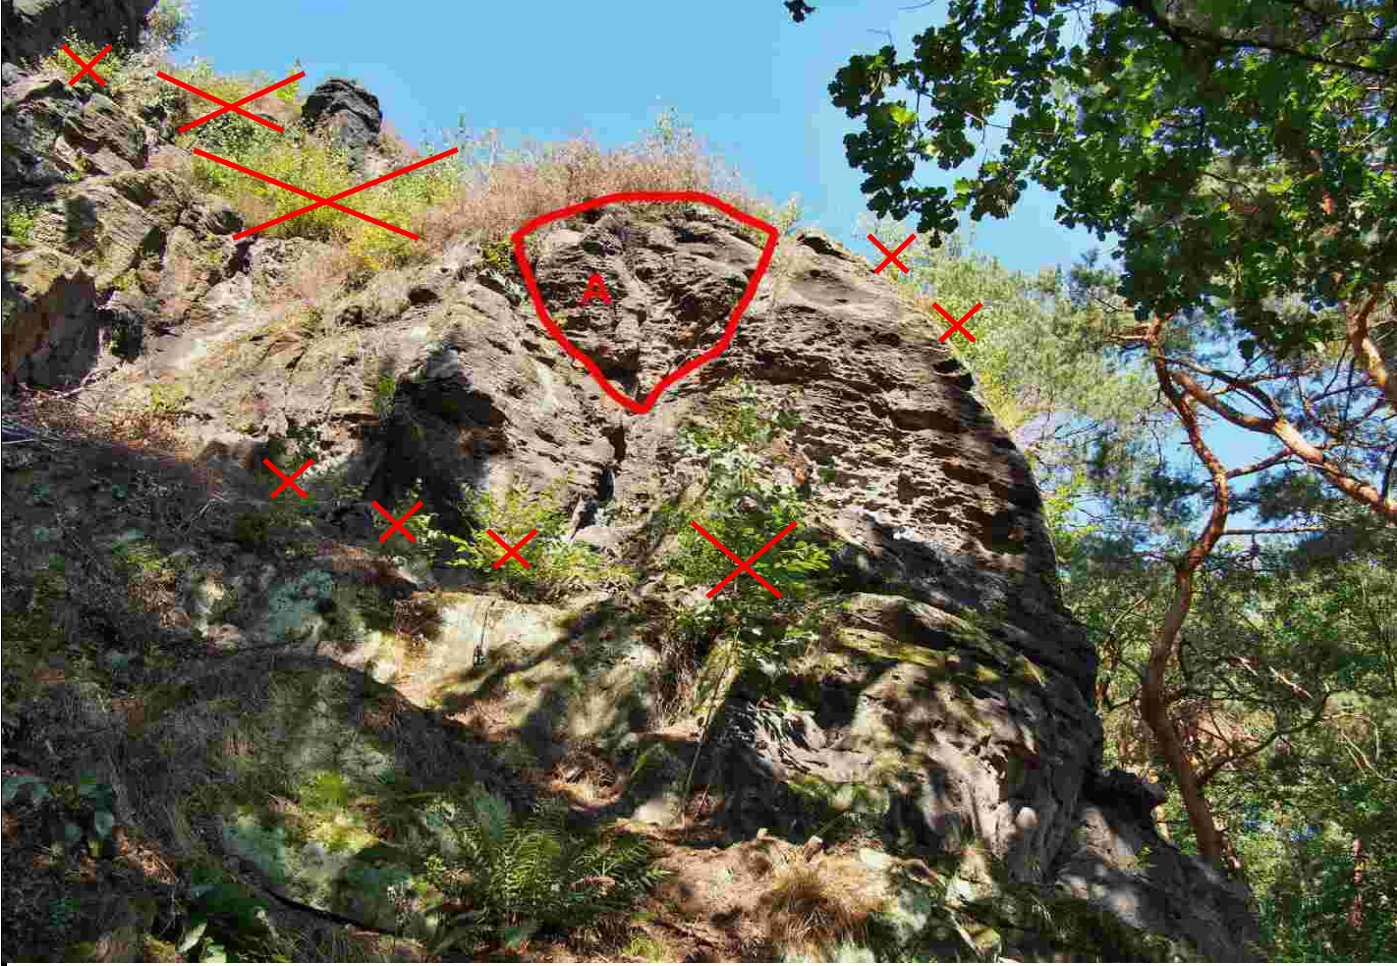
| Blok | Stabil. | Riziko | šířka x<br>výška x<br>hloubka | Poznámka |
| A | P2 | SR | 2x2x1 | převislý klín |

Etáž od paty foceného masivu. Objekt se nachází přímo nad domem č.p. 124

| P2 | Potenciálně nestabilní 2 |

| SR | střední |

| 6 | Labilní objekt |

Průběžně odstraňovat náletové dřeviny. Blok A osadit měřením.

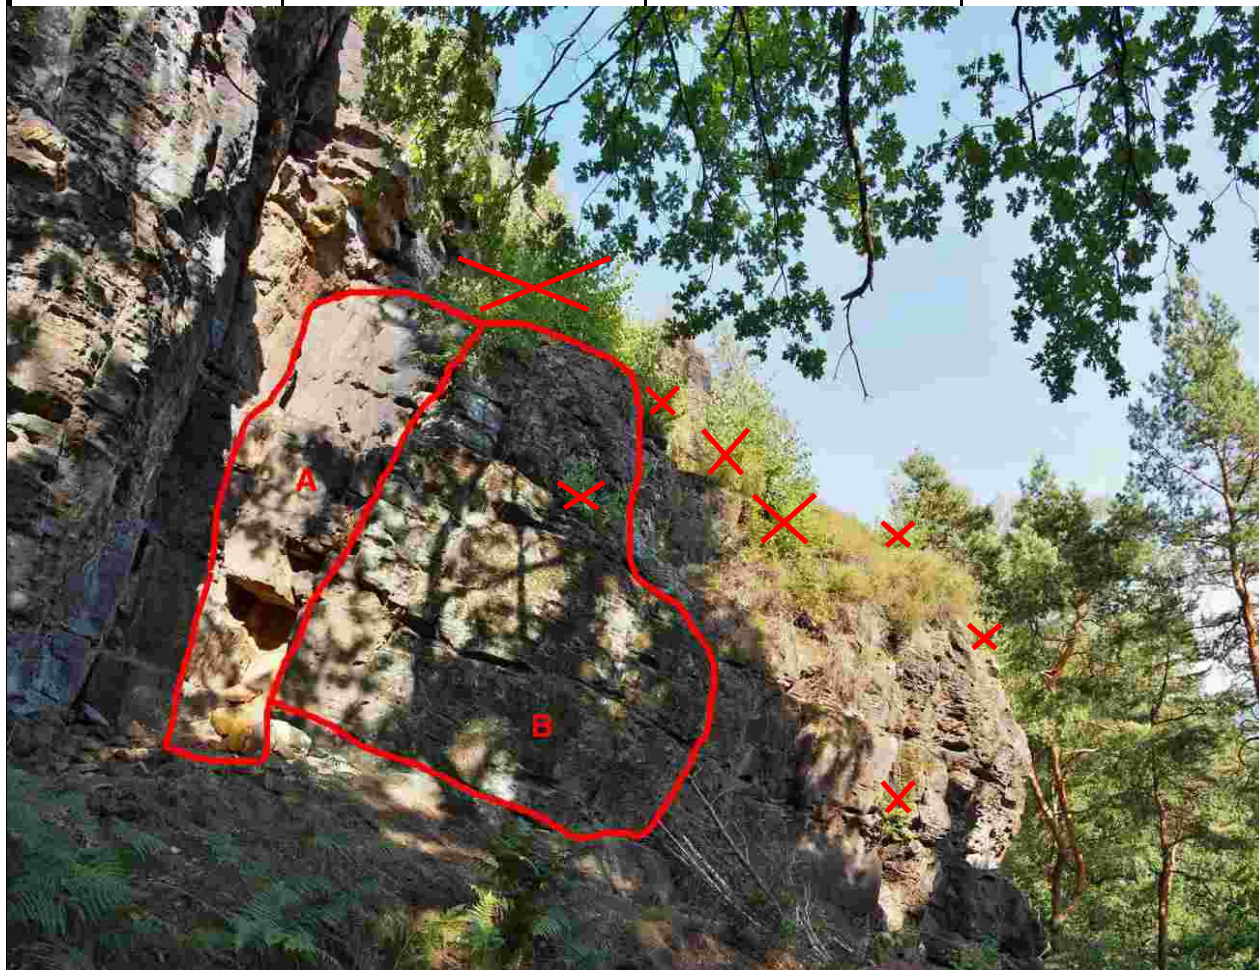
032

| Blok | Stabil. | Riziko | šířka x<br>výška x<br>hloubka | Poznámka |
|---|---|---|---|---|
| A | P1 | NR | 1x4x1 | rozvolněný převis |
| B | S | SR | 3x4x2 | nakloněný blok |

Poznámka:  
Etáž od střechy Stroj-Unionu. Objekt je nad domem č.p. 124 a rohem Stroj-Unionu. Úsek 2

P1 Potenciálně nestabilní 1

SR střední

4 Podezřelý objekt

Průběžně odstraňovat náletové dřeviny. Objekty kontrolovat v interval 1 rok.

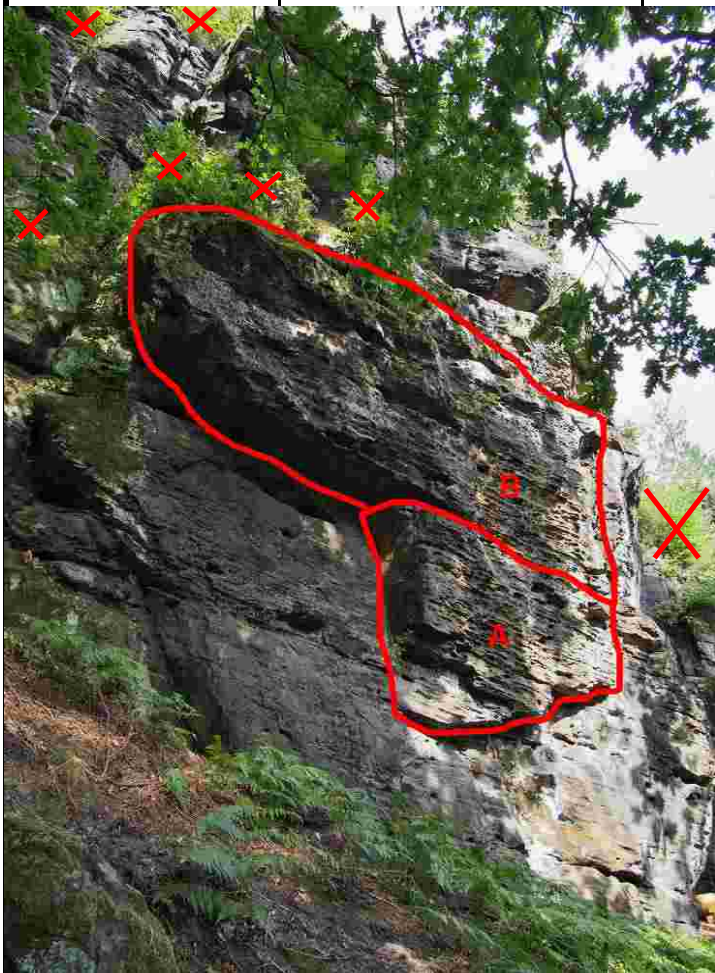
**033**

| Blok | Stabil. | Riziko | šířka x<br>výška x<br>hloubka | Poznámka |
|---|---|---|---|---|
| A | P3 | SR | 2x1,5x,5 | přílepek |
| B | P3 | SR | 4x2x,5 | přílepek |

Etáž od Teplické ul. Pod objektem. Objekt je nad domem č.p. 124 a rohem Stroj-Unionu. Úsek 2

P3 Potenciálně nestabilní 3

SR střední

4 Podezřelý objekt

Průběžně odstraňovat náletové dřeviny. Objekty kontrolovat v intervalu 1 rok.

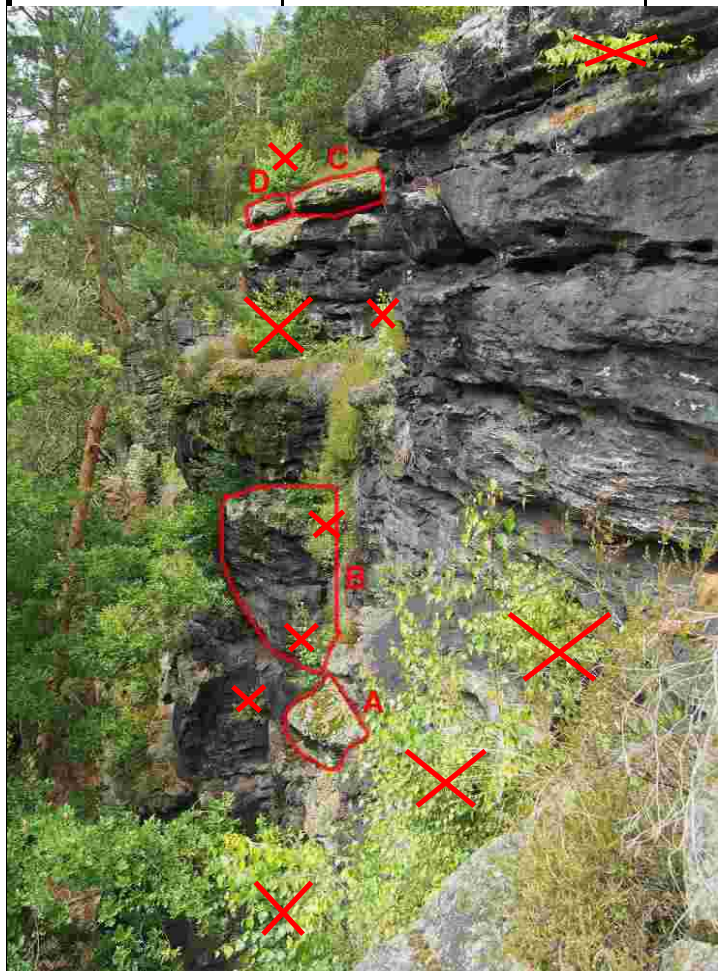
**034**

| Blok | Stabil. | Riziko | šířka x<br>výška x<br>hloubka | Poznámka |
|---|---|---|---|---|
| A | P2 | NR | 2x1x1,5 | oddělený blok |
| B | P2 | NR | 2x3x1 | oddělený blok |
| C | P3 | NR | 5x,5x4 | hluboký převis |
| D | SA | NR | 1,5x,5x1 | kotveno táhlem |

Etáž od vršku masivu. Objekt je nad Stroj-Unionem(proto NR). Úsek 3

Potenciálně nestabilní 2

nízké

Podezřelý objekt

Průběžně odstraňovat náletové dřeviny. Blok C zakotvit železným táhlem. Bloky A a B kontrolovat v intervalu 1 rok.

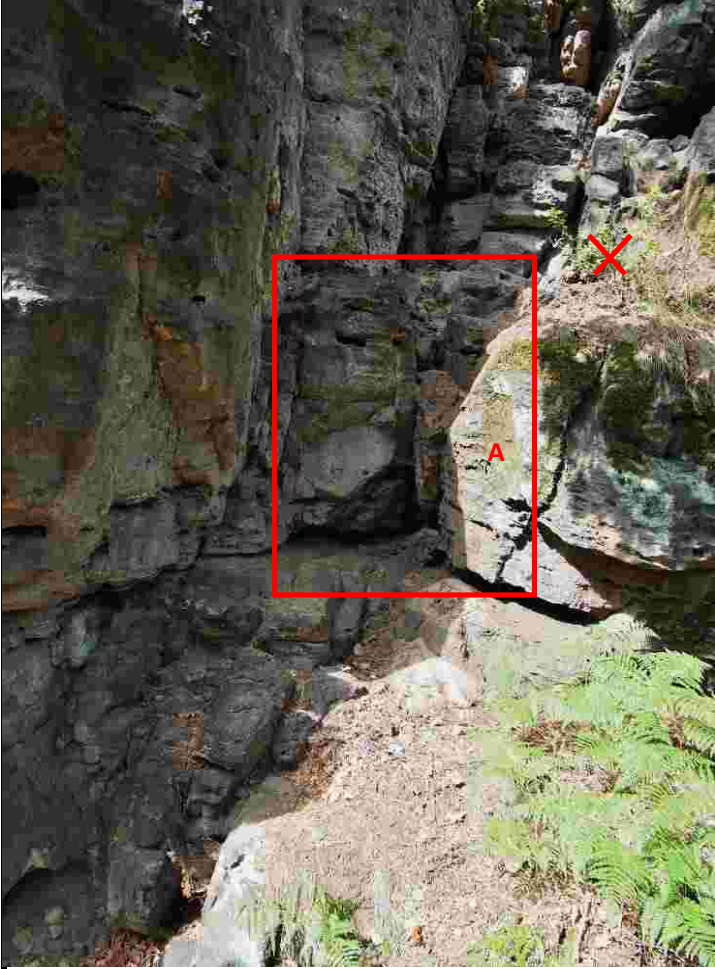
<table><tr> <th>Blok</th> <th>Stabil.</th> <th>Riziko</th> <th>šířka x<br/>výška x<br/>hloubka</th> <th>Poznámka</th> </tr><tr> <td>A</td> <td>P1</td> <td>NR</td> <td>1x1,5x1</td> <td>rozsypací kout</td> </tr></table>

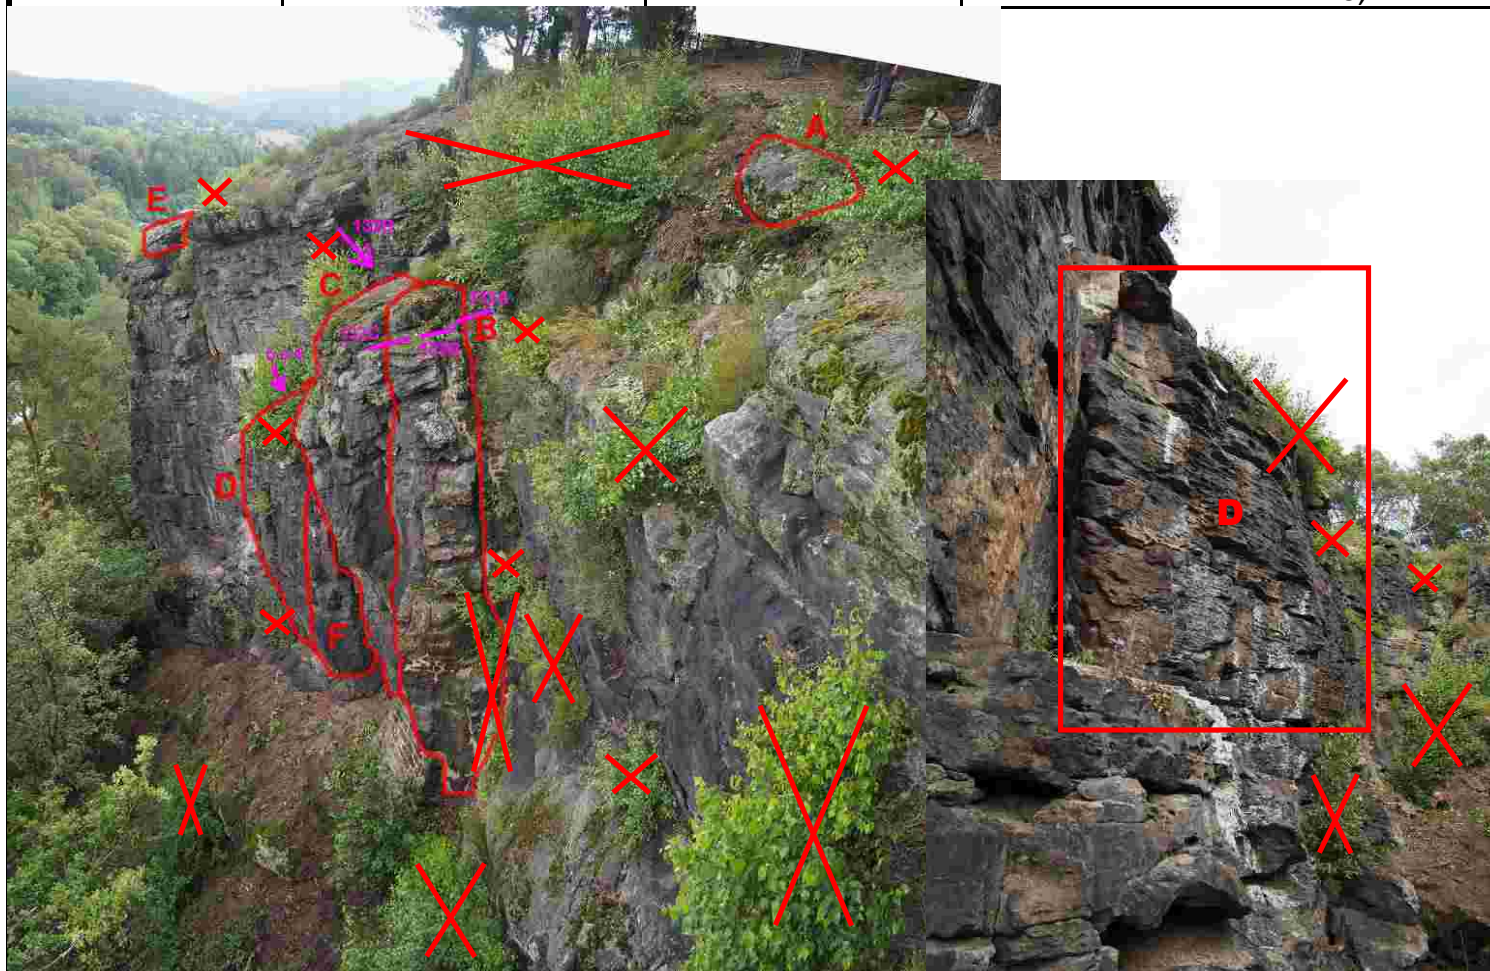
036-1

| Blok | Stabil. | Riziko | šířka x<br>výška x<br>hloubka | Poznámka |
|---|---|---|---|---|
| A | P2 | VR | 1,5x,5x1 | uložen na zemině |
| B | SA | VR | 2x9x2 | měř.132AaB, podezděn |
| C | P2 | VR | 2x11x2 | měř.132CaD, nut.kotve |
| D | P3 | VR | 7x7x3 | Měř.5 |
| E | SA | VR | 3x1x2 | měř.120B |
| F | P2 | VR | 1,5x3x1,5 | převis mezi C a D |

Poznámka:  
Etáž od vrcholu skály úseku 3. Objekt je nad Stroj-Unionem(úsek bez budov-Teplická-proto VR). Vpravo je doplňující fotka na blok D. Úsek 4

Potenciálně nestabilní 2

vysoké

Ohrožující objekt

Průběžně odstraňovat náletové dřeviny. Blok C zakotvit, blok F podezdít, blok A kontrolovat, u bloku D pokračovat v měření.

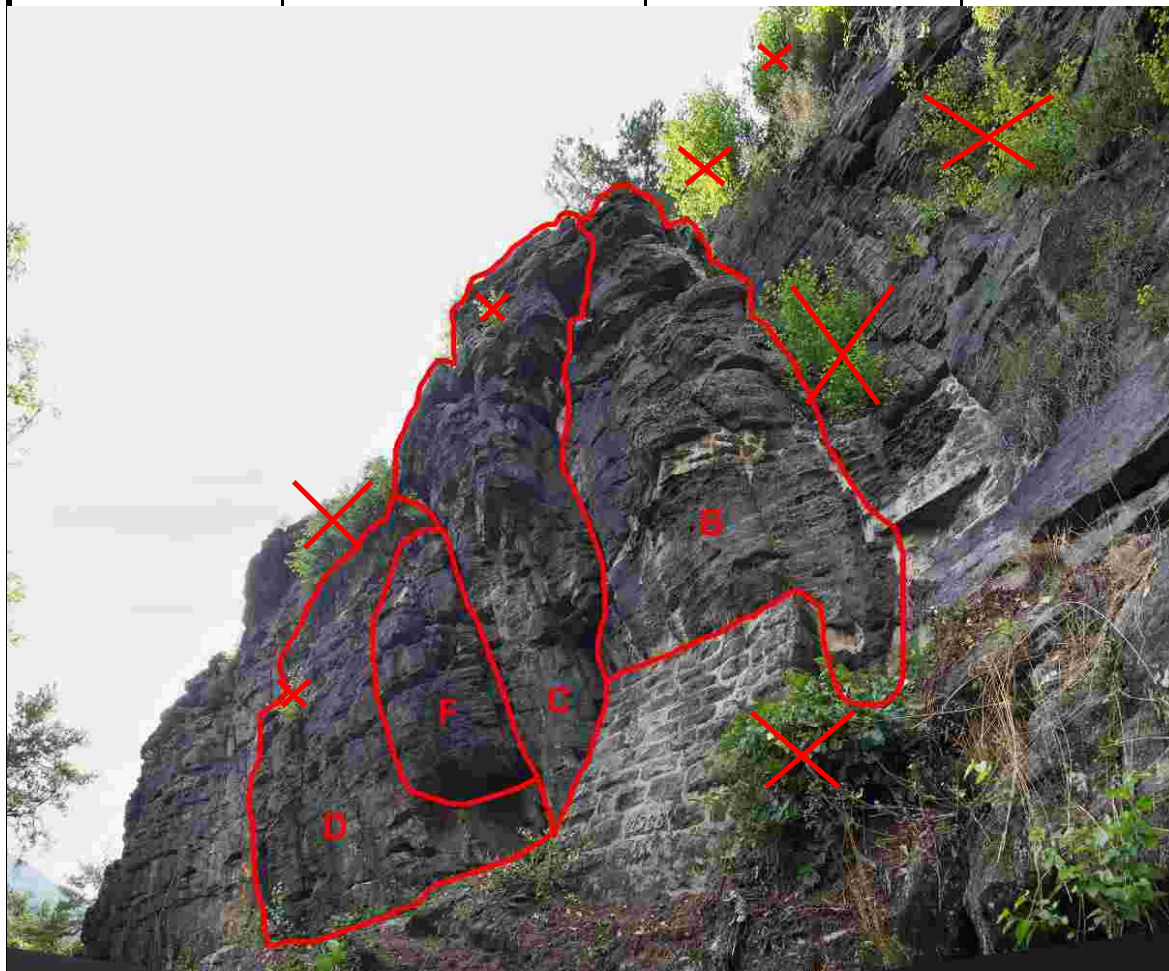
**036-2**

| Blok | Stabil. | Riziko | šířka x<br>výška x<br>hloubka | Poznámka |
|---|---|---|---|---|
| B | . | . | 2x9x2 | viz 036-1 B |
| C | . | . | 2x11x2 | viz 036-1 C |
| D | . | . | 7x7x3 | viz 036-1 D |
| F | . | . | 1,5x3x1,5 | viz 036-1 F |

Etáž od vrcholu masivu. Pohled zespoda na objekt 036-1. úsek 4

Jako u 036-1

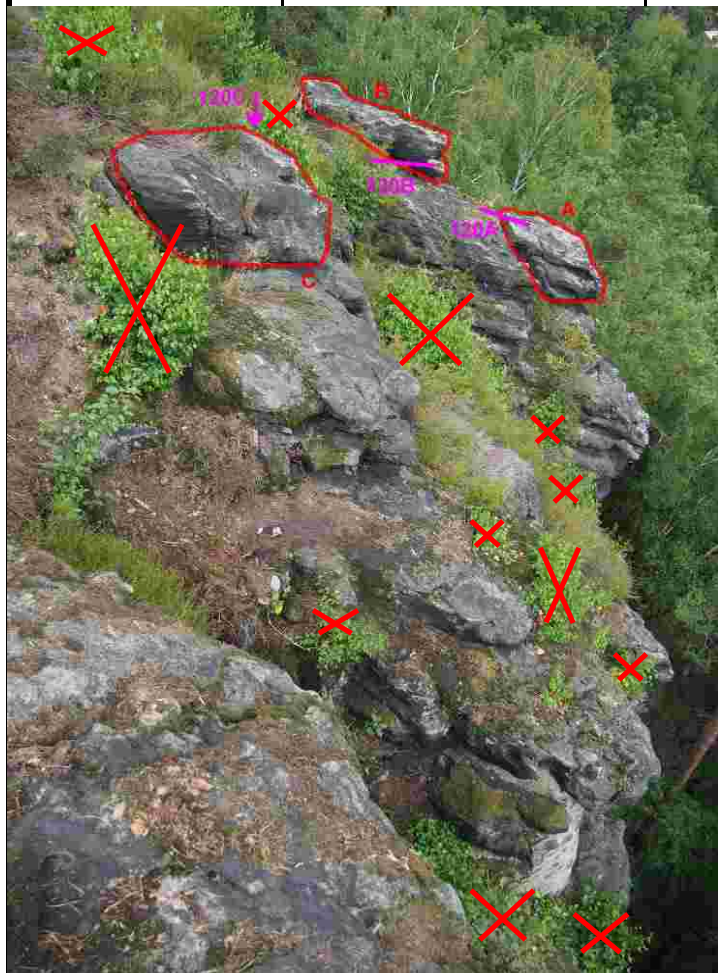
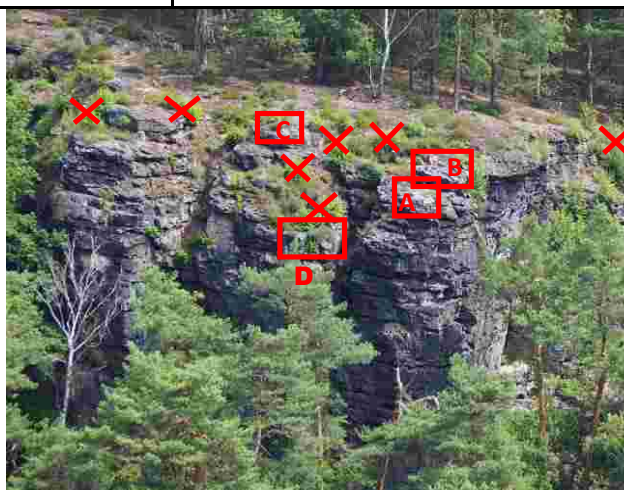
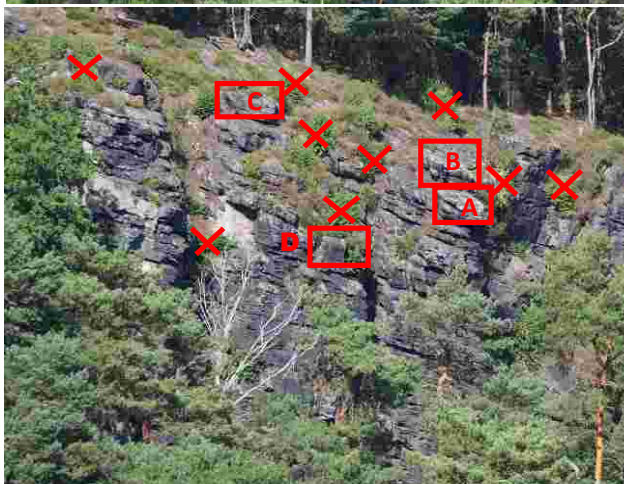
037

| Blok | Stabil. | Riziko | šířka x<br>výška x<br>hloubka | Poznámka |
|---|---|---|---|---|
| A | SA | VR | 2x1x1,5 | měř.120A, kotveno |
| B | . | . | 3x1x2 | viz. 036-1E |
| C | P2 | VR | 2,5x1,5x1, | měř.120C, bříza |
| D | P2 | VR | 3x1,5x1,5 | 2 bloky |

Etáž od vrchu JZ rohu skály u měření 120.  
Doplňující fotky od skal nad sběrným dvorem  
kvůli bloku D, který není zezhora vidět. Objekt  
je nad Stroj-Unionem(úsek bez budov-Teplická  
proto VR). Úsek 4

| P2 | Potenciálně nestabilní 2 |
| VR | vysoké |
| 12 | Ohrožující objekt |

Průběžně odstraňovat náletové dřeviny. Blok D osadit monitoringem. U bloku C pokračovat v měření.

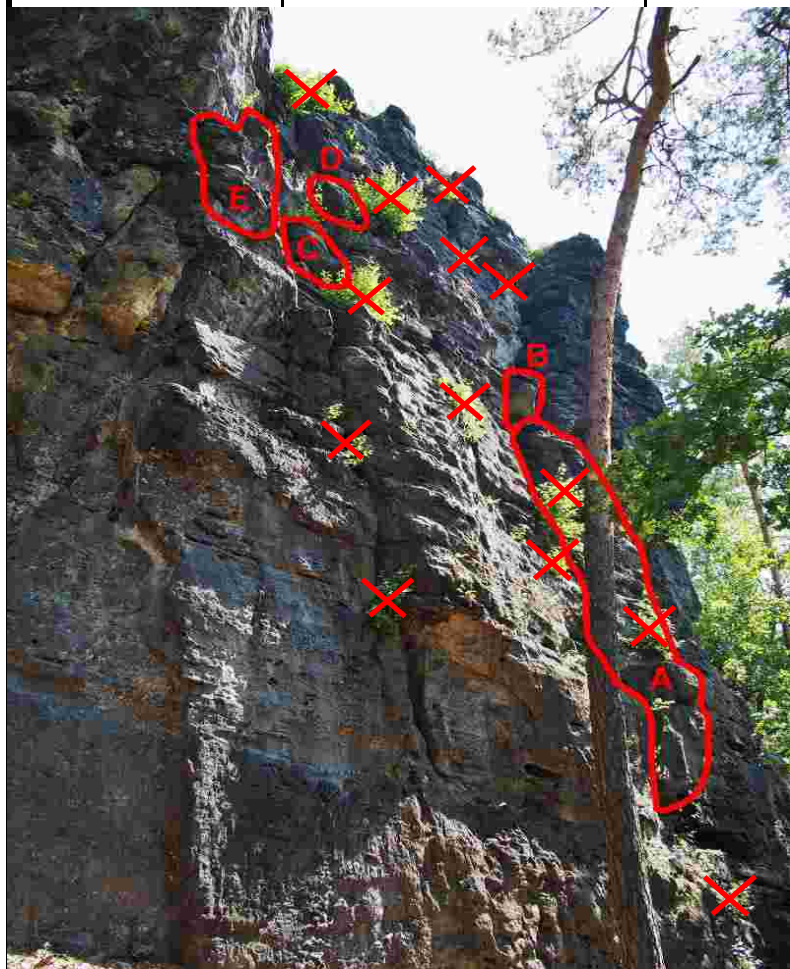
**038**

| Blok | Stabil. | Riziko | šířka x<br>výška x<br>hloubka | Poznámka |
|---|---|---|---|---|
| A | P3 | VR | 2x5x1,5 | rohový odděl.spárou |
| B | P3 | VR | 2x1,5x1 | převis |
| C | P3 | VR | 1,2x1x1 | oddělený kámen |
| D | P3 | VR | 1,2x1x1 | oddělený kámen |
| E | P3 | VR | 1,5x2x1 | převisy |

Etáž od paty foceného objektu. Na vrcholu je objekt 35. Objekt je nad Stroj-Unionem(úsek bez budov-Teplická-proto VR). Úsek 4

P3 Potenciálně nestabilní 3

VR vysoké

8 Labilní objekt

Průběžně odstraňovat náletové dřeviny. Všechny bloky osadit monitoringem.

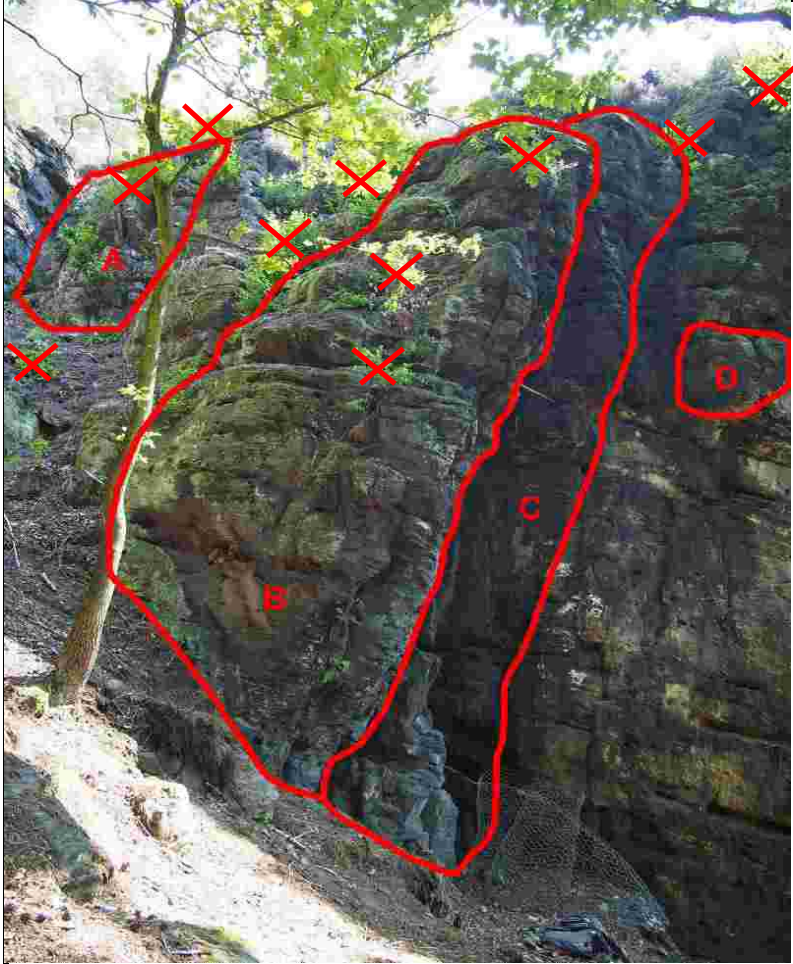
<table><tr> <th>Blok</th> <th>Stabil.</th> <th>Riziko</th> <th>šířka x<br/>výška x<br/>hloubka</th> <th>Poznámka</th> </tr><tr> <td>A</td> <td>P2</td> <td>VR</td> <td>3,5x4x1,5</td> <td>opad do 1,5m strany</td> </tr><tr> <td>B</td> <td>S</td> <td>VR</td> <td>3x7x2</td> <td>nakloněný blok</td> </tr><tr> <td>C</td> <td>P2</td> <td>VR</td> <td>1,5x8x1</td> <td>rozvol. vpravo za B</td> </tr><tr> <td>D</td> <td>P3</td> <td>NR</td> <td>1x1x,3</td> <td>převislý přílepek</td> </tr></table>

Hodnocení a doporučení:  
 Průběžně odstraňovat náletové dřeviny. Bloky A a C osadit monitoringem nebo zajistit technickou sanací.

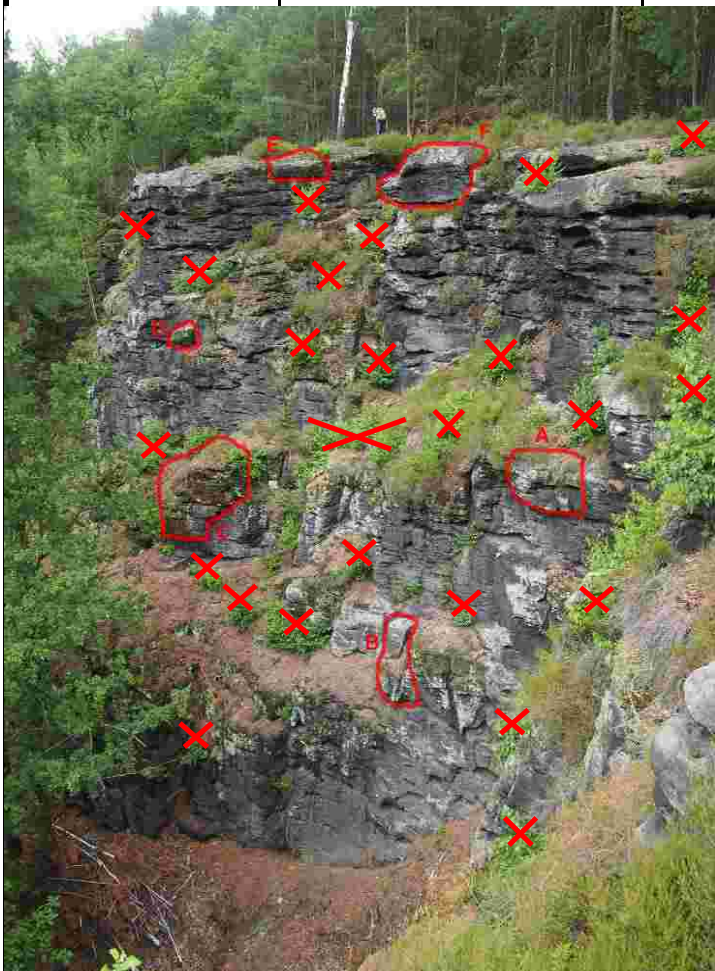
**040**

| Blok | Stabil. | Riziko | šířka x<br>výška x<br>hloubka | Poznámka |
|---|---|---|---|---|
| A | P2 | NR | 1,5x1x1 | převislý kámen |
| B | P3 | NR | ,5x2x,5 | oddělený sloupek |
| C | P2 | NR | 3x3x2 | převislý blok |
| D | P2 | NR | 1x1x1 | kámen přílepek |
| E | P3 | NR | 2x,5x1,5 | dole a vzadu odděl. |
| F | SA | NR | 3x1,5x2 | podezděn,vzadu odděl |

Poznámka:  
Etáž od vrchu JZ rohu skály u měření 120.  
Objekt je nad Stroj-Unionem(proto NR). Úsek 5

P2 Potenciálně nestabilní 2

NR nízké

3 Podezřelý objekt

Průběžně odstraňovat náletové dřeviny. Kontrolovat v intervalu 1 rok.

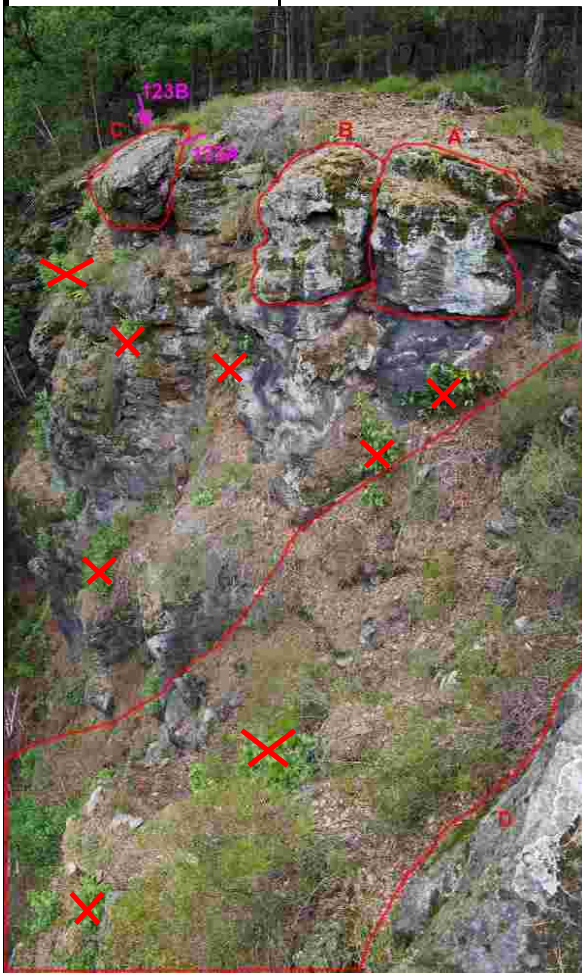
**041**

| Blok | Stabil. | Riziko | šířka x<br>výška x<br>hloubka | Poznámka |
|---|---|---|---|---|
| A | P2 | NR | 1x1x1 | dole odděl. |
| B | P2 | NR | 1x1x1 | dole odděl. |
| C | P3 | NR | 4x1,5x2 | měř.123AaB |
| D | P2 | NR | 4x5 | kameny do 0,5m |

Poznámka:  
Etáž od vrchu JZ rohu skály u měření 120.  
Objekt je nad Stroj-Unionem(proto NR). úsek 5

P2 Potenciálně nestabilní 2

NR nízké

3 Podezřelý objekt

Průběžně odstraňovat náletové dřeviny. Bloky kontrolovat v intervalu 1 rok. Doporučujeme obnovení zachytné sítě nad Stroj-Unionem

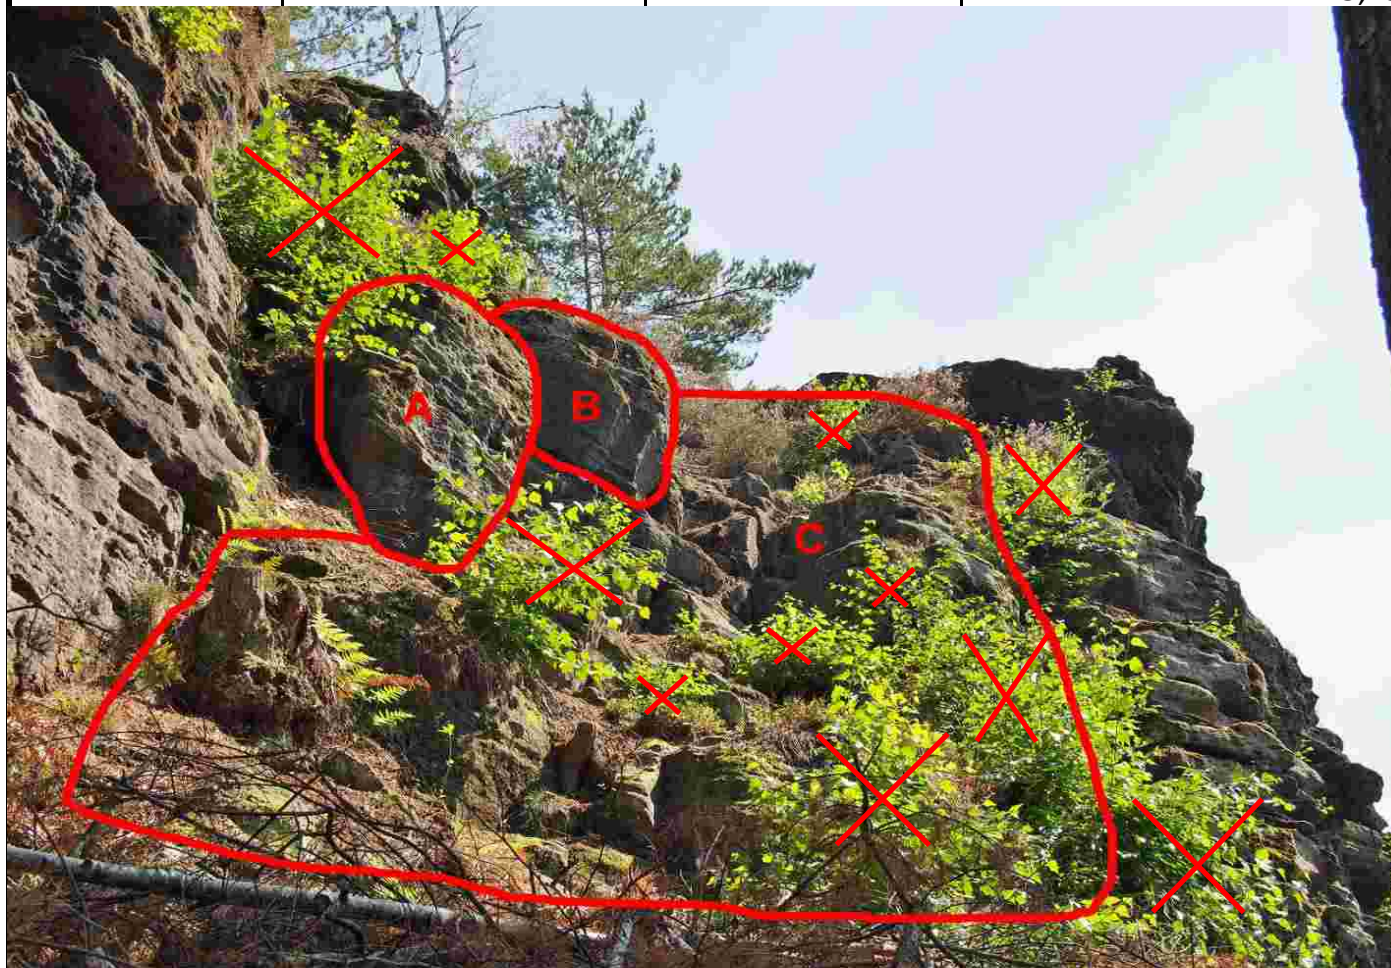
**042**

| Blok | Stabil. | Riziko | šířka x<br>výška x<br>hloubka | Poznámka |
|---|---|---|---|---|
| A | P3 | NR | 1x1,5x1,5 | šikmý kámen |
| B | P3 | NR | 2x1,5x1 | šikmý kámen |
| C | . | . | 4x5 | viz. 041 D |

Etáž od paty skály s měřením TIV. Objekt je nad Stroj-Unionem(proto NR). Úsek 5

P3 Potenciálně nestabilní 3

NR nízké

2 Zajímavý objekt

Průběžně odstraňovat náletové dřeviny. Objekty kontrolovat v intervalu 1 rok.

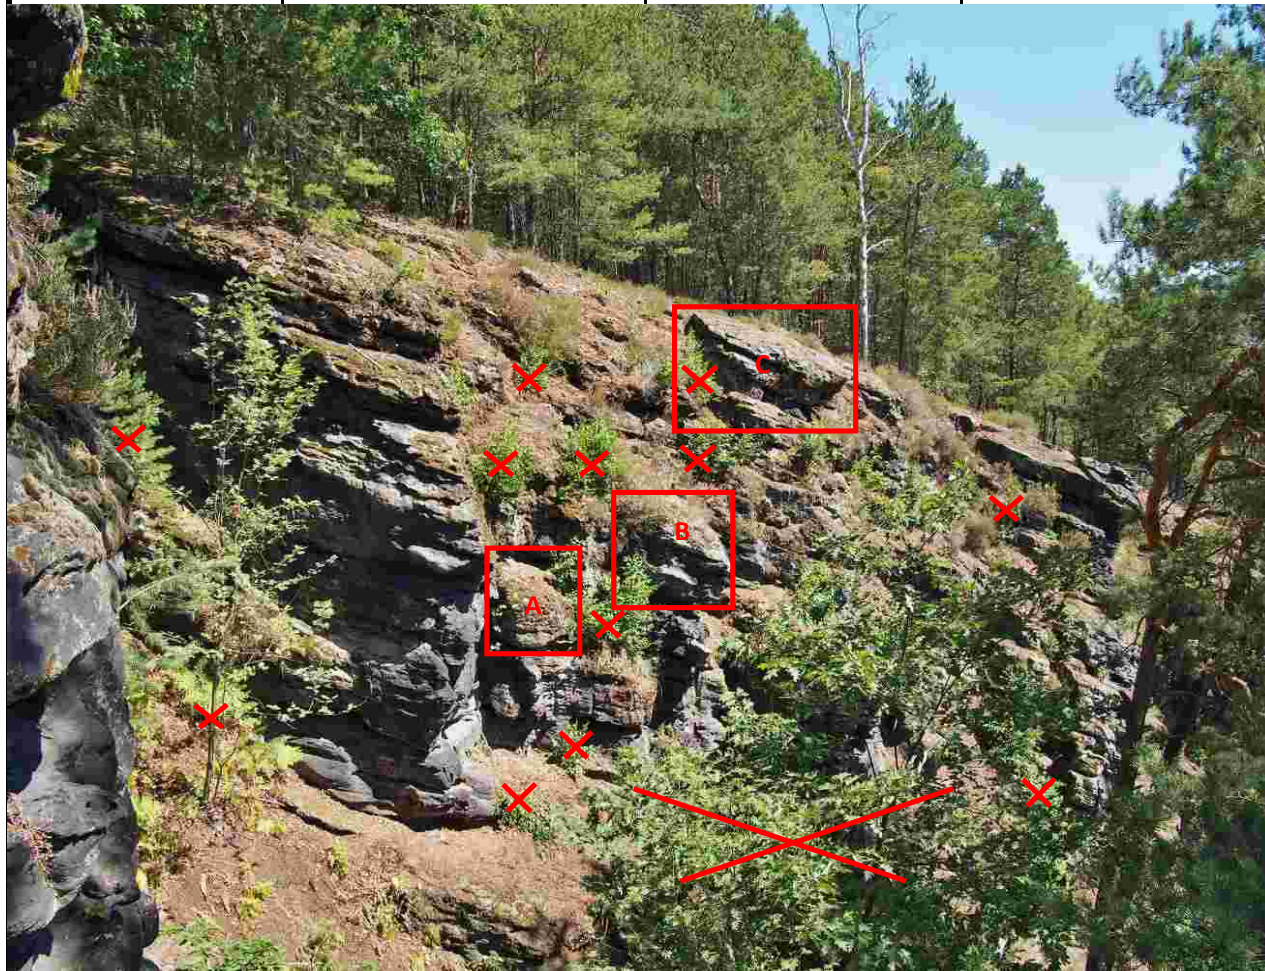
**043**

| Blok | Stabil. | Riziko | šířka x<br>výška x<br>hloubka | Poznámka |
|---|---|---|---|---|
| A | P3 | NR | 1,5x1x1,5 | dole oddělený |
| B | P3 | NR | 2x2x2,5 | dole oddělený |
| C | . | . | 4x1,5x2 | viz. 041C |

Etáž od vrcholu objektu s měřením TIV. Objekt je nad Stroj-Unionem(proto NR). Úsek 5

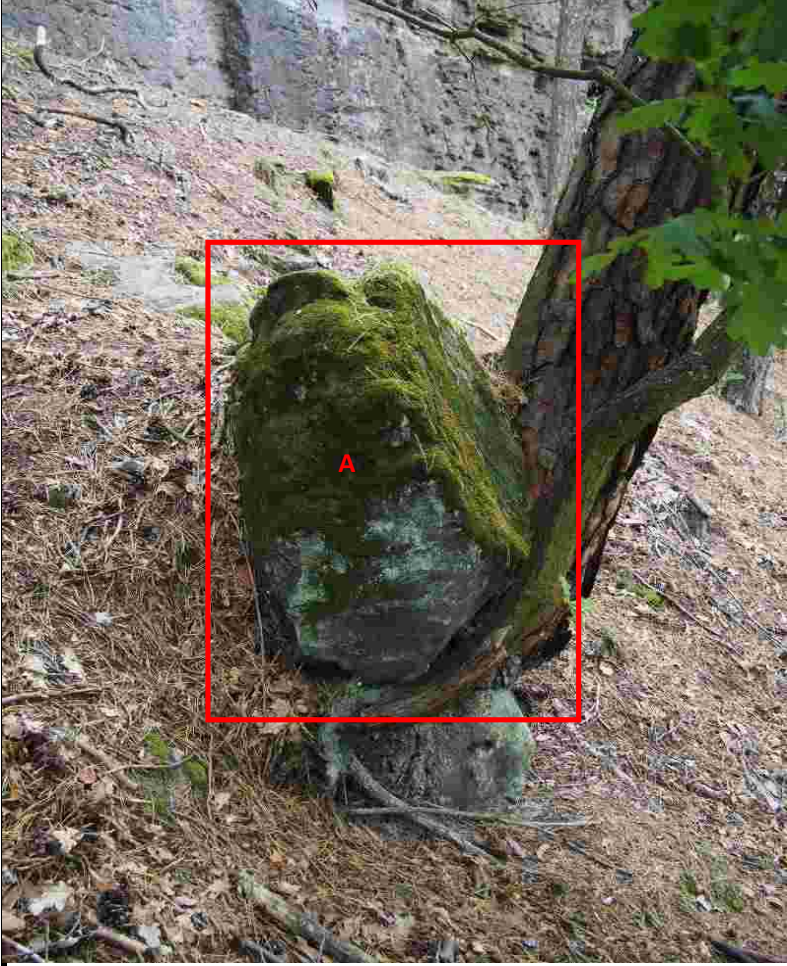
| Blok | Stabil. | Riziko | šířka x<br>výška x<br>hloubka | Poznámka |
|---|---|---|---|---|
| A | P2 | NR | 1x1x,5 | zapřený o strom |

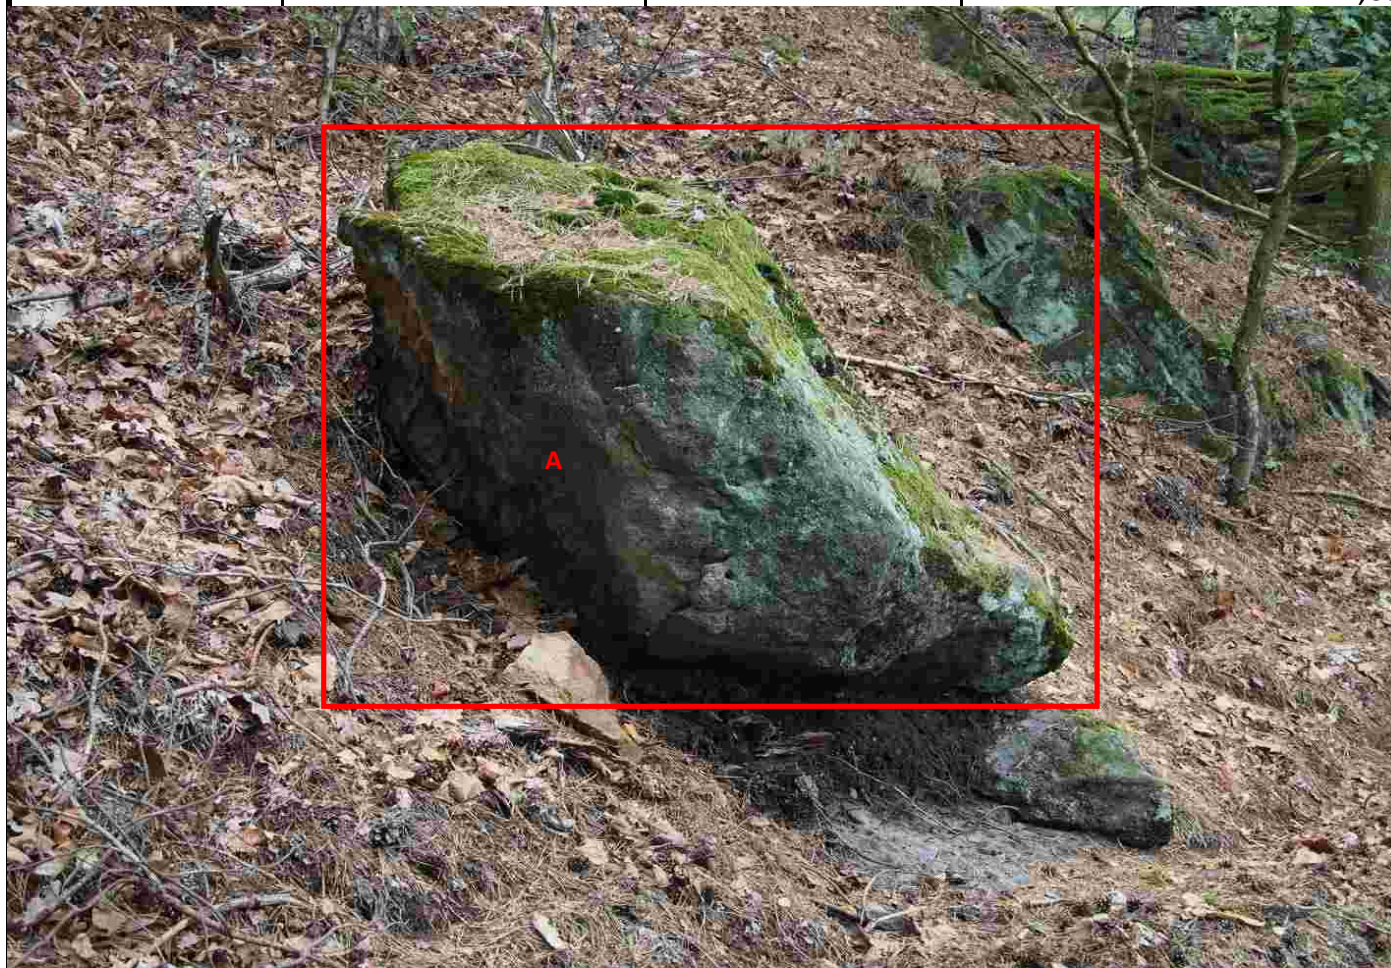
| Blok | Stabil. | Riziko | šířka x<br>výška x<br>hloubka | Poznámka |
|---|---|---|---|---|
| A | P2 | NR | 1,7x1x1,3 | volný blok |

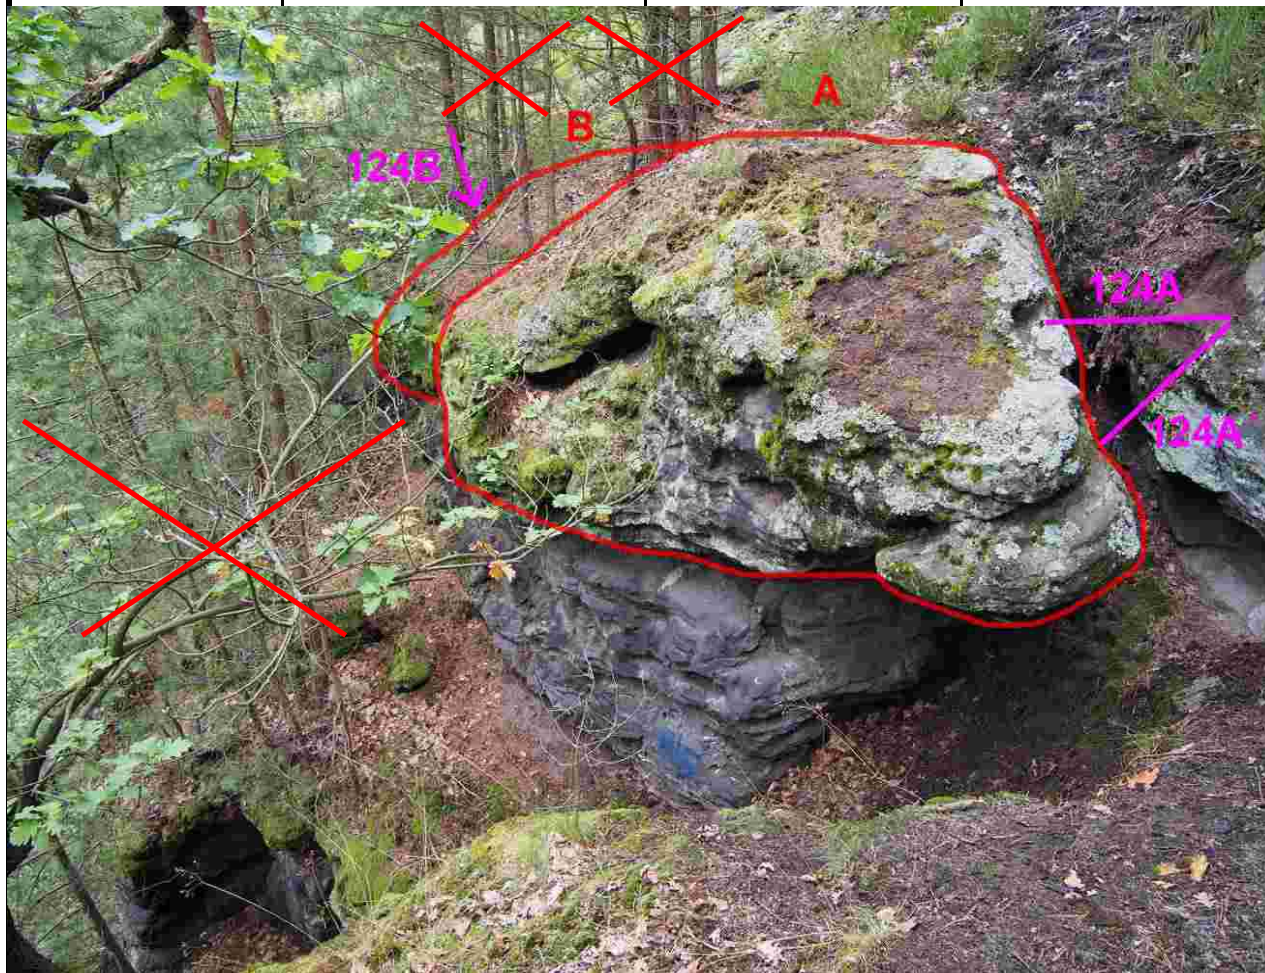
| Blok | Stabil. | Riziko | šířka x<br>výška x<br>hloubka | Poznámka |
|---|---|---|---|---|
| A | S | VR | 3x1,5x2 | měř.124AaA' |

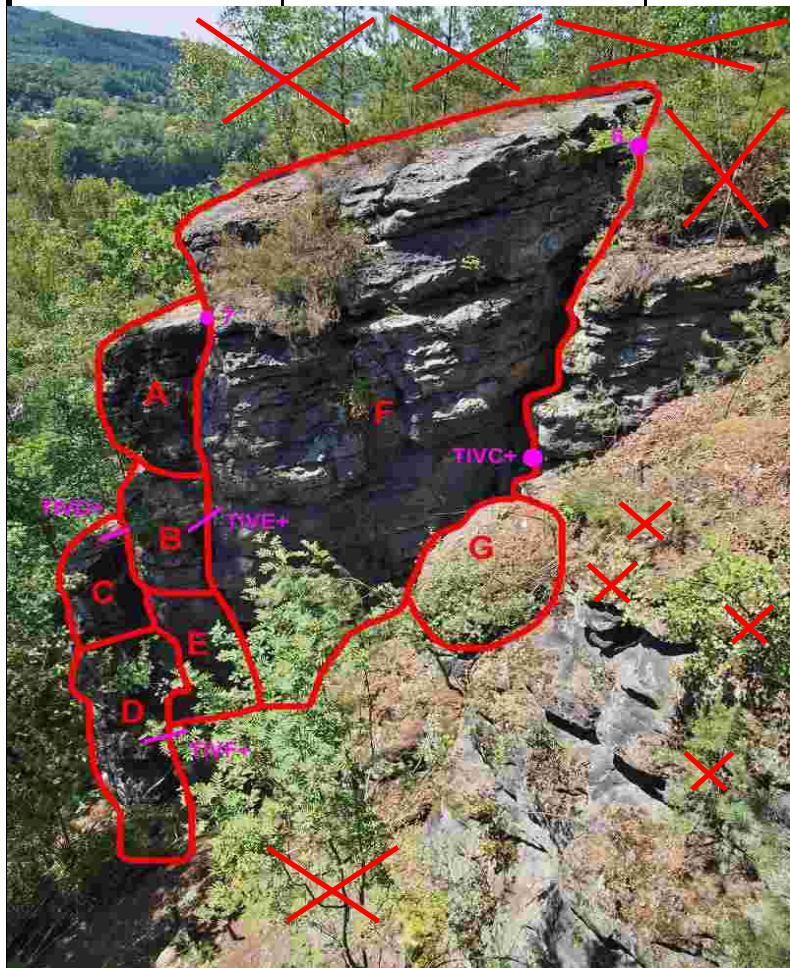
| Blok | Stabil. | Riziko | šířka x<br>výška x<br>hloubka | Poznámka |
|---|---|---|---|---|
| A | P3 | VR | 4x2,5x2 | balkon, měření 7 |

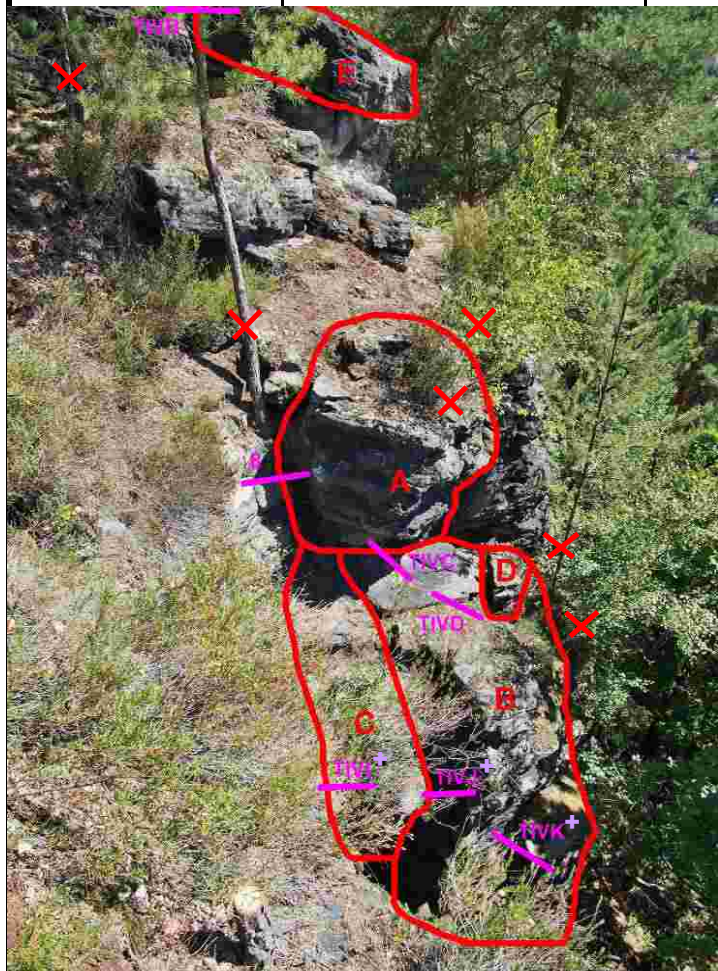
| Blok | Stabil. | Riziko | šířka x<br>výška x<br>hloubka | Poznámka |
|---|---|---|---|---|
| A | P2 | VR | 2x2x2 | měř.8, odděleno |

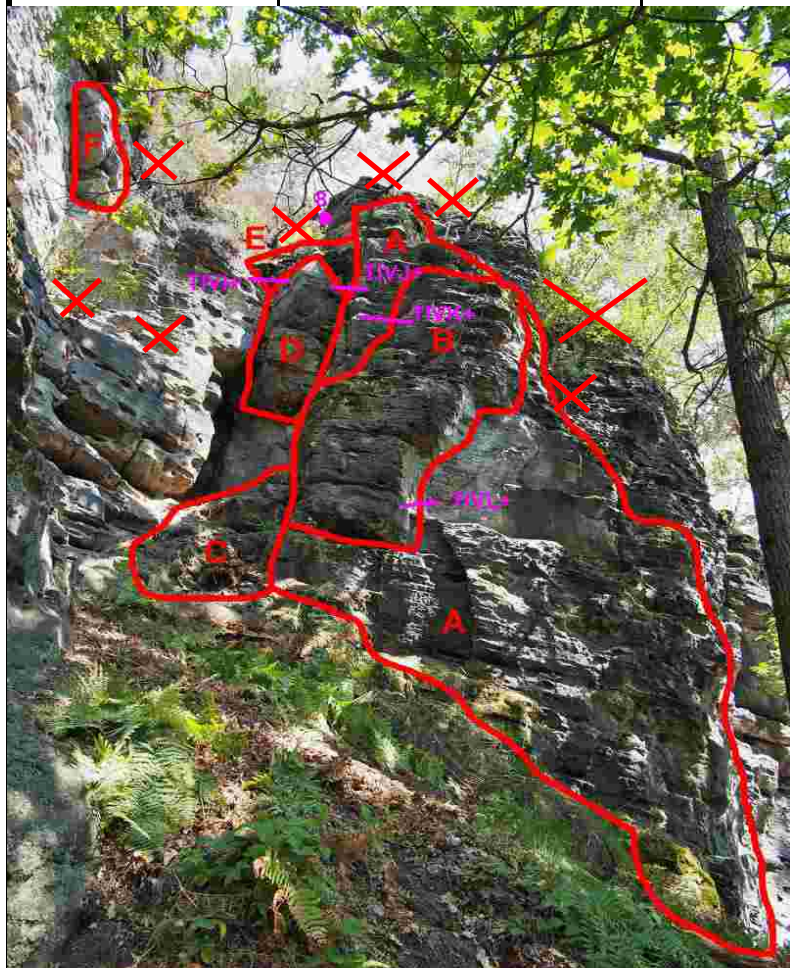
| Blok | Stabil. | Riziko | šířka x<br>výška x<br>hloubka | Poznámka |
|---|---|---|---|---|
| A | . | . | 4x8x2,5 | viz. 049 B |

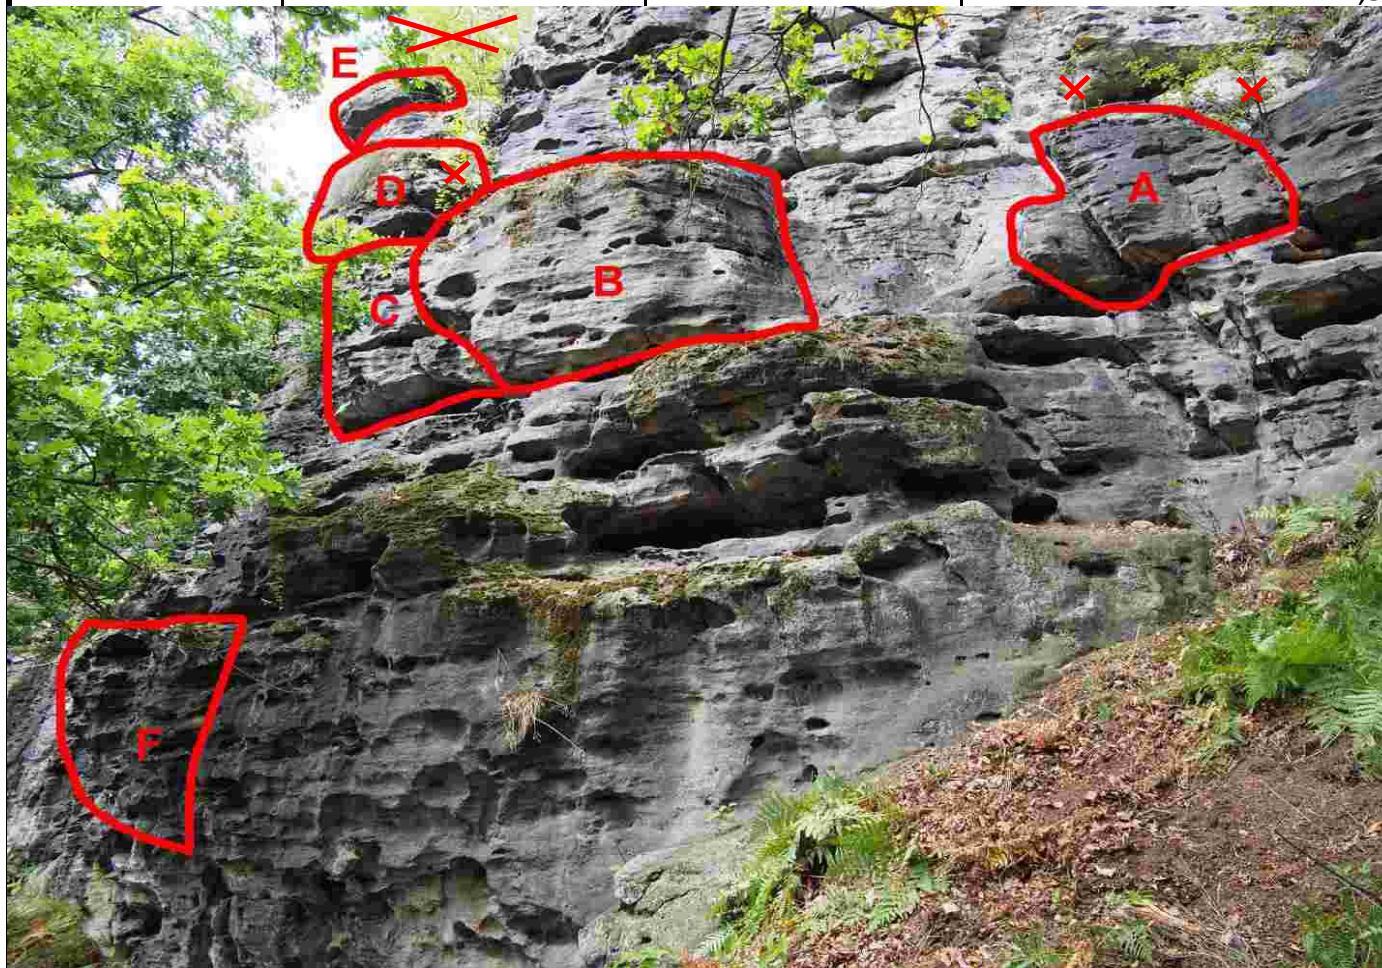
| Blok | Stabil. | Riziko | šířka x<br>výška x<br>hloubka | Poznámka |
|---|---|---|---|---|
| A | P2 | VR | 1,2x1x,5 | porušený, převislý |
